治山施設の劣化・損傷および補修等対策に関する傾向

1. 治山施設長寿命化対策事例に関するアンケート調査について

2. 工種毎の劣化・損傷および補修等対策に関する傾向

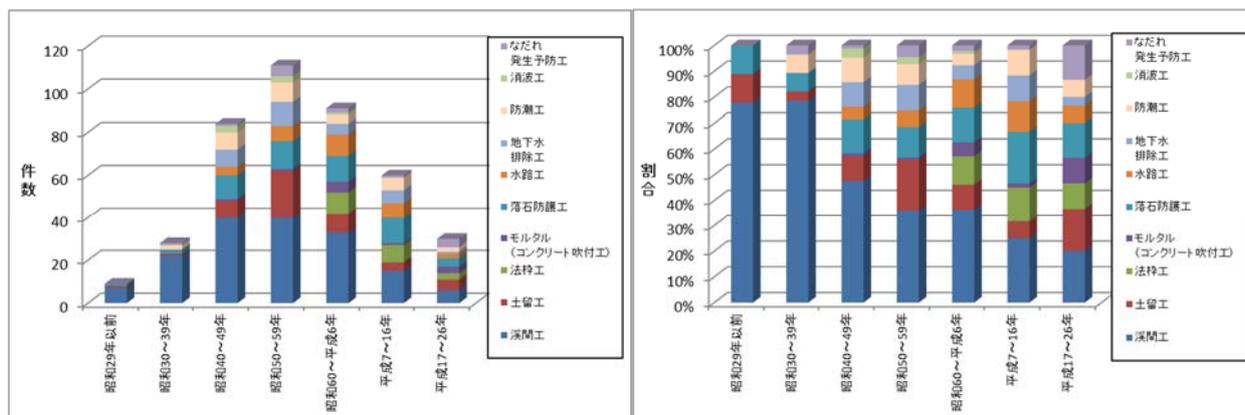
図 2.1 工種と施工年度（左：事例数、右：割合）

- 昭和 50 年代をピークとしてそれ以降は減少している。
- 年度が新しくなるにつれ工種の多様性が増し、偏りが少なくなる。
 - ・ 溪間工の事例は昭和 39 年代までは 8 割程を占めているが、年数が新しくなるほど溪間工の割合が低減し、平成 17 年以降では 2 割程度となる。
 - ・ 昭和 40 年代からは水路工や地下水排除工の事例が加わる。
 - ・ 昭和 60 年代からはさらに、法枠工やモルタル（コンクリート）吹付工の事例が加わる。
 - ・ 落石防護工や土留工、防潮工の事例は、各年度に偏りなく分布している。
 - ・ なだれ発生予防柵は平成 17 年以降の事例の割合が多い。

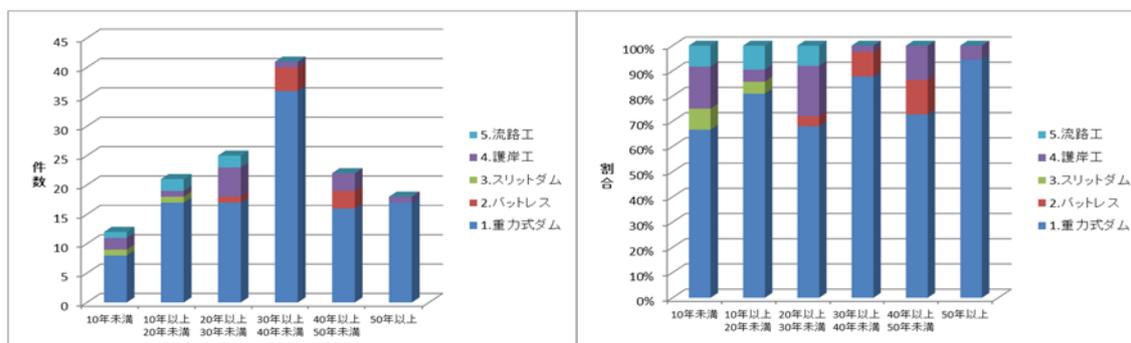
図 2.2 溪間工の形式と施工後経過年数（左：事例数、右：割合 以下同じ）

- ・ 形式別では「重力式治山ダム」が 80%、材料別では「コンクリート」が 84%と大多数を占める。
- ・ 重力式治山ダムでは、施工後 30 年以上 40 年未満の事例が最も多く、他形式と比較すると施工後 50 年以上経てから損傷に至るケースが多い。
- ・ コンクリート施設と比較して、コンクリート製以外（鋼製、木製）の施設、護岸工、流路工は早期に劣化・損傷する傾向にある。

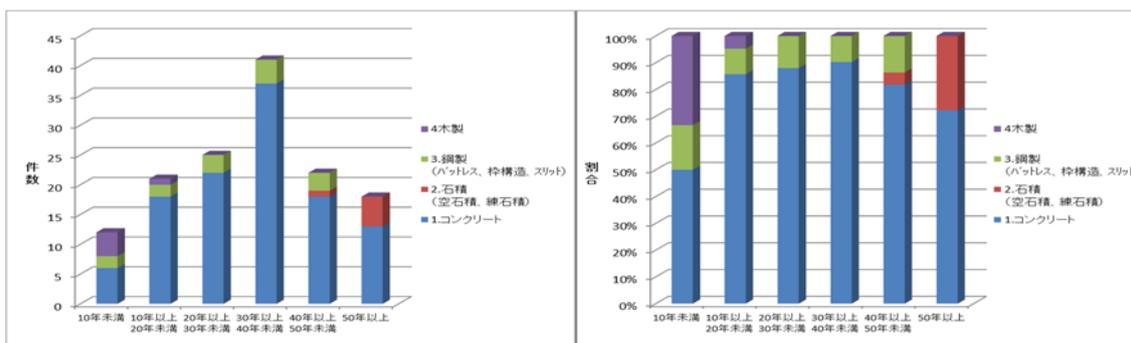
図 2.3 溪間工に使われる材料と施工後経過年数

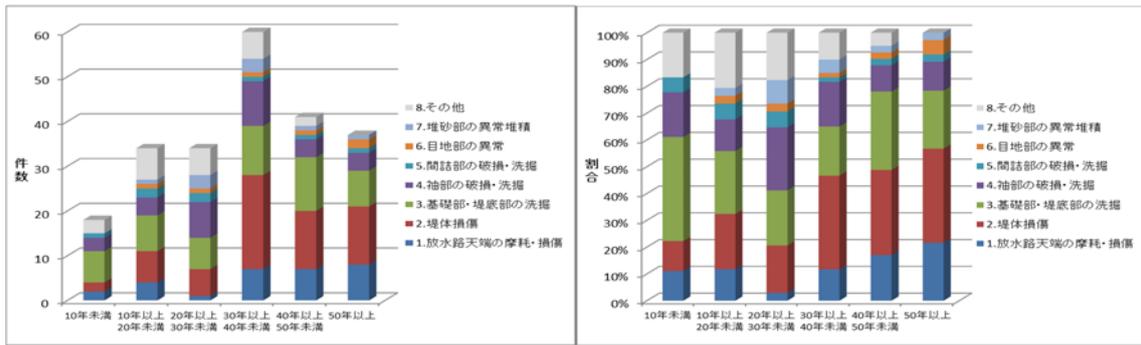
図 2.4 溪間工の劣化・損傷形態と施工後経過年数

- ・ 劣化・損傷形態として最も多いのが「堤体損傷」28%であり、次いで「基礎部・堤底部の洗掘」24%、「袖部の破損・洗掘」15%、「放水路天端の摩耗・損傷」13%の順である。
- ・ 放水路天端や堤体、目地部等の本体に生じる劣化・損傷は、施工後 50 年以上経過しているケースが 20%程度を占めており、長い年月を経て徐々に劣化が進行する状況が窺える。
- ・ 施工後 10 年未満の早期に劣化・損傷する事例の損傷部位を見ると、基礎部・堤底部の洗掘事例及び袖部の破損・洗掘事例が全体の 64%近くを占める。

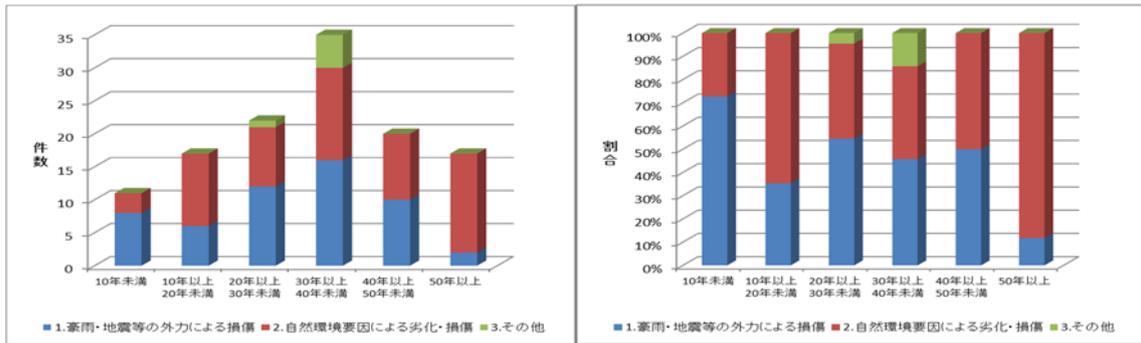
図 2.5 溪間工の劣化・損傷の原因と施工後経過年数

- ・ 溪間工の劣化・損傷原因は、「地震・豪雨等の外力による損傷」34%、「自然環境要因による劣化・損傷」44%である。
- ・ 自然環境要因により劣化・損傷する施設は、50年以上経過している施設が約20%と高い。
- ・ 「その他」は主にアルカリ骨材反応や初期欠陥等の材料に起因する劣化であり、施工後30年以上40年未満（昭和47～58年施工）の施設に集中しており、20年未満の施設は無い。また、アルカリ骨材反応の事例は西日本に集中している。

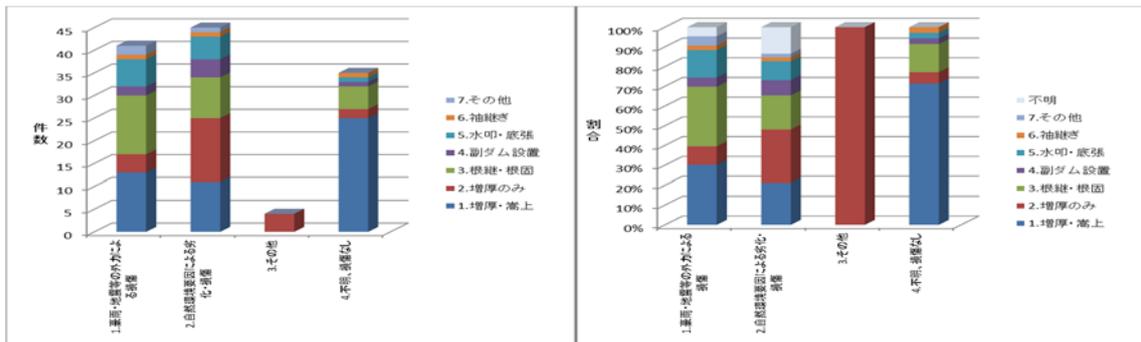
図 2.6 溪間工の機能強化の種類と劣化・損傷の原因との関係

- ・ 豪雨等の外力による損傷では、増厚・嵩上、および根継等の洗掘対策が9割近くを占める。
- ・ 自然状態での劣化では、増厚・嵩上の実施事例も多いが、増厚のみの対策事例が25%を占める。これは、自然状態でクラックや基礎部洗掘等が生じた場合に、補修を兼ねた下流面への腹付が実施されるケースが多いためと考えられる。

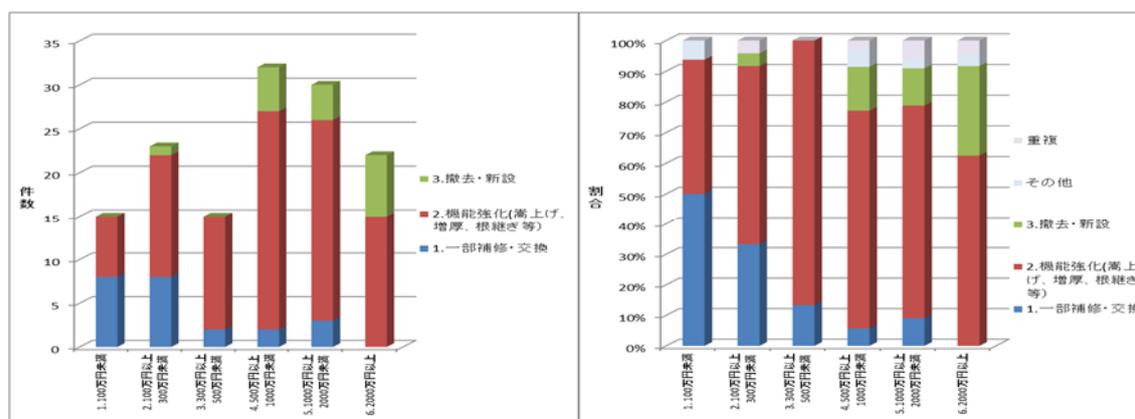
図 2.7 溪間工の対策に関わる費用

- ・ 「一部補修・交換」は、300万円以下の小規模な対策事例が53%を占める。
- ・ 「機能強化（嵩上、増厚、根継等）」は、100万円以上の対策事例が93%を占める。
- ・ 「撤去・新設」は、500万円以上の事例が殆どである。

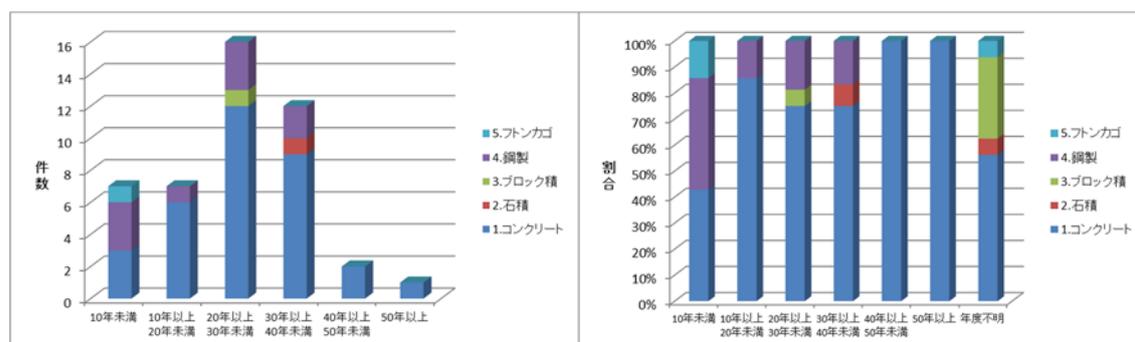
図 2.8 土留工の材料と施工後経過年数

- ・ 材料別では「コンクリート」が約70%と大多数を占める。また、施工後20年以上40年未満で劣化・損傷する事例が多く、全体の46%を占める。

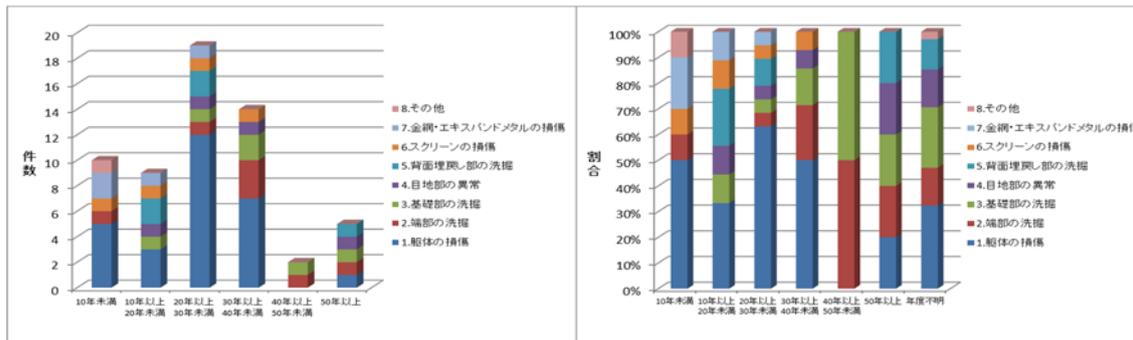
図 2.9 土留工の劣化・損傷形態と施工後経過年数

- ・ 劣化・損傷形態として最も多いのが「躯体の損傷」42%であり、次いで「基礎部・堤底部の洗掘」15%、「端部の洗掘」13%の順となっている。

- ・ 躯体の損傷は、施工後 20 年以上 30 年未満の施設に集中している。

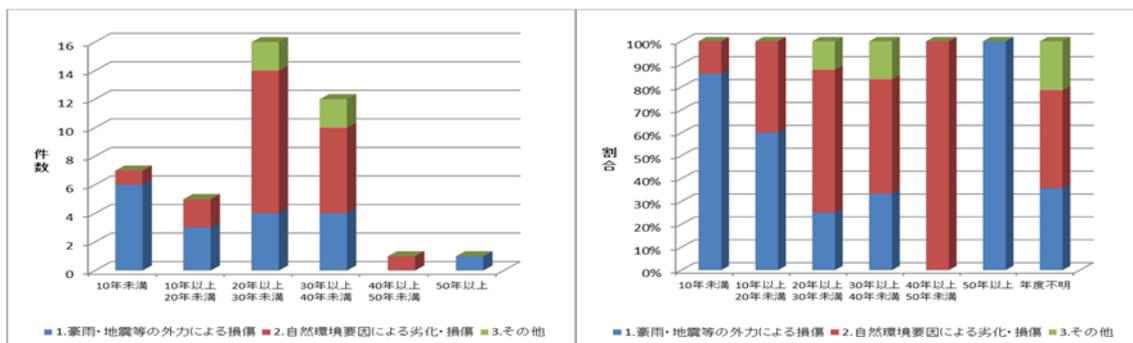
図 2.10 土留工の劣化・損傷の原因と施工後経過年数

- ・ 土留工の劣化・損傷原因は、「地震、豪雨等の外力による損傷」38%、「自然環境要因による劣化・損傷」43%である。
- ・ 自然環境要因により劣化する施設は、施工後 20 年以上 40 年未満の施設に集中しており、全体の 62%を占めている。

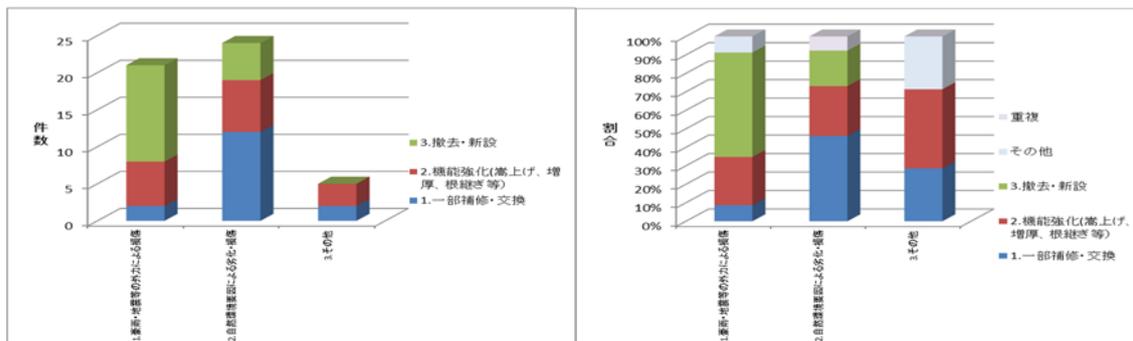
図 2.11 土留工の対策のタイプと劣化・損傷の原因との関係

- ・ 土留工では「一部補修・交換」、「機能強化（嵩上げ、増厚、根継ぎ等）」、「撤去・新設」がいずれも全体 3 割程度であり、機能強化が最も多い渓間工とは傾向が大きく異なっている。
- ・ 豪雨等の外力によって損傷する場合は、撤去・更新が 57%と過半数を占める。
- ・ 自然条件により劣化・損傷する場合は、一部補修・交換が 46%と約半数を占める。
- ・ 躯体が損傷するケースでは、損傷部を補修する場合と撤去更新するケースが多い。

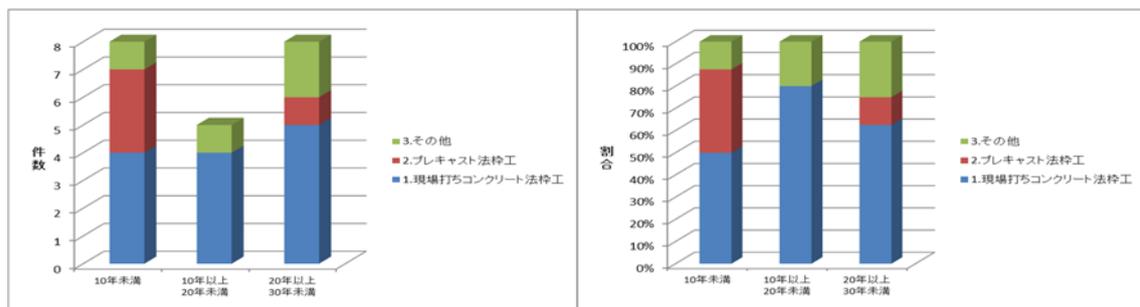
図 2.12 法枠工の形式と施工後経過年数（左：事例数、右：割合）

- 形式別では「現場打ちコンクリート法枠工」62%と大多数を占め、次いで「プレキャスト法枠工」19%であり、主としてこの2形式に分類される。
- 施工後 30 年までの事例のみとなっており、他工種と比較して早期に損傷している事例が多く、施工後 10 年未満で劣化・損傷する事例が 36%を占める。

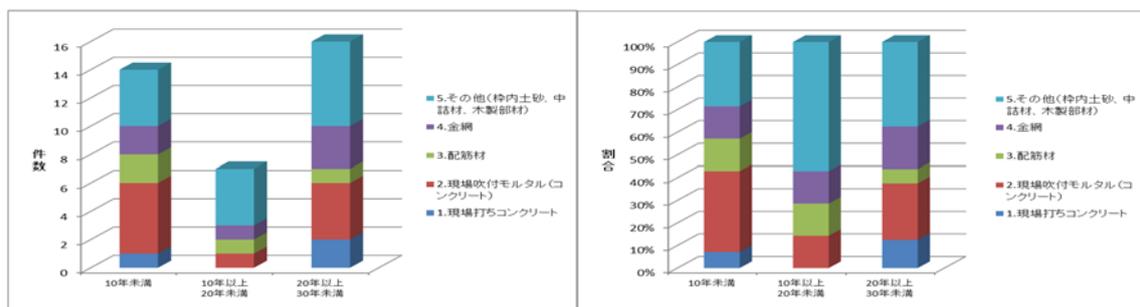
図 2.13 法枠工の劣化・損傷部位と施工後経過年数（左：事例数、右：割合）

- 劣化・損傷形態として最も多いのが「現場吹付モルタル（コンクリート）」26%であり、次いで「金網」16%、「配筋材」11%、「現場打ちコンクリート」8%の順となっている。
- 施工後 20 年未満の早期に劣化・損傷する原因としては、地震動や豪雨等の外力の他、湧水等の影響により背面の空洞化による地山との分離や、枠内の抜けが発生する等の事例が多い。
- 劣化・損傷の原因としては「自然環境要因による劣化・損傷」が 67%を占める。

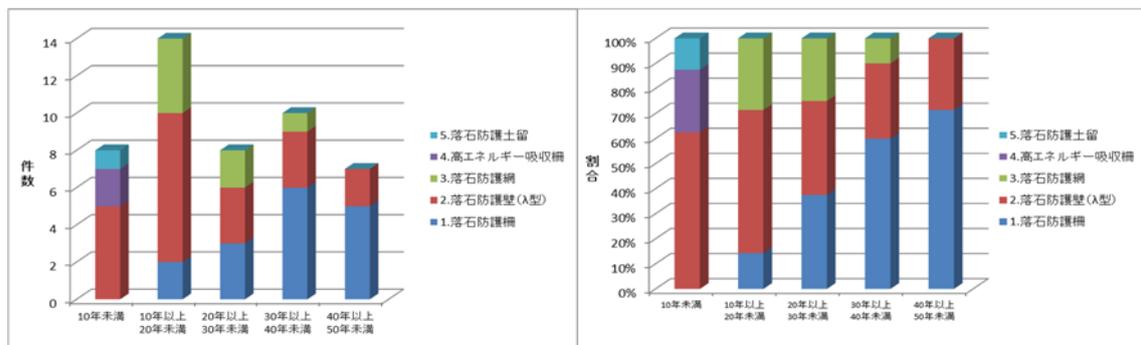
図 2.14 落石防護工の形式と施工後経過年数

- 形式別では「落石防護柵」41%、「落石防護壁（λ型）」39%と、両者で全体の 8 割を占める。
- 落石防護柵は、施工後 30 年以上 50 年未満の事例が最も多く（46%）、他形式と比較して劣化・損傷に至るまでの年数が長い。
- 落石防護壁（λ型）は、他形式と比較して施工後 20 年未満の劣化・損傷事例が多い（57%）。これは緩衝材（丸太、古タイヤ）が他部材より施工後 20 年未満の早期に劣化するためである。

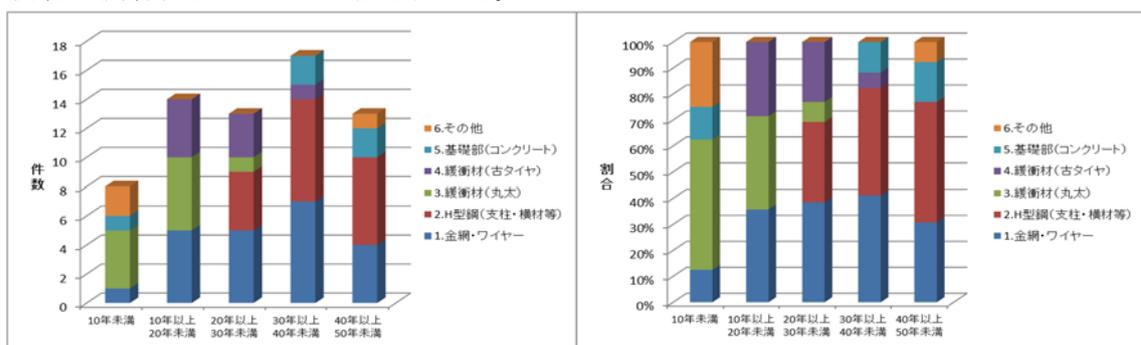
図 2.15 落石防護工の劣化・損傷部位と施工後経過年数

- 劣化・損傷形態として最も多いのが「金網・ワイヤー」37%であり、次いで「H 型鋼」28%、「緩衝材（丸太）」12%、「緩衝材（古タイヤ）」12%の順となっている。
- 金網・ワイヤーの腐食（自然状態での劣化）は施工後 20 年を経過してからであり、施工後 20 年未満の事例はいずれも落石等の外力による損傷事例である。
- H 型鋼は施工後 20 年未満での劣化・損傷事例は無く、30 年を経過すると事例が多くなる。
- 緩衝材は施工後 20 年までに劣化するケースが全体の 2/3 を占め、特に丸太は施工後 10 年未満で劣化・損傷するケースが 4 割を占める。

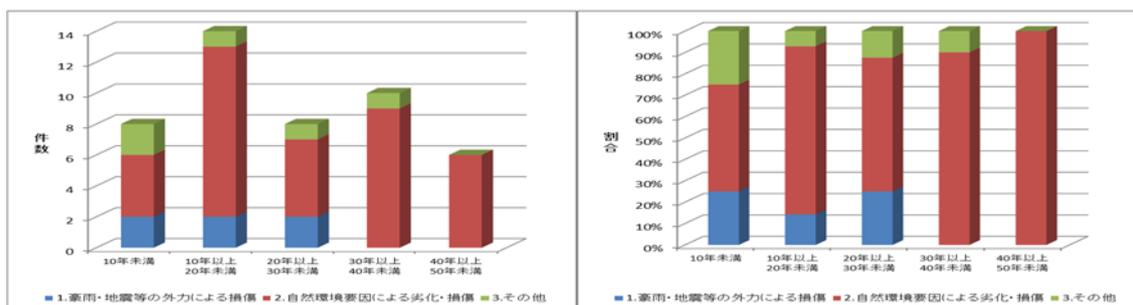
図 2.16 落石防護工の劣化・損傷の原因と施工後経過年数

- ・ 「地震、豪雨等の外力による損傷」10%、「自然環境要因による劣化・損傷」76%であり、落石等による損傷よりも、圧倒的に自然状態での劣化（金属部材の腐食や緩衝材の経年劣化等）が多くなっている。
- ・ 金属部材の腐食に限定して見ると、海岸部での劣化・損傷事例が半数を超えており、海岸部では鋼材の劣化が特に顕著であることが窺える。一方、経過年数では30年以上の事例が58%と長くなっている。これは、施工年度の古い落石防護工は金属部材が塗装品である場合が多く、近年主流となっている亜鉛メッキ品の劣化事例がまだ少ないためと考えられる。

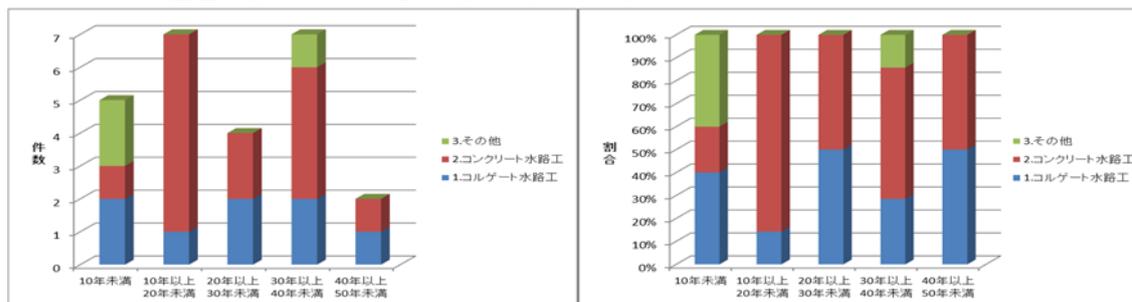
図 2.17 水路工の形式と施工後経過年数

- ・ 形式別では「コルゲートフリューム水路」、「コンクリート水路」とともに44%で大多数を占める。
- ・ 全体としては経過年数による大きな偏りは見られない

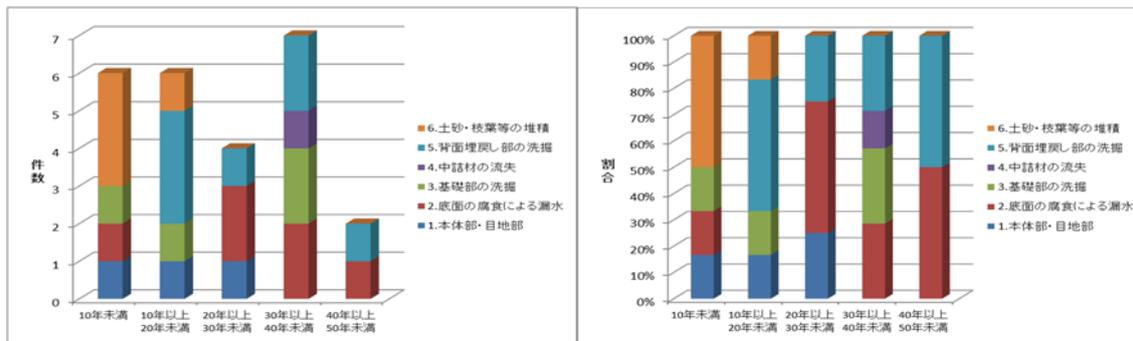
図 2.18 水路工の劣化・損傷形態と施工後経過年数

- 劣化・損傷形態として最も多いのが「底面の腐食による漏水」が29%であり、次いで「背面埋戻し部の洗掘」26%、「土砂・枝葉等の堆積」15%の順となっている。
- 底面の劣化（底抜け）は主にコルゲートフリーム水路で発生し、施工後20年以上経過した施設で発生する場合は9割を占める。

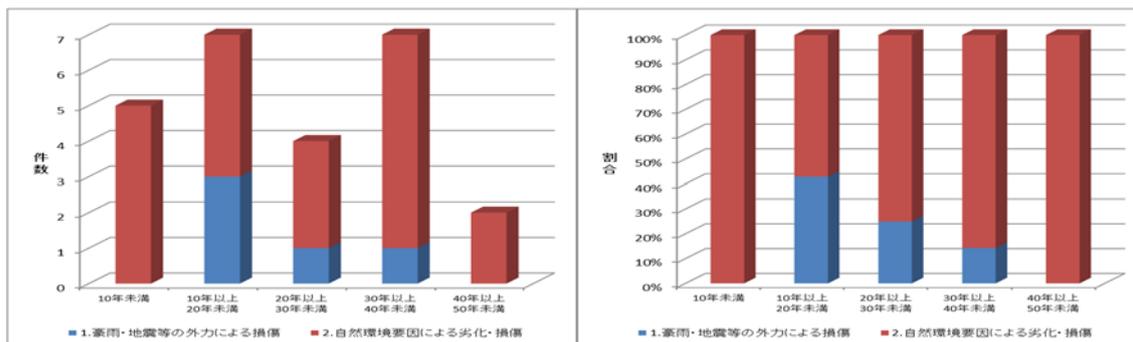
図 2.19 水路工の劣化・損傷の原因と施工後経過年数

- 水路工の劣化・損傷原因は、「地震、豪雨等の外力による損傷」21%、「自然環境要因による劣化・損傷」76%で、自然状態での劣化が大多数を占めている。

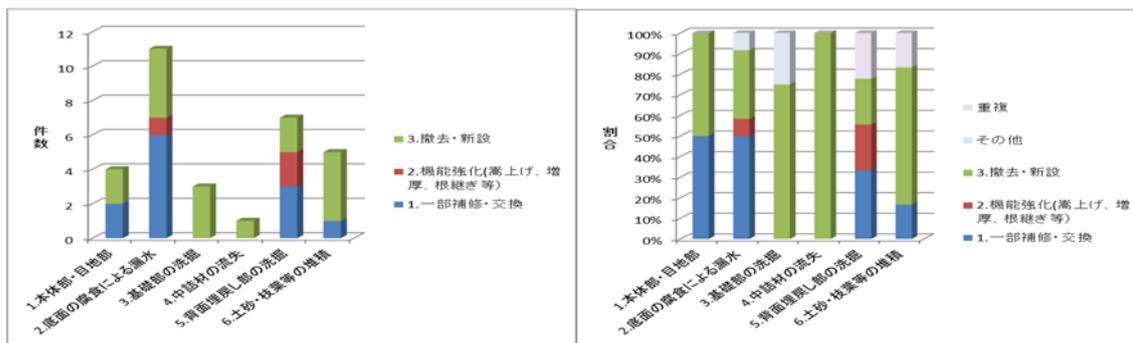
図 2.20 水路工の対策のタイプと施設の機能との関係

- 「一部補修・交換」と「撤去・新設」の事例が73%を占める。
- 本体部・目地部、底面が劣化・損傷する場合は、一部補修・交換となるケースが半数を占める。
- 基礎部の洗掘や中詰材の流失、土砂・枝葉等の堆積が発生する場合は、撤去・新設となるケースがほとんどである。

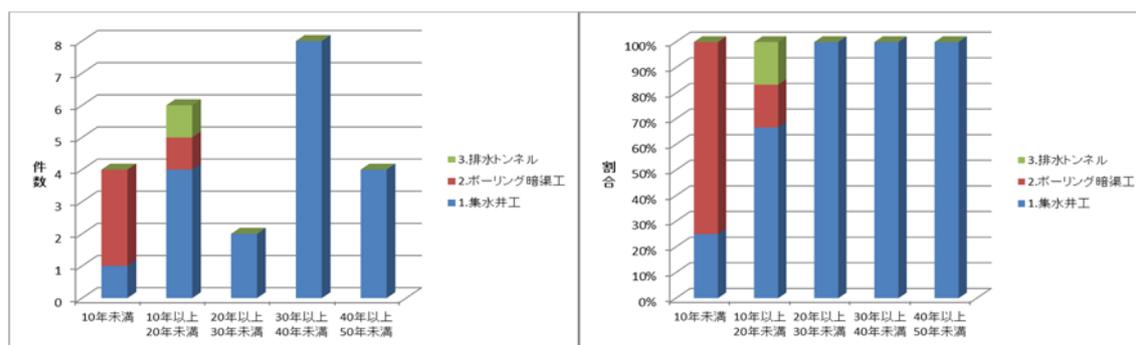
図 2.21 地下水排除工の形式と施工後経過年数

- ・ 形式別では「集水井工」82%で大多数を占め、次いで「ボーリング暗渠工」16%である。
- ・ ボーリング暗渠工は全て施工後 20 年未満で劣化・損傷した事例である。

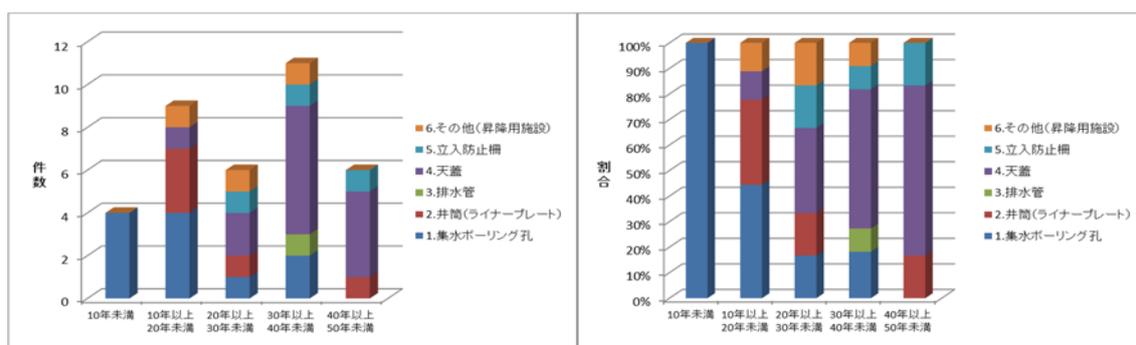
図 2.22 地下水排除工の劣化・損傷形態と施工後経過年数

- ・ 劣化・損傷部位として最も多いのが集水井工の「天蓋」37%であり、次いで「集水ボーリング孔」27%、「井筒（ライナープレート）」、「立入防止柵」とともに 14%の順となっている。
- ・ 集水ボーリング孔は、目詰まりやパイプの破損等により、施工後 10 年未満で機能を果たさなくなるケースが約 30%を占める。
- ・ 天蓋や立入防止柵は、施工後 30 年以上経過した後に劣化・損傷するケースが 46%と多い。

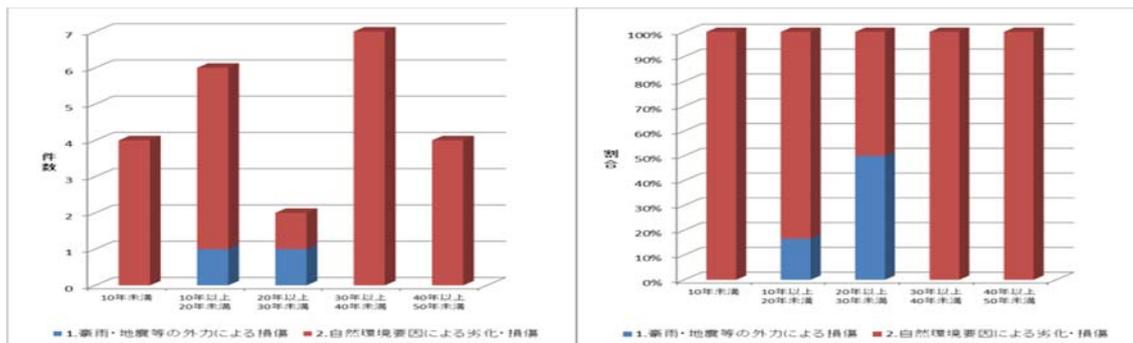
図 2.23 地下水排除工の劣化・損傷の原因と施工後経過年数

- 地下水排除工の劣化・損傷原因は、「自然環境要因による劣化・損傷」が74%と大多数を占め、「地震、豪雨等の外力によるもの」は2件のみであった。

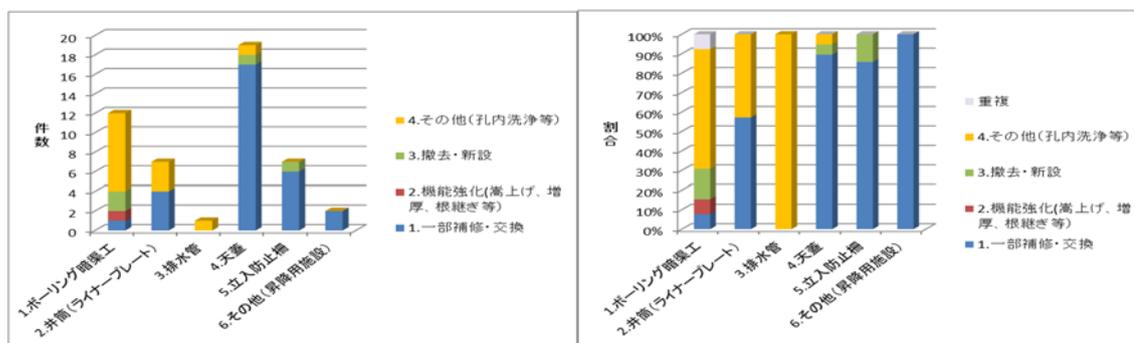
図 2.24 地下水排除工の劣化・損傷部位と対策のタイプの関係

- 地下水排除工の対策のタイプとしては「一部補修・交換」が最も多く、全体の半数を占めており、次いで「孔内洗浄」が39%と多い。
- ライナープレート、天蓋、立入防止柵、昇降用階段が劣化・損傷するケースでは、一部補修・交換が83%とほとんどである。
- ボーリング暗渠工の劣化・損傷原因は目詰まりが殆どのため、孔内洗浄が実施されるケースが6割以上を占める。

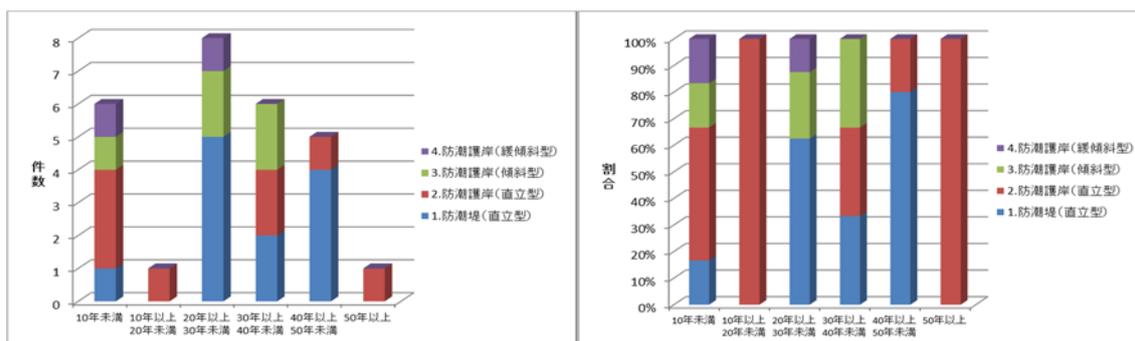
図 2.25 防潮工の形式と施工後経過年数

- 形式別では「防潮堤（直立型）」が40%と最も多く、次いで「防潮護岸直立式」29%、「防潮護岸傾斜型」23%となっている。
- 全体としては経過年数による大きな偏りは見られない。

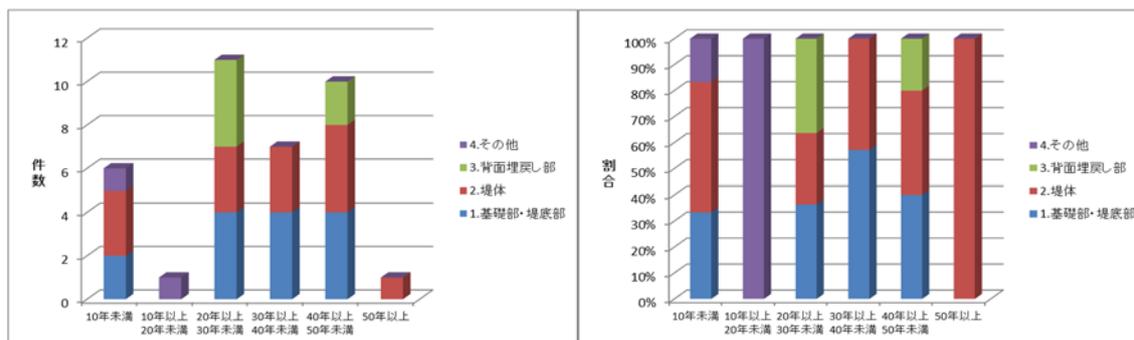
図 2.26 防潮工の劣化・損傷部位と施工後経過年数

- 劣化・損傷部位として最も多いのが「堤体」の39%であり、次いで「基礎部・堤底部」35%、「背面埋戻し部」15%の順となっている。
- 全体としては経過年数による大きな偏りは見られない。

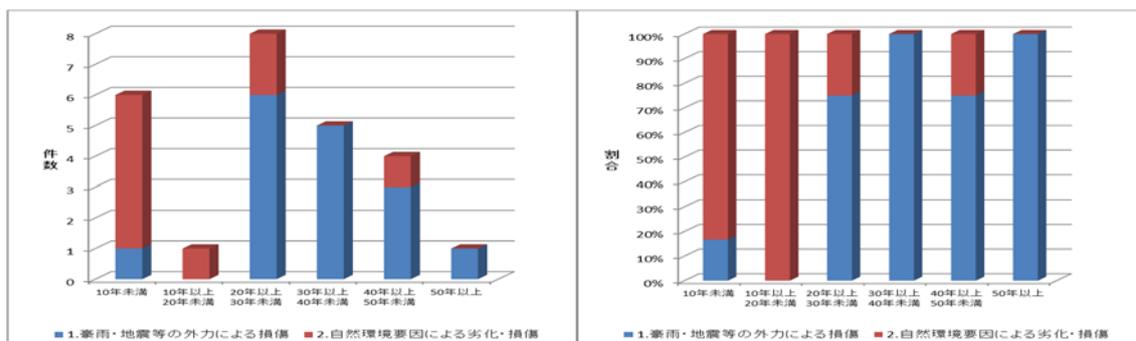
図 2.27 防潮工の劣化・損傷の原因と施工後経過年数

- ・ 防潮工の劣化・損傷原因は、「地震、豪雨等の外力による損傷」が57%と過半数を占め、「自然環境要因による劣化・損傷」の34%よりも多くなっている。これは近年、東日本大震災による津波や台風等、計画規模を超える高波が頻発したためと考えられる。

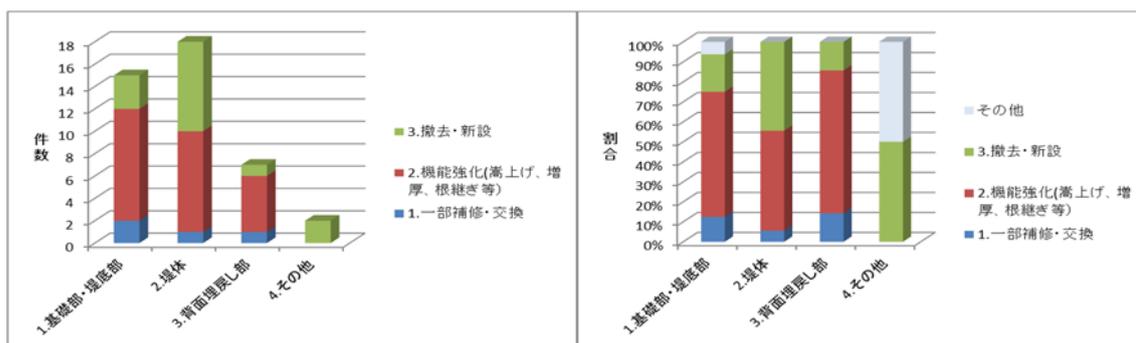
図 2.28 防潮工の劣化・損傷部位と対策のタイプの関係

- ・ 「機能強化」が49%と最も多く、内訳は嵩上、根固めブロックの設置、増厚となっている。「撤去・新設」37%で次に多く、「一部補修・交換」の事例は2件のみである。

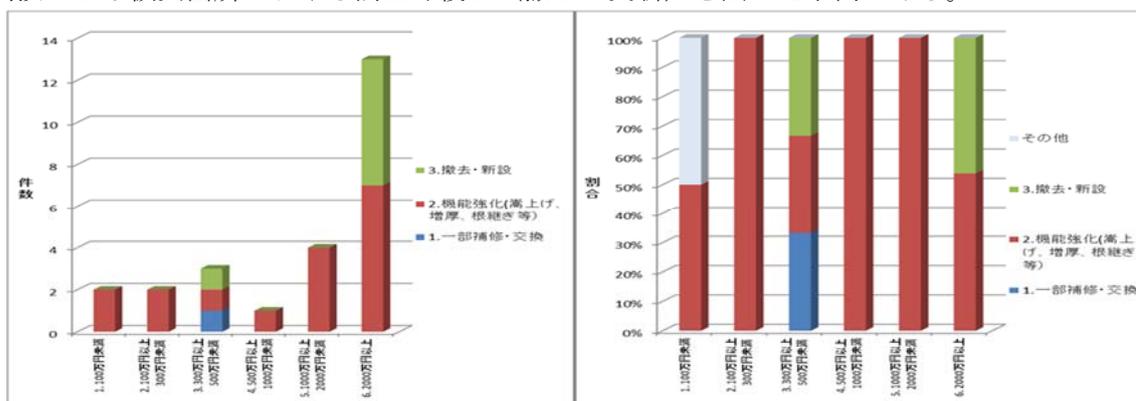
図 2.29 防潮工の対策に関わる費用

- ・ 対策費用が2,000万円以上の事例が37%と多く、その内訳は東日本大震災の津波や台風による高波による被災箇所における嵩上や復旧（撤去・更新）を図った事例である。
