手取川上流崩壊地を取り巻く状況等及び これまでの対応状況について 【議事(1)関連】

林野庁近畿中国森林管理局 治山課

I 手取川上流崩壊地を取り巻く状況等

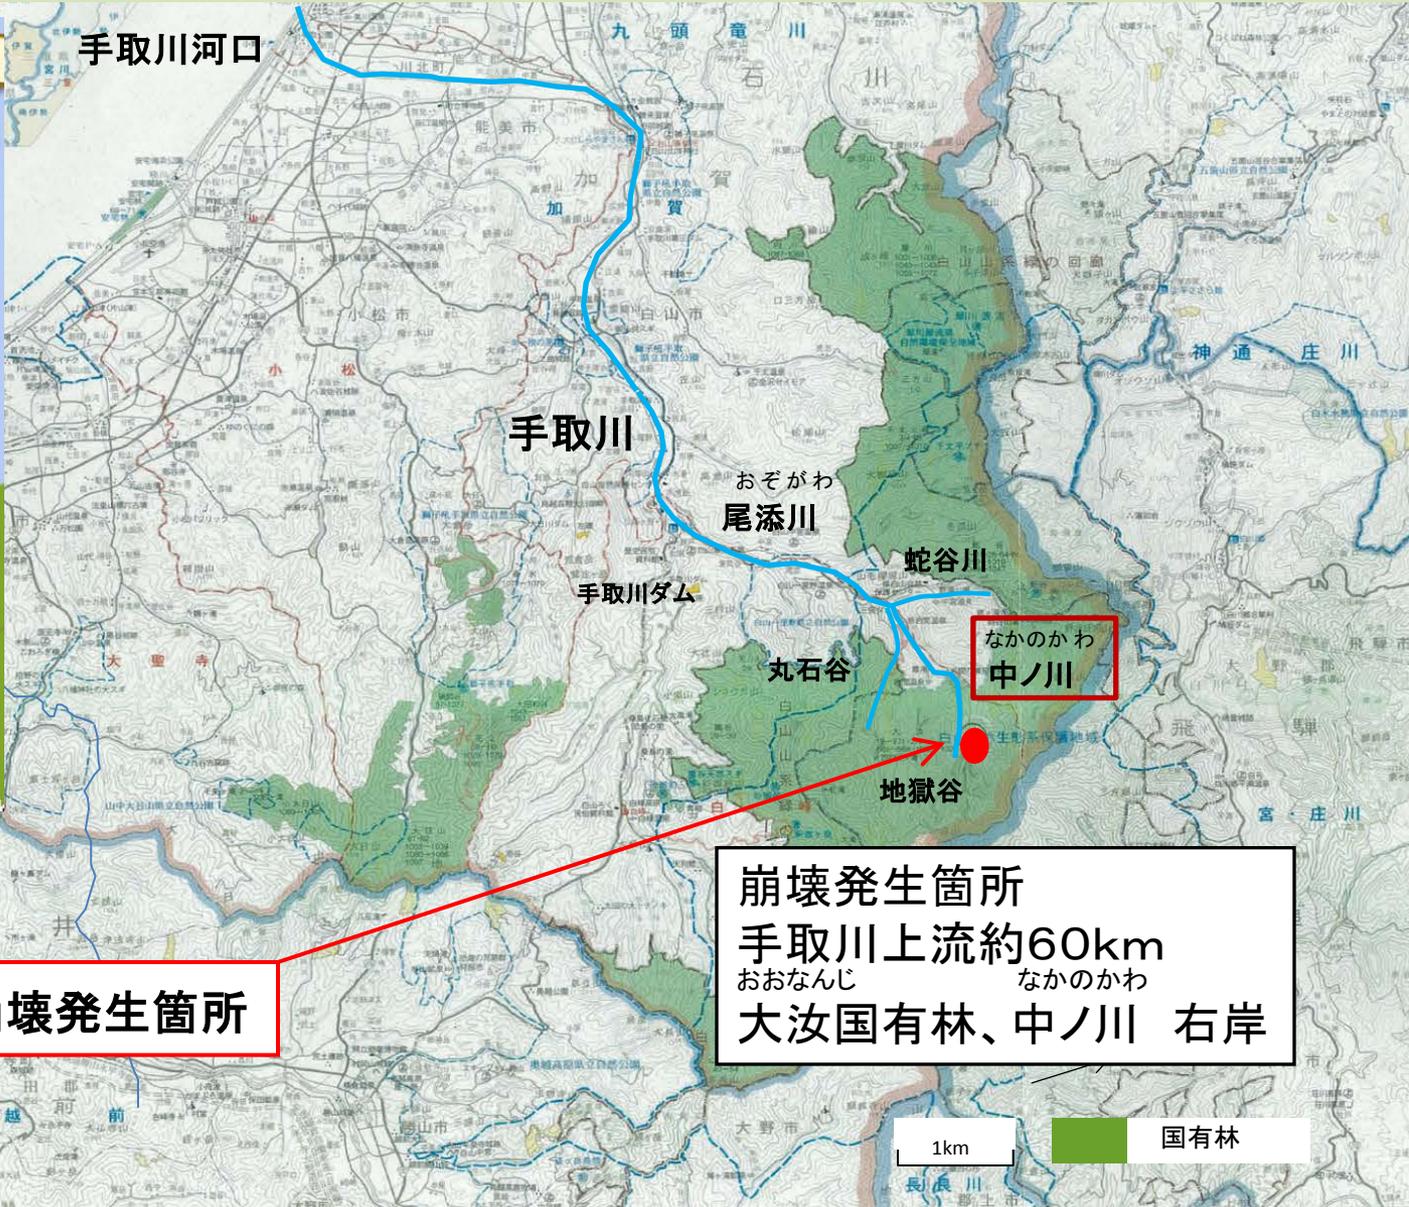
崩壊地の位置関係について

崩壊発生箇所

崩壊発生箇所
手取川上流約60km
おおなんじ ながのかわ
大汝国有林、中ノ川 右岸

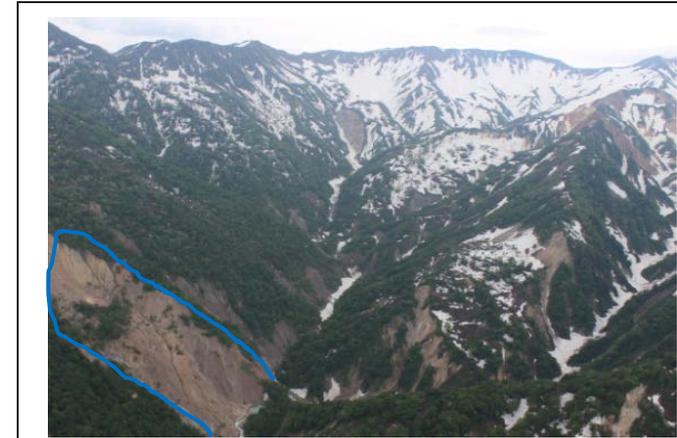
手取川 上流域の全景
(写真中左側で当該崩壊が発生している)

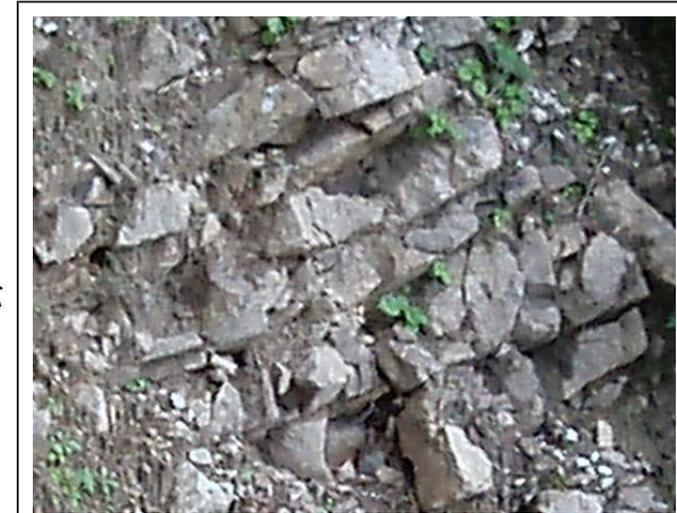
- ・白山の火山活動の影響を受けて変質した砂岩・頁岩等の互層(一部が粘土化)を、比較的新しい火山活動による安山岩や、古い濃飛流紋岩類が覆う複雑な地質
- ・崩壊面には火山碎屑物や凝灰岩等の非常に脆い基岩が露出
- ・破碎され亀裂が多く(右写真)さらに粘土化した頁岩も混じり脆弱

崩壊地周辺の脆い地質
(崩壊が発生している大汝国有林内の基岩)

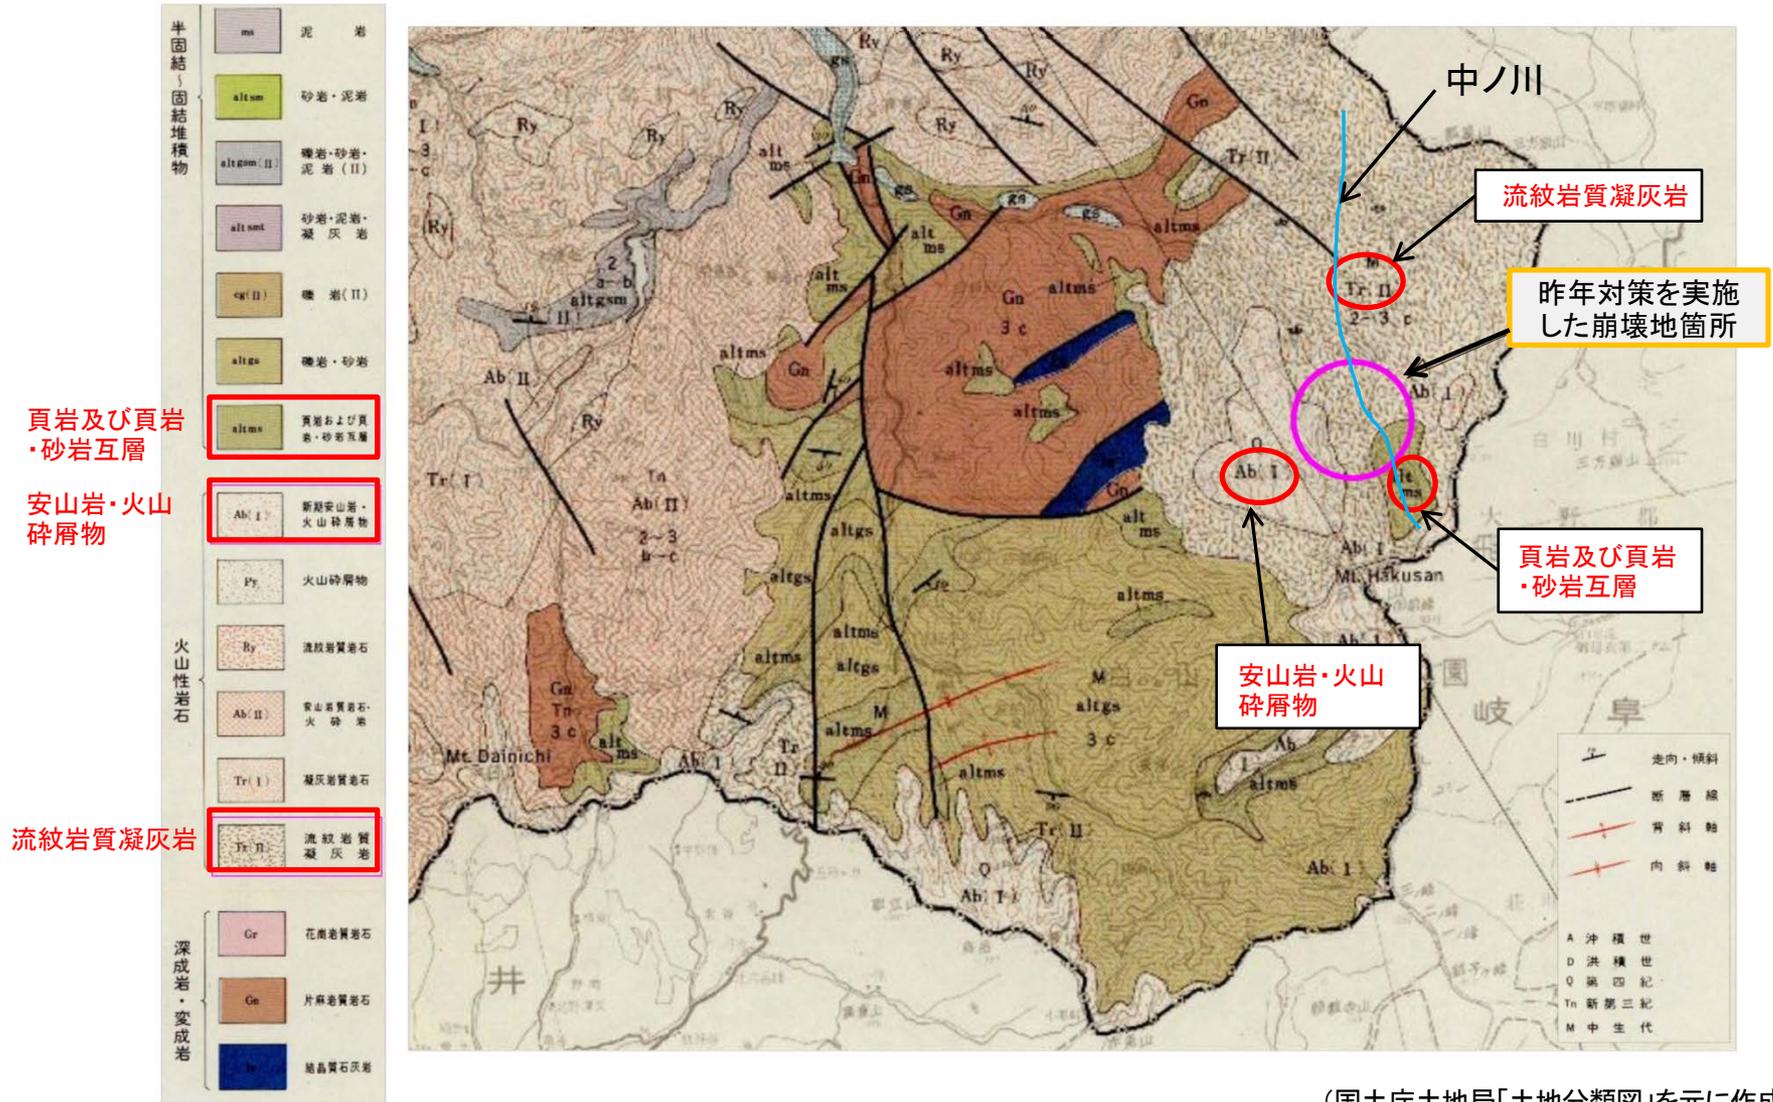
②【補足】大汝(中ノ川)崩壊地周辺の地質分布について

- ・崩壊地周辺を含む中ノ川の中～上流域の地質は、堆積岩(堆積した砂や泥などが長い年月の間に固結して岩石となったもの)や火成岩、凝灰岩、火山碎屑物が複雑に入り組み、いずれの岩石も白山の火山活動の影響を強く受け、温泉作用により変質しているものもある。
- ・昨年度対策を実施した崩壊地が存在する中ノ川中流域は、約6割(森林面積に占める割合)が流紋岩質凝灰岩で覆われている。

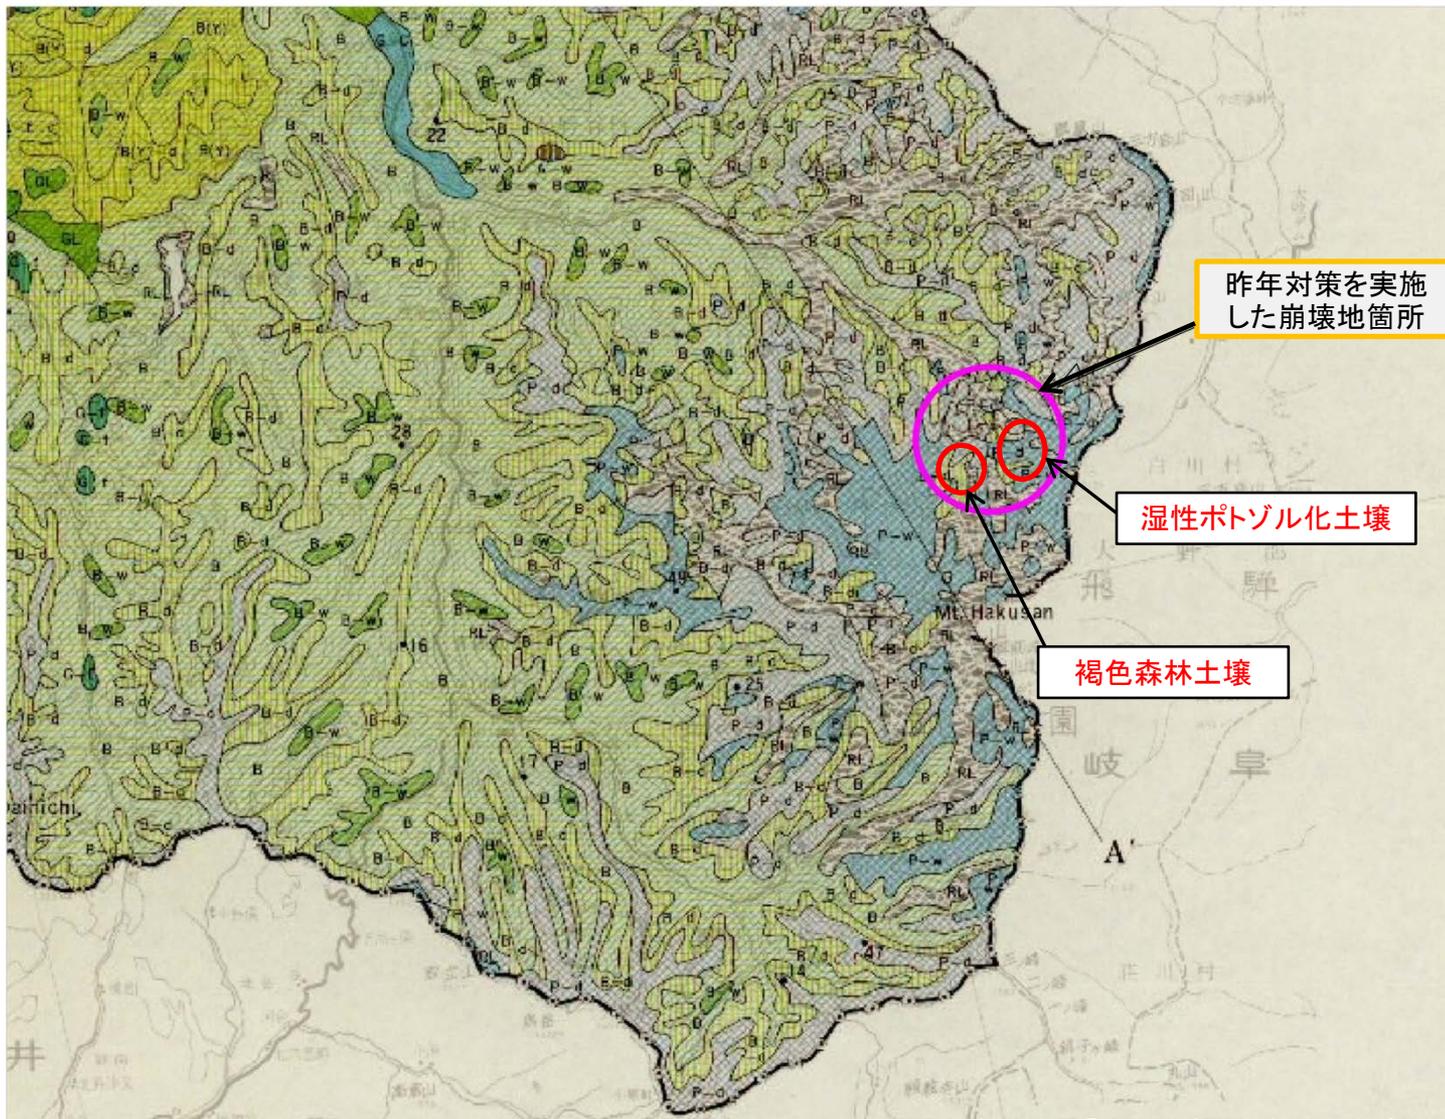
③崩壊地周辺における土壌の状況について

・崩壊地周辺は、白山の山岳地帯に位置するため、一般的な山地森林に多く見られる褐色森林土などに加えて、崩壊地周辺では主に斜面上部の緩傾斜区間に寒地性のポドゾル土壌等が分布。

昨年対策を実施した崩壊地箇所

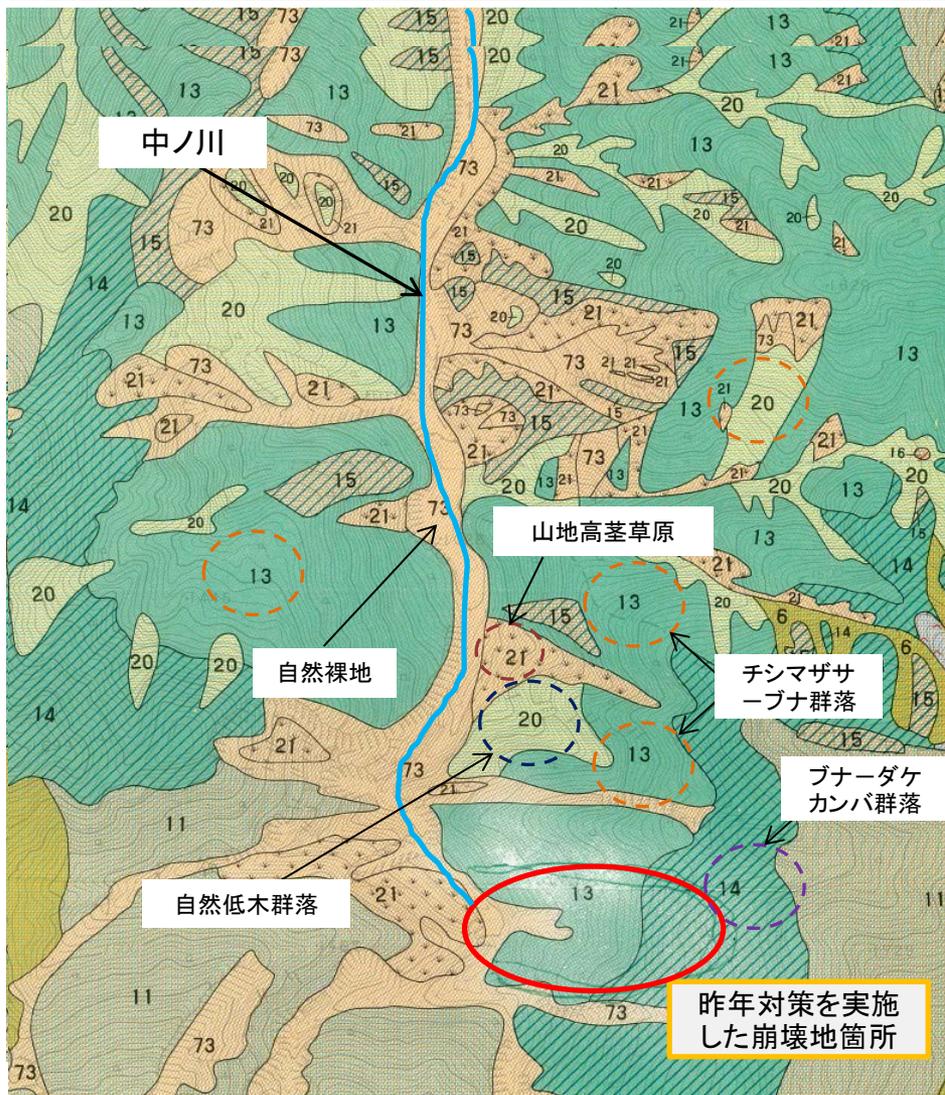
④崩壊地周辺等における植生の状況について

- ・中ノ川中流域(崩壊地周辺)は、ブナ・ダケカンバ群落、チシマザサ・ブナ群落が多く分布。
- ・なお、崩壊地からの植生回復を図る場合、裸地に生育しやすい先駆樹種が初期に侵入するなどいくつかの段階を経て数十～数百年後最終的な森林の姿(ブナ林等)となる。

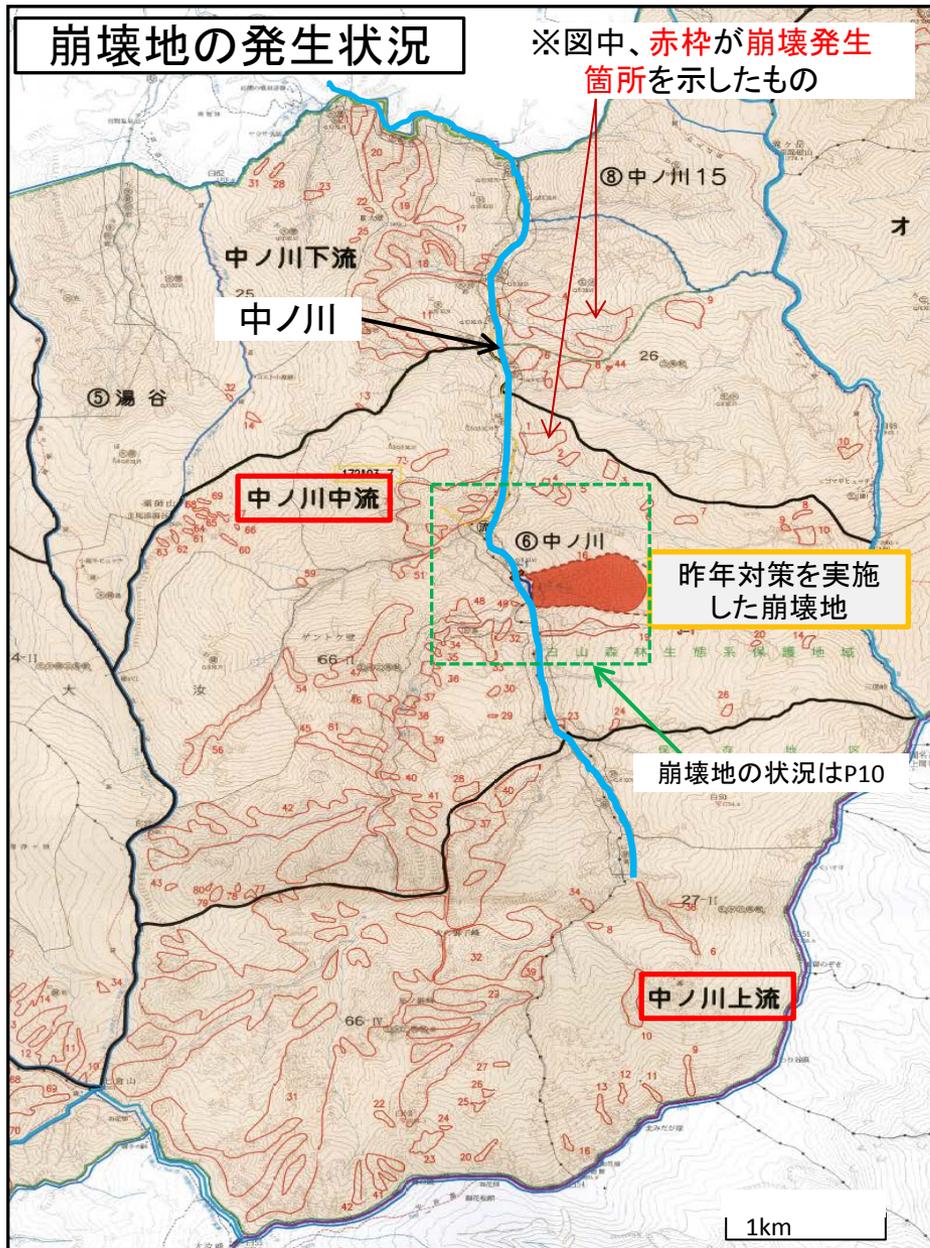
⑧中ノ川における崩壊地の発生状況(1)

【中ノ川における崩壊発生状況について】

- 崩壊しやすい地形が多く、地質的・地形的な素因や降雨・降雪の誘因が相まって、「中ノ川流域」には崩壊地が多数点在。
- 特に、中ノ川上流側は荒廃が集中しているが、昨年の現地踏査等の状況では、全体としては露岩し、表土が薄くなっているものが多く、崩壊地からの侵食の進行は比較的少ないと推察。
