山腹工における 法頭処理工法の究明について

中津川営林署 田 中 稔

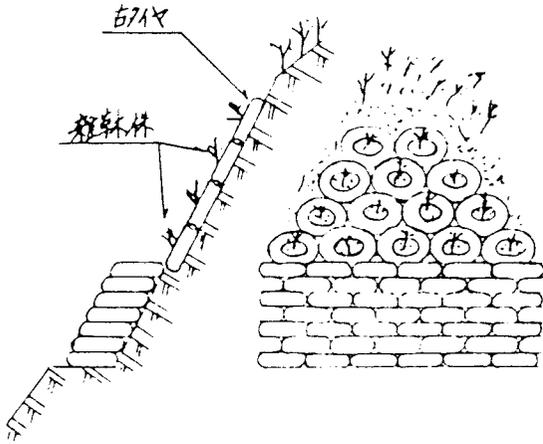
図-2 タイヤ伏工定規図

所要資材 100㎡当り			
名称	規格	数量	摘要
古タイヤ	外径65~75cm 標準1.95本		
籾藁体	巻長20~30cm	915本	1本 150~250

法頭処理工法試験		概要	阿木恵那、上村恵那国有林 昭和 53 年 11 月設定 崩壊地 16 箇所 0.47 ha
工 種	箇所数(施工面積)		備 考
タイヤ伏工	4 (72 m ²)	○施工方法、定規、仕様については(図-2)のとおり	
木 柵 伏 工	4 (58 〃)		
む し ろ 伏 工	5 (92 〃)		
ネ ッ ト 張 工	6 (115 〃)		
無 施 工	6 (81 〃)

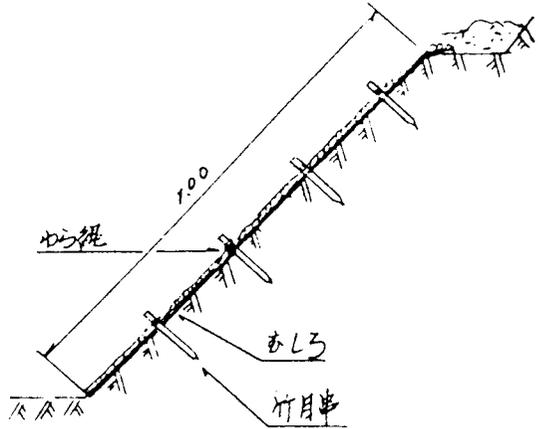
むしろ伏工定規図

所要資材 100㎡当り			
名称	規格	数量	摘要
むしろ	長20cm 巾10cm 筋組	525枚	
わら縄	φ90/m	151本	
竹目串	長15cm~30cm	400本	縄1本

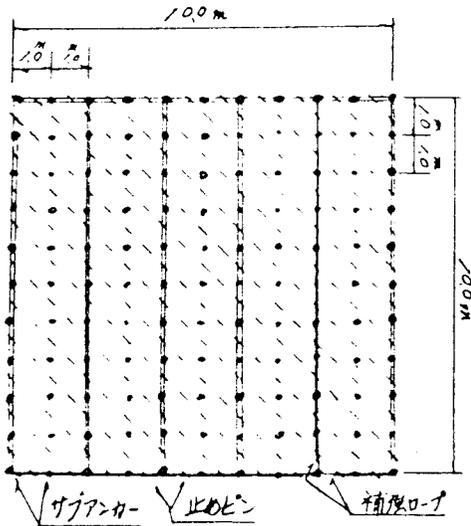
ネット張定規図

所要資材 100㎡当り			
名称	規格	数量	摘要
S/Bネット	ホリゾンタル型 網目10cm 巾3.2m	120㎡	
サシアナカ		130本	
止りピン		210本

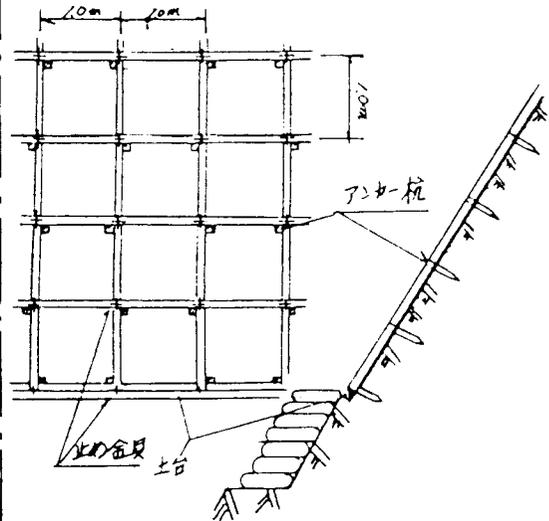
木柵伏工定規図

所要資材 100㎡当り			
名称	規格	数量	摘要
木柵材	10x10cm	100㎡	木金具 100個

イ 現地の適応性はタイヤ、むしろ、ネット共地形にかかわらず施工が可能である。木枠は定形のため凸凹地での施工が極めて困難で法面を平滑に仕上げなければならない。又法切面全面の施工が出来ない欠点がある。
