十勝岳治山事業における  
流木対策の検証に関する検討会

報 告 書

令和 7 年 3 月

林野庁北海道森林管理局  
計画保全部治山課

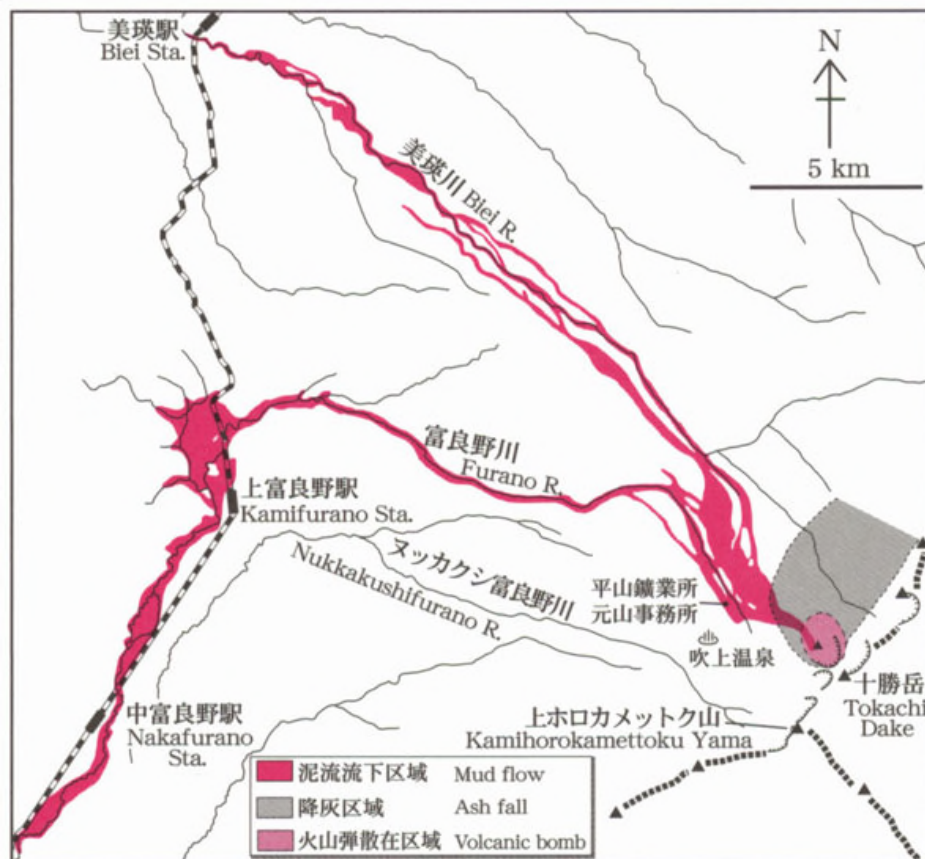
図 3.3.3. 十勝岳の 1926 年噴火の噴出物と大正泥流の流下範囲（多田・津屋，1927<sup>10)</sup>を一部改変）

1926 年 5 月 24 日に発生した 2 回目の水蒸気噴火により、中央火口丘の西半分が崩壊し、これにより生じた岩屑なだれは、火口から 2.4 km の地点にあった硫黄鉱山の平山鉱業所宿舎を飲み込み<sup>10)</sup>、さらに山頂付近の残雪を融かしてさらに大きな融雪型火山泥流を発生させた。この火山泥流は美瑛川と富良野川を一気に流下し、約 25 km 離れた上富良野市街に到達した（図 3.3.3）。この融雪型火山泥流は、森林を破壊し多量の樹幹・枝などを含む泥水となり、家屋・橋梁・鉄道その他を破壊した。

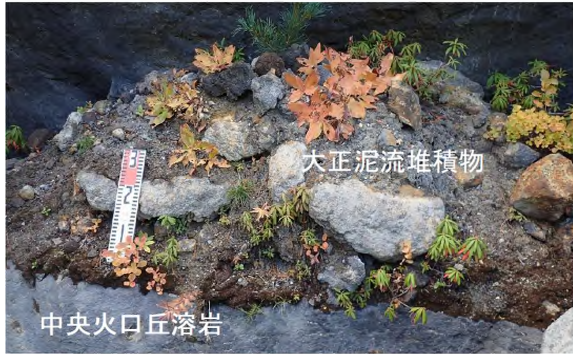
図 3.3.6. 露頭調査での大正泥流①

硫黄沢川流域における大正泥流が流下した痕跡（堆積物の有無や侵食状況）は、平成 27 年度から 30 年度にかけて実施した露頭調査と約 300 箇所のピット調査によって確認した。

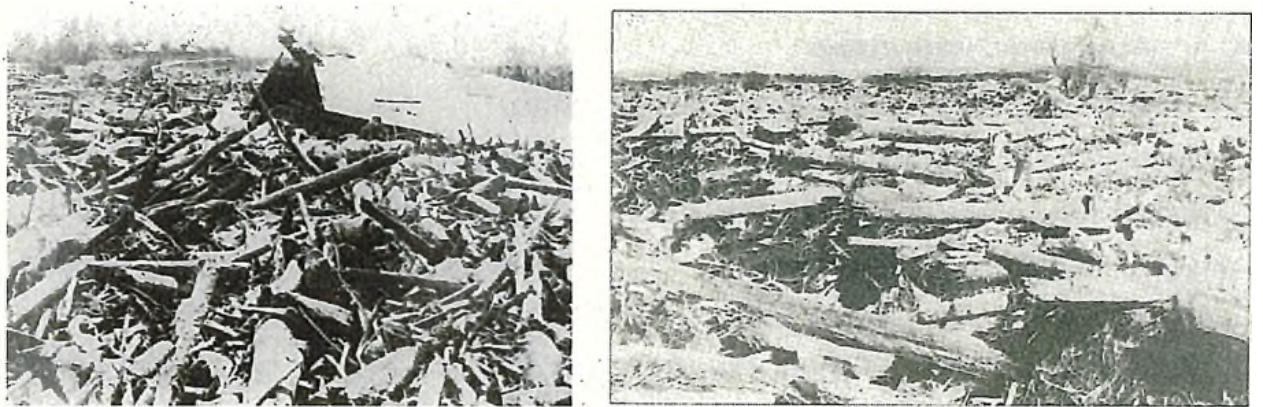
写真 3.3.1. 大正 15 年十勝岳噴火に伴う泥流により流下した流木等による被害状況 <sup>23)</sup>  
※当写真は上富良野町における被害状況であり、白金温泉での写真ではない。

大正泥流発生時においては、土砂及び水の被害の他、泥流に伴って発生した流木が甚大な被害を与えている（写真 3.3.1 参照）。硫黄沢においても、融雪型火山泥流に伴い発生が想定される流木に対して対策を進めることとしている。

以上のように、大正泥流発生時には流木が甚大な被害の一要因であったことが既往資料より確認出来る。十勝岳における融雪型火山泥流対策を進める上では、泥流による土砂及び水の被害の他、流木についても考慮する必要がある。

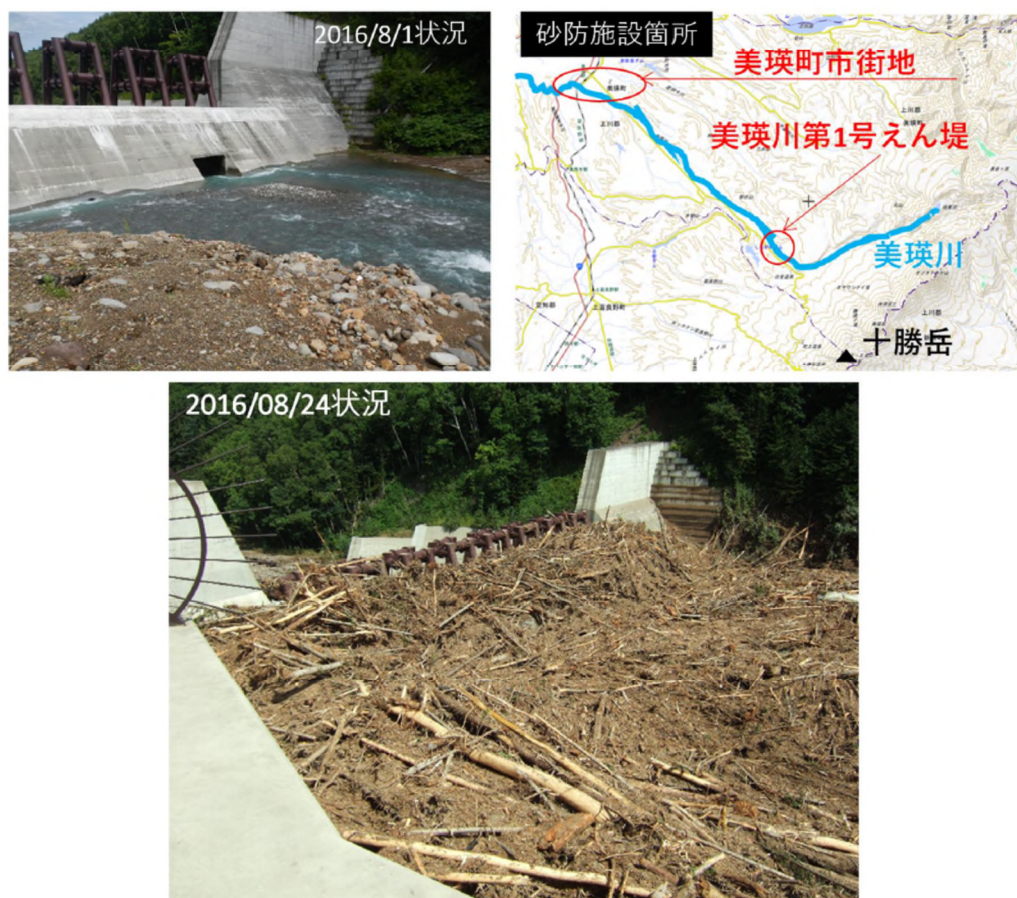
図 2-12 平成 28 年 8 月の豪雨時に発生した流木の捕捉状況（美瑛川第 1 号えん堤）

平成 28 年 8 月の豪雨に伴い美瑛川流域で土砂・流木が発生・流下したが、美瑛川第 1 号えん堤で捕捉された。このように火山噴火以外にも、豪雨に伴う流木の発生・流下が想定される。

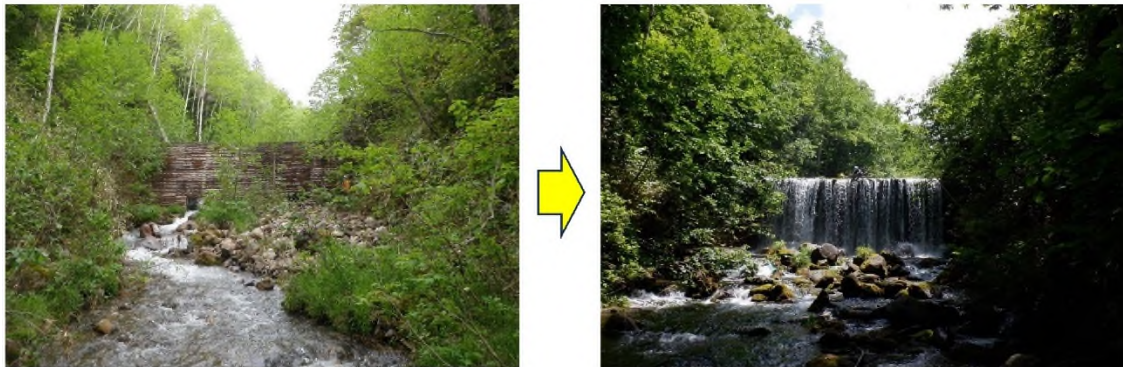
写真 4. 1. 溪流付近：施設番号 67（H7 年施工）の経年変化  
左：2012/6/10 撮影，右 2022/6/21 撮影

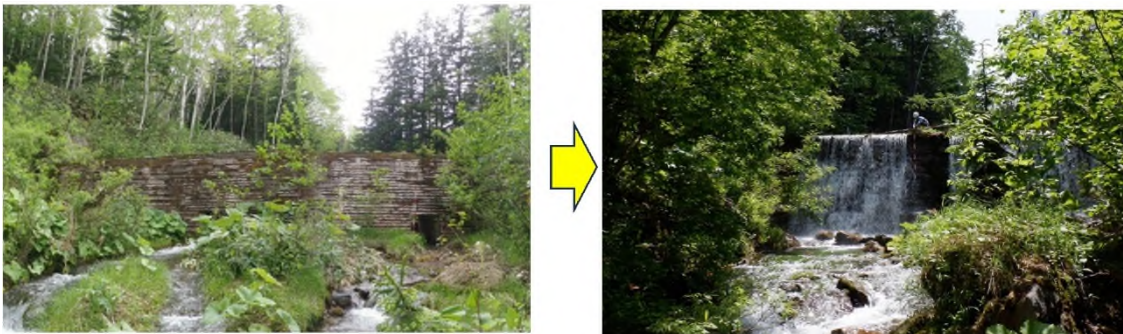
写真 4. 2. 溪流付近：施設番号 65（H6 年施工）の経年変化  
左：2012/6/10 撮影，右 2022/6/21 撮影

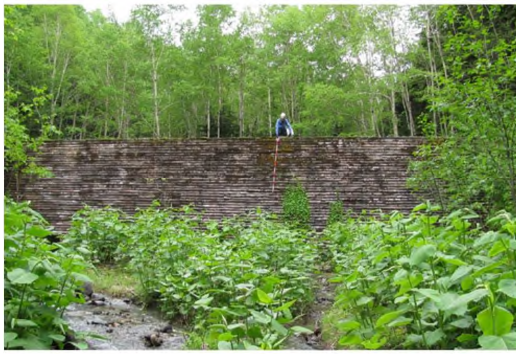
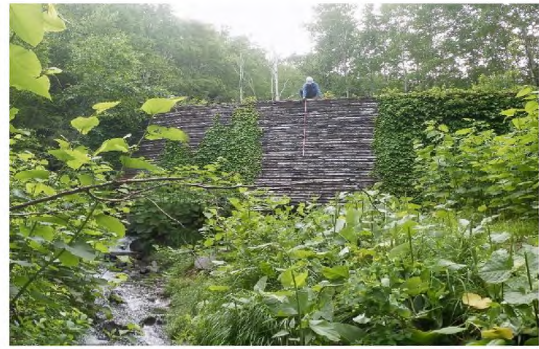
写真 4. 3. 溪流付近：施設番号 74（H7 年施工）の経年変化

左：2012/6/10 撮影，右 2022/6/21 撮影

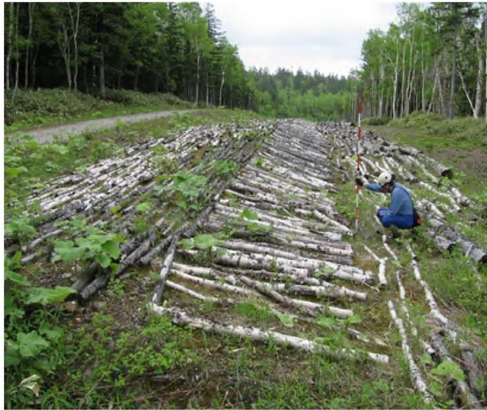
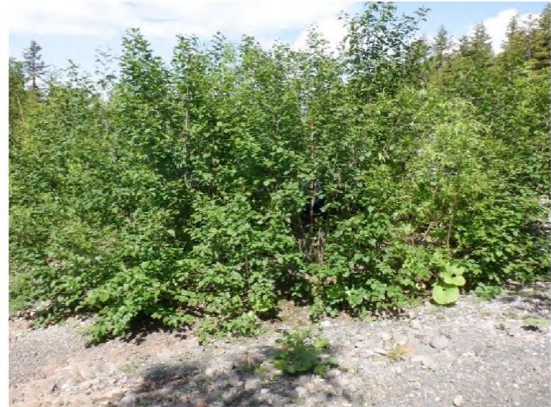
写真 4. 4. 中州付近：施設番号 108（H18 年施工）の経年変化

左：2012/6/10 撮影，右 2022/6/21 撮影

硫黄沢の溪流付近及び中州付近における林相の経年変化（2012 年と 2022 年の対比）について以下に示す。溪流付近では林相の明瞭な変化は認められないが。中州付近では著しい植生の繁茂が認められる。

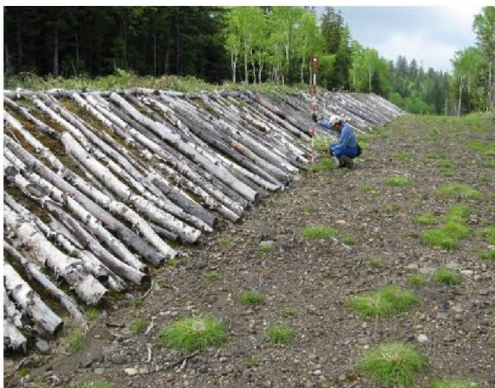
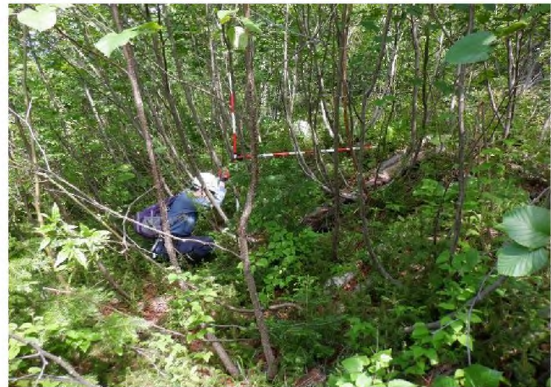
写真 4. 5. 中州付近：施設番号 111（H19 年施工）の経年変化

左：2012/6/10 撮影，右 2022/6/21 撮影

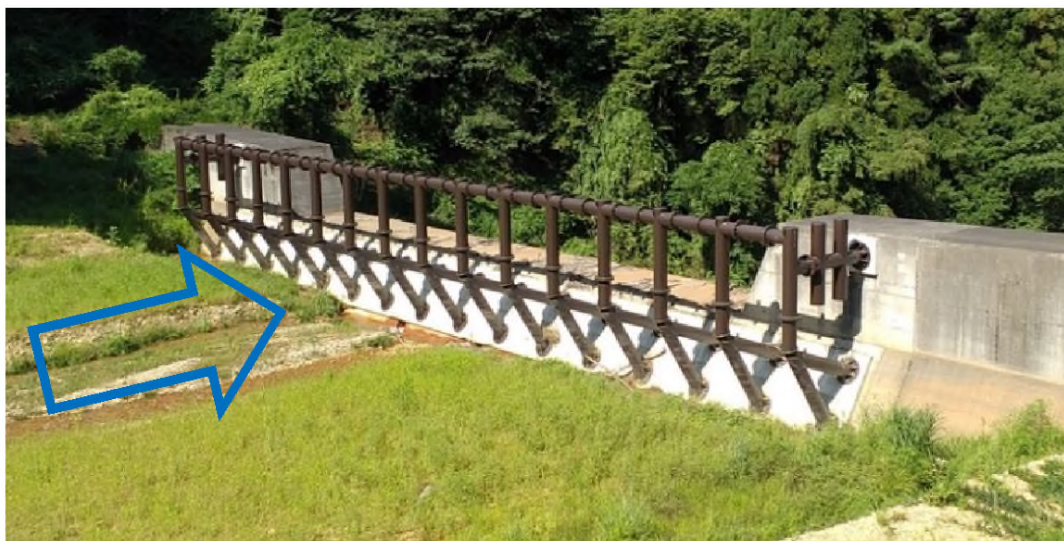
参考：写真 6. 3. 1. 既設ダムを利用した張り出し型流木捕捉工の施工事例  
(長野県須坂建設事務所管内)

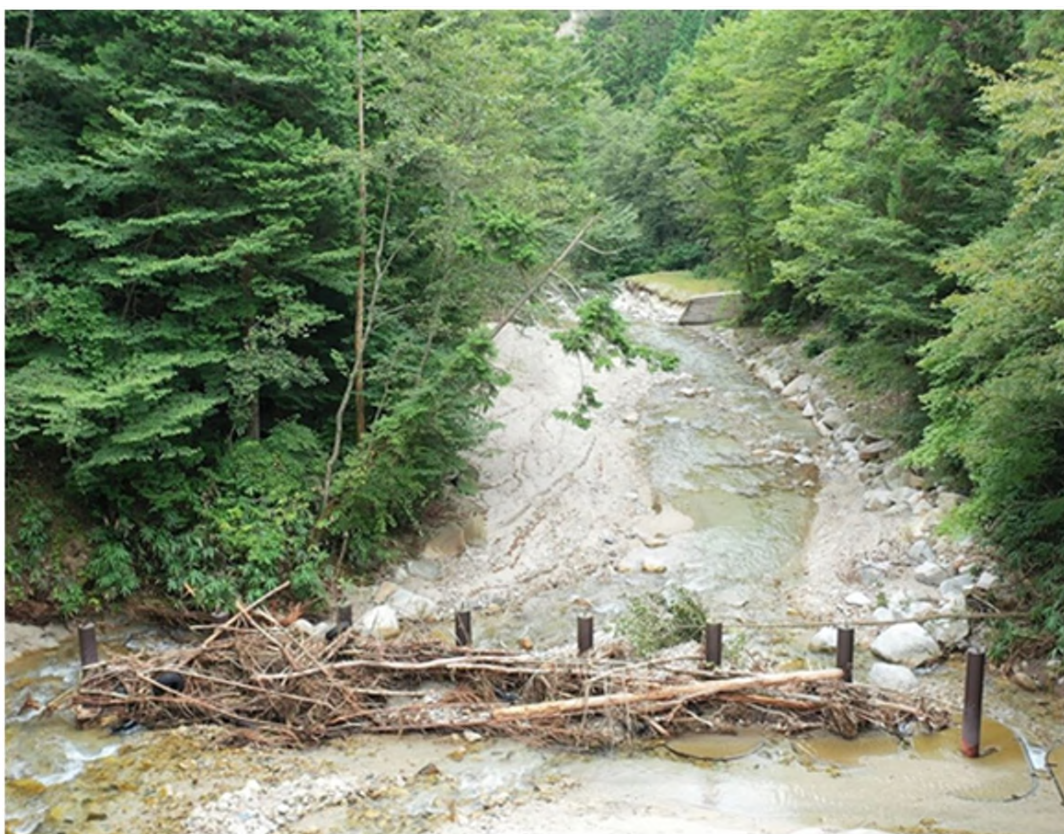
参考：写真 6. 3. 2. 独立基礎型流木捕捉工による流木捕捉事例  
(中部森林管理局管内)
