十勝岳治山事業における流木対策の検証に関する検討会

第1回検討会資料

「十勝岳治山事業における流木対策の検証に関する検討会」の設置について

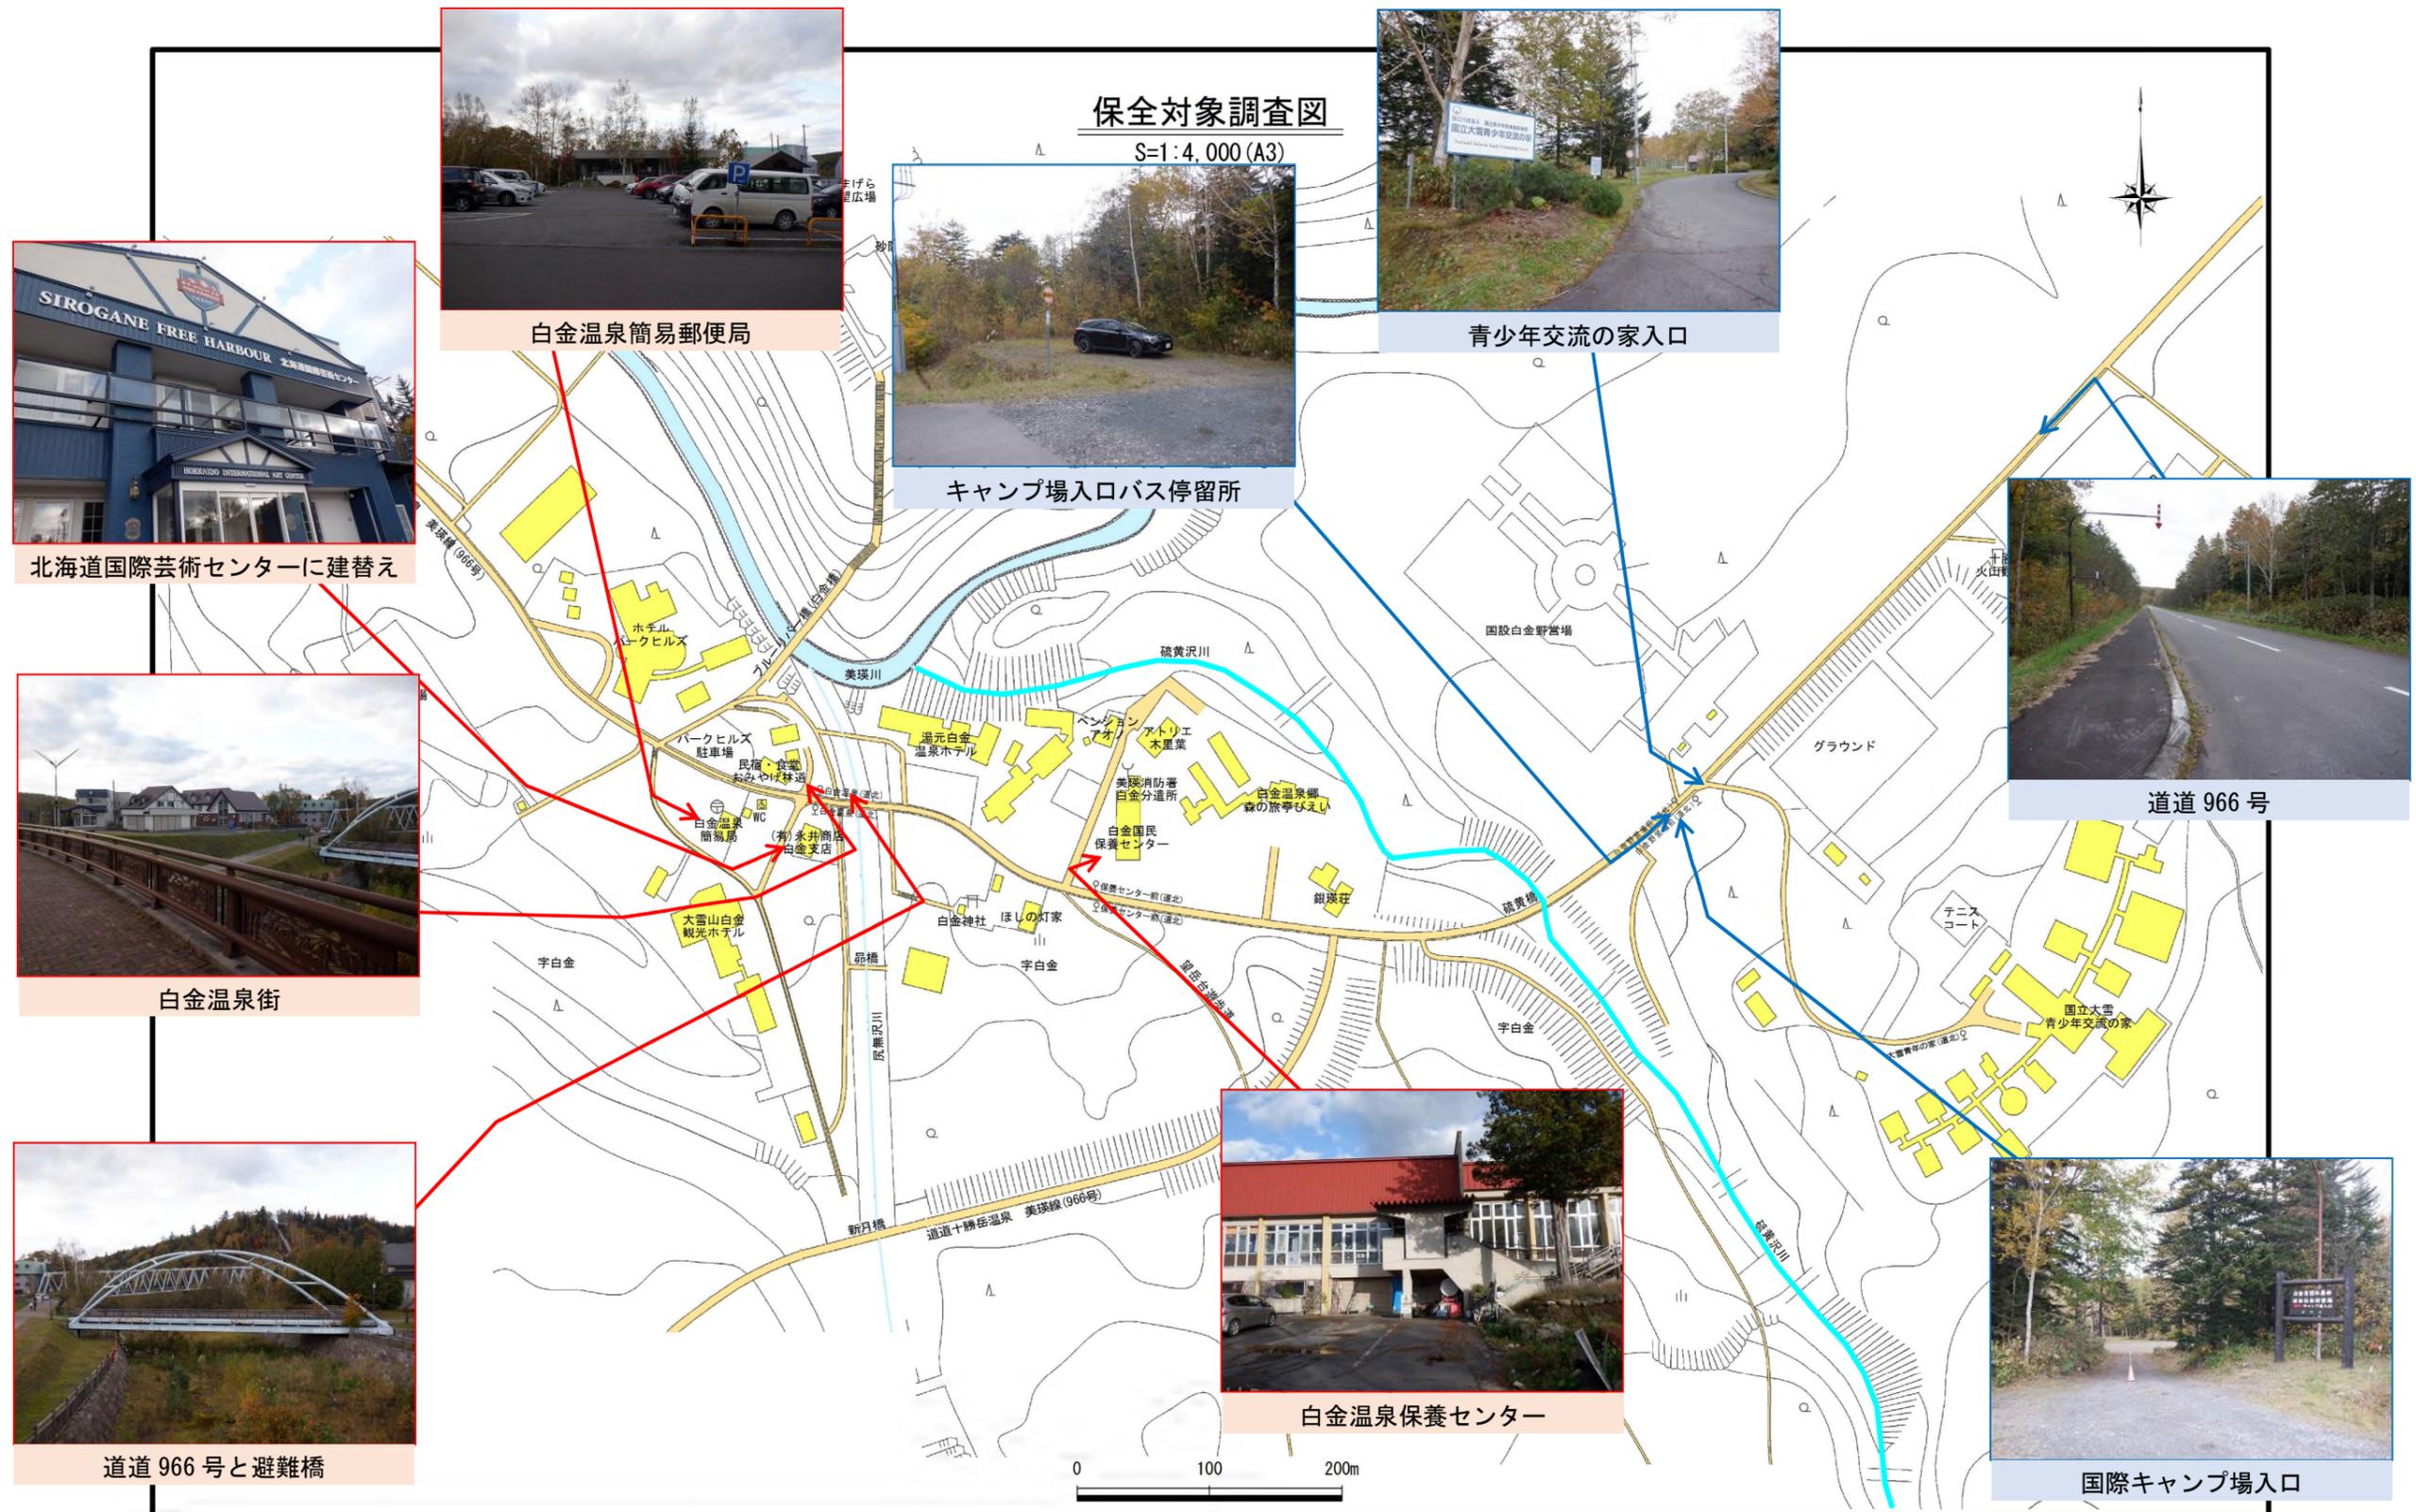
図 2.2.1. 保全対象調査地図

計画地である十勝岳硫黄沢下流は、道道十勝岳温泉美瑛線（966号）が横断すると共に、白金温泉の宿泊施設・キャンプ場等が林立し、美瑛町の主たる観光地として通年多くの観光客が来訪している。コロナ禍による観光産業の全国的な不況に関わらず、レクリエーション施設や宿泊施設の廃業は数件にとどまり、道内有数の観光地としての位置付けは変化していないものと推察できる。白金温泉付近の保全対象調査図について、平成30年度調査結果と現在の対比を表2.2.1、白金温泉付近の保全対象調査図を図2.2.1に示す。

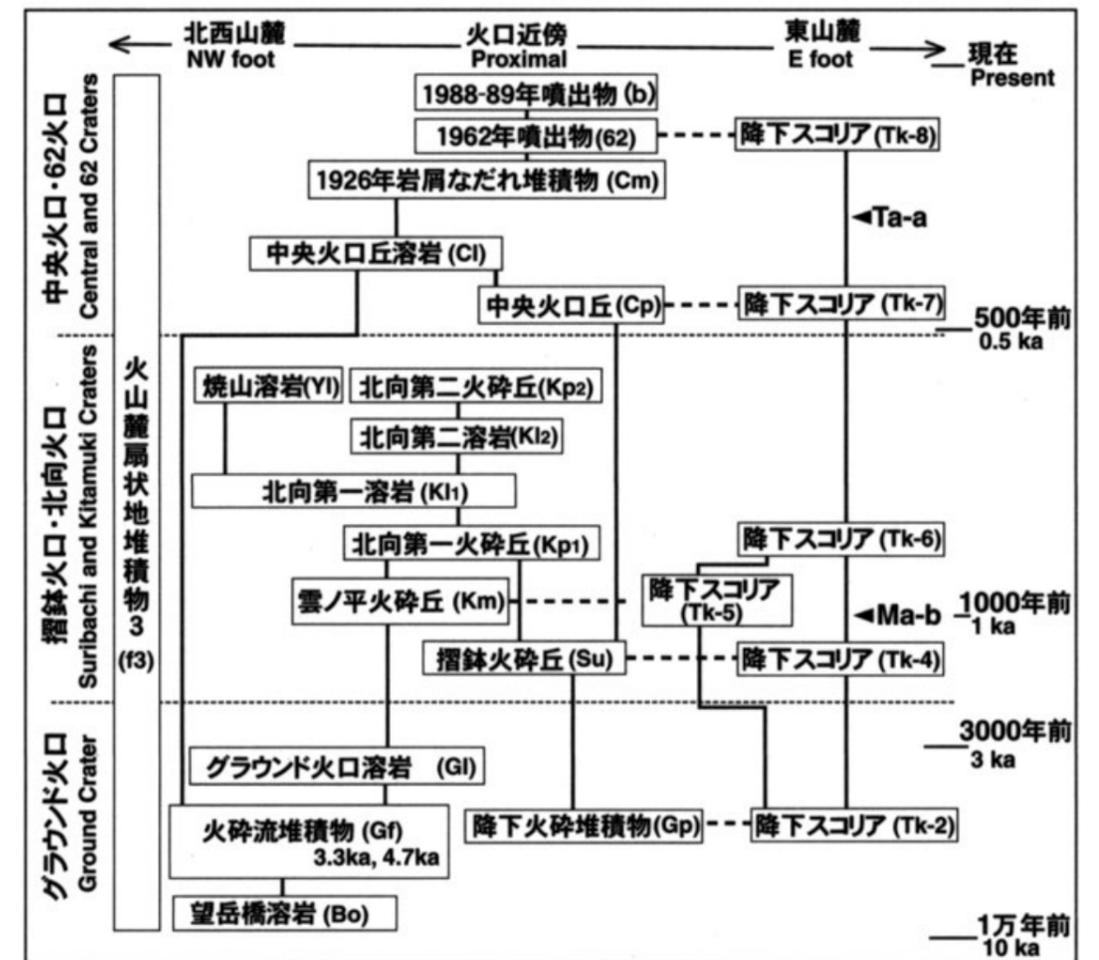
図 3.1.3. 十勝岳火山群の完新世噴出物の層序関係図（石塚ほか, 2010⁴⁾）

約 5,000 年前以降は、グラウンド火口からの火砕流や溶岩流の発生をかわきりに、摺鉢火口、北向火口、中央火口などの主に北西火口域において、噴火が繰り返し発生したとされている（石塚ほか, 2010⁴⁾）。北西上空から見た火口域を図 3.1.2 に、噴出物の層序関係を図 3.1.3 に示す。

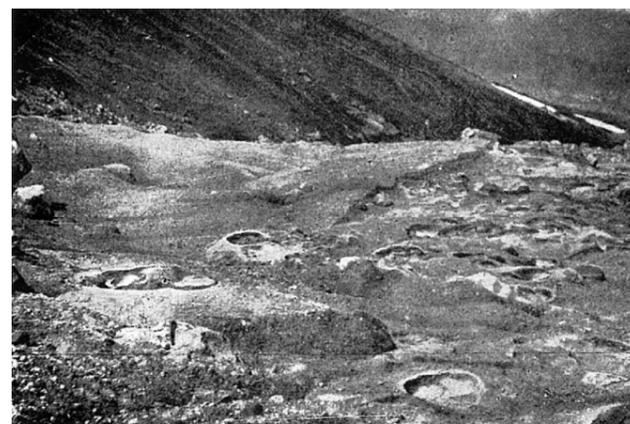
図 3.1.6. 岩屑なだれ堆積物の表面にできた二次噴気孔のあと¹¹⁾

5月24日に中央火口丘の西側で2回の水蒸気爆発が発生し爆裂火口(450m×300m)が生じた。また、この噴火に伴って、中央火口丘が崩壊して岩屑なだれが発生し、この岩屑なだれが引き起こした大規模な融雪型火山泥流（大正泥流）が富良野川と美瑛川流域に甚大な被害（死者144名）をもたらした。この岩屑なだれ堆積物は、堆積後も二次噴気活動が続くほど温度が高かったとされる(図3.1.6)。10日後の6月3日に発生した小規模な水蒸気爆発の後に3か月程度休止したが、9月にふたたび小爆発があり大正火口が形成された。

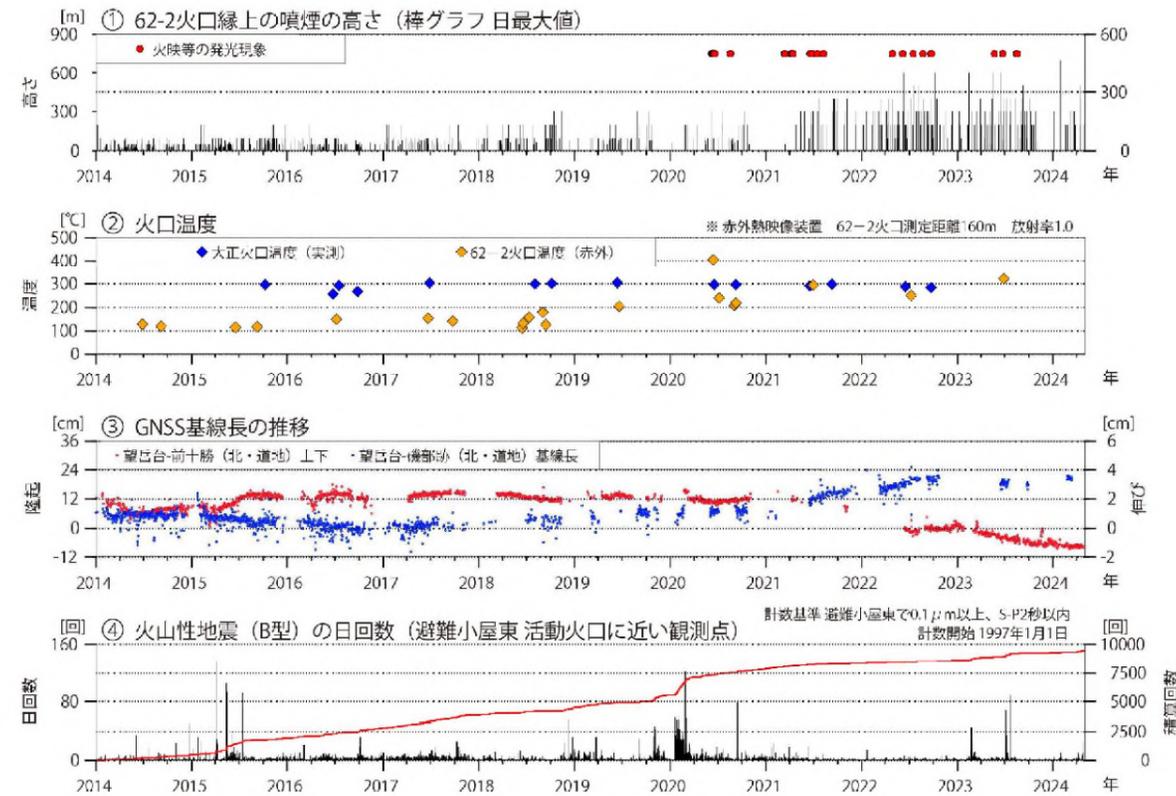
図3.2.1. 十勝岳の最近の火山活動推移（気象庁）

2006年から2017年まで山体浅部の膨張が観測され、2015年頃から62-2火口周辺で熱活動が次第に活発化し、火口温度の上昇や噴煙量の増加などが観測されている（図3.2.1）。火山性地震は2010年頃から増減を繰り返しながらやや多い状態が継続し、これらに同期して火口方向が上下する傾斜変動を観測した（図3.2.1）。

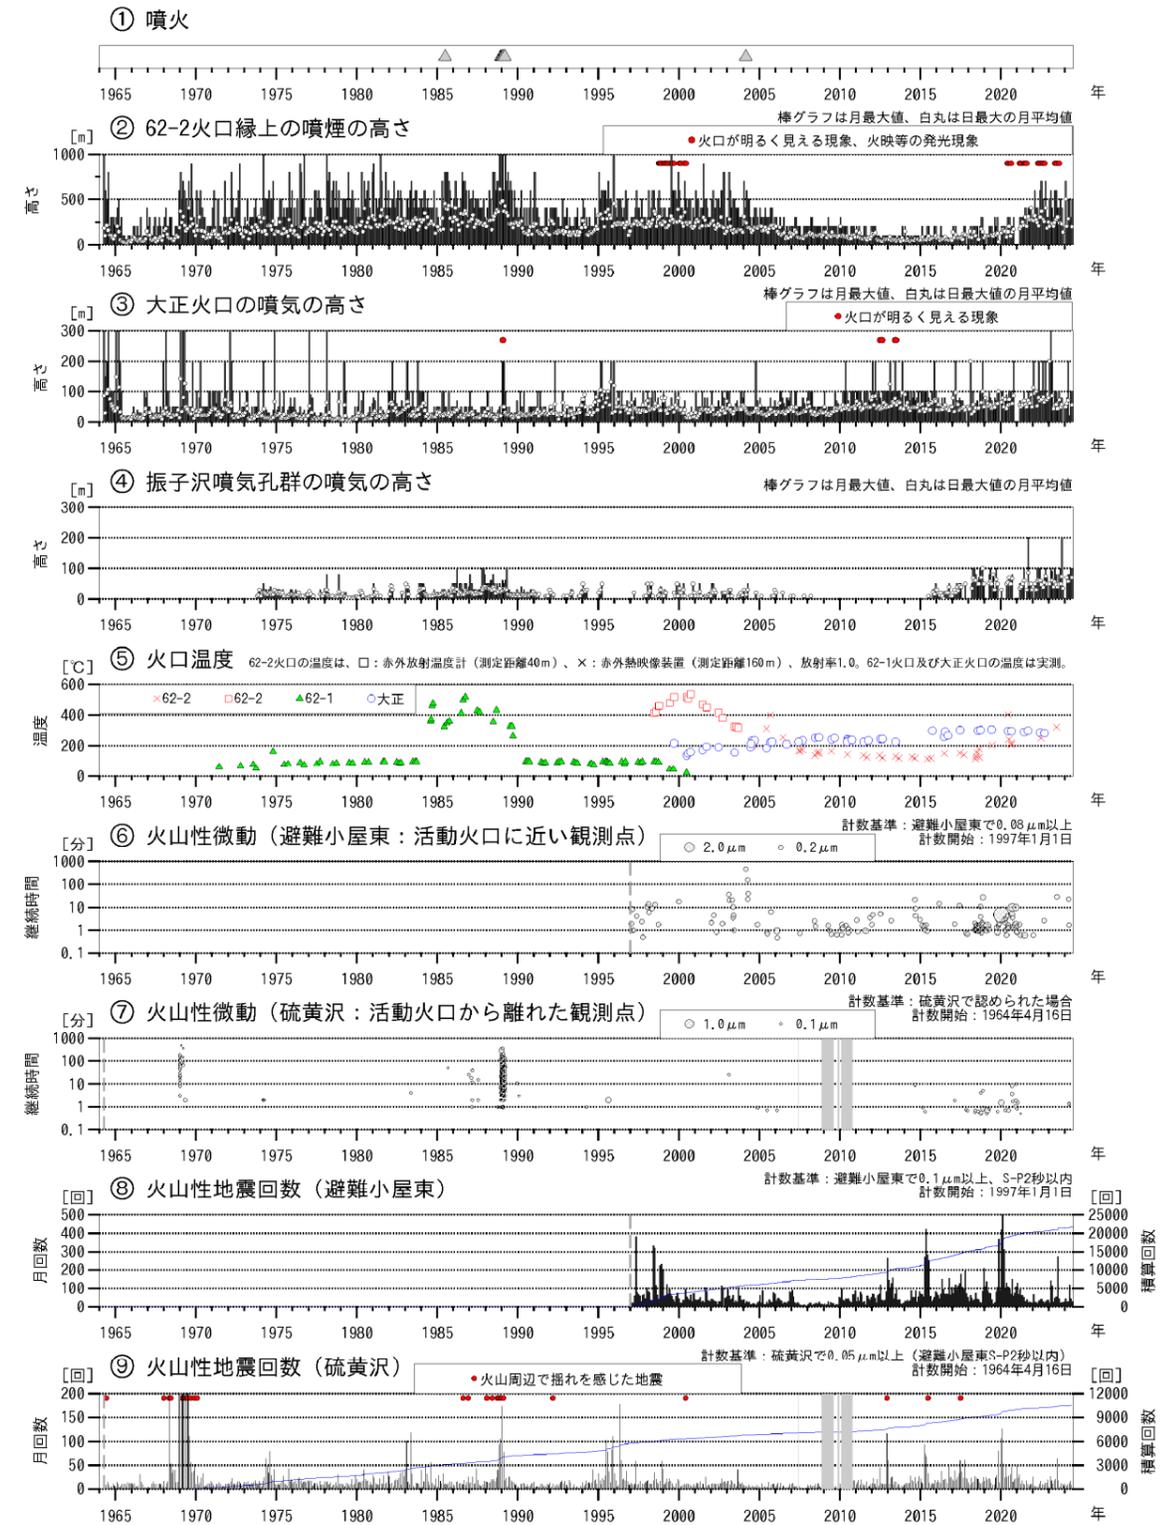
図3.2.3. 火山活動経過図（1964年1月～2024年6月）¹⁵⁾

⑤の62-2火口及び大正火口の温度は、北海道立総合研究機構エネルギー・環境・地質研究所及び産業技術総合研究所のデータを含みます。
⑦⑨の灰色部分は機器障害による欠測期間を示します。

- ・噴煙など表面現象の状況（図3.2.3-①～⑤、図3.2.4-①～③、図3.2.5）

- ・地震及び微動の発生状況（図3.2.3-⑥～⑨、図3.2.4-④～⑥、図3.2.6）

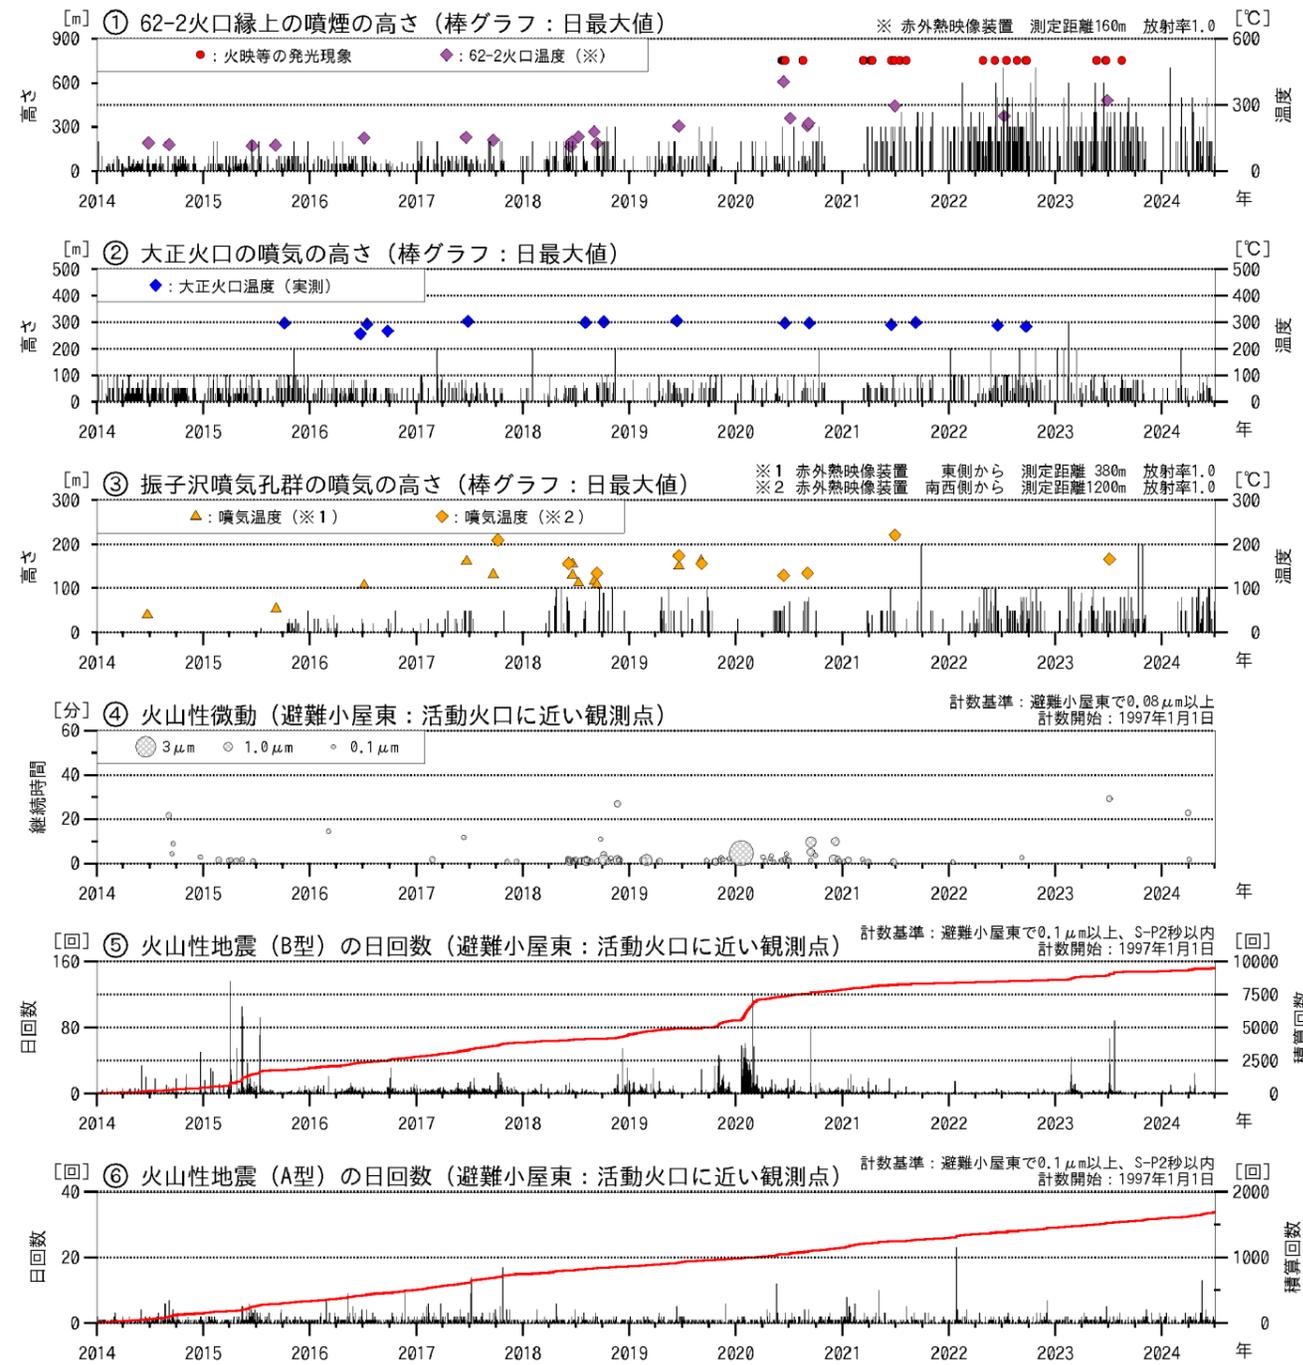
図 3. 2. 4. 火山活動経過図 (2014 年 1 月~2024 年 6 月)¹⁵⁾

②の大正火口温度は北海道立総合研究機構エネルギー・環境・地質研究所のデータを含みます。
 ⑤は主に 62-2 火口付近のごく浅い所 (図 4 参照) で発生したと推定される B 型地震の回数、⑥は主に 62-2 火口の周辺 (図 4 参照) で発生したと推定される A 型地震の回数を示します。

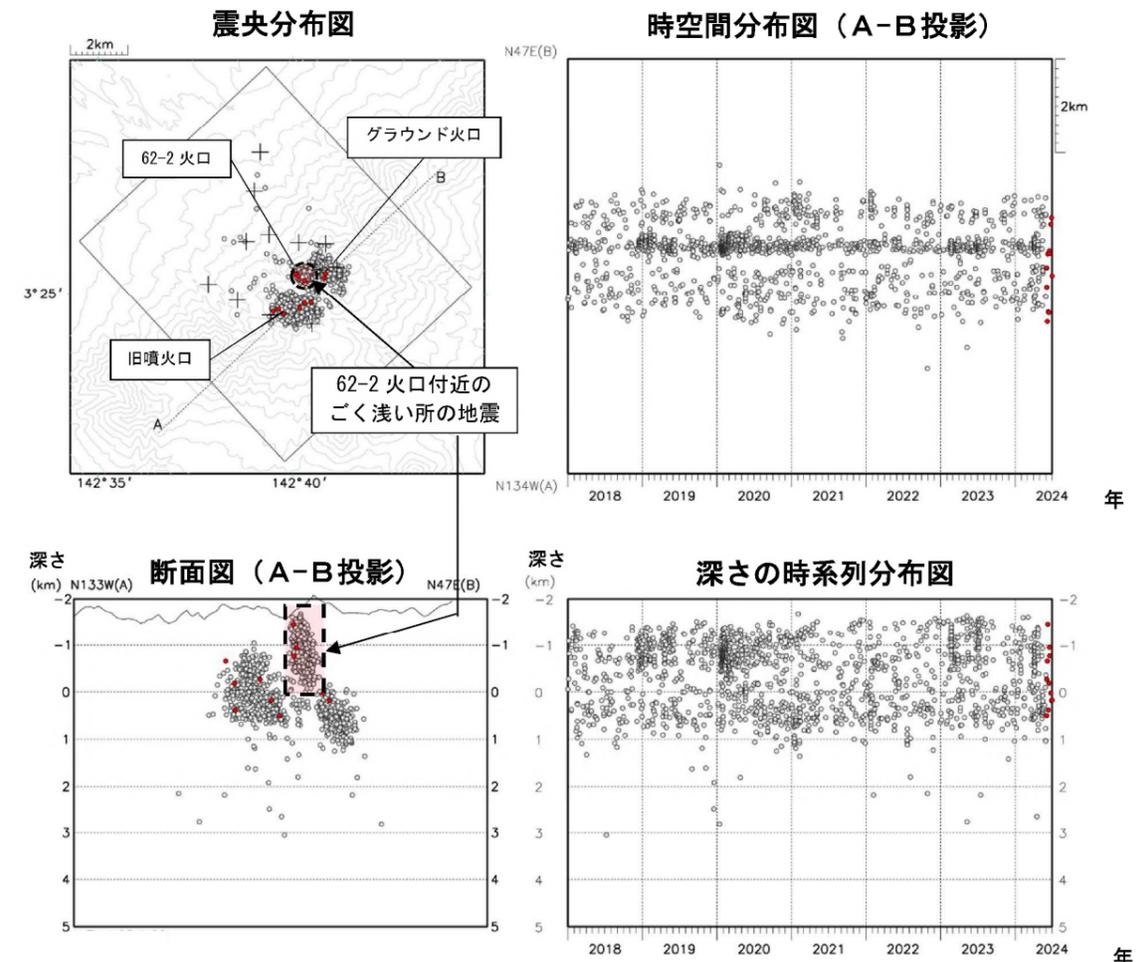
図 3. 2. 6. 十勝岳 火山性地震の震源分布 (2018 年 1 月~2024 年 6 月)¹⁵⁾

火山性地震は少ない状態で経過しました。震源は主に 62-2 火口付近のごく浅い所、旧噴火口付近のごく浅い所～深さ 1km 付近及びグラウンド火口付近の深さ 0km 付近に分布しました。

●: 2018年1月~2024年5月の震源 ●: 2024年6月の震源 +: 地震観測点

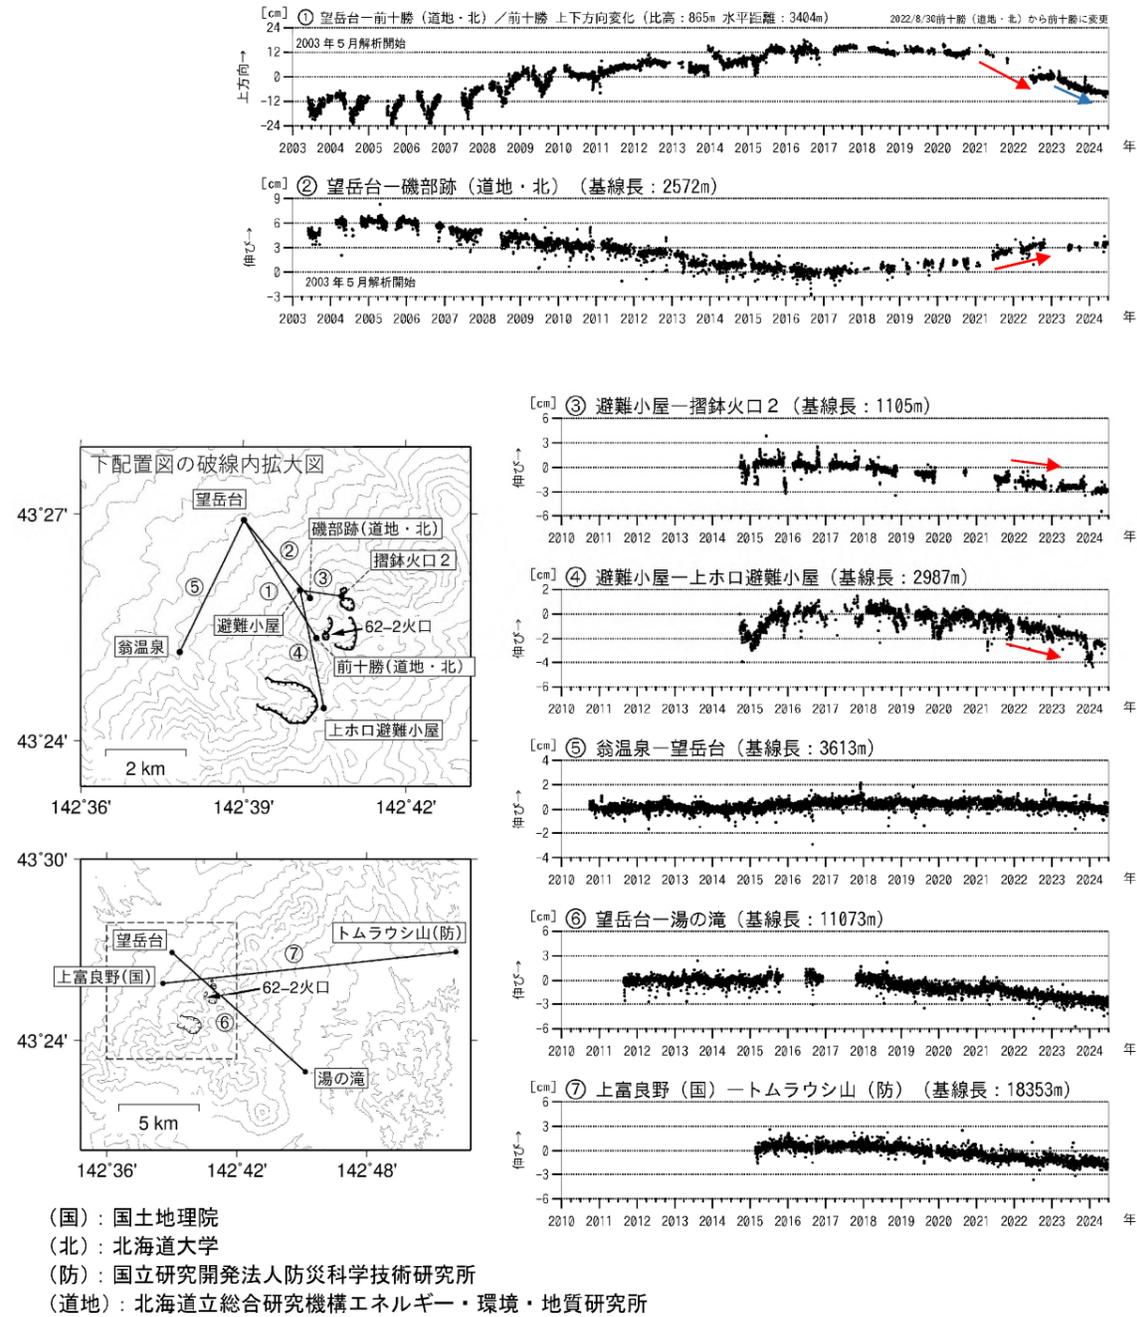
図 3.2.7. 十勝岳 GNSS 連続観測による上下方向変化及び基線長変化(2003 年 5 月～2024 年 5 月)及び観測点配置図¹⁵⁾

グラフ①～⑦は観測点配置図の基線①～⑦に対応しています。
 グラフ中の空白部分は欠測を示します。
 冬季に凍上や積雪の影響によると考えられる変動がみられる基線があります。
 2010年3月の前後で解析方法が異なります。

- ・基線①～④では2021年頃から山体浅部の収縮を示すと考えられる基線長の変化及び観測点の沈降(赤矢印)が観測されましたが、2023年夏頃以降は概ね停滞しています。
- ・62-2火口のごく近傍の観測点の基線①では2023年3月頃から観測されていた局所的と考えられる変動(青矢印)は、2024年2月頃から鈍化しています。
- ・基線⑥⑦では、2018年以降ごくわずかな短縮傾向が続いていましたが、2023年夏頃以降はやや鈍化しています。

- ・地殻変動の状況（図3.2.7）

GNSS 連続観測で 2021 年以降観測された山体浅部の収縮を示すと考えられる地殻変動は、2023 年夏以降、概ね停滞しています。なお、62-2 火口のごく近傍の一部観測点で認められていた地表面付近の局所的と考えられる変動は、2024 年 2 月頃から鈍化しています。また、山体深部の動きを示すと考えられる特段の地殻変動は観測されていません。

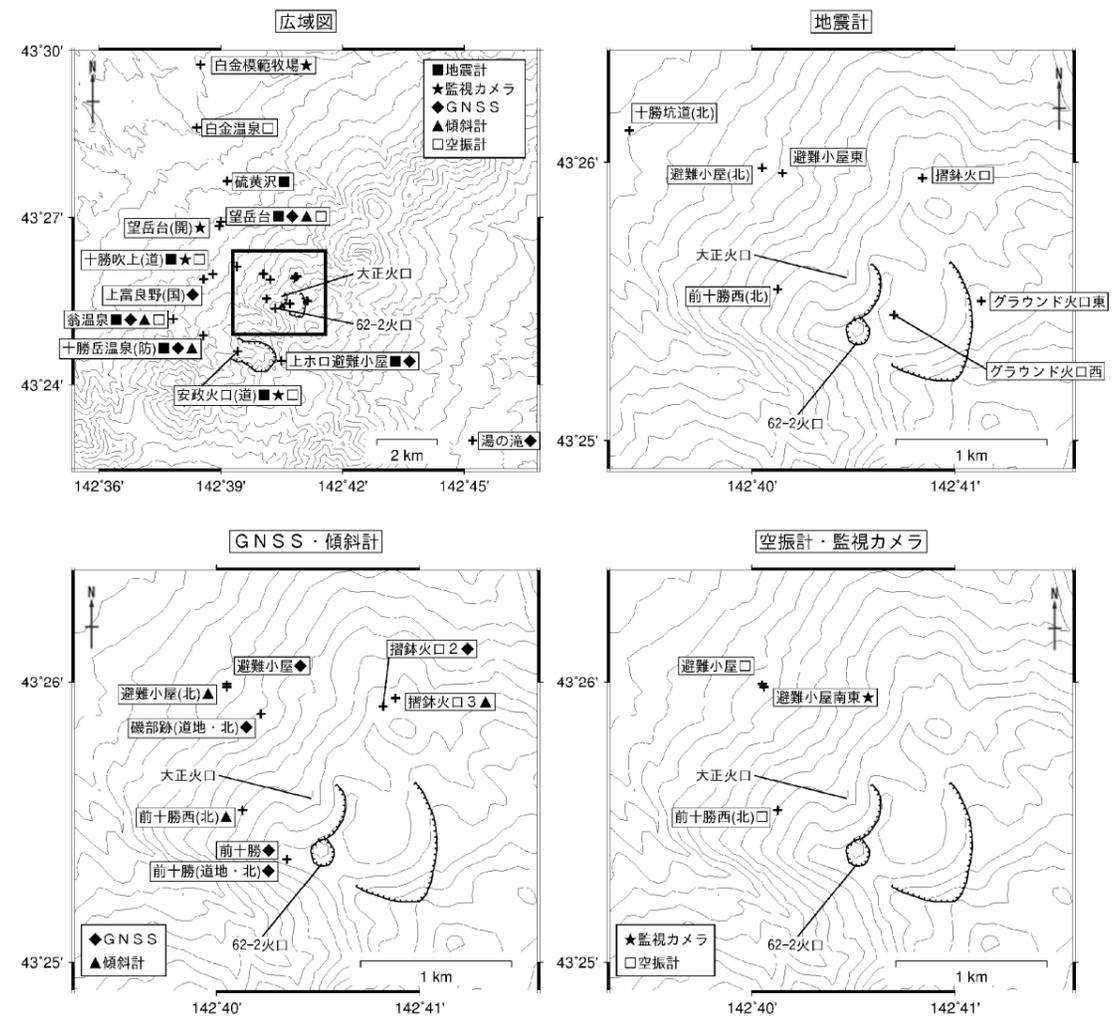
図 3.2.8. 十勝岳観測点配置図
 十勝岳の火山活動解説資料(令和6年6月)¹⁵⁾

各機器の配置図は、広域図内の太枠線で示した領域を拡大したものです。
 +印は観測点の位置を示します。
 気象庁以外の機関の観測点には以下の記号を付しています。
 (開)：国土交通省北海道開発局
 (国)：国土地理院
 (北)：北海道大学
 (防)：国立研究開発法人防災科学技術研究所
 (道)：北海道
 (道地)：北海道立総合研究機構エネルギー・環境・地質研究所

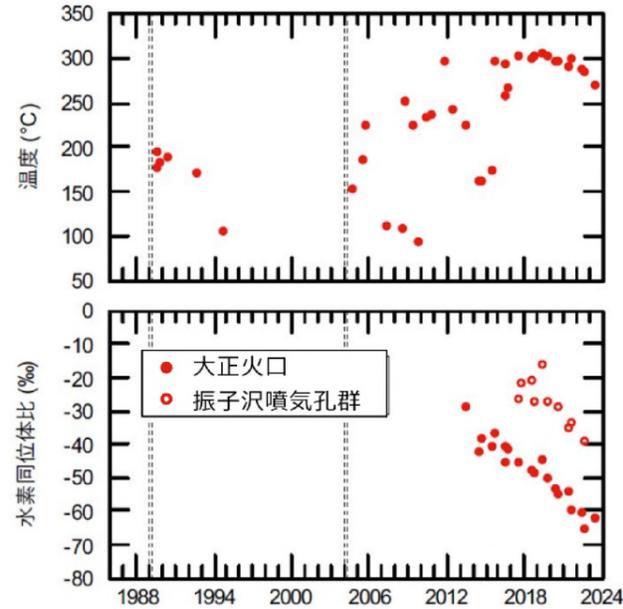
大正火口の噴気温度は約 300°C で、最近 5 年間はやや低下している (図 3.2.9 上)。成分は、近年、水蒸気割合が増加し、マグマ由来成分が低下する傾向である。マグマ由来の火山ガスの割合が増えると噴気の酸素・水素同位体比は上昇するが、近年は徐々に低下している (図 3.2.9 下)。これらは、マグマ由来の火山ガスの割合が低下していることを示す。

図 3.2.9. 62-2 火口の様子 (左上: 2022 年 9 月) と噴気の温度 (右上)・水素同位体比 (右下) の時間変化。点線は噴火した時期を示す。(高橋良, 2024¹⁶⁾より引用)

振子沢では 2015 年ころから噴気活動が認められ、噴気孔群の噴気温度は 2017 年時点で 500°C 以上あり、現在も高温状態が続いている。噴気は高い酸素・水素同位体比を持っており、マグマに由来する火山ガスそのものが噴気として放出されていると推定されている。ただし、大正火口の噴気と同様に、これらの同位体比は近年低下している (図 3.2.1 下)。

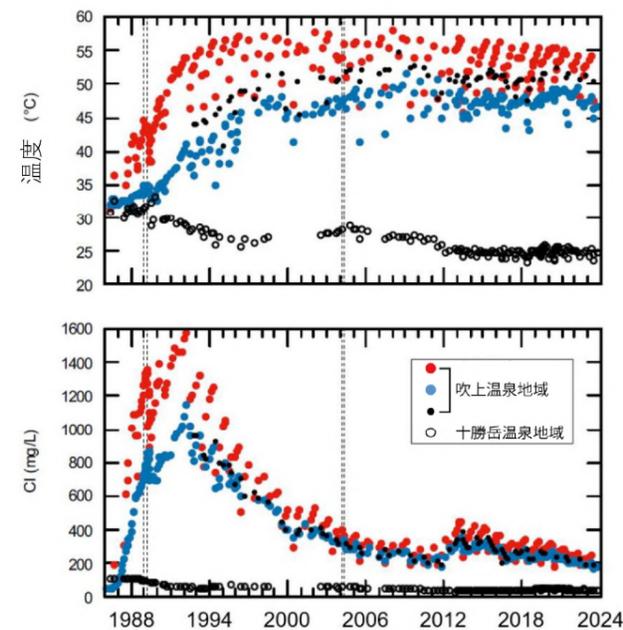
吹上温泉地域では、1988-1989 年噴火を挟み温度や成分が大きく変化した (図 3.2.10)。温度は 1986 年に 30°C 程度だったが、噴火を挟み上昇し、1999 年には 55°C を越え、現在までは概ね横ばいで推移している。また、マグマからの火山ガスの供給量を把握する指標とされる (Takahashi et al., 2019¹⁷⁾) Cl (塩化物イオン) 濃度は 1986 年には約 50mg/L だったが、その後急上昇し、1992 年には約 1600mg/L となった。その後、2012-2013 年にわずかに上昇した以外は低下する傾向が続いている。こうした温度や成分の上昇はマグマに由来する高温・高塩濃度の熱水が上昇してきたためとされ、マグマ噴火へ向かう前兆現象であることが指摘されている (Takahashi et al., 2015⁸⁾, 2019¹⁷⁾)。ただし、近年は、吹上温泉地域の温泉に火山活動の活発化を示すような変化は認められていない。

図 3.2.10. 十勝岳周辺の温泉の温度 (上) と Cl 濃度 (下) の時間変化。点線は噴火した時期を示す。(高橋良, 2024¹⁶⁾より引用)

一方、十勝岳温泉地域は、大きな変化はないものの (図 3.2.10 下)、Cl 濃度は、2012 年頃から 2020 年まで上昇傾向で以降は低下しており、噴気観測結果と調和的である。

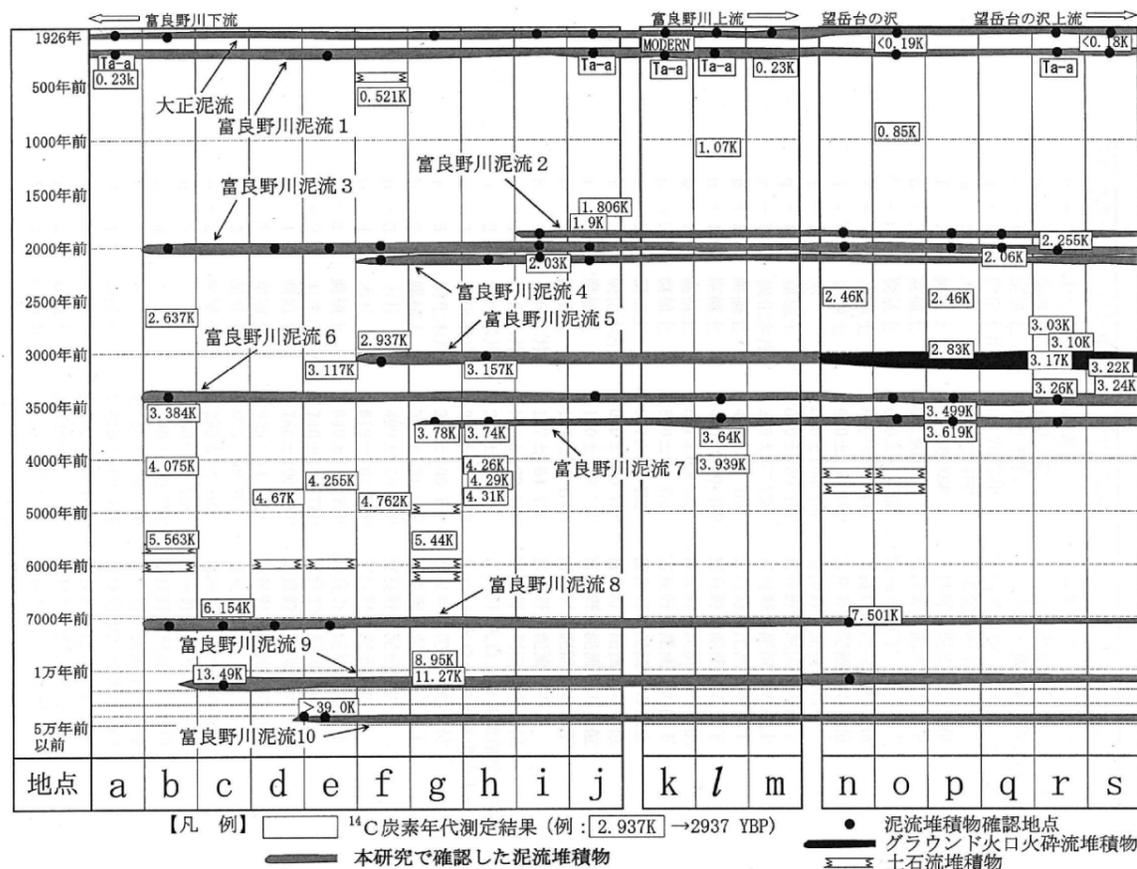
図 3.3.1. 富良野川で確認した火山泥流と推定堆積年代 (南里, 2009²⁰⁾ より引用)

南里 (2009)²⁰⁾によると、富良野川沿いの泥流堆積物について、既存の研究をとりまとめるとともに、現地調査による堆積物の調査がなされ、大正泥流をはじめとした過去の泥流堆積物の分布、層序、発生年代が詳細に検討され、火山活動とともに図 3.3.1、図 3.3.2 のように整理されている。

- 1) 富良野川流域において、過去 40,000 年に 14 回の火山泥流の発生履歴がある。
- 2) 泥流の発生頻度は、近年高くなってきている。(過去 40,000 年間 : 1 回/2,860 年 → 過去 4,000 年間 : 1 回/360 年 → 過去 2,000 年間 : 1 回/250 年)
- 3) 火山泥流の発生を過去 4,000 年で見ると、300~500 年間の高頻度期と 900~1,600 年間の静穏期が交互にある。
- 4) 大正泥流以前で、現地で確認した最も新しい富良野川泥流 1 は、西暦 1740 年頃に発生し、富良野盆地まで達していた。

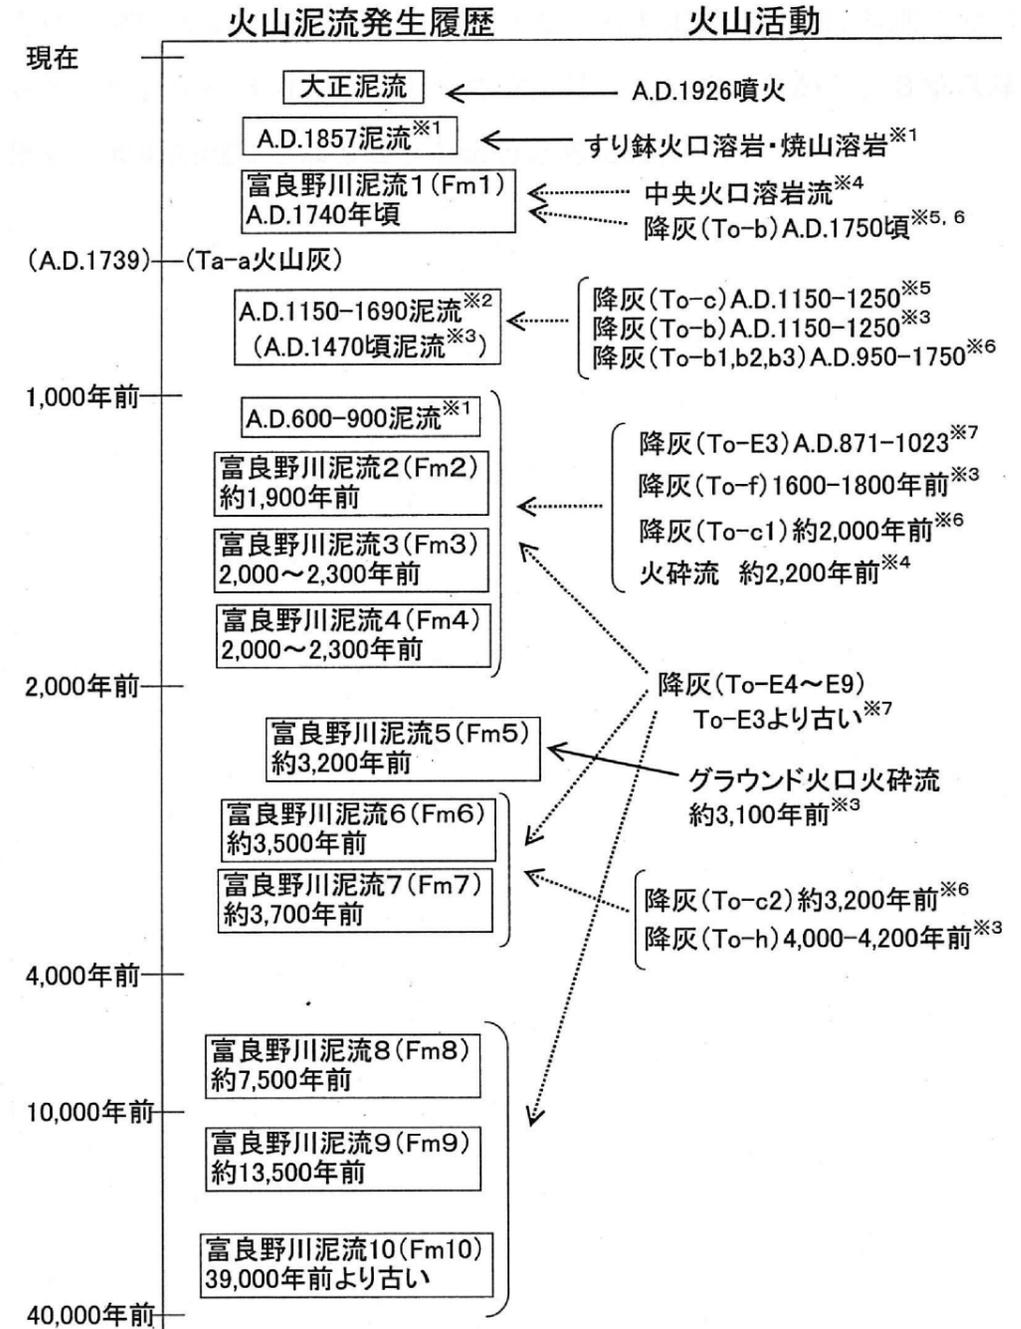
図 3.3.2. 富良野川における火山泥流履歴 (南里, 2009²⁰⁾ より引用)

※1: 新谷ら(1991) ※2: 齋藤ら(2001) ※3: 藤原ら(2006) ※4: 石川ら(1971)
 ※5: 山田(1958) ※6: 火山灰命名委員会(1979) ※7: 伊藤(2003)

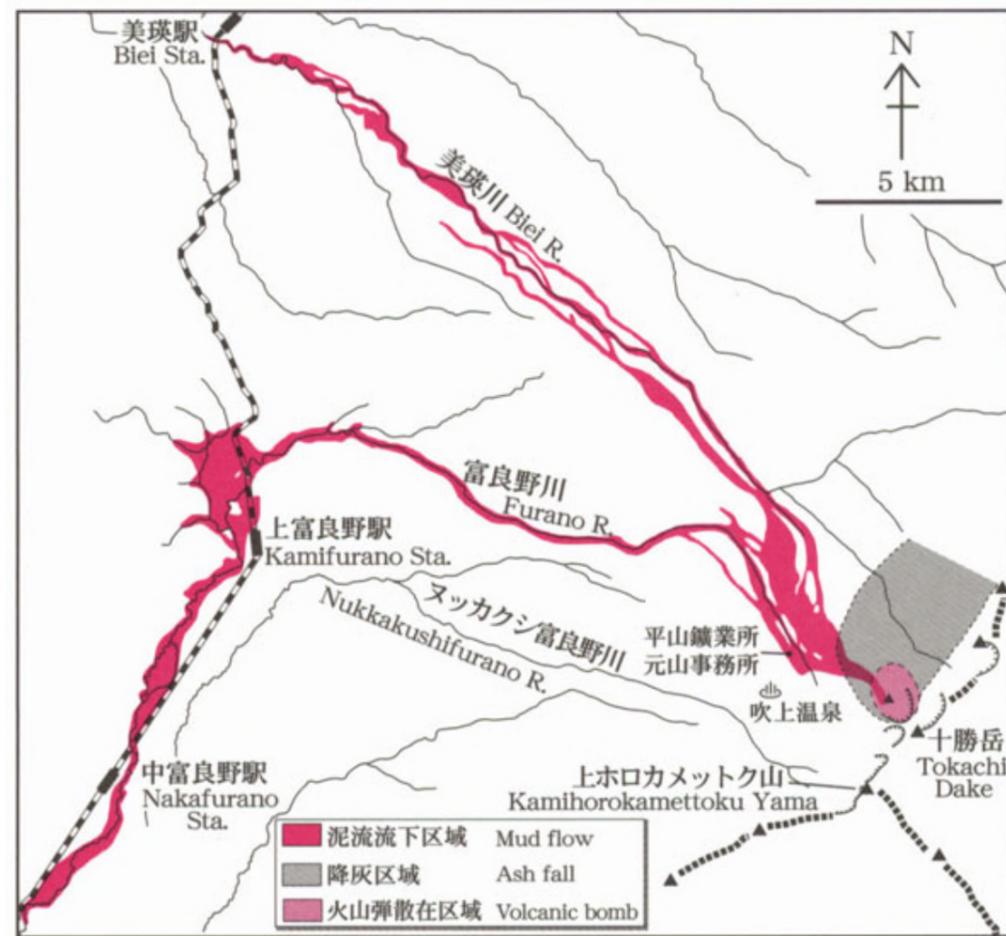
図 3.3.3. 十勝岳の1926年噴火の噴出物と大正泥流の流下範囲(多田・津屋, 1927¹⁰⁾を一部改変)(産業技術総合研究所WEBサイト;
https://gbank.gsj.jp/volcano/Act_Vol/tokachidake/fig/fig16-4p.html)

1926年5月24日に発生した2回目の水蒸気噴火により、中央火口丘の西半分が崩壊し、これにより生じた岩屑なだれは、火口から2.4 kmの地点にあった硫黄鉱山の平山鉱業所宿舎を飲み込み¹⁰⁾、さらに山頂付近の残雪を融かしてさらに大きな融雪型火山泥流を発生させた。この火山泥流は美瑛川と富良野川を一気に流下し、約25 km離れた上富良野市街に到達した(図3.3.3)。この融雪型火山泥流は、森林を破壊し多量の樹幹・枝などを含む泥水となり、家屋・橋梁・鉄道その他を破壊した。

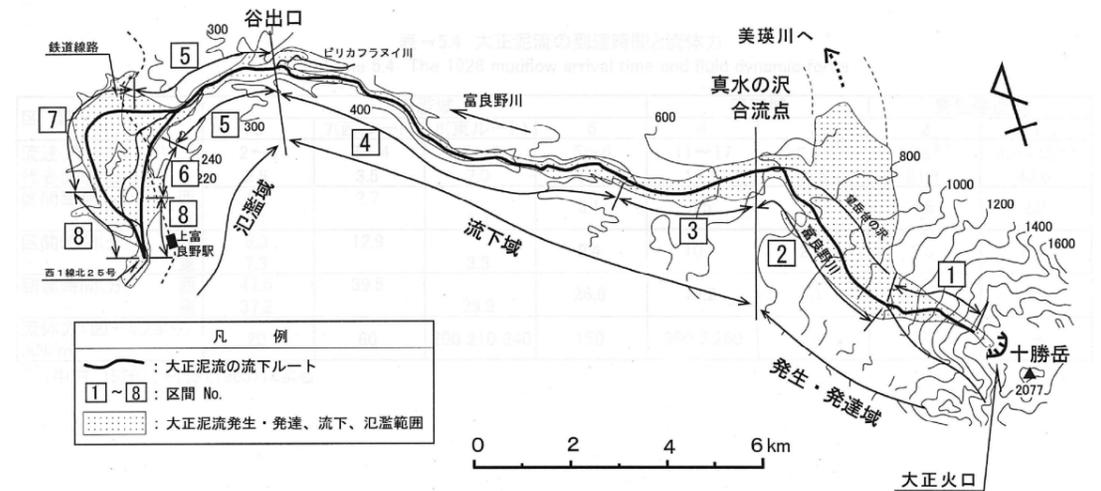
図 3.3.4. 大正泥流の流下ルートと区間分け(南里, 2009²⁰⁾より引用)

南里(2009)²⁰⁾は、富良野川における大正泥流の痕跡から、1926年噴火口(大正火口)から顕著な侵食域の下流端である真水の沢合流点までを「発生・発達域」、谷形状地形が終了するピリカフラヌイ川合流点までを「流下域」、流下範囲が大きく広がる谷出口から下流を「氾濫域」として区分している。また、流下速度や到達時間、流体力について、8つの区間に分けて検討されている(表3.3.1および図3.3.4)。また、上富良野町の市街地を含む氾濫域については、泥流の到達時間と流体力の分布についても詳細に検討されている(図3.3.5)

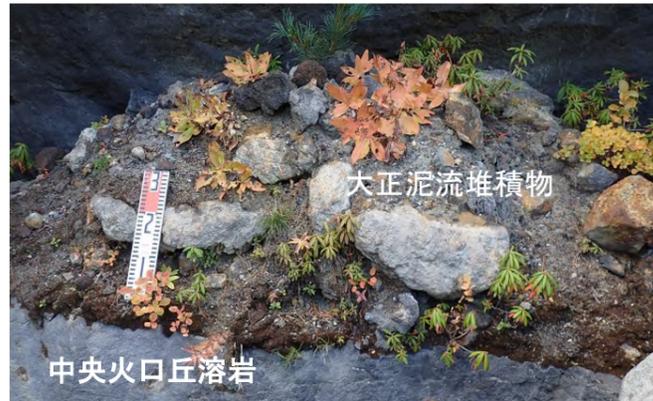
図 3.3.6. 露頭調査での大正泥流
(引用・加筆：表 7.2. 番号①)

硫黄沢川流域における大正泥流が流下した痕跡（堆積物の有無や侵食状況）は、平成 27 年度から 30 年度にかけて実施した露頭調査と約 300 箇所のピット調査によって確認した。

大正泥流堆積物は、安山岩や玄武岩の礫と砂～シルトから構成された堆積物で、白色や黄褐色などの変質を受けた礫や材の破片を含む。基質は淡い灰色や青みがかった灰色を呈することが多い。調査地では、粗粒と細粒の層相に分けられる。粗粒な層相は、グラウンド火口火砕流堆積物を直接覆っていることがあり、侵食したことを示唆する。また、こうした箇所の縁辺では、大正泥流の堆積物がなく、グラウンド火口火砕流堆積物が地表に露出していることもある。細粒な層相は、下位に樽前山の 1739 年噴出物である火山灰 (Ta-a) が確認されることが多く、ほとんど侵食せずに堆積したことを示すと考えられる。
