十勝岳治山事業における流木対策の検証に関する検討会

第1回検討会資料

「十勝岳治山事業における流木対策の検証に関する検討会」の設置について

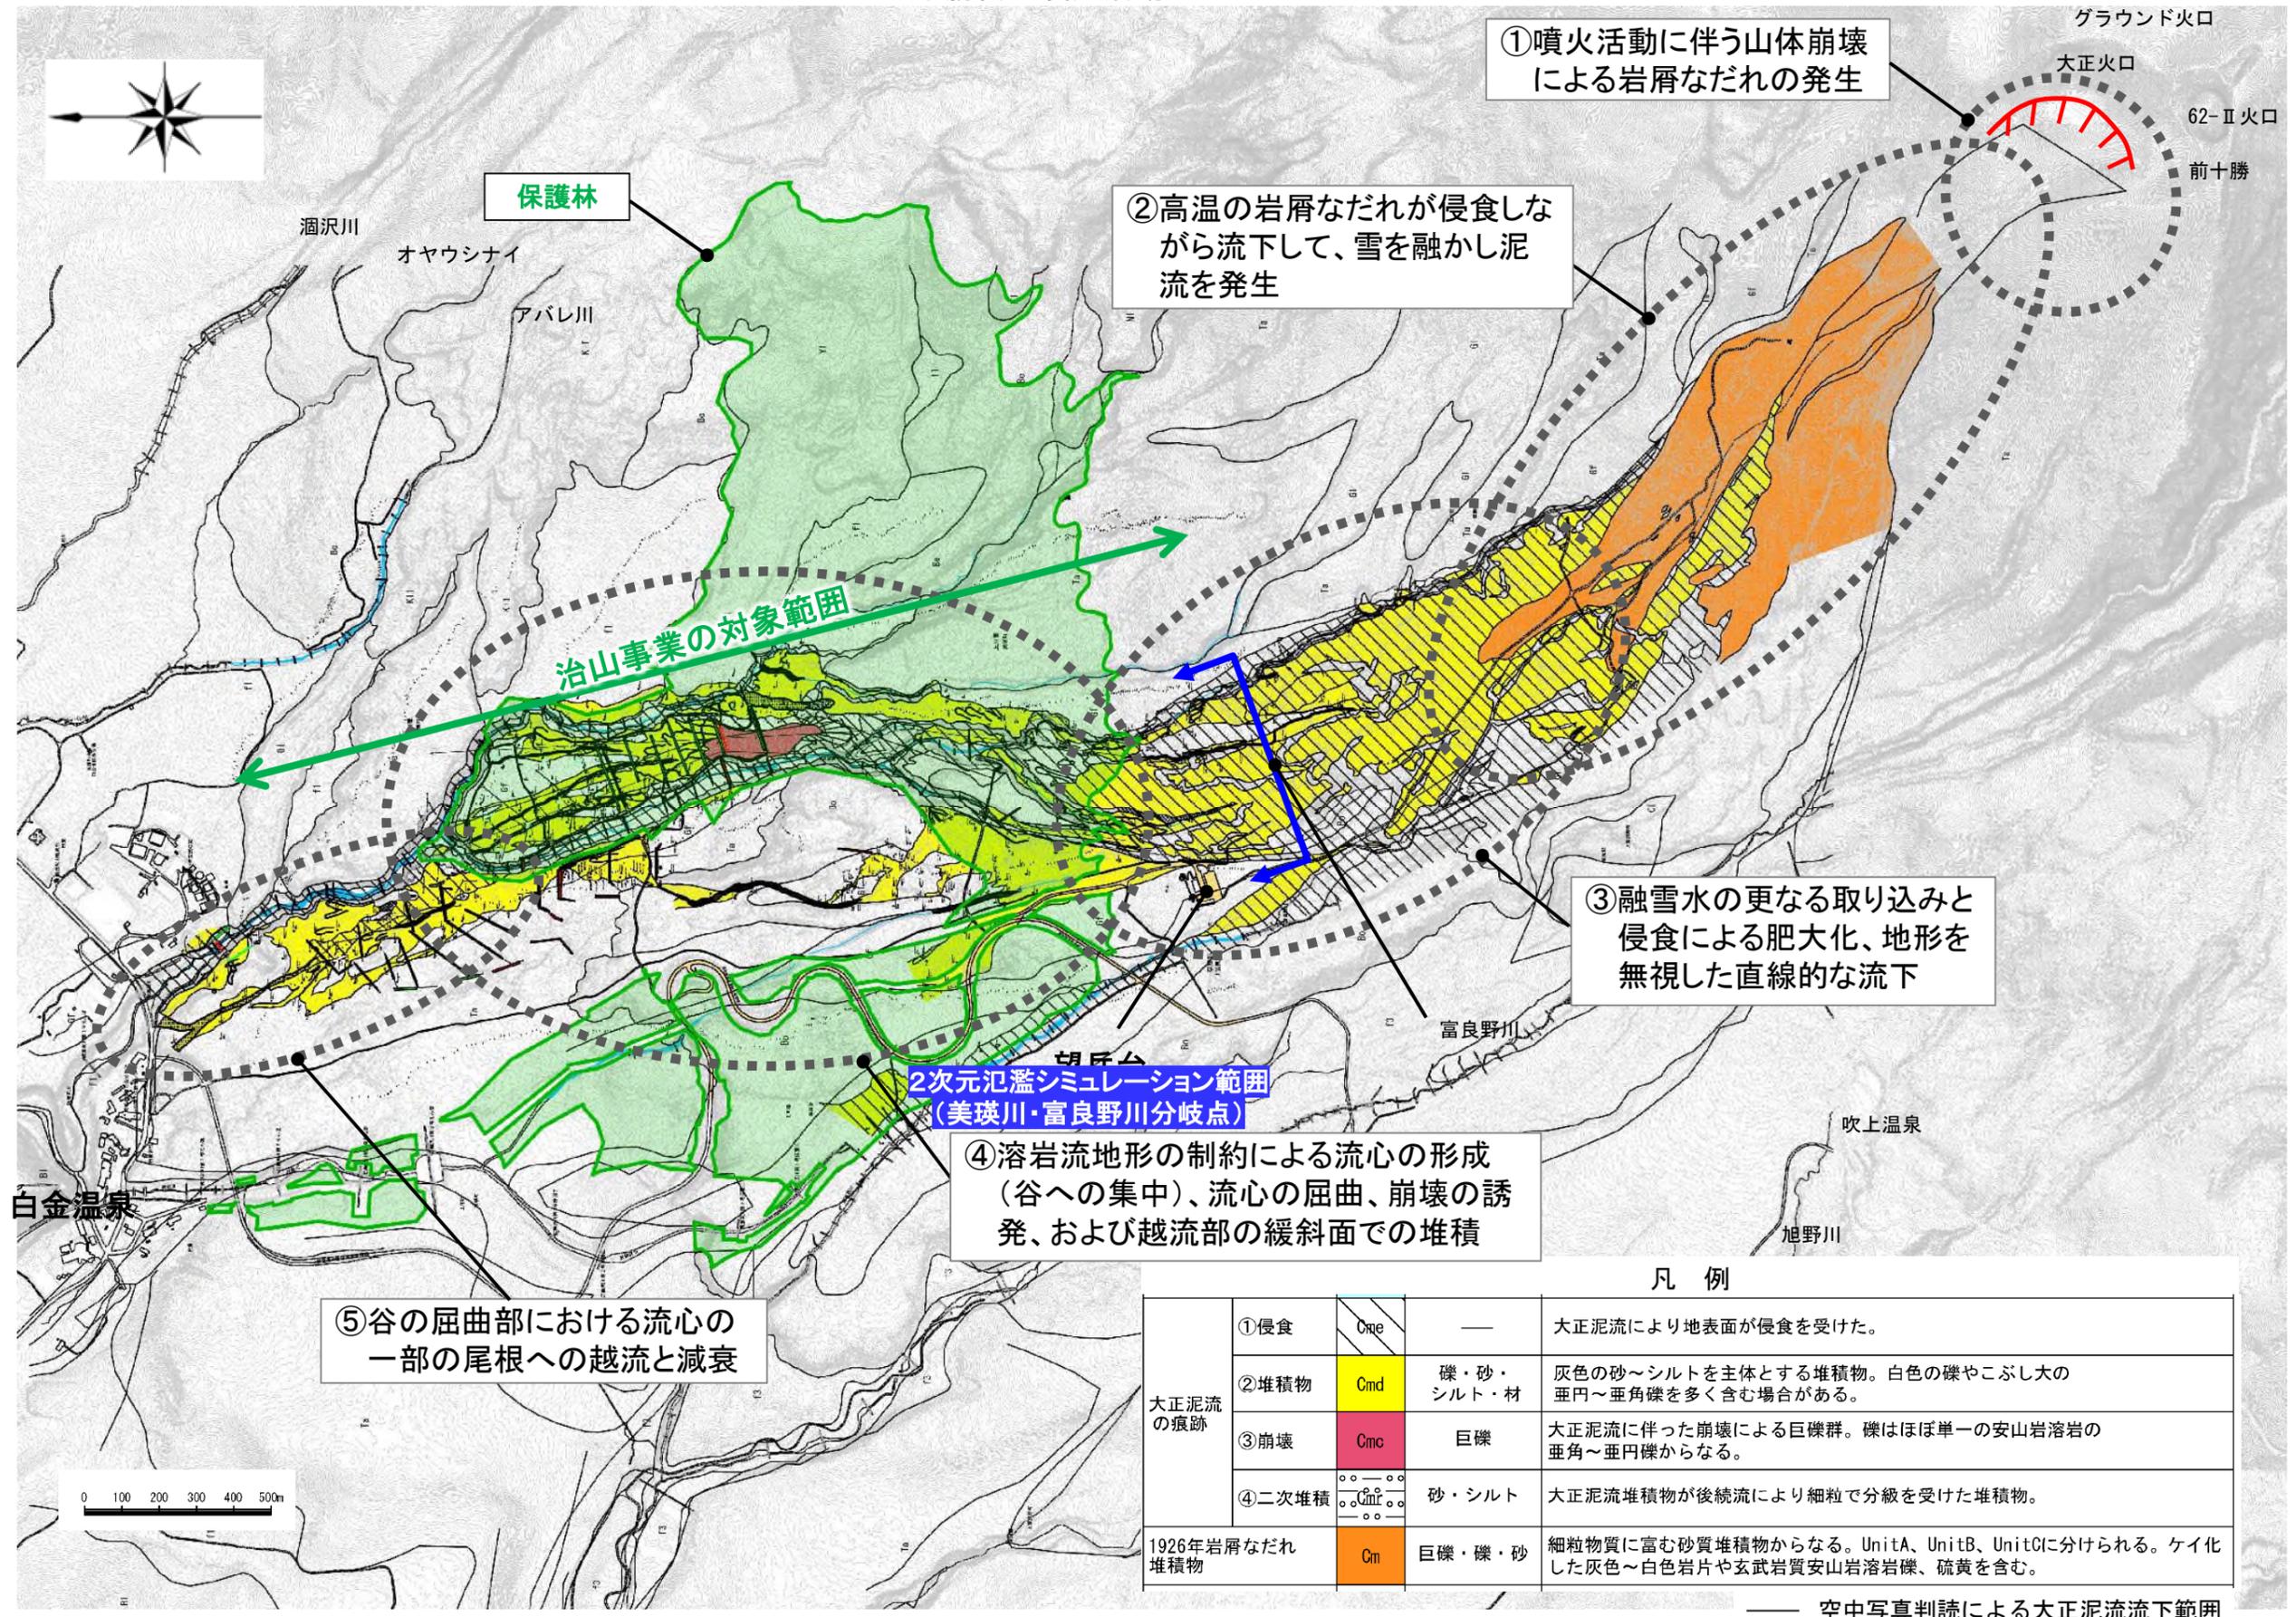
図 3.3.8. 発生源から白金温泉までの大正泥流の流下形態の変化とその広がり（引用：表 7.2. 番号②に加筆）

文献調査による地形地質概要、現地踏査、ピット調査をもとに、発生源から白金温泉までの大正泥流の流下形態を検討した。流下域の堆積や侵食状況の平面的な広がり示したものを図 3.3.8 に、地形断面との関係を示したものを図 3.3.9 にそれぞれ示した。

1) 噴火活動に伴う山体崩壊による岩屑なだれの発生 (平均地形傾斜：20°)

2) 高温の岩屑なだれの Unit B が Unit A を侵食しながら流下して、雪を融かし泥流を発生 (平均地形傾斜：15°)

3) 融雪水の更なる取り込みと侵食による肥大化、地形を無視した直線的な流下 (平均地形傾斜：10°)

4) 溶岩流地形の制約による流心の形成 (谷への集中)、流心の屈曲、崩壊の誘発、および越流部の緩斜面での堆積 (平均地形傾斜：7°)

5) 谷の屈曲部における流心の一部の尾根への越流と減衰 (平均地形傾斜：5°)

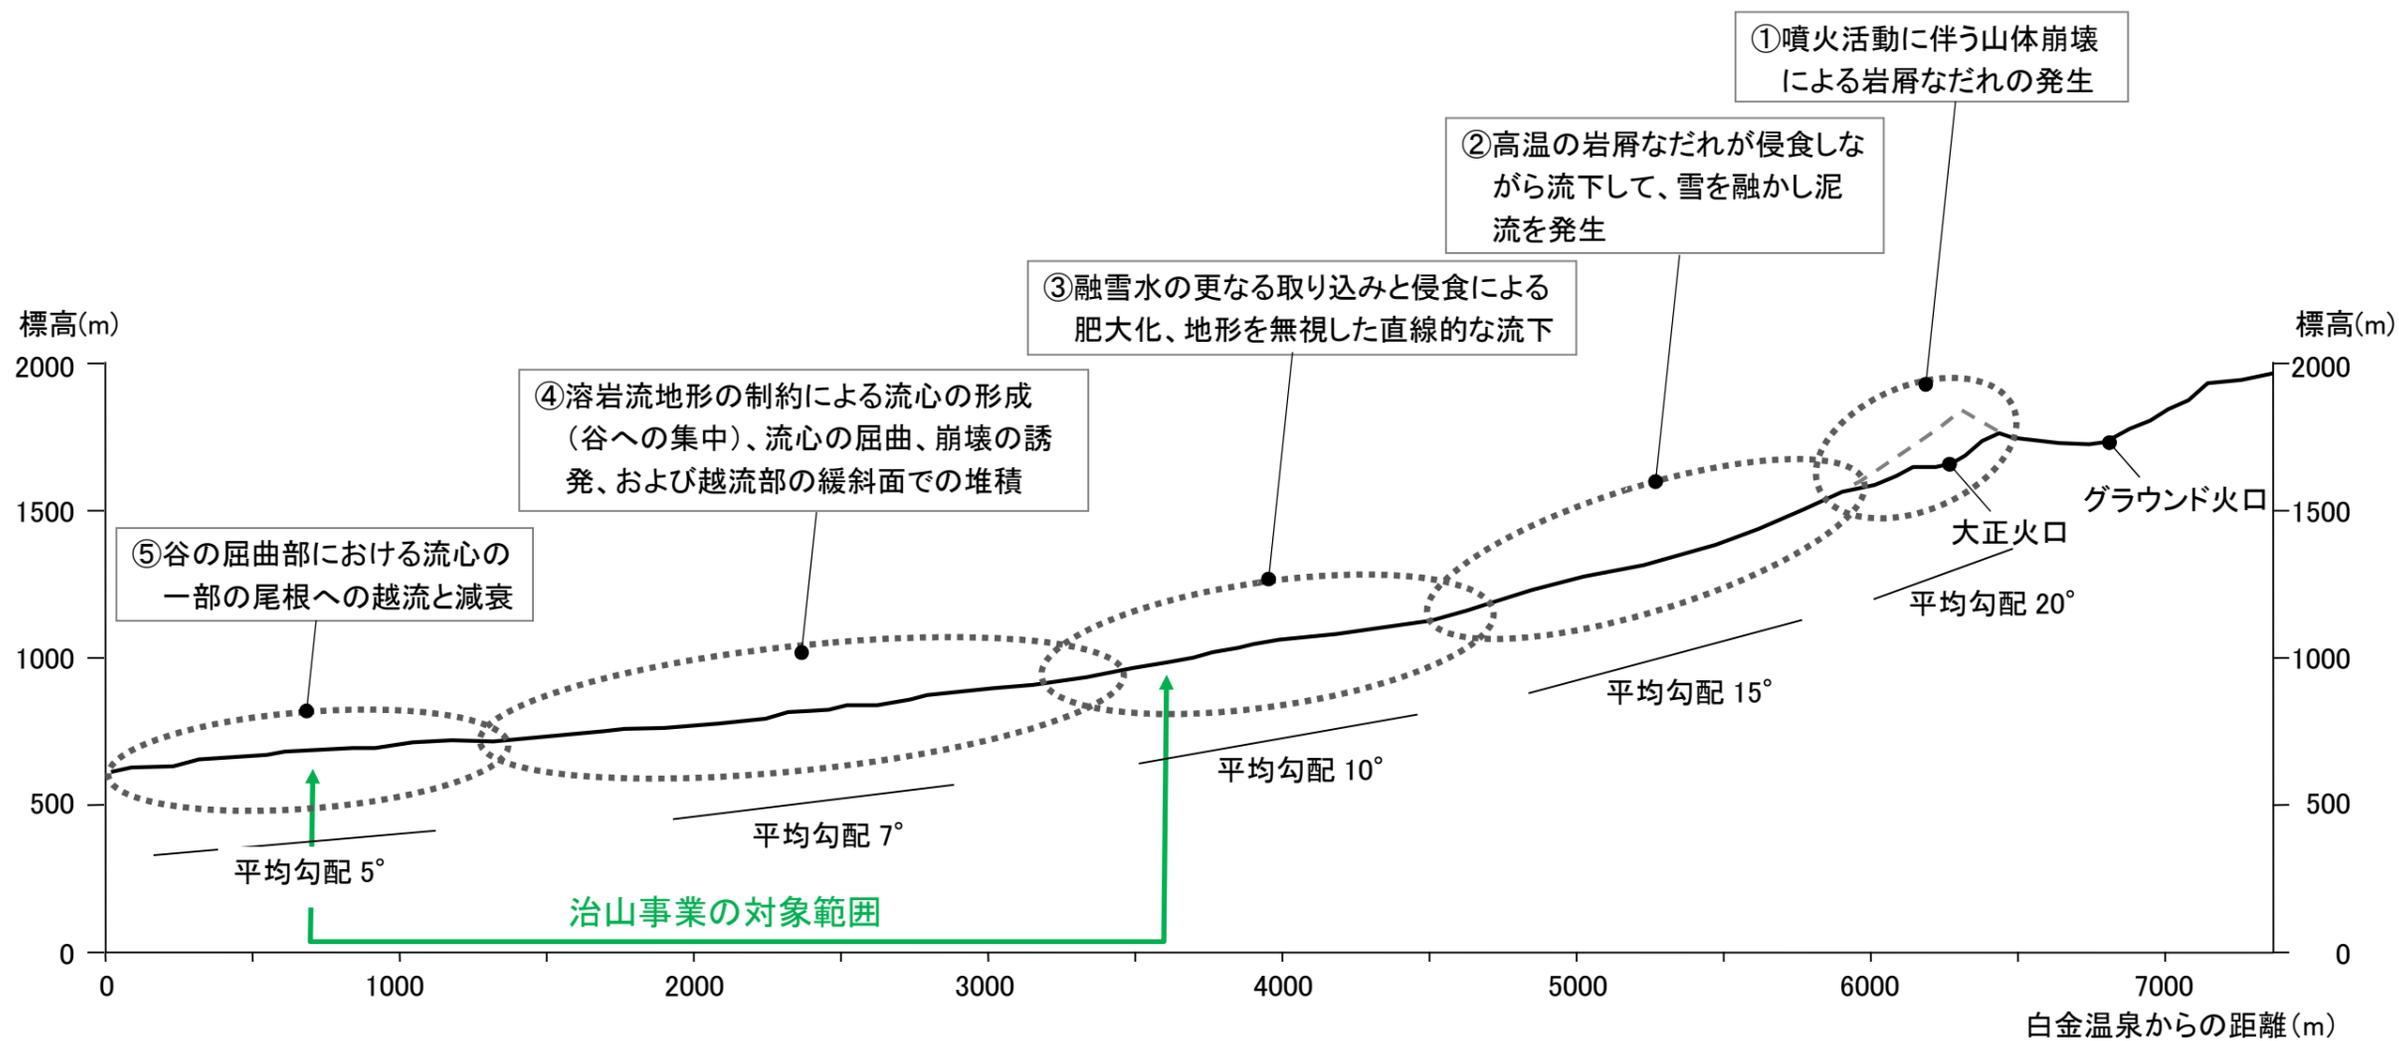
図 3. 3. 9. 大正泥流の発生源から白金温泉までの地形断面と流下形態 (引用・加筆：表 7. 2. 番号①)

肥大化した泥流は、傾斜 10° 以下の緩斜面に入ると速度が低下し、溶岩流による地形の制約を受けて次第に谷部に集まって流心を形成した。また、流心では岩盤崩壊も誘発した。流心となった谷から溢れた泥流は、減衰あるいは停止し、石礫を多く含むものはローブ (舌状地形) を形成した。

流心となった谷の急な屈曲部では、曲がれなかった泥流の一部が、直進するように越流し、緩斜面の上を減衰しながら堆積した。

治山対策対象地は、北海道の中央部の美瑛町、上富良野町、新得町にまたがる十勝岳を源流とする硫黄沢川周辺である。図 2.1.1、2.1.2、2.1.3. に、治山対策対象地位置図を示す。縦断面図については P18 の図 3.3.9. に示す。

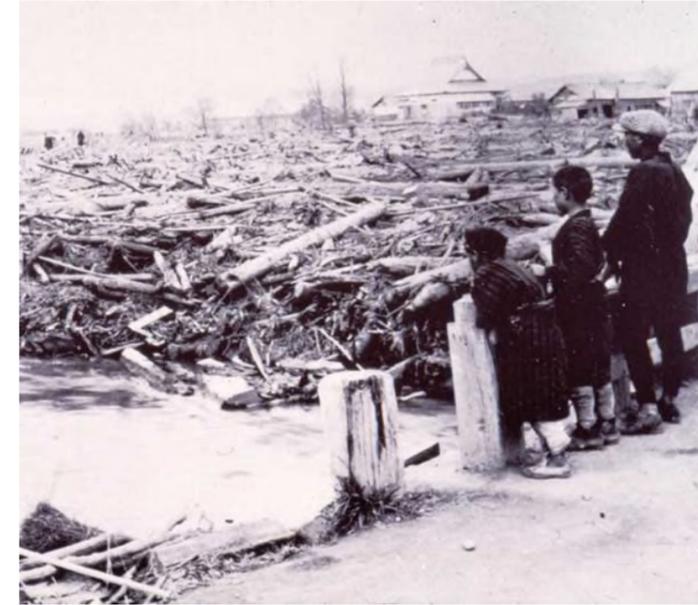
写真 3.3.1. 大正泥流による泥流の堆積状況。大量の流木が認められる。
(引用：表 7.2. 番号③)

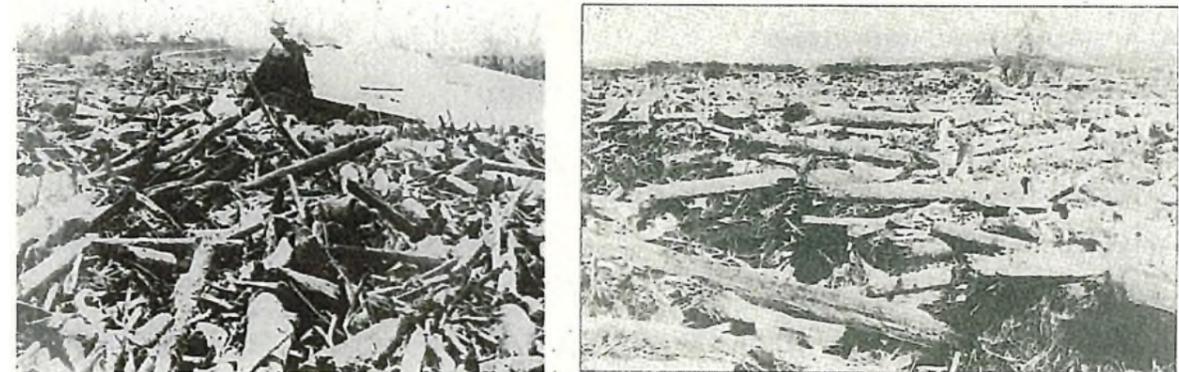
写真 3.3.2. 大正 15 年十勝岳噴火に伴う泥流により流下した流木等による被害状況
(引用：大正 15 年十勝岳大爆発記録写真集 上富良野町郷土史館)²³⁾ (引用：表 7.2. 番号③)

以上のように、大正泥流発生時には流木が甚大な被害の一要因であったことが既往資料より確認出来る。十勝岳における融雪型火山泥流対策を進める上では、泥流による土砂及び水の被害の他、流木についても考慮する必要がある。

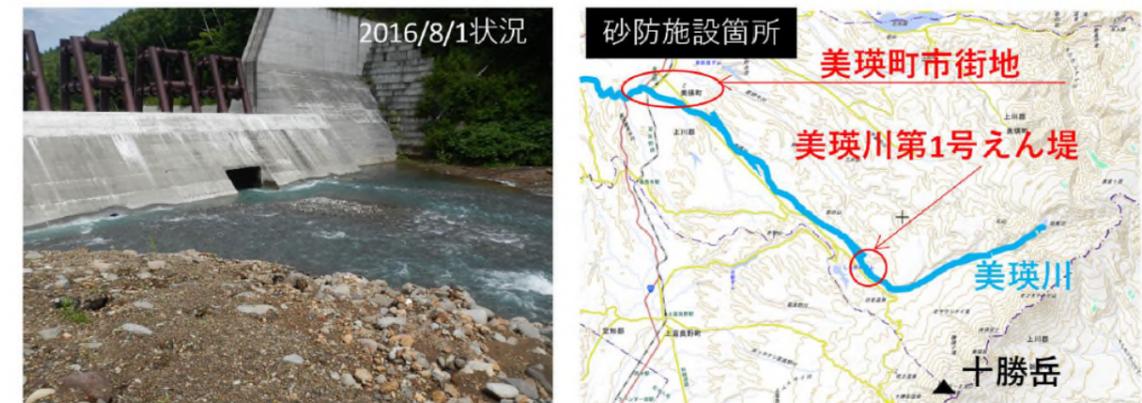
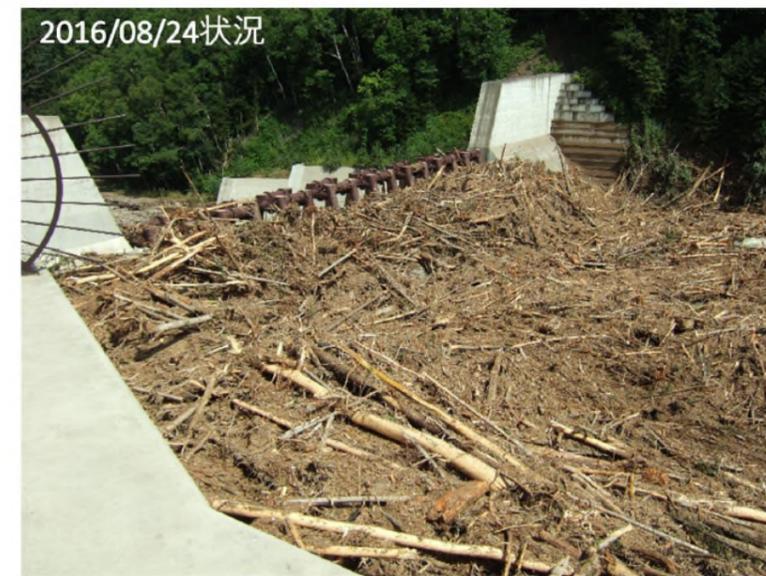
平成 28 年 8 月の豪雨に伴い美瑛川流域で土砂・流木が発生・流下したが、美瑛川第 1 号えん堤で捕捉された。このように火山噴火以外にも、豪雨に伴う流木の発生・流下が想定される。

図 2-12 平成 28 年 8 月の豪雨時に発生した流木の捕捉状況（美瑛川第 1 号えん堤）

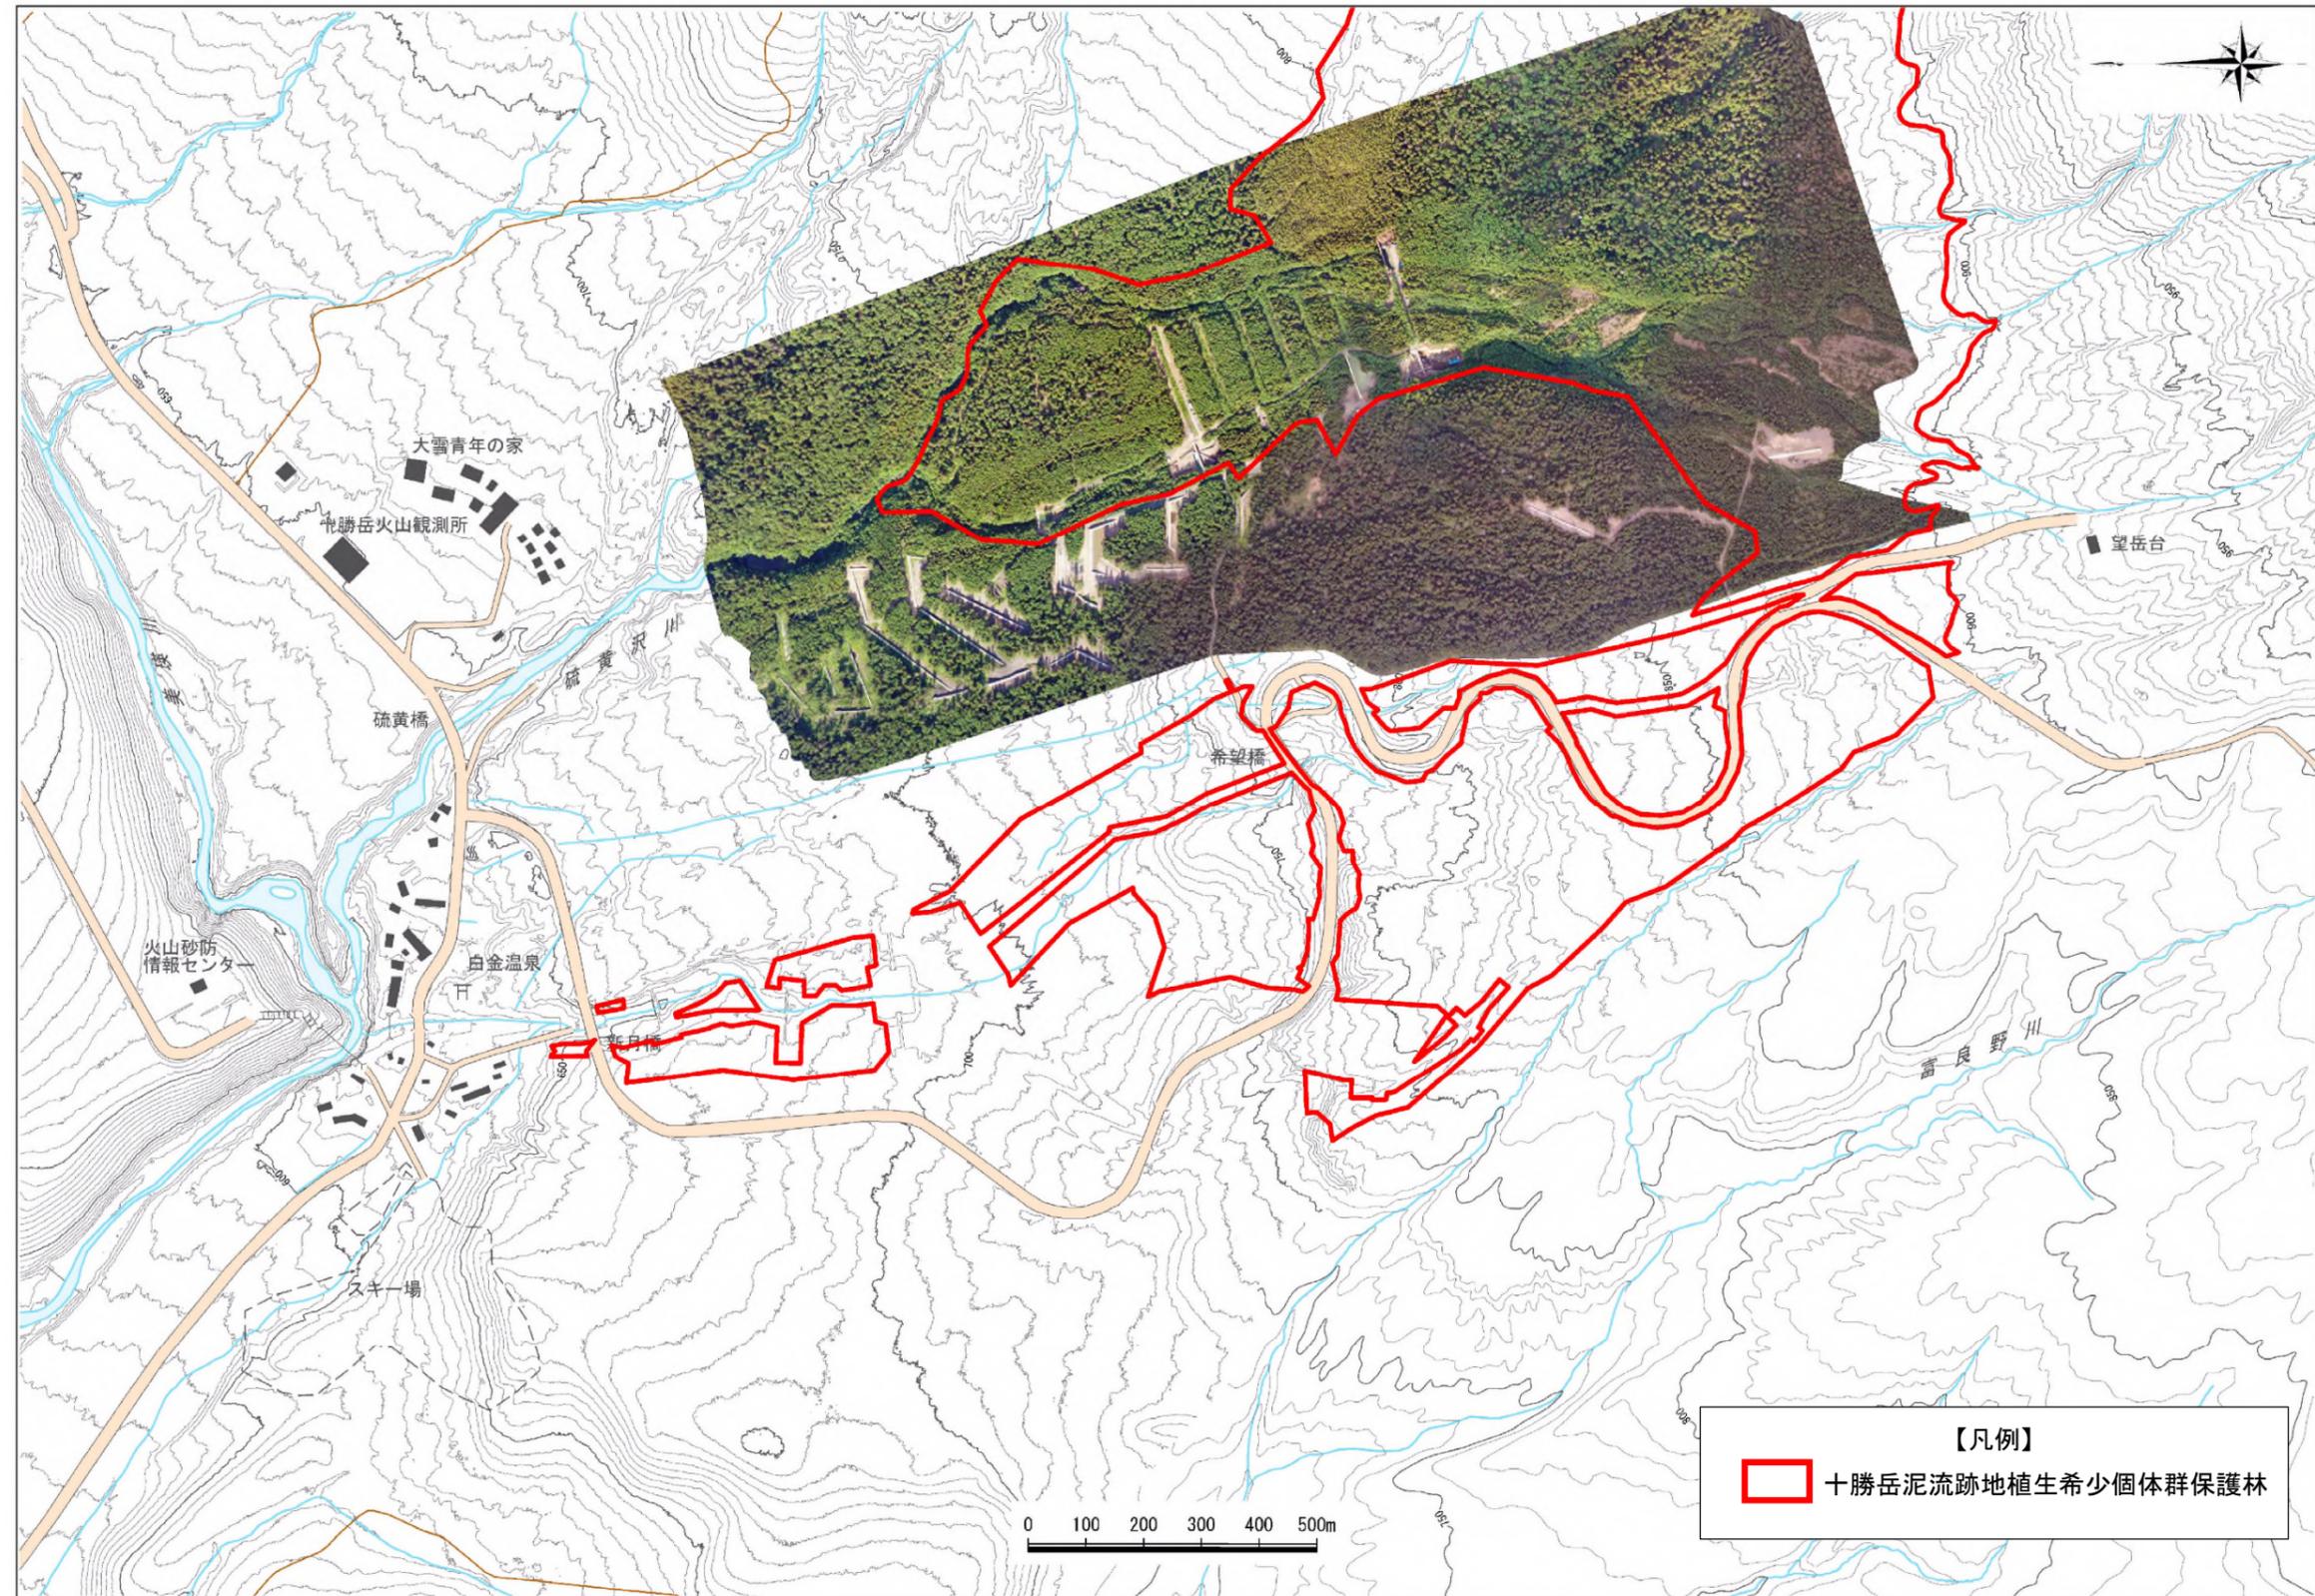
硫黄沢周辺における現在の空中写真を図 4.1、空中写真を元に作成した林相図を図 4.2 に示す。

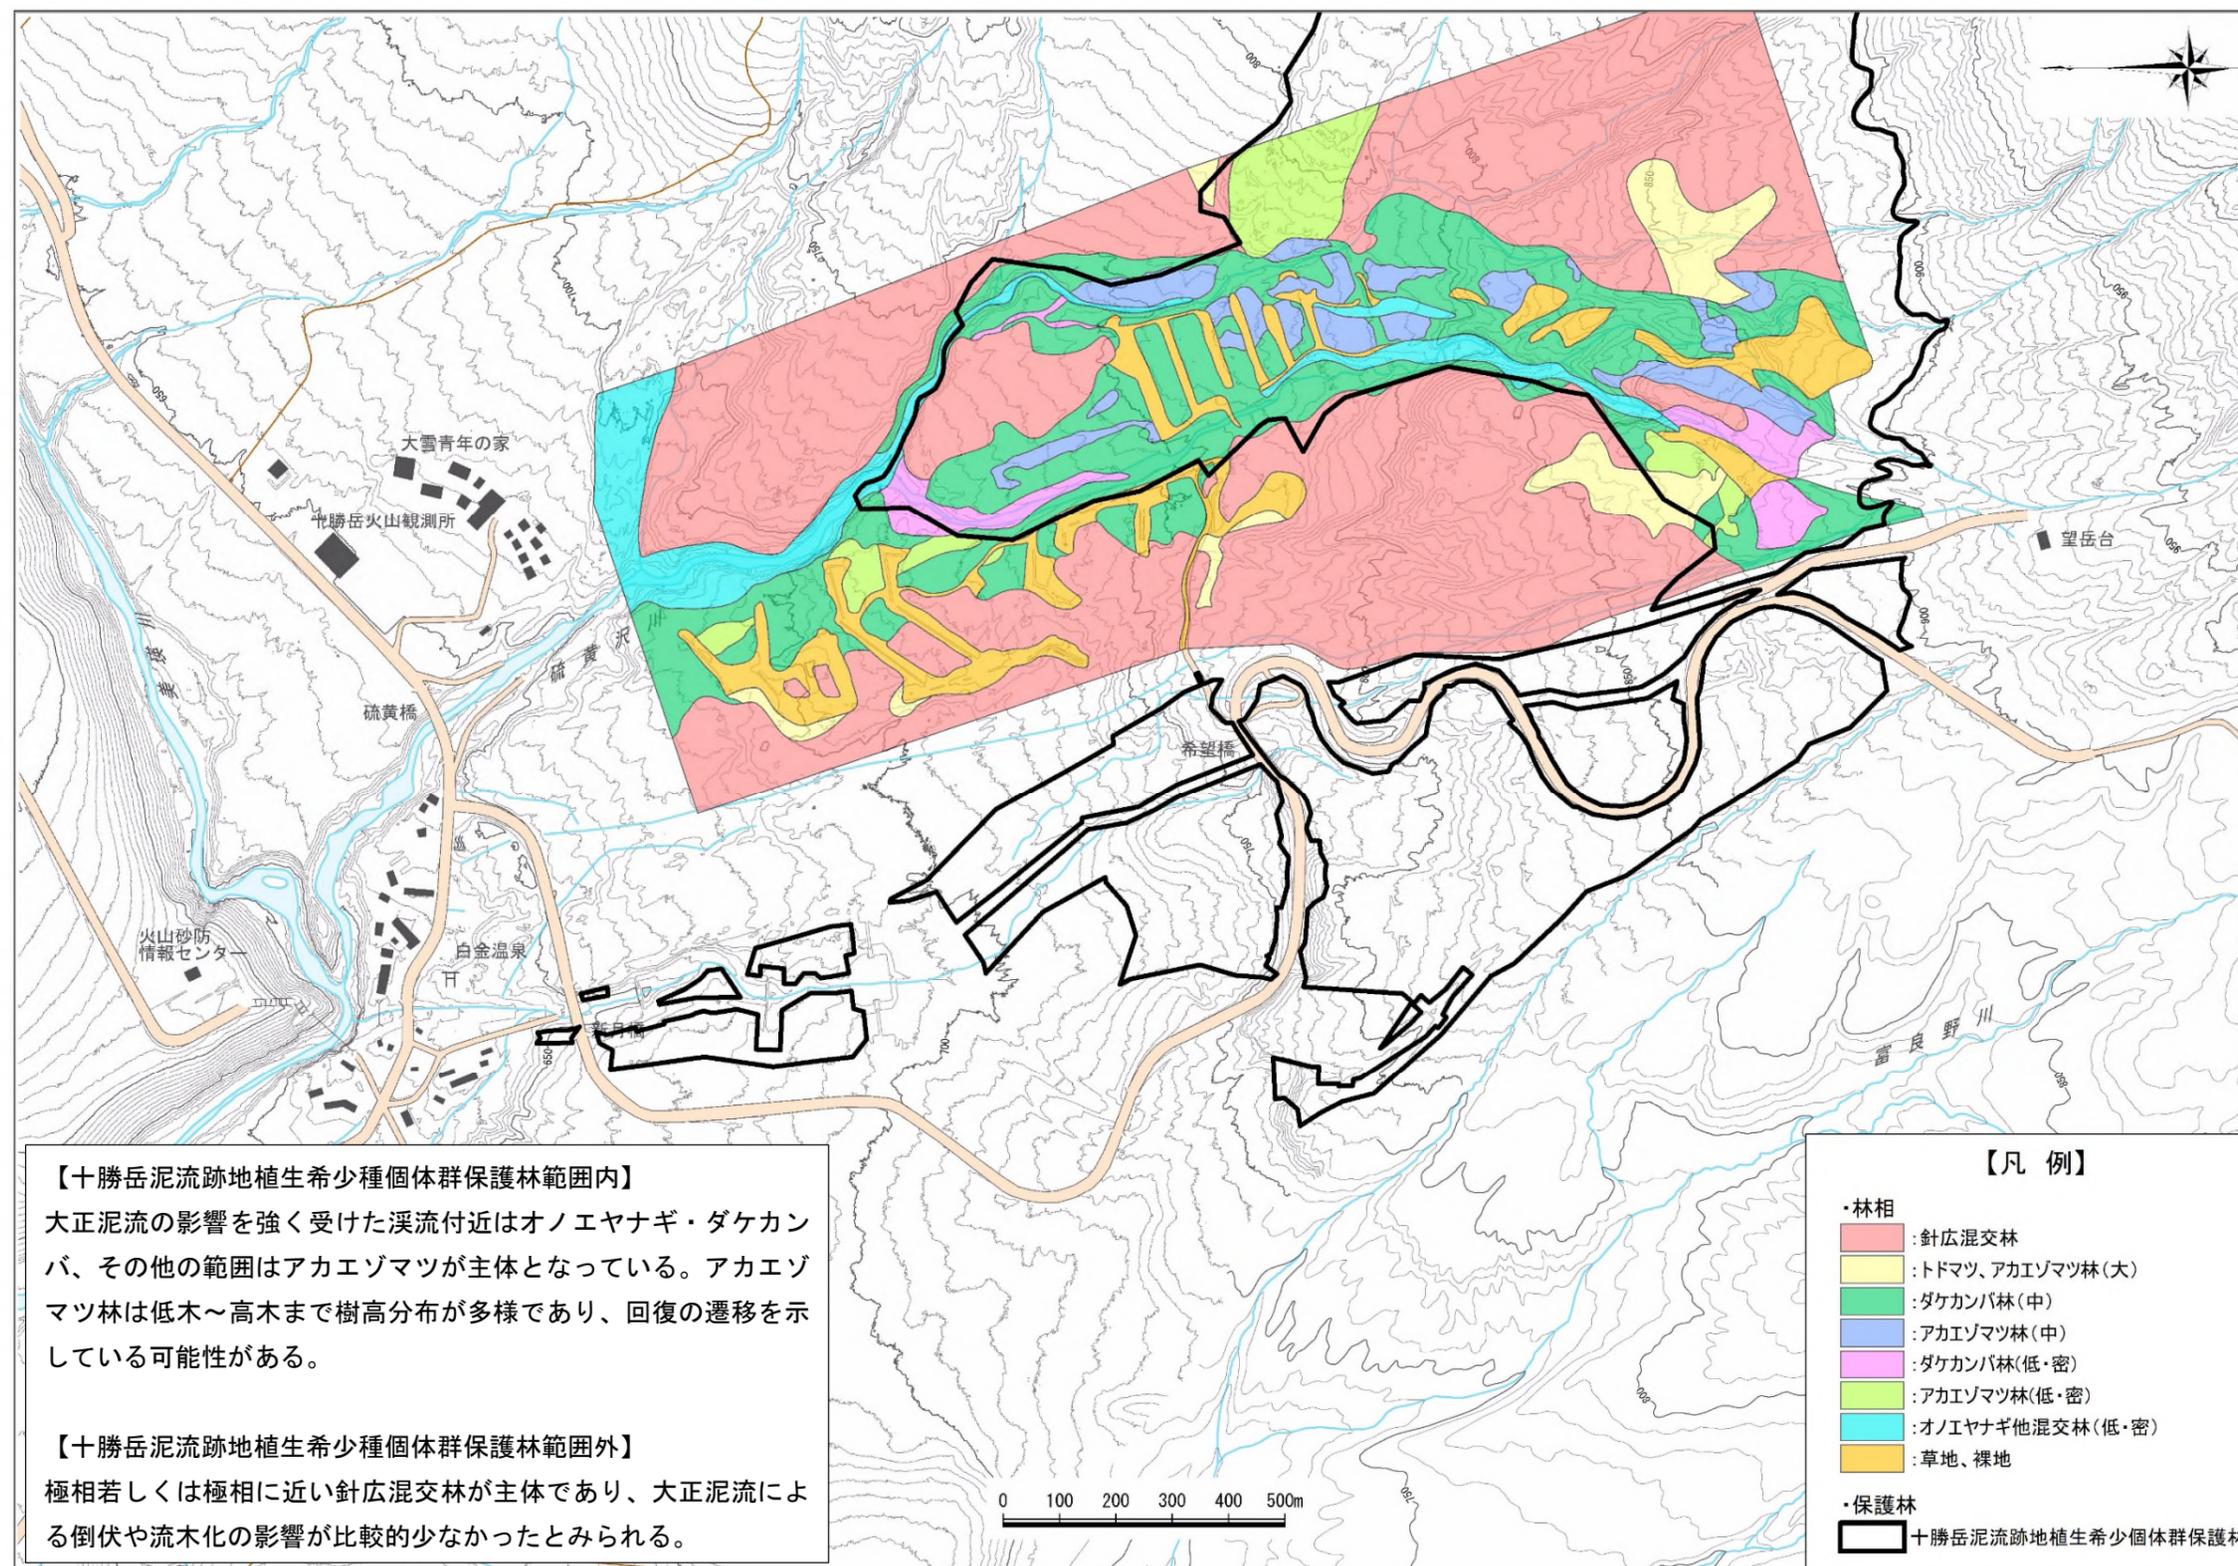
図 4.2. 硫黄沢及び周辺の林相

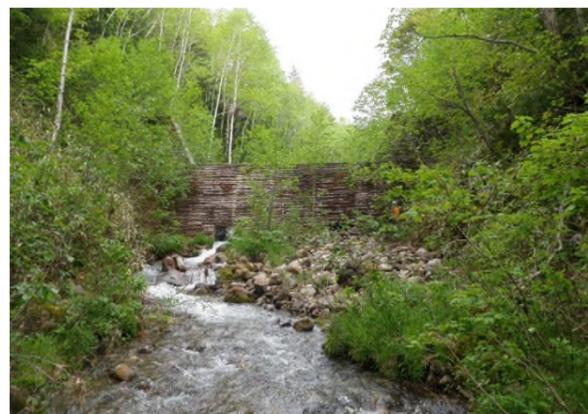
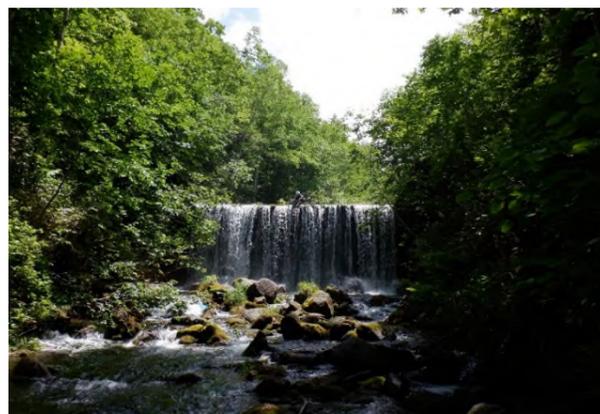
写真 4. 1. 施設番号 67 (H7 年施工) の経年変化 左：2012/6/10 撮影, 右 2022/6/21 撮影

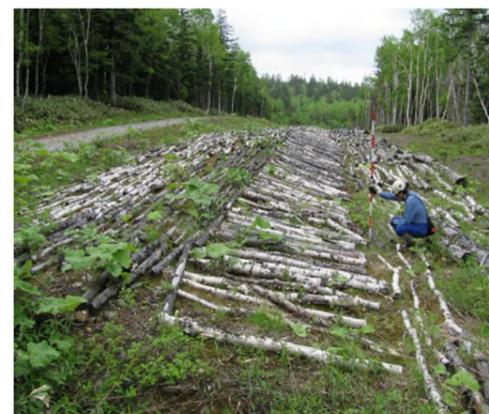
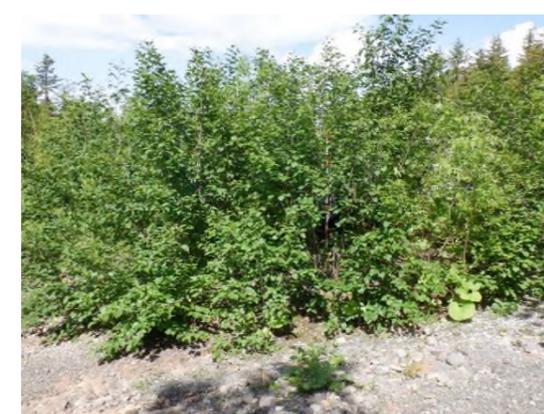
写真 4. 4. 施設番号 108 (H18 年施工) の経年変化 左：2012/6/10 撮影, 右 2022/6/21 撮影

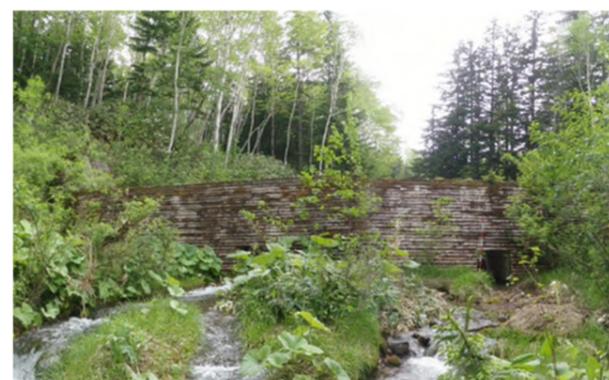
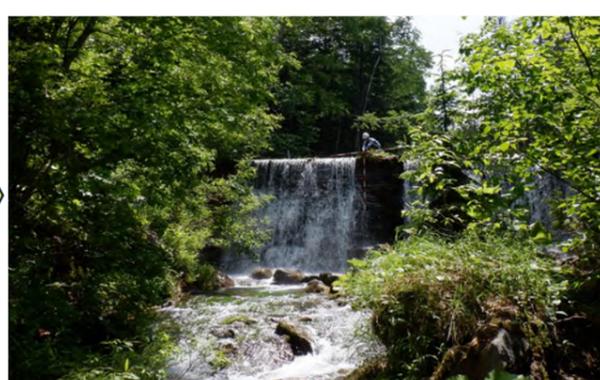
写真 4. 2. 施設番号 65 (H6 年施工) の経年変化 左：2012/6/10 撮影, 右 2022/6/21 撮影

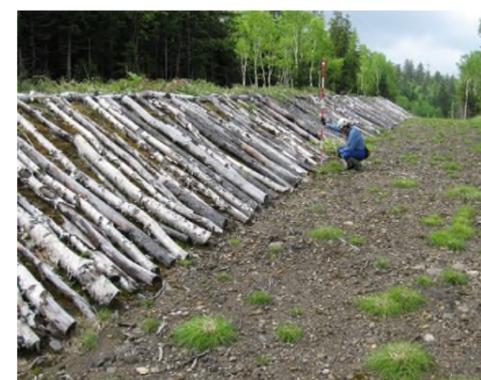
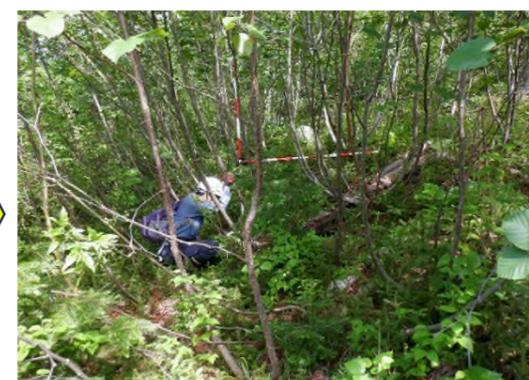
写真 4. 5. 施設番号 111 (H19 年施工) の経年変化 左：2012/6/10 撮影, 右 2022/6/21 撮影

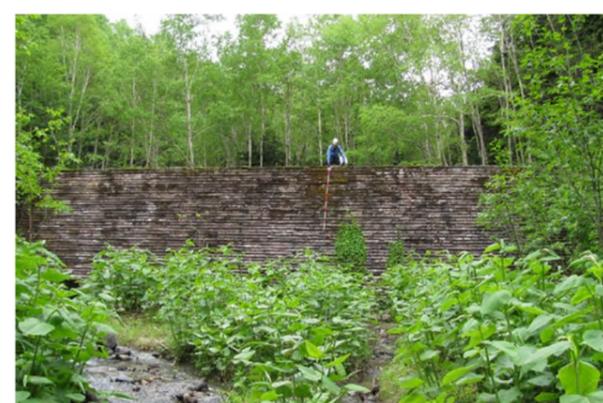
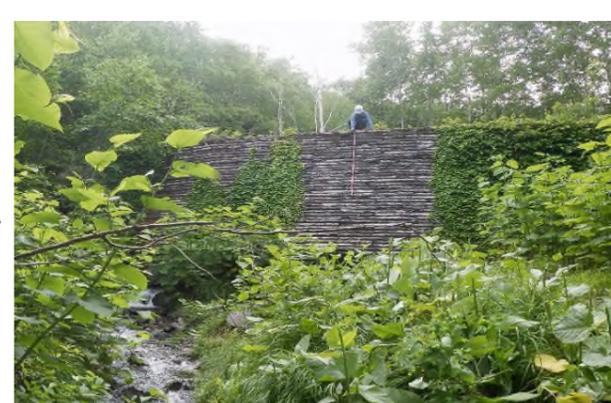
写真 4. 3. 施設番号 74 (H7 年施工) の経年変化 左：2012/6/10 撮影, 右 2022/6/21 撮影

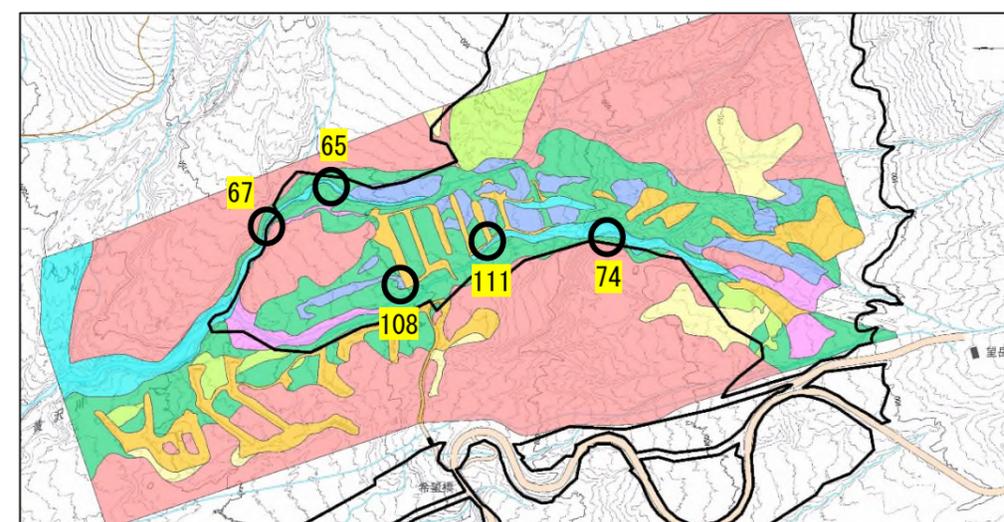
図 4. 3. 写真撮影位置図 (保護林範囲内)

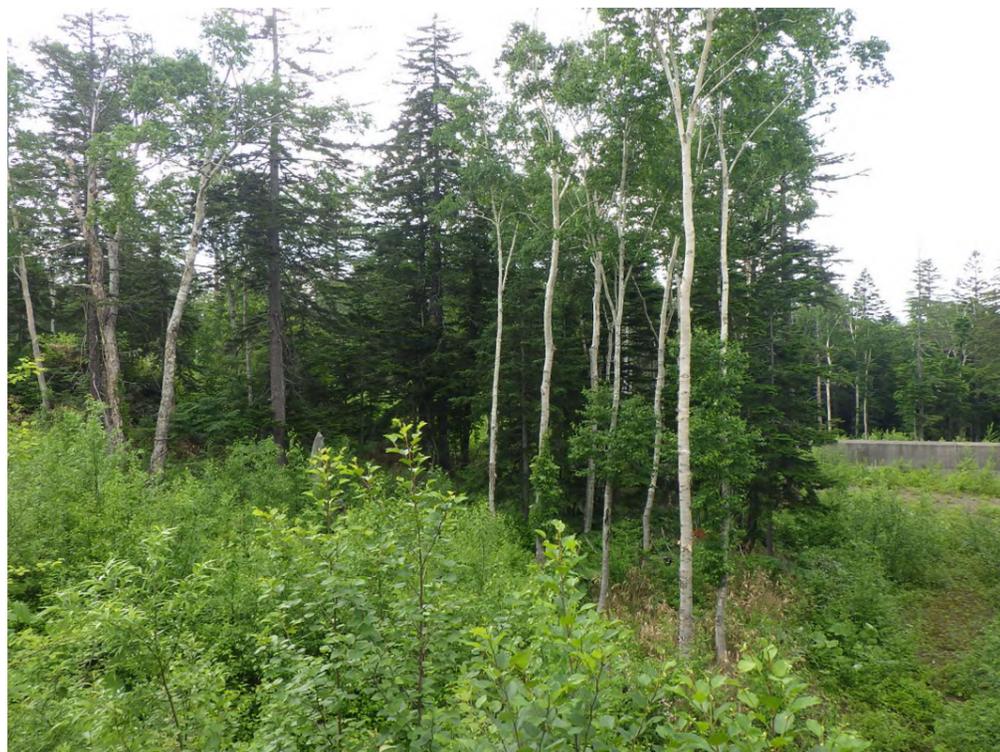
写真 4.6. 針広混交林（アカエゾマツ、ダケカンバ等） 写真位置① 2022/6/23 撮影

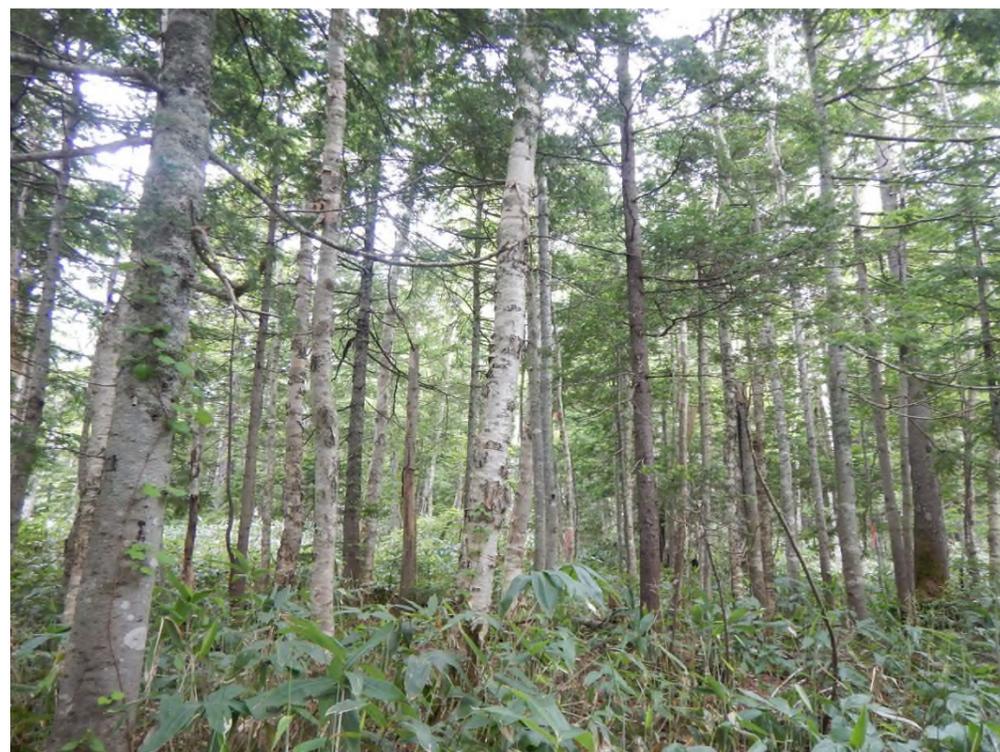
写真 4.7. 針広混交林（アカエゾマツ、ダケカンバ等） 写真位置② 2022/6/23 撮影

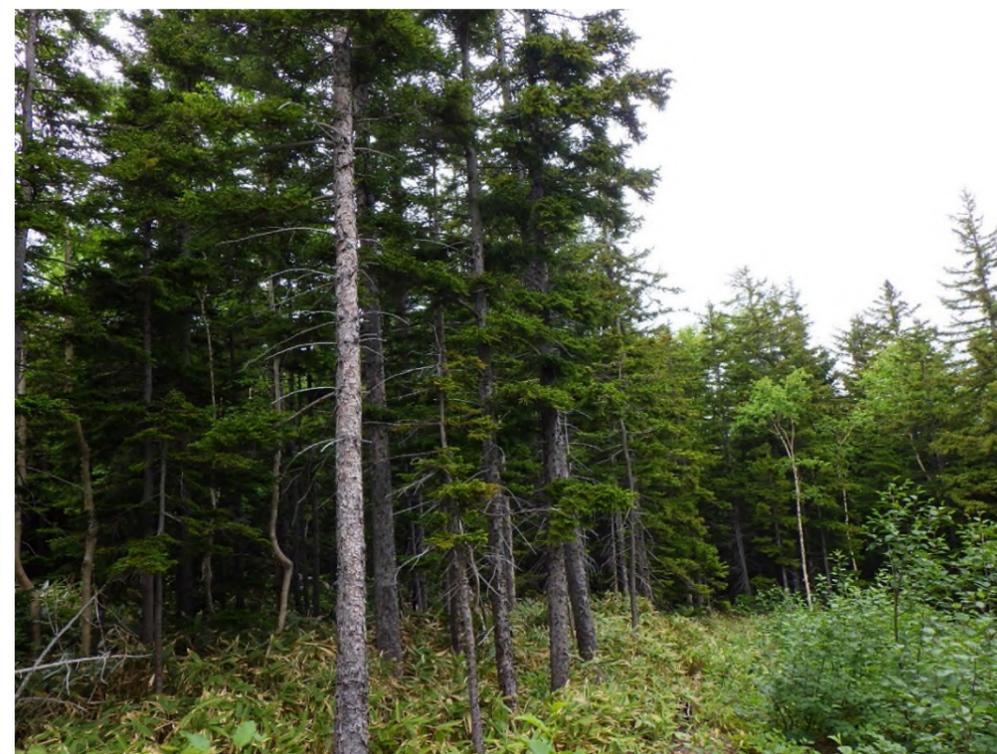
写真 4.8. アカエゾマツ林（低・密） 写真位置③ 2022/6/23 撮影
（泥流跡地植生希少個体群保護林）

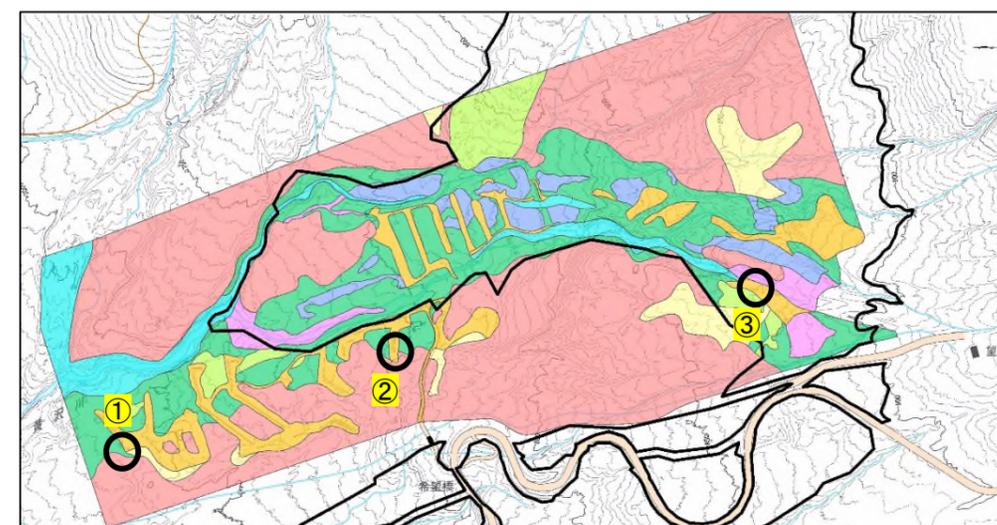
図 4.4. 写真撮影位置図（保護林範囲外）
