十勝岳治山事業における流木対策の検証に関する検討会

第1回検討会資料

「十勝岳治山事業における流木対策の検証に関する検討会」の設置について

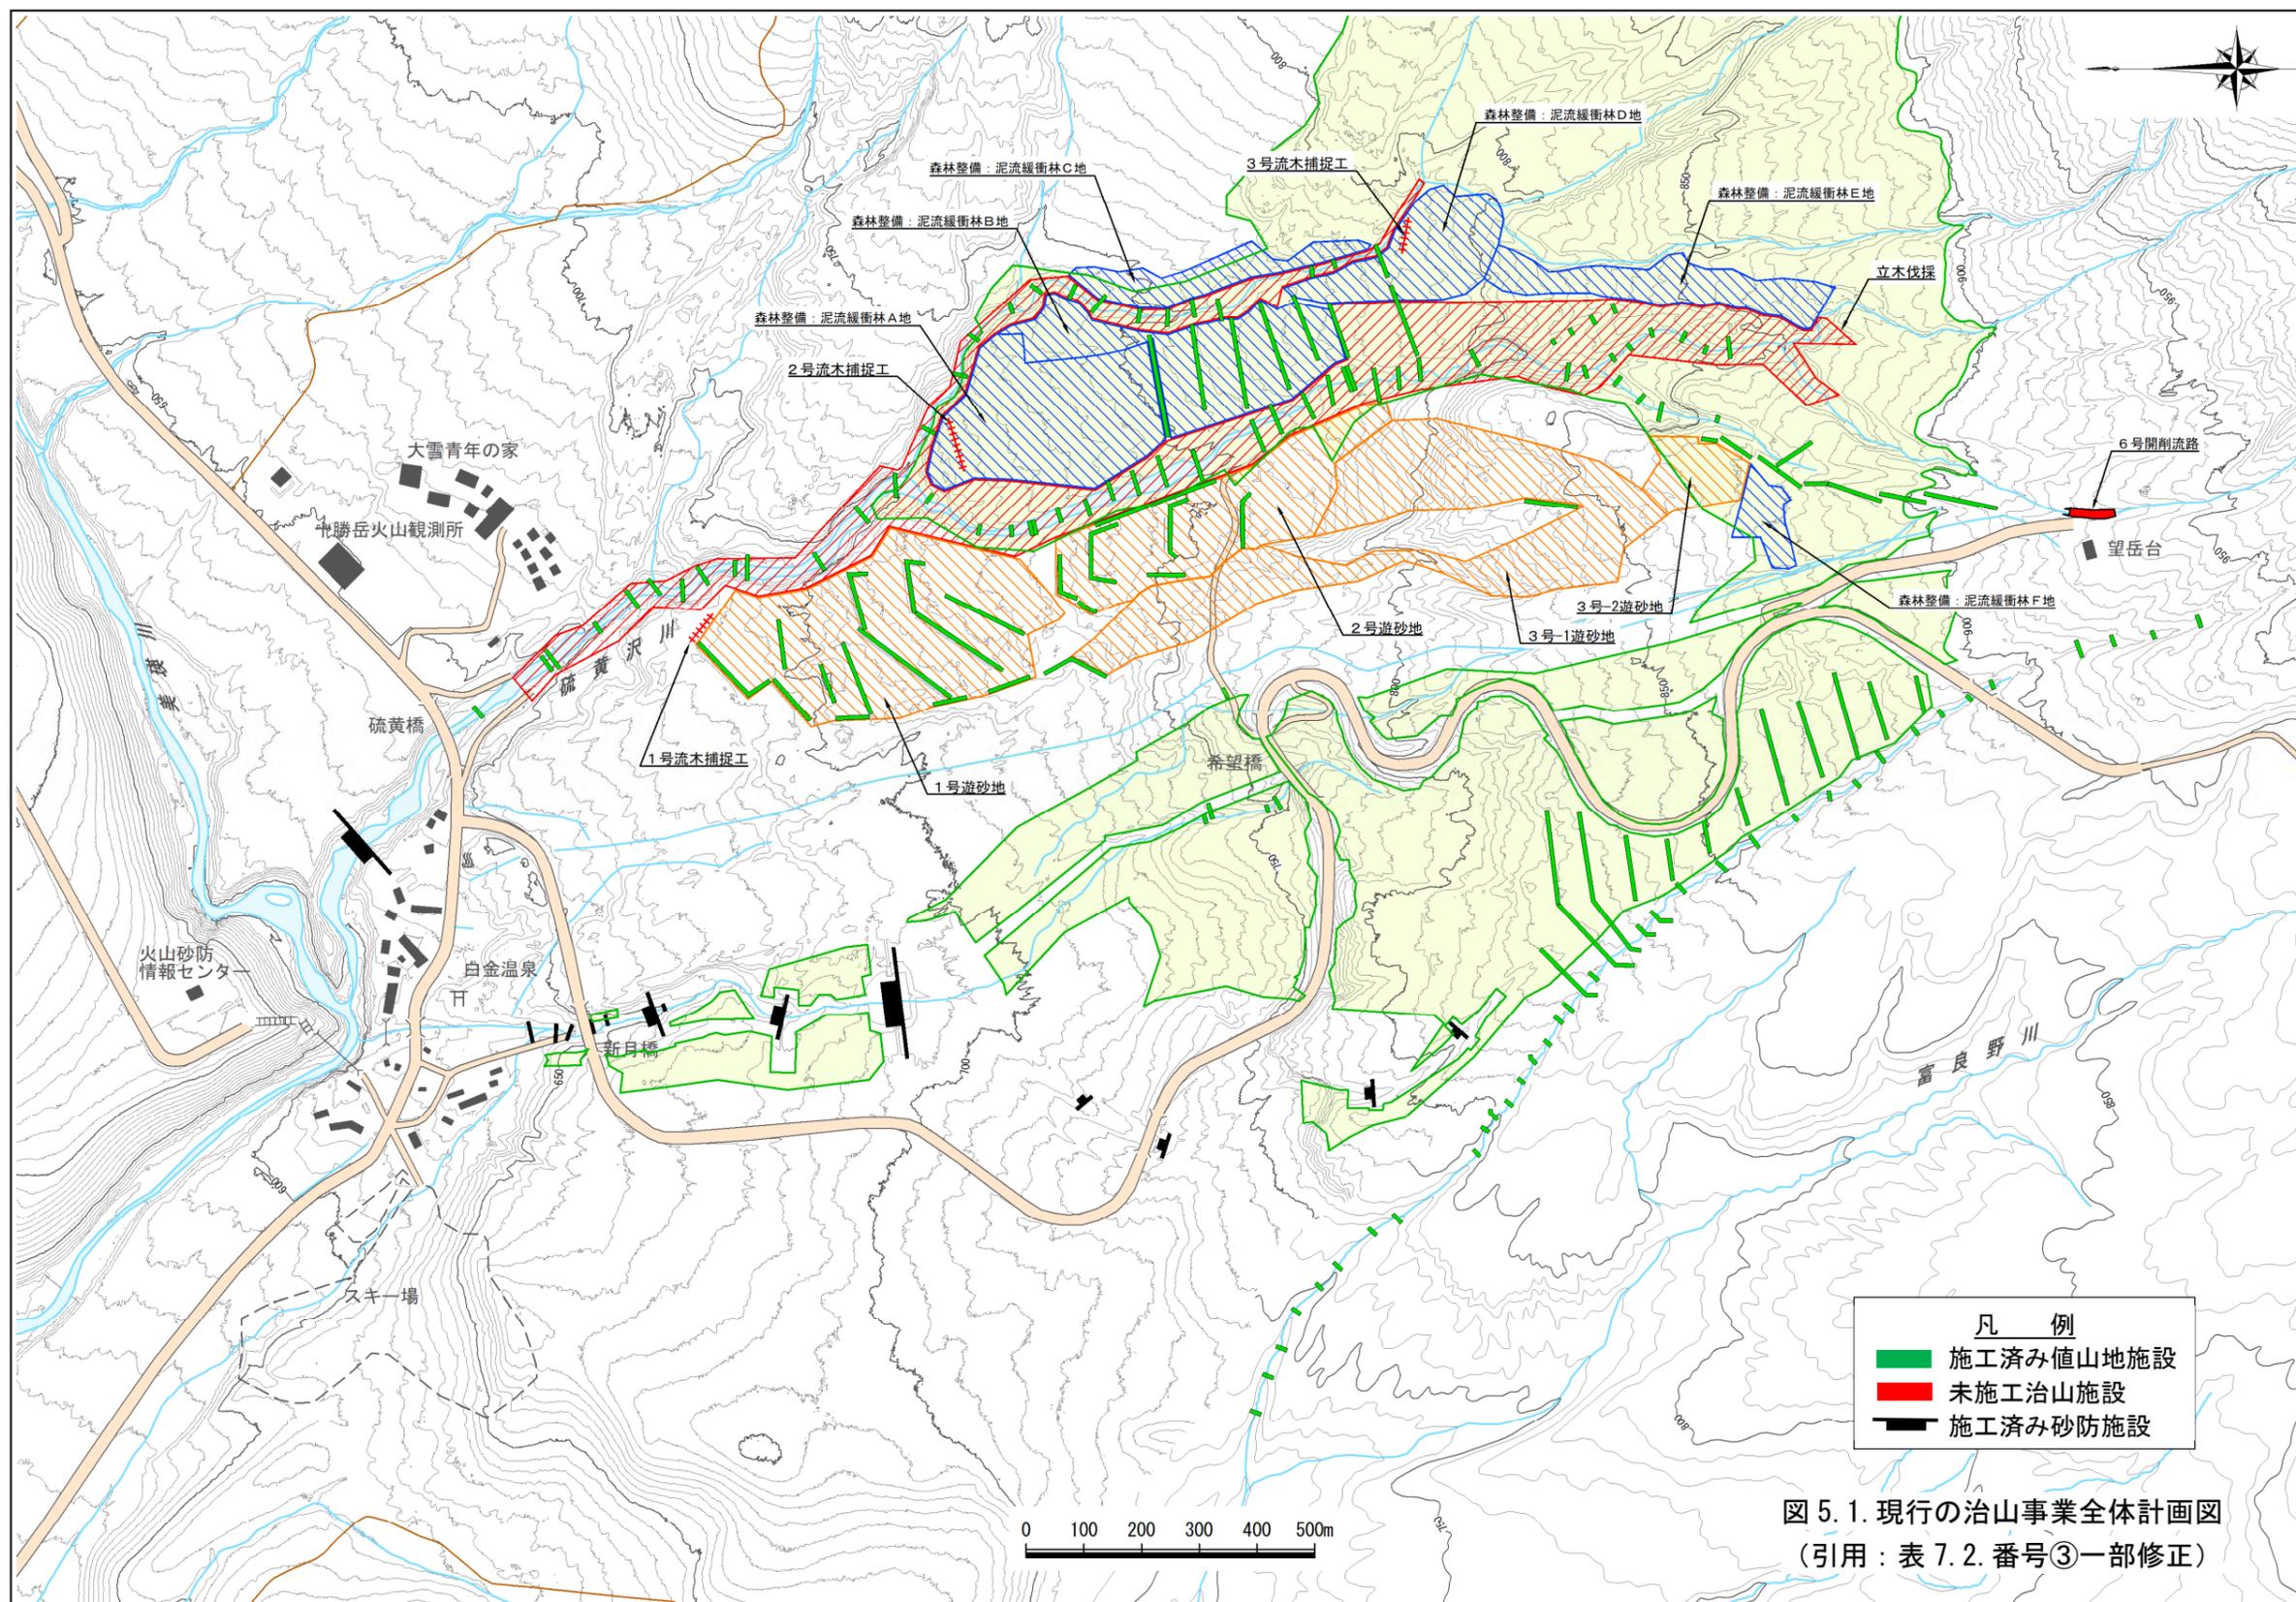
現行の治山事業全体計画（流木対策）について、全体計画図を図5.1、流木の収支を図5.2、5.3、溪流及び溪流付近・泥流緩衝林・遊砂地の考え方を(1)～(3)に示す。

大正泥流発生当時、流心及び流心に近い箇所であり、ほぼ全ての立木が消失したものと想定される箇所である。現在は胸高直径 20cm 以下のオノエヤナギ等先駆性樹種により構成される。

大正泥流と同等規模の融雪型火山泥流を想定した場合、流体力約 2,000～10,000kN、水深約 10～25m に及ぶことから、ハード施設の計画は困難且つ非現実的として伐採及び伐採木搬出による流木対策が計画されている。

大正泥流発生当時、流下範囲内であるものの流心及び流心から離れており、泥流による侵食が認められず土砂堆積のみが確認されている箇所であり、大正泥流以前の立木が残存している。現在はアカエゾマツ・ミズナラ等の針広混交林となっており、胸高直径 40cm を超える大径木も認められる。

大正泥流と同等規模の融雪型火山泥流を想定した場合であっても、立木が倒伏する可能性が比較的低いことから、溢流した泥流中の土砂や流木の捕捉機能が期待出来る緩衝林として位置付けられる。

流木対策については現状維持を原則とするが、緩衝林内に倒伏の可能性がある立木が存在する緩衝林 A, B, D, E において、下流部に 2, 3 号の流木捕捉工（鋼製スリット型）が計画されている。

大正泥流発生当時、流下範囲内の堆積域若しくは流下範囲外であり、大正泥流以前の立木が残存している。現在はアカエゾマツ・ミズナラ等の針広混交林若しくはアカエゾマツ林となっている。

大正泥流と同等規模の融雪型火山泥流を想定し、溪流の治山施設により流心外への強制溢流を促すと共に導流堤等により泥流を滞留させる遊砂地としての機能を有する。泥流対策を目的とした十勝岳治山事業における主要施設として位置付けられる。強制溢流を促した場合であっても、立木の倒伏安全率は比較的高い状態を保持している。

流木対策については、倒伏する可能性のある立木が存在する 1, 2 号遊砂地において、下流に 1 号流木捕捉工が計画されている。

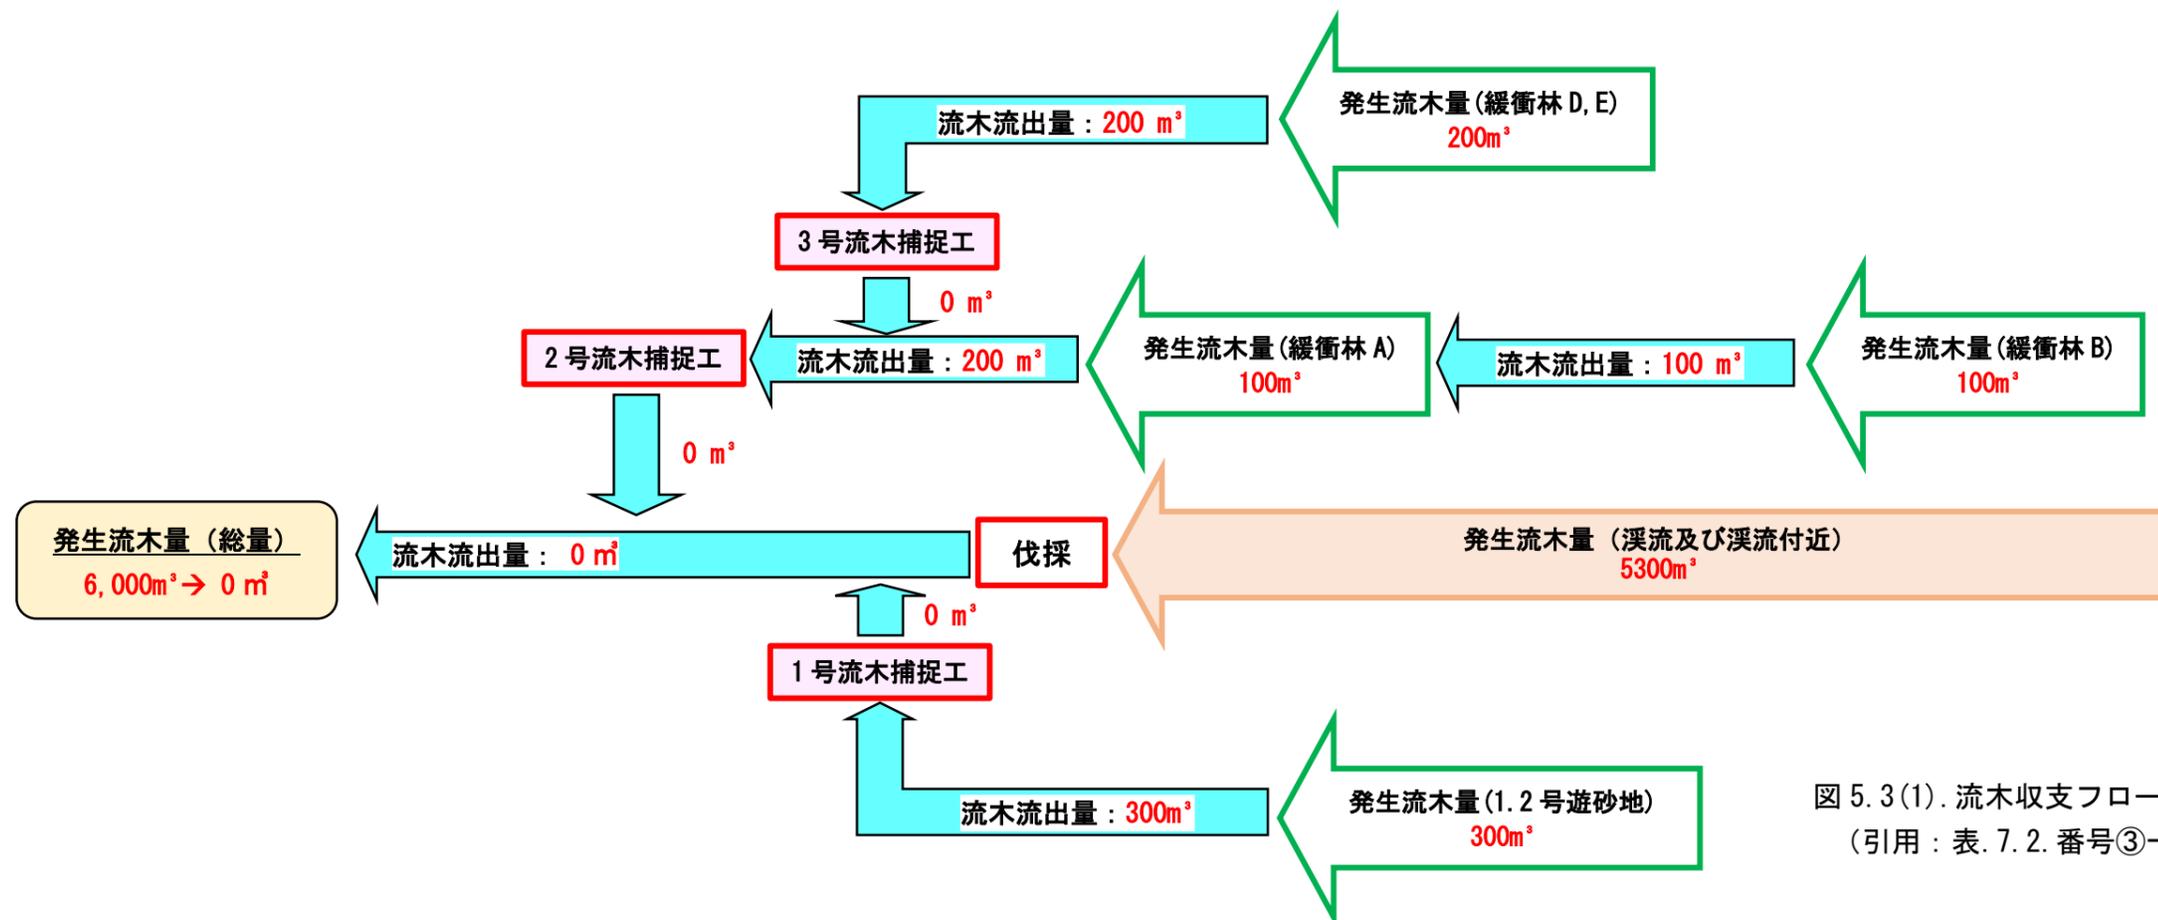
図 5. 3(1). 流木収支フロー：現行計画
(引用：表. 7. 2. 番号③一部修正)

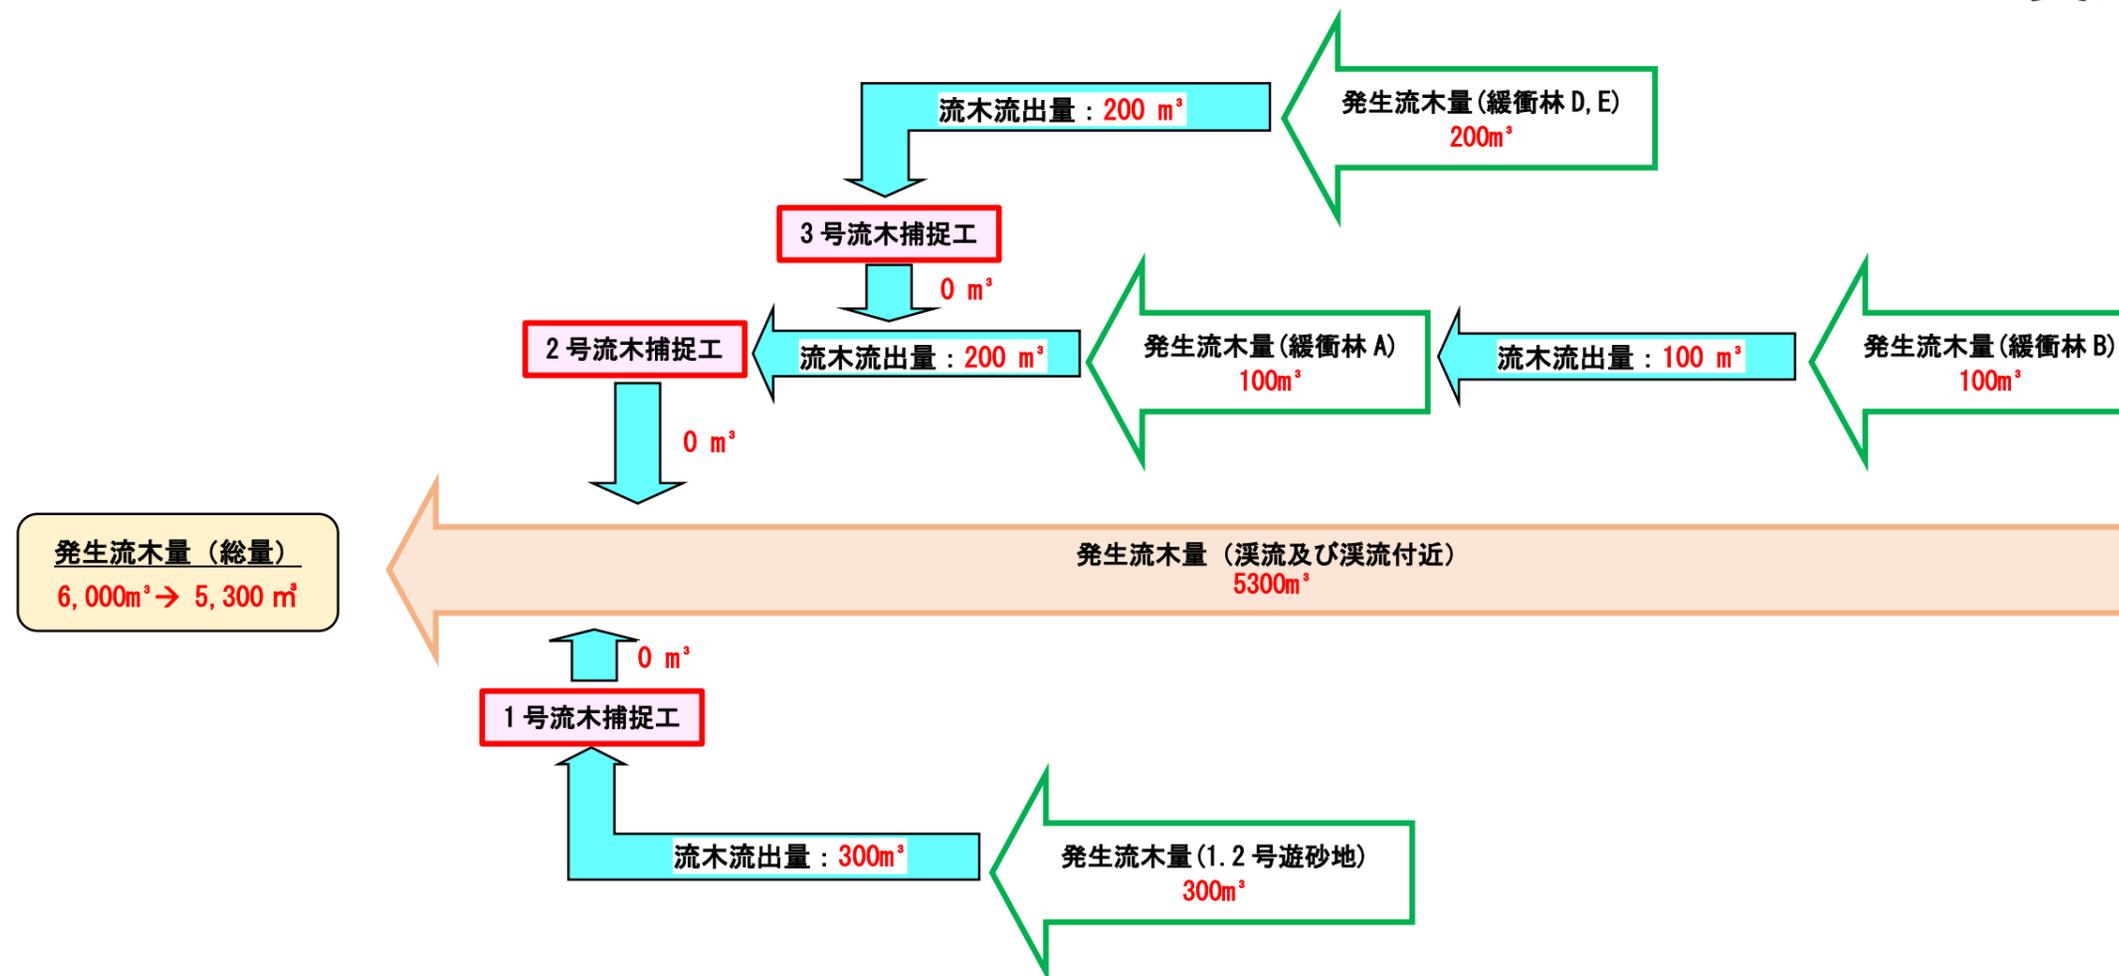
図 5.3 (2). 流木収支フロー：溪流及び溪流付近の伐採を行わなかった場合
(引用：表. 7. 2. 番号③一部修正)

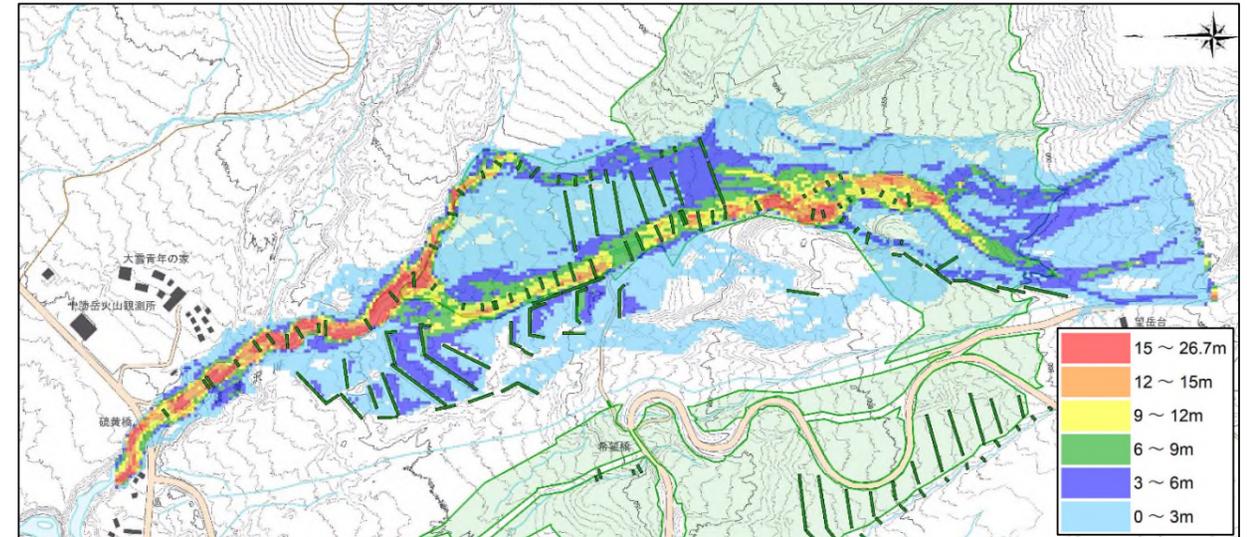
参考：現行計画に対応した氾濫シミュレーションによる最大流動深（水深）分布図
