## 1.2 コンクリート部材の損傷

損傷の種類
⑥ ひびわれ
⑦ 剥離・鉄筋露出
⑧ 漏水・遊離石灰
⑨ 抜け落ち
⑩ 床版ひびわれ
⑪ うき

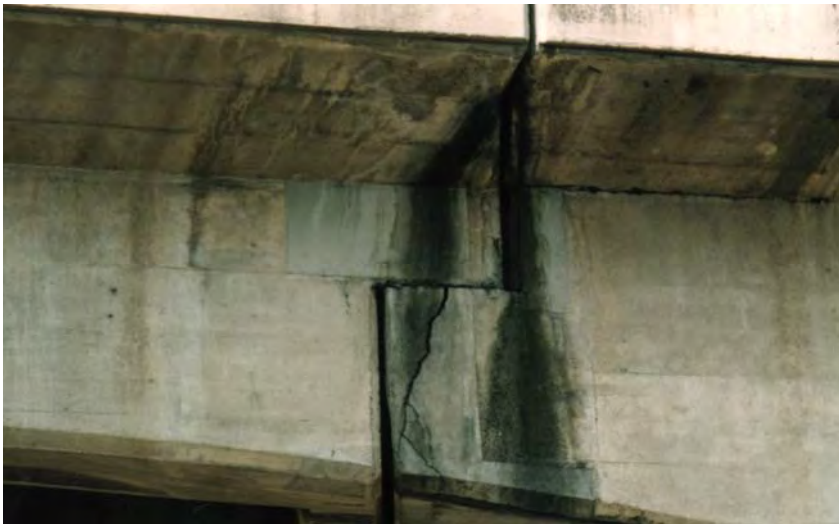
写真番号 6.1.4

RC-Tゲルバー橋の支点部にひびわれが生じた例

コンクリートゲルバー橋において、ゲルバー部の損傷により、落橋に至った例がある。

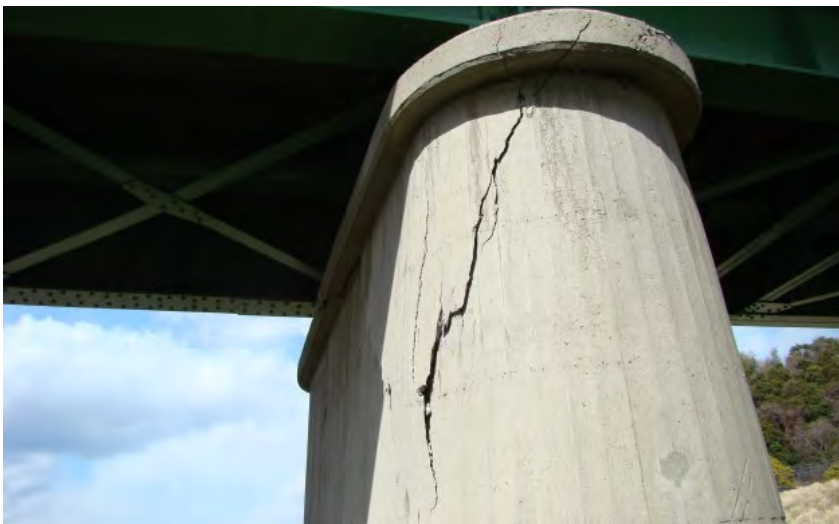
写真番号 6.1.5

橋脚にひびわれが生じた例

部材深部に及び大規模なひびわれでは、外観だけからでは内部鋼材の破断やひびわれ深さが把握できず、損傷の全体が容易には確認できないことがある。

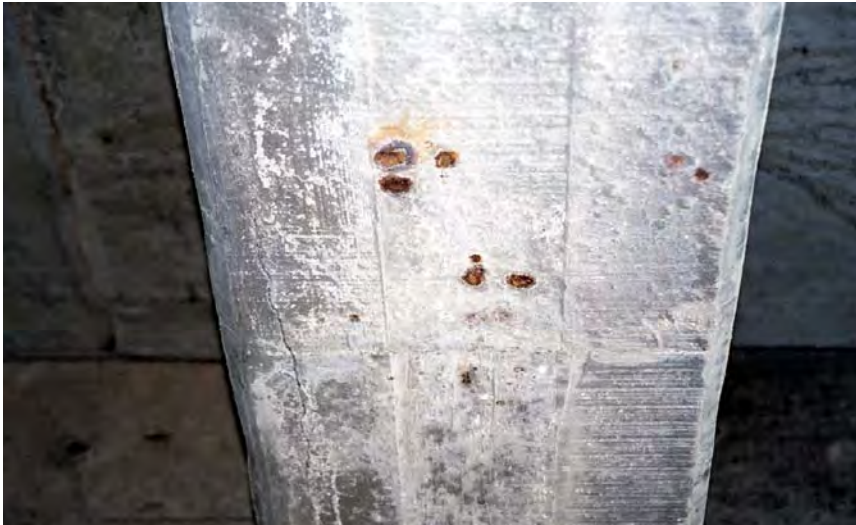
写真番号 6.1.6

主桁補修部のコンクリートにひびわれが生じた例

コンクリート塗装や断面修復などの補修を行ったコンクリート部材に、再劣化によるひびわれが生じることがある。この場合、修復前の状態に関する情報が残されていないと、損傷の状況を正確に把握できないことがある。

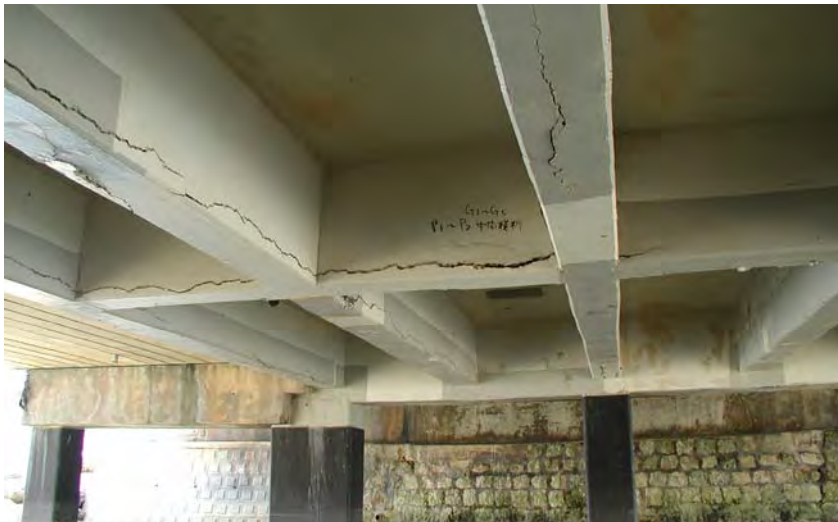
写真番号 6.1.7

補修した主桁のコンクリートにひびわれが生じた例

コンクリート塗装や断面修復等の補修を行ったものの、コンクリート内に塩分が残存していたり、部材内部に新たに水分や塩分が供給される等により、鉄筋の腐食やひびわれの再発・拡大などの再劣化が生じることがある。

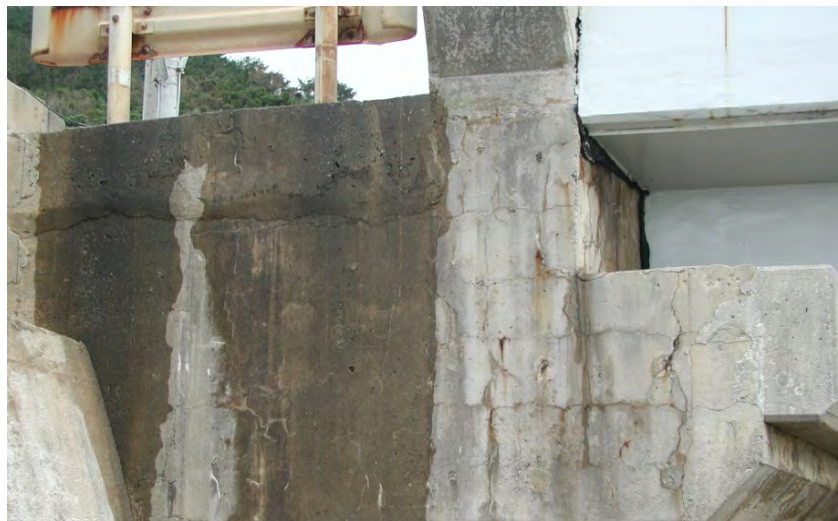
写真番号 6.1.8

橋台のコンクリートにひびわれが生じた例

橋台や橋脚では、表面の広い範囲に様々なひびわれが生じていることがある。

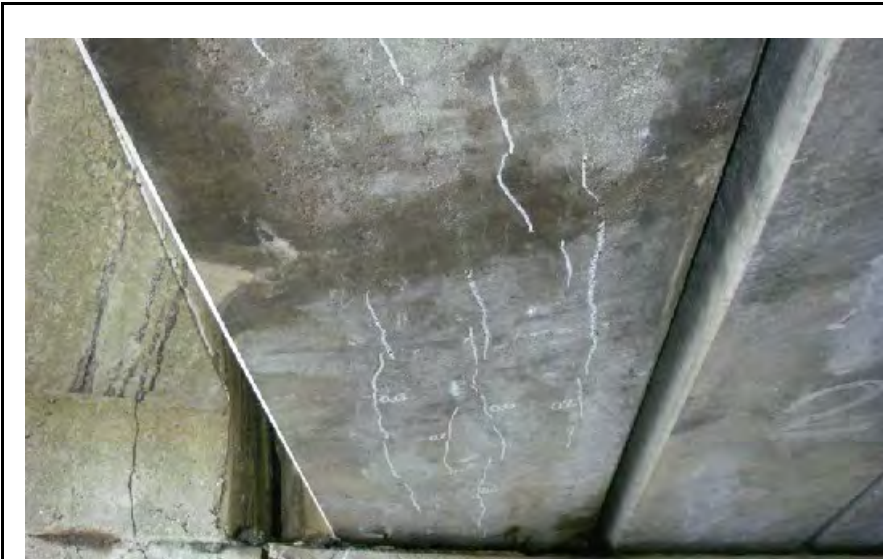
写真番号	6.1.9
説明	
PC主桁のコンクリートにひびわれが生じた例 (注:ひびわれをチョークでマーキングしている。)	
PC部材など、部材の特定の方向に卓越した応力が生じているような場合には、ひびわれの向きや進展方向に一定の傾向が現れることがある。

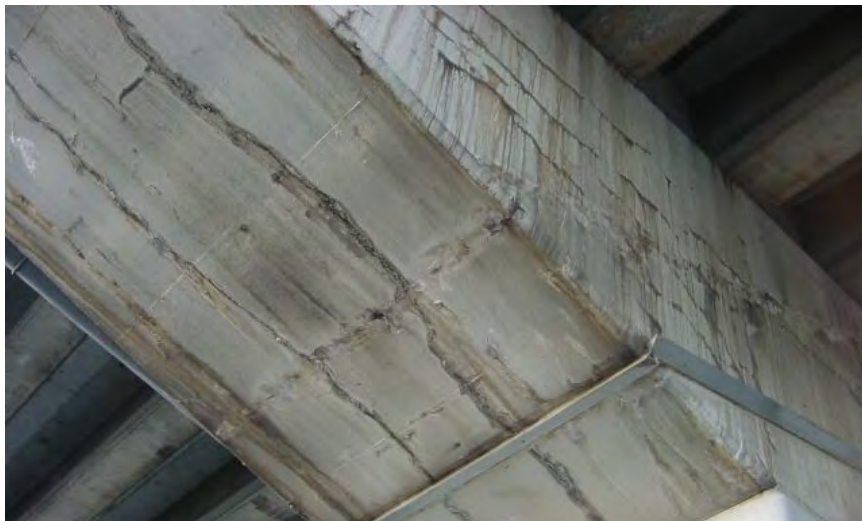
写真番号 6.1.13

T型橋脚の梁部にひびわれが生じた例  
(表面被覆施工後の再劣化)

アルカリ骨材反応であっても、部材の応力状態によっては亀甲状のひびわれとはならず、一方向のひびわれが卓越することがある。

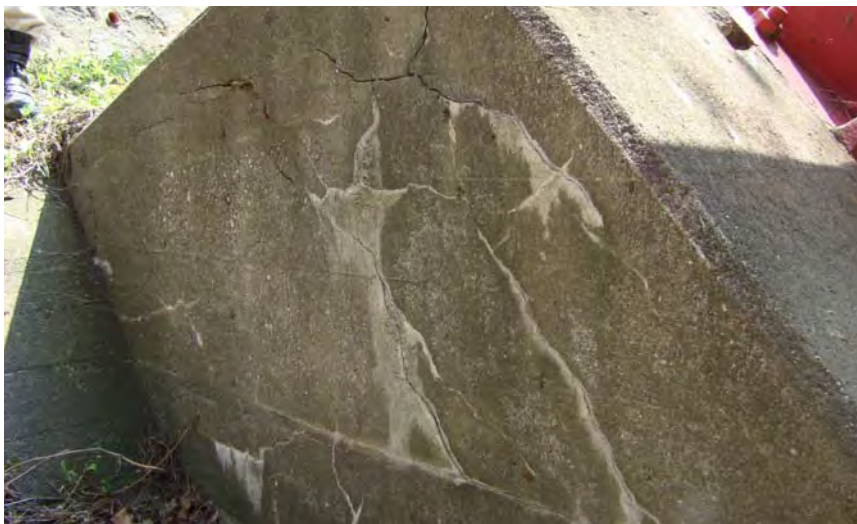
写真番号 6.1.14

アーチアバットにASRの疑いのある顕著なひびわれが生じた例

漏水や遊離石灰の析出も顕著である。  
アーチアバットは、地山側やアーチリブを伝う雨水の影響で、湿潤な環境になりやすい。

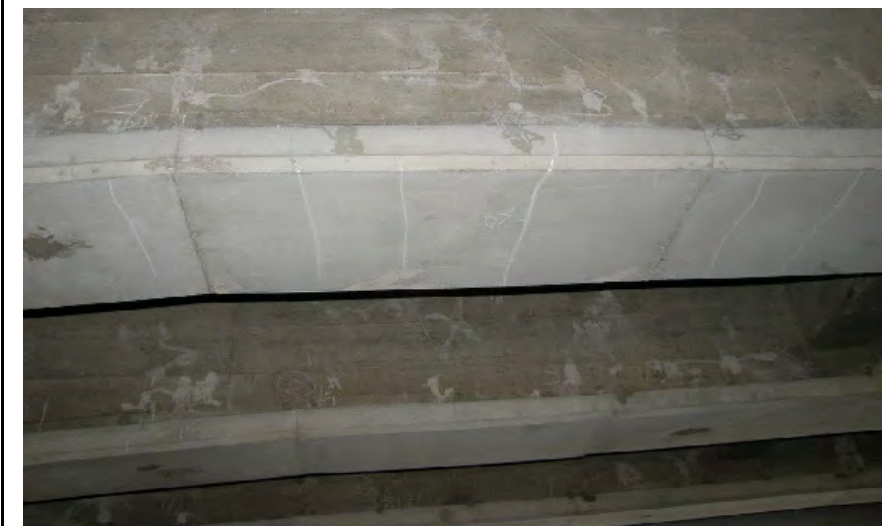
写真番号 6.2.7

主桁の補修材(無収縮モルタル)にひびわれが生じた例(注:ひびわれをチョークでマーキングしている。)

主桁の「ひびわれ」として扱う。

なお、補修材の損傷として、一般部と区別した着眼で点検するとよい。
