(I) 一般的性状・損傷の特徴

- ◆ 当該支承の有すべき荷重支持や変位追随などの一部又は全ての機能が損なわれている状態をいう。なお、支承ローラーの脱落も対象とする。

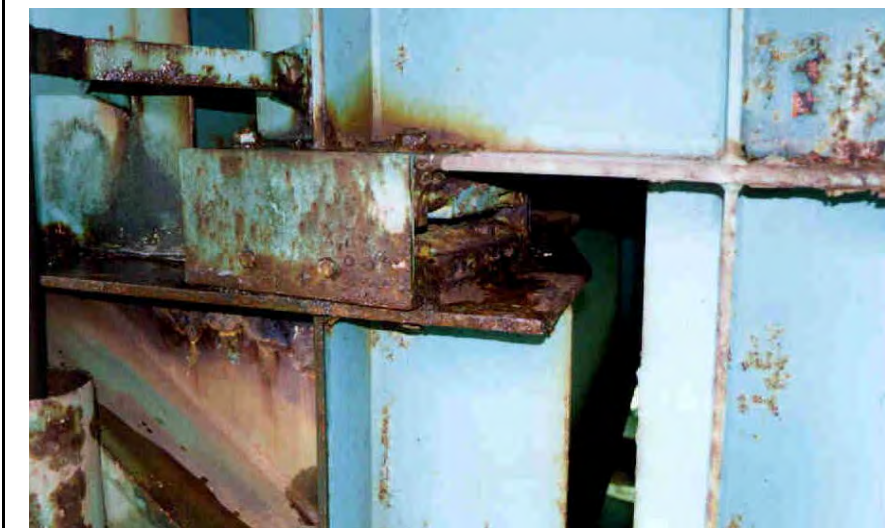
写真番号	15.1.4
説明	
著しい腐食により、鋼製支承の変位追従機能が損なわれている状態の例

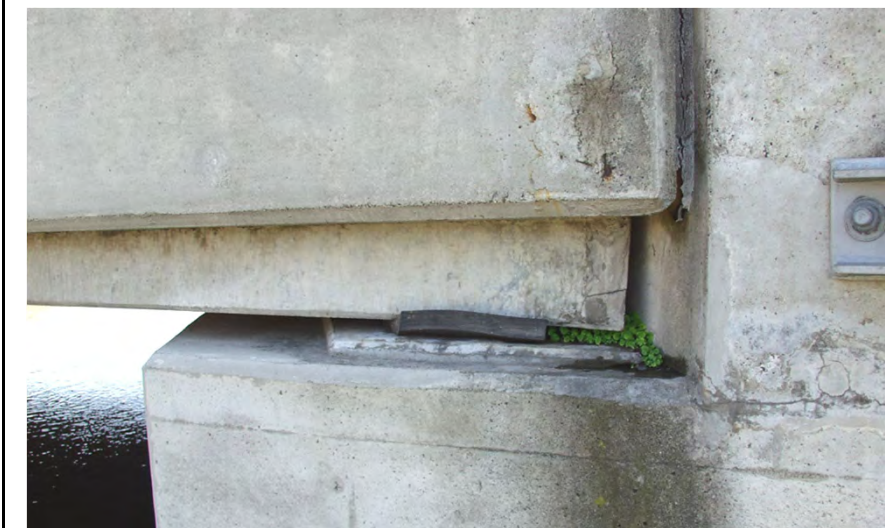
写真番号	15.1.5
説明	
ゴム支承の変位追従機能と荷重支持機能が損なわれている状態の例

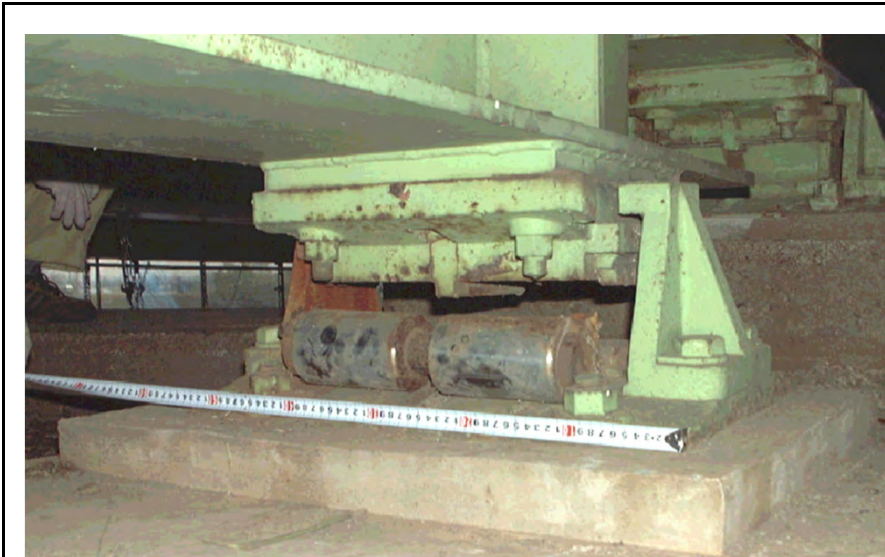
写真番号 15.1.6

鋼製ローラー支承のローラーが脱落して、荷重支持機能が損なわれている状態の例

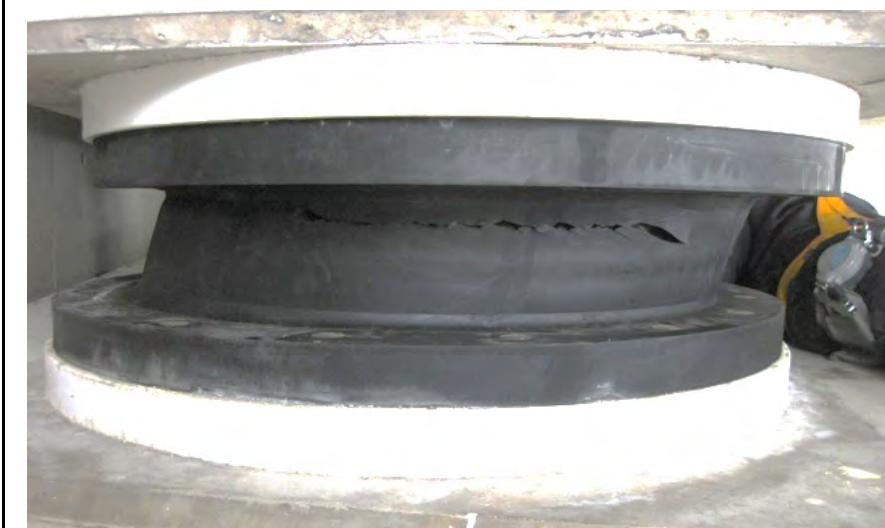
写真番号 15.1.7

地震動によりゴム支承の内部のゴムと鋼板が剥離して、支承の水平力支持機能と変位追従機能が損なわれている状態の例

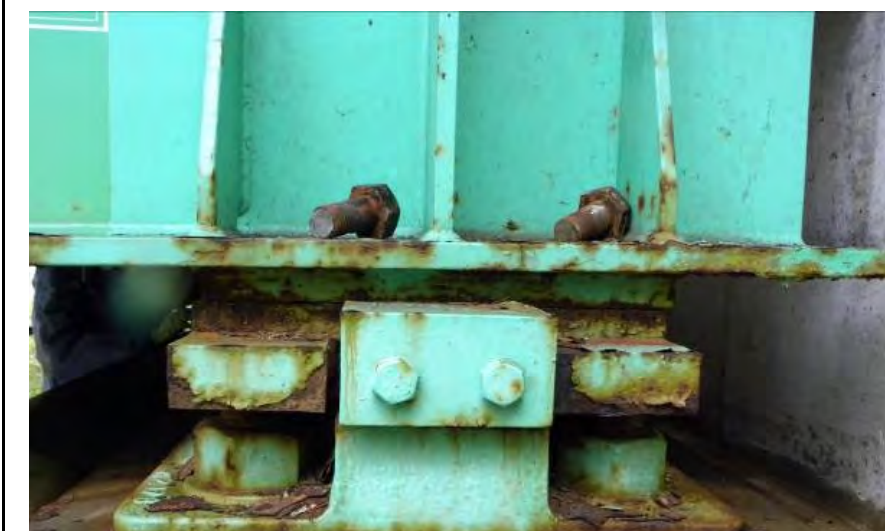
写真番号 15.1.8

地震動により支承のセットボルトが破断して、支承の水平力支持機能が損なわれている状態の例

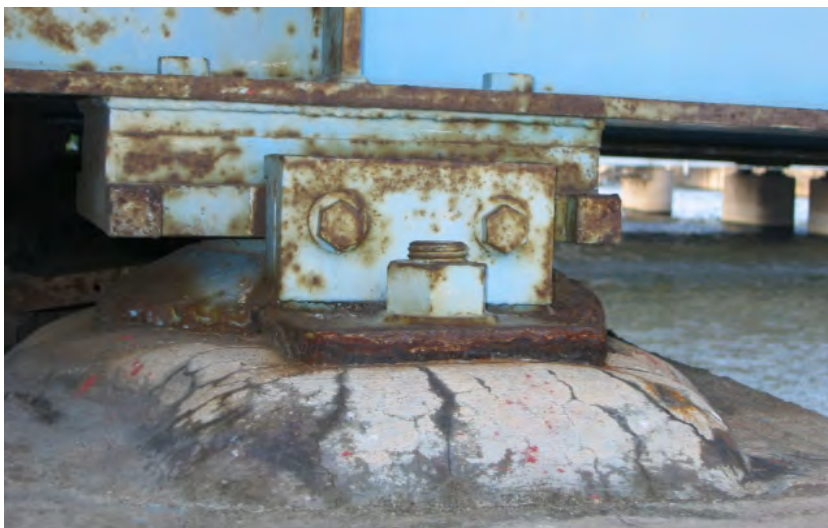
写真番号 15.2.3

沓座モルタルにひびわれが生じている。

明らかに支承の機能が損なわれているとまでは判断できない。

「腐食」、「防食機能の劣化」、「ひびわれ」の3項目で扱う。

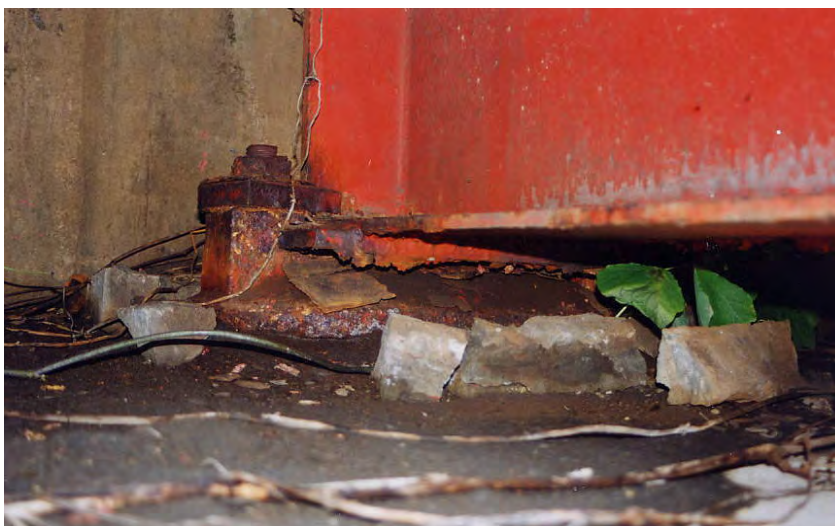
写真番号 15.2.4

沓座モルタルが破損している。

「支承の機能障害」、「腐食」、「防食機能の劣化」、「ひびわれ」、「変形・欠損」の5項目で扱う。

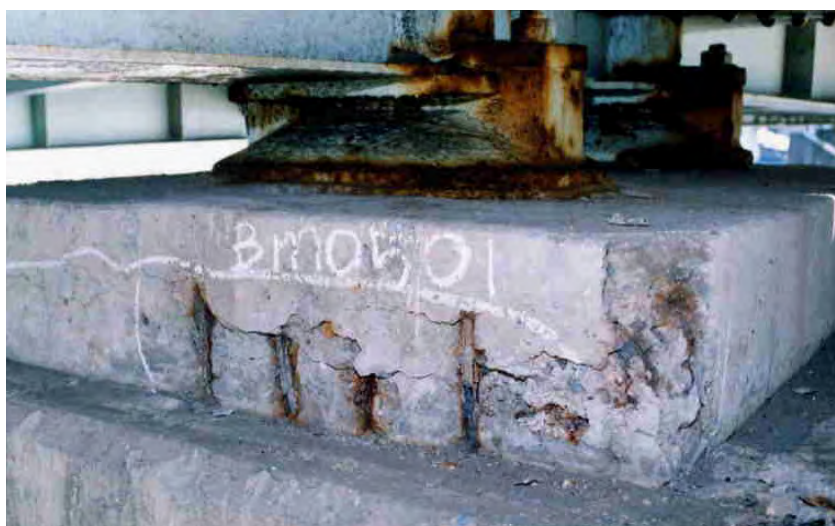
写真番号 15.2.5

台座コンクリートに剥離・鉄筋露出が生じている。

台座に着目した場合、これらが支承の機能を損なっているとまでは考えられない状態の場合には、「腐食」、「防食機能の劣化」、「ひびわれ」、「剥離・鉄筋露出」、「変形・欠損」など他の項目のみで扱う。

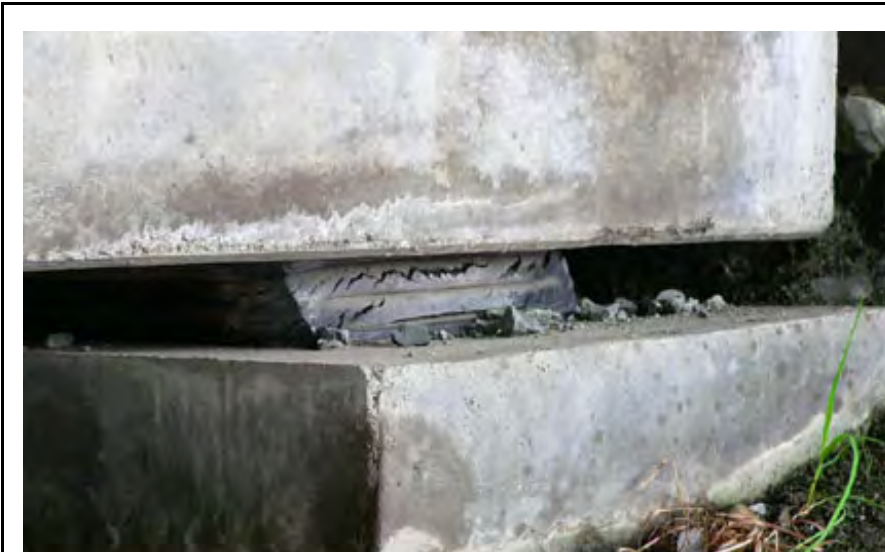
写真番号	15.2.9
説明	
<p>支承ゴム本体にひびわれが生じている。</p> <p>「支承の機能障害」として扱う。</p> <p>支承本体を保護するための被覆ゴムだけに異常がある場合は、支承の機能までは損なわれていないため、「変色・劣化」としてのみ扱う。</p>

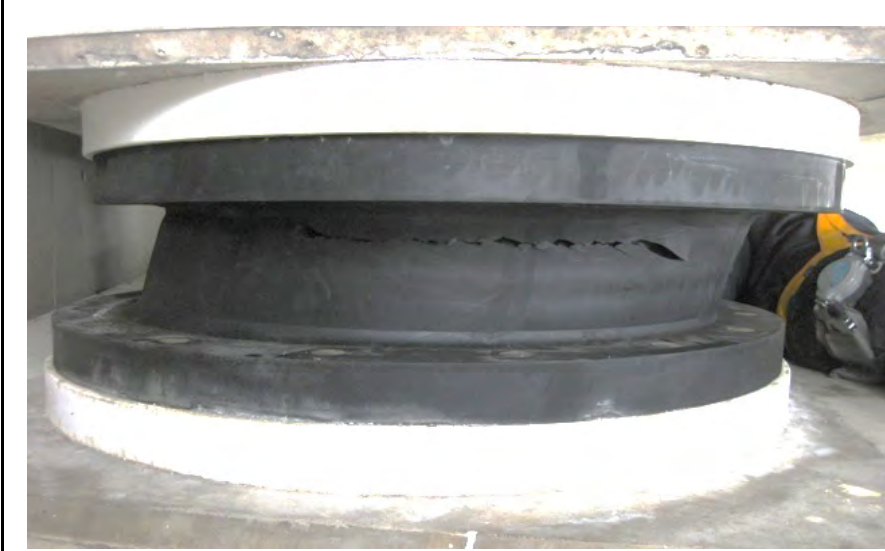
写真番号	15.2.10
説明	
<p>地震動によりゴム支承の内部のゴムと鋼板が剥離して、支承の水平力支持機能が損なわれている。</p> <p>「支承の機能障害」と「変形・欠損」の2項目で扱う。</p>

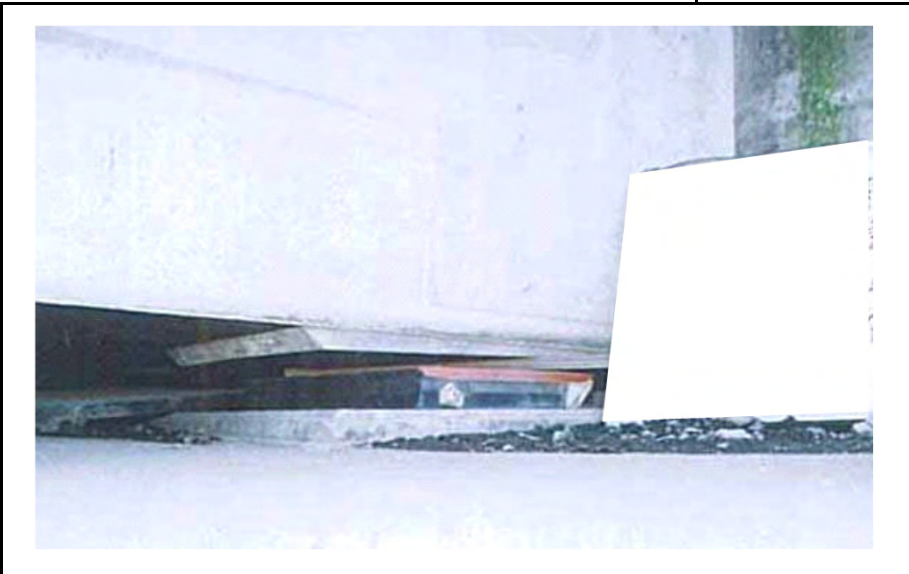
写真番号	15.3.4
部材名	
支承本体 (B-Be-X-Bh)	
備考	
ゴム製支承のずれが生じており、支承の機能が損なわれている。

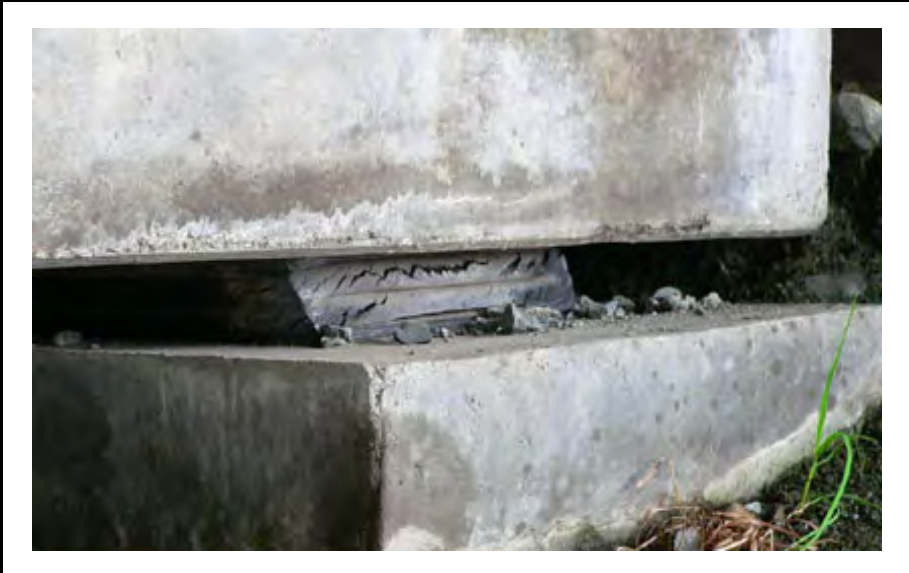
写真番号	15.3.5
部材名	
支承本体 (B-Be-X-Bh)	
備考	
ゴム製支承内部のゴムにひびわれが生じており、支承の機能が損なわれている。

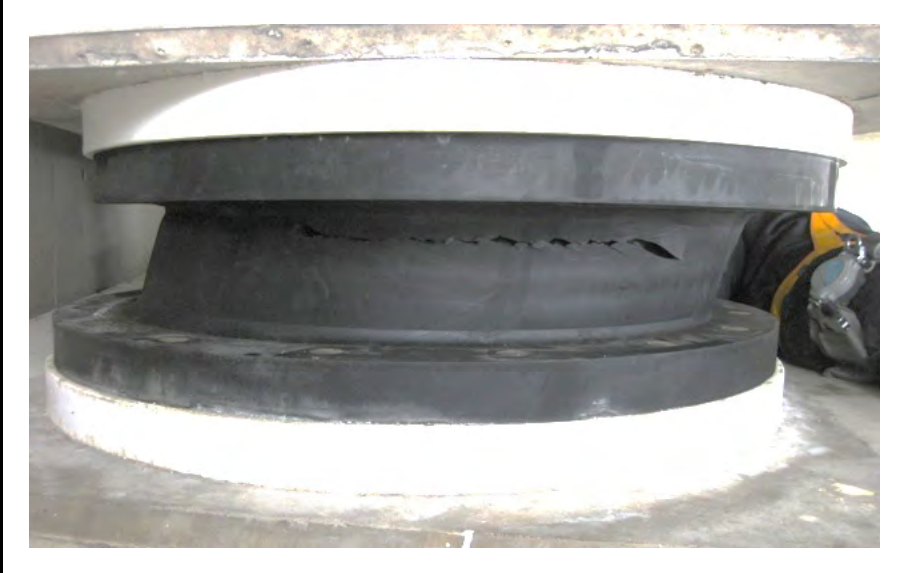
写真番号	15.3.6
部材名	
支承本体 (B-Be-X-Bh)	
備考	
ゴム製支承内部のゴムと鋼板の間が一部で剥がれており、支承の機能が損なわれている。

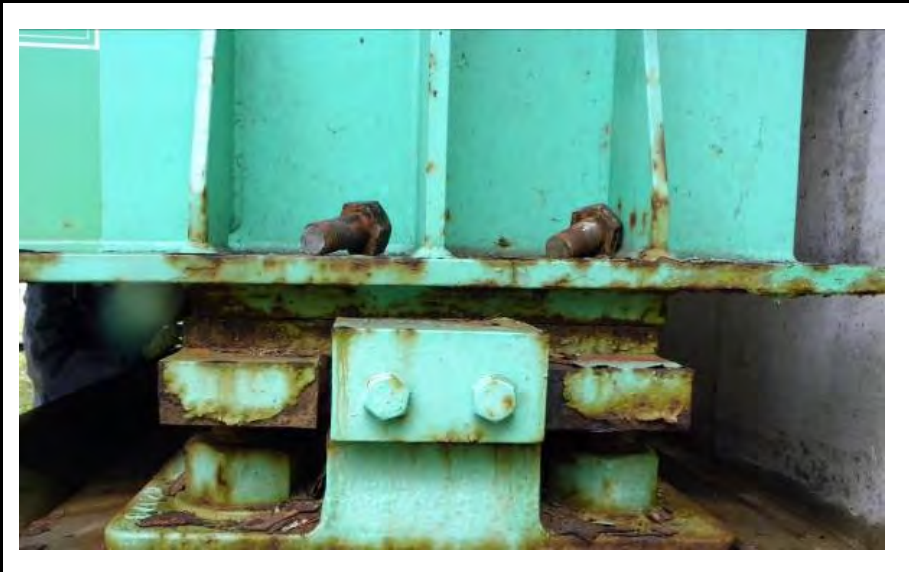
写真番号	15.3.7
部材名	
支承本体 (B-Be-S-Bh)	
備考	
支承のセットボルトが破断し、支承の機能が損なわれている。

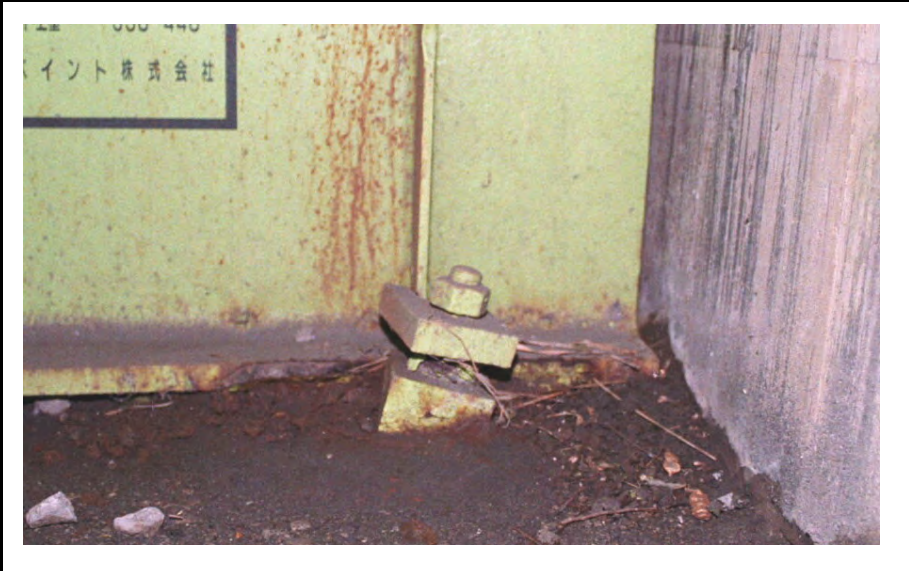
写真番号	15.3.8
部材名	
支承本体 (B-Be-S-Bh)	
備考	
大量の土砂が堆積し、鋼製支承が傾斜しており、支承の機能が損なわれている。

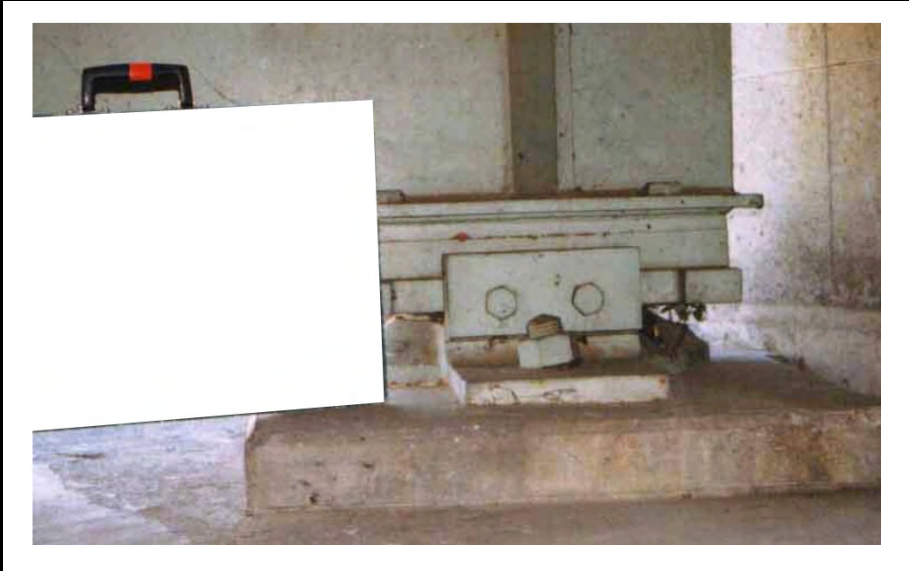
写真番号	15.3.9
部材名	
アンカーボルト (B-Be-S-Ba)	
備考	
アンカーボルトが変形しており、鋼製支承の機能が著しく阻害されている可能性がある。

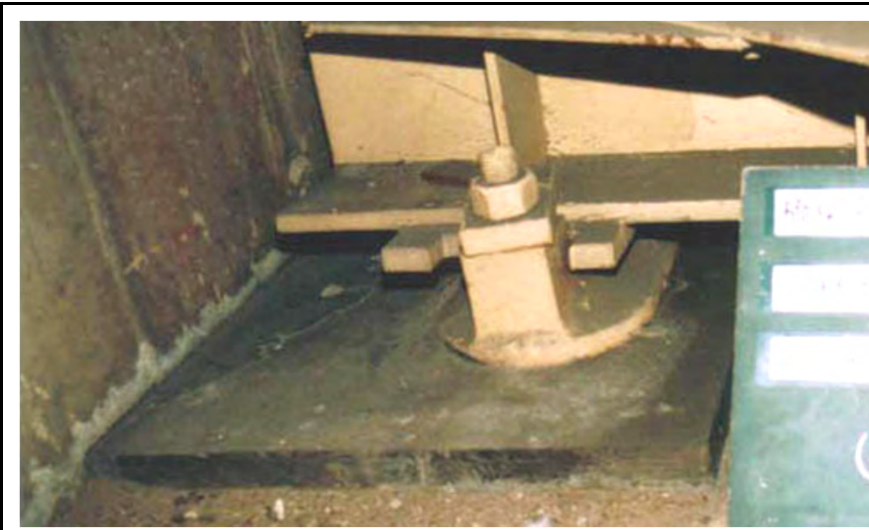
写真番号	15.4.4
部材名	支承本体 (B-Be-S-Bh)
備考	① 鋼製支承本体 ② 支承に著しい傾きが見られる。 ③ 支承に傾きが見られる場合、下部工に傾斜や沈下が生じていることがある。

備考④	下部工の沈下・移動・傾斜などによって、支承機能に障害が生じる場合がある。
-----	--------------------------------------

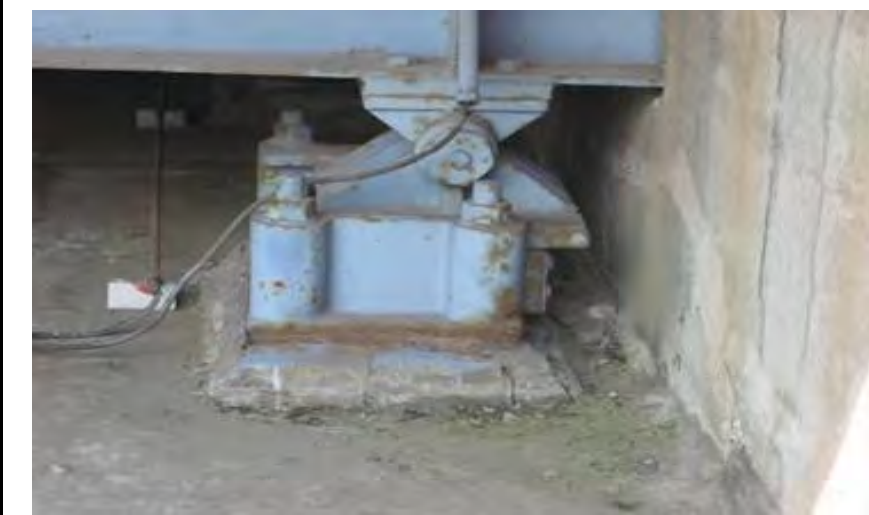
写真番号	15.4.5
部材名	支承本体 (B-Be-S-Bh)
備考	① 鋼製支承本体 ② 主桁と胸壁が接触し、支承の機能障害が疑われる。 ③ 桁端と胸壁の遊間異常がある場合は、伸縮装置や落橋防止システムにも変状が見られることがある。

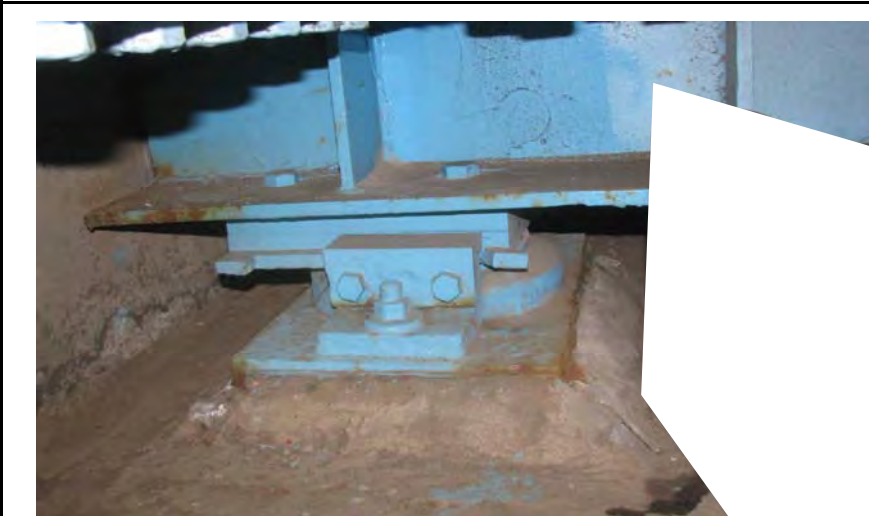
写真番号	15.4.6
部材名	支承本体 (B-Be-S-Bh)
備考	① 鋼製支承本体 ② 支承の移動状態の偏り、上桁の破損、主桁と胸壁の接触が見られる。 ③ 支承の破損や主桁と胸壁の接触が見られる場合には、地震の他、下部工の移動が原因であることがある。

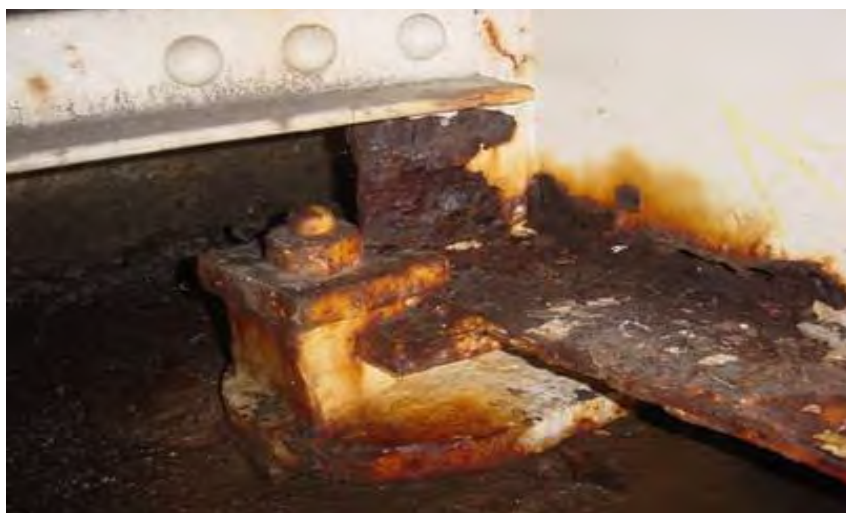
写真番号	15.4.13
部材名	支承本体 (B-Be-S-Bh)
備考	① 鋼製支承本体 ② 腐食により機能が著しく阻害されている。 ③ 支承本体及び桁の支点部付近で腐食が著しく進行している場合、大きな地震動の作用に対しては、本来有すべき耐荷力等の性能が発揮できない可能性がある。

備考④ 著しい腐食は、地震時に破断に至る危険性がある。

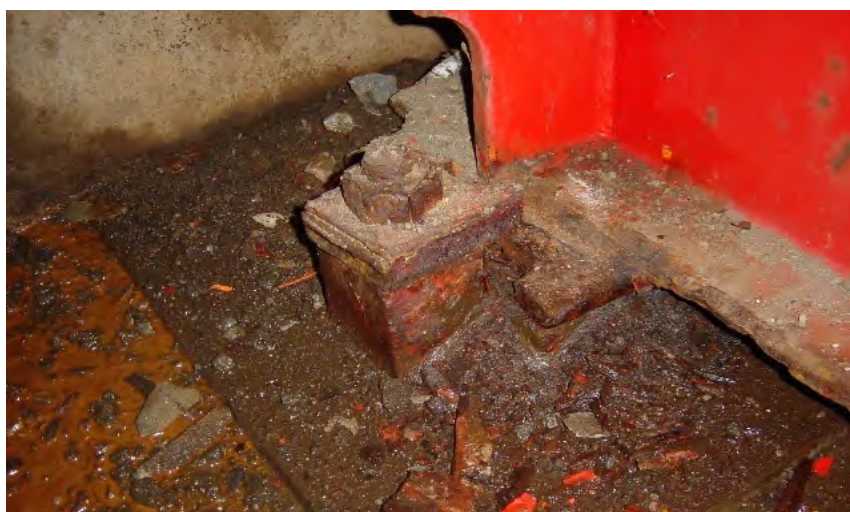
写真番号	15.4.14
部材名	支承本体 (B-Be-S-Bh)
備考	① 鋼製支承本体 ② 著しい腐食により機能が著しく阻害されている。 ③ 支承本体及び桁の支点部付近で腐食が著しく進行している場合、大きな地震動の作用に対しては、本来有すべき耐荷力等の性能が発揮できない可能性がある。

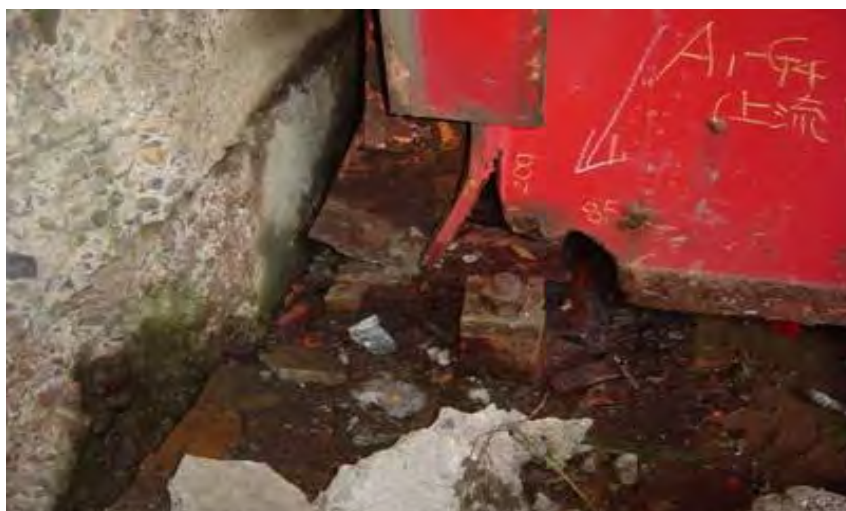
本例では、地震により、主桁端部が大きく破壊した。

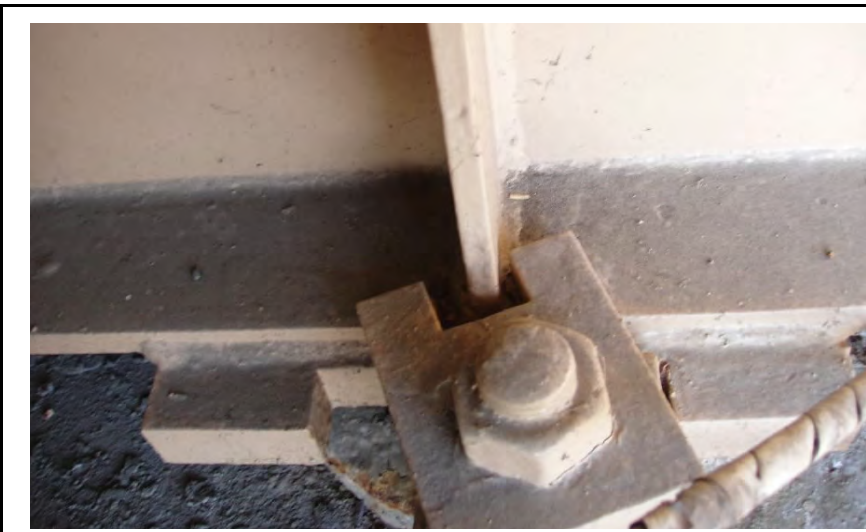
写真番号	15.4.15
部材名	支承本体 (B-Be-S-Bh)
備考	① 鋼製支承本体 ② 支承の移動状態に偏りが見られる。 ③ 当初の支承設置位置が不適切であると、偏った移動が生じることがある。

備考④	支承の移動状態は、温度などの条件で変化するため、点検時期によっては異常が現れていない場合がある。 また、伸縮装置の変状と照らし合わせながら点検を行うとよい。
-----	---

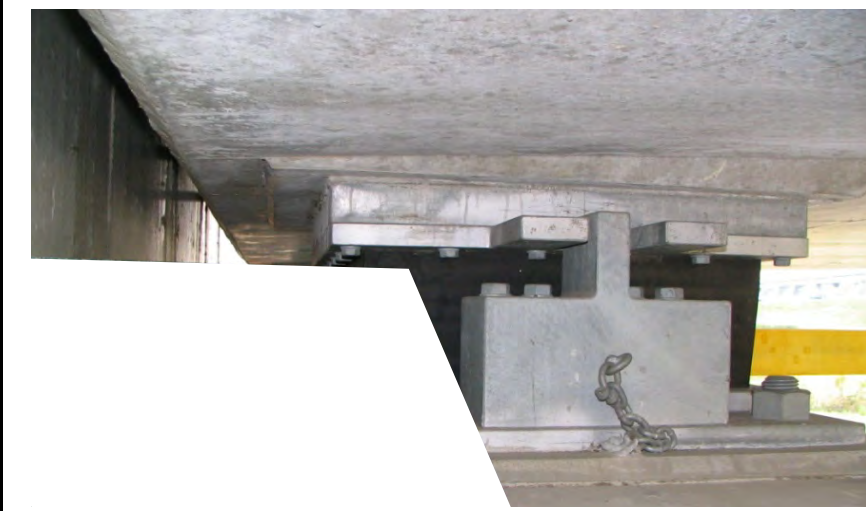
写真番号	15.4.16
部材名	支承本体 (B-Be-X-Bh)
備考	① ゴム支承本体 ② 支承の変形に偏りがある。(写真では本来の位置がわからない。) ③ 支承の変形や移動の偏りには、下部工の移動や傾斜、支承設置時の初期遊間の不適切な設定などが考えられる。

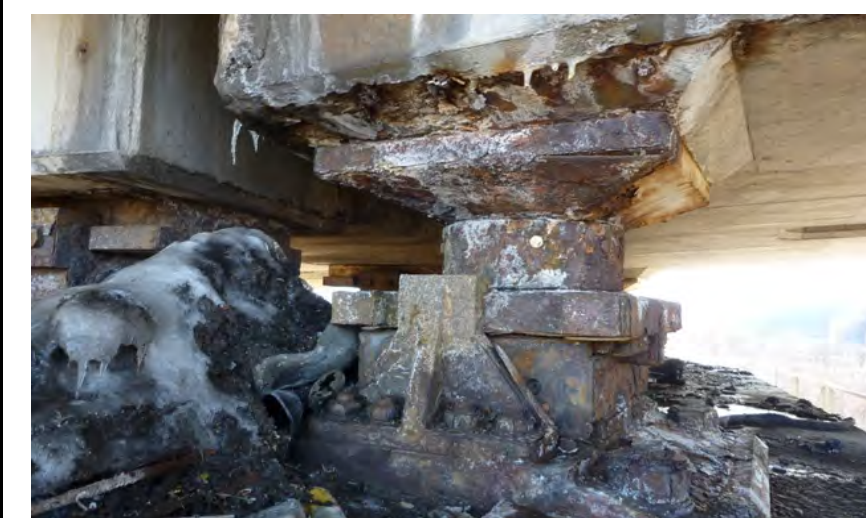
写真番号	15.4.17
部材名	支承本体 (B-Be-S-Bh)
備考	① 鋼製ローラー支承本体 ② 冬季の支承の移動状態に偏りが見られる。 ③ 温度変化に伴い桁が縮む側に、移動制限装置の遊間がなくなっている。

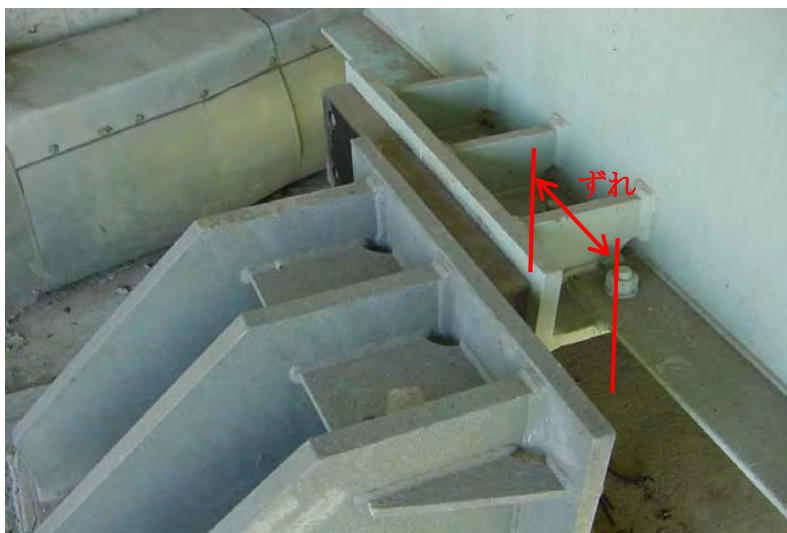
写真番号	15.5.1
部材名	落橋防止システム (B-Be-S-Sf)
備考	変位制限構造に大きなずれが生じており、当該機能が損なわれている。

落橋防止システム(桁かかり長を除く。)の機能は、桁移動制限や衝撃吸収機能などであり、支承や主桁、伸縮装置に遊間異常・変位異常がある場合、落橋防止システムにも機能障害を伴っていることがある。
