1.2 コンクリート部材の損傷

損傷の種類
⑥ ひびわれ
⑦ 剥離・鉄筋露出
⑧ 漏水・遊離石灰
⑨ 抜け落ち
⑩ 床版ひびわれ
⑪ うき

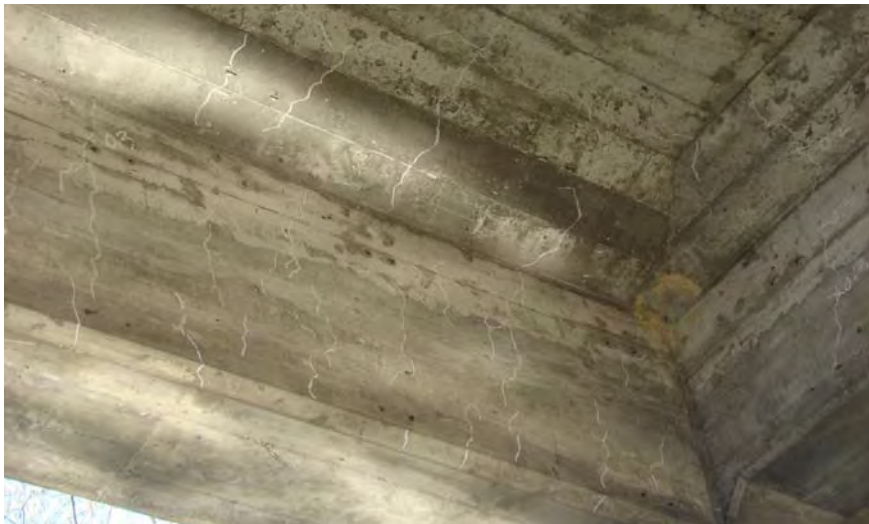
写真番号	6.1.1
	説明	
<p>主桁にひびわれが生じた例 (注:ひびわれをチョークでマーキングしている。)</p> <p>曲げ耐荷力が不足している場合、桁に下から上に伸びる曲げひびわれが拡がることがある。</p> <p>コンクリート部材には、微細なものまで含めると、様々な原因によってひびわれが生じている場合がある。</p>

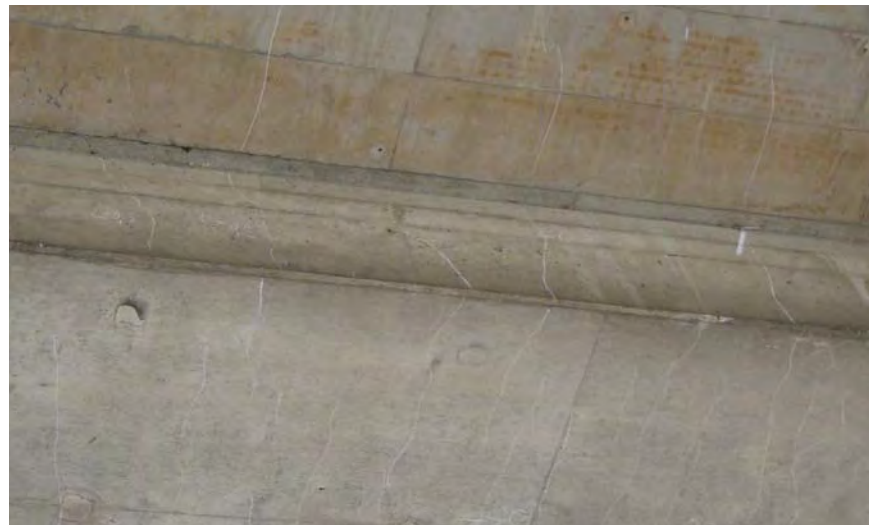
写真番号	6.1.2
	説明	
<p>主桁、床版張出部にひびわれが生じた例 (注:ひびわれをチョークでマーキングしている。)</p> <p>曲げ耐荷力が不足している場合、支間中央部から桁に広く曲げひびわれが生じることがある。曲げひびわれは、桁下フランジ側から上方に向けて進展する。</p> <p>なお、既設橋では、過去の点検や調査において、閾値以上の幅のひびわれのみをマーキングしている場合がある。</p>

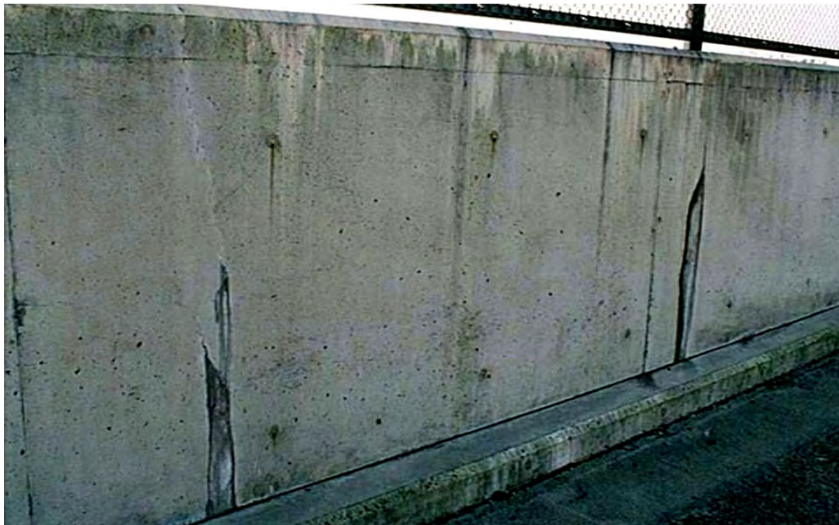
写真番号	6.1.3
説明	
剛性防護柵にひびわれが生じた例	
剛性防護柵のように、部材厚が薄く表面積の大きい部材では、乾燥収縮等によりひびわれが生じていることが多い。

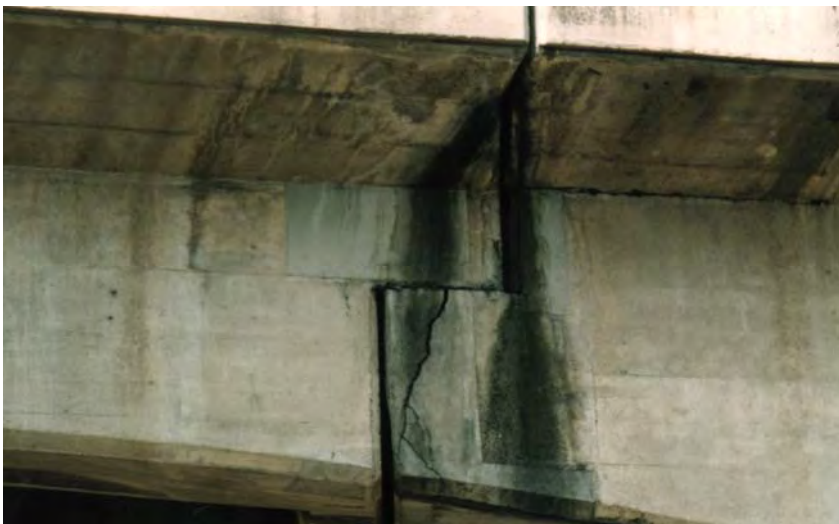
写真番号	6.1.4
説明	
RC-Tゲルバー橋の支点部にひびわれが生じた例	
コンクリートゲルバー橋において、ゲルバー部の損傷により、落橋に至った例がある。	
⑥ひびわれ (V)その他参考情報 情報(6) 「ゲルバー橋落橋事故事例 (カナダ、ケベック)」参照

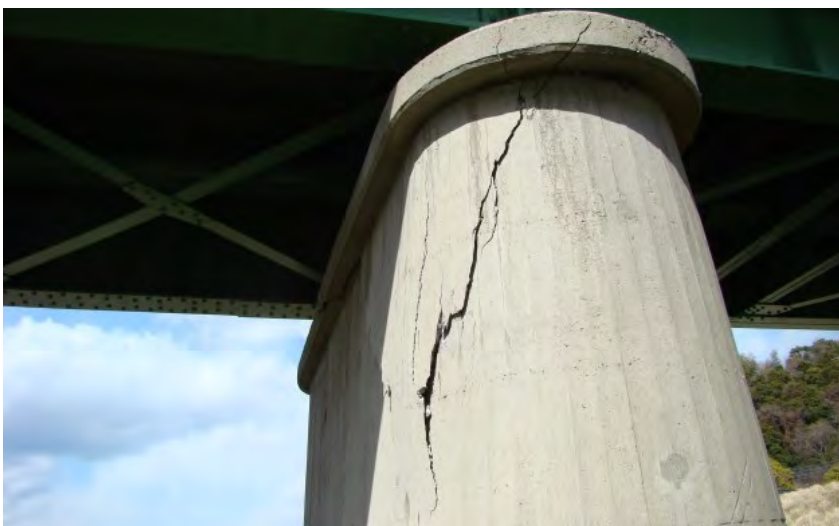
写真番号	6.1.5
説明	
橋脚にひびわれが生じた例	
部材深部に及び大規模なひびわれでは、外観だけからでは内部鋼材の破断やひびわれ深さが把握できず、損傷の全体が容易には確認できないことがある。

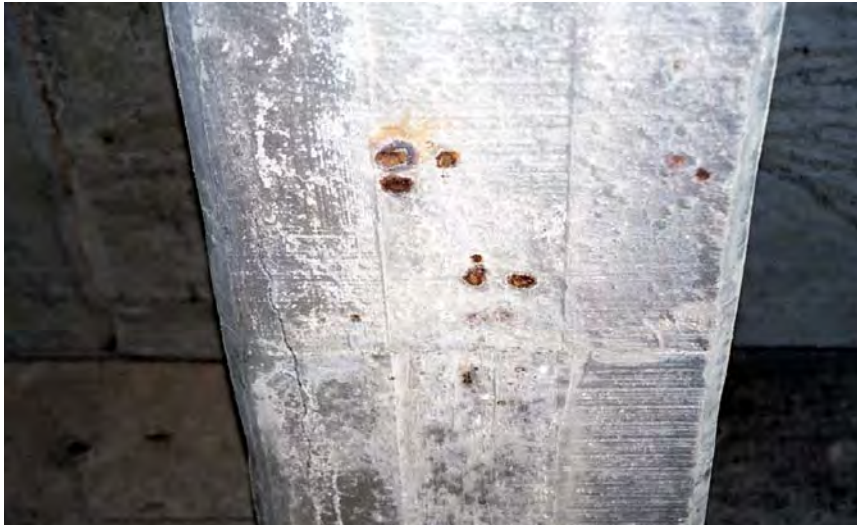
写真番号 6.1.6

主桁補修部のコンクリートにひびわれが生じた例

コンクリート塗装や断面修復などの補修を行ったコンクリート部材に、再劣化によるひびわれが生じることがある。この場合、修復前の状態に関する情報が残されていないと、損傷の状況を正確に把握できないことがある。

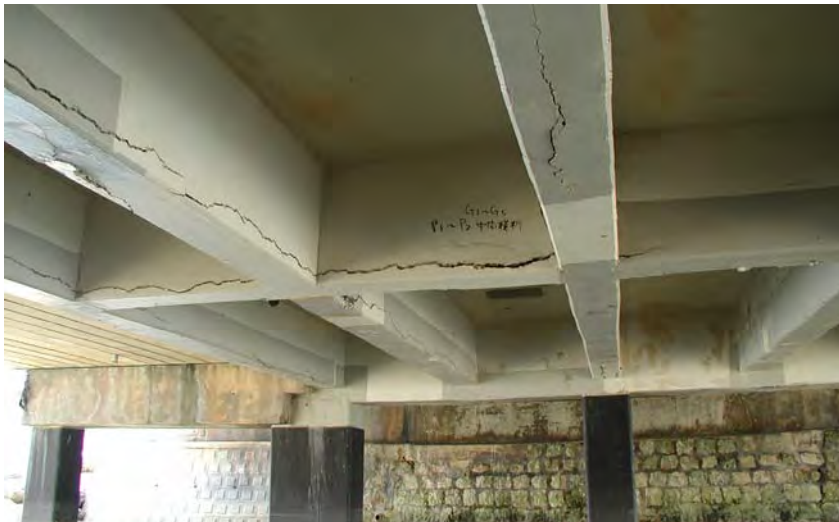
写真番号 6.1.7

補修した主桁のコンクリートにひびわれが生じた例

コンクリート塗装や断面修復等の補修を行ったものの、コンクリート内に塩分が残存していたり、部材内部に新たに水分や塩分が供給される等により、鉄筋の腐食やひびわれの再発・拡大などの再劣化が生じることがある。

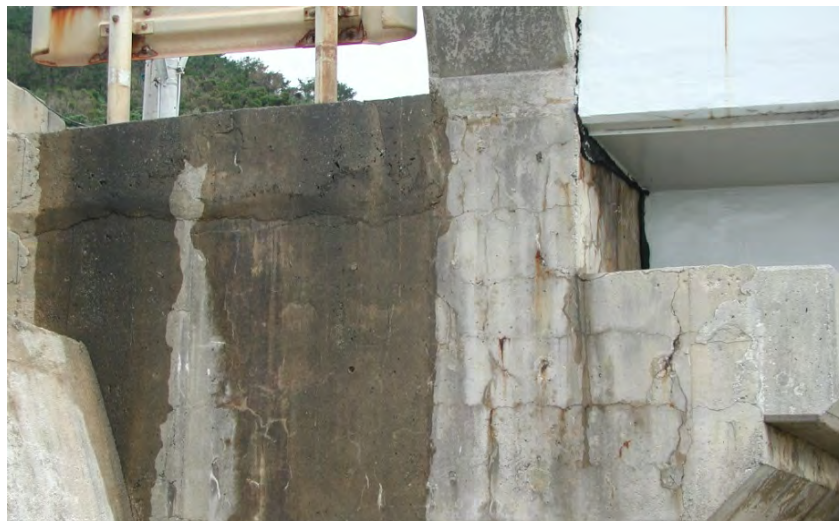
写真番号 6.1.8

橋台のコンクリートにひびわれが生じた例

橋台や橋脚では、表面の広い範囲に様々なひびわれが生じていることがある。

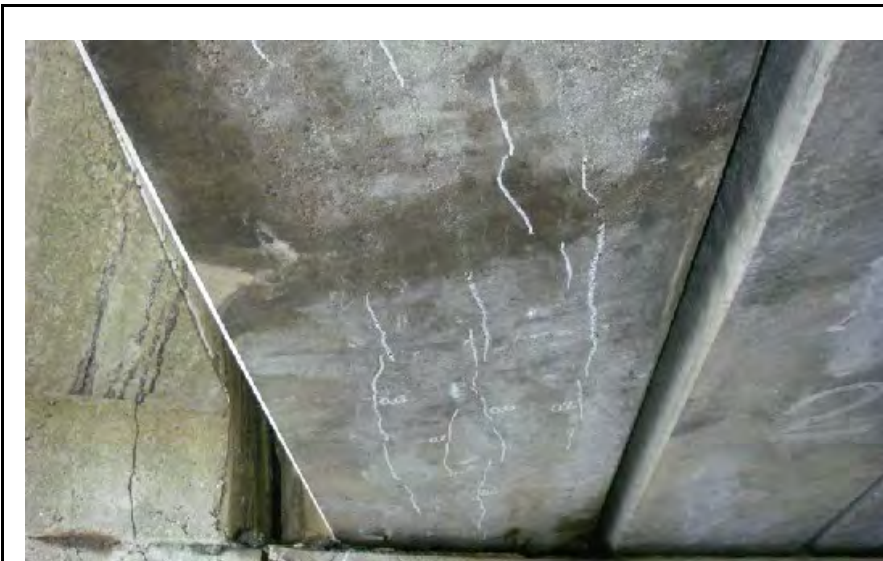
写真番号	6.1.9
説明	
PC主桁のコンクリートにひびわれが生じた例 (注:ひびわれをチョークでマーキングしている。)	
PC部材など、部材の特定の方向に卓越した応力が生じているような場合には、ひびわれの向きや進展方向に一定の傾向が現れることがある。

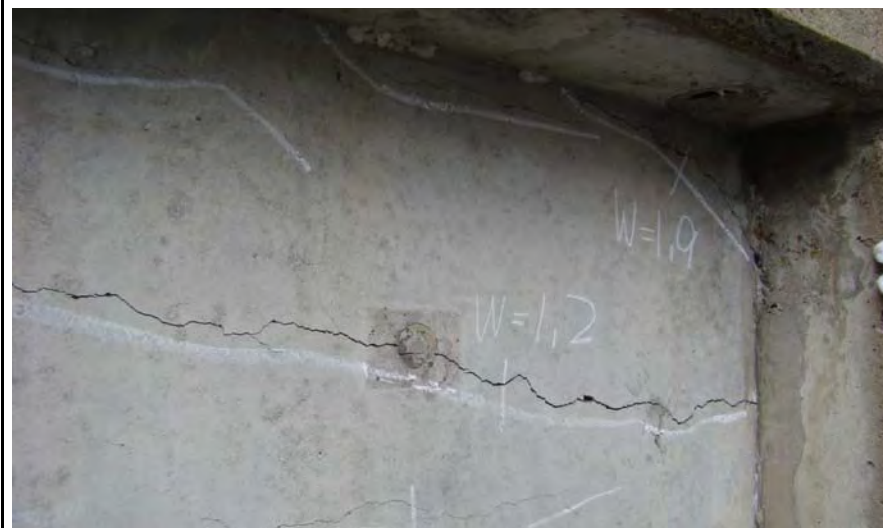
写真番号	6.1.10
説明	
プレテン桁の端部に水平方向の幅の大きいひびわれが生じた例	
PC桁でアルカリ骨材反応が生じると、プレストレス方向に沿った幅の大きいひびわれが発生することがある。

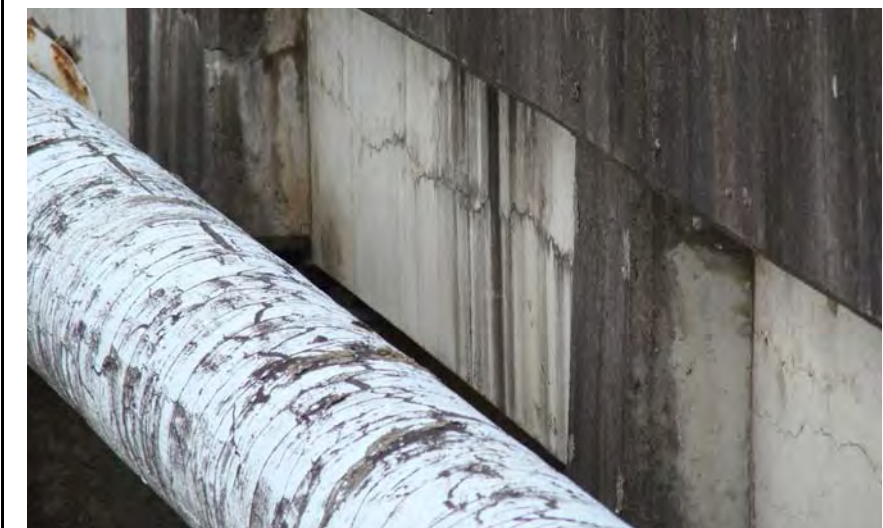
写真番号	6.1.11
説明	
プレテン桁の端部に水平方向の幅の大きいひびわれが生じた例	
PC桁でアルカリ骨材反応が生じると、プレストレス方向に沿った幅の大きいひびわれが発生することがある。

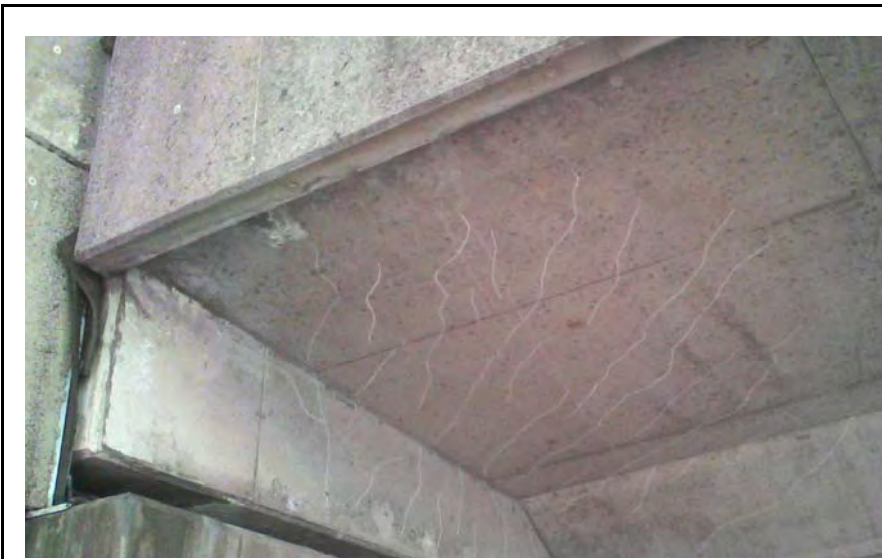
写真番号 6.1.12

張り出しの大きいPC桁の端部で、斜め方向に顕著なひびわれが生じた例
(注:ひびわれをチョークでマーキングしている。)

桁端部から放射状にひびわれが広がっている場合、耐荷力不足やプレストレスの異常の可能性はある。

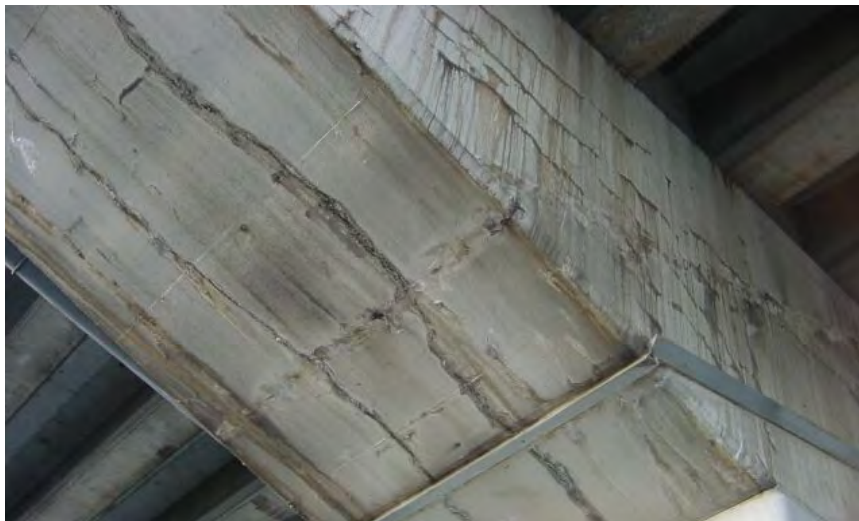
写真番号 6.1.13

T型橋脚の梁部にひびわれが生じた例
(表面被覆施工後の再劣化)

アルカリ骨材反応であっても、部材の応力状態によっては亀甲状のひびわれとはならず、一方向のひびわれが卓越することがある。

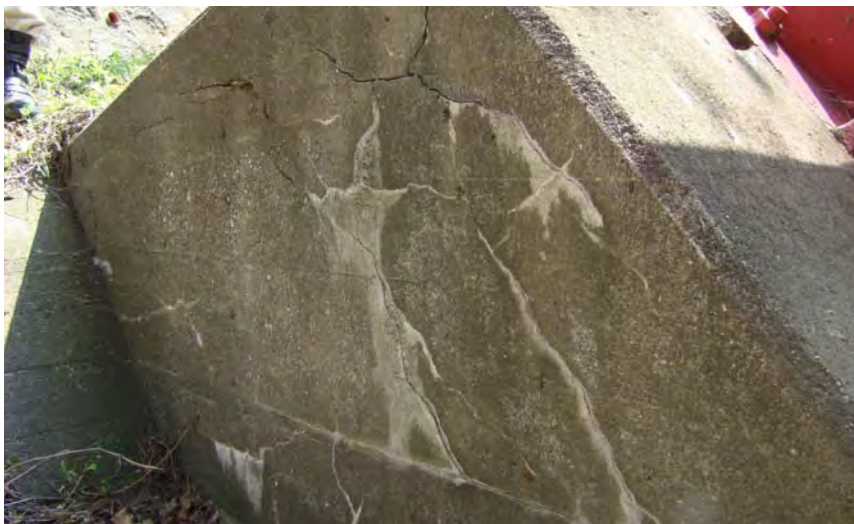
写真番号 6.1.14

アーチアバットにASRの疑いのある顕著なひびわれが生じた例

漏水や遊離石灰の析出も顕著である。
アーチアバットは、地山側やアーチリブを伝う雨水の影響で、湿潤な環境になりやすい。

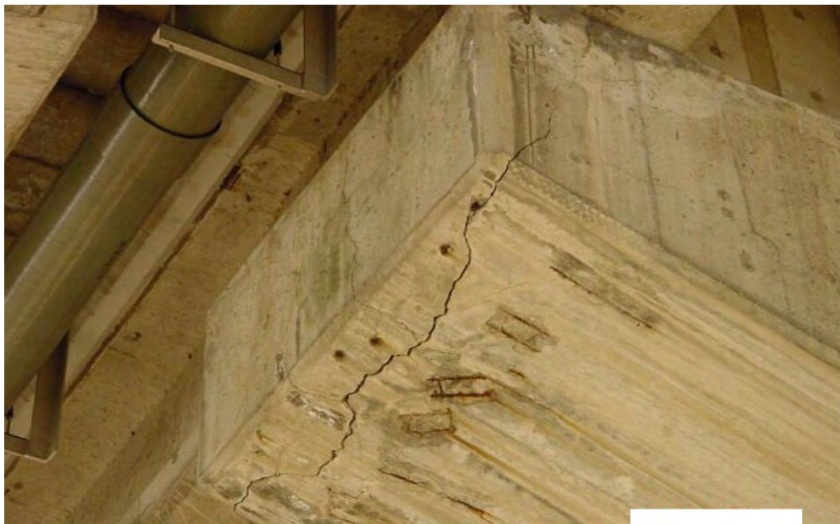
写真番号	6.2.1
説明	
ひびわれとともに、コンクリートの剥離と鉄筋露出が生じた例	
「ひびわれ」と「剥離・鉄筋露出」の2項目で扱う。

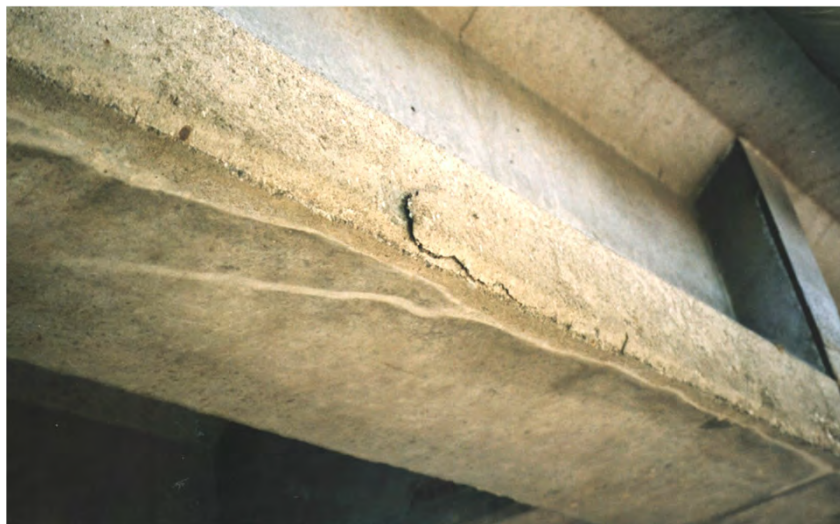
写真番号	6.2.2
説明	
PC桁に生じたコンクリート片がはく離する状態のひびわれの例	
表面の剥離境界だけがコンクリートひびわれとなっている場合、「うき」として扱い、「ひびわれ」とは扱わない。	
ただし、部材内部に繋がっている可能性がある場合には、「ひびわれ」としても扱う。

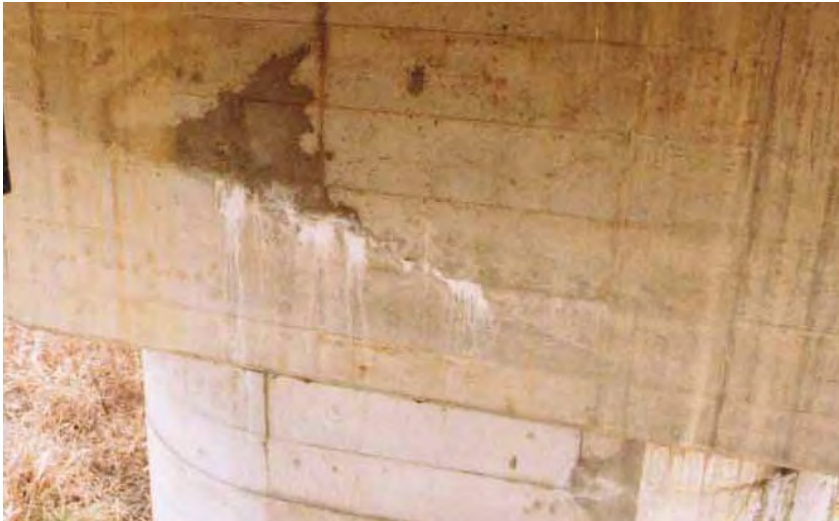
写真番号 6.2.3

説明
橋脚梁部のコールドジョイントに漏水・遊離石灰が見られる例
「ひびわれ」と「漏水・遊離石灰」の2項目で扱う。

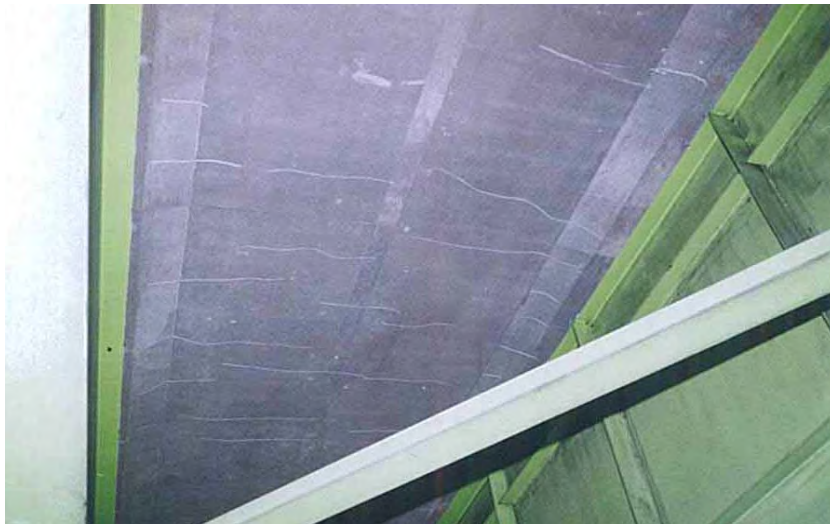
写真番号 6.2.4

説明
床版に生じたひびわれの例
(注:ひびわれをチョークでマーキングしている。)
コンクリート床版部のひびわれは、「床版ひびわれ」として扱う。

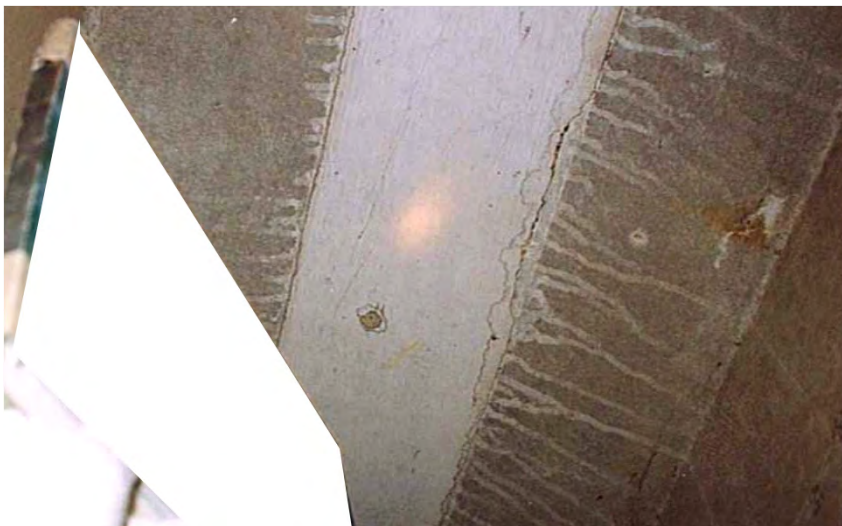
写真番号 6.2.5

説明
床版の間詰め部に生じたひびわれの例
コンクリート床版部のひびわれは、「床版ひびわれ」として扱う。

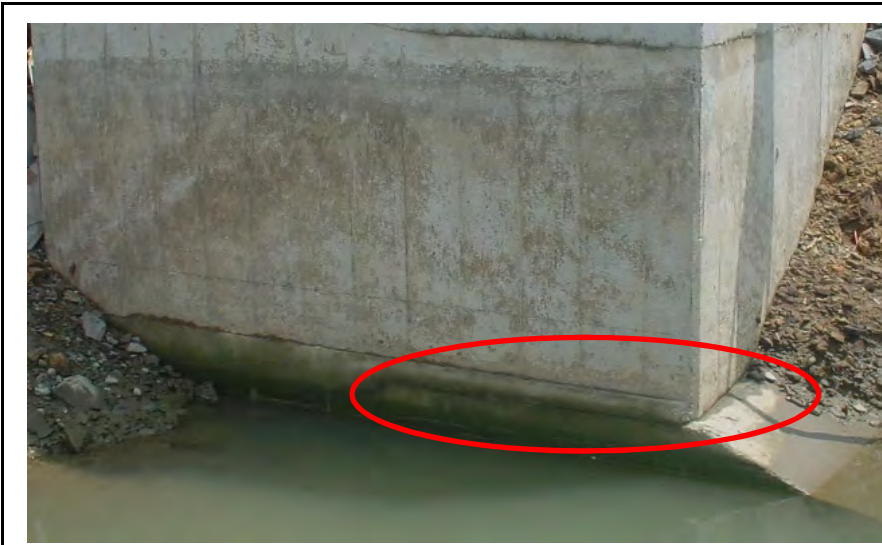
写真番号 6.2.6

橋台のフーチングと堅壁のコンクリート打継目が一体化していない可能性のある明瞭な境界が見られる例

「ひびわれ」として扱う。

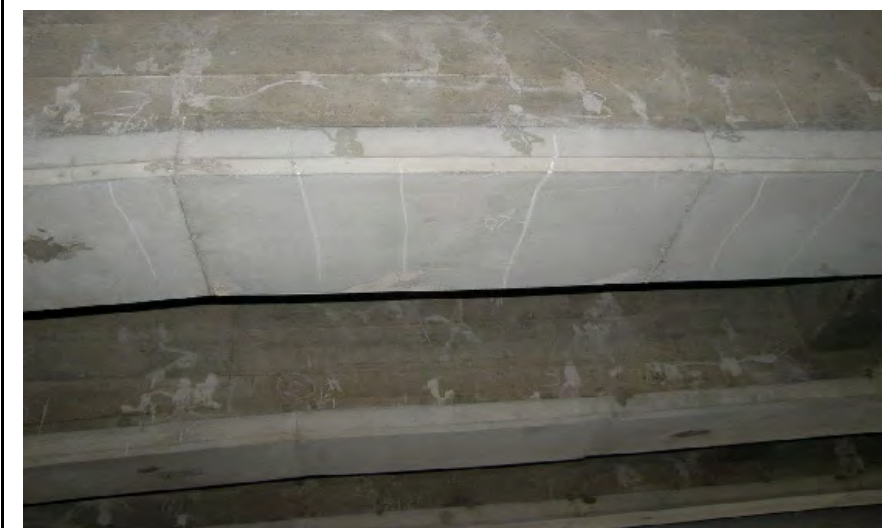
写真番号 6.2.7

主桁の補修材(無収縮モルタル)にひびわれが生じた例(注:ひびわれをチョークでマーキングしている。)

主桁の「ひびわれ」として扱う。

なお、補修材の損傷として、一般部と区別した着眼で点検するとよい。

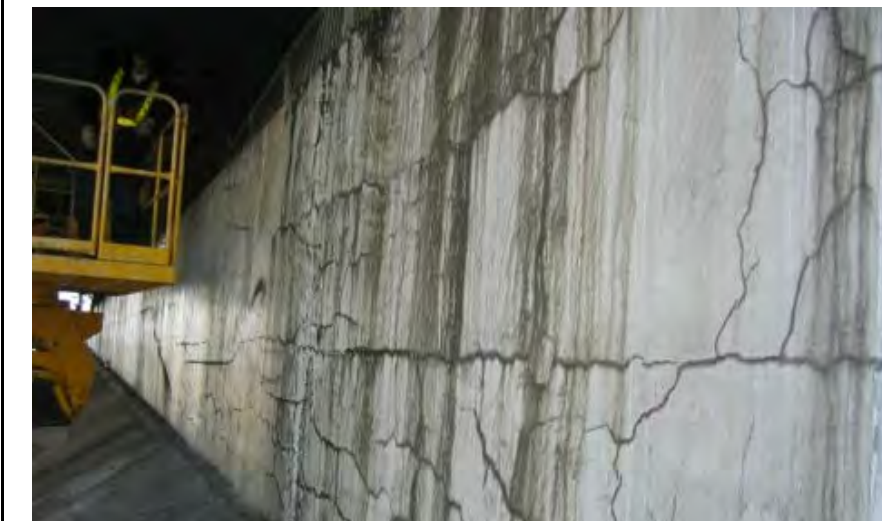
写真番号 6.2.8

塗装した橋台にひびわれが生じた例

「コンクリート補強材の損傷」と「ひびわれ」の2項目で扱う。

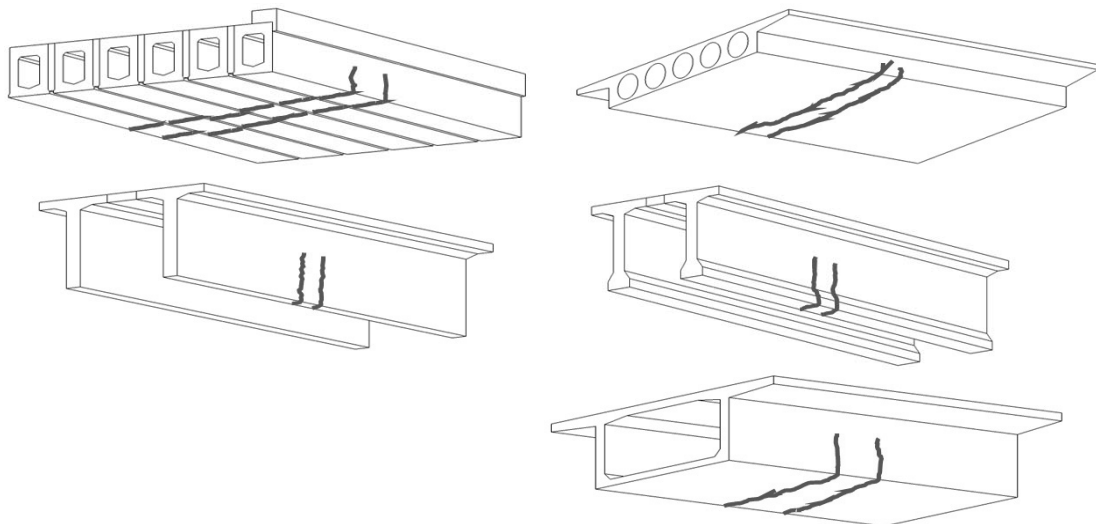
①支間中央部, 主桁直角方向の桁下面又は側面の鉛直ひびわれ

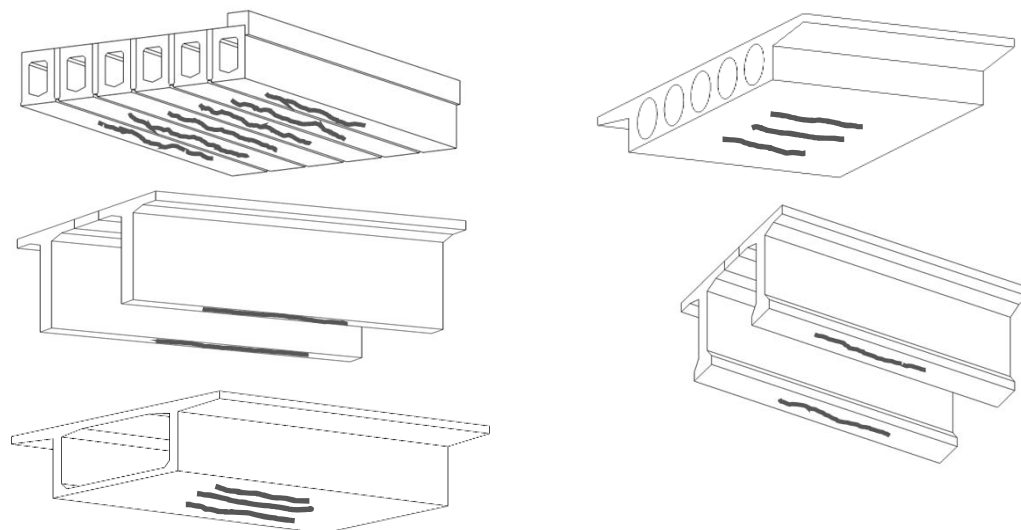
②支間中央部, 主桁下面縦方向ひびわれ

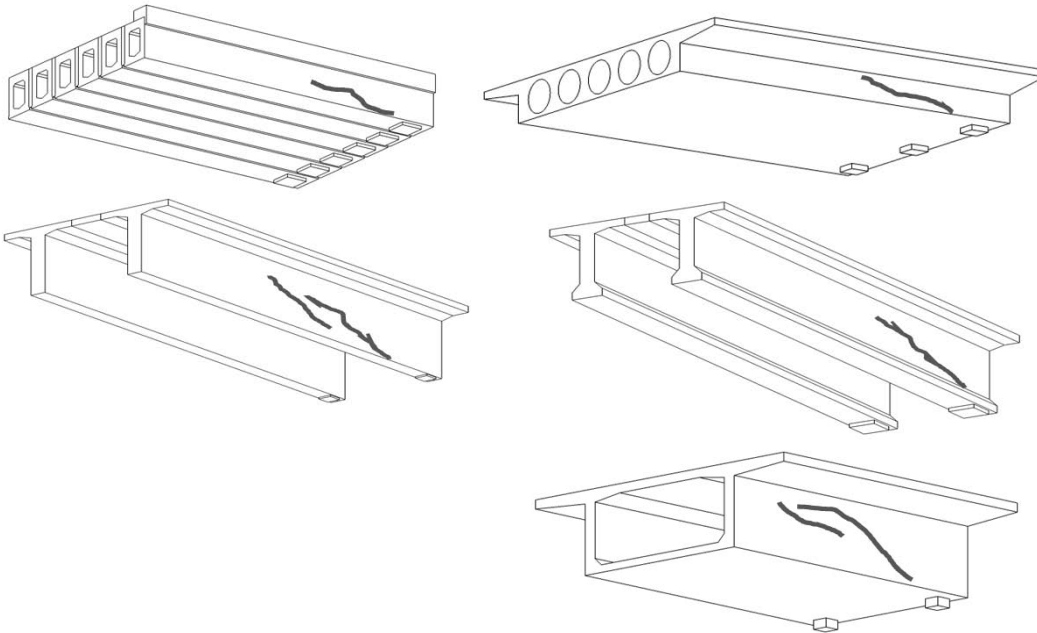
④支点部, 支点付近の腹部に斜めに発生しているひびわれ

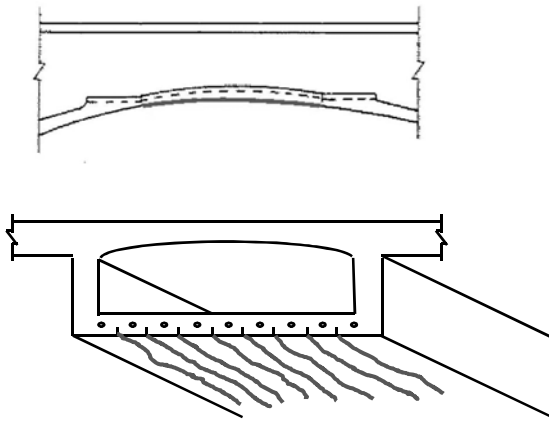
⑬支間中央部, 変断面桁の下フランジのPC鋼材に沿ったひびわれ

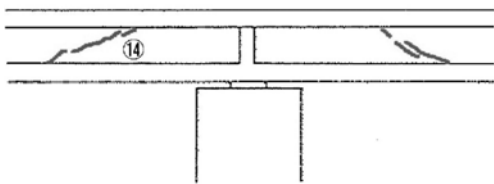
⑭支間1/4部, PC連続中間支点付近の反局部のPC鋼材に沿ったひびわれ

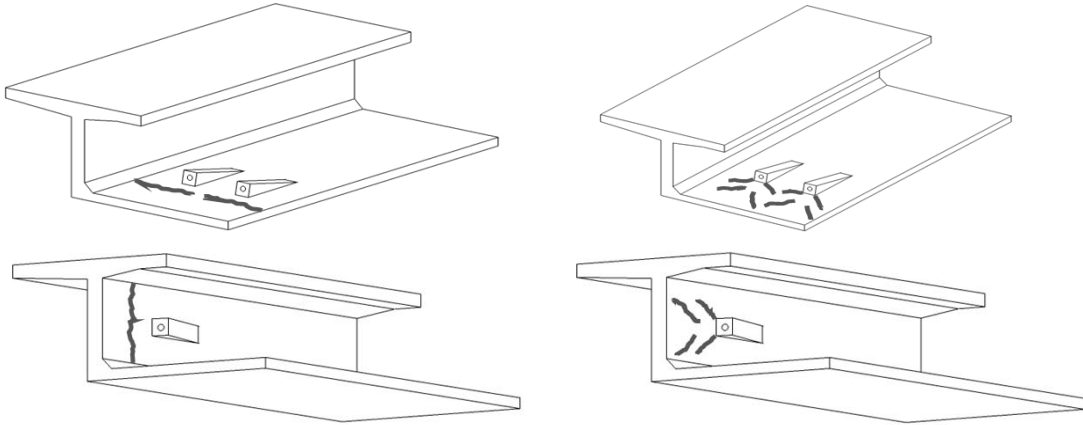
⑩ PC鋼材定着部又は偏向部付近のひびわれ

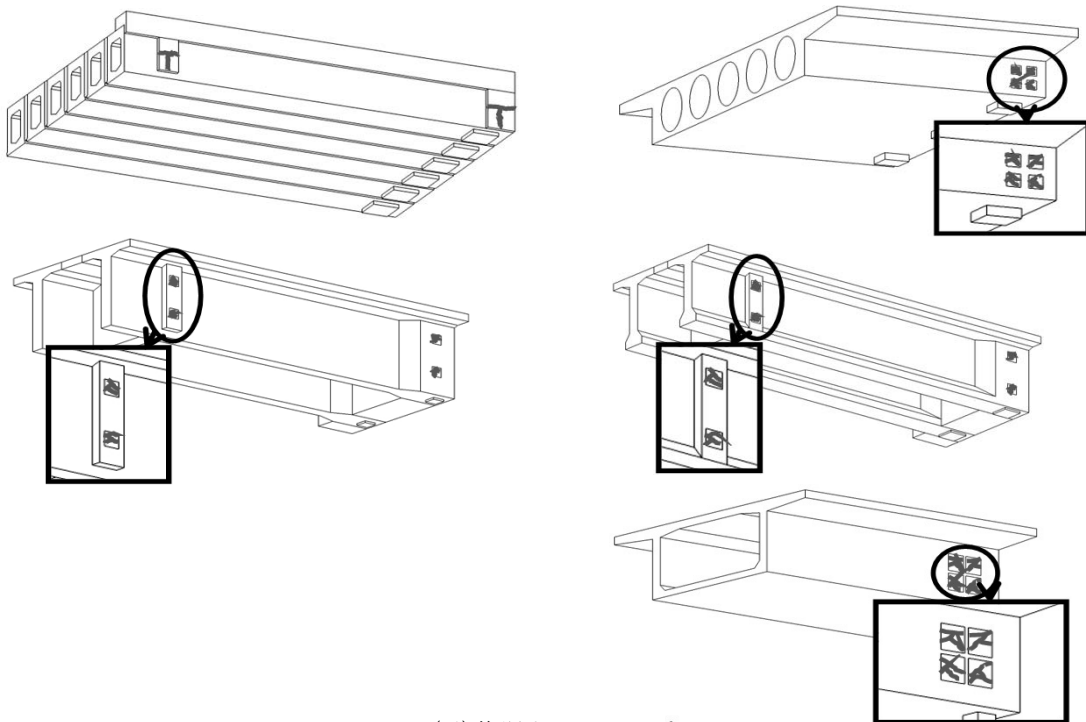
(ア) 定着突起周辺

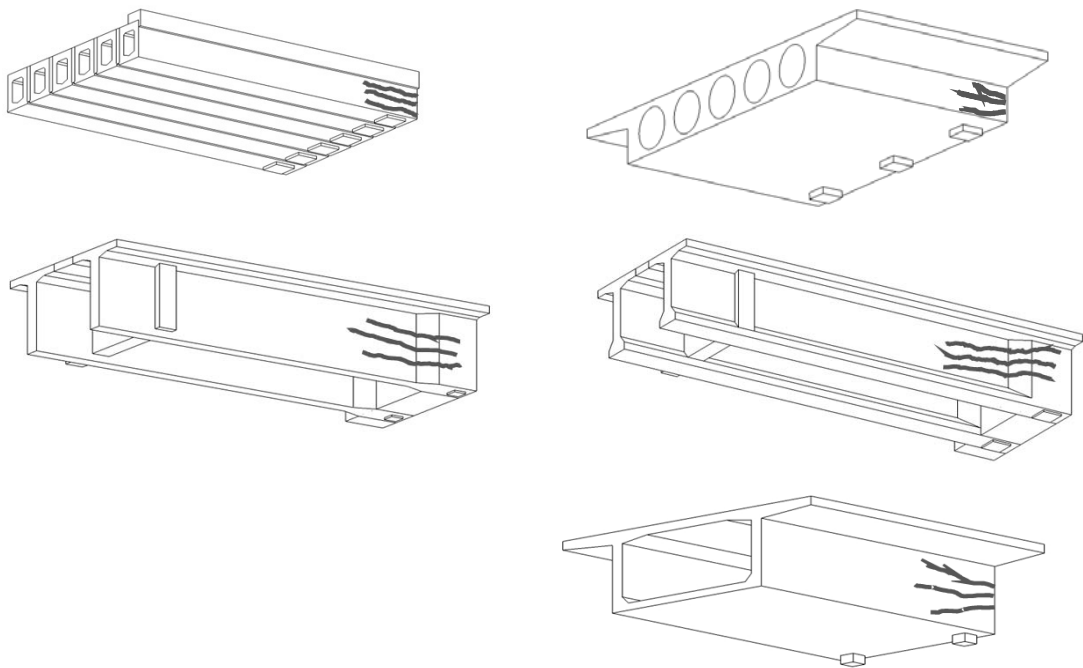
⑲ 支点部, 主桁の腹部に水平なひびわれ

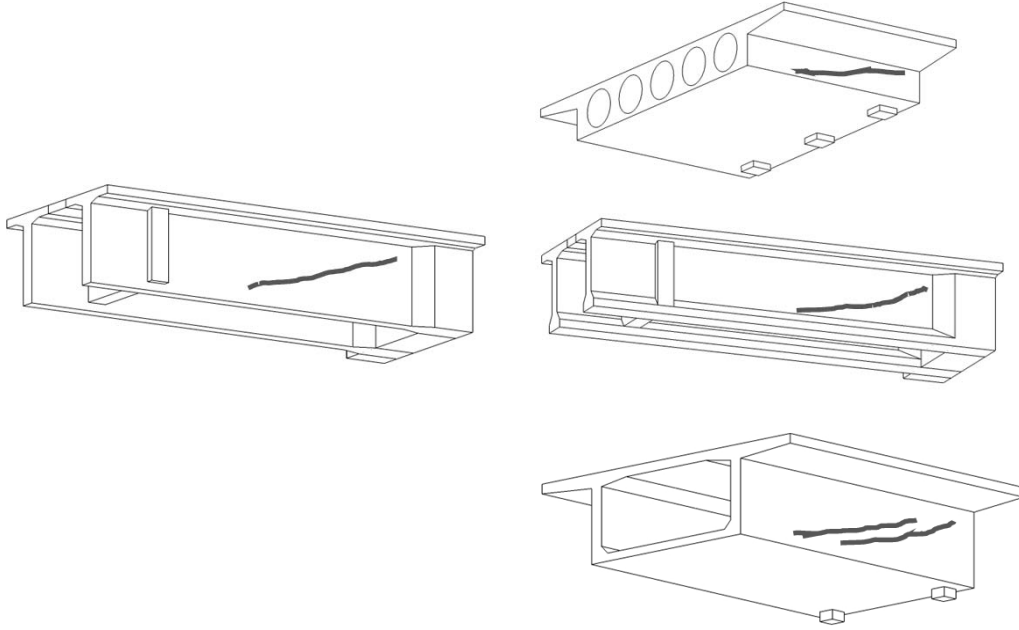
⑳ シースに沿って生じるひびわれ

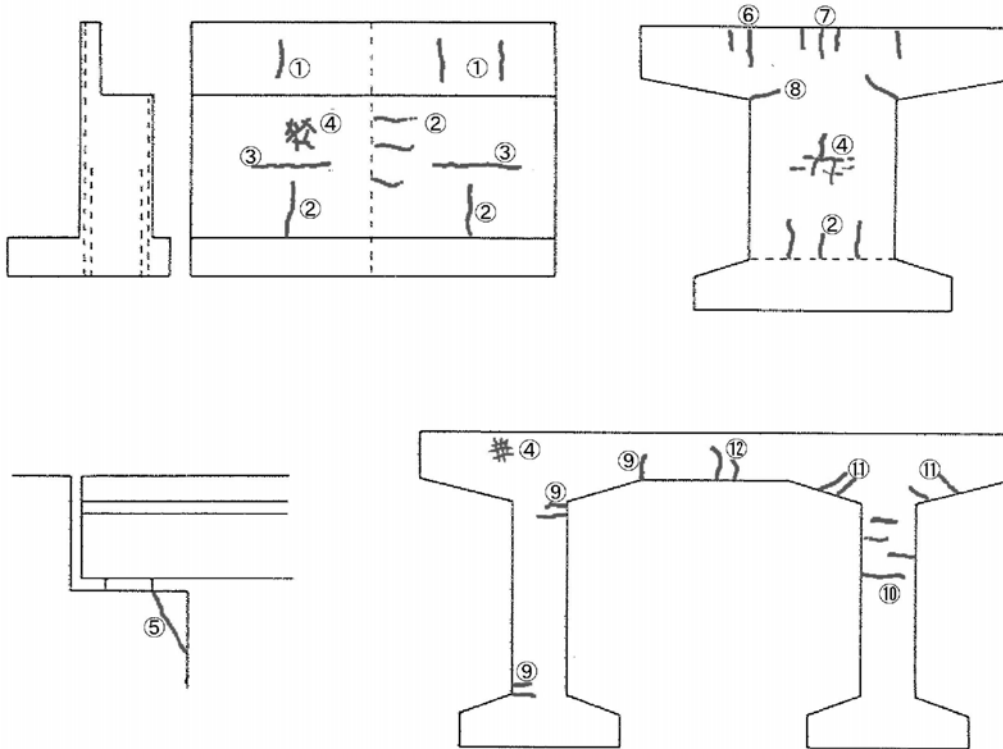
位置	ひびわれパターン
橋台前面	①規則性のある鉛直又は斜めひびわれ
	②打継目に垂直な又は斜めのひびわれ
	③鉄筋段落とし付近のひびわれ
	④亀甲状、くもの巣状のひびわれ
支承下部	⑤支承下面付近のひびわれ
T型橋脚	②打継目に鉛直な又は斜めのひびわれ
	③鉄筋段落とし付近のひびわれ
	④亀甲状、くもの巣状のひびわれ
	⑥張り出し部の付け根側のひびわれ
	⑦橋脚中心上部の鉛直ひびわれ
ラーメン橋脚	④亀甲状、くもの巣状のひびわれ
	⑨柱上下端・ハンチ全周にわたるひびわれ
	⑩柱全周にわたるひびわれ
	⑪柱上部・ハンチ全周にわたるひびわれ
	⑫はり中央部下側のひびわれ

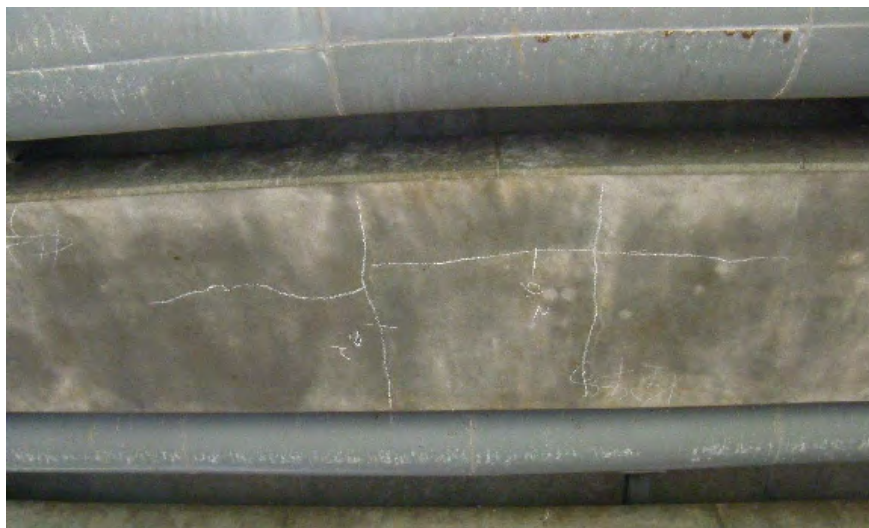
写真番号	6.3.1
部材名	
主桁 (S-Gs-C-Mg)	
備考	<ひびわれ幅の程度> (小):幅が小さい。 <ひびわれ間隔の程度> (小):間隔が大きい。 (注:ひびわれをチョークで マーキングしている。)

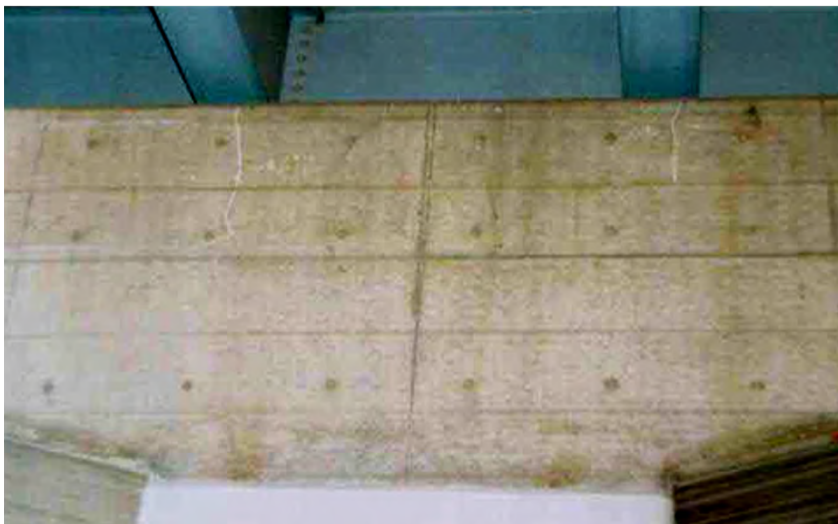
写真番号	6.3.2
部材名	
梁部 (P-Tp-C-Pb)	
備考	<ひびわれ幅の程度> (小):幅が小さい。 <ひびわれ間隔の程度> (小):間隔が大きい。 (注:ひびわれをチョークで マーキングしている。)

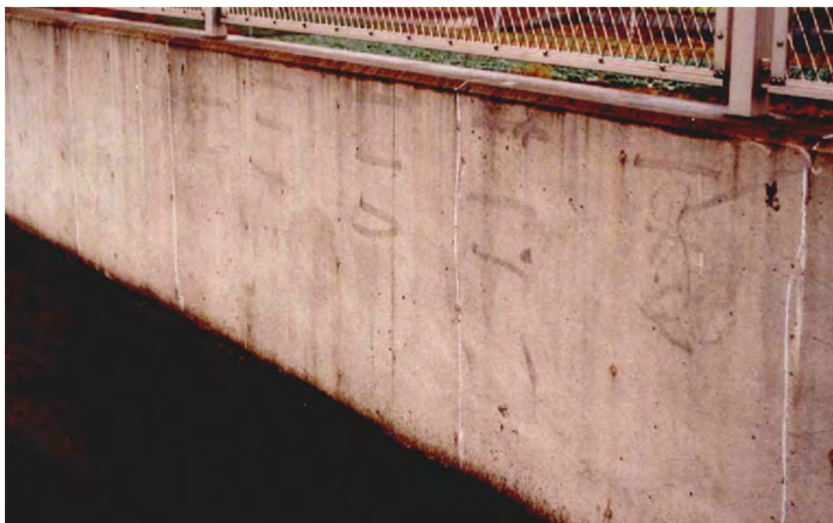
写真番号	6.3.3
部材名	
高欄 (R-R-C-Ra)	
備考	<ひびわれ幅の程度> (小):幅が小さい。 <ひびわれ間隔の程度> (小):間隔が大きい。 (注:ひびわれをチョークで マーキングしている。)

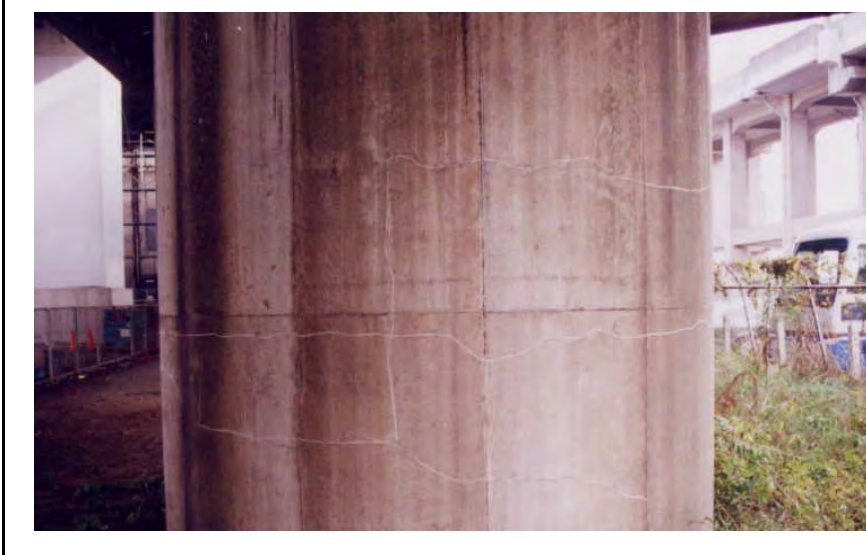
写真番号	6.3.11
部材名	柱部・壁部 (P-Tp-C-Pw)
備考	<ひびわれ幅の程度> (中): 幅が中位。 <ひびわれ間隔の程度> (大): 間隔が小さい。 (注: ひびわれをチョークでマーキングしている。)

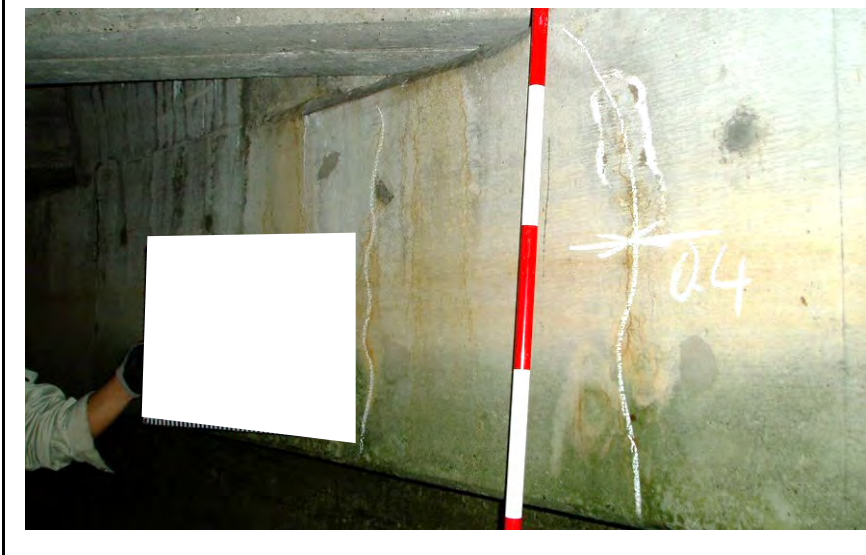
写真番号	6.3.12
部材名	落橋防止システム (B-Bs-C-Sf)
備考	<ひびわれ幅の程度> (大): 幅が大きい。 <ひびわれ間隔の程度> (小): 間隔が大きい。 (注: ひびわれをチョークでマーキングしている。)

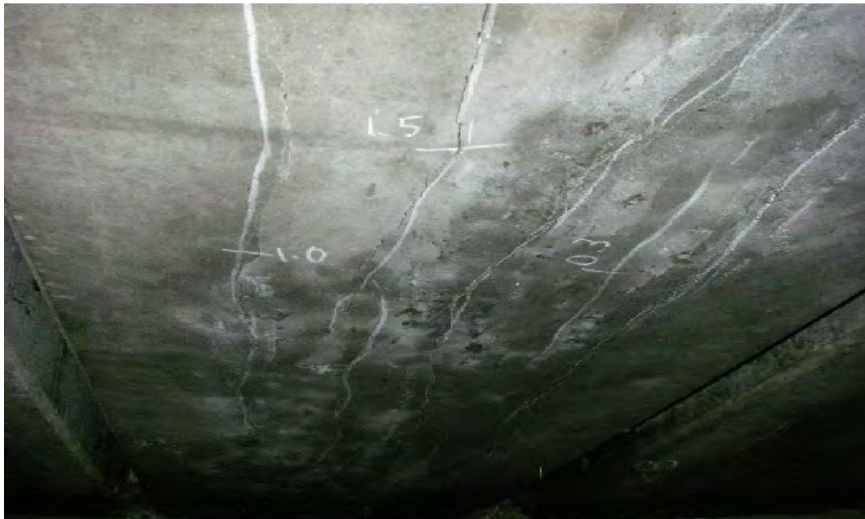
写真番号 6.3.14

<ひびわれ幅の程度>
(大):幅が大きい。
<ひびわれ間隔の程度>
(大):間隔が小さい。

(注:ひびわれをチョークでマーキングしている。)

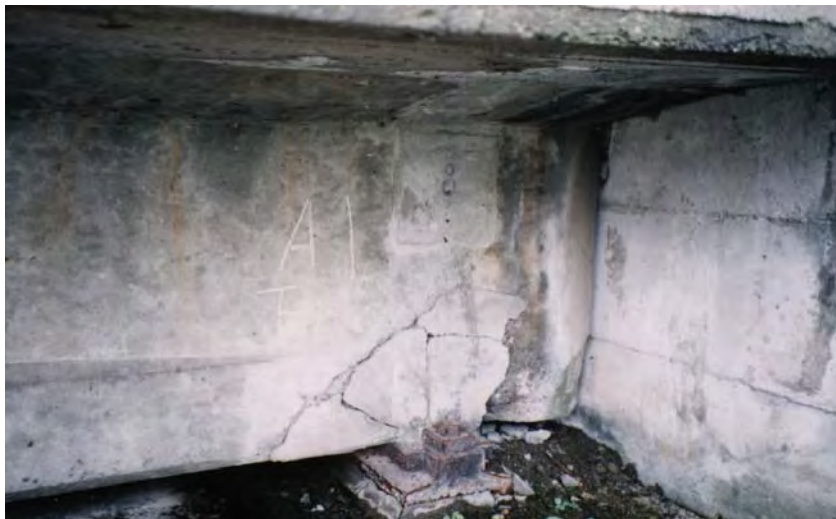
写真番号 6.3.15

<ひびわれ幅の程度>
(大):幅が大きい。
<ひびわれ間隔の程度>
(大):間隔が小さい。

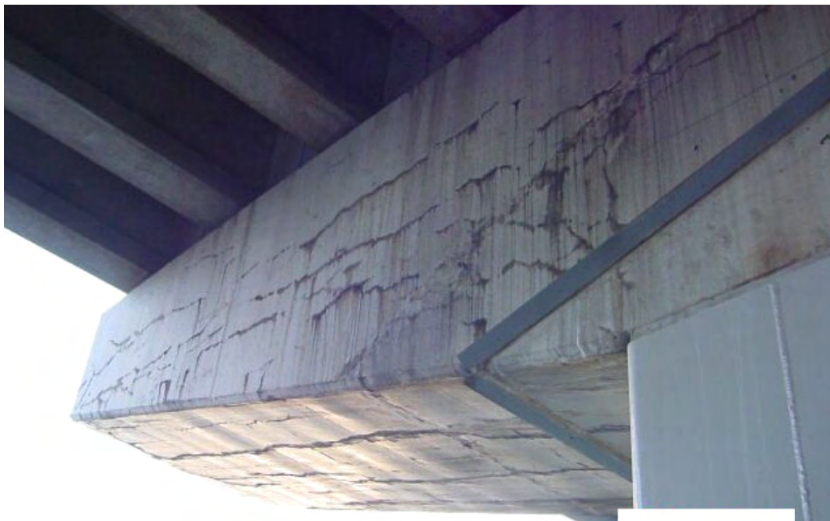
写真番号 6.3.17

<ひびわれ幅の程度>
(大):幅が大きい。
<ひびわれ間隔の程度>
(大):間隔が小さい。

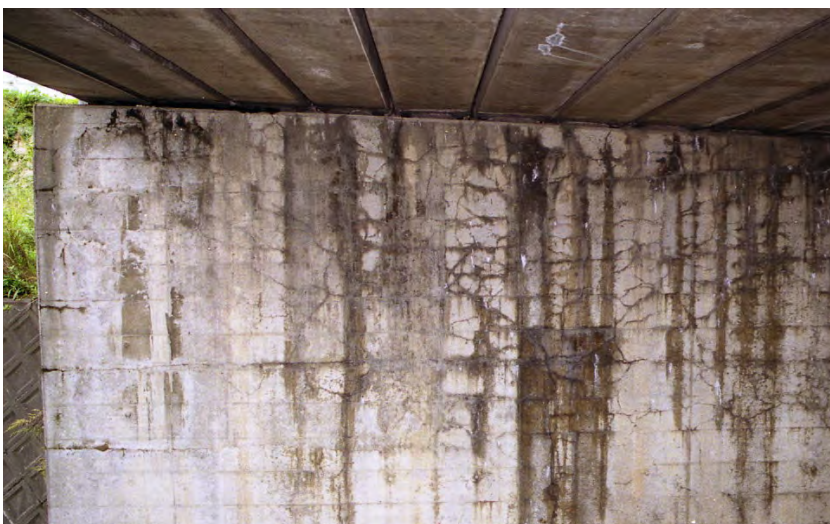
写真番号 6.3.18

<ひびわれ幅の程度>
(大):幅が大きい。
<ひびわれ間隔の程度>
(大):間隔が小さい。

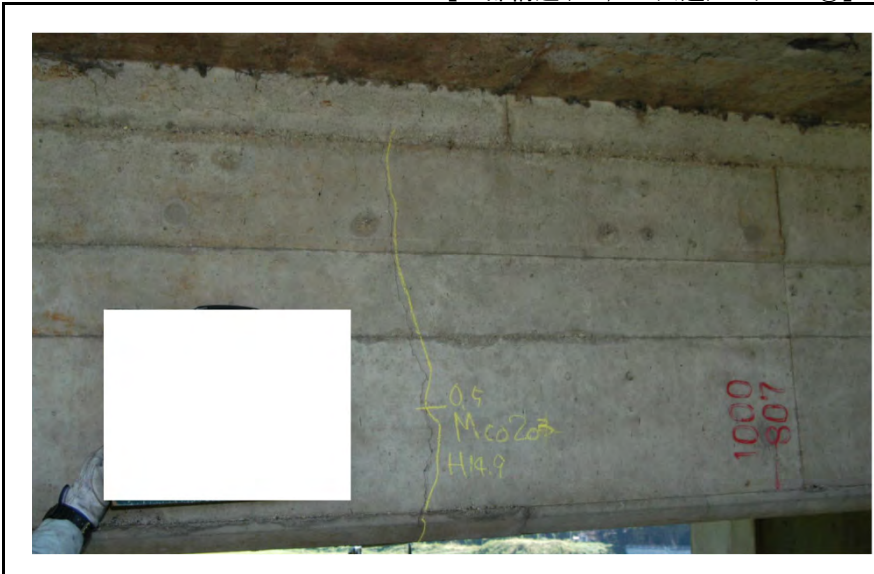
写真番号	6.3.19
部材名	
主桁	(S-Gs-C-Mg)
備考	支間中央部,主桁直角方向の桁下面又は側面の鉛直ひびわれ (注:ひびわれをチョークでマーキングしている。)
【 評価 d 】

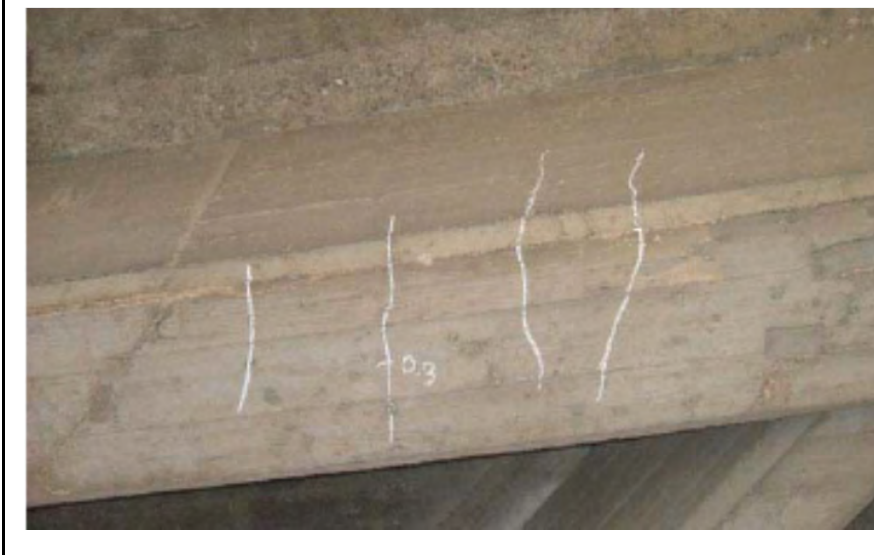
写真番号	6.3.20
部材名	
主桁	(S-Gs-C-Mg)
備考	支間中央部,主桁直角方向の桁下面又は側面の鉛直ひびわれ (注:ひびわれをチョークでマーキングしている。)
【 評価 c 】

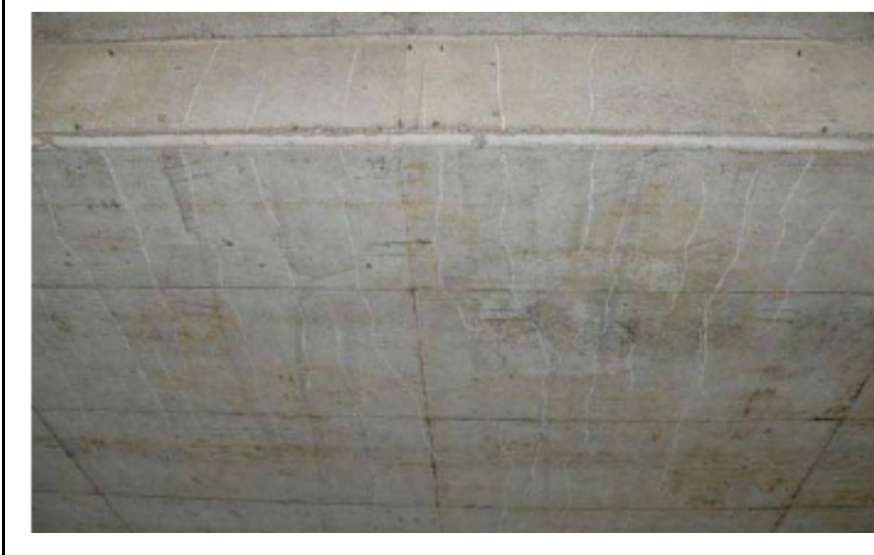
写真番号	6.3.21
部材名	
中空床版橋	(S-Xs-C-Mg)
備考	支間中央部,主桁直角方向の桁下面又は側面の鉛直ひびわれ (注:ひびわれをチョークでマーキングしている。)
【 評価 c 】

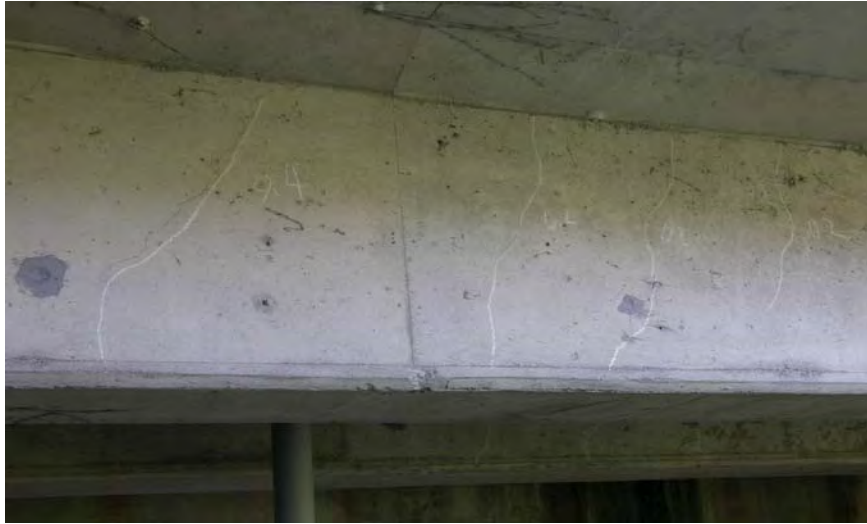
写真番号	6.3.25
部材名	
主桁	(S-Gs-C-Mg)
備考	支間1/4部,主桁直角方向の桁下面又は側面の鉛直又は斜めひびわれ (注:ひびわれをチョークでマーキングしている。)
【 評価 c 】

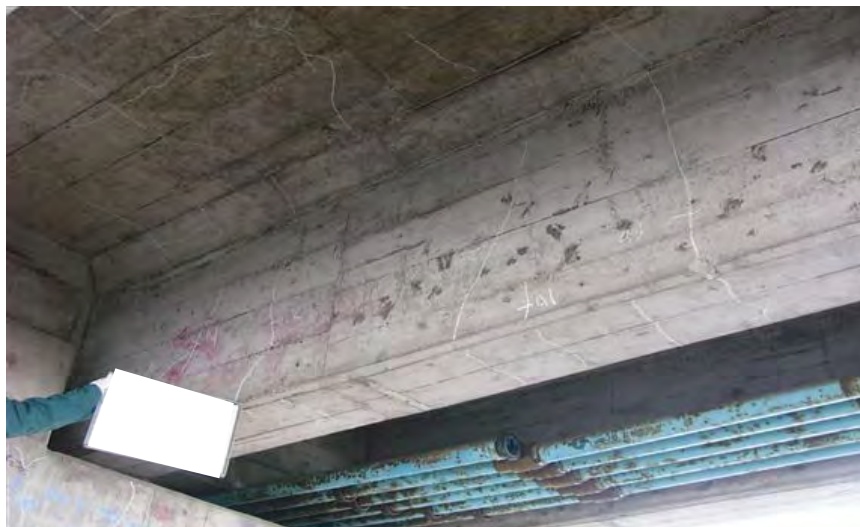
写真番号	6.3.26
部材名	
主桁	(S-Gs-C-Mg)
備考	支間1/4部,主桁直角方向の桁下面又は側面の鉛直又は斜めひびわれ (注:ひびわれをチョークでマーキングしている。)
【 評価 c 】
