1.2 コンクリート部材の損傷

損傷の種類
⑥ ひびわれ
⑦ 剥離・鉄筋露出
⑧ 漏水・遊離石灰
⑨ 抜け落ち
⑩ 床版ひびわれ
⑪ うき

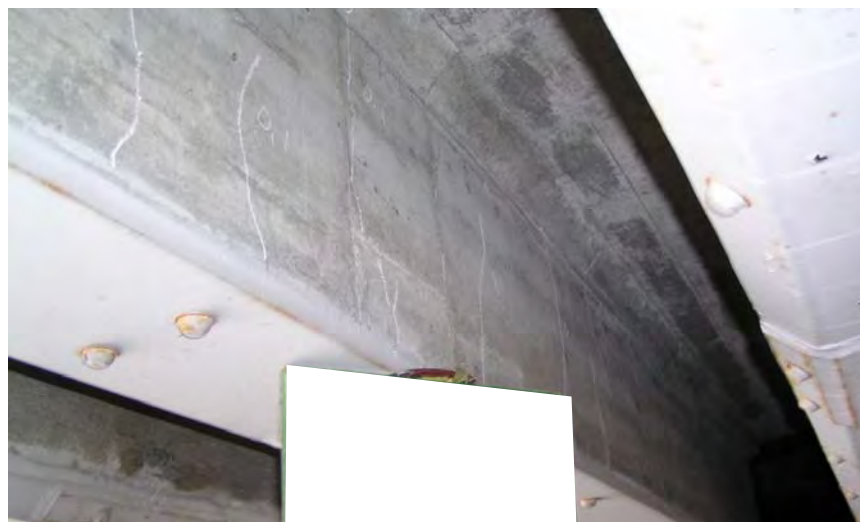
写真番号	6.3.27
部材名	
主桁	(S-Gs-C-Mg)
備考	支間1/4部,主桁直角方向の桁下面又は側面の鉛直又は斜めひびわれ (注:ひびわれをチョークでマーキングしている。)
【 評価 c 】

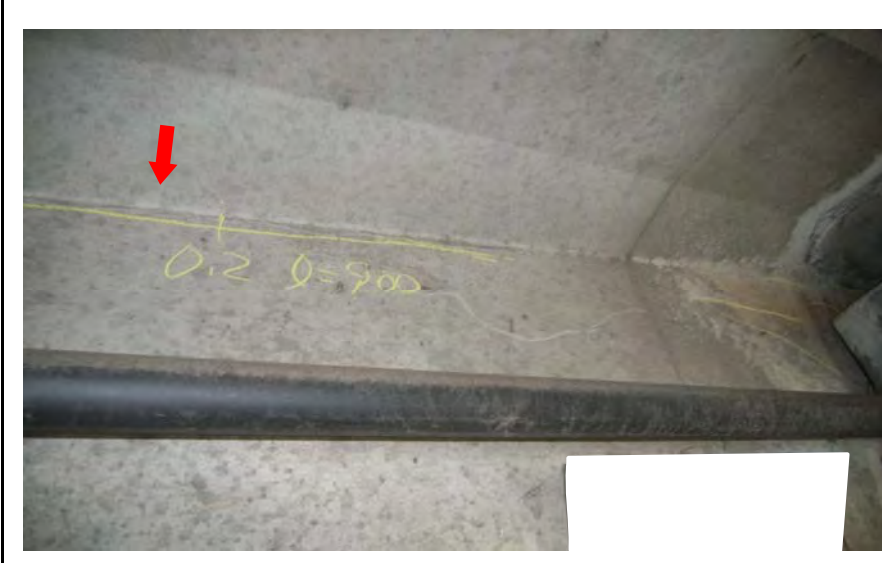
写真番号	6.3.49
部材名	
主桁	(S-Gs-C-Mg)
備考	ウェブと上フランジの接合点付近の水平方向のひびわれ(注:ひびわれをチョークでマーキングしている。)
【 評価 b 】

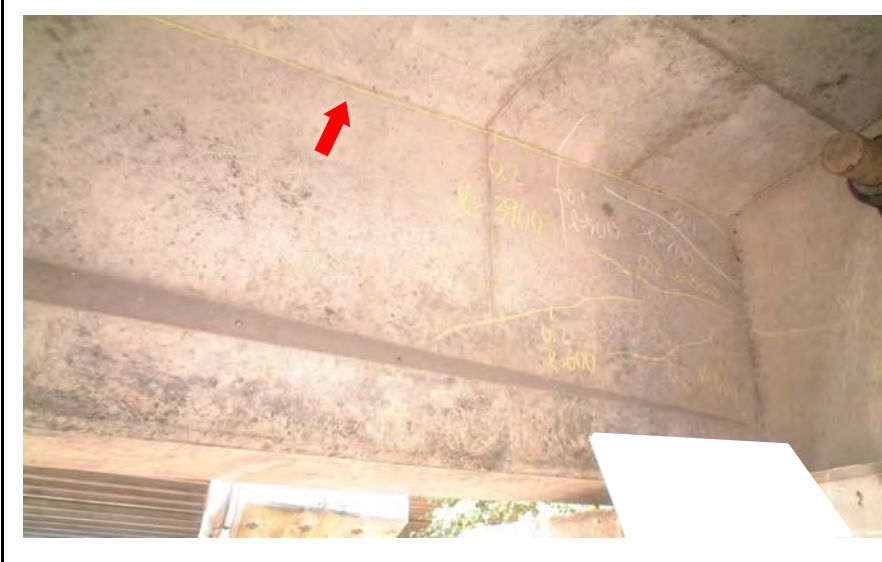
写真番号	6.3.50
部材名	
主桁	(S-Gs-C-Mg)
備考	主桁ウェブと床版との接合点付近の水平方向ひびわれ(注:ひびわれをチョークでマーキングしている。)
【 評価 c 】

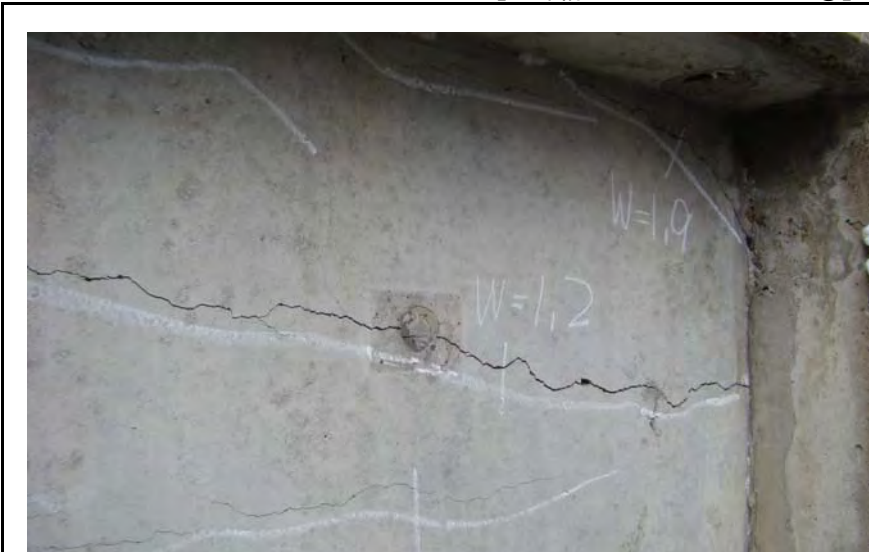
写真番号	6.3.73
部材名	
主桁	(S-Gs-C-Mg)
備考	支点部,主桁の腹部に水平なひびわれ (注:ひびわれをチョークでマーキングしている。)
【 評価 d 】

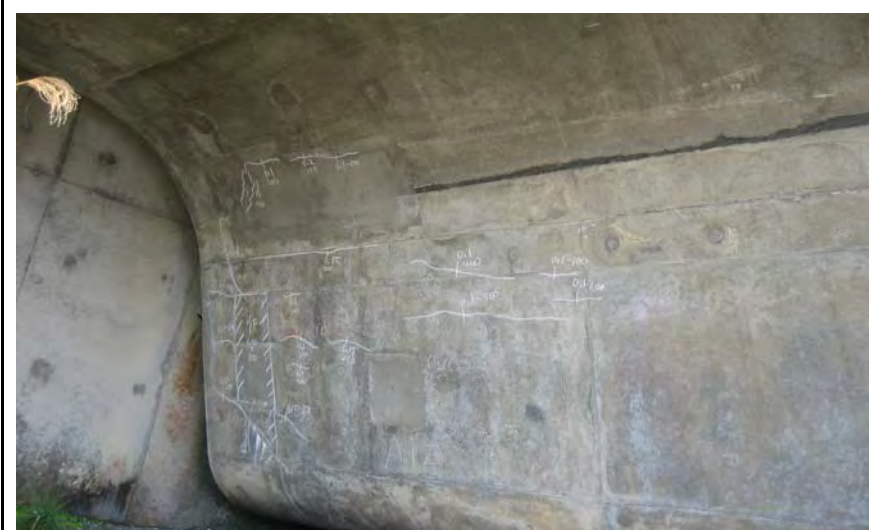
写真番号	6.3.74
部材名	
主桁	(S-Bs-C-Mg)
備考	支点部,主桁の腹部に水平なひびわれ (注:ひびわれをチョークでマーキングしている。)
【 評価 b 】

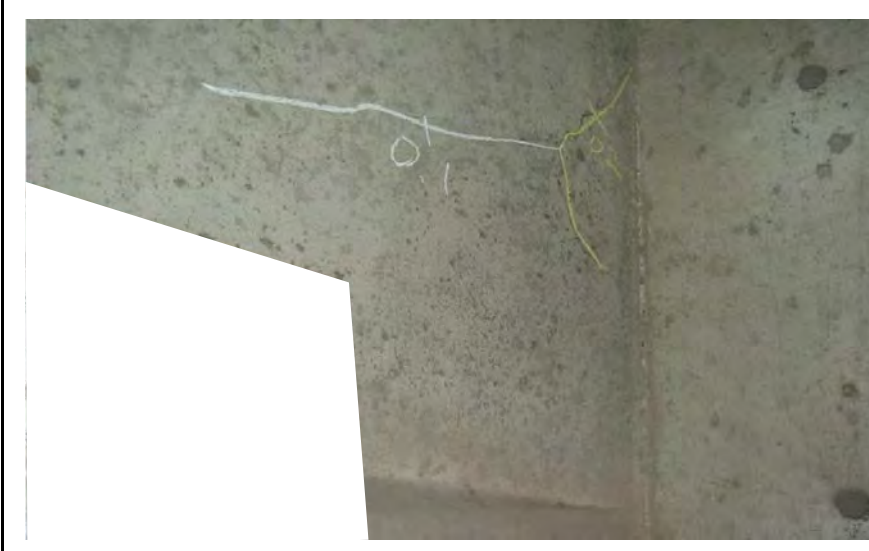
写真番号	6.3.75
部材名	
主桁	(S-Gs-C-Mg)
備考	支点部,主桁の腹部に水平なひびわれ (注:ひびわれをチョークでマーキングしている。)
【 評価 b 】

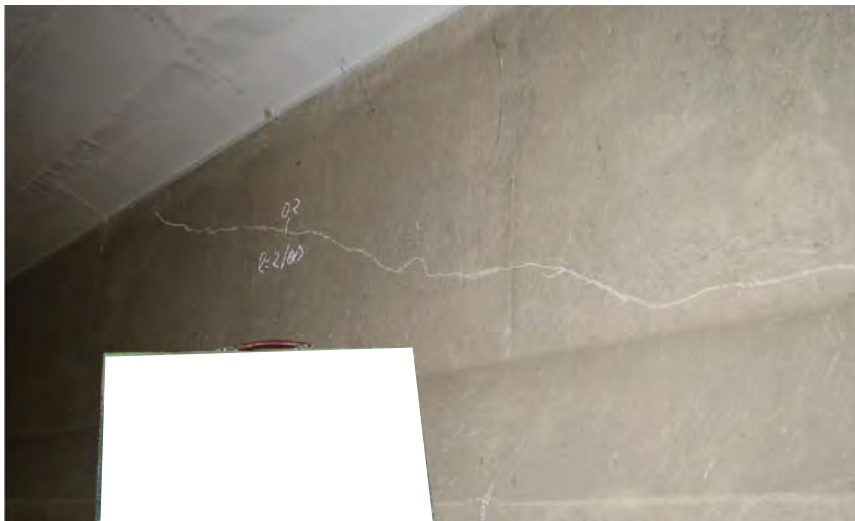
写真番号	6.3.77
部材名	
主桁 (S-Gs-C-Mg)	
備考	シースに沿って生じるひびわれ (注:ひびわれをチョークでマーキングしている。)
【 評価 b 】

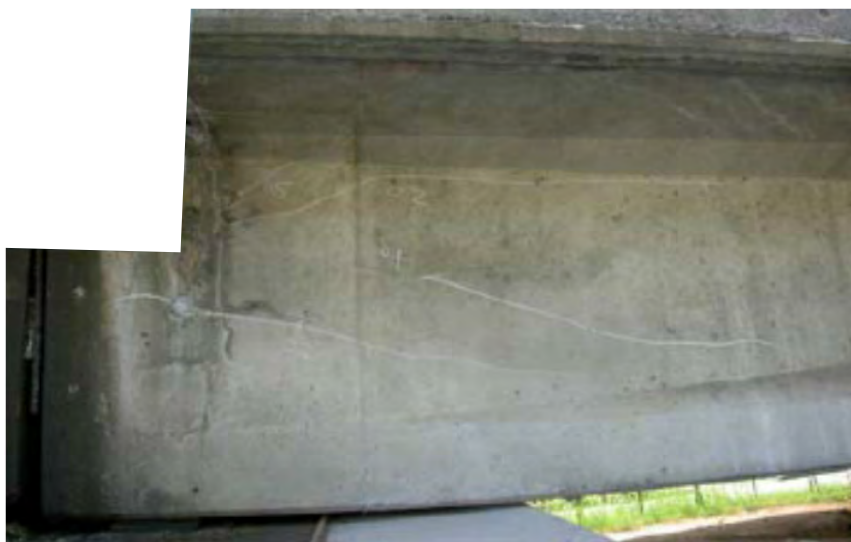
写真番号	6.3.78
部材名	
主桁 (S-Gs-C-Mg)	
備考	シースに沿って生じるひびわれ (注:ひびわれをチョークでマーキングしている。)
【 評価 d 】

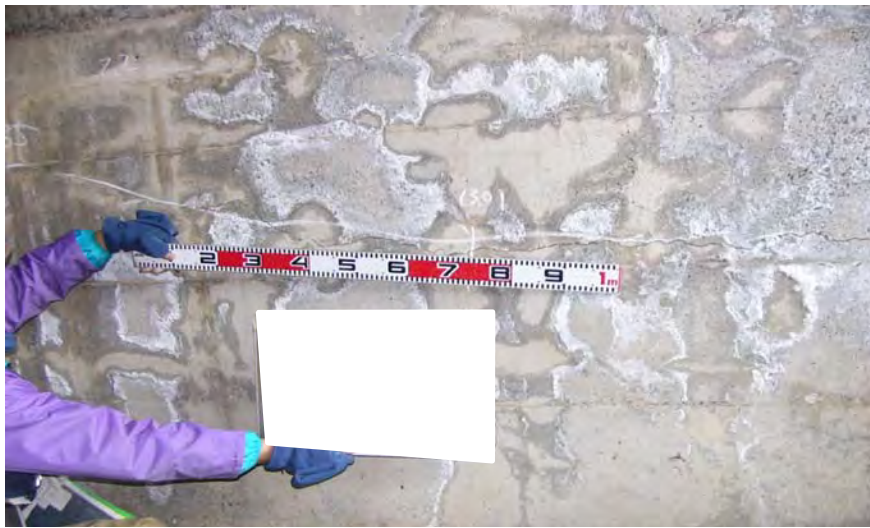
写真番号	6.3.85
部材名	縦壁 (A-Aa-C-Ac)
備考	橋台前面,鉄筋段落とし付近のひびわれ (注:ひびわれをチョークでマーキングしている。)
【 評価 d 】

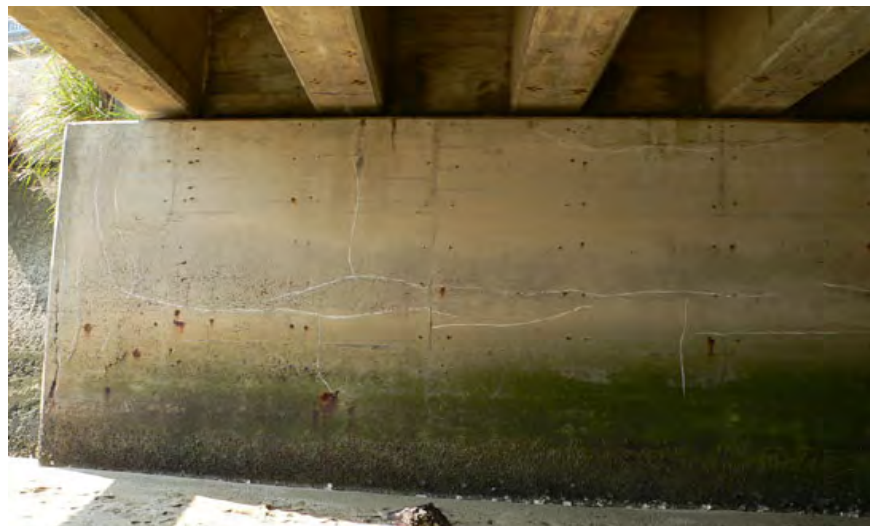
写真番号	6.3.86
部材名	縦壁 (A-Aa-C-Ac)
備考	橋台前面,鉄筋段落とし付近のひびわれ (注:ひびわれをチョークでマーキングしている。)
【 評価 d 】

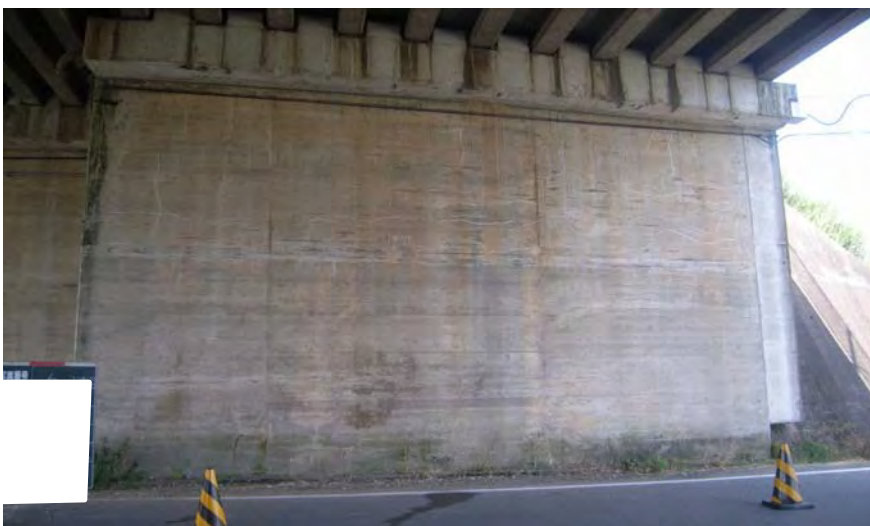
写真番号	6.3.87
部材名	縦壁 (A-Aa-C-Ac)
備考	橋台前面,鉄筋段落とし付近のひびわれ (注:ひびわれをチョークでマーキングしている。)
【 評価 b 】

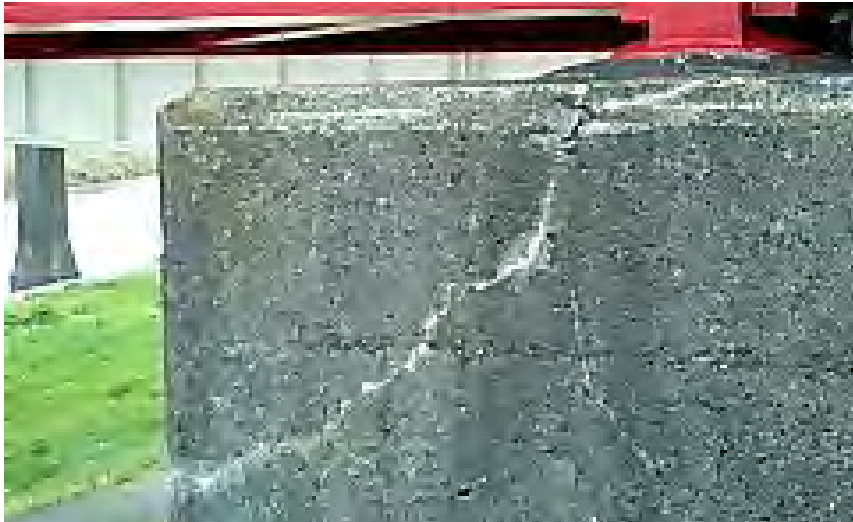
写真番号	6.3.91
	部材名	
	柱部 (P-Wp-C-Pw)	
	備考	支承下部,支承下面付近の ひびわれ
【 評価 d 】

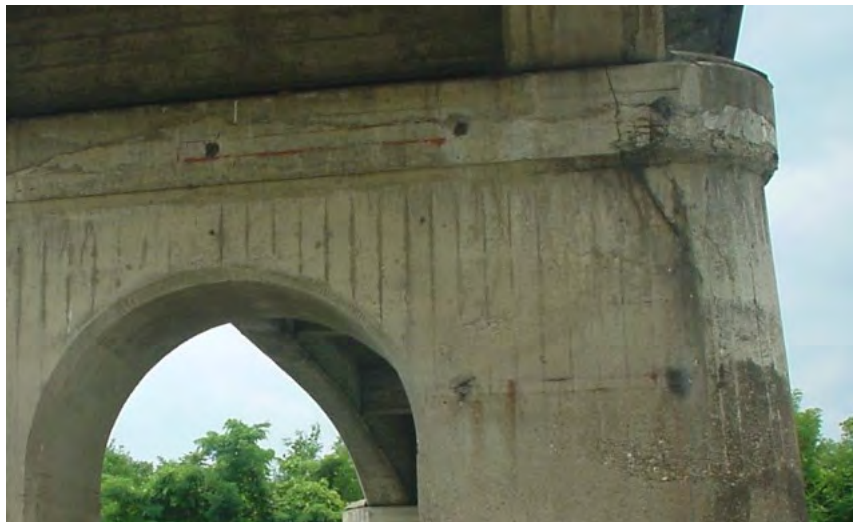
写真番号	6.3.92
	部材名	
	柱部 (P-Wp-C-Pw)	
	備考	支承下部,支承下面付近の ひびわれ
【 評価 d 】

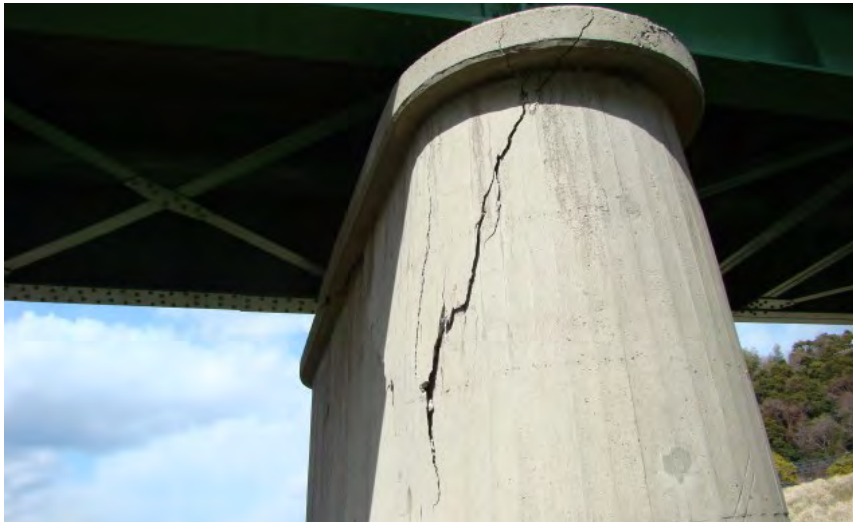
写真番号	6.3.93
	部材名	
	柱部 (P-Wp-C-Pw)	
	備考	支承下部,支承下面付近の ひびわれ (地震動により生じたもの)
【 評価 d 】

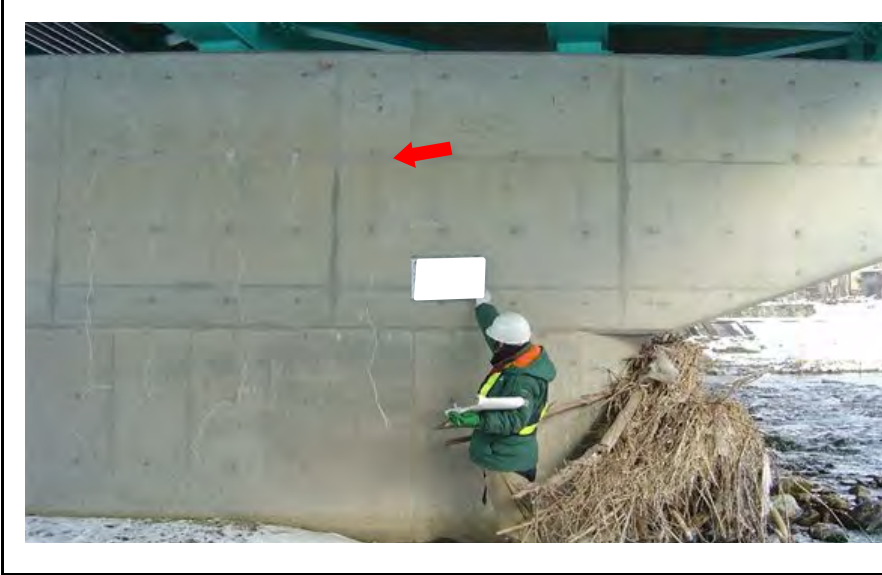
写真番号	6.3.98
部材名	
梁部	(P-Wp-C-Pb)
備考	壁式橋脚,橋脚中心上部の鉛直ひびわれ (注:ひびわれをチョークでマーキングしている。)
【 評価 c 】

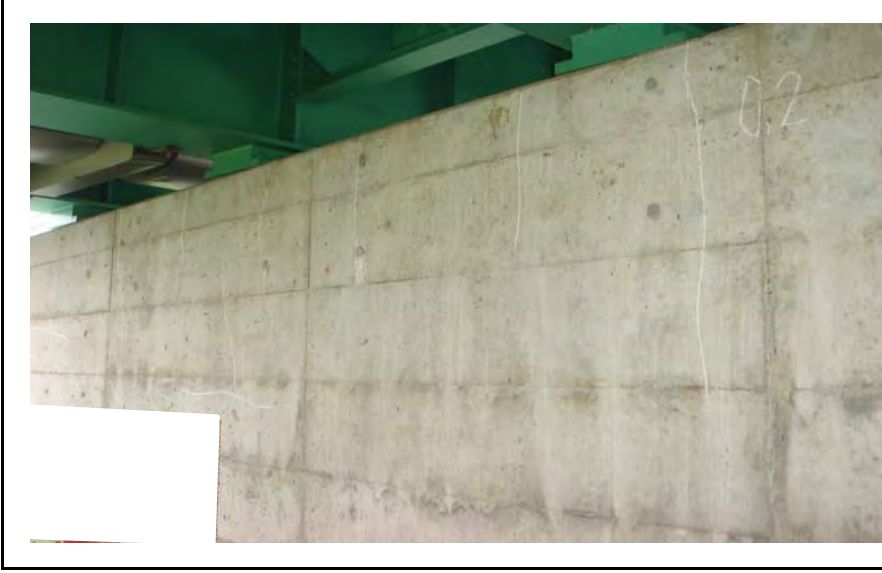
写真番号	6.3.99
部材名	
梁部	(P-Wp-C-Pb)
備考	壁式橋脚,橋脚中心上部の鉛直ひびわれ (注:ひびわれをチョークでマーキングしている。)
【 評価 c 】

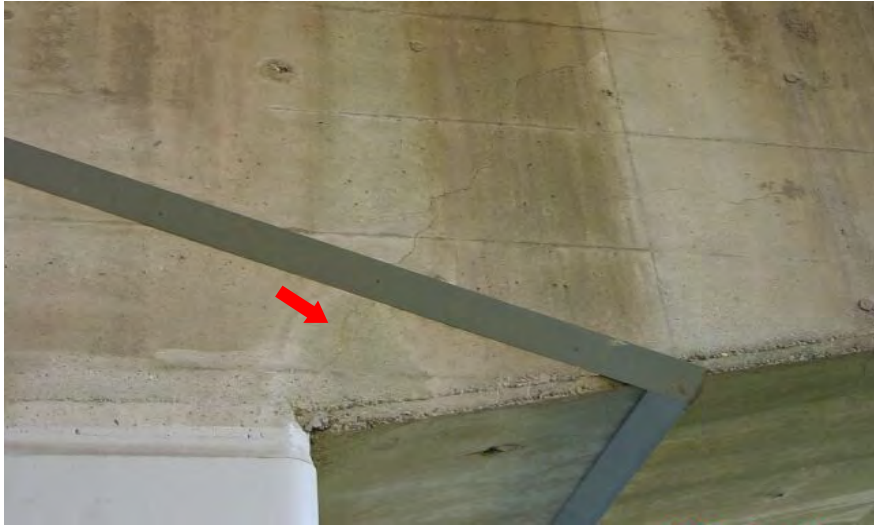
<table border="1"> <tr> <td>写真番号</td> <td>6.3.100</td> </tr> <tr> <td>部材名</td> <td>梁部 (P-Tp-C-Pb)</td> </tr> <tr> <td>備考</td> <td>T型橋脚, 張り出し部の付け根下側のひびわれ</td> </tr> <tr> <td colspan="2" style="text-align: center;">【 評価 d 】</td> </tr> </table>	写真番号	6.3.100	部材名	梁部 (P-Tp-C-Pb)	備考	T型橋脚, 張り出し部の付け根下側のひびわれ	【 評価 d 】	
写真番号	6.3.100								
部材名	梁部 (P-Tp-C-Pb)								
備考	T型橋脚, 張り出し部の付け根下側のひびわれ								
【 評価 d 】

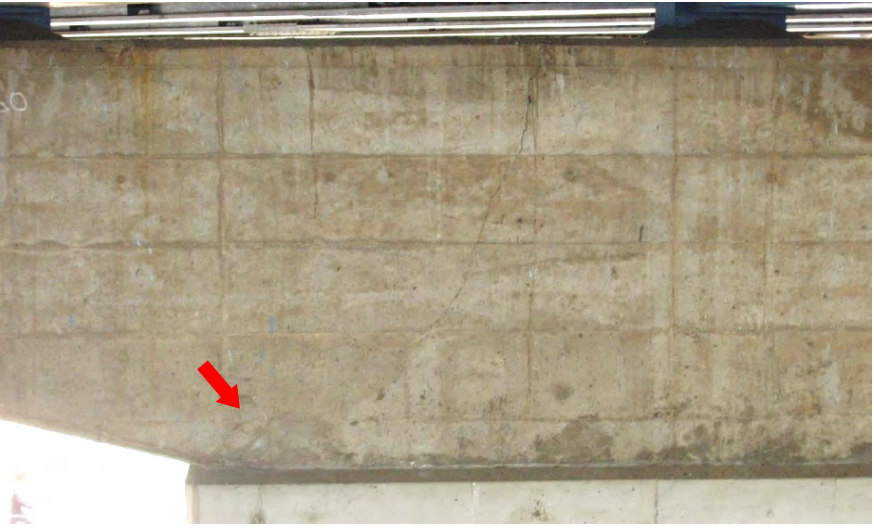
<table border="1"> <tr> <td>写真番号</td> <td>6.3.101</td> </tr> <tr> <td>部材名</td> <td>梁部 (P-Tp-C-Pb)</td> </tr> <tr> <td>備考</td> <td>T型橋脚, 張り出し部の付け根下側のひびわれ</td> </tr> <tr> <td colspan="2" style="text-align: center;">【 評価 d 】</td> </tr> </table>	写真番号	6.3.101	部材名	梁部 (P-Tp-C-Pb)	備考	T型橋脚, 張り出し部の付け根下側のひびわれ	【 評価 d 】	
写真番号	6.3.101								
部材名	梁部 (P-Tp-C-Pb)								
備考	T型橋脚, 張り出し部の付け根下側のひびわれ								
【 評価 d 】

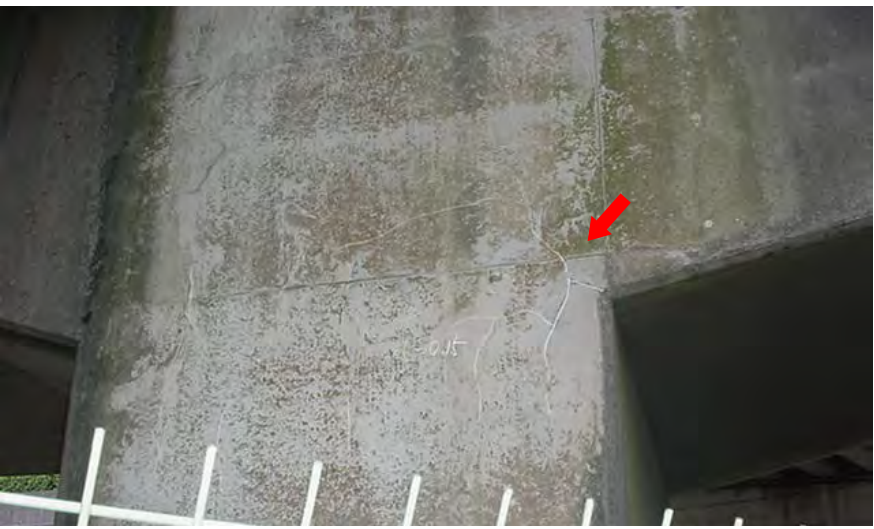
<table border="1"> <tr> <td>写真番号</td> <td>6.3.102</td> </tr> <tr> <td>部材名</td> <td>梁部 (P-Tp-C-Pb)</td> </tr> <tr> <td>備考</td> <td>T型橋脚, 張り出し部の付け根下側のひびわれ (注: ひびわれをチョークでマーキングしている。)</td> </tr> <tr> <td colspan="2" style="text-align: center;">【 評価 b 】</td> </tr> </table>	写真番号	6.3.102	部材名	梁部 (P-Tp-C-Pb)	備考	T型橋脚, 張り出し部の付け根下側のひびわれ (注: ひびわれをチョークでマーキングしている。)	【 評価 b 】

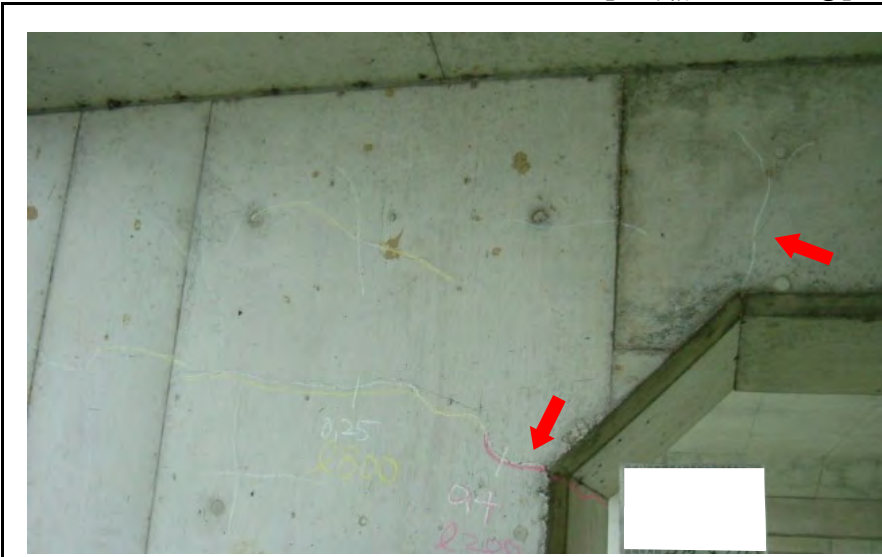
写真番号	6.3.103
部材名	隅角部・接合部 (P-Rp-C-Pc)
備考	ラーメン橋脚,柱上下端・ハンチ全周にわたるひびわれ (注:ひびわれをチョークでマーキングしている。)
【 評価 d 】

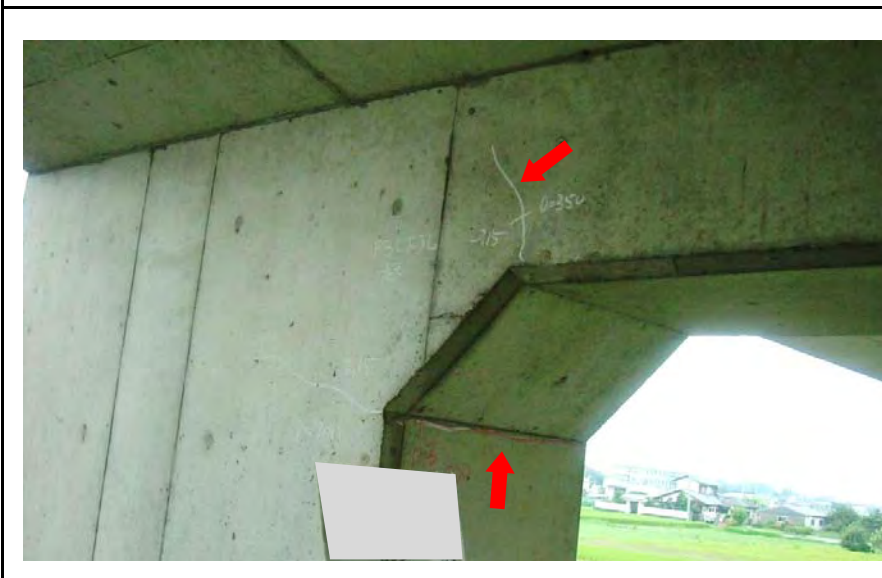
写真番号	6.3.104
部材名	隅角部・接合部 (P-Rp-C-Pc)
備考	ラーメン橋脚,柱上下端・ハンチ全周にわたるひびわれ (注:ひびわれをチョークでマーキングしている。)
【 評価 d 】

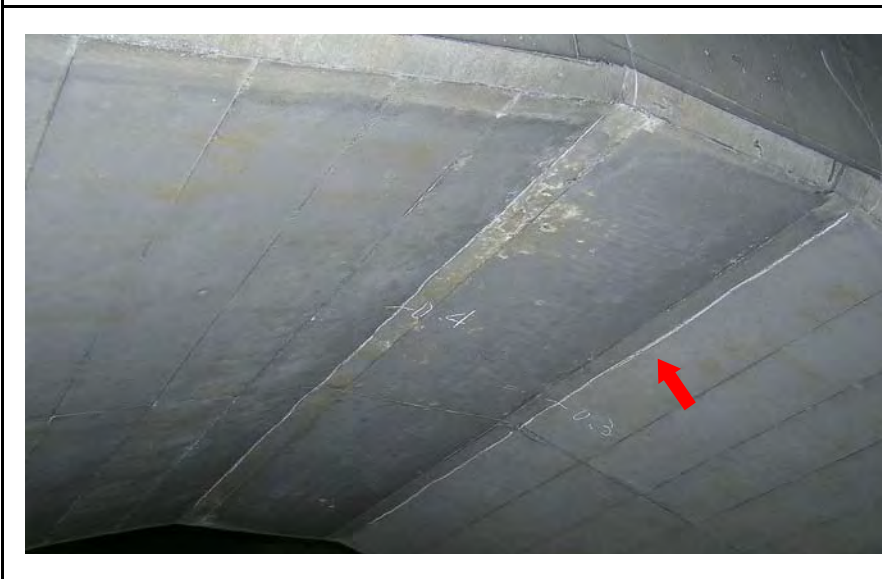
写真番号	6.3.105
部材名	隅角部・接合部 (P-Rp-C-Pc)
備考	ラーメン橋脚,柱上下端・ハンチ全周にわたるひびわれ (注:ひびわれをチョークでマーキングしている。)
【 評価 d 】

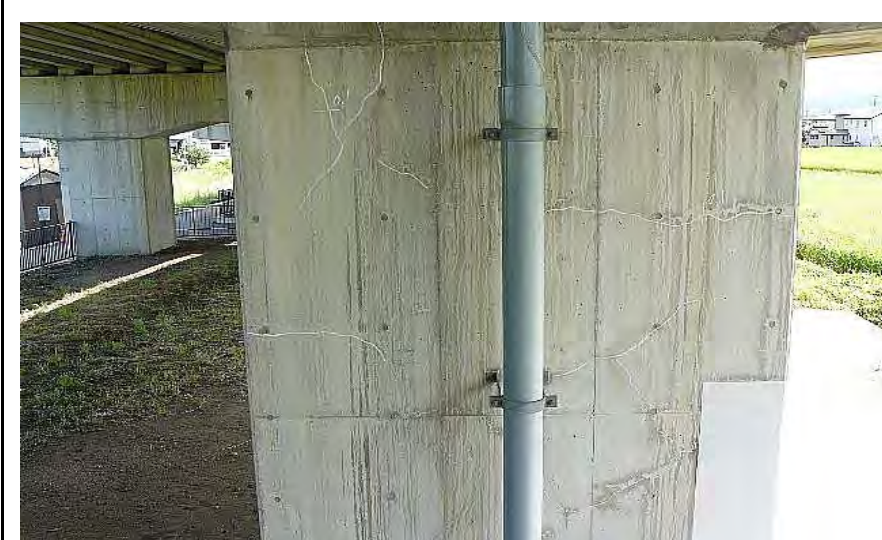
写真番号	6.3.107
部材名	
柱部	(P-Rp-C-Pw)
備考	ラーメン橋脚,柱全周にわたるひびわれ (注:ひびわれをチョークでマーキングしている。)
【 評価 c 】

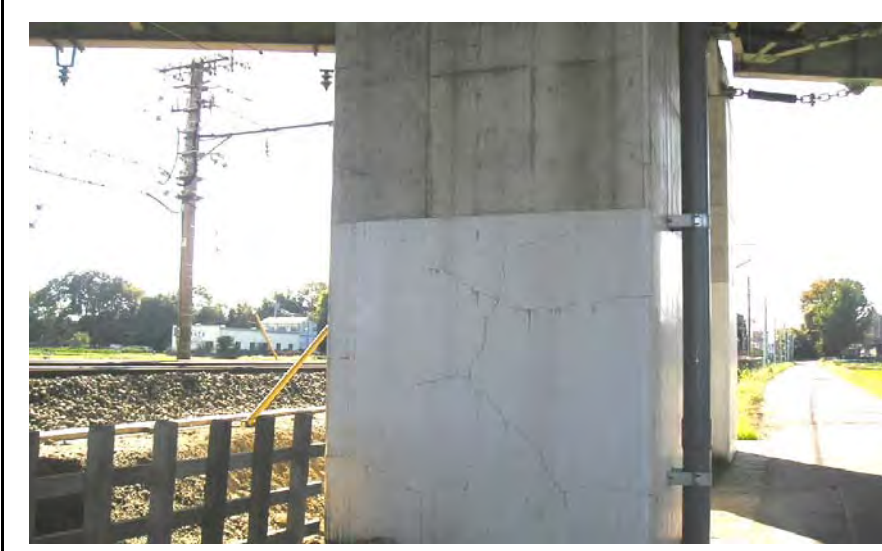
写真番号	6.3.108
部材名	
柱部	(P-Rp-C-Pw)
備考	ラーメン橋脚,柱全周にわたるひびわれ
【 評価 c 】

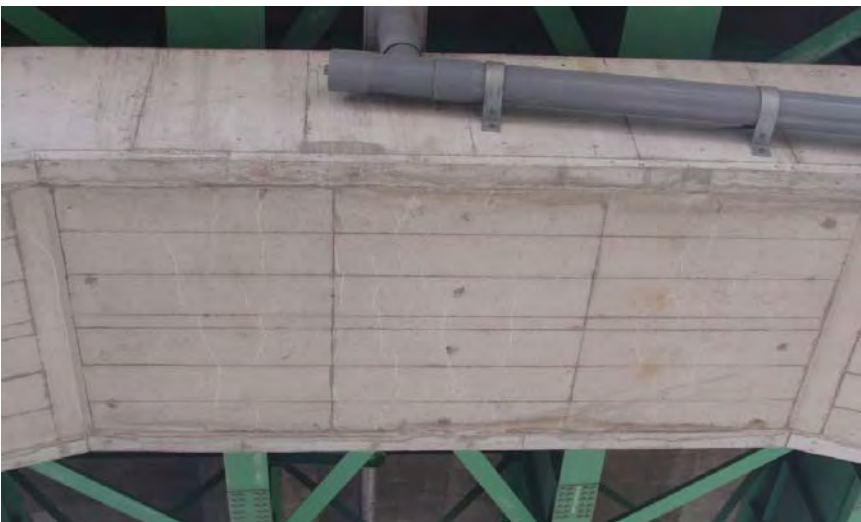
写真番号	6.3.114
	部材名	
	梁部 (P-Rp-C-Pb)	
	備考	ラーメン橋脚,はり中央部下側のひびわれ (注:ひびわれをチョークでマーキングしている。)
【 評価 c 】

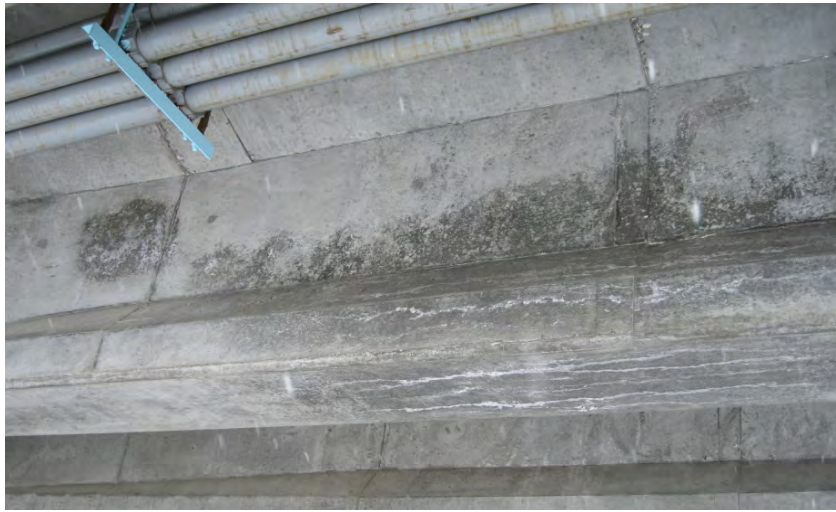
写真番号	6.4.1
部材名	
主桁	(S-Gs-C-Mg)
備考	<p>① 主桁</p> <p>② 桁下フランジに橋軸方向のひびわれと遊離石灰が見られる。</p> <p>③ 桁下面からPC鋼材に沿う縦方向のひびわれが生じている場合、上面からの雨水の浸入により内部でPC鋼材が腐食している可能性がある。</p>

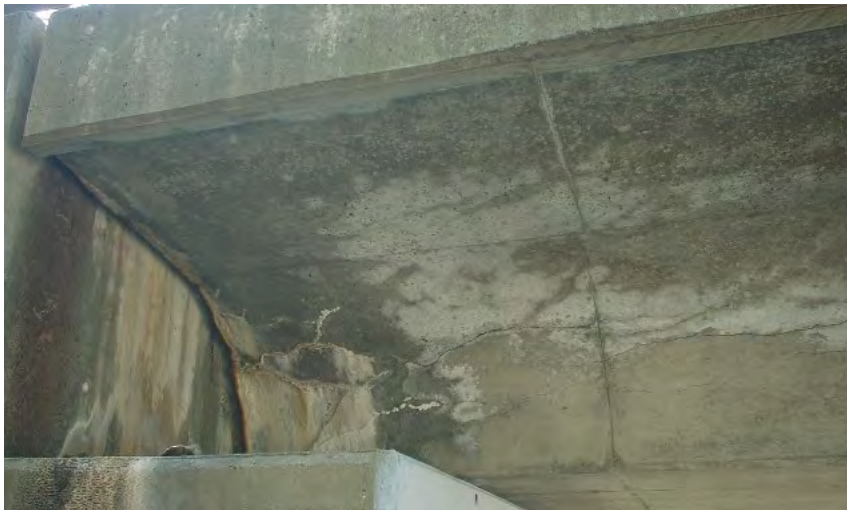
写真番号	6.4.2
部材名	
主桁	(S-Xs-C-Mg)
備考	<p>① 主桁</p> <p>② 広範囲に著しいひびわれ、漏水・遊離石灰が生じている。</p> <p>③ 広範囲に湿潤状態となっている場合、部材内部に雨水が浸入して鋼材の腐食が進行していることがある。</p>

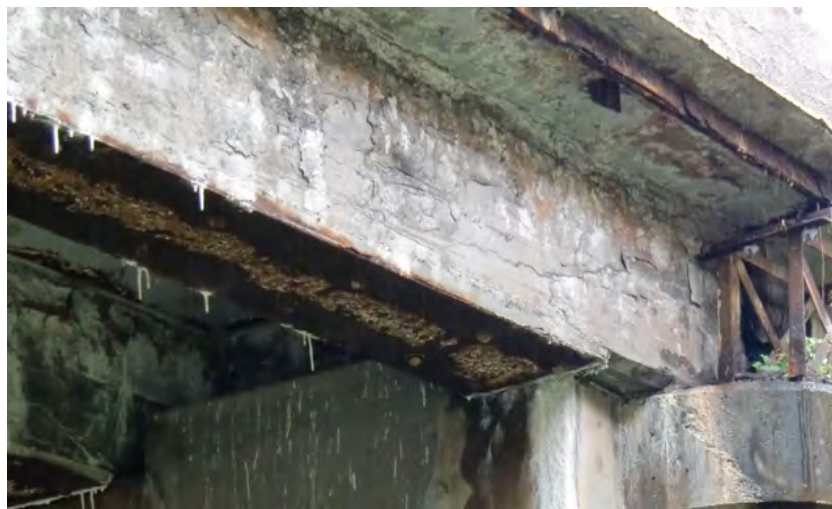
写真番号	6.4.3
部材名	
主桁	(S-Gs-C-Mg)
備考	<p>① 主桁</p> <p>② 広範囲に著しいひびわれ、漏水・遊離石灰が生じている。</p> <p>③ 下面から鋼板接着した桁内部に上面や側面からの雨水の浸入が継続すると、内部で著しい劣化が生じるとともに、鋼板の機能が喪失することがある。</p>

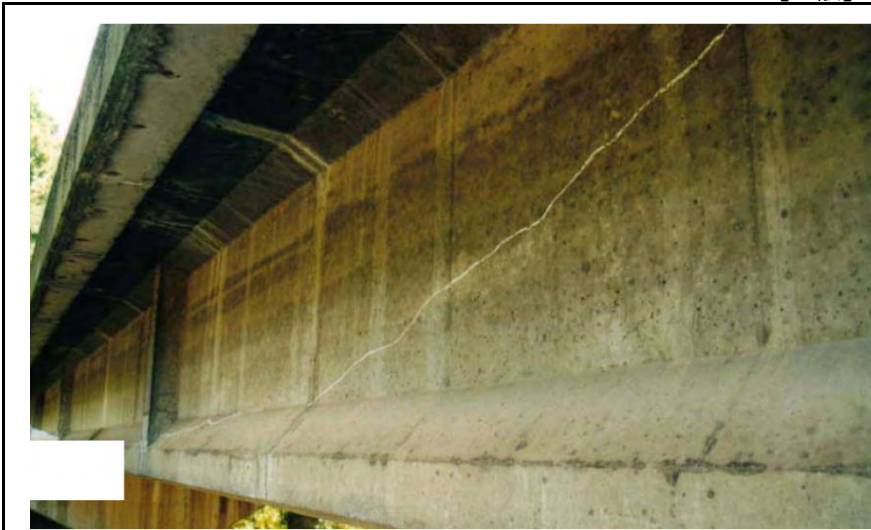
写真番号	6.4.4
部材名	主桁 (S-Gs-C-Mg)
備考	① 主桁のウェブ ② ウェブに斜めのひびわれが見られる。 (注:ひびわれをチョークでマーキングしている。) ③ 桁内のPC鋼材が腐食すると、PC鋼材の位置に沿うひびわれが生じることがある。

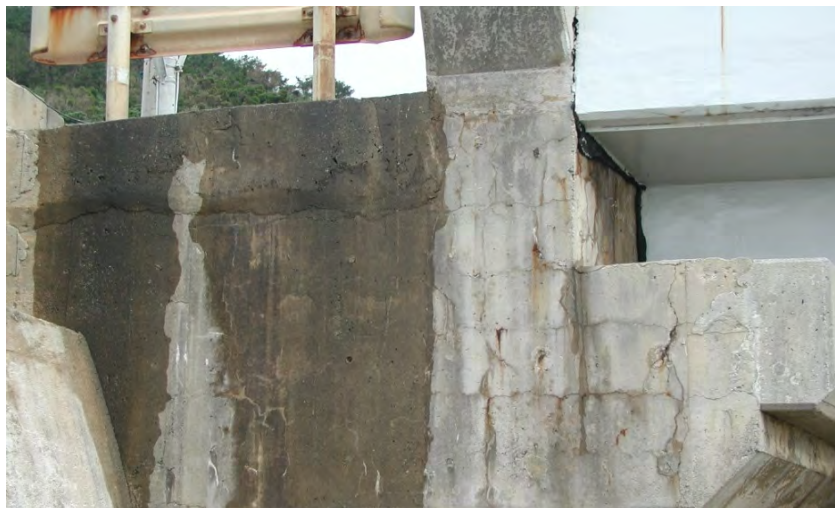
写真番号	6.4.5
部材名	堅壁 (A-Aa-C-Ac)
備考	① 橋台側面の堅壁や胸壁・翼壁 ② 塩害地域のコンクリートに格子状のひびわれが生じている。 ③ ひびわれからの水の侵入により、内部鉄筋の腐食が大きく進行することがある。

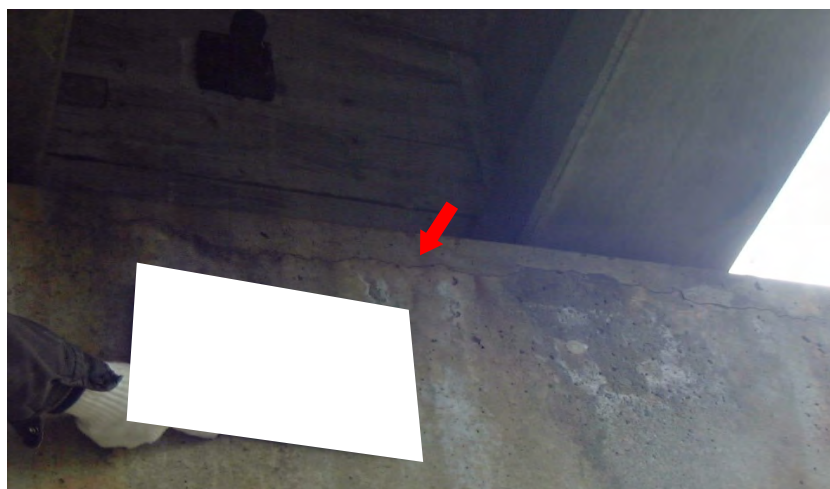
写真番号	6.4.6
部材名	P-Tp-C-Pb
備考	① 橋脚梁部 ② 梁部の主筋付近に、水平方向に長いひびわれが見られる。 ③ 鉄筋に沿ったひびわれの場合、内部鉄筋が腐食していることがあるため、錆汁の有無、うきにも注視した点検が望ましい。

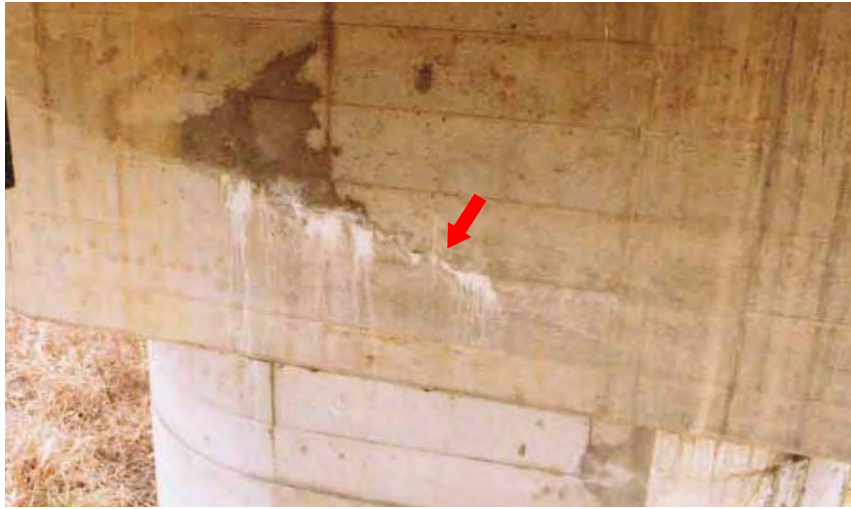
写真番号	6.4.7
部材名	梁部 (P-Tp-C-Pb)
備考	① T型橋脚の梁部 ② 梁部のコールドジョイントに漏水・遊離石灰が生じている。 (注:矢印はコールドジョイント) ③ コールドジョイントは水密性が悪く、水道となることがある。

備考④ コールドジョイントは、部材断面の広範囲で発生していることがあり、漏水や遊離石灰の析出、錆汁、広範囲の浸潤が見られる場合、内部で劣化が進行していることがある。また、中性化を早め、耐久性に影響する場合がある。

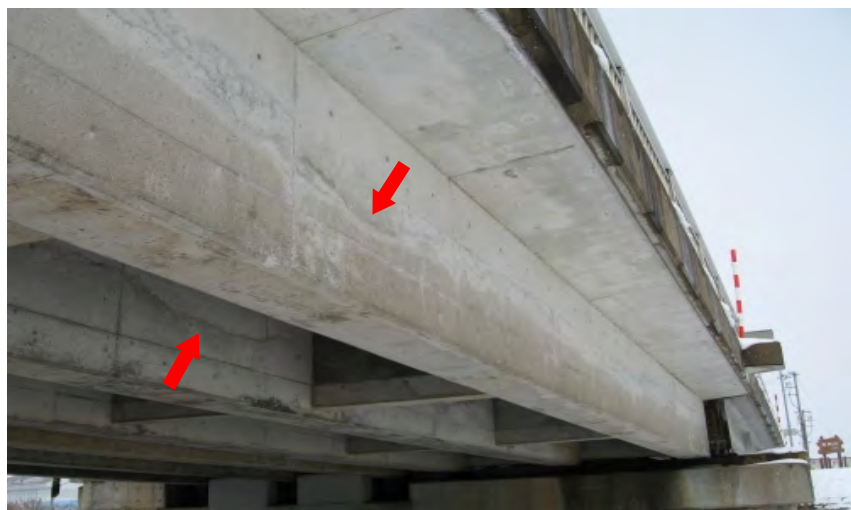
写真番号	6.4.8
部材名	主桁 (S-Gs-C-Mg)
備考	① 主桁のウェブ ② 主桁のコールドジョイント (注:矢印はコールドジョイント) ③ 打重ね境界位置に明確なひびわれがあり、変色や漏水がある場合、内部に水分が浸入して劣化が進行していることがある。

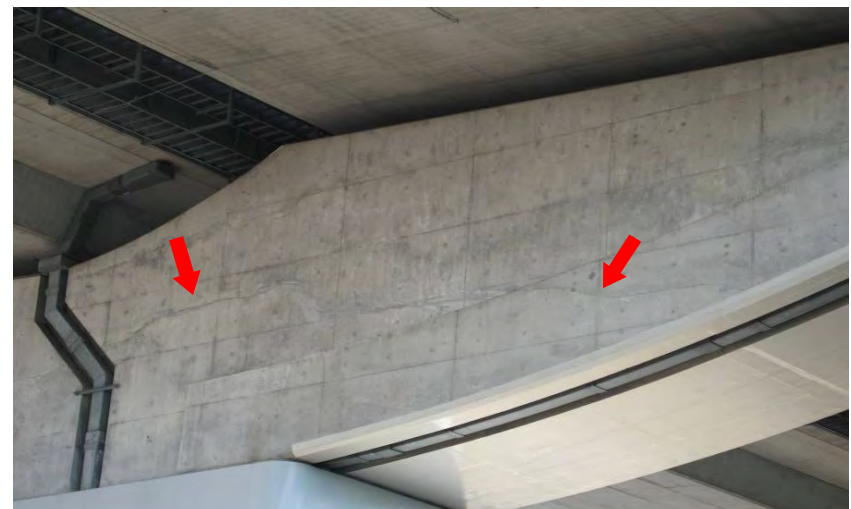
写真番号	6.4.9
部材名	梁部 (P-Tp-C-Pb)
備考	① T型橋脚の梁部 ② 梁部の打重ね部 (注:打重ね部において色の違いが見られる) ③ 打重ね境界位置においても損傷が見られないことがある。

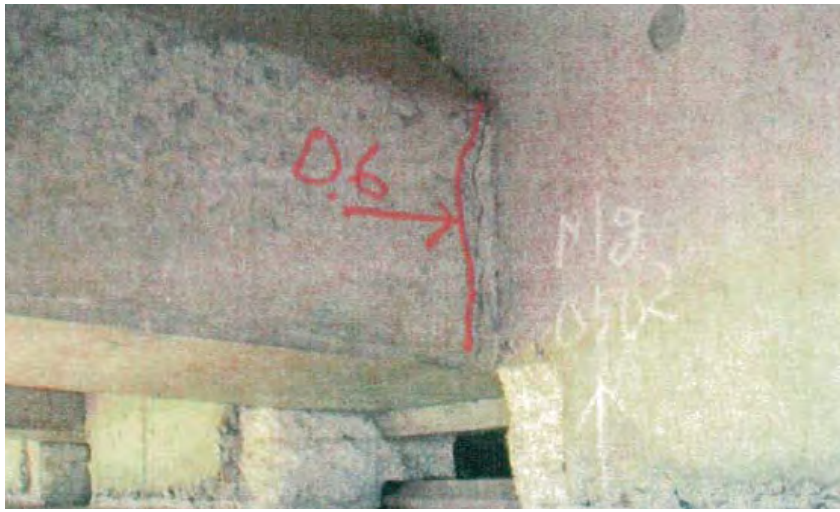
写真番号	6.4.16
部材名	主桁 (S-Gs-C-Mg)
備考	① プレテンション方式のPC-T桁 ② 端横桁との接合箇所に幅の広いひびわれが見られる。 (注:ひびわれをチョークでマーキングしている。) ③ 横桁部は地震時に大きな作用を受けることがある。

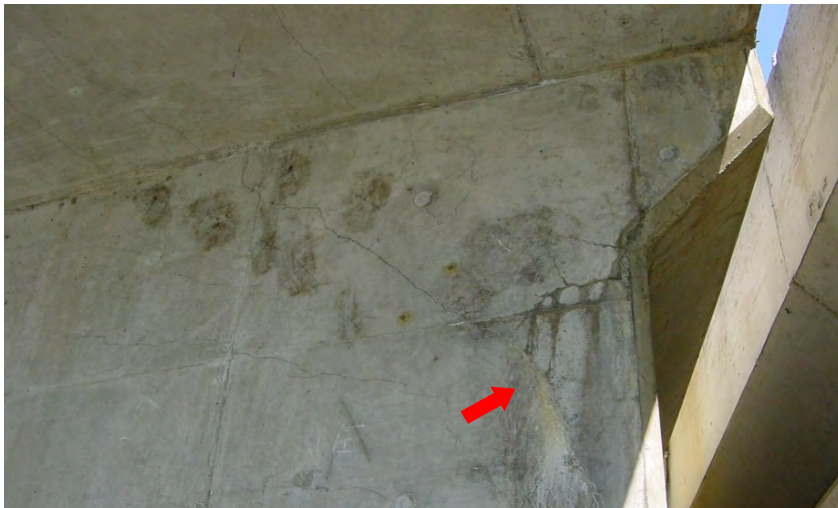
写真番号	6.4.17
部材名	堅壁 (A-Aa-C-Ac)
備考	① 橋台の堅壁 ② 堅壁に生じた幅の広いひびわれから遊離石灰が生じている。 ③ 部材を斜めに分断するような顕著なひびわれは、地震荷重などの大きな力を受けることで生じることがある。

備考④ 幅の大きいひびわれは、水や塩分の浸透により内部鋼材を腐食させる可能性がある。また、内部からの漏水が見られるひびわれを、水の供給を絶たずにひびわれ部を被覆したり充填して塞ぐと、部材内部に水を閉じ込めることで鋼材腐食やコンクリートの劣化が継続する場合がある。

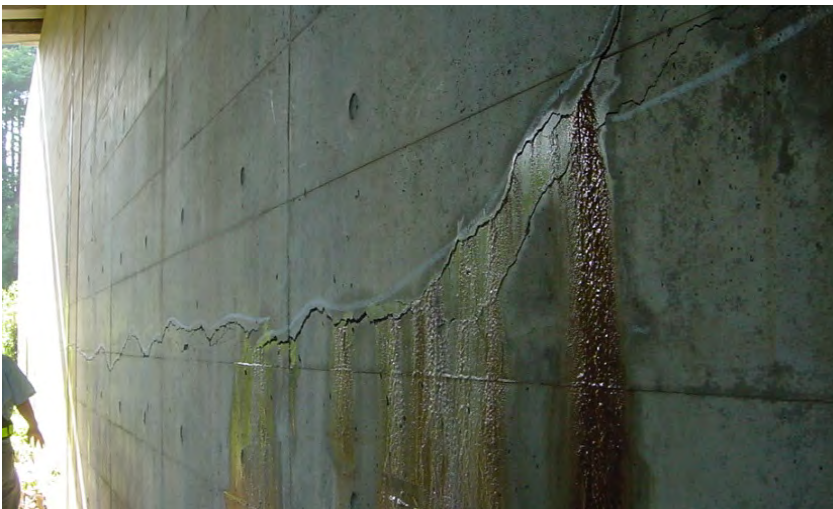
写真番号	6.4.18
部材名	堅壁 (A-Aa-C-Ac)
備考	① 橋台の堅壁 ② 地震動により堅壁に生じた幅の広いひびわれから、漏水が生じている。 ③ ひびわれ幅、深さ、範囲、内部鋼材の状態によって、構造に与える影響は異なる。

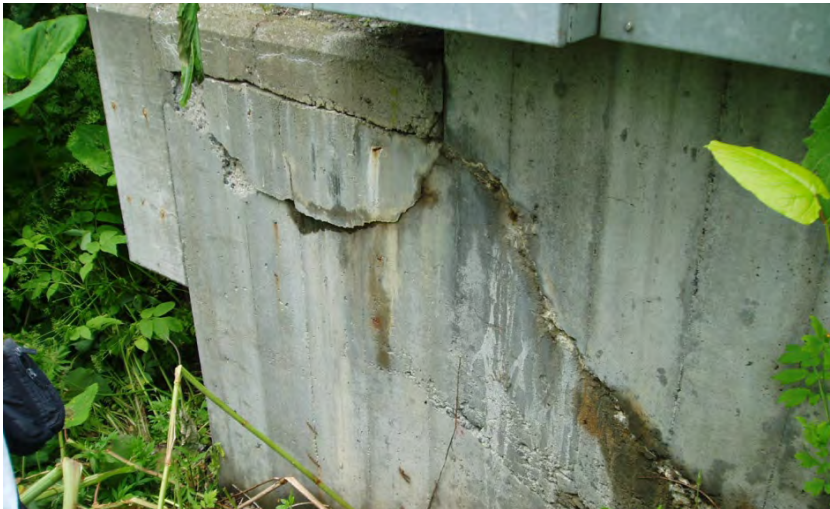
写真番号	6.4.19
部材名	堅壁 (A-Aa-C-Ac)
備考	<p>① 橋台の堅壁側面</p> <p>② 堅壁の橋座面から翼壁にひびわれが生じ、漏水も見られる。</p> <p>③ 支承部近傍の顕著なひびわれは、耐荷力の低下を招くことがある。支承の傾斜、沈下等を注視することが望まれる。</p>

備考④ 橋台背面からの漏水の場合、躯体内部への水の浸入を防止するためには、堅壁背面側への対策が有効であるものの、工事は大がかりとなる。なお、背面からの水の浸入を防止しないまま前面からひびわれを閉塞しても、内部に水を閉じ込め、内部での鋼材の腐食が進行する場合がある。

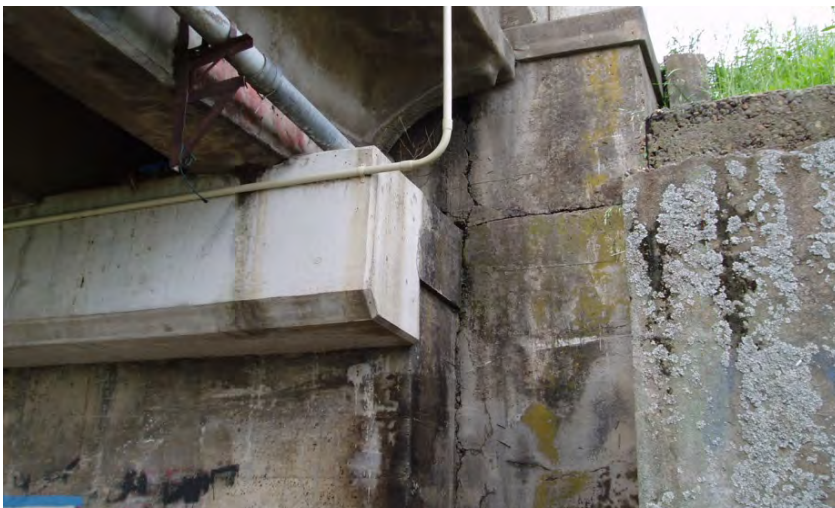
写真番号	6.4.20
部材名	堅壁 (A-Aa-C-Ac)
備考	<p>① 橋台の堅壁</p> <p>② 堅壁にひびわれが生じ、全体的に漏水が見られる。</p> <p>③ 堅壁からの漏水は、伸縮装置部からの水以外に、橋台背面の水が貫通ひびわれを介して漏出していることがある。</p>

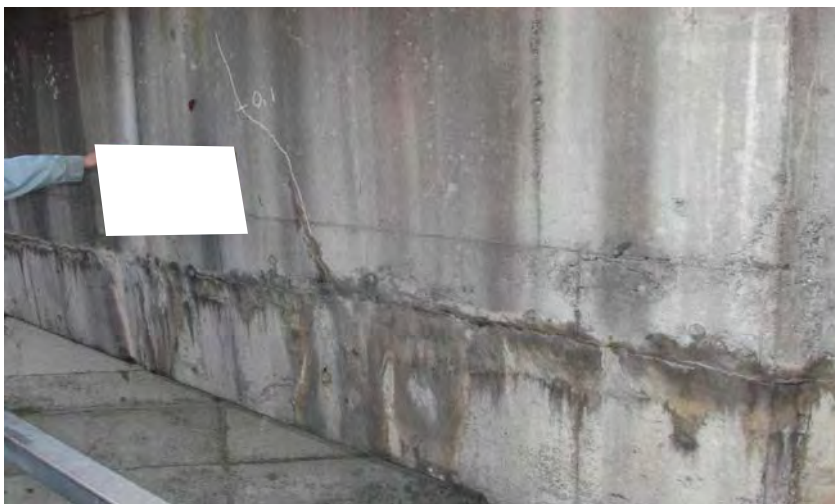
写真番号	6.4.21
部材名	堅壁 (A-Aa-C-Ac)
備考	<p>① 橋台の堅壁</p> <p>② 堅壁のコンクリート打継ぎ箇所から漏水が見られる。</p> <p>③ 適切な打継ぎ処理が行われていない場合には、ひびわれの発生や水密性の低下が生じていることがある。</p>

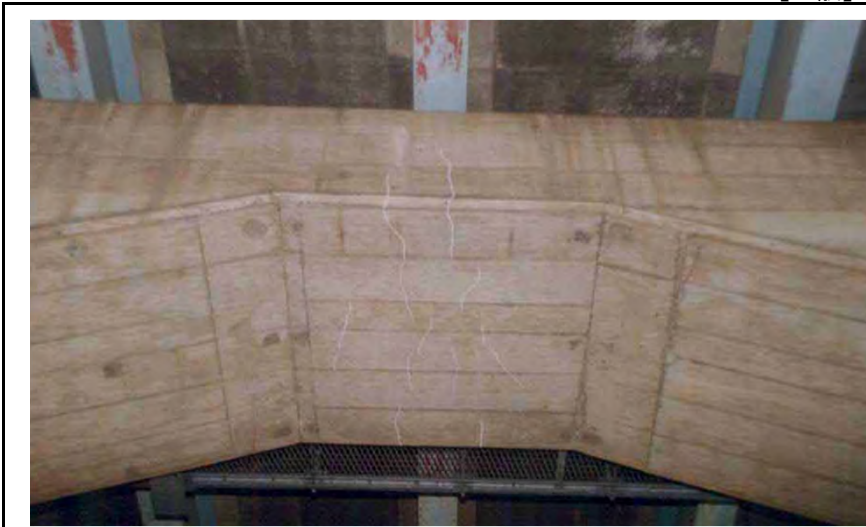
写真番号	6.4.22
部材名	梁部 (P-Rp-C-Pb)
備考	① ラーメン橋脚の梁部 ② 梁中央部に鉛直ひびわれが見られる。 (注:ひびわれをチョークでマーキングしている。) ③ 梁の下面から側面に続くひびわれでは、梁の曲げによるひびわれの可能性はある。

備考④ 梁部材では、過大な曲げ応力の発生や曲げ耐力の不足によって、曲げひびわれが生じることがある。曲げひびわれの場合、ひびわれは部材側面に鉛直方向に伸びることが多い、また、ひびわれ幅に応じて内部鋼材に過度の負担が生じていることがある。

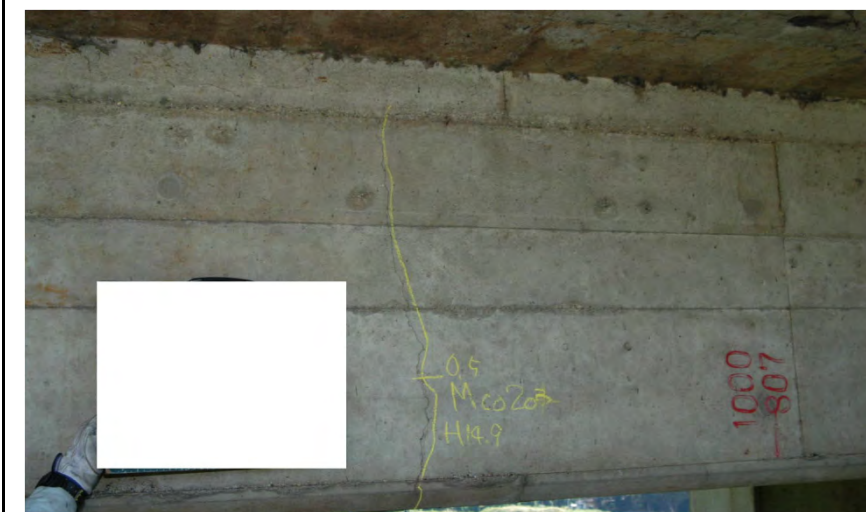
写真番号	6.4.23
部材名	主桁 (S-Gs-C-Mg)
備考	① 主桁の支間中央部 ② 支間中央部に鉛直ひびわれが見られる。 (注:ひびわれをチョークでマーキングしている。) ③ 桁部材の支間中央部に下面から側面を上に向かうひびわれは、過大な曲げ応力の発生による場合がある。

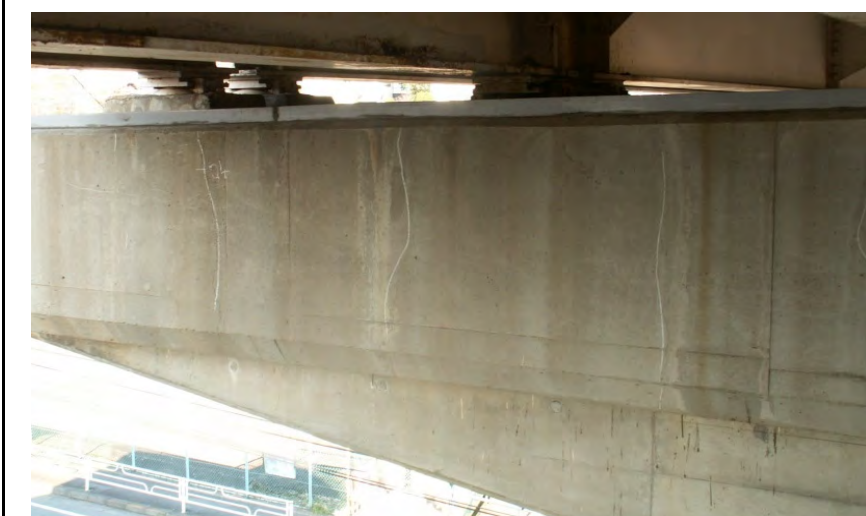
写真番号	6.4.24
部材名	梁部 (P-Tp-C-Pb)
備考	① T型橋脚の梁部 ② 片持ち梁部分の上側に鉛直ひびわれが見られる。 (注:ひびわれをチョークでマーキングしている。) ③ 片持ち梁の上面から側面下方に向かうひびわれは、梁の過大な曲げ応力によることがある。

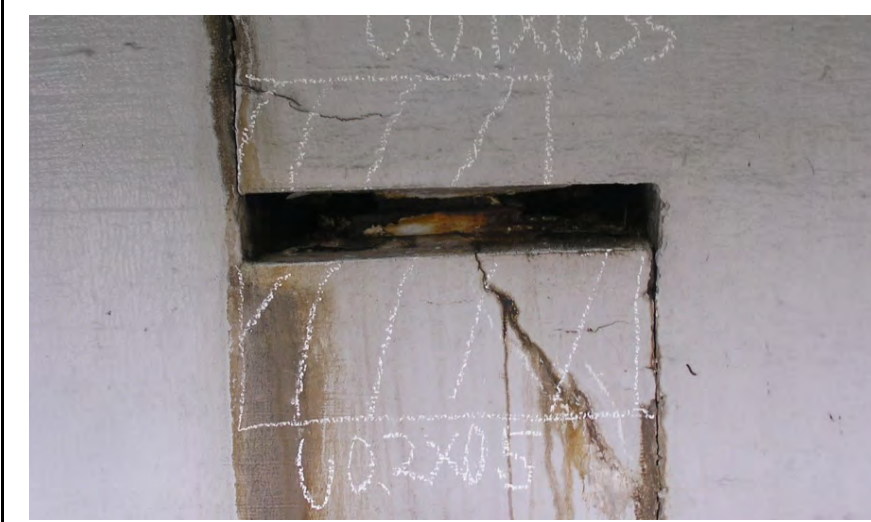
写真番号	6.4.25
部材名	ゲルバー部(主桁) (S-Gs-C-Gb)
備考	① ゲルバーヒンジ部 ② 定着桁の先端に斜めのひびわれと、伸縮目地部からの漏水痕が見られる。 ③ ゲルバー部の外観で確認できるひびわれだけでは、部材の損傷状態の全貌を把握することは困難である。

備考④	支承部付近には、せん断耐力の不足によって、斜め方向のひびわれが生じることがある。
-----	--

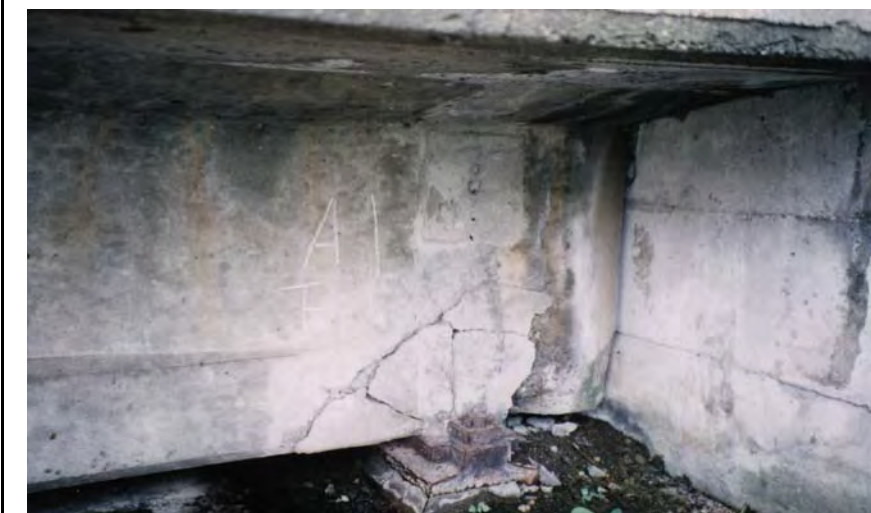
写真番号	6.4.26
部材名	主桁 (S-Gs-C-Mg)
備考	① 主桁の端部 ② 主桁端部に斜めひびわれが見られる(地震動による。) ③ 支点部に過度の応力が生じた場合、せん断破壊が生じることがある。この場合、耐荷力の急激な低下により危険な状態となることがある。

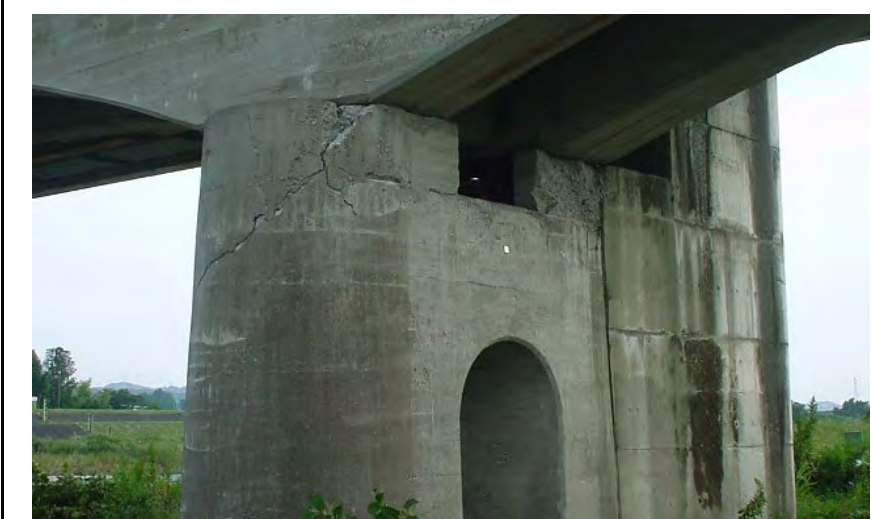
写真番号	6.4.27
部材名	柱部 (P-Wp-C-Pw)
備考	① 橋脚の柱部 ② 橋座面から柱部へ伸びる斜めひびわれが見られる(地震動による。) ③ 古い基準による橋脚では、鉄筋量が少なく、地震の影響によって支承部のせん断破壊が生じることがある。

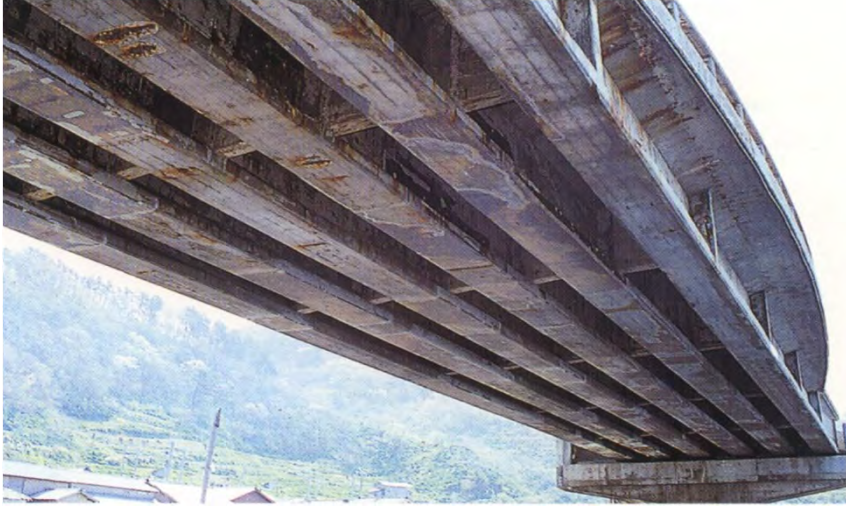
写真番号	6.4.28
	部材名	主桁 (S-Gs-C-Mg)
	備考	① PC-T主桁 ② 主桁コンクリートの一部に剥落・鉄筋露出、錆汁が生じている。 ③ 塩害による劣化は、広範囲に同時に進行する場合がある。
