1.2 コンクリート部材の損傷

損傷の種類
⑥ ひびわれ
⑦ 剥離・鉄筋露出
⑧ 漏水・遊離石灰
⑨ 抜け落ち
⑩ 床版ひびわれ
⑪ うき

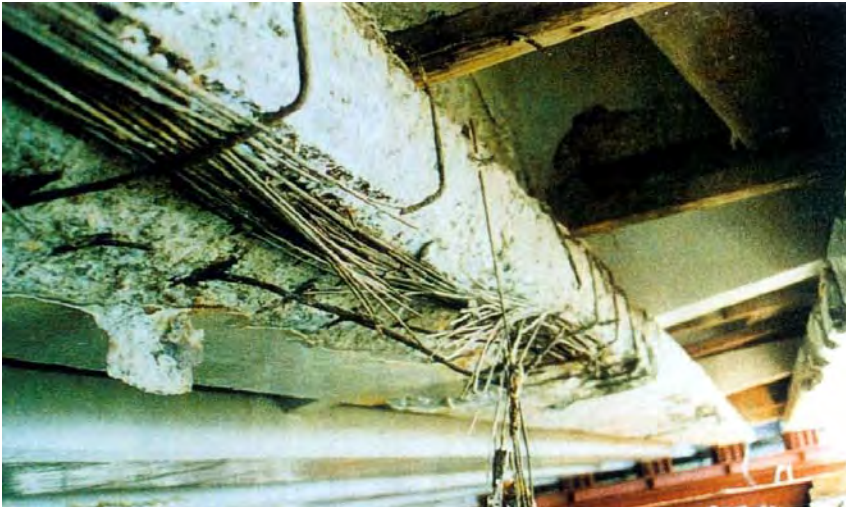
写真番号	6.4.29
	部材名	主桁 (S-Gs-C-Mg)
	備考	① PC-T主桁 ② 主桁コンクリートの一部でコンクリートが剥離、鉄筋やPC鋼線が露出、破断している。 (注: 上の写真の橋におけるその後の損傷が進んだ状況の写真である。)
 	写真番号	6.4.30
	部材名	主桁 (S-Gs-C-Mg)
	備考	① RC-T主桁 ② 主桁コンクリートの剥離が進み、内部の鉄筋が広い範囲で露出している。 ③ 広範囲に鉄筋が露出している場合、コンクリートと鉄筋の一体化が期待できず、耐荷力が減少ことがある。
備考④	海岸付近では、防食やかぶりの状況によって、経年の塩分浸透により損傷を受けることがある。著しい剥離・鉄筋露出や鉄筋・PC鋼材の損傷は、橋梁全体の耐荷力に悪影響を与える。

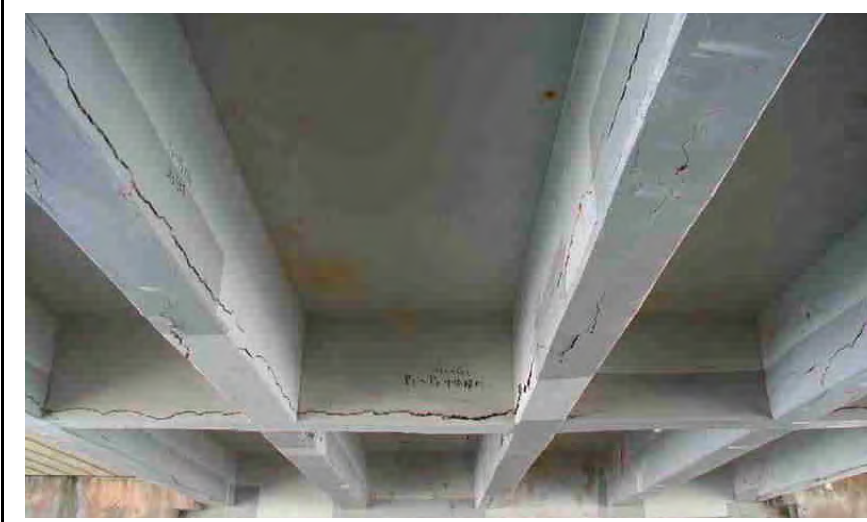
写真番号	6.4.31
部材名	
主桁 (S-Gs-C-Mg)	
備考	<p>① 主桁の補修箇所</p> <p>② 再劣化により、塗膜とコンクリートにひびわれが生じている。</p> <p>③ ひびわれ幅が大きい場合、浮き、剥落に進展することがある。</p>

備考④ 損傷原因の除去が不適切であった場合には、早期に再劣化が生じる場合がある。塩害では、残存塩分の除去と塩分浸透経路の遮断が重要である。

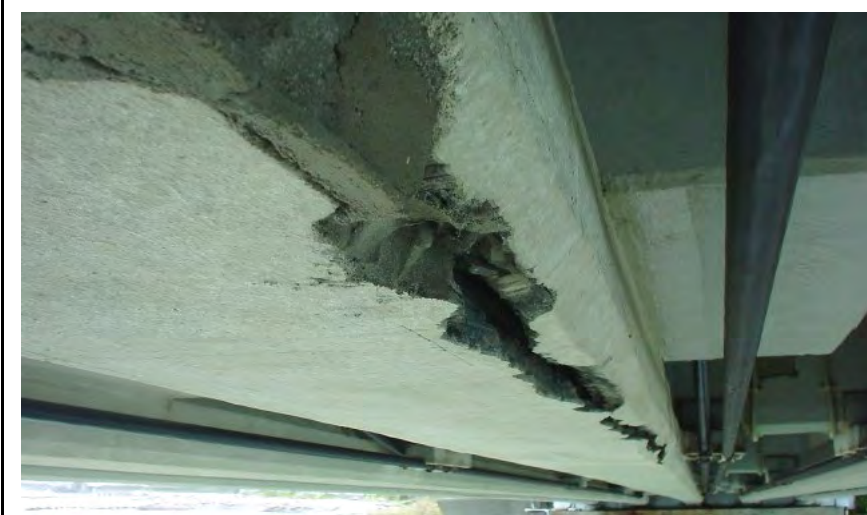
写真番号	6.4.32
部材名	
主桁 (S-Gs-C-Mg)	
備考	<p>① 主桁下フランジ部の補修箇所</p> <p>② 再劣化により、コンクリートのひびわれ、鋼材露出が生じている。</p> <p>③ ひびわれより塩化物の侵入することから、さらに劣化が進行することがある。</p>

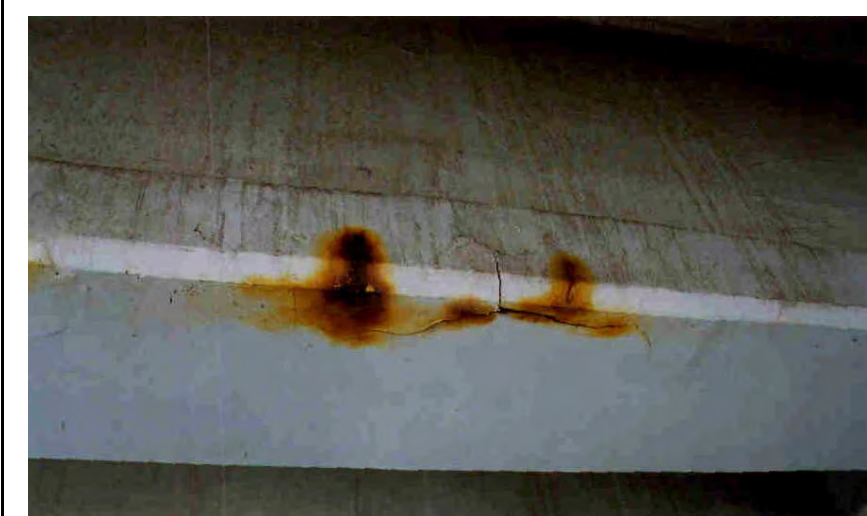
写真番号	6.4.33
部材名	
主桁 (S-Gs-C-Mg)	
備考	<p>① 主桁下フランジ部の補修箇所</p> <p>② 再劣化により、塗膜とコンクリートにひびわれ、錆汁が生じている。</p> <p>③ コンクリート塗装をしている場合には、ひびわれが、塗膜のみなのか、コンクリートにも発生しているのかを注視する必要がある。</p>

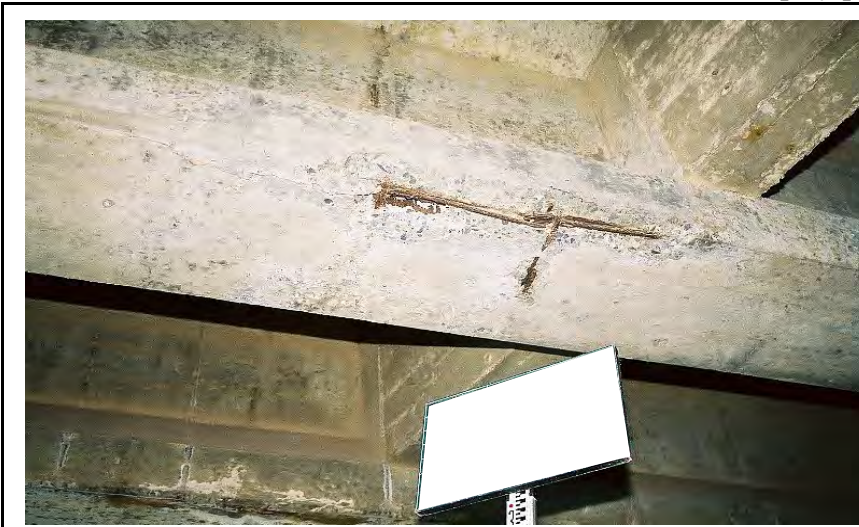
写真番号	6.4.34
部材名	主桁 (S-Gs-C-Mg)
備考	① PC-T主桁下フランジ ② かぶりの薄い局部で、剥離・鉄筋露出、うきが生じている。

備考④ かぶりの小さい箇所の鉄筋や仮設鋼材は、中性化や塩化物浸透により早期に腐食し、周囲のコンクリートに損傷を与えて局部的に劣化を促進させる可能性がある。

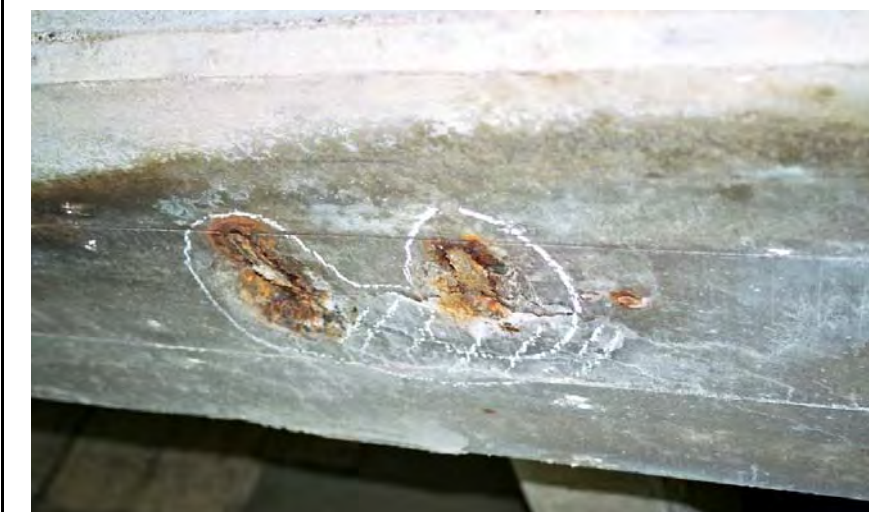
写真番号	6.4.35
部材名	主桁 (S-Gs-C-Mg)
備考	① PC-T主桁下フランジ ② かぶりの薄い局部で鋼材が露出して、周囲にひびわれが生じている。

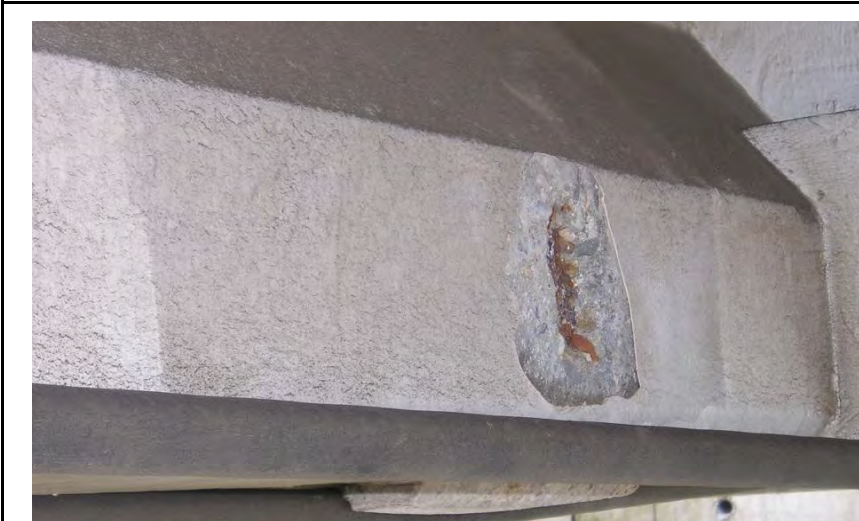
写真番号	6.4.36
部材名	主桁 (S-Gs-C-Mg)
備考	① PC-T主桁下フランジ ② かぶりの薄い局部で鉄筋が腐食し、剥離・鉄筋露出を伴うコンクリート補強材の塗膜の損傷が生じている。

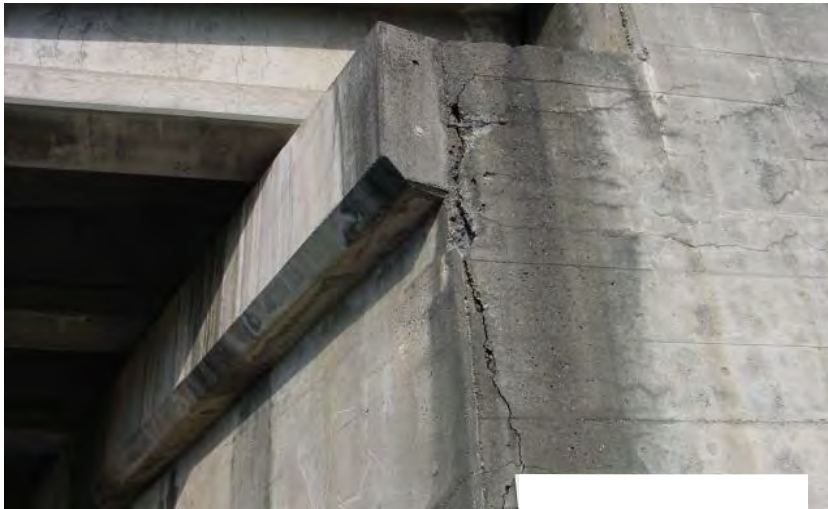
写真番号	6.4.40
部材名	堅壁 (A-Aa-C-Ac)
備考	① 橋台の堅壁 ② 堅壁の角部に沿って幅の広いひびわれが生じている。 ③ 橋台角部に生じたひびわれが天端に連続している場合、内部が雨水の浸透で劣化していたり、支承アンカーの機能に影響が懸念される場合がある。

水の影響を受ける部位では、ASRが進行しやすい。
橋台は、伸縮装置等の不具合による漏水や橋台背面からの地下水による影響を受けやすい。
表面被覆の補修後は、再劣化によるひびわれ拡大や新規発生等の全ては外観では確認できない。

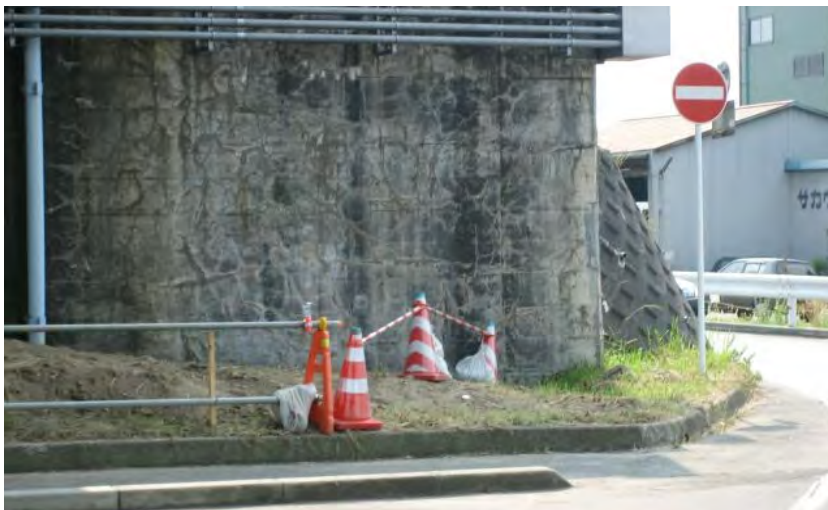
写真番号	6.4.41
部材名	堅壁 (A-Aa-C-Ac)
備考	① 橋台の堅壁 ② 堅壁の前面に漏水跡と亀甲状のひびわれが生じている。 ③ 橋台表面では、日射や雨かかりの状況によって、ひびわれ発生の状況が異なることがある。

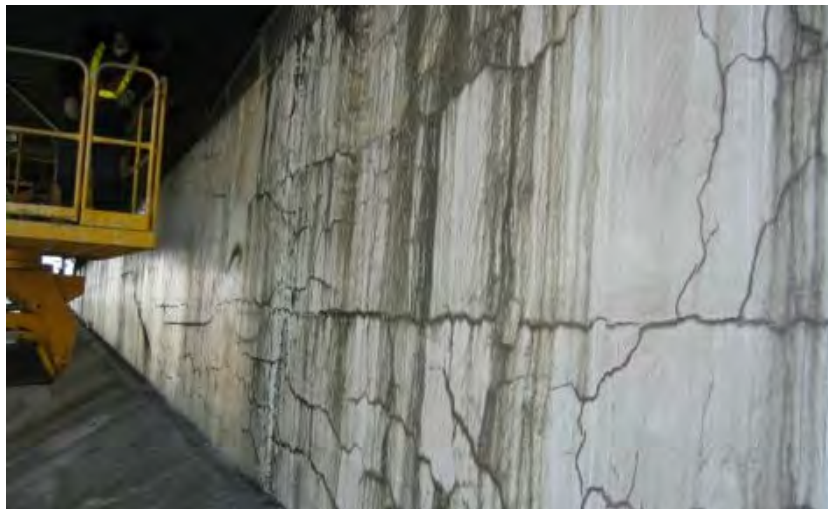
写真番号	6.4.42
部材名	堅壁 (A-Aa-C-Ac)
備考	① 橋台の堅壁 ② 塗装で補修した堅壁の全面に、漏水跡と亀甲状のひびわれが生じている。 ③ 補修後の表面被覆上に現れるひびわれは、補修前からのひびわれの拡大や補修後に発生したひびわれの一部であることがある。

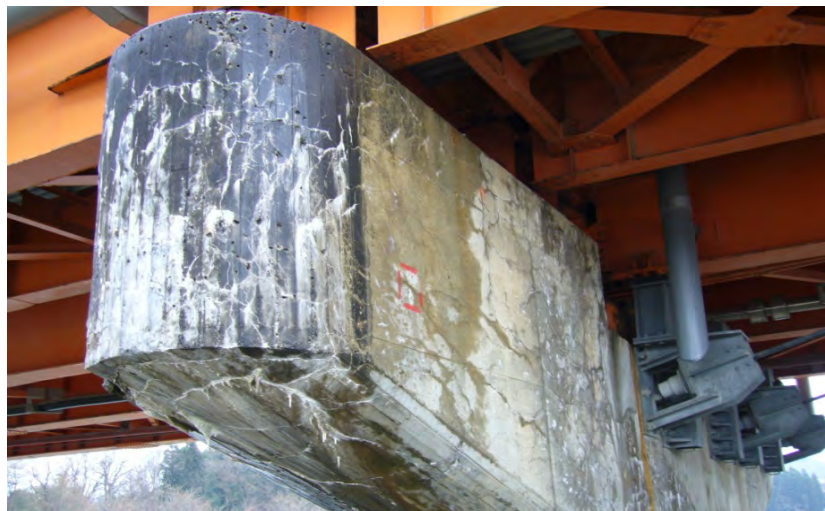
写真番号	6.4.43
部材名	
梁部 (P-Tp-C-Pb)	
備考	<p>① 橋脚張出部</p> <p>② 白色の滲出物を伴う亀甲状のひびわれが生じている。</p> <p>③ ひびわれから著しい漏水や石灰分の析出がある場合、内部で著しく劣化が進行していることがある。</p>

備考④ 水の影響を受ける部位では、ASRが進行しやすい。雨がかりのある梁先端は影響を受けやすく、伸縮装置等の不具合による漏水の影響もある。ASRが生じた道路橋では、梁やフーチングの角部などで、鉄筋の曲げ加工部が破断していた事例がある。

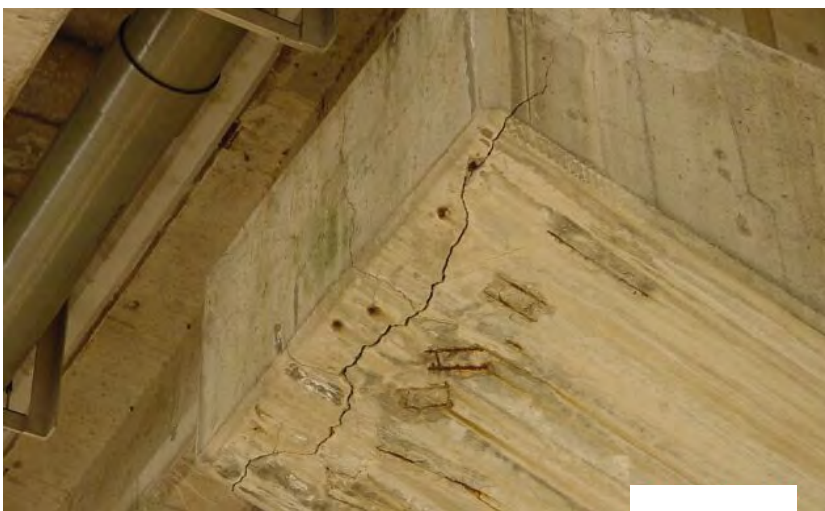
写真番号	6.4.44
部材名	
梁部 (P-Tp-C-Pb)	
備考	<p>① 橋脚張出部</p> <p>② 張出部に下面から上面に続く幅の大きいひびわれが生じている。</p> <p>③ ASRでは、配筋状況により、拘束の小さい箇所に大きなひびわれが生じることがあり、鉄筋とコンクリートの一体化に影響することがある。</p>

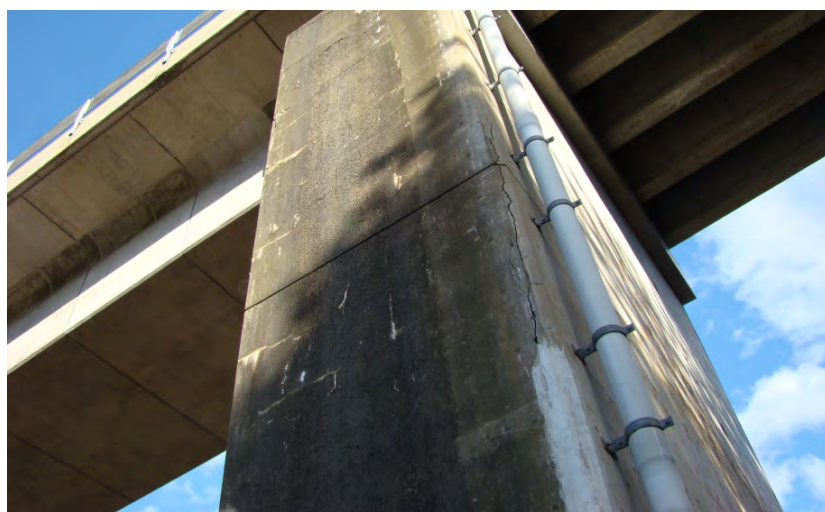
写真番号	6.4.45
部材名	
柱部 (P-Wp-C-Pw)	
備考	<p>① 橋脚柱部の角部</p> <p>② 柱角部に、幅の広いひびわれが縦方向に連続している。</p> <p>③ ASRによる内部からの膨張によって、角部に大きなひびわれが生じることがある。なお、ASRが生じた橋では、折り曲げ部の鉄筋が破断していることがある。</p>

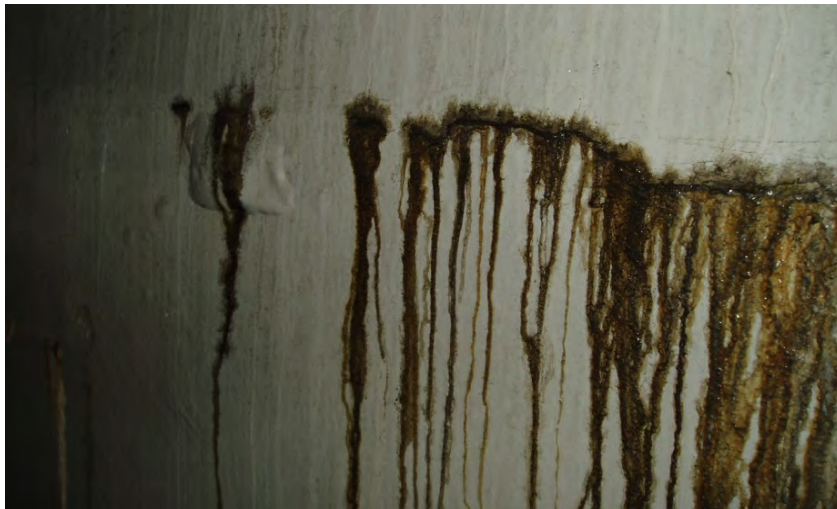
写真番号	6.4.46
部材名	梁部 (P-Tp-C-Pb)
備考	① 橋脚の梁部 ② 塗装面に錆汁を伴うひびわれが生じている。 ③ ひびわれ内部からの顕著な漏水は、当該ひびわれ以外の場所から構体内へ雨水が供給されている可能性がある。

備考④ ASRでは、劣化因子の水の遮断が不十分な場合、再劣化が生じやすい。補修補強等で被覆された場合、被覆の損傷や表面にひびわれが生じると、内部に雨水が供給される一方、それらが内部に滞留するため、部材内部で鉄筋の腐食やASRが顕著に進行することがある。

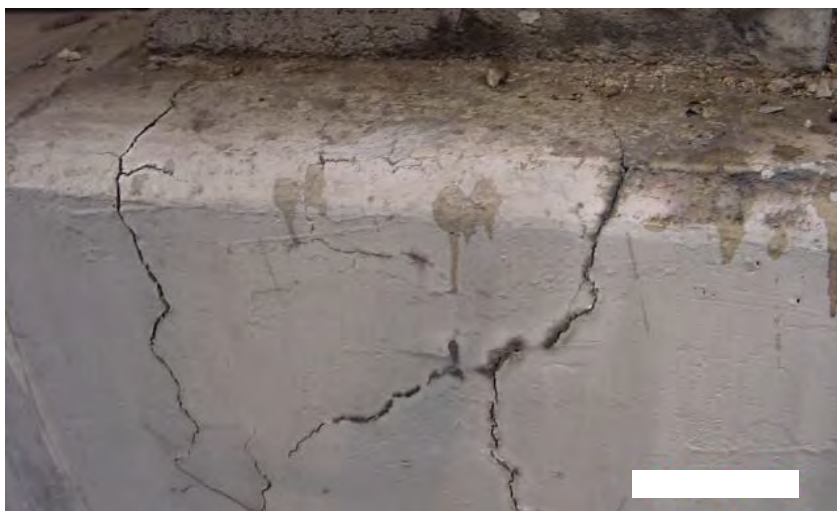
写真番号	6.4.47
部材名	梁部 (P-Tp-C-Pb)
備考	① 橋脚梁部の橋座面 ② 塗装で補修したコンクリートにひびわれが生じている。 ③ 部材の上面側に開口した顕著なひびわれから、内部に大量の雨水が供給されている可能性がある。

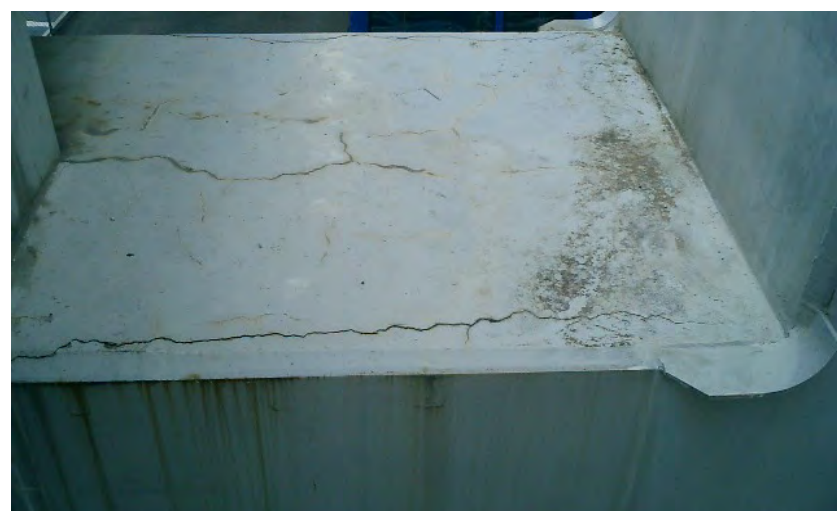
写真番号	6.4.48
部材名	梁部 (P-Rp-C-Pb)
備考	① ラーメン橋脚の梁部 ② 側面に補強鋼板が設置された梁部で、梁上面にひびわれが生じている。 ③ 部材上面のひびわれから雨水が浸入し、一方で側面や下面が鋼板等で覆われていると、内部で雨水が滞留して劣化することがある。

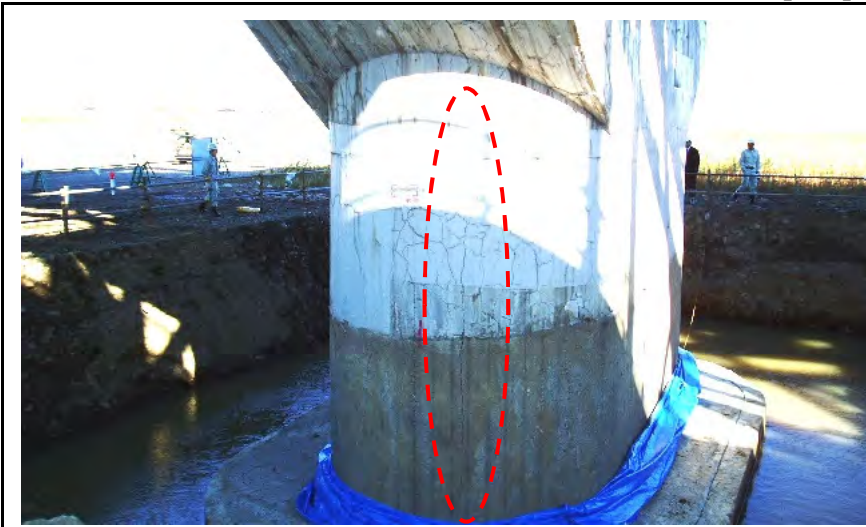
写真番号	6.4.49
部材名	柱部 (P-Wp-C-Pw)
備考	① 橋脚柱部の地中部 ② 柱部の縦方向ひびわれが地中部まで連続している。 (注:写真は、掘削調査の状況) ③ ASRでは、部材内部にもひびわれが進行したり、ひびわれが地中部に連続していることがある。

備考④ ASRによるひびわれは、構造物の応力や変形に関係なく生じるために、地上部で見られるひびわれが地中部に連続していたり、地上部とは別に、フーチングを含む地中部のコンクリートにひびわれや鉄筋の腐食・破断が生じていることがある。

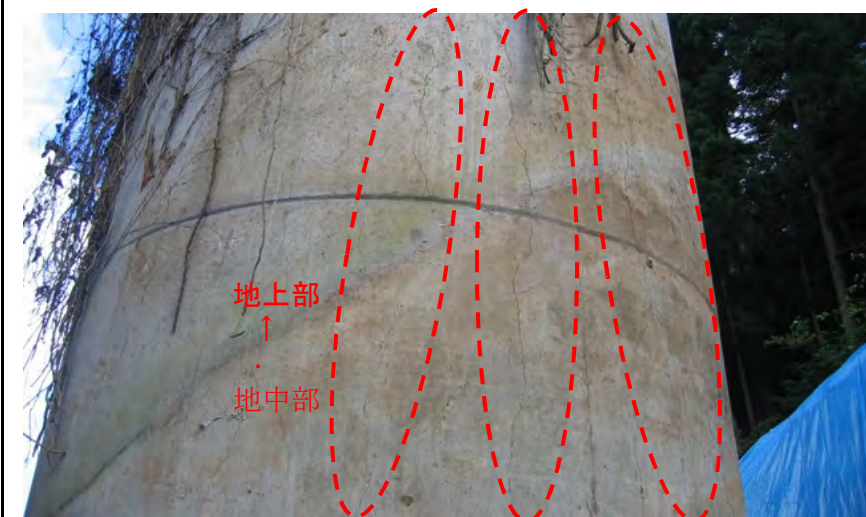
写真番号	6.4.50
部材名	柱部 (P-Cp-C-Pw)
備考	① 橋脚柱部側面の地中部 ② 柱部の縦方向ひびわれが地中部まで連続している。 (注:写真は、掘削調査の状況) ③ 地上部のひびわれが地中部に連続していることがある。

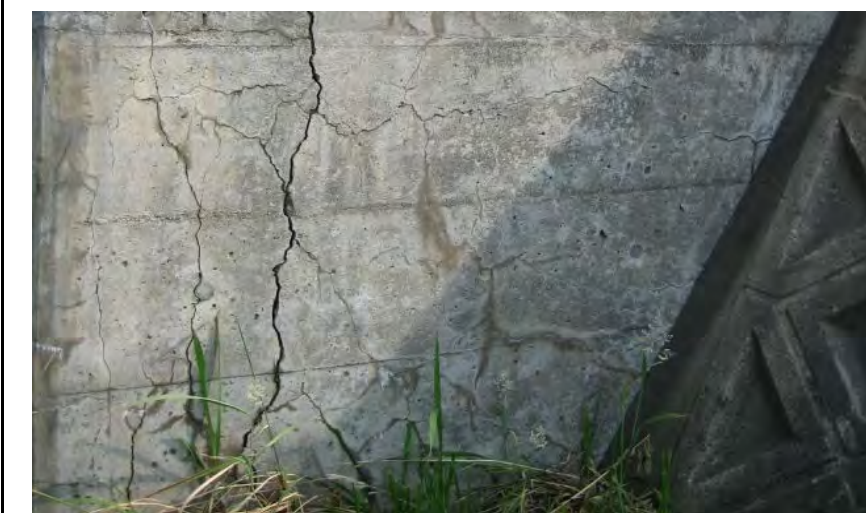
写真番号	6.4.51
部材名	堅壁 (A-Aa-C-Ac)
備考	① 橋台の堅壁 ② 堅壁の側面に地面から鉛直に伸びるひびわれが見られる。 ③ 地上部のひびわれが地中部に連続していることがある。また、ASRによって、地中部でもひびわれや鉄筋の腐食が進行していることがある。

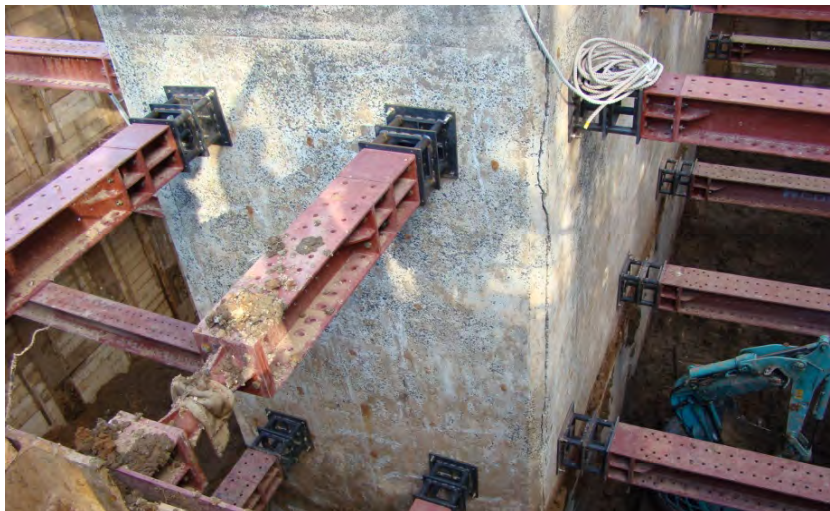
写真番号	6.4.52
部材名	柱部 (P-Cp-C-Pw)
備考	① 橋脚柱部の角部の地中部 ② 柱部の縦方向ひびわれが地中部まで連続している。 (注:写真は、掘削調査の状況) ③ 地上部のひびわれが地中部に連続していることがある。

地中部の柱部や基礎においても、ASRによるひびわれの発達、鉄筋の腐食・破断が生じていることがある。

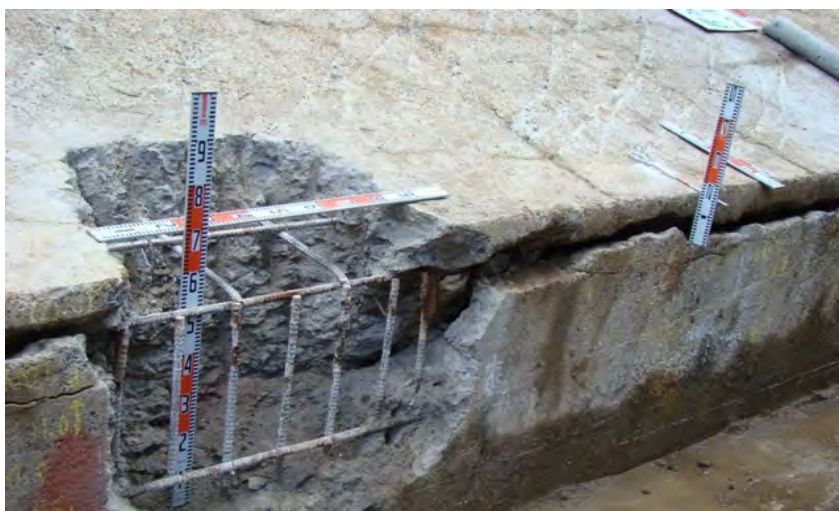
写真番号	6.4.53
部材名	フーチング (F-Ff-C-Ff)
備考	① 橋脚のフーチング ② 地中のフーチングの角部に大きなひびわれが生じ、一部鉄筋が破断している。 (注:写真は、掘削調査の状況) ③ ASRが地中部で進行していることがある。鉄筋の折り曲げ部が破断していることがある。

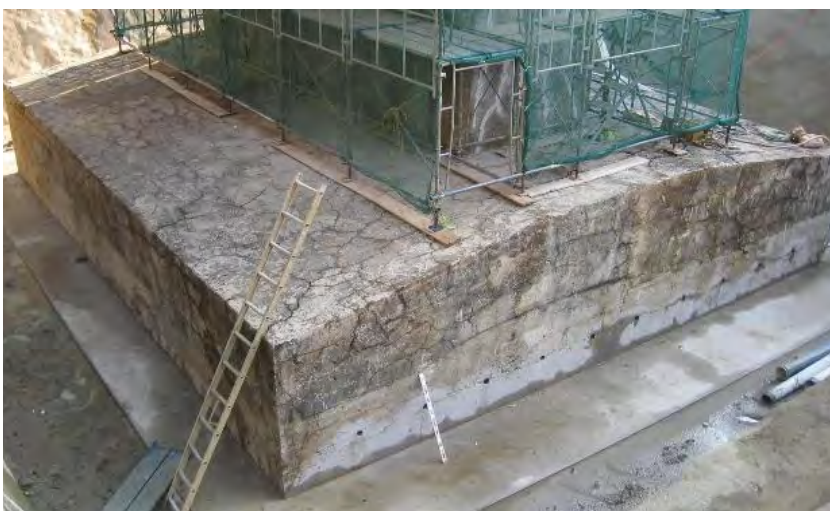
写真番号	6.4.54
部材名	フーチング (F-Ff-C-Ff)
備考	① 橋脚のフーチング ② 地中部にあるフーチングに亀甲状のひびわれが生じている。 (注:写真は、掘削しての補修・補強中) ③ 著しく劣化・損傷したフーチングでは、補強が必要となることがある。

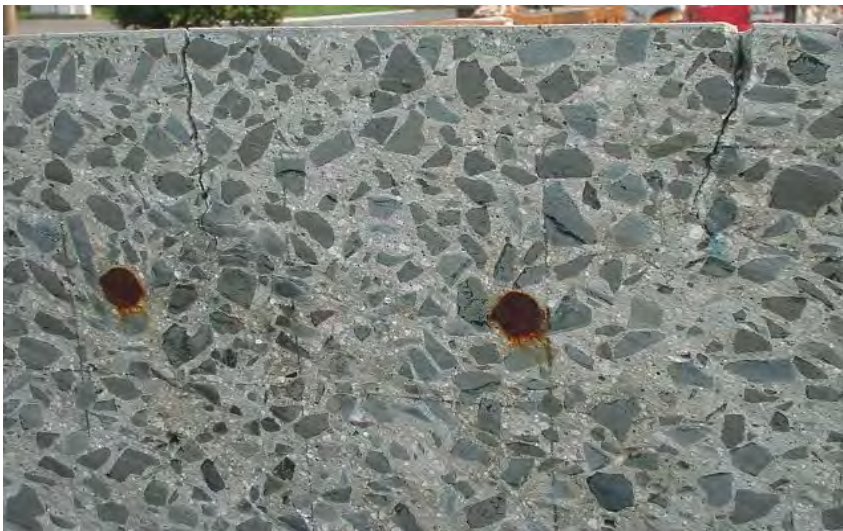
写真番号	6.5.2
部材名	
梁部 (P-Tp-C-Pb)	
備考	<ul style="list-style-type: none"> ① 橋脚の梁部の断面 ② 表面に見られる亀甲状のひびわれの断面 ③ ASRの場合、表面のひびわれ幅が大きくても、ひびわれ深さは大きくないことが多い。

- ① 詳細調査及び診断にあたっては、「道路橋のアルカリ骨材反応に対する維持管理要領(案)」(平成16年3月 国道・防災課)が参考になる。
- ② 下部工における診断にあたっては、「アルカリ骨材反応による劣化を受けた道路橋の橋脚・橋台躯体に関する補修・補強ガイドライン(案)」(平成20年3月, ASRに関する対策検討委員会)が参考となる。
- ③ 亀甲状のひびわれは、鉄筋かぶり深さより浅い部分で生じていることが多いものの、幅の広いひびわれは、深部まで到達し、鉄筋が破断している場合がある。

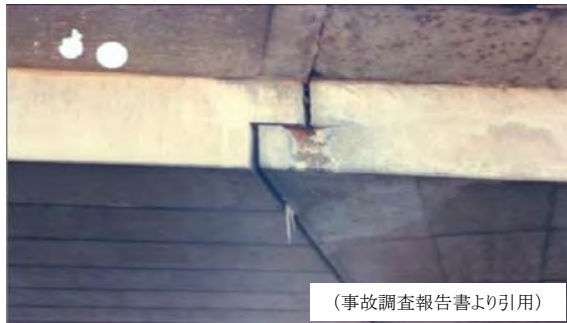
1985年

2. ゲルバーヒンジ部の状況

ゲルバー一部の損傷で落橋した海外のゲルバー橋の事例について、2年前の損傷状況を写真番号6.6.5に、落橋直前の状況を次頁に示す。定着桁内部に、落橋直前に幅の広い斜め方向のひびわれが生じており、2年前の写真でも、遊離石灰を伴う斜め方向のせん断ひびわれが生じているのが確認できる。

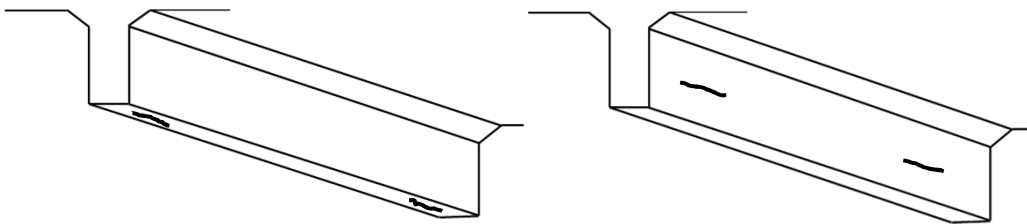
①支間1/4部又は支点部, 桁下面及び側面の橋軸方向ひびわれ
(⑩に該当するものは除く。)

位置	ひびわれパターン
支間1/4部又は 支点部	①桁下面又は側面の橋軸方向ひびわれ(⑩に該当するものは除く。) ②上フランジのひびわれ
支間全体	③支間全体で桁腹部に発生している水平方向ひびわれ
横桁	④横桁部のひびわれ

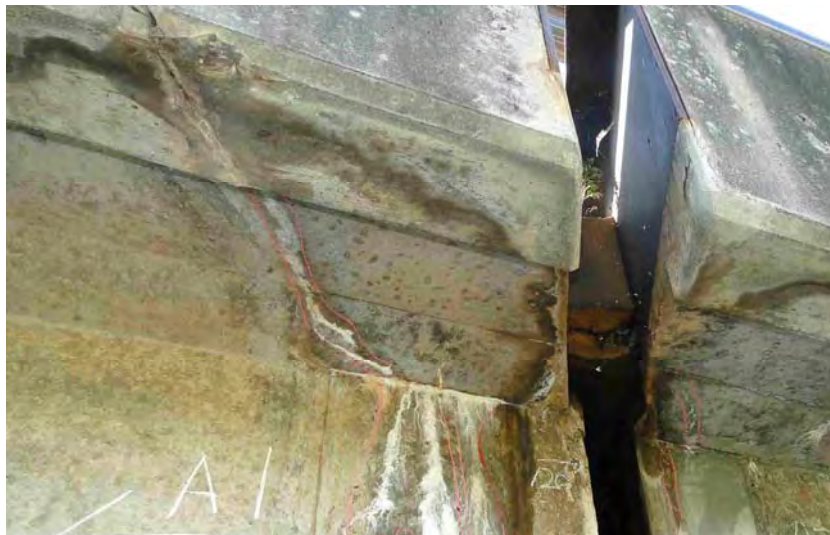
写真番号	6.5.11
部材名	
主桁 (S-Gs-C-Mg)	
備考	支間1/4部又は支点部,上フランジのひびわれ

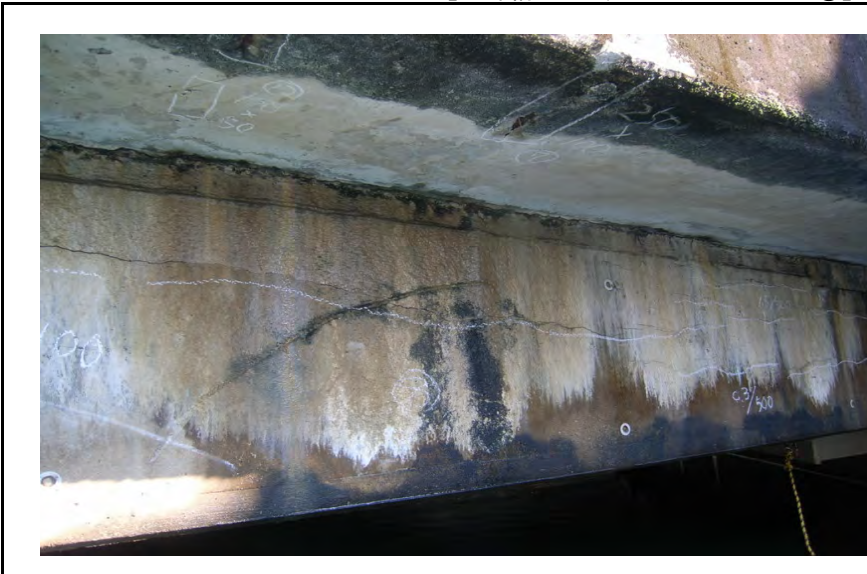
写真番号	6.5.12
部材名	
主桁	(S-Gs-C-Mg)
備考	支間全体,支間全体で桁腹部に発生している水平方向ひびわれ (注:ひびわれをチョークでマーキングしている。)

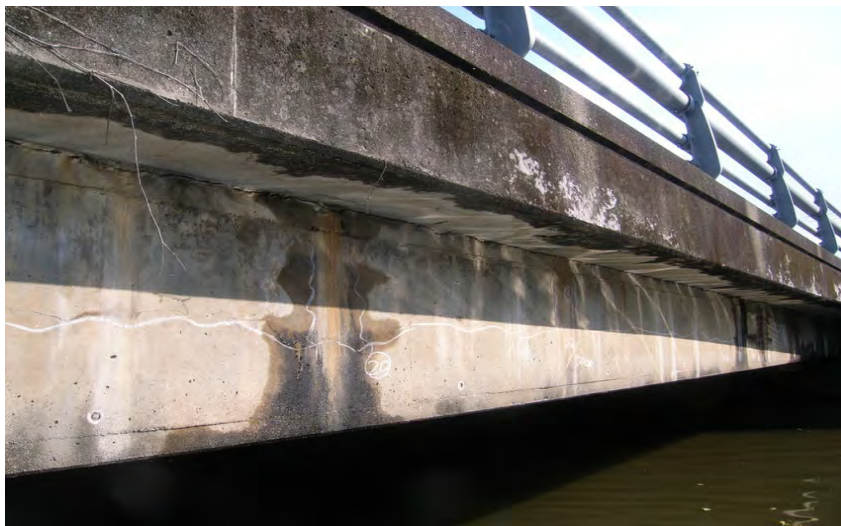
写真番号	6.5.13
部材名	
主桁	(S-Gs-C-Mg)
備考	支間全体,支間全体で桁腹部に発生している水平方向ひびわれ (注:ひびわれをチョークでマーキングしている。)

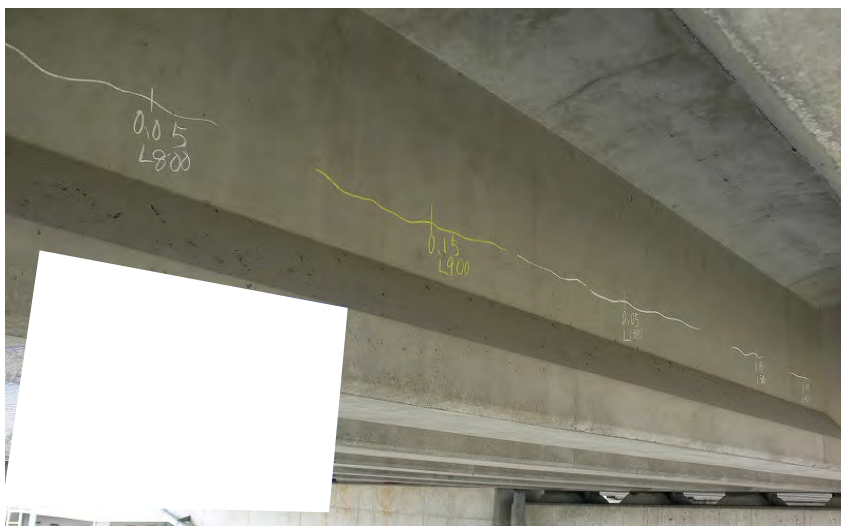
写真番号	6.5.14
部材名	
主桁	(S-Gs-C-Mg)
備考	支間全体,支間全体で桁腹部に発生している水平方向ひびわれ (注:ひびわれをチョークでマーキングしている。)

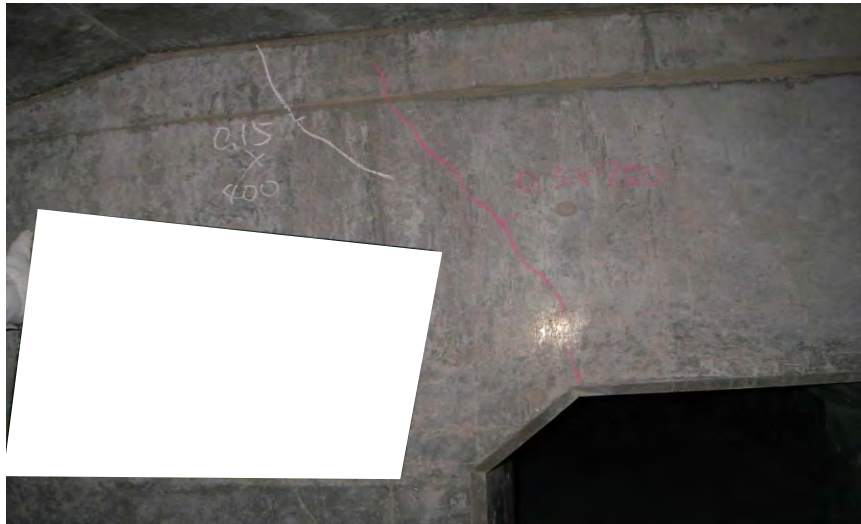
写真番号	6.5.15
部材名	
横桁	(S-Bs-C-Cr)
備考	箱桁,横桁部のひびわれ (注:ひびわれをチョークでマーキングしている。)

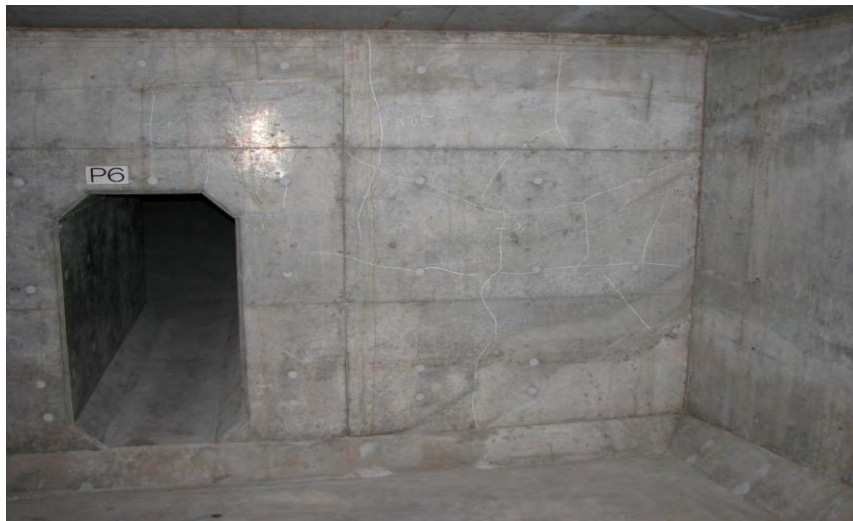
写真番号	6.5.16
部材名	
横桁	(S-Bs-C-Cr)
備考	箱桁,横桁部のひびわれ (注:ひびわれをチョークでマーキングしている。)

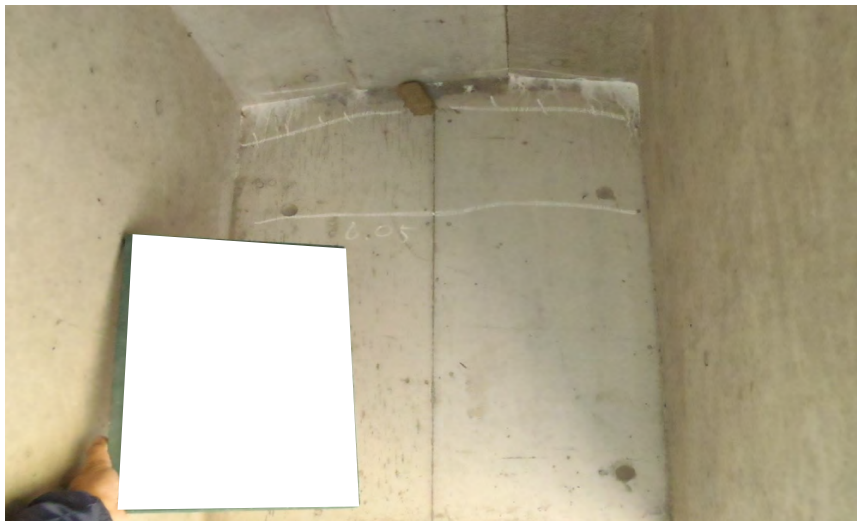
写真番号	6.5.17
部材名	
横桁	(S-Gs-C-Cr)
備考	箱桁,横桁部のひびわれ (注:ひびわれをチョークでマーキングしている。)

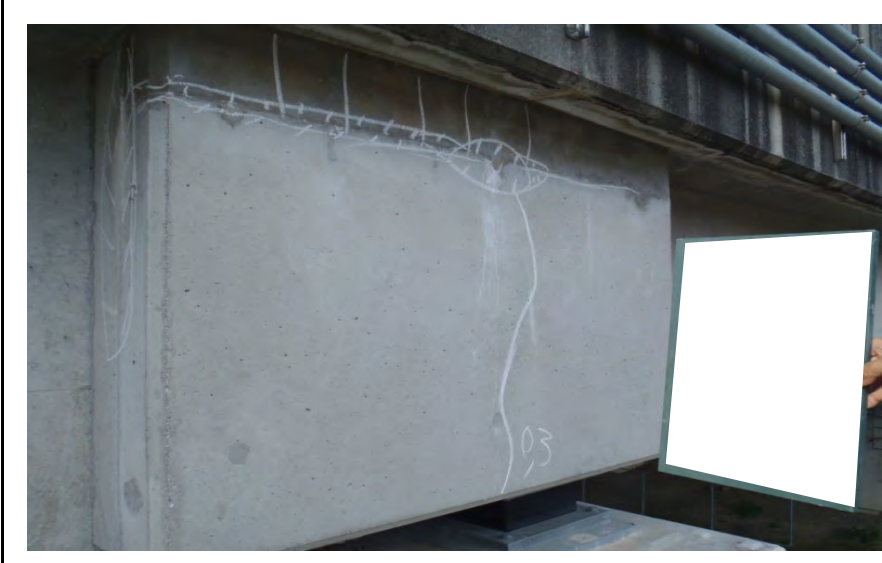
写真番号	6.5.18
部材名	
横桁	(S-Gs-C-Cr)
備考	支点部,連結横桁部(RC構造部)のひびわれ (注:ひびわれをチョークでマーキングしている。)

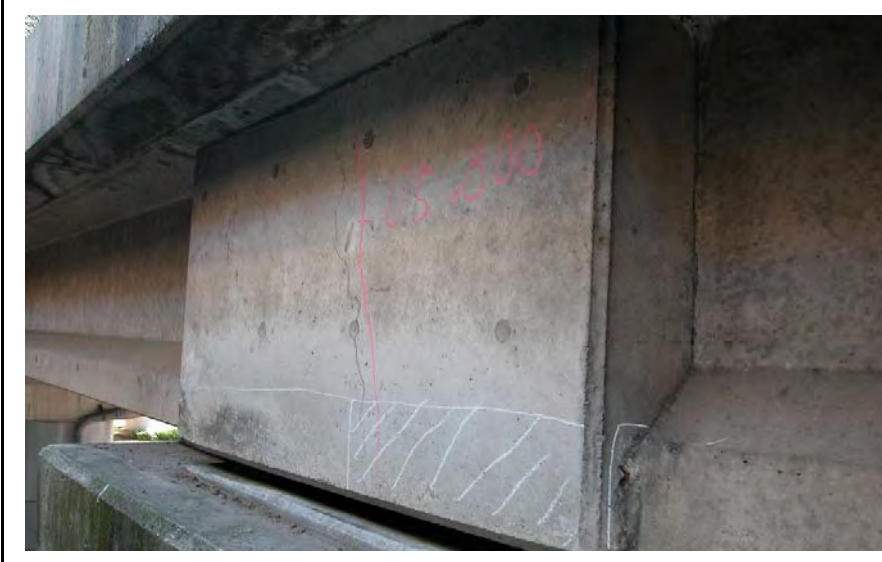
写真番号	6.5.19
部材名	
横桁	(S-Gs-C-Cr)
備考	支点部,連結横桁部(RC構造部)のひびわれ (注:ひびわれをチョークでマーキングしている。)

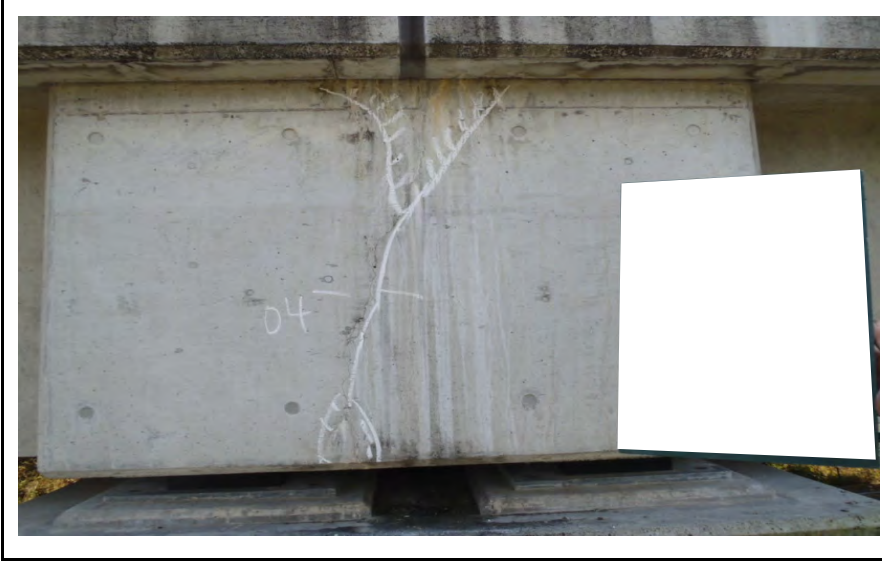
写真番号	6.5.20
部材名	
横桁	(S-Gs-C-Cr)
備考	支点部,連結横桁部(RC構造部)のひびわれ (注:ひびわれをチョークでマーキングしている。)

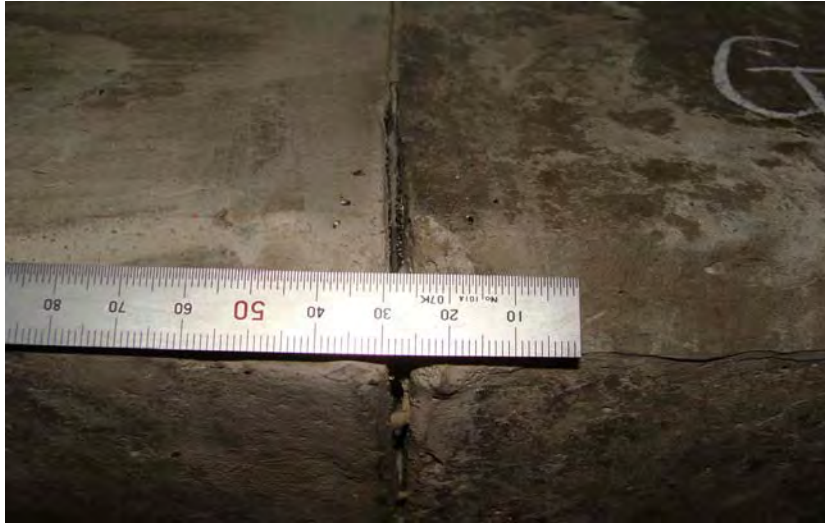
写真番号	6.5.21
部材名	
主桁 (S-Gs-C-Mg)	
備考	セグメント接合部のすき・離れ

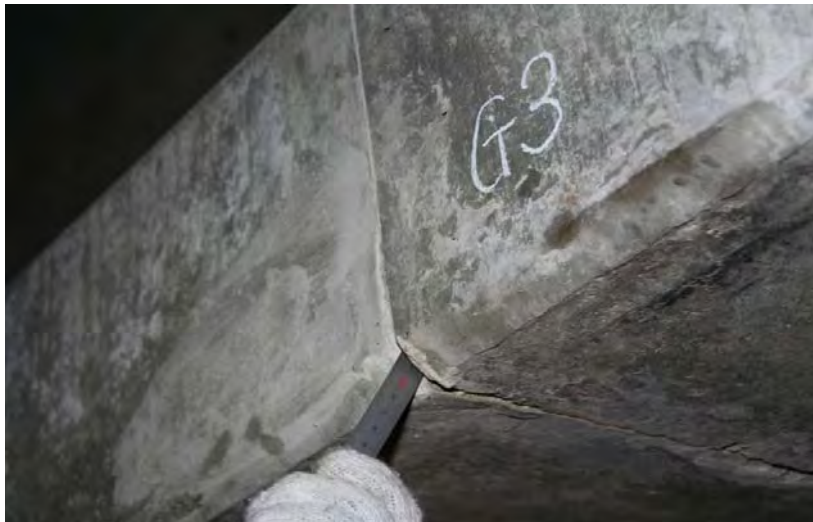
写真番号	6.5.22
部材名	
主桁 (S-Gs-C-Mg)	
備考	セグメント接合部のすき・離れ

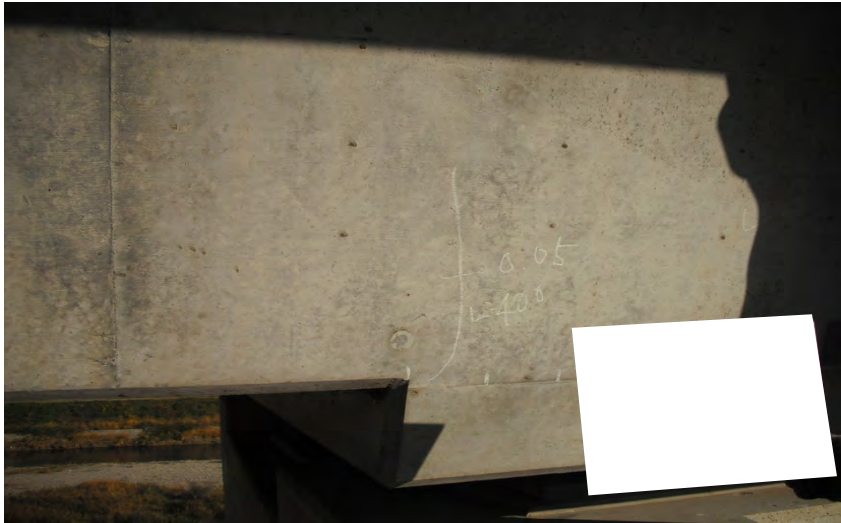
写真番号	6.5.24
部材名	
主桁	(S-Xs-C-Mg)
備考	断面急変部のひびわれ (注:ひびわれをチョークでマーキングしている。)

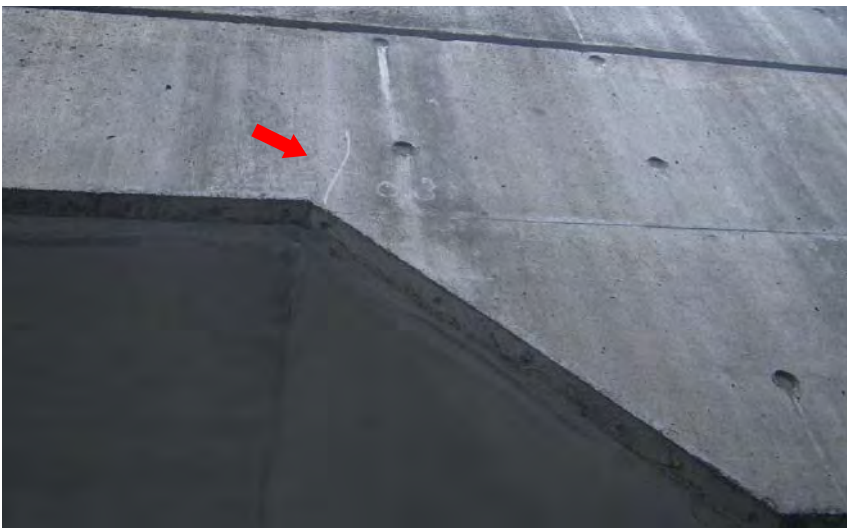
写真番号	6.5.25
部材名	
主桁	(S-Xs-C-Mg)
備考	断面急変部のひびわれ (注:ひびわれをチョークでマーキングしている。)

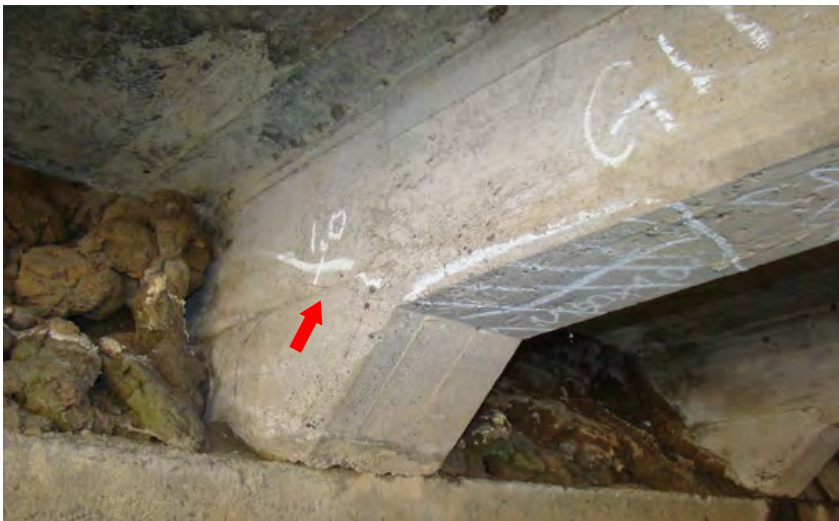
写真番号	6.5.26
部材名	
主桁	(S-Gs-C-Mg)
備考	断面急変部のひびわれ (注:ひびわれをチョークでマーキングしている。)

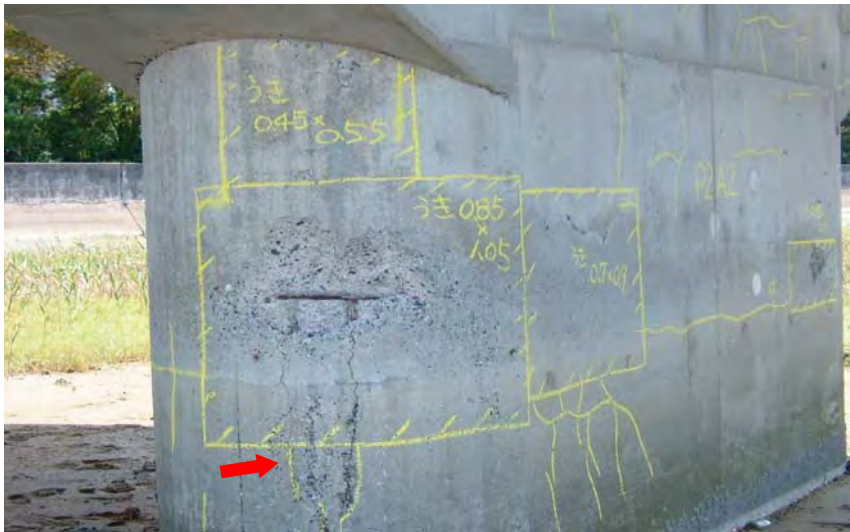
写真番号	6.5.27
部材名	柱部 (P-Rp-C-Pw)
備考	側面の鉛直方向ひびわれ (注:ひびわれをチョークで マーキングしている。)

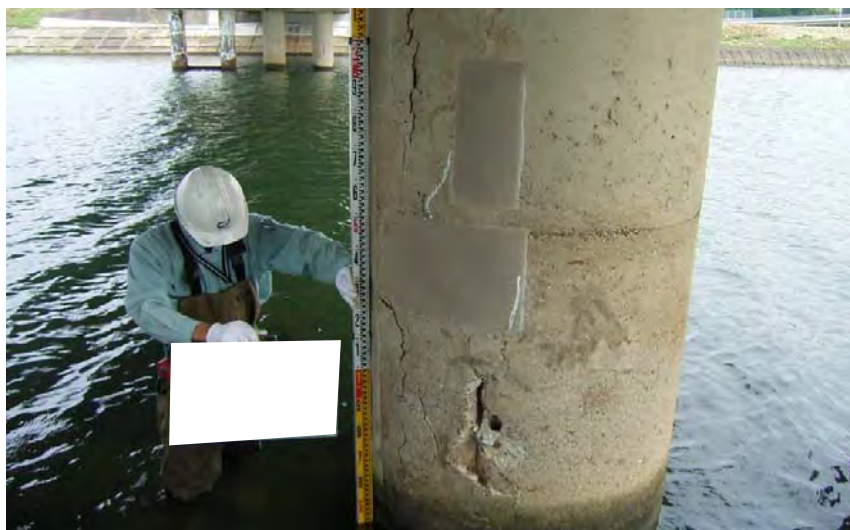
写真番号	6.5.28
部材名	柱部 (P-Rp-C-Pw)
備考	側面の鉛直方向ひびわれ (注:ひびわれをチョークで マーキングしている。)

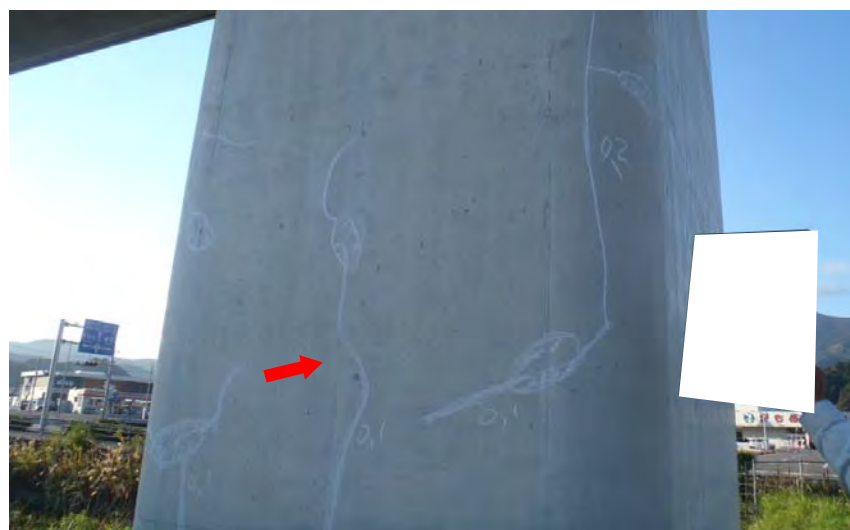
写真番号	6.5.29
部材名	柱部 (P-Rp-C-Pw)
備考	側面の鉛直方向ひびわれ (注:ひびわれをチョークで マーキングしている。)

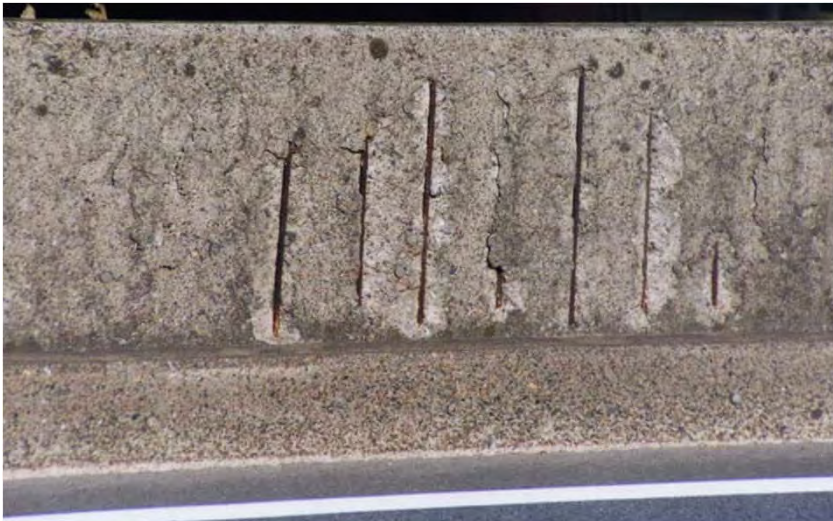
写真番号	7.1.1
説明	
剛性防護柵に, 剥離・鉄筋露出が生じた例

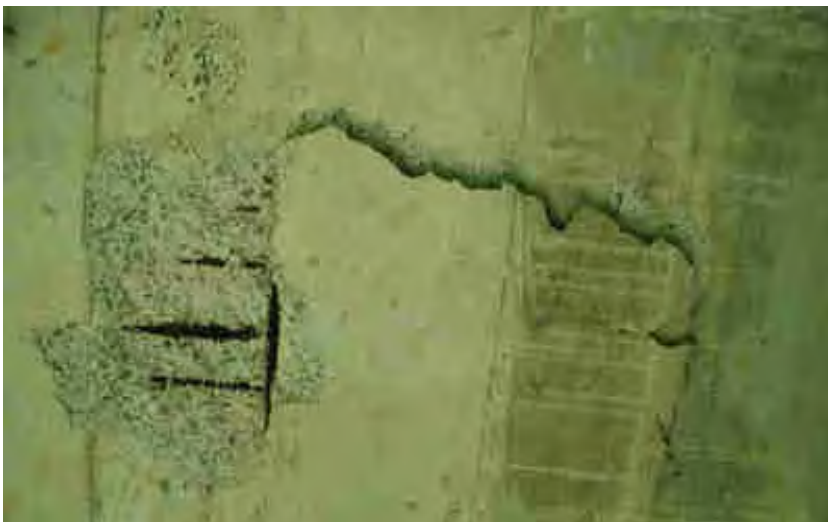
写真番号	7.1.2
説明	
床版下面に広がりのある剥離・鉄筋露出が生じた例

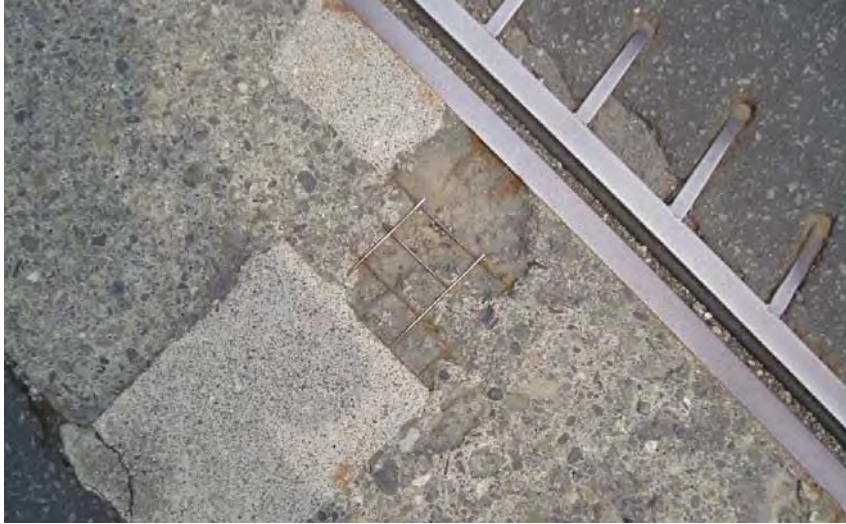
写真番号	7.1.3
部材名	伸縮装置のコンクリートが剥離し、溶接金網が露出している例

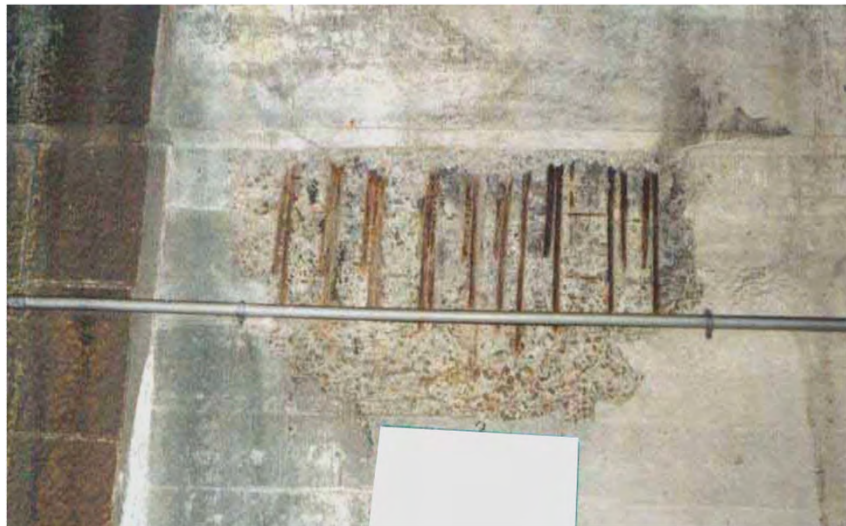
写真番号	7.1.4
説明	橋台の堅壁に、剥離・鉄筋露出が生じた例

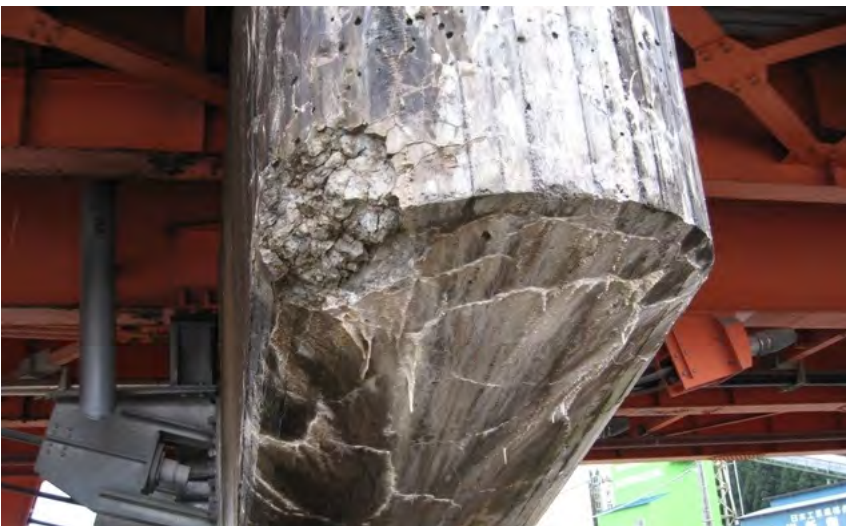
写真番号	7.1.5
説明	橋脚の梁部に、ASRが疑われる亀甲状の著しいひびわれが生じており、一部で剥離・鉄筋露出が生じた例

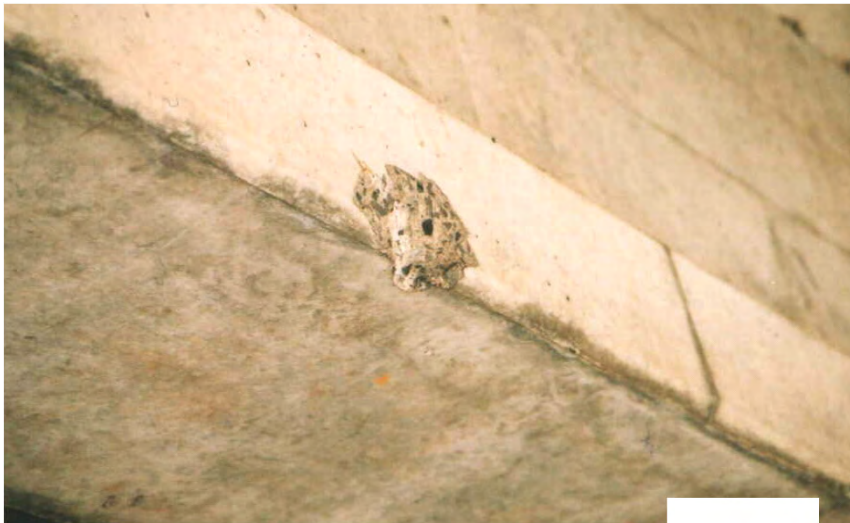
写真番号 7.1.6

コンクリート桁下面の一部に、車両等の衝突によると疑われる、断面欠損が生じた例
