1.2 コンクリート部材の損傷

損傷の種類
⑥ ひびわれ
⑦ 剥離・鉄筋露出
⑧ 漏水・遊離石灰
⑨ 抜け落ち
⑩ 床版ひびわれ
⑪ うき

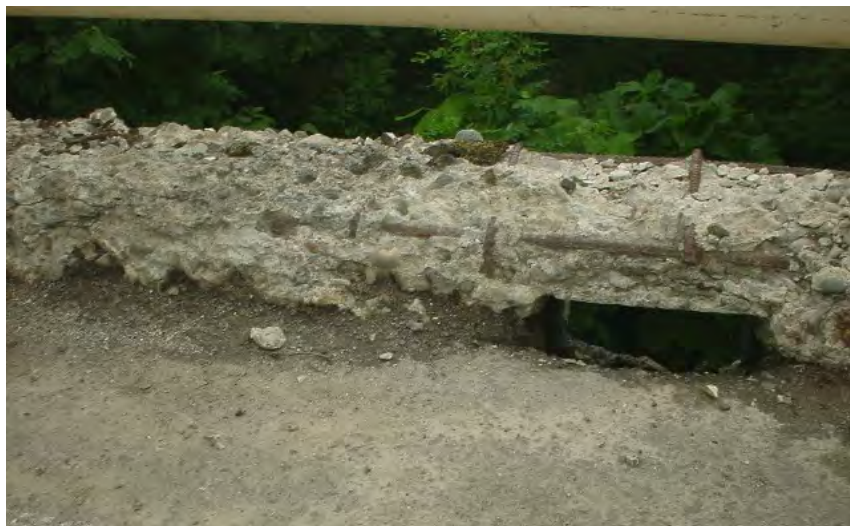
写真番号 7.1.7

地覆に、凍害による剥離・鉄筋露出が生じた例

寒冷地においてコンクリート中の水分が凍結・融解されると、コンクリートの表面が剥離するポップアウトやスケーリングが生じることがある。

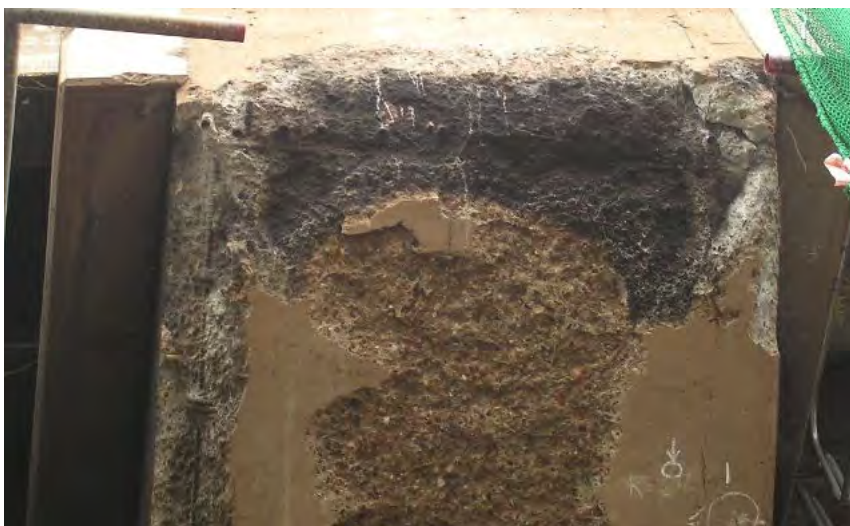
写真番号 7.1.8

橋脚の梁部下面に、火災の高熱による剥離・鉄筋露出が生じた例

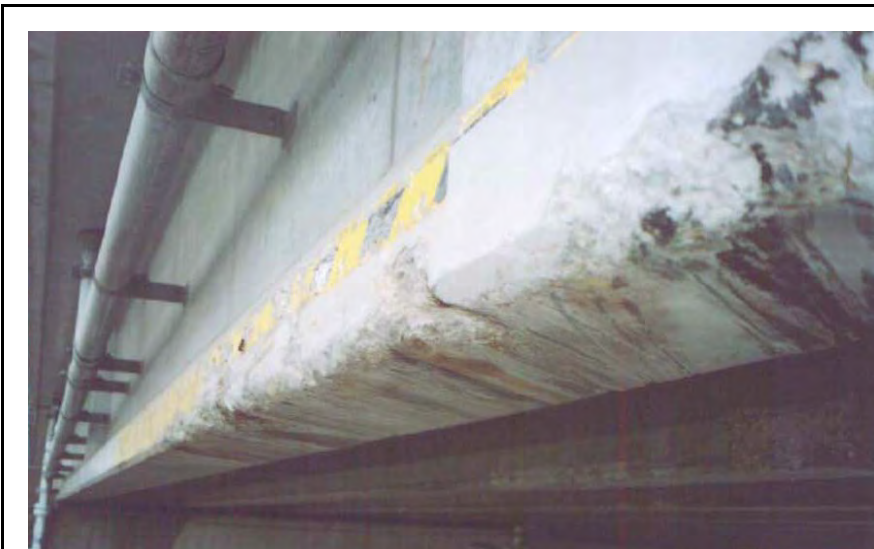
写真番号	7.2.1
説明	
欠損(衝突痕)が生じた例	
性状によって、「剥離・鉄筋露出」、「変形・欠損」のいずれか又は両方で扱う。

- ◆ 剥離・鉄筋露出とともに変形・欠損(衝突痕)が生じているものは、別途、それらの損傷としても扱う。
- ◆ 「剥離・鉄筋露出」には露出した鉄筋の腐食、破断などを含むものとし、「腐食」、「破断」などの損傷としては扱わない。
- ◆ 床版に生じた剥離・鉄筋露出は、「床版ひびわれ」以外に本項目でも扱う。

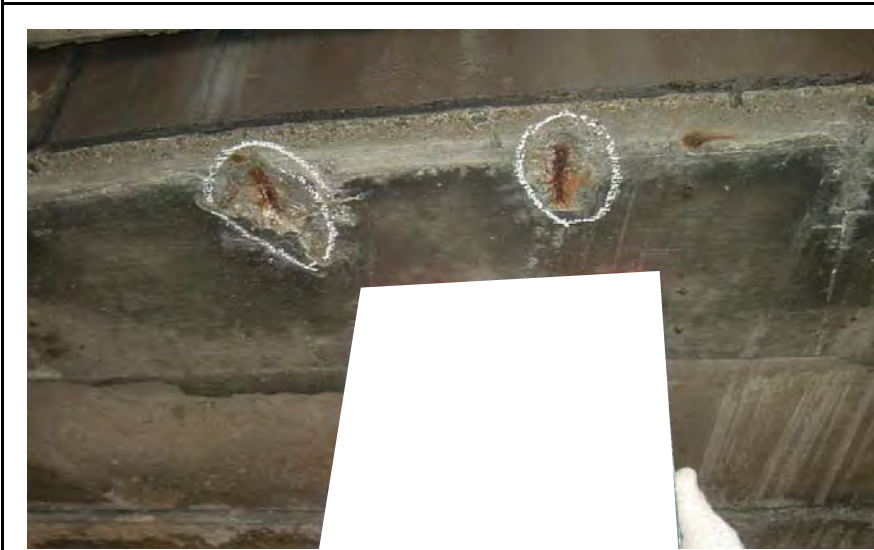
写真番号	7.2.2
説明	
欠損(衝突痕)が生じた例	
性状によって、「剥離・鉄筋露出」、「変形・欠損」のいずれか又は両方で扱う。

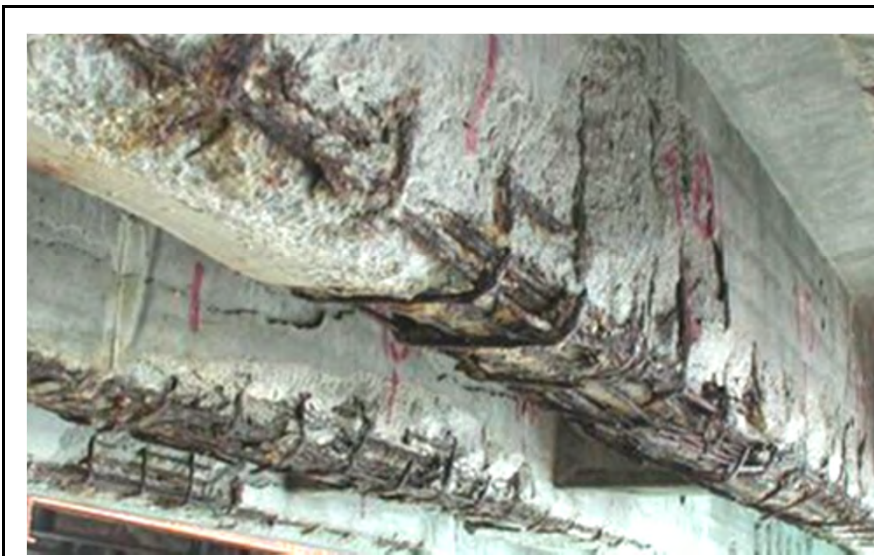
写真番号	7.2.3
説明	
露出した鉄筋が腐食、破断している例	
断面欠損が生じているものの、かぶりコンクリートが劣化により脱落している場合は「剥離・鉄筋露出」としてのみ扱い、「変形・欠損」では扱わない。

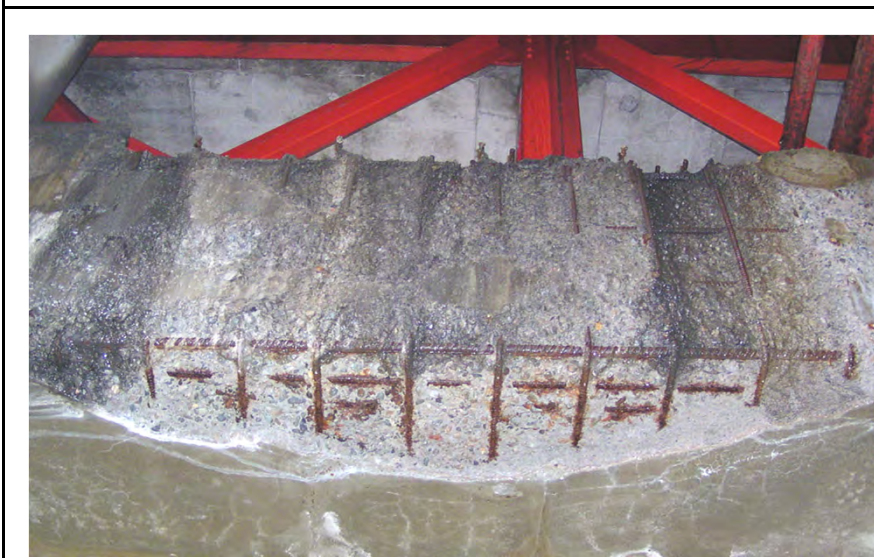
写真番号	7.2.4
説明	
露出した鉄筋が腐食している例	
衝突などの大きな外力による断面欠損ではなく、劣化等によってかぶりコンクリートが脱落している場合は、「剥離・鉄筋露出」としてのみ扱う。

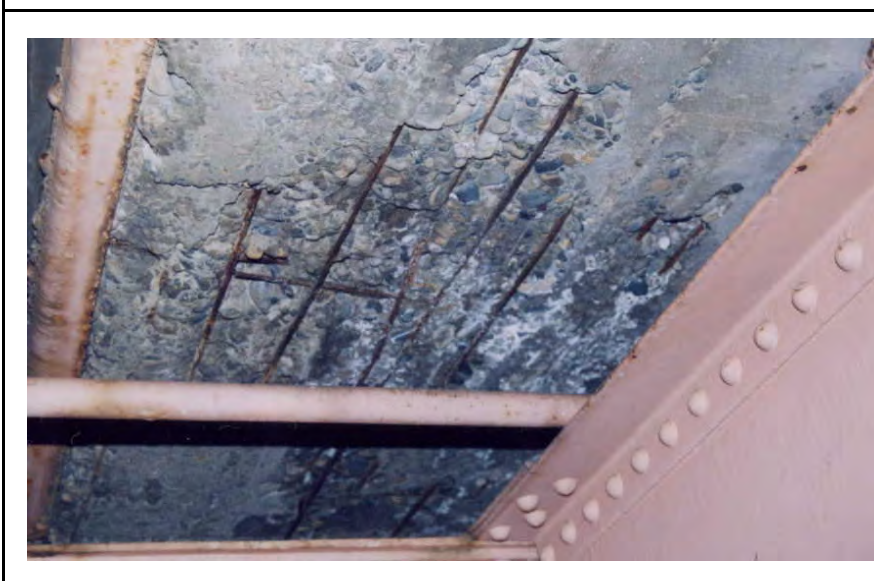
写真番号	7.2.5
説明	
コンクリート床版の下面のかぶりコンクリートが剥離して鉄筋が露出している例	
コンクリート床版の場合、小規模な剥落のみでひびわれが生じていない場合には「剥離・鉄筋露出」のみで扱う。剥落部を含め床版コンクリートにわずかでもひびわれがある場合には、「床版ひびわれ」としても扱う。

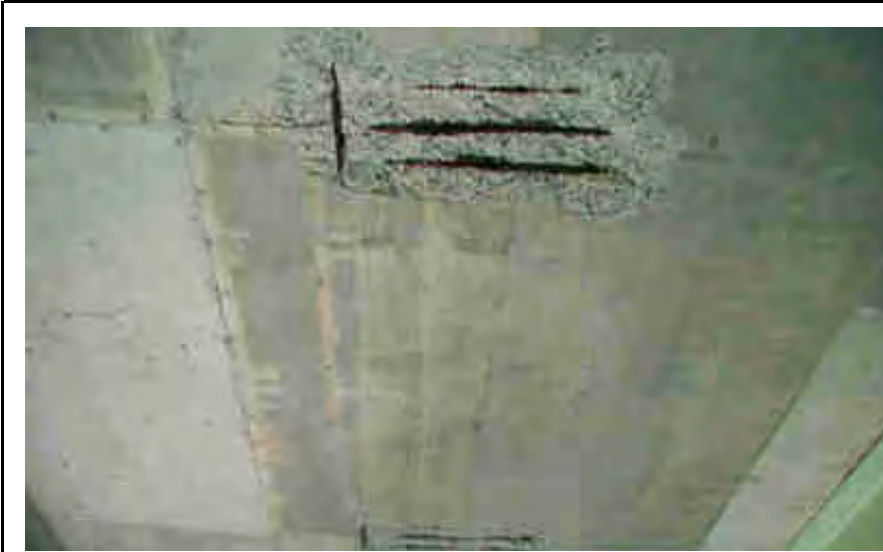
写真番号	7.2.6
説明	
コンクリート床版下面に剥離・鉄筋露出が生じた例	
<p>「剥離・鉄筋露出」と「床版ひびわれ」の2項目で扱う。 コンクリート床版の場合、小規模な剥落のみでひびわれが生じていない場合には「剥離・鉄筋露出」のみで扱う。 剥落部を含め床版コンクリートにわずかでもひび割れがある場合には、「床版ひびわれ」としても扱う。</p>

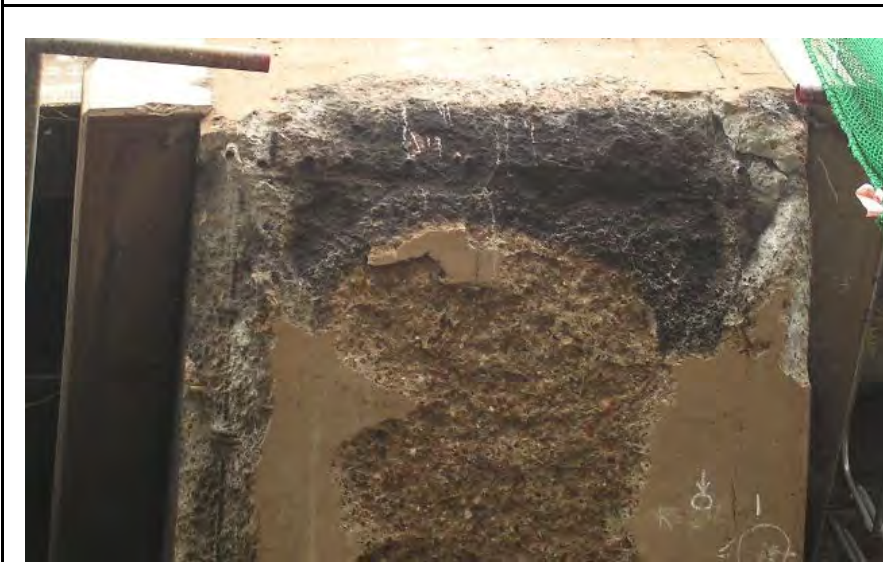
写真番号	7.2.7
説明	
橋脚梁部に火災の高温による剥離・鉄筋露出とコンクリートの変色が生じた例	
<p>「剥離・鉄筋露出」と「変色・劣化」の2項目で扱う。</p>

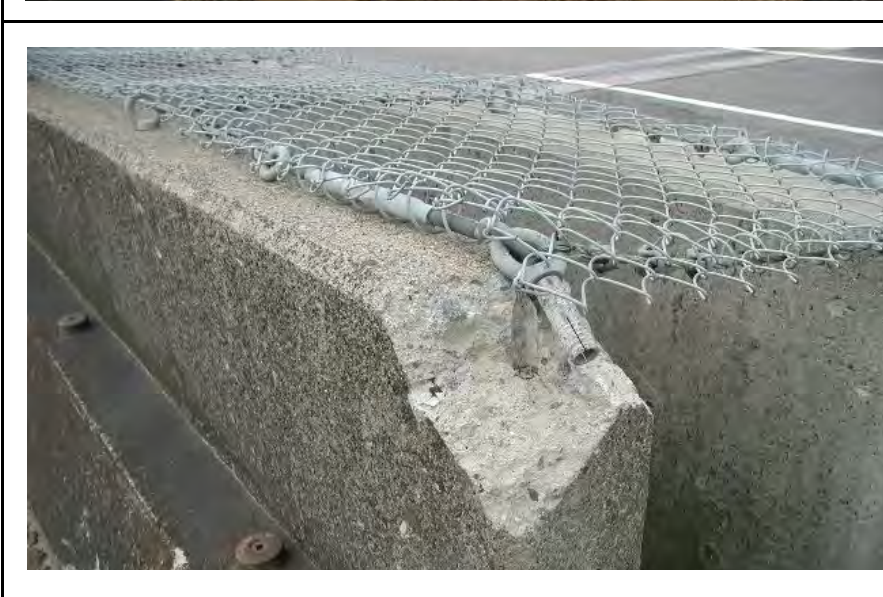
写真番号	7.2.8
説明	
剛性防護柵のコンクリートに大きな欠損が生じた例	
<p>劣化等によるかぶりコンクリート部の脱落ではなく、衝突などの大きな外力による断面欠損のみである場合、「変形・欠損」としてのみ扱う。</p>

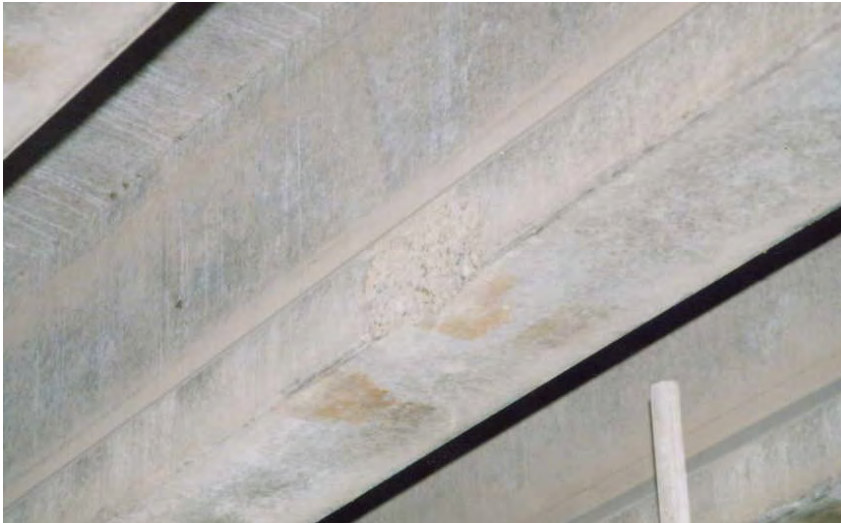
写真番号	7.3.1
部材名	
主桁 (S-Gs-C-Mg)	
備考	剥離のみが生じており、鉄筋露出はない。

区分	一般的状況
a	損傷なし
b	—
c	剥離のみが生じている
d	鉄筋が露出しているが、鉄筋の腐食は軽微である。
e	鉄筋が露出しており、鉄筋が著しく腐食している。

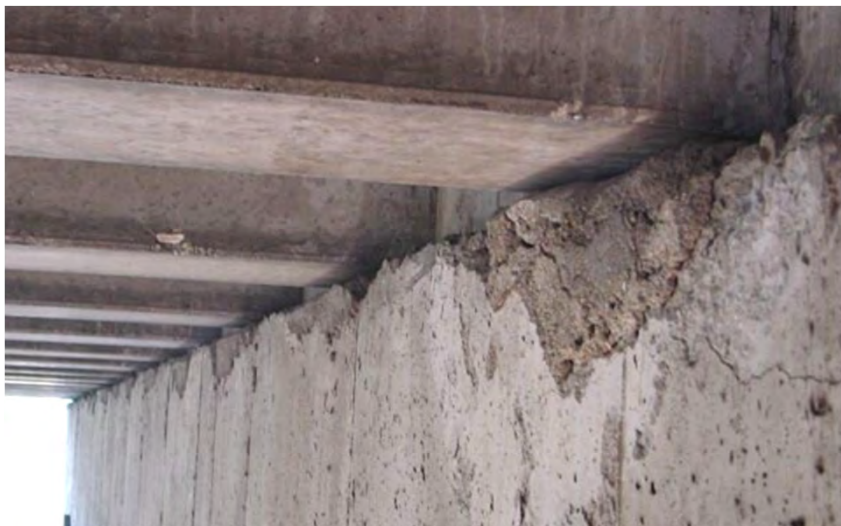
写真番号	7.3.2
部材名	
梁部 (P-Tp-C-Pb)	
備考	剥離のみが生じており、鉄筋露出はない。

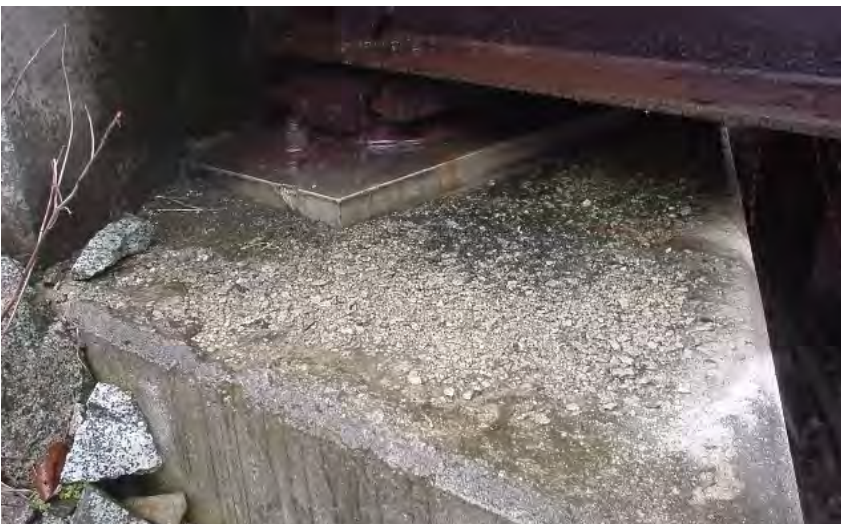
写真番号	7.3.3
部材名	
縦壁 (A-Aa-C-Ac)	
備考	橋座面に、剥離のみが生じており、鉄筋露出はない。

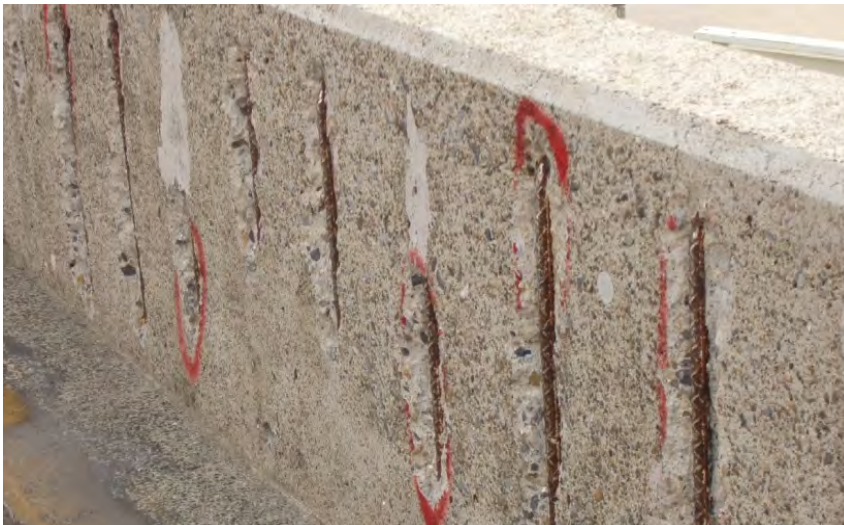
写真番号	7.3.4
部材名	防護柵 (R-G-C-Gf)
備考	鉄筋が露出しており、鉄筋の腐食は軽微である。

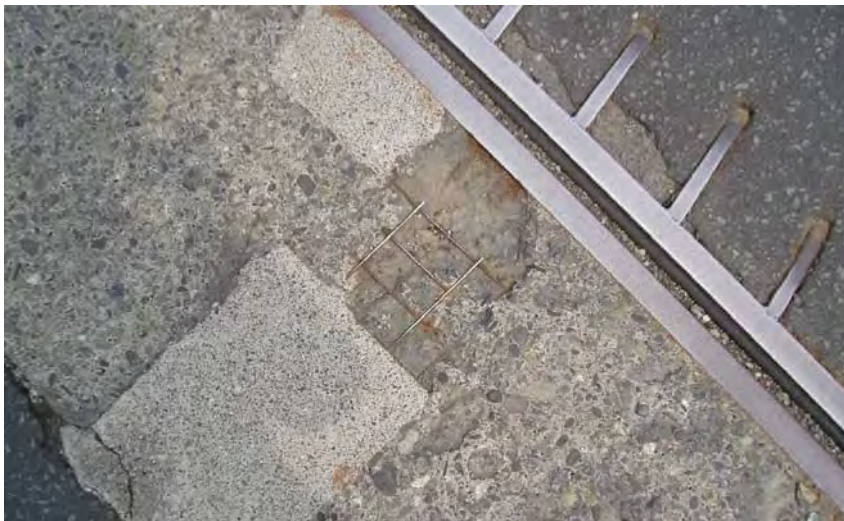
写真番号	7.3.5
部材名	伸縮装置 (R-E-S-Ej)
備考	後打ちコンクリートの溶接金網が露出しており、溶接金網の腐食は表面のみで軽微である。

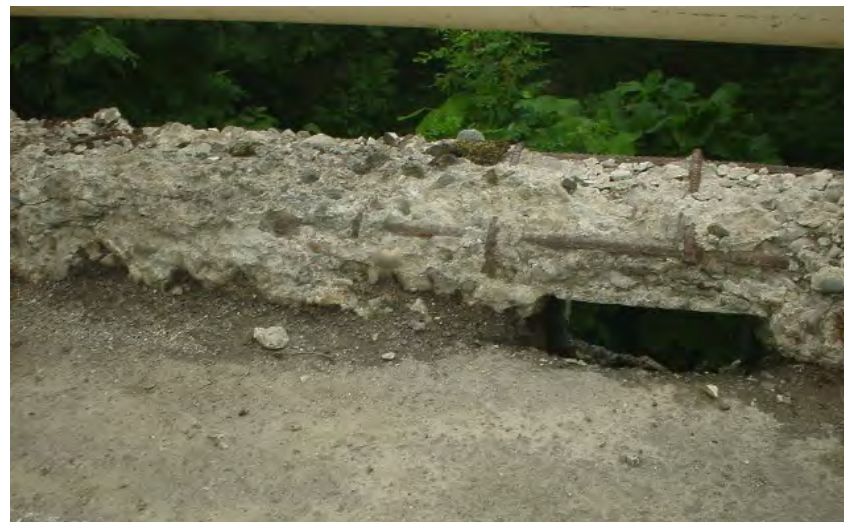
写真番号	7.3.6
部材名	地覆 (R-F-C-Fg)
備考	鉄筋が露出しており、鉄筋の腐食は表面のみで軽微である。

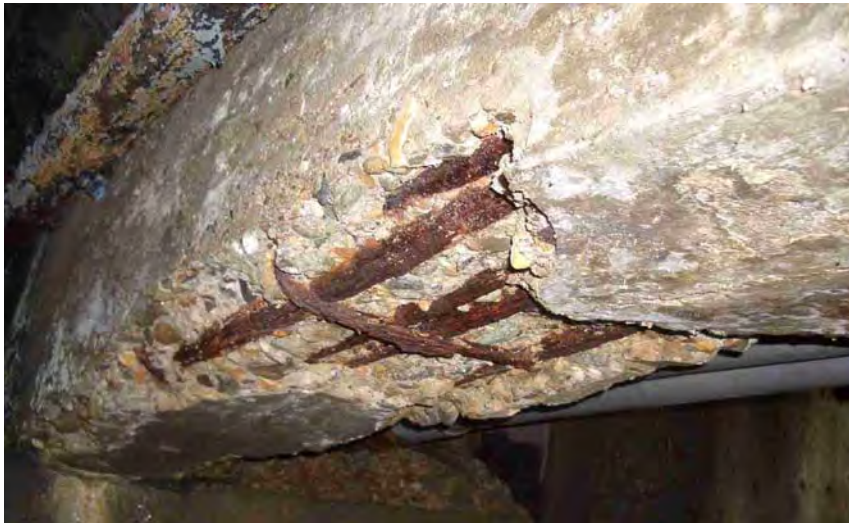
写真番号	7.4.7
部材名	
主桁 (S-Gs-C-Mg)	
備考	鉄筋が露出しており、鉄筋が著しく腐食している。

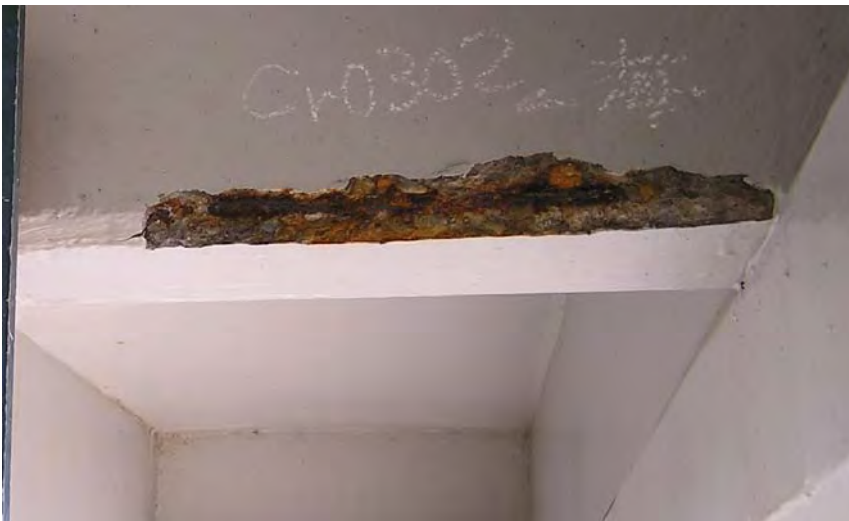
写真番号	7.3.8
部材名	
横桁 (S-Gs-C-Cr)	
備考	鉄筋が露出しており、鉄筋が著しく腐食している。

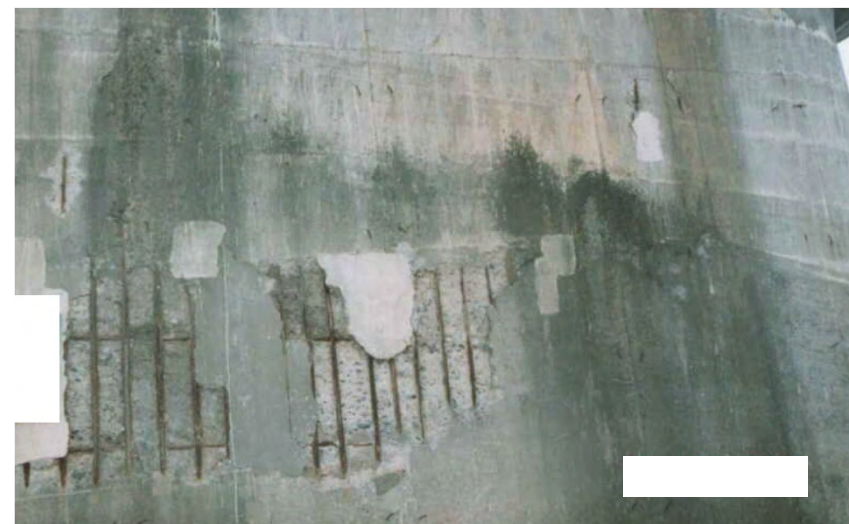
写真番号	7.3.9
部材名	
柱部・壁部 (P-Wp-C-Pw)	
備考	鉄筋が露出しており、鉄筋が著しく腐食している。

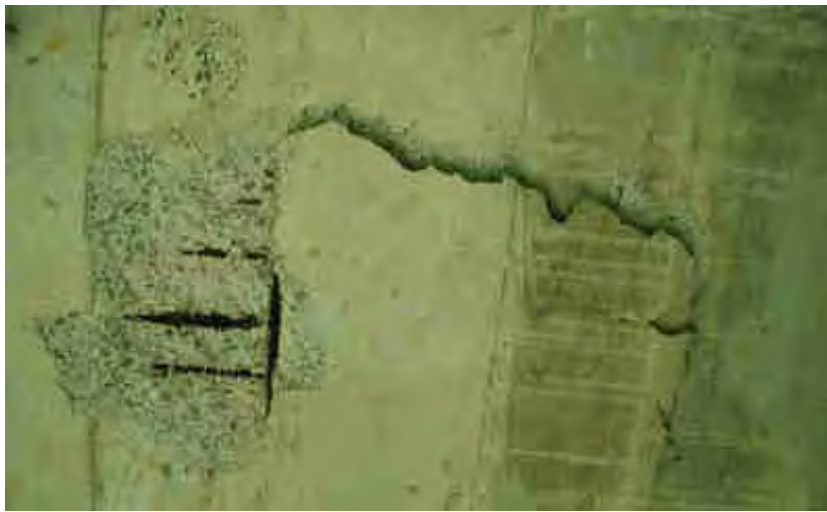
写真番号	7.4.4
部材名	床版
	S-Gs-S-Ds
備考	① 床版の下面 ② 局部的にコンクリートの剥離・鉄筋露出が見られる。鉄筋のかぶりは著しく小さい。 ③ 塩分の多い環境では、かぶりが小さい部分は早期に塩分による影響を受けやすい。

備考④ かぶりが不足した鉄筋コンクリートは、中性化や塩分の浸透により内部鉄筋が発錆することで、早期にコンクリートの剥離や鉄筋露出に至ることがある。また、剥離したコンクリート片が落下するなど、第三者被害につながることも注意が必要である。なお、衝突などによる剥離が疑われる場合には、他部材に対する影響についても確認が必要である。

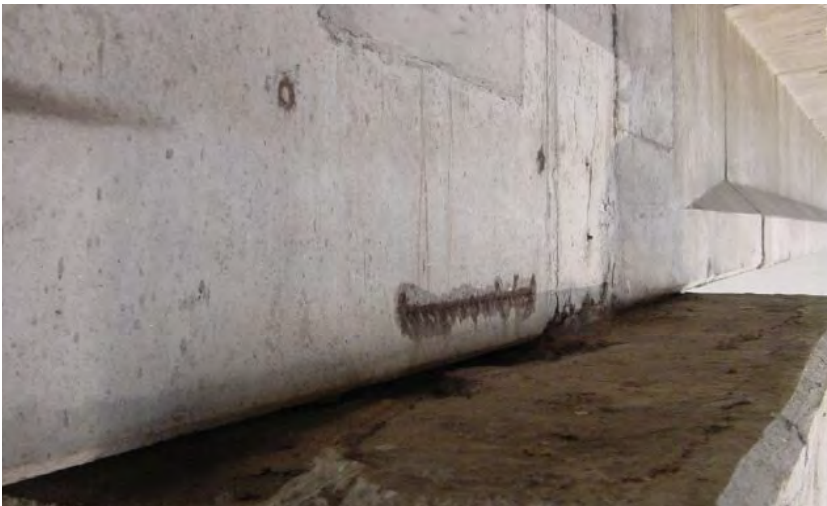
写真番号	7.4.5
部材名	主桁
	(S-Gs-C-Mg)
備考	① 主桁の端部 ② 支承上側の主桁部分で、局部的な剥離・鉄筋露出が生じている。 ③ 鉄筋の密集する部位では、適正な配筋ができず、かぶりが小さくなることもある。

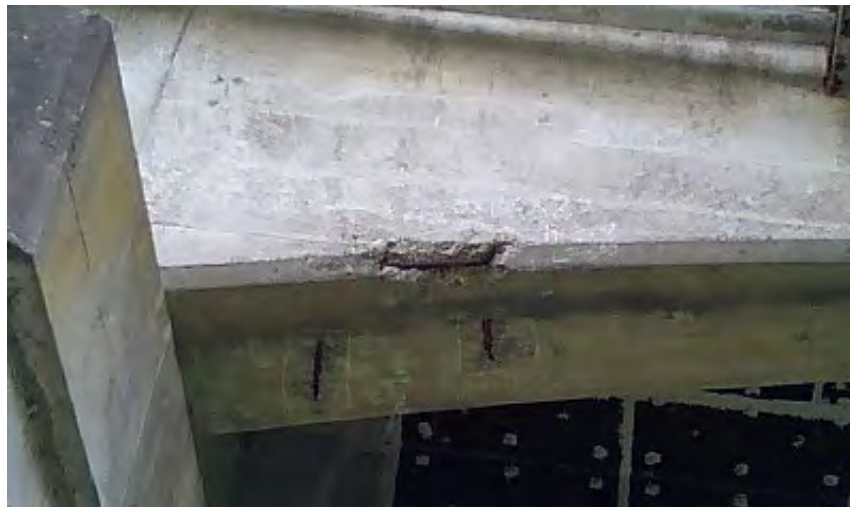
写真番号	7.4.6
部材名	主桁
	(S-Gs-C-Mg)
備考	① 主桁 ② 局部的にコンクリートの剥離・鉄筋露出が見られる。露出した鉄筋のかぶりは小さい。 ③ 構造物の下面では、かぶりが計画値より小さくなっていることがある。

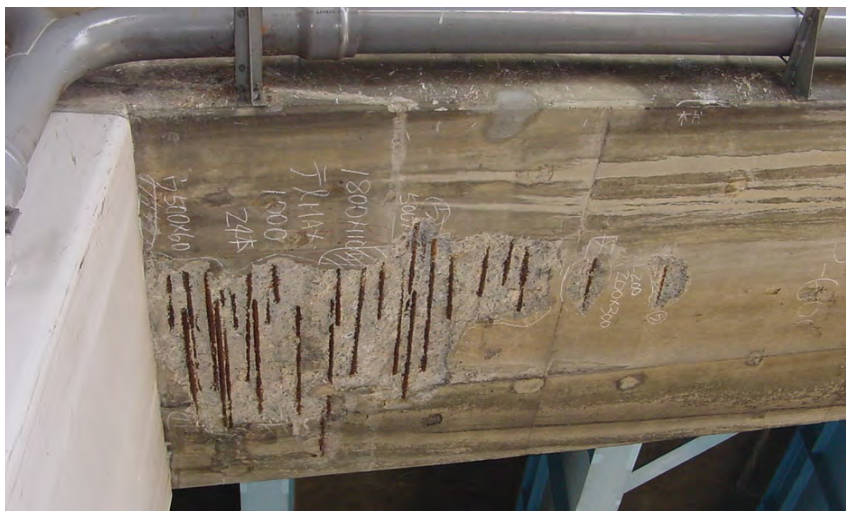
写真番号	7.4.13
部材名	梁部 (P-Tp-C-Pb)
備考	① 橋脚梁部の下面 ② 梁の根元付近で広く剥離と鉄筋の著しい腐食が見られる。 ③ 勾配のある部材では、箇所によっては広くかぶり不足となっていることがある。また、伝い水によって損傷が促進されることがある。

備考④ 張出し部、地覆、壁高欄外側、梁先端、傾斜した下面など構造的に伝い水が表面を流れやすい部位では、剥離が生じやすい。また、桁端部、排水桁周囲、地覆部では、路面排水の滞水や部材への浸入が損傷を促進させることがある。特に、凍結防止剤を含む路面水は、深刻な影響を与えることがある。

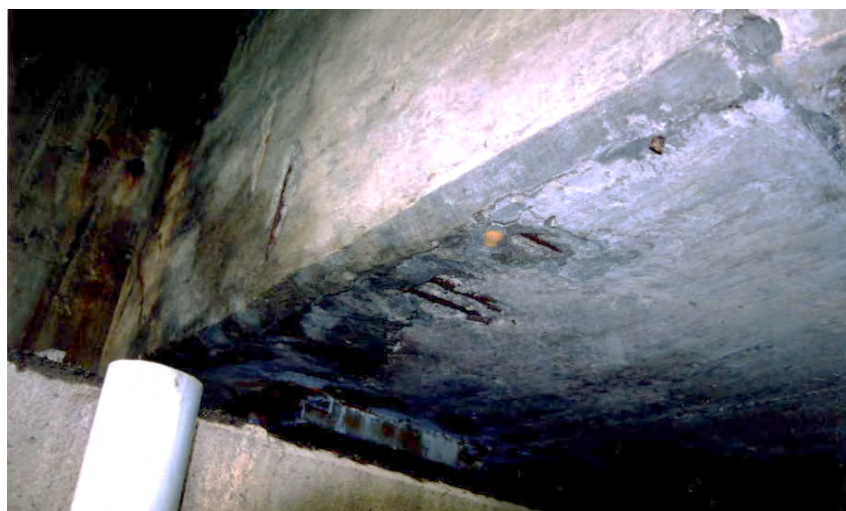
写真番号	7.4.14
部材名	主桁 (S-Bs-C-Mg)
備考	① 箱桁の端部 ② コンクリートのうき、剥離・鉄筋露出が見られる。 ③ 箱断面部材では、箱内部に生じた滞水等による損傷の兆候が、下面に現れることがある。

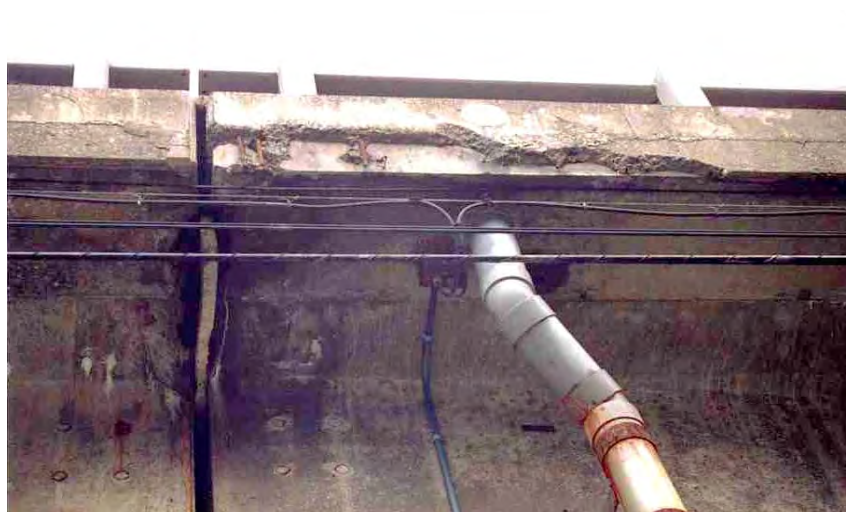
写真番号	7.4.15
部材名	地覆 (R-F-C-Fg)
備考	① 地覆 ② 地覆外側で剥離・鉄筋露出が見られる。 ③ 桁側ではコンクリートが打ち足された構造の場合があり、打ち増し部が比較的大きな断面で剥落することがある。

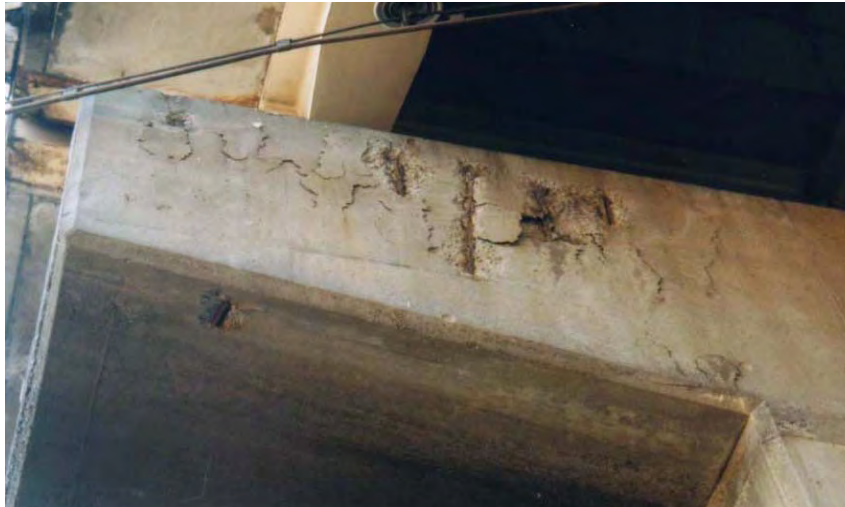
写真番号	7.4.16
部材名	梁部 (P-Tp-C-Pb)
備考	① 橋脚梁部の側面 ② コンクリートのうき, 剥離, 鉄筋の著しい腐食が見られる。 ③ かぶり不足や上面から部材内部に浸透した雨水等によって内部鋼材の腐食が先行し, 広範囲にうきや鉄筋露出が生じることがある。

地覆や壁高欄の外側は, かぶり不足となっていることが多い。また, 降雨が直接かかる以外に, 伝い水などで湿潤環境となりやすく, 劣化しやすい部位である。構造や施工方法によっては, 打継目や床版上面から部材内部に雨水が浸透し, 内部鋼材が腐食して, コンクリート片の剥落が生じることがある。

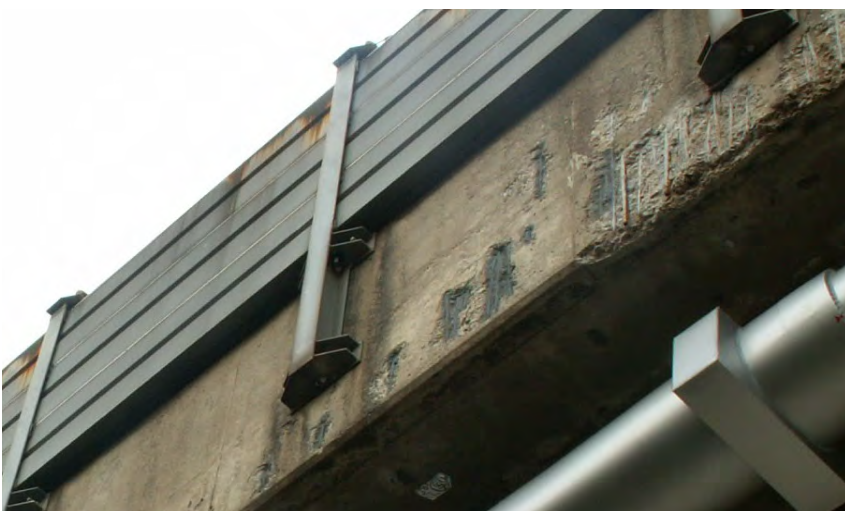
写真番号	7.4.17
部材名	防護柵 (R-G-C-Gf)
備考	① 剛性防護柵と地覆の外側面 ② コンクリートのうき, 剥離・鉄筋露出が見られる。 ③ 地覆や高欄外側では, 遮音壁などの付属物からの雨水の滴下の影響で, 局部的に激しく腐食することがある。

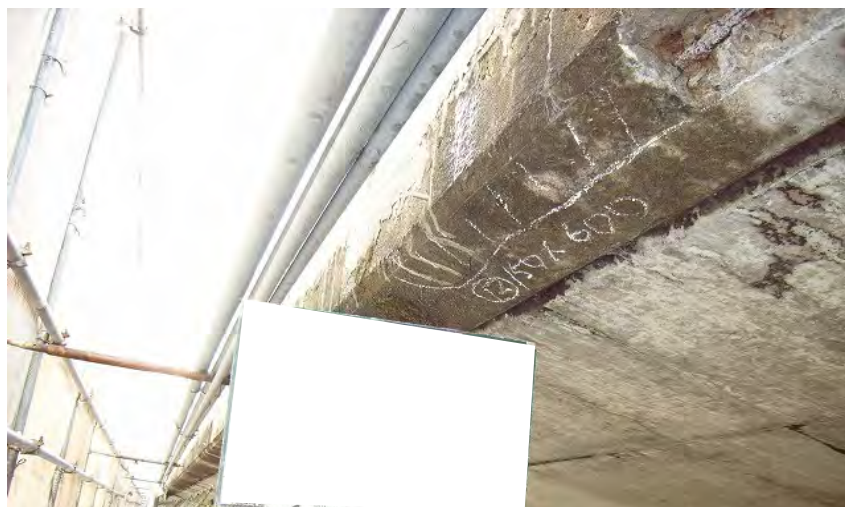
写真番号	7.4.18
部材名	床版 (S-Gs-C-Ds)
備考	① 張出し床版の端部 ② 床版下面の水切り部に, コンクリートのうき, 剥離・鉄筋露出が見られる。 ③ 桁端部は, 伝い水等で外面から劣化する以外に, 上面から打継ぎ目等を浸透して床版内部に浸入した水で劣化することがある。

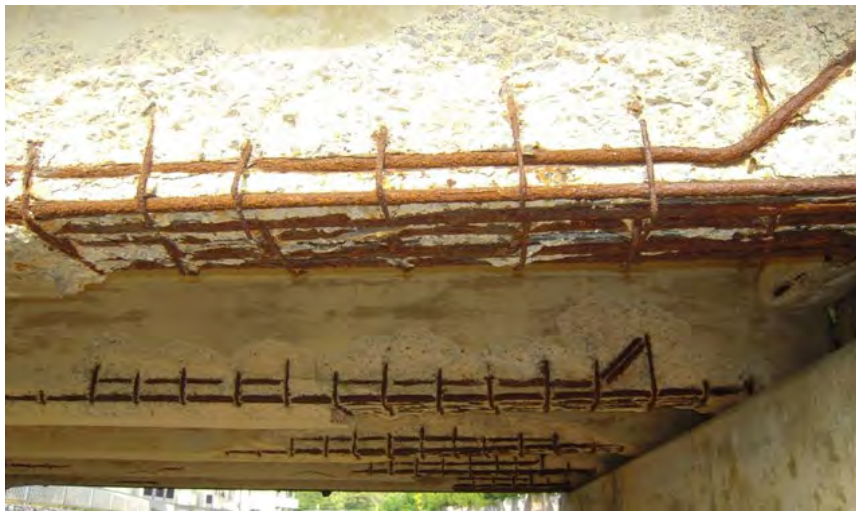
写真番号	7.4.19
部材名	主桁 (S-Gs-C-Mg)
備考	① 主桁 ② コンクリートの剥離、鉄筋の著しい腐食、更には破断が見られる。 ③ 塩害環境では、広範囲に同時に鉄筋の腐食が進行していることがある。

備考④ 海岸部のような厳しい塩害環境では、広範囲に同時に損傷が進行していることがある。また、一旦、うき、剥離、ひびわれが発生すると、急速に内部鋼材の腐食が進行する。表面被覆が行われた部材では、コンクリート表面の損傷を確認できないため、再劣化の発見が遅れることがある。

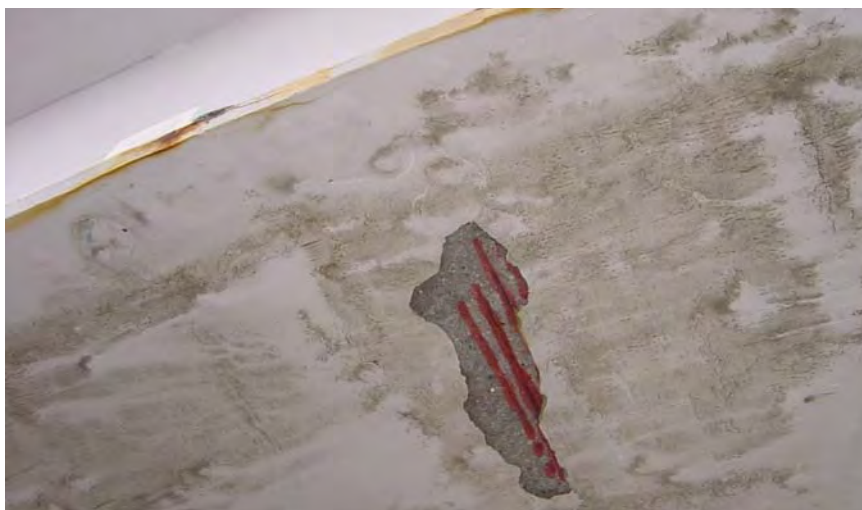
写真番号	7.4.20
部材名	主桁 (S-Gs-C-Mg)
備考	① 主桁 ② 表面被覆を行っている箇所に、剥離・鉄筋露出が生じている。 ③ 塩害の補修部では、脱塩が完全に行えなかったり、塩分や水分の再浸入により、再劣化が生じることがある。

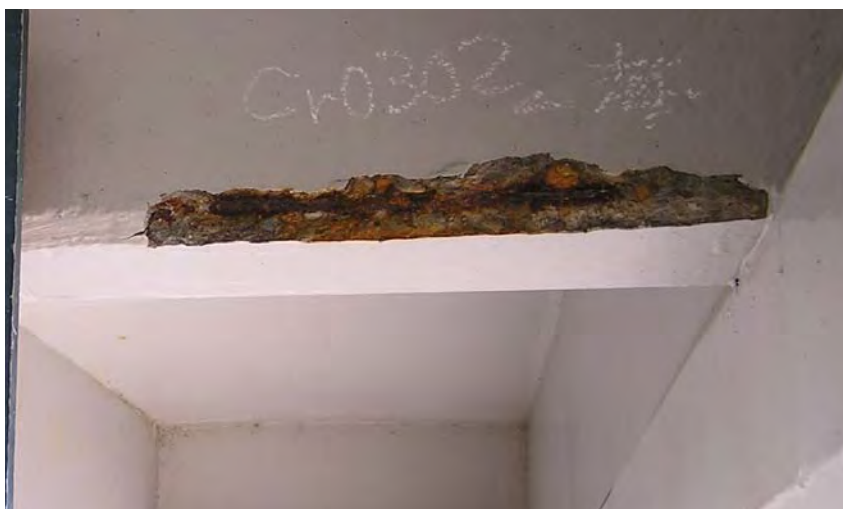
写真番号	7.4.21
部材名	横桁 (S-Gs-C-Cr)
備考	① 横桁 ② コンクリート塗装による補修箇所において、コンクリートの剥離と鉄筋の腐食が見られる。 ③ 内部の塩分を十分に除去できていないと、再劣化することがある。表面被覆により、再劣化の発見が遅れることがある。

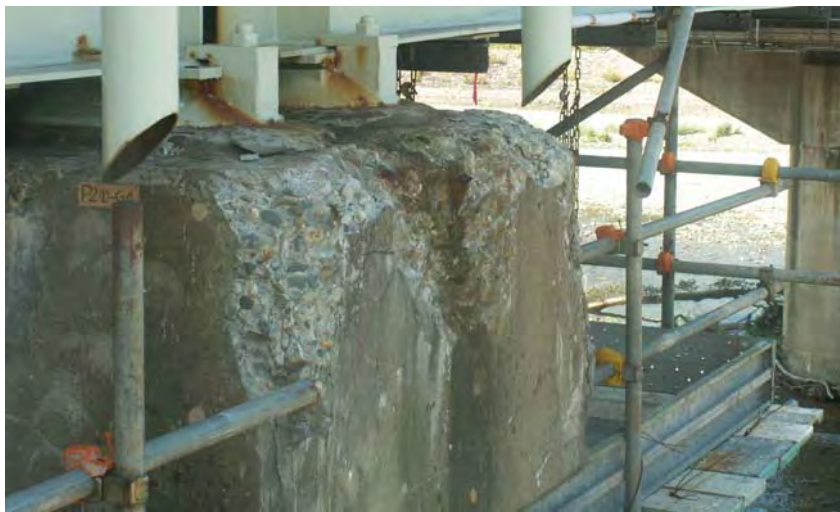
写真番号	7.4.22
部材名	
地覆	(R-F-C-Fg)
備考	<p>① 橋脚の梁部</p> <p>② コンクリート角部で剥離が生じている。</p> <p>③ 排水口周辺など高頻度に雨水が直接かかる部位では、損傷が進行しやすい。</p>

備考④ 凍害は凍結融解の繰り返しが多い南面の部位に生じやすく、ポップアウトやスケーリングが生じる場合が多い。地覆など路面水の影響を受けやすい箇所では、凍結防止剤の影響によって劣化が著しく進行することがある。

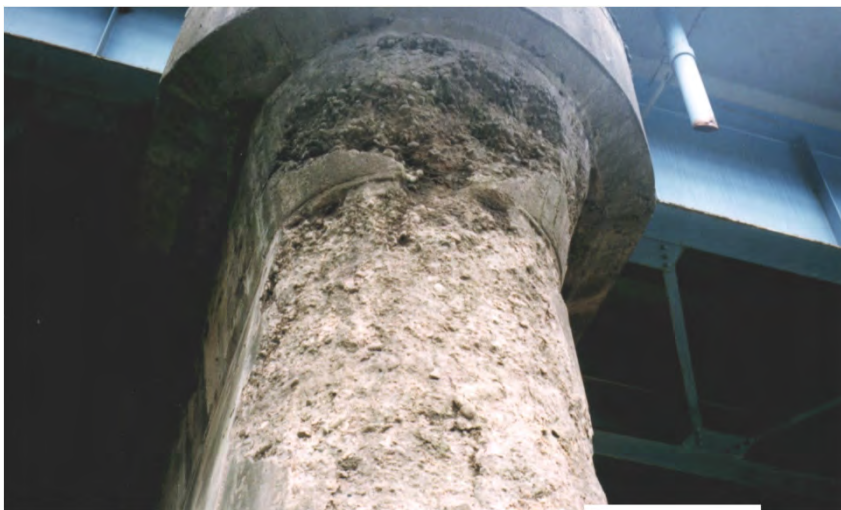
写真番号	7.4.23
部材名	
柱部・壁部	(P-Wp-C-Pw)
備考	<p>① 橋脚の側面</p> <p>② コンクリートの剥離が広範囲に生じており、剥離面に骨材等の凹凸が見られる。</p> <p>③ 凍結融解が繰り返される部位では、広範囲にコンクリート表面が劣化して剥落することがある。</p>

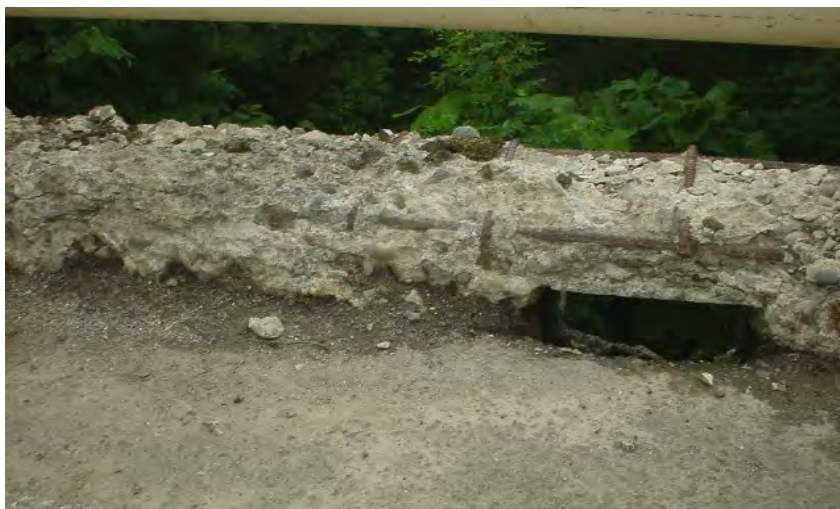
写真番号	7.4.24
部材名	
地覆	(R-F-C-Fg)
備考	<p>① 地覆</p> <p>② コンクリートの剥離・鉄筋露出が生じている。</p> <p>③ 凍結融解が繰り返される部位では、広範囲に表面が劣化して剥落することがある。</p>

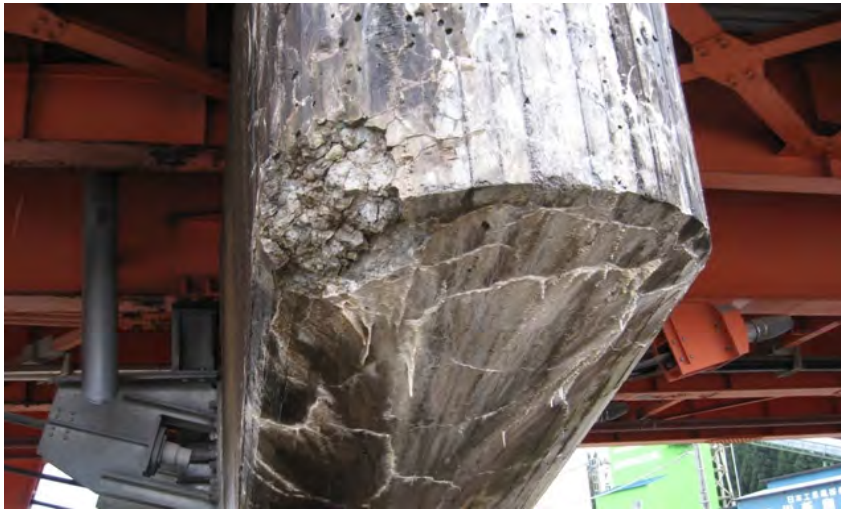
写真番号	7.4.25
部材名	
梁部	(P-Tp-C-Pb)
備考	<p>① 橋脚梁部</p> <p>② 白色の析出物を伴う亀甲状のひびわれと、一部で剥離が見られる。</p> <p>③ ASRが生じている場合、ひびわられて劣化したコンクリートが、比較的大きな塊で落下することがある。</p>

備考④ アルカリ骨材反応が生じている場合、コンクリートかぶり部には幅の大きなひびわれが多数発生し、まとまった塊の剥落が生じることがある。また、ひびわれからの雨水の浸入によって内部鋼材の腐食が進行し、剥離を促進させることがある。ひびわれ幅が大きい箇所では、鉄筋が破断している場合がある。

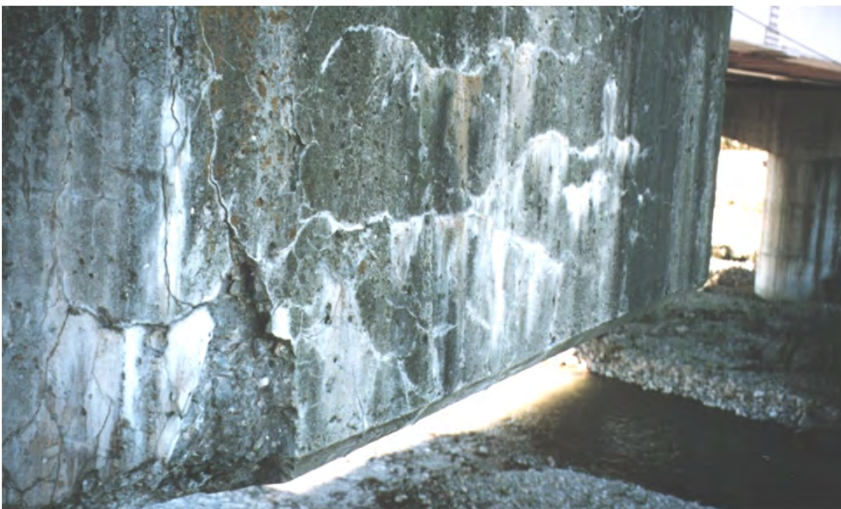
写真番号	7.4.26
部材名	
梁部	(P-Tp-C-Pb)
備考	<p>① 橋脚梁部</p> <p>② 白色の析出物を伴う亀甲状のひびわれと、一部で剥離が見られる。</p> <p>③ ASRが生じている場合、ひびわられて劣化したコンクリートが、比較的大きな塊で落下することがある。</p>

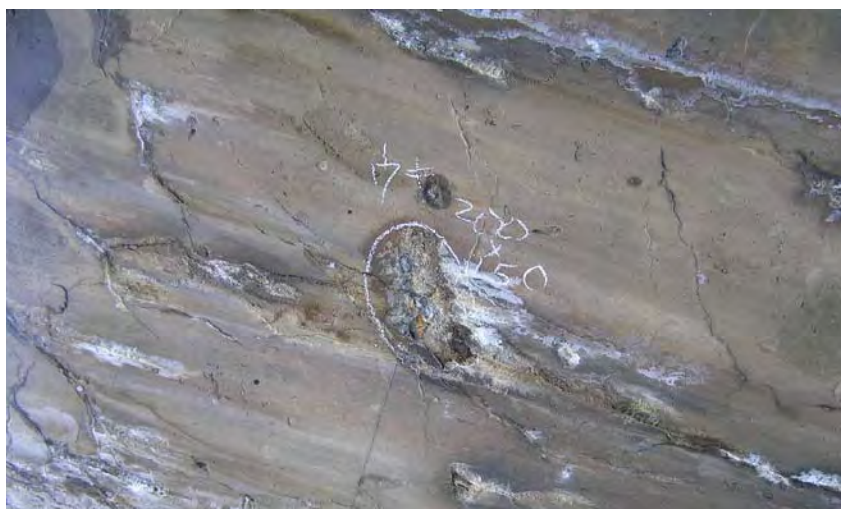
写真番号	7.4.27
部材名	
梁部	(P-Tp-C-Pb)
備考	<p>① 橋脚梁部</p> <p>② 白色の析出物を伴う亀甲状のひびわれと、一部でうきが見られる。</p>

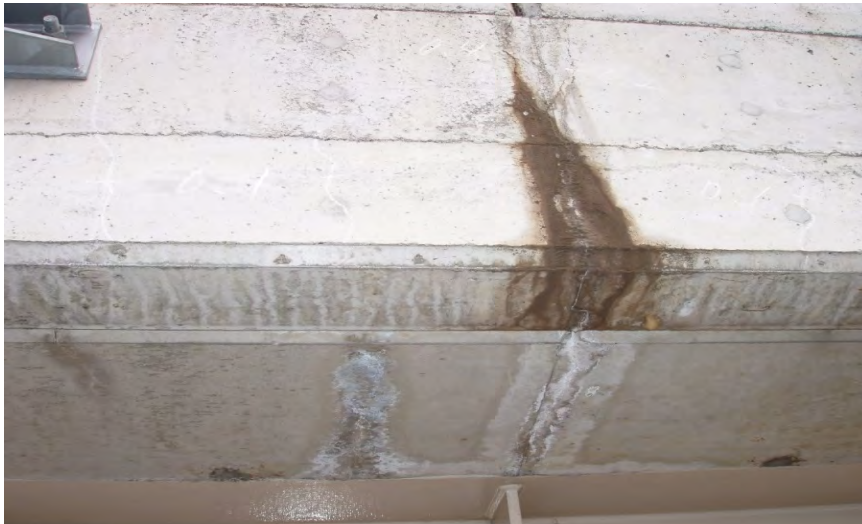
写真番号 8.1.1

説明
剛性防護柵の目地部に、ひびわれと漏水・遊離石灰が生じた例

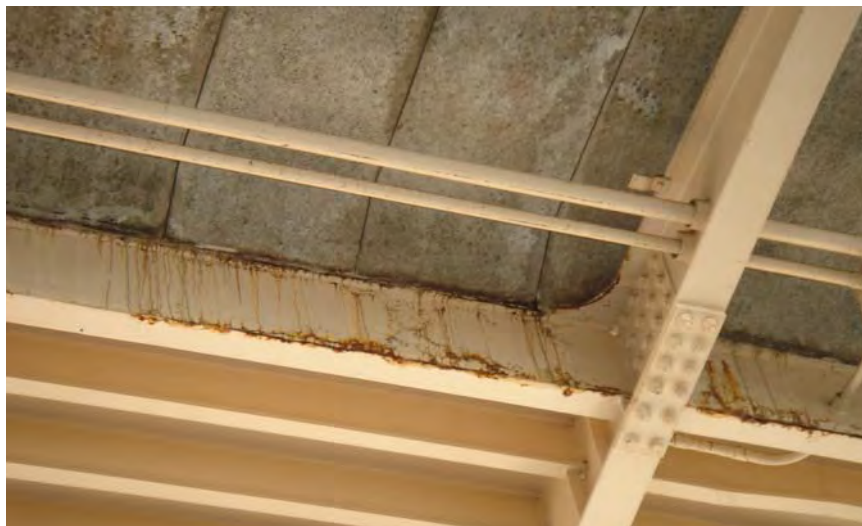
写真番号 8.1.2

説明
歩道部のプレキャスト版の接続部から漏水が生じた例

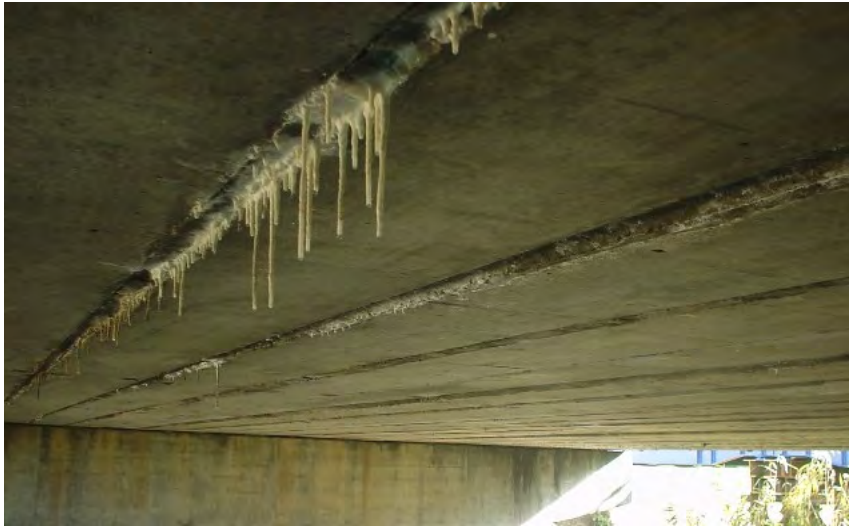
写真番号 8.1.3

説明
床版間詰め部から漏水・遊離石灰が生じた例

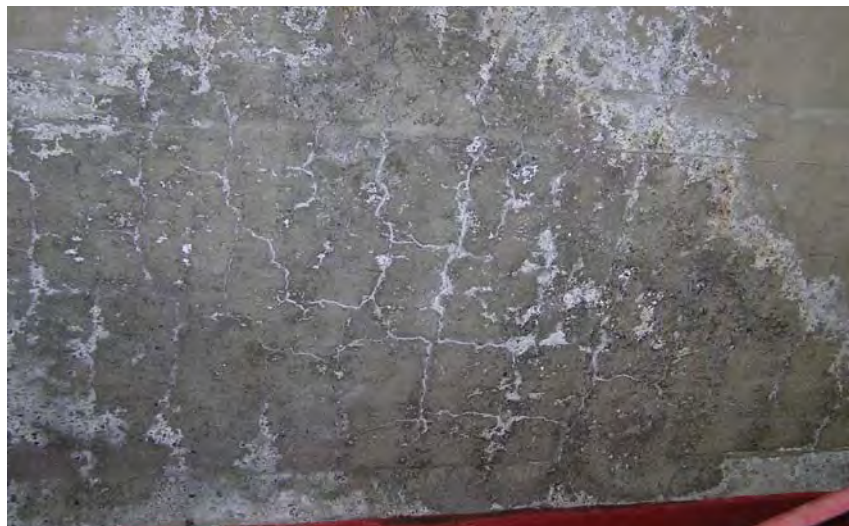
写真番号 8.1.4

説明
床版に漏水・遊離石灰が生じた例

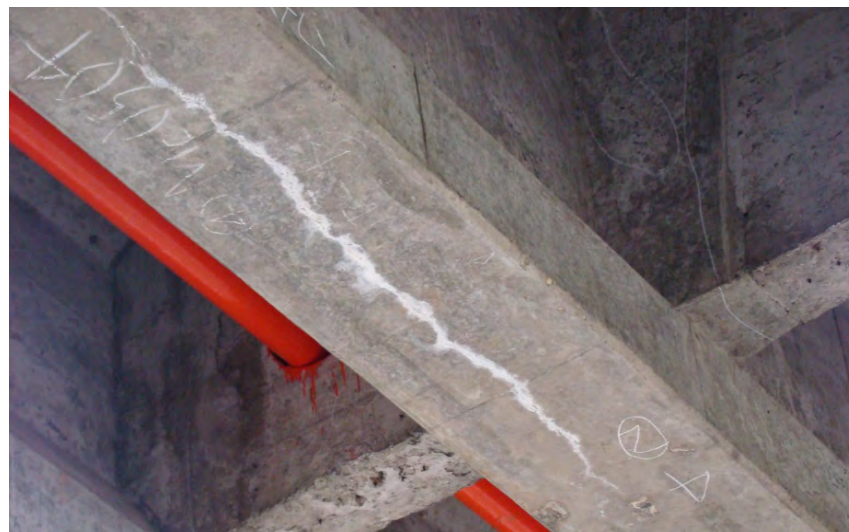
写真番号 8.1.5

説明
主桁のひびわれ部から漏水・遊離石灰が生じた例

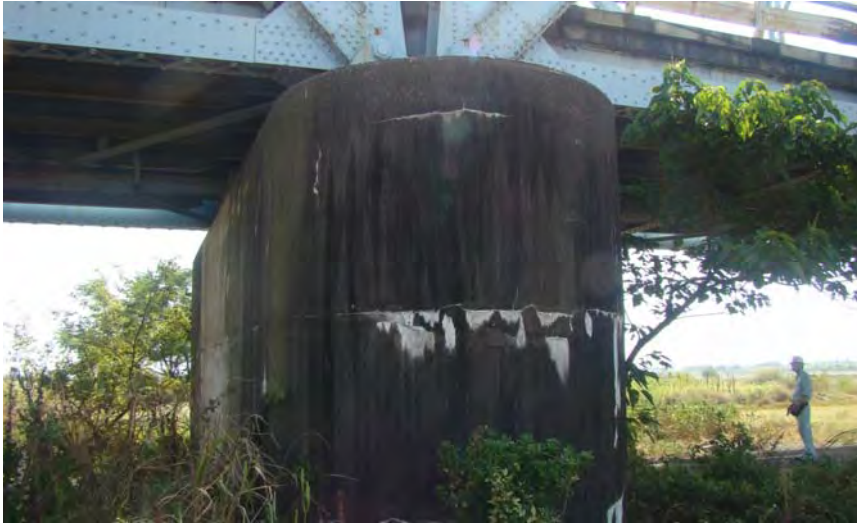
写真番号	8.1.6
説明	
橋脚に漏水・遊離石灰が生じた例

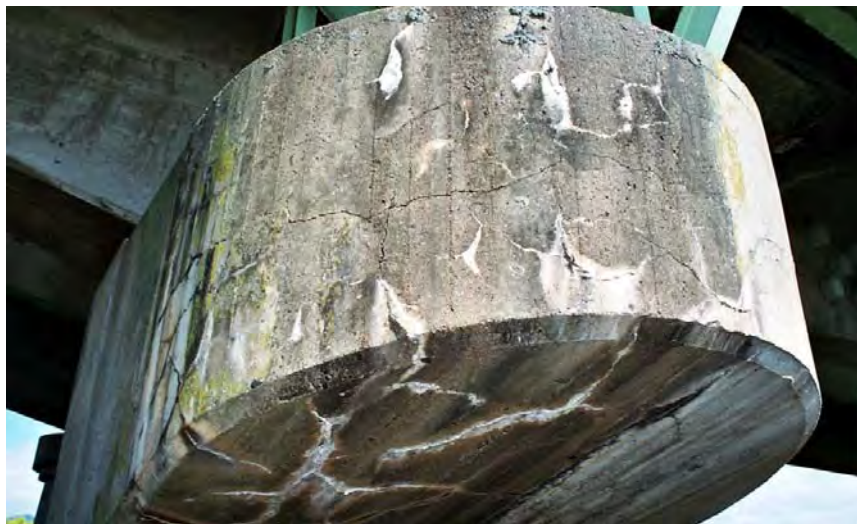
写真番号	8.1.7
説明	
T型橋脚のひびわれ部に漏水・遊離石灰が生じた例

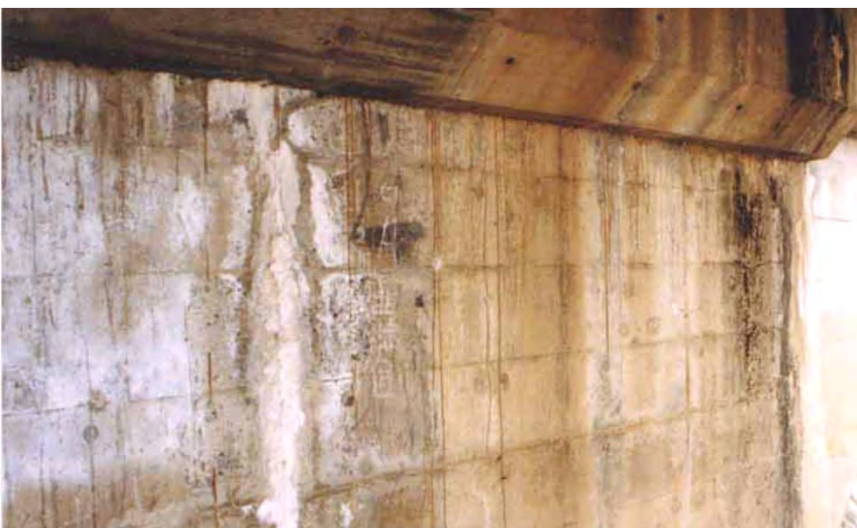
写真番号	8.1.8
説明	
橋台に漏水・遊離石灰が生じた例

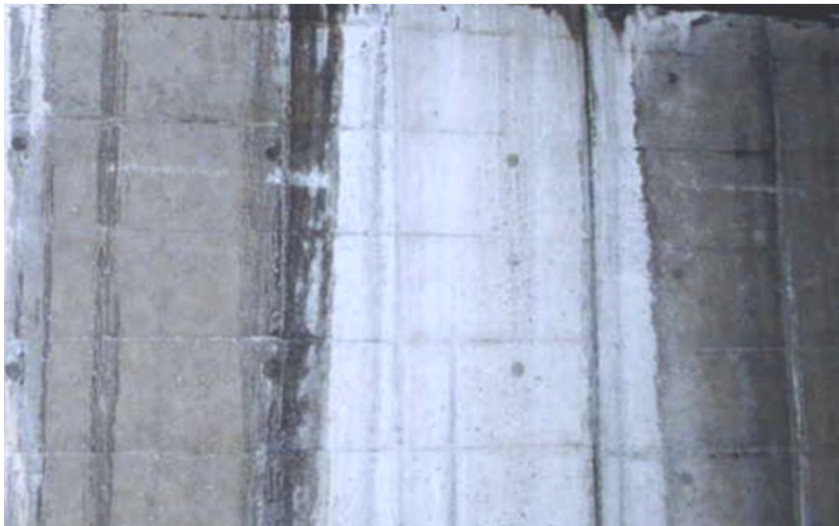
写真番号	8.2.1
説明	
表面を伝う水によって析出物が発生している。	
ひびわれがなく、橋台天端から流れる水によって橋台前面のコンクリート表層から石灰分が供給されている。「その他」としてのみ扱う。

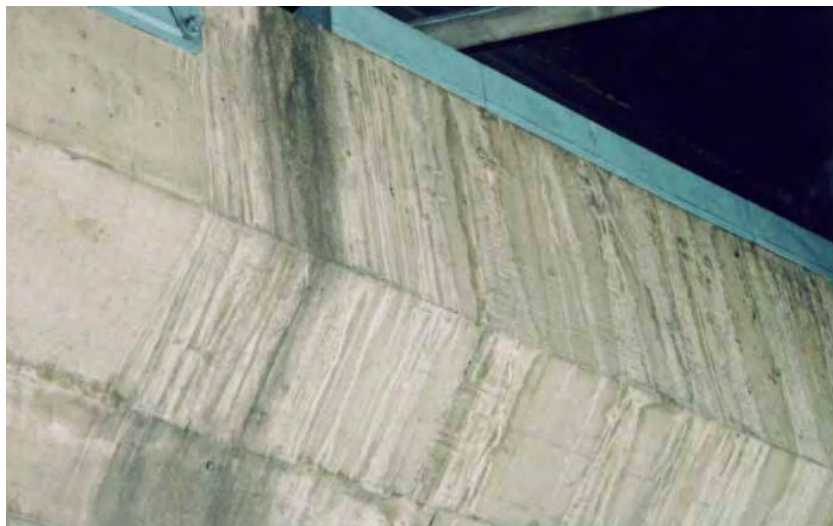
写真番号	8.2.2
説明	
表面を伝う水によって析出物が発生している。	
ひびわれがなく、下部工天端から流れる水によって前面のコンクリート表層から石灰分が供給されて変色が生じている。「その他」としてのみ扱う。

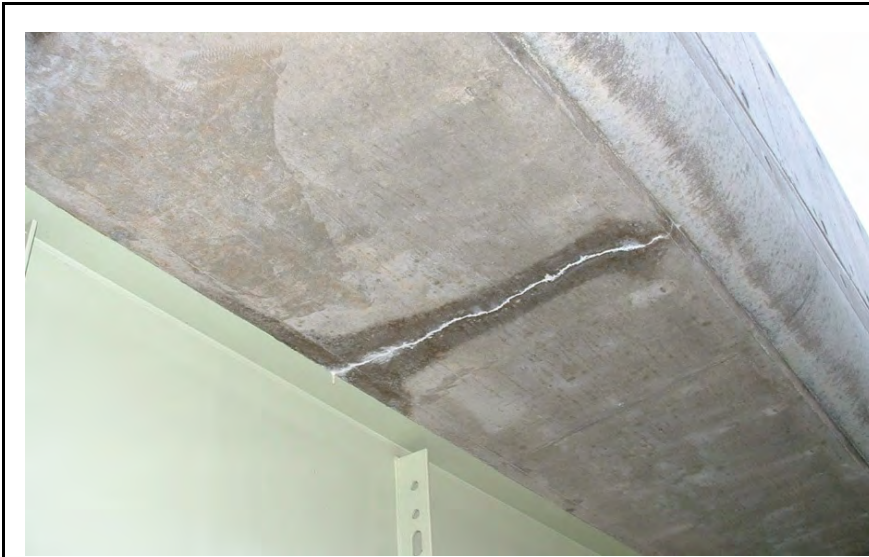
写真番号	8.2.3
説明	
片持ち床版部にひびわれ部に漏水・遊離石灰が生じている。	
「床版ひびわれ」と「漏水・遊離石灰」の2項目で扱う。
