1.2 コンクリート部材の損傷

損傷の種類
⑥ ひびわれ
⑦ 剥離・鉄筋露出
⑧ 漏水・遊離石灰
⑨ 抜け落ち
⑩ 床版ひびわれ
⑪ うき

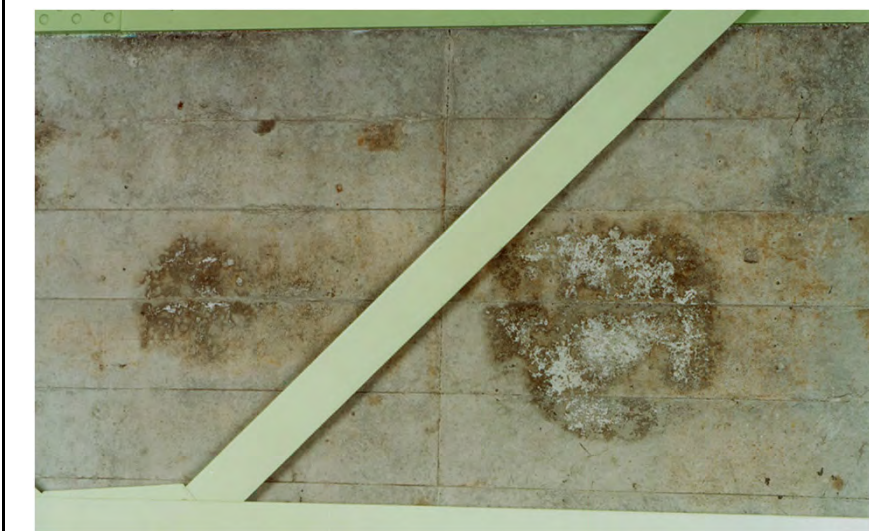
写真番号	8.2.4
説明	
床版に漏水・遊離石灰が生じている。	
「床版ひびわれ」と「漏水・遊離石灰」の2項目で扱う。

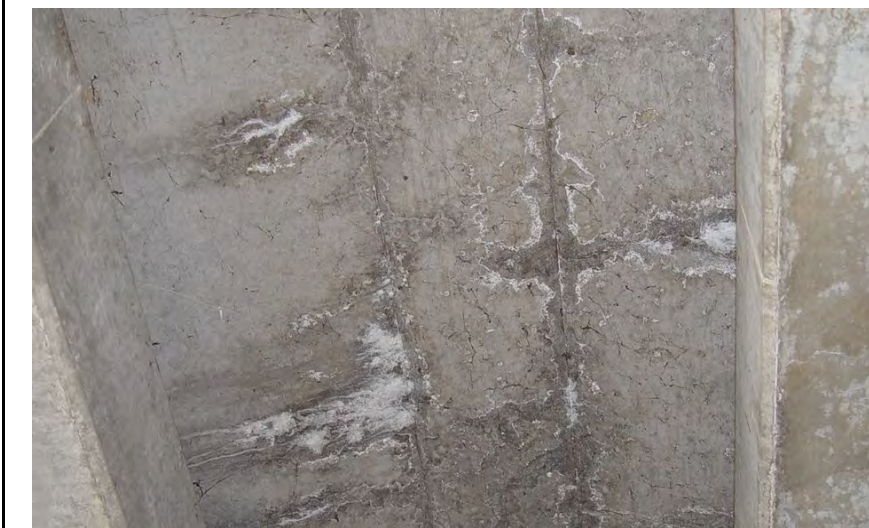
写真番号	8.2.5
説明	
床版間詰め部の打継目に隙間が生じており、漏水・遊離石灰が見られる。	
「床版ひびわれ」と「漏水・遊離石灰」の2項目で扱う。

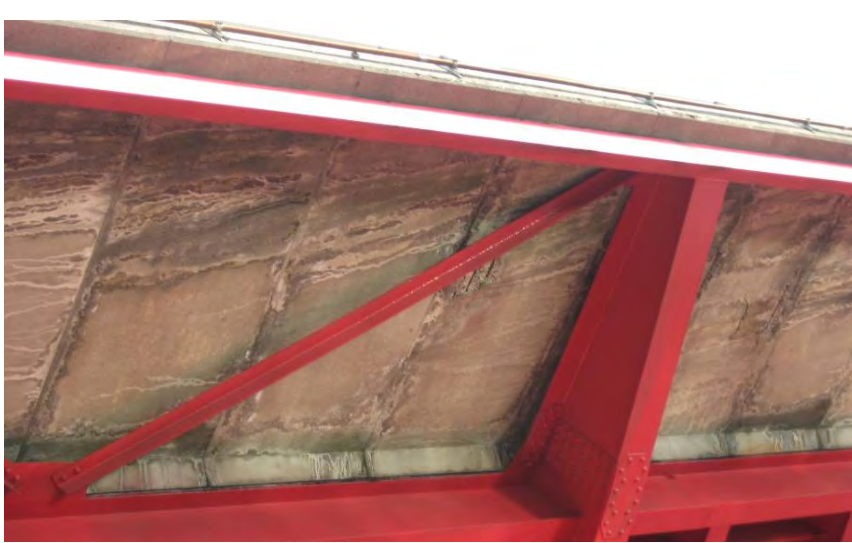
写真番号	8.2.6
説明	
<p>プレキャスト床板の継目部に漏水・遊離石灰が生じている。</p> <p>プレキャスト床版では、プレキャスト版どうしの境界部に隙間が生じている場合には、「ひびわれ」として扱う。遊離石灰が生じている場合には、「ひびわれ」と「漏水・遊離石灰」の2項目で扱う。</p>

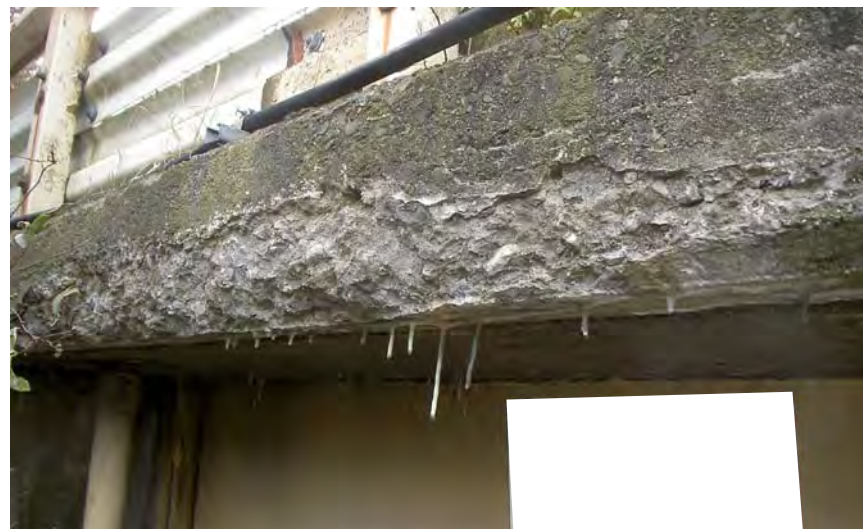
写真番号	8.2.7
説明	
<p>剥離部に漏水・遊離石灰が生じている。</p> <p>コンクリートの剥離部に漏水や遊離石灰の析出が見られる場合、「剥離・鉄筋露出」と「漏水・遊離石灰」の2項目で扱う。</p>

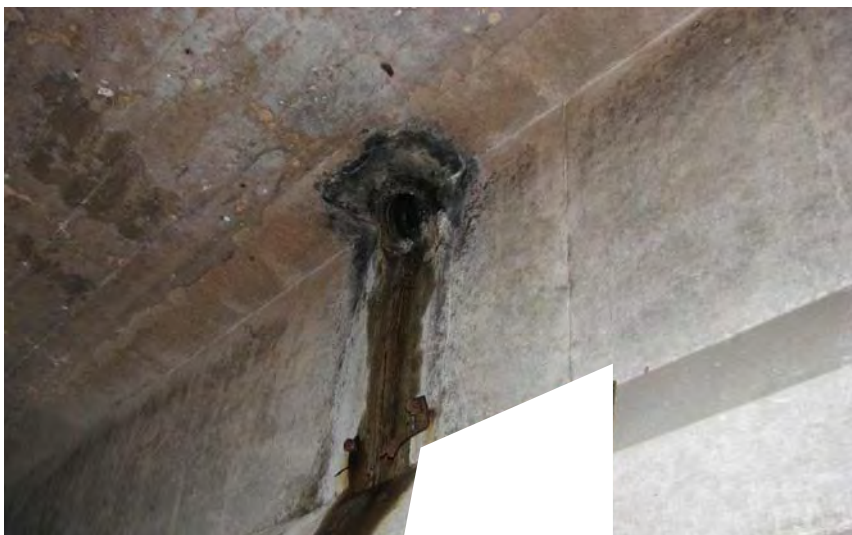
写真番号	8.2.8
説明	
<p>排水管の脱落箇所から漏水が生じている。</p> <p>排水管固定用ボルトの「ゆるみ・脱落」として扱うとともに、「漏水・滞水」として扱う。</p>

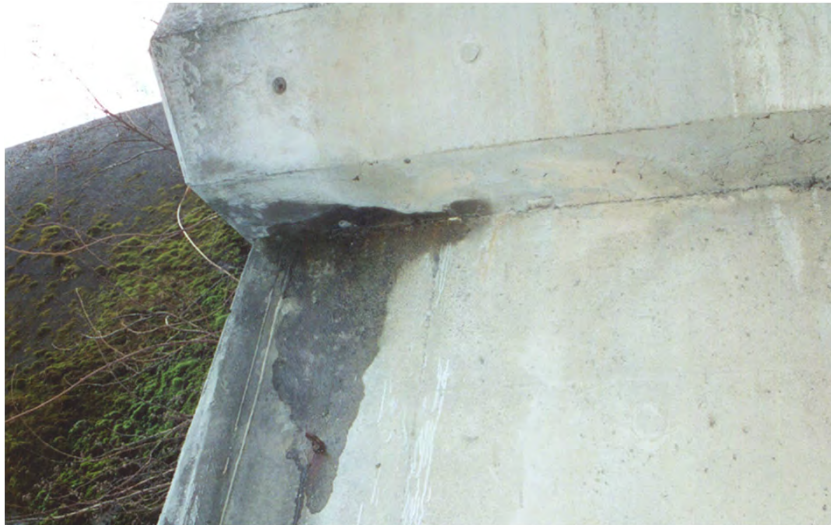
写真番号	8.3.1
部材名	柱部 (P-Xp-C-Pw)
備考	漏水が生じている。 錆汁や遊離石灰はほとんど見られない。

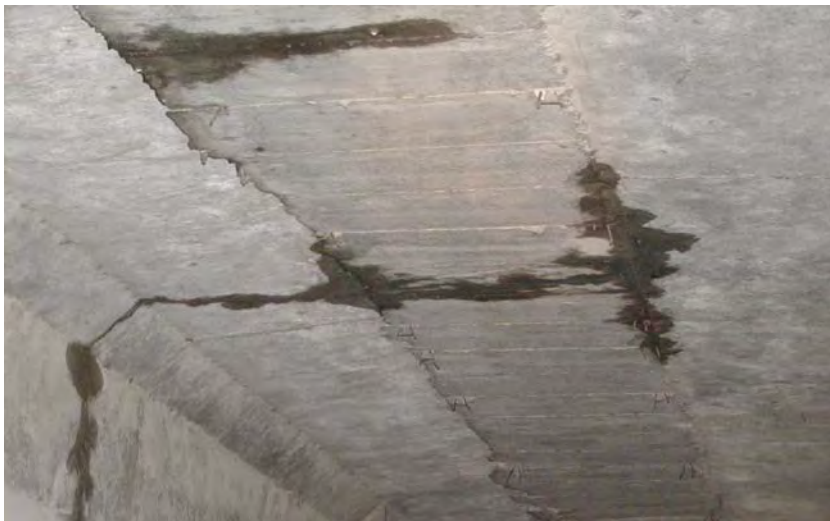
写真番号	8.3.2
部材名	床版 (S-Gs-C-Ds)
備考	T桁のフランジと後打ちコンクリートとの境界に、明らかな漏水が見られる。 ひびわれからの漏水として扱う。 錆汁や遊離石灰はほとんど見られない。

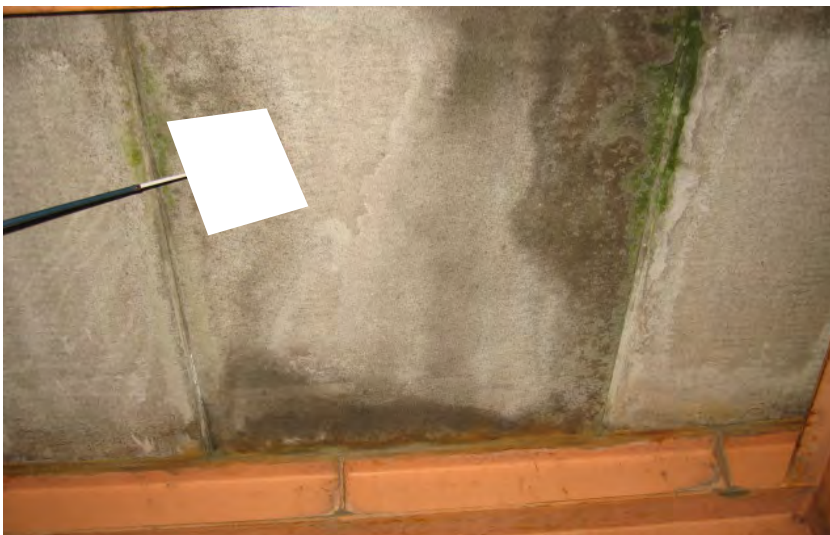
写真番号	8.3.3
部材名	床版 (S-Gs-C-Ds)
備考	プレキャスト版の接続部から漏水が生じている。 錆汁や遊離石灰はほとんど見られない。

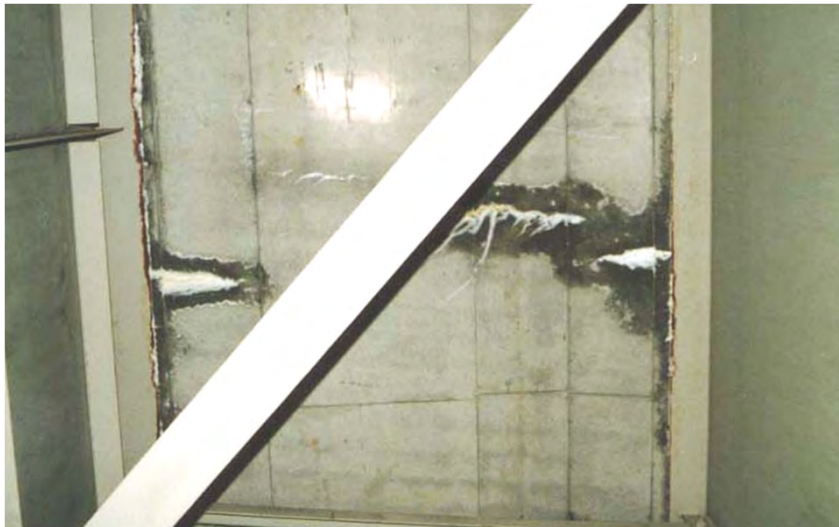
写真番号	8.3.4
部材名	床版 (S-Gs-C-Ds)
備考	ひびわれから遊離石灰が生じている。 錆汁はほとんど見られない。

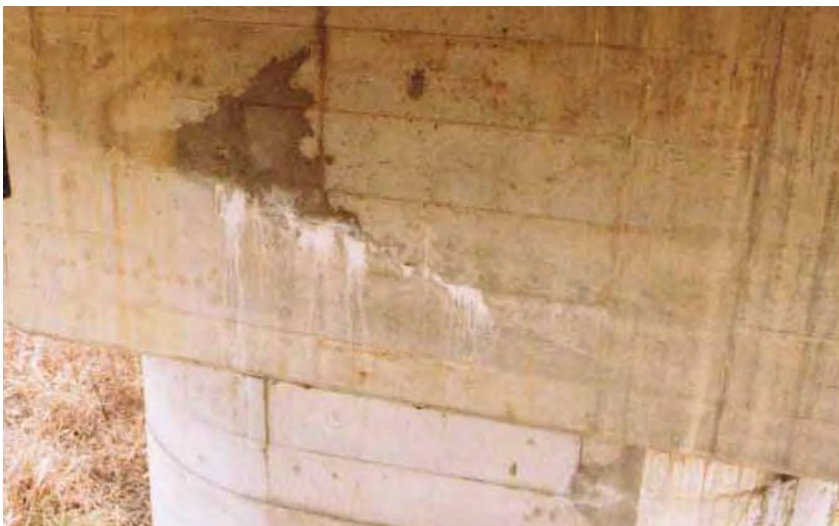
写真番号	8.3.5
部材名	梁部 (P-Tp-C-Pb)
備考	ひびわれから遊離石灰が生じている。 錆汁はほとんど見られない。

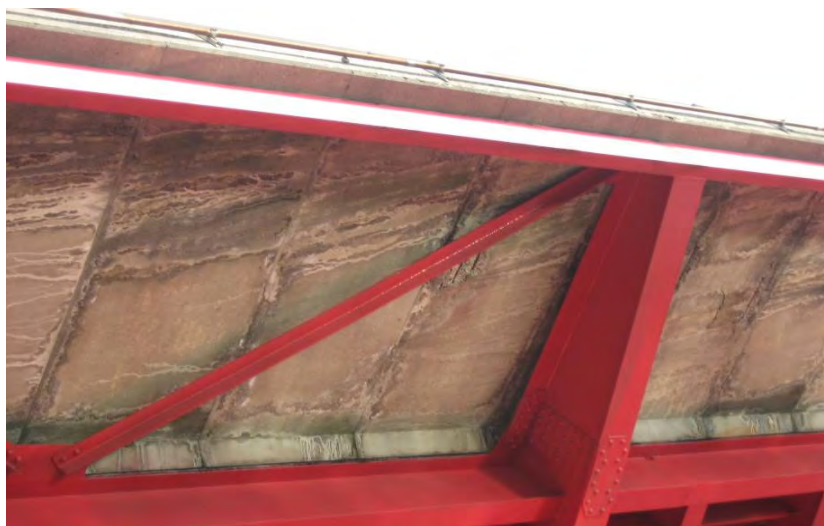
写真番号	8.3.6
部材名	床版 (S-Gs-C-Ds)
備考	プレキャスト床版の境界部から明確な漏水と遊離石灰の析出が見られる。 錆汁はほとんど見られない。

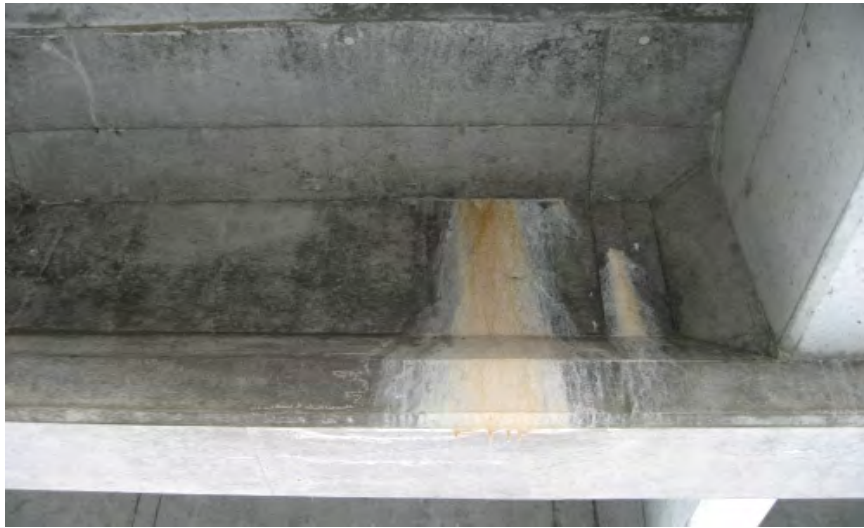
写真番号	8.3.7
部材名	床版 (S-Gs-C-Ds)
備考	ひびわれから著しい遊離石灰が生じており、錆汁の混入が認められる。

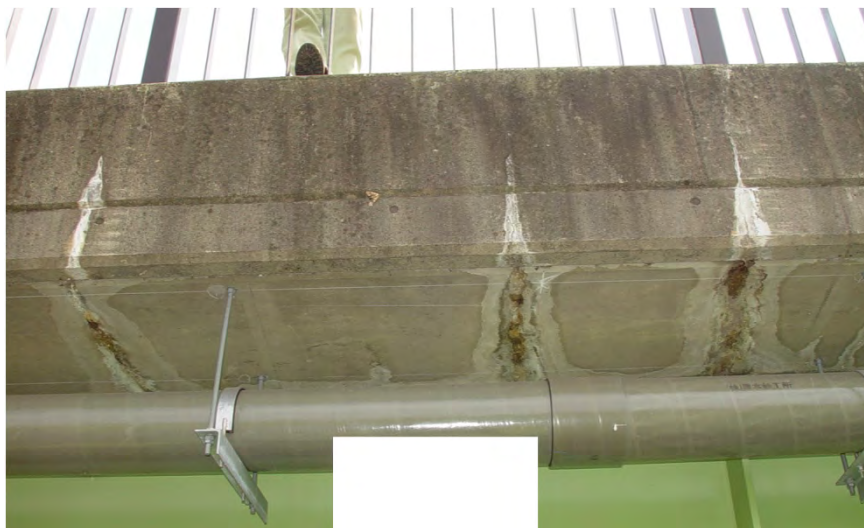
写真番号	8.3.8
部材名	床版 (S-Gs-C-Ds)
備考	ひびわれから遊離石灰が生じており、錆汁の混入が認められる。

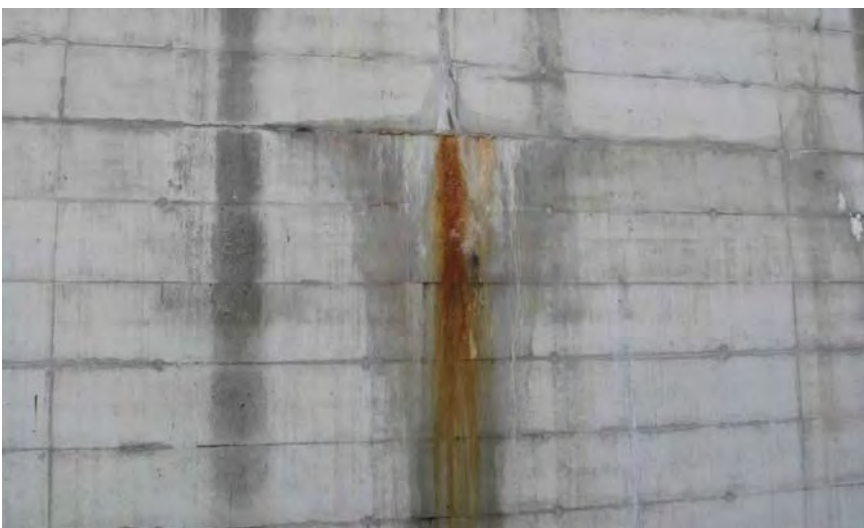
写真番号	8.3.9
部材名	縦壁 (A-Aa-C-Ac)
備考	ひびわれから遊離石灰が生じており、錆汁の混入が認められる。

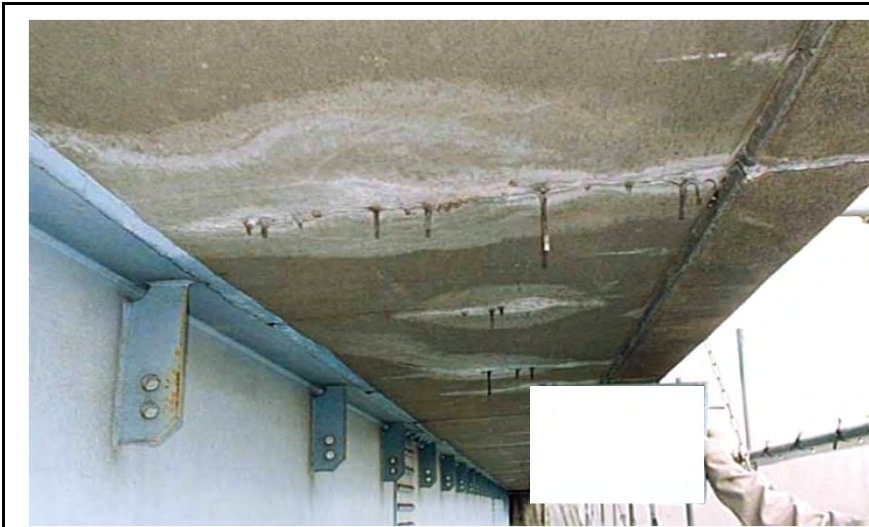
写真番号	8.4.1
部材名	床版 (S-Gs-C-Ds)
備考	① 張出し床版下面 ② ひびわれ部から遊離石灰の滲出、漏水痕が見られる。 ③ 床版下面から石灰を伴う漏水が生じている場合、床版コンクリートが著しく劣化していることがある。

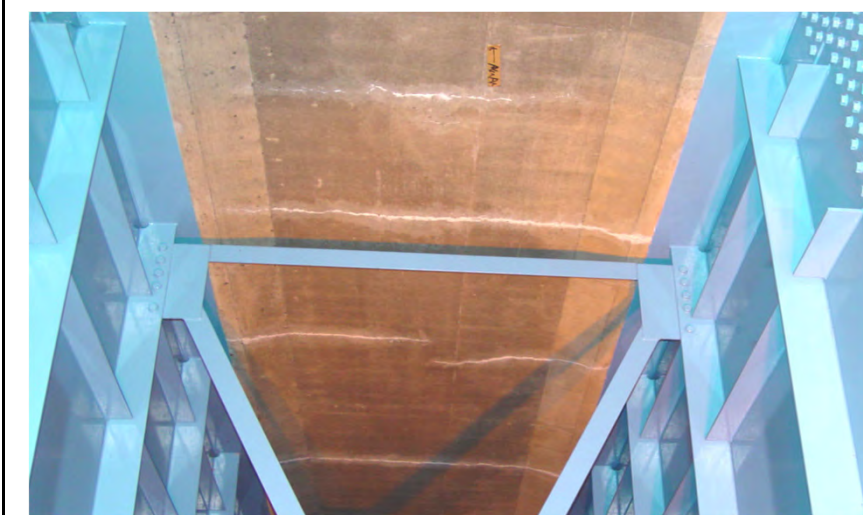
写真番号	8.4.2
部材名	床版 (S-Gs-C-Ds)
備考	① 床版下面 ② 床版下面に遊離石灰を伴う顕著なひびわれが見られる。 ③ 床版下面に漏水・遊離石灰が生じている場合、貫通ひびわれが生じている可能性がある。

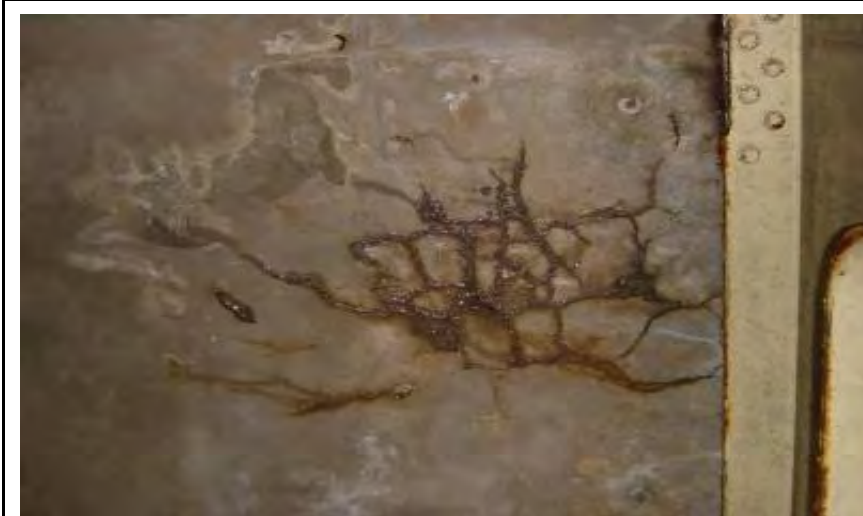
写真番号	8.4.3
部材名	床版 (S-Gs-C-Ds)
備考	① 床版下面 ② 格子状のひびわれに沿い、錆汁を伴う遊離石灰が広がっている。 ③ 格子状のひびわれに錆汁が生じている場合、床版コンクリートの疲労による劣化が進行し、かつ鉄筋の腐食が進行していることがある。

備考④	防水工が未施工の古い床版や、防水工があっても損傷したり適切に機能していない場合には、床版上面に雨水が滞水し、更に床版ひびわれへ浸入することにより、疲労損傷を著しく促進させることがある。
-----	--

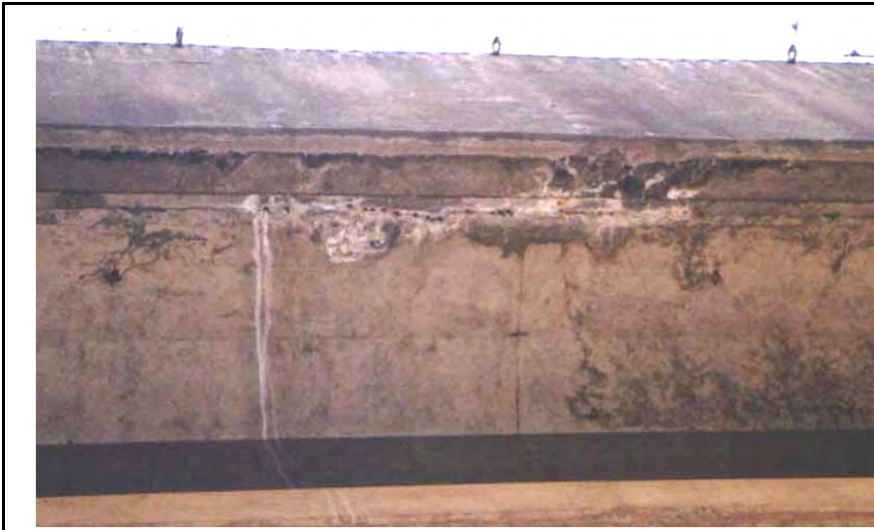
写真番号	8.4.7
部材名	床版 (S-Gs-C-Ds)
備考	<p>① 張出し床版の水切り部</p> <p>② 水切り部に遊離石灰の滲出が見られる。</p> <p>③ 床版端部の打継部に漏水がある場合、路面水が内部に浸透し、内部で損傷が進行していることがある。</p>

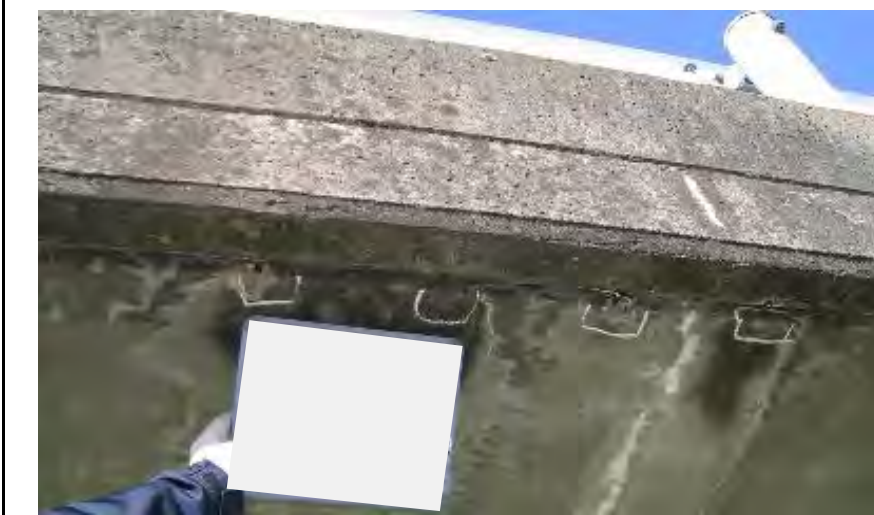
写真番号	8.4.8
部材名	床版 (S-Gs-C-Ds)
備考	<p>① 床版張出部</p> <p>② 水切りの凹部に、剥離・鉄筋露出と漏水・遊離石灰が見られる。</p> <p>③ 水切り部では、伝い水が滞留して損傷が進むことがある。また、かぶりがない鉄筋が腐食し、剥離が生じることがある。</p>

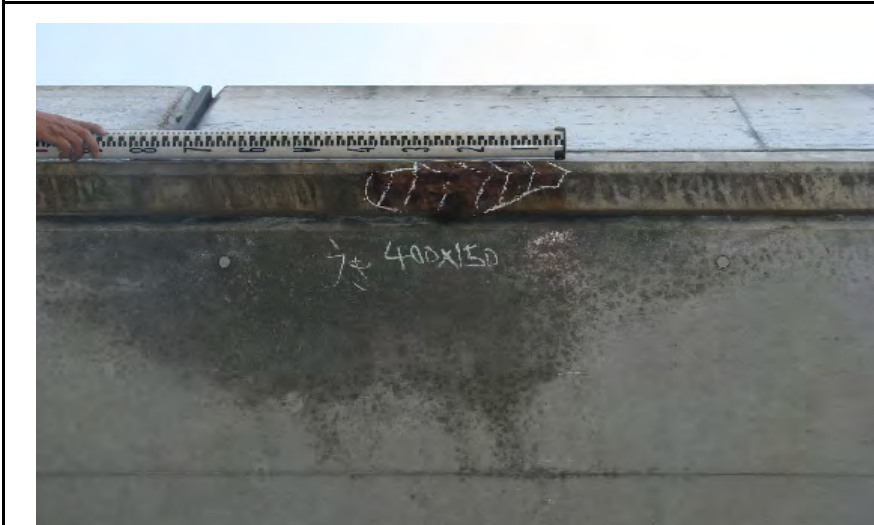
写真番号	8.4.9
部材名	床版 (S-Gs-C-Ds)
備考	<p>① 床版張出部</p> <p>② 水切りの凸部に、うき、錆汁を伴う漏水が生じている。</p> <p>③ 水切り部は雨水が滞留しやすく、劣化しやすい部位である。内部鉄筋の腐食が進行すると、下面のコンクリートに剥離が生じ、落下することがある。</p>

備考④	水切り部は、切り欠きによりかぶり不足になることがあり、剥離・鉄筋露出が生じることがある。
-----	--

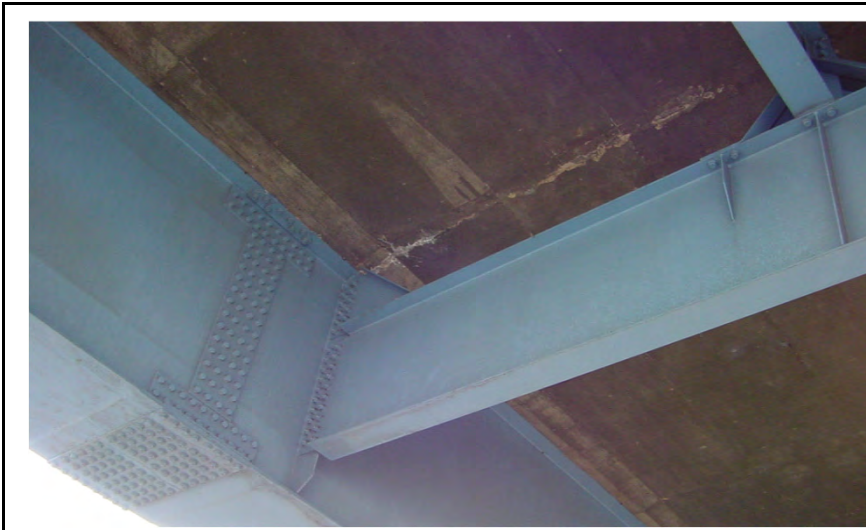
写真番号	8.4.10
部材名	床版 (S-Bs-C-Ds)
備考	① 床版の打継目部 ② 床版の打継目部に遊離石灰の滲出が見られる。 ③ 床版の打継目に顕著な漏水や遊離石灰が生じた場合、その断面で著しく損傷が進行する場合がある。

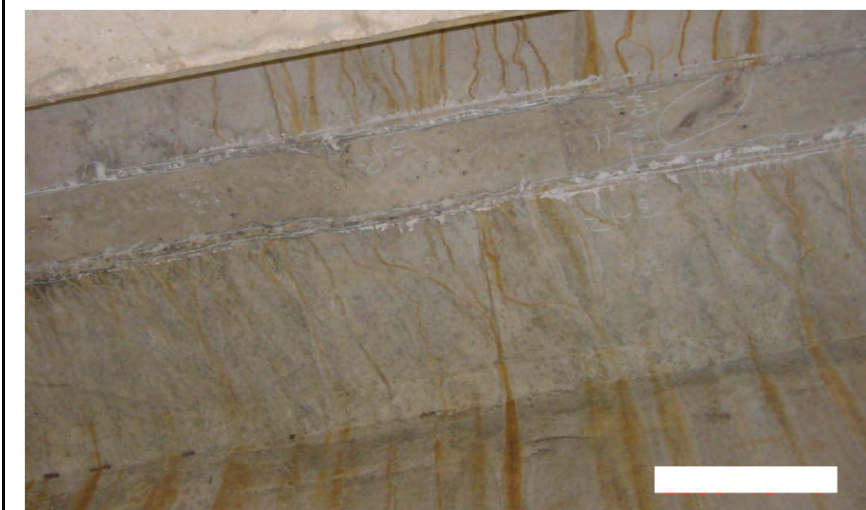
写真番号	8.4.11
部材名	床版 (S-Gs-C-Ds)
備考	① PC-T桁橋の床版間詰め部 ② 間詰め部の打継目に遊離石灰と錆汁の滲出が見られる。 ③ 間詰め部の境界からの錆汁は、差し筋や横締め鋼材の腐食による可能性がある。

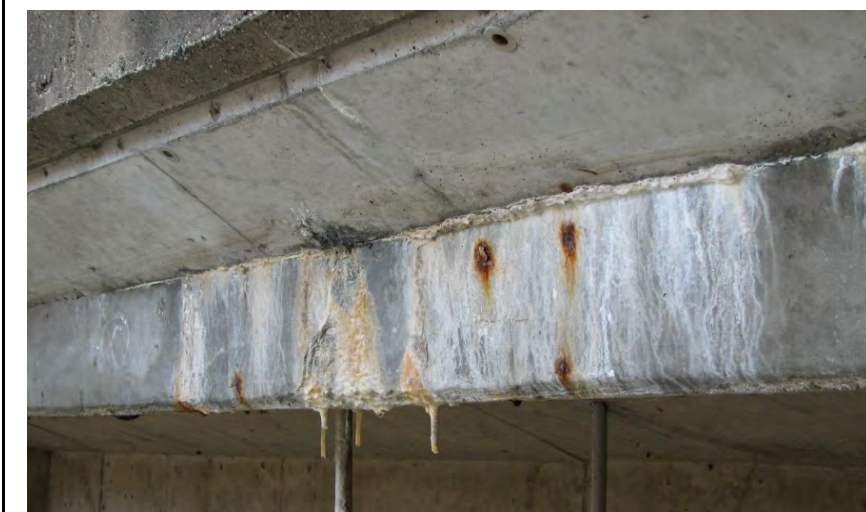
写真番号	8.4.12
部材名	床版 (S-Gs-C-Ds)
備考	① PC-T桁橋の床版張出部の打継目 ② 床版の打継目に遊離石灰と錆汁の滲出が見られる。 ③ 打継目から著しい漏水・遊離石灰の析出がある場合には、上面からの雨水が広く内部に浸透し、損傷が進んでいることがある。

備考④	打継目部ではひびわれが貫通していることが多く、路面から雨水が浸透して周辺のコンクリートの劣化や鉄筋の腐食を促進させることがある。
-----	--

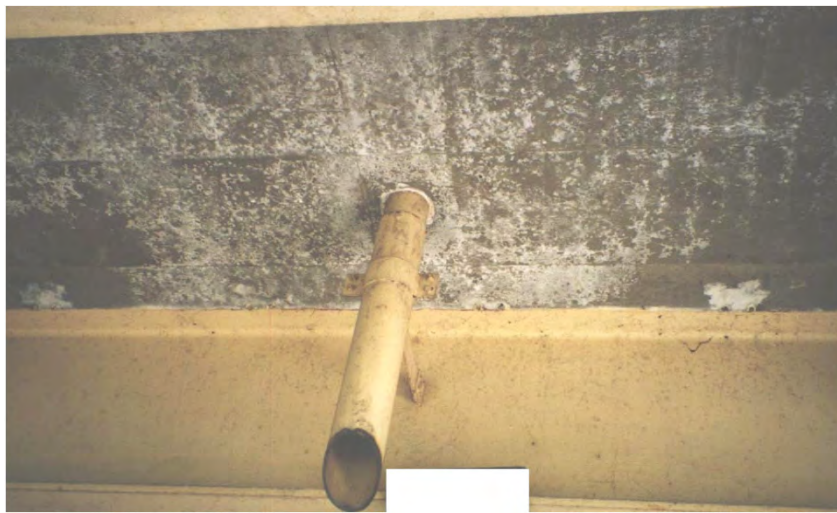
写真番号	8.4.13
部材名	床版 (S-Gs-C-Ds)
備考	① 床版下面 ② 排水管周辺の床版に遊離石灰が見られる。 ③ 排水桁近傍は橋面水が集まることから、防水処理が十分でない場合には、床版の劣化が進行しやすい。

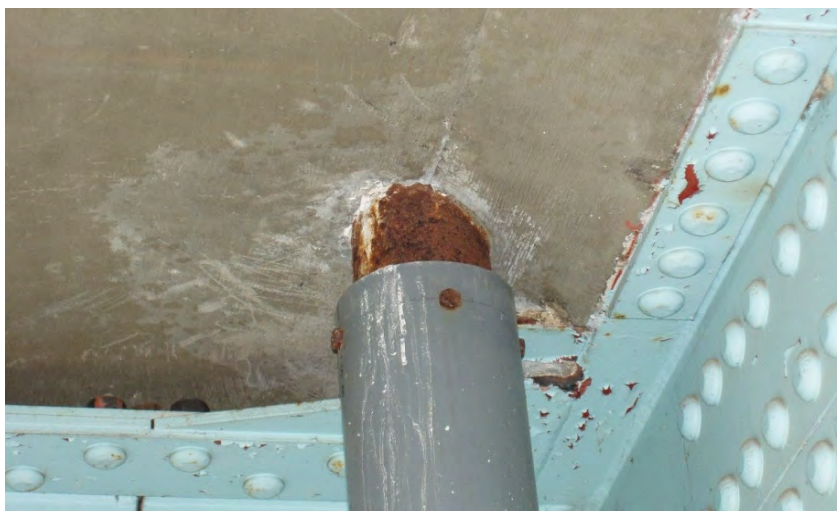
写真番号	8.4.14
部材名	床版 (S-Gs-C-Ds)
備考	① 床版下面 ② 排水管と床版の境界部に漏水・遊離石灰が見られ、鋼製の排水管は腐食している。 ③ 鋼製の排水管が激しく腐食している場合、床版内部でも著しく腐食して、床版の劣化が進んでいることがある。

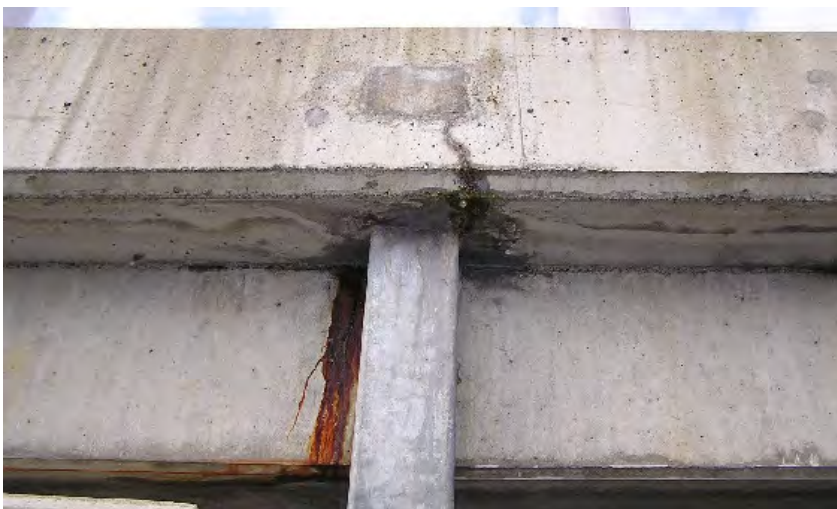
写真番号	8.4.15
部材名	床版 (S-Gs-C-Ds)
備考	① 床版下面 ② 排水管と床版の境界部に著しい錆汁を伴う漏水が生じている。 ③ コンクリート内部では、排水管が腐食していることもあり、破断、脱落へ進展することもある。

排水桁と床版との境界部の防水処理や排水設備の設置が不適切な場合には、雨水等が浸入し、床版に漏水が生じる場合がある。また、鋼製の排水管が部材内部で腐食すると、コンクリートがひびわれたり、周囲の鋼材を腐食させたりすることがある。

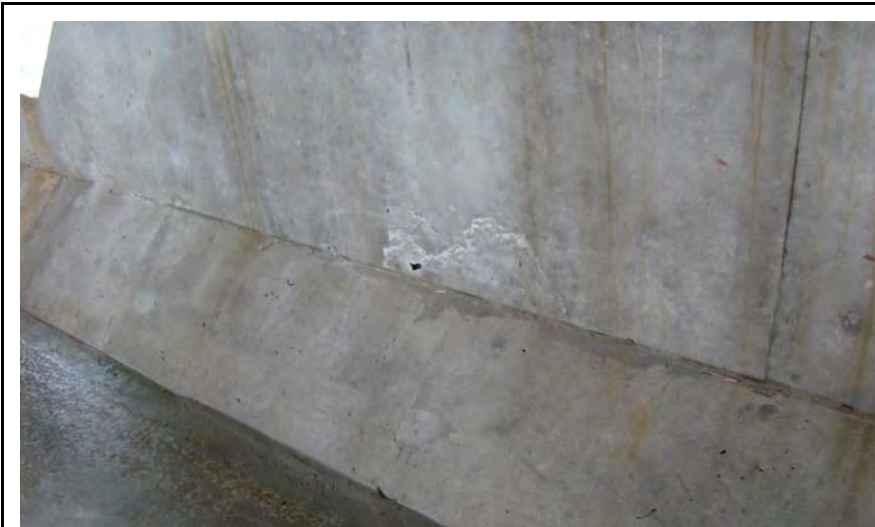
写真番号	8.4.19
部材名	
主桁 (S-Bs-C-Mg)	
備考	<p>① PC箱桁ウェブ</p> <p>② ウェブとハンチ部との境界部に、変色と遊離石灰が生じている。</p> <p>③ ウェブ下端やハンチ部では、コンクリートの充填不足・締固め不足により空洞が生じやすい。</p>

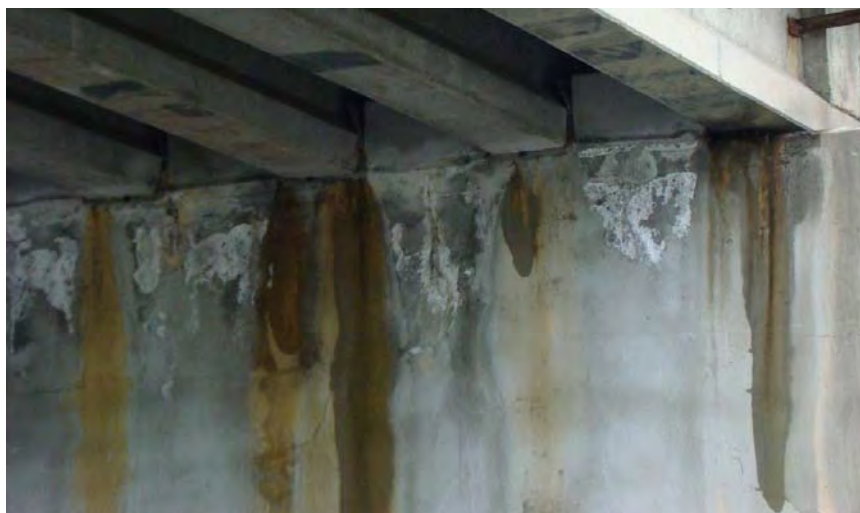
写真番号	8.4.20
部材名	
堅壁 (A-Aa-C-Ac)	
備考	<p>① 橋台堅壁</p> <p>② 支承部に、漏水痕、遊離石灰、錆汁が確認できる。</p> <p>③ 伸縮装置からの漏水は、桁端部や支承、堅壁等の劣化を促進させる。錆汁の発生源を確認することが望まれる。</p>

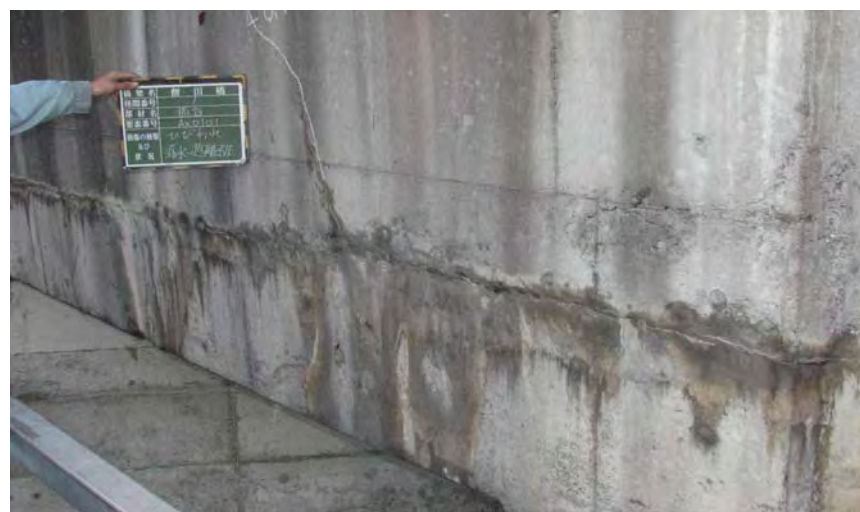
写真番号	8.4.21
部材名	
堅壁 (A-Aa-C-Ac)	
備考	<p>① 橋台堅壁</p> <p>② コールドジョイント部より漏水が見られる。</p> <p>③ コールドジョイント部は水密性がよくないことがあり、橋台部では、背面からの浸水により、漏水が見られることがある。</p>

コンクリートの打継部や打重部では、適切な施工がなされていない場合にはその部分が水道となり、漏水が見られることがある。この場合、内部鉄筋が腐食することもあるため、錆汁の有無にも注視するのがよい。

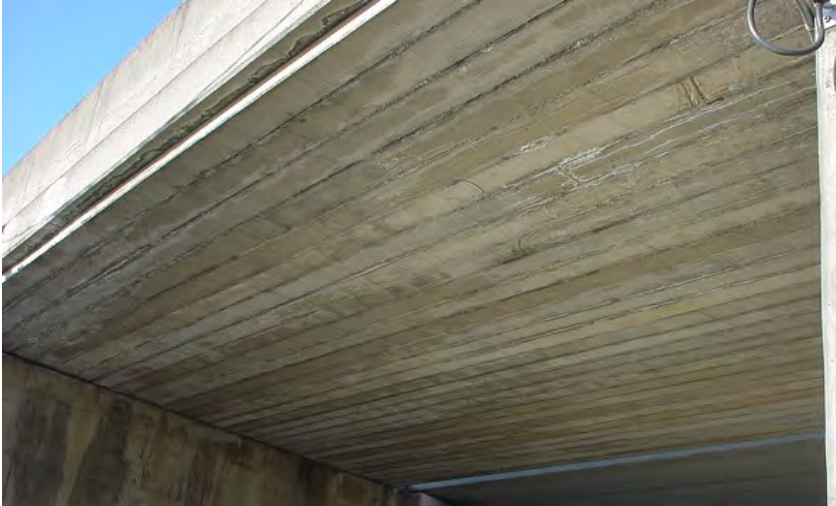
写真番号	8.4.23
	部材名	
	主桁 (S-Xs-C-Mg)	
	備考	<p>① プレキャスト中空床版橋の間詰め部</p> <p>② 桁にはひびわれが生じ、間詰め部に漏水・遊離石灰が見られる。</p> <p>③ 打継目や桁の下面のひびわれから漏水がある場合、部材内部への雨水の浸入とその滞水が生じていることがある。</p>

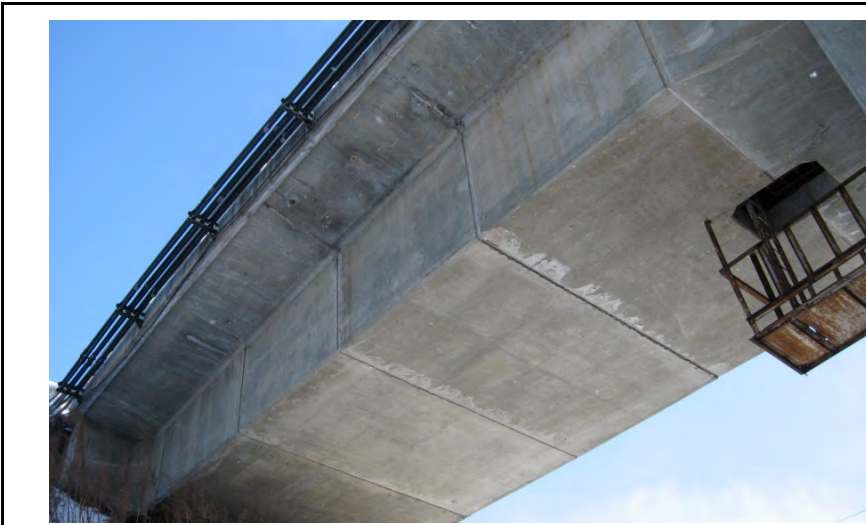
写真番号	8.4.25
部材名	
主桁	(S-Bs-C-Mg)
備考	<p>① プレキャスト箱桁下床版のセグメント継目部</p> <p>② 継目部に沿って漏水痕及び遊離石灰が見られる。</p> <p>③ 箱桁下床版に漏水や遊離石灰の析出がある場合、箱桁内部では滞水が生じて著しく劣化していることがある。</p>

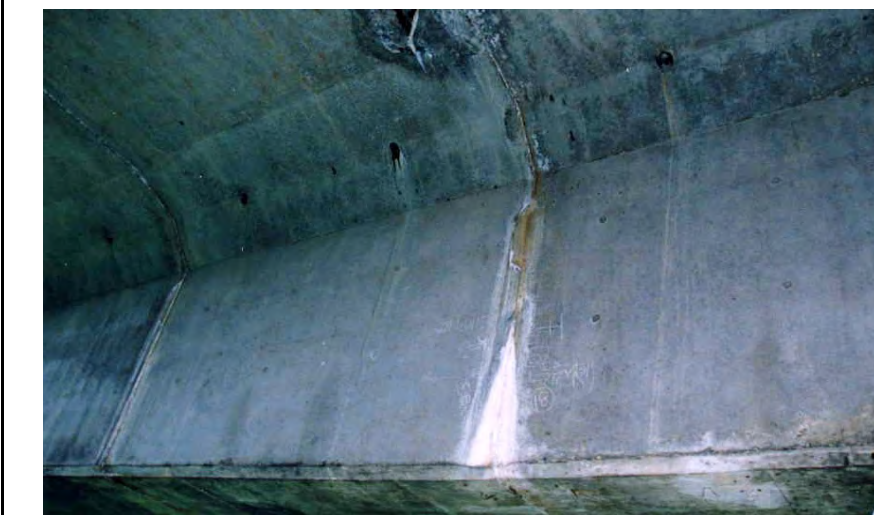
写真番号	8.4.26
部材名	
主桁	(S-Bs-C-Mg)
備考	<p>① プレキャスト箱桁のセグメント継目</p> <p>② 継目部に錆汁を伴う漏水・遊離石灰が見られる。</p> <p>③ ブロック間で漏水や遊離石灰が見られる場合、ブロックを貫通するPC鋼材や鉄筋が著しく腐食し、破断している場合がある。</p>

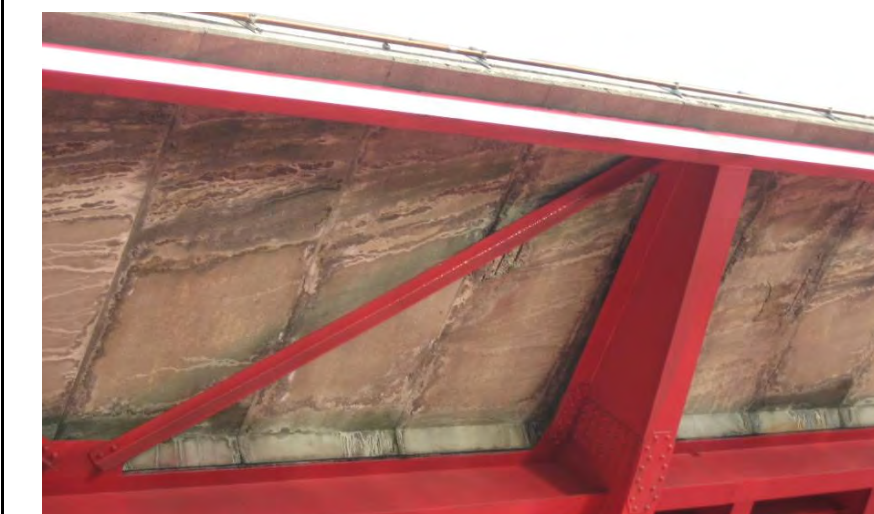
写真番号	8.4.27
部材名	
床版	(S-Gs-C-Ds)
備考	<p>① プレキャスト床版の継ぎ目</p> <p>② プレキャスト床版の継目部に沿って、漏水・遊離石灰が見られる。</p> <p>③ プレキャスト部材間で漏水が生じている場合、両者にまたがる鉄筋や緊張材が腐食していることがある。</p>

備考④ プレキャストブロックを連結したPC橋では、ブロック間の接合部が完全に密着していないと雨水が浸入し、接合部を貫通する鋼材(PC鋼材、シース、鉄筋)が腐食することがある。グラウト未充填があるとシースの接合部からシース内に雨水が浸透して、PC鋼材の著しい腐食や破断が生じることがある。

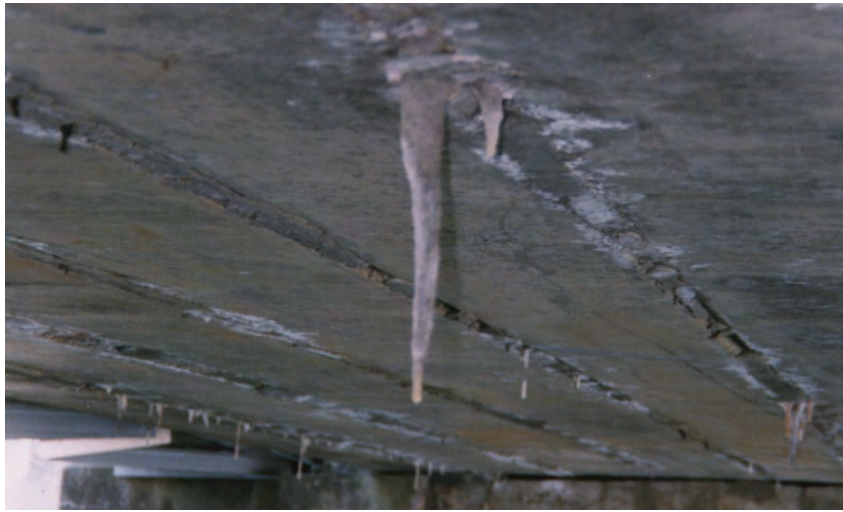
写真番号	8.4.28
部材名	
主桁 (S-Xs-C-Mg)	
備考	<p>① プレキャスト中空床版橋の間詰め部</p> <p>② 跨道橋の間詰め部につらら状の著しい遊離石灰が見られる。</p> <p>③ つらら状の遊離石灰は、落下して第三者被害に至る危険性がある。</p>

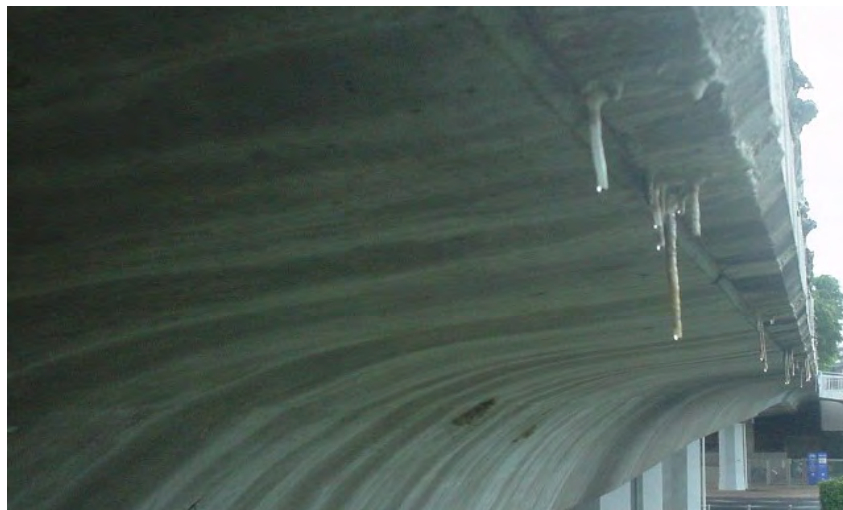
写真番号	8.4.29
部材名	
床版 (S-Xs-C-Ds)	
備考	<p>① 床版の張り出し部</p> <p>② 跨道橋の床版端部の水切り部分に、つらら状の著しい遊離石灰が見られる。</p> <p>③ つらら状の遊離石灰は、落下して第三者被害に至る危険性がある。</p>

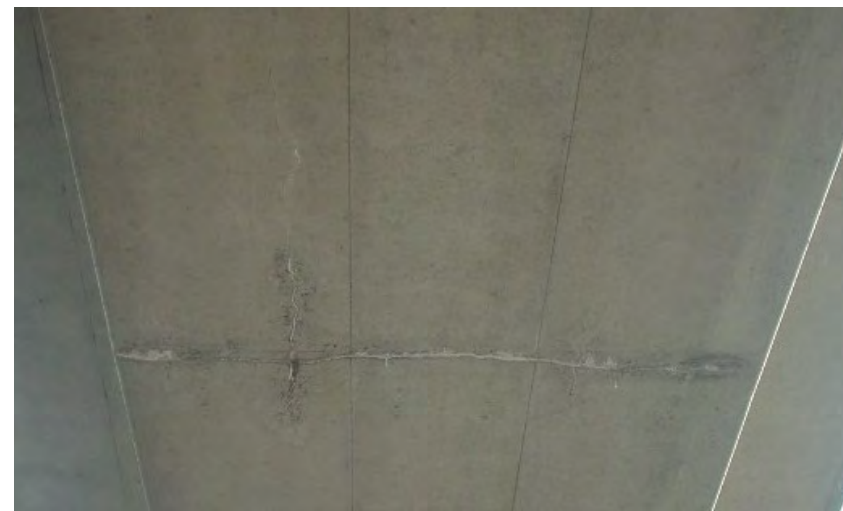
写真番号	8.4.30
部材名	
主桁 (S-Xs-C-Mg)	
備考	<p>① 床版橋の下面</p> <p>② 跨道橋の床版橋下面のひびわれに、つらら状の遊離石灰が見られる。</p> <p>③ 中空床版橋の下面に漏水が見られる場合、ポイド内部への滞水やポイド部下面の床版に貫通ひびわれが生じていることがある。</p>

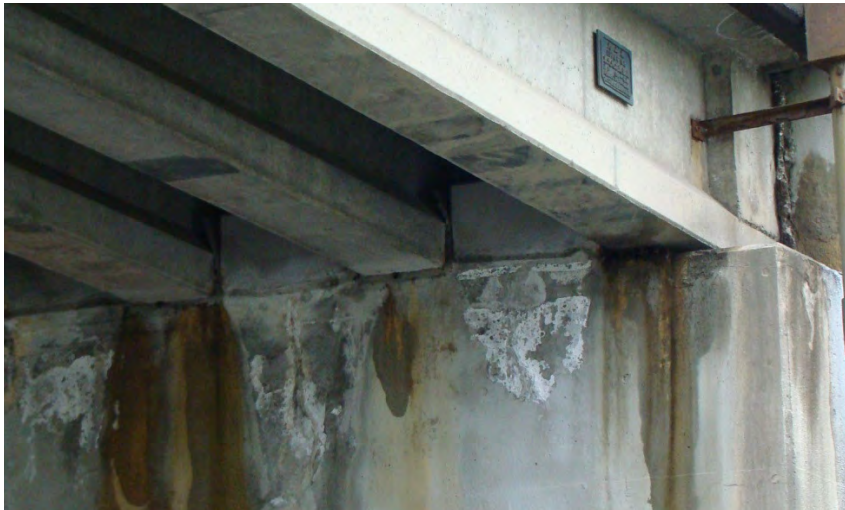
写真番号	8.4.34
部材名	落橋防止システム (B-Bs-C-Sf)
備考	① 変位制限構造 ② 変位制限構造, 支承部に, 漏水痕, 遊離石灰, 錆汁が確認できる。 ③ 鉄筋の腐食により所要の耐震性能が発揮されないことがある。

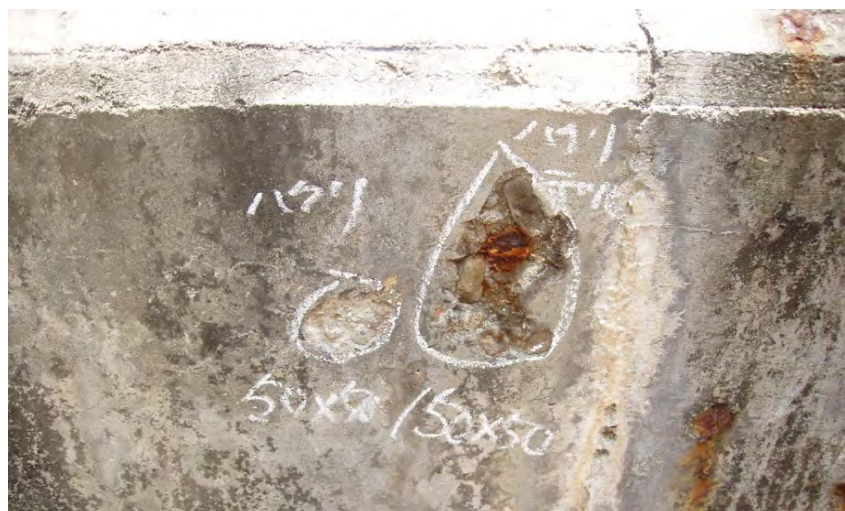
写真番号	8.4.35
部材名	梁部 (P-Tp-C-Pb)
備考	① 橋脚梁部の端部 ② 錆汁を伴う遊離石灰, 剥離・鉄筋露出が見られる。 ③ 部材上面にひびわれがあると, 部材内部に雨水が供給され, 内部で鋼材の腐食やひびわれが進行することがある。

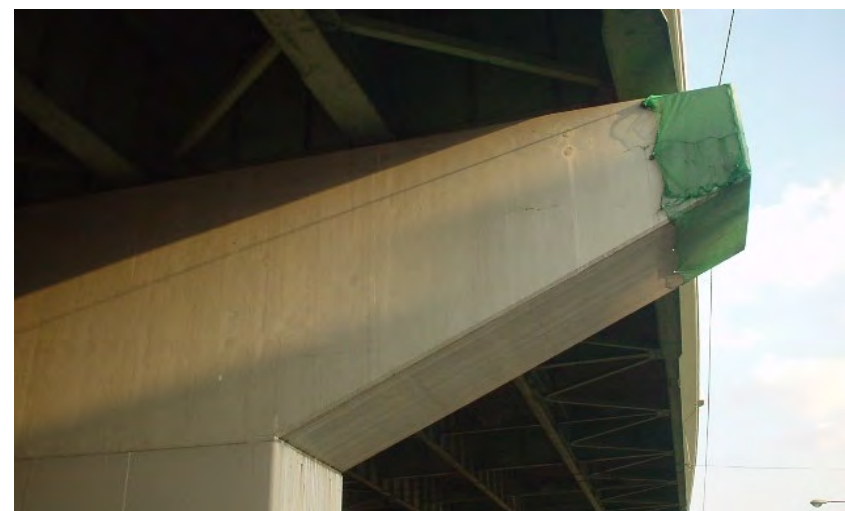
写真番号	8.4.36
部材名	梁部 (P-Tp-C-Pb)
備考	① コンクリート塗装した橋脚梁部の端部(応急措置としてシートにて落下防止措置) ② ひびわれに錆汁を伴う漏水が見られる。 ③ 補修で表面被覆されたコンクリートに再劣化が生じると, 外観からは正確に劣化状態を把握できないことが多い。

備考④ 錆汁の滲出部では, 内部の鋼材が腐食している可能性が高い。橋脚の梁部や橋台などでは, 上面にひびわれが生じるとそこから部材内部に雨水が浸透して, 部材内部の鉄筋が腐食するなど部材内部から損傷が進むことがある。

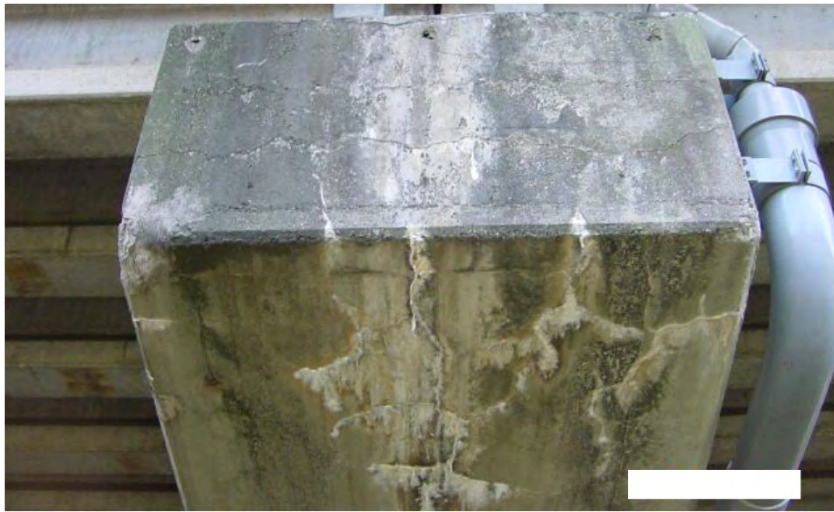
写真番号	8.4.37
部材名	梁部 (P-Tp-C-Pb)
備考	① T型橋脚梁部 ② 亀甲状のひびわれに白色の滲出物が見られる。 ③ ASRが生じると、ひびわれから雨水が内部に浸透し、部材内部で劣化が進行していることがある。

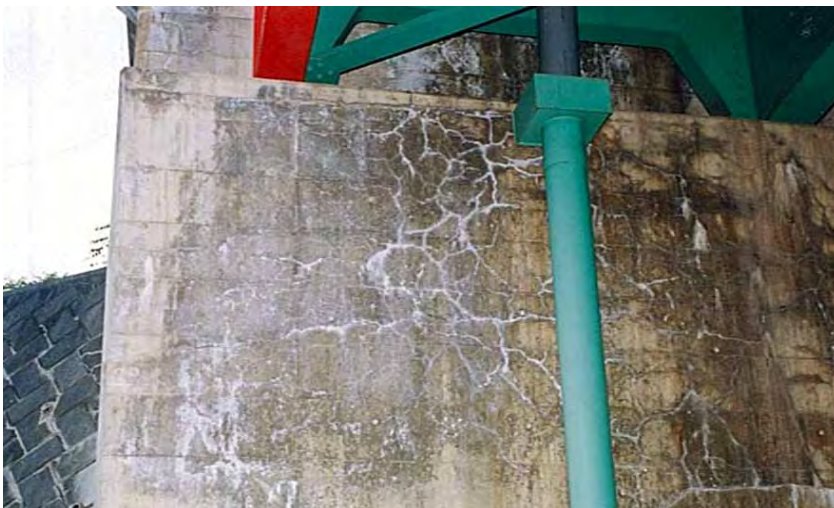
写真番号	8.4.38
部材名	堅壁 (A-Aa-C-Ac)
備考	① 橋台堅壁部 ② 亀甲状のひびわれに白色の滲出物が見られる。 ③ 橋座面や橋台背面から水が浸入することがある。

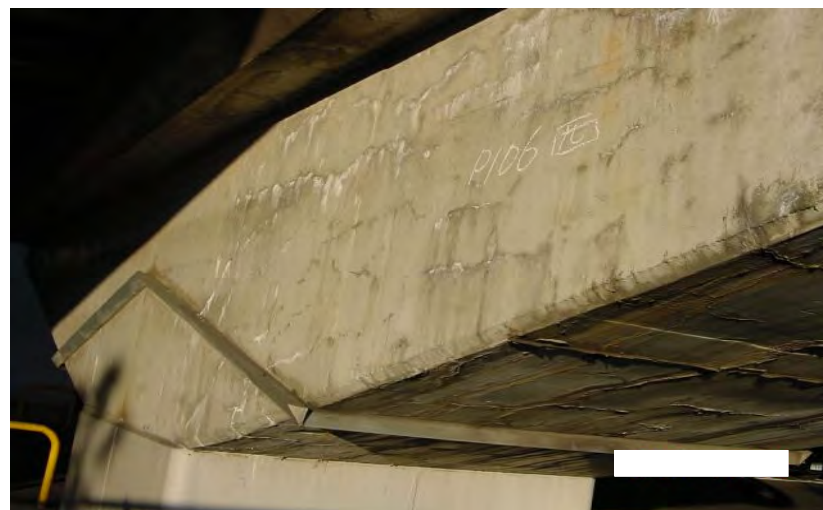
写真番号	8.4.39
部材名	梁部 (P-Tp-C-Pb)
備考	① T型橋脚梁部 ② 亀甲状のひびわれに白色の滲出物が見られる。 ③ 橋座面など部材の上側面にひびわれがあると、そこから水が部材内部に浸入することがある。

備考④ アルカリ骨材反応による損傷では、ひびわれから白色のアルカリシリカゲルが滲出する場合があります。頻繁に水が供給される部分では、劣化の進展が著しい場合があります。アルカリ骨材反応では、部材の広い範囲が幅の大きなひびわれで覆われることがあり、上面のひびわれからは内部に雨水が浸入しやすい。

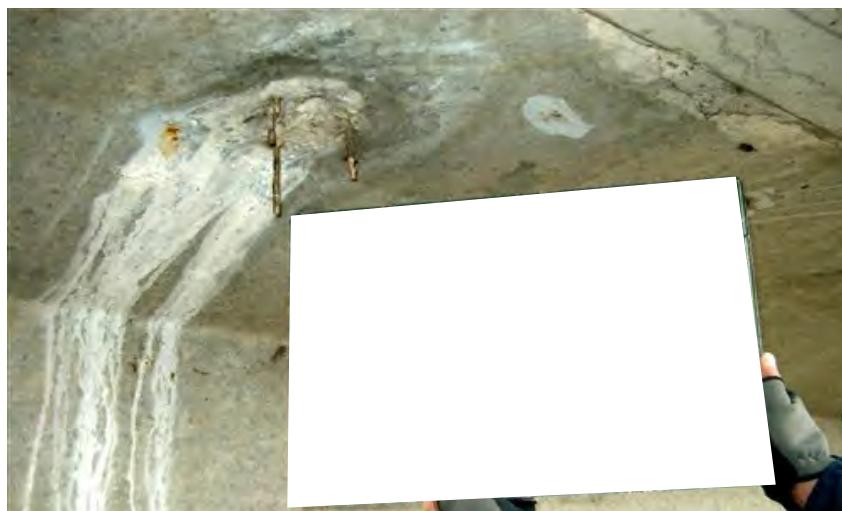
写真番号	8.4.41
部材名	床版 (S-Gs-C-Ds)
備考	① PC-T桁橋床版 ② 床版の1箇所から遊離石灰が生じている。 ③ 開口部をモルタル等で後打ちした箇所では、周囲と一体化せず隙間が生じて雨水等が浸入することがある。

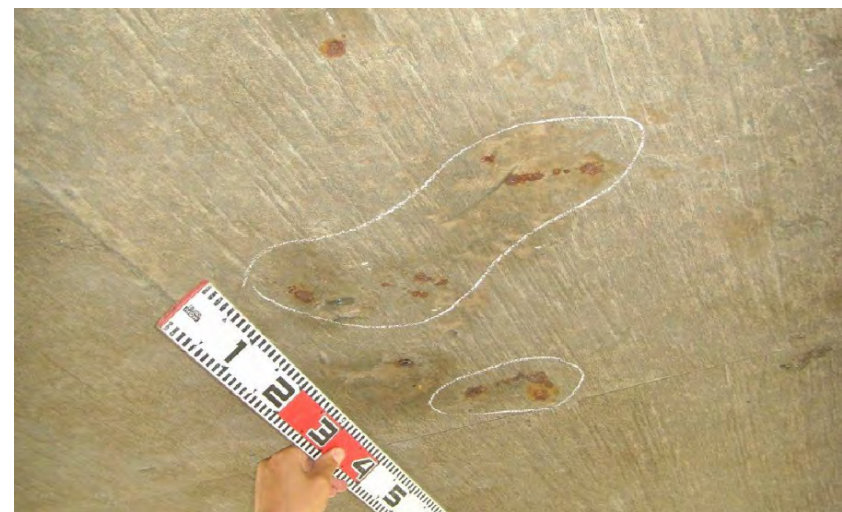
写真番号	8.4.42
部材名	床版 (S-Xs-C-Ds)
備考	① 床版橋下面 ② 床版下面に斑点状の錆汁を伴う漏水跡が生じている。 ③ 部材内部に空洞や豆板など不良箇所があると、上部から浸入した水がその位置に集まり、鋼材腐食が局部的に進行することがある。

備考④

施工時に内部に埋めた仮設物や後打ちコンクリート箇所より水が伝わって、漏水・遊離石灰が生じることがある。

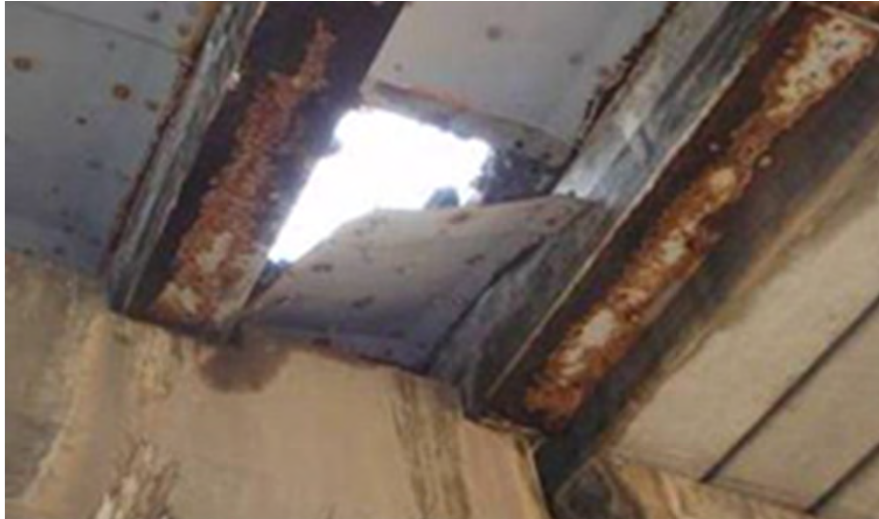
写真番号 9.1.3

説明
 鋼板接着補強されたコンクリート床版が劣化し、抜け落ちた例

1)
 コンクリートの抜け落ち、補強鋼板の損傷

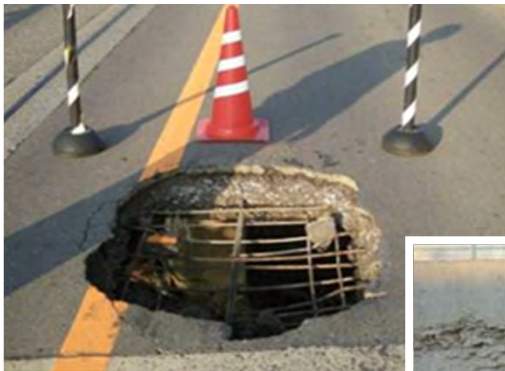
2) (参考)
 路面(舗装)側の状況(左上)

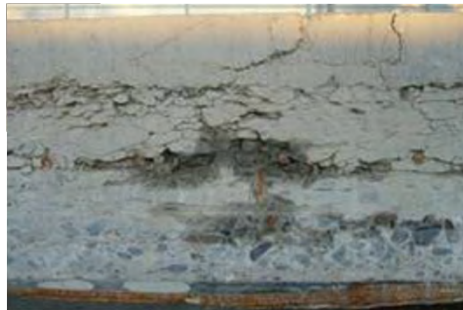
3) (参考)
 抜け落ちたコンクリート床版を切断した断面状況(右下)

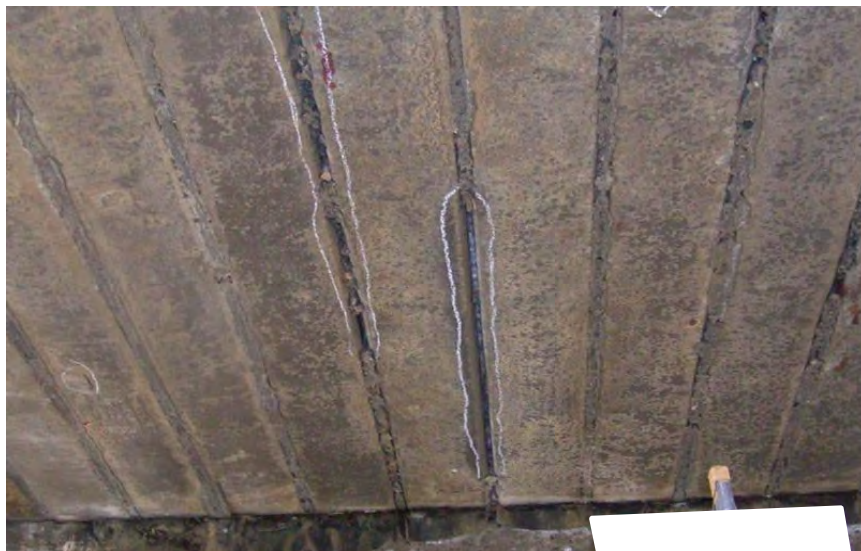
写真番号 9.1.4

説明
 PCプレテン床版橋の間詰めコンクリートが抜け落ちた例
