1.2 コンクリート部材の損傷

損傷の種類
⑥ ひびわれ
⑦ 剥離・鉄筋露出
⑧ 漏水・遊離石灰
⑨ 抜け落ち
⑩ 床版ひびわれ
⑪ うき

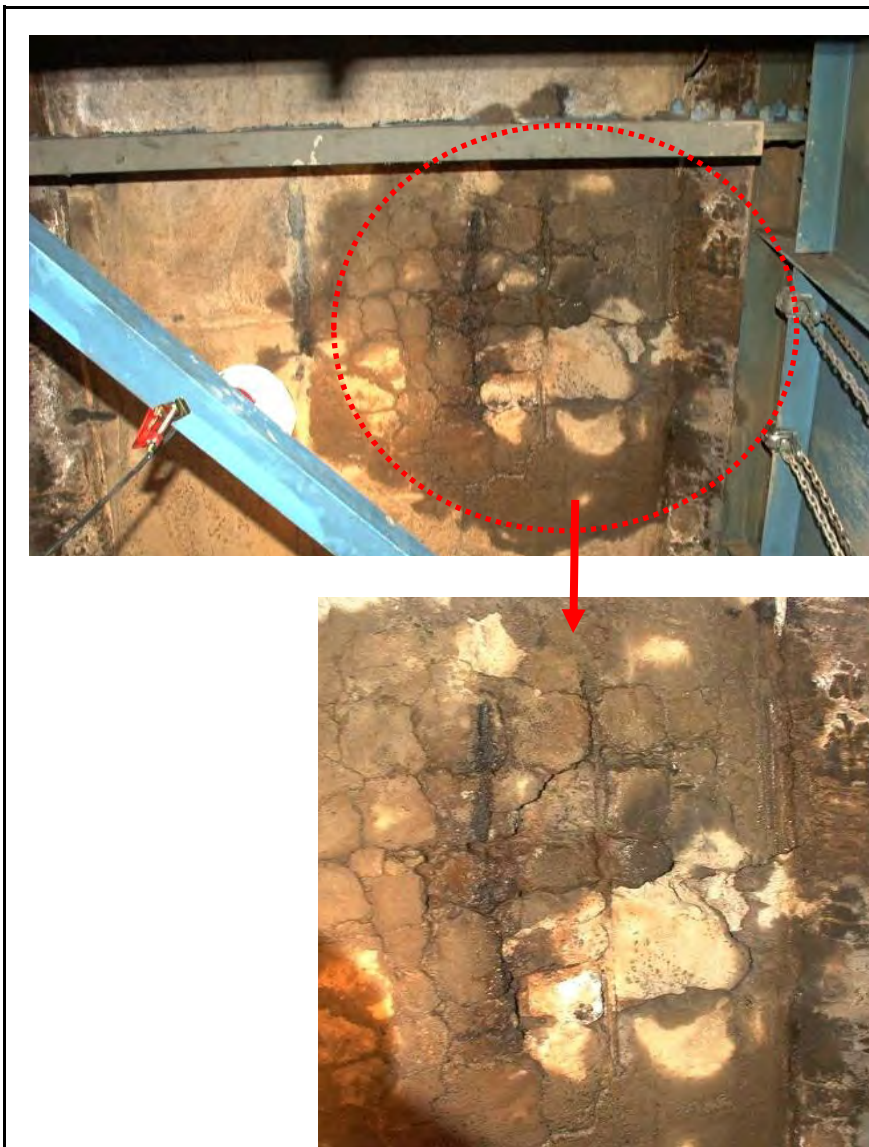
写真番号 9.2.1

床版に著しいひびわれが生じている。

広範囲に鉄筋が露出し、ひびわれも認められるものの、明らかなコンクリート塊の抜け落ちは見られない場合は、「床版ひびわれ」としてのみ扱う。

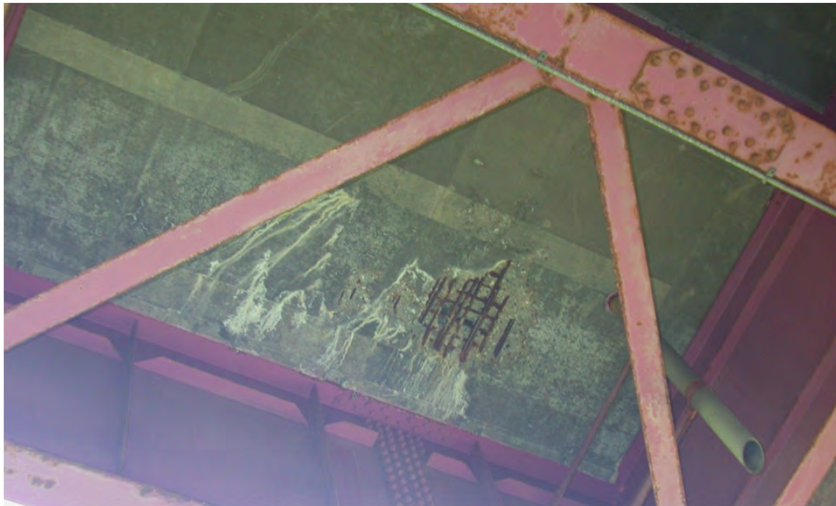
写真番号	9.2.2
説明	
床版コンクリートに剥離が生じている。	
広範囲に鉄筋が露出しているものの、床版コンクリートの脱落はかぶり部分のみである。	
「床版ひびわれ」と「剥離・鉄筋露出」の2項目で扱う。

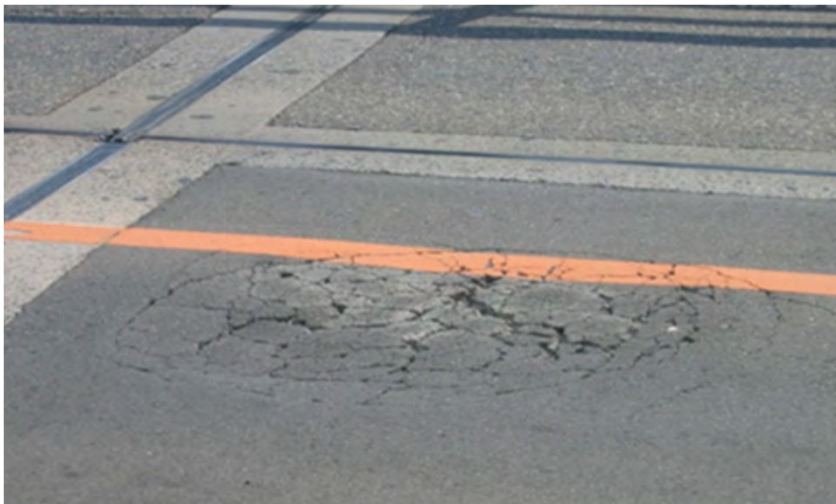
写真番号	9.2.3
説明	
鋼板接着補強された床版コンクリートの劣化により、車道に凹凸が生じ、補強鋼板の端部とボルトには漏水による腐食が生じている。	
床版コンクリートの状態は目視では確認できないため、コンクリートのひびわれや抜け落ちの評価はできない。	
この例では、「舗装の異常」、「腐食」・「防食機能の劣化」・「コンクリート補強材の損傷」、「漏水・遊離石灰」の5項目で扱う。

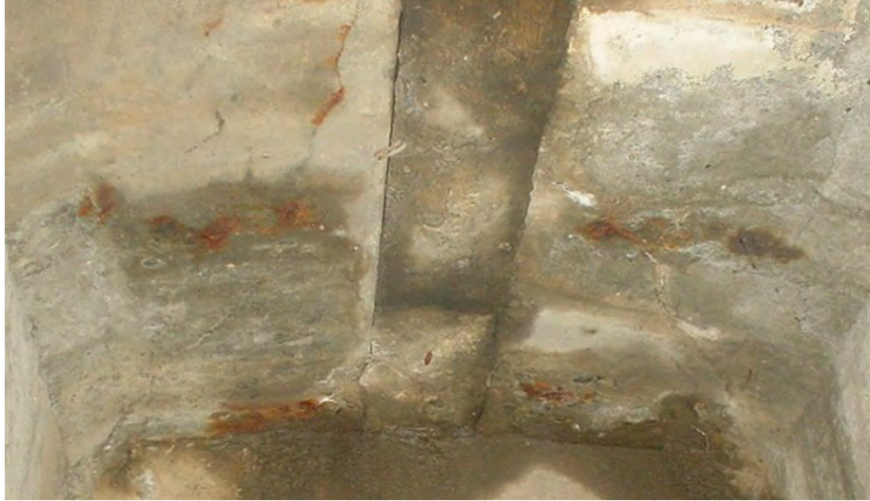
写真番号 9.2.4

PC-T桁の間詰めコンクリートが下方に移動し、車道の縦断方向に凹凸が生じ、間詰めコンクリートの打継目にずれと漏水が生じている。

間詰め部とT桁の境界部に漏水と遊離石灰の析出が見られるものの、間詰めコンクリートが明らかに抜け落ちる直前の状態であるかどうかは外観からは評価できない。

「舗装の異常」、「ひびわれ」、「漏水・遊離石灰」の3項目で扱う。

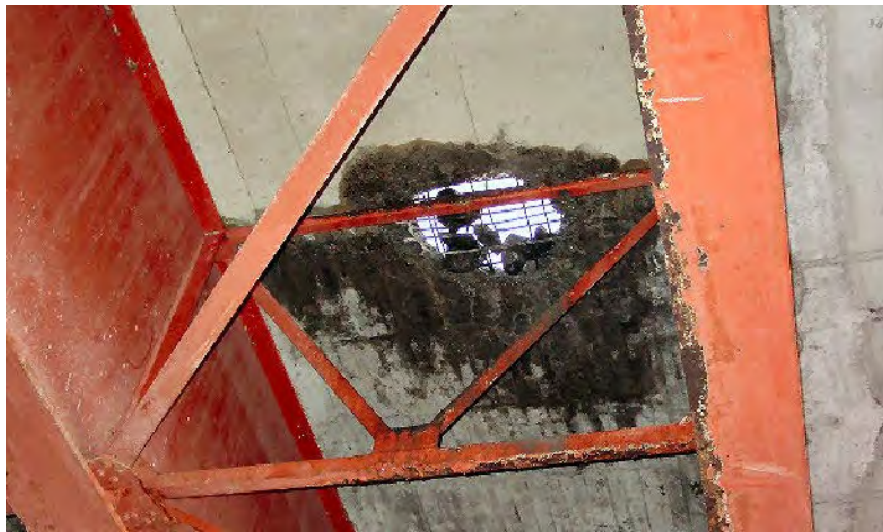
写真番号	9.3.1
部材名	床版 (S-Gs-C-Ds)
備考	コンクリート塊の抜け落ちがある。

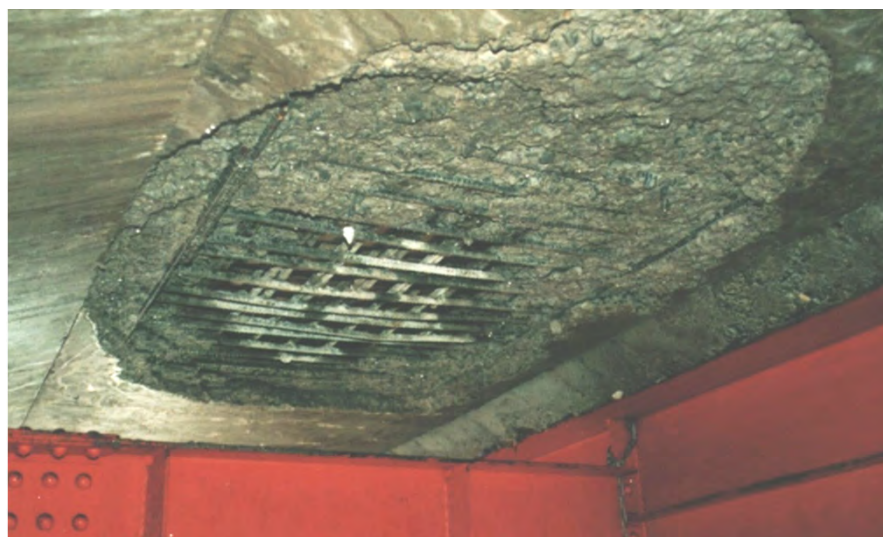
写真番号	9.3.2
部材名	床版 (S-Gs-C-Ds)
備考	コンクリート塊の抜け落ちがある。 (鉄筋が明らかに浮いて、その裏側の床版コンクリートが相当範囲にわたり脱落している。)

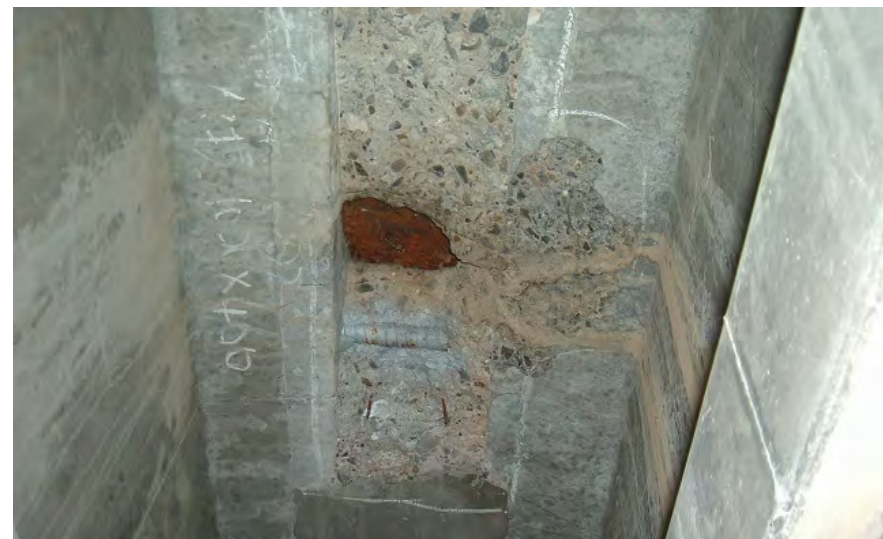
写真番号	9.3.3
部材名	床版 (S-Gs-C-Ds)
備考	間詰め部コンクリートが抜け落ちている。 (抜け落ち部より舗装が見えている)

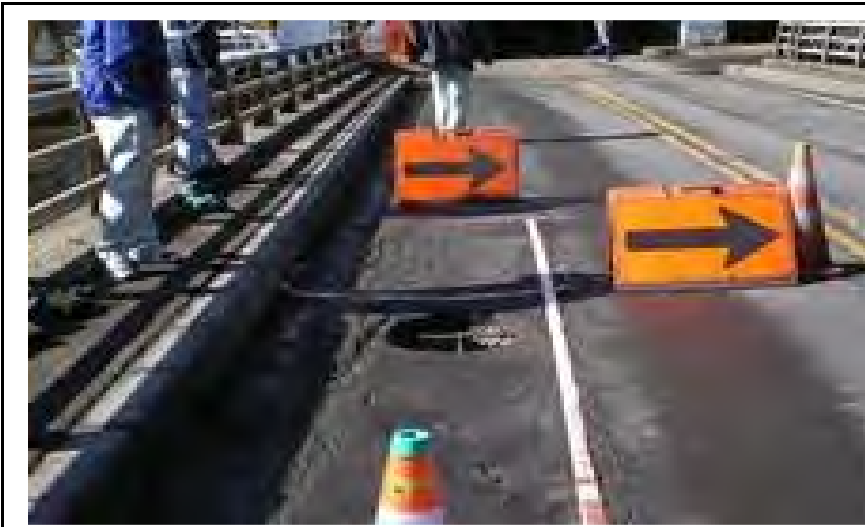
写真番号	9.4.1
部材名	床版 (S-Gs-C-Ds)
備考	<p>① 床版</p> <p>② 輪荷重位置で、床版のコンクリートが鉄筋を残して落下している。</p> <p>③ 床版の抜け落ちでは、鉄筋は破断していないことが多い。</p>

備考④ 床版コンクリートでは、鉄筋を残してコンクリートだけが落下することが多い。抜け落ち前には、鉄筋に沿って格子状にコンクリートがブロック化していることが多い。また、抜け落ちた箇所の近傍や前後で舗装に顕著なひびわれが生じていたり、過去に同じ車線位置で補修が繰り返されていることがある。

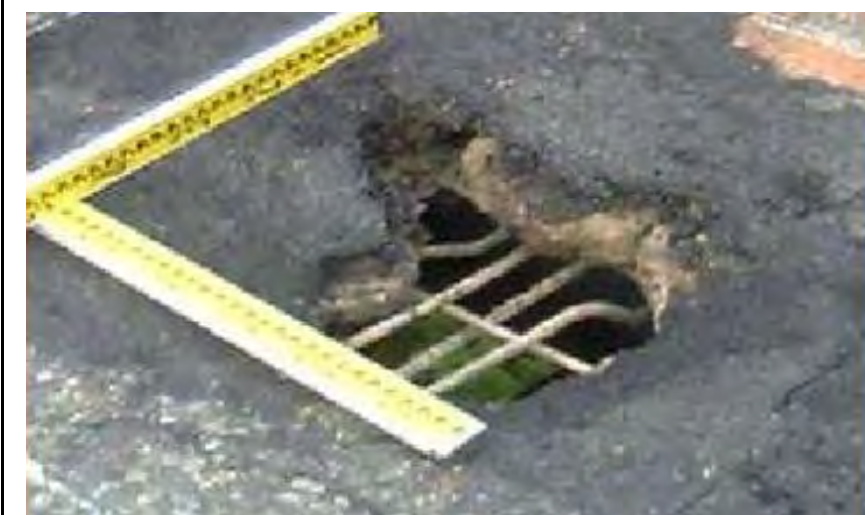
写真番号	9.4.2
部材名	床版 (S-Gs-C-Ds)
備考	<p>① 床版</p> <p>② 輪荷重位置で、床版のコンクリートが鉄筋を残して落下している。</p> <p>③ 抜け落ちが生じた床版では、抜け落ち部周辺あるいは車線方向の同じ位置で、舗装に凹凸や顕著なひびわれ、過去の補修痕が認められることがある。</p>

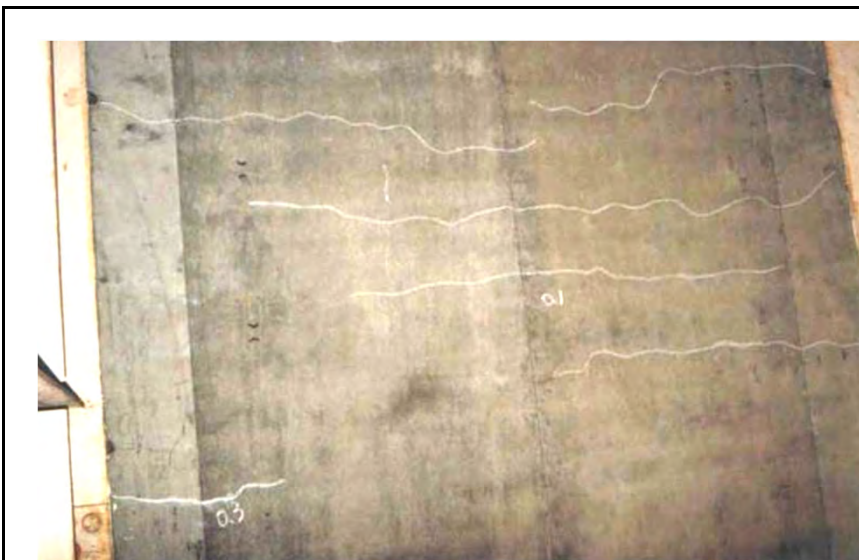
写真番号 10.1.1

説明
床版下面に一方向のひびわれが生じた例
(注:ひびわれはチョークでマーキングしている。)

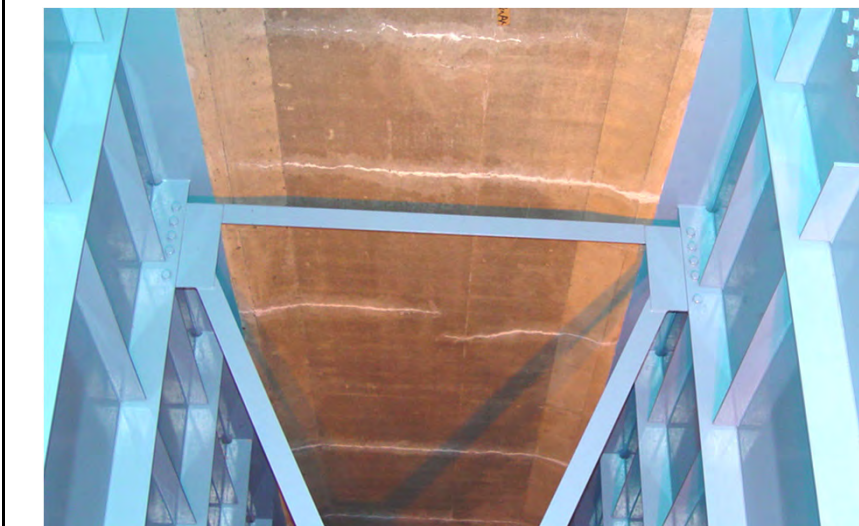
写真番号 10.1.2

説明
床版下面に一方向の遊離石灰を伴うひびわれが生じた例

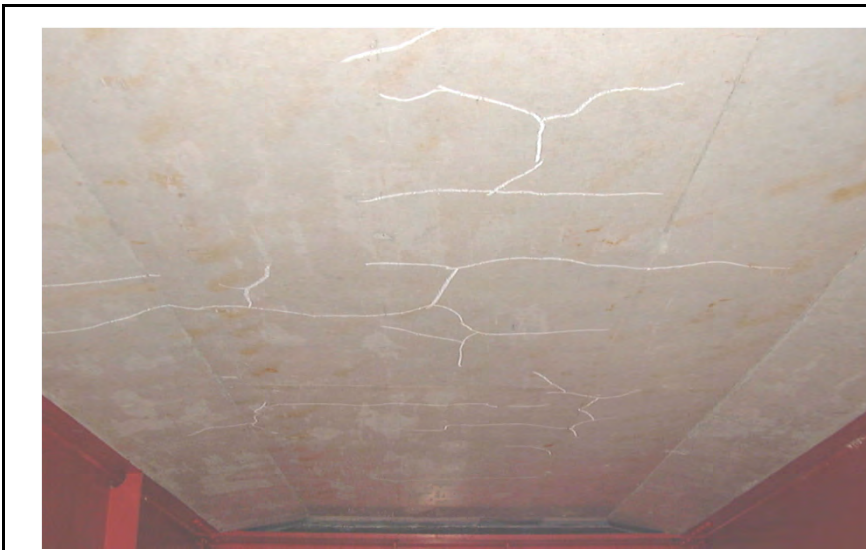
写真番号 10.1.3

床版下面に二方向のひびわれが生じた例
(注:ひびわれはチョークでマーキングしている。)

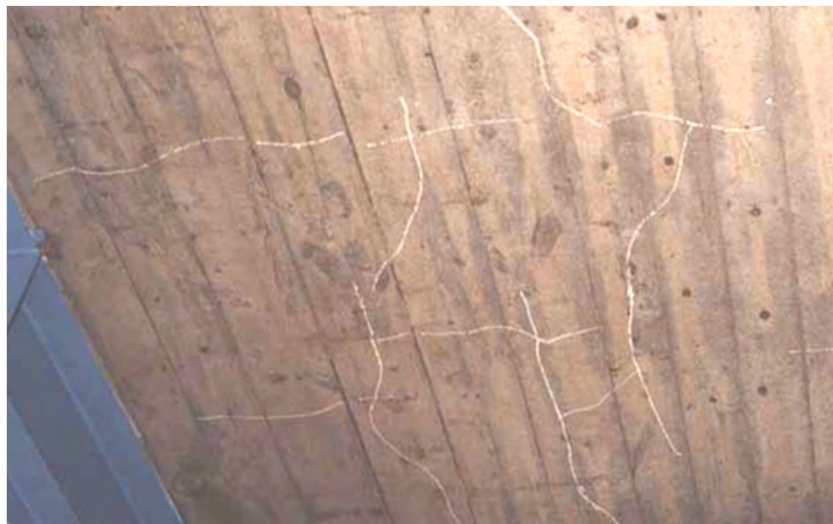
写真番号 10.1.4

床版下面に二方向のひびわれが生じた例
(注:ひびわれはチョークでマーキングしている。)

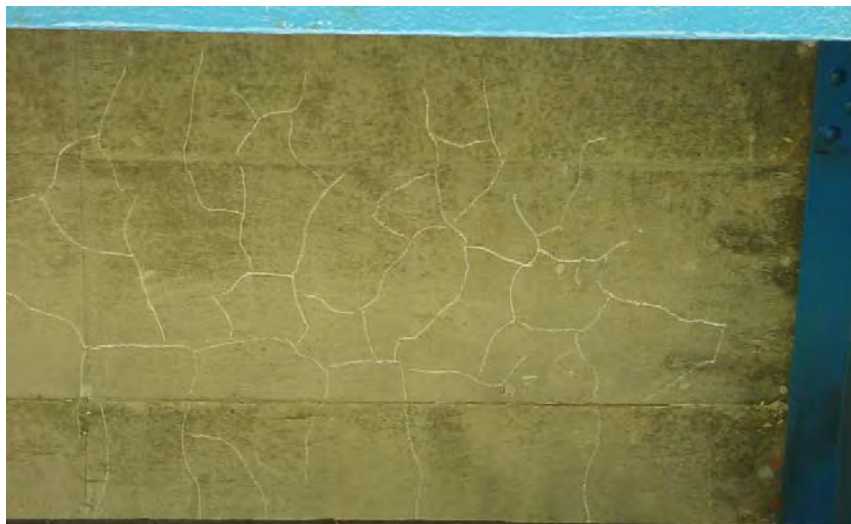
写真番号 10.1.5

床版下面に格子状のひびわれが生じた例
(注:ひびわれはチョークでマーキングしている。)

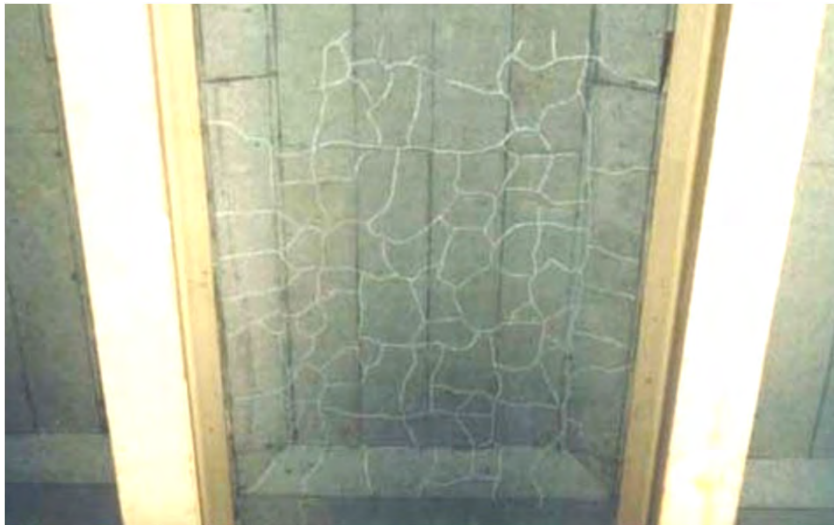
写真番号 10.1.6

床版下面に格子状のひびわれが生じた例
(注:ひびわれはチョークでマーキングしている。)

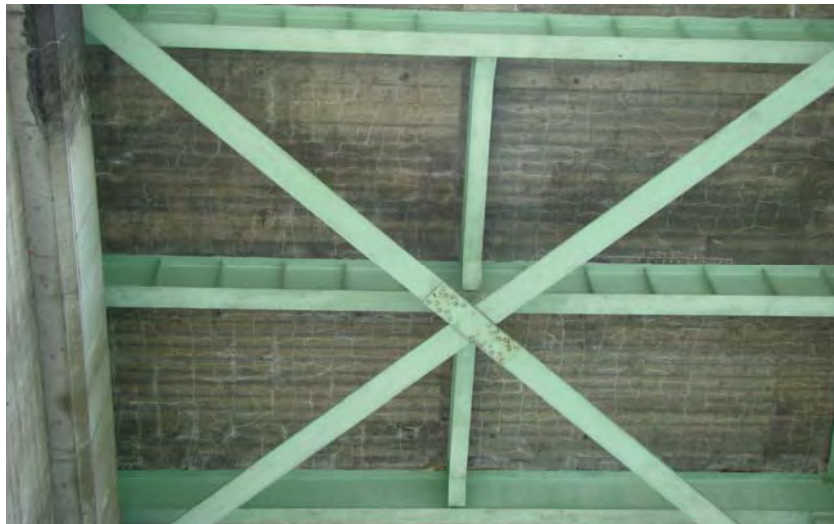
写真番号 10.1.7

床版全面に遊離石灰を伴う格子状のひびわれが生じた例

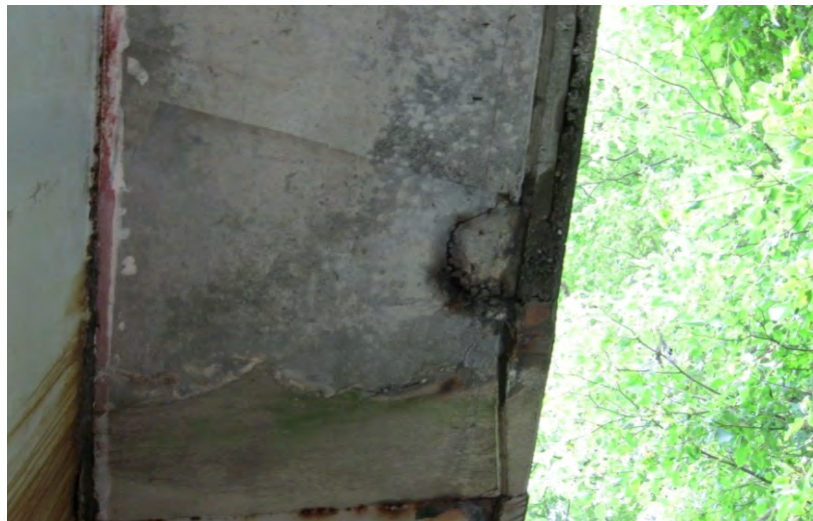
写真番号 10.1.8

床版張出部に漏水を伴うひびわれが生じた例

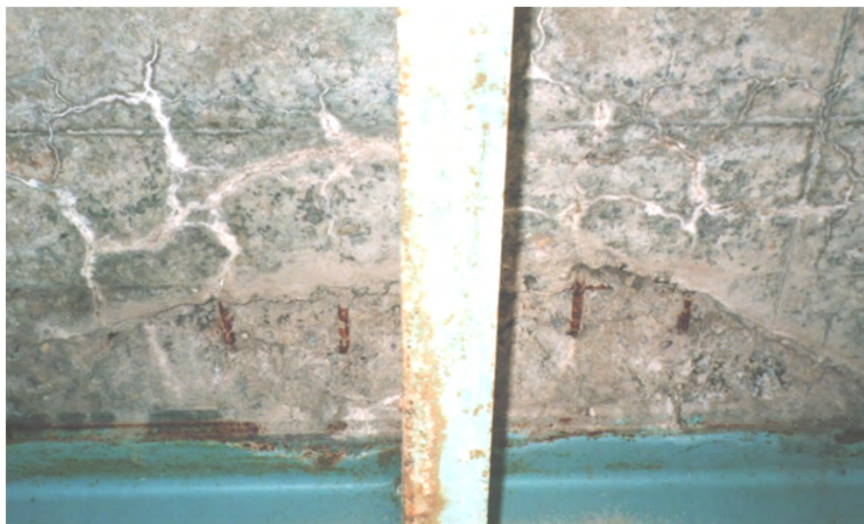
写真番号 10.2.1

床版下面にひびわれとコンクリートの剥離・鉄筋露出が生じている。

「床版ひびわれ」と「剥離・鉄筋露出」の2項目で扱う。

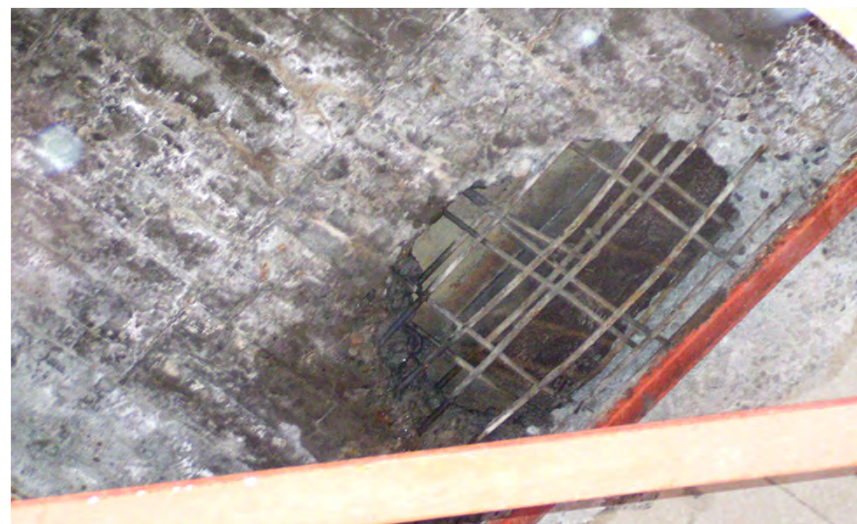
写真番号 10.2.2

コンクリート塊が抜け落ちており、また、その周囲の床版にひびわれと遊離石灰が生じている。

当該要素では「抜け落ち」でのみで扱う。

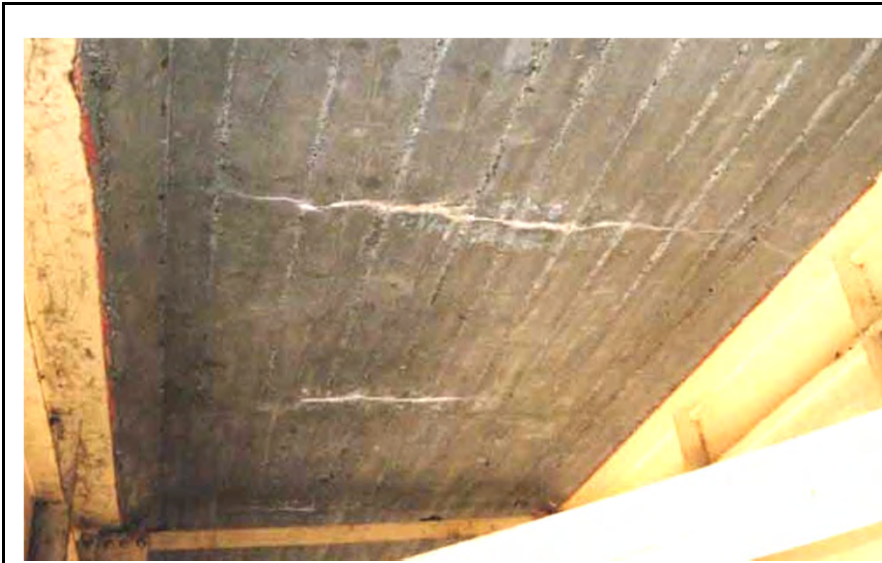
写真番号 10.2.3

床版下面にひびわれと遊離石灰が生じている。

「床版ひびわれ」と「漏水・遊離石灰」の2項目で扱う。

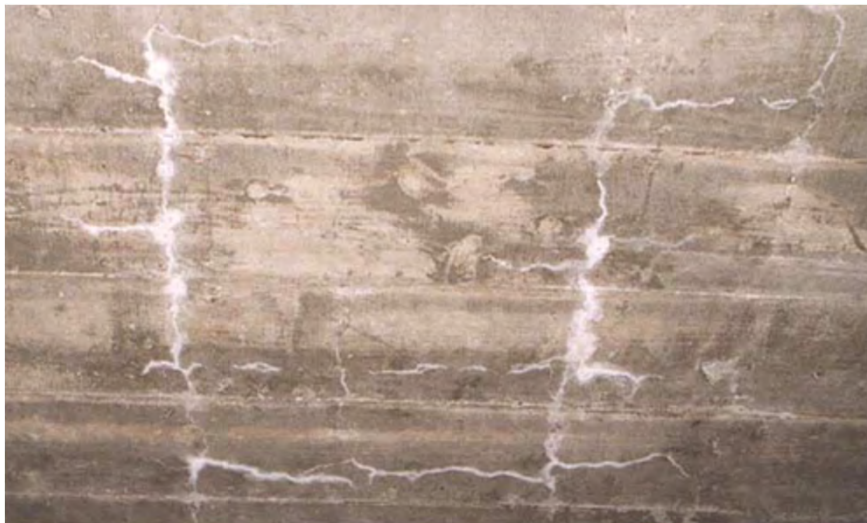
写真番号 10.2.4

床版下面にひびわれと遊離石灰が生じている。

「床版ひびわれ」と「漏水・遊離石灰」の2項目で扱う。

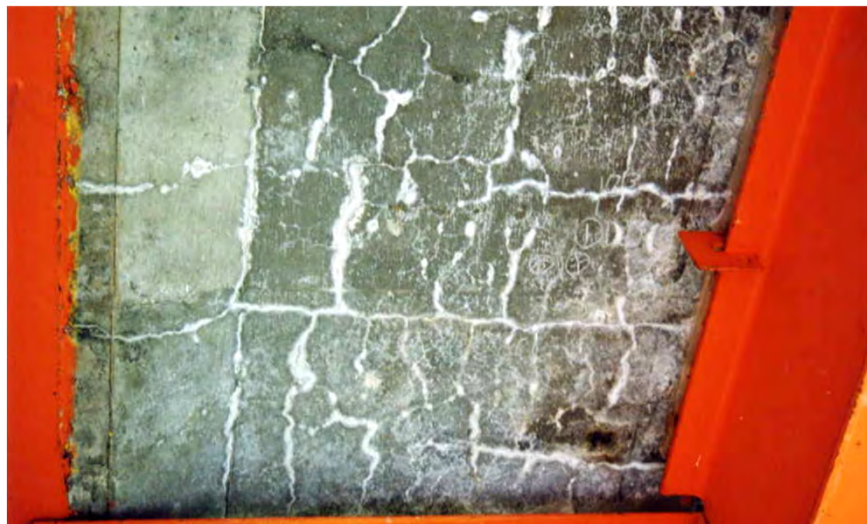
写真番号 10.2.5

床版下面にひびわれと遊離石灰が生じている。

「床版ひびわれ」と「漏水・遊離石灰」の2項目で扱う。

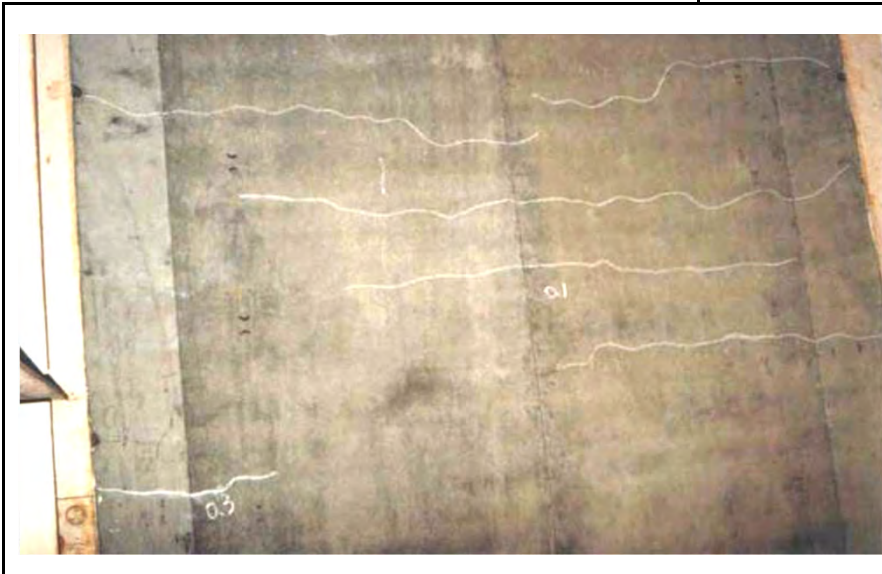
写真番号	10.3.1
部材名	床版 (S-Gs-C-Ds)
備考	<ひびわれ性状> 主として1方向のみ <ひびわれ間隔> 1.0~0.5m <ひびわれ幅> 0.1mm以下が主, 一部に 0.1mm以上も存在 (注: ひびわれはチョークで マーキングしている。)

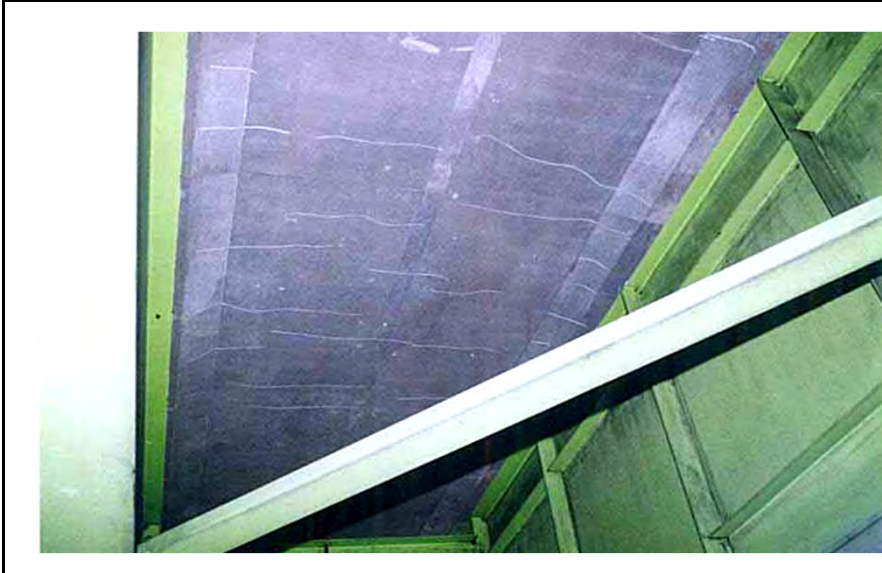
写真番号	10.3.2
部材名	床版 (S-Gs-C-Ds)
備考	<ひびわれ性状> 主として1方向のみ <ひびわれ間隔> 1.0~0.5m <ひびわれ幅> 0.1mm以下が主, 一部に 0.1mm以上も存在 (注: ひびわれはチョークで マーキングしている。)

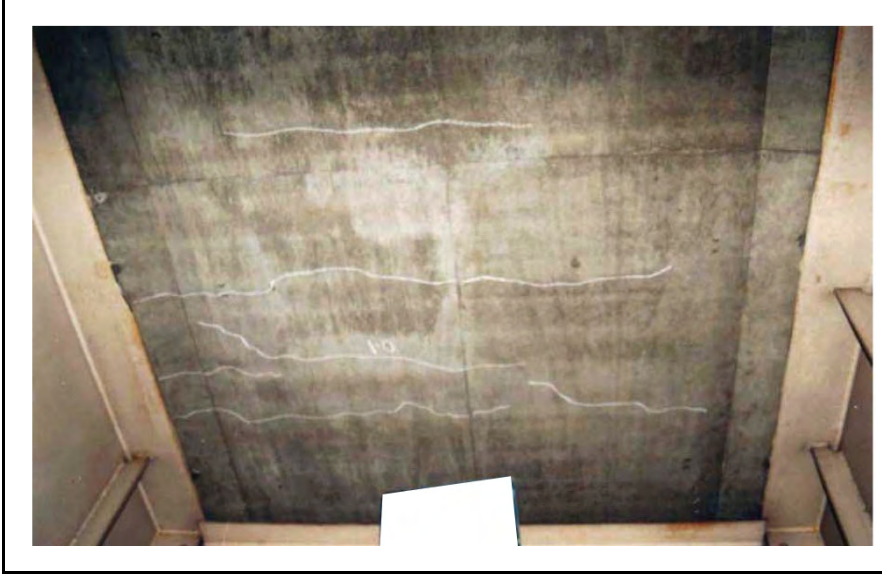
写真番号	10.3.3
部材名	床版 (S-Gs-C-Ds)
備考	<ひびわれ性状> 主として1方向のみ <ひびわれ間隔> 1.0~0.5m <ひびわれ幅> 0.1mm以下が主, 一部に 0.1mm以上も存在 (注: ひびわれはチョークで マーキングしている。)

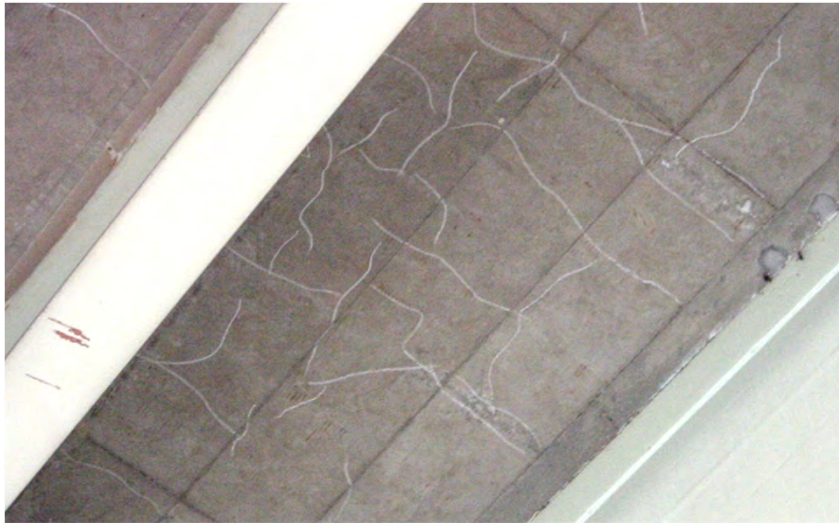
写真番号 10.3.4

<ひびわれ性状>
格子状直前のもの
<ひびわれ間隔>
0.5m程度
<ひびわれ幅>
0.2mm以下が主、一部に
0.2mm以上も存在

(注: ひびわれはチョークで
マーキングしている。)

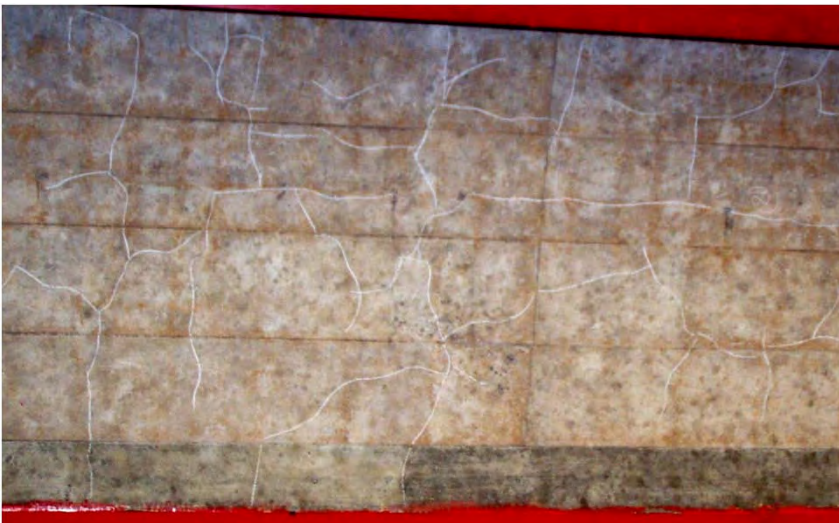
写真番号 10.3.5

<ひびわれ性状>
格子状直前のもの
<ひびわれ間隔>
0.5m程度
<ひびわれ幅>
0.2mm以下が主、一部に
0.2mm以上も存在

(注: ひびわれはチョークで
マーキングしている。)

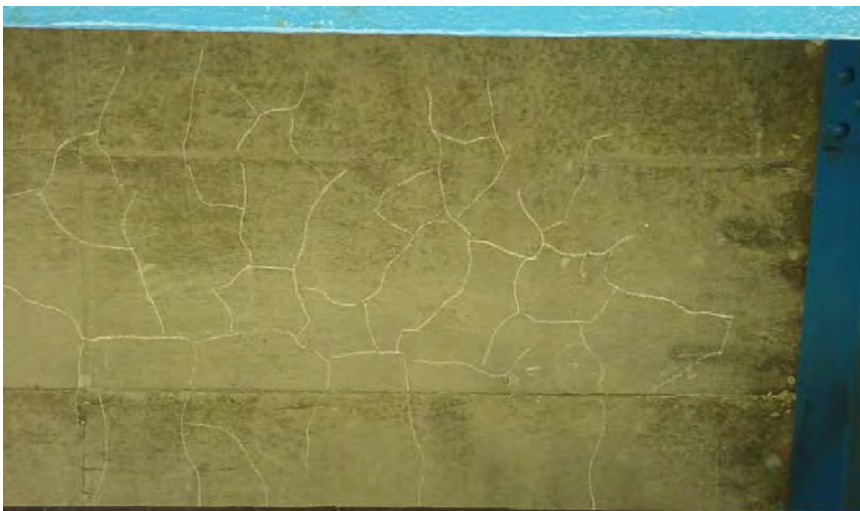
写真番号 10.3.6

<ひびわれ性状>
格子状直前のもの
<ひびわれ間隔>
0.5m程度
<ひびわれ幅>
0.2mm以下が主、一部に
0.2mm以上も存在

(注: ひびわれはチョークで
マーキングしている。)

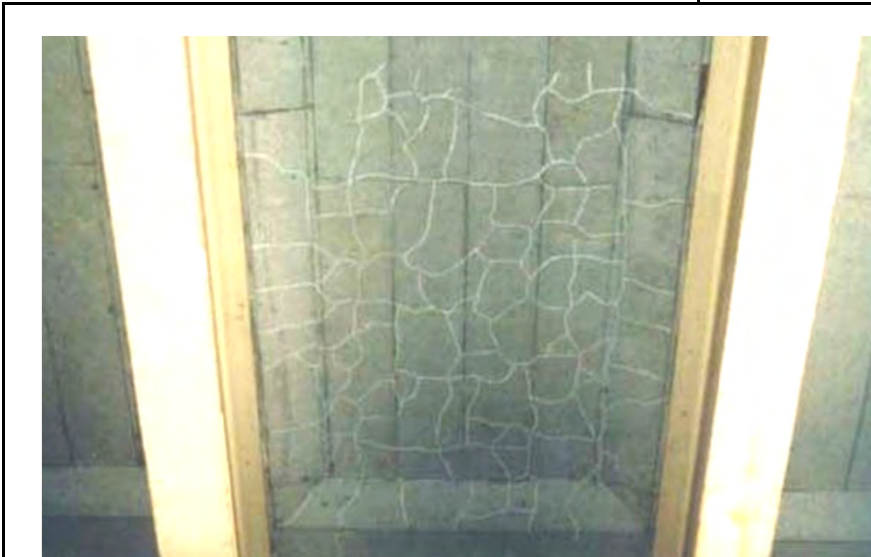
写真番号	10.3.7
部材名	床版 (S-Gs-C-Ds)
備考	<ひびわれ性状> 格子状 <ひびわれ間隔> 0.5~0.2m <ひびわれ幅> 0.2mm以上が主, 部分的に 角落ちもみられる

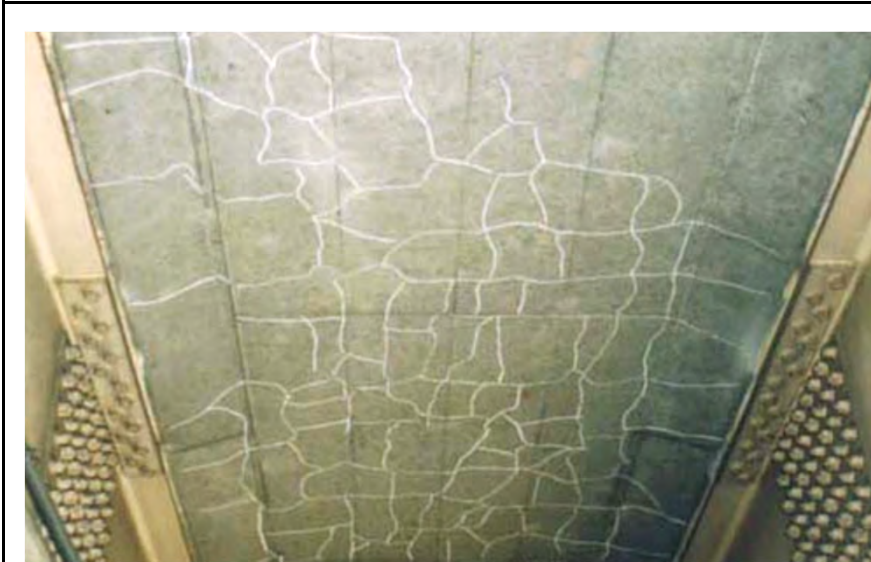
写真番号	10.3.8
部材名	床版 (S-Gs-C-Ds)
備考	<ひびわれ性状> 格子状 <ひびわれ間隔> 0.5~0.2m <ひびわれ幅> 0.2mm以上が主, 部分的に 角落ちもみられる

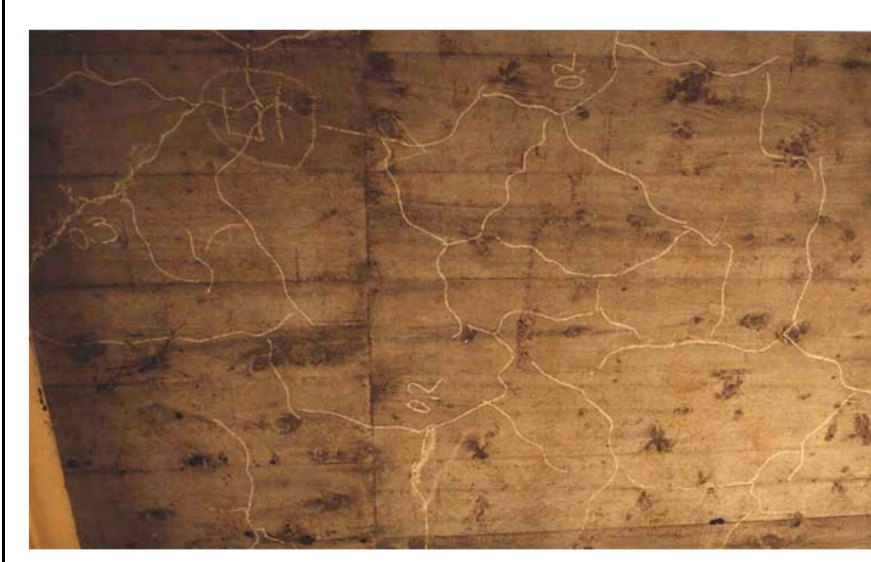
写真番号	10.3.9
部材名	床版 (S-Gs-C-Ds)
備考	<ひびわれ性状> 格子状 <ひびわれ間隔> 0.5~0.2m <ひびわれ幅> 0.2mm以上が主, 部分的に 角落ちもみられる

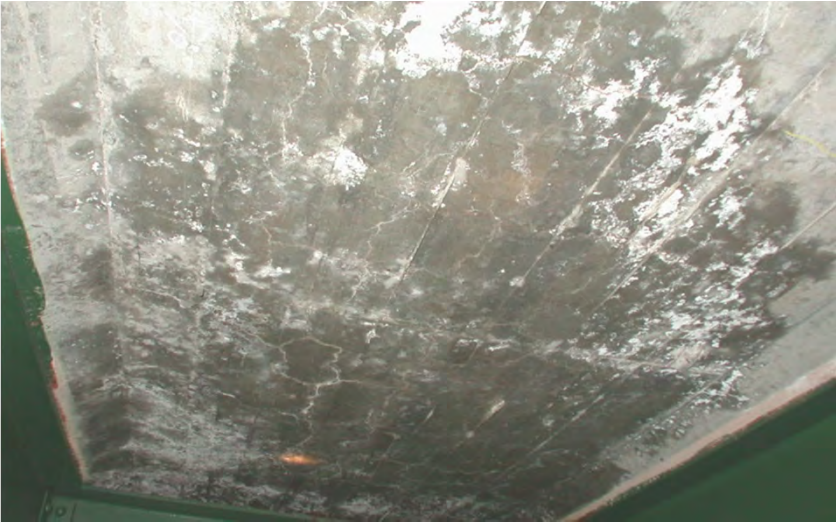
写真番号	10.3.10
	部材名	床版 (S-Gs-C-Ds)
	備考	<ひびわれ性状> 格子状 <ひびわれ間隔> 0.5~0.2m <ひびわれ幅> 0.2mm以上が主, 部分的に 角落ちもみられる (注: ひびわれはチョークで マーキングしている。)

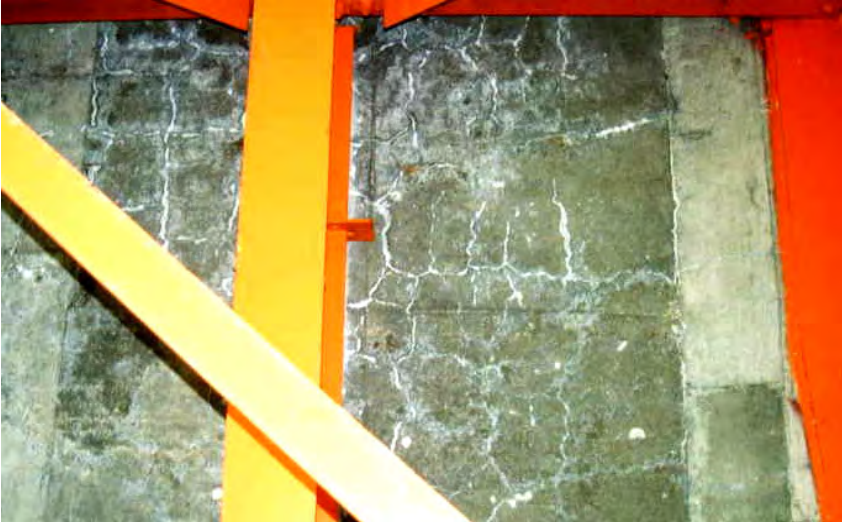
写真番号	10.3.11
	部材名	床版 (S-Gs-C-Ds)
	備考	<ひびわれ性状> 格子状 <ひびわれ間隔> 0.5~0.2m <ひびわれ幅> 0.2mm以上が主, 部分的に 角落ちもみられる (注: ひびわれはチョークで マーキングしている。)

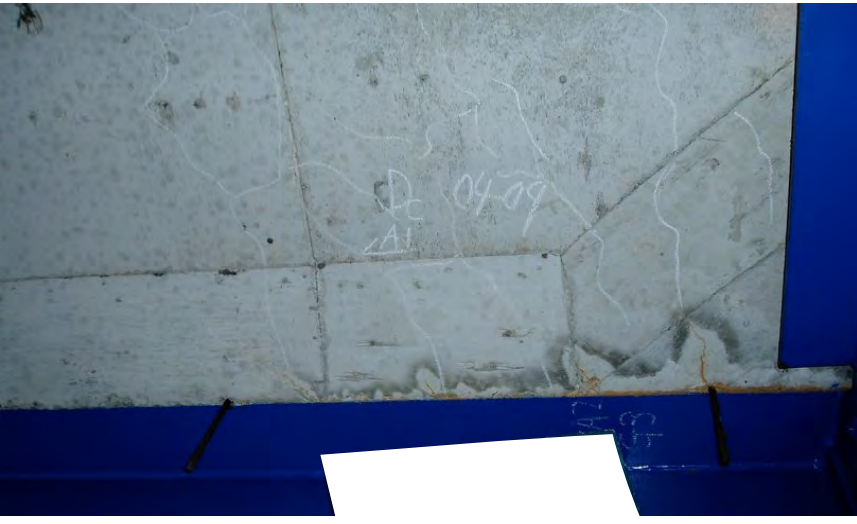
写真番号	10.3.12
	部材名	床版 (S-Gs-C-Ds)
	備考	<ひびわれ性状> 局部的に格子状 <ひびわれ間隔> 0.5~0.2m <ひびわれ幅> 0.2mm以上が主, 部分的に 角落ちもみられる (注: ひびわれはチョークで マーキングしている。)

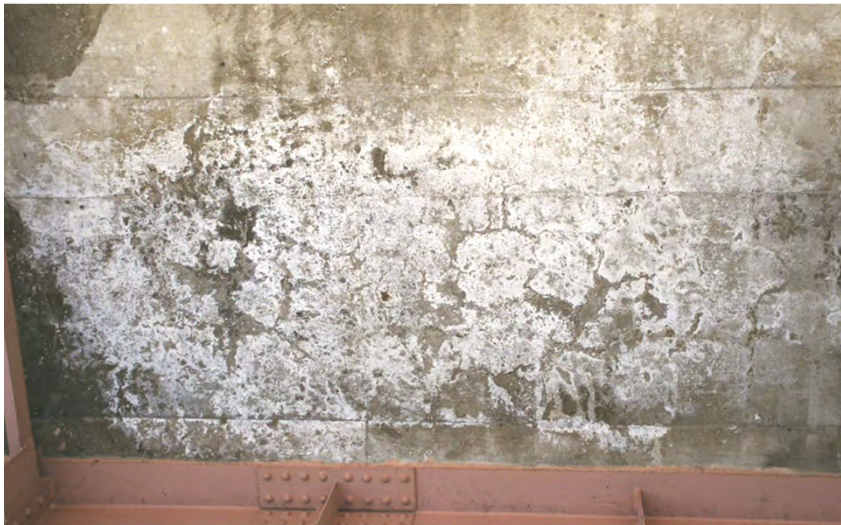
写真番号	10.3.13
部材名	床版 (S-Gs-C-Ds)
備考	<ひびわれ性状> 格子状 <ひびわれ間隔> 0.2m以下 <ひびわれ幅> 0.2mm以上が主, 連続的な 角落が生じている

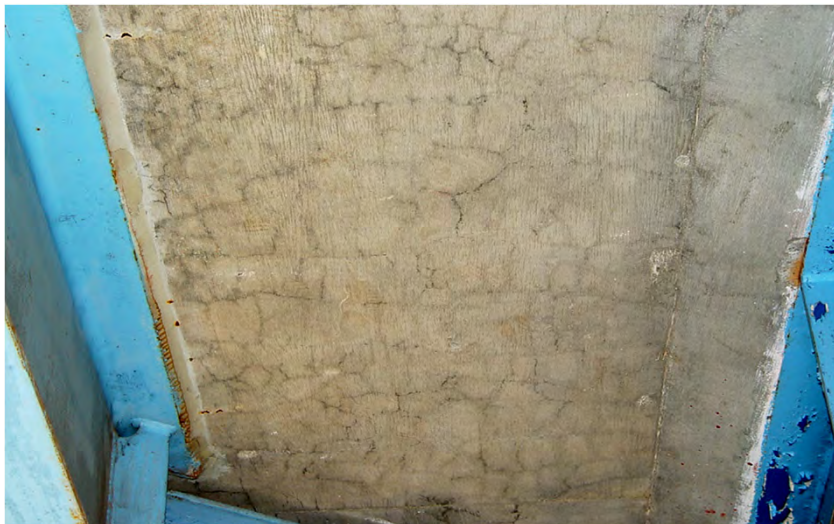
写真番号	10.3.14
部材名	床版 (S-Gs-C-Ds)
備考	<ひびわれ性状> 格子状 <ひびわれ間隔> 0.2m以下 <ひびわれ幅> 0.2mm以上が主, 連続的な 角落が生じている

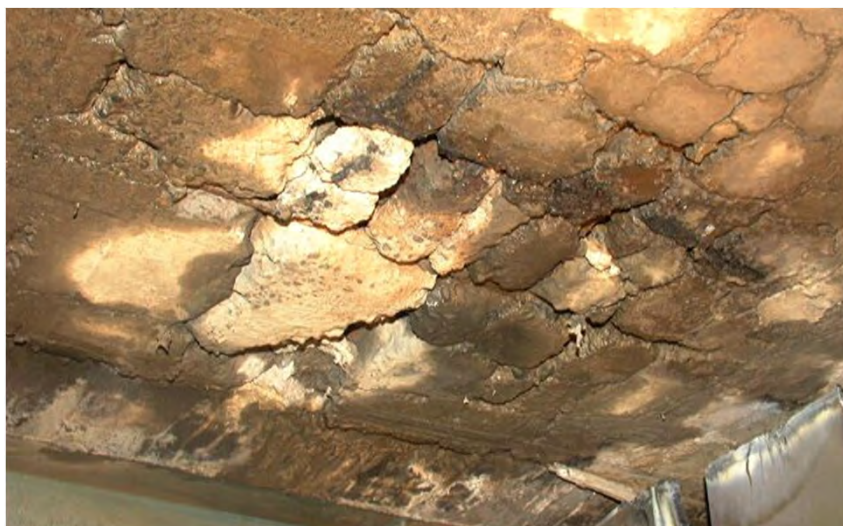
写真番号	10.3.15
部材名	床版 (S-Gs-C-Ds)
備考	<ひびわれ性状> 格子状 <ひびわれ間隔> 0.2m以下 <ひびわれ幅> 0.2mm以上が主, 連続的な 角落が生じている

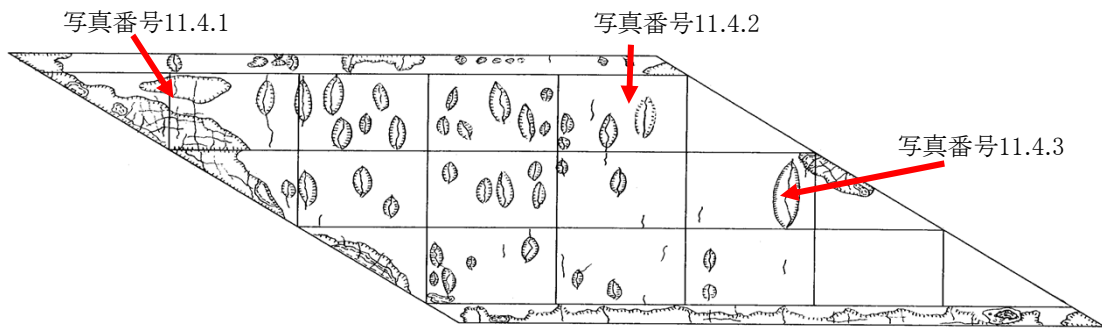
コンクリート床版損傷図(床版下面見上げ図)

損傷の種類	表 示
ひびわれ	
剝離	
豆板・空洞	
遊離石灰

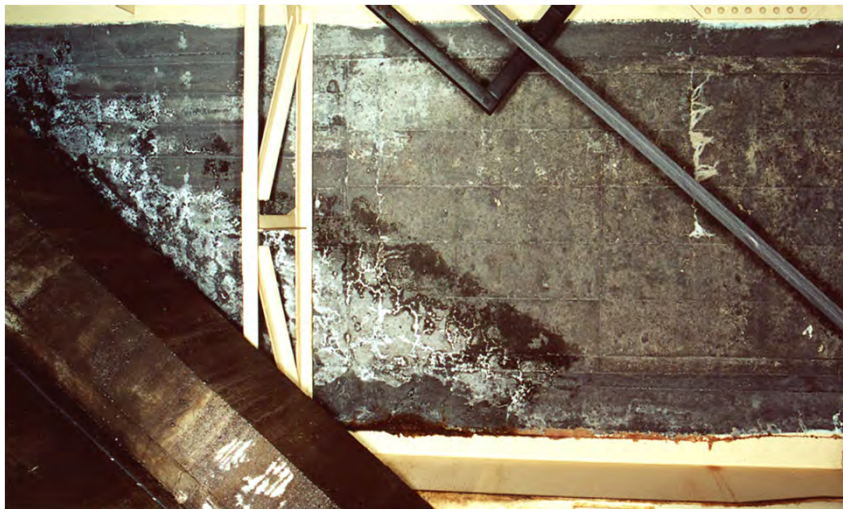
写真番号 10.4.1

- ① 床版下面
- ② 遊離石灰を伴う格子状のひびわれが見られる。また、主桁上フランジの床版接点部に腐食が見られる。
- ③ 桁端部での局所的な著しい劣化は、突然の抜け落ちが生じることがある。

漏水，遊離石灰を伴った局所的に著しいひびわれが見られる場合，抜け落ちの危険性が高い場合がある。

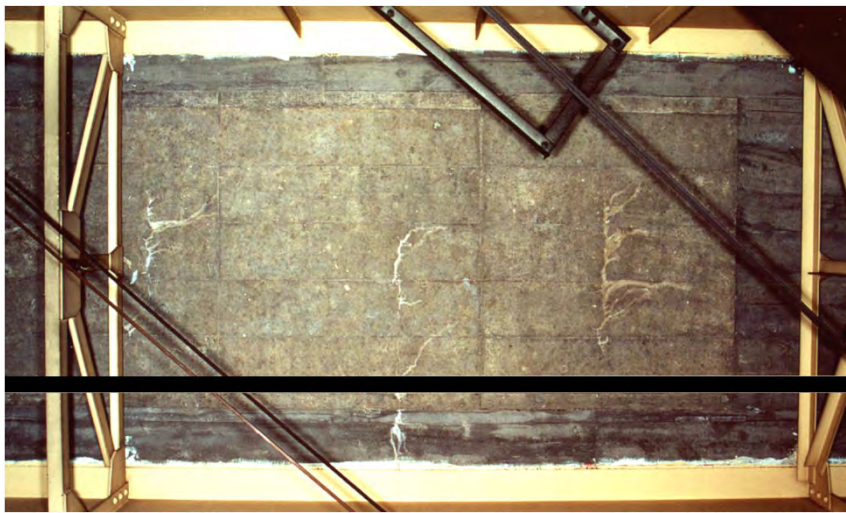
写真番号	10.4.2
部材名	床版 (S-Gs-C-Ds)
備考	① 床版下面 ② 遊離石灰を伴う橋軸直角方向のひびわれが見られる。 ③ 格子状にひびわれが発達しないまま、一方向のひびわれ部で集中的に劣化が進行することがある。

ひびわれに漏水，遊離石灰が伴う場合，鉄筋が腐食していることがある。桁端部は雨水が集まりやすいので，防水層や路面排水が適切でないと床版内部に雨水が浸透し，特に損傷が進行することがある。なお，ひびわれは，2方向に進行しないまま，一方向のひびわれ部で集中的に損傷が進むことがある。

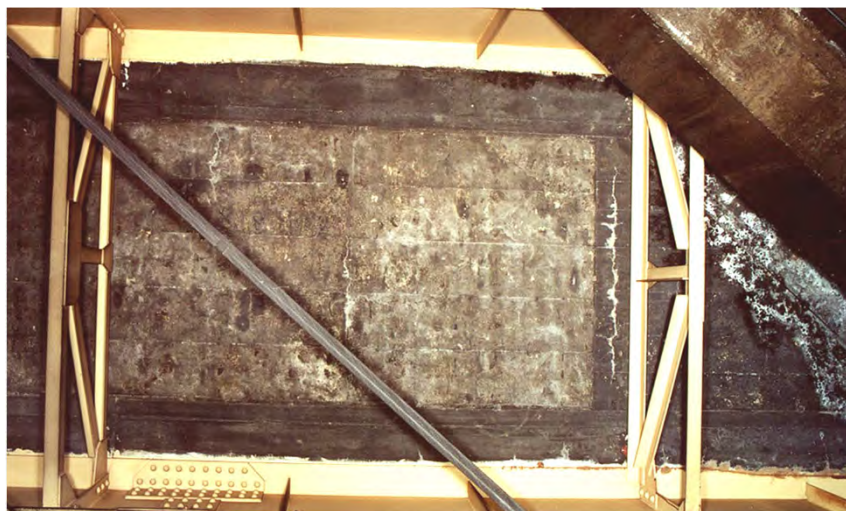
写真番号	10.4.3
部材名	床版 (S-Gs-C-Ds)
備考	① 床版下面 ② 遊離石灰を伴う橋軸直角方向のひびわれが見られる。 ③ 格子状にひびわれが発達しないまま、一方向のひびわれ部や端部で集中的に劣化が進行することがある。

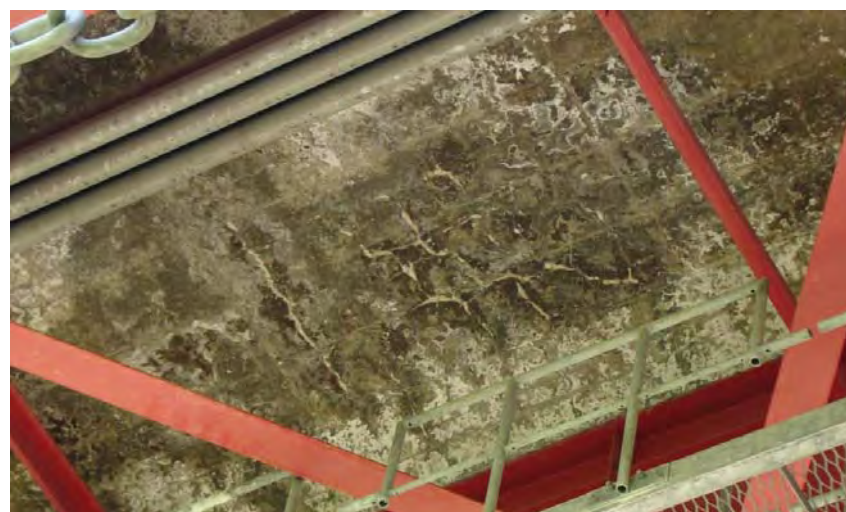
写真番号	10.4.4
部材名	床版 (S-Gs-C-Ds)
備考	① 床版下面 ② 剛性の小さな上路アーチ橋では、床版に広くひびわれが発生することがある。 ③ 床版からの漏水によって、その下にある構造体の一部が激しく腐食することがある。

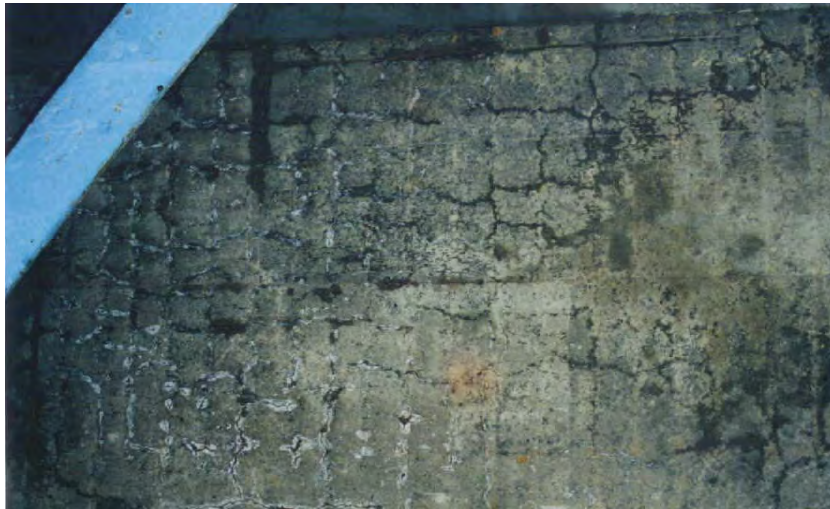
写真番号	10.4.5
部材名	床版 (S-Gs-C-Ds)
備考	① 床版下面 ② 格子状のひびわれと遊離石灰が見られる。 ③ ひびわれより漏水・遊離石灰が見られる場合には、貫通ひびわれとなっていることが疑われ、床版の耐荷力が低下していることがある。

備考④ 路面から水が浸入し湿潤状態になる床版では、ひびわれの拡大や遊離石灰の析出により損傷が進展しやすい。鉄筋間隔に一致するようなサイズで床版コンクリートがブロック化している場合、突然の抜け落ちが生じる危険性が高いことがある。

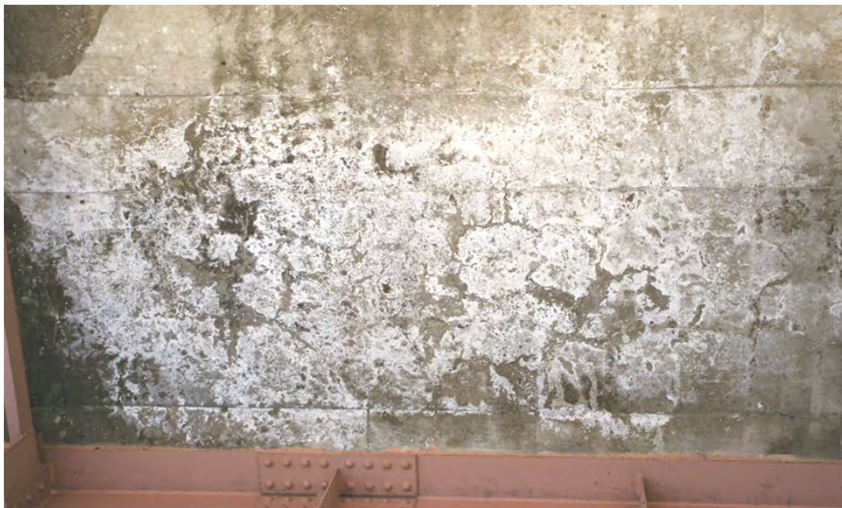
写真番号	10.4.6
部材名	床版 (S-Gs-C-Ds)
備考	① 床版下面 ② 格子状のひびわれと遊離石灰が見られる。 ③ 床版下面に広く石灰分の流出が見られる場合、床版内部に雨水が浸透し、床版コンクリートが内部で著しく劣化していることがある。

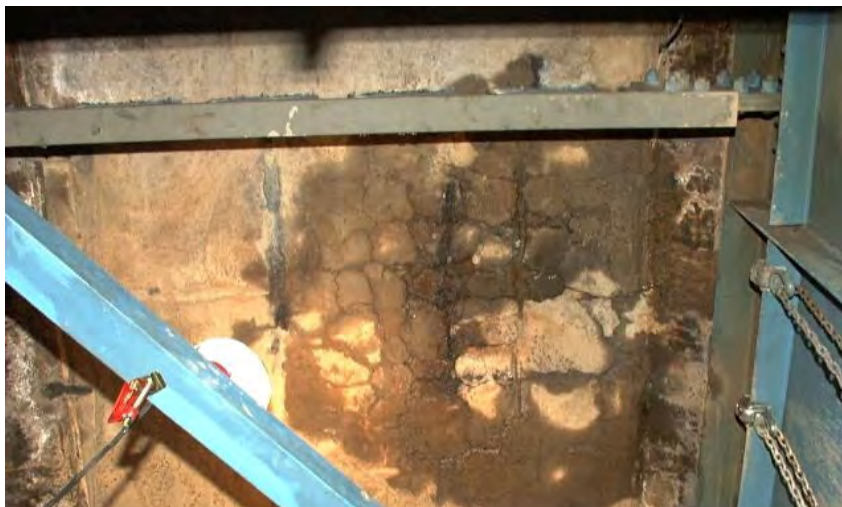
写真番号	10.4.7
部材名	床版 (S-Gs-C-Ds)
備考	① 床版下面 ② 格子状で顕著に角落ちしたひびわれと漏水が見られる。 ③ 鉄筋間隔に一致するような密で規則的なひびわれが生じている箇所では、ブロック化したコンクリートが突然落下することがある。

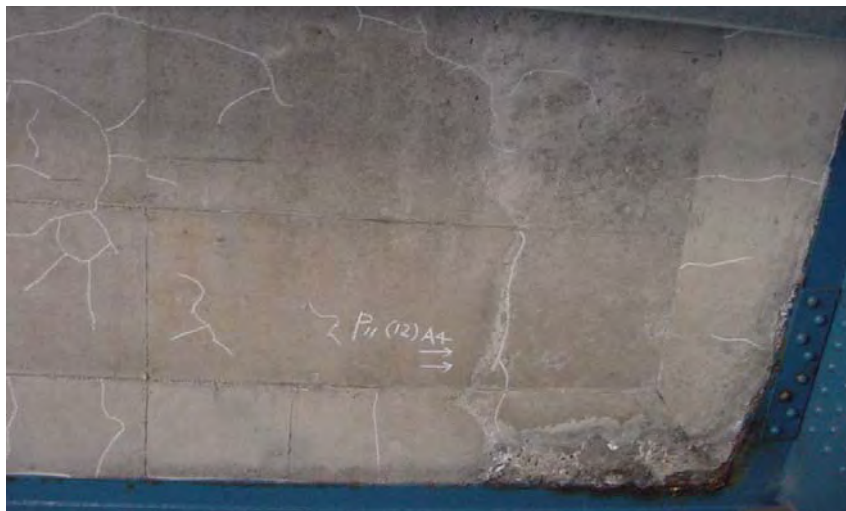
写真番号	10.4.14
部材名	床版 (S-Gs-C-Ds)
備考	① 床版下面 ② 桁端部の床版にひびわれが生じている。 ③ 床版の桁端部では、活荷重の衝撃の影響などによりひびわれが生じることがある。

備考④ 伸縮装置との境界付近は段差が生じやすく、輪荷重の衝撃の増加により床版が損傷しやすい。また、古い床版では防水層が未設置であったり、新しい橋でも防水層が損傷したり、排水桁への導水が完全でない場合、床版内部に雨水が浸入して損傷が促進されることがある。

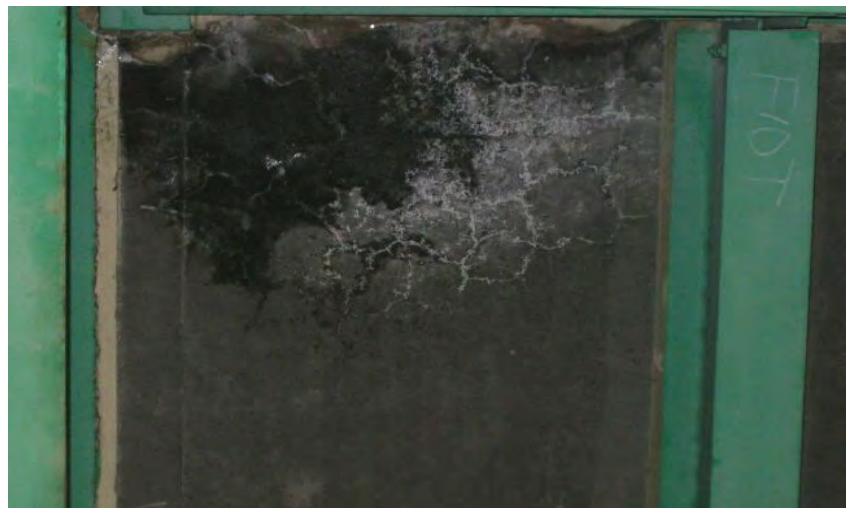
写真番号	10.4.15
部材名	床版 (S-Gs-C-Ds)
備考	① 床版下面 ② 伸縮装置付近に、局部的な格子状のひびわれと漏水・遊離石灰の滲出が見られる。 ③ 桁端部では、防水層や排水経路が適切に機能しないと、伸縮装置背面部から床版内部に水が供給されることがある。
