1.2 コンクリート部材の損傷

損傷の種類
⑥ ひびわれ
⑦ 剥離・鉄筋露出
⑧ 漏水・遊離石灰
⑨ 抜け落ち
⑩ 床版ひびわれ
⑪ うき

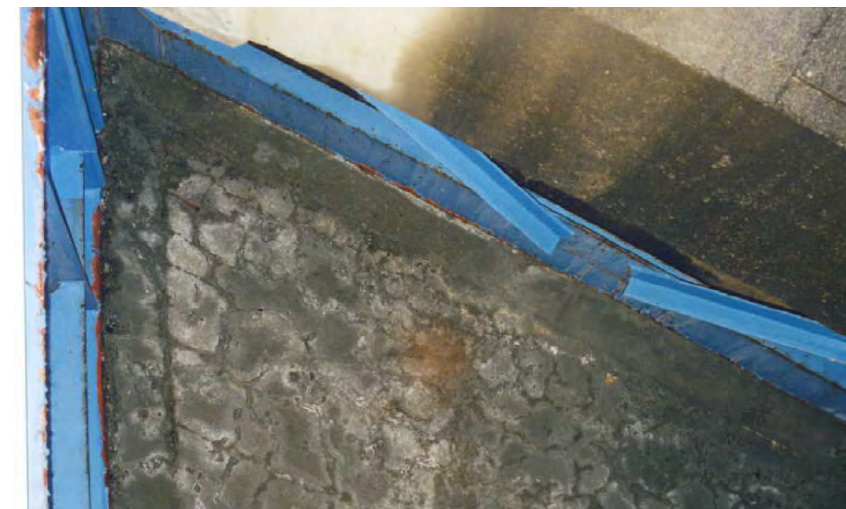
写真番号	10.4.16
部材名	床版 (S-Gs-C-Ds)
備考	① 床版下面 ② 格子状のひびわれと遊離石灰の滲出が見られる。 ③ 下面に漏水が見られる場合、貫通ひびわれが発生していることがある。局部的な貫通ひびわれ箇所では、集中的に損傷して抜け落ちることがある。

備考④ 伸縮装置との境界付近は段差が生じやすく、輪荷重の衝撃の増加により床版が損傷しやすい。また、古い床版では防水層が未設置であったり、新しい橋でも防水層が損傷したり、排水桁への導水が完全でない場合、床版内部に雨水が浸入して損傷が促進されることがある。

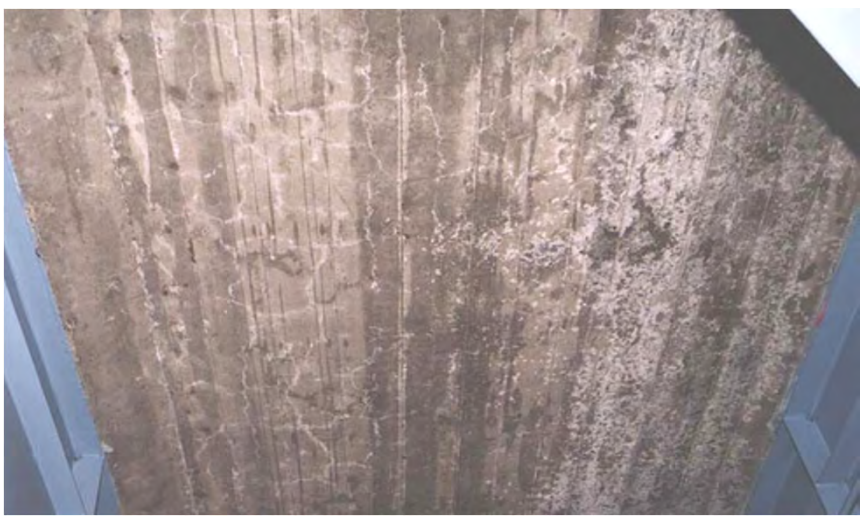
<p>写真番号 10.4.17</p>
	<p>部材名</p>
	<p>床版 (S-Gs-C-Ds)</p>
	<p>備考</p> <p>① 床版下面</p> <p>② 格子状のひびわれと遊離石灰が見られる。</p> <p>③ 床版下面への雨水の浸入や、それによる損傷促進の兆候が顕著に見られる場所では、排水勾配など路面排水状態に問題があることがある。</p>

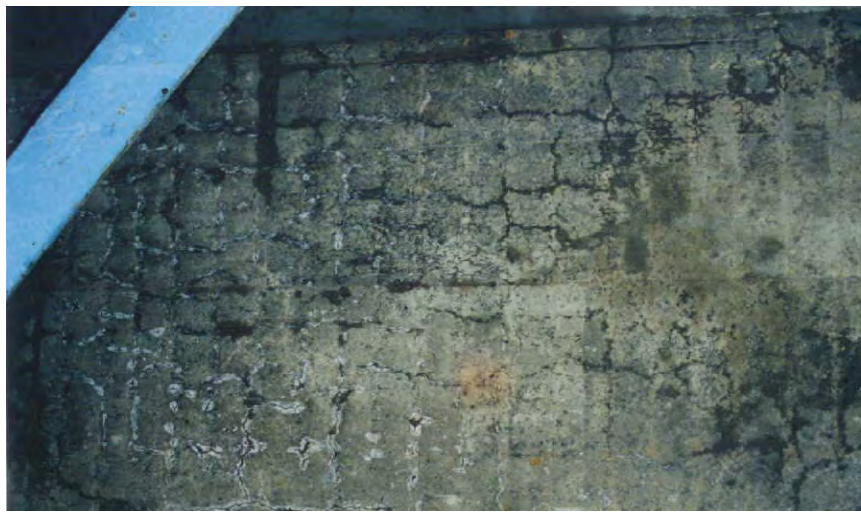
<p>写真番号 10.4.18</p>
	<p>部材名</p>
	<p>床版 (S-Gs-C-Ds)</p>
	<p>備考</p> <p>① 床版下面</p> <p>② 格子状のひびわれと遊離石灰が見られる。</p> <p>③ 鉄筋配置に一致するような密な2方向ひびわれが生じ、かつ漏水・遊離石灰が見られる場合、ブロック化したコンクリート塊が落下することがある。</p>

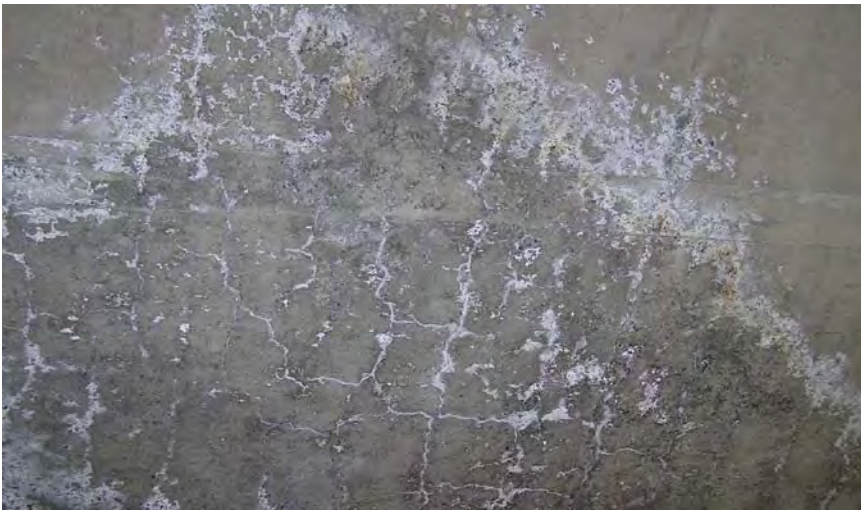
<p>写真番号 10.4.19</p>
	<p>部材名</p>
	<p>床版 (S-Gs-C-Ds)</p>
	<p>備考</p> <p>① 床版下面</p> <p>② 格子状のひびわれと遊離石灰が見られる。</p> <p>③ ひびわれが密に発生した範囲で、ひびわれ部以外にも水の滲出が見られる場合、床版内部に広く水が浸透して内部で損傷が進んでいることがある。</p>
<p>備考④</p>	<p>寒冷地で路面排水が床版に浸透する場合には、水の凍結融解の繰返しや水に含まれた凍結防止剤による塩分によって、急激に損傷が進行する場合があります。</p>

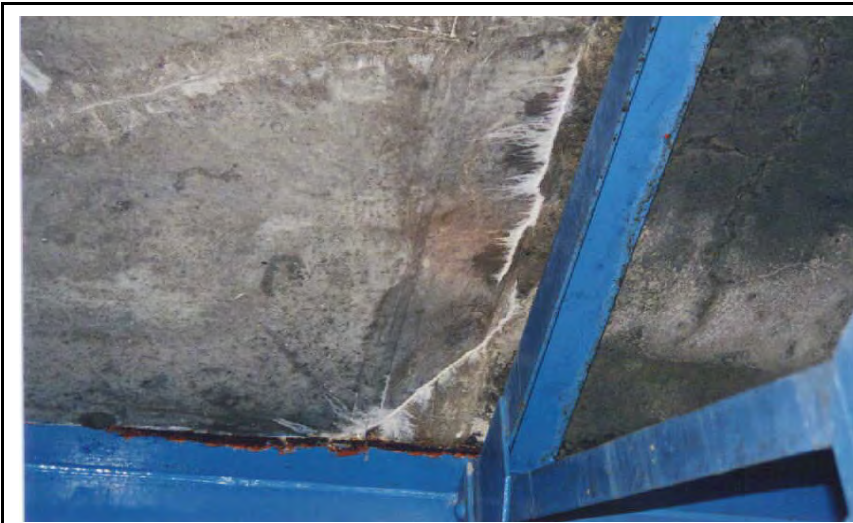
写真番号	10.4.20
部材名	床版 (S-Gs-C-Ds)
備考	① 床版下面 ② ひびわれに沿って漏水・遊離石灰が見られ、主桁上フランジに腐食が見られる。 ③ 鉄筋位置や方向と一致しない不規則なひびわれが局部的に生じている場合、疲労以外の要因で床版が損傷していることがある。

備考④ 床版のひびわれには、自動車荷重の繰り返しによる疲労によるひびわれ以外に、打継目の分離や過大な作用による床版コンクリートのわれ、乾燥収縮など、様々な原因によるものがある。原因によって、現状の耐荷力の評価や今後の劣化の推定は異なる。

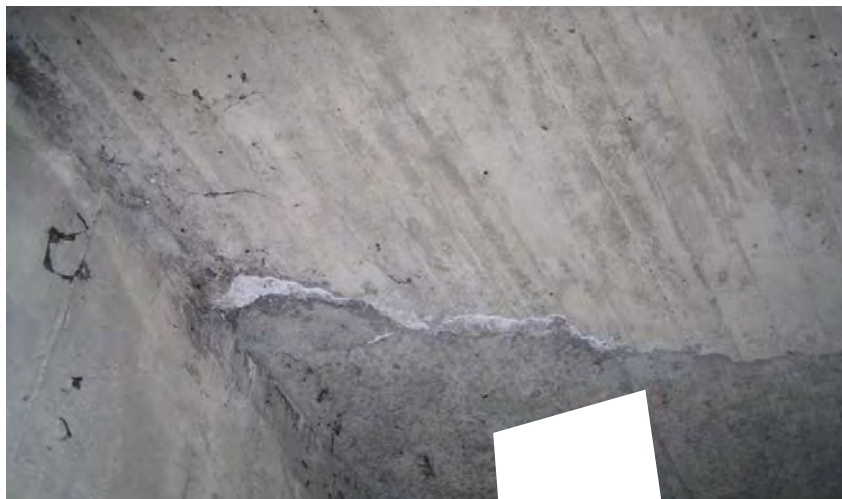
写真番号	10.4.21
部材名	床版 (S-Gs-C-Ds)
備考	① 床版下面 ② 打重ねの不良部(コールドジョイント部)において、ひびわれと遊離石灰が見られる。 ③ コールドジョイント部ではコンクリートが緻密ではなく、耐久性や水密性が低下していることがある。

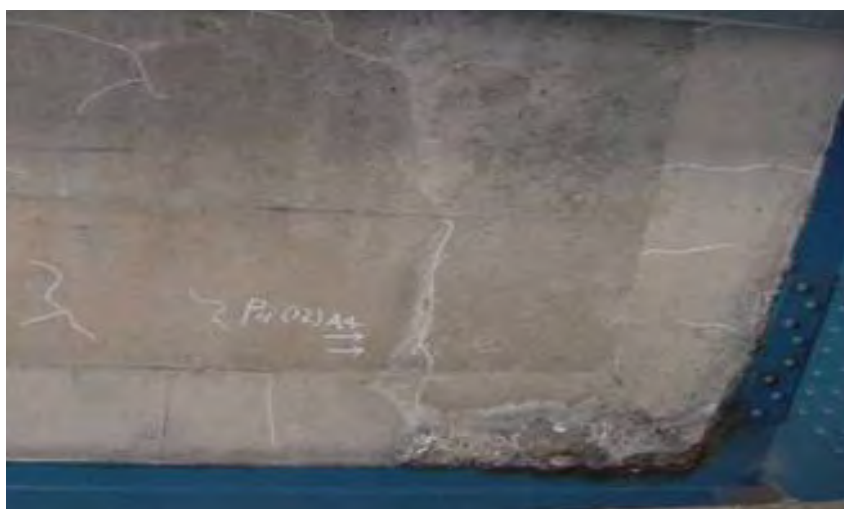
10.4.22
部材名	床版 (S-Gs-C-Ds)
備考	① 床版下面 ② ひびわれに沿った遊離石灰、漏水痕があり、主桁上フランジに腐食が見られる。 ③ 床版内部に雨水が浸透している場合、桁端部など構造的に水が集まりやすい箇所にて特に劣化が進行することがある。

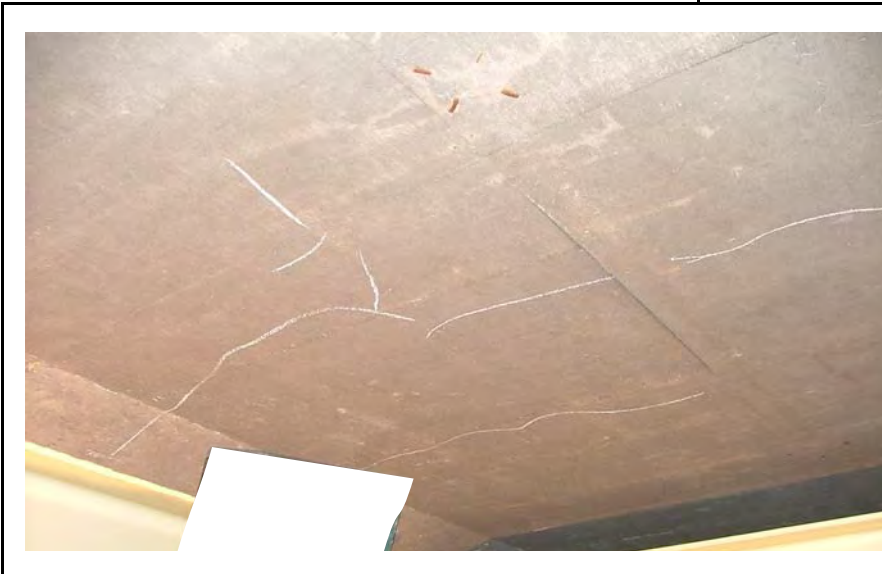
写真番号	10.5.1
部材名	床版 (S-Gs-C-Ds)
備考	<ひびわれ性状> 主として1方向のみ <ひびわれ間隔> 概ね1.0m以上 <ひびわれ幅> 0.05mm以下 <漏水・遊離石灰> なし (注:ひびわれはチョークでマーキングしている。)

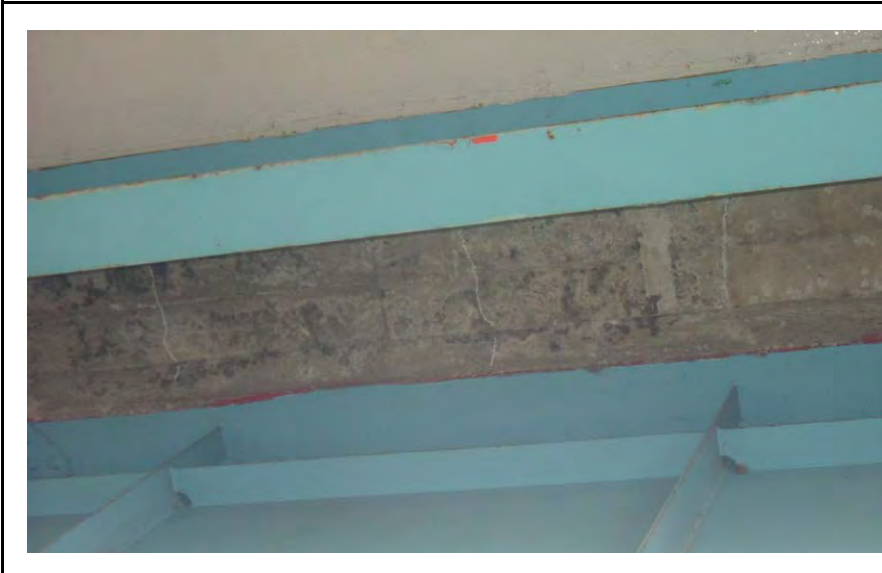
写真番号	10.5.2
部材名	床版 (S-Gs-C-Ds)
備考	<ひびわれ性状> 主として1方向のみ <ひびわれ間隔> 概ね1.0m以上 <ひびわれ幅> 0.05mm以下 <漏水・遊離石灰> なし (注:ひびわれはチョークでマーキングしている。)

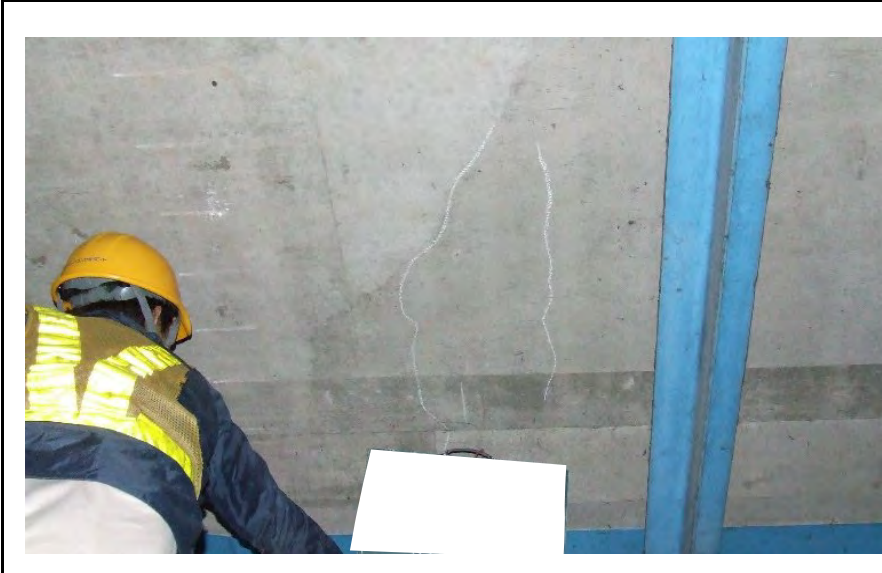
写真番号	10.5.3
部材名	床版 (S-Gs-C-Ds)
備考	<ひびわれ性状> 主として1方向のみ <ひびわれ間隔> 概ね1.0m以上 <ひびわれ幅> 0.05mm以下 <漏水・遊離石灰> なし (注:ひびわれはチョークでマーキングしている。)

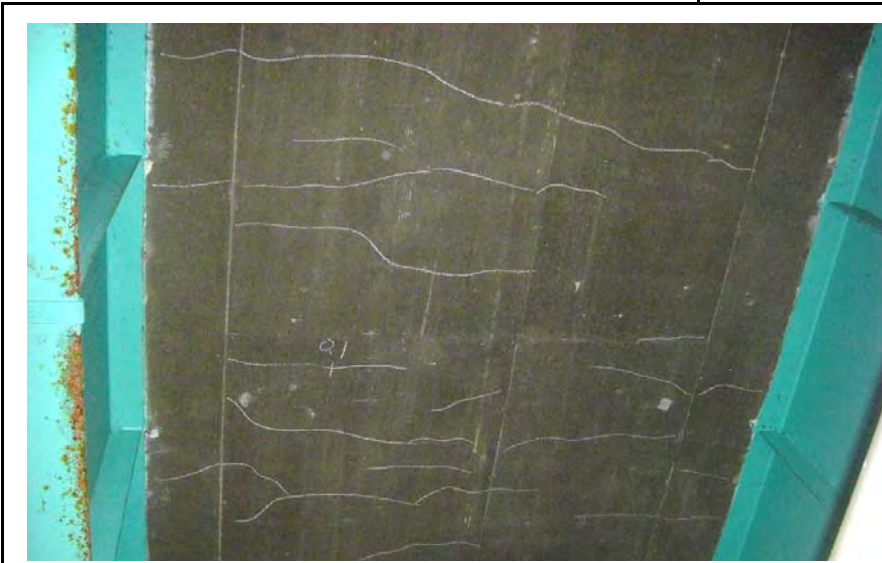
写真番号	10.5.4
部材名	床版 (S-Gs-C-Ds)
備考	<ひびわれ性状> 主として1方向のみ <ひびわれ間隔> - <ひびわれ幅> 0.1mm以下が主, 一部に 0.1mm以上も存在 <漏水・遊離石灰> なし (注: ひびわれはチョークで マーキングしている。)

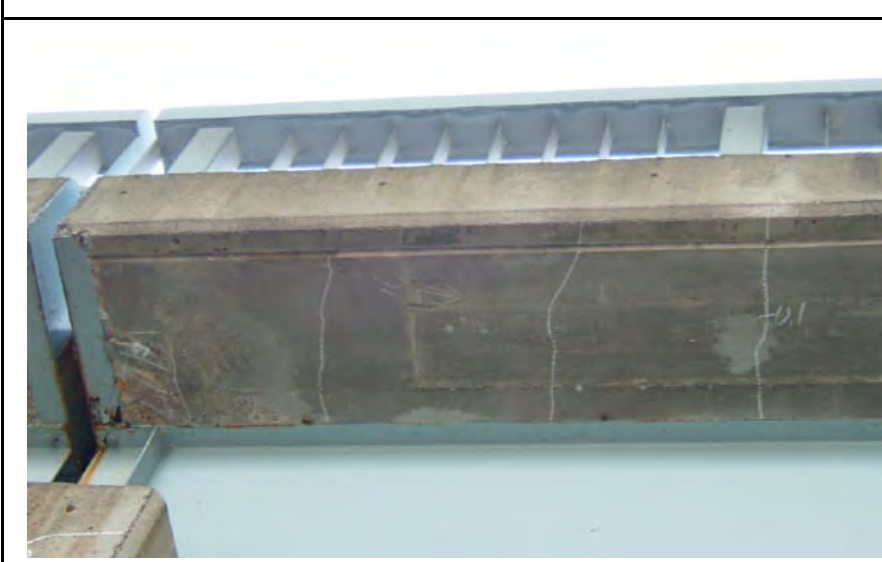
写真番号	10.5.5
部材名	床版 (S-Gs-C-Ds)
備考	片持ち床版部 <ひびわれ性状> 主として1方向のみ <ひびわれ間隔> - <ひびわれ幅> 0.1mm以下が主, 一部に 0.1mm以上も存在 <漏水・遊離石灰> なし (注: ひびわれはチョークで マーキングしている。)

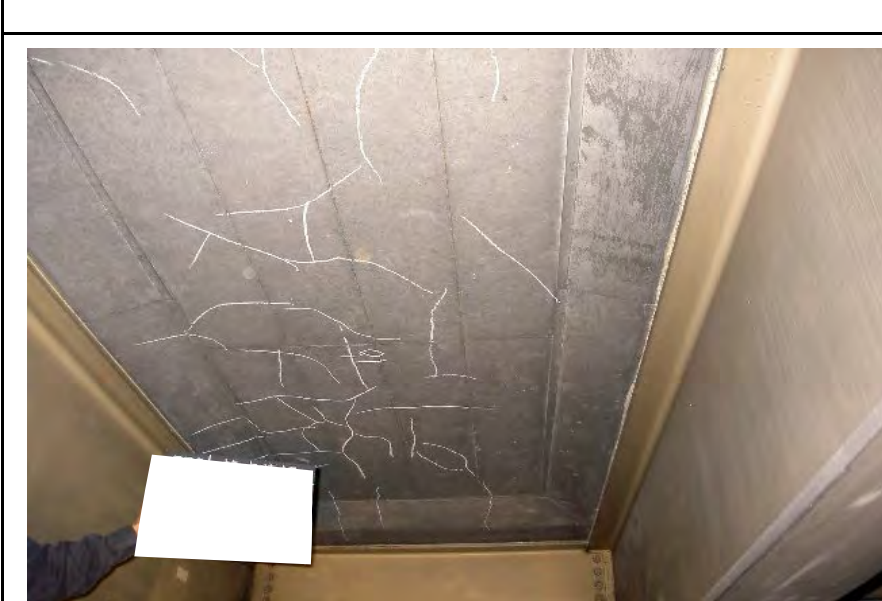
写真番号	10.5.6
部材名	床版 (S-Gs-C-Ds)
備考	<ひびわれ性状> 格子状 <ひびわれ間隔> 0.5m程度以上 <ひびわれ幅> 0.1mm以下が主, 一部に 0.1mm以上も存在 <漏水・遊離石灰> なし (注: ひびわれはチョークで マーキングしている。)

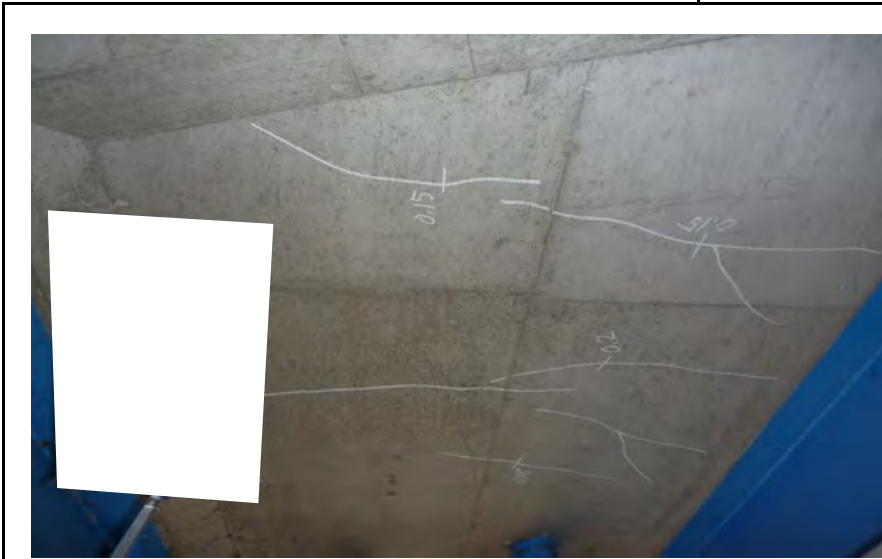
写真番号	10.5.7
部材名	床版 (S-Gs-C-Ds)
備考	<ひびわれ性状> 主として1方向のみ <ひびわれ間隔> - <ひびわれ幅> 0.2mm以下が主、一部に 0.2mm以上も存在 <漏水・遊離石灰> なし (注:ひびわれはチョークで マーキングしている。)

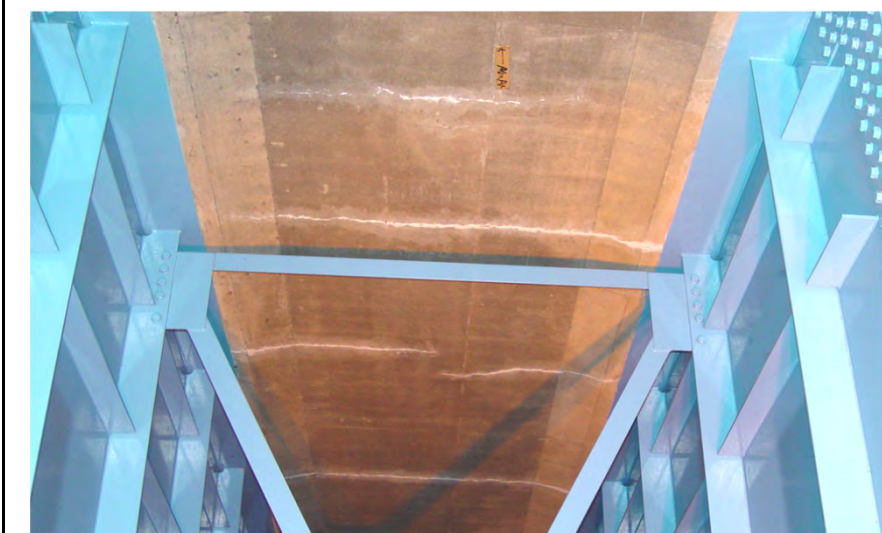
写真番号	10.5.8
部材名	床版 (S-Gs-C-Ds)
備考	<ひびわれ性状> 主として1方向のみ <ひびわれ間隔> - <ひびわれ幅> 0.2mm以下が主、一部に 0.2mm以上も存在 <漏水・遊離石灰> あり

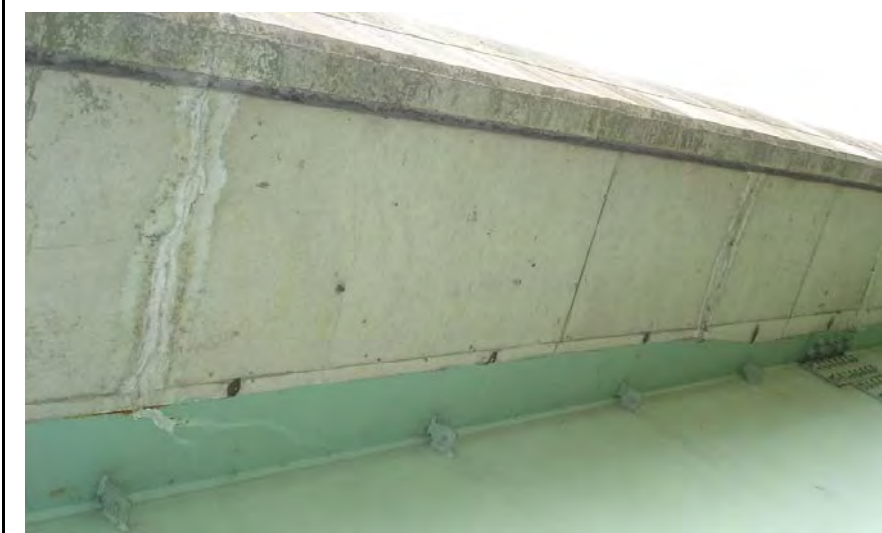
写真番号	10.5.9
部材名	床版 (S-Gs-C-Ds)
備考	片持ち床版部 <ひびわれ性状> 主として1方向のみ <ひびわれ間隔> - <ひびわれ幅> 0.2mm以下が主、一部に 0.2mm以上も存在 <漏水・遊離石灰> あり

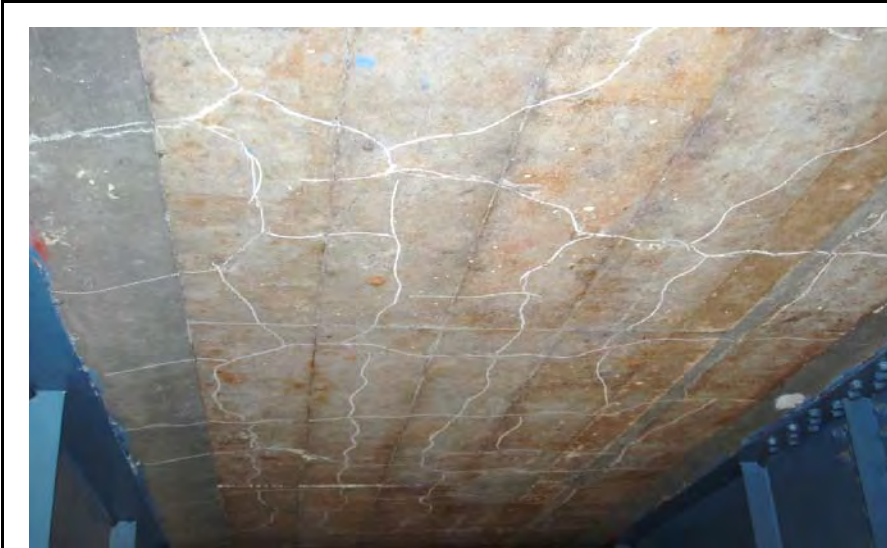
写真番号	10.5.10
部材名	床版 (S-Gs-C-Ds)
備考	<ひびわれ性状> 格子状 <ひびわれ間隔> 0.5m~0.2m <ひびわれ幅> 0.2mm以下が主, 一部に 0.2mm以上も存在 <漏水・遊離石灰> なし (注: ひびわれはチョークで マーキングしている。)

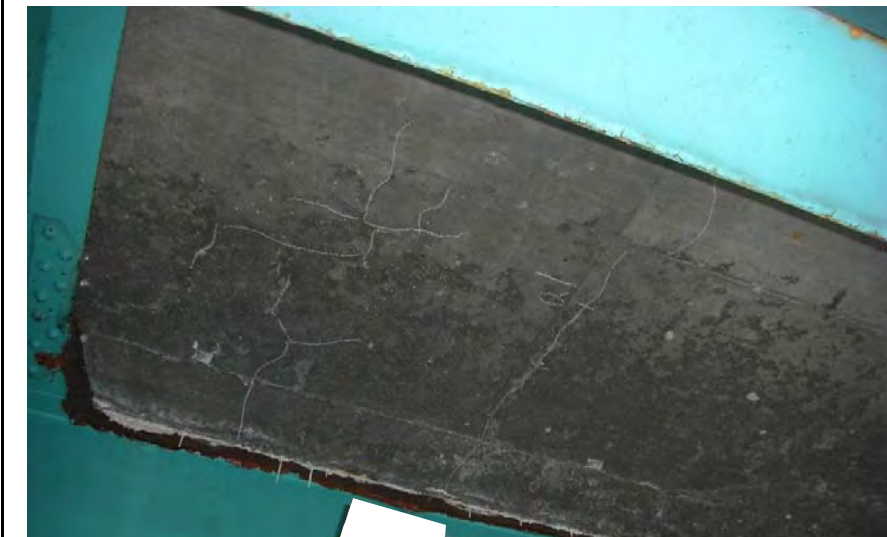
写真番号	10.5.11
部材名	床版 (S-Gs-C-Ds)
備考	<ひびわれ性状> 格子状 <ひびわれ間隔> - <ひびわれ幅> 0.2mm以下が主, 一部に 0.2mm以上も存在 <漏水・遊離石灰> あり (注: ひびわれはチョークで マーキングしている。)

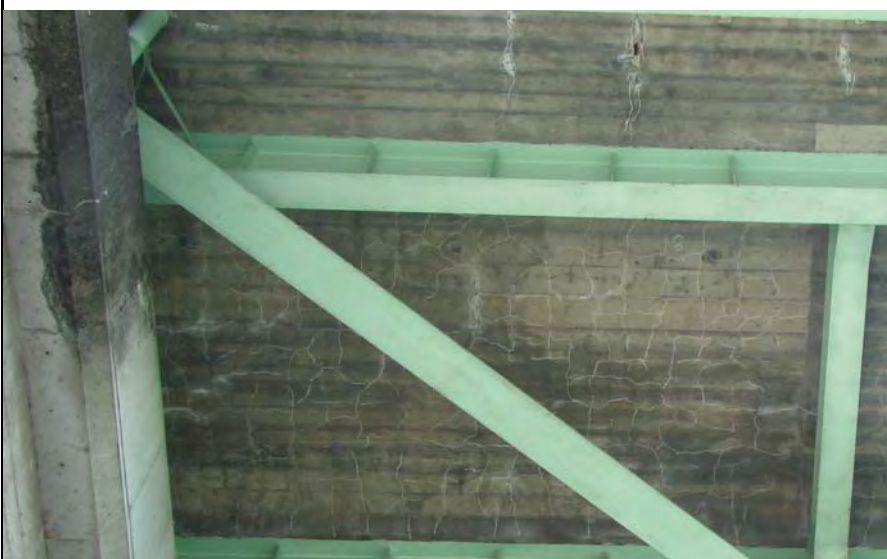
写真番号	10.5.12
部材名	床版 (S-Gs-C-Ds)
備考	<ひびわれ性状> 格子状 <ひびわれ間隔> - <ひびわれ幅> 0.2mm以下が主, 一部に 0.2mm以上も存在 <漏水・遊離石灰> あり (注: ひびわれはチョークで マーキングしている。)

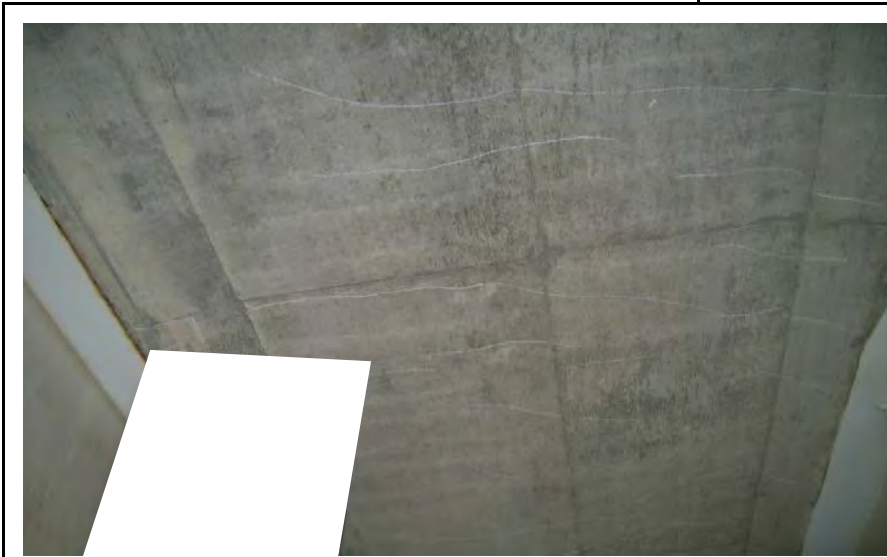
写真番号	10.5.13
部材名	床版 (S-Gs-C-Ds)
備考	<ひびわれ性状> 主として1方向のみ <ひびわれ間隔> - <ひびわれ幅> 0.2mm以上が目立ち、部分的な角落ちも見られる <漏水・遊離石灰> なし (注: ひびわれはチョークでマーキングしている。)

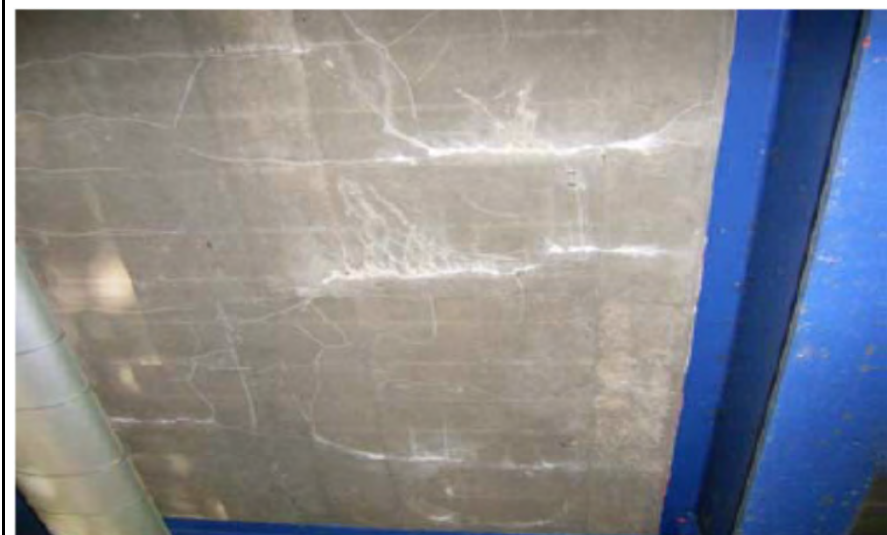
写真番号	10.5.14
部材名	床版 (S-Gs-C-Ds)
備考	<ひびわれ性状> 主として1方向のみ <ひびわれ間隔> - <ひびわれ幅> 0.2mm以上が目立ち、部分的な角落ちも見られる <漏水・遊離石灰> あり

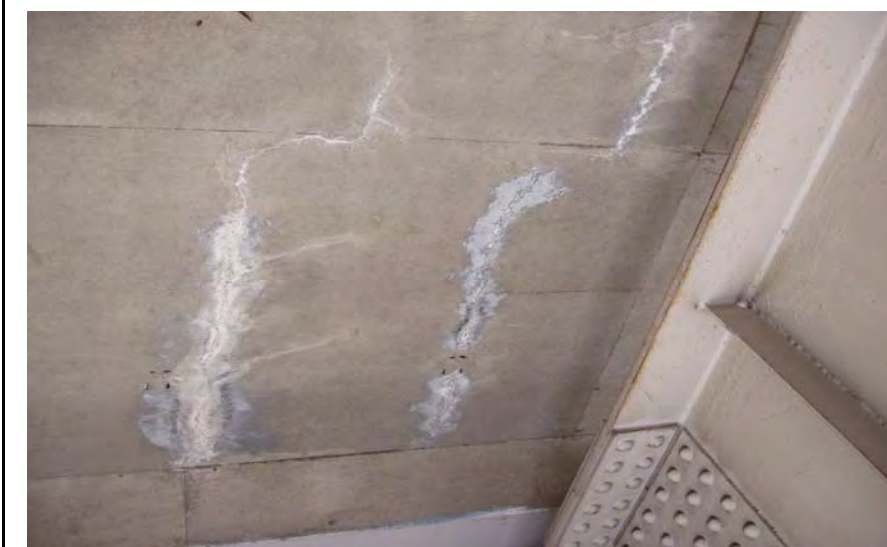
写真番号	10.5.15
部材名	床版 (S-Gs-C-Ds)
備考	<ひびわれ性状> 主として1方向のみ <ひびわれ間隔> - <ひびわれ幅> 0.2mm以上が目立ち、部分的な角落ちも見られる <漏水・遊離石灰> あり

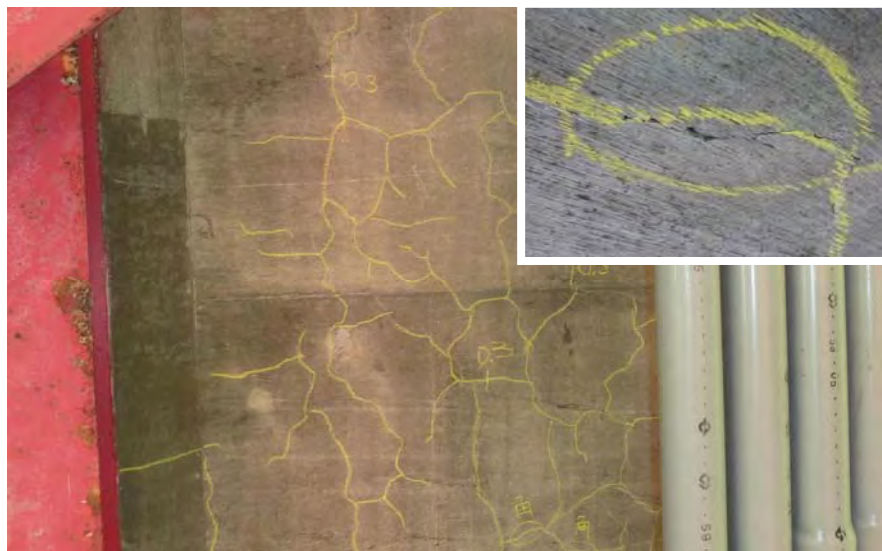
写真番号	10.5.16
部材名	床版 (S-Gs-C-Ds)
備考	<ひびわれ性状> 格子状 <ひびわれ間隔> 0.2m以下 <ひびわれ幅> 0.2mm以上が目立ち、部分的な角落ちも見られる <漏水・遊離石灰> なし (注:ひびわれはチョークでマーキングしている。)

<ul style="list-style-type: none"> ひびわれは格子状 格子の大きさは0.2m以下 ひびわれ幅は0.2mm以上が目立ち、部分的な角落ちも見られる 	なし

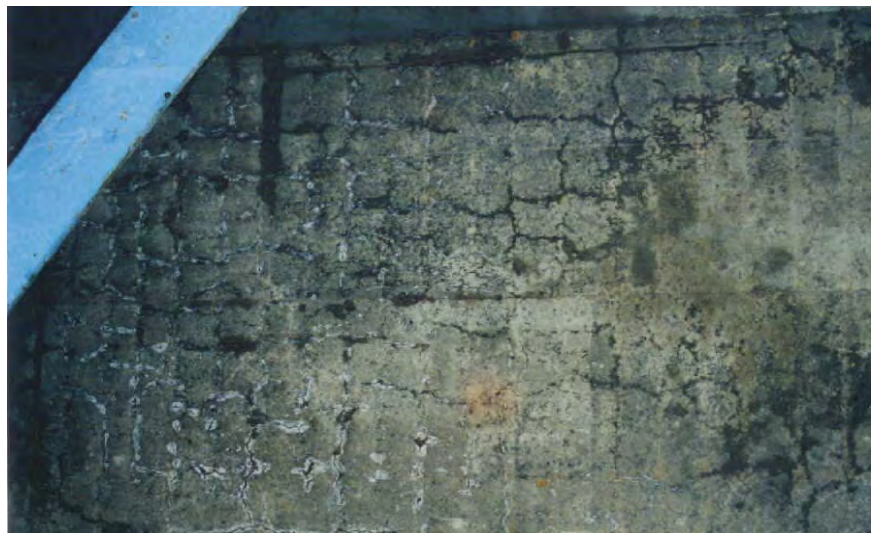
写真番号	10.5.17
部材名	床版 (S-Gs-C-Ds)
備考	<ひびわれ性状> 格子状 <ひびわれ間隔> - <ひびわれ幅> 0.2mm以上が目立ち、部分的な角落ちも見られる <漏水・遊離石灰> あり

<ul style="list-style-type: none"> ひびわれは格子状 格子の大きさは問わない ひびわれ幅は0.2mm以上が目立ち、部分的な角落ちも見られる 	あり

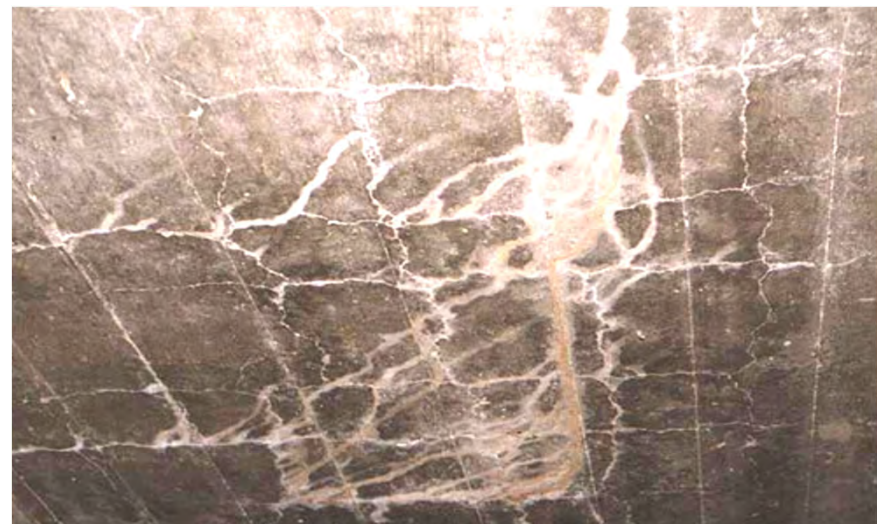
写真番号	10.5.18
部材名	床版 (S-Gs-C-Ds)
備考	<ひびわれ性状> 格子状 <ひびわれ間隔> - <ひびわれ幅> 0.2mm以上が目立ち、部分的な角落ちも見られる <漏水・遊離石灰> あり

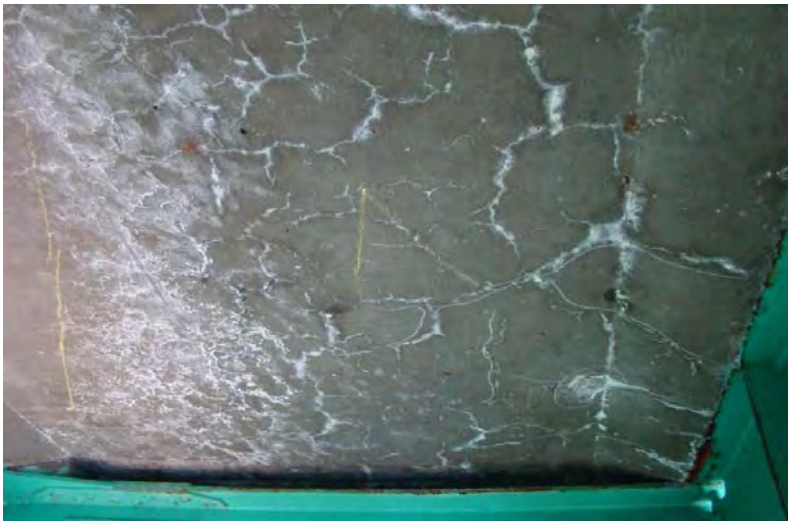
<table border="1"> <tr> <td>写真番号</td> <td>10.5.19</td> </tr> </table>	写真番号	10.5.19
	写真番号	10.5.19	
<p>各所で個別に放射状に広がるひびわれが見られる。</p> <p>顕著なひびわれがない箇所でも、遊離石灰が広範囲で見られる。</p>

一般的な疲労劣化で見られるような2方向ひびわれが見られない床版においても、抜け落ちが発生した事例を紹介する。この事例では、次のような床版変状の特徴が見られた。

- ・各所で個別に放射状に広がるひびわれ。
- ・ひびわれ幅は0.5mm～1.0mm程度が主である。
- ・顕著なひびわれがない箇所でも、床版内部からの湿潤、遊離石灰が広範囲に発生。

- ① 放射状に広がるひびわれや、遊離石灰が広範囲に見られる場合には、疲労のみが要因ではない劣化が進行している可能性がある。この場合、コンクリート自体の劣化など床版の損傷の原因を把握し、材料特性や床版全体のコンクリートの劣化の程度を考慮して再発防止・予防保全の観点から対策を検討するとよい。
- ② 雨水が特定箇所で浸透することにより、床版下面のひびわれ性状の外観以上に、上面や内部から劣化が進行していることがある。
- ③ 床版変状が見られる直上での橋面状況も照らし合わせわせて調査するとよい。

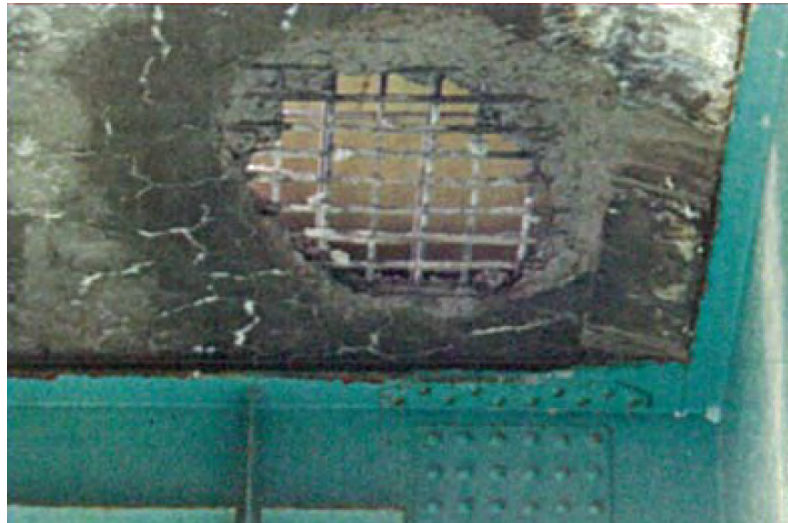
<p>同じ変状が見られた箇所で床版の抜け落ちが発生した。</p>

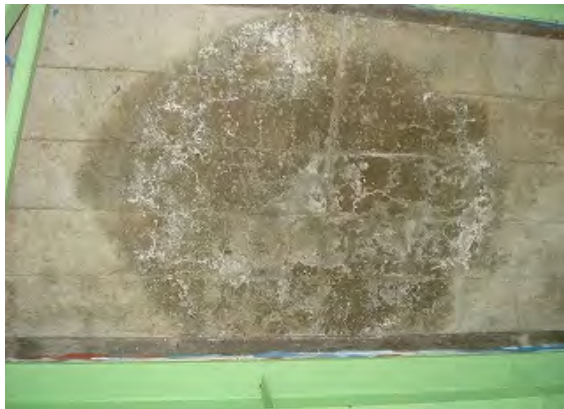
床版下面に、ひびわれに沿った遊離石灰や変色が見られる。

- ① 床版にひびわれに沿った遊離石灰が見られる場合には、貫通ひびわれとなっている可能性がある。
- ② 舗装のひびわれに石灰分を含んだ水痕が見られる場合には、その直下において床版コンクリートが劣化(砂利化)している可能性が高い。
- ③ 床版に貫通ひびわれや砂利化を伴う場合、内部に水が侵入することにより、外観に比べて床版の劣化が著しく進行していることがある。
- ④ 床版に貫通ひびわれや砂利化を伴う場合、床版ひびわれは必ずしも損傷程度の評価区分の順番で進展するわけではなく、突然抜け落ちに至ることもある。このため、床版ひびわれについては、舗装の異常とも照らし合わせて対策区分の判定を行う必要がある。

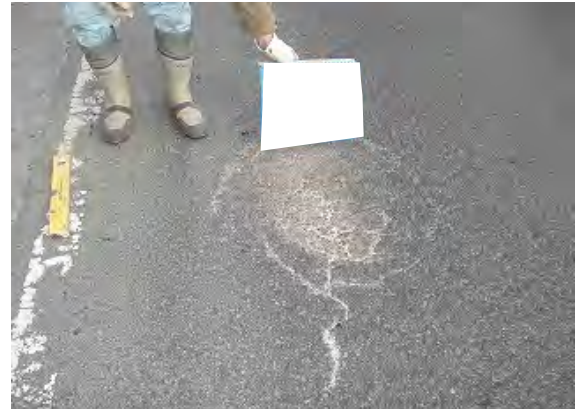
蜘蛛の巣状のひびわれから石灰分の浸出が見られる。

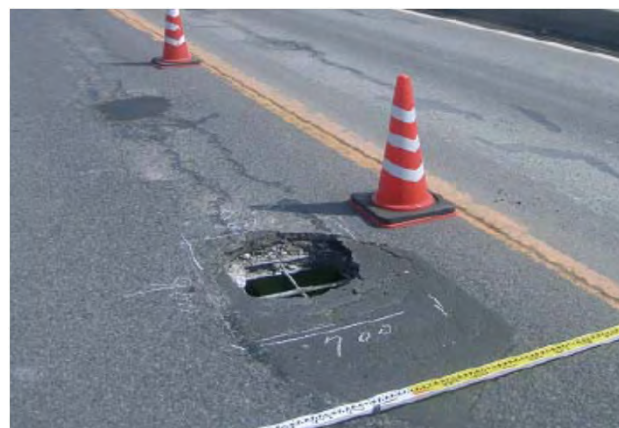
上記損傷が見られた橋梁では、床版の抜け落ちが発生した。

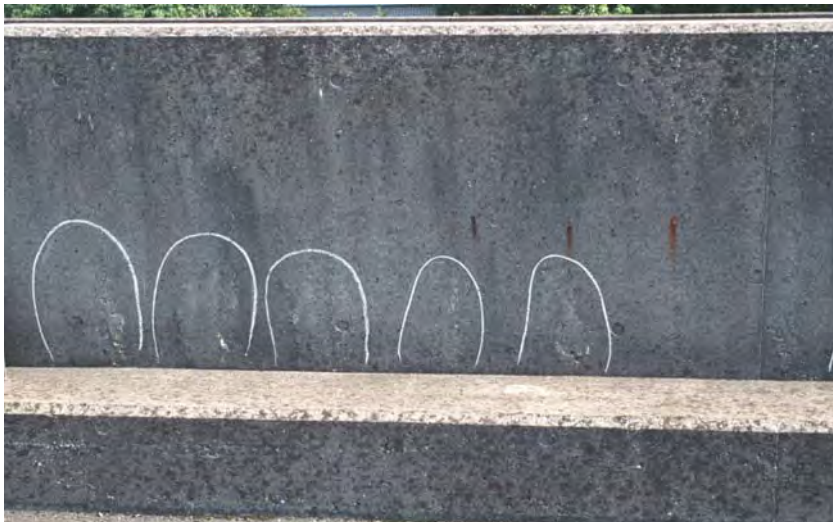
写真番号 11.1.1

剛性防護柵のコンクリートにうきが生じた例
(注:うきはマーキングしている部分)

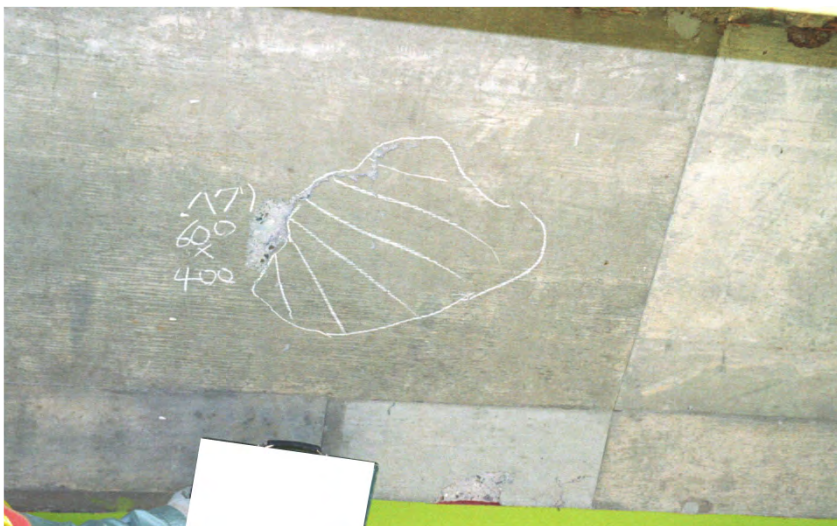
写真番号 11.1.2

床版のコンクリートにうきが生じた例
(注:うきはマーキングしている部分)

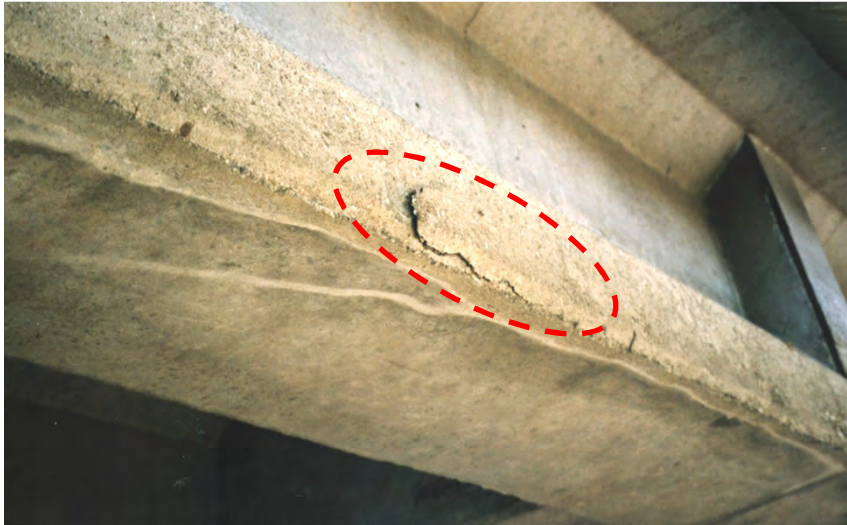
写真番号 11.1.3

説明
PC桁のコンクリートにうきが
生じた例

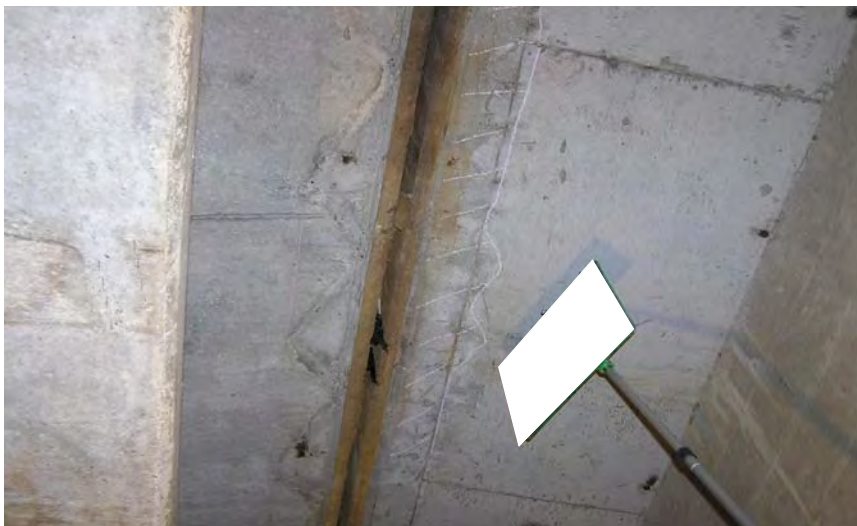
写真番号 11.1.4

説明
床版水切り部のコンクリート
にうきが生じた例
(注:うきはマーキングしてい
る部分)

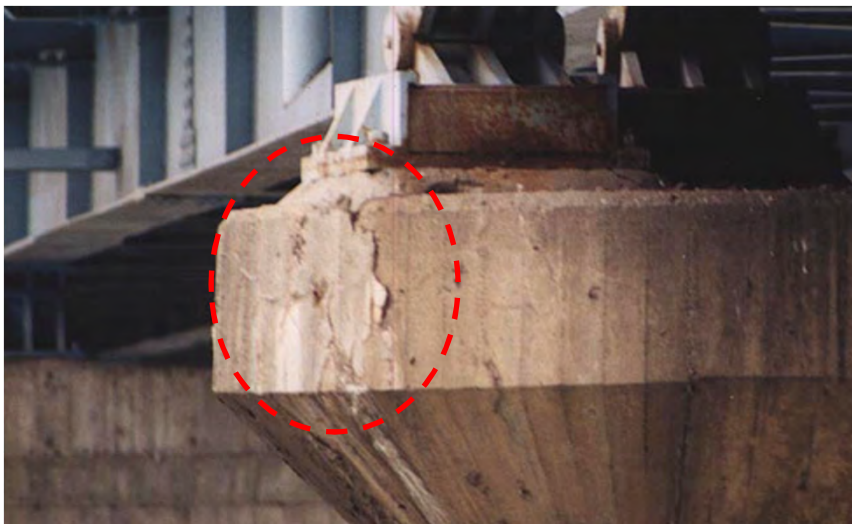
写真番号 11.1.5

説明
橋脚のコンクリートにうきが
生じた例

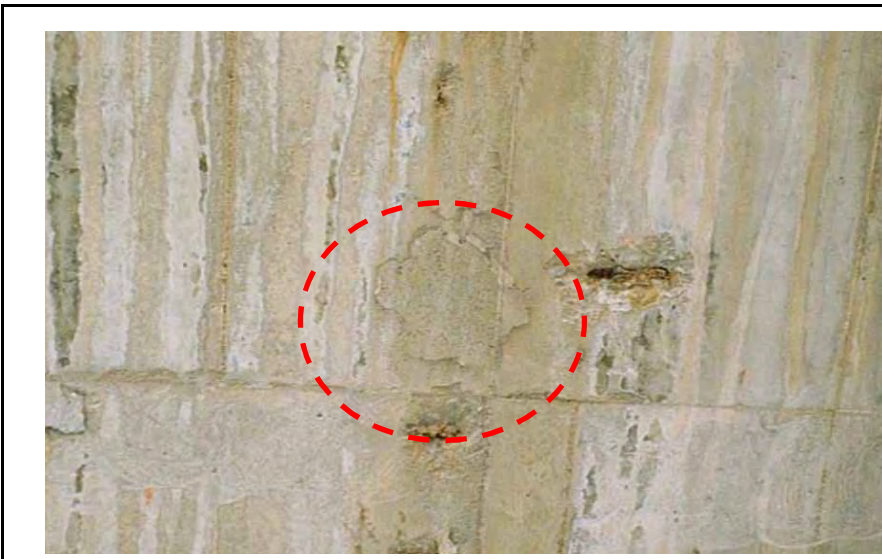
写真番号 11.1.6

下部工のコンクリートにうきが
生じた例

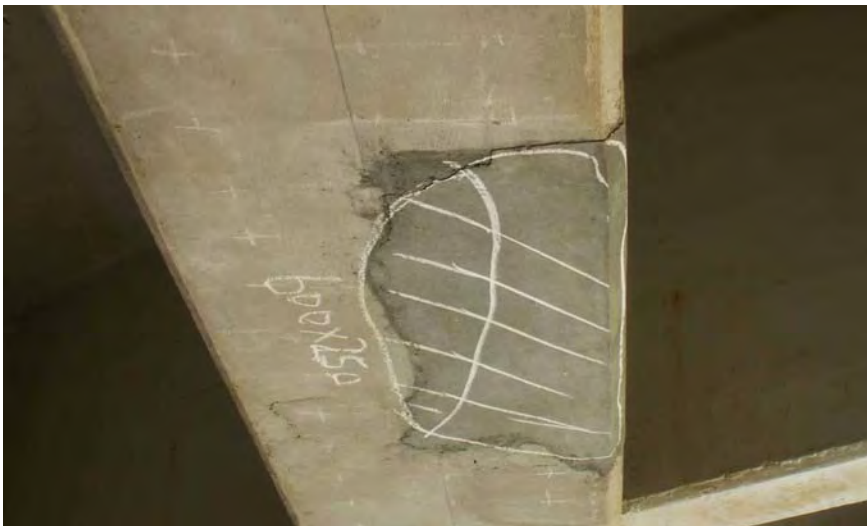
写真番号 11.1.7

PC桁における補修部位の
コンクリートにうきが生じた例
(注:うきはマーキングしてい
る部分)

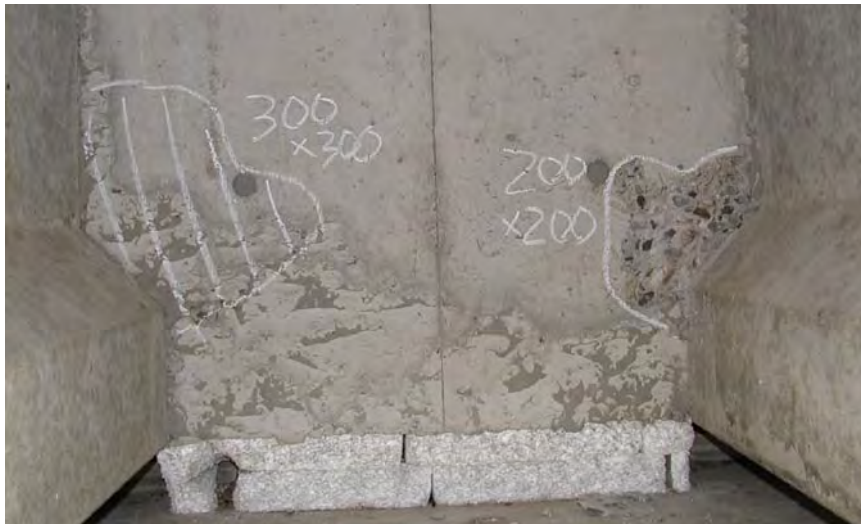
写真番号 11.2.1

端横桁にうきと剥離が生じている。
(注:うきはマーキングしている部分)

同じ箇所にかぶりコンクリートが剥離している箇所と剥離までには至っていないうきが混在している場合, 「うき」と「剥離・鉄筋露出」の2項目で扱う。

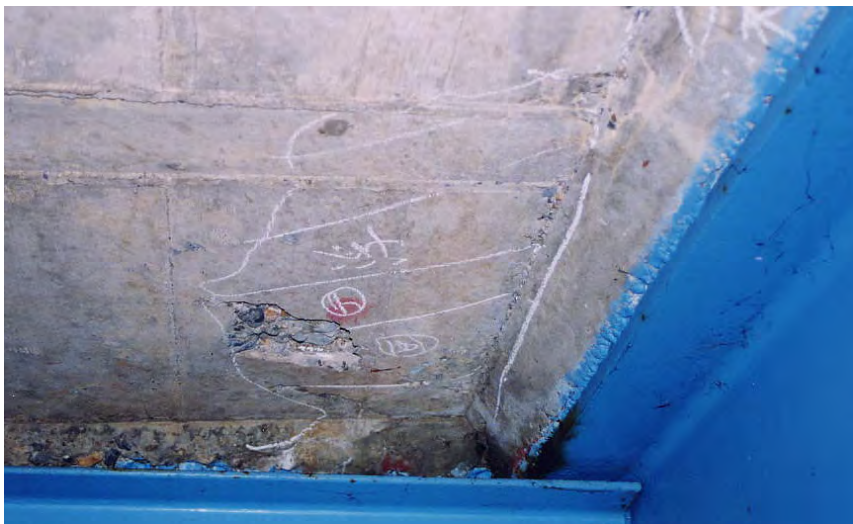
写真番号 11.2.2

床版にうきと剥離が生じている。
(注:うきはマーキングしている部分)

同じ箇所にかぶりコンクリートが剥離している箇所と剥離までには至っていないうきが混在している場合, 「うき」と「剥離・鉄筋露出」の2項目で扱う。

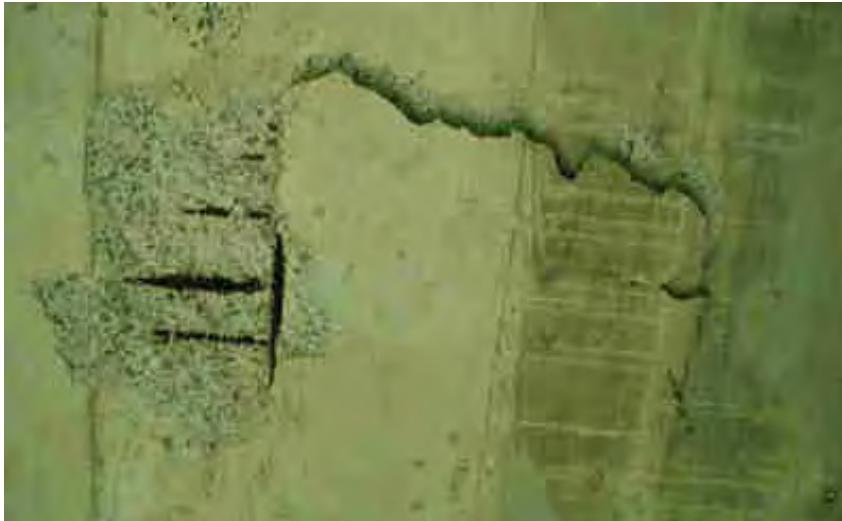
写真番号 11.2.3

床版下面にうきと剥離・鉄筋露出が生じている。

同じ箇所がかぶりコンクリートが剥離している箇所と剥離までには至っていないうきが混在している場合、「うき」と「剥離・鉄筋露出」の2項目で扱う。

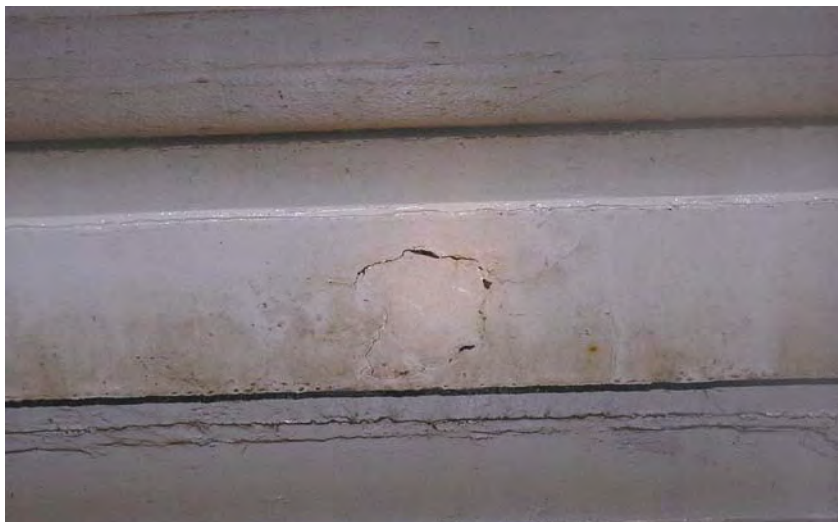
写真番号 11.2.4

表面を塗装したPC桁下面のコンクリートにうきが生じている。

「うき」と「補修・補強材の損傷」の2項目で扱う。
なお、塗膜だけはく離している場合は、「コンクリート補強材の損傷」としてのみ扱う。

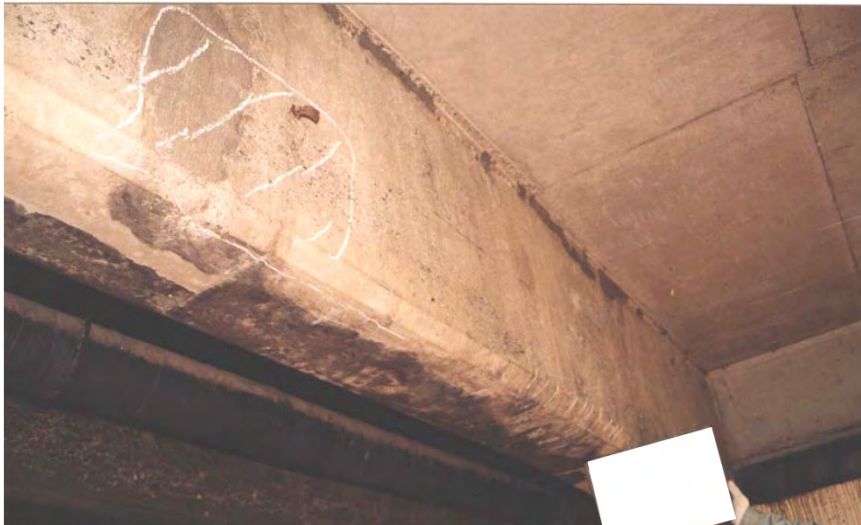
写真番号	11.3.1
部材名	主桁 (S-Gs-C-Mg)
備考	うきがある。 (注:うきはマーキングしている部分)

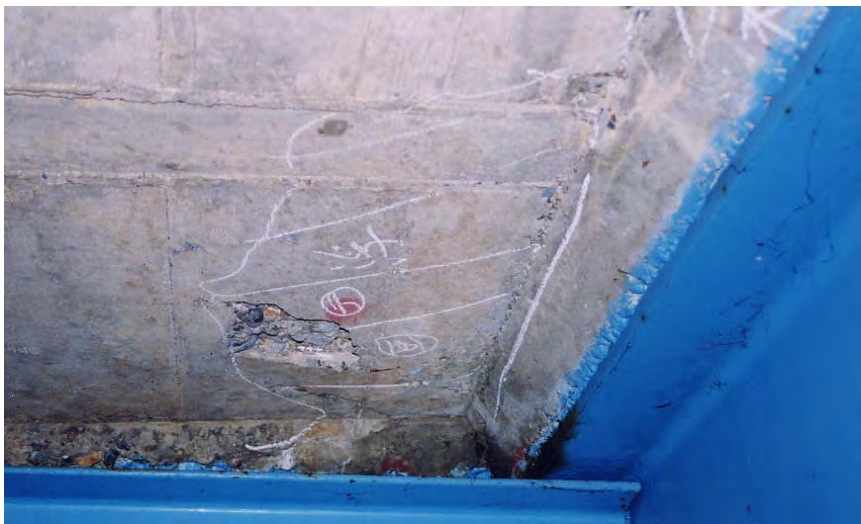
写真番号	11.3.2
部材名	床版 (S-Gs-C-Ds)
備考	うきがある。 (注:うきはチョークのマーキングしている部分)

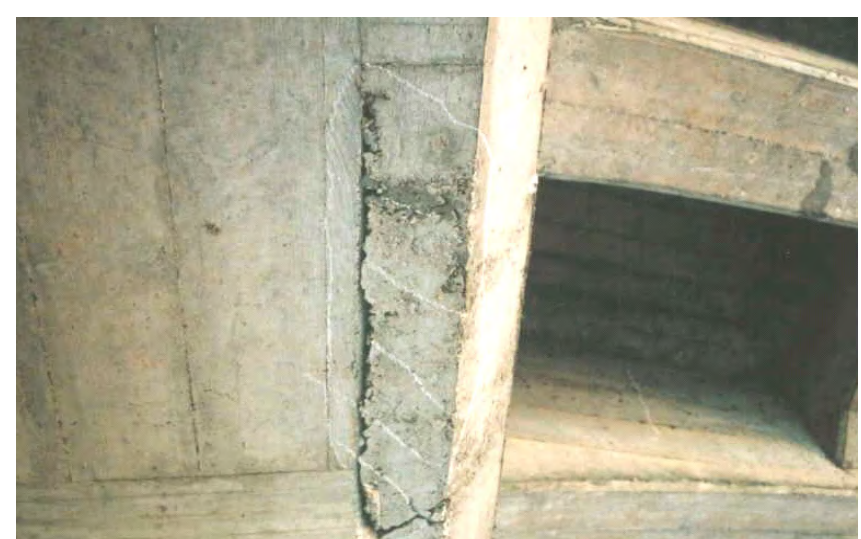
写真番号	11.3.3
部材名	梁部 (P-Rp-C-Pb)
備考	うきがある。 (注:うきはマーキングしている部分)

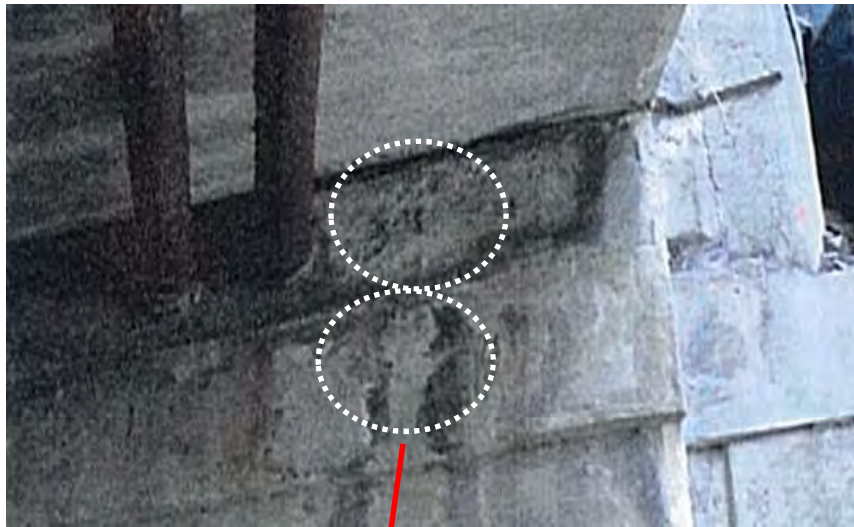
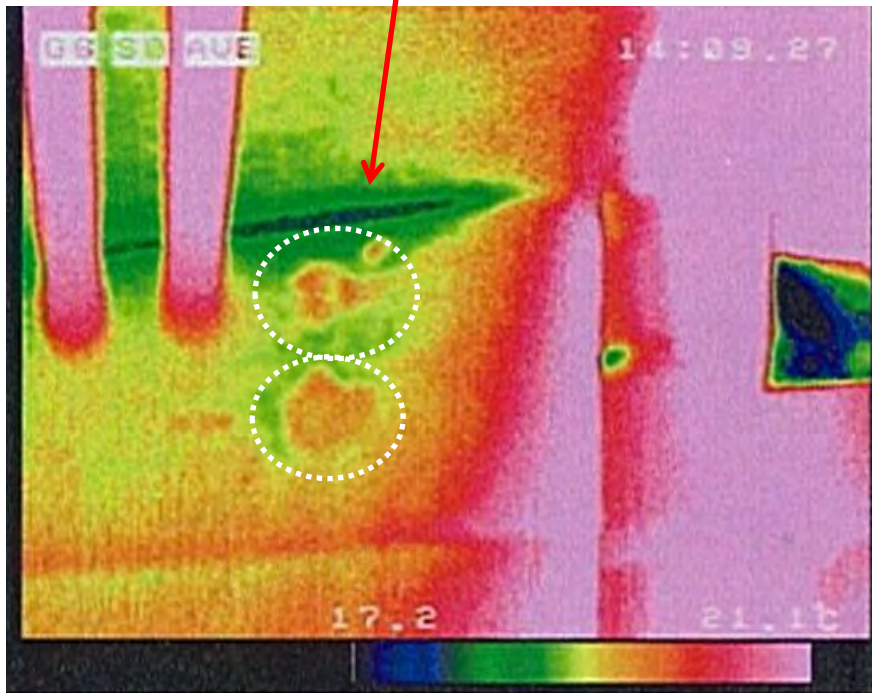
写真番号	11.3.4
部材名	胸壁 (A-Aa-C-Ap)
備考	赤外線調査により、うきを確認

【赤外線画像】

破線白丸内の変色部で、うきが疑われる。

付録Ⅱ 赤外線サーモグラフ・装置を用いた非破壊検査法も参考となる。
