1.2 コンクリート部材の損傷

損傷の種類
⑥ ひびわれ
⑦ 剥離・鉄筋露出
⑧ 漏水・遊離石灰
⑨ 抜け落ち
⑩ 床版ひびわれ
⑪ うき

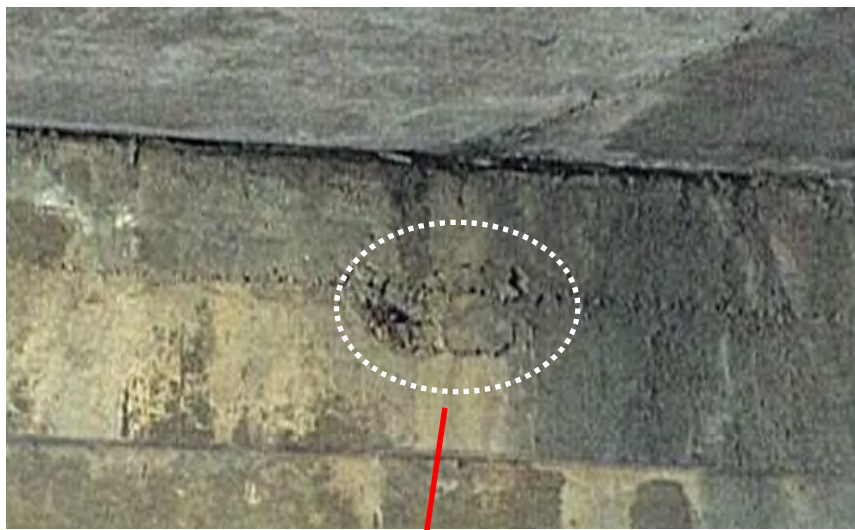
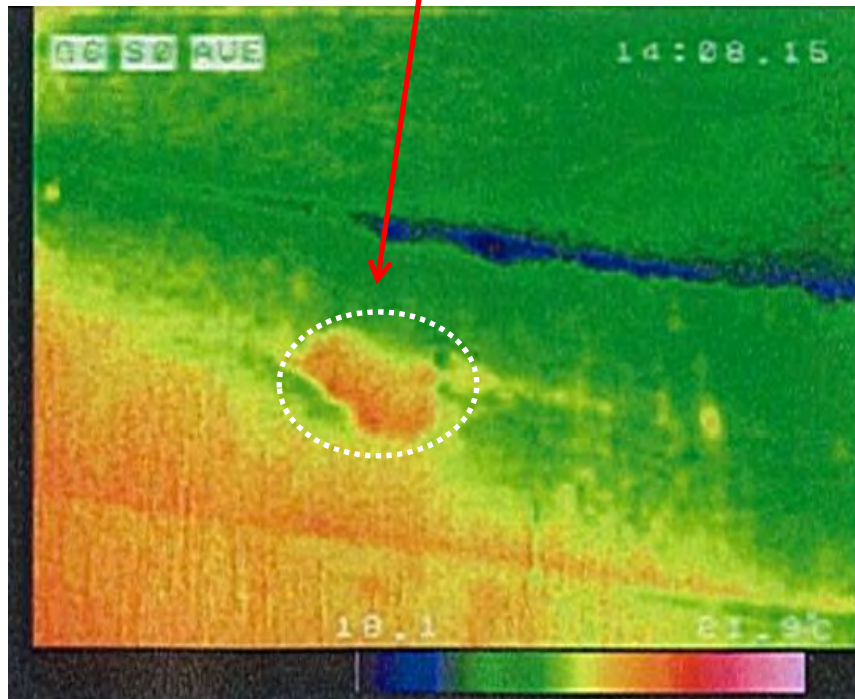
写真番号	11.3.5
部材名	堅壁 (A-Aa-C-Ac)
備考	赤外線調査により、うきを確認

【赤外線画像】

破線白丸内の変色部で、うきが疑われる。

付録Ⅱ 赤外線サーモグラフ・装置を用いた非破壊検査法も参考となる。

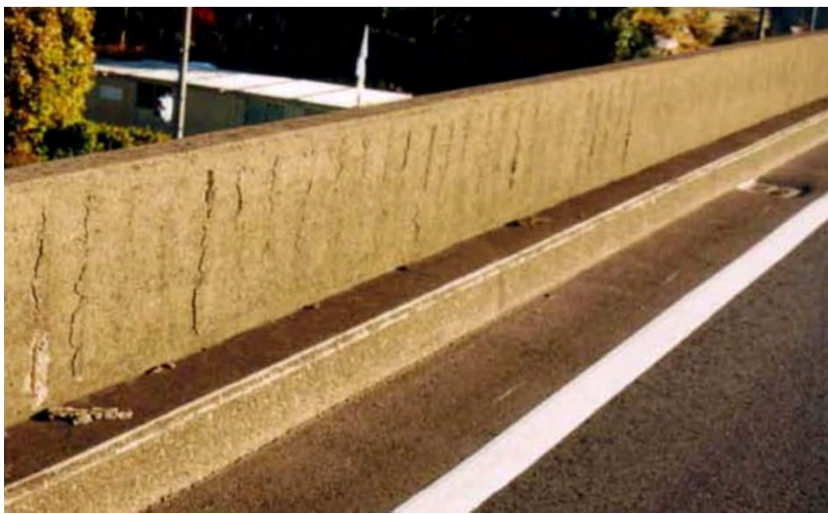
写真番号	11.4.1
部材名	防護柵 (R-G-C-Gf)
備考	① 剛性防護柵 ② 内部鉄筋に沿ったコンクリートのうきが、連続して見られる。 ③ 剛性防護柵や地覆では、路面からの跳水もあることから、かぶりが不足している場合には劣化が進行しやすい。

剛性防護柵などのかぶり不足が生じやすい部位では、中性化により鉄筋が腐食し、コンクリートにうき、剥離が生じることがある。また、地覆部に設置された高欄の支柱が埋め込み部で腐食したり、打継目から浸入した雨水で内部の鉄筋が腐食するなど、桁端部はうきや剥離が生じやすい箇所である。

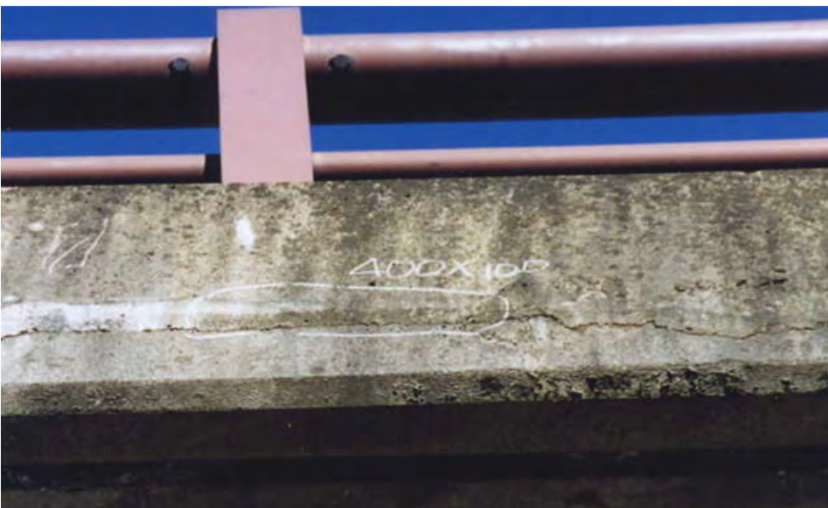
写真番号	11.4.2
部材名	地覆 (R-F-C-Fg)
備考	① 地覆と張出し床版との打継目周辺 ② コンクリートのうきが見られる。(注:うきはチョークのマーキング部分である。) ③ 桁端部では、打継目の劣化や高欄支柱基部の腐食などで、うきが生じることがある。

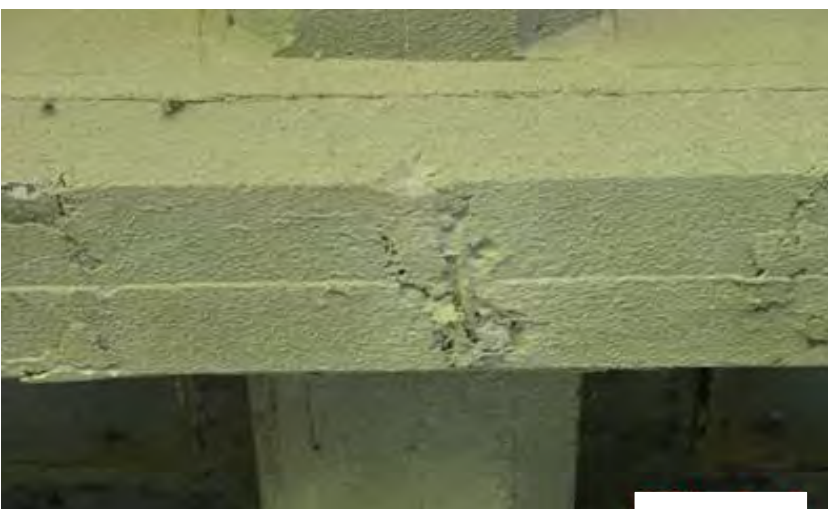
写真番号	11.4.3
部材名	主桁 (S-Gs-C-Mg)
備考	① 主桁 ② 桁の下端の鉄筋腐食によるコンクリートのうきと剥離が見られる。 ③ かぶり不足の部材では、内部鋼材の腐食によるうきや剥離が発生しやすい。

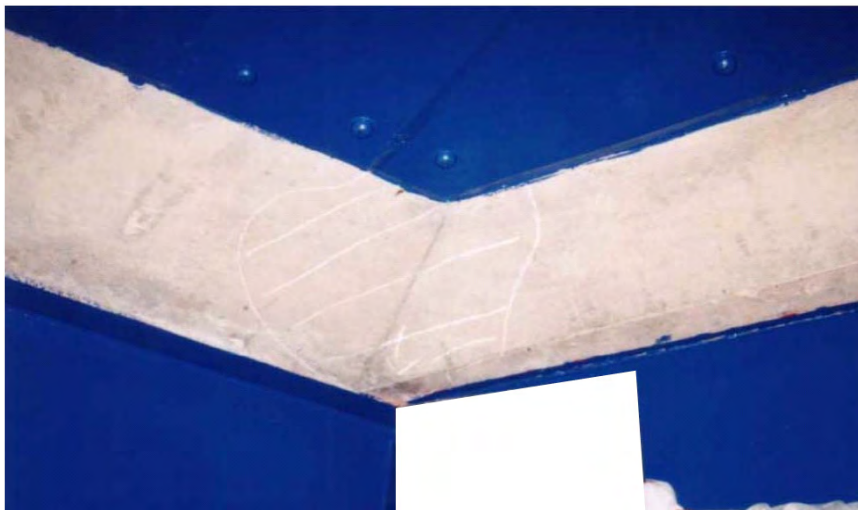
写真番号	11.4.4
部材名	床版 (S-Gs-C-Ds)
備考	<p>① 床版のハンチ部</p> <p>② コンクリートのうきが見られる。(注:うきはチョークのマーキング部分である。)</p> <p>③ ハンチ部では、鉄筋が斜めに配置されることからかぶり不足や締め固め不足が生じることがあり、うきが生じやすい。</p>

備考④ 材料の不良やかぶり不足が生じた箇所は、耐久性が低く、他の部位に比べて損傷が進行しやすい。

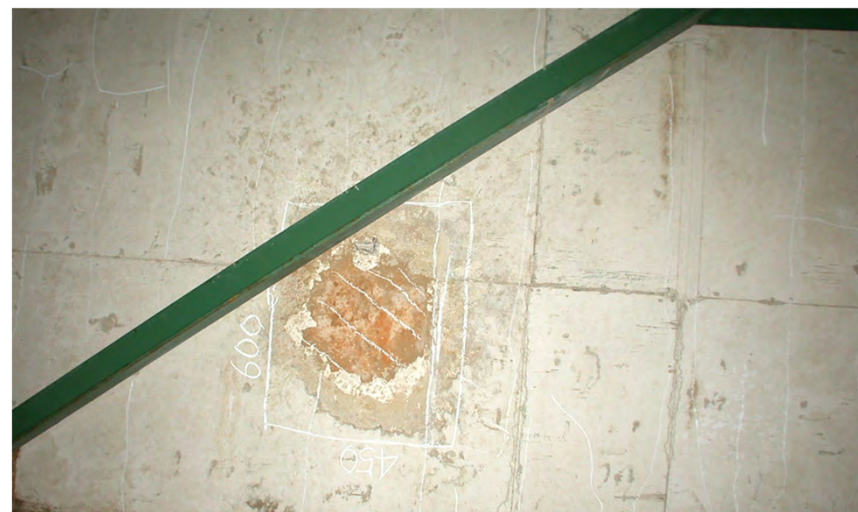
写真番号	11.4.5
部材名	床版 (S-Gs-C-Ds)
備考	<p>① 床版下面</p> <p>② コンクリートにうきと変色が見られる。</p> <p>③ 内部鋼材の腐食膨脹に伴ううきの場合、うき範囲に錆汁や遊離石灰の析出が見られることがある。</p>

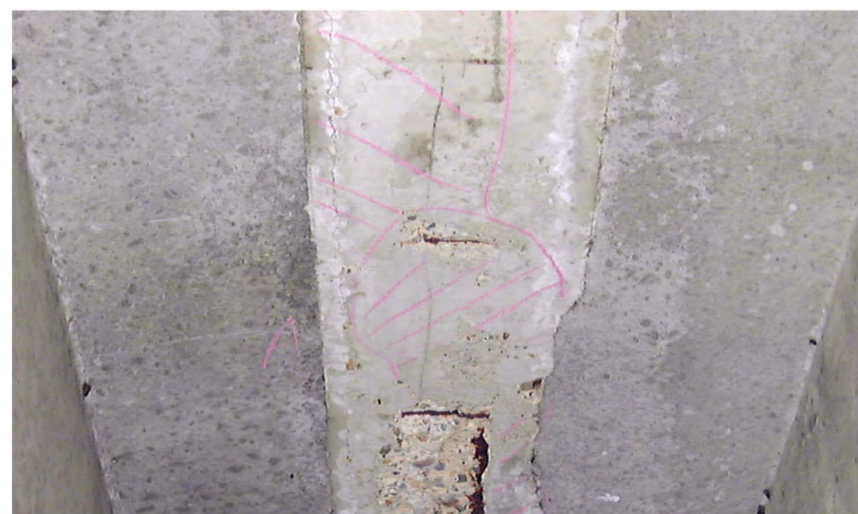
写真番号	11.4.6
部材名	床版 (S-Gs-C-Ds)
備考	<p>① PCT桁橋の床版間詰め部</p> <p>② コンクリートのうき、剥離・鉄筋露出が見られる。</p> <p>③ 間詰めコンクリート部では、狭い空間に鋼材が輻輳するため締め固め不足や充填不良が生じることがある。</p>

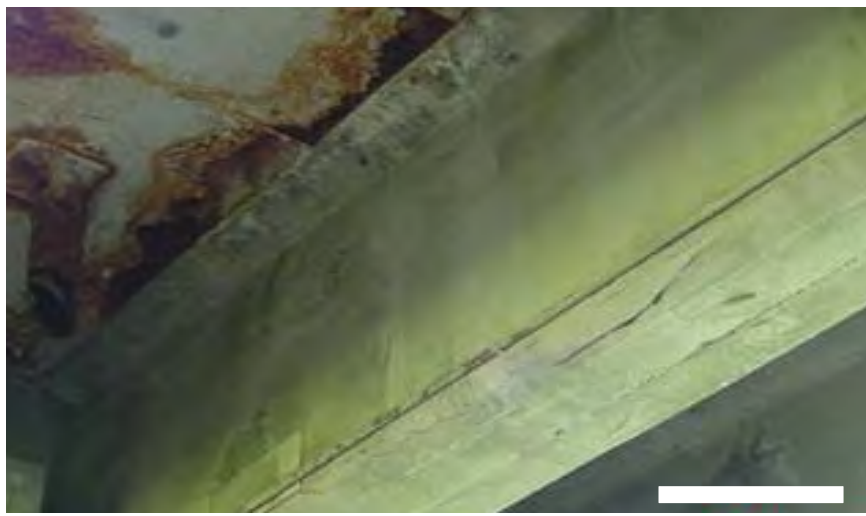
写真番号	11.4.7
部材名	主桁 (S-Gs-C-Mg)
備考	① 主桁 ② 桁の下端に橋軸方向ひびわれとかぶりコンクリートのうきが見られる。 ③ 桁内部に上方から雨水が供給されている場合、桁内部で鉄筋が腐食していることがある。

コンクリート部材に表面被覆を行う場合、上方からの雨水の浸入を完全に遮断するとともに、既に浸入している水分を除去しておかないと、被覆内部で鋼材の腐食が進行して再劣化することがある。

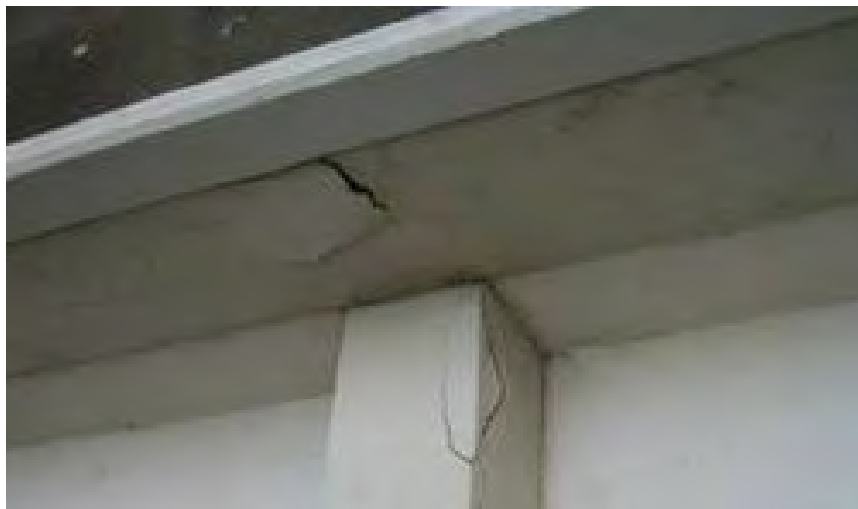
写真番号	11.4.8
部材名	床版 (S-Gs-C-Ds)
備考	① 床版 ② 表面被覆された張り出し床版下面にうきが見られる。 ③ 下面側に表面塗装された床版では、上からの雨水の浸入が遮断されていないと、部材内部に雨水が滞留して鉄筋が腐食することがある。

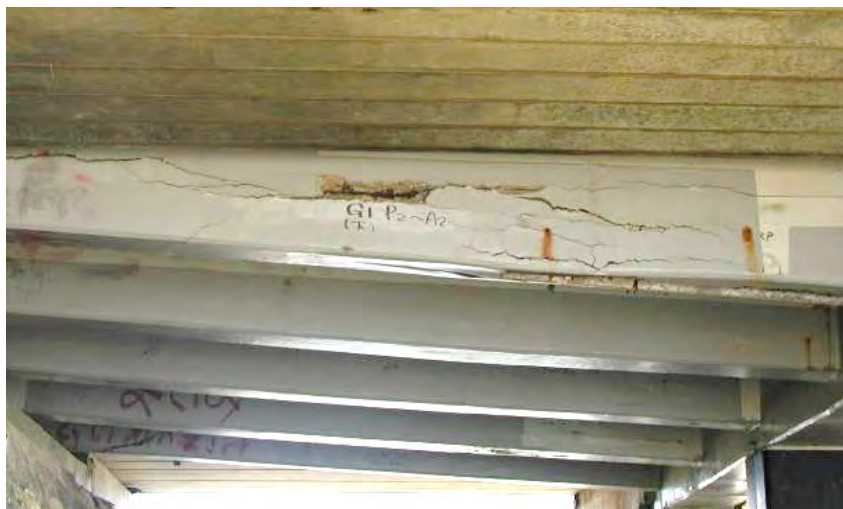
写真番号	11.4.9
部材名	主桁 (S-Gs-C-Mg)
備考	① 主桁ウェブ部 ② ウェブ部に広くうき、剥離・鉄筋露出が見られる。 ③ 下面や側面が表面被覆された部材では、上からの雨水の浸入が遮断できていなかったり部材内部に水分が残っていると、鋼材腐食が進行することがある。

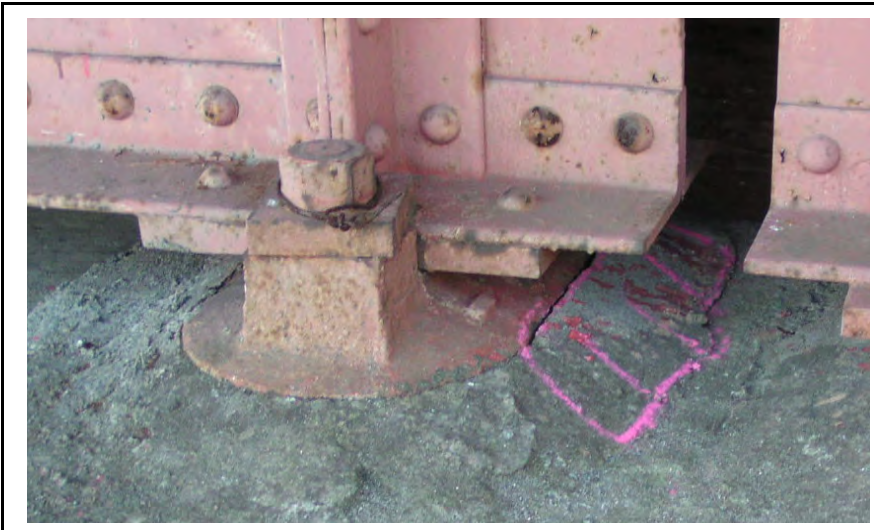
写真番号	11.4.10
部材名	沓座モルタル (B-Be-C-Bm)
備考	<p>① 沓座モルタル</p> <p>② 沓座モルタルにうきが見られる。</p> <p>③ 沓座モルタルでは、アンカーボルトの腐食、乾燥収縮、地震等の外力の作用など様々な原因で、うき、剥離、ひびわれが生じることがある。</p>

備考④ 下沓の腐食、水平力の作用や過大な衝撃力の繰り返しなどにより、沓座モルタルや台座コンクリートが損傷する場合がある。また、狭隘な空間でのモルタルやコンクリートの打設となる場合には、充填不良や締め不足が生じやすく、雨水の浸透による鉄筋の腐食によってうきが発生することがある。

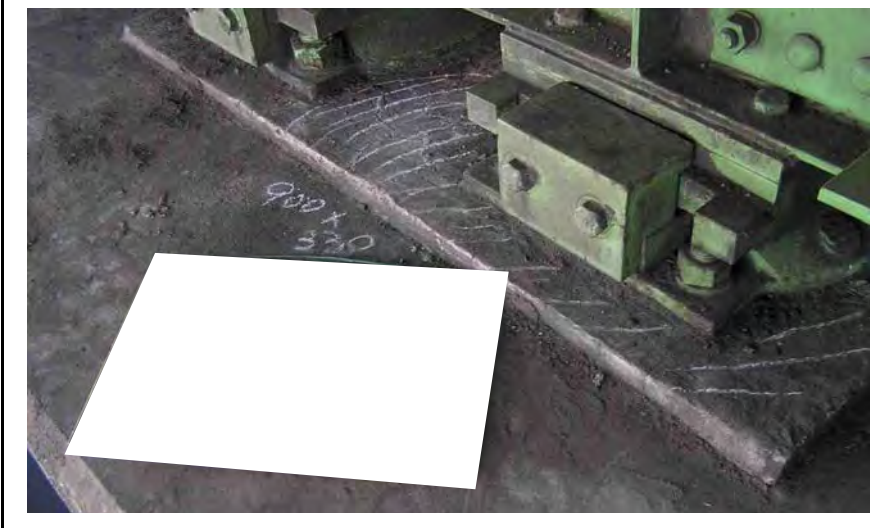
写真番号	11.4.11
部材名	沓座モルタル (B-Be-C-Bm)
備考	<p>① 沓座モルタル</p> <p>② 沓座モルタルにうきが見られる。</p> <p>③ 橋座面コンクリートと沓座モルタルの付着が十分でない場合には、広範囲にわたり沓座モルタルにうきが生じることがある。</p>

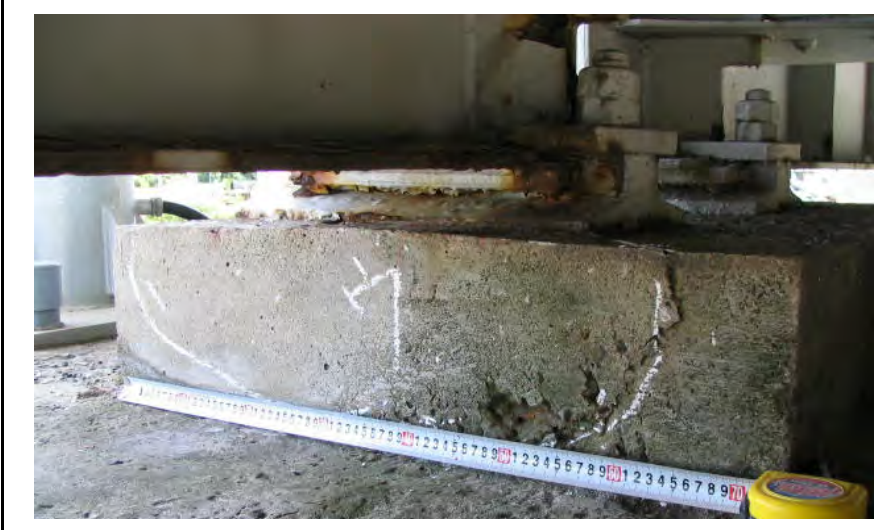
写真番号	11.4.12
部材名	台座コンクリート (B-Be-C-Bc)
備考	<p>① 台座コンクリート</p> <p>② 台座コンクリートにうきが見られる。</p> <p>③ 台座コンクリートでは、アンカーボルトの腐食、乾燥収縮、打設不良、地震等の外力の作用など様々な原因で、うき、剥離、ひびわれが生じることがある。</p>
