付録－ 1 1 一般的な構造と主な着目点（ロックシ
ェッド・スノーシェッド）
＜林道シェッド＞

1.1 対象とするシェッドの構造形式と一般的部材構成

付録－ 1 2 判定の手引き（ロックシェッド・スノーシェッド）
＜林道シェッド＞

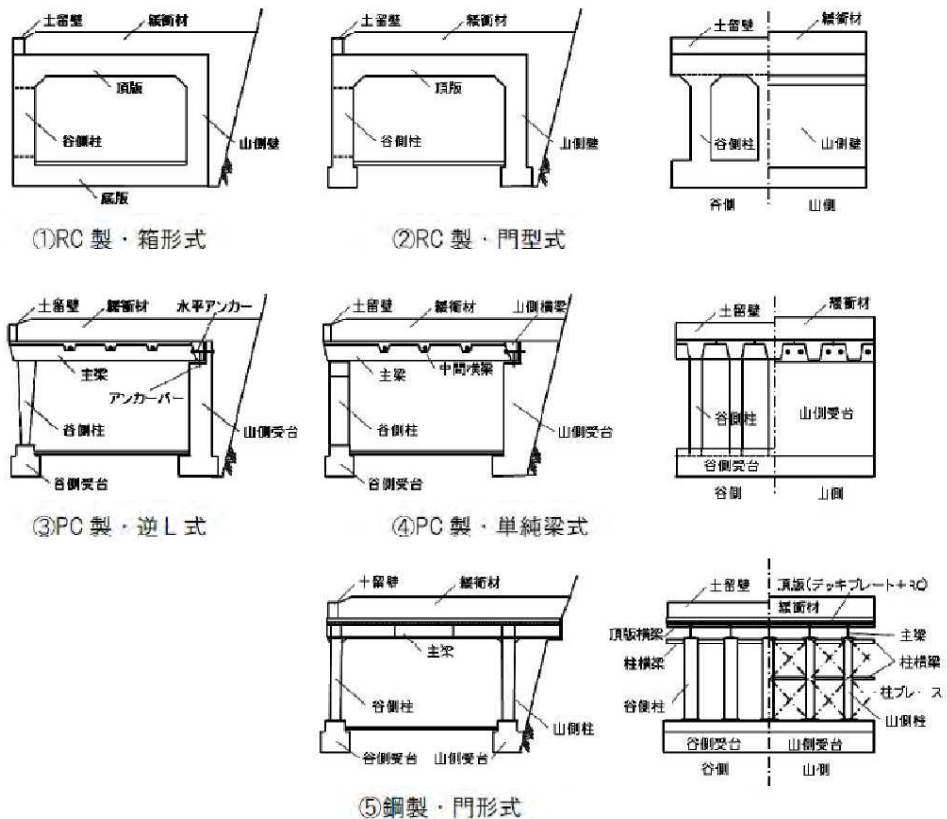
図-1 対象とするシェッドの形式（ロックシェッドの例：緩衝材あり）

本参考資料(案)で対象とするロックシェッド・スノーシェッドの構造形式は、「落石対策便覧(平成12年6月)」（日本道路協会）に示されるものを想定している(図-1)。なお、これらとは異なる形式のシェッドやスノーシェルター等にも適用が可能である。

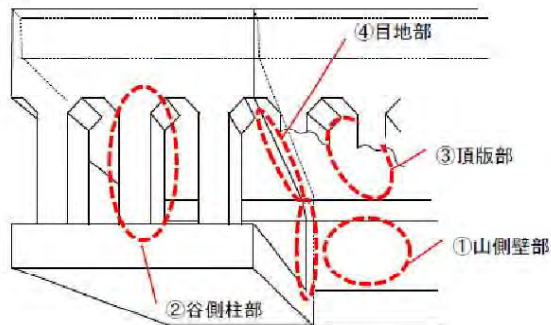
箱形RCロックシェッド

主な着目箇所	着目のポイント
①山側壁部	<ul style="list-style-type: none"> ■背面からの水が供給されることから、ひびわれ部では遊離石灰や錆汁が生じやすい。 ■寒冷地においては、壁下部に凍結防止剤の散布の影響による塩害・凍害劣化を生じやすい。
②谷側柱部	<ul style="list-style-type: none"> ■雨水が直接かかるなど環境が厳しく、損傷が生じやすい。 ■地盤の影響を直接受け、沈下などが生じることがある。谷側が土砂のり面・斜面である場合には亀裂・地すべり・崩壊・流出などに留意する。 ■沿岸道路では、飛来塩分に曝され、塩害劣化を生じやすい。設計年次の古いシェッドでは鉄筋のかぶりが小さい。 ■寒冷地においては、柱下部に凍結防止剤の散布の影響による塩害・凍害劣化を生じやすい。
③頂版部	<ul style="list-style-type: none"> ■上面からの水が供給されることから、ひびわれ部では遊離石灰や錆汁が生じやすい。
④目地部	<ul style="list-style-type: none"> ■躯体の移動などに伴う目地処理、防水処理の損傷により、目地部からの漏水、背面土砂の流出が生じる場合がある。 ■寒冷地においては、頂版部からの漏水により、つららが発生し、第三者被害の恐れがある。

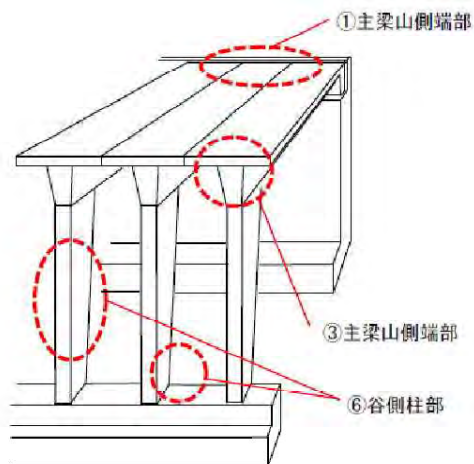
逆L形PCスノーシェッド

主な着目箇所	着目のポイント
①主梁山側端部	<ul style="list-style-type: none"> ■山側主梁端部と山側受台胸壁部の隙間（遊間）の防水が十分でない場合、漏水の発生により、主梁や受台の損傷のみならず、支承部の腐食などが生じることがある。 ■上部工の異常移動や下部工の移動・沈下等により、遊間部の防水工に損傷を生じていることがある。 ■落石時や地震時において、アンカー近傍部に大きな応力を受けやすく、割れ、破損、もしくは破断が生じやすい。 ■端部付近腹部には、せん断ひびわれが生じやすい。
②主梁支間中央部	<ul style="list-style-type: none"> ■大きな曲げ応力が発生する部位であり、ひびわれなどで部材が大きく損傷すると、上部工の落下など致命的な影響が懸念される。 ■PC鋼材の腐食により、主梁下面に縦方向方のひびわれが生じることがある。 ■通行車両（大型重機等）の衝突による変形や欠損が生じていることがある。
③主梁谷側端部	<ul style="list-style-type: none"> ■谷側端部は庇となっており、寒冷地においては、つららや融雪期の乾湿繰り返しにより凍害劣化を生じやすい。
④主梁間詰め部	<ul style="list-style-type: none"> ■間詰め部では、主梁上面からの水の供給により、遊離石灰やさび汁が生じやすい。
⑤横梁部	<ul style="list-style-type: none"> ■PC鋼材の腐食により、横梁下面に縦方向方のひびわれが生じることがある。
⑥谷側柱部	<ul style="list-style-type: none"> ■グラウト不良などにより、柱に沿った鉛直方向のひびわれが生じることがある。 ■沿岸道路では、特に谷側柱部は海からの飛来塩分に曝され、塩害劣化を生じやすい。 ■寒冷地においては、柱下部に凍結防止剤の散布の影響による塩害・凍害劣化を生じやすい。

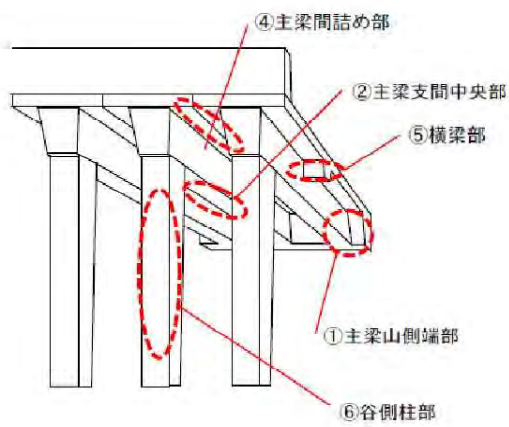
逆L形PCロックシェッド（上部構造のみ）

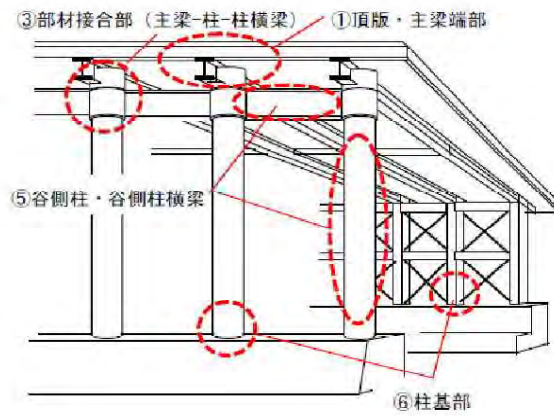
門形鋼製スノーシェッド

主な着目箇所	着目のポイント
①頂版・主梁端部	<ul style="list-style-type: none"> ■雨水が直接かかる場所では、腐食が生じやすい。 ■沿岸道路では、海からの飛来塩分に曝され、谷側端部には塩害劣化が生じやすい。
②主梁支間中央部	<ul style="list-style-type: none"> ■落石時や地震時に大きな応力を受けやすく、割れ、破損、もしくは破断が生じやすい。 ■通行車両（大型重機等）の衝突による変形や欠損が生じていることがある。
③部材接合部 （主梁-柱-柱横梁）	<ul style="list-style-type: none"> ■主梁-柱接合部は、落石時や地震時に大きな応力を受けやすく、割れ、破損、もしくは破断が生じやすい。 ■部材が輻輳して狭隘部となりやすく、腐食環境が厳しい場合が多く、局部腐食や異常腐食が進行しやすい。
④継手部	<ul style="list-style-type: none"> ■ボルト継手部は、連結板やボルト・ナットによって雨水や塵埃の堆積が生じやすく、腐食が生じやすい。 ■ボルト、ナット、連結板は、角部・縁部で塗膜が損傷しやすいだけでなく、塗装膜厚が確保しにくい部位であるため、防食機能の低下や腐食が進行しやすい。 ■溶接継手部は、亀裂が発生しやすい。
⑤谷側柱・谷側柱横梁	<ul style="list-style-type: none"> ■雨水が直接かかる場所では、腐食が生じやすい ■沿岸道路では、海からの飛来塩分に曝され、塩害劣化を生じやすい。
⑥柱基部	<ul style="list-style-type: none"> ■路面水、特に凍結防止剤を含む路面水の飛散により、局部腐食や異常腐食が生じやすい場合がある。 ■コンクリート埋め込み部には土砂や水がたまりやすく、局部腐食や異常腐食も進行しやすい。
⑦山側柱背面部	<ul style="list-style-type: none"> ■山側斜面の経年変化により、背面部に落石、崩土等が堆積している場合がある。
⑧排水工の近傍	<ul style="list-style-type: none"> ■排水管の不良や不適切な排水位置により雨水の漏水・飛散により、腐食を生じることがある。

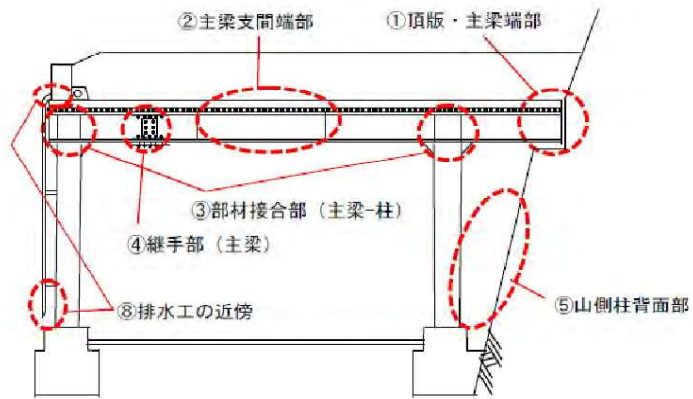
門形鋼製ロックシェッド

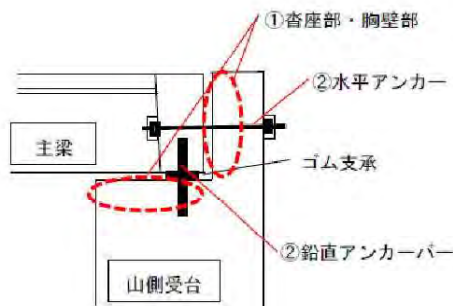
支承部構造（山側壁部）
[逆L型PC製の例]

主な着目箇所	着目のポイント
①沓座部・胸壁部	<ul style="list-style-type: none"> ■狭隘な空間となりやすく、高温度や塵埃の堆積など腐食環境が激しい場合が多く、鋼材の局部腐食や異常腐食も進行しやすい。 ■落石時や地震時において、アンカー近傍に大きな応力が作用し、割れや破損が生じやすい。
②アンカー	<ul style="list-style-type: none"> ■落石時や地震時に大きな応力を受けやすく、破損や破断が生じることがある。
③アンカーボルト	<ul style="list-style-type: none"> ■落石時や地震時に大きな応力を受けやすく、破断が生じやすい。 ■ボルト、ナット部で塗膜が損傷しやすく、防食機能の低下や腐食が進行しやすい。

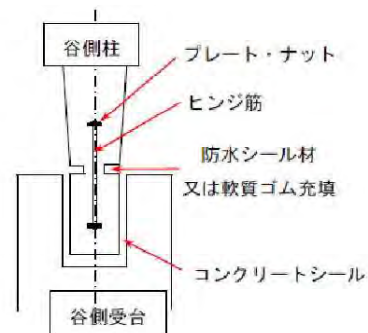
支承部構造（谷側壁部）
[逆L型PC製の例]

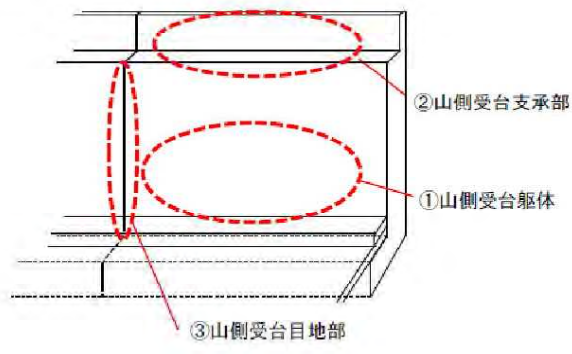
山側受台

主な着目箇所	着目のポイント
①山側受台躯体	<ul style="list-style-type: none"> ■雨水が直接かかる場所では、ひびわれが生じやすい。 ■背面からの水が供給されることから、ひびわれ部では遊離石灰や錆汁が生じやすい。 ■地盤の影響を直接受けることから、沈下・傾斜・移動が生じやすい。 ■寒冷地においては、受台下部に凍結防止剤の散布の影響による塩害・凍害劣化を生じやすい。
②山側受台支承部	<ul style="list-style-type: none"> ■支承部は、狭隘な空間となりやすく、高湿度や塵埃の堆積など腐食環境が激しく、劣化も進行しやすい。 ■アンカーバー等が設置された支承部では、特にひびわれが生じやすい。
③山側受台目地部	<ul style="list-style-type: none"> ■躯体の移動などに伴う目地処理、防水処理の損傷により、目地部からの漏水、背面土砂の流出が生じる場合がある。
④谷側受台躯体	<ul style="list-style-type: none"> ■谷側部では、雨水が直接かかるなど環境が厳しく、損傷が生じやすい。 ■地盤の影響を直接受けることから、沈下・傾斜・移動が生じやすい。谷側が土砂のり面・斜面である場合には亀裂・地すべり・崩壊・流出などに留意する。 ■沿岸道路では、海からの飛来塩分に曝され、塩害劣化を生じやすい。 ■寒冷地においては、凍結防止剤の散布の影響による塩害・凍害劣化を生じやすい。
⑤谷側基礎下方の擁壁	<ul style="list-style-type: none"> ■地盤（谷側斜面）の影響を直接受けることから、沈下・傾斜・移動が生じやすい。 ■河川近傍の護岸擁壁や海岸擁壁の場合には、擁壁背面（舗装下）の土砂流出（吸い出し）が生じることがある。この場合、兆候として舗装の谷側にひびわれが生じることがあるので留意する。

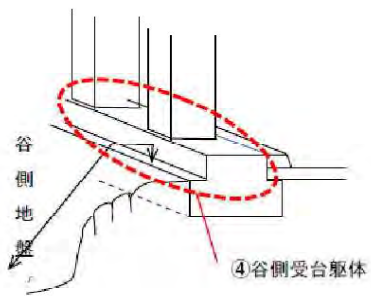
谷側受台

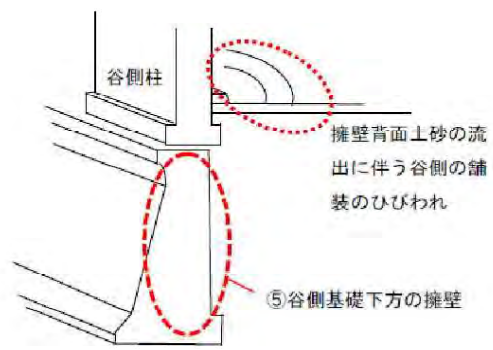
谷側基礎下方の擁壁

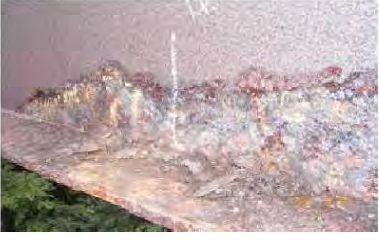
例 主部材結合部に広がりのある顕著な腐食が生じており、明らかに板厚減少がある場合。

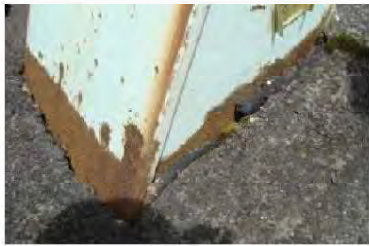
詳細調査が必要な事例

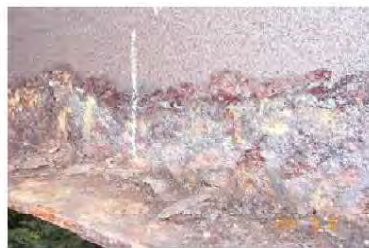
外観目視できない埋込み部や部材内部で、著しく腐食が進行している可能性が疑われる場合。

腐食は、環境条件によっては急速に進展するため、外観目視では全貌が確認できない部材内部や埋込み部などに著しい腐食が疑われる場合には、詳細調査により原因を究明する必要がある。漏水や滞水が原因の場合、急速に進展することがある。
