(I) 一般的性状・損傷の特徴

- ◆ コンクリート部材の表面が剥離している状態を剥離、剥離部で鉄筋が露出している場合を鉄筋露出という。

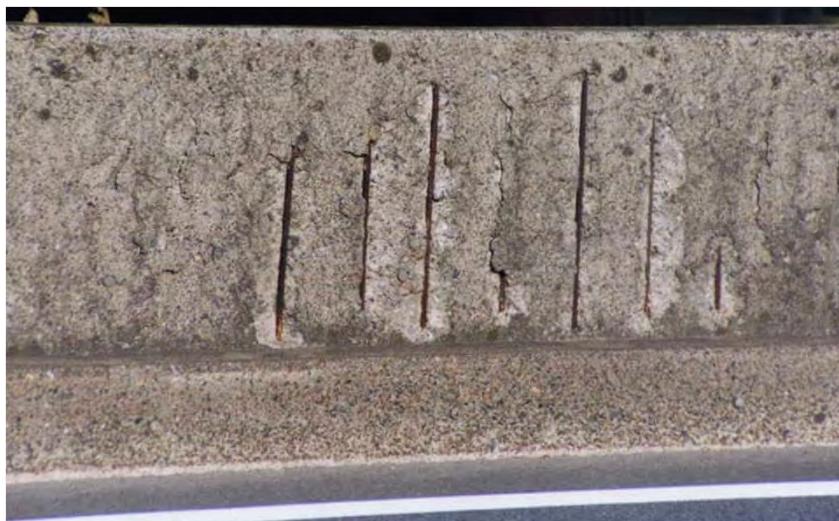
写真番号 7.1.1
説明 剛性防護柵に、剥離・鉄筋露出が生じた例

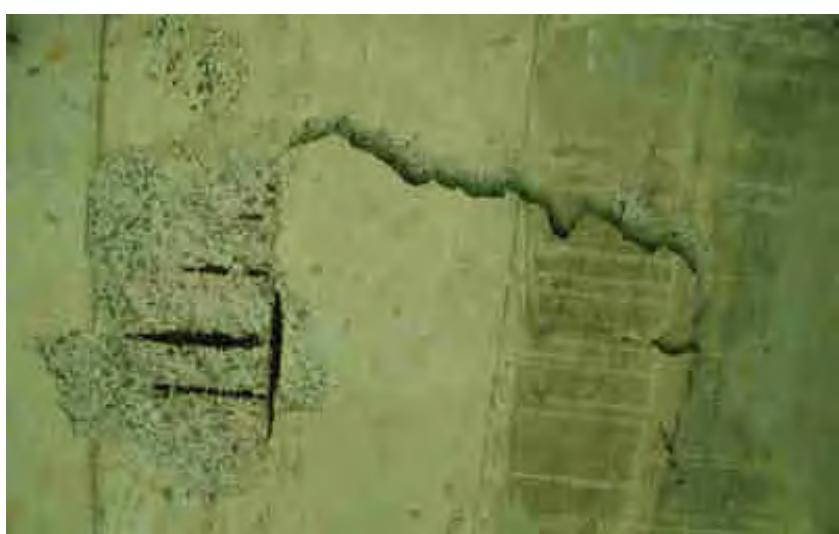
写真番号 7.1.2
説明 床版下面に広がりのある剥離・鉄筋露出が生じた例

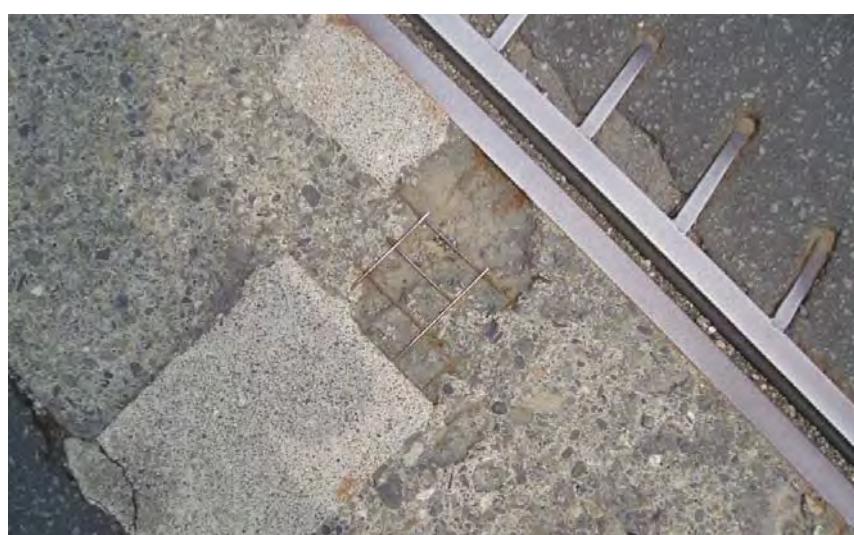
写真番号 7.1.3
部材名
伸縮装置のコンクリートが剥離し、溶接金網が露出している例

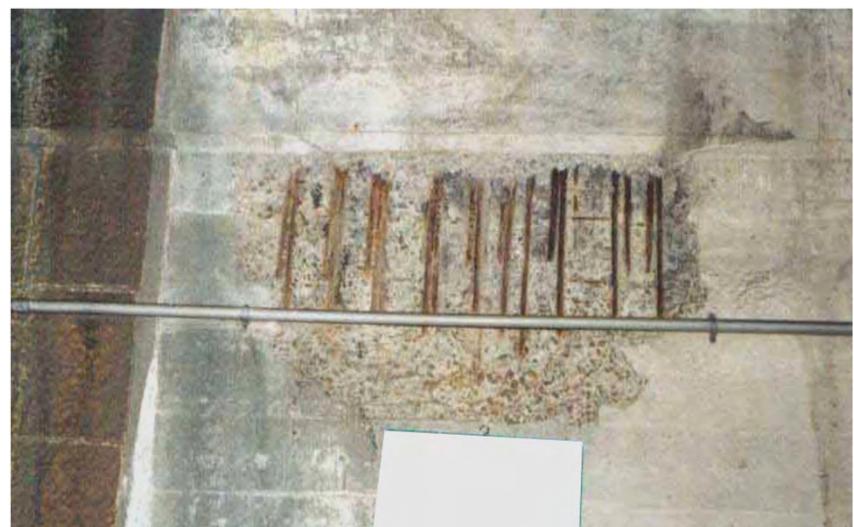
写真番号 7.1.4
説明
橋台の堅壁に、剥離・鉄筋露出が生じた例

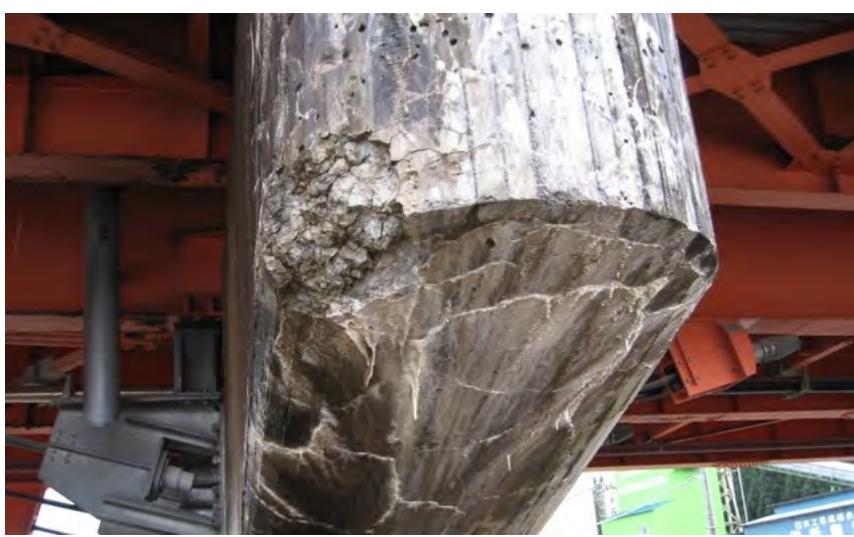
写真番号 7.1.5
説明
橋脚の梁部に、ASRが疑われる亀甲状の著しいひびわれが生じており、一部で剥離・鉄筋露出が生じた例

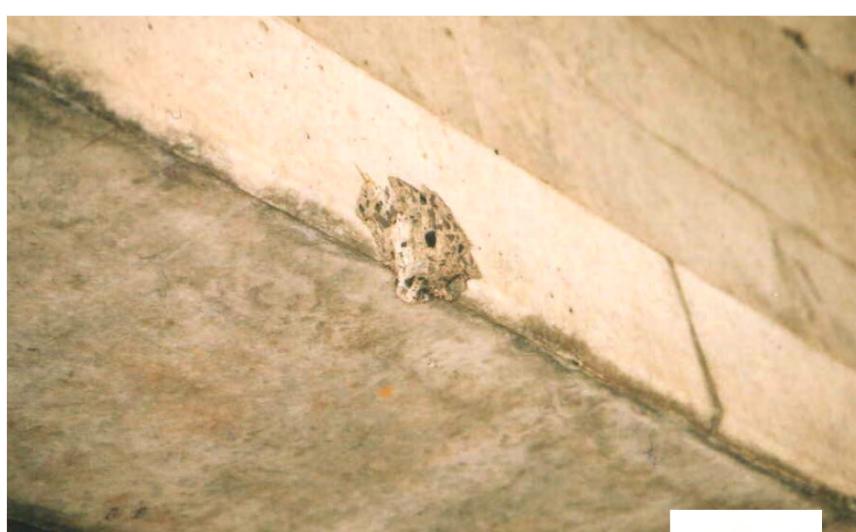
写真番号	7.1.6
説明	
コンクリート桁下面の一部に、車両等の衝突によると疑われる、断面欠損が生じた例

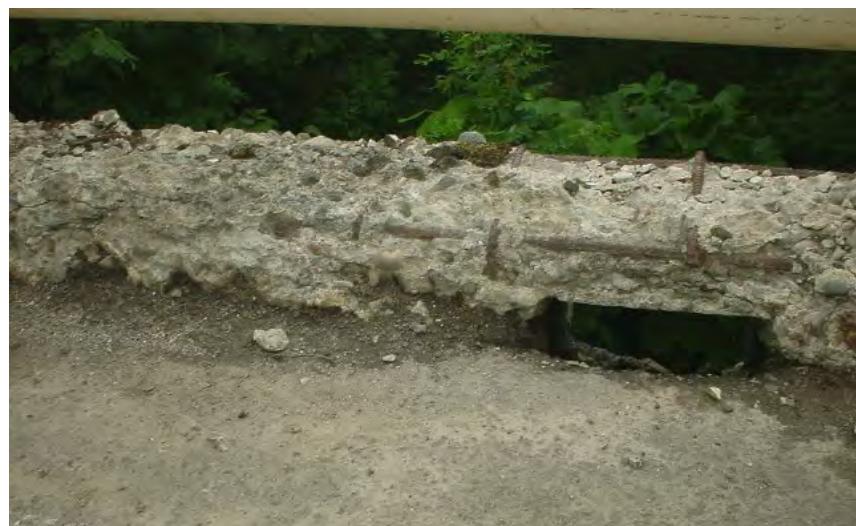
写真番号	7.1.7
説明	
地覆に、凍害による剥離・鉄筋露出が生じた例 寒冷地においてコンクリート中の水分が凍結・融解されると、コンクリートの表面が剥離するポップアウトやスケーリングが生じることがある。

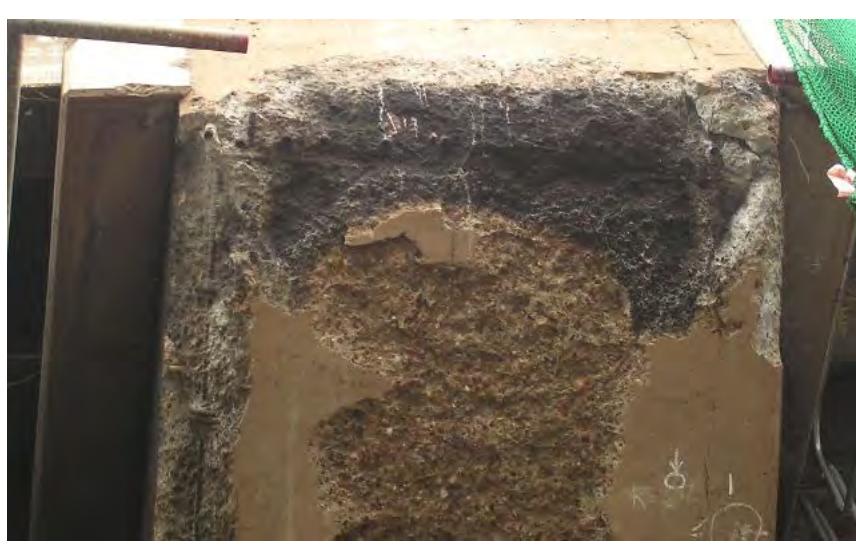
写真番号	7.1.8
説明	
橋脚の梁部下面に、火災の高熱による剥離・鉄筋露出が生じた例

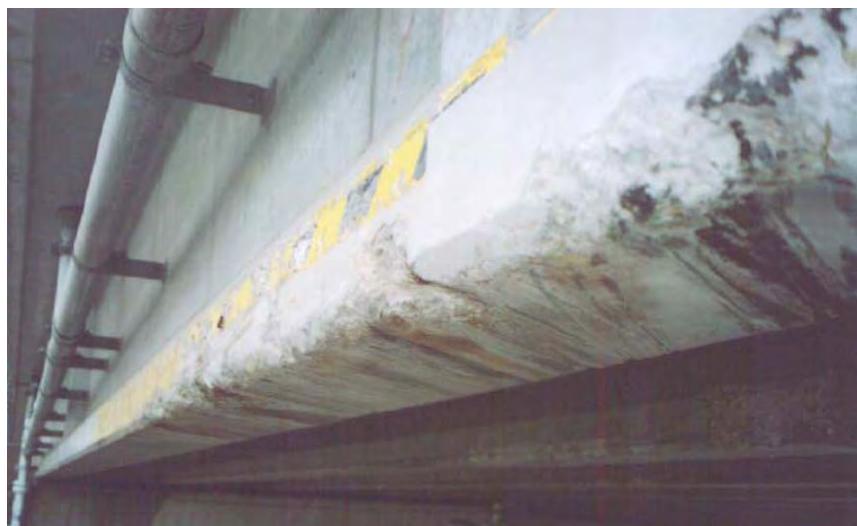
写真番号 7.2.1

欠損(衝突痕)が生じた例

性状によって、「剥離・鉄筋露出」、「変形・欠損」のいずれか又は両方で扱う。

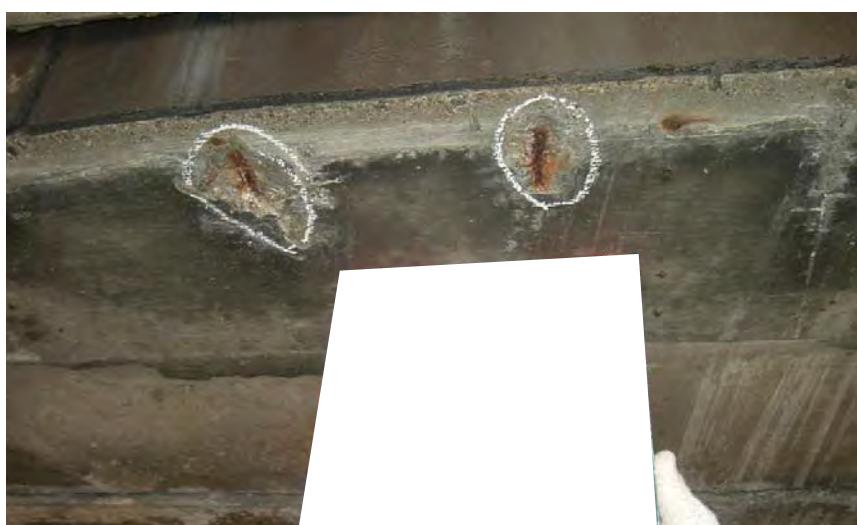
写真番号 7.2.2

欠損(衝突痕)が生じた例

性状によって、「剥離・鉄筋露出」、「変形・欠損」のいずれか又は両方で扱う。

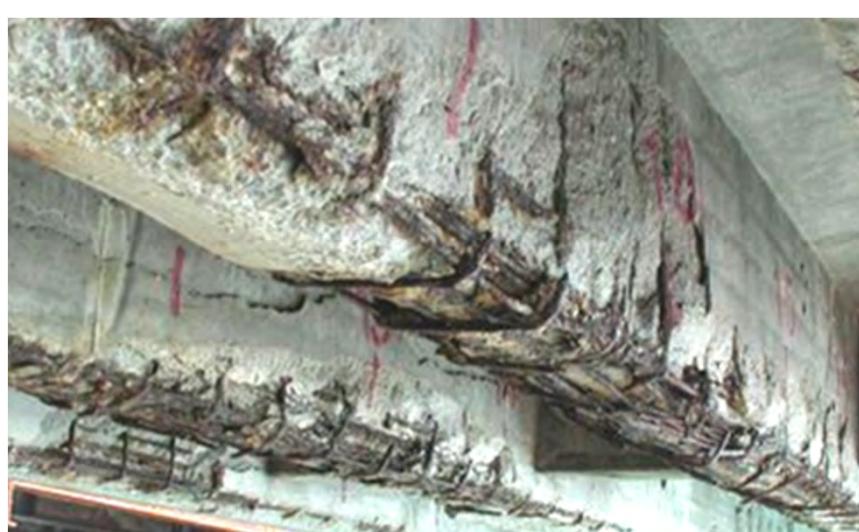
写真番号	7.2.3
説明	
露出した鉄筋が腐食、破断している例

断面欠損が生じているものの、かぶりコンクリートが劣化により脱落している場合は「剥離・鉄筋露出」としてのみ扱い、「変形・欠損」では扱わない。

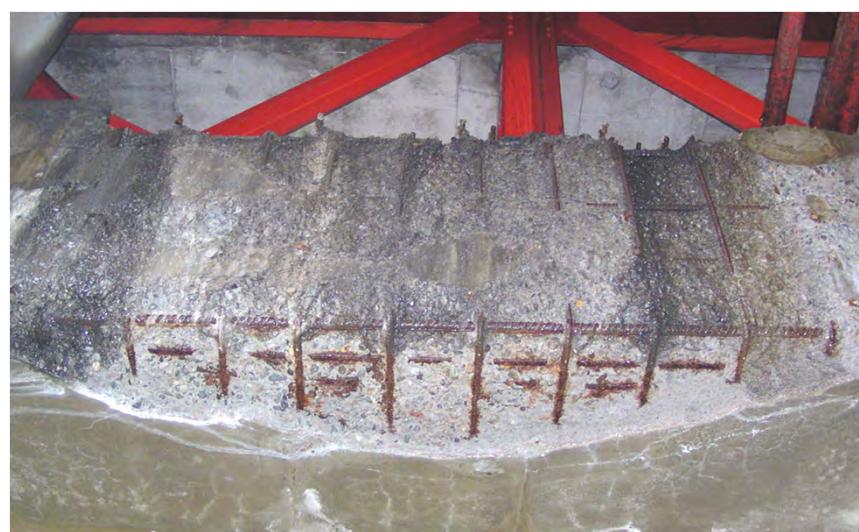
写真番号	7.2.4
説明	
露出した鉄筋が腐食している例

衝突などの大きな外力による断面欠損ではなく、劣化等によってかぶりコンクリートが脱落している場合は、「剥離・鉄筋露出」としてのみ扱う。

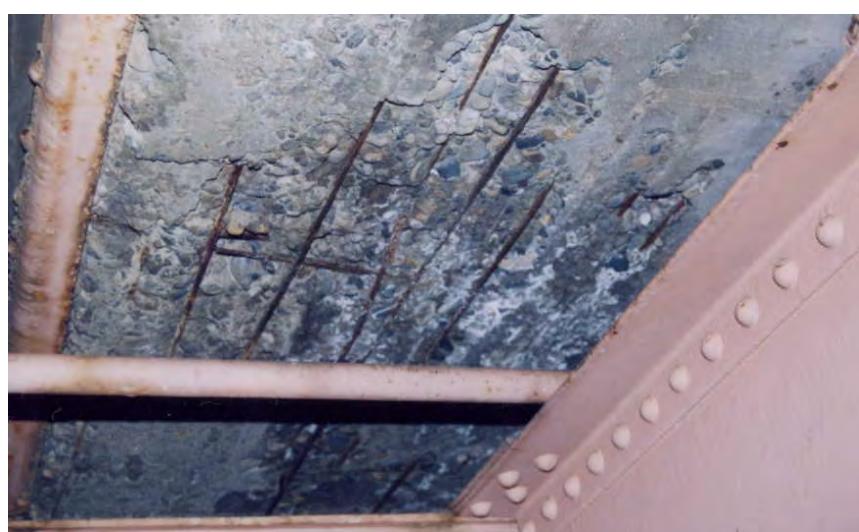
写真番号	7.2.5
説明	
コンクリート床版の下面のかぶりコンクリートが剥離して鉄筋が露出している例

コンクリート床版の場合、小規模な剥落のみでひびわれが生じていない場合には「剥離・鉄筋露出」のみで扱う。剥落部を含め床版コンクリートにわずかでもひびわれがある場合には、「床版ひびわれ」としても扱う。

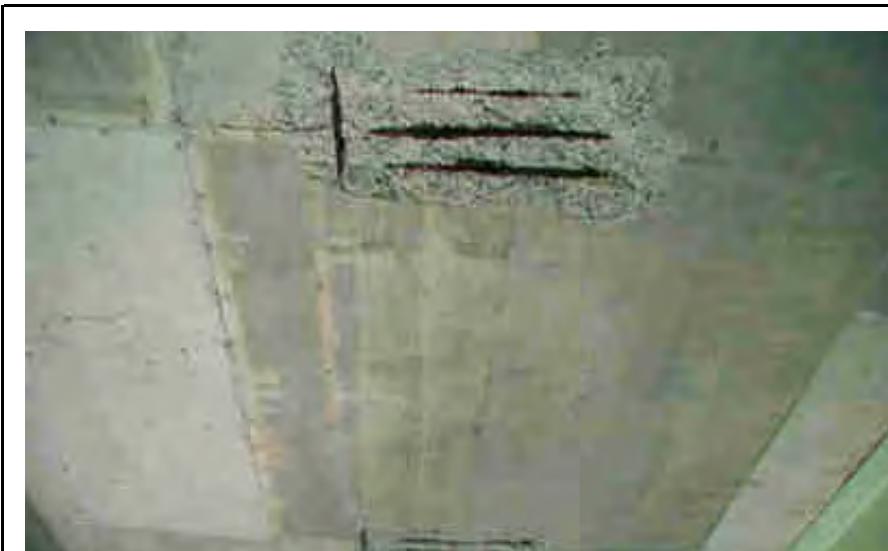
写真番号 7.2.6

コンクリート床版下面に剥離・鉄筋露出が生じた例

「剥離・鉄筋露出」と「床版ひびわれ」の2項目で扱う。コンクリート床版の場合、小規模な剥落のみでひびわれが生じていない場合には「剥離・鉄筋露出」のみで扱う。剥落部を含め床版コンクリートにわずかでもひび割れがある場合には、「床版ひびわれ」としても扱う。

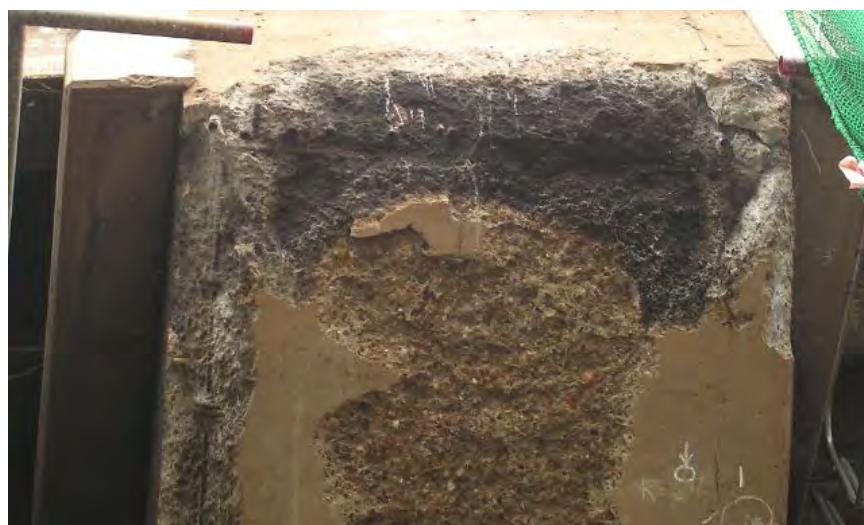
写真番号 7.2.7

橋脚梁部に火災の高温による剥離・鉄筋露出とコンクリートの変色が生じた例

「剥離・鉄筋露出」と「変色・劣化」の2項目で扱う。

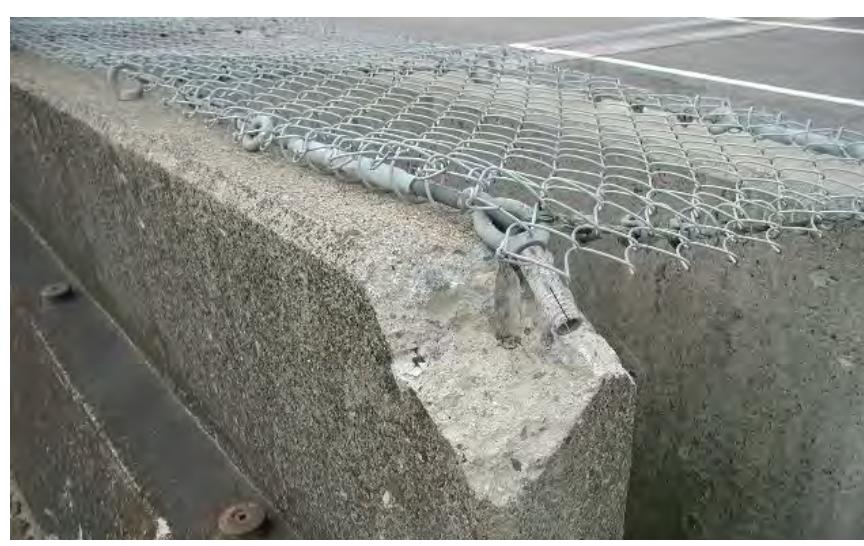
写真番号 7.2.8

剛性防護柵のコンクリートに大きな欠損が生じた例

劣化等によるかぶりコンクリート部の脱落ではなく、衝突などの大きな外力による断面欠損のみである場合、「変形・欠損」としてのみ扱う。

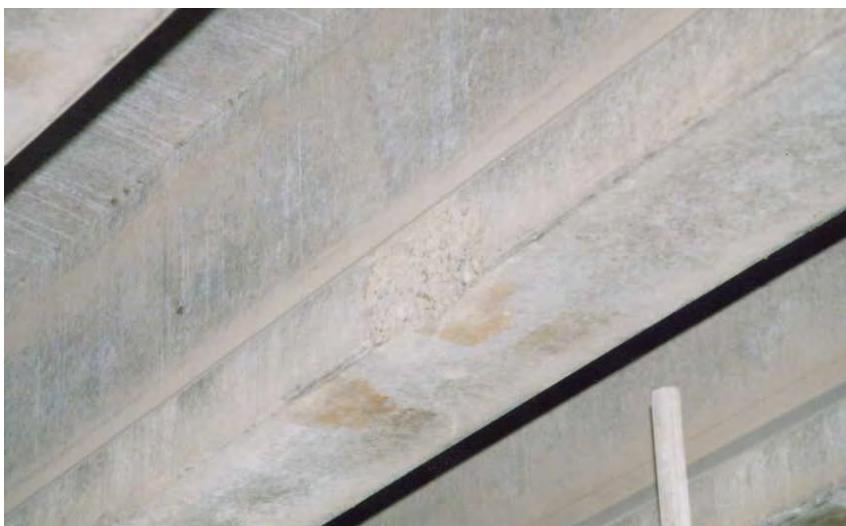
写真番号	7.3.1
部材名	
主桁 (S-Gs-C-Mg)	
備考	
剥離のみが生じており、鉄筋露出はない。

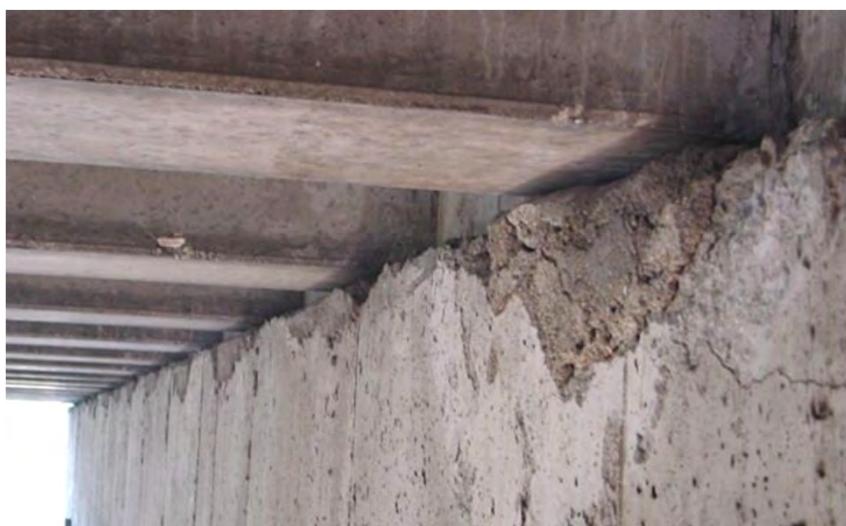
写真番号	7.3.2
部材名	
梁部 (P-Tp-C-Pb)	
備考	
剥離のみが生じており、鉄筋露出はない。

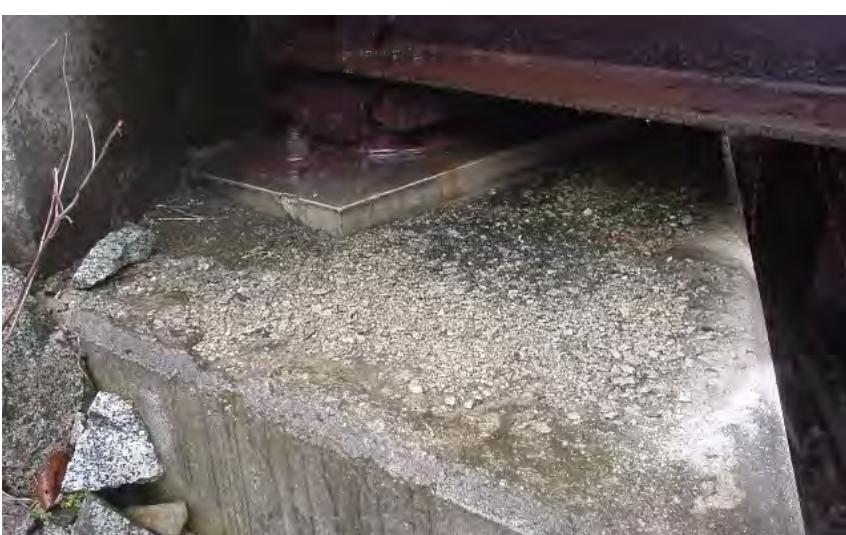
写真番号	7.3.3
部材名	
壁面 (A-Aa-C-Ac)	
備考	
橋座面に、剥離のみが生じており、鉄筋露出はない。

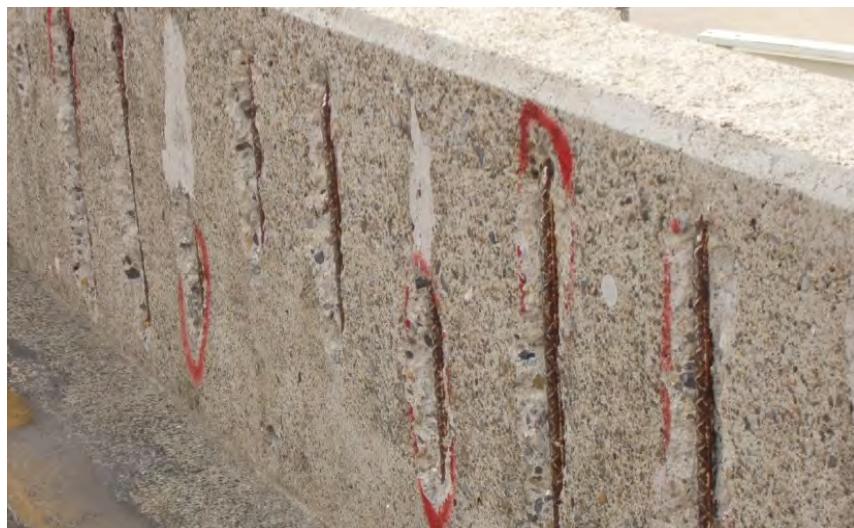
写真番号	7.3.4
部材名	
防護柵	(R-G-C-Gf)
備考	鉄筋が露出しており、鉄筋の腐食は軽微である。

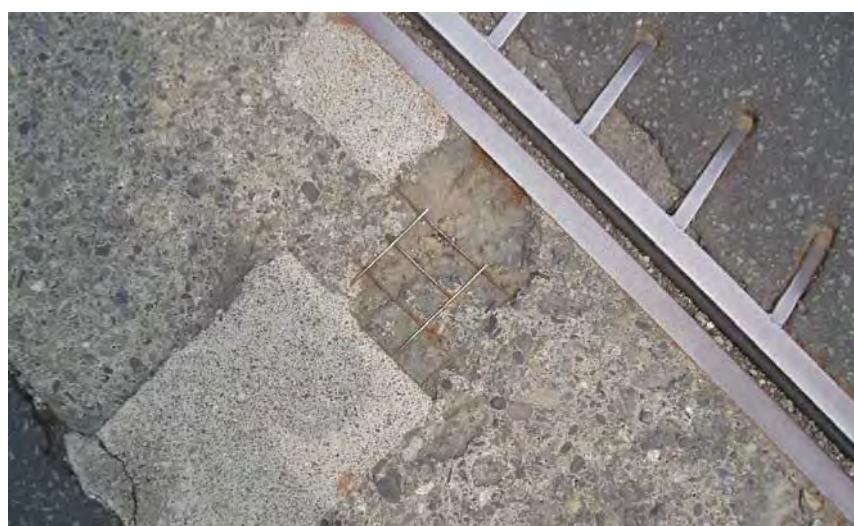
写真番号	7.3.5
部材名	
伸縮装置	(R-E-S-Ej)
備考	後打ちコンクリートの溶接金網が露出しており、溶接金網の腐食は表面のみで軽微である。

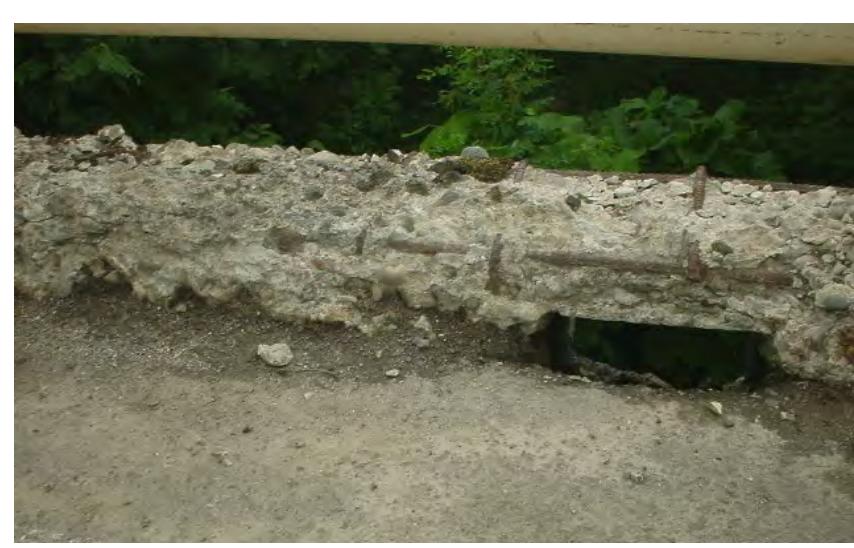
写真番号	7.3.6
部材名	
地覆	(R-F-C-Fg)
備考	鉄筋が露出しており、鉄筋の腐食は表面のみで軽微である。

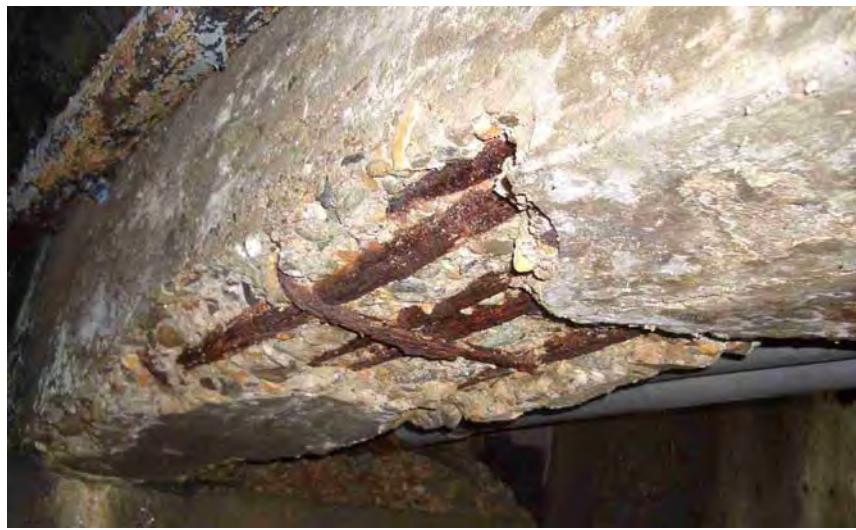
写真番号	7.4.7
部材名	
主桁 (S-Gs-C-Mg)	
備考	鉄筋が露出しており、鉄筋が著しく腐食している。

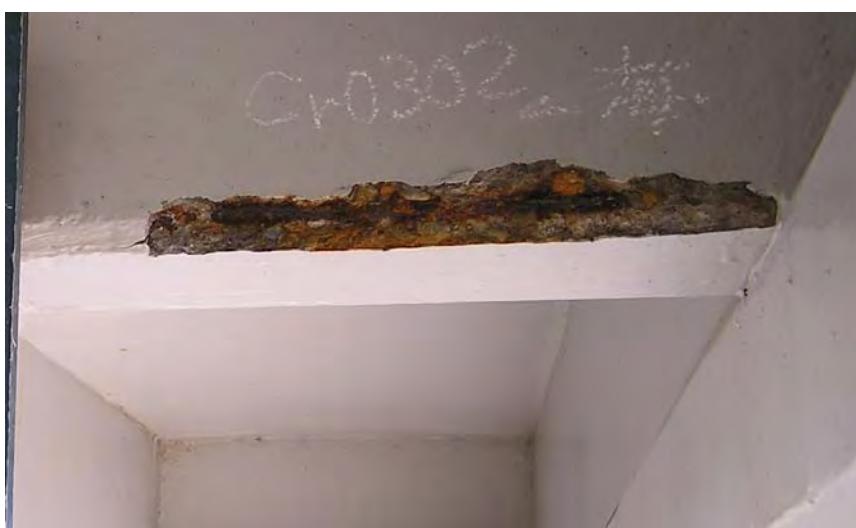
写真番号	7.3.8
部材名	
横桁 (S-Gs-C-Cr)	
備考	鉄筋が露出しており、鉄筋が著しく腐食している。

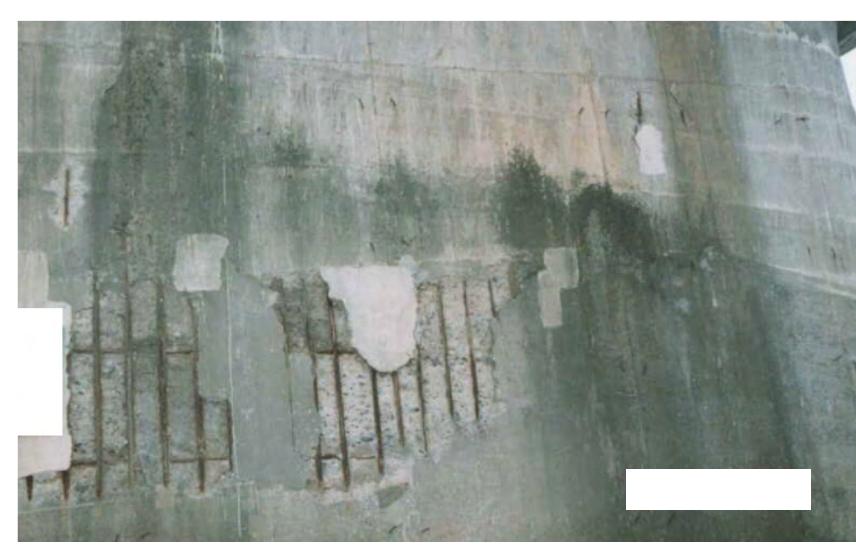
写真番号	7.3.9
部材名	
柱部・壁部 (P-Wp-C-Pw)	
備考	鉄筋が露出しており、鉄筋が著しく腐食している。

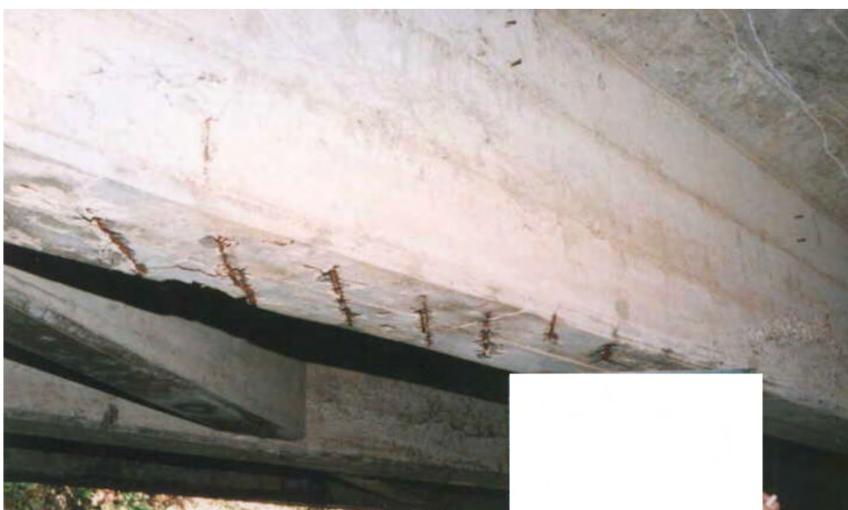
写真番号	7.4.1
部材名	
主桁 (S-Gs-C-Mg)	
備考	<p>① 主桁</p> <p>② 剥離・鉄筋腐食が連続して見られる。</p> <p>③ 施工によるかぶり不足が原因の場合、当該箇所以外にもかぶり不足である場合があり、今後変状が現れることがある。</p>

備考④	施工時のかぶり不足や鋼製スペーサーの残置を原因とする剥離・鉄筋露出では、同じ橋の同種の部材でも同じ原因によるかぶり不足の可能性が高く、先行して剥離・鉄筋露出が生じている箇所以外でも順次同様の損傷が現れたり、既に内部で鋼材が腐食していることがある。
-----	---

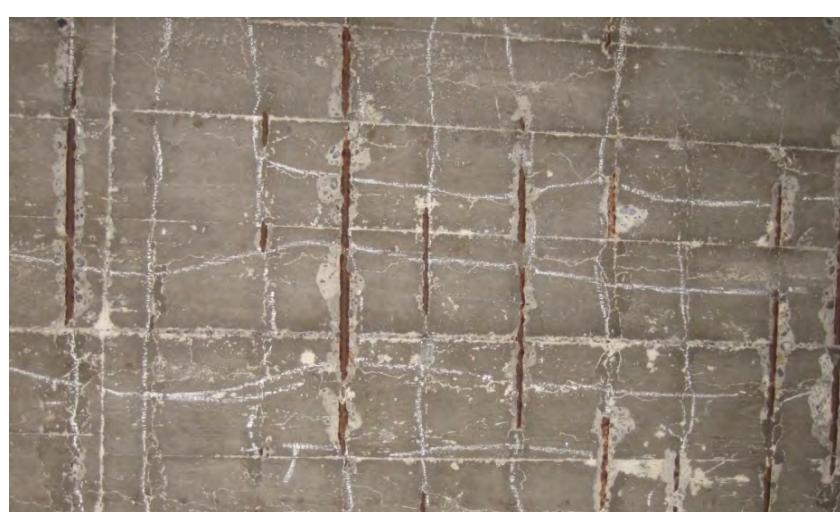
写真番号	7.4.2
部材名	
床版 (S-Gs-C-Ds)	
備考	<p>① 床版の下面</p> <p>② 鉄筋位置に一致したひびわれが生じ、その位置で剥離と鉄筋腐食が広く生じている。</p> <p>③ 床版のかぶり不足は、ひびわれが鉄筋位置に集中し、床版の耐久性に深刻な影響を及ぼすことがある。</p>

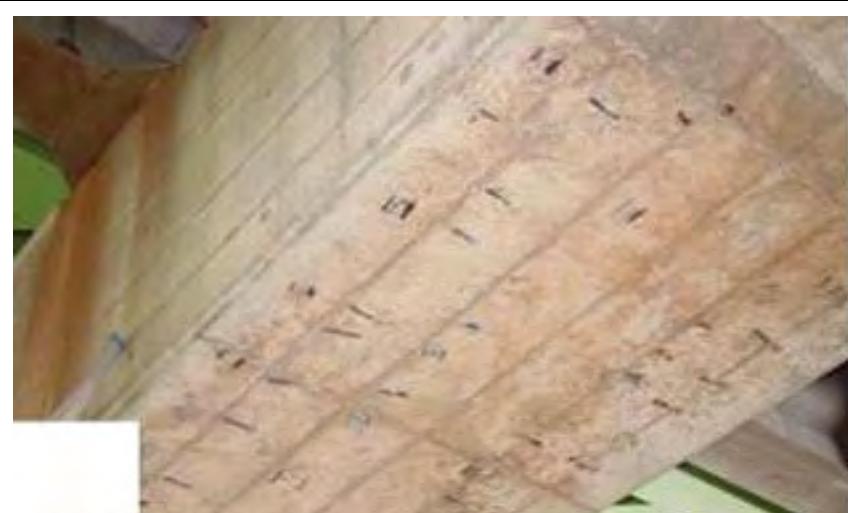
写真番号	7.4.3
部材名	
梁部 (P-Tp-C-Pb)	
備考	<p>① 橋脚梁部の下面</p> <p>② 剥離と鉄筋腐食が広く散在している。</p> <p>③ 配筋用の鋼製スペーサーや段取り鉄筋がかぶり内に存置されている場合、早期に腐食するとともに、内部の鋼材に腐食が拡大することがある。</p>

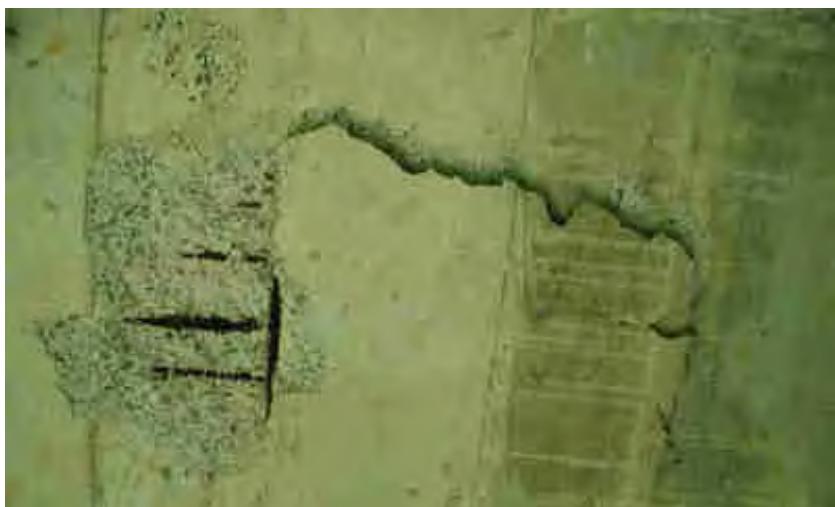
写真番号	7.4.4
部材名	
床版	
S-Gs-S-Ds	
備考	<p>① 床版の下面</p> <p>② 局部的にコンクリートの剥離・鉄筋露出が見られる。鉄筋のかぶりは著しく小さい。</p> <p>③ 塩分の多い環境では、かぶりが小さい部分は早期に塩分による影響を受けやすい。</p>

かぶりが不足した鉄筋コンクリートは、中性化や塩分の浸透により内部鉄筋が発錆することで、早期にコンクリートの剥離や鉄筋露出に至ることがある。また、剥離したコンクリート片が落下するなど、第三者被害につながることにも注意が必要である。なお、衝突などによる剥離が疑われる場合には、他部材に対する影響についても確認が必要である。

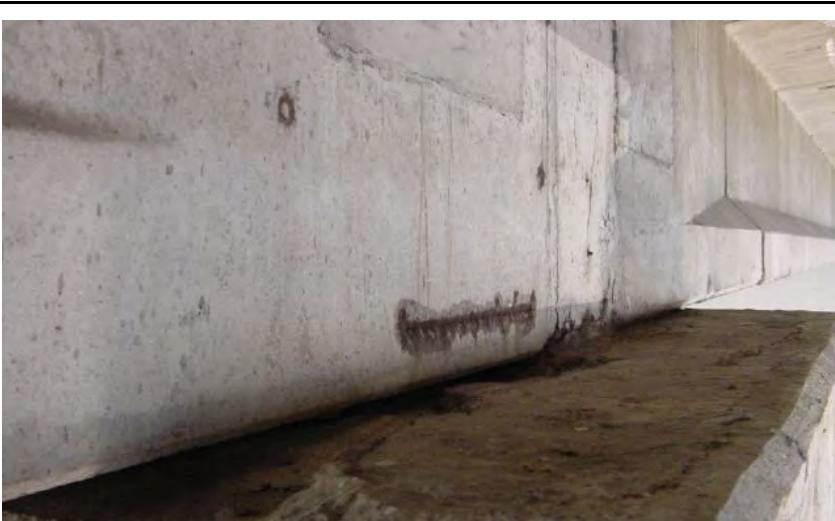
写真番号	7.4.5
部材名	
主桁	
(S-Gs-C-Mg)	
備考	<p>① 主桁の端部</p> <p>② 支承上側の主桁部分で、局部的な剥離・鉄筋露出が生じている。</p> <p>③ 鉄筋の密集する部位では、適正な配筋ができず、かぶりが小さくなることがある。</p>

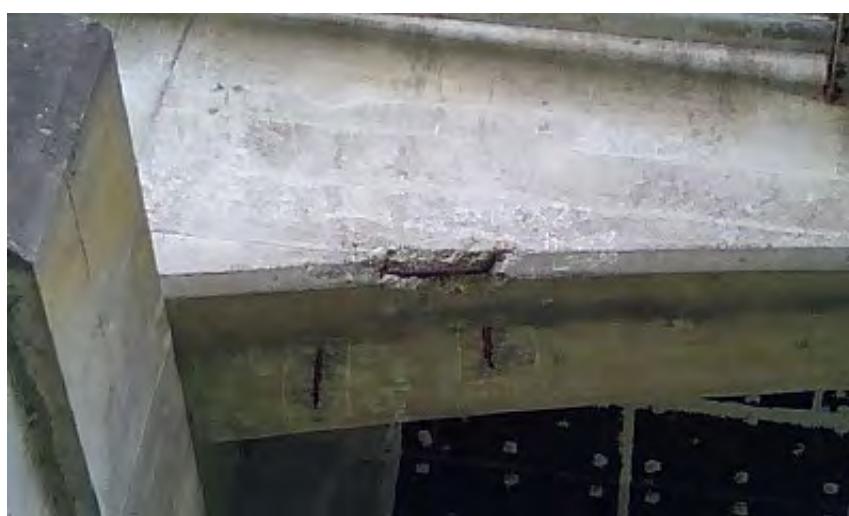
写真番号	7.4.6
部材名	
主桁	
(S-Gs-C-Mg)	
備考	<p>① 主桁</p> <p>② 局部的にコンクリートの剥離・鉄筋露出が見られる。露出した鉄筋のかぶりは小さい。</p> <p>③ 構造物の下面では、かぶりが計画値より小さくなっていることがある。</p>

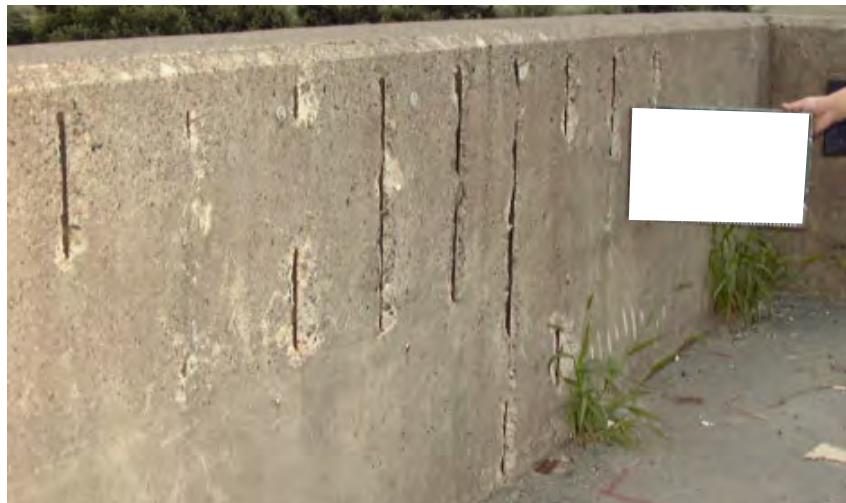
写真番号	7.4.7
部材名	
防護柵	(R-G-C-Gf)
備考	<p>① 剛性防護柵</p> <p>② 剛性防護柵に剥離・鉄筋露出が見られる。</p> <p>③ 剛性防護柵では、かぶり不足となりやすい。また排気ガスの影響で中性化が進行しやすい。かぶり不足の場合、同時に広範囲で損傷が発生していることがある。</p>

防護柵や高欄では、かぶり不足の事例が多く、また、交通量が多く排気ガスの影響が著しい場所では、コンクリートの中性化の進行による損傷事例が多い。交差物によっては、コンクリート片の剥落により第三者被害につながることもあり、注意が必要である。

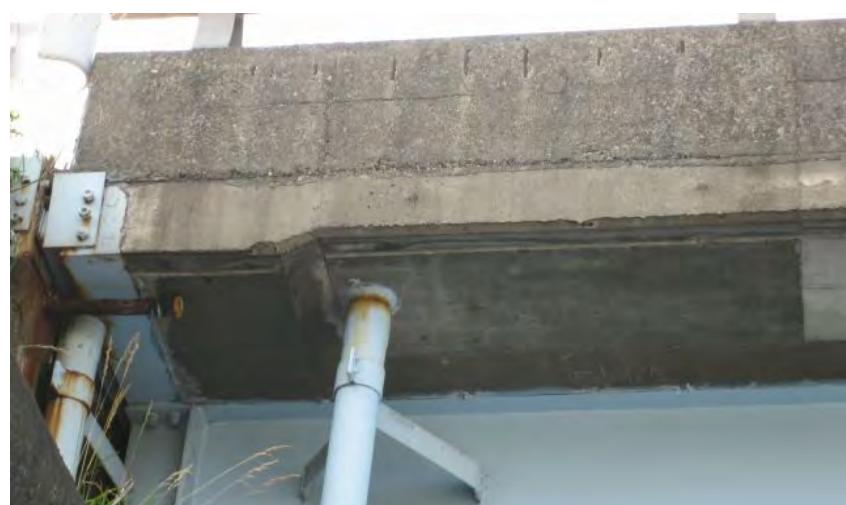
写真番号	7.4.8
部材名	
防護柵	(R-G-C-Gf)
備考	<p>① 剛性防護柵</p> <p>② 剛性防護柵の外側に剥離・鉄筋露出が見られる。</p> <p>③ 剛性防護柵では、かぶり不足が生じていることが多い。外面の場合、コンクリート片剥落による第三者被害のおそれがある。</p>

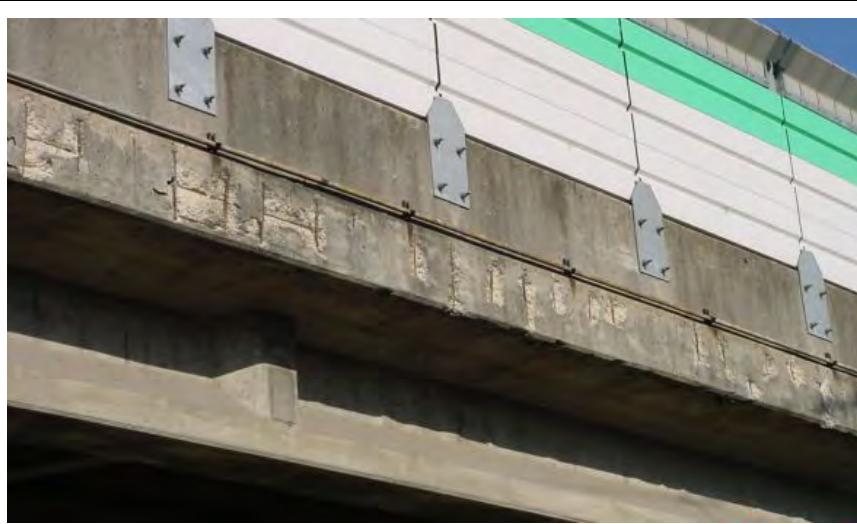
写真番号	7.4.9
部材名	
地覆	(R-F-C-Fg)
備考	<p>① 地覆</p> <p>② 地覆の外側に剥離・鉄筋露出が見られる。</p> <p>③ かぶりに不足がある場合、コンクリート片剥落による第三者被害のおそれがある。</p>

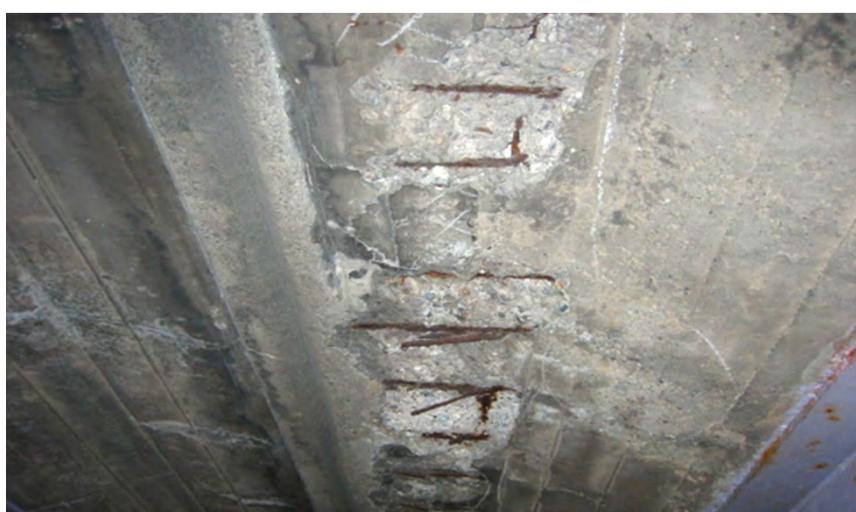
写真番号	7.4.10
部材名	
床版 (S-Gs-C-Ds)	
備考	<p>① 張出し床版の下面</p> <p>② 広範囲に剥離と著しい鉄筋の腐食が見られる。</p> <p>③ 張出し部などの薄い部材でコンクリート充填不良が生じると、部材内部に雨水が容易に浸透して損傷が早期に進行することがある。</p>

備考④ コンクリート打設時のかぶり不足や充填不足の箇所では、容易に水分が浸透し、早期に剥離・鉄筋露出が生じることがある。また、充填不足が施工手順や方法、配筋による場合、同時期に施工された他の箇所にも、同様の損傷が発生している可能性がある。

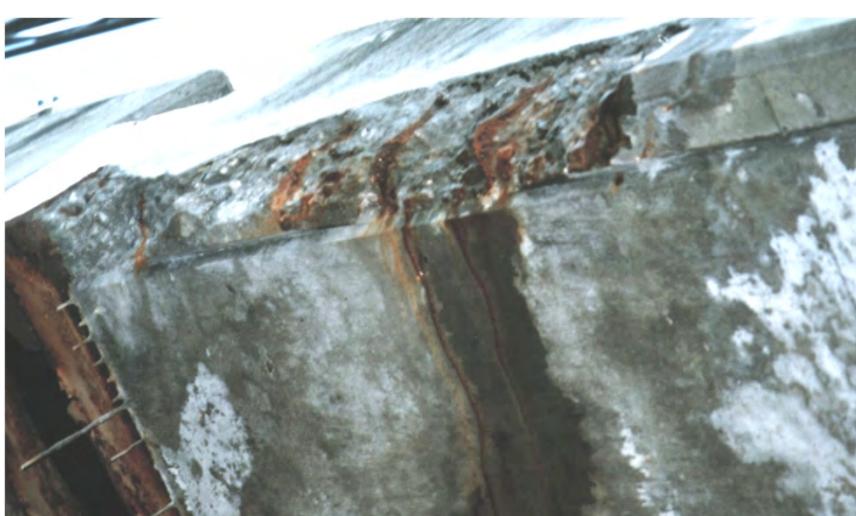
写真番号	7.4.11
部材名	
床版 (S-Gs-C-Ds)	
備考	<p>① 張出し床版の端部</p> <p>② 床版下面に著しい剥離と鉄筋腐食が見られる。</p> <p>③ 張出し床版先端部では、高欄からの伝い水、床版上面から浸透した雨水、水切り部での雨水の滞留など複数の要因から、損傷が急速に進行することがある。</p>

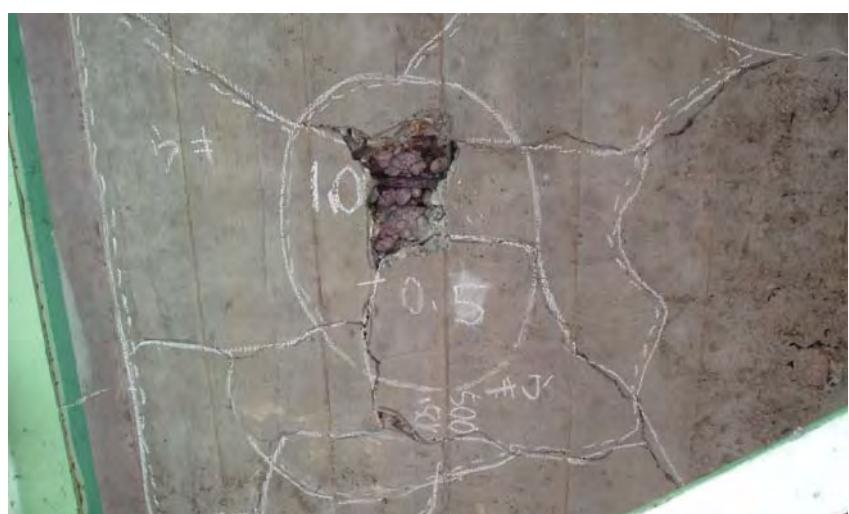
写真番号	7.4.12
部材名	
床版 (S-Gs-C-Ds)	
備考	<p>① 床版の下面</p> <p>② 床版内部に豆板がある部分で、剥離・鉄筋露出、腐食、うきが見られる。</p> <p>③ コンクリート充填不足による剥離や鉄筋露出が生じた場合、周辺や同時に施工された他の箇所でも損傷が生じていることがある。</p>

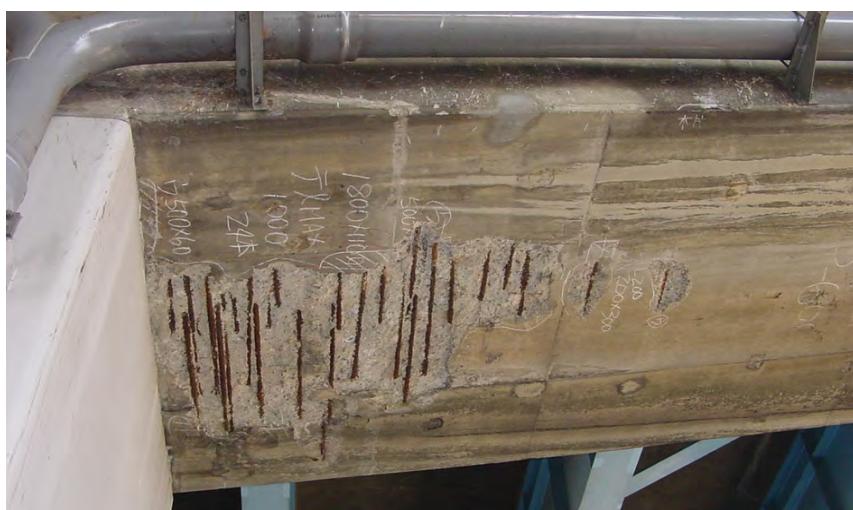
写真番号	7.4.13
部材名	
梁部 (P-Tp-C-Pb)	
備考	
① 橋脚梁部の下面	
② 梁の根元付近で広く剥離と鉄筋の著しい腐食が見られる。	
③ 勾配のある部材では、箇所によっては広くかぶり不足となっていることがある。また、伝い水によって損傷が促進されることがある。

備考④ 張出し部、地覆、壁高欄外側、梁先端、傾斜した下面など構造的に伝い水が表面を流れやすい部位では、剥離が生じやすい。また、桁端部、排水桟周囲、地覆部では、路面排水の滯水や部材への浸入が損傷を促進させることがある。特に、凍結防止剤を含む路面水は、深刻な影響を与えることがある。

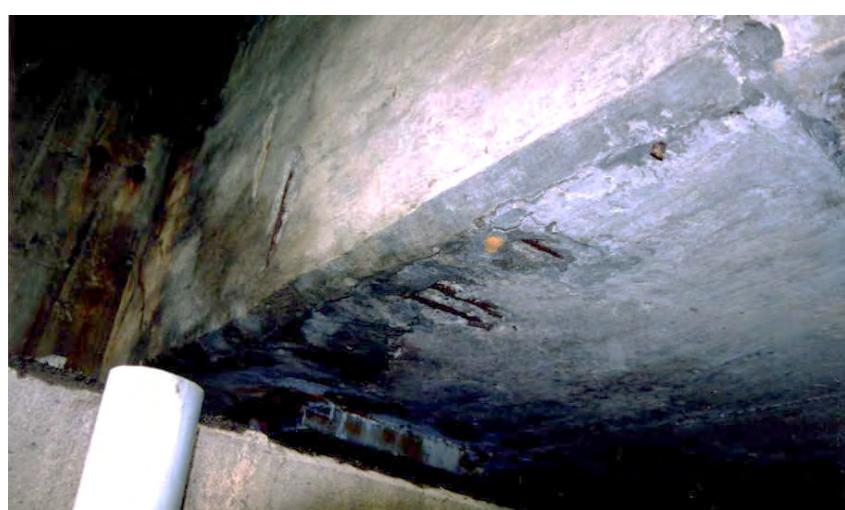
写真番号	7.4.14
部材名	
主桁 (S-Bs-C-Mg)	
備考	
① 箱桁の端部	
② コンクリートのうき、剥離・鉄筋露出が見られる。	
③ 箱断面部材では、箱内部に生じた滯水等による損傷の兆候が、下面に現れることがある。

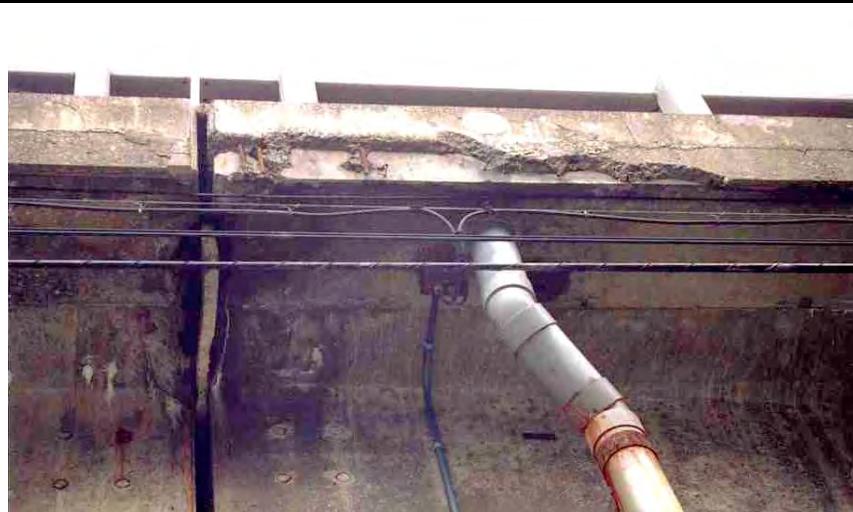
写真番号	7.4.15
部材名	
地覆 (R-F-C-Fg)	
備考	
① 地覆	
② 地覆外側で剥離・鉄筋露出が見られる。	
③ 桁側ではコンクリートが打ち足された構造の場合があり、打ち増し部が比較的大きな断面で剥落することがある。

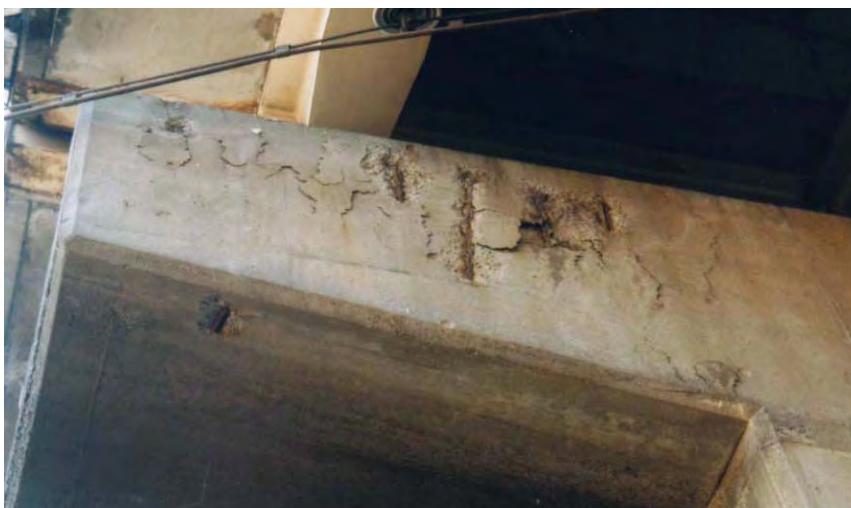
写真番号	7.4.16
部材名	
梁部 (P-Tp-C-Pb)	
備考	
① 橋脚梁部の側面	
② コンクリートのうき、剥離、鉄筋の著しい腐食が見られる。	
③ かぶり不足や上面から部材内部に浸透した雨水等によって内部鋼材の腐食が先行し、広範囲にうきや鉄筋露出が生じることがある。

備考④ 地覆や壁高欄の外側は、かぶり不足となっていることが多い。また、降雨が直接かかる以外に、伝い水などで湿潤環境となりやすく、劣化しやすい部位である。構造や施工方法によっては、打継ぎ目や床版上面から部材内部に雨水が浸透し、内部鋼材が腐食して、コンクリート片の剥落が生じることもある。

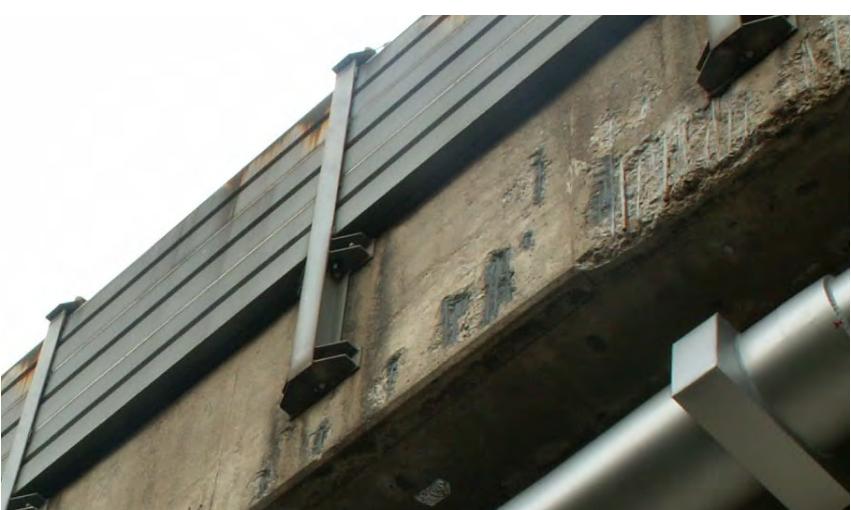
写真番号	7.4.17
部材名	
防護柵 (R-G-C-Gf)	
備考	
① 剛性防護柵と地覆の外側面	
② コンクリートのうき、剥離・鉄筋露出が見られる。	
③ 地覆や高欄外側では、遮音壁などの付属物からの雨水の滴下の影響で、局部的に激しく腐食することがある。

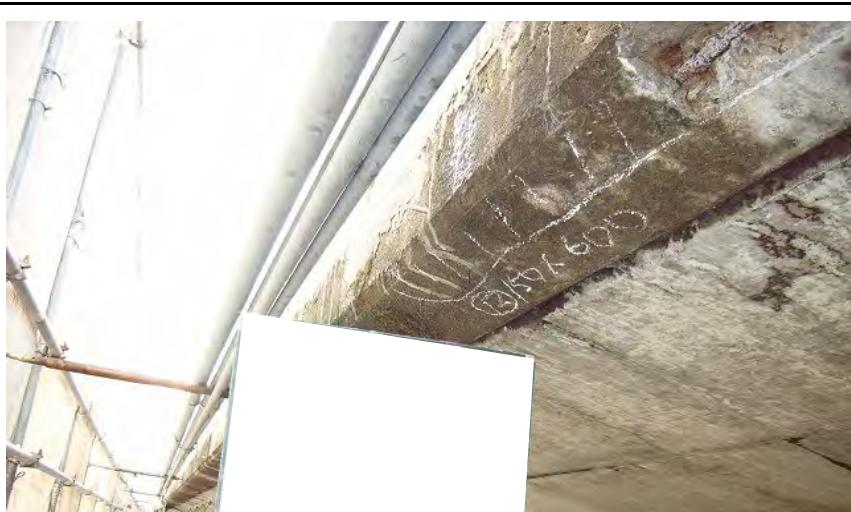
写真番号	7.4.18
部材名	
床版 (S-Gs-C-Ds)	
備考	
① 張出し床版の端部	
② 床版下面の水切り部に、コンクリートのうき、剥離・鉄筋露出が見られる。	
③ 枠端部は、伝い水等で外面から劣化する以外に、上面から打継ぎ目等を浸透して床版内部に浸入した水で劣化することがある。

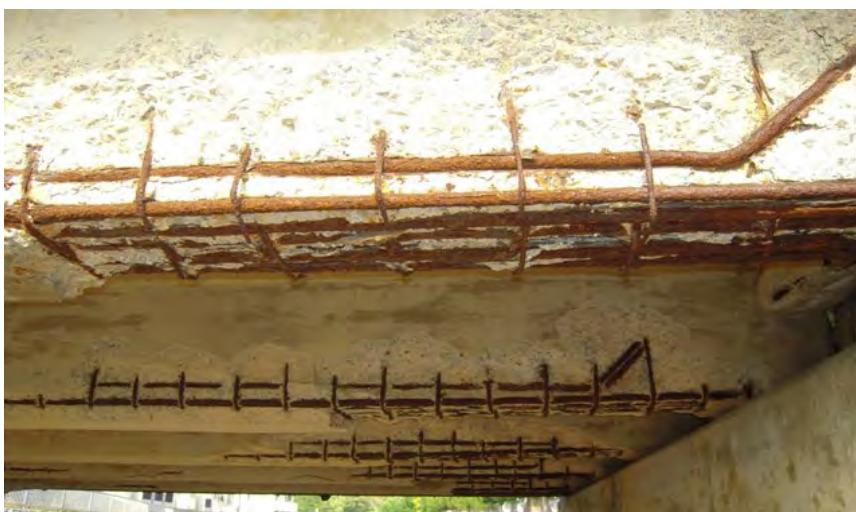
写真番号	7.4.19
部材名	
主桁 (S-Gs-C-Mg)	
備考	
① 主桁 ② コンクリートの剥離、鉄筋の著しい腐食、更には破断が見られる。 ③ 塩害環境では、広範囲に同時に鉄筋の腐食が進行していることがある。

備考④ 海岸部のような厳しい塩害環境では、広範囲に同時に損傷が進行していることがある。また、一旦、うき、剥離、ひびわれが発生すると、急速に内部鋼材の腐食が進行する。表面被覆が行われた部材では、コンクリート表面の損傷を確認できないため、再劣化の発見が遅れることがある。

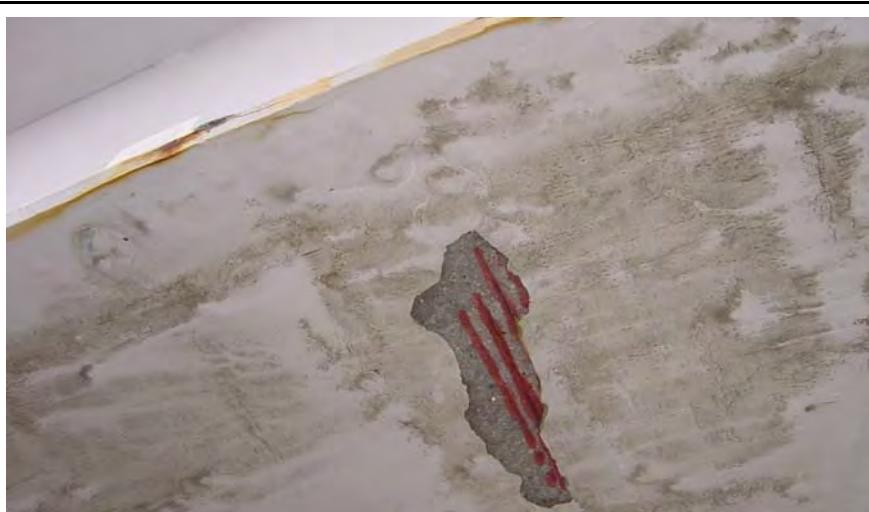
写真番号	7.4.20
部材名	
主桁 (S-Gs-C-Mg)	
備考	
① 主桁 ② 表面被覆を行っている箇所に、剥離・鉄筋露出が生じている。 ③ 塩害の補修部では、脱塩が完全に行えなかったり、塩分や水分の再浸入により、再劣化が生じることがある。

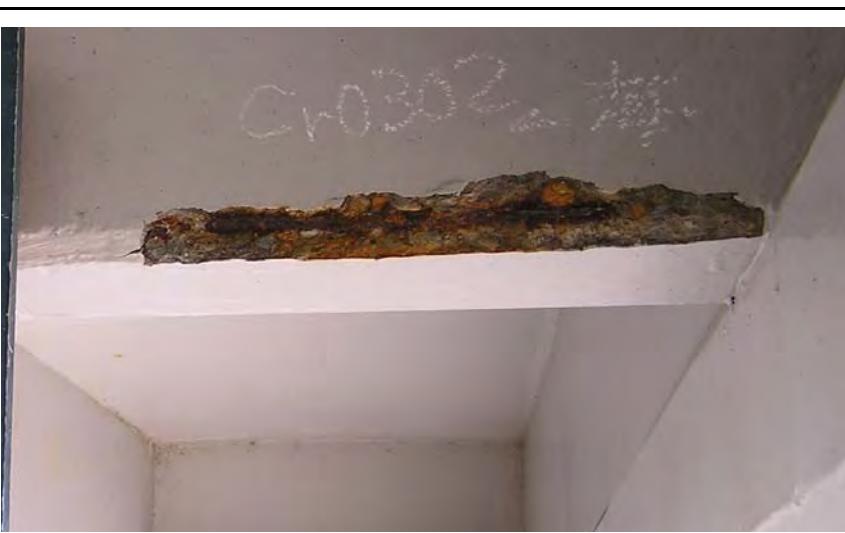
写真番号	7.4.21
部材名	
横桁 (S-Gs-C-Cr)	
備考	
① 横桁 ② コンクリート塗装による補修箇所において、コンクリートの剥離と鉄筋の腐食が見られる。 ③ 内部の塩分を十分に除去できていないと、再劣化することがある。表面被覆により、再劣化の発見が遅れることがある。

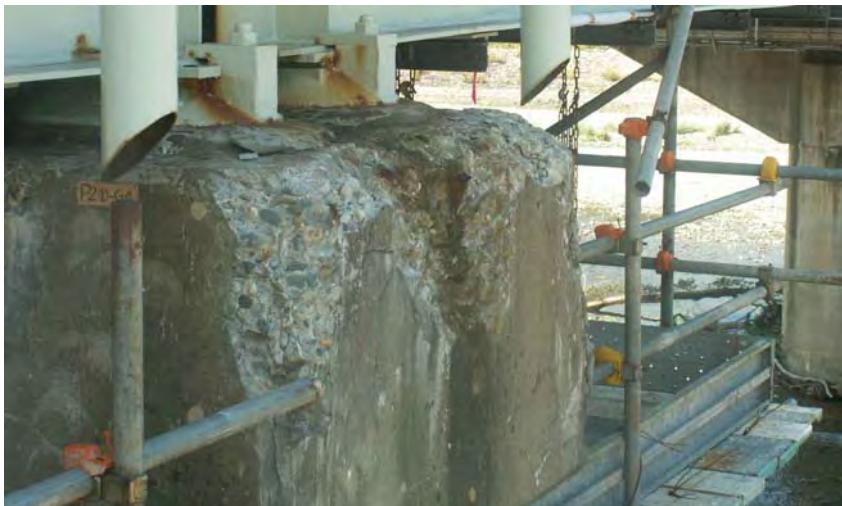
写真番号	7.4.22
部材名	
地覆	(R-F-C-Fg)
備考	<ul style="list-style-type: none"> ① 橋脚の梁部 ② コンクリート角部で剥離が生じている。 ③ 排水口周辺など高頻度に雨水が直接かかる部位では、損傷が進行しやすい。

備考④ 凍害は凍結融解の繰り返しが多い南面の部位に生じやすく、ポップアウトやスケーリングが生じる場合が多い。地覆など路面水の影響を受けやすい箇所では、凍結防止剤の影響によって劣化が著しく進行することがある。

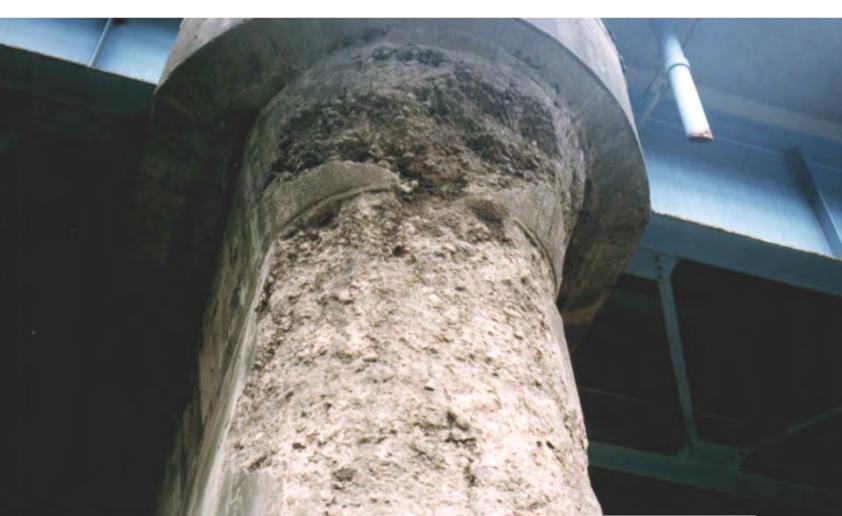
写真番号	7.4.23
部材名	
地覆	(P-Wp-C-Pw)
備考	<ul style="list-style-type: none"> ① 橋脚の側面 ② コンクリートの剥離が広範囲に生じており、剥離面に骨材等の凹凸が見られる。 ③ 凍結融解が繰り返される部位では、広範囲にコンクリート表面が劣化して剥落することがある。
