(I) 一般的性状・損傷の特徴

- ◆ コンクリート部材の表面が剥離している状態を剥離、剥離部で鉄筋が露出している場合を鉄筋露出という。

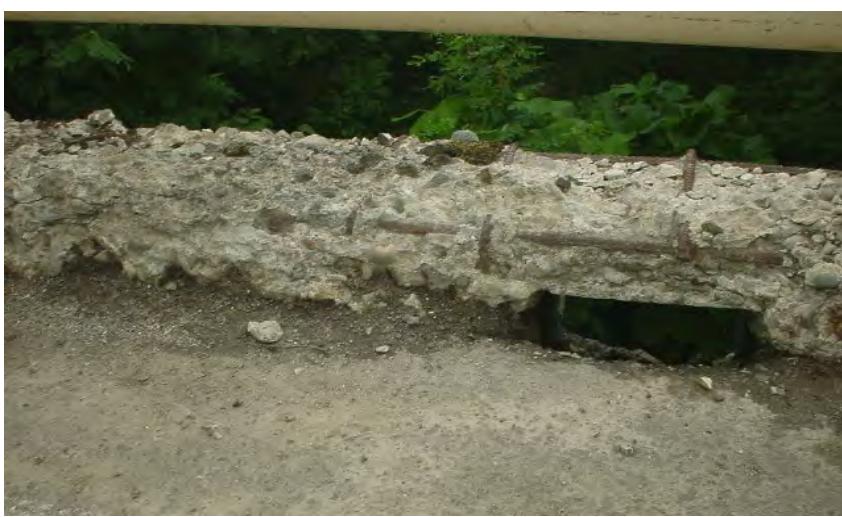
写真番号	7.4.24
部材名	
地覆	(R-F-C-Fg)
備考	<ul style="list-style-type: none"> ① 地覆 ② コンクリートの剥離・鉄筋露出が生じている。 ③ 凍結融解が繰り返される部位では、広範囲に表面が劣化して剥落することがある。

備考④ 凍害は凍結融解の繰り返しが多い南面の部位に生じやすく、ポップアウトやスケーリングが生じる場合が多い。地覆など路面水の影響を受けやすい箇所では、凍結防止剤の影響によって劣化が著しく進行することがある。

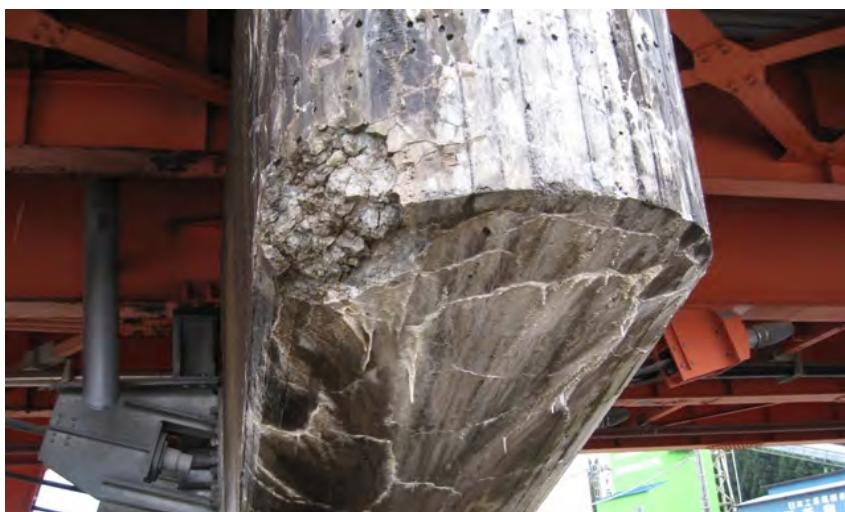
写真番号	7.4.25
部材名	
梁部 (P-Tp-C-Pb)	
備考	
① 橋脚梁部	
② 白色の析出物を伴う亀甲状のひびわれと、一部で剥離が見られる。	
③ ASRが生じている場合、ひびわれて劣化したコンクリートが、比較的大きな塊で落下することがある。

備考④	アルカリ骨材反応が生じている場合、コンクリートかぶり部には幅の大きなひびわれが多数発生し、まとまつた塊の剥落が生じることがある。また、ひびわれからの雨水の浸入によって内部鋼材の腐食が進行し、剥離を促進させことがある。ひびわれ幅が大きい箇所では、鉄筋が破断している場合がある。
-----	---

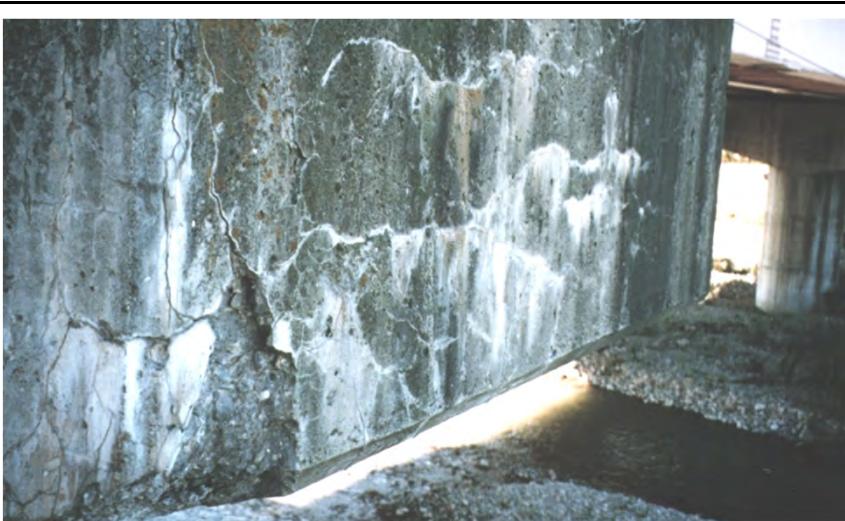
写真番号	7.4.26
部材名	
梁部 (P-Tp-C-Pb)	
備考	
① 橋脚梁部	
② 白色の析出物を伴う亀甲状のひびわれと、一部で剥離が見られる。	
③ ASRが生じている場合、ひびわれて劣化したコンクリートが、比較的大きな塊で落下することがある。

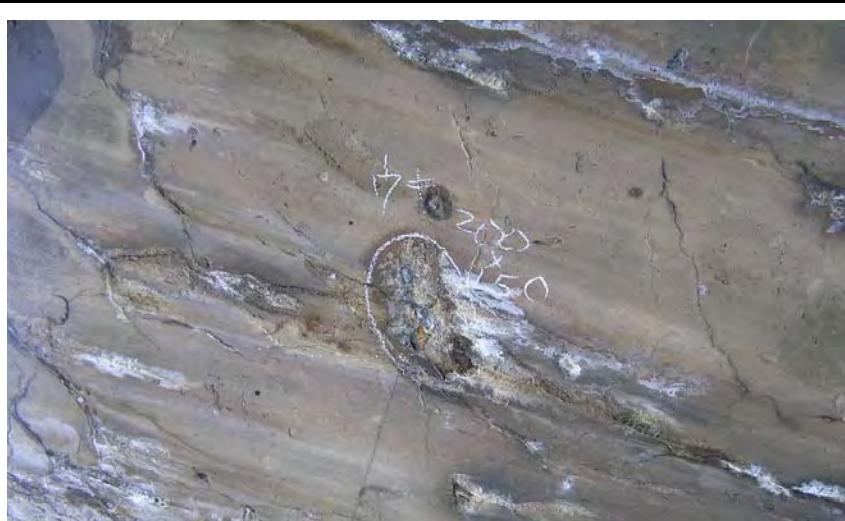
写真番号	7.4.27
部材名	
梁部 (P-Tp-C-Pb)	
備考	
① 橋脚梁部	
② 白色の析出物を伴う亀甲状のひびわれと、一部で剥離が見られる。
