(I) 一般的性状・損傷の特徴

共通の損傷	⑱ 変色・劣化	4 / 14
-------	---------	--------

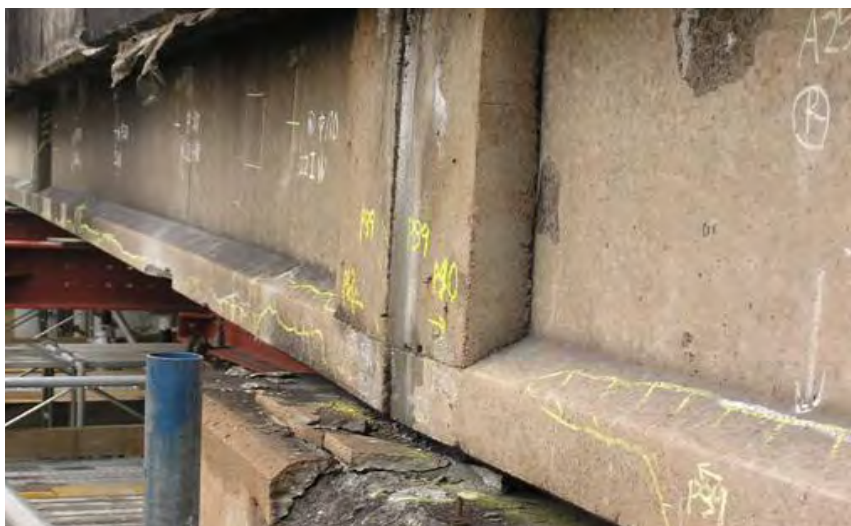
写真番号 18.1.1

主桁のコンクリート表面がピンク色に変色した例
(火災による影響)

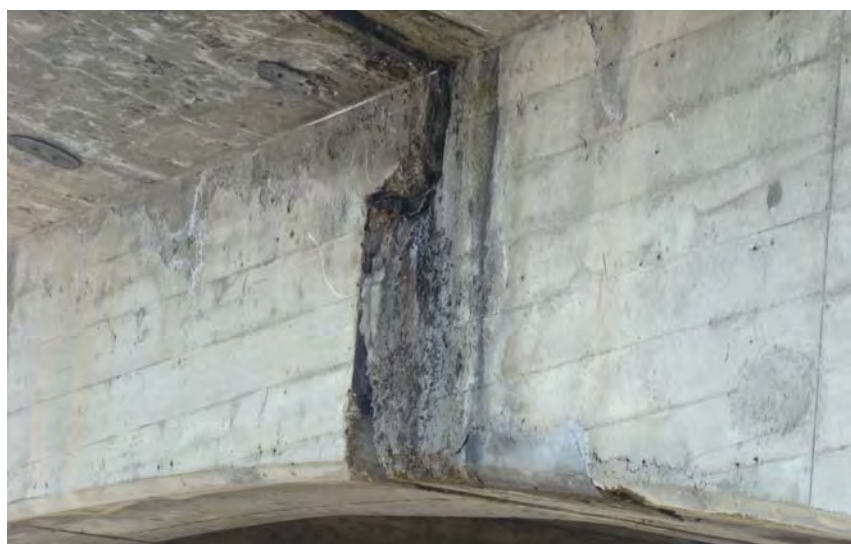
写真番号 18.1.2

コンクリートゲルバー部の変色の例

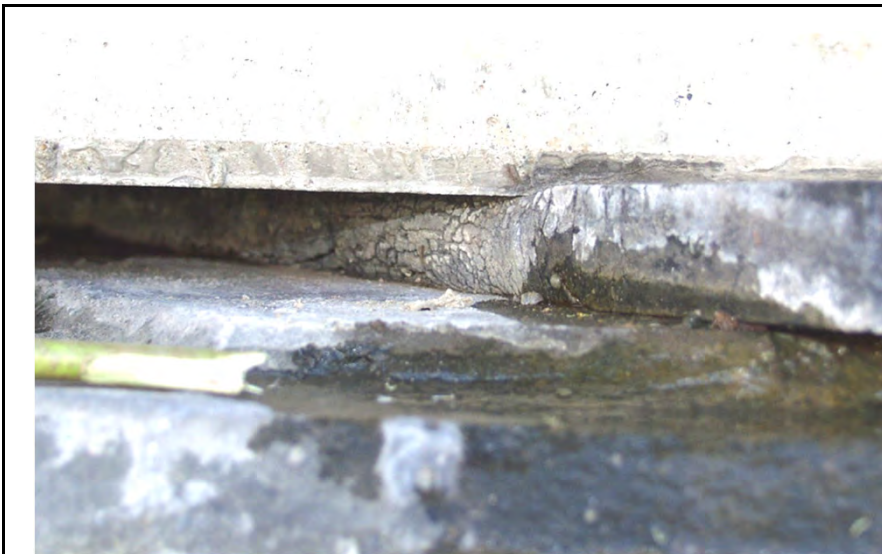
写真番号 18.1.3

ゴム支承にひびわれが生じた例
(表面が細かくひびわれて変色している。)

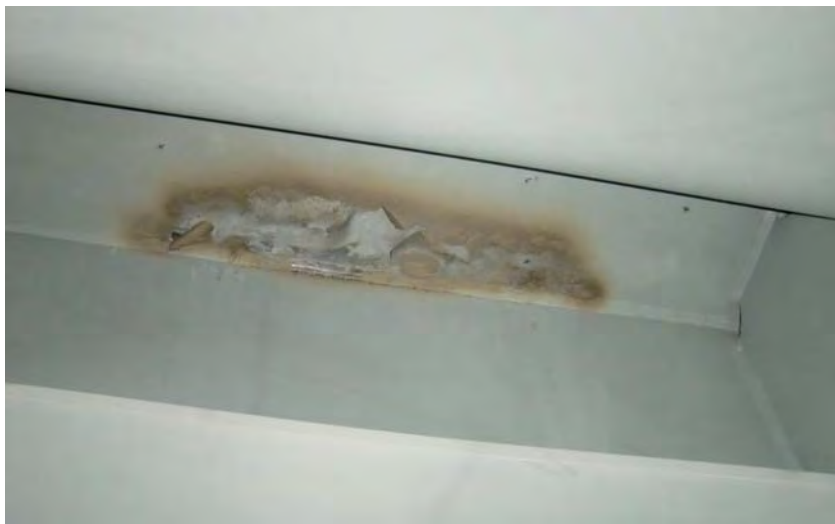
写真番号 18.1.4

鋼床版の塗膜が変色した例

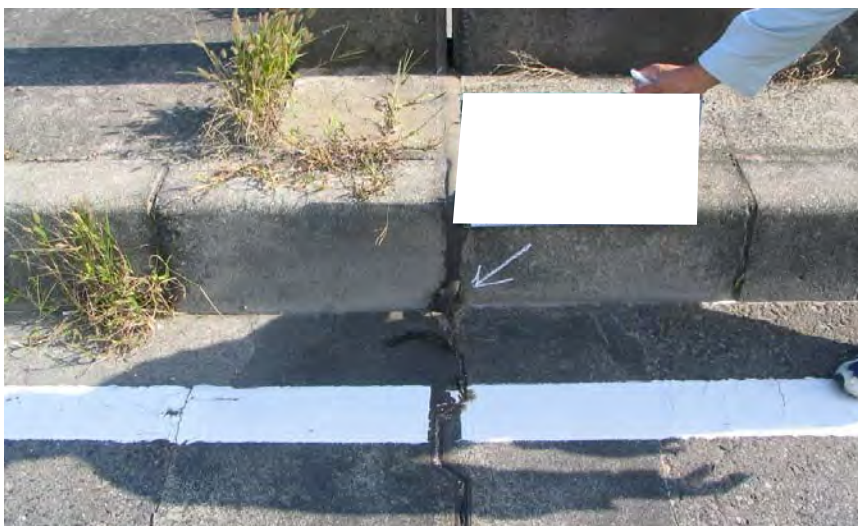
写真番号 18.1.5

伸縮装置の目地材の劣化, 剥がれの例

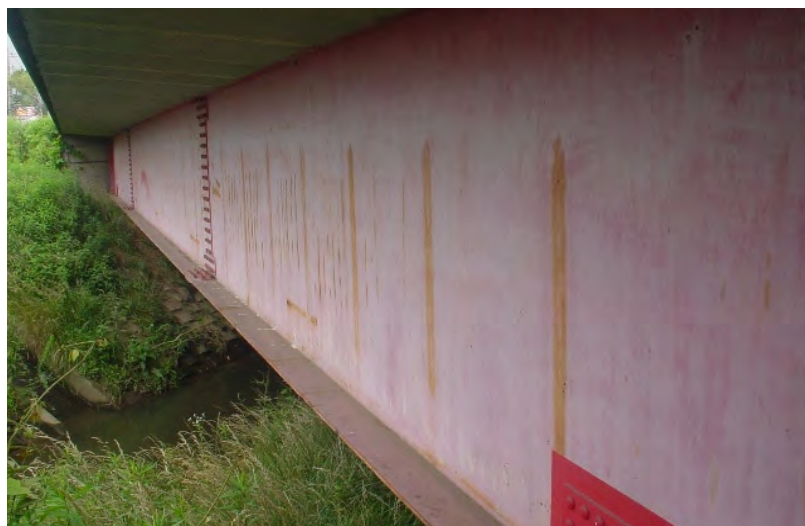
写真番号	18.2.1
説明	
鋼部材の塗膜が白亜化し、変色している。	
変色の原因が塗膜の劣化であると断定でき、塗膜劣化の過程であることから、「防食機能の劣化」としてのみ扱う。

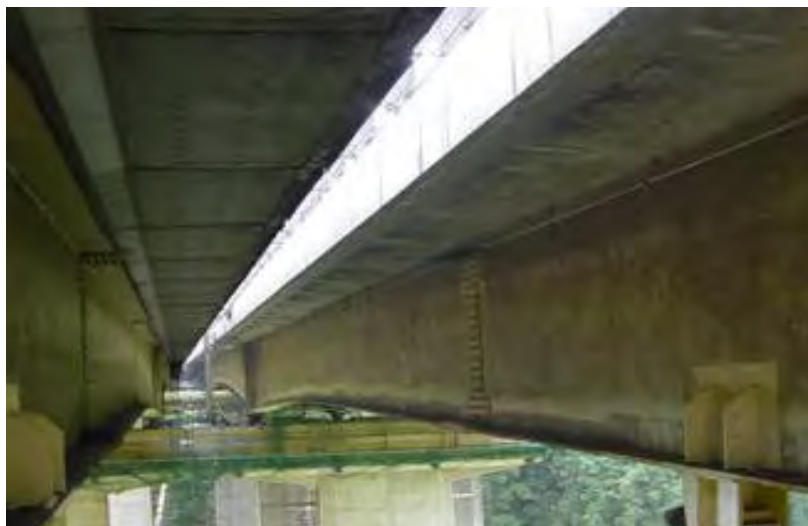
写真番号	18.2.2
説明	
鋼部材の塗膜に汚れが付着して変色している。	
塗膜の通常の経年劣化の過程でない可能性が高く、塗膜の明らかな劣化が認められなければ、「その他」としてのみ扱う。

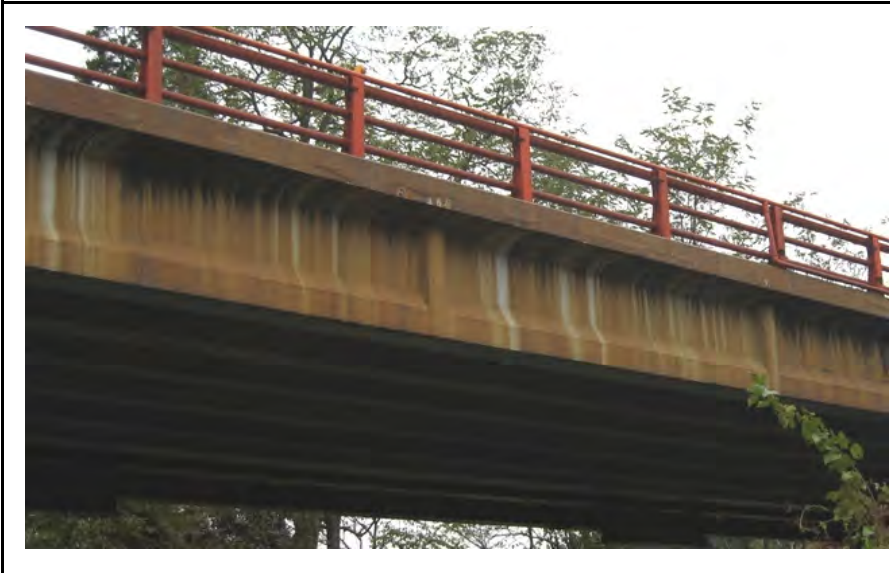
写真番号	18.2.4
説明	<p>冬季の撒水によって、コンクリート表面に鉄分が付着し、変色している。</p> <p>「その他」としてのみ扱う。</p>

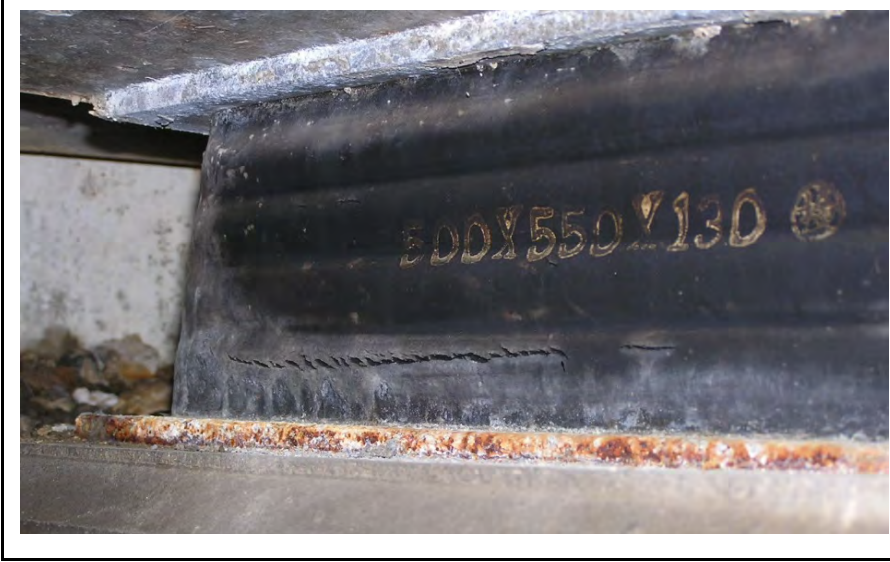
写真番号	18.2.5
説明	<p>ゴム支承の表面にひびわれが生じている。</p> <p>表面的なひびわれであり、支承の周囲に施工された保護ゴムの劣化のみと判断できる場合、支承の機能とは直接関係しないため、「変色・劣化」で扱う。支承本体の損傷が懸念される場合には、「支承の機能障害」としても扱う。</p>

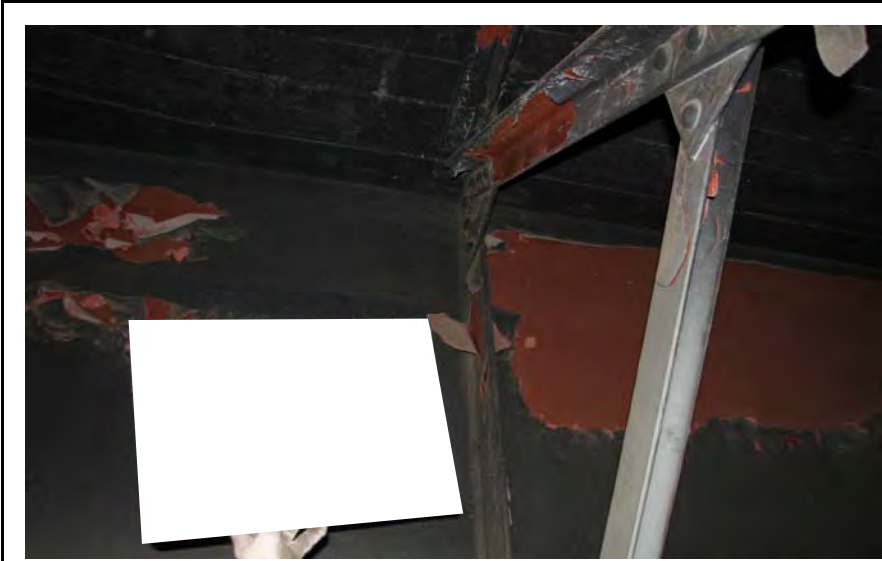
写真番号	18.2.9
説明	
鋼桁に火災によるすすの付着と塗膜の剥がれが生じてる。	
「その他」と「防食機能の低下」の2項目で扱う。

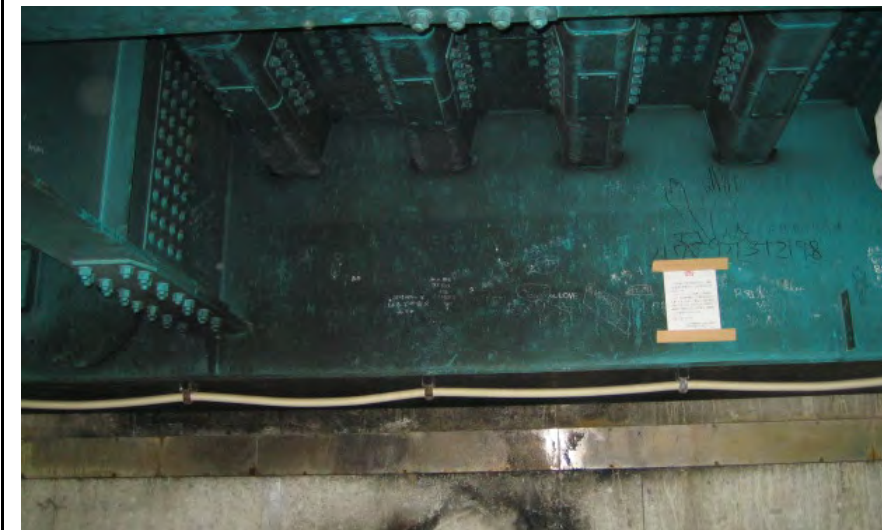
写真番号	18.2.10
説明	
鋼桁の塗膜が火災の熱により焼失し、表面にはすすが付着、鋼材は変形している。	
「その他」、「変形・欠損」、「防食機能の低下」の3項目で扱う。	
なお、高強度鋼材を使用している場合は、高温で鋼が変質して強度低下することがあり、「変色・劣化」でも扱う。

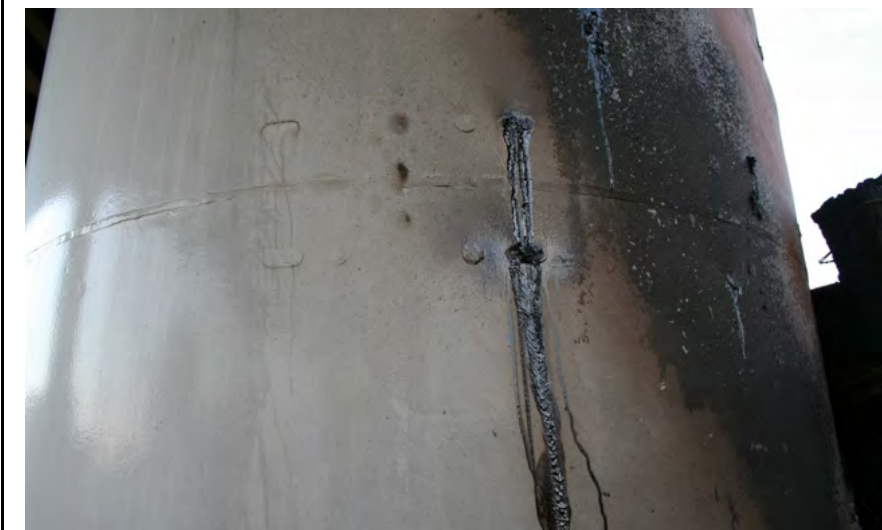
写真番号	18.2.11
説明	
鋼板巻き立て補強した橋脚柱部において、火災の熱により、充填樹脂の溶出と鋼板の変形、塗膜の焼失が生じている。	
「変色・劣化」、「変形・欠損」、「コンクリート補強材の損傷」の3項目で扱う。	
なお、受熱温度の推定は、「鋼道路橋の受熱温度推定に関する調査」(国総研資料710号平成24年12月)が参考にできる。

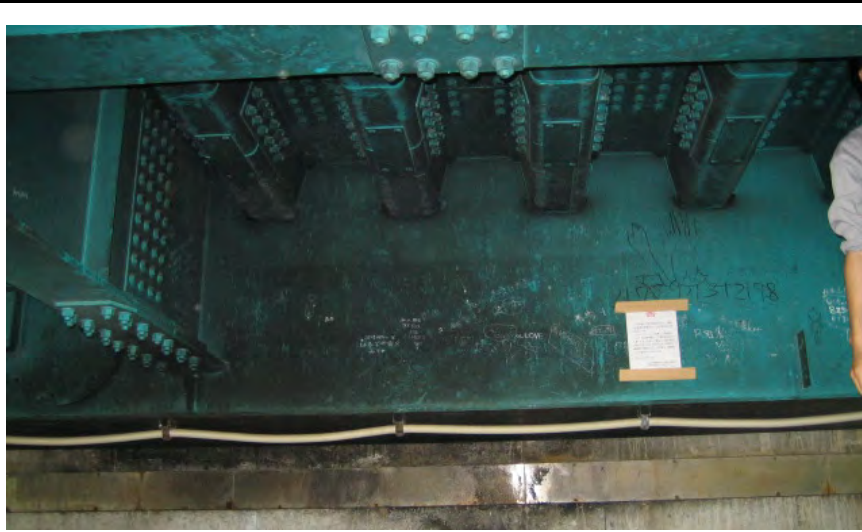
写真番号	18.4.4
部材名	床版 (S-Gs-S-Ds)
備考	<p>① 鋼床版</p> <p>② 火災による変色が生じている。</p> <p>③ 受熱温度により、塗膜の損傷程度は異なる。受熱温度によっては、鋼材の力学的特性が損なわれていることがある。</p>

備考④ 火災により高温になった部材は、性能が低下しているおそれがあり、必要に応じて詳細調査が必要である。
「鋼道路橋の受熱温度推定に関する調査」(国総研資料710号平成24年12月)が参考にできる。

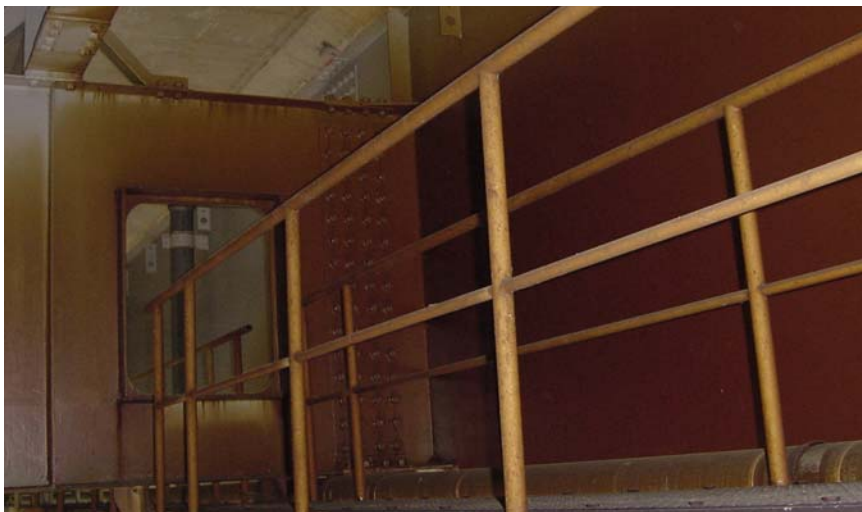
写真番号	18.4.5
部材名	横桁 (S-Gs-S-Cr)
備考	<p>① 主桁・横桁</p> <p>② 火災による変色が生じている。</p> <p>③ 塗膜が完全に残存している場合、受熱の影響により鋼材の力学的特性が損なわれている可能性は低い。</p>

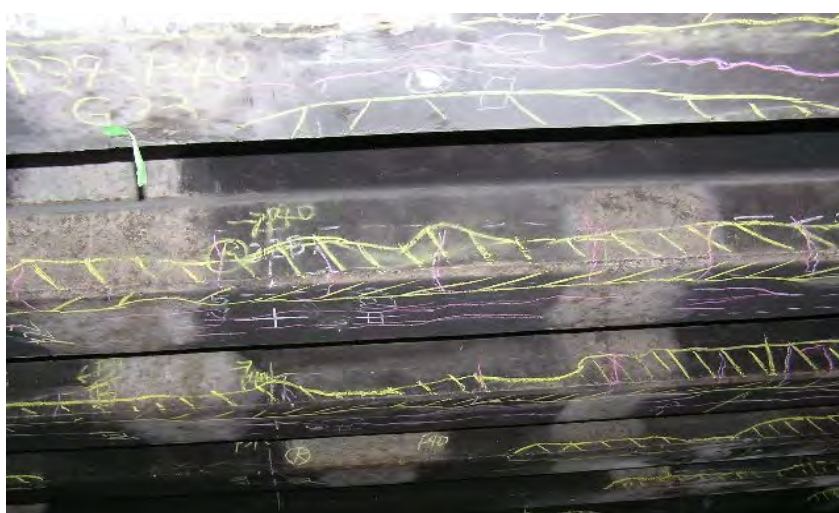
写真番号	18.4.6
部材名	主桁 (S-Gs-C-Mg)
備考	<p>① PC桁</p> <p>② 火災の熱による剥離・鉄筋露出、変色が見られる。</p> <p>③ コンクリートの強度低下のほか、内部のPC鋼材の強度低下や、鉄筋とコンクリートの付着力の低下などの悪影響が生じる。</p>
