(IV) 対策区分の判定

(2)ひびわれの判定の参考

(3)事例(1/18)

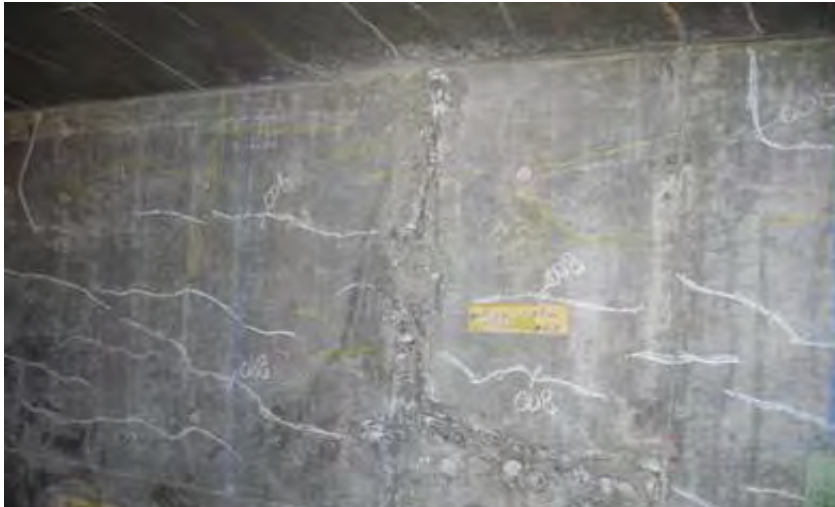
写真番号	6.4.13
部材名	
主桁	(S-Bs-C-Mg)
備考	① 箱桁内面のウェブ ② 箱桁内面にひびわれが見られる。 (注:ひびわれをチョークでマーキングしている。) ③ コンクリート強度発現前の脱型や乾燥収縮等により、多数のひびわれが生じることがある。

備考④ コンクリート橋では、施工段階や施工直後から、乾燥収縮や弱材齢時の型枠の移動、設計での考慮と整合しない架設時応力の発生など様々な要因で、ひびわれが生じることがある。完成系への影響を見極め、耐荷性能のみならず耐久性についても所要の性能が得られるよう、必要な対策を速やかに行うことが重要である。

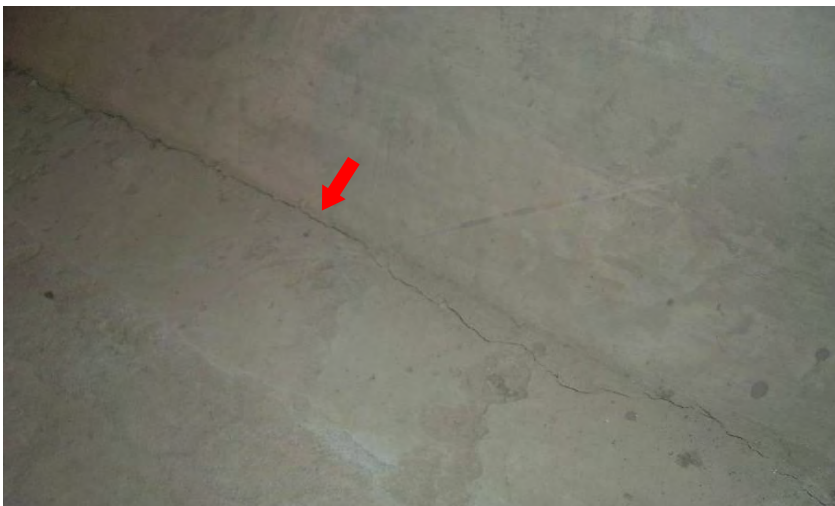
写真番号	6.4.14
部材名	
主桁	(S-Bs-C-Mg)
備考	① 箱桁 ② 箱桁内面で、下床版ハンチに沿ったひびわれが見られる。 ③ 部材の角部で施工直後に顕著なひびわれが生じた場合、施工方法や施工時の応力状態に問題がある場合がある。

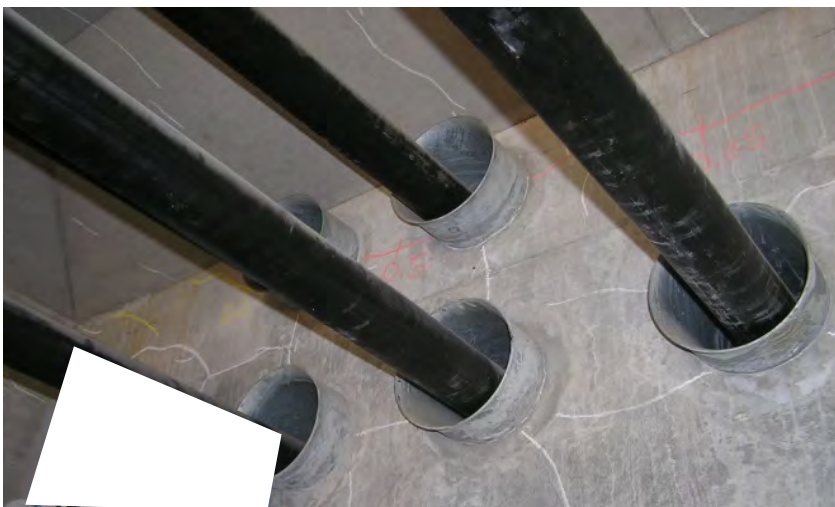
写真番号	6.4.15
部材名	
PC定着部(横桁)	(S-Bs-C-Pa)
備考	① 箱桁内の横桁 ② PC定着部付近にひびわれが見られる(注:ひびわれをチョークでマーキングしている。) ③ 貫通孔箇所や、荷重集中点では、不適切な施工や設計で考慮されない応力状態が生じると、ひびわれが発生することがある。

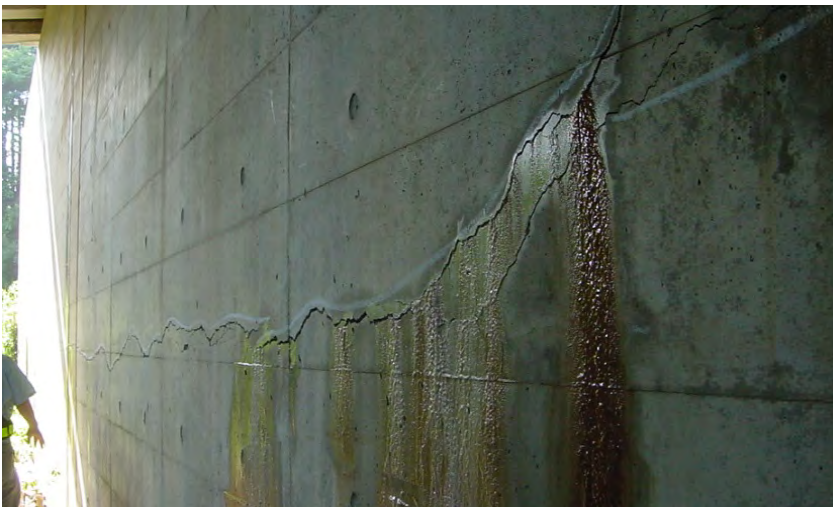
写真番号	6.4.18
部材名	堅壁 (A-Aa-C-Ac)
備考	① 橋台の堅壁 ② 地震動により堅壁に生じた幅の広いひびわれから、漏水が生じている。 ③ ひびわれ幅、深さ、範囲、内部鋼材の状態によって、構造に与える影響は異なる。

幅の大きいひびわれは、水や塩分の浸透により内部鋼材を腐食させる可能性がある。また、内部からの漏水が見られるひびわれを、水の供給を絶たずにひびわれ部を被覆したり充填して塞ぐと、部材内部に水を閉じ込めることで鋼材腐食やコンクリートの劣化が継続する場合がある。

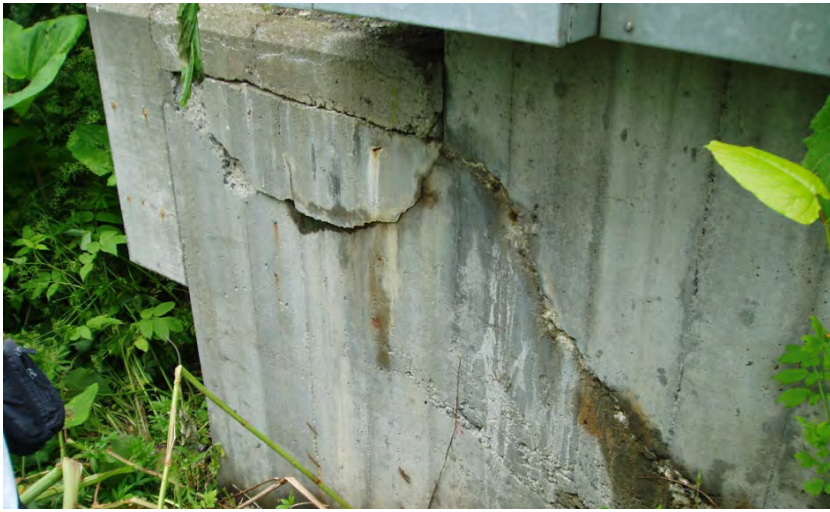
写真番号	6.4.19
部材名	堅壁 (A-Aa-C-Ac)
備考	<p>① 橋台の堅壁側面</p> <p>② 堅壁の橋座面から翼壁にひびわれが生じ、漏水も見られる。</p> <p>③ 支承部近傍の顕著なひびわれは、耐荷力の低下を招くことがある。支承の傾斜、沈下等を注視することが望まれる。</p>

備考④ 橋台背面からの漏水の場合、躯体内部への水の浸入を防止するためには、堅壁背面側への対策が有効であるものの、工事は大がかりとなる。なお、背面からの水の浸入を防止しないまま前面からひびわれを閉塞しても、内部に水を閉じ込め、内部での鋼材の腐食が進行する場合がある。

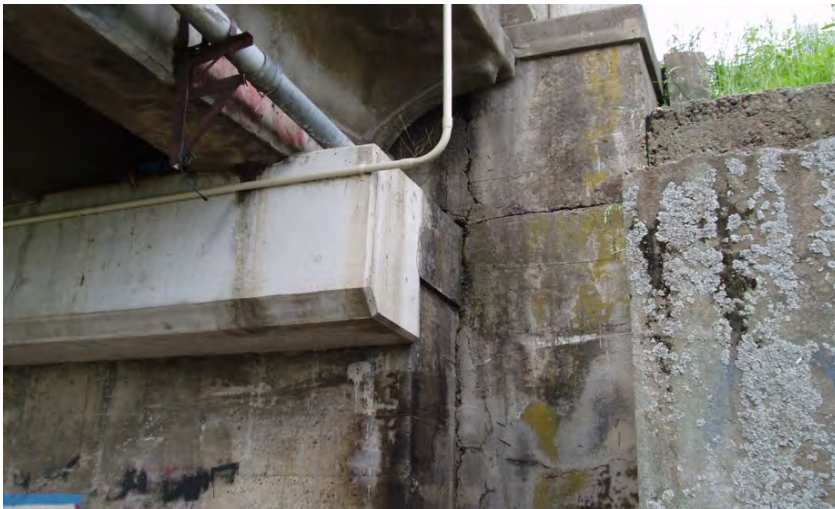
写真番号	6.4.20
部材名	堅壁 (A-Aa-C-Ac)
備考	<p>① 橋台の堅壁</p> <p>② 堅壁にひびわれが生じ、全体的に漏水が見られる。</p> <p>③ 堅壁からの漏水は、伸縮装置部からの水以外に、橋台背面の水が貫通ひびわれを介して漏出していることがある。</p>

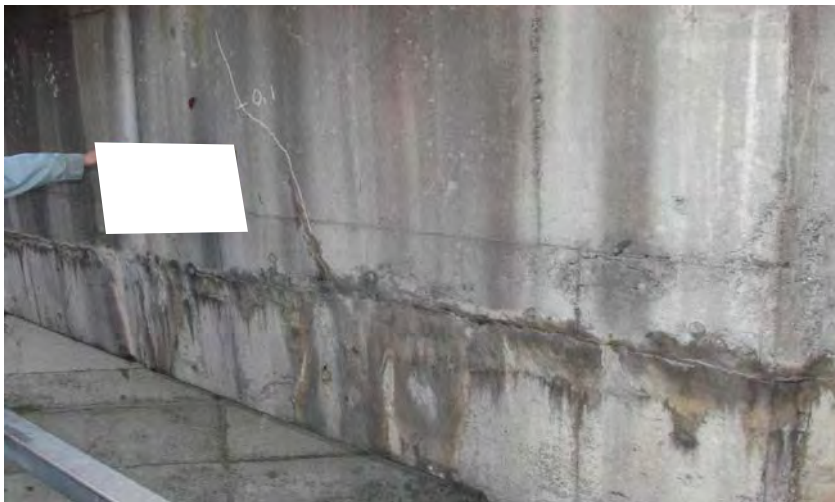
写真番号	6.4.21
部材名	堅壁 (A-Aa-C-Ac)
備考	<p>① 橋台の堅壁</p> <p>② 堅壁のコンクリート打継ぎ箇所から漏水が見られる。</p> <p>③ 適切な打継ぎ処理が行われていない場合には、ひびわれの発生や水密性の低下が生じていることがある。</p>

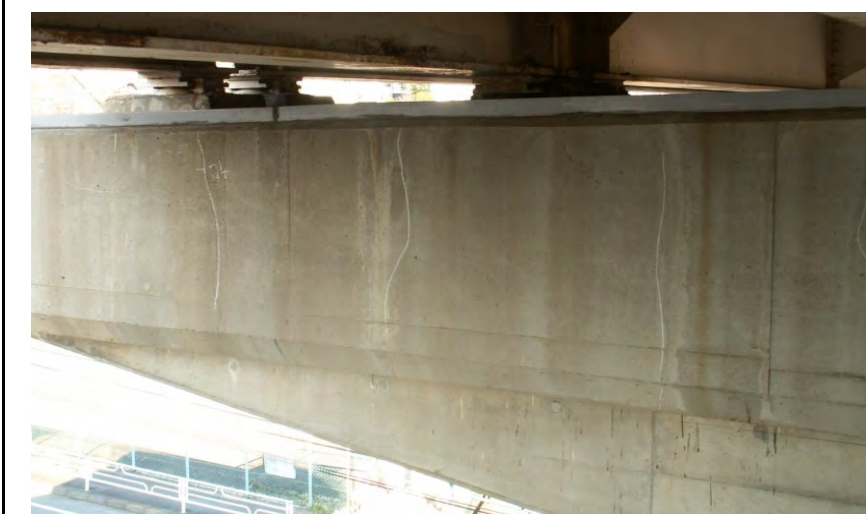
写真番号	6.4.24
部材名	梁部 (P-Tp-C-Pb)
備考	① T型橋脚の梁部 ② 片持ち梁部分の上側に鉛直ひびわれが見られる。 (注:ひびわれをチョークでマーキングしている。) ③ 片持ち梁の上面から側面下方に向かうひびわれは、梁の過大な曲げ応力によることがある。

備考④ 梁部材では、過大な曲げ応力の発生や曲げ耐力の不足によって、曲げひびわれが生じることがある。曲げひびわれの場合、ひびわれは部材側面に鉛直方向に伸びることが多い、また、ひびわれ幅に応じて内部鋼材に過度の負担が生じていることがある。

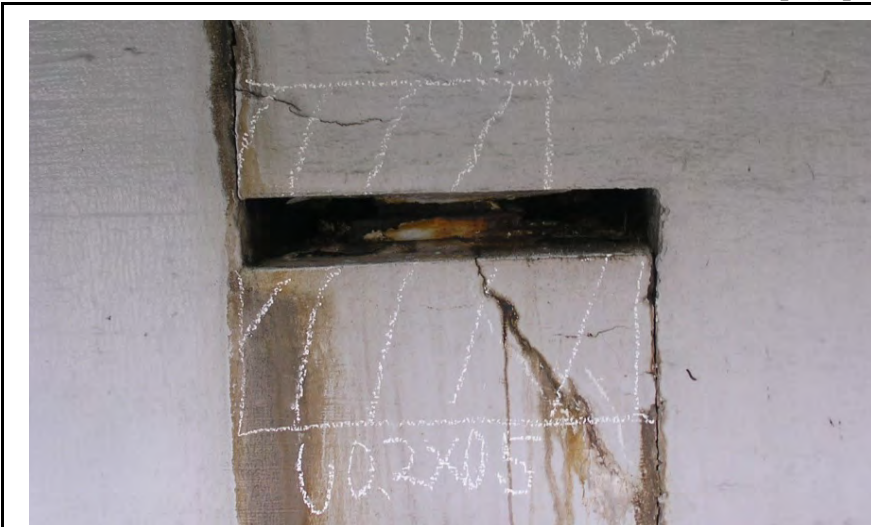
写真番号	6.4.25
部材名	ゲルバー部(主桁) (S-Gs-C-Gb)
備考	① ゲルバーヒンジ部  ② 定着桁の先端に斜めのひびわれと、伸縮目地部からの漏水痕が見られる。  ③ ゲルバー部の外観で確認できるひびわれだけでは、部材の損傷状態の全貌を把握することは困難である。

備考④	支承部付近には、せん断耐力の不足によって、斜め方向のひびわれが生じることがある。
-----	--

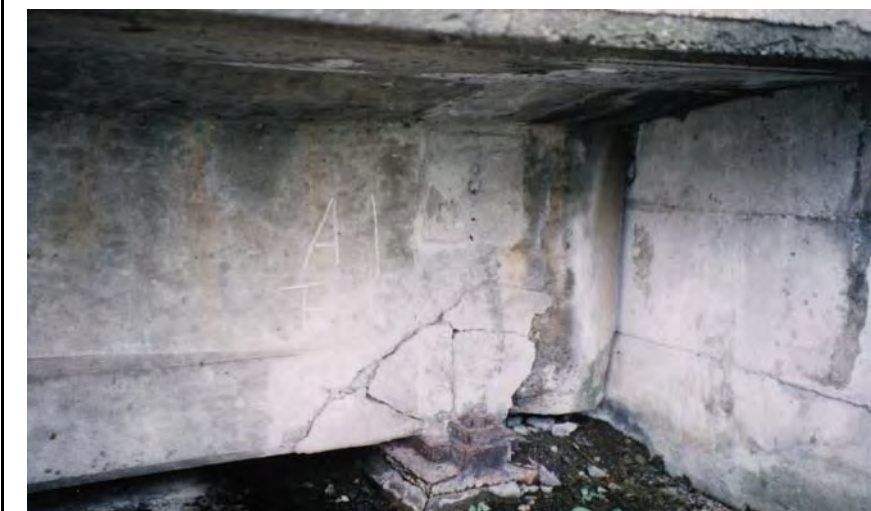
写真番号	6.4.26
部材名	主桁 (S-Gs-C-Mg)
備考	① 主桁の端部  ② 主桁端部に斜めひびわれが見られる(地震動による。)  ③ 支点部に過度の応力が生じた場合、せん断破壊が生じることがある。この場合、耐荷力の急激な低下により危険な状態となることがある。

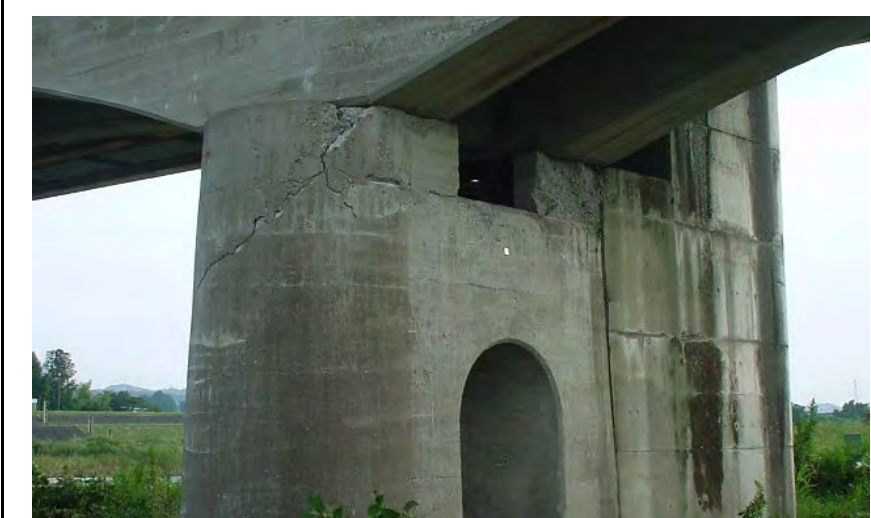
写真番号	6.4.27
部材名	柱部 (P-Wp-C-Pw)
備考	① 橋脚の柱部  ② 橋座面から柱部へ伸びる斜めひびわれが見られる(地震動による。)  ③ 古い基準による橋脚では、鉄筋量が少なく、地震の影響によって支承部のせん断破壊が生じることがある。

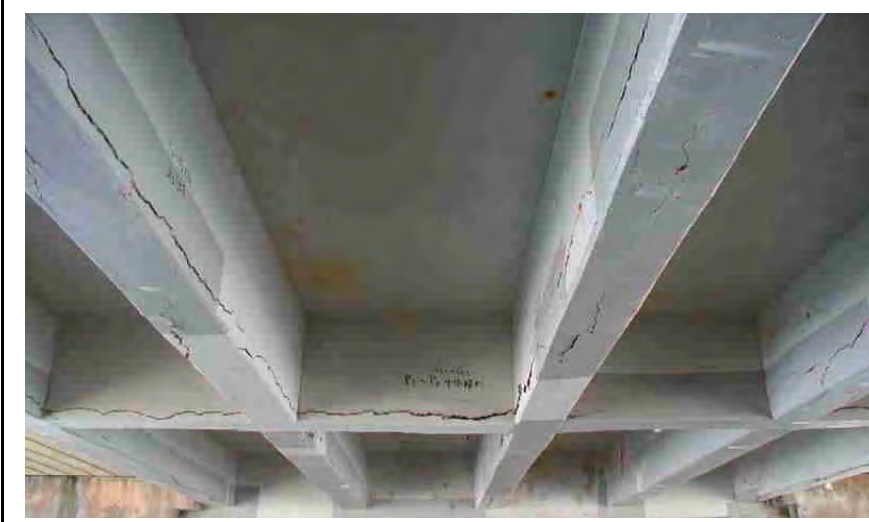
写真番号	6.4.31
部材名	
主桁 (S-Gs-C-Mg)	
備考	<p>① 主桁の補修箇所</p> <p>② 再劣化により、塗膜とコンクリートにひびわれが生じている。</p> <p>③ ひびわれ幅が大きい場合、浮き、剥落に進展することがある。</p>

備考④ 損傷原因の除去が不適切であった場合には、早期に再劣化が生じる場合がある。塩害では、残存塩分の除去と塩分浸透経路の遮断が重要である。

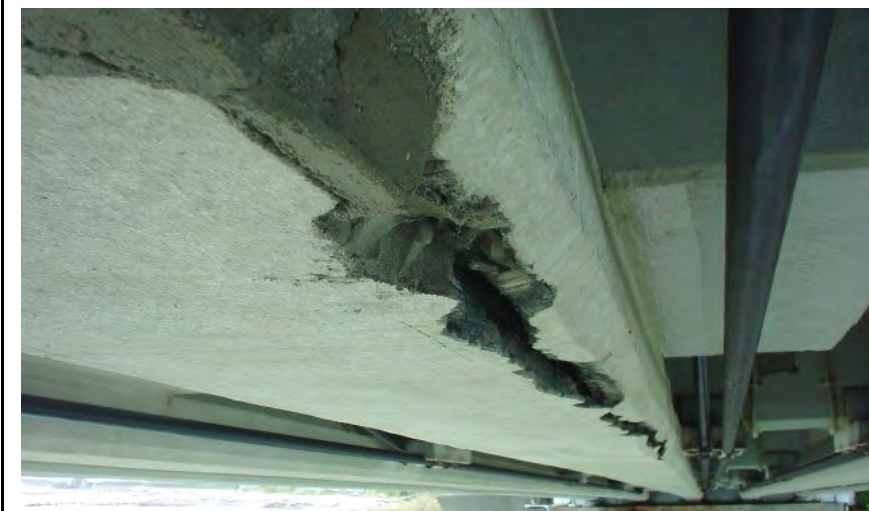
写真番号	6.4.32
部材名	
主桁 (S-Gs-C-Mg)	
備考	<p>① 主桁下フランジ部の補修箇所</p> <p>② 再劣化により、コンクリートのひびわれ、鋼材露出が生じている。</p> <p>③ ひびわれより塩化物の侵入することから、さらに劣化が進行することがある。</p>

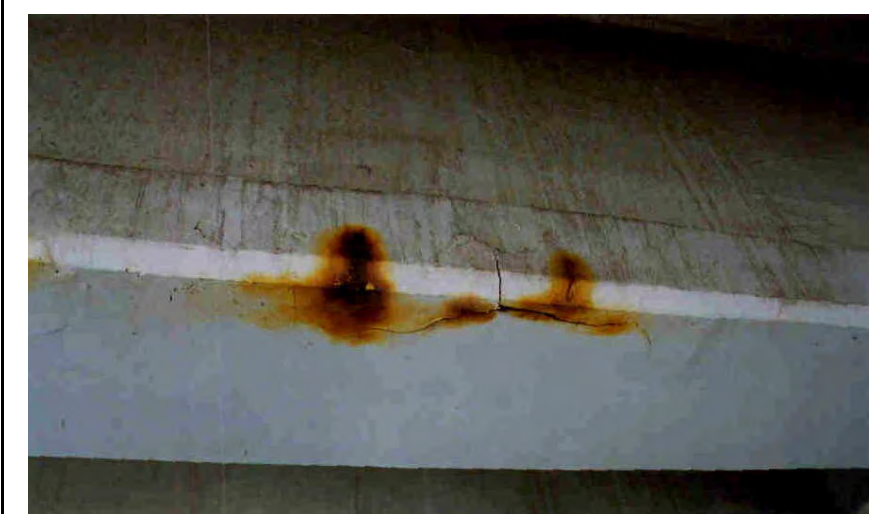
写真番号	6.4.33
部材名	
主桁 (S-Gs-C-Mg)	
備考	<p>① 主桁下フランジ部の補修箇所</p> <p>② 再劣化により、塗膜とコンクリートにひびわれ、錆汁が生じている。</p> <p>③ コンクリート塗装をしている場合には、ひびわれが、塗膜のみなのか、コンクリートにも発生しているのかを注視する必要がある。</p>

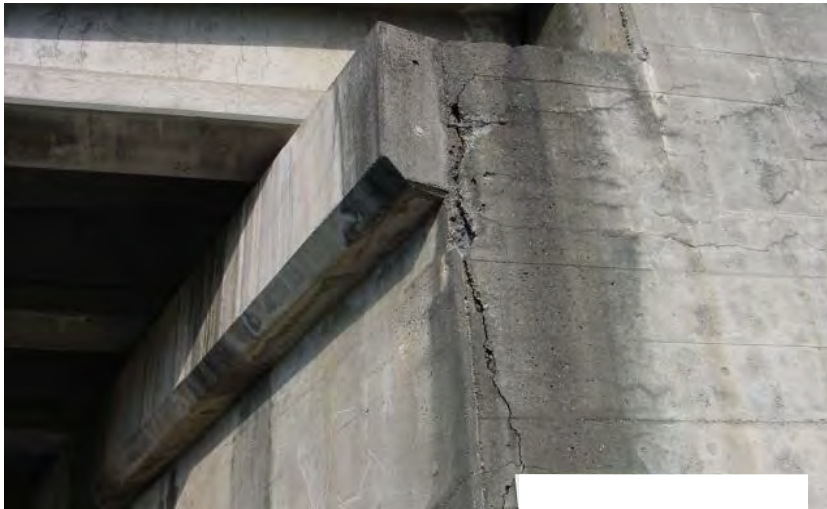
写真番号	6.4.40
部材名	堅壁 (A-Aa-C-Ac)
備考	① 橋台の堅壁 ② 堅壁の角部に沿って幅の広いひびわれが生じている。 ③ 橋台角部に生じたひびわれが天端に連続している場合、内部が雨水の浸透で劣化していたり、支承アンカーの機能に影響が懸念される場合がある。

備考④ 水の影響を受ける部位では、ASRが進行しやすい。橋台は、伸縮装置等の不具合による漏水や橋台背面からの地下水による影響を受けやすい。表面被覆の補修後は、再劣化によるひびわれ拡大や新規発生等の全ては外観では確認できない。

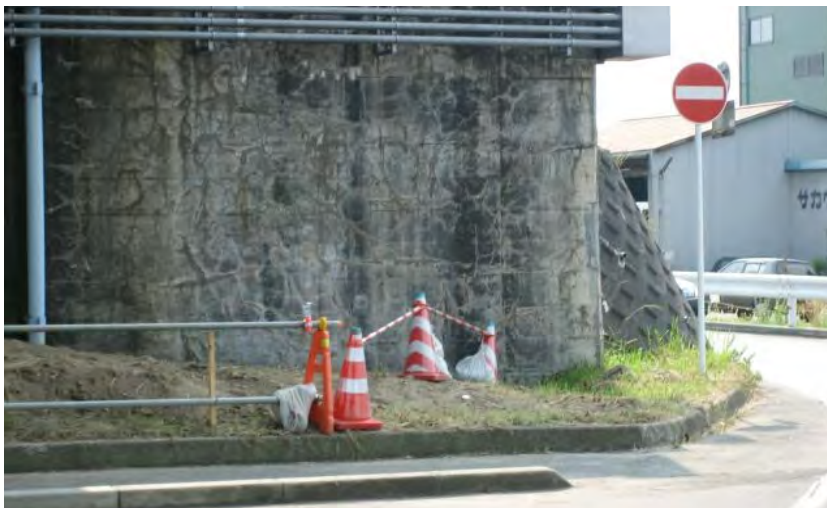
写真番号	6.4.41
部材名	堅壁 (A-Aa-C-Ac)
備考	① 橋台の堅壁 ② 堅壁の前面に漏水跡と亀甲状のひびわれが生じている。 ③ 橋台表面では、日射や雨かかりの状況によって、ひびわれ発生状況が異なることがある。

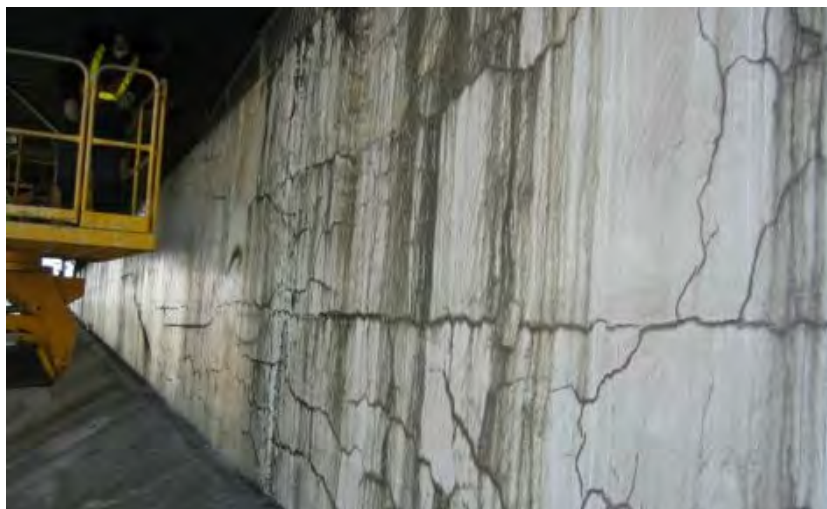
写真番号	6.4.42
部材名	堅壁 (A-Aa-C-Ac)
備考	① 橋台の堅壁 ② 塗装で補修した堅壁の全面に、漏水跡と亀甲状のひびわれが生じている。 ③ 補修後の表面被覆上に現れるひびわれは、補修前からのひびわれの拡大や補修後に発生したひびわれの一部であることがある。

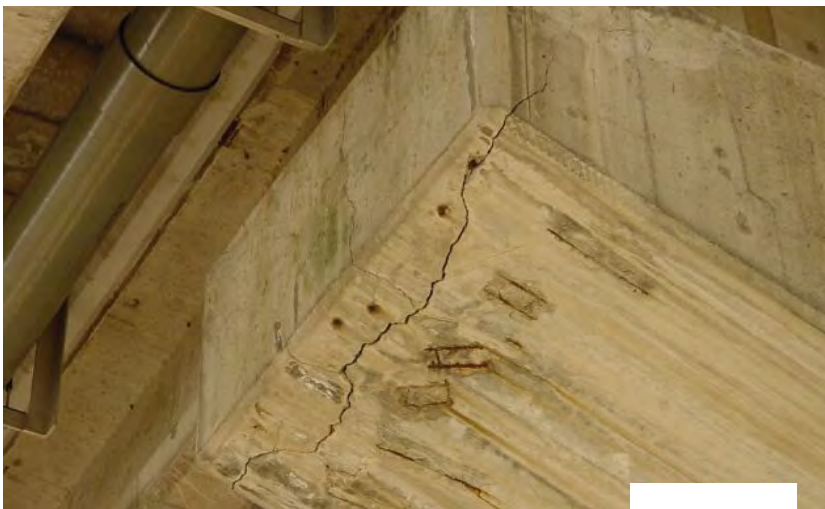
写真番号	6.4.44
部材名	
梁部 (P-Tp-C-Pb)	
備考	<p>① 橋脚張出部</p> <p>② 張出部に下面から上面に続く幅の大きいひびわれが生じている。</p> <p>③ ASRでは、配筋状況により、拘束の小さい箇所に大きなひびわれが生じることがあり、鉄筋とコンクリートの一体化に影響することがある。</p>

備考④ 水の影響を受ける部位では、ASRが進行しやすい。雨がかりのある梁先端は影響を受けやすく、伸縮装置等の不具合による漏水の影響もある。ASRが生じた道路橋では、梁やフーチングの角部などで、鉄筋の曲げ加工部が破断していた事例がある。

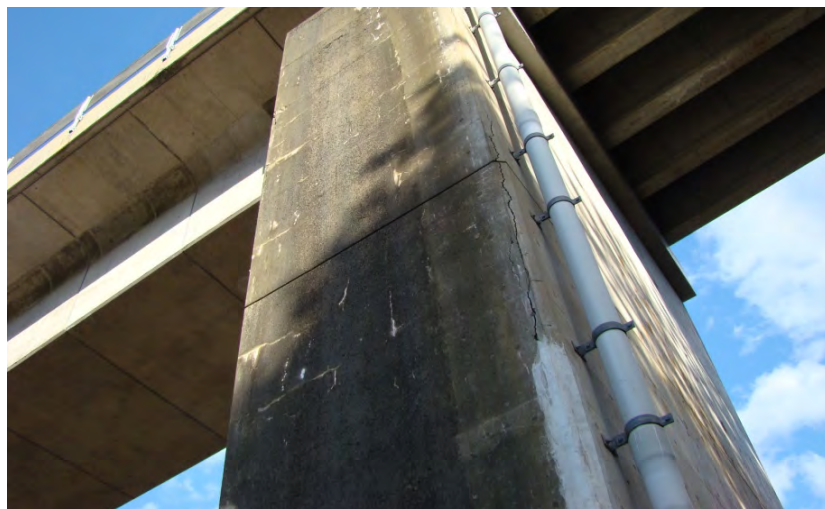
写真番号	6.4.45
部材名	
柱部 (P-Wp-C-Pw)	
備考	<p>① 橋脚柱部の角部</p> <p>② 柱角部に、幅の広いひびわれが縦方向に連続している。</p> <p>③ ASRによる内部からの膨張によって、角部に大きなひびわれが生じることがある。なお、ASRが生じた橋では、折り曲げ部の鉄筋が破断していることがある。</p>

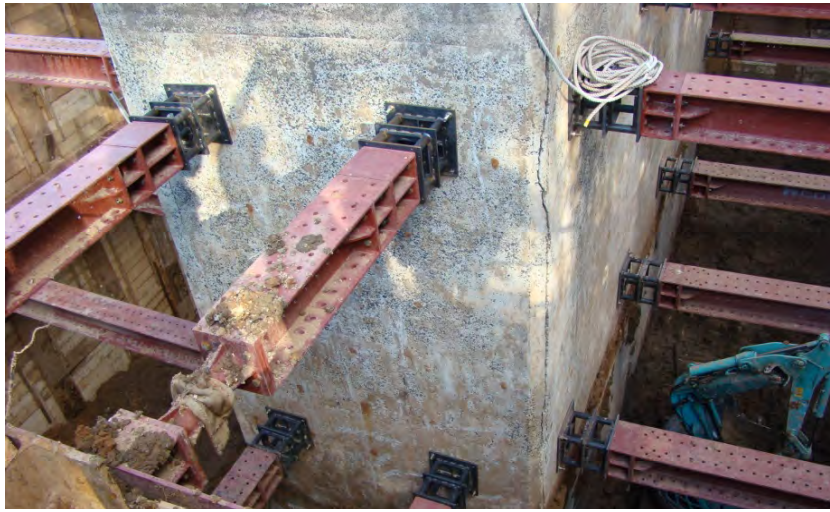
写真番号	6.4.52
部材名	柱部 (P-Cp-C-Pw)
備考	① 橋脚柱部の角部の地中部 ② 柱部の縦方向ひびわれが地中部まで連続している。 (注:写真は、掘削調査の状況) ③ 地上部のひびわれが地中部に連続していることがある。

地中部の柱部や基礎においても、ASRによるひびわれの発達、鉄筋の腐食・破断が生じていることがある。

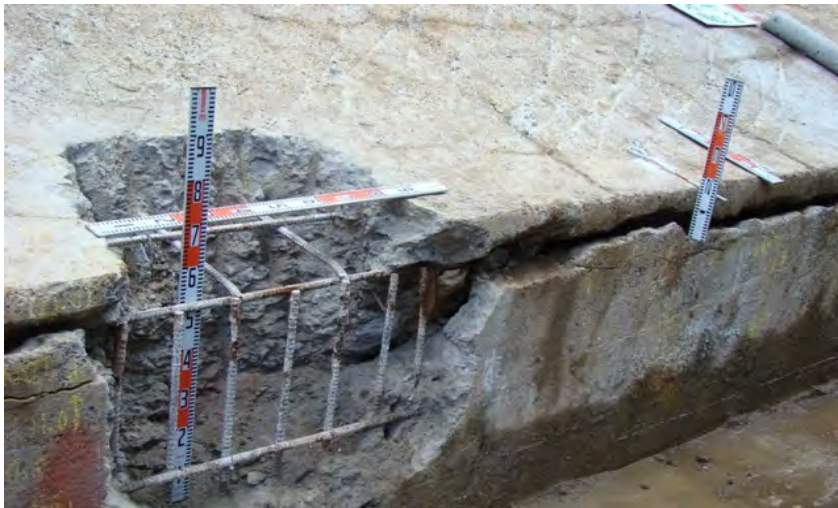
写真番号	6.4.53
部材名	フーチング (F-Ff-C-Ff)
備考	① 橋脚のフーチング ② 地中のフーチングの角部に大きなひびわれが生じ、一部鉄筋が破断している。 (注:写真は、掘削調査の状況) ③ ASRが地中部で進行していることがある。鉄筋の折り曲げ部が破断していることがある。

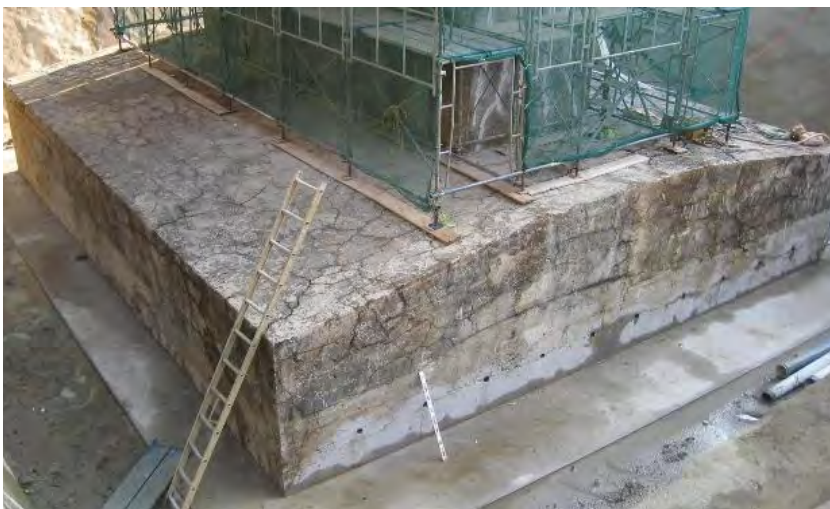
写真番号	6.4.54
部材名	フーチング (F-Ff-C-Ff)
備考	① 橋脚のフーチング ② 地中部にあるフーチングに亀甲状のひびわれが生じている。 (注:写真は、掘削しての補修・補強中) ③ 著しく劣化・損傷したフーチングでは、補強が必要となることがある。
