(I) 一般的性状・損傷の特徴

- ◆ コンクリート床版(間詰めコンクリートを含む。)からコンクリート塊が抜け落ちることをいう。
- ◆ 床版の場合には、亀甲状のひびわれを伴うことが多い。
- ◆ 間詰めコンクリートや張り出し部のコンクリートでは、周囲に顕著なひびわれを伴うことなく鋼材間でコンクリート塊が抜け落ちることもある。

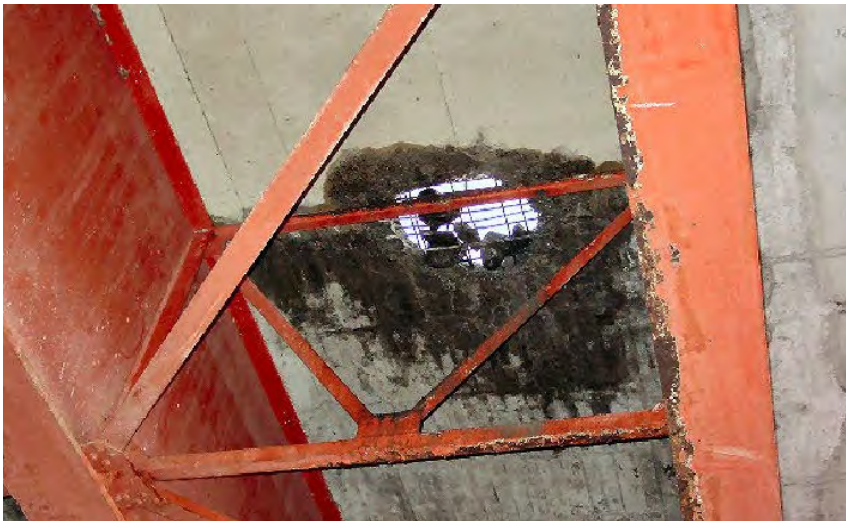
| 写真番号 | 9.1.1 |

| コンクリート床版が抜け落ちた例 | |

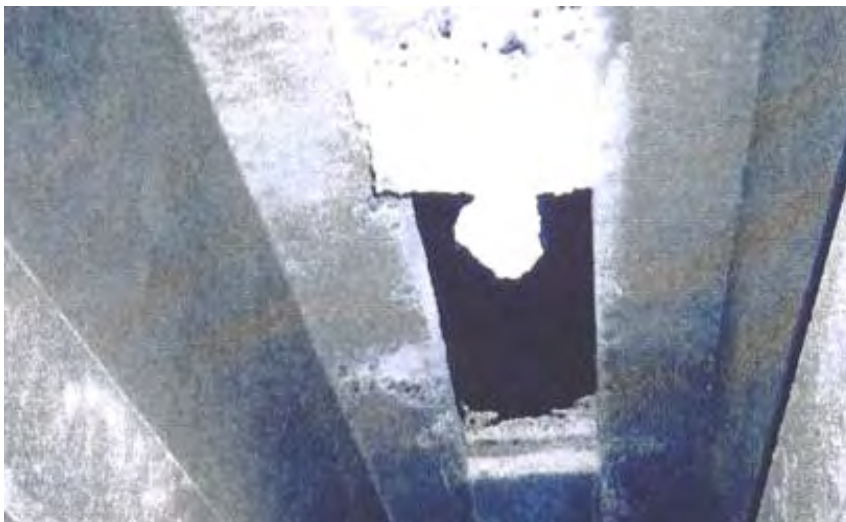
| 写真番号 | 9.1.2 |

| T桁橋の間詰め部のコンクリートが抜け落ちた例 | |

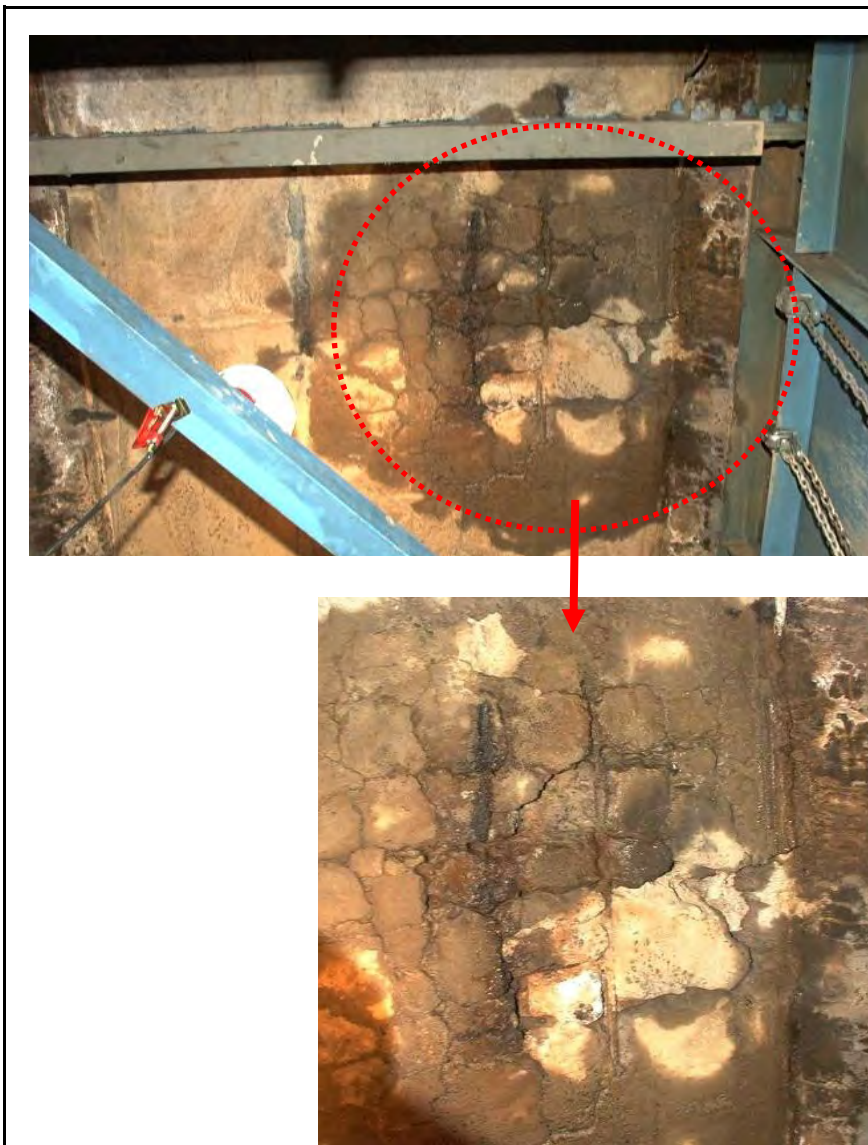
写真番号 9.2.1

床版に著しいひびわれが生じている。

広範囲に鉄筋が露出し、ひびわれも認められるものの、明らかなコンクリート塊の抜け落ちは見られない場合は、「床版ひびわれ」としてのみ扱う。

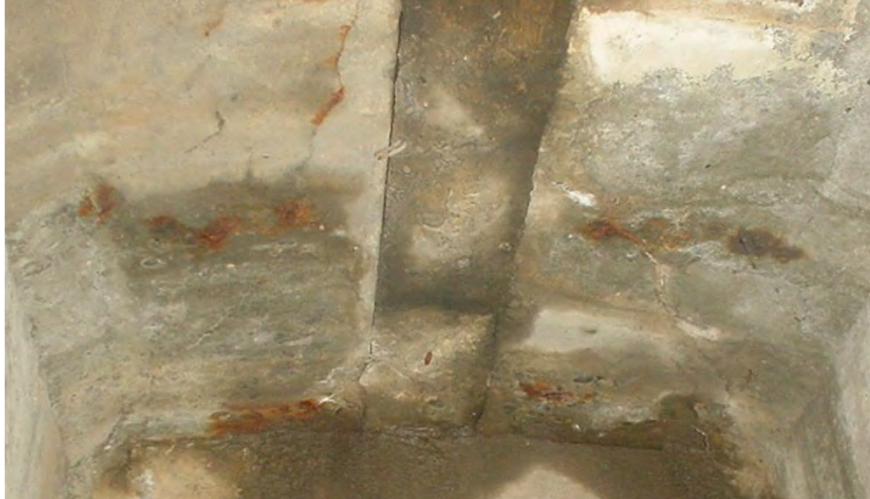
写真番号 9.2.4

PC-T桁の間詰めコンクリートが下方に移動し、車道の縦断方向に凹凸が生じ、間詰めコンクリートの打継目にずれと漏水が生じている。

間詰め部とT桁の境界部に漏水と遊離石灰の析出が見られるものの、間詰めコンクリートが明らかに抜け落ちる直前の状態であるかどうかは外観からは評価できない。

「舗装の異常」、「ひびわれ」、「漏水・遊離石灰」の3項目で扱う。

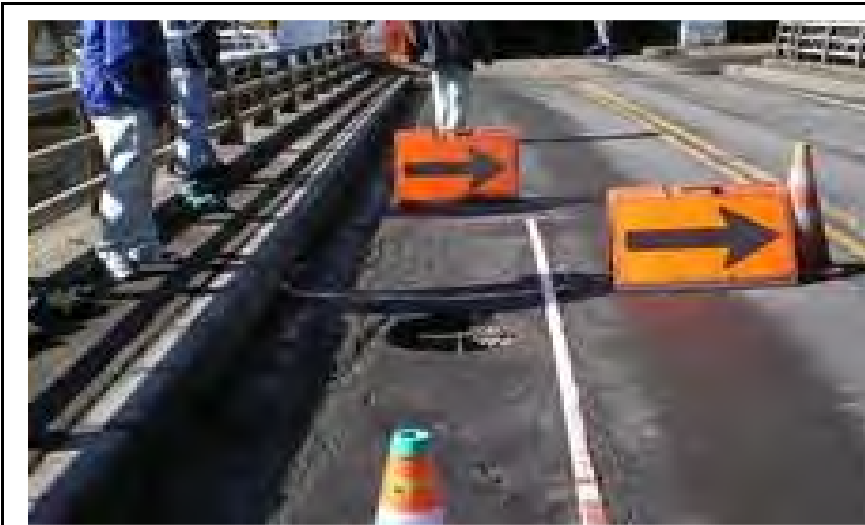
| 写真番号 | 9.4.1 |

| 備考 | ① 床版<br>② 輪荷重位置で、床版のコンクリートが鉄筋を残して落下している。<br>③ 床版の抜け落ちでは、鉄筋は破断していないことが多い。 |

備考④ 床版コンクリートでは、鉄筋を残してコンクリートだけが落下することが多い。抜け落ち前には、鉄筋に沿って格子状にコンクリートがブロック化していることが多い。また、抜け落ちた箇所の近傍や前後で舗装に顕著なひびわれが生じていたり、過去に同じ車線位置で補修が繰り返されていることがある。

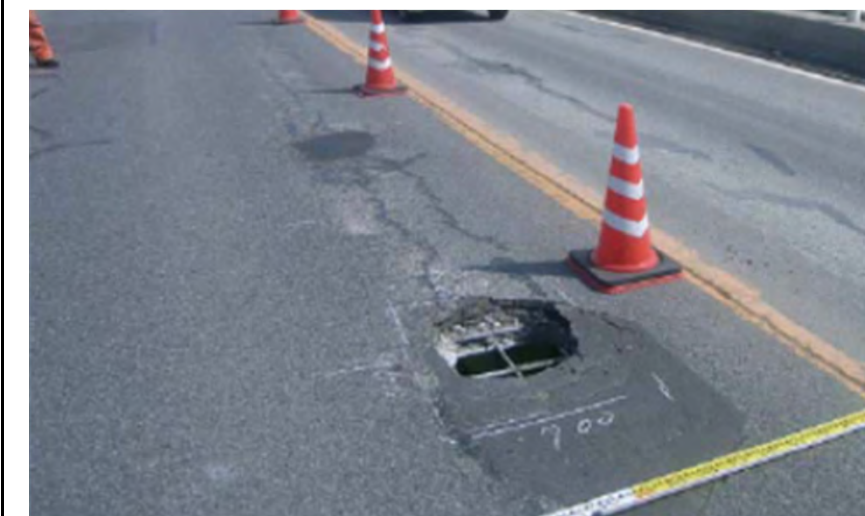
| 写真番号 | 9.4.2 |

| 備考 | ① 床版<br>② 輪荷重位置で、床版のコンクリートが鉄筋を残して落下している。<br>③ 抜け落ちが生じた床版では、抜け落ち部周辺あるいは車線方向の同じ位置で、舗装に凹凸や顕著なひびわれ、過去の補修痕が認められることがある。 |

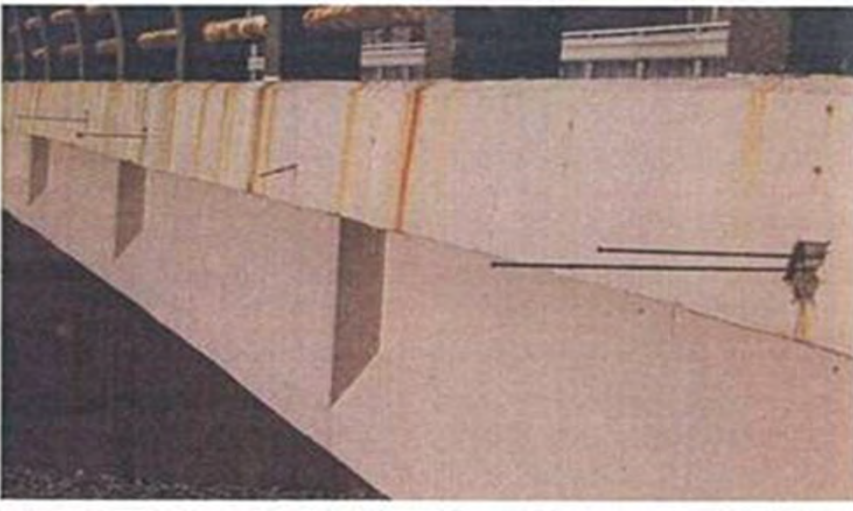
| | 写真番号 | 9.4.5 |

| <p>① PC-T桁床版部</p> <p>② 横締め用PC鋼材が破断し、定着部から抜け出している。</p> <p>③ 横締め緊張力が適切に機能していない場合では、間詰め部の脱落を生じることがある</p> | | |

| 備考④ | <p>間詰め部とPC桁との間が無筋でテーパも無い場合、横締め緊張力が低下又は喪失すると、輪荷重によって間詰め部がずれたり、落下することがある。間詰め部と桁との境界に差し筋が配置されているかどうかは、非破壊検査によって確認できることがある。</p> | |

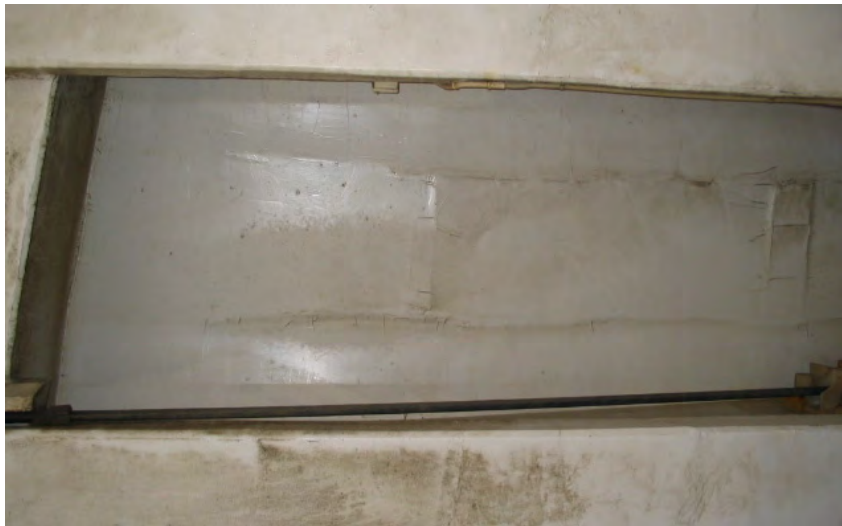
| 写真番号 | 9.5.1 |

| 備考 | 補強が行われている床版に損傷が生じた例<br><br>鋼板や炭素繊維を床版裏面に設置した床版では、床版コンクリートの状態が目視できないため、劣化状況が判断ができないことがある。 |

- ・鋼板接着や炭素繊維補強が行われていると、床版下面の外観だけでは抜け落ちの徴候の発見が遅れることがある。
- ・床版に局所的な著しい遊離石灰とひびわれが生じ、かつ、漏水がある場合には、抜け落ちが生じる危険性が高い場合がある。
- ・床版のかぶりコンクリートが大規模に剥落した箇所では、床版の耐荷力低下が懸念され、早期に抜け落ちに至ることもある。また、剥落の原因によっては、その周囲でも同様の変状が進行していることがある。

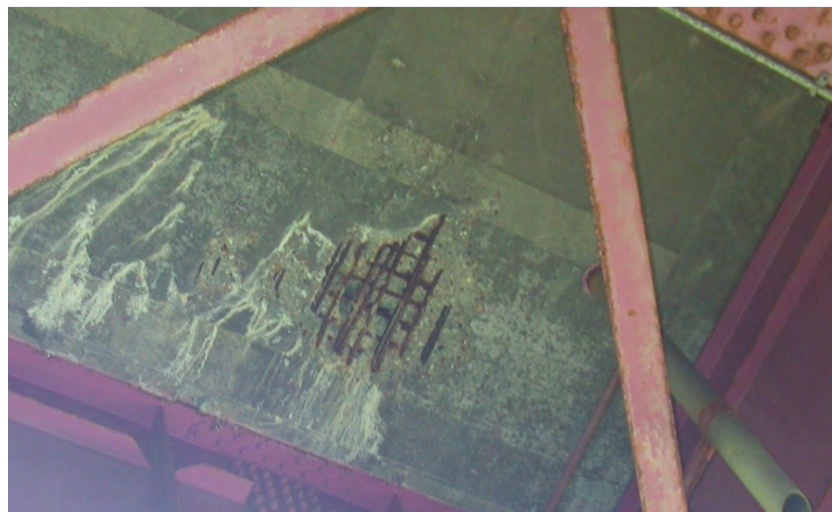
| 写真番号 | 9.5.2 |

| 備考 | かぶりコンクリートが剥落し、露出鉄筋に錆が、周囲には遊離石灰が見られる。<br><br>床版の有効断面の減少により耐荷力が低下し、早期に抜け落ちに進展することがある。 |
