## (I) 一般的性状・損傷の特徴

## (Ⅱ) 他の損傷との関係

## (Ⅲ) 損傷程度の評価

## (IV) 対策区分の判定

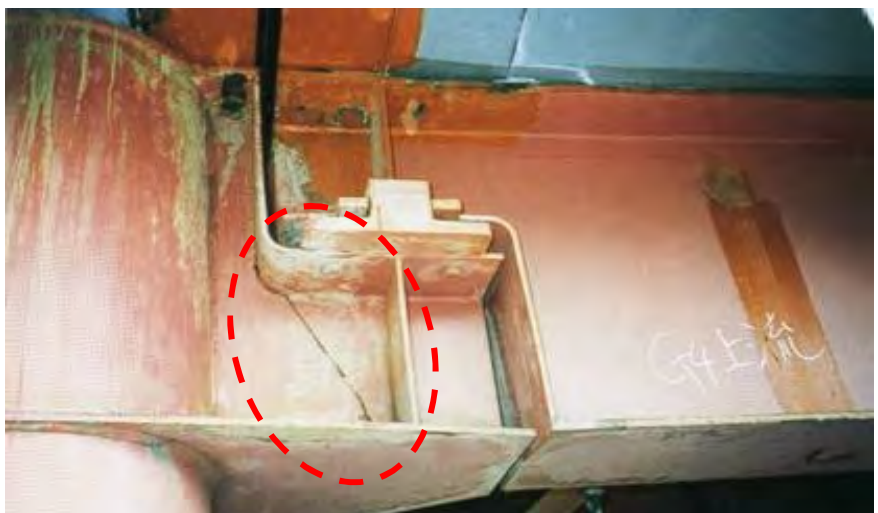
写真番号 2.1.2

ゲルバーヒンジ部橋脚側主桁ウェブの切欠き部から、線状の亀裂が生じた例

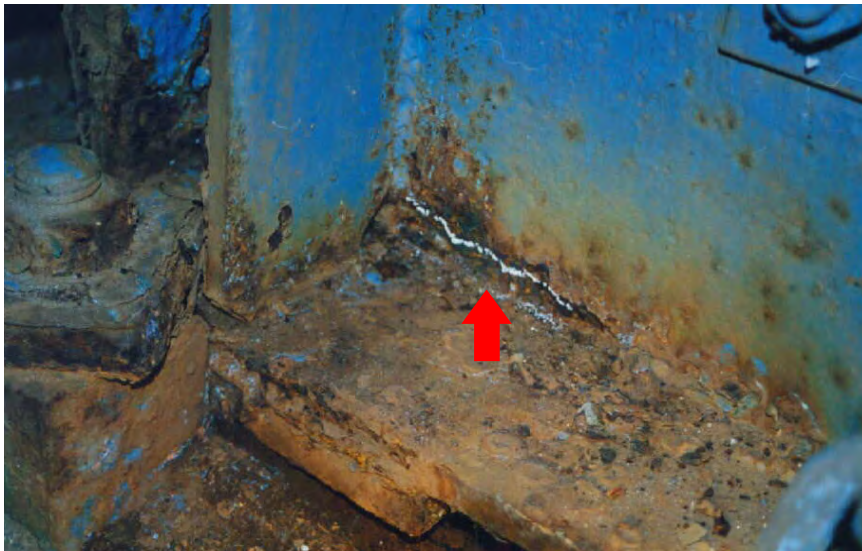
写真番号 2.1.5

腐食と同時に亀裂が生じた例  
 (注: 亀裂をチョークでマークしている。)

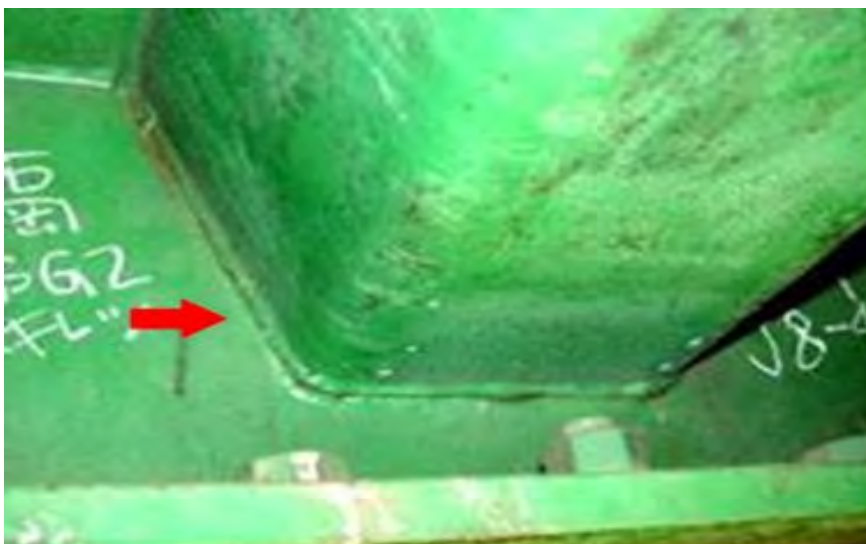
写真番号 2.1.6

鋼床版の縦リブと横リブのすみ肉溶接部に亀裂が生じた例

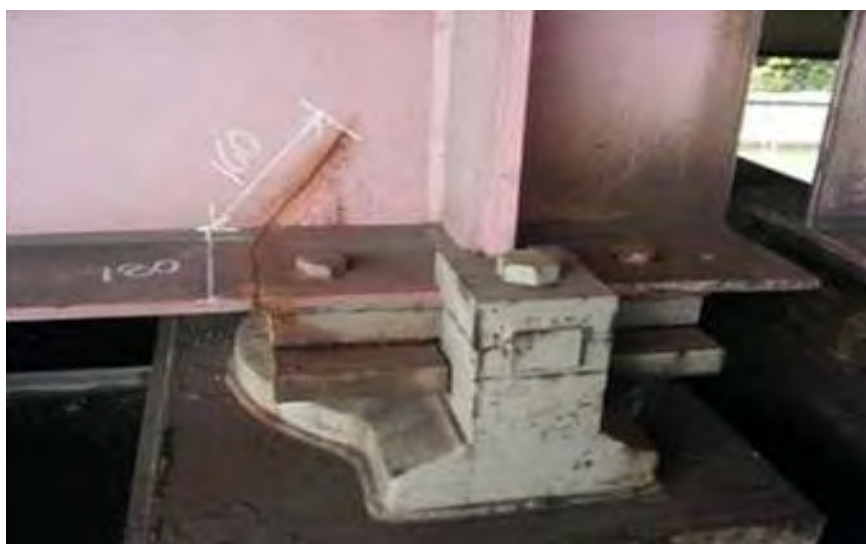
写真番号 2.1.7

ソールプレート部に亀裂が生じた例

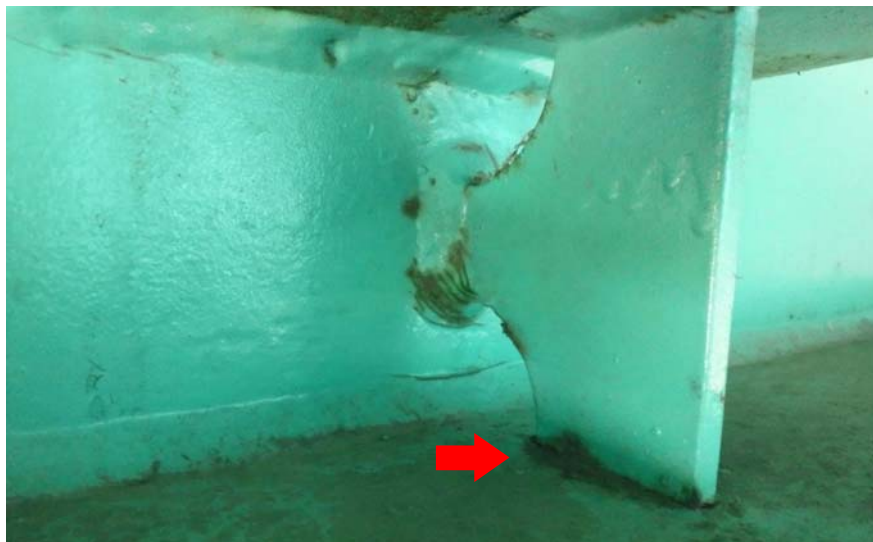
写真番号 2.1.9

ウェブギャップ板周りの溶接箇所にて塗膜にひびわれが生じ、錆汁が見られる例

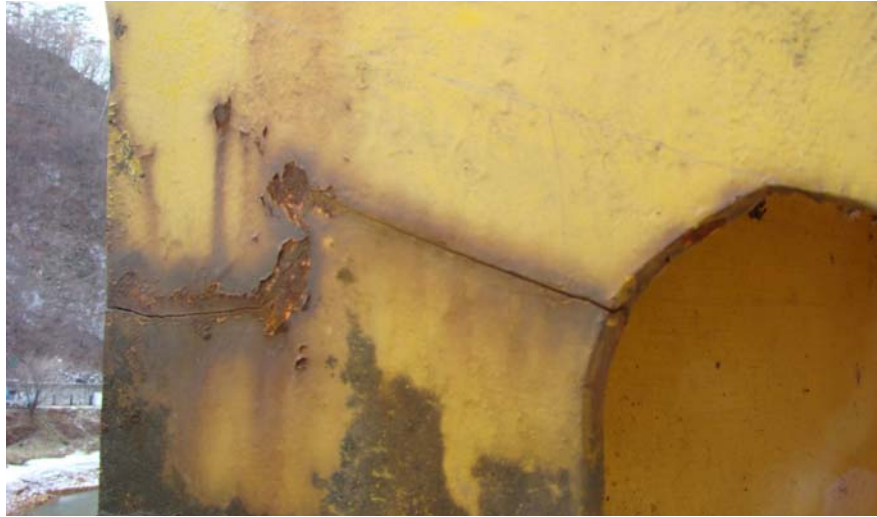
写真番号 2.1.11

アーチリブと吊材の接合部に亀裂が生じた例

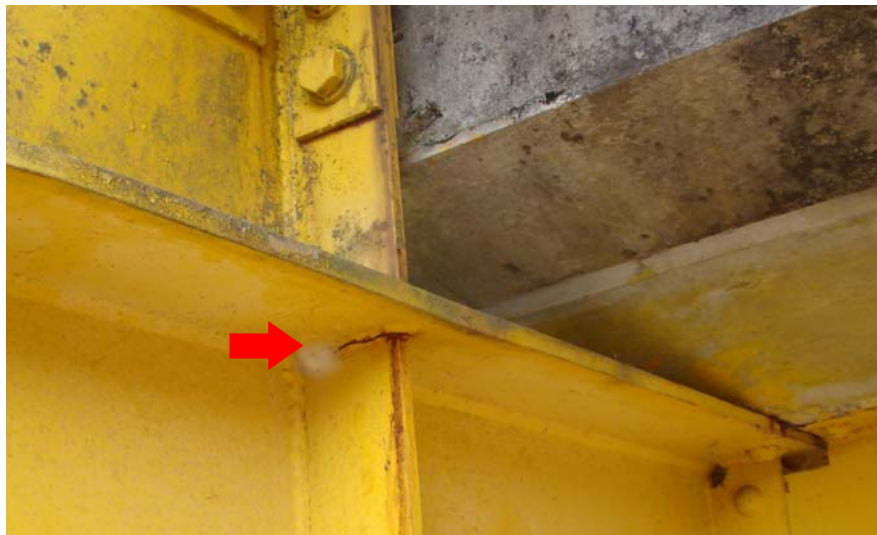
写真番号 2.1.12

中路アーチ橋の床組と吊材との接合部に生じた亀裂の例

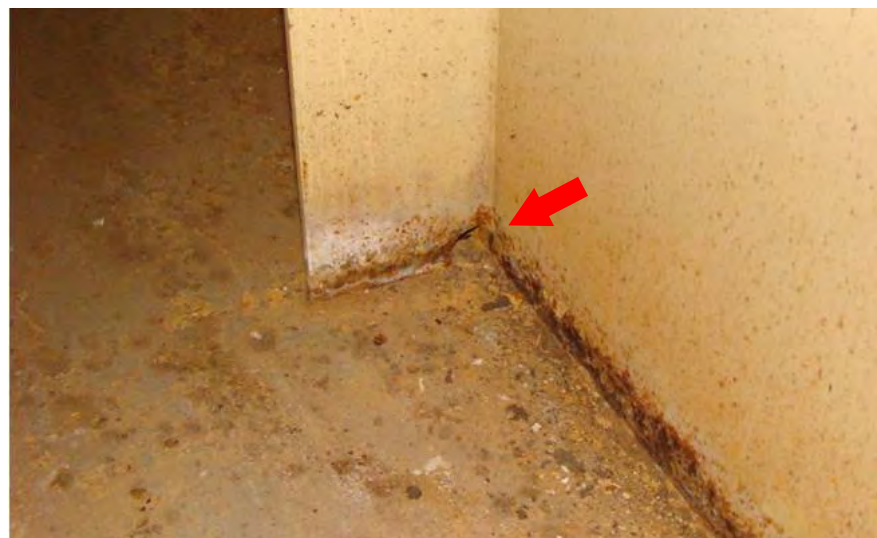
写真番号 2.1.13

ウェブとフランジの境界部に錆が発生している例

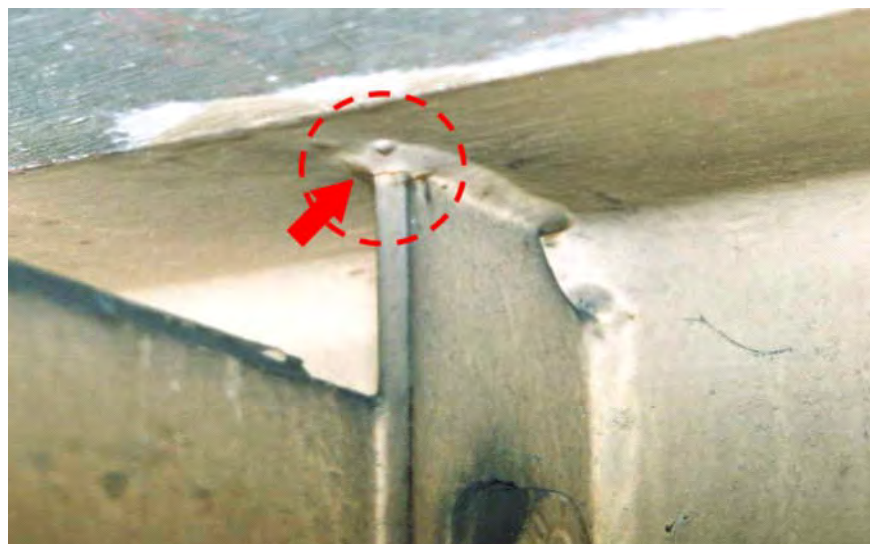
写真番号 2.2.5

塗膜割れが生じた例

明らかに亀裂が発生していないと確認できないものは, 「亀裂」として扱う。

また, 塗膜上からの外観による判断である旨がわかるように記録することが, 重要である。

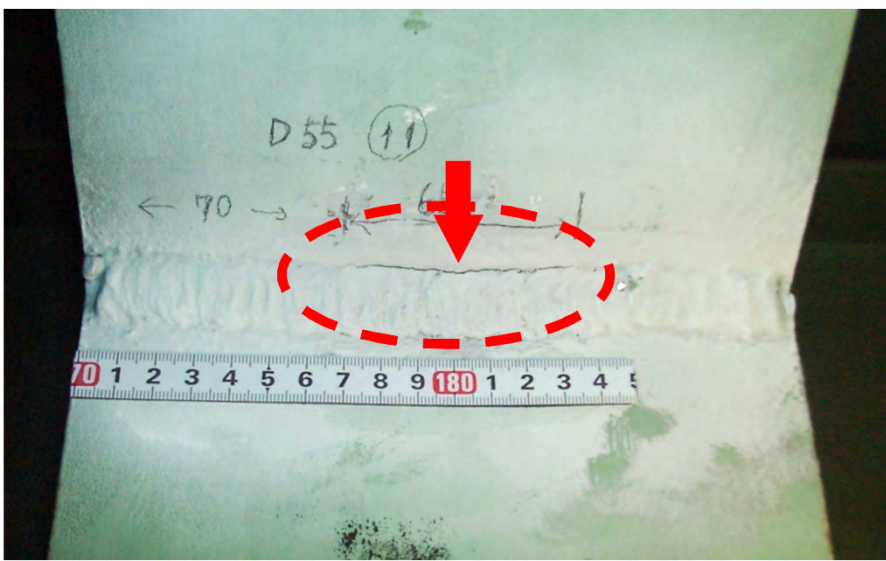
<table border="1" style="width: 100%; border-collapse: collapse;"> <tr> <td style="width: 20%;">写真番号</td> <td>2.3.7</td> </tr> <tr> <td>部材名</td> <td>横桁 (S-Bs-S-Cr)</td> </tr> <tr> <td>備考</td> <td>中間ダイアフラムのコーナー部に、線状の亀裂が生じている。</td> </tr> </table>	写真番号	2.3.7	部材名	横桁 (S-Bs-S-Cr)	備考	中間ダイアフラムのコーナー部に、線状の亀裂が生じている。
写真番号	2.3.7						
部材名	横桁 (S-Bs-S-Cr)						
備考	中間ダイアフラムのコーナー部に、線状の亀裂が生じている。

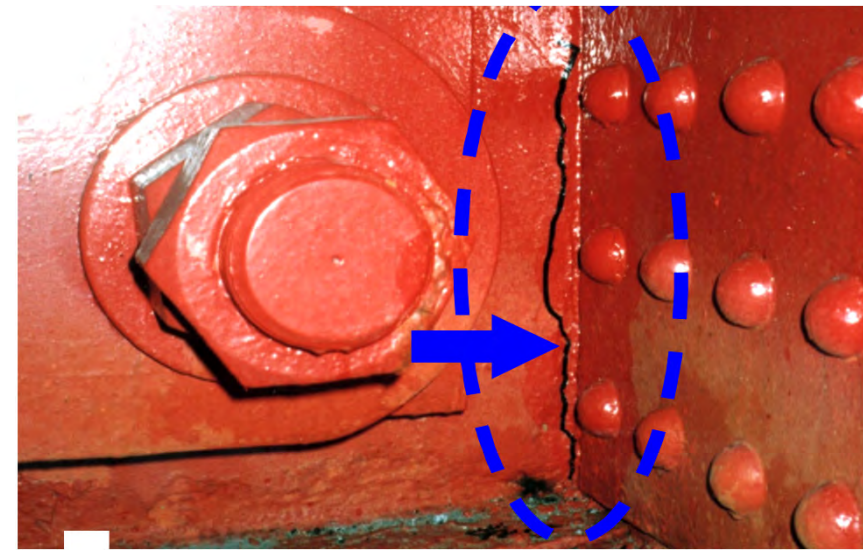
<table border="1" style="width: 100%; border-collapse: collapse;"> <tr> <td style="width: 20%;">写真番号</td> <td>2.3.8</td> </tr> <tr> <td>部材名</td> <td>その他 (S-Ts-S-Sx)</td> </tr> <tr> <td>備考</td> <td>桁連結装置の溶接接合部に、線状の亀裂が生じている。 (注: 亀裂に沿って黒くマーキングしている。)</td> </tr> </table>	写真番号	2.3.8	部材名	その他 (S-Ts-S-Sx)	備考	桁連結装置の溶接接合部に、線状の亀裂が生じている。 (注: 亀裂に沿って黒くマーキングしている。)
写真番号	2.3.8						
部材名	その他 (S-Ts-S-Sx)						
備考	桁連結装置の溶接接合部に、線状の亀裂が生じている。 (注: 亀裂に沿って黒くマーキングしている。)

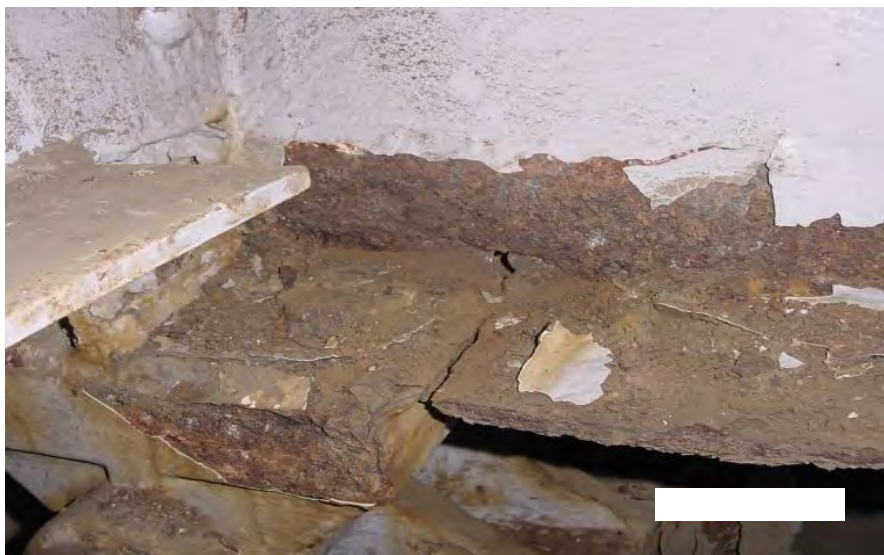
<table border="1" style="width: 100%; border-collapse: collapse;"> <tr> <td style="width: 20%;">写真番号</td> <td>2.3.9</td> </tr> <tr> <td>部材名</td> <td>主桁 (S-Gs-S-Mg)</td> </tr> <tr> <td>備考</td> <td>主桁下フランジのソールプレート前面からウェブに、亀裂が進展している。</td> </tr> </table>	写真番号	2.3.9	部材名	主桁 (S-Gs-S-Mg)	備考	主桁下フランジのソールプレート前面からウェブに、亀裂が進展している。

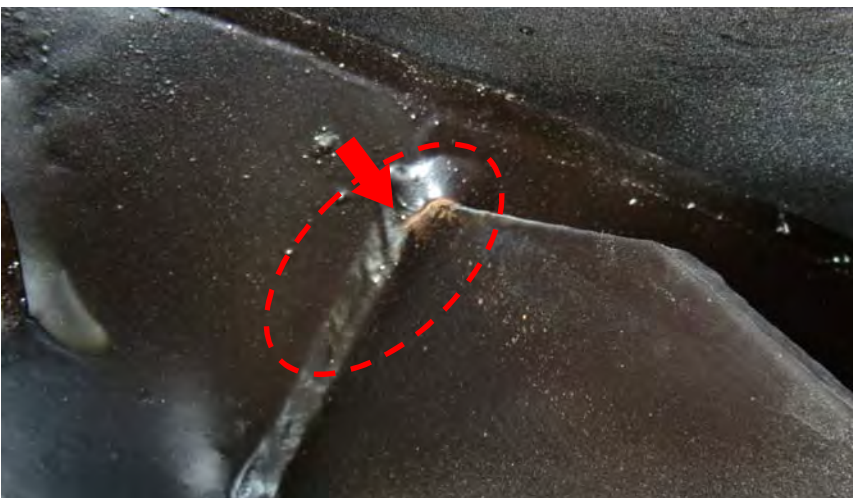
写真番号 2.4.6

主桁  
(S-Gs-S-Mg)

- ① 主桁上フランジと垂直補剛材との溶接部
- ② 溶接接合部に亀裂が生じている。
- ③ 桁内の塗装仕様によっては、塗膜われや亀裂の確認が困難な場合がある。

備考④ 垂直補剛材と上フランジとの溶接部, 特に輪荷重直下は, 疲労による亀裂の発生例が多い箇所である。

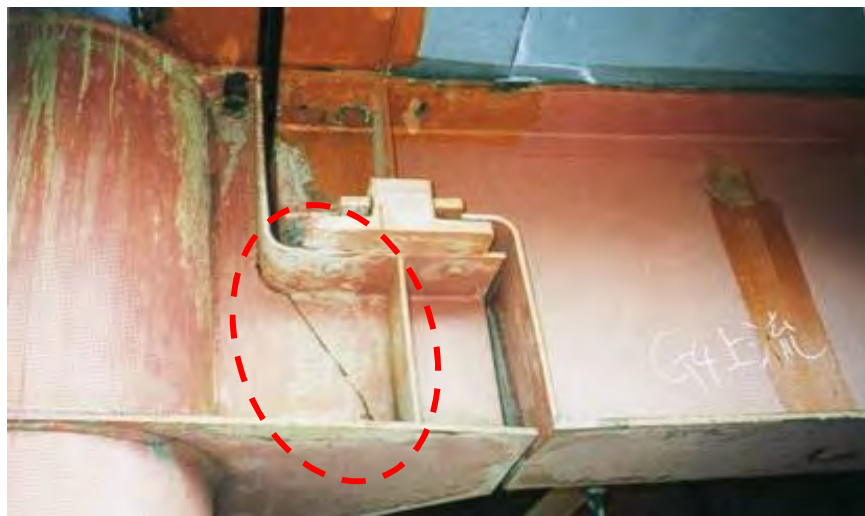
写真番号 2.4.11

ゲルバー部(主桁)  
(S-As-S-Gb)

- ① ゲルバーヒンジ部橋脚側主桁ウェブ
- ② 切欠き部から線状の亀裂が生じている。
- ③ ゲルバー構造では、桁を切り欠いた構造部分が応力集中箇所となり、疲労上の弱点となることがある。

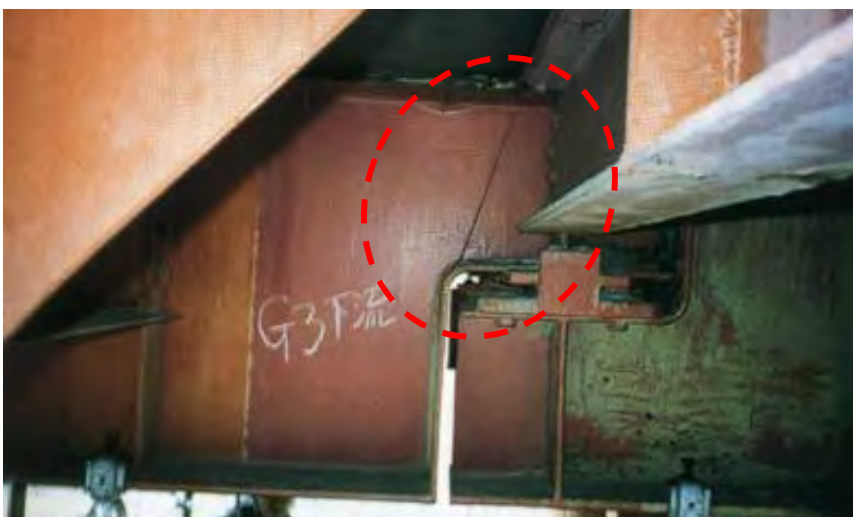
写真番号 2.4.12

ゲルバー部(主桁)  
(S-As-S-Gb)

- ① ゲルバー部橋脚側主桁ウェブ
- ② 切欠き部から線状の亀裂が生じている。
- ③ ゲルバー部の亀裂は落橋に繋がる危険性があり、特に注意が必要である。

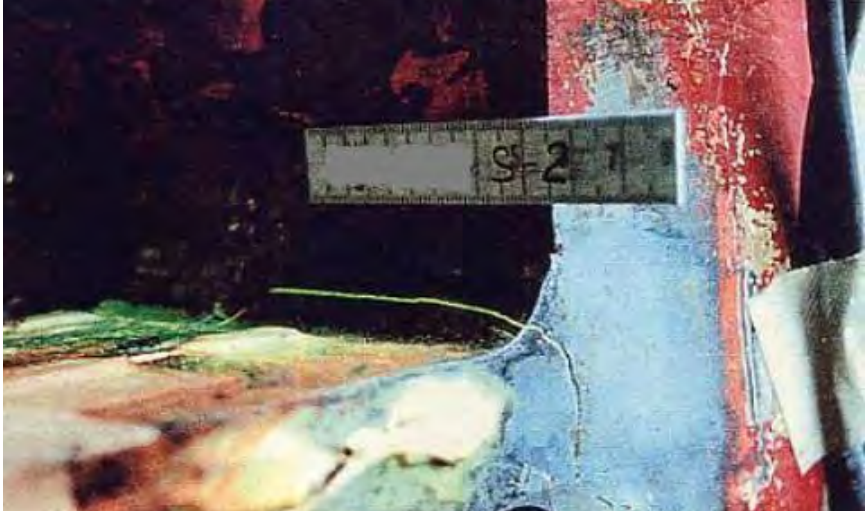
写真番号	2.4.31
	部材名	
	隅角部・接合部 (P-Tp-S-Pc)	
	備考	
<p>① 鋼製橋脚隅角部</p> <p>② 磁粉探傷試験による亀裂の確認状況</p> <p>③ 隅角部の亀裂は、塗膜を除去した上で磁粉探傷試験を行わなければ、正確な位置や大きさなどが確認できない。</p>

備考④	疲労損傷の発生が疑われる塗膜われを確認した場合は、当該箇所の塗膜を除去して磁粉探傷等の非破壊試験を行い、亀裂の有無を確認する必要がある。
-----	--

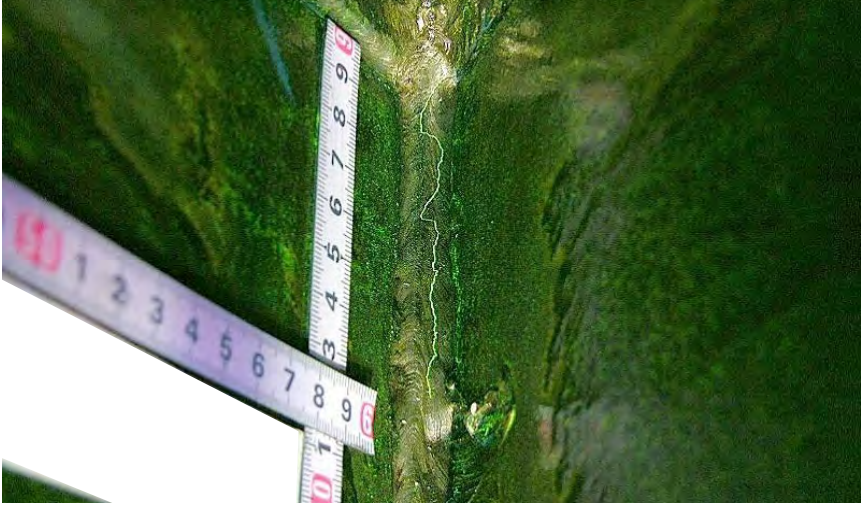
写真番号	2.4.32
	部材名	
	隅角部・接合部 (P-Tp-S-Pc)	
	備考	
<p>① 鋼製橋脚隅角部</p> <p>② 磁粉探傷試験による亀裂の確認状況</p> <p>③ 複雑に鋼板が溶接で組み合わされた隅角部では、応力集中による大きな応力振幅と溶接品質の確保の難しさなどから、亀裂が多く見つっている。</p>

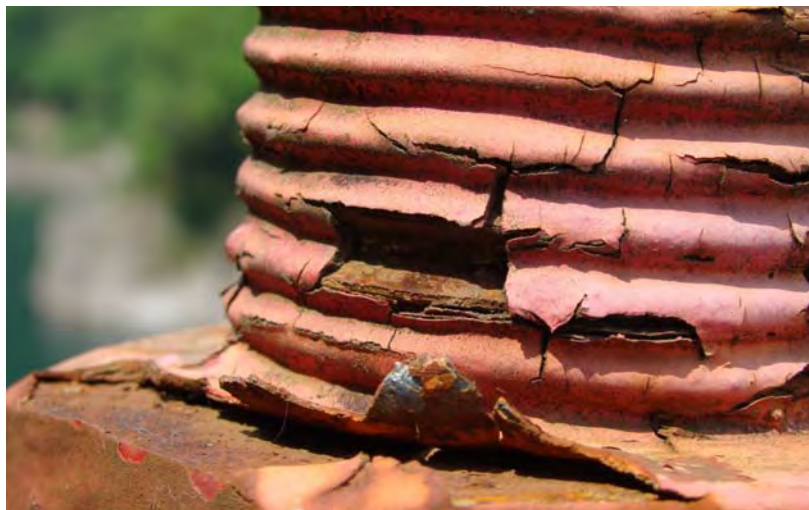
写真番号 2.4.34

外ケーブル  
(S-Xs-S-Co)

- ① 吊橋ハンガーロッド
- ② 鋼製のロッドのねじ部で著しい腐食が見られる。
- ③ ロッドのねじ部は大きな引張力が常に作用しており、疲労による亀裂や破断が生じることがある。

ロッドのねじ部は腐食の弱点になりやすいとともに、大きな引張力が常に作用しており、疲労による亀裂や破断が生じることがある。
