(I) 一般的性状・損傷の特徴

- ◆ コンクリートの打継目やひびわれ部等から、水や石灰分の滲出や漏出が生じている状態をいう。

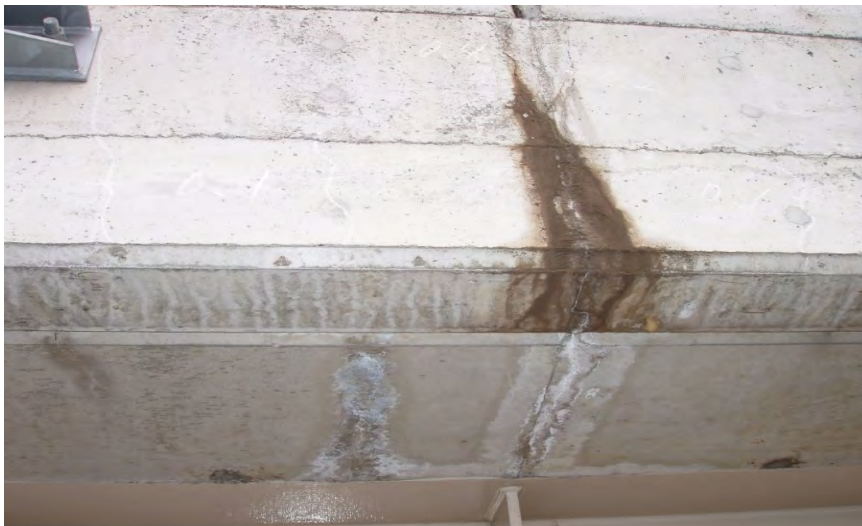
写真番号	8.1.1
説明	
剛性防護柵の目地部に、ひびわれと漏水・遊離石灰が生じた例

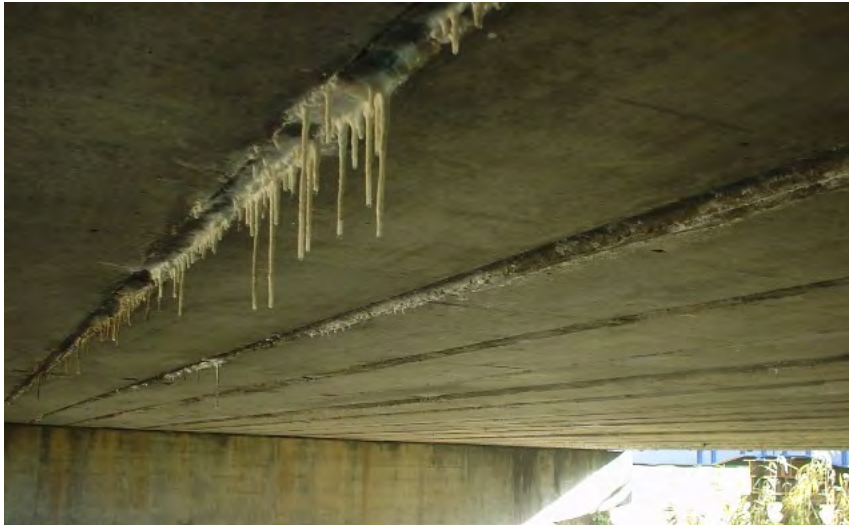
写真番号 8.1.3

説明
床版間詰め部から漏水・遊離石灰が生じた例

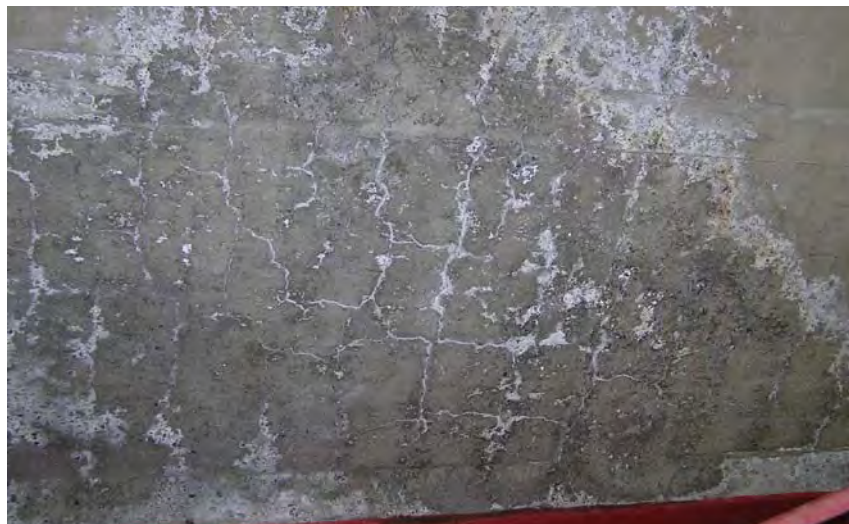
写真番号 8.1.4

説明
床版に漏水・遊離石灰が生じた例

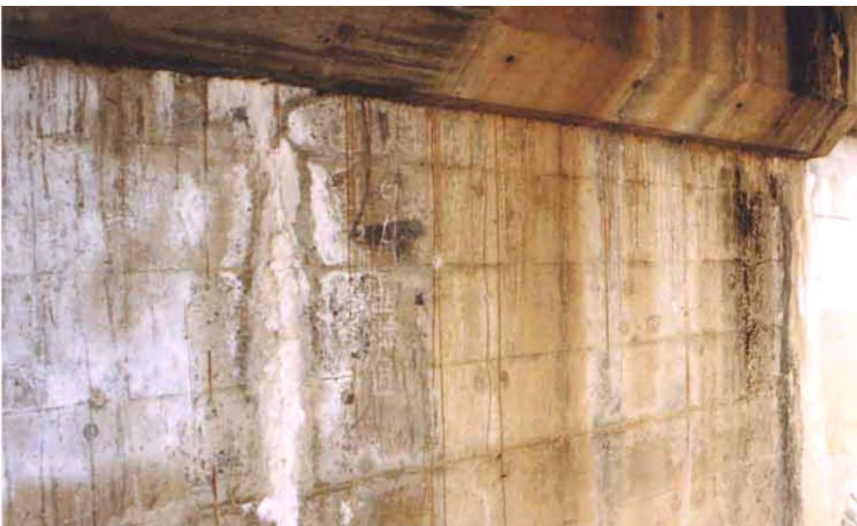
写真番号	8.1.8
説明	橋台に漏水・遊離石灰が生じた例

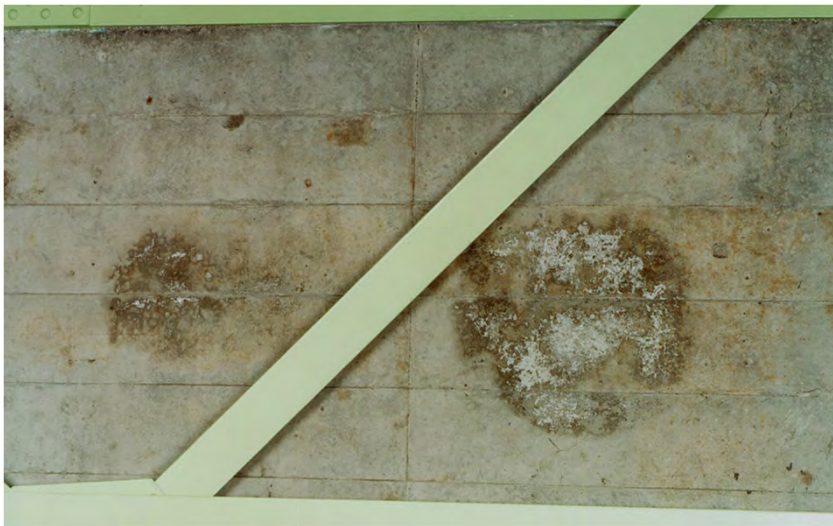
写真番号	8.2.4
説明	
床版に漏水・遊離石灰が生じている。	
「床版ひびわれ」と「漏水・遊離石灰」の2項目で扱う。

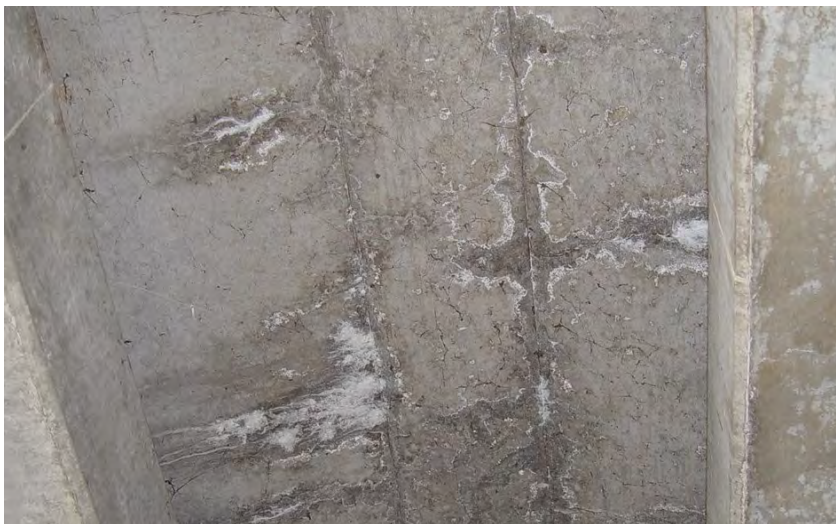
写真番号	8.2.5
説明	
床版間詰め部の打継目に隙間が生じており、漏水・遊離石灰が見られる。	
「床版ひびわれ」と「漏水・遊離石灰」の2項目で扱う。

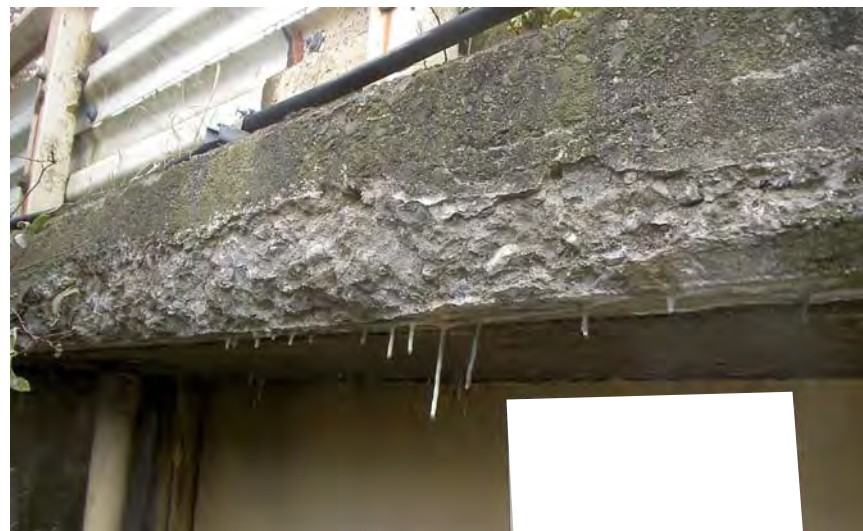
写真番号	8.2.7
説明	
<p>剥離部に漏水・遊離石灰が生じている。</p> <p>コンクリートの剥離部に漏水や遊離石灰の析出が見られる場合、「剥離・鉄筋露出」と「漏水・遊離石灰」の2項目で扱う。</p>

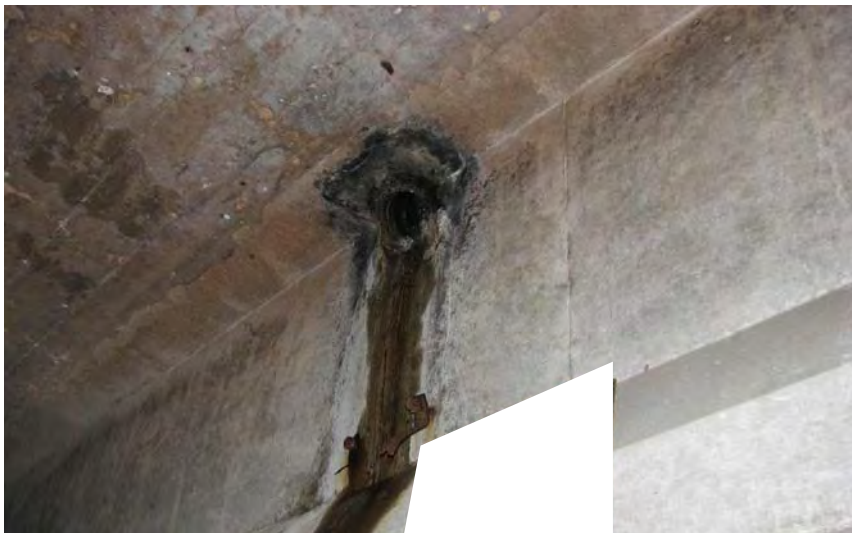
写真番号	8.2.8
説明	
<p>排水管の脱落箇所から漏水が生じている。</p> <p>排水管固定用ボルトの「ゆるみ・脱落」として扱うとともに、「漏水・滞水」として扱う。</p>

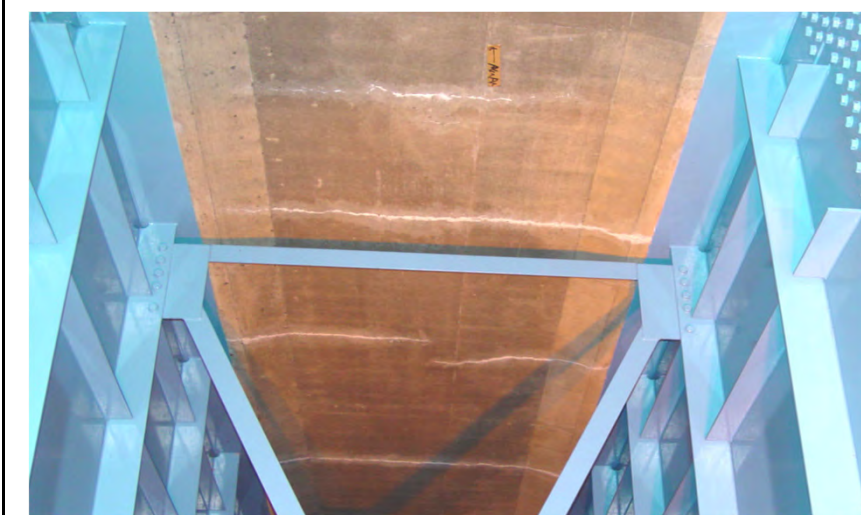
写真番号	8.4.2
部材名	床版 (S-Gs-C-Ds)
備考	① 床版下面 ② 床版下面に遊離石灰を伴う顕著なひびわれが見られる。 ③ 床版下面に漏水・遊離石灰が生じている場合、貫通ひびわれが生じている可能性がある。

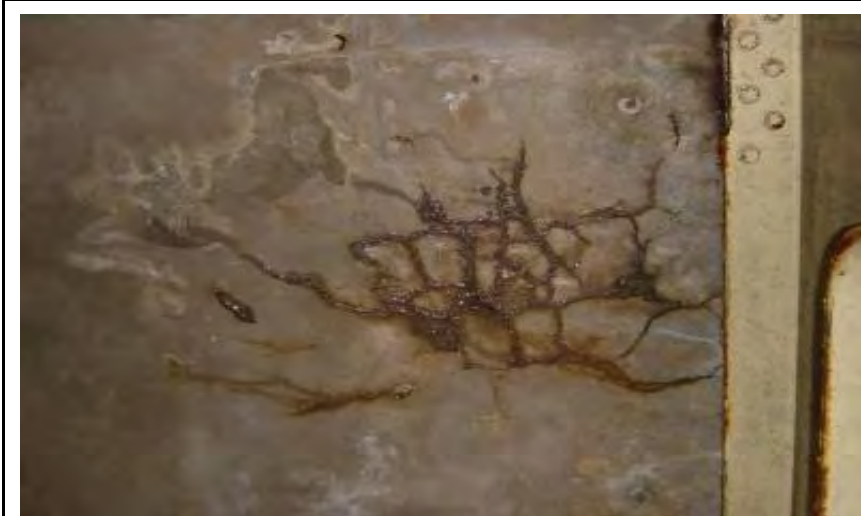
写真番号	8.4.3
部材名	床版 (S-Gs-C-Ds)
備考	① 床版下面 ② 格子状のひびわれに沿い、錆汁を伴う遊離石灰が広がっている。 ③ 格子状のひびわれに錆汁が生じている場合、床版コンクリートの疲労による劣化が進行し、かつ鉄筋の腐食が進行していることがある。

備考④ 防水工が未施工の古い床版や、防水工があっても損傷したり適切に機能していない場合には、床版上面に雨水が滞水し、更に床版ひびわれへ浸入することにより、疲労損傷を著しく促進させることがある。

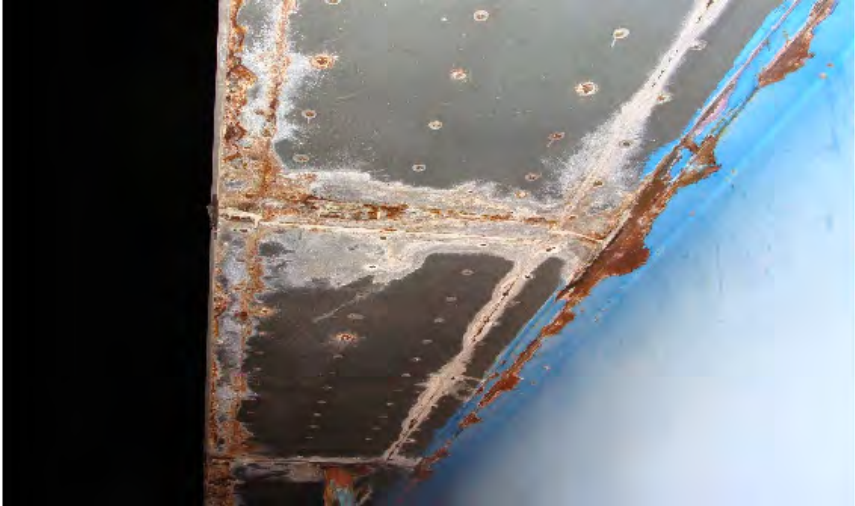
写真番号	8.4.4
	部材名	床版 (S-Gs-C-Ds)
	備考	<ul style="list-style-type: none"> ① 鋼・コンクリート合成床版の張り出し床板下面 ② 底鋼板の継目やボルト孔から、錆汁を伴う遊離石灰が生じている。 ③ コンクリート部に、貫通ひびわれが生じていることがある。
	写真番号	8.4.5

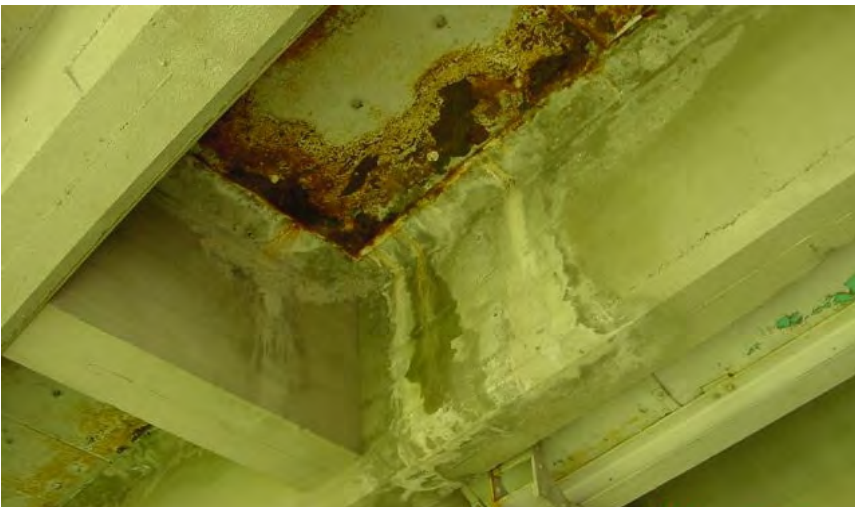
部材名	床版 (S-Gs-C-Ds)
	備考	<ul style="list-style-type: none"> ① 床版(補強鋼板) ② 鋼板接着箇所の継目からの顕著な漏水と、鋼板の腐食が見られる。 ③ 鋼板裏面の錆が進行すると、補強鋼板とコンクリート床版とに剥離が生じ、耐荷力の減少につながる可能性がある。
	写真番号	8.4.6
	部材名	床版 (S-Gs-C-Ds)

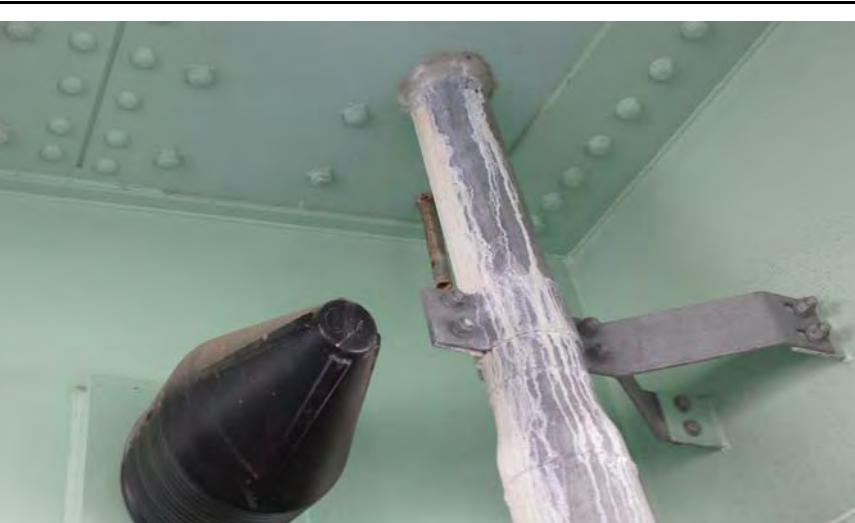
備考	<ul style="list-style-type: none"> ① 底鋼板付き床版 ② 底鋼板付き床版の排水管の周囲に、顕著な石灰分の流出が見られる。 ③ 排水柵近傍の防水処理が十分でない可能性がある。

備考④ コンクリート床版では、内部の劣化状況が下面からしか判断できないことが多く、特に鋼板接着や底鋼板付き床版では、漏水や遊離石灰・錆汁の状況から床版コンクリートの劣化状態を推測することが重要となる。また、局部的に劣化が進行すると、広くひびわれが生じないまま床版の抜け落ちに至ることがある。

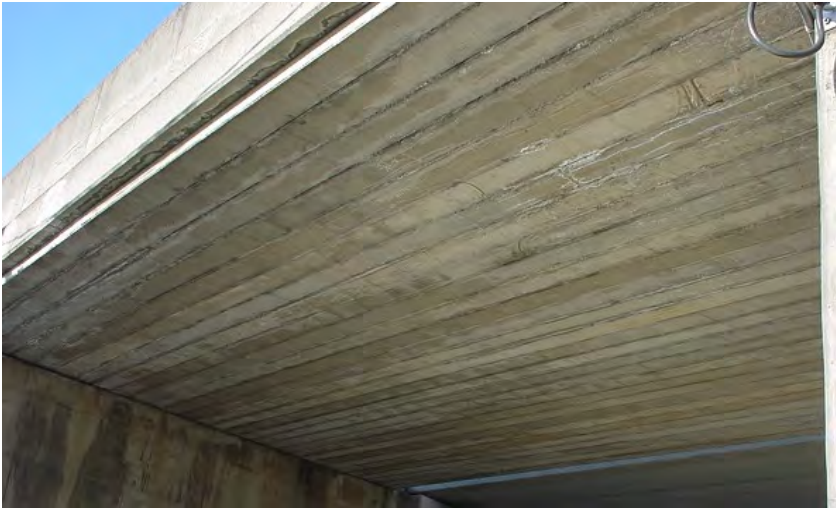
写真番号	8.4.23
	部材名	
	主桁 (S-Xs-C-Mg)	
	備考	<p>① プレキャスト中空床版橋の間詰め部</p> <p>② 桁にはひびわれが生じ、間詰め部に漏水・遊離石灰が見られる。</p> <p>③ 打継目や桁の下面のひびわれから漏水がある場合、部材内部への雨水の浸入とその滞水が生じていることがある。</p>

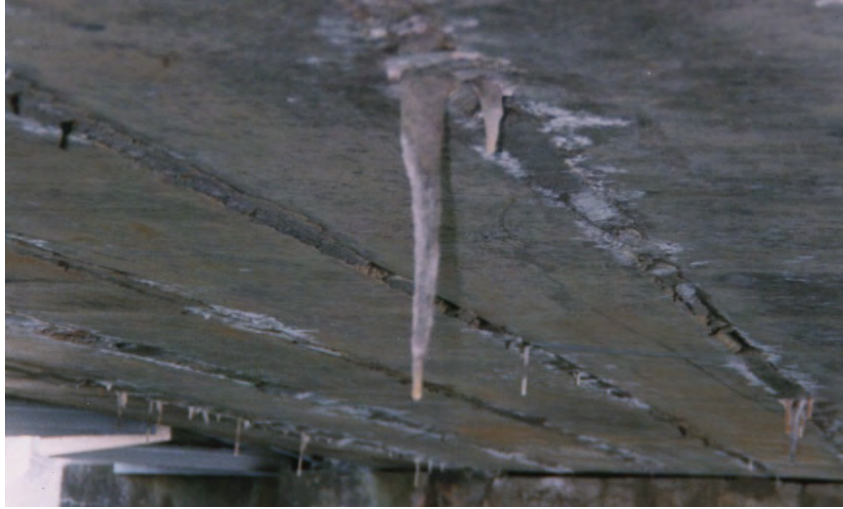
写真番号	8.4.28
部材名	
主桁 (S-Xs-C-Mg)	
備考	<p>① プレキャスト中空床版橋の間詰め部</p> <p>② 跨道橋の間詰め部につらら状の著しい遊離石灰が見られる。</p> <p>③ つらら状の遊離石灰は、落下して第三者被害に至る危険性がある。</p>

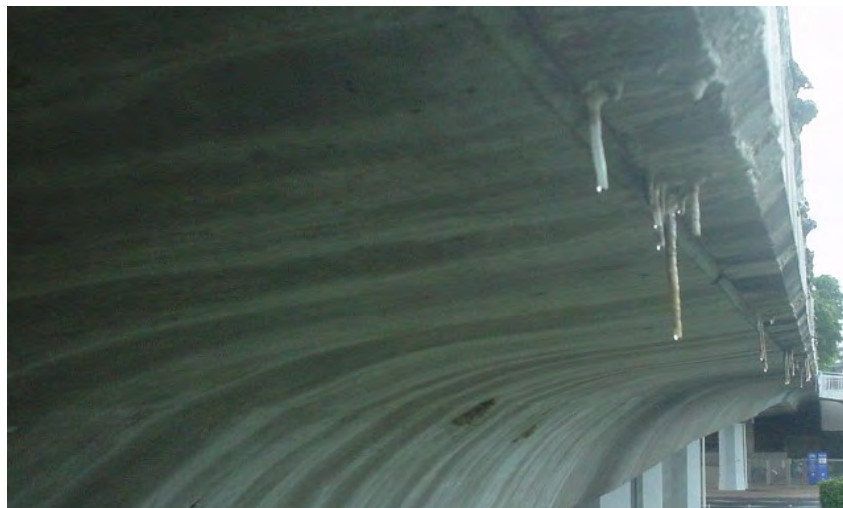
写真番号	8.4.29
部材名	
床版 (S-Xs-C-Ds)	
備考	<p>① 床版の張り出し部</p> <p>② 跨道橋の床版端部の水切り部分に、つらら状の著しい遊離石灰が見られる。</p> <p>③ つらら状の遊離石灰は、落下して第三者被害に至る危険性がある。</p>

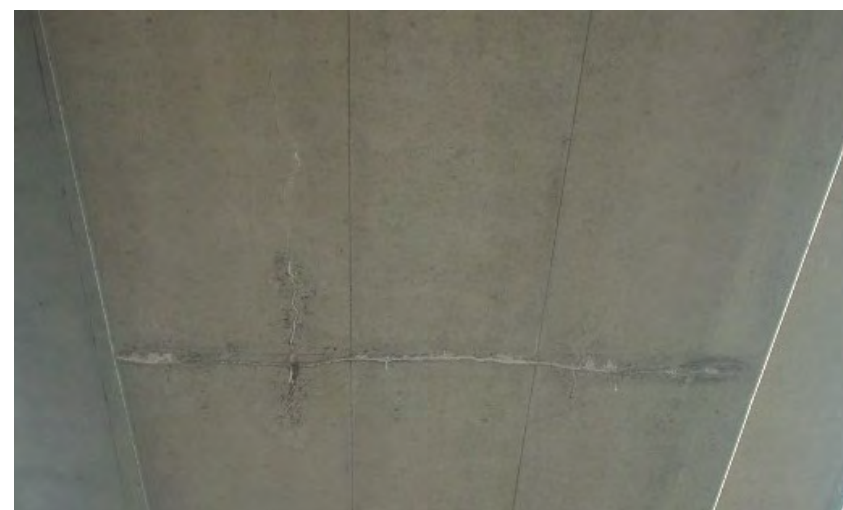
写真番号	8.4.30
部材名	
主桁 (S-Xs-C-Mg)	
備考	<p>① 床版橋の下面</p> <p>② 跨道橋の床版橋下面のひびわれに、つらら状の遊離石灰が見られる。</p> <p>③ 中空床版橋の下面に漏水が見られる場合、ポイド内部への滞水やポイド部下面の床版に貫通ひびわれが生じていることがある。</p>

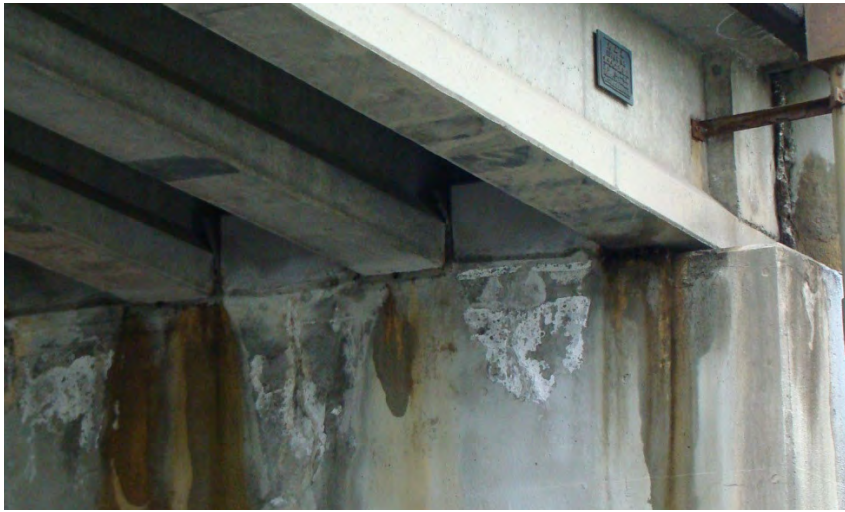
写真番号	8.4.34
部材名	落橋防止システム (B-Bs-C-Sf)
備考	① 変位制限構造 ② 変位制限構造, 支承部に, 漏水痕, 遊離石灰, 錆汁が確認できる。 ③ 鉄筋の腐食により所要の耐震性能が発揮されないことがある。

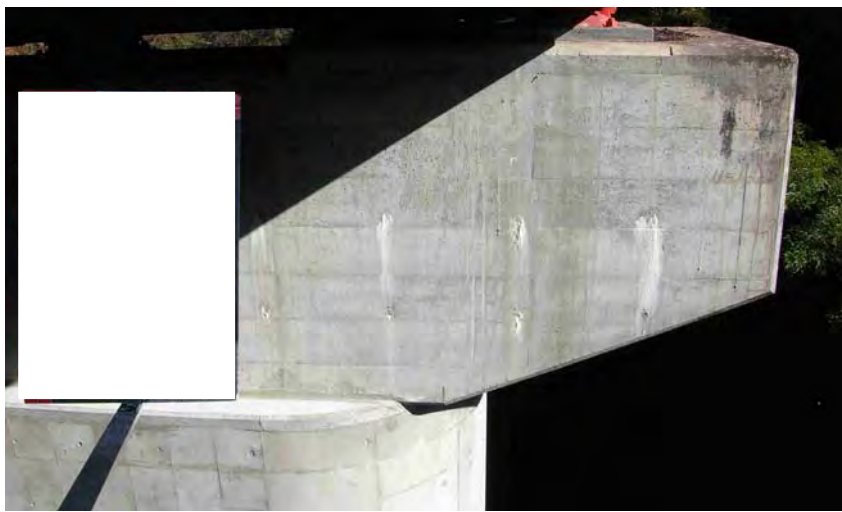
写真番号	8.4.40
部材名	梁部 (P-Tp-C-Pb)
備考	① T型橋脚梁部 ② 等間隔に並んだ、遊離石灰の滲出が見られる。 ③ 型枠用セパレーターなど表面に鋼材が露出していると、そこから内部に向かって腐食が進行することがある。

施工時に内部に埋めた仮設物や後打ちコンクリート箇所より水が伝わって、漏水・遊離石灰が生じることがある。
