(Ⅲ) 損傷程度の評価

(Ⅲ) 損傷程度の評価							
(2) 評価例(1/14)	【塗装】 評価 b						
 	<table border="1" style="width: 100%; border-collapse: collapse;"> <tr> <td style="width: 20%;">写真番号</td> <td>1.3.1</td> </tr> <tr> <td>部材名</td> <td>主桁 (S-Gs-S-Mg)</td> </tr> <tr> <td>備考</td> <td> 損傷の深さ(小): 著しい板厚減少は視認できない。 損傷の面積(小): 面積は小さく局部的である。 </td> </tr> </table>	写真番号	1.3.1	部材名	主桁 (S-Gs-S-Mg)	備考	損傷の深さ(小): 著しい板厚減少は視認できない。 損傷の面積(小): 面積は小さく局部的である。
写真番号	1.3.1						
部材名	主桁 (S-Gs-S-Mg)						
備考	損傷の深さ(小): 著しい板厚減少は視認できない。 損傷の面積(小): 面積は小さく局部的である。						
 	<table border="1" style="width: 100%; border-collapse: collapse;"> <tr> <td style="width: 20%;">写真番号</td> <td>1.3.2</td> </tr> <tr> <td>部材名</td> <td>主桁 (S-Gs-S-Mg)</td> </tr> <tr> <td>備考</td> <td> 損傷の深さ(小): 著しい板厚減少は視認できない。 損傷の面積(小): 面積は小さく局部的である。 </td> </tr> </table>	写真番号	1.3.2	部材名	主桁 (S-Gs-S-Mg)	備考	損傷の深さ(小): 著しい板厚減少は視認できない。 損傷の面積(小): 面積は小さく局部的である。
写真番号	1.3.2						
部材名	主桁 (S-Gs-S-Mg)						
備考	損傷の深さ(小): 著しい板厚減少は視認できない。 損傷の面積(小): 面積は小さく局部的である。

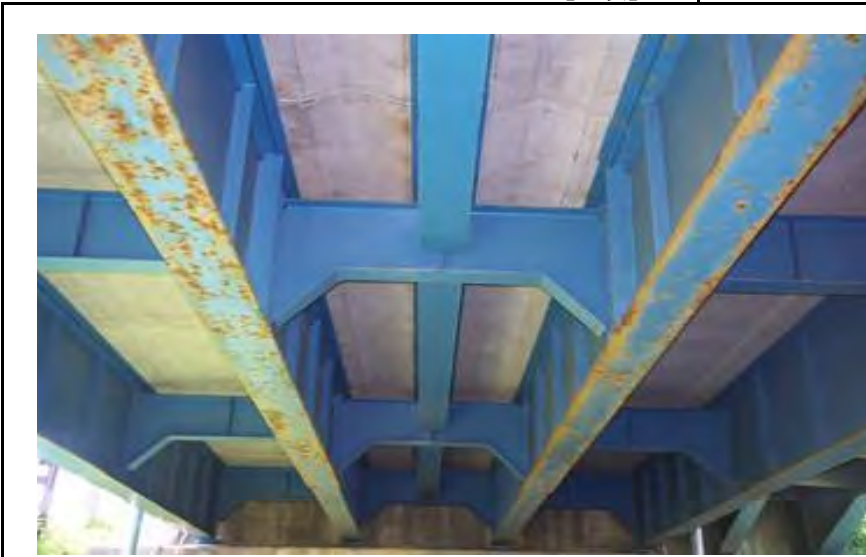
写真番号	1.3.4
部材名	
主桁	(S-Gs-S-Mg)
備考	<p>損傷の深さ(小): 著しい板厚減少は視認できない。</p> <p>損傷の面積(大): ある程度拡がりのある錆が連続しており、かつ箇所も部材内で複数ある。</p>

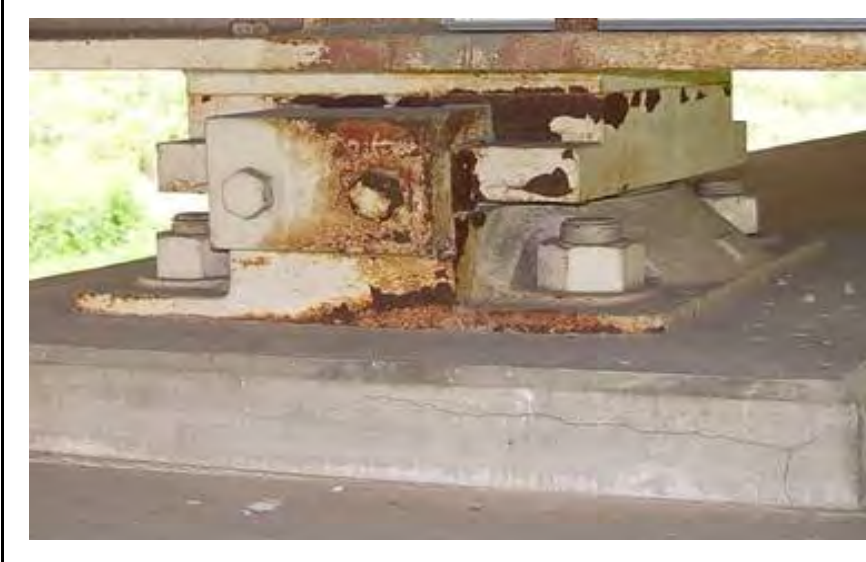
写真番号	1.3.6
部材名	
支承本体	(B-Be-S-Bh)
備考	<p>損傷の深さ(小): 著しい板厚減少は視認できない。</p> <p>損傷の面積(大): 塗膜が喪失し、母材に広く錆が生じている。</p>

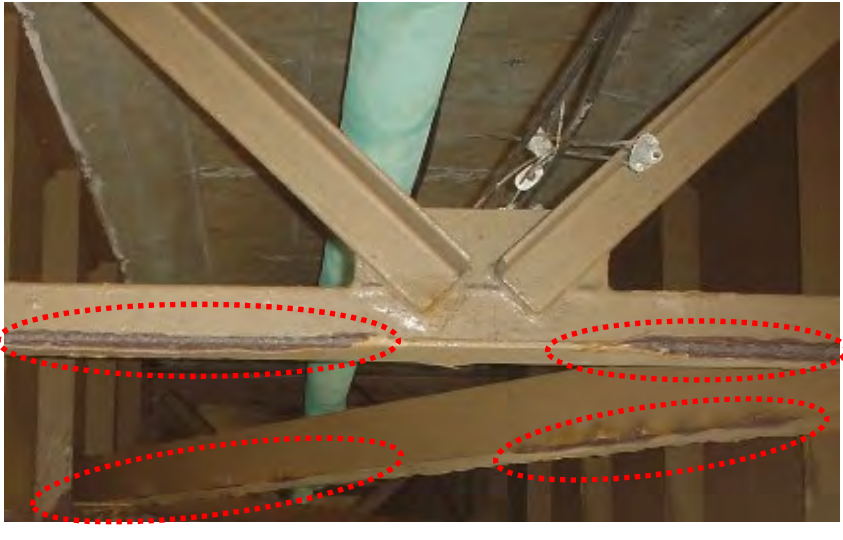
<table border="1" style="width: 100%; border-collapse: collapse;"> <tr> <td style="width: 20%;">写真番号</td> <td>1.3.7</td> </tr> <tr> <td>部材名</td> <td>主桁 (S-Gs-S-Mg)</td> </tr> <tr> <td>備考</td> <td> <p>損傷の深さ(大): 著しい腐食による明らかな板厚減少である。</p> <p>損傷の面積(小): 主桁の当該評価単位全体に占める腐食範囲は、局所的である。</p> </td> </tr> </table> <table border="1" style="width: 100%; border-collapse: collapse;"> <tr> <td style="width: 20%;">写真番号</td> <td>1.3.8</td> </tr> <tr> <td>部材名</td> <td>主桁 (S-Gs-S-Mg)</td> </tr> <tr> <td>備考</td> <td> <p>損傷の深さ(大): 著しい腐食部分では明らかな板厚減少である。</p> <p>損傷の面積(小): 腐食範囲は、部材全体の一部である。</p> </td> </tr> </table> <table border="1" style="width: 100%; border-collapse: collapse;"> <tr> <td style="width: 20%;">写真番号</td> <td>1.3.9</td> </tr> <tr> <td>部材名</td> <td>対傾構 (S-Gs-S-Cf)</td> </tr> <tr> <td>備考</td> <td> <p>損傷の深さ(大): 著しい腐食部分では明らかな板厚減少である。</p> <p>損傷の面積(小): 腐食範囲は、部材全体の一部である。</p> </td> </tr> </table>	写真番号	1.3.7	部材名	主桁 (S-Gs-S-Mg)	備考	<p>損傷の深さ(大): 著しい腐食による明らかな板厚減少である。</p> <p>損傷の面積(小): 主桁の当該評価単位全体に占める腐食範囲は、局所的である。</p>	写真番号	1.3.8	部材名	主桁 (S-Gs-S-Mg)	備考	<p>損傷の深さ(大): 著しい腐食部分では明らかな板厚減少である。</p> <p>損傷の面積(小): 腐食範囲は、部材全体の一部である。</p>	写真番号	1.3.9	部材名	対傾構 (S-Gs-S-Cf)	備考	<p>損傷の深さ(大): 著しい腐食部分では明らかな板厚減少である。</p> <p>損傷の面積(小): 腐食範囲は、部材全体の一部である。</p>

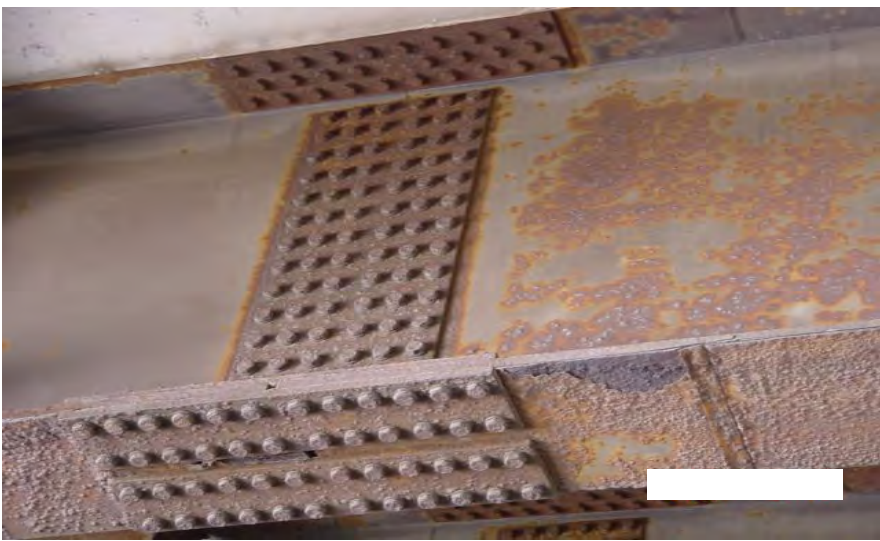
<table border="1" style="width:100%; border-collapse: collapse;"> <tr> <td style="width:20%;">写真番号</td> <td>1.3.22</td> </tr> <tr> <td>部材名</td> <td></td> </tr> <tr> <td>主桁</td> <td>(S-Gs-S-Mg)</td> </tr> <tr> <td>備考</td> <td>< 表面処理あり ></td> </tr> <tr> <td colspan="2"> 損傷の深さ(小): 局部に剥離錆があるものの、著しい板厚減少までは視認できない。 損傷の面積(大): 均一でない異常な錆が、広範囲に広がっている。 </td> </tr> </table>	写真番号	1.3.22	部材名		主桁	(S-Gs-S-Mg)	備考	< 表面処理あり >	損傷の深さ(小): 局部に剥離錆があるものの、著しい板厚減少までは視認できない。 損傷の面積(大): 均一でない異常な錆が、広範囲に広がっている。	
写真番号	1.3.22										
部材名											
主桁	(S-Gs-S-Mg)										
備考	< 表面処理あり >										
損傷の深さ(小): 局部に剥離錆があるものの、著しい板厚減少までは視認できない。 損傷の面積(大): 均一でない異常な錆が、広範囲に広がっている。											
 	<table border="1" style="width:100%; border-collapse: collapse;"> <tr> <td style="width:20%;">写真番号</td> <td>1.3.23</td> </tr> <tr> <td>部材名</td> <td></td> </tr> <tr> <td>主桁</td> <td>(S-Bs-S-Mg)</td> </tr> <tr> <td>備考</td> <td>< 表面処理あり ></td> </tr> <tr> <td colspan="2"> 損傷の深さ(小): 著しい板厚減少は視認できない。 損傷の面積(大): 拡がりのある錆が複数ある。 </td> </tr> </table>	写真番号	1.3.23	部材名		主桁	(S-Bs-S-Mg)	備考	< 表面処理あり >	損傷の深さ(小): 著しい板厚減少は視認できない。 損傷の面積(大): 拡がりのある錆が複数ある。

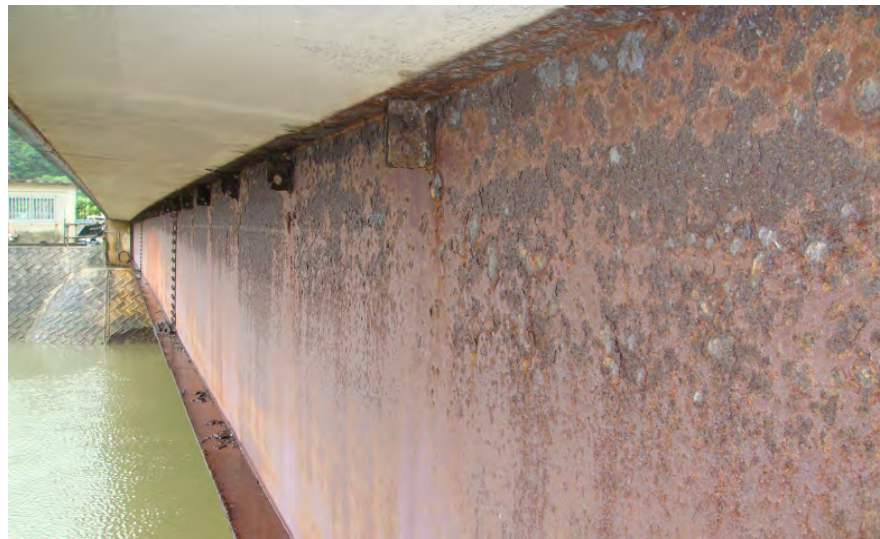
<table border="1" style="width:100%; border-collapse: collapse;"> <tr> <td style="width:20%;">写真番号</td> <td>1.3.24</td> </tr> <tr> <td>部材名</td> <td></td> </tr> <tr> <td>主桁</td> <td>(S-Gs-S-Mg)</td> </tr> <tr> <td>備考</td> <td>< 表面処理あり ></td> </tr> <tr> <td colspan="2"> 損傷の深さ(小): 著しい板厚減少は視認できない。 損傷の面積(大): 拡がりのある錆が複数ある。 </td> </tr> </table>	写真番号	1.3.24	部材名		主桁	(S-Gs-S-Mg)	備考	< 表面処理あり >	損傷の深さ(小): 著しい板厚減少は視認できない。 損傷の面積(大): 拡がりのある錆が複数ある。	
写真番号	1.3.24										
部材名											
主桁	(S-Gs-S-Mg)										
備考	< 表面処理あり >										
損傷の深さ(小): 著しい板厚減少は視認できない。 損傷の面積(大): 拡がりのある錆が複数ある。
