# 林道橋定期点検マニュアル (簡易版)

平成30年3月

林野庁 整備課

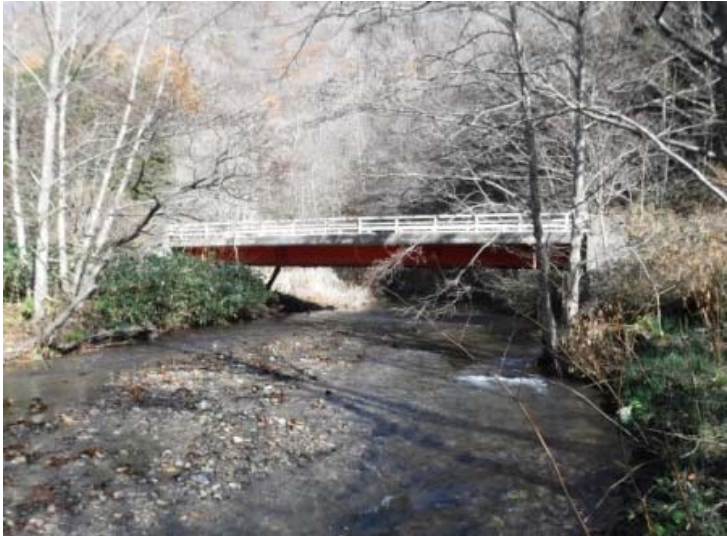
| 現地状況写真 | | | | | |
|---|--|---|---|---|---|
| | | | | 写真番号 | 1 |

| 現地状況写真 | | | | | |
|---|--|---|---|---|---|
| | | | | 写真説明 | 全景 |

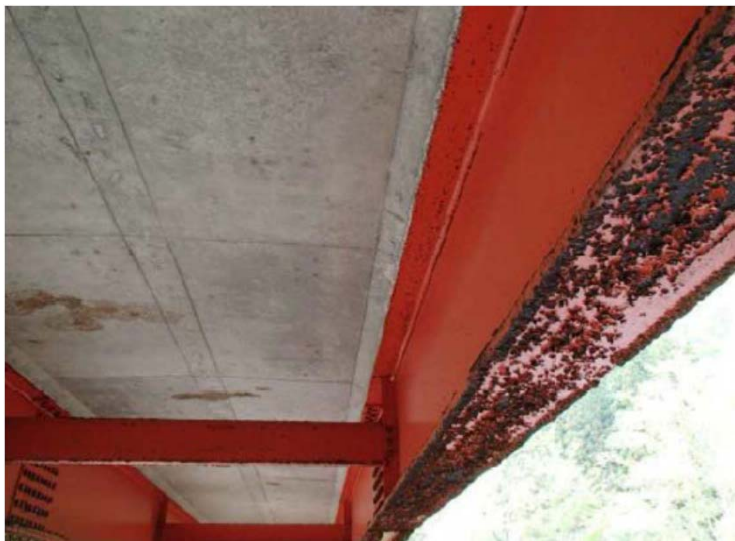
| 損傷写真台帳 | | 橋梁名 | 路線名 |
|---|---|---|---|
| | 写真番号 | 1 | |

| 損傷写真台帳 | | 橋梁名 | 路線名 |
|---|---|---|---|
| | 部材名称 | 主桁 | |
| | 損傷の種類 | 腐食 | |
| | 下フランジの板厚減少を伴う錆が著しい | | |

| 上部構造 | 主桁 | Ⅱ | 主桁に腐食 | 写真1、4 |

| 個別施設整理番号 | 〇〇 | 橋梁名 | 〇〇橋 | | | | | 橋種 | 鈹桁橋 |
|---|---|---|---|---|---|---|---|---|---|
| 所見 | ①主桁の腐食:特に下フランジ(2本とも) (C相当)<br>②地覆と床版コンクリートの打ち継ぎ目からの漏水 (b相当)<br>③4つの支承ともボルトの腐食 (C相当)<br>④その他:対傾構に腐食あり(C相当)。上流側防護柵の横材に破断有り(C相当)。<br>排水樹の土砂詰まり(d相当) | | | | | | | | |

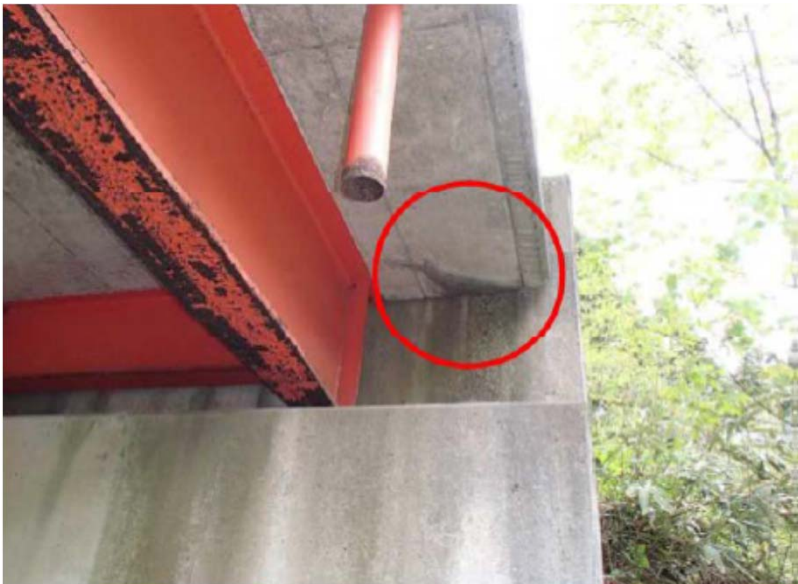
| 損傷写真台帳 | | 橋梁名 | 路線名 |
|---|---|---|---|
| | 写真番号 | 2 | |

| 損傷写真台帳 | | 橋梁名 | 路線名 |
|---|---|---|---|
| | 部材名称 | 床版 | |
| | 損傷の種類 | 漏水 | |
| | 地覆と床版コンクリートの打ち継ぎ目から床版内へ流入 | | |

| | 床版 | Ⅱ | 床版に漏水 | 写真2 |

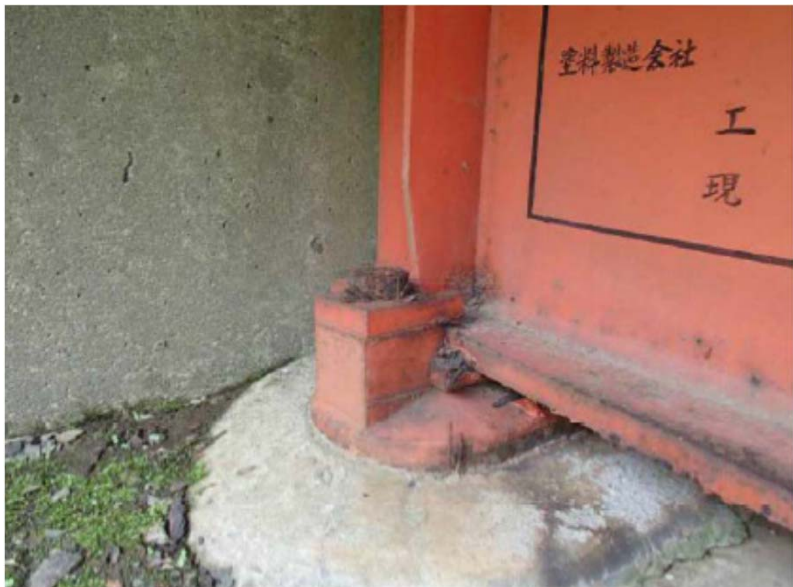
| 損傷写真台帳 | | 橋梁名 | 路線名 |
|---|---|---|---|
| | 写真番号 | 3 | |

| 損傷写真台帳 | | 橋梁名 | 路線名 |
|---|---|---|---|
| | 部材名称 | 支承 | |
| | 損傷の種類 | 腐食 | |
| | アンカーボルトのナットの腐食 | | |

| 支承部 | | Ⅱ | 支承にボルトに腐食 | 写真3 |

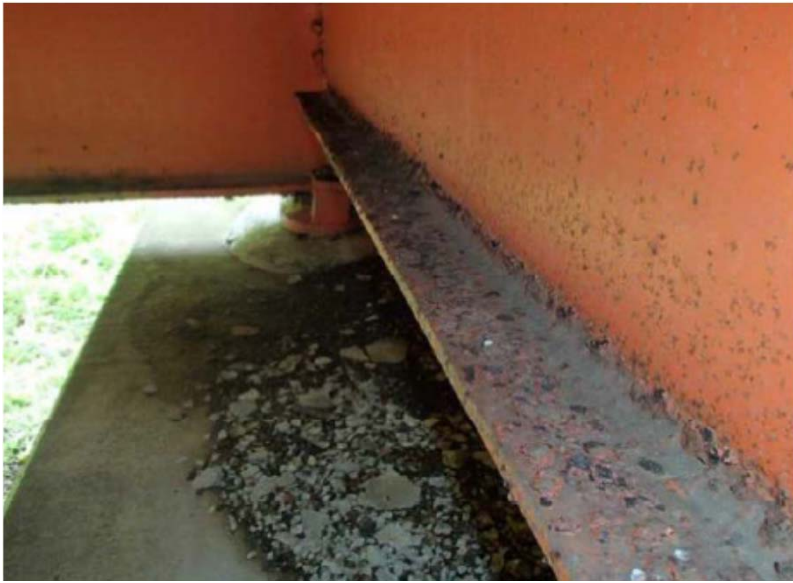
| 損傷写真台帳 | | 橋梁名 | 路線名 |
|---|---|---|---|
| | 写真番号 | 4 | |

| 損傷写真台帳 | | 橋梁名 | 路線名 |
|---|---|---|---|
| | 部材名称 | 対傾構 | |
| | 損傷の種類 | 腐食 | |
| 下フランジの板厚減少を伴う錆が著しい | | | |

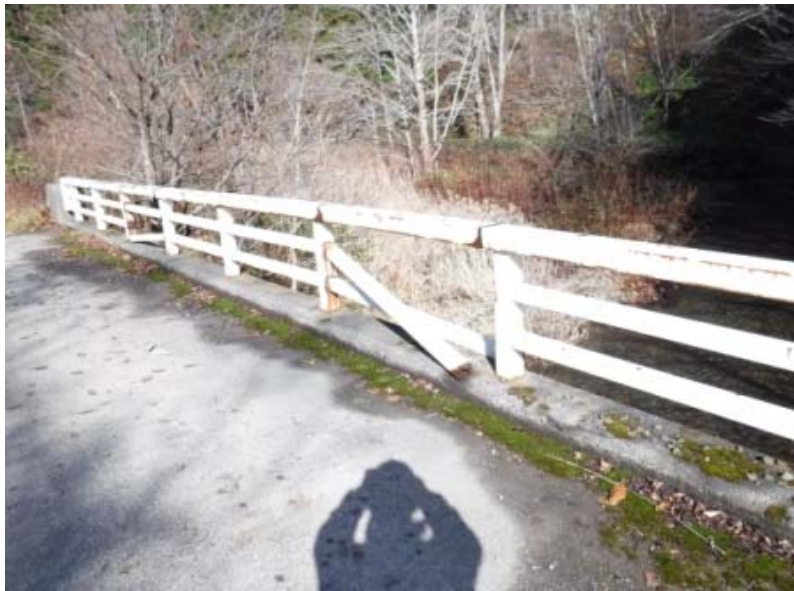
| | 写真番号 | 5 |

| | 部材名称 | 防護柵 |
| | 損傷の種類 | 破断 |

| その他 | | Ⅱ | 防護横材に破断 | 写真5 |
