(I) 一般的性状・損傷の特徴

鋼部材の損傷	③ ゆるみ・脱落	8 / 18
--------	----------	--------

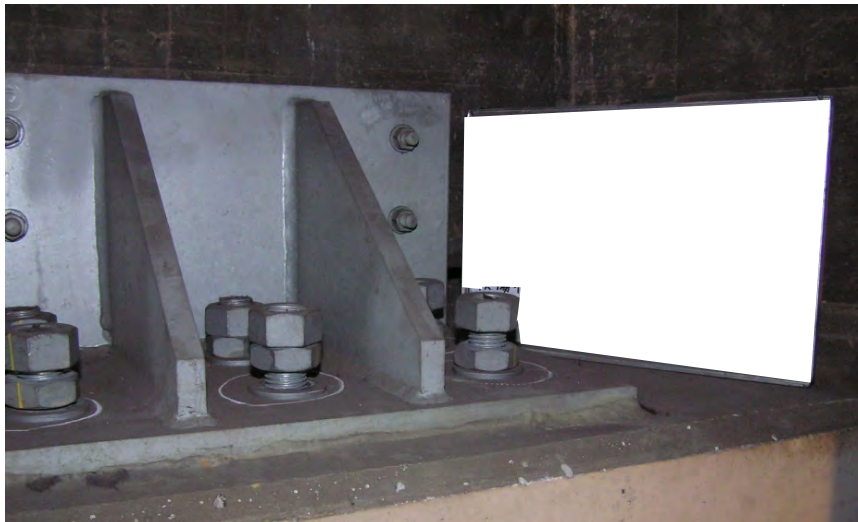
写真番号 3.1.1

ナットにゆるみが生じた例

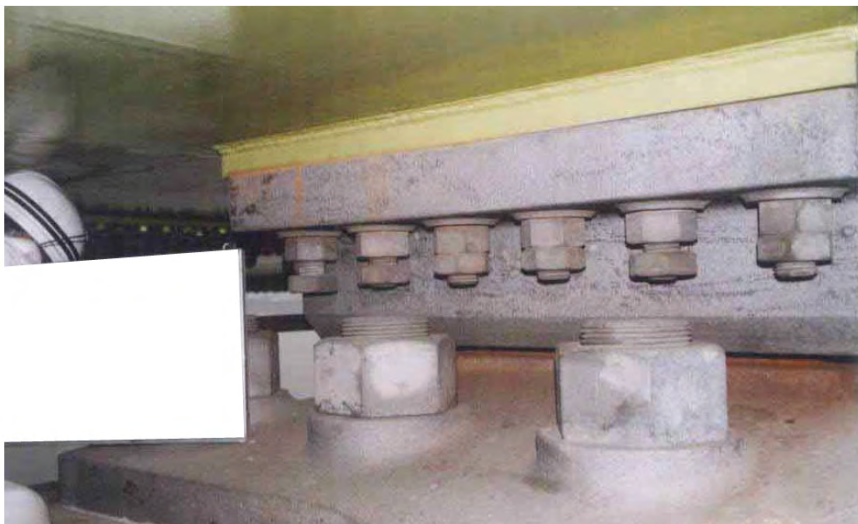
写真番号 3.1.2

ナットにゆるみが生じた例

ゆるみ止め対策としてダブルナットとしているものの、ダブルナットの使用方法が間違っている(3種ナットの次に1種ナットを設置が正しい使用方法)。

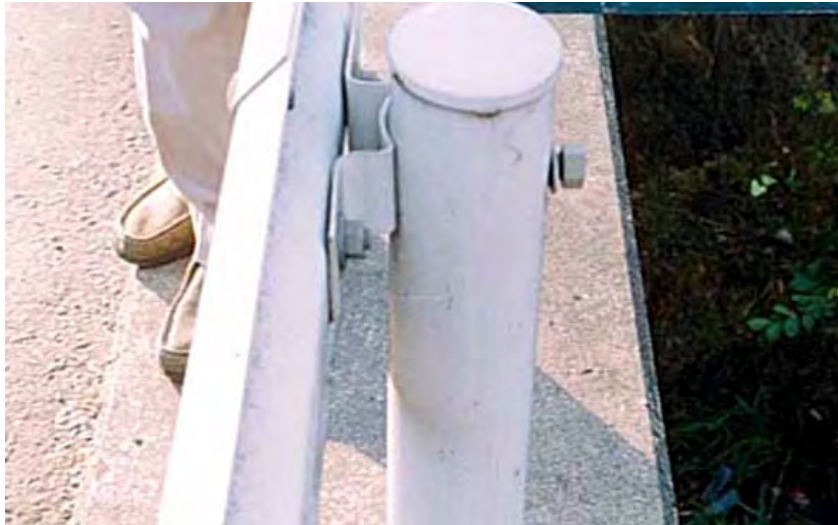
写真番号 3.1.3

ボルトにゆるみが生じた例
(防護柵支柱)

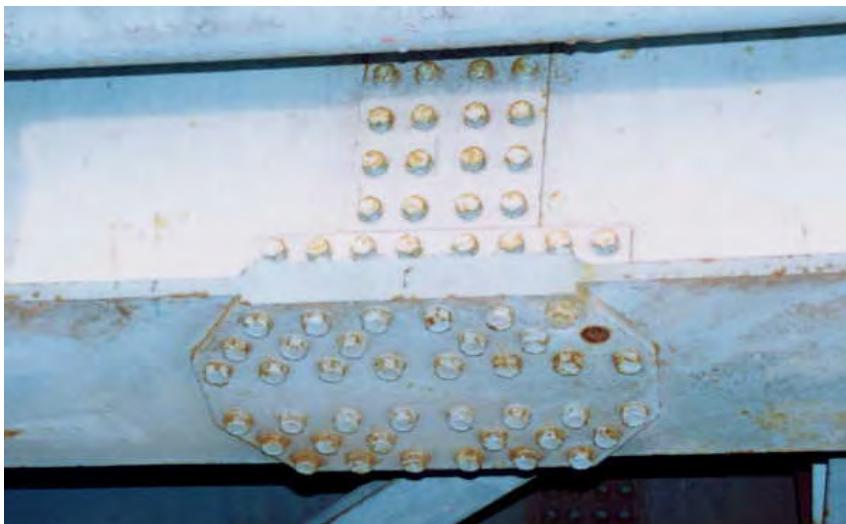
写真番号 3.1.4

ボルトが脱落した例

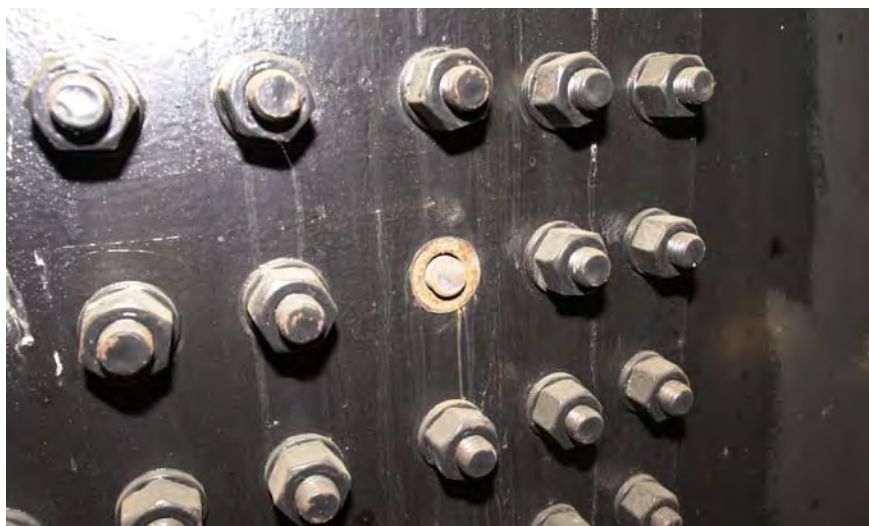
写真番号 3.1.5

ボルトが脱落した例

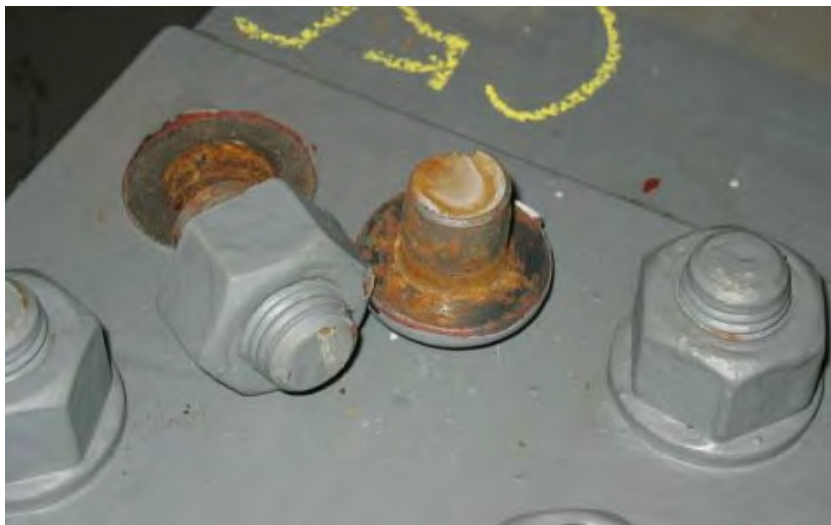
写真番号 3.1.6

ボルトが折損した例

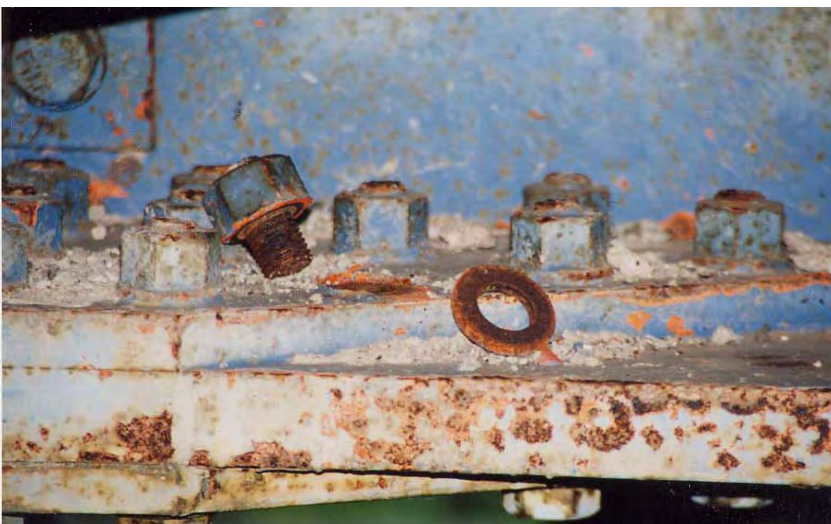
写真番号 3.1.7

ボルトが折損した例

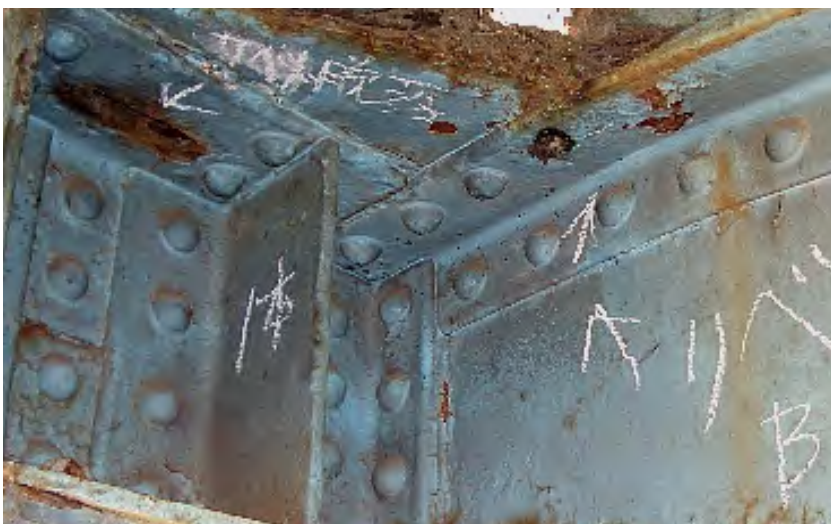
写真番号 3.1.8

リベットが脱落した例

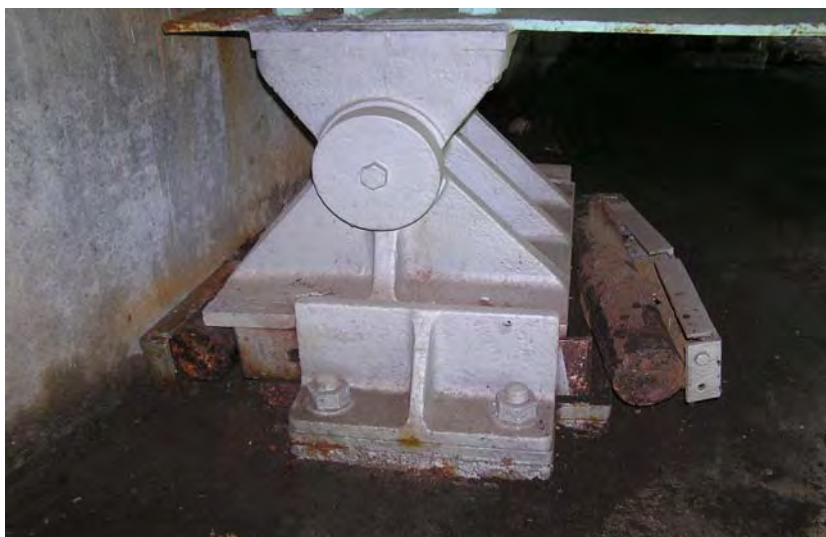
写真番号 3.2.1

ローラー支承のローラーが脱落した例

「支承の機能障害」としてのみ扱う。

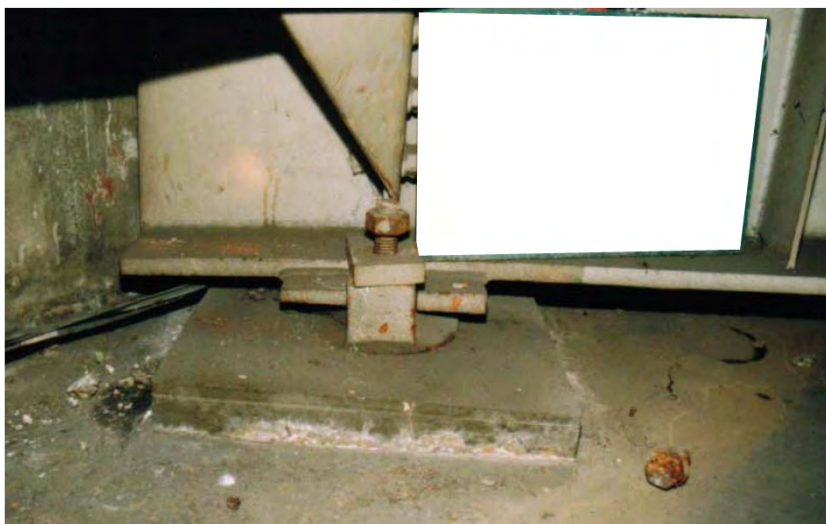
写真番号 3.2.2

支承アンカーボルトのゆるみが生じた例

「ゆるみ・脱落」と「支承の機能障害」の2項目で扱う。

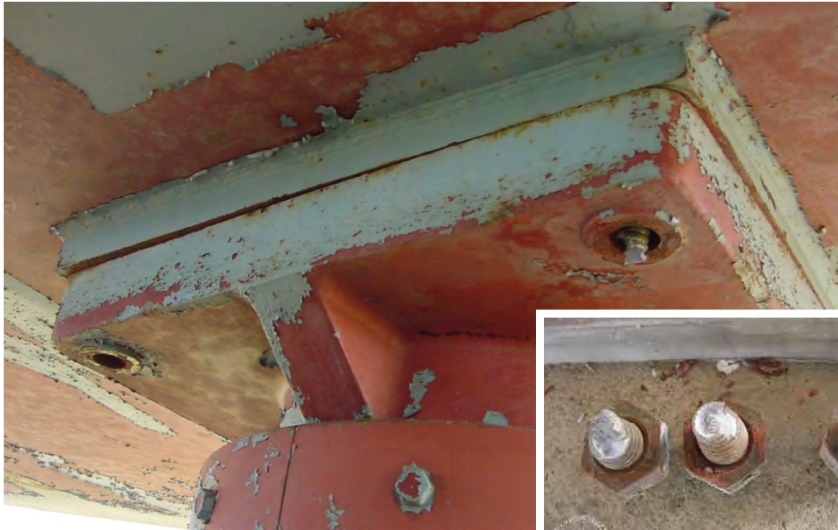
写真番号 3.2.3

支承のセットボルトが破断した例
(注:地震後に発見された損傷)

「ゆるみ・脱落」と「支承の機能障害」の2項目で扱う。

(右下) 破断したボルト

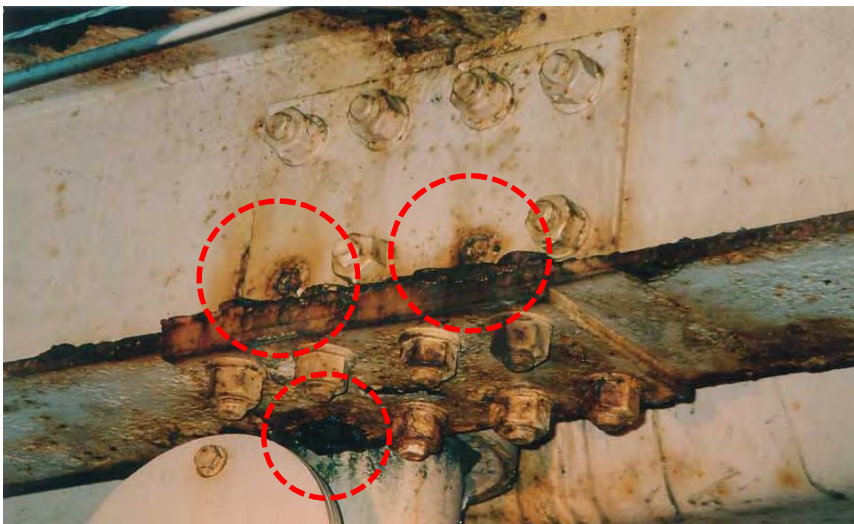
写真番号 3.2.4

腐食が生じた主桁の継手部において、ボルトの折損が生じた例

「ゆるみ・脱落」、「腐食」、「防食機能の劣化」の3項目で扱う。

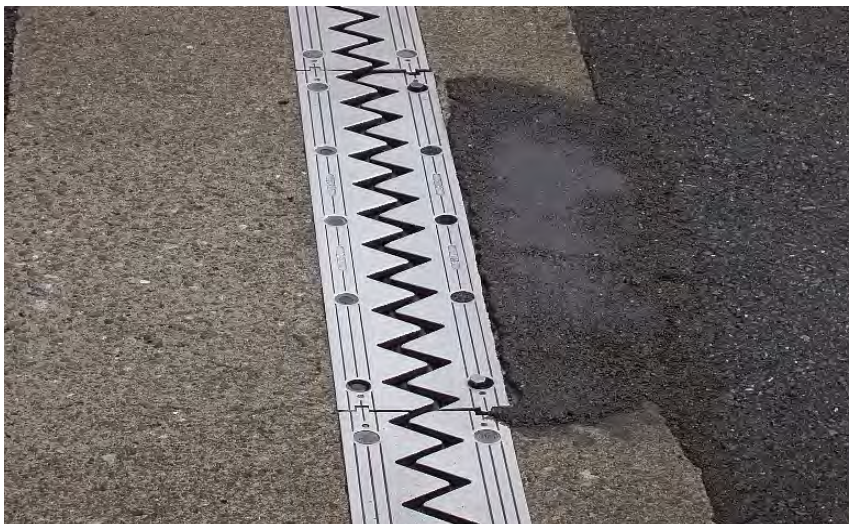
写真番号 3.2.5

伸縮装置のセットボルトのゆるみ及び脱落の例

「ゆるみ・脱落」と「路面の凹凸」の2項目で扱う。

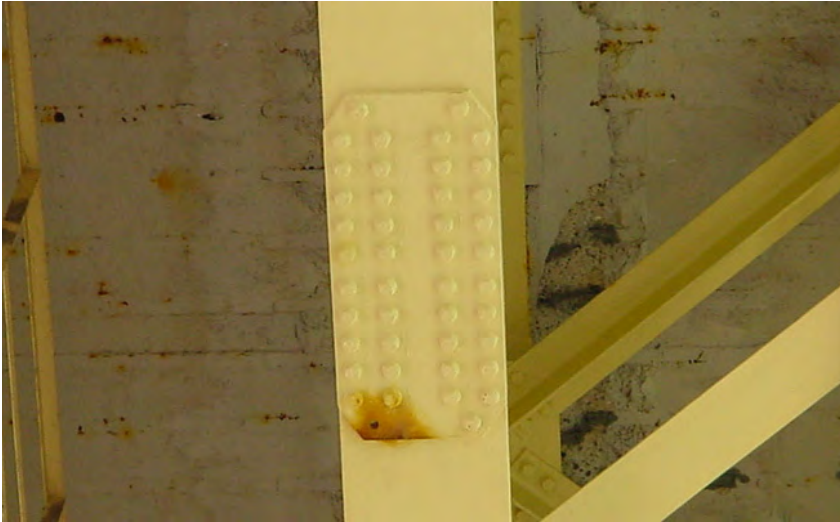
<table border="1" style="width:100%; border-collapse: collapse;"> <tr> <td style="width:20%;">写真番号</td> <td>3.3.1</td> </tr> <tr> <td>部材名</td> <td>主桁 (S-Gs-S-Mg)</td> </tr> <tr> <td>備考</td> <td>脱落しているボルトの数が少ない。 $1/44=2.3\%$</td> </tr> </table>	写真番号	3.3.1	部材名	主桁 (S-Gs-S-Mg)	備考	脱落しているボルトの数が少ない。 $1/44=2.3\%$
写真番号	3.3.1						
部材名	主桁 (S-Gs-S-Mg)						
備考	脱落しているボルトの数が少ない。 $1/44=2.3\%$

評価 c

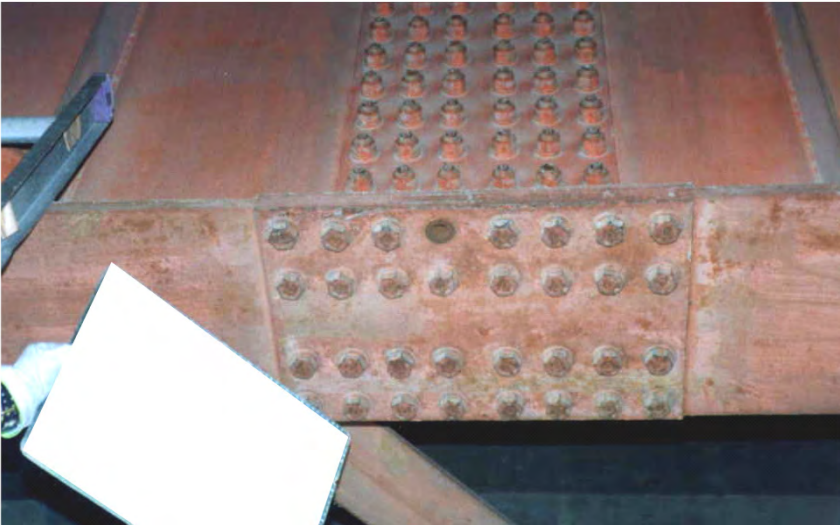
<table border="1" style="width:100%; border-collapse: collapse;"> <tr> <td style="width:20%;">写真番号</td> <td>3.3.2</td> </tr> <tr> <td>部材名</td> <td>主桁 (S-Gs-S-Mg)</td> </tr> <tr> <td>備考</td> <td>脱落しているボルトの数が少ない。 $1/32=3.1\%$</td> </tr> </table>	写真番号	3.3.2	部材名	主桁 (S-Gs-S-Mg)	備考	脱落しているボルトの数が少ない。 $1/32=3.1\%$
写真番号	3.3.2						
部材名	主桁 (S-Gs-S-Mg)						
備考	脱落しているボルトの数が少ない。 $1/32=3.1\%$

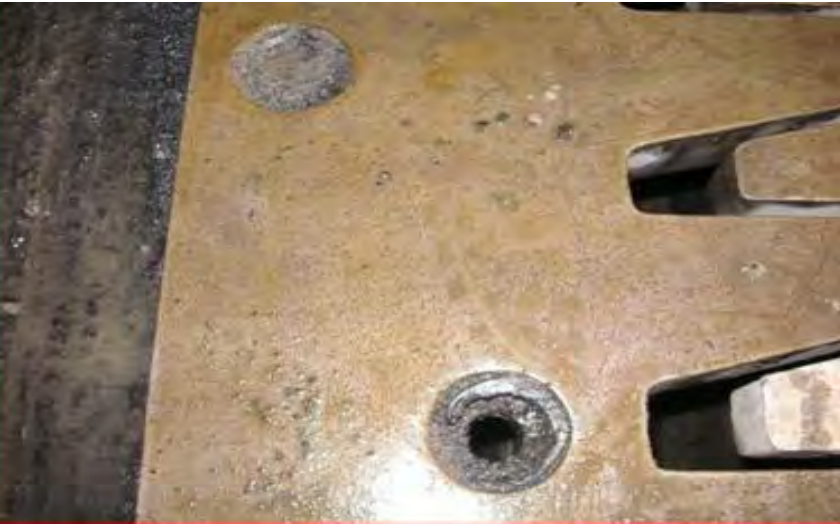
<table border="1" style="width:100%; border-collapse: collapse;"> <tr> <td style="width:20%;">写真番号</td> <td>3.3.3</td> </tr> <tr> <td>部材名</td> <td>伸縮装置 (R-E-S-Ej)</td> </tr> <tr> <td>備考</td> <td>脱落しているボルトの数が少ない。 $1/約50=約2\%$ (伸縮装置の場合は、フェイスプレートなど部材単位で母数とする。)</td> </tr> </table>	写真番号	3.3.3	部材名	伸縮装置 (R-E-S-Ej)	備考	脱落しているボルトの数が少ない。 $1/約50=約2\%$ (伸縮装置の場合は、フェイスプレートなど部材単位で母数とする。)

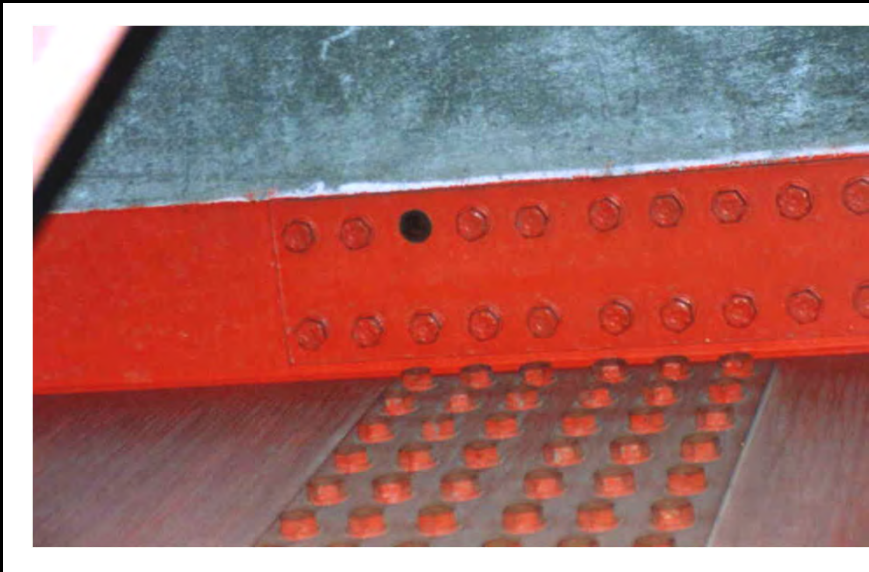
写真番号	3.3.4
部材名	主桁 (S-Gs-S-Mg)
備考	脱落しているボルトの本数が多い。 1/20=5%

評価 e

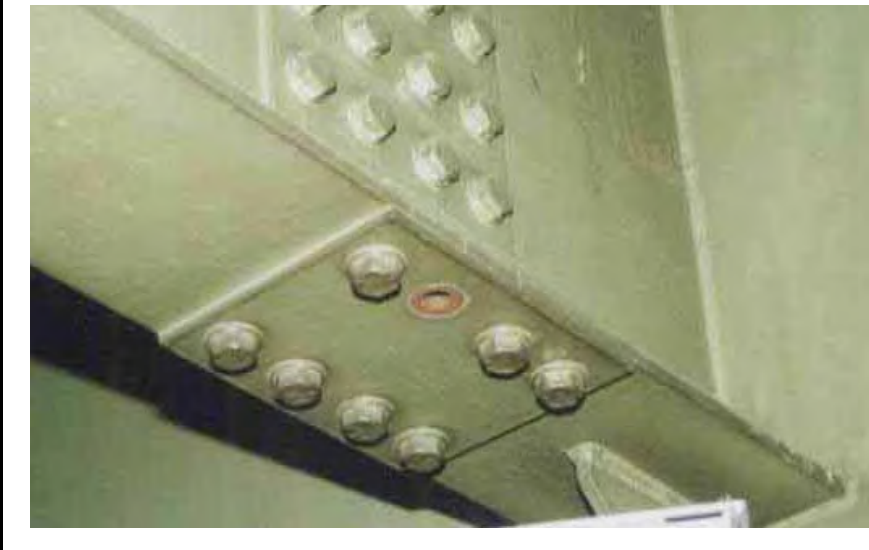
写真番号	3.3.5
部材名	横桁 (S-Bs-S-Cr)
備考	脱落しているボルトの本数が多い。 1/8=12.5%

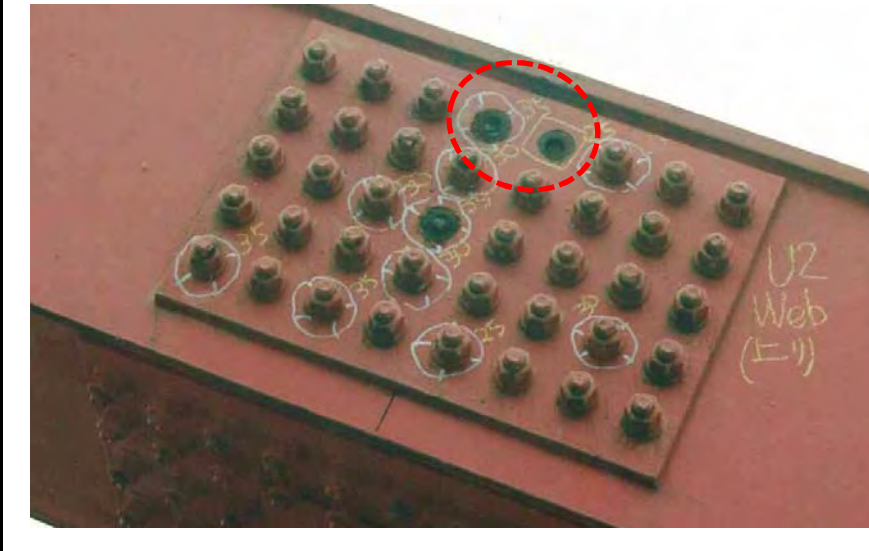
写真番号	3.3.6
部材名	上・下弦材 (S-Ts-S-Bt)
備考	脱落しているボルトの本数が多い。 3/40=7.5%

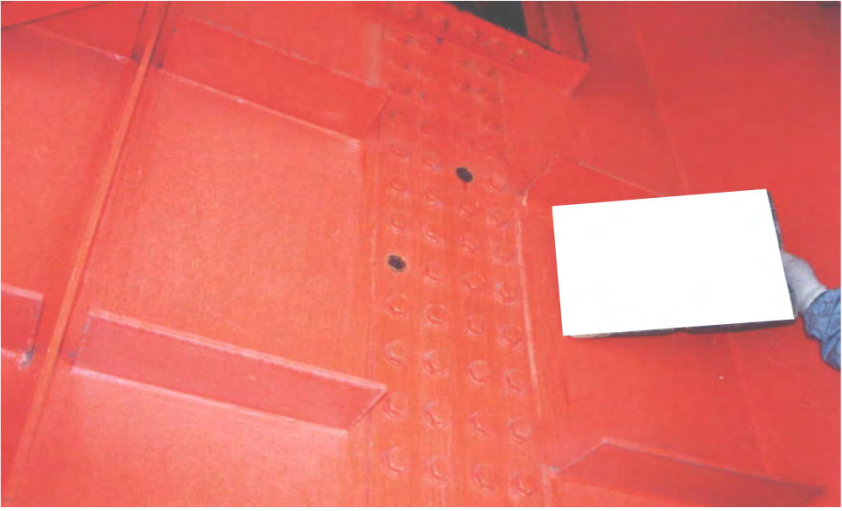
写真番号	3.4.1
	部材名	
	横桁 (S-Bs-S-Cr)	
	備考	
<p>① 横桁</p> <p>② ボルトの脱落が見られる。</p> <p>③ F11Tなど過去に使われた高力ボルトでは遅れ破壊が生じることがあり、その場合、同材料・同条件下にある当該橋のボルトは連鎖的に破断が起きる危険性がある。</p>

備考④	過去に用いられたF11Tボルト以上の高強度ボルトでは、遅れ破壊により折損することがある。遅れ破壊は材料や環境要因に左右されるので、同材料、同時期、同施工法、同環境条件下での使用のものでは、ほぼ同時期に遅れ破壊が生じる可能性が高い。そのため、遅れ破壊が生じた橋では、他のボルトの対策も検討する。
-----	--

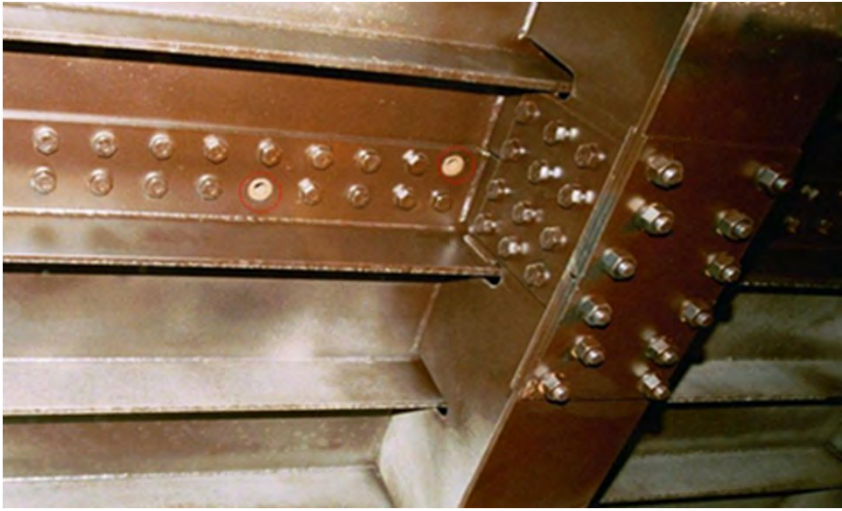
写真番号	3.4.2
	部材名	
	横桁 (S-Bs-S-Cr)	
	備考	
<p>① 横桁</p> <p>② ボルトの脱落が見られる。</p> <p>③ 鋼床版に施工されたボルトでは、舗装下に浸入した水によって腐食することがある。</p>

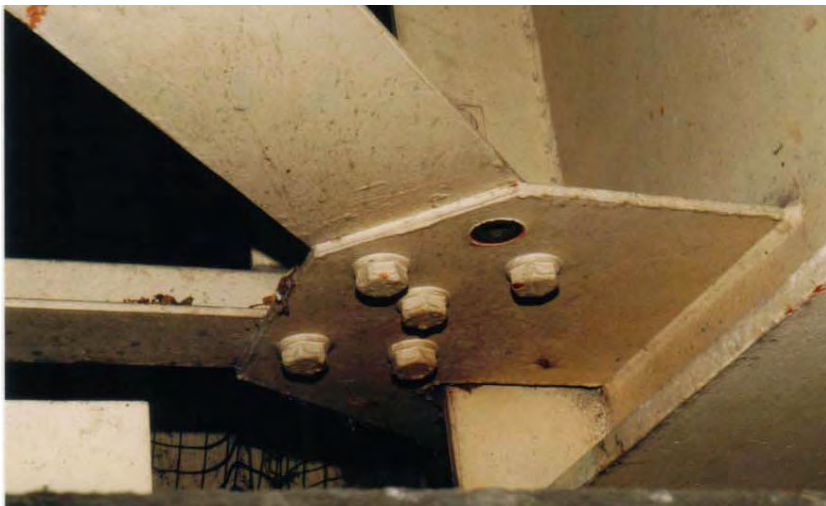
写真番号	3.4.6
	部材名	
	下横構 (S-Gs-S-LI)	
	備考	
<p>① 下横構</p> <p>② 多数のボルトの脱落が見られる。 $1/4=25\%$</p> <p>③ 一群のボルト本数が少ない場合、ボルトのゆるみや脱落によって継手性能が大きく低下することがある。</p>

備考④	<p>接合部で多数のボルトが脱落している場合には、継手性能の低下により構造安定性が満足されない可能性もあるので、対策の緊急性も含め、影響を精査することが必要である。特に、一群のボルト本数が少ない場合には、ボルトのゆるみや脱落の影響が相対的に大きくなるため、注意が必要である。</p>
-----	---

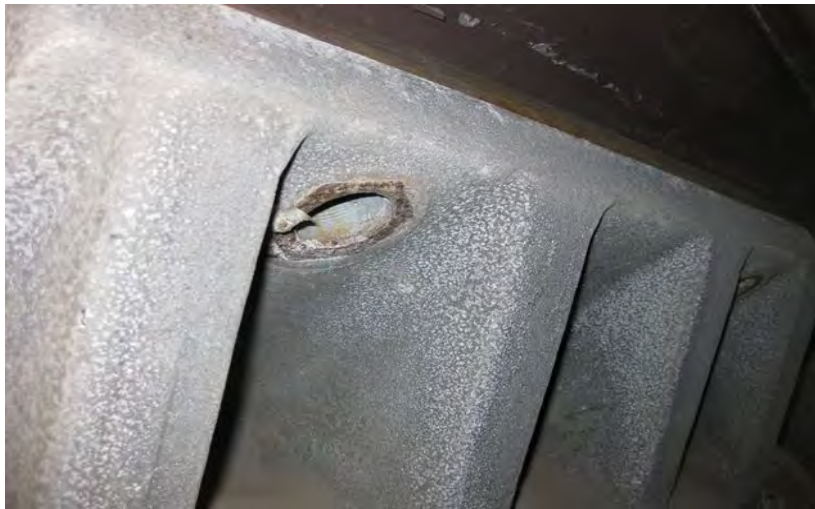
写真番号	3.4.10
部材名	支承本体 (B-Be-S-Bh)
備考	① 支承セットボルト ② 上沓のセットボルトが破断している。 ③ 穴位置にずれがある場合には、ソールプレート部のせん断キーの破損も疑われる。

備考④ 地震時には、支承部の様々なボルトに破断、抜けだし、ゆるみが確認されることが多い。損傷状況によっては、余震に対する橋の安全性に影響する可能性があるため、速やかに支承の機能状態を見極めることが重要である。

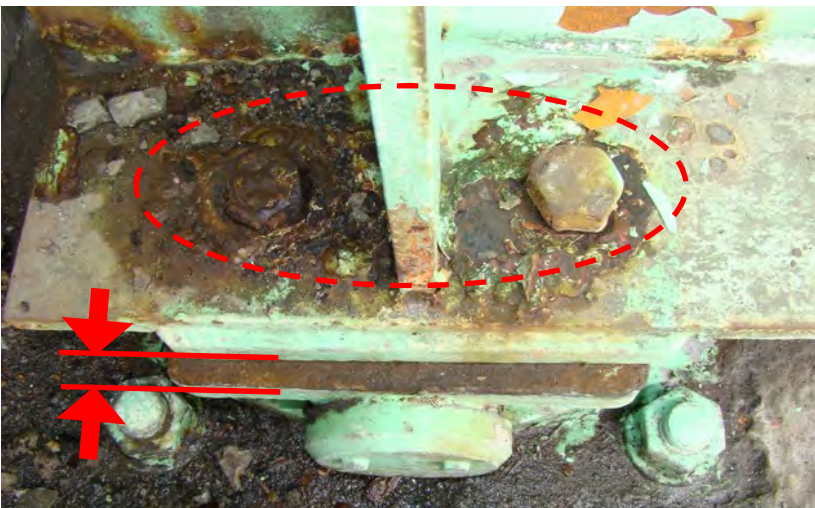
写真番号	3.5.11
部材名	支承本体 (B-Be-S-Bh)
備考	① 上沓セットボルト ② 地震後、ボルトが破断していた。 ③ ボルトが元の位置に残っていても、上沓とソールプレート位置のずれから破断を疑うことができる。

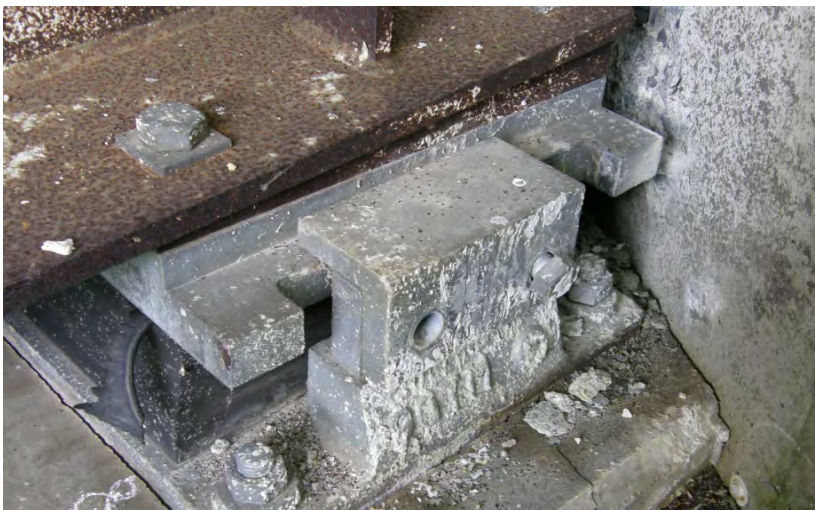
写真番号	3.5.12
部材名	支承本体 (B-Be-S-Bh)
備考	① サイドブロックのボルト ② サイドブロックのボルトが破断している。 ③ 地震後には、サイドブロックのボルトの破断が見られることがある。上揚力への抵抗力が喪失している場合、余震などに対する注意が必要である。

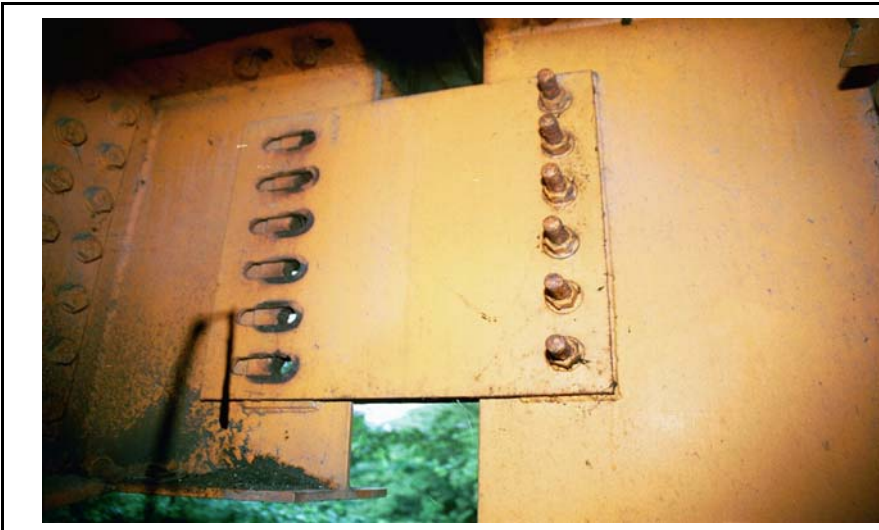
写真番号	3.4.13
部材名	落橋防止システム (B-Bs-S-Sf)
備考	<ul style="list-style-type: none"> ① 桁端連結 ② ボルトが折損している。 ③ 桁間連結装置は地震時に大きな力を受け、ボルトが折損することがある。

備考④ 耐震連結装置では、地震時に大きな力を受けるなどにより、ボルトが破断する場合があります。

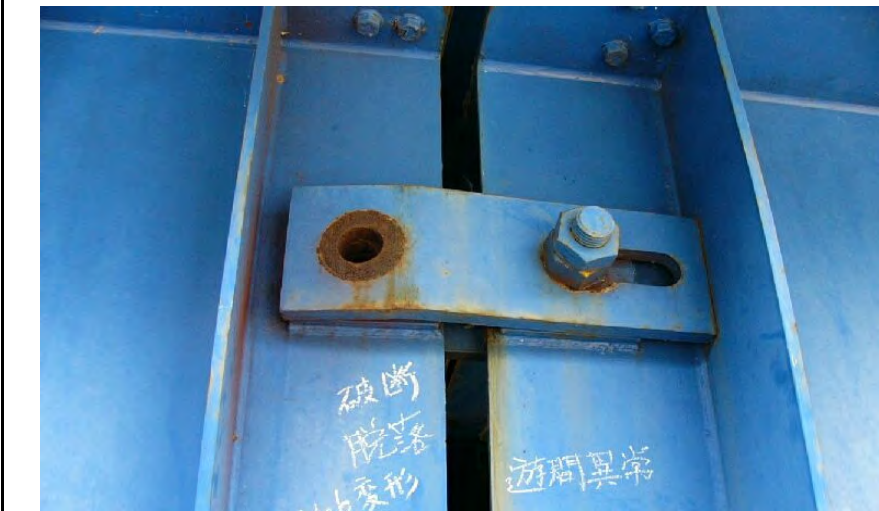
写真番号	3.5.14
部材名	落橋防止システム (B-Bs-S-Sf)
備考	<ul style="list-style-type: none"> ① 桁端連結 ② ボルトが折損している。 ③ 地震の影響の場合、主桁の変形や亀裂にも注視することが有効である。

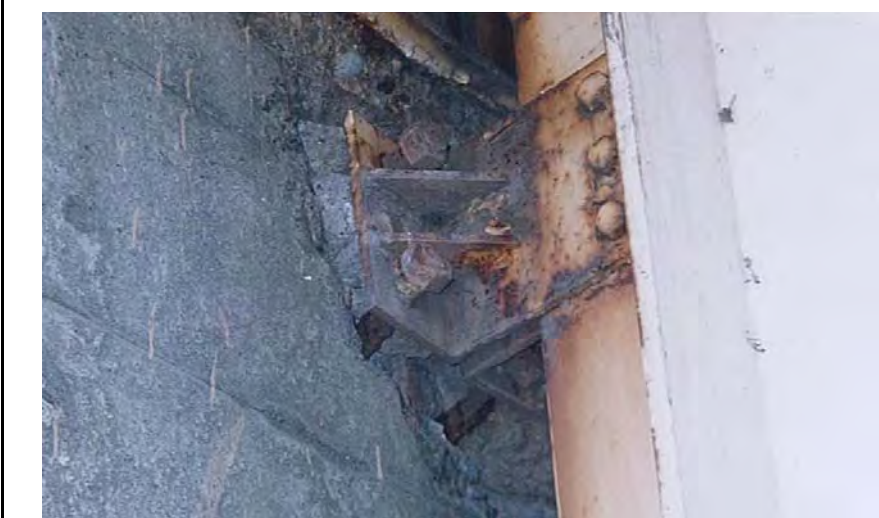
写真番号	3.5.15
部材名	落橋防止システム (B-Bs-S-Sf)
備考	<ul style="list-style-type: none"> ① 桁端連結 ② ボルトが脱落している。 ③ 大きな外力を受けたアンカーボルトの定着部コンクリートでは、浮きや欠損が発生していることがある。

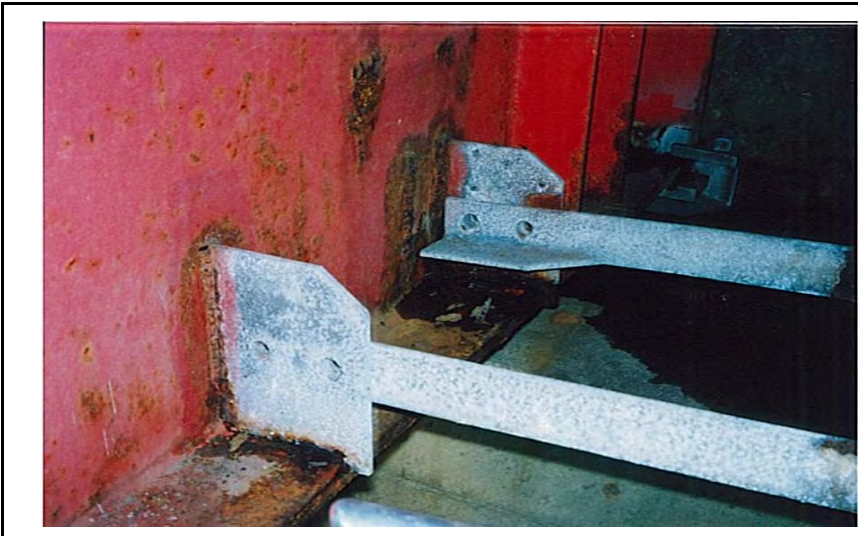
写真番号	3.5.16
部材名	
点検施設 (I-I-S-Ip)	
備考	<p>① 点検通路の支持材取り付け部のボルト</p> <p>② 点検路の支持ボルトが脱落している。</p> <p>③ 附属物には普通ボルトが用いられる場合があり、耐久性上の弱点となることがある。また、異種金属接触となり異常腐食が生じる例もある。</p>

備考④ 高欄や附属物では普通ボルトが用いられることが多く、高力ボルトのように締付け力管理が行われず、かつ本体構造に比べて防食性能は劣ることが多い。そのため、ゆるみ・脱落、腐食による折損に注意し、検査路などでは使用前に安全確認することが重要である。また、異種金属接触腐食が生じることも多い。

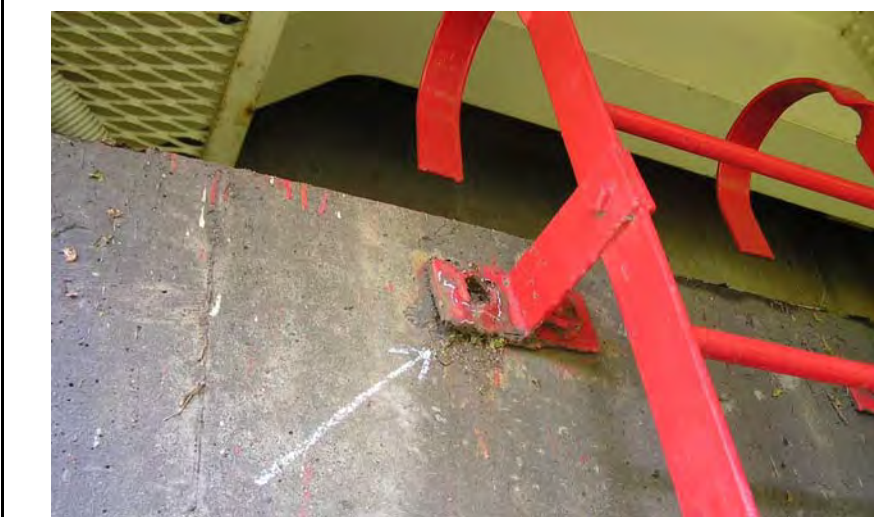
写真番号	3.5.17
部材名	
点検施設 (I-I-S-Ip)	
備考	<p>① 昇降施設取り付け部のボルト</p> <p>② 昇降施設のはしごを支持するボルトが脱落している。</p> <p>③ 検査路等の取り付け部が損傷していることがある。使用時には事前に安全を確認することが重要である。</p>

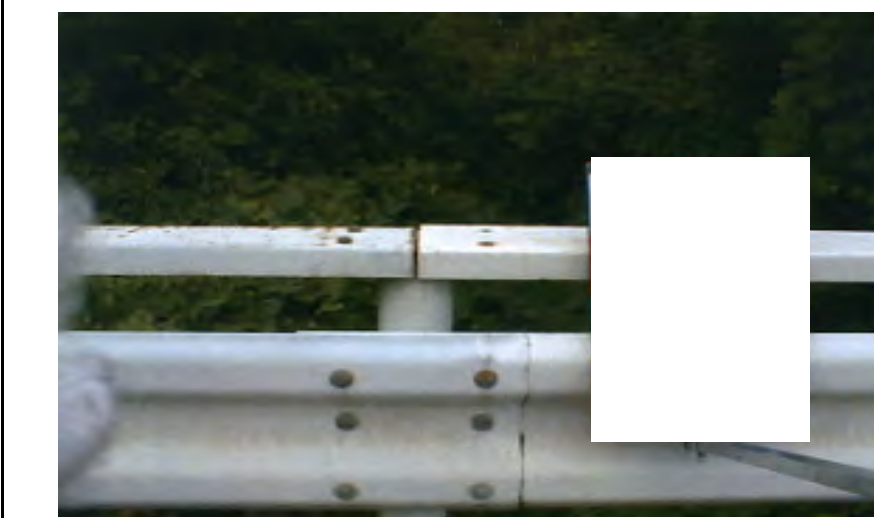
写真番号	3.5.18
部材名	
防護柵 (R-G-S-Gf)	
備考	<p>① 防護柵の笠レールのボルト</p> <p>② 笠レールの固定用のボルトが脱落している。</p> <p>③ 附属物の連結には小径の普通ボルトが用いられることが多く、耐久性上の弱点となることがある。</p>

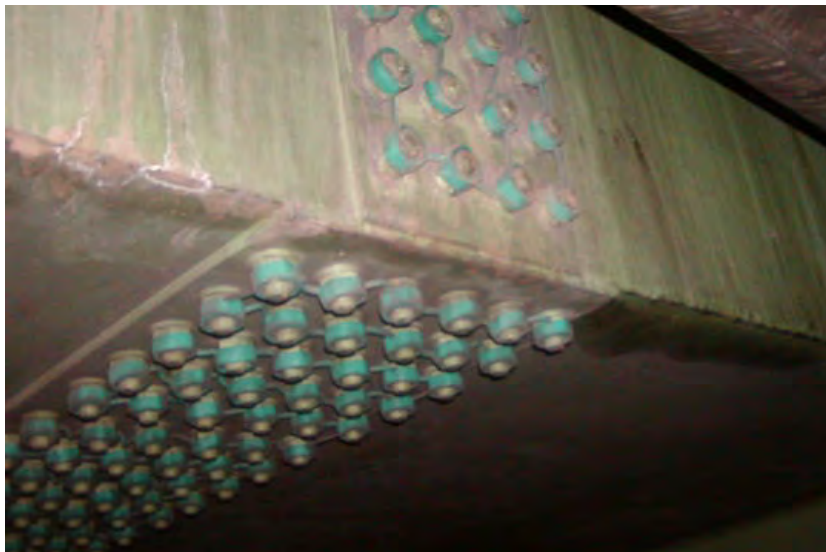
写真番号	3.5.1
部材名	
主桁 (S-Gs-S-Mg)	
備考

- ① 主桁の添接部
- ② F11Tボルトの落下防止対策(ボルトキャップ)の例

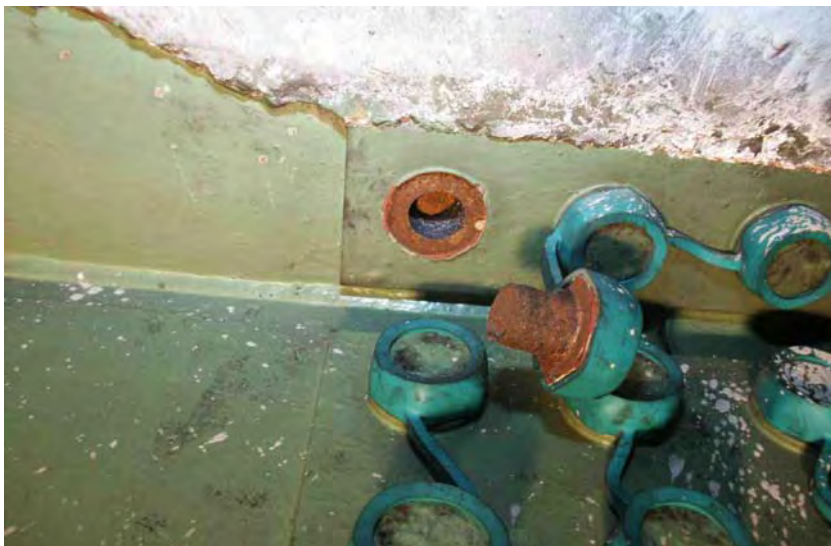
- ③ 遅れ破壊は予兆なく生じるため、遅れ破壊のおそれがあるボルトに対しては、第三者被害を生じさせないなどの対策が必要である。

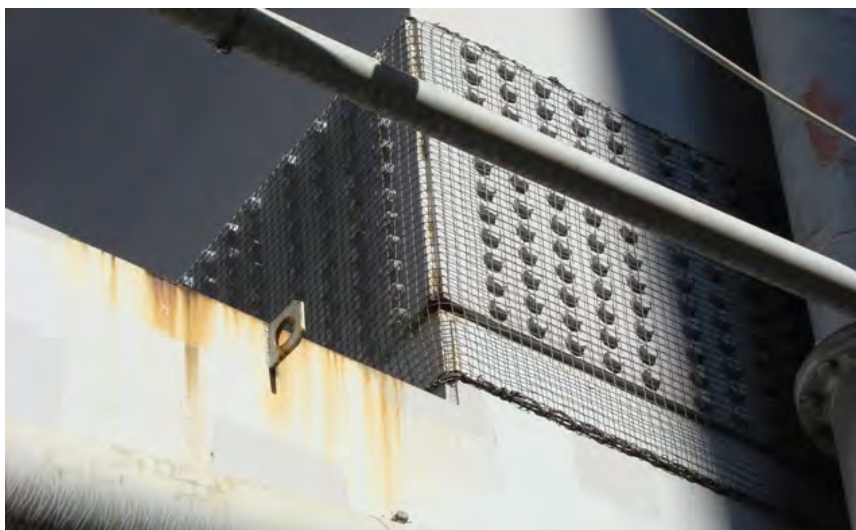
写真番号	3.5.2
部材名	
鋼製ラーメン橋脚 (P-Rp-S-Pw)	
備考

- ① 鋼製橋脚の添接部
- ② F11Tボルトの落下防止対策(落下防止ネット)の例
