### 3.2.2 地すべり防止工の部位別健全度評価の基準

地すべり防止工の部位別健全度評価は、工種毎に整理した健全度評価基準により行うものとする。

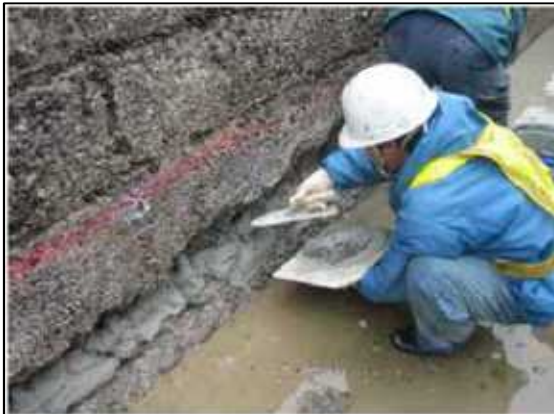
写真 4.2.1-1 断面修復材の充填

断面修復工施工状況（農業水利施設の補修・補強工事に関するマニュアル【開水路補修編】（案））

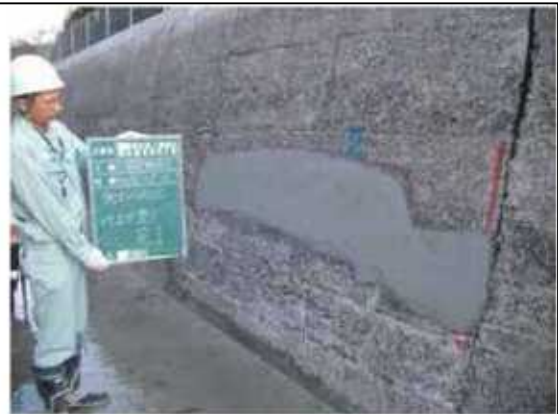
写真 4.2.1-2 断面修復終了後

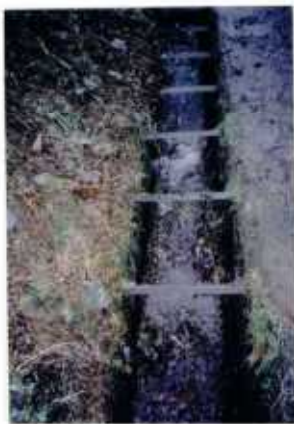
内容：昭和54年度に地すべり防止事業で設置されたコルゲートフリームの底抜けしているのが平成15年に確認された。（24年経過）当該地域は冬季には凍結する地域であるため自然劣化が進行しやすいと推察される。平成17年に既設コルゲートフリームに載せる形でベンチフリームが設置された。ベンチフリームはコンクリート二次製品であるので耐久性は30年伸びる。また、既設の撤去・廃棄を行わずに施工したため建設副産物の発生は抑制された。

損傷状況

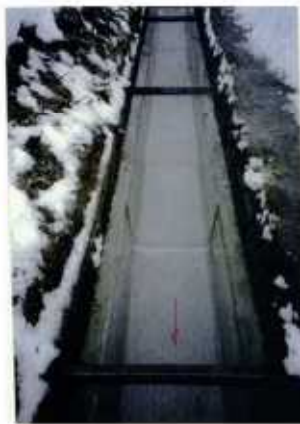
対策実施状況

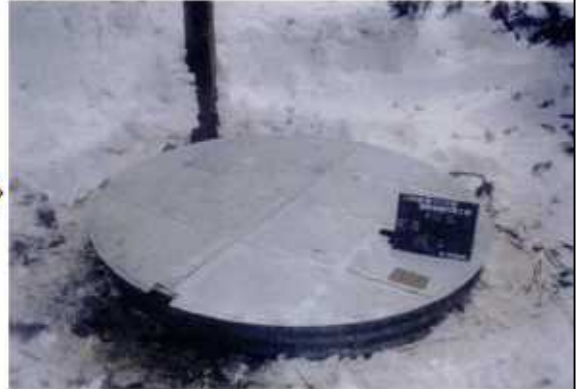
内容:昭和47年に設置された集水井の天蓋(エキスパンドメタル)が損傷しているのが平成15年に確認された。(31年経過)撤去・交換の際に縞鋼板製の天蓋を採用したことで従来品より延命が図られる。

対策実施後

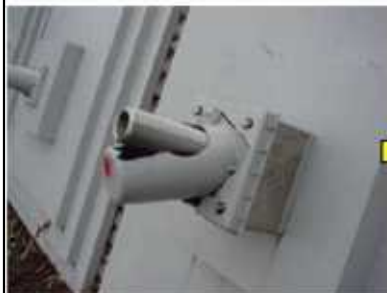
- 内容:当該施設は平成14年に災害関連緊急事業で設置されたもので、平成17年に損傷が確認された。(3年経過) アンカーの塩化ビニル製ヘッドキャップが積雪等により総数の6割に亀裂・破損を生じていた。当該地域は常に寒冷な地域にあり、凍結や積雪の沈降圧により破損した。平成18年度の地すべり防止事業において塩化ビニル素材のアンカーキャップをアルミ製品に替えた。これにより耐久性は相当向上した。

損傷状況

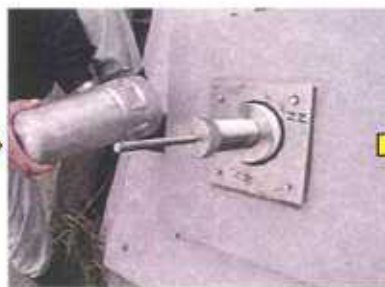
取付け作業中

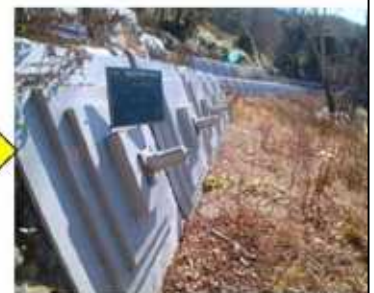
対策実施後

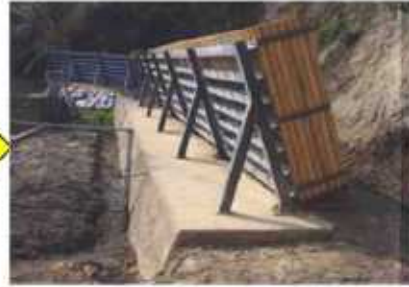
- 内容：平成3年の予防治山事業で設置された落石防護柵工のH型鋼が山腹崩壊土砂により根元がくの字に湾曲した。損傷は平成18年度に確認された。（15年経過）原因は平成18年度梅雨前線豪雨によって、既設の落石防止壁上部の山腹が崩壊し、土砂・立木が落石防止壁に達し、H型鋼および緩衝材の廃タイヤが損傷した。平成18年度の自然災害防止事業において、損傷した落石防護柵のH型鋼の交換、落石防止緩衝材は廃タイヤから間伐材を用いた緩衝材に変更した。緩衝材には県内産間伐材を用いた。

対策実施状況

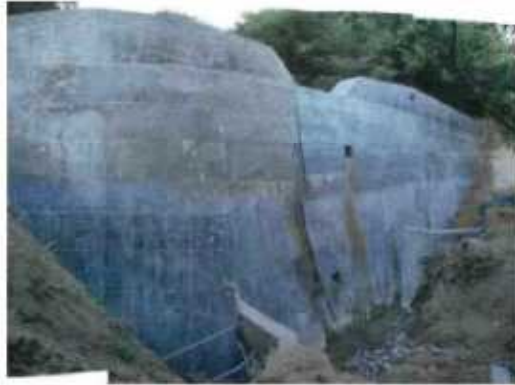
内容:アルカリ骨材反応(ASR)により劣化した治山ダムに対して、アルカリ骨材反応の進行を抑止するため薬剤(亜硝酸リチウム)によるクラック注入及び表面塗布を行った。また、内部応力や転倒、滑動に対する安定性について検討し、不安定となるものに対しては、鋼材等により機能強化を行った。

既設谷止工  
損傷状況

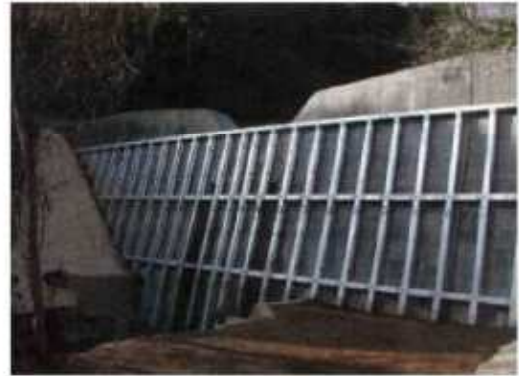
施工後(鋼材補強)  
対策実施状況
