# 治山施設個別施設計画策定マニュアル

(平成 29 年度改定版)

平成 30 年 3 月

林野庁

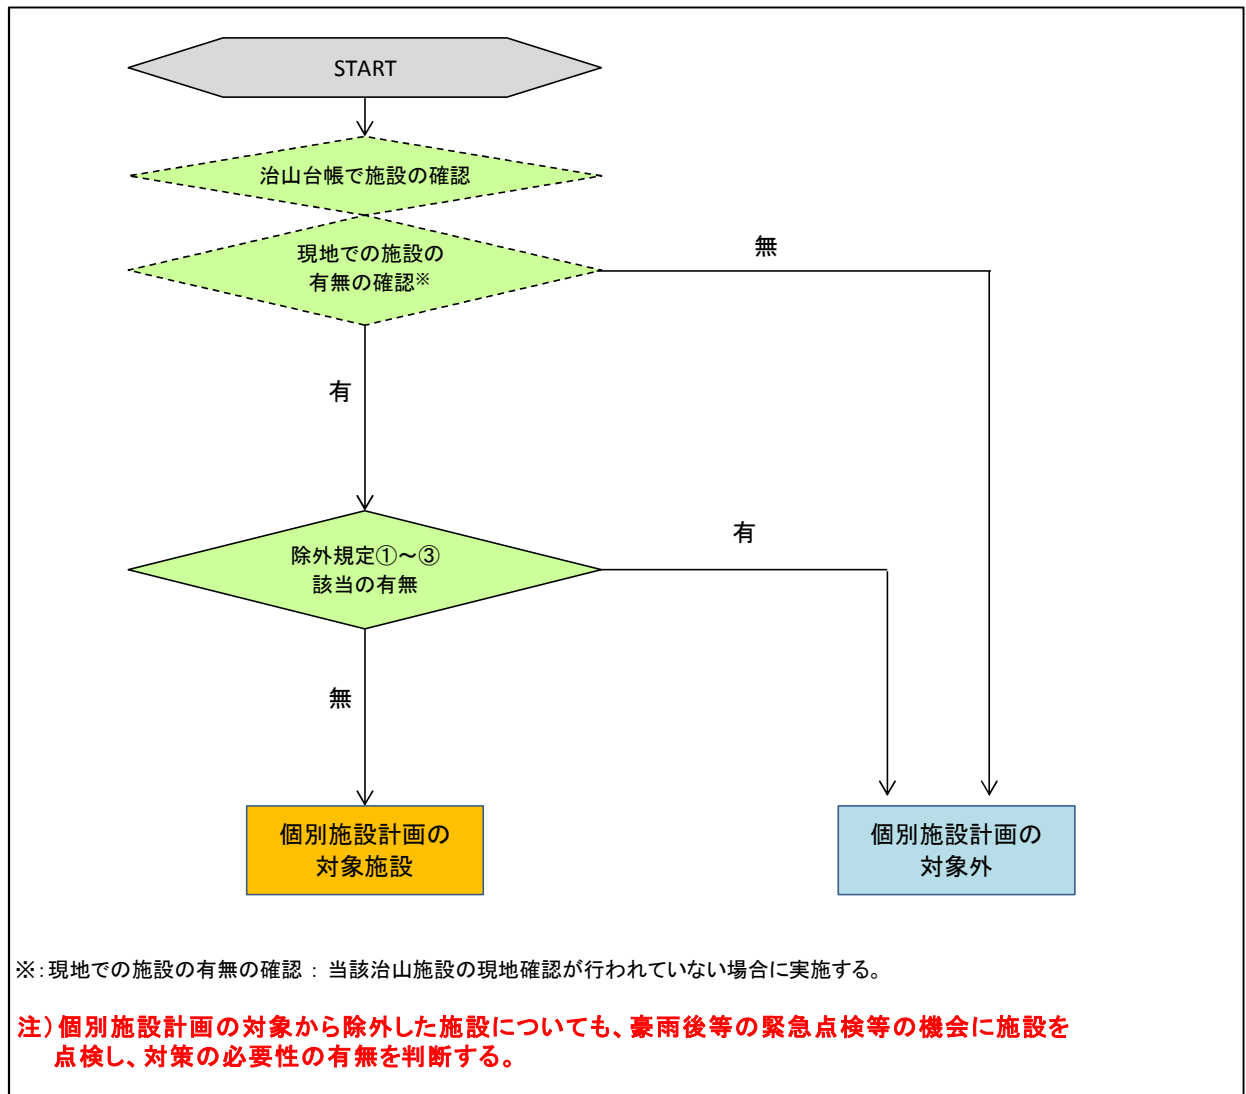
図 1 個別施設計画対象施設（対象外施設）の抽出フロー

個別施設計画の対象施設（対象外施設）の抽出フローを、以下に示す。

また、図 1 の除外規定①～③の、具体的な判断基準については次のとおり。

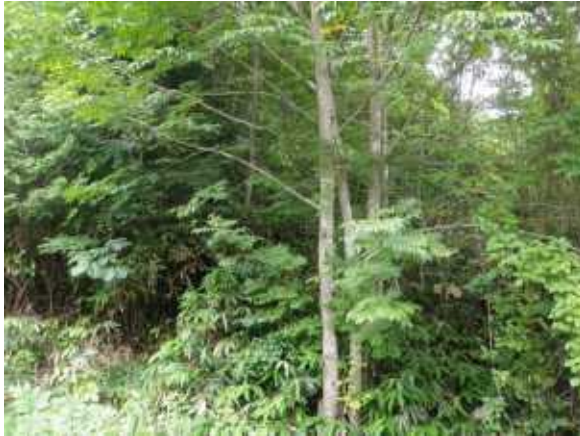
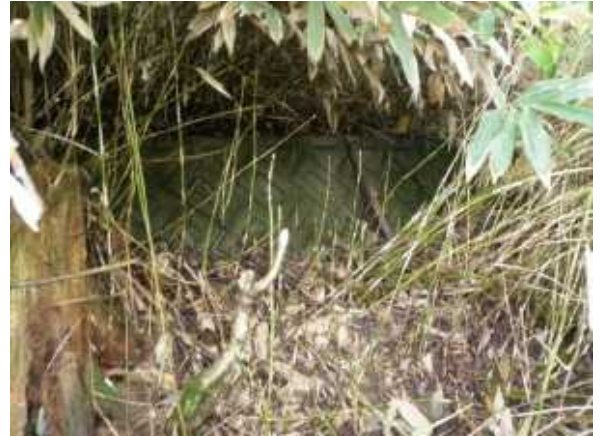
#### 例 1

施工年度：平成元年度（施工後 20 年経過）

工種：ブロック積（練積）土留工等

→予防保全型維持管理・更新が不要

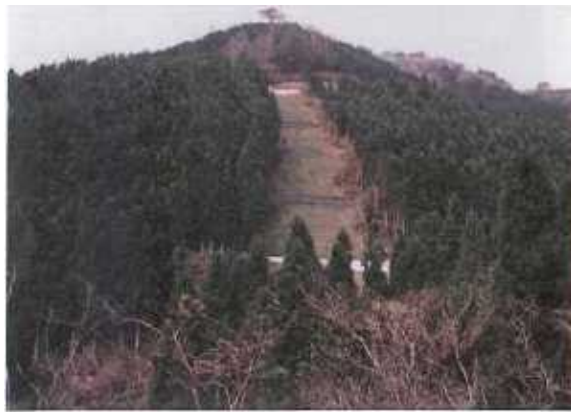
山腹工（施工直後）

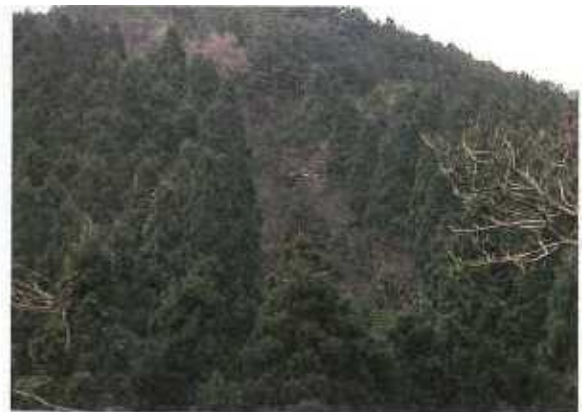
施工後20年経過

鳥取県日野総合事務所の例（「治山」より）

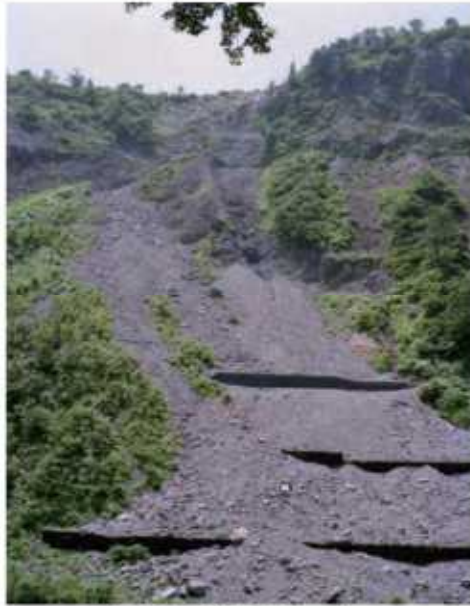
土留工等により山腹崩壊地の復旧等を図った結果、現在では近隣の植生と変わらないほど森林への移行が見受けられます。

着手時の状況(昭和61年)

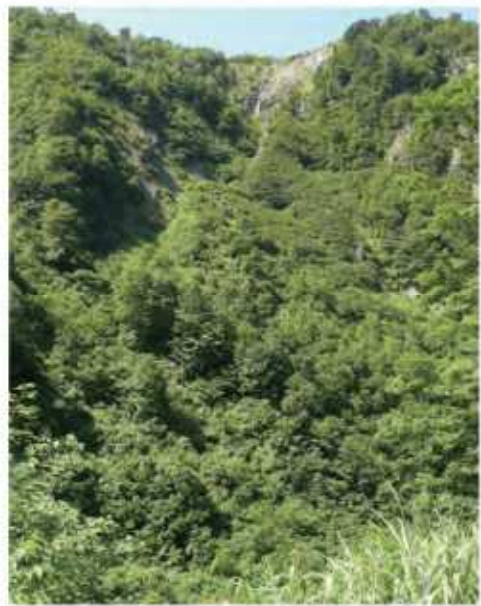
現在の状況(平成25年)

(ホ-22崩壊地 1.67ha)

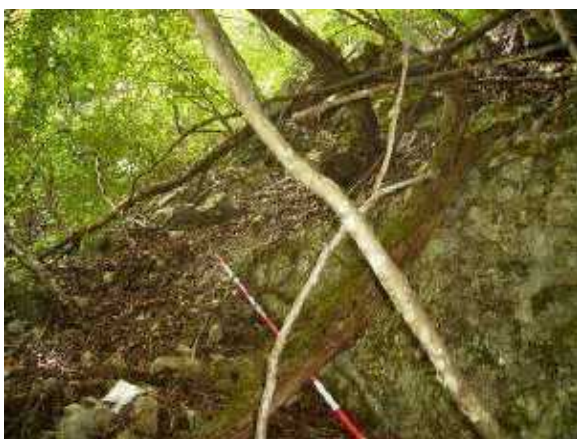
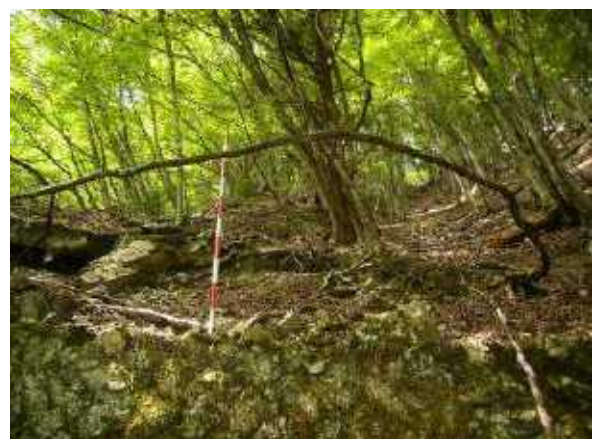
例 5

施工年度：昭和 32 年度（施工後 51 年経過）

工種：石積土留工

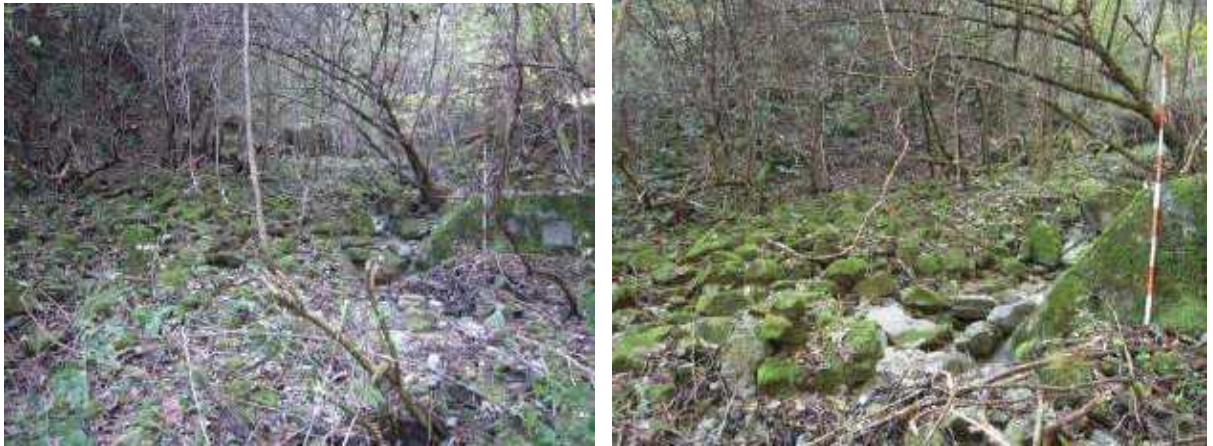
例 1

施工年度：昭和 30 年度（施工後 53 年経過）

工種：練石積床固工

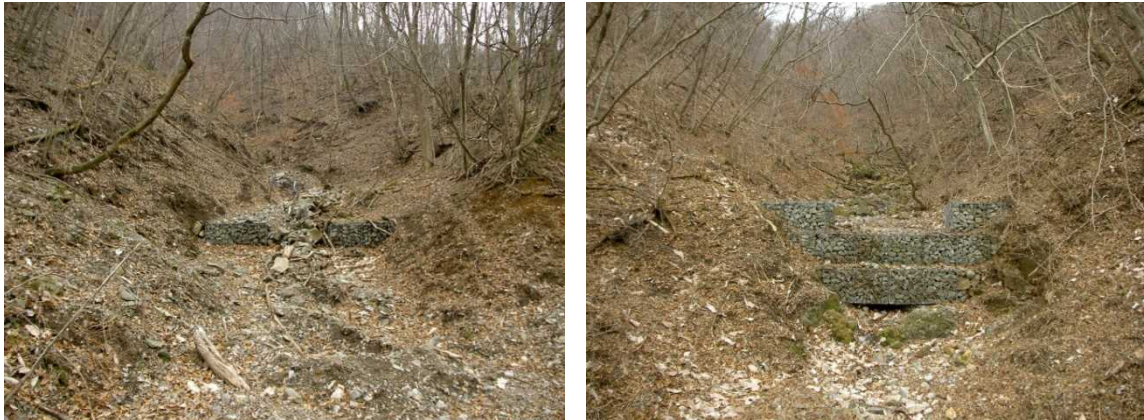
写真 1 ふとんかご製の溪間工

規模が小さく軽易な材料を使用した施設については、予防保全型維持管理によるトータルコストの削減効果が限定的であるため、被災した場合は、必要に応じて再施工することが基本となる。事後的な措置を行うことにより対応する方が効率的な施設として、軽易な材質・構造（ふとんかご、木柵等）の施設が挙げられる。

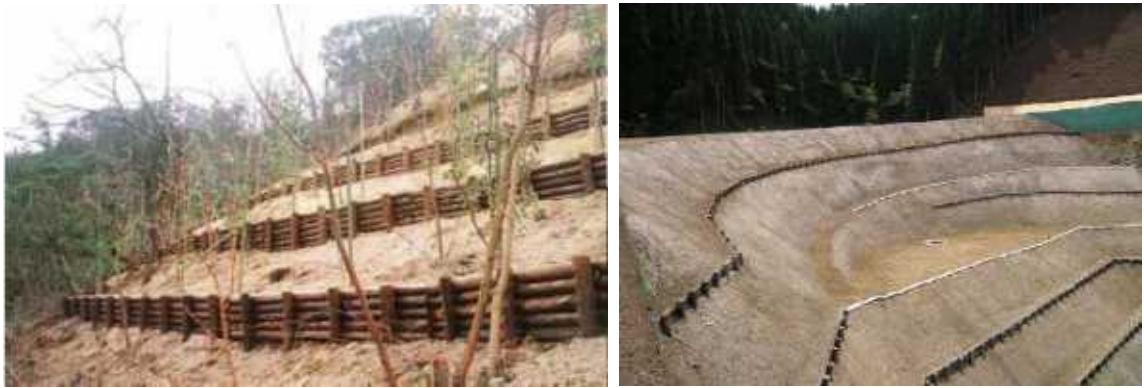
写真 2 小型木製構造物の例（左：木柵工、右：丸太筋工） 出典：公共土木工事における木材利用事例集

木製施設は、小径丸太等の小型の材料を使用した、安定計算の省略が可能な施設を対象とする。これらの施設は、環境に対する負荷が少ない工法であり、植生が回復し腐朽すれば役目を終える施設であることから、予防保全型維持管理は実施しない。

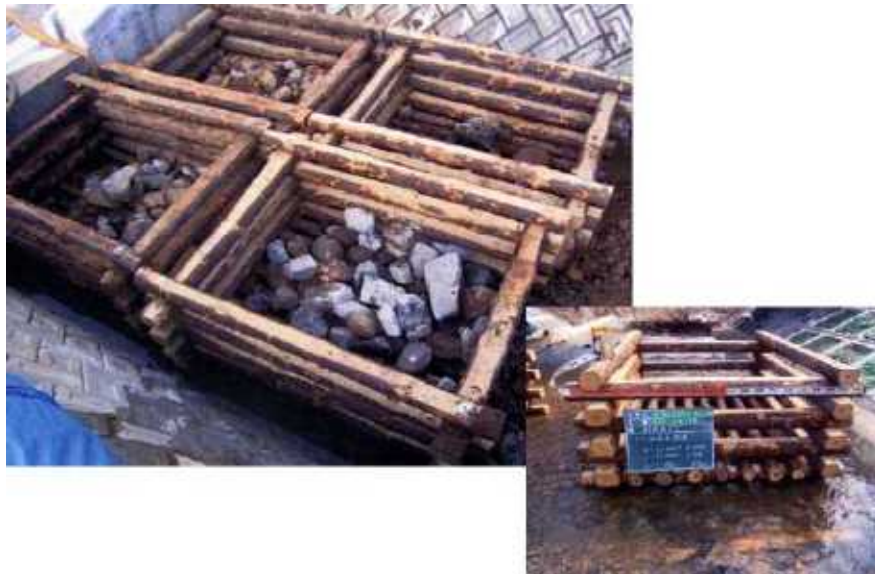
出典：公共土木工事における木材利用事例集

工種：木工沈床工

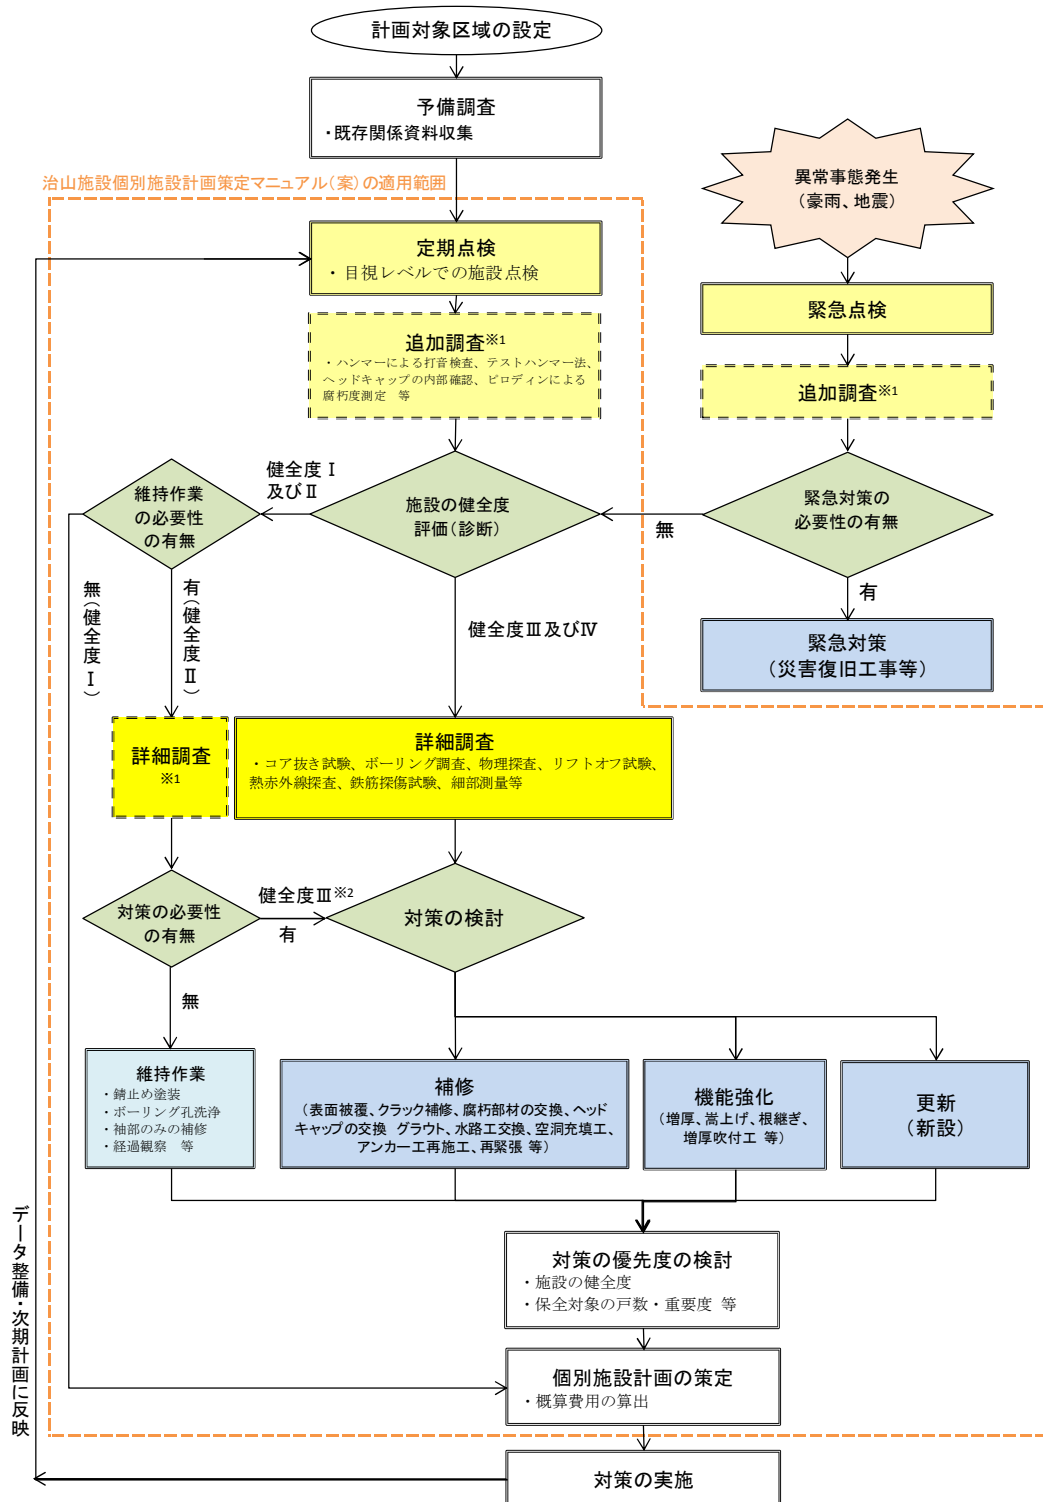
図 2 個別施設計画に係る計画策定から対策実施までの流れ

治山施設の点検実施から診断、長寿命化対策（維持作業、補修、機能強化、更新）に至るまでの個別施設計画の一連の流れを以下に示す。

※1: 必要に応じて実施

※2: 対策の必要性有（健全度がⅡからⅢに低減）の判断は、詳細調査の実施を基本とする。

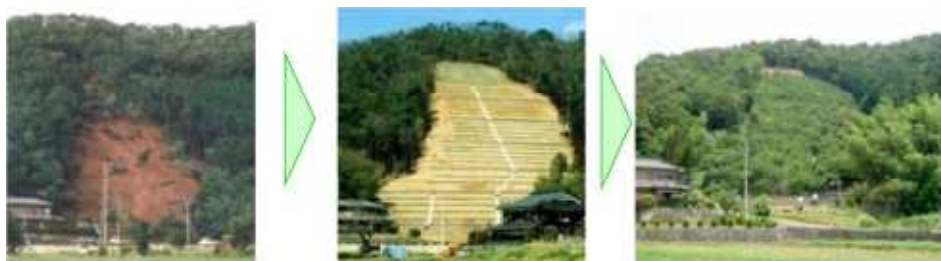
- ① 山腹斜面を撮る場合には、カメラを垂直に立てないと平面的になるので、対岸の高い位置から撮るのが望ましい。
- ② 全景写真は原則として、下方又は対岸から撮る。対岸から撮れない場合には、斜面の傾斜が判るように崩壊地の端に立って斜めから撮る。
- ③ 前回撮影の写真（治山台帳の写真等）と同じ撮影地点、アングルで撮る（目標となる背景物（立木、岩石）を入れる）。

写真 3 山腹工の定点撮影の例（左：崩壊発生時 中：山腹工施工直後 右：施工約10年後）

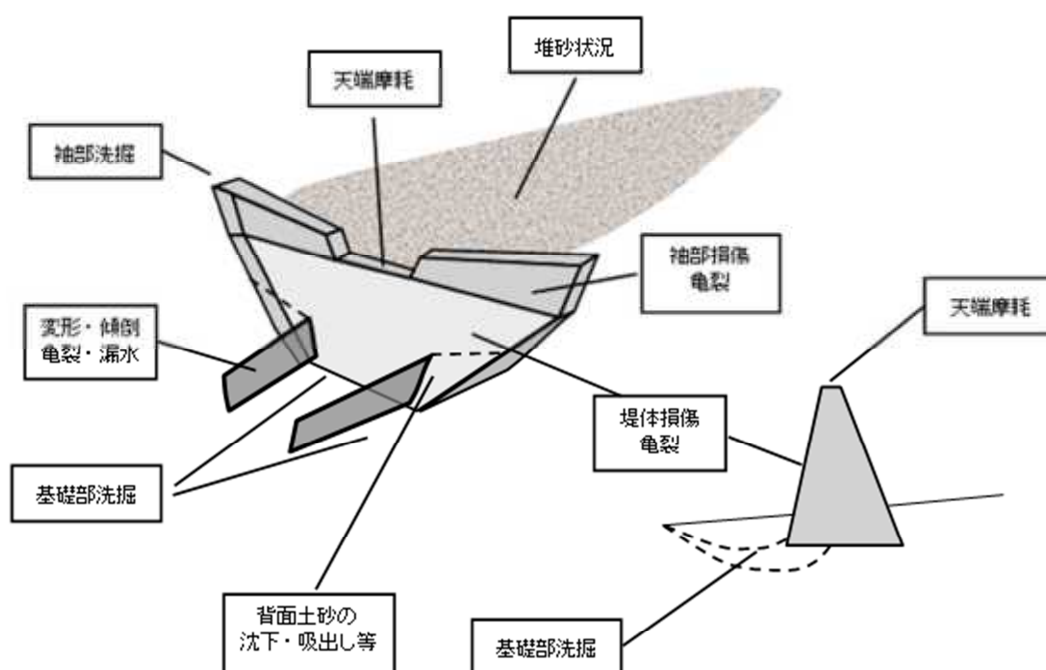
図 3 溪間工の目視点検項目

- ① 天端摩耗 : 土石流や巨礫の流送等による天端の摩耗の有無
- ② 堤体・袖部損傷 : 土石流や落石等の外力や劣化の進行による堤体・袖部の損傷の有無
- ③ ひび割れ（クラック）: 外力（土石流、地すべり側圧、地震等）によるクラック発生の有無
- ④ 漏水 : 堤体を貫通するクラックに伴う漏水の有無
- ⑤ 目地の開き : 基礎地盤の沈下等に伴う目地の開きや上下又は前後ズレの有無
- ⑥ 傾倒 : 想定を超える外力、基礎部洗掘等による堤体の傾きの有無
- ⑦ 埋没 : 上流からの流送土砂等による埋没の有無
- ⑧ 間詰部の損傷 : 地山の崩壊や洗掘等に伴う間詰部の損傷の有無

- ① 石積みの欠落 : 天端摩耗や基礎部洗掘、内部材の劣化、または噛み合わせの低下等により起因する石積みの欠落の有無
- ② 漏水 : クラック、石積みの欠落等に伴う漏水に加え、内部材の劣化等に伴う漏水の有無

- ② 変形 : 想定を超える外力や基礎地盤の沈下等に伴う全体または部材の変形の有無
- ③ 部材の腐食・腐朽 : 経年による部材の腐食（腐朽）の有無
- ④ 部材の破断・ボルト欠損、中詰材の流失  
: 外力等による部材の破断やボルト欠損、それに伴う中詰材の流失の有無
- ⑤ 埋没 : 上流からの流送土砂等による埋没の有無

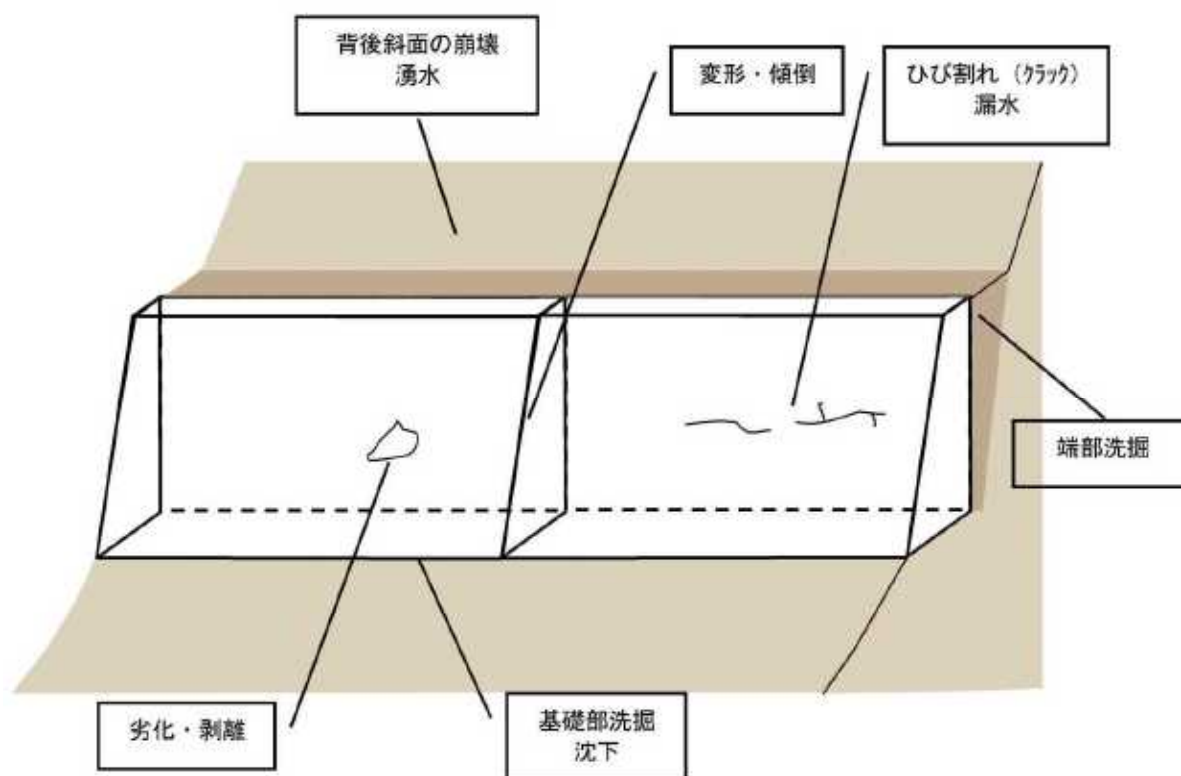
図 4 土留工の目視点検項目

- ① 変形 : 想定を超える外力や基礎地盤の沈下等に伴う変形の有無
- ② 傾倒 : 想定を超える外力、基礎部洗掘等による堤体の傾きの有無
- ③ 劣化・剥離 : 経年による劣化の有無
- ④ ひび割れ（クラック） : 想定を超える外力や乾燥・収縮、アルカリ骨材反応等によるクラックの有無
- ⑤ 漏水 : 壁体を貫通するクラックに伴う漏水の有無
- ⑥ 沈下 : 基礎地盤の支持力不足による沈下の有無
- ⑦ 埋没 : 背後斜面からの崩壊土砂等による埋没の有無

- ① 変形・傾倒 : 想定を超える外力や基礎地盤の沈下等に伴う変形の有無
- ② 部材の腐食・腐朽 : 経年による部材の腐食（腐朽）の有無
- ③ 沈下 : 基礎地盤の支持力不足による沈下の有無
- ④ 部材の破断・ボルト欠損、中詰材の流失 : 外力等による部材の破断やボルト欠損、それに伴う中詰材の流失の有無

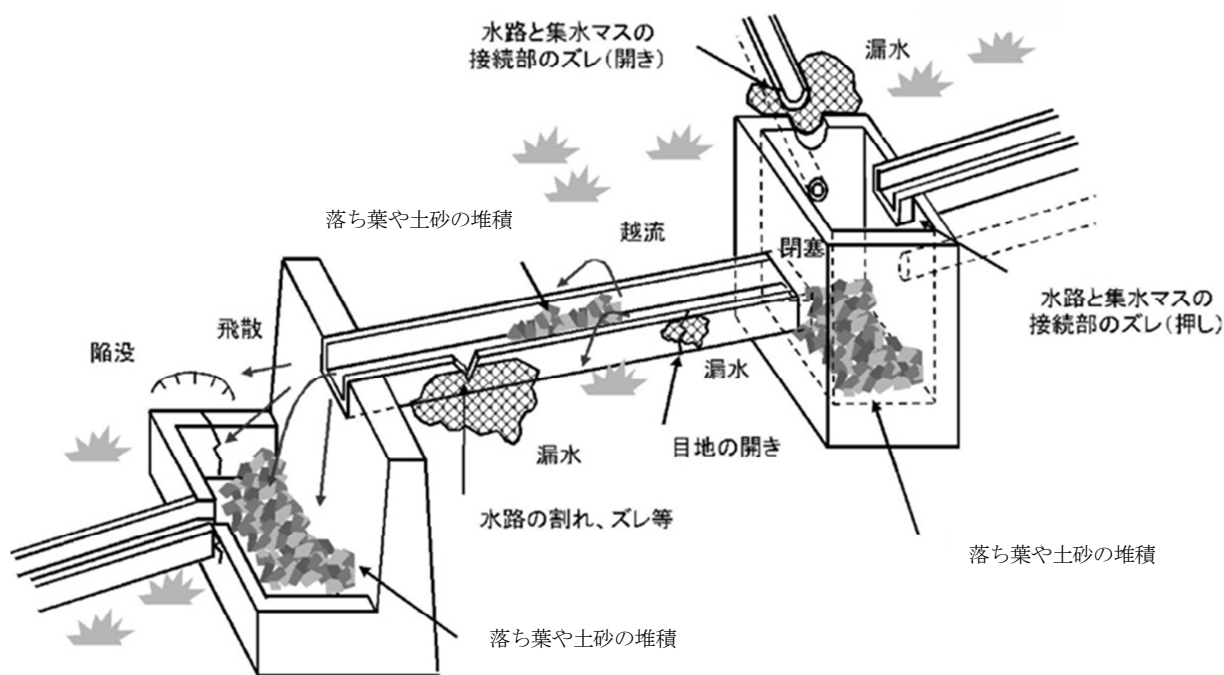
図 5 水路工の目視点検項目

- ① 変形 : 想定を超える外力や基礎地盤の沈下等に伴う変形（曲がり、ねじれ等）の有無
- ② 破損 : 想定を超える外力等による本体破損の有無
- ③ ひび割れ（クラック）（コンクリート）  
: 想定を超える外力や乾燥・収縮、アルカリ骨材反応等によるクラックの有無
- ④ 目地の開き（コンクリート）: 想定を超える外力や基礎地盤の沈下等に伴う目地の開きの有無
- ⑤ 接続部のズレ: 基礎地盤の沈下等に伴う接続部のズレの有無
- ⑥ 腐食（コルゲートフィルム）: 経年変化による錆・腐食の有無
- ⑦ 漏水 : ③～⑥による漏水の有無
- ⑧ 土砂等の堆積 : 土砂や落葉の堆積による通水阻害の有無

- ① 洗掘 : 越流による水路工側面および基礎部の洗掘の有無

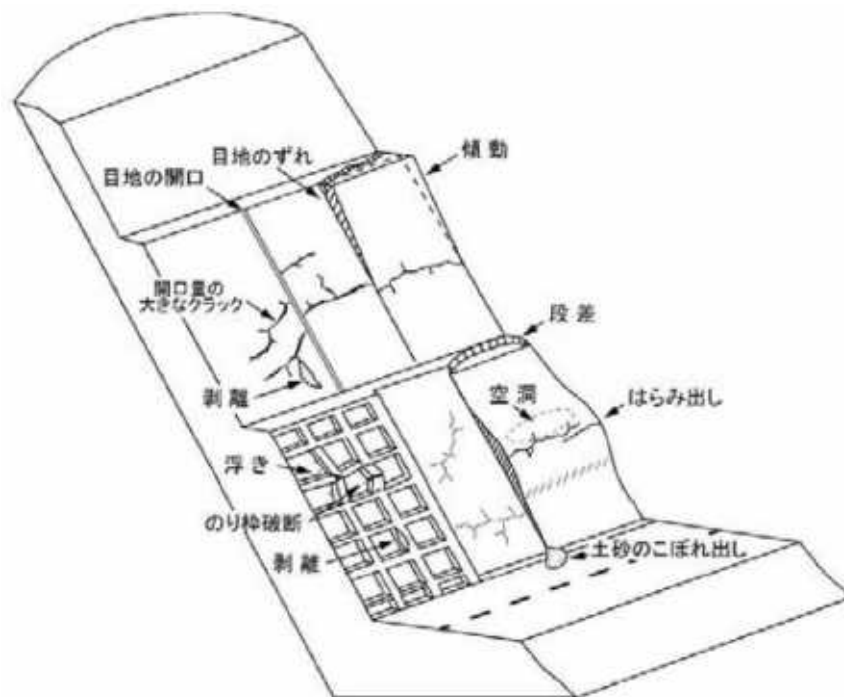
図 6 吹付工・法枠工の目視点検項目

- ① 変形 : 外力等に伴う変形の有無
- ② ひび割れ（クラック） : 外力や乾燥・収縮等によるクラックの有無
- ③ 劣化・剥離 : 経年による劣化の有無
- ④ 湧水 : 地山の亀裂等による湧水の染み出しの有無

- ① 法枠自体が下方へ移動 : 地山のすべりに伴う法枠工の下方移動の有無
- ② 枠部材の変形 : 外力等に伴う枠部材の変形の有無
- ③ 枠部材のひび割れ（クラック） : 外力や乾燥・収縮等による枠部材のクラックの有無
- ④ 劣化・剥離 : 経年による劣化の有無
- ⑤ 枠内吹付材の流出 : 地山の風化や外力等に伴う枠内吹付材流出の有無
- ⑥ 湧水 : 地山の亀裂等による湧水の染み出しの有無

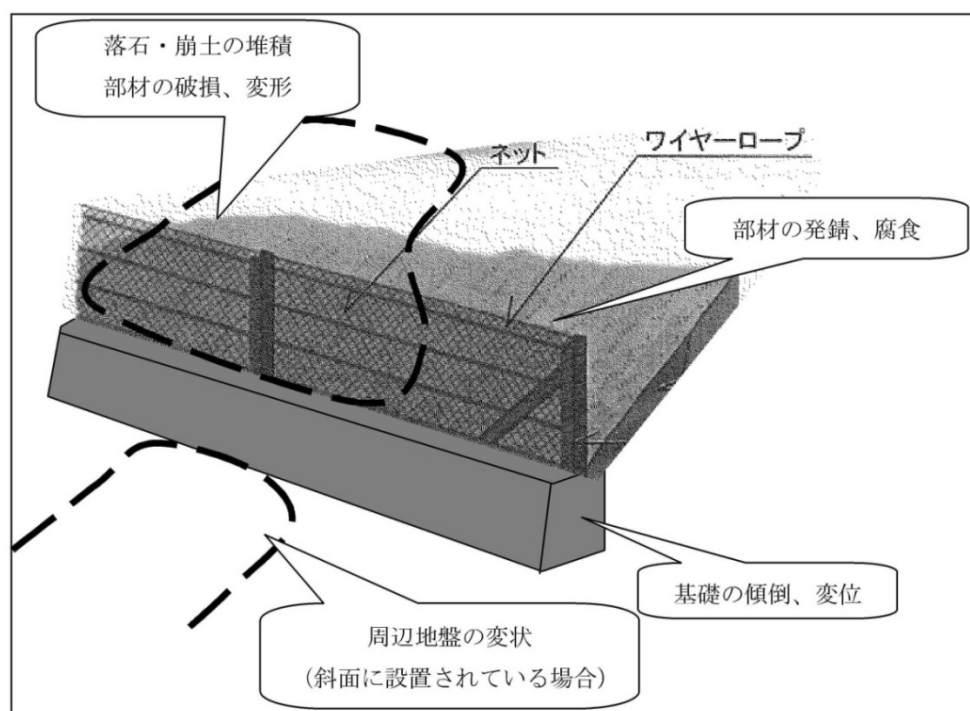
図 7 落石防護工の目視点検項目

- ① 腐食 : 経年変化による金網、ワイヤーの腐食の有無
- ② 変形・断線・緩み等 : 落石等の外力に伴う金網、ワイヤーの変形・断線・緩み等の有無
- ③ 支柱の変形・破損 : 落石等の外力に伴う支柱の変形・破損の有無
- ④ アンカーの抜け・緩み : 落石等の外力に伴うアンカーの抜け・緩みの有無

- ① 腐食 : 経年変化による金網、ワイヤーの腐食の有無
- ② 変形・断線・緩み等 : 落石等の外力に伴う金網、ワイヤーの変形・断線・緩み等の有無
- ③ 支柱の変形・破損 : 落石等の外力に伴う支柱の変形・破損の有無
- ④ 緩衝材の腐朽・損傷 : 緩衝材の経年による腐朽、落石等の外力に伴う損傷の有無

- ① 異常堆積の有無 : 崩壊や落石による施設背後の異常堆積の有無
- ② 森林状況 (p.67 参考)

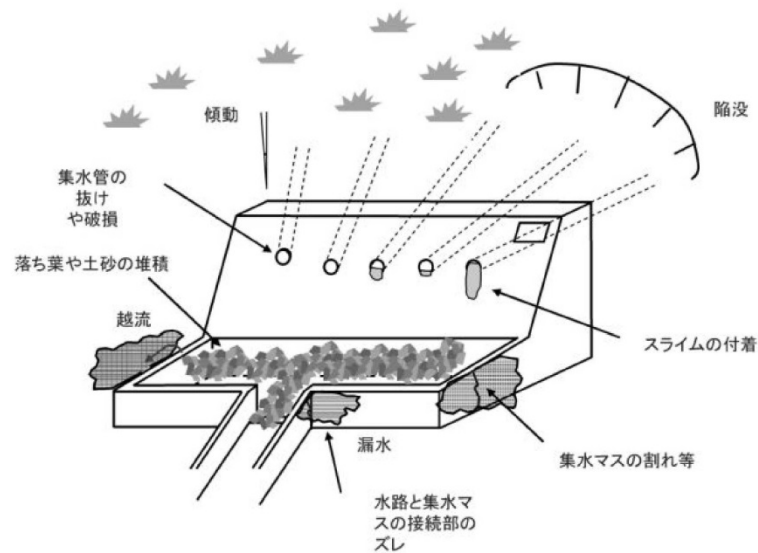
図 8 ボーリング暗渠工の目視点検項目

- ① 破損・変形：地すべり等の外力に伴う集水管の破損・変形の有無
- ② 閉塞・目詰まり：地すべり等の外力やスケール・スライムの付着による閉塞・目詰まり発生の有無

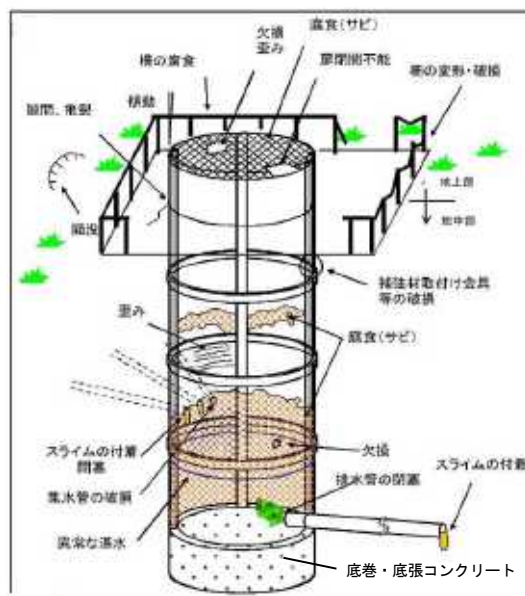
図 9 集水井工の目視点検項目

- ① 破損・変形 : 地すべり等の外力に伴うライナープレート  
の破損・変形の有無  
落石等の外力による天蓋、侵入防止柵の破損・変形の有無
- ② ひび割れ（クラック） : 地すべり等の外力や経年変化等に伴う底巻・底張コンクリート  
や地表コンクリート、RC セグメントブロック等のクラック  
の有無
- ③ 腐食 : 経年変化によるライナープレート、天蓋、侵入防止柵の腐食の有無
- ④ 閉塞・目詰まり : 地すべり等の外力や落葉等による排水ボーリング孔の閉塞・目詰まり発生  
の有無

- ① 地山の沈下 : 地すべりの外力に伴う周辺地山の沈下  
② 森林状況 (p.67 参考)

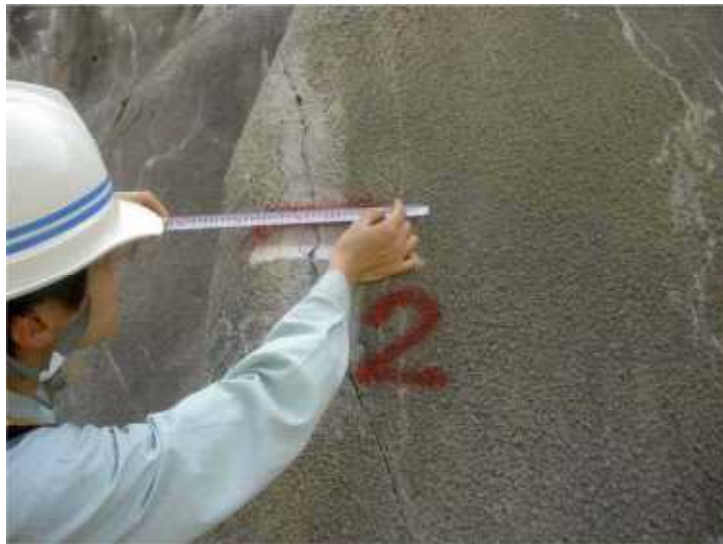
図 10 スプレーによるマーキングの事例

スプレーやペンキで計測地点に目印を付し、毎回同一地点で測定を行う。

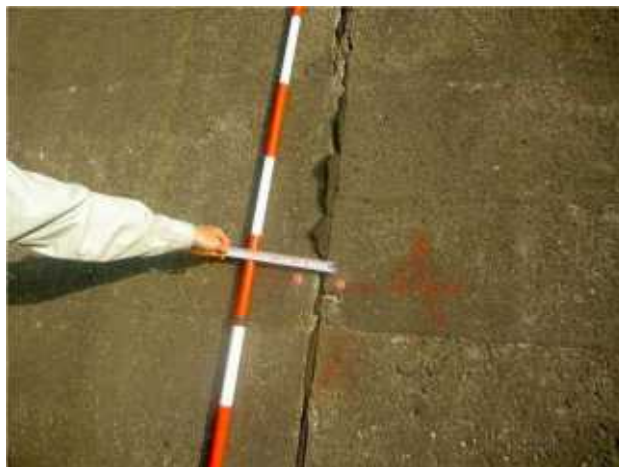
図 11 鉋によるマーキングの事例

コンクリート構造物では、鉋や釘の打設（削孔を伴う）が確実であり、精度の高い観測が可能となる。写真のように計測地点に目印を付し、毎回同一地点で測定を行う。

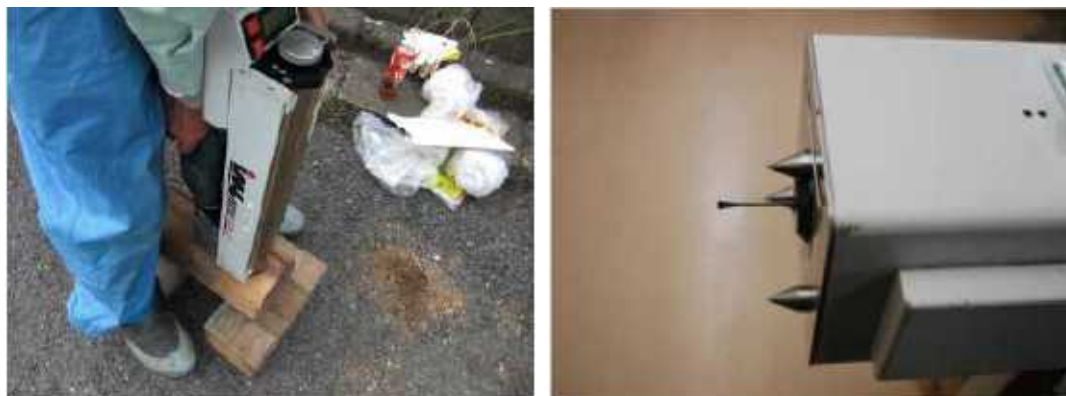
- ① 専用のグラフ用紙をセットする。
- ② レジストグラフ本体の先端部にある 3 本のピンを木材表面に垂直に押し当てて本体を固定する。
- ③ ドリルの前進スイッチを入れてキリを材内に穿孔させる。
- ④ 伸びきり 300mm、または裏側まで貫通したら、一度スイッチから手を離す。貫通の確認は、グラフをみて、波形の立ち上がりがなくなり、かつ穿孔中の音が変化したことを確認のうえ判断する。
- ⑤ ドリルのリバーススイッチを押して、キリを材内から抜き、レジストグラフ内部に納める。

- ⑥ グラフ用紙を本体から外し、波形を確認する。
- ⑦ 保存処理材測定後の穿孔部には保存剤を塗布する。

図 12 レジストグラフによる測定状況と本体先端部（キリの刃先）の状況  
間伐材の土木利用マニュアル計画・保守管理のための基礎知識 奈良県森林技術センター（H23.3）

レジストグラフは、直径 1.5mmの細いキリを木材に挿入し、キリにかかる抵抗値を測定することで木材の健全度を測定する診断機器であり、抵抗値が実寸で記録することが可能である (図 13)。

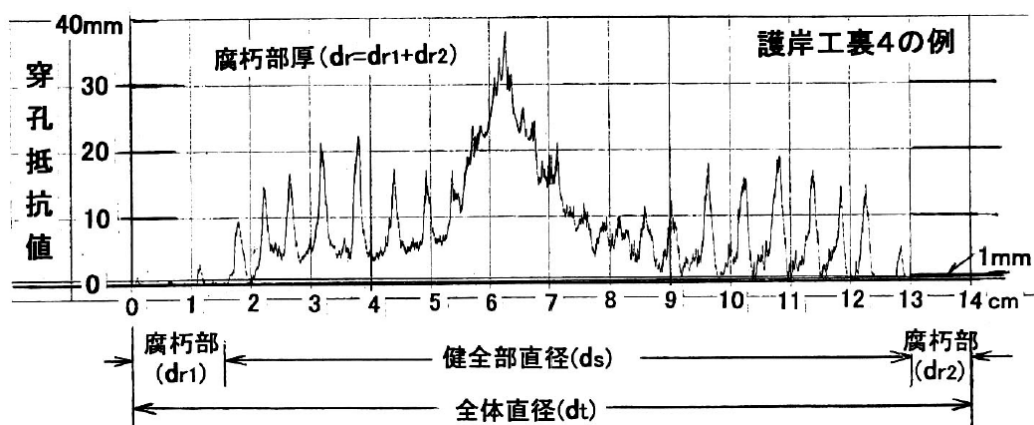
図 13 レジストグラフによる穿孔抵抗チャートの例  
「各種試験に基づく木製施設の耐久性、腐朽度および曲げ強度評価法」 砂防学会誌, Vol.56, No.4（2003）

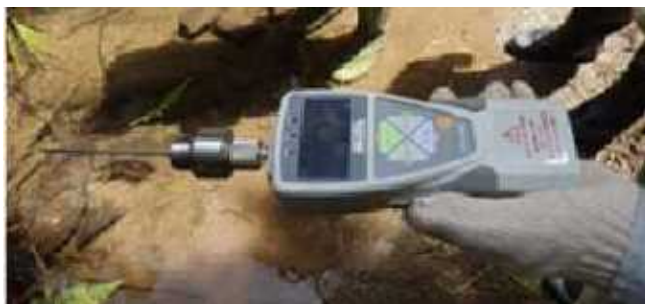
先端幅及び軸径 3mm, のマイナスドライバーを先端からの長さ約 90mm に切断して、アタッチメント（ドリルチャック）を介して荷重測定器（デジタルフォースゲージ）に装着して使用する。

試験体の周面上でマイナスドライバーの先端幅方向を木材繊維方向と平行にし、勢いをつけずに人力で押し込み、荷重 200N のときのドライバーの貫入深さを測定する。

図 14 マイナスドライバーによる荷重測定機器の例（岐阜県森林研究所 HP より）

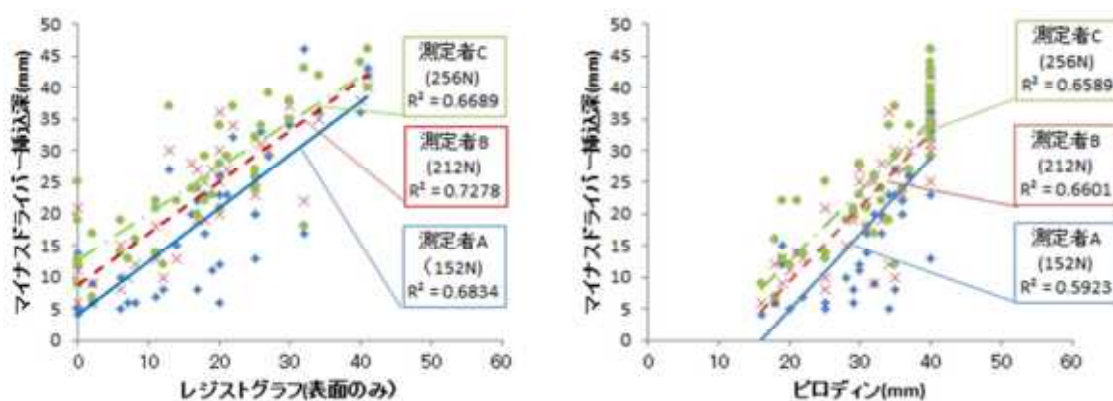
マイナスドライバーの差込深さとレジストグラフ・ピロディン測定値との相関を以下に示す。レジストグラフ、ピロディンともに相関係数はいずれも 0.59～0.73 と高い相関が得られている。

図 15 マイナスドライバーの差込深さとレジストグラフ・ピロディン測定値との相関  
(岐阜県森林研究所 HP より)

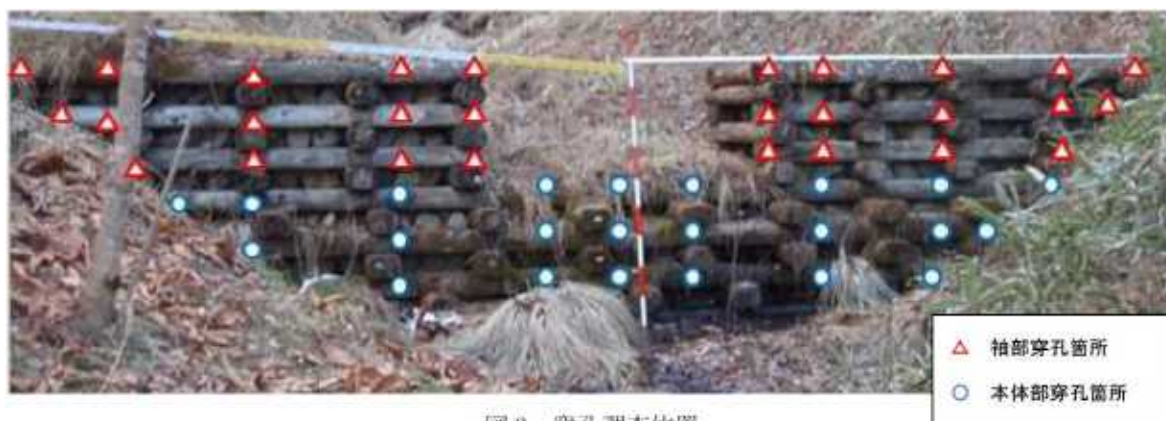
## 図 16 レジストグラフの穿孔調査位置の例

以下の例はレジストグラフによる木製床固工の計測例であるが、穿孔位置を放水路の中心及び中心から 0.5m、1.5m、2.5m、3.5m・・・及び、放水路と地際部として実施している。

図 2 穿孔調査位置

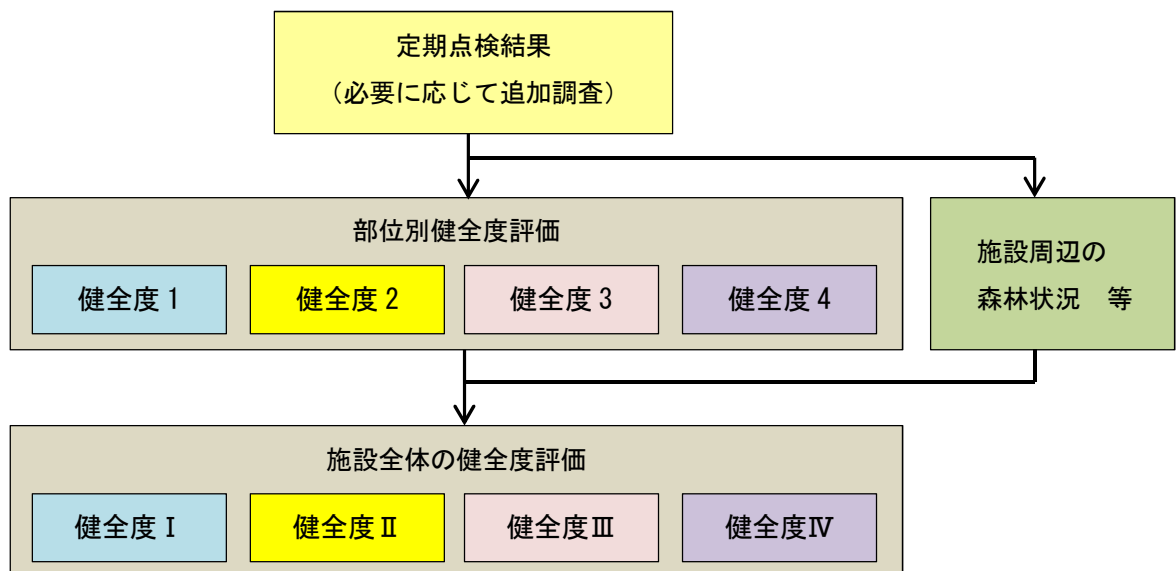
施設の健全度評価は、定期点検及び必要に応じて実施される追加調査の結果に基づき、部位別に健全度を評価した上で、施設周辺の森林状況等も踏まえ、施設全体について総合的に健全度を評価する。

健全度評価の体系を以下に示す。

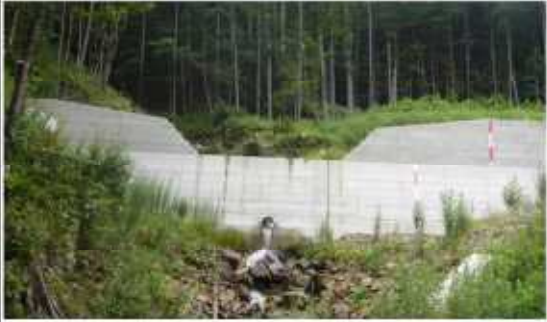
放水路天端の摩耗等の有無とその発達の状態及び堤体の安定性への影響の有無や堆砂機能への影響の有無により判断する。

| 健全度 | 健全度評価基準<br>(閾値は目安) | 参考事例 |
|---|---|---|
| 1 | 異常なし、または軽微に摩耗している。 | |

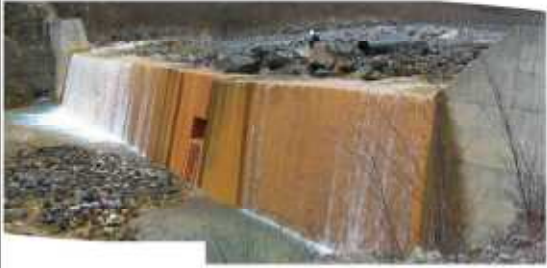
| 健全度 | 健全度評価基準<br>(閾値は目安) | 参考事例 |
|---|---|---|
| 2 | 放水路天端の下流端での最大摩耗深が50cm※未満である。 | |

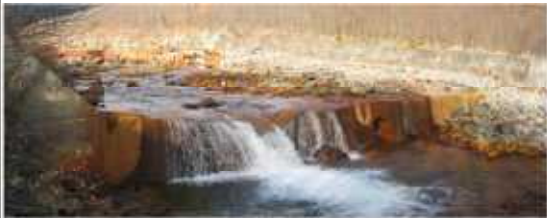
| 健全度 | 健全度評価基準<br>(閾値は目安) | 参考事例 |
|---|---|---|
| 3 | 摩耗が放水路天端の上流端まで達していないものの、下流端での最大摩耗深さが50cm※以上である。 | |

※コンクリートの1層当たりの最小打設高(50cm)を基準とした。

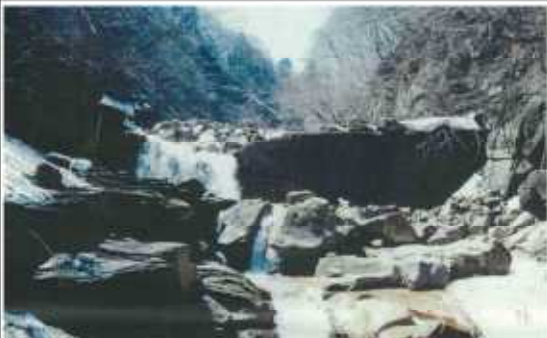
| 健全度 | 健全度評価基準<br>(閾値は目安) | 参考事例 |
|---|---|---|
| 4 | 摩耗が放水路天端の上流端まで達しており、堆砂機能が低下している。 | |

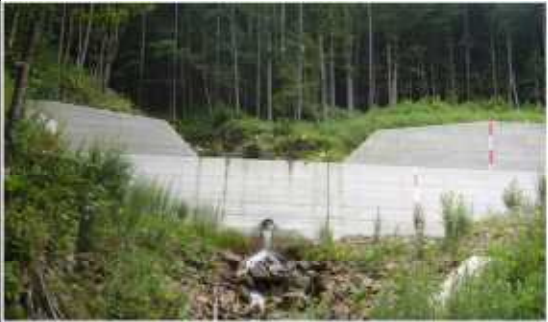
堤体の剥離状況、剥離量（深さ）、被害の程度と進行度合い及び堤体の安定性への影響の有無により判断する。また、損傷が経年劣化によるものか、堤底洗掘や天端摩耗の進行によるものか、あるいは土石流等の外力の作用によるものかの違いにも注意する。

| 健全度 | 健全度評価基準<br>(閾値は目安) | 参考事例 |
|---|---|---|
| 1 | 異常なし、または軽微に損傷している。 | |

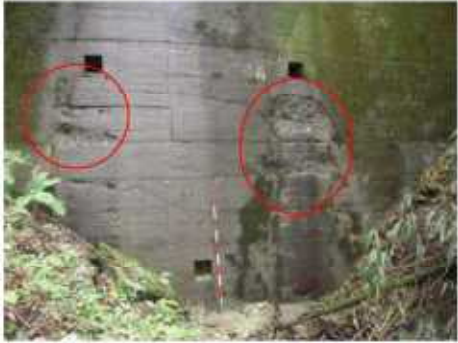
| 健全度 | 健全度評価基準<br>(閾値は目安) | 参考事例 |
|---|---|---|
| 2 | 外力や劣化の進行等により堤体が局所的に損傷し、剥離している。 | |

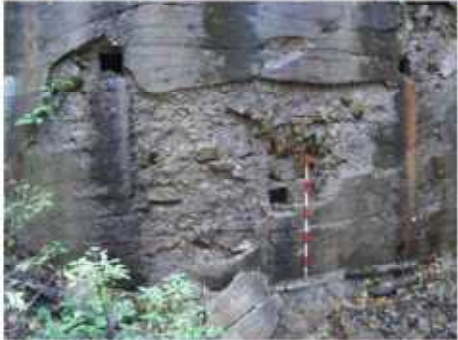
| 健全度 | 健全度評価基準<br>(閾値は目安) | 参考事例 |
|---|---|---|
| 3 | 外力や劣化の進行等により堤体の一部が損傷し、面的に剥離している。 | |

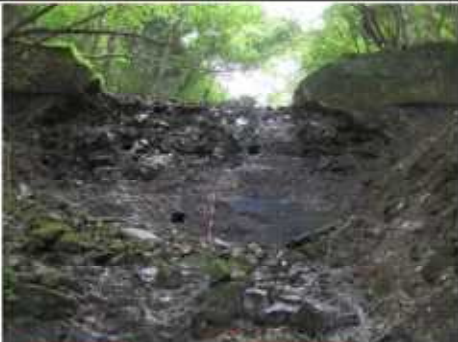
| 健全度 | 健全度評価基準<br>(閾値は目安) | 参考事例 |
|---|---|---|
| 4 | 外力や劣化の進行等により堤体が大きく損傷しており、放置すれば堤体の安定性を損なうおそれがある。 | |

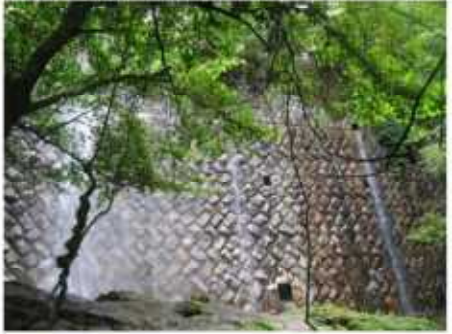
石礫の抜け落ちの個数や面積のみではなく、抜け落ちによる堤体内部への影響（堤体の安定性への影響）の度合いにより判断する。

| 健全度 | 健全度評価基準<br>（閾値は目安） | 参考事例 |
|---|---|---|
| 1 | 異常なし、または軽度に抜け落ちている。 | |

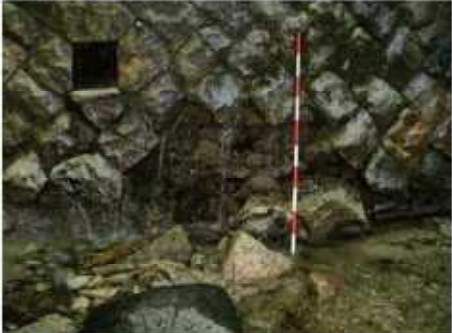
| 健全度 | 健全度評価基準<br>（閾値は目安） | 参考事例 |
|---|---|---|
| 2 | 石積みが数個抜け落ちている。 | |

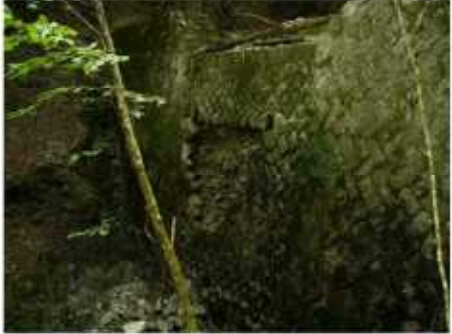
| 健全度 | 健全度評価基準<br>（閾値は目安） | 参考事例 |
|---|---|---|
| 3 | 石積みが面的に抜け落ちているが、堤体内部の損傷は顕著ではない。 | |

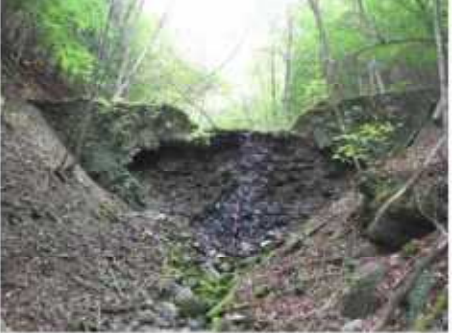
| 健全度 | 健全度評価基準<br>（閾値は目安） | 参考事例 |
|---|---|---|
| 4 | 石積みが広範囲にわたって抜け落ち、堤体内部にまで損傷が進行している。 | |

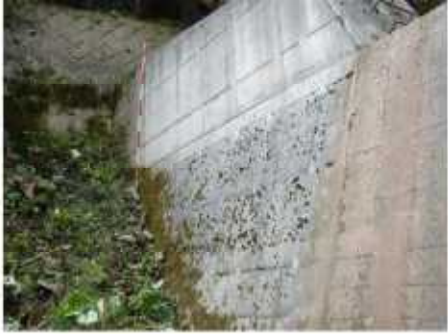
| 健全度 | 健全度評価基準<br>(閾値は目安) | 参考事例 |
|---|---|---|
| 1 | 異常なし、または軽微なクラック | |

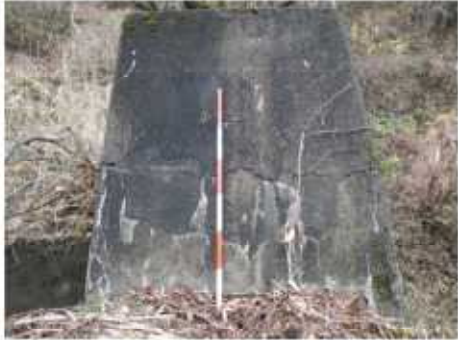
| 健全度 | 健全度評価基準<br>(閾値は目安) | 参考事例 |
|---|---|---|
| 2 | 1方向に幅5mm未満のクラックがあるが、背面までは達していない。 | |

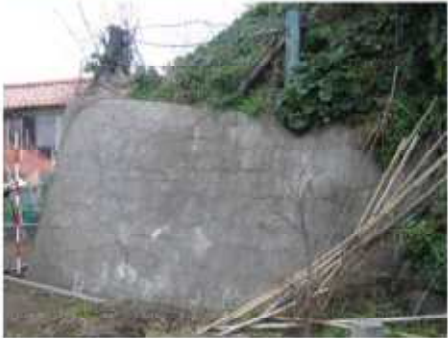
| 健全度 | 健全度評価基準<br>(閾値は目安) | 参考事例 |
|---|---|---|
| 3 | <ul style="list-style-type: none"> <li>・複数方向に幅5mm未満のクラックがあるが、背面までは達していない。</li> <li>・幅5mm未満の横クラック、あるいは斜交するクラックが確認される。</li> <li>・規則性の無い、または亀甲状のクラックが全面・全体に発生している。</li> </ul> | |

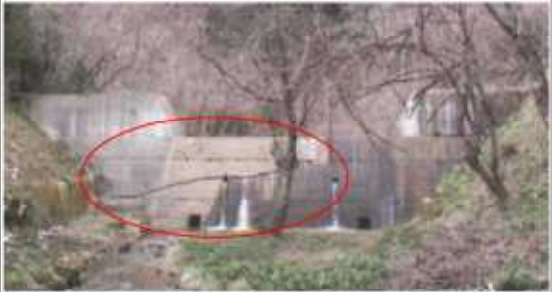
| 健全度 | 健全度評価基準<br>(閾値は目安) | 参考事例 |
|---|---|---|
| 4 | <ul style="list-style-type: none"> <li>・常時流水があり、かつ背面まで達するクラックが生じている(幅5mm程度以上※)。</li> <li>・幅5mm未満であっても、開口を伴う亀甲状のクラックが全面・全体に発生している。</li> </ul> | |

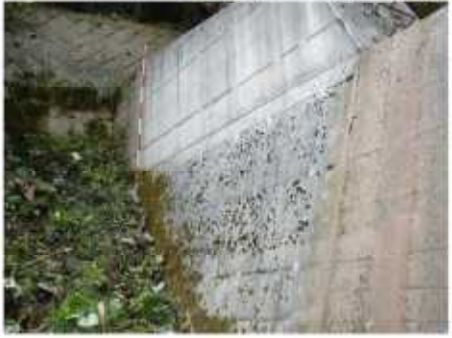
| 健全度 | 健全度評価基準<br>(閾値は目安) | 参考事例 |
|---|---|---|
| 1 | 漏水なし、または軽微な漏水 | |

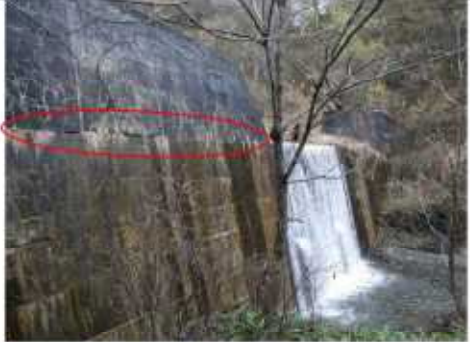
| 健全度 | 健全度評価基準<br>(閾値は目安) | 参考事例 |
|---|---|---|
| 2 | クラックを伴わない漏水、水の染み出し程度のもの | |

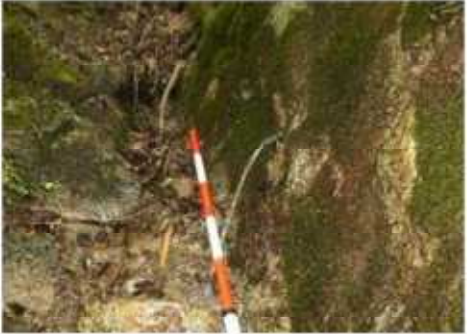
| 健全度 | 健全度評価基準<br>(閾値は目安) | 参考事例 |
|---|---|---|
| 3 | クラックに伴う漏水であり、内部劣化への影響が懸念される。 | |

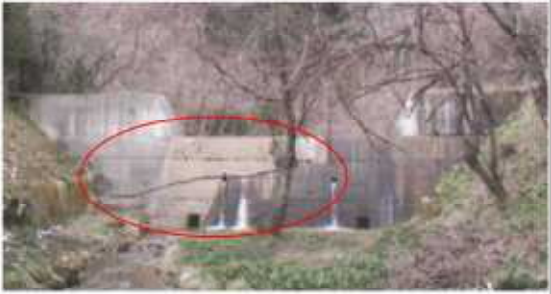
| 健全度 | 健全度評価基準<br>(閾値は目安) | 参考事例 |
|---|---|---|
| 4 | 常時流水があり、かつ背面まで達するクラック(幅5mm程度以上※)が生じており、クラックからの漏水が顕著に見られる。 | |

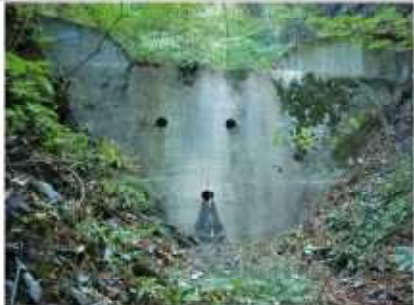
| 健全度 | 健全度評価基準<br>(閾値は目安) | 模式図 | 参考事例 |
|---|---|---|---|
| 1 | 異常なし、または軽微な洗掘 | <br>洗掘なしまたは軽微<br>(健全度 1) | |

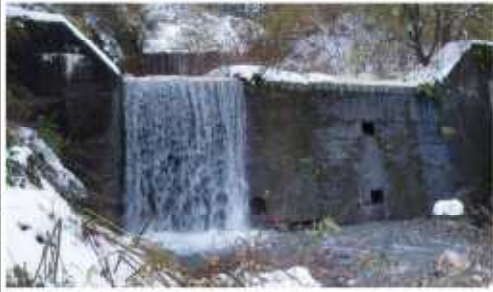
| 健全度 | 健全度評価基準<br>(閾値は目安) | 模式図 | 参考事例 |
|---|---|---|---|
| 2 | 一部、堤底が見える状態となっている。 | <br>堤底の一部が見える<br>(健全度 2) | |

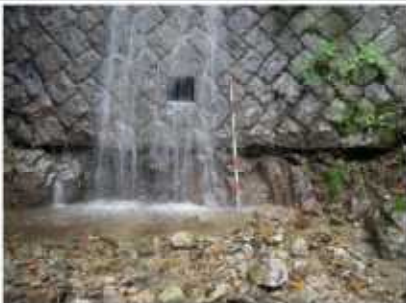
| 健全度 | 健全度評価基準<br>(閾値は目安) | 模式図 | 参考事例 |
|---|---|---|---|
| 3 | 放水路直下の堤底が全て見える状態となっているが、パイピングによる背面土砂流出の危険がない。 | <br>放水路直下堤底が露出<br>(健全度 3) | |

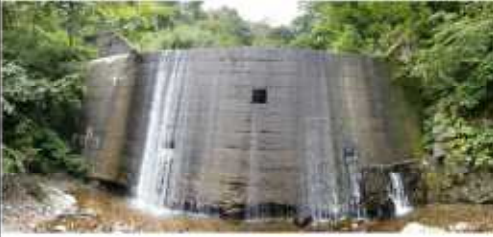
| 健全度 | 健全度評価基準<br>(閾値は目安) | 模式図 | 参考事例 |
|---|---|---|---|
| 4 | 堤底部が空洞化しており、パイピングによる背面土砂流出の危険がある。 | <br>堤底部の空洞化<br>(健全度 4) | |

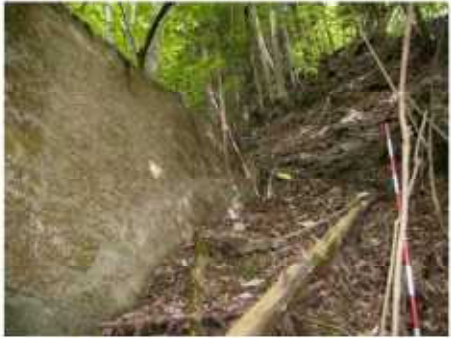
| 健全度 | 健全度評価基準<br>(閾値は目安) | 参考事例 |
|---|---|---|
| 1 | 異常なし、または軽微に洗掘している。 | |

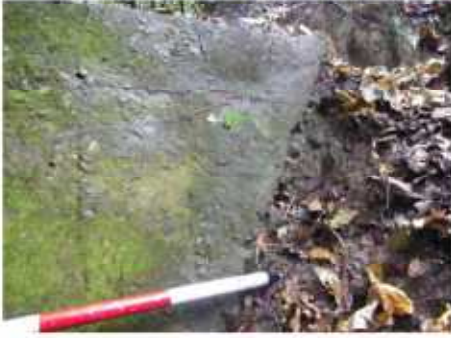
| 健全度 | 健全度評価基準<br>(閾値は目安) | 参考事例 |
|---|---|---|
| 2 | 袖部コンクリートの端部が露出している。 | |

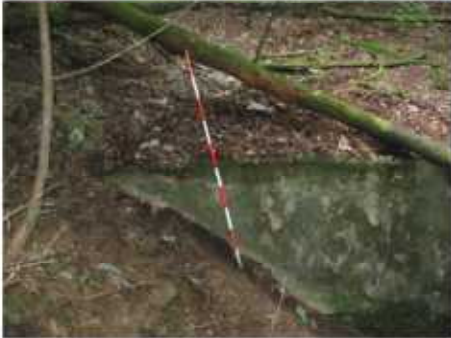
| 健全度 | 健全度評価基準<br>(閾値は目安) | 参考事例 |
|---|---|---|
| 3 | 袖部と地山との間に空洞が確認される。 | |

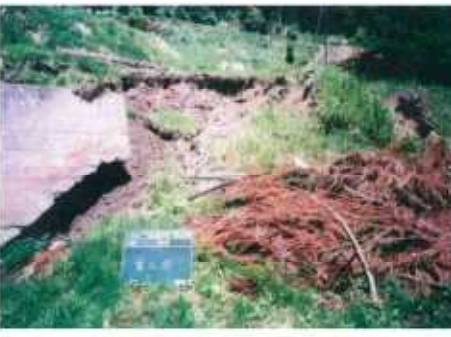
| 健全度 | 健全度評価基準<br>(閾値は目安) | 参考事例 |
|---|---|---|
| 4 | 袖部が完全に浮いており、不安定化している。 | |

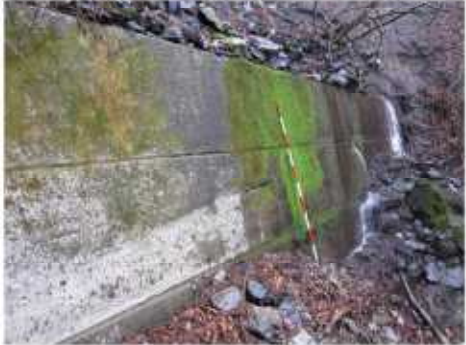
| 健全度 | 健全度評価基準<br>(閾値は目安) | 参考事例 |
|---|---|---|
| 1 | 異常なし、または軽微な前傾(目地部に5mm未満の前後方向のズレが確認される程度) | |

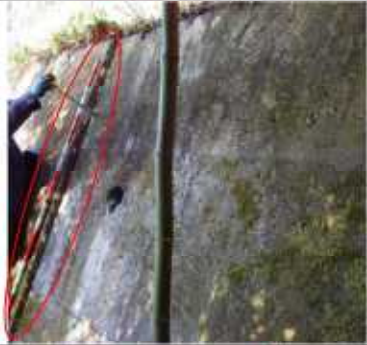
| 健全度 | 健全度評価基準<br>(閾値は目安) | 参考事例 |
|---|---|---|
| 2 | 堤体、壁面がわずかに前傾している(目地部に5mm以上2cm未満の前後方向のズレが確認される)。 | |

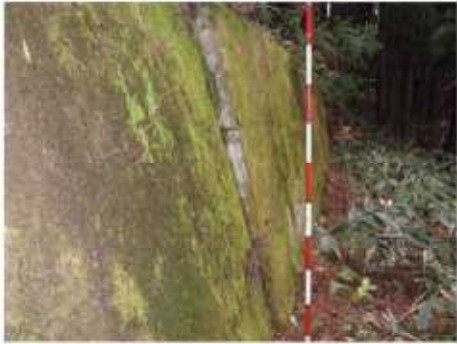
| 健全度 | 健全度評価基準<br>(閾値は目安) | 参考事例 |
|---|---|---|
| 3 | 堤体、壁体が明らかに前傾しており、目視ではっきりわかる状態である(目地部に2cm以上の前後方向のズレが確認される)。 | |

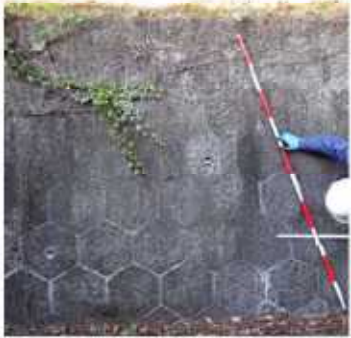
| 健全度 | 健全度評価基準<br>（閾値は目安） | 参考事例 |
|---|---|---|
| 1 | 異常なし、または目地の軽微な割れが生じている。 | |

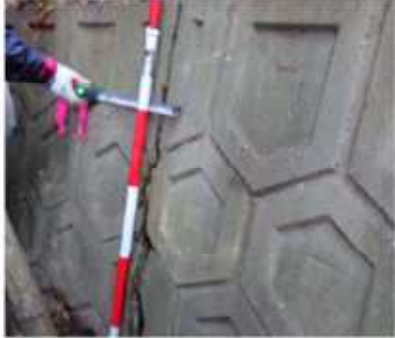
| 健全度 | 健全度評価基準<br>（閾値は目安） | 参考事例 |
|---|---|---|
| 2 | 目地部に5mm未満※の開きがあり、壁体に上下または前後のずれが生じている。 | |

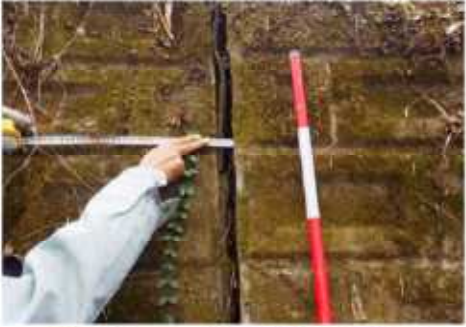
| 健全度 | 健全度評価基準<br>（閾値は目安） | 参考事例 |
|---|---|---|
| 3 | 目地部に5mm～2cm未満※の開きがあり、壁体に上下または前後のずれが生じている。 | |

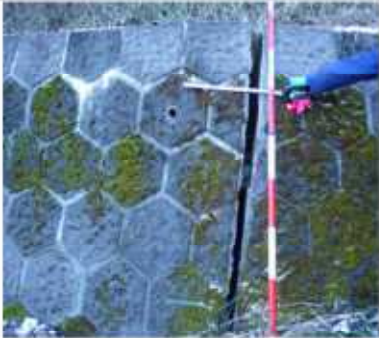
| 健全度 | 健全度評価基準<br>（閾値は目安） | 参考事例 |
|---|---|---|
| 4 | 目地部に2cm以上※の開きがあり、壁体に上下または前後のずれが生じている。 | |

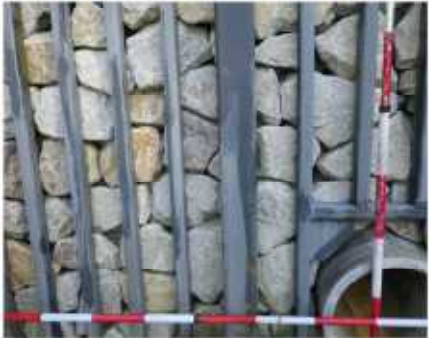
| 健全度 | 健全度評価基準<br>（閾値は目安） | 参考事例 |
|---|---|---|
| 1 | ・損傷なし、または軽微な損傷がある。 | |

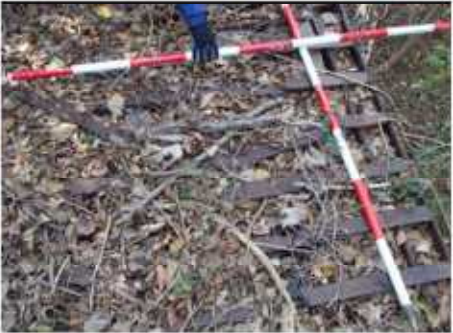
| 健全度 | 健全度評価基準<br>（閾値は目安） | 参考事例 |
|---|---|---|
| 2 | ・局所的に天端部材が破断しているが、中詰材の流出は見られない。 | |
