# 治山施設個別施設計画策定マニュアル

(平成 29 年度改定版)

平成 30 年 3 月

林野庁

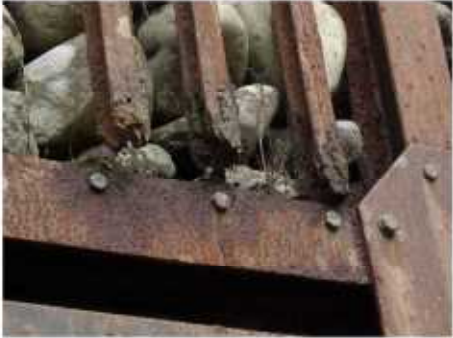
| 健全度 | 健全度評価基準<br>（閾値は目安） | 参考事例 |
|---|---|---|
| 3 | ・局所的に側面の部材が破断し、中詰材流出の危険性がある。 | |

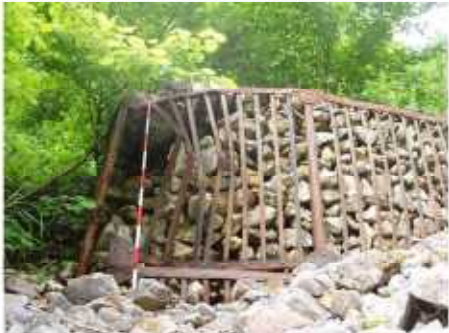
| 健全度 | 健全度評価基準<br>（閾値は目安） | 参考事例 |
|---|---|---|
| 4 | ・構造部材および側面の部材が破断し、中詰材が流出している。 | |

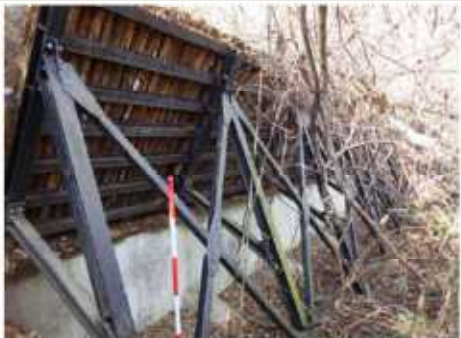
| 健全度 | 健全度評価基準<br>（閾値は目安） | 参考事例 |
|---|---|---|
| 1 | <ul style="list-style-type: none"> <li>・経年変化による腐食の進行が無い、あるいは軽微である。</li> <li>・初期塗装が残っている。</li> </ul> | |

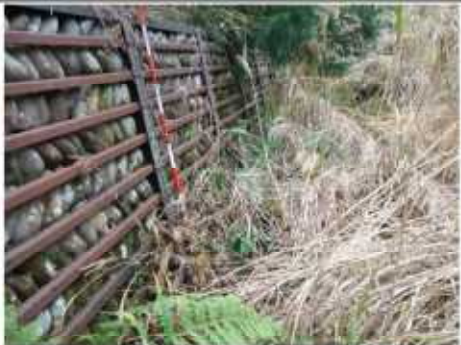
| 健全度 | 健全度評価基準<br>（閾値は目安） | 参考事例 |
|---|---|---|
| 2 | <ul style="list-style-type: none"> <li>・完成時に比べ若干の腐食が見られる。</li> <li>・塗膜の劣化は軽度であり、赤さびが浮いている状態。</li> </ul> | |

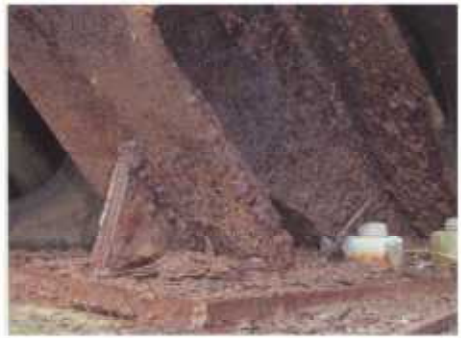
| 健全度 | 健全度評価基準<br>（閾値は目安） | 参考事例 |
|---|---|---|
| 3 | <ul style="list-style-type: none"> <li>・局所的に腐食が進行し、断面欠損※が見られる。</li> <li>・脚部、接合部に孔状、層状腐食が見られる。</li> <li>・全体的に塗装が無くなっている。</li> </ul> | |

※鋼製治山施設では、片側1.5mm、両側3mmの余裕厚を考慮しており、

「断面欠損」は、腐食による減厚量が3mmを超えた状態と言える。

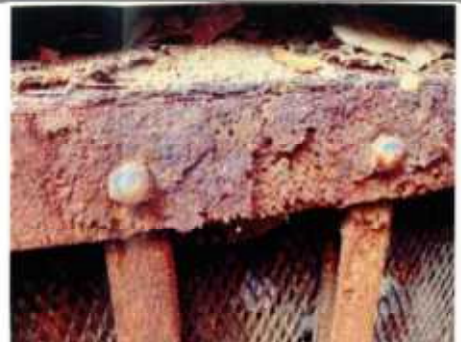
| 健全度 | 健全度評価基準<br>（閾値は目安） | 参考事例 |
|---|---|---|
| 4 | <ul style="list-style-type: none"> <li>・主要部材において孔状腐食や層状腐食が見られ、著しい断面欠損※または破断が生じている。</li> <li>・施設の機能が損なわれている状態。</li> </ul> | |

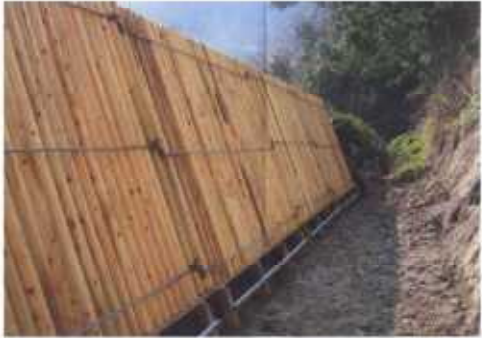
| 健全度 | 健全度評価基準<br>(閾値は目安) | 参考事例 |
|---|---|---|
| 1 | ・部分的に軽度の腐朽※が生じている、あるいは腐朽していない。 | |

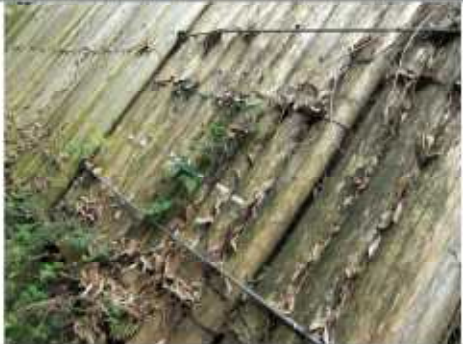
| 健全度 | 健全度評価基準<br>(閾値は目安) | 参考事例 |
|---|---|---|
| 2 | ・全面的に軽度の腐朽※が見られる。 | |

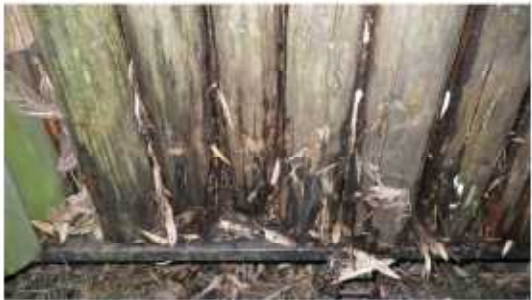
| 健全度 | 健全度評価基準<br>(閾値は目安) | 参考事例 |
|---|---|---|
| 3 | ・部分的に激しく腐朽※している。 | |

※以下の既往研究等を参考にすると、「軽度の腐朽」はピロディン等による貫入深30mm程度未満、「激しく腐朽」は貫入深30mm程度以上が目安となる。

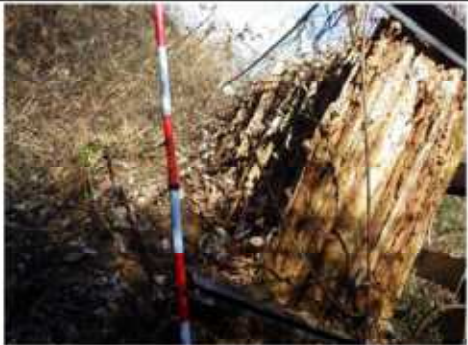
| 健全度 | 健全度評価基準<br>(閾値は目安) | 参考事例 |
|---|---|---|
| 4 | ・全面的に激しく腐朽※し、形が崩れている。 | |

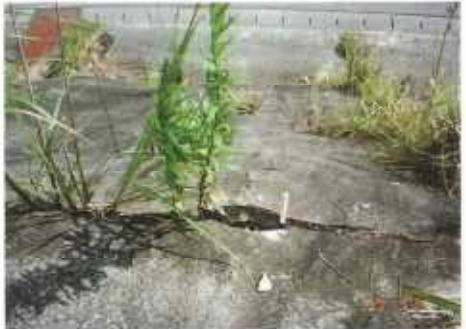
| 健全度 | 健全度評価基準<br>(閾値は目安) | 参考事例 |
|---|---|---|
| 3 | <ul style="list-style-type: none"> <li>・異常の程度が中位、かつ規模が吹付面積の30～10%程度(目測)の場合。</li> <li>・損傷や劣化が顕著で、吹付工の部分的な機能低下が疑われる場合。</li> <li>・開口クラックやはらみ出しなどが進展し斜面変動が疑われる場合。</li> </ul> | |

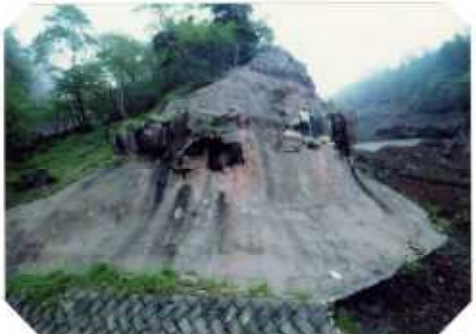
| 健全度 | 健全度評価基準<br>(閾値は目安) | 参考事例 |
|---|---|---|
| 4 | <ul style="list-style-type: none"> <li>・異常の程度が大きい、かつ規模が吹付面積の30%以上(目測)の場合。</li> <li>・地山の押し出しや崩落等に伴うコンクリートの欠落、開口クラックやはらみ出し等が生じ、機能が損なわれている。</li> <li>・保全対象へ及ぼす危険性が高い場合。</li> </ul> | |

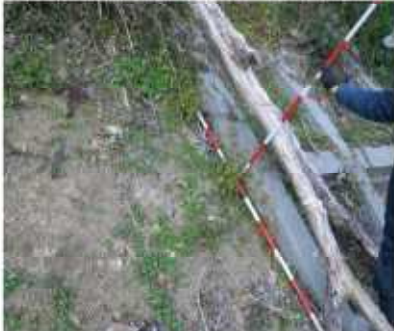
| 健全度 | 健全度評価基準<br>(閾値は目安) | 参考事例 |
|---|---|---|
| 1 | 異常なし、または軽微な損傷等がある。 | |

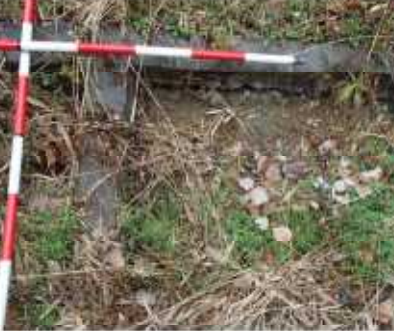
| 健全度 | 健全度評価基準<br>(閾値は目安) | 参考事例 |
|---|---|---|
| 2 | <ul style="list-style-type: none"> <li>・異常の程度が軽微、かつ規模が法枠面積の10%未満(目測)の場合。</li> <li>・軽微なクラック等が一部に認められ、損傷や劣化が進行すれば機能低下に至る場合。</li> <li>・わずかな背面の空洞化で拡大傾向は見られない。</li> </ul> | |

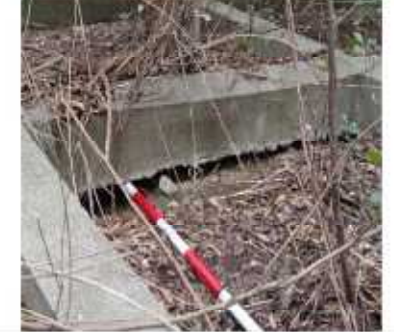
| 健全度 | 健全度評価基準<br>(閾値は目安) | 参考事例 |
|---|---|---|
| 3 | <ul style="list-style-type: none"> <li>・異常の程度が中位、かつ規模が法枠面積の30～10%程度(目測)の場合。</li> <li>・枠部材の変形、クラック、剥離等の損傷や劣化による部分的な機能低下が認められる場合。</li> <li>・土砂の吸出し等により背面が空洞化しているが、拡大傾向は見られないもの。</li> </ul> | |

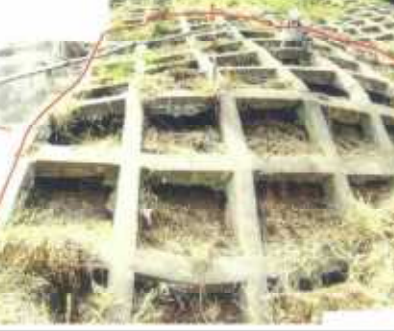
| 健全度 | 健全度評価基準<br>(閾値は目安) | 参考事例 |
|---|---|---|
| 4 | <ul style="list-style-type: none"> <li>・異常の程度が大きい、かつ規模が法枠面積の30%以上(目測)の場合。</li> <li>・枠部材の変形、貫通クラックの発生等により、法面の安定性や法枠の健全性が損なわれている場合。</li> <li>・土砂の吸出し等により背面が大きく空洞化しており、拡大が想定されるもの。</li> <li>・保全対象へ及ぼす危険性が高い場合。</li> </ul> | |

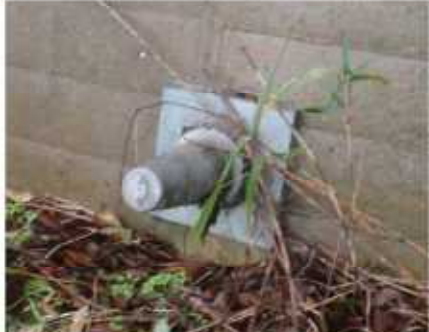
| 健全度 | 健全度評価基準<br>(閾値は目安) | 参考事例 |
|---|---|---|
| 1 | 異常なし、または軽微な損傷等がある。 | |

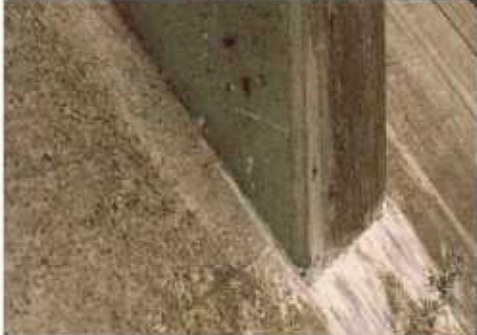
| 健全度 | 健全度評価基準<br>(閾値は目安) | 参考事例 |
|---|---|---|
| 2 | ・アンカーヘッド周辺に遊離石灰や雑草の繁茂が認められるが、施設の機能上支障がないもの。 | |

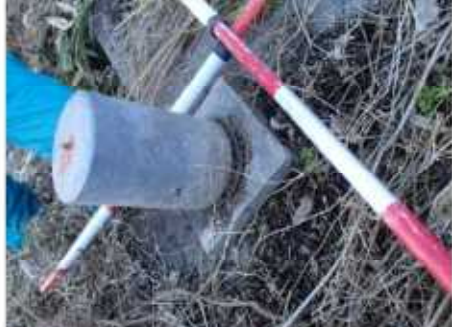
| 健全度 | 健全度評価基準<br>(閾値は目安) | 参考事例 |
|---|---|---|
| 3 | ・今後変状が進行すれば、機能上問題が生じると考えられる。<br>・アンカーヘッドや受圧版に腐食やひび割れ、角かけが認められる。<br>・アンカープレートにずれが認められる。<br>・防錆油の流出跡が認められる。 | |

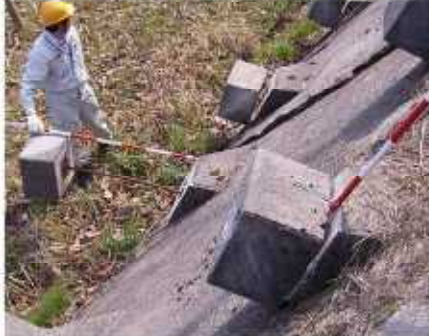
| 健全度 | 健全度評価基準<br>(閾値は目安) | 参考事例 |
|---|---|---|
| 4 | ・アンカーがその機能を発揮していないことが認められる。<br>・アンカーヘッドのキャップの浮きや抜け落ちが認められる。<br>・周辺斜面に滑落崖や押し出しが新たに認められる。 | |

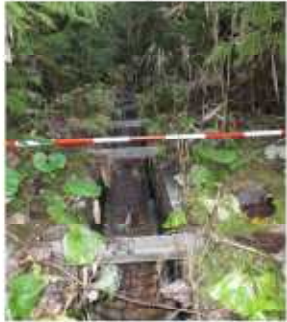
| 健全度 | 健全度評価基準<br>(閾値は目安) | 参考事例 | | |
|---|---|---|---|---|
| 1 | 異常なし、または軽微な損傷等がある。 | | | |

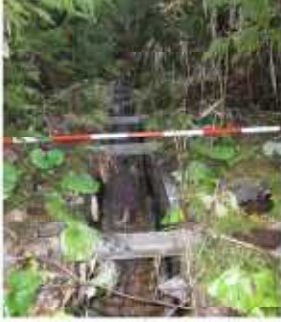
| 健全度 | 健全度評価基準<br>(閾値は目安) | 参考事例 | | |
|---|---|---|---|--|
| 1 | 異常なし、または軽微な損傷等がある。 | | | |

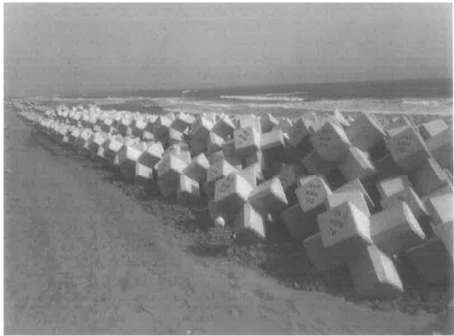
| 健全度 | 健全度評価基準<br>(閾値は目安) | 参考事例 |
|---|---|---|
| 1 | 異常なし、または軽微な損傷等 | |

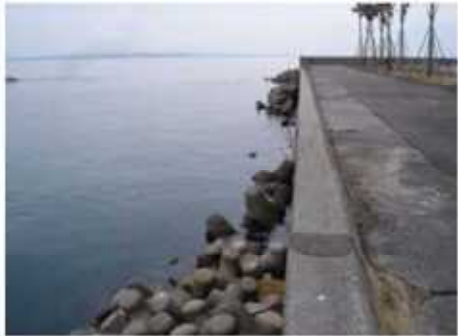
| 健全度 | 健全度評価基準<br>(閾値は目安) | 参考事例 |
|---|---|---|
| 2 | <ul style="list-style-type: none"> <li>・消波ブロックの一部が移動、散乱、沈下している。</li> <li>・少数の破損ブロックがある。</li> </ul> | |

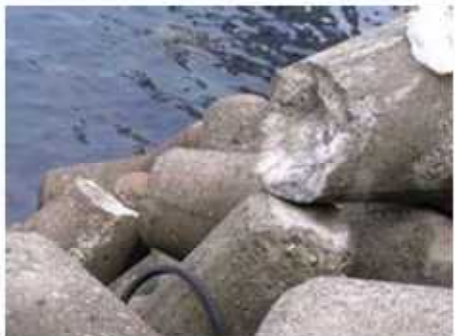
| 健全度 | 健全度評価基準<br>(閾値は目安) | 参考事例 |
|---|---|---|
| 3 | <ul style="list-style-type: none"> <li>・消波断面が減少している(ブロック1層未満)。</li> <li>・破損ブロックは1/4未満である。</li> </ul> | |

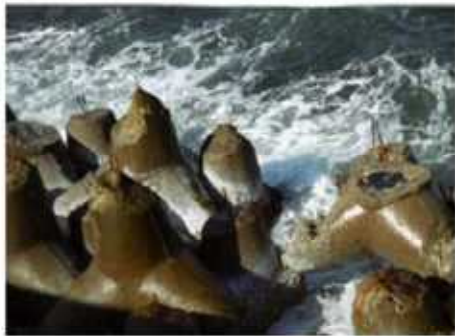
| 健全度 | 健全度評価基準<br>(閾値は目安) | 参考事例 |
|---|---|---|
| 4 | <ul style="list-style-type: none"> <li>・消波断面が1層分以上減少している。</li> <li>・破損ブロックが1/4以上ある。</li> </ul> | |

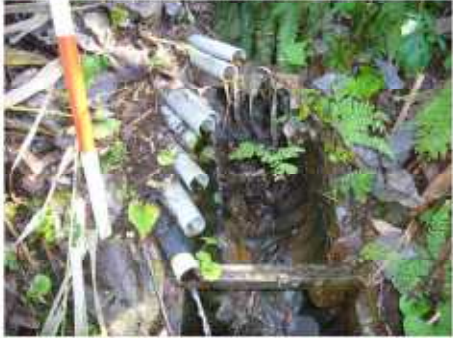
| 健全度 | 健全度評価基準<br>(閾値は目安) | 参考事例 |
|---|---|---|
| 1 | 異常なし、または軽微な損傷等がある。 | |

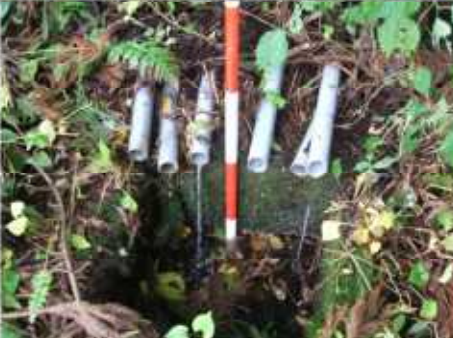
| 健全度 | 健全度評価基準<br>(閾値は目安) | 参考事例 |
|---|---|---|
| 2 | ・集水管孔口の25%以下に閉塞物が付着している※。 | |

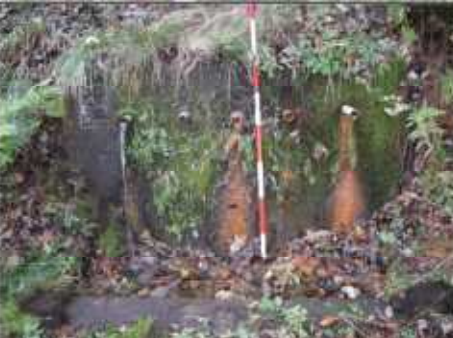
| 健全度 | 健全度評価基準<br>(閾値は目安) | 参考事例 |
|---|---|---|
| 3 | ・集水管孔口の25～50%程度に土砂や鉄バクテリアなどの閉塞物が付着している※。<br>・集水管、集水樹の破損や、柵への木の葉や土砂の堆積があり、排水された地下水が地すべり斜面に再浸透している。 | |

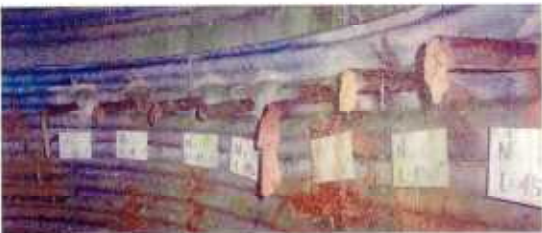
| 健全度 | 健全度評価基準<br>(閾値は目安) | 参考事例 |
|---|---|---|
| 4 | ・集水管孔口の50%以上に土砂や鉄バクテリアなどの閉塞物が付着している※。<br>あるいは破損により排水効率が低下している。 | |

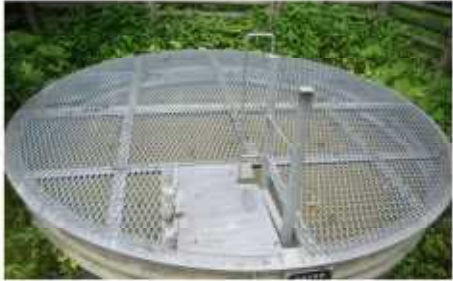
| 健全度 | 健全度評価基準<br>(閾値は目安) | 参考事例 |
|---|---|---|
| 1 | 異常なし、または軽微な損傷等 | |

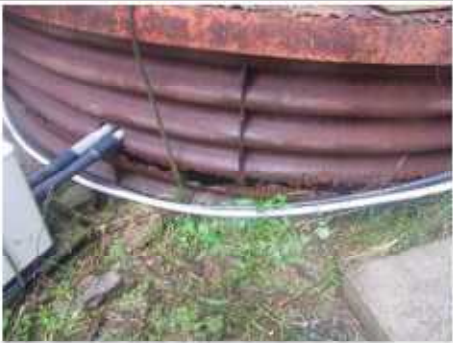
| 健全度 | 健全度評価基準<br>(閾値は目安) | 参考事例 |
|---|---|---|
| 2 | <ul style="list-style-type: none"> <li>・集水管孔口の25%以下に閉塞物が付着している※。</li> <li>・ライナープレートに腐食や亀裂が認められる。</li> </ul> | |

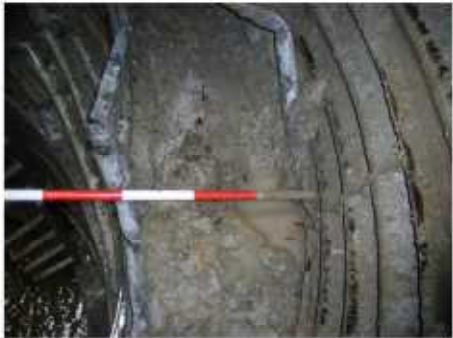
| 健全度 | 健全度評価基準<br>(閾値は目安) | 参考事例 |
|---|---|---|
| 4 | <ul style="list-style-type: none"> <li>・集水井としての機能が低下している。</li> <li>・集水管孔口の50%以上に土砂や鉄バクテリアなどの閉塞物が付着している※。</li> <li>・地すべり活動による集水井の傾きが生じている。</li> <li>・排水管の破損や閉塞による地下水位の上昇が認められる。</li> </ul> | |

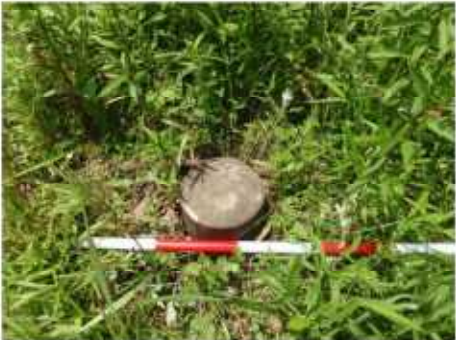
| 健全度 | 健全度評価基準<br>(閾値は目安) | 参考事例 |
|---|---|---|
| 1 | 異常なし、または軽微な損傷等がある。 | |

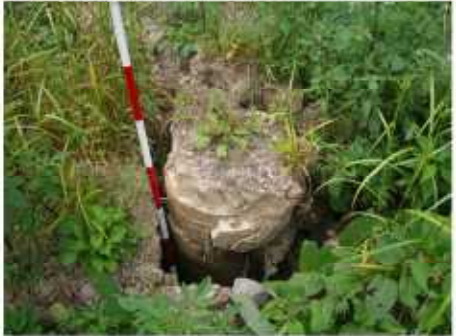
| 健全度 | 健全度評価基準<br>(閾値は目安) | 参考事例 |
|---|---|---|
| 4 | <ul style="list-style-type: none"> <li>・地すべりによる変動が顕著に認められる。</li> <li>・杭頭部が突出している。</li> <li>・周囲の地山に亀裂が入る。</li> </ul> | |

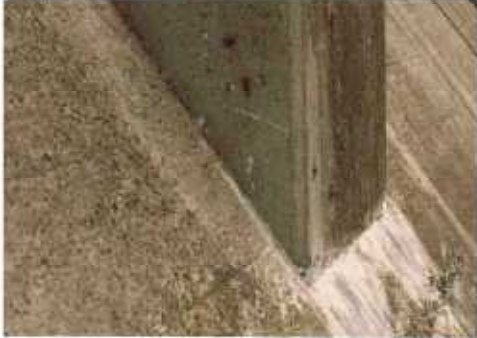
| 健全度 | 健全度評価基準<br>(閾値は目安) | 参考事例 |
|---|---|---|
| 2 | ・アンカーヘッド周辺に遊離石灰や雑草の繁茂が認められるが、施設の機能上支障がないもの。 | |

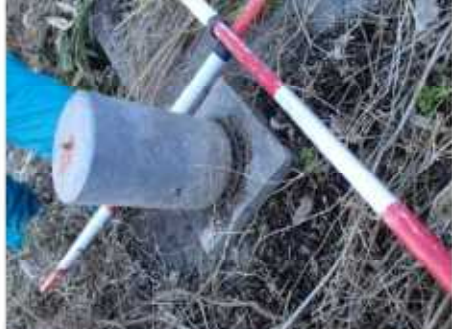
| 健全度 | 健全度評価基準<br>(閾値は目安) | 参考事例 |
|---|---|---|
| 3 | ・今後変状が進行すれば、機能上問題が生じると考えられる。<br>・アンカーヘッドや受圧版に腐食やひび割れ、角かけが認められる。<br>・アンカープレートにずれが認められる。<br>・防錆油の流出跡が認められる。 | |

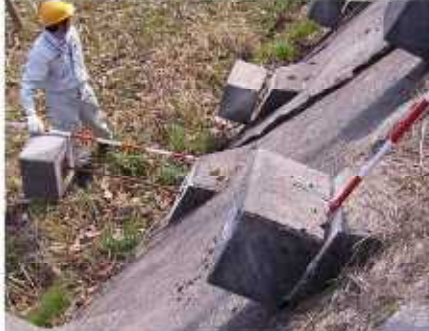
| 健全度 | 健全度評価基準<br>(閾値は目安) | 参考事例 |
|---|---|---|
| 4 | ・アンカーがその機能を発揮していないことが認められる。<br>・アンカーヘッドのキャップの浮きや抜け落ちが認められる。<br>・周辺斜面に滑落崖や押し出しが新たに認められる。 | |

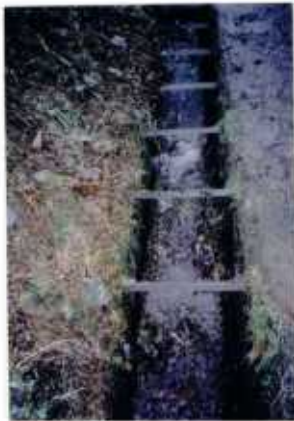
損傷状況

内容：昭和54年度に地すべり防止事業で設置されたコルゲートフリームの底抜けしているのが平成15年に確認された。（24年経過）当該地域は冬季には凍結する地域であるため自然劣化が進行しやすいと推察される。平成17年に既設コルゲートフリームに載せる形でベンチフリームが設置された。ベンチフリームはコンクリート二次製品であるので耐久性は30年伸びる。また、既設の撤去・廃棄を行わずに施工したため建設副産物の発生は抑制された。

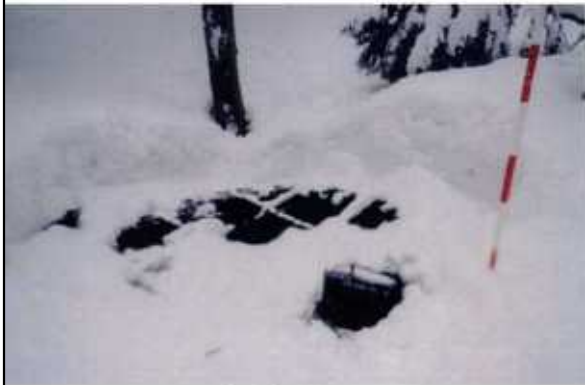
損傷状況

内容:昭和47年に設置された集水井の天蓋(エキスパンドメタル)が損傷しているのが平成15年に確認された。(31年経過)撤去・交換の際に縞鋼板製の天蓋を採用したことで従来品より延命が図られる。

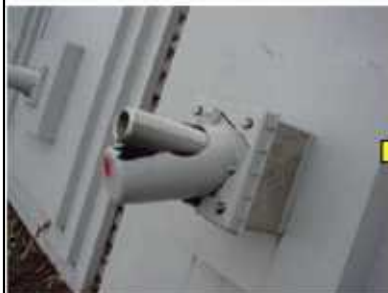
損傷状況

- 内容:当該施設は平成14年に災害関連緊急事業で設置されたもので、平成17年に損傷が確認された。(3年経過) アンカーの塩化ビニル製ヘッドキャップが積雪等により総数の6割に亀裂・破損を生じていた。当該地域は常に寒冷な地域にあり、凍結や積雪の沈降圧により破損した。平成18年度の地すべり防止事業において塩化ビニル素材のアンカーキャップをアルミ製品に替えた。これにより耐久性は相当向上した。

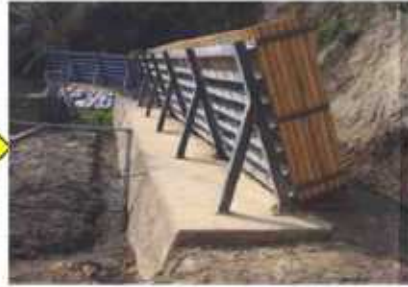
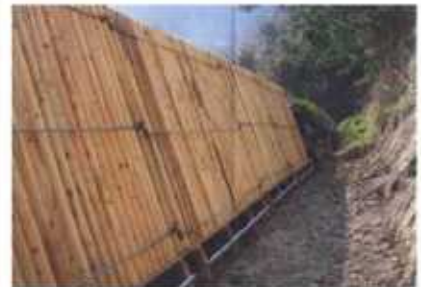
- 内容:平成3年の予防治山事業で設置された落石防護柵工のH型鋼が山腹崩壊土砂により根元がくの字に湾曲した。損傷は平成18年度に確認された。(15年経過) 原因は平成18年度梅雨前線豪雨によって、既設の落石防止壁上部の山腹が崩壊し、土砂・立木が落石防止壁に達し、H型鋼および緩衝材の廃タイヤが損傷した。平成18年度の自然災害防止事業において、損傷した落石防護柵のH型鋼の交換、落石防止緩衝材は廃タイヤから間伐材を用いた緩衝材に変更した。緩衝材には県内産間伐材を用いた。

当初施設の完成状況

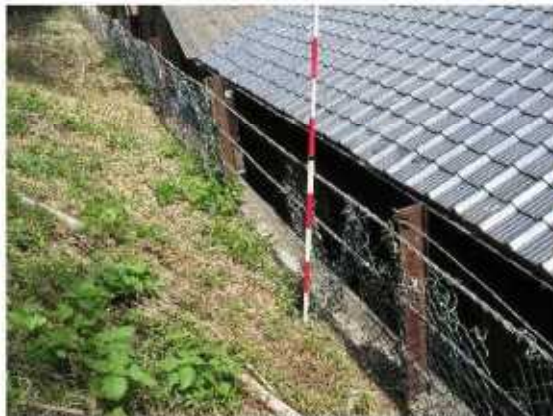
対策実施状況

- 内容:昭和46年度の緊急治山事業で設置された落石防護柵(ストーンガード)の金網及び支柱が潮風により腐食していた。損傷・劣化平成17年度に確認された。(34年経過) 平成17年度の県単治山事業において、金網、ワイヤロープについてはサビ防止のため亜鉛メッキ製のものに交換し、支柱についてはケレン作業後、サビ防止の塗装を行なった。

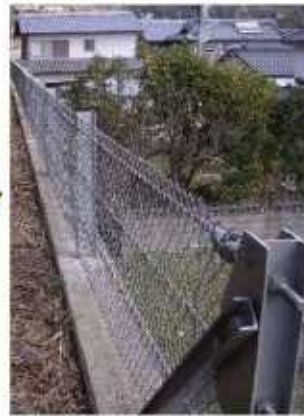
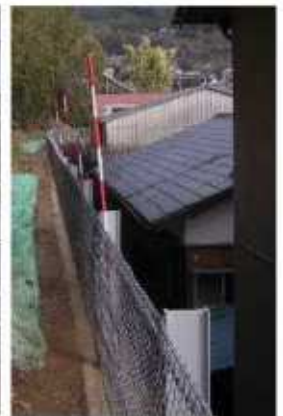
当初施設の完成状況

対策実施状況

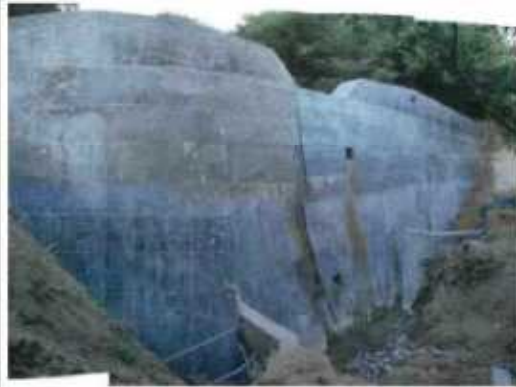
内容:アルカリ骨材反応(ASR)により劣化した治山ダムに対して、アルカリ骨材反応の進行を抑止するため薬剤(亜硝酸リチウム)によるクラック注入及び表面塗布を行った。また、内部応力や転倒、滑動に対する安定性について検討し、不安定となるものに対しては、鋼材等により機能強化を行った。

既設谷止工  
損傷状況

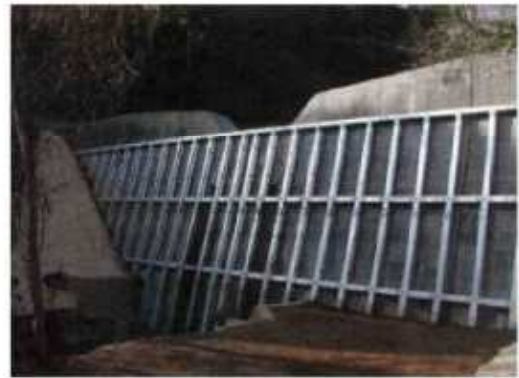
施工後(鋼材補強)  
対策実施状況

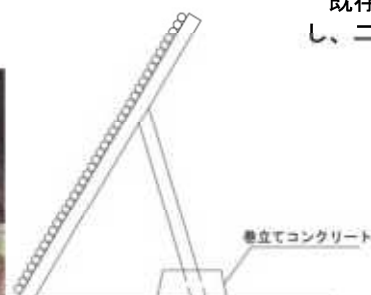
鋼材の脚部をコンクリートで巻立て、腐食の進行を抑える。

コンクリート打設は、鋼材の脚部のみとし、流水のスペースを確保することにより、腐食環境を改善する。

脚部の腐食が顕著な状態

脚部の巻立て(案)

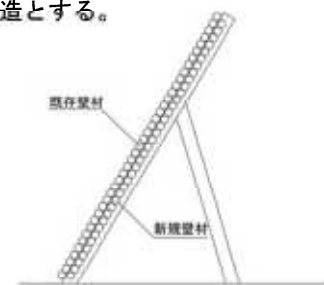
既存の壁材は残置し、下流側に新規部材を接続し、二重壁構造とする。

二重壁構造(案)

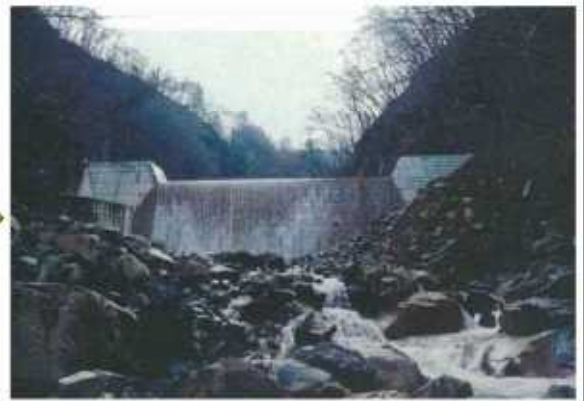
対策実施状況

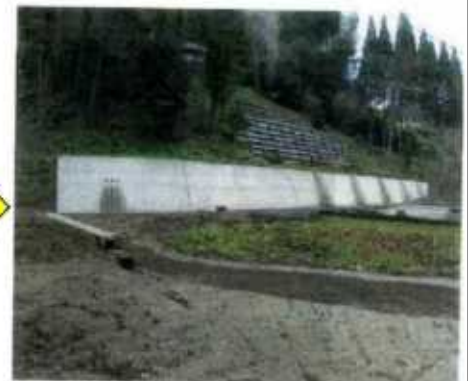
対策実施状況

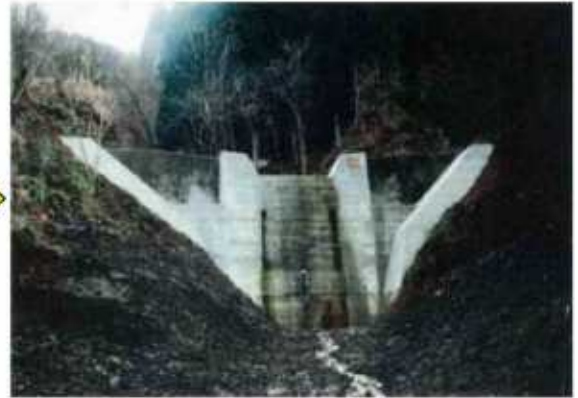
内容：昭和35～36年施工の谷止工堤体の劣化が進み、表層のコンクリートが剥落して中の石礫が露出している外、堤底部や袖部に浮きが見られることから、増厚と根継ぎにより機能強化を行った。

増厚・根継ぎ施工

対策実施状況

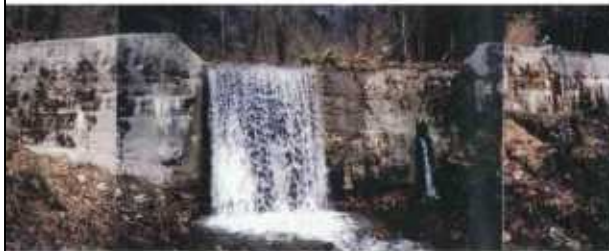
内容：昭和41年施工のコンクリート床固工の下流堤底部が浸食され、このまま放置すると床固工の転倒・破壊につながる恐れがあったことから、洗掘部分の充填を兼ねた増厚及び根継工を実施し、床固工の機能強化を図ったものである。

損傷状況

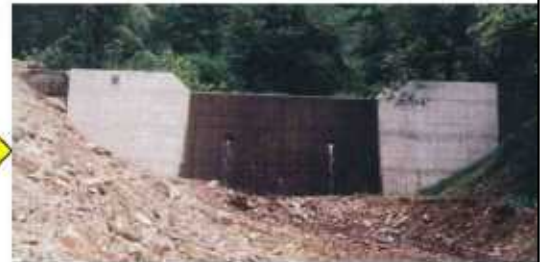
対策実施状況

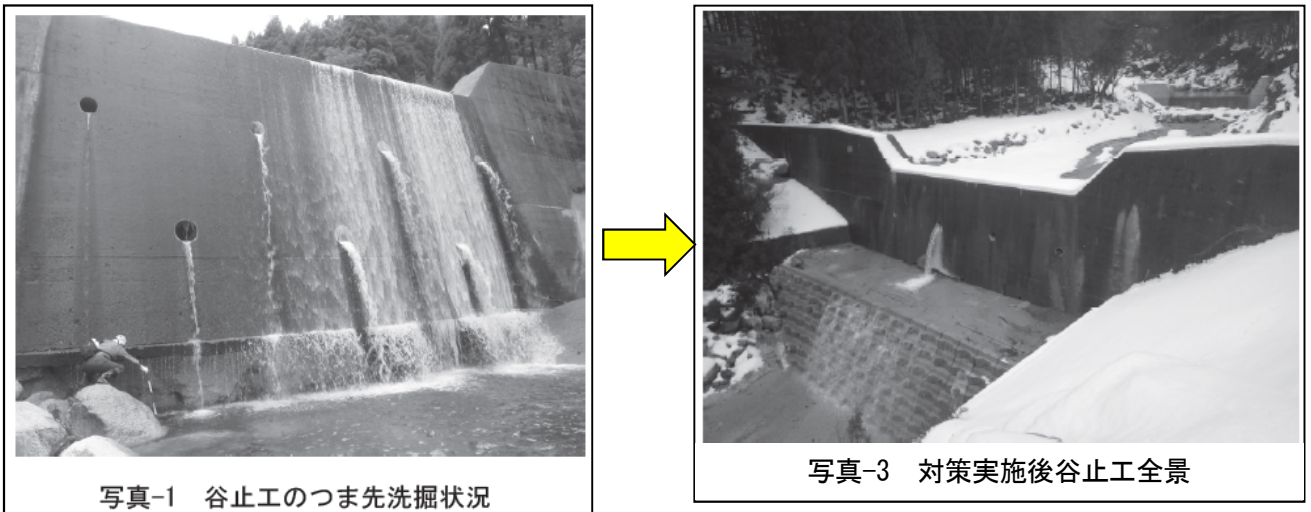
根固工下流に異形ブロックを配置し、型枠代わりとする事により、施工中の下流への作業員立ち入り時間を最小限とすることが可能となり、安全性向上に寄与した。

洗掘を生じた治山谷止工における長寿命化対策事例の紹介（出典：平成27年度砂防学会研究発表会概要集）

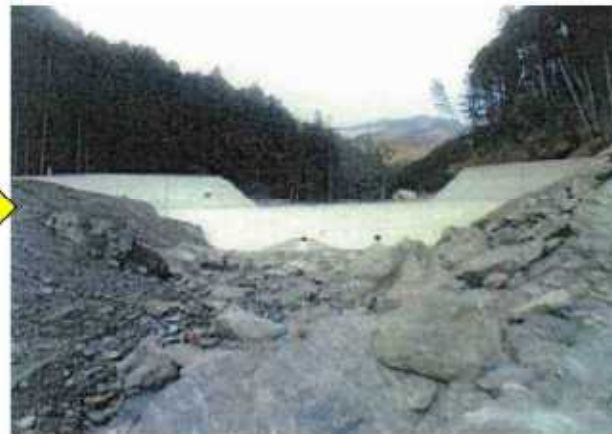
コンクリート谷止工施工  
対策実施状況

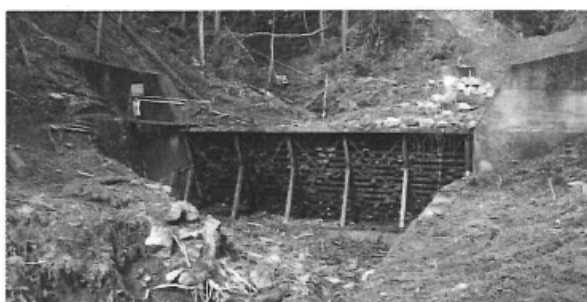
写真1. 着工前状況

老朽化したバトレスを鋼製枠に置き換えた例（出典：第54回（平成26年度）治山研究発表会要旨）

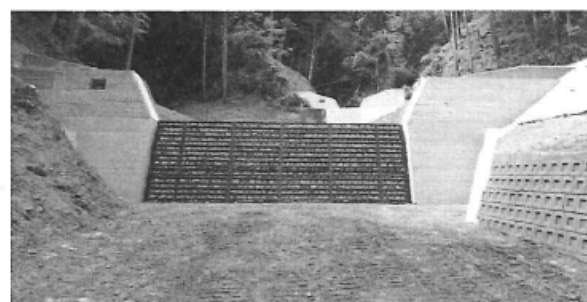
写真2. 完成状況

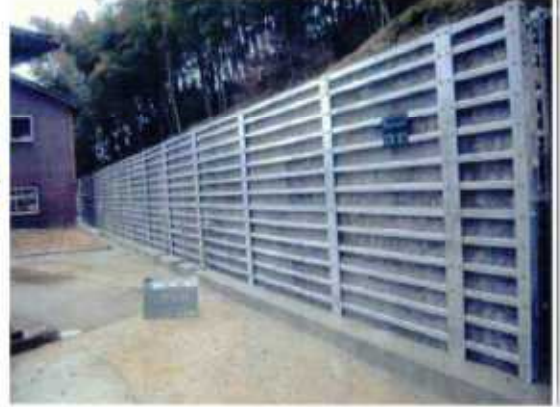
内容：施設は昭和54年に設置され、26年が経過していた。劣化によってエキスパンドメタルが腐食し、詰石がこぼれ落ちてきた。現場は非常に湿っているため、湿潤乾燥の繰り返しが原因と考えられる。損傷した既設を撤去し、亜鉛メッキ鋼材を用いた独立基礎を持つ全面スクリーンタイプの鋼製枠土留工を新設した。一般的なコンクリート構造物の耐用年数と同様の50年を達成すべく亜鉛メッキ品とした。

対策実施状況

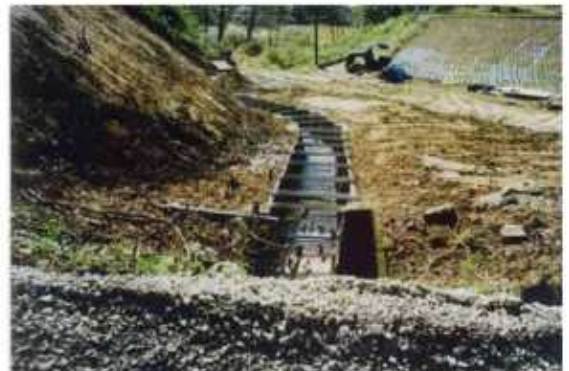
対策実施状況
