2. 点検

2.1 点検の概要

2.1.1 点検等の種類と手法

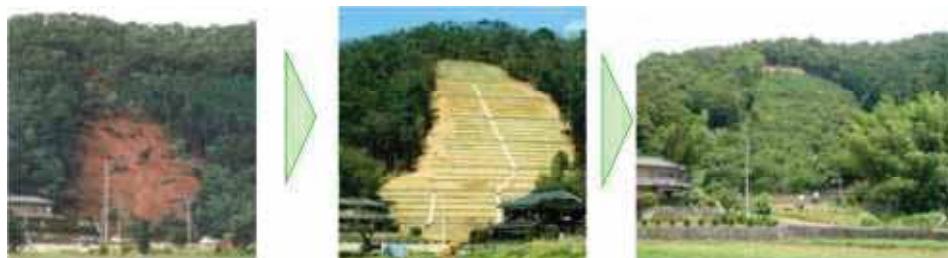
写真 3 山腹工の定点撮影の例（左：崩壊発生時 中：山腹工施工直後 右：施工約10年後）

- ① 山腹斜面を撮る場合には、カメラを垂直に立てないと平面的になるので、対岸の高い位置から撮るのが望ましい。
- ② 全景写真は原則として、下方又は対岸から撮る。対岸から撮れない場合には、斜面の傾斜が判るように崩壊地の端に立って斜めから撮る。
- ③ 前回撮影の写真（治山台帳の写真等）と同じ撮影地点、アングルで撮る（目標となる背景物（立木、岩石）を入れる）。

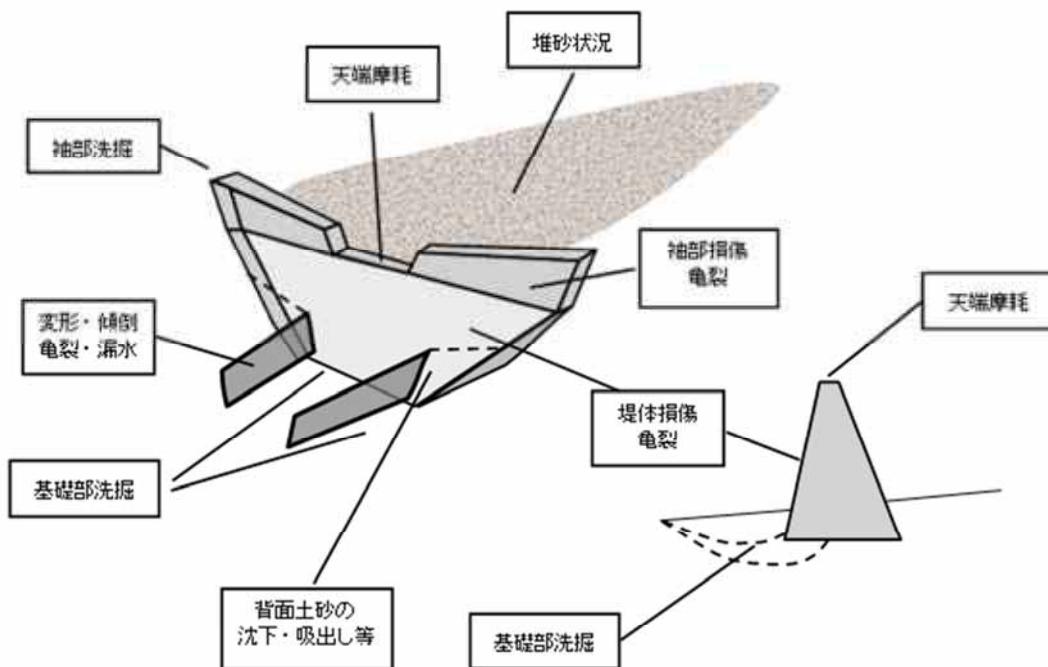
図 3 溪間工の目視点検項目

- ① 天端摩耗 : 土石流や巨礫の流送等による天端の摩耗の有無
- ② 堤体・袖部損傷 : 土石流や落石等の外力や劣化の進行による堤体・袖部の損傷の有無
- ③ ひび割れ（クラック）: 外力（土石流、地すべり側圧、地震等）によるクラック発生の有無
- ④ 漏水 : 堤体を貫通するクラックに伴う漏水の有無
- ⑤ 目地の開き : 基礎地盤の沈下等に伴う目地の開きや上下又は前後ズレの有無
- ⑥ 傾倒 : 想定を超える外力、基礎部洗掘等による堤体の傾きの有無
- ⑦ 埋没 : 上流からの流送土砂等による埋没の有無
- ⑧ 間詰部の損傷 : 地山の崩壊や洗掘等に伴う間詰部の損傷の有無

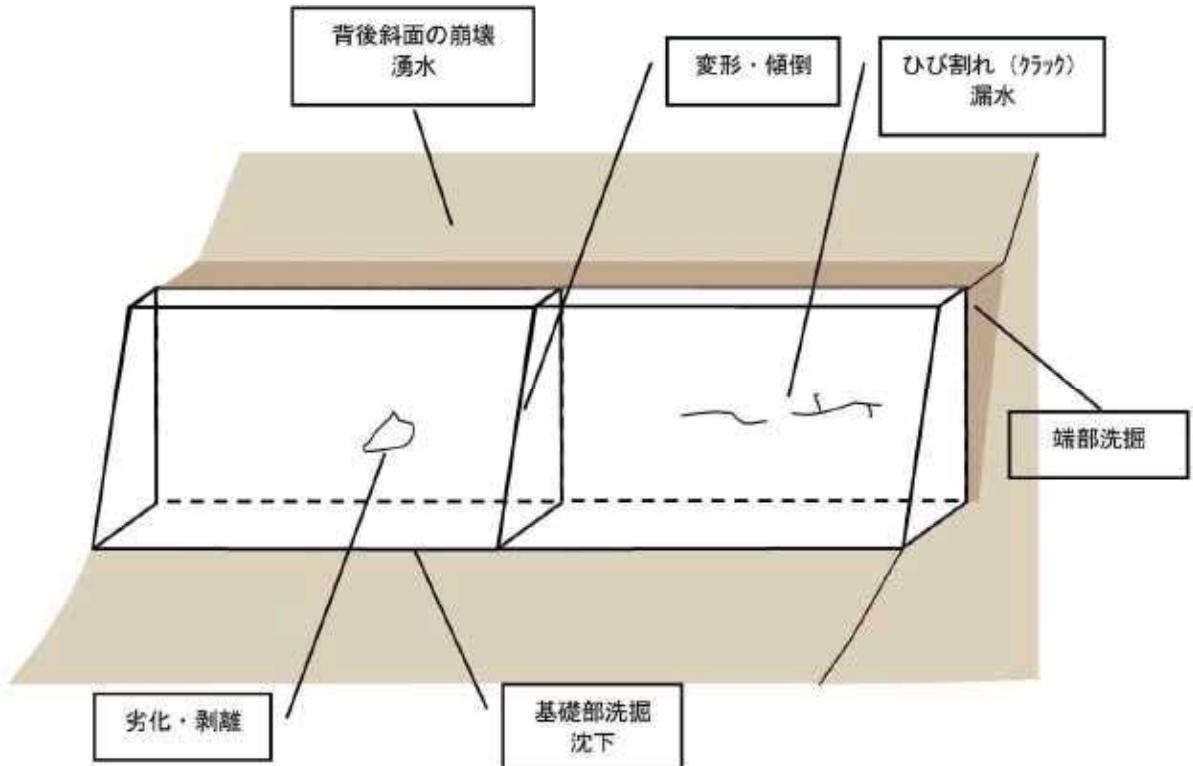
図 4 土留工の目視点検項目

- ① 変形 : 想定を超える外力や基礎地盤の沈下等に伴う変形の有無
- ② 傾倒 : 想定を超える外力、基礎部洗掘等による堤体の傾きの有無
- ③ 劣化・剥離 : 経年による劣化の有無
- ④ ひび割れ（クラック） : 想定を超える外力や乾燥・収縮、アルカリ骨材反応等によるクラックの有無
- ⑤ 漏水 : 壁体を貫通するクラックに伴う漏水の有無
- ⑥ 沈下 : 基礎地盤の支持力不足による沈下の有無
- ⑦ 埋没 : 背後斜面からの崩壊土砂等による埋没の有無

- ① 変形・傾倒 : 想定を超える外力や基礎地盤の沈下等に伴う変形の有無
- ② 部材の腐食・腐朽 : 経年による部材の腐食（腐朽）の有無
- ③ 沈下 : 基礎地盤の支持力不足による沈下の有無
- ④ 部材の破断・ボルト欠損、中詰材の流失 : 外力等による部材の破断やボルト欠損、それに伴う中詰材の流失の有無

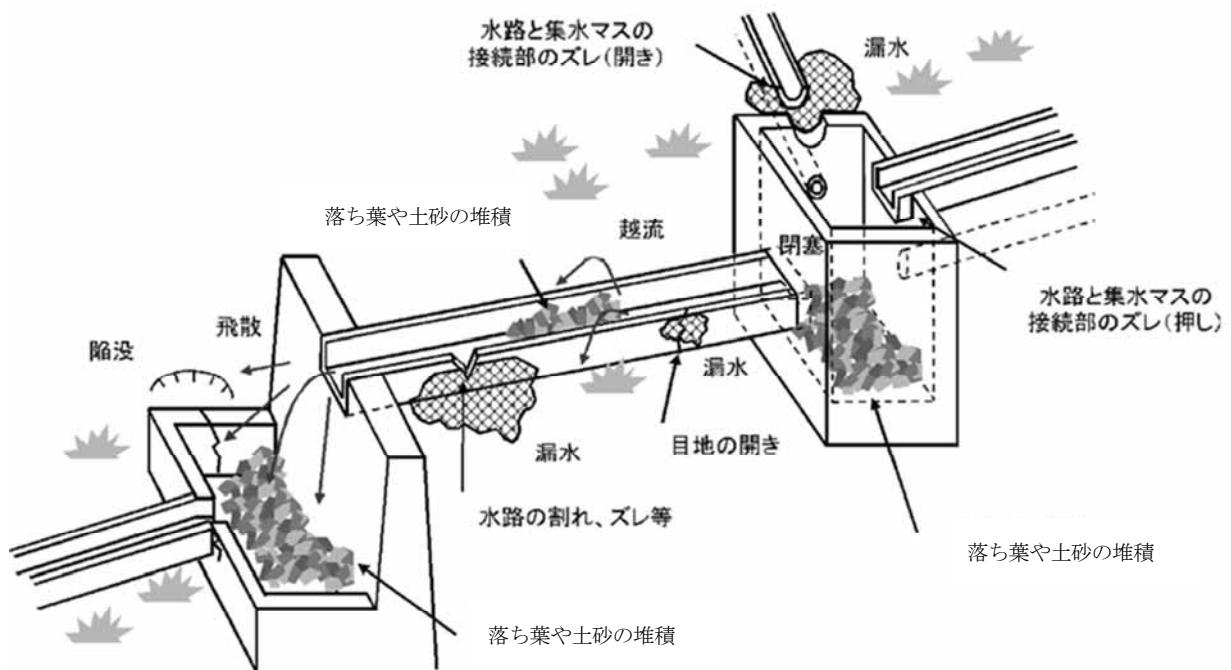
図 5 水路工の目視点検項目

- ① 変形 : 想定を超える外力や基礎地盤の沈下等に伴う変形（曲がり、ねじれ等）の有無
- ② 破損 : 想定を超える外力等による本体破損の有無
- ③ ひび割れ（クラック）（コンクリート）
 - : 想定を超える外力や乾燥・収縮、アルカリ骨材反応等によるクラックの有無
- ④ 目地の開き（コンクリート）：想定を超える外力や基礎地盤の沈下等に伴う目地の開きの有無
- ⑤ 接続部のズレ：基礎地盤の沈下等に伴う接続部のズレの有無
- ⑥ 腐食（コレートフリューム）：経年変化による錆・腐食の有無
- ⑦ 漏水：③～⑥による漏水の有無
- ⑧ 土砂等の堆積：土砂や落葉の堆積による通水阻害の有無

- ① 洗掘：越流による水路工側面および基礎部の洗掘の有無

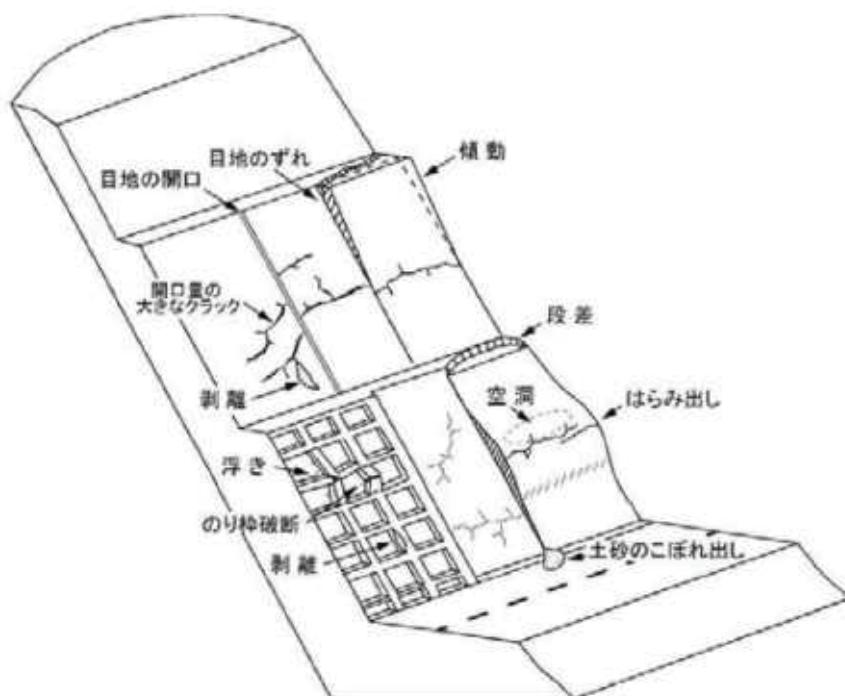
図 6 吹付工・法枠工の目視点検項目

- ① 変形 : 外力等に伴う変形の有無
- ② ひび割れ（クラック） : 外力や乾燥・収縮等によるクラックの有無
- ③ 劣化・剥離 : 経年による劣化の有無
- ④ 湧水 : 地山の亀裂等による湧水の染み出しの有無

- ① 法枠自体が下方へ移動 : 地山のすべりに伴う法枠工の下方移動の有無
- ② 枠部材の変形 : 外力等に伴う枠部材の変形の有無
- ③ 枠部材のひび割れ（クラック） : 外力や乾燥・収縮等による枠部材のクラックの有無
- ④ 劣化・剥離 : 経年による劣化の有無
- ⑤ 枠内吹付材の流出 : 地山の風化や外力等に伴う枠内吹付材流出の有無
- ⑥ 湧水 : 地山の亀裂等による湧水の染み出しの有無

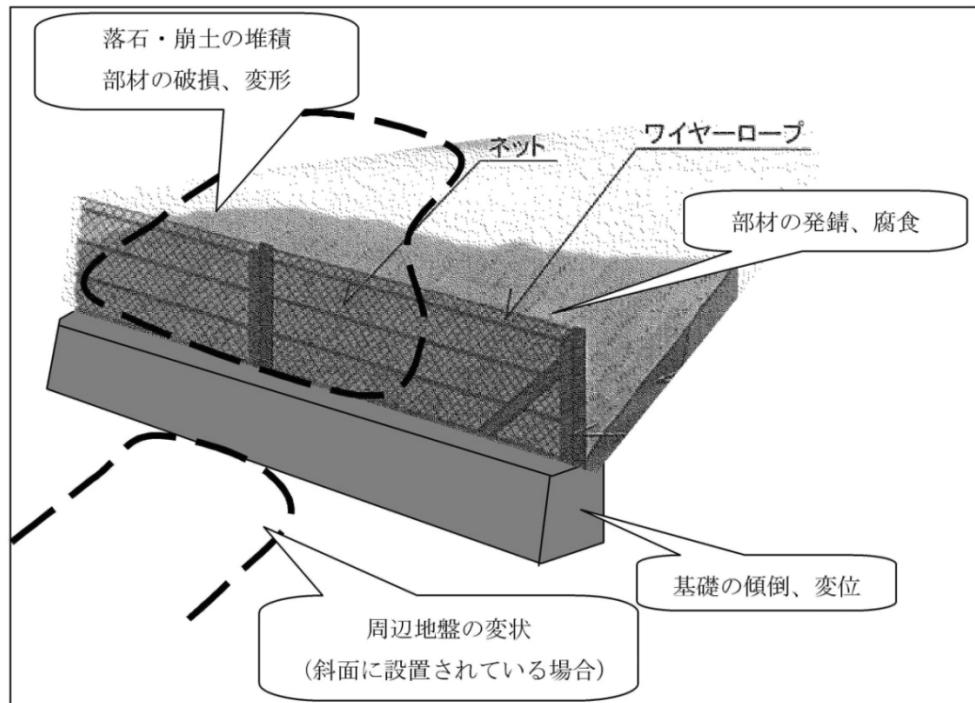
図 7 落石防護工の目視点検項目

- ① 腐食 : 経年変化による金網、ワイヤーの腐食の有無
- ② 変形・断線・緩み等 : 落石等の外力に伴う金網、ワイヤーの変形・断線・緩み等の有無
- ③ 支柱の変形・破損 : 落石等の外力に伴う支柱の変形・破損の有無
- ④ アンカーの抜け・緩み : 落石等の外力に伴うアンカーの抜け・緩みの有無

- ① 腐食 : 経年変化による金網、ワイヤーの腐食の有無
- ② 変形・断線・緩み等 : 落石等の外力に伴う金網、ワイヤーの変形・断線・緩み等の有無
- ③ 支柱の変形・破損 : 落石等の外力に伴う支柱の変形・破損の有無
- ④ 緩衝材の腐朽・損傷 : 緩衝材の経年による腐朽、落石等の外力に伴う損傷の有無

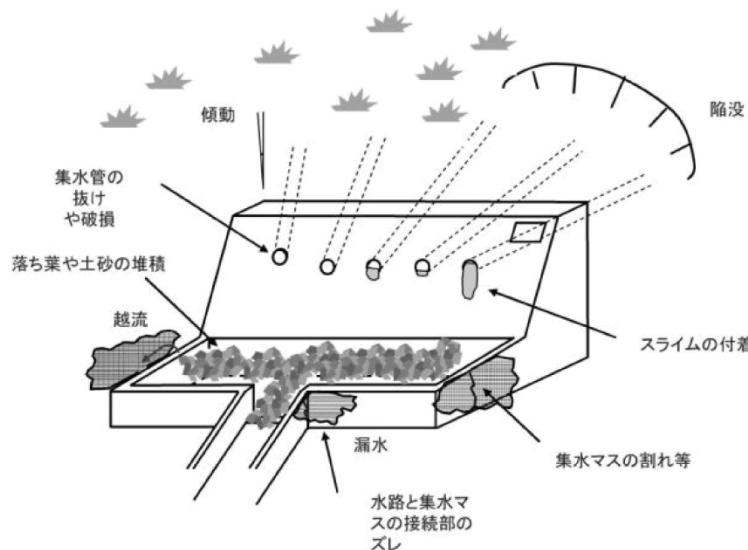
図 8 ポーリング暗渠工の目視点検項目

- ① 破損・変形：地すべり等の外力に伴う集水管の破損・変形の有無
- ② 閉塞・目詰まり：地すべり等の外力やスケール・スライムの付着による閉塞・目詰まり発生の有無

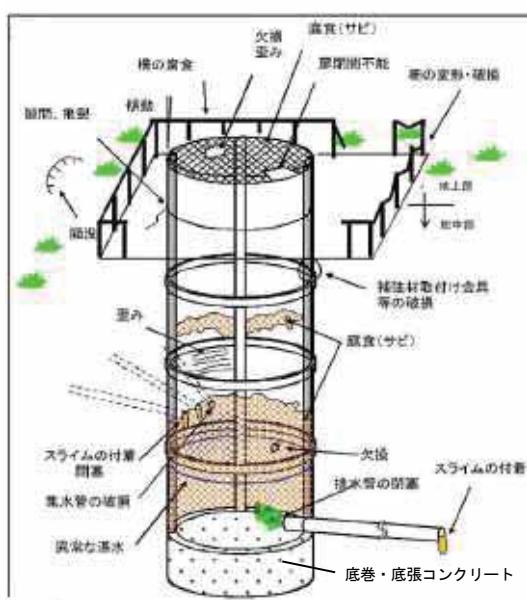
図 9 集水井工の目視点検項目

- ① 破損・変形 : 地すべり等の外力に伴うライナープレートの破損・変形の有無
落石等の外力による天蓋、侵入防止柵の破損・変形の有無
 - ② ひび割れ（クラック）: 地すべり等の外力や経年変化等に伴う底巻・底張コンクリートや地表コンクリート、RCセグメントブロック等のクラックの有無
 - ③ 腐食 : 経年変化によるライナープレート、天蓋、侵入防止柵の腐食の有無
 - ④ 閉塞・目詰まり : 地すべり等の外力や落葉等による排水ボーリング孔の閉塞・目詰まり発生の有無

- ① 地山の沈下 : 地すべりの外力に伴う周辺地山の沈下
 - ② 森林状況 (p.67 参考)

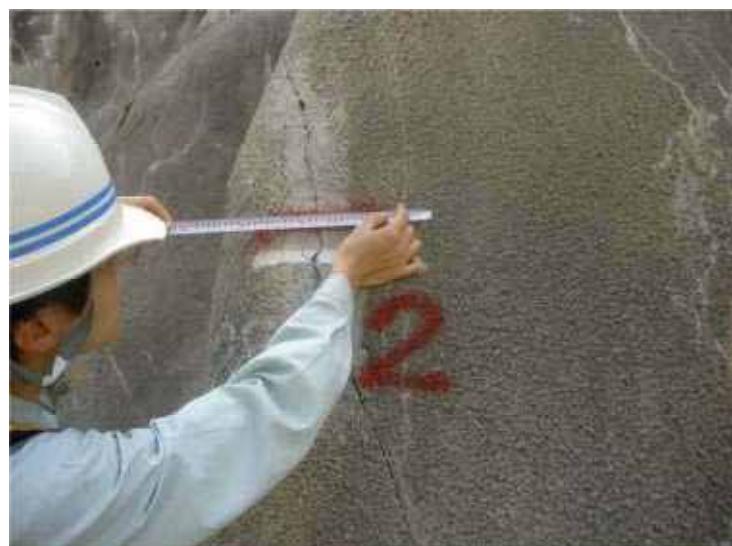
スプレー や ペンキで計測地点に目印を付し、毎回同一地点で測定を行う。

図 10 スプレーによるマーキングの事例

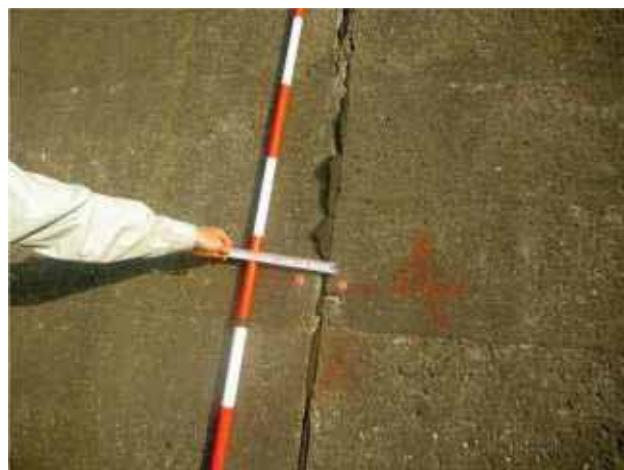
コンクリート構造物では、鉛や釘の打設（削孔を伴う）が確実であり、精度の高い観測が可能となる。写真のように計測地点に目印を付し、毎回同一地点で測定を行う。

図 11 鉛によるマーキングの事例

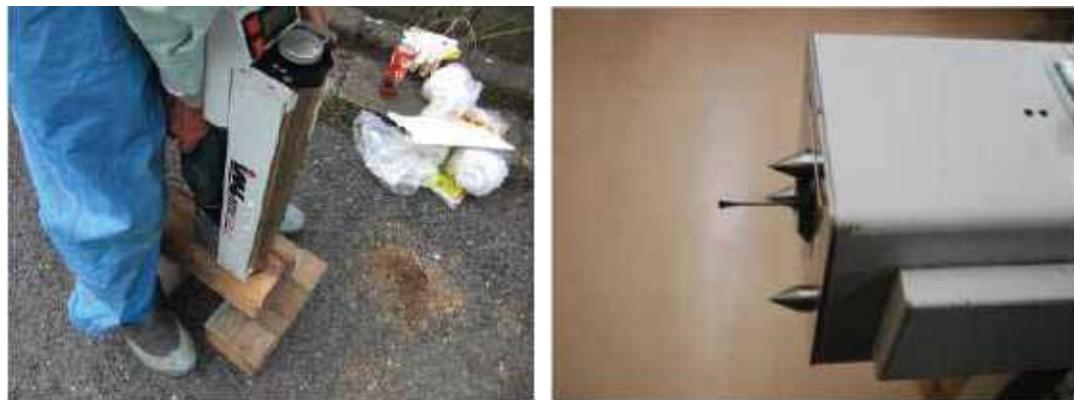
図 12 レジストグラフによる測定状況と本体先端部（キリの刃先）の状況
間伐材の土木利用マニュアル計画・保守管理のための基礎知識 奈良県森林技術センター（H23.3）

- ① 専用のグラフ用紙をセットする。
- ② レジストグラフ本体の先端部にある3本のピンを木材表面に垂直に押し当てて本体を固定する。
- ③ ドリルの前進スイッチを入れてキリを材内に穿孔させる。
- ④ 伸びきり300mm、または裏側まで貫通したら、一度スイッチから手を離す。貫通の確認は、グラフをみて、波形の立ち上がりがなくなり、かつ穿孔中の音が変化したことを確認のうえ判断する。
- ⑤ ドリルのリバーススイッチを押して、キリを材内から抜き、レジストグラフ内部に納める。

- ⑥ グラフ用紙を本体から外し、波形を確認する。
- ⑦ 保存処理材測定後の穿孔部には保存剤を塗布する。

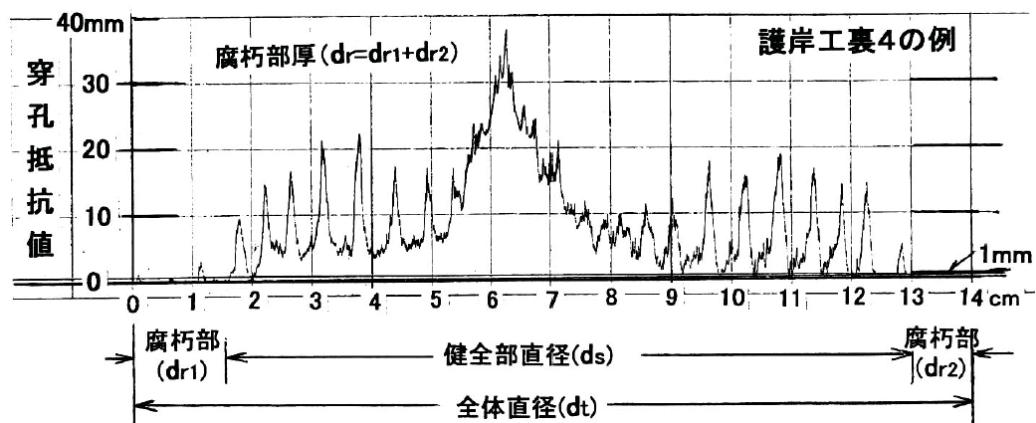
図 13 レジストグラフによる穿孔抵抗チャートの例
「各種試験に基づく木製施設の耐久性、腐朽度および曲げ強度評価法」 砂防学会誌, Vol.56, No.4 (2003)

レジストグラフは、直径1.5mmの細いキリを木材に挿入し、キリにかかる抵抗値を測定することで木材の健全度を測定する診断機器であり、抵抗値が実寸で記録することが可能である（図13）。

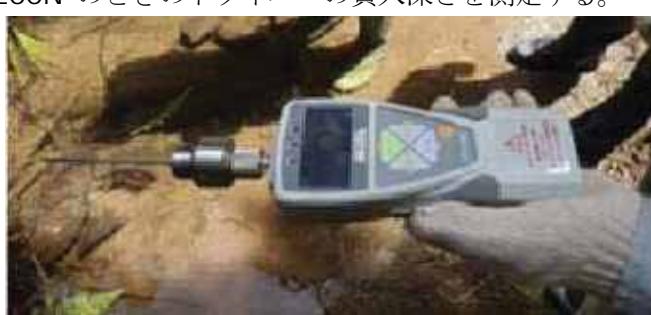
先端幅及び軸径 3mm のマイナスドライバーを先端からの長さ約 90mm に切断して、アタッチメント（ドリルチャック）を介して荷重測定器（デジタルフォースゲージ）に装着して使用する。試験体の周面上でマイナスドライバーの先端幅方向を木材繊維方向と平行にし、勢いをつけずに人力で押し込み、荷重 200N のときのドライバーの貫入深さを測定する。

図 14 マイナスドライバーによる荷重測定機器の例 (岐阜県森林研究所 HP より)

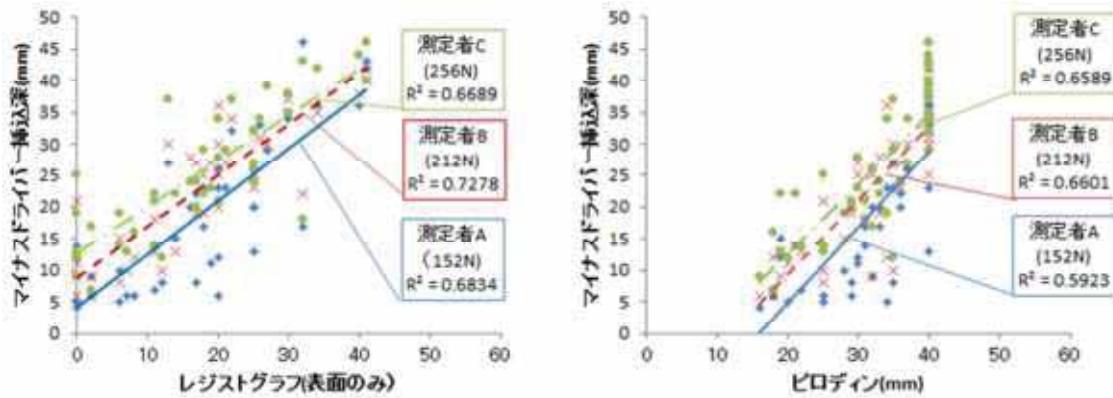
マイナスドライバーの差込深さとレジストグラフ・ピロディン測定値との相関を以下に示す。レジストグラフ、ピロディンともに相関係数はいずれも 0.59~0.73 と高い相関が得られている。

図 15 マイナスドライバーの差込深さとレジストグラフ・ピロディン測定値との相関
(岐阜県森林研究所 HP より)

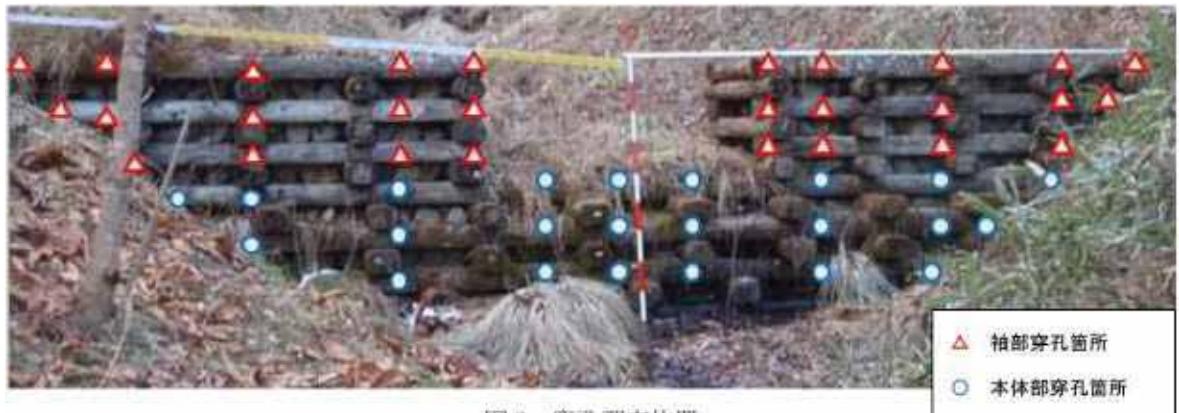
図 2 穿孔調査位置

以下の例はレジストグラフによる木製床固工の計測例であるが、穿孔位置を放水路の中心及び中心から 0.5m、1.5m、2.5m、3.5m・・・及び、放水路と地際部として実施している。

図 16 レジストグラフの穿孔調査位置の例
