～崩壊地の復旧状況と今後の課題について～

目的

- ・急傾斜地における施工が完了したためその経過報告
- ・今後の課題について整理・考察

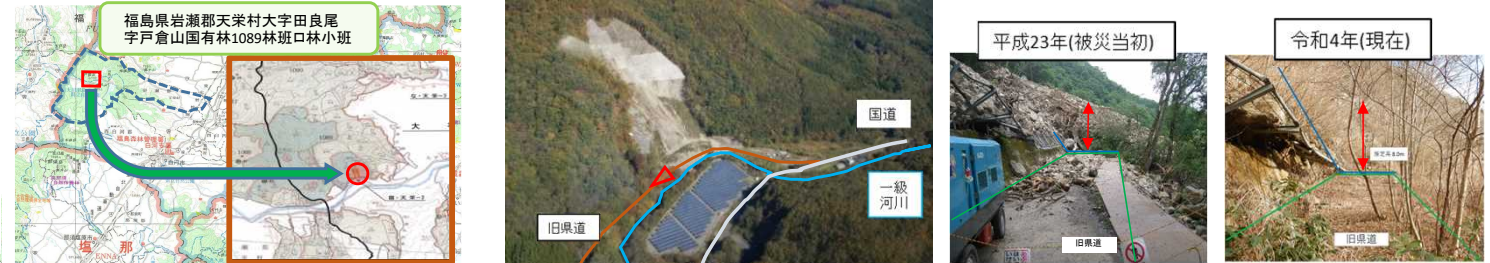
・当該箇所は福島県岩瀬郡天栄村西部に位置する。保全対象としては直下に須賀川土木事務所が管理している道路(旧県道)、一級河川(鶴沼川)及び国道118号線、一級河川と国道の間に太陽光発電がある。規模としては約2.50ha、現地状況として全体的に急傾斜かつ高所での施工を行っている。拡大崩壊及び表面侵食等防止するため、斜面の安定と早急な植生導入を行い、森林機能の回復を目指している。
