屋久島高層湿原保全対策(案)

林野庁九州森林管理局

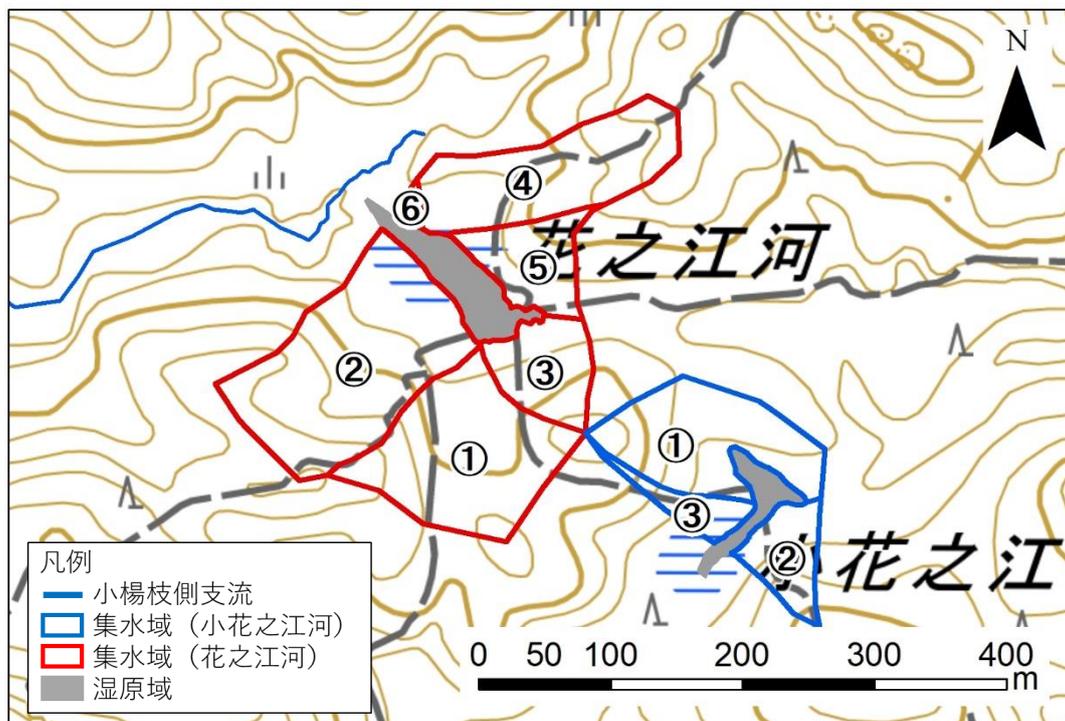
両湿原の集水域

保全対策を策定するに当たり、地質・地形、水収支等の調査を行い、湿原の特徴を把握した。調査範囲は花之江河および小花之江河と、両湿原に流れ込む集水域を対象とした。

黒味岳歩道方向の集水域を含めて、栗生歩道方向(南西側)や石塚小屋歩道方向(南東側)等の5つ(①~⑤)の集水域から流出した雨水が湿原に入る。湿原を一つの集水域と数えると湿原に関係する集水域の数は6集水域である。各集水域の面積は1ha 前後と小さく、総面積は約 5.9ha で

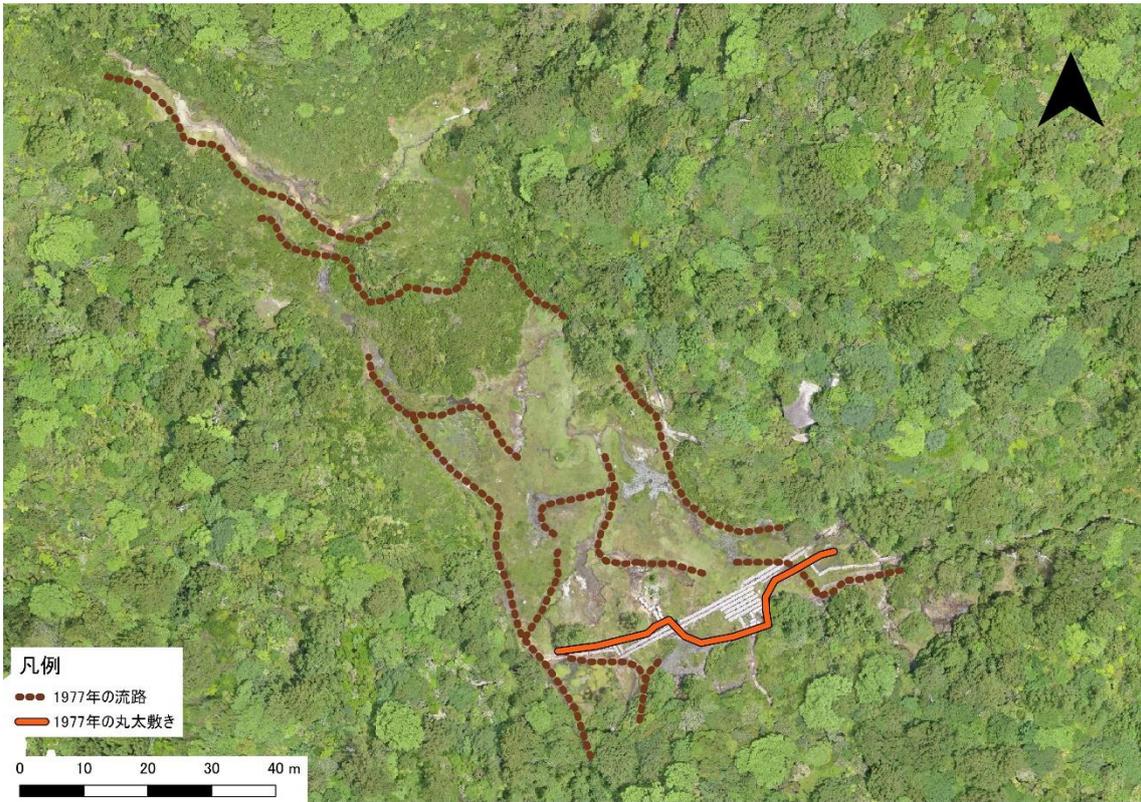
1977年当時の流路(流路は1977年撮影の空中写真から判読)

湿原内には集水域から流出した雨水を排出するための流路が形成されている。その空間的配置は以下の通り。木道より上流部では、栗生歩道方向の集水域から発した2流路と、石塚小屋歩道方向の集水域から発した1流路の3流路が刻まれている。これら3流路は木道(祠付近)の直下流で合流後、湿原の幹流路として東寄りから湿原東端に沿って北に向かい扇状地の先端部を大きく迂回しながら湿原下流に至っている。扇状地には黒味岳歩道方向の集水域から発した流路が湿原に入り込むが、幹流路と合流することなく湿原下流部に至っている。GPS 測量による大縮尺地形図によると、これら以外にも石塚小屋歩道方向の集水域を発し湿原東端を北方向に辿り幹流路に合流するルート、栗生岳歩道方向の集水域を発し湿原西端を北方向に辿り幹流路に合流するルート等をはじめ、洪水時以外現れない大小複数の流路が確認される。

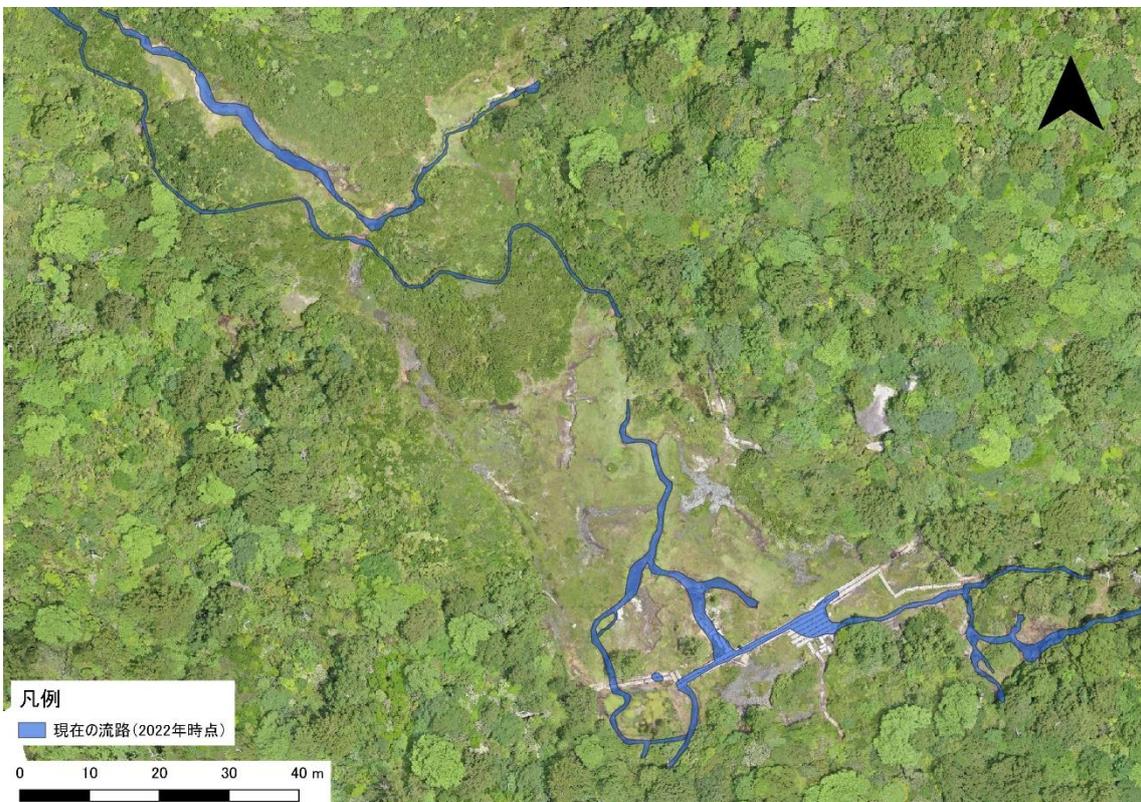
2022年現在の流路(流路は2022年のドローン撮影から判読)

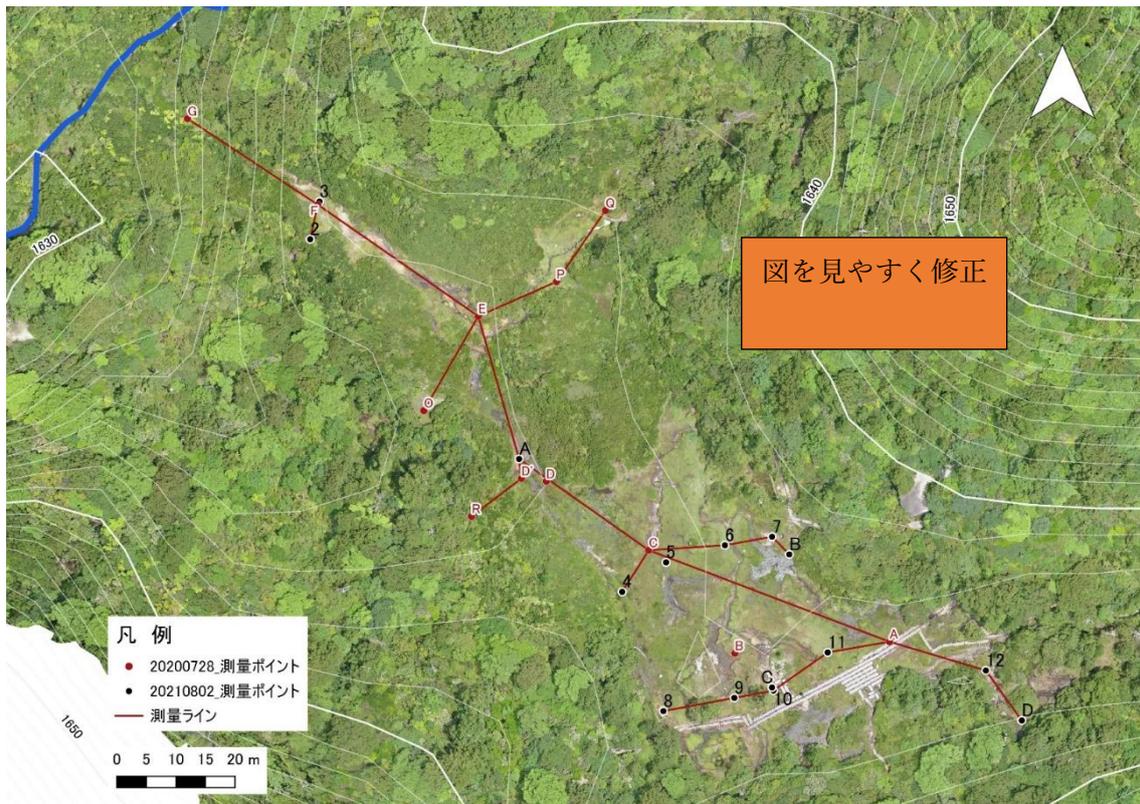
縦断・横断方向のトラバース測量、基盤地質の調査地点

湿原の成り立ちと基盤地質を把握するために縦断・横断方向のトラバース測量(図〇)と調査地点の選点、基盤地質の調査、(ボーリング)コア試料の採取と年代測定、花粉分析、大型植物化石分析、有機物分析等を行った。選定した地点ごとに柱状図を、それらをまとめて湿原全体の堆積物の断面図を作成した。

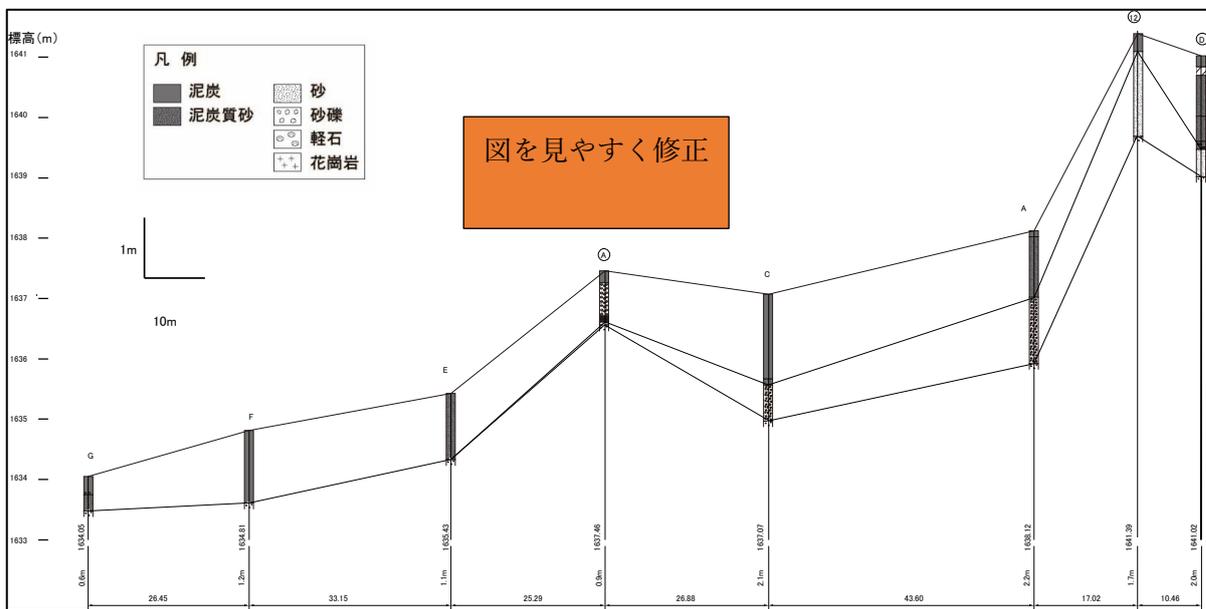
湿原の断面図（縦断方向）

これらの調査結果を踏まえて、湿原の成り立ちに関係する堆積物の特徴を列記すると、次の通りである。①花之江河の祠近くに設けた1地点で、アカホヤ(鬼界カルデラ起源の火山噴出物)より下位に湿原堆積物(砂礫や砂)が確認された。推定年代(7170~7413年前)から判断して7000年前の鬼界カルデラの噴火直前の湿原堆積物であり、一次堆積物(オリジナルな堆積物)であることを確認している。②花之江河の泥炭層最下部で350~500年前の年代、小花之江河の泥炭層最下部で約4000年前、中央で3500年前の年代が同定された。③湿原基盤上の堆積物はアカホヤや砂礫、砂、泥炭質砂、泥炭(未分解のものを含む)等から成るが、そうした堆積物の出現頻度や重なり具合、厚さは湿原内でも地点によってバリエーションに富んでいる。④採取した試料の有機物分析の結果、深さ約60cmの層から地表面まで、無機物が5割以上を占め、湿原には表流水の作用で不断に砂や砂礫が混入し続けていた。⑤花粉分析と大型植物化石分析の結果から、植生は約500年前から花之江河湿原周辺の斜面はヤマグルマやスギなどを主とした木本植生で、湿原はイネ科やカヤツリグサ科、イグサ属、ホシクサ属などを中心とした草本植生に覆われていた。

これらの結果を総合すると、花之江河湿原の成り立ちについて以下のような推論ができそうである。アカホヤ下位の湿原堆積物が示すように、花之江河は7000年前鬼界カルデラ噴火直前までには湿原が形成されていたか、あるいは湿原形成の初期のステージにあった。火山噴火はこうした状況に置かれていた湿原に大きなインパクトをもたらした。火山灰(アカホヤ)は湿原堆積物を含む地表を広く覆うように堆積するとともに、集水域の水文環境、浸食環境を激変させた。湿原内では流路の洗堀や削剥による浸食が進んだが、部分的に浸食を免れたところがあり、鬼界カルデラ噴火以前の湿原の存在の可能性を示唆している。その後、花之江河では中流部の小型の扇状地が徐々に発達し、その堰(せき)上げ効果で中流部から上流部にかけて湿原堆積物の集積が進行したと考えられるが、そうした湿原の形成過程を指標とする年代の堆積物は花之江河では確認されていない。しかし、小型の扇状地といってもその生成には数千年の時間スケールが必要であり、中心をなす中・上流部の湿地が発達し今日に至っていると考えられる。7000年(鬼界カルデラ噴火)から数千年前の間の湿原がどのような状態に置かれていたのか不明なことが多いが、鬼界カルデラ噴火前の湿原堆積物の局所的分布や柱状図に見られる湿原堆積物層位の空間的バリエーションから判断して、7000年前から数千年前の間の湿原は土砂の堆積と浸食が繰り返され、一進一退の状態にあったと推察される。

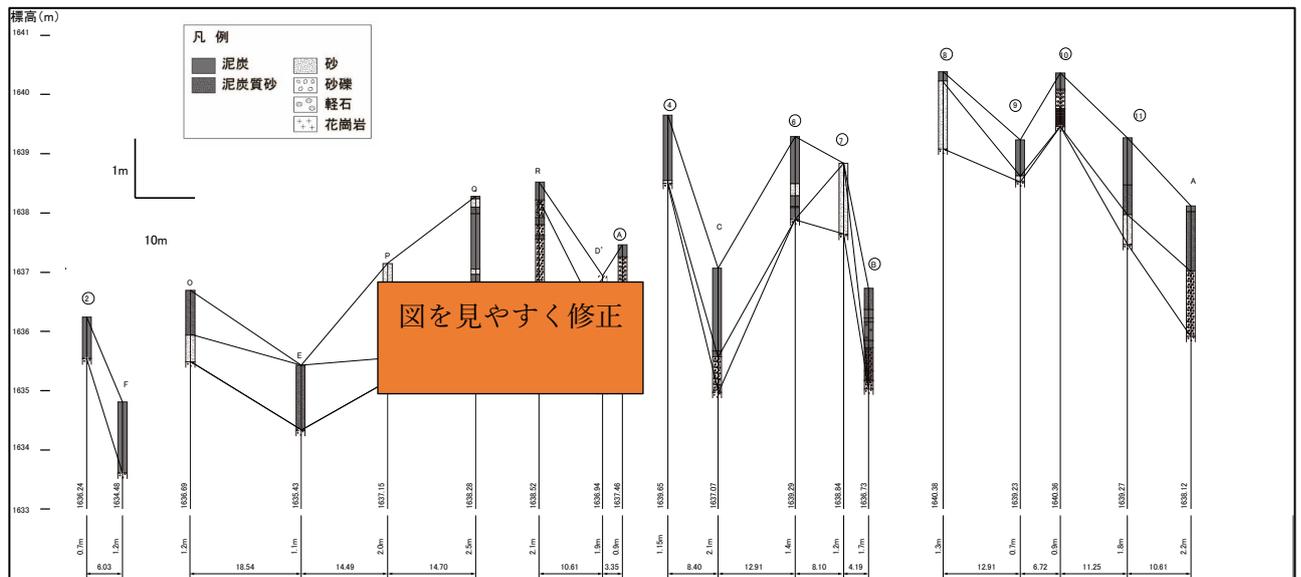
湿原の断面図（横断方向）

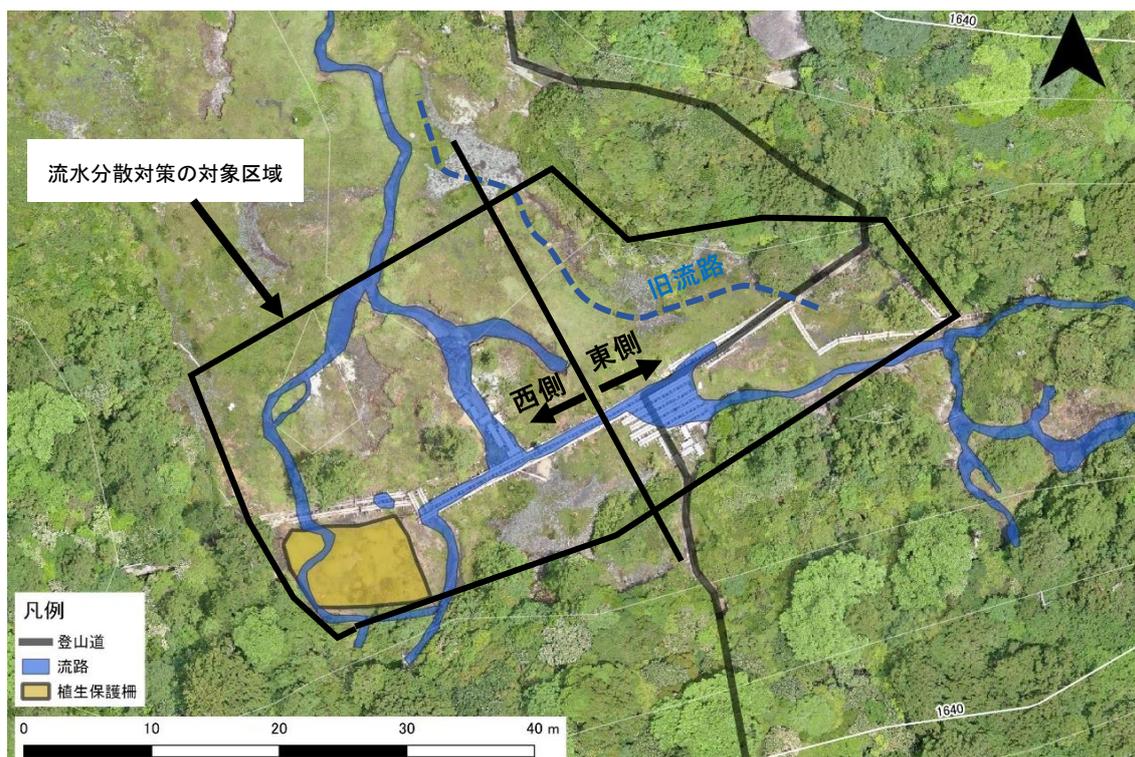
① 流水分散対策

流水分散対策の範囲

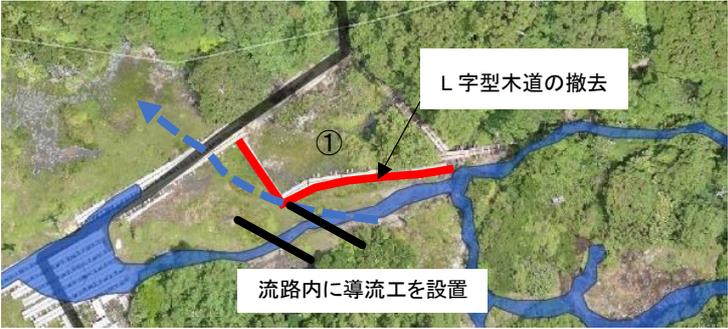
施工箇所	対策工の内容
<p>① 石塚小屋方面歩道入口周辺</p>	<p>[①L字型木道撤去] 堆砂が橋桁表面(上面)まで達し表流水の移動を妨げているL字型木道を撤去する。</p> <p>[②流水分散] 石塚小屋方面からの流路に導流工(青矢印方向へ水や枝条を導くよう、木柵等を設置)を数段設けることによって流路床を上昇させ、石塚小屋歩道方向の集水域から発する流水の一部を湿原東側の旧流路へ導く。</p>

<p>L字型木道の撤去</p> <p>①</p> <p>流路内に導流工を設置</p>
<p>② 宮之浦岳方面歩道入口～休憩デッキ入口間</p>	<p>[①木道撤去、木道下の浸食跡修復] 木道は撤去し、木道下の流路に堰を一定間隔で連続的に設け、そこに土砂や枝条を捕捉して、流路床を上昇させる。</p> <p>[②歩道の付け替え] 水(土砂や枝条を含む)の流れを阻害しない形状とした歩道を付け替える。(②～⑥まで同様の歩道設置とする。)</p>

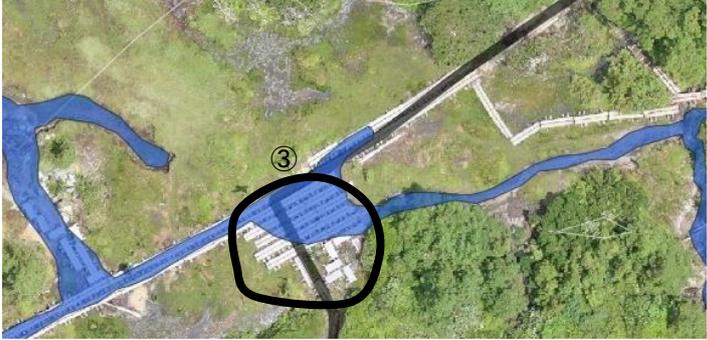
施工箇所	対策工の内容
<p>③ 休憩デッキ、休憩デッキ前の木道</p>	<p>[①休憩デッキと木道撤去、休憩デッキと木道下の浸食跡修復] 休憩デッキと木道は撤去し、休憩デッキと木道下の流路に堰を一定間隔で連続的に設け、流路床を上昇させ、流水を湿原下流側(北側)へ導く。</p> <p>[②休憩デッキと歩道の付け替え]</p>

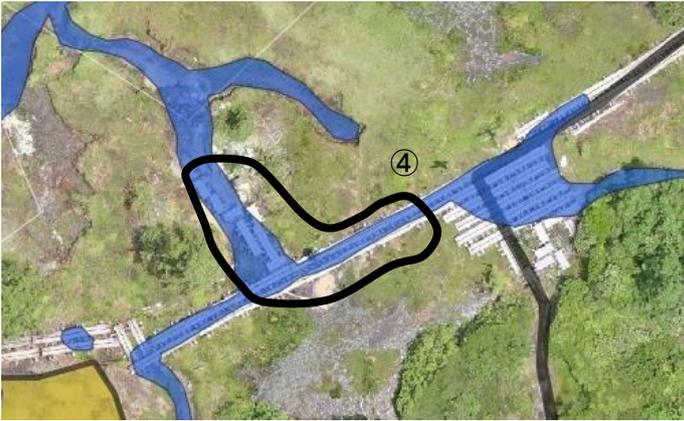
<p>④ 休憩デッキ入口～祠間</p>	<p>[①木道撤去、木道下の浸食跡修復] 木道は撤去し、木道下の流路に堰を一定間隔で連続的に設け、流路床を上昇させ、流水を湿原下流側(北側)へ導く。</p> <p>[②]歩道の付け替え</p>

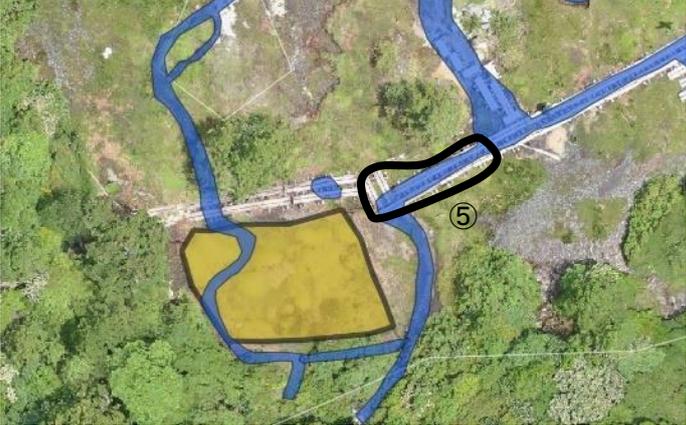
施工箇所	対策工の内容
<p>⑤ 祠～栗生方面木道結節点間</p>	<p>[①木道撤去、木道下の浸食跡修復] 木道は撤去し、木道下の流路に堰を一定間隔で連続的に設け、流路床を上昇させ、栗生歩道方向の集水域から発する流れの一部を湿原下流側へ導く。</p> <p>[②歩道の付け替え]</p>

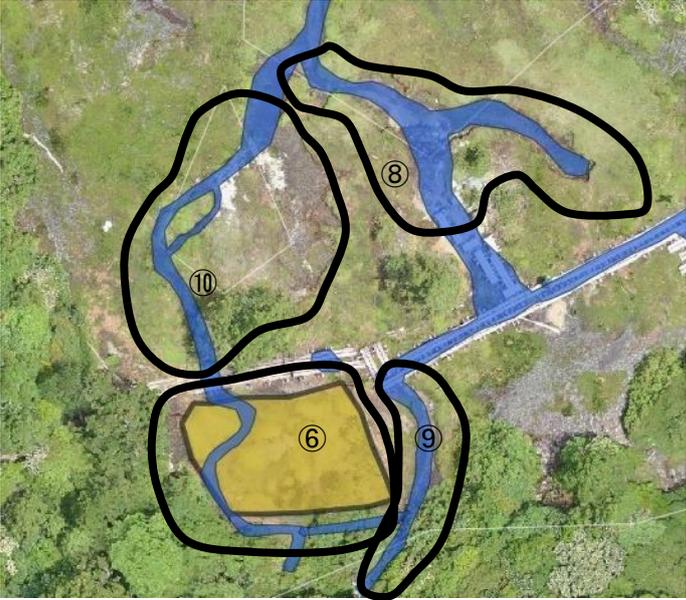
<p>⑥ 栗生方面木道結節点～栗生歩道入口間</p> <p>[留意点] 木道を撤去する際には、木道下流の流路浸食が進むことが想定されるため、⑧⑨⑩流路浸食対策も併せて実施</p>	<p>[①植生保護柵撤去] 栗生歩道方向の集水域から発する水の流入を規制し土砂や枝条の移動を阻害している植生保護柵は撤去する。</p> <p>[②木道撤去、木道下の浸食跡修復] 木道は撤去する。現状では木道下の浸食面積は小さいが、木道撤去後に水流の変化でその撤去跡地が浸食を受ける可能性があり、木道下流部⑩も含め侵食対策を実施する。</p> <p>[③歩道の付け替え]</p>

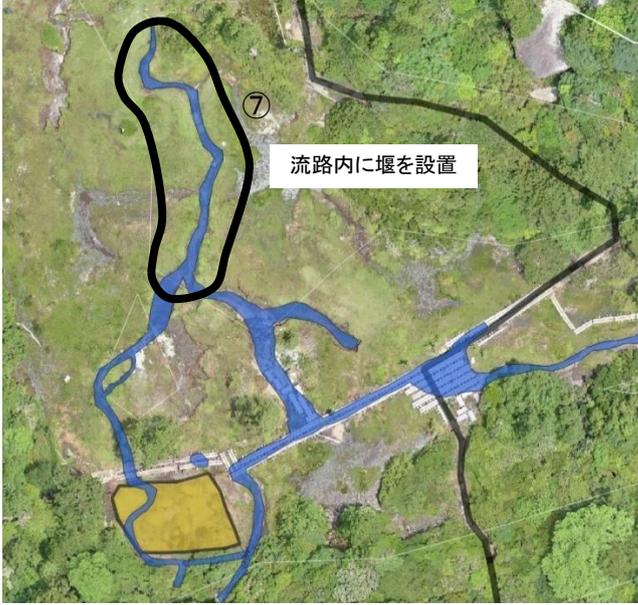
施工箇所	対策工の内容
⑦ 幹流路(湿原上流部合流点～扇状地上流端)	<p>幹流路内に一定間隔で堰を設け、地表水の水位を上昇させ、湿原外への流出時間を遅らせ、地下水の涵養を促す。</p>

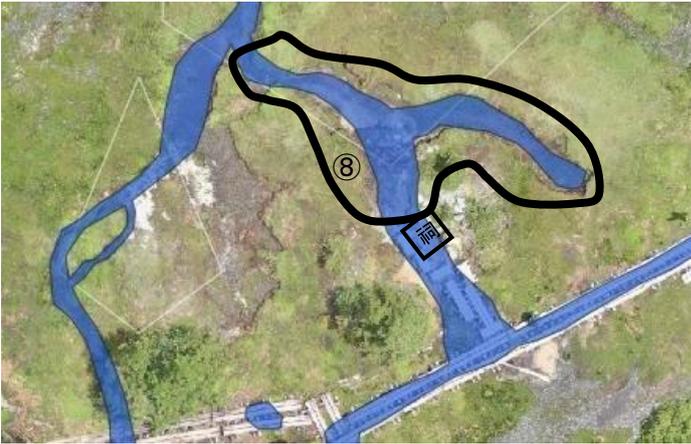
施工箇所	対策工の内容
<p>⑧ 祠(祠方向張り出し木道を含む)周辺</p>	<p>表流水の集中によって生じた流路側壁、路床の浸食跡を堰やヤシ繊維製品等などを設置することで洗堀防止や側壁保護を図り浸食防止を促す。</p>

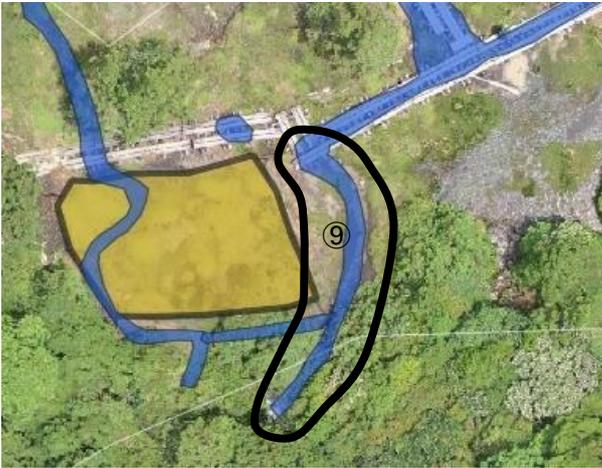
<p>⑨ 流路(木道の北側、木道結節点付近～合流点間)</p>	<p>表流水の集中によって生じた流路側壁、路床の浸食跡に堰やヤシ繊維製品等などを設置することで洗堀防止や側壁保護を図り浸食防止を促す。</p>

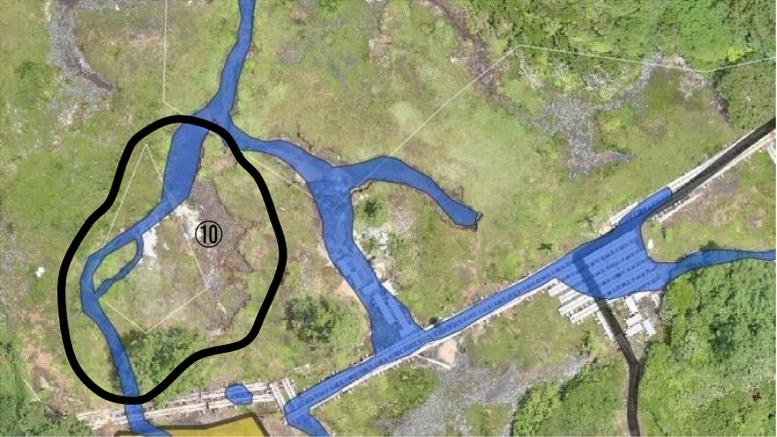
施工箇所	対策工の内容
<p>⑩ 流路(木道北側の栗生歩道入口～合流点)</p>	<p>表流水の集中によって生じた流路側壁、路床の浸食跡に堰やヤシ繊維製品等などを設置することで洗堀防止や側壁保護を図り浸食防止を促す。</p>

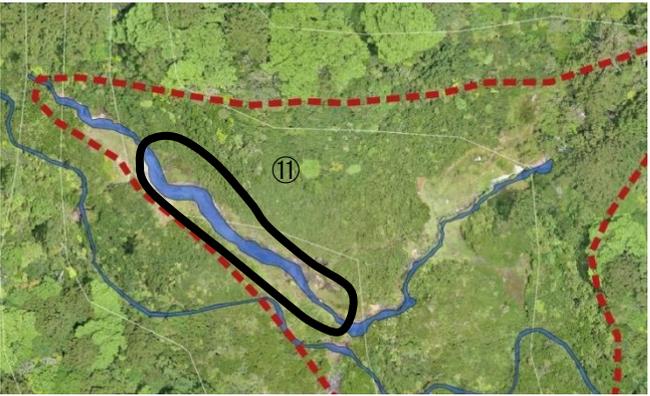
<p>⑪ 湿原中流部(黒味岳歩道方向集水域からの流れが湿原に入る周辺)</p>	<p>流路内に堰やヤシ繊維製品等などを設置することで洗堀防止や側壁保護を図り浸食防止を促す。</p>

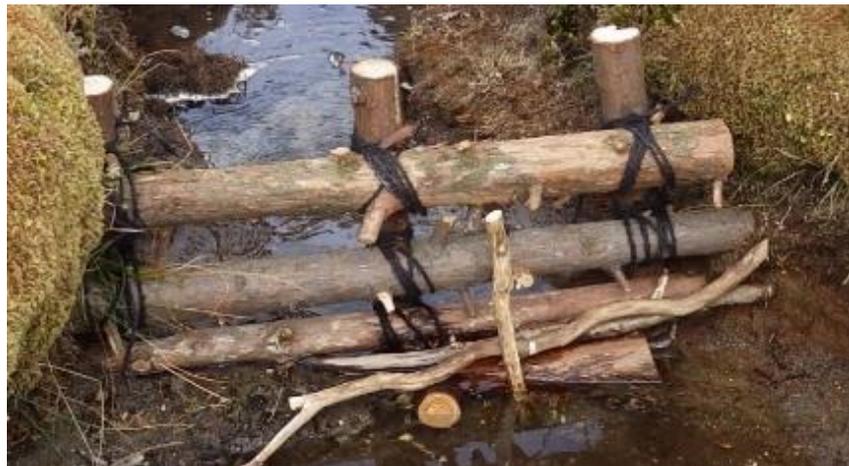
- 流路へ木柵工を設置することで、流速を抑え土砂・枝条の集積を促す。引いては湿原地下水位を上昇させる。上昇効果については、以下に示している。

木柵工

簡易な木柵工による路床の上昇効果については、令和元年度から実施している試行的保全対策として検証を行ってきた。試行的保全対策では、路床の低下が進んでいる流路に木柵工を3箇所設置し、設置後から毎年1回のドローン撮影により取得した標高データから、路床の変化を可視化(グラフ化)した。結果としては、木柵工設置の3年度には路床は平均 21cm程度上昇し、路床勾配が緩やかになっていることが示された。また、堆積した砂礫の上には枝条が堆積しつつあり、水中には植生が生育し始めている。以上から、木柵工は路床勾配を緩やかにし、砂礫や枝条を堆積させる効果が見込めると考えられる。

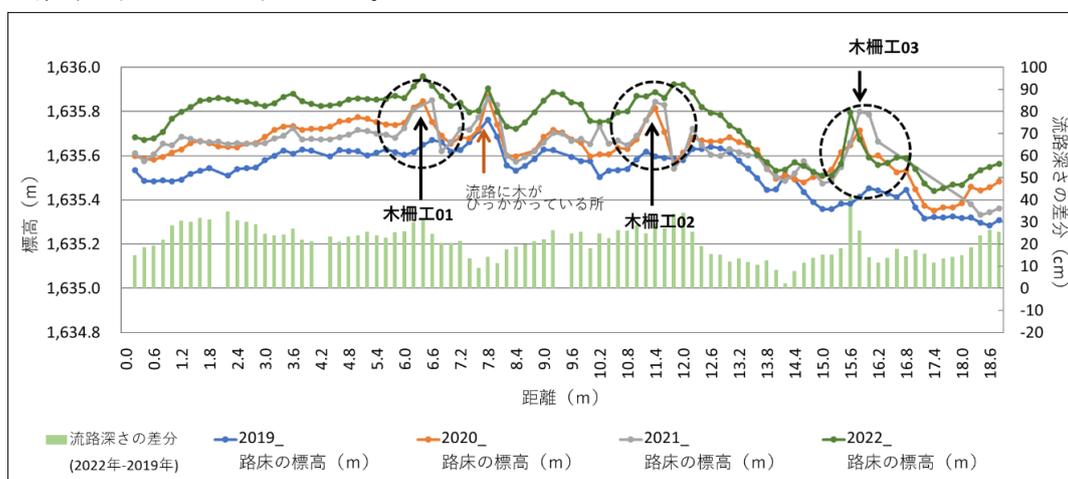
路床勾配の推移

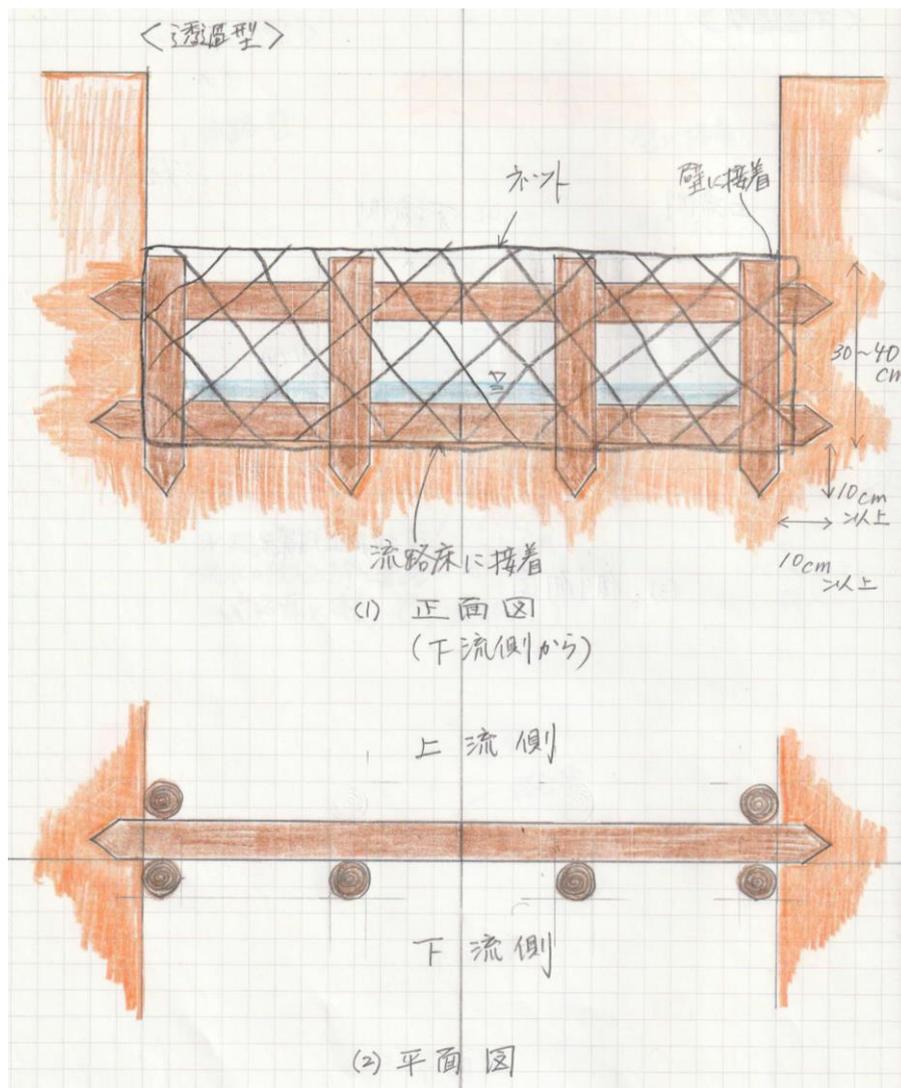
地表水の水位を上昇、湿原から外への雨水流出時間を遅らせる、地下水の涵養を促す機能がある。透過型では上流側にヤシ繊維製品等(ヤシネットなど)などを張ると水が溜まりやすいと考えられる。不透過型は水頭差による水圧、側壁や路床から漏れる水によって流路浸食が起こることがある。

透過型の丸太柵工

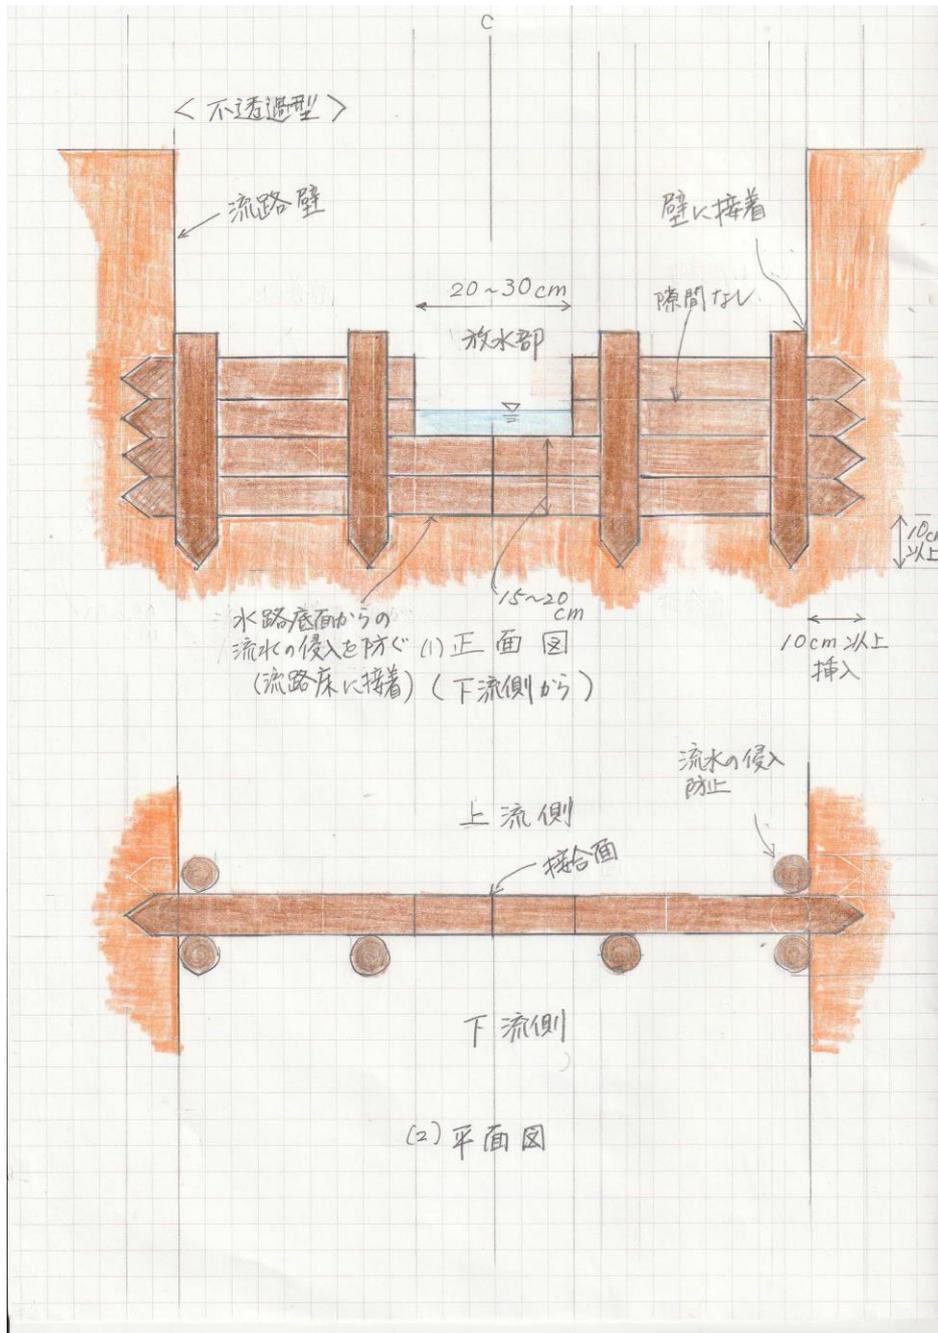
不透過型の丸太柵工

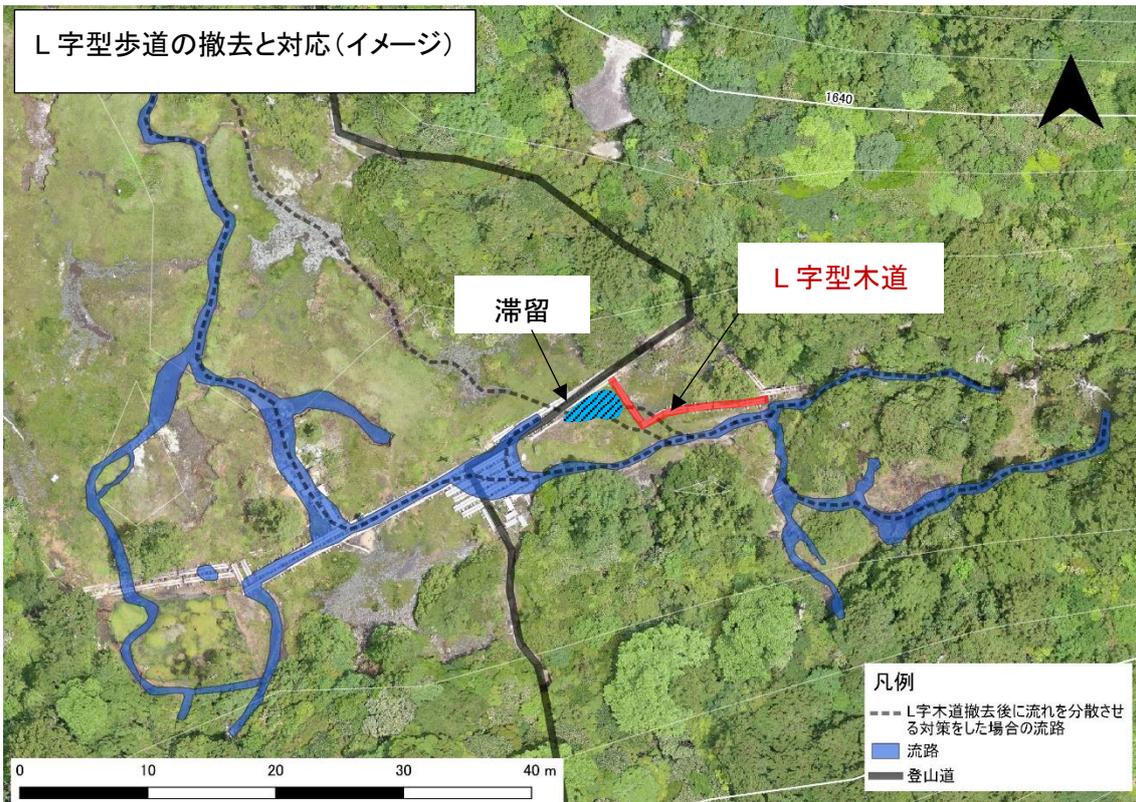
L字型木道撤去後に想定される水の流れ

上流からの水(土砂や枝条を含む)の流れ込みを阻害している植生保護柵の撤去と、木道が完全に湿原に埋まっているL字型木道(石塚小屋方向に設置している)の撤去は対策の前半で対応できることと考えている。ただし、それぞれを撤去した場合、一部の流路へ水が集中して局所的に浸食が進むこと、撤去だけでは上流からの流れは木道で妨げられてしまい分散して下流に流れることが困難と想定される。

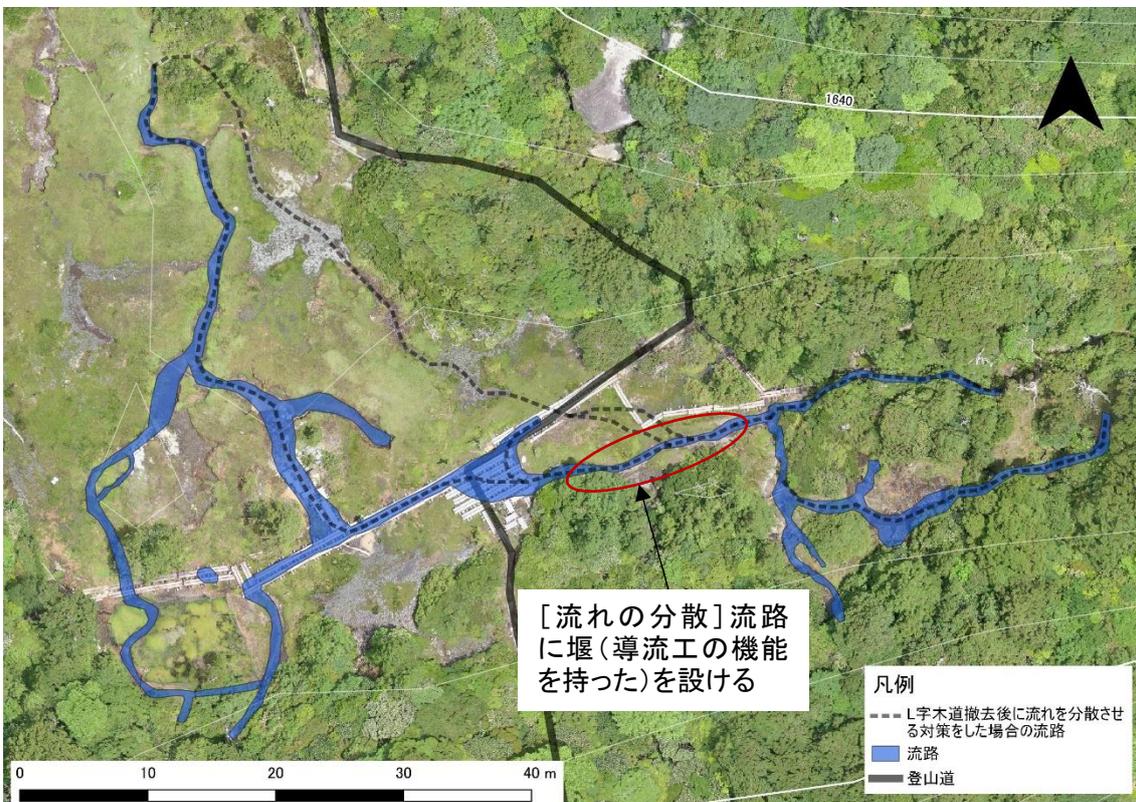
撤去と同時に流れを分散させる対策と浸食防止対策を講じる流路

このため、撤去と併せて木道下流にある流路の浸食防止も講じる(⑧、⑨、⑩周辺)ことが望まれる。次に、植生保護柵前やL字型木道前の木道を撤去し、水(土砂や枝条を含む)の流れを阻害しない形状とした歩道に付け替えることで、流水分散が可能になると想定される。また、それぞれを撤去した際に生じる、枝条や土砂は流路の浸食防止、流れを分散させるために堰周辺に入れて活用することを想定している。

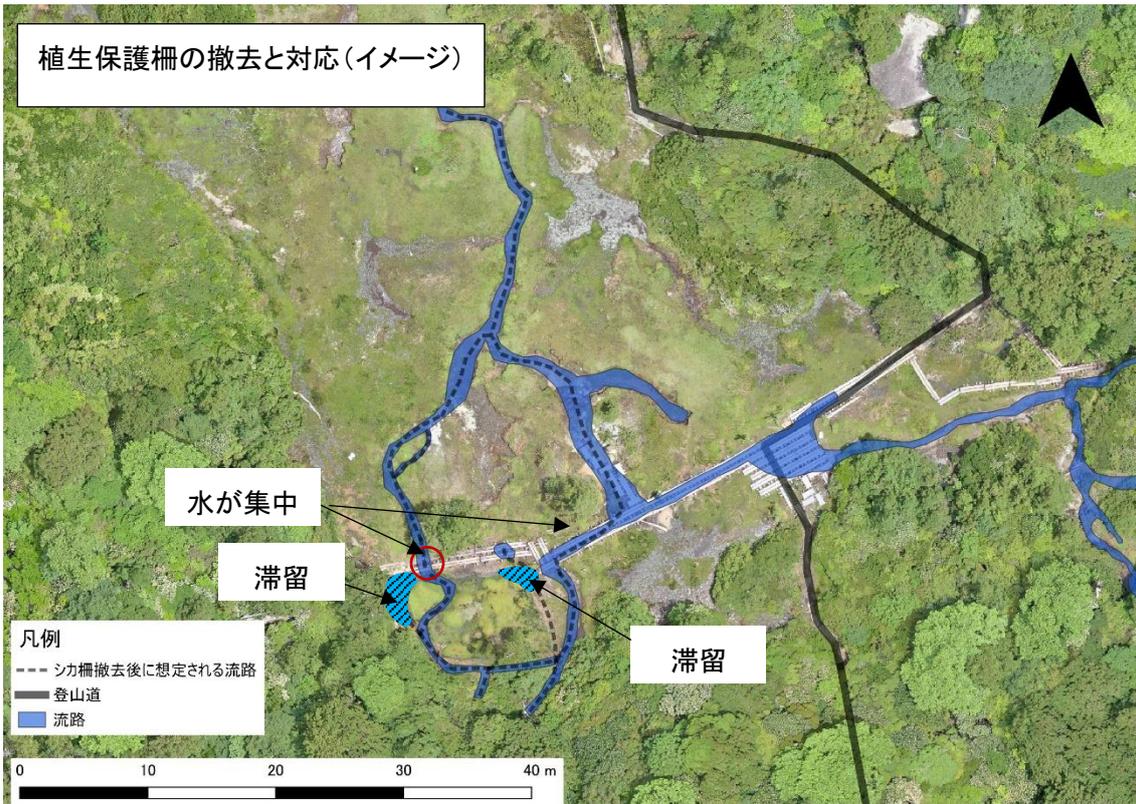
植生保護柵撤去後に想定される流路、滞留箇所

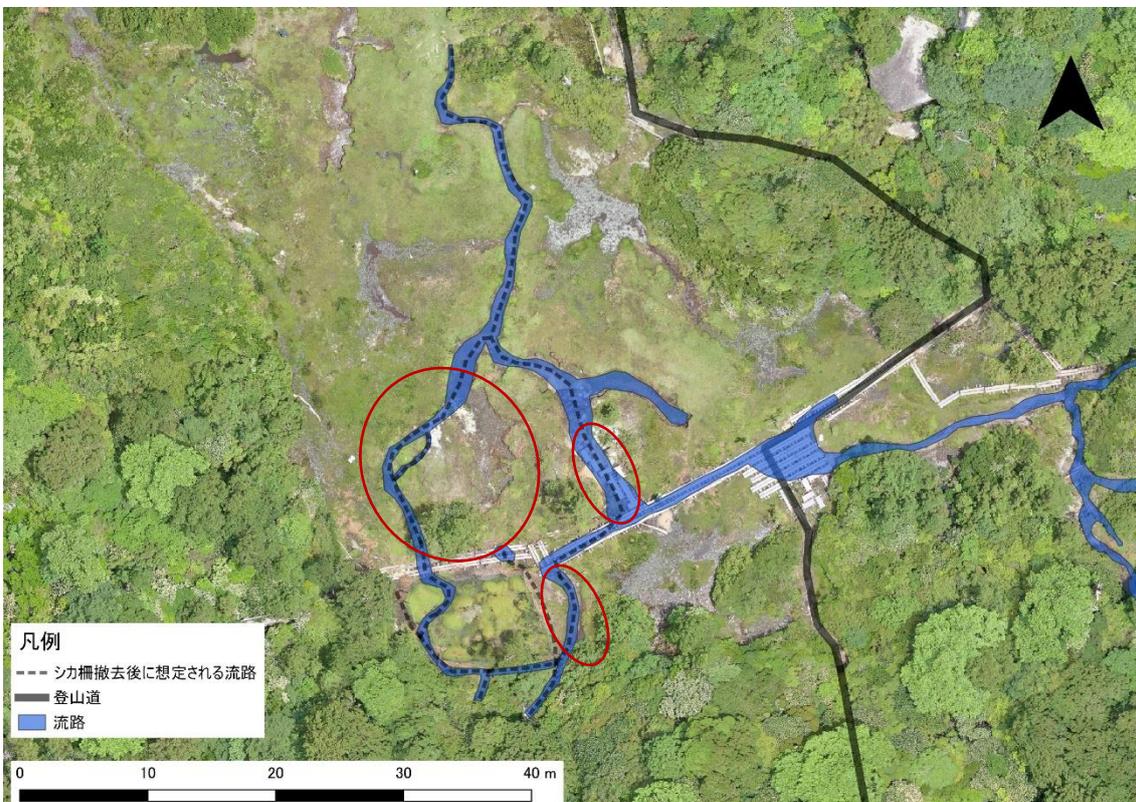
植生保護柵の撤去と同時に浸食防止対策を講じる流路
