小岱倉林道災害復旧工事 位置図

工事箇所:秋田県北秋田市阿仁比立内外1字鵜内沢外3国有林2061林班

図面	平面図	1/1
署名	東北森林管理局 米代東部森林管理署 上小阿仁支署	
名称	小岱倉林道（1号）災害復旧工事	
縮尺	1:250

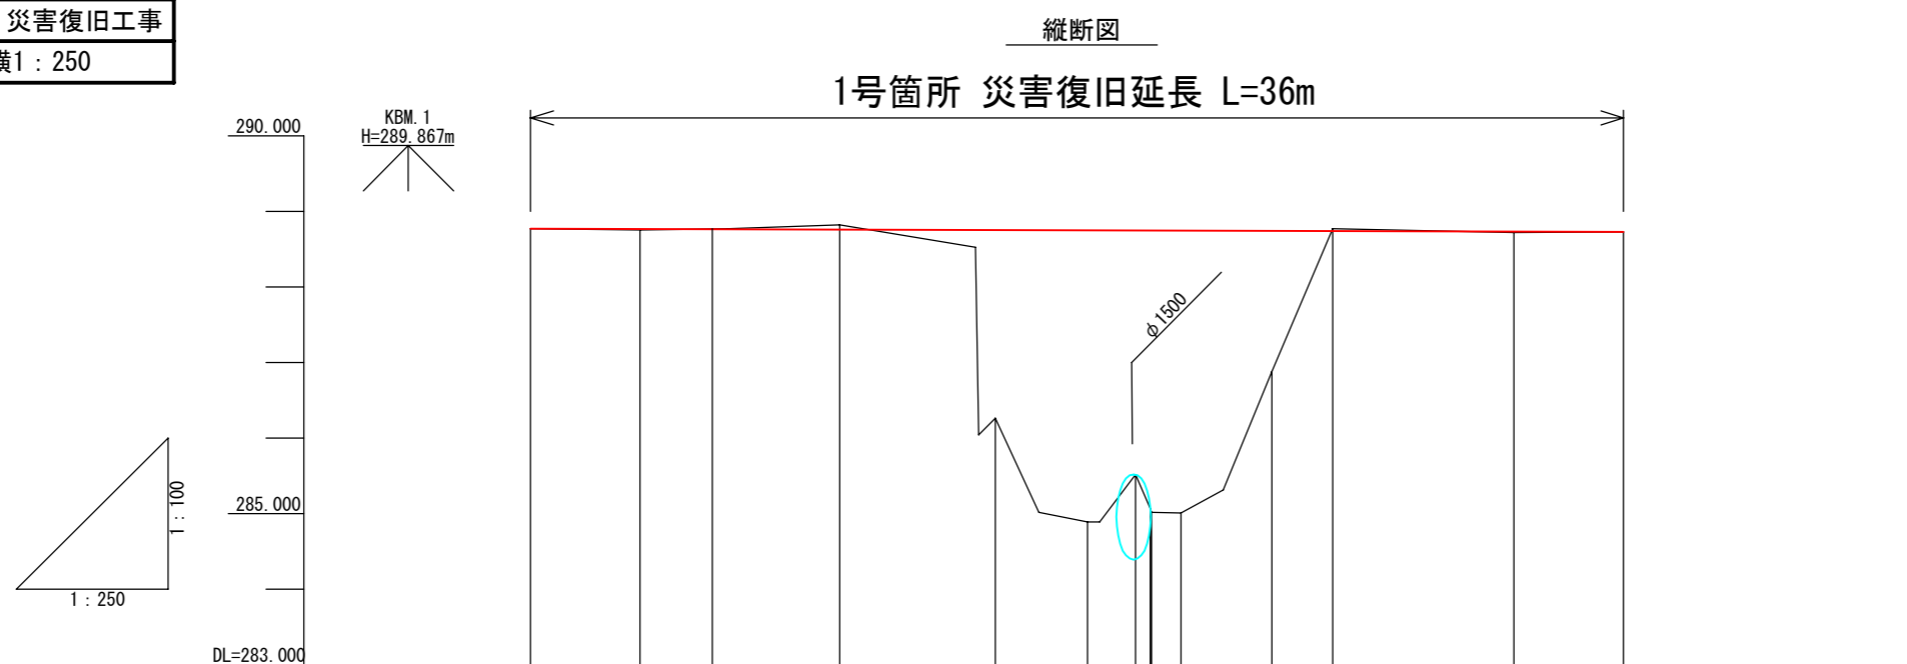
図面	縦断面	1/1
署名	東北森林管理局 米代東部森林管理署 上小阿仁支署	
名称	小岱倉林道(1号)災害復旧工事	
縮尺	縦1:100	横1:250

勾配													
盛土		0.016		2.493	3.860	3.228	3.677	3.736	0.873		0.014		
切土			0.007	0.061					0.029				
計画高	288.770	288.766	288.763	288.759	288.753	288.750	288.748	288.747	288.743	288.741	288.734	288.730	
地盤高	288.77	288.75	288.77	288.82	286.26	284.89	285.52	285.07	286.88	288.77	288.72	288.73	
測点	BP 0.0	3.60	6.00	BC1 10.2	MC1 15.3	18.4	20.0 EC1	20.5 BC2	21.5	24.5	MC2 26.5	EC2 32.5	EP 36.1
曲線					MC1 A=39-12-30 R=15.000 TL=5.343 CL=10.265 SL=0.923					MC2 A=45-46-55 R=15.000 TL=6.333 CL=11.986 SL=1.282

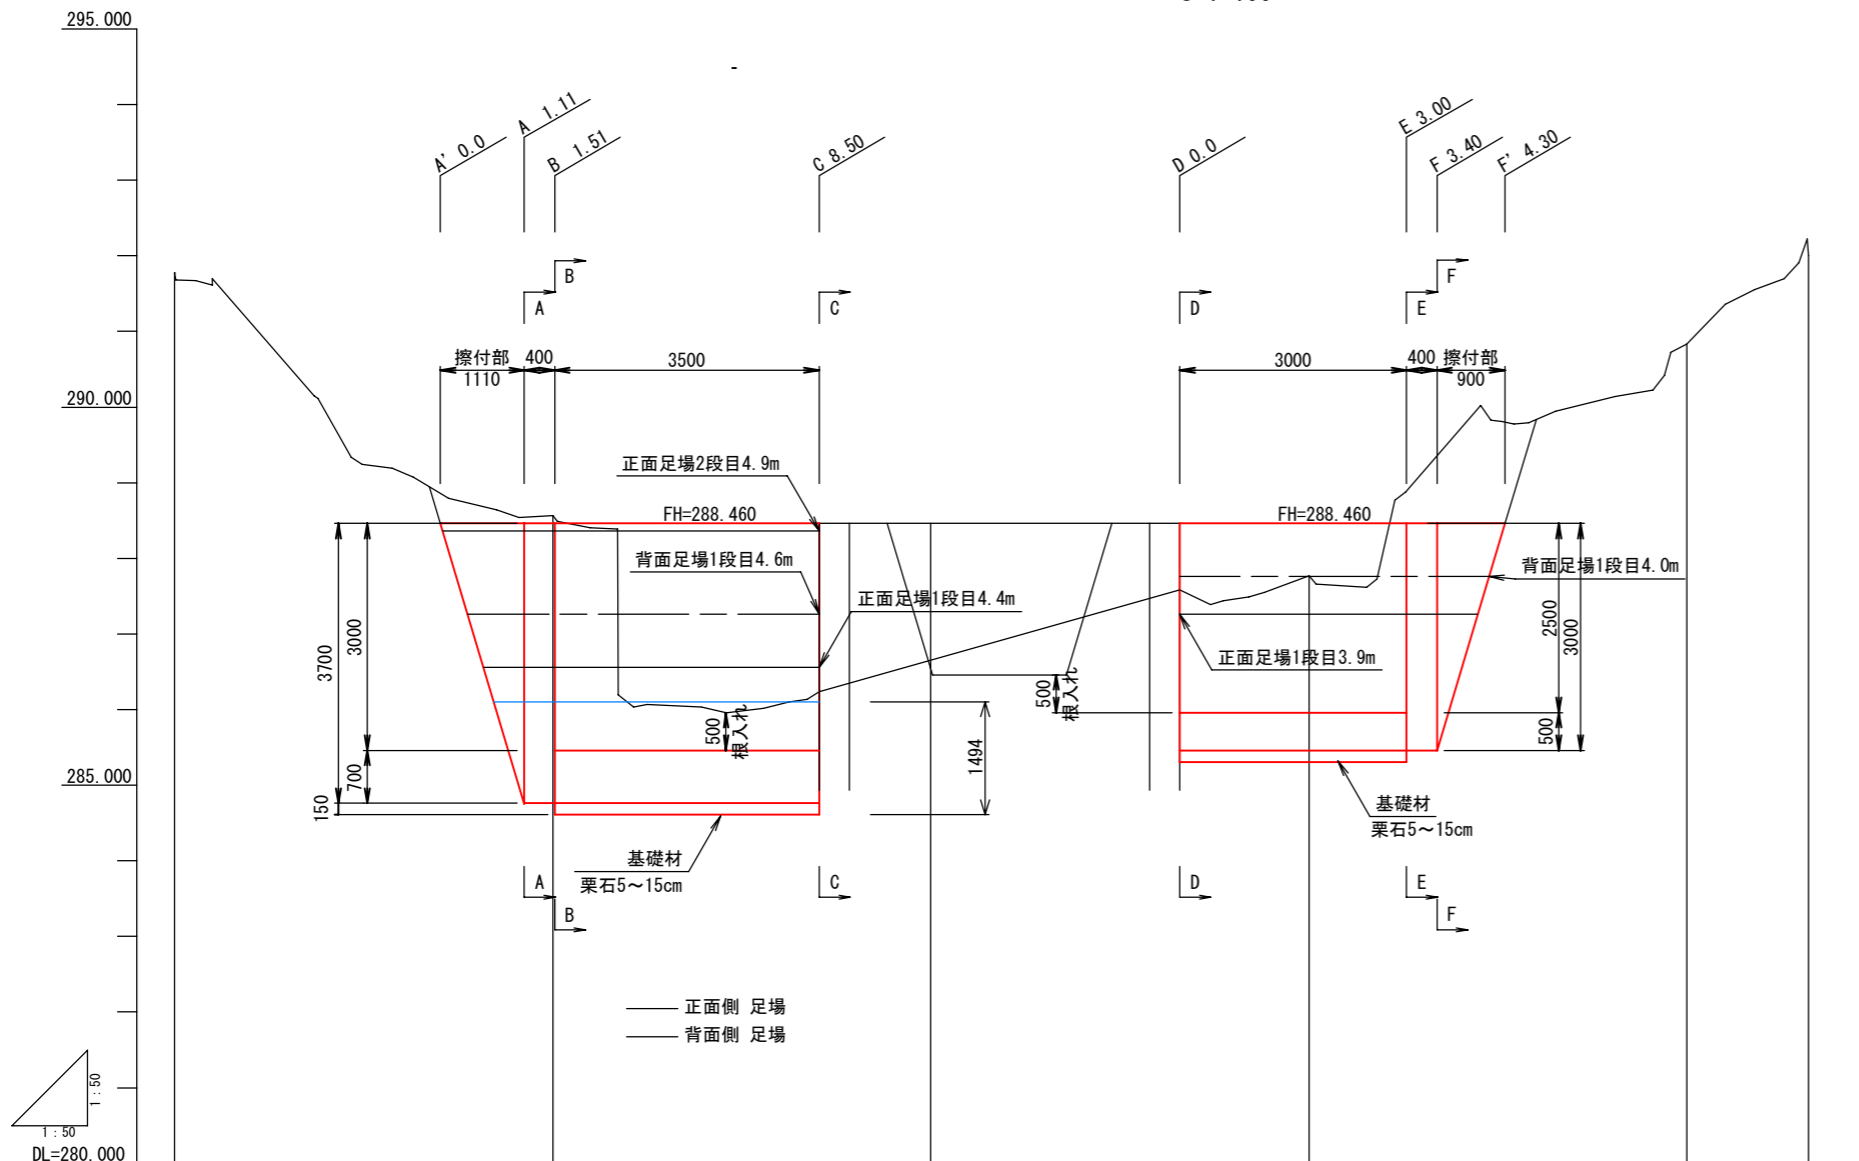
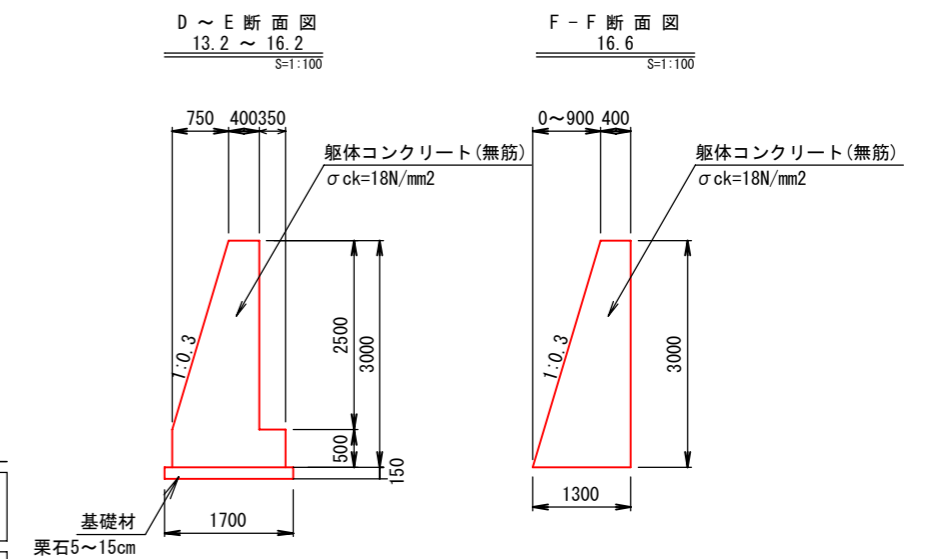
図面	擁壁工構造図	1/4
署名	東北森林管理局 米代東部森林管理署 上小阿仁支署	
名称	小岱倉林道(1号)災害復旧工事	
縮尺	1:100

擁壁工展開図

擁壁天端高		288.460		288.460		
追加距離	0.000	5.000	10.000	15.000	20.000	21.604
単距離	0.000	5.000	5.000	5.000	5.000	1.604
測点	BP 0.0	5.0	10.0	15.0	20.0	21.6

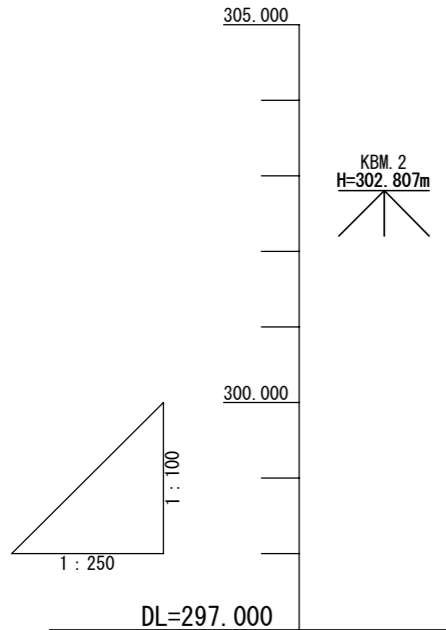
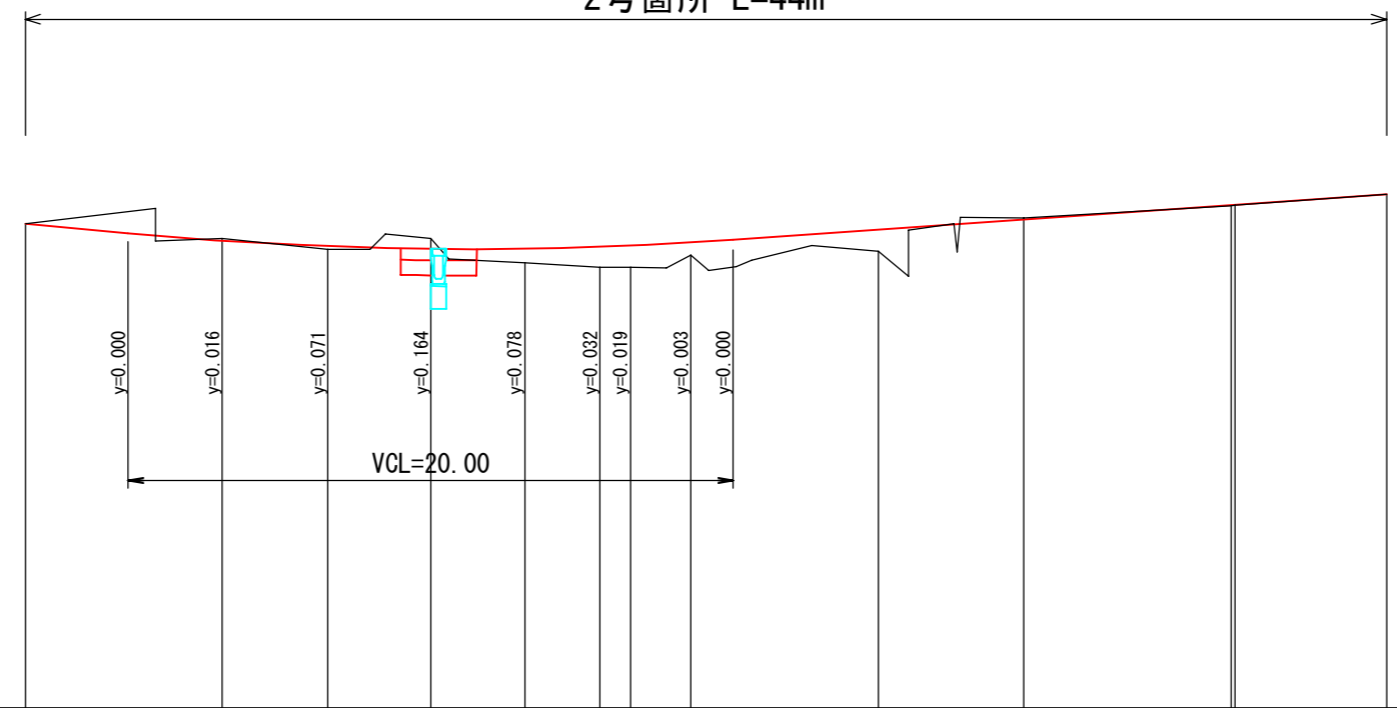
図面	縦断面	1/1
署名	東北森林管理局 米代東部森林管理署 上小阿仁支署	
名称	小袋倉林道 (2号) 災害復旧工事	
縮尺	縦1:100 横1:250

2号箇所 L=44m

勾配													
盛土	0.000		0.038	0.136	0.185	0.269	0.285	0.165	0.287	0.016	0.009	0.000	
切土		0.027								0.018			
計画高	303.400	303.173	303.098	303.064	303.065	303.089	303.105	303.145	303.317	303.452	303.646	303.649	303.790
地盤高	303.40	303.20	303.06	303.20	302.88	302.82	302.82	302.98	303.03	303.47	303.63	303.64	303.79
測点	BP 0.0	6.5	10.0	13.4	BC1 16.5	19.0	20.0	22.0	MC1 28.2	33.0	EC1 39.9 40.0	EP 44.9	
曲線

MC1
IA=53-32-58
R=25.000
TL=12.615
CL=23.365
SL=3.002

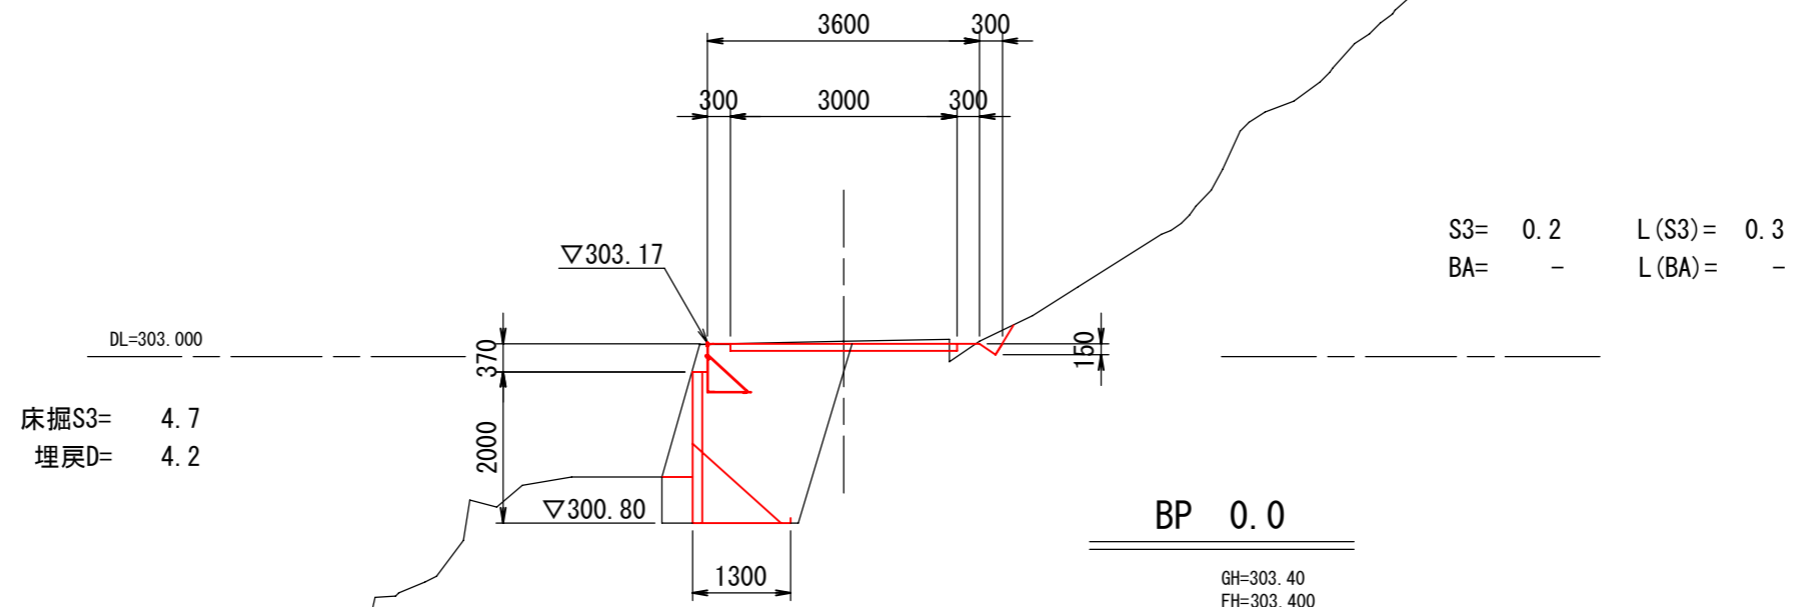
6.50

GH=303.20
FH=303.173

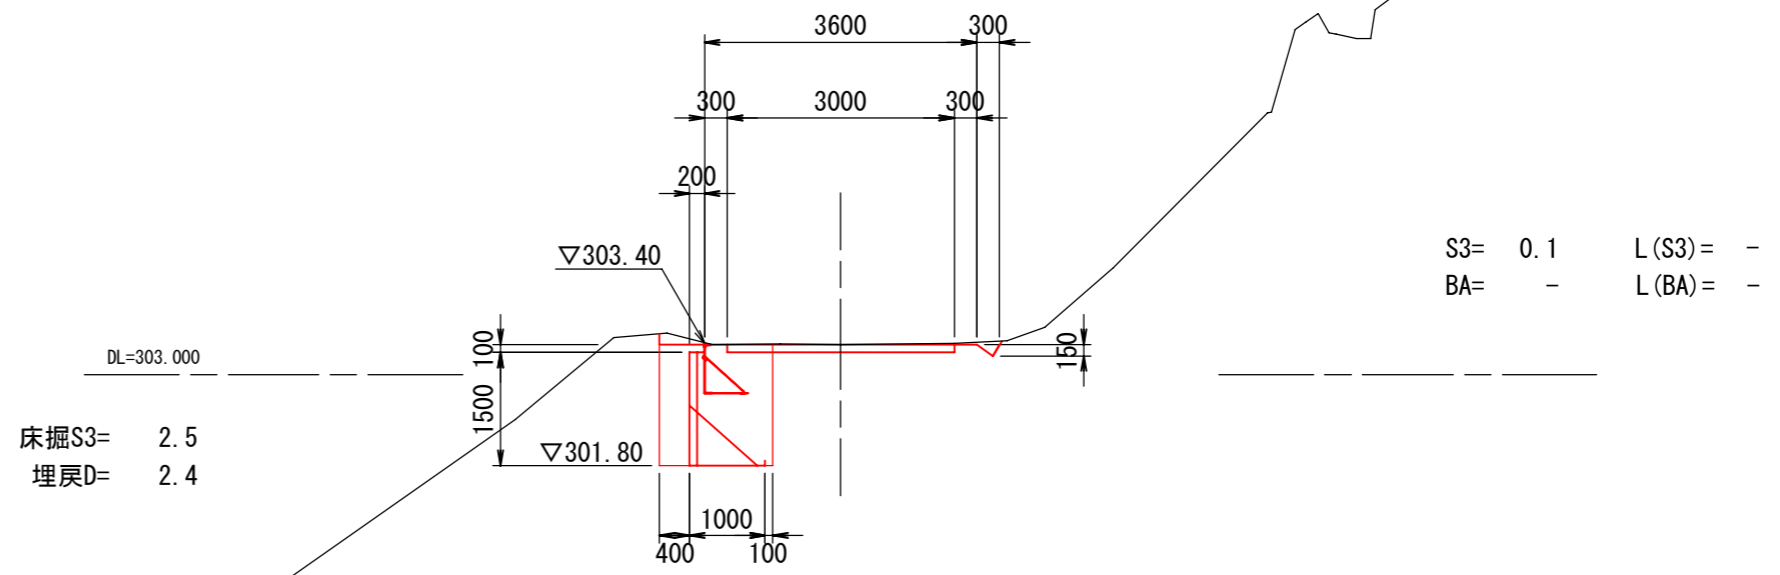
BP 0.0

GH=303.40
FH=303.400

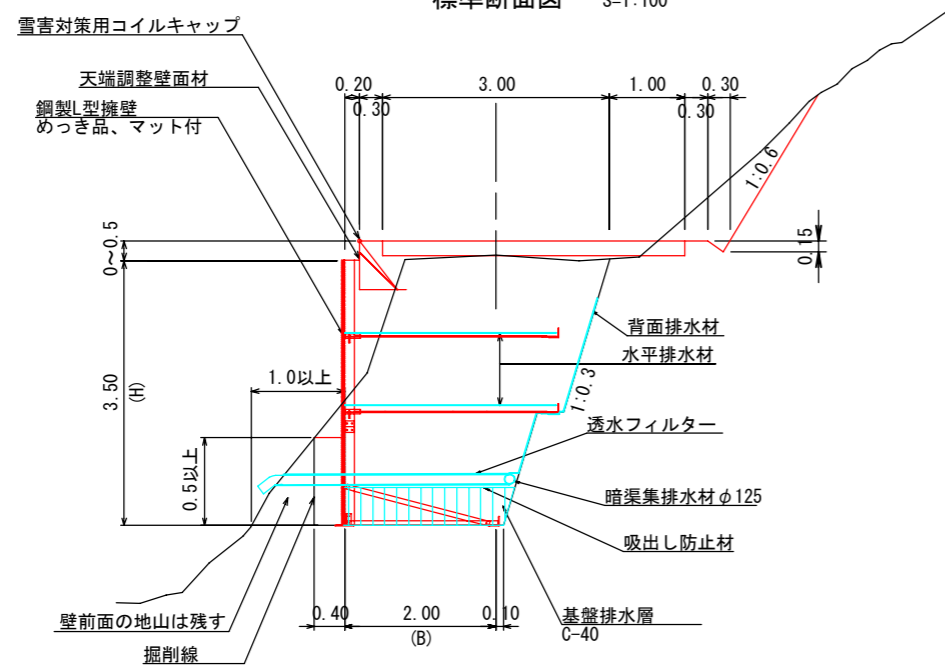
標準断面図 S=1:100

設計条件	
盛土材の内部摩擦角	$\phi = 30^\circ$
盛土材の単位体積重量	$\gamma = 19.0 \text{ kN/m}^3$
載荷重(活荷重)	$w = 10.0 \text{ kN/m}^2$

最大地盤反力度		
測点 2-BC.1	常時	$q_{\text{max}} = 122 \text{ kN/m}^2 < q_a = 300 \text{ kN/m}^2$

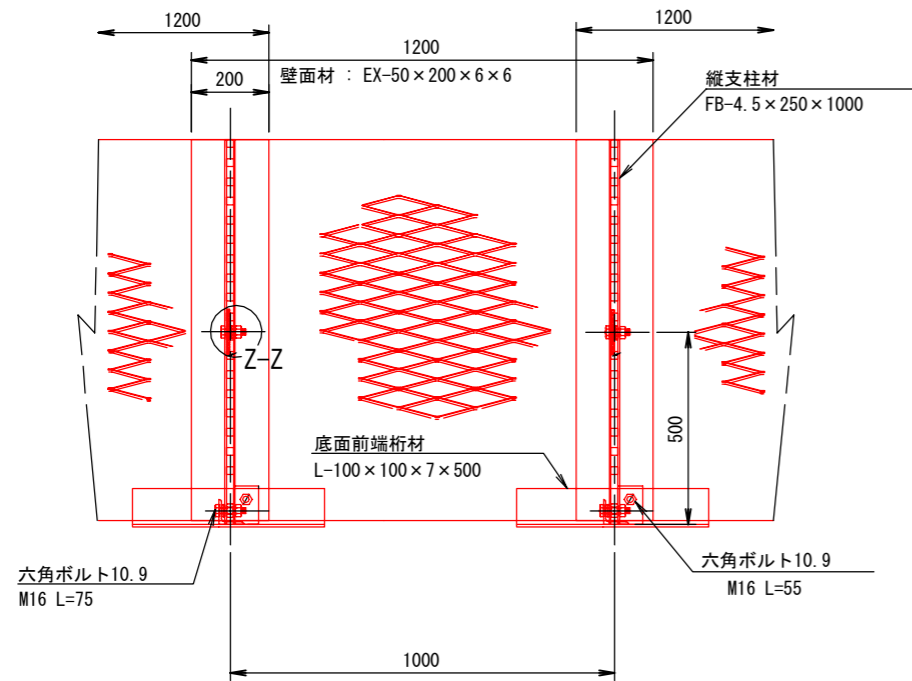
正面図

LXウォール構造詳細図 (s=1/20)

— H=1.00m —

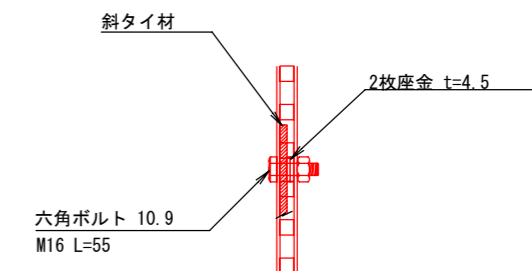
Z-Z

注: 斜タイ材と座金は支柱材のU形内側に挿入

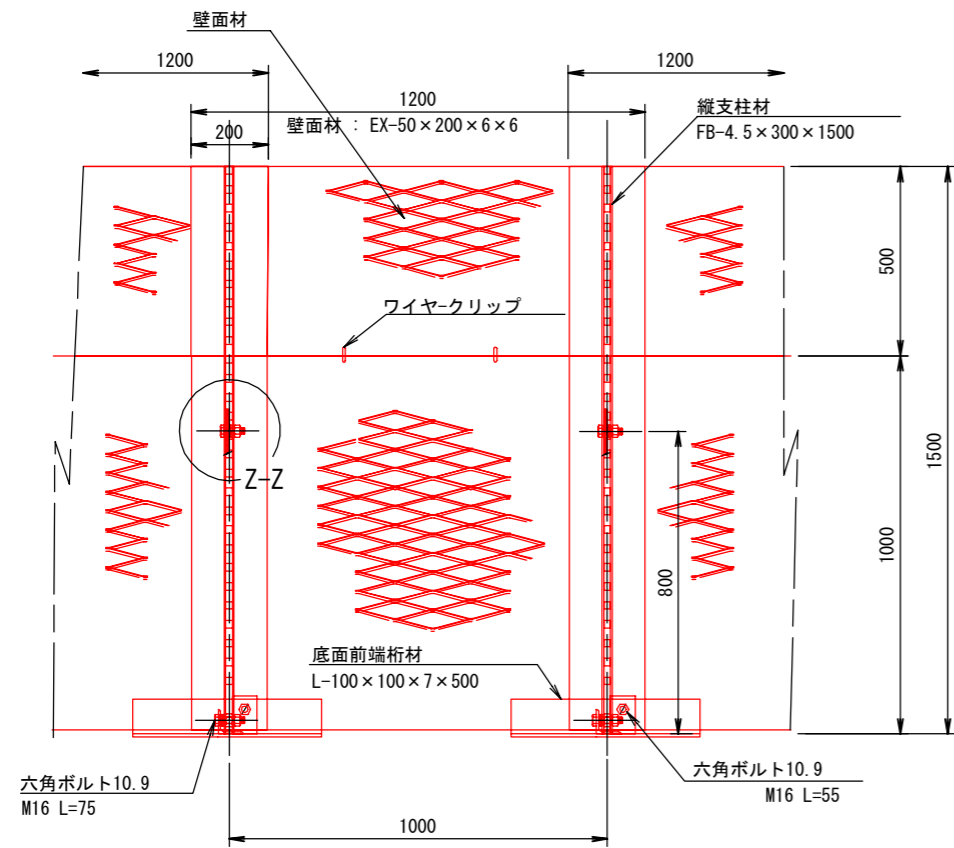
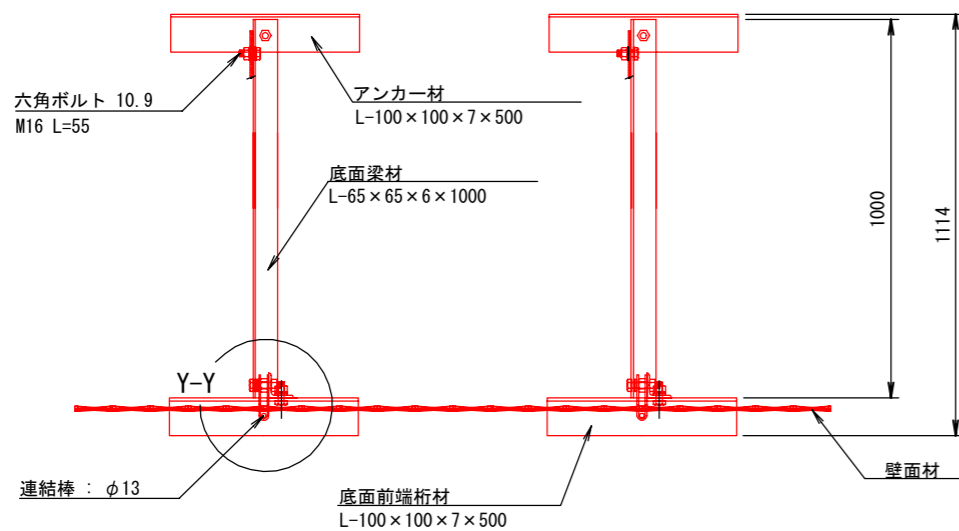
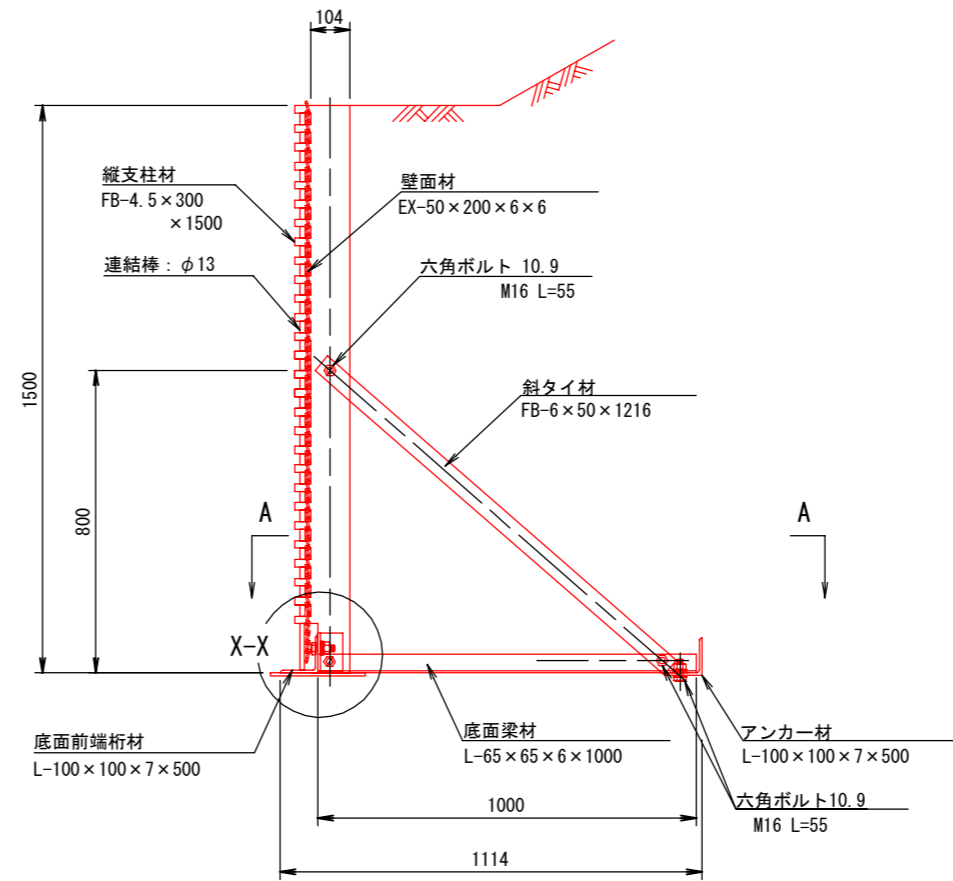
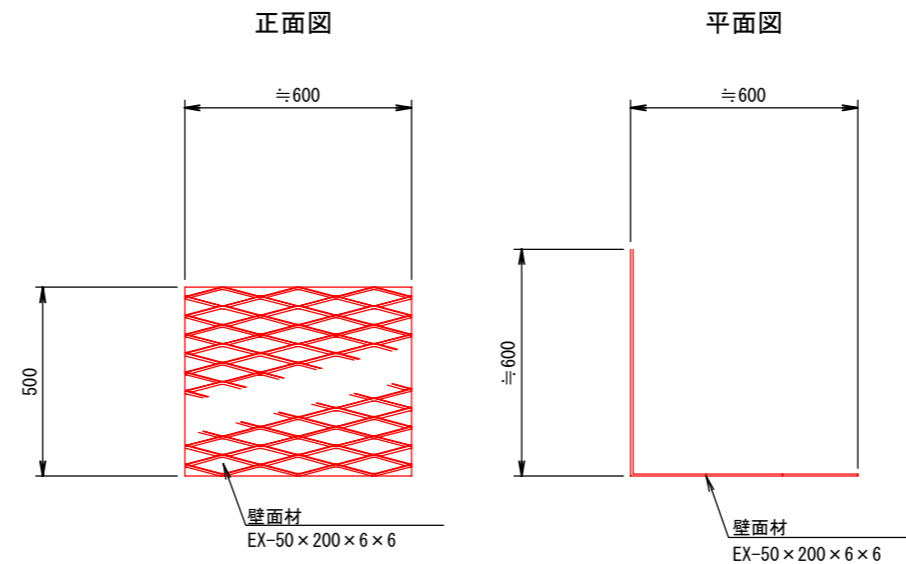
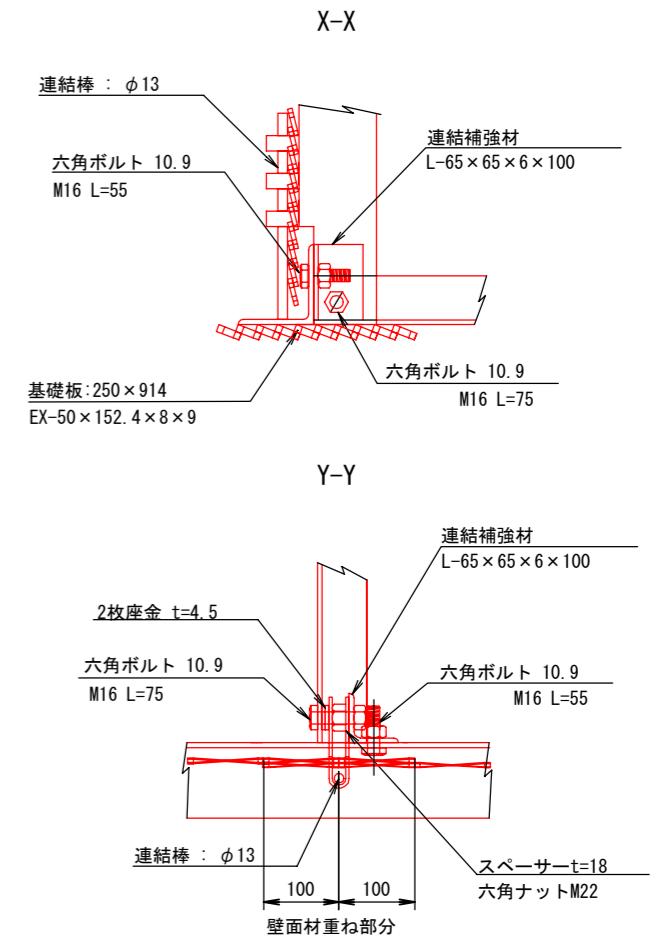
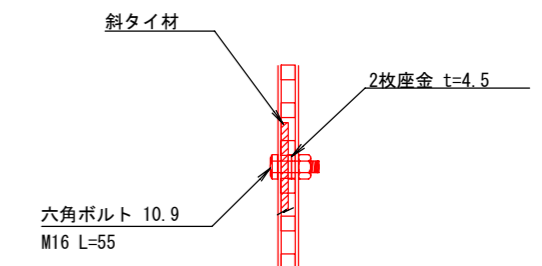
図面	擁壁工構造図	4/8
署名	東北森林管理局 米代東部森林管理署 上小阿仁支署	
名称	小岱倉林道(2号)災害復旧工事	
縮尺	1:20, 1:10

正面図

平面図 (A-A)

断面図

端部壁面材 (側面板)

部分詳細図 (s=1/10)

Z-Z

注: 斜タイ材と座金は支柱材のU形内側に挿入

LXウォール構造詳細図 (s=1/20)

— H=2.00m —

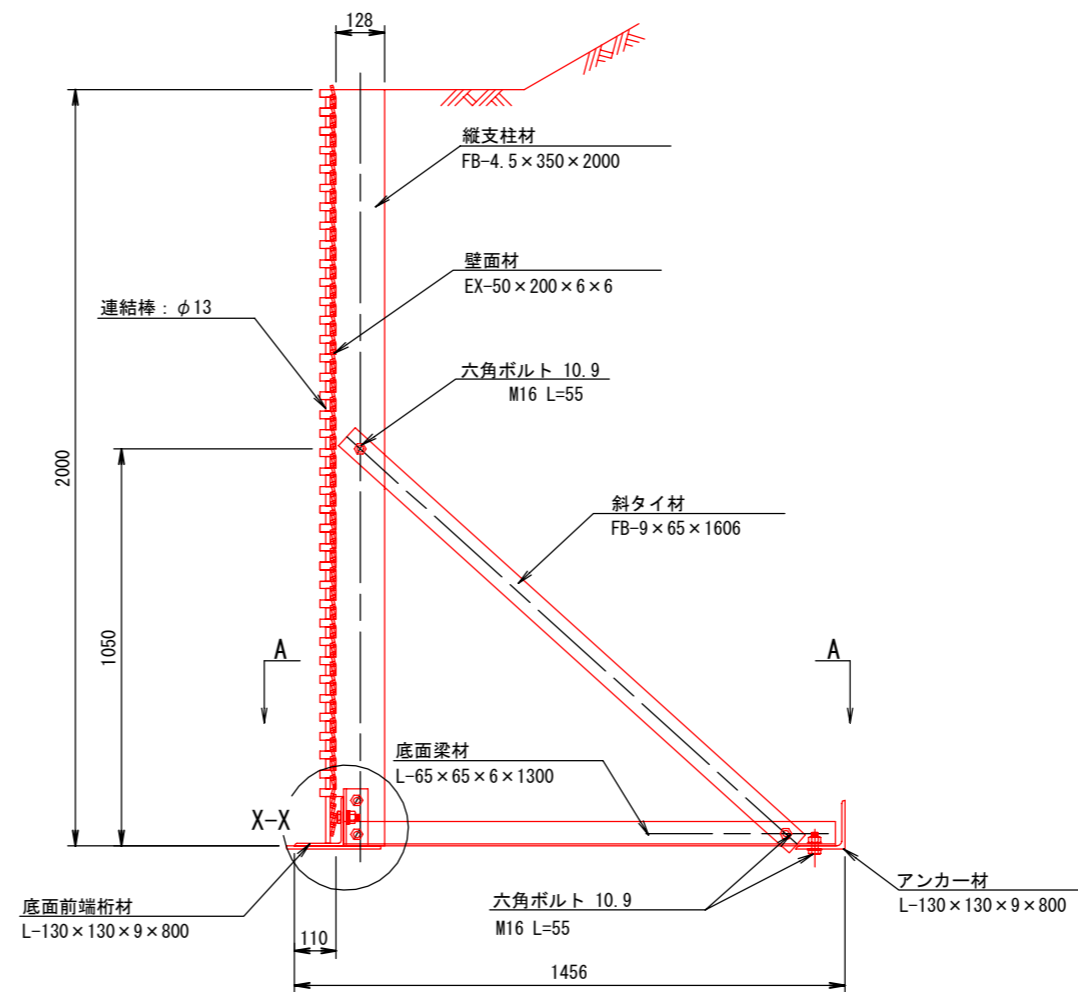
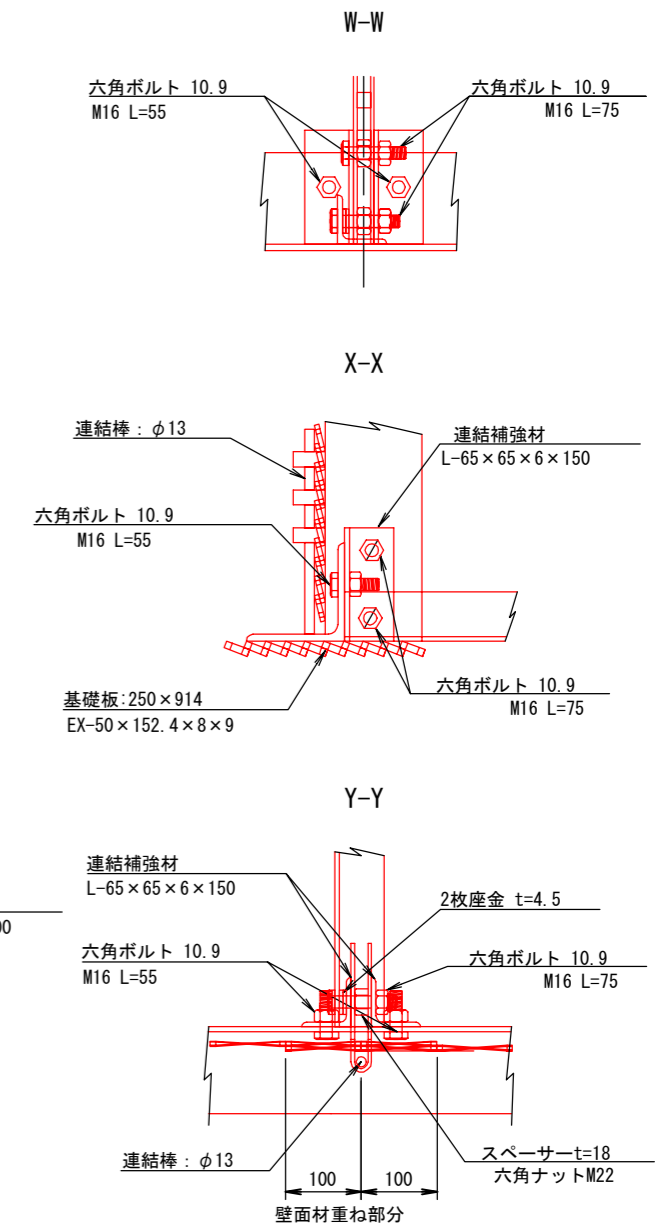
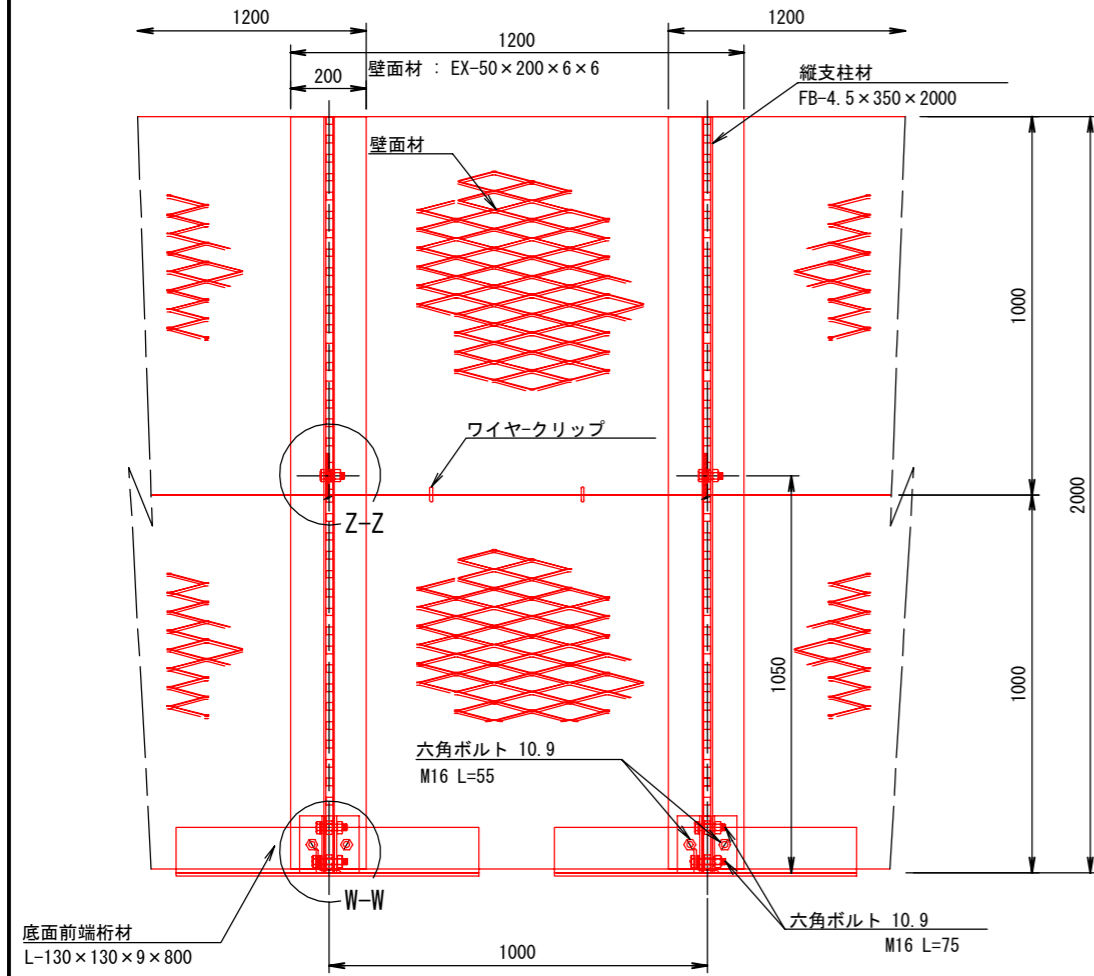
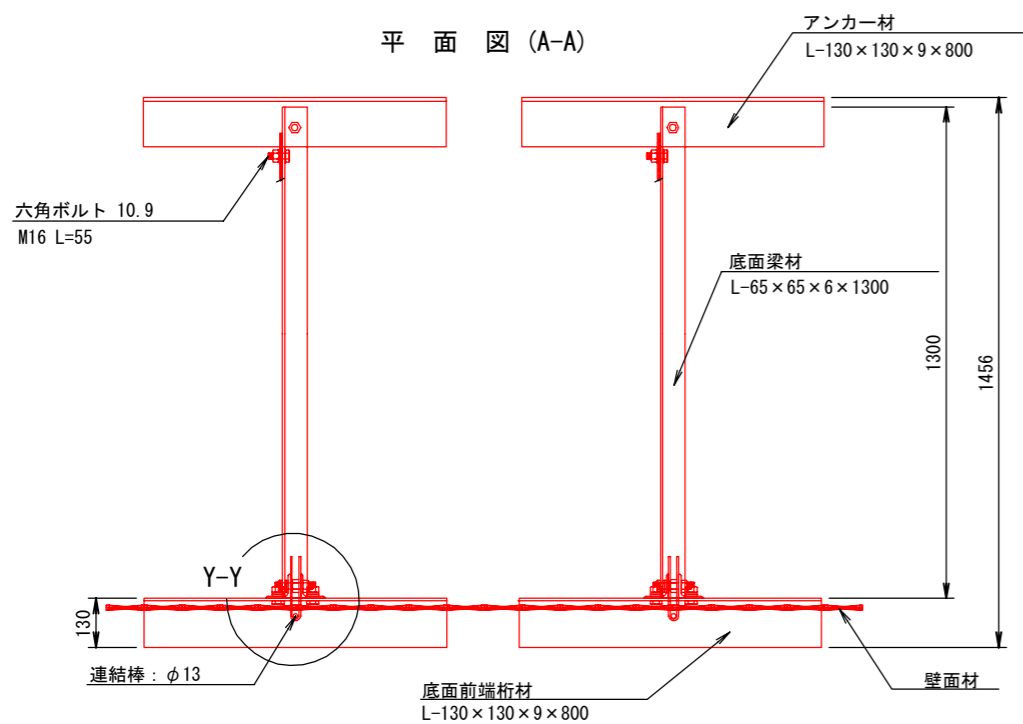
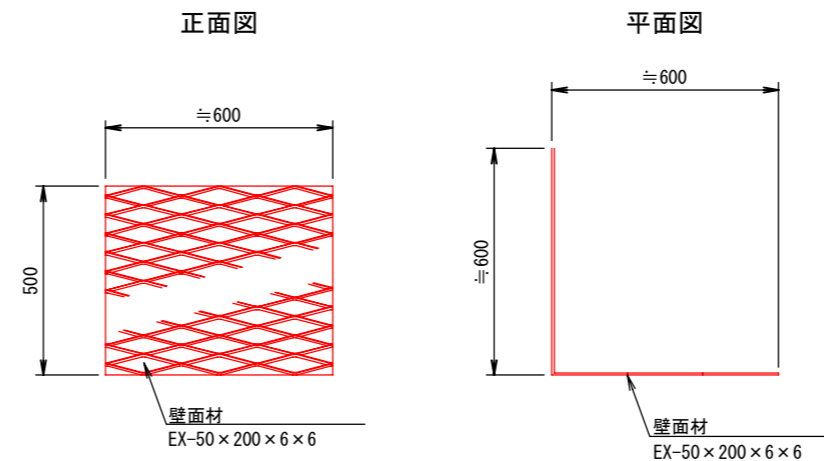
図面	擁壁工構造図	5/8
署名	東北森林管理局 米代東部森林管理署 上小阿仁支署	
名称	小岱倉林道(2号)災害復旧工事	
縮尺	1:30, 1:10

断面図

部分詳細図 (s=1/10)

正面図

平面図 (A-A)

端部壁面材 (側面板)

注: 斜タイ材と座金は支柱材のU形内側に挿入

LXウォール構造詳細図 (s=1/30)

— H=2.50m —

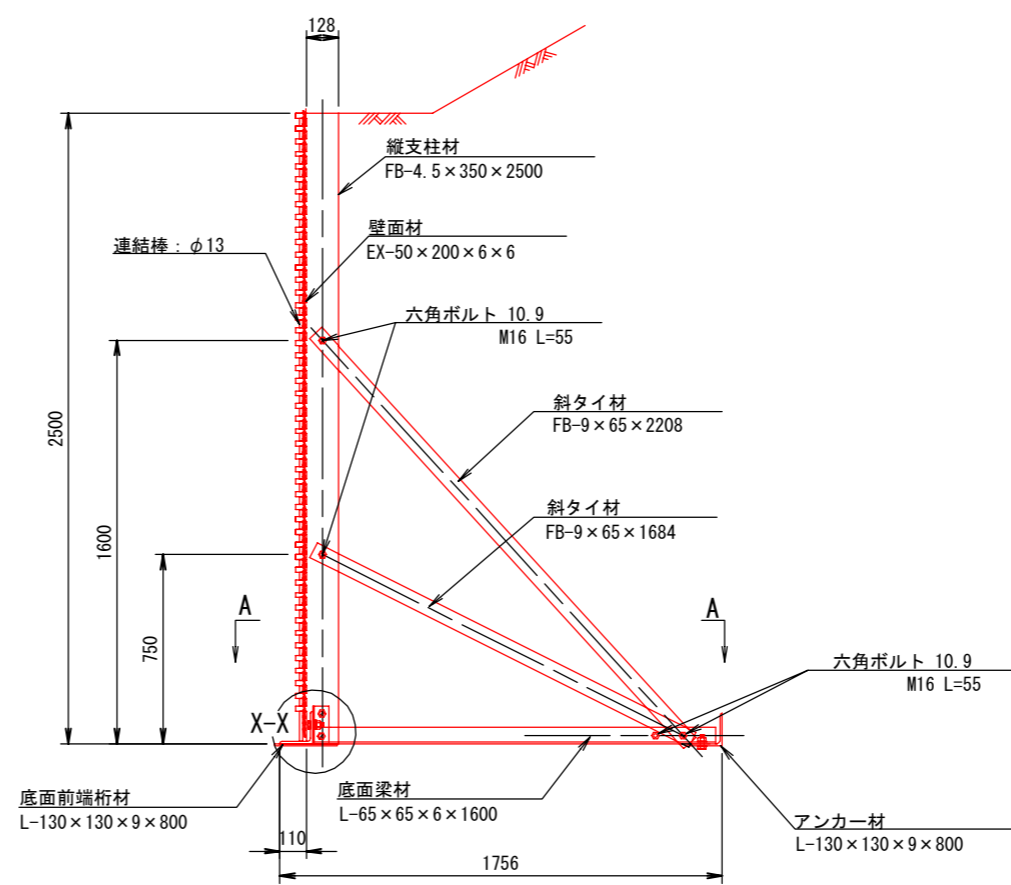
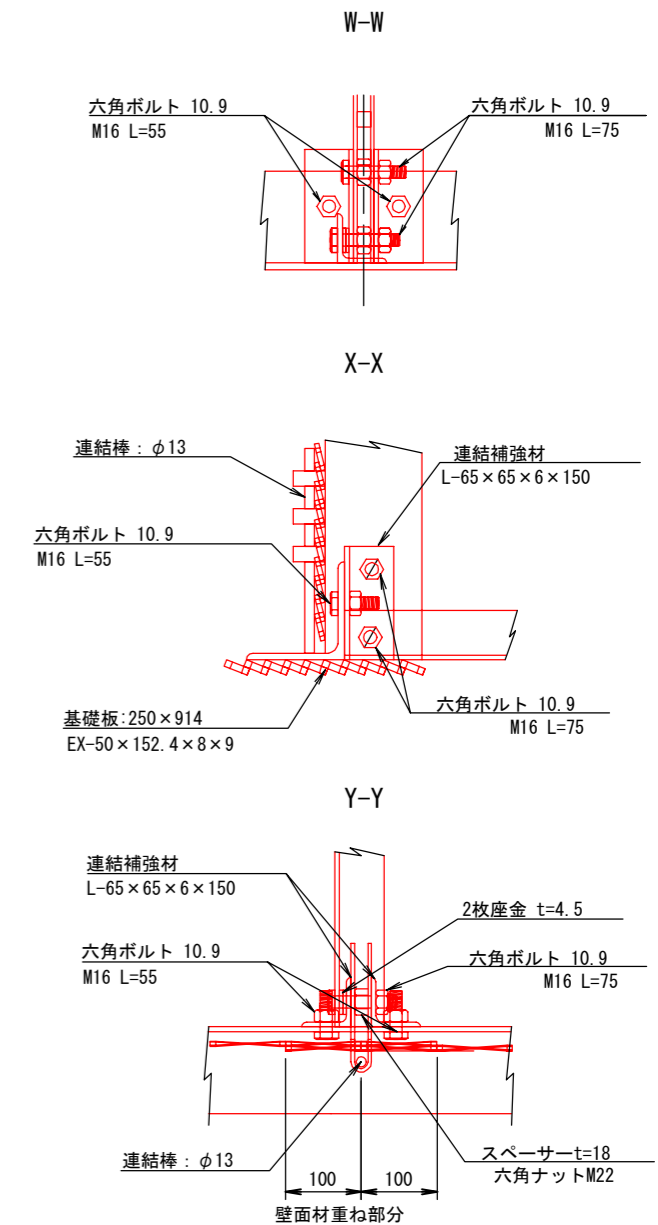
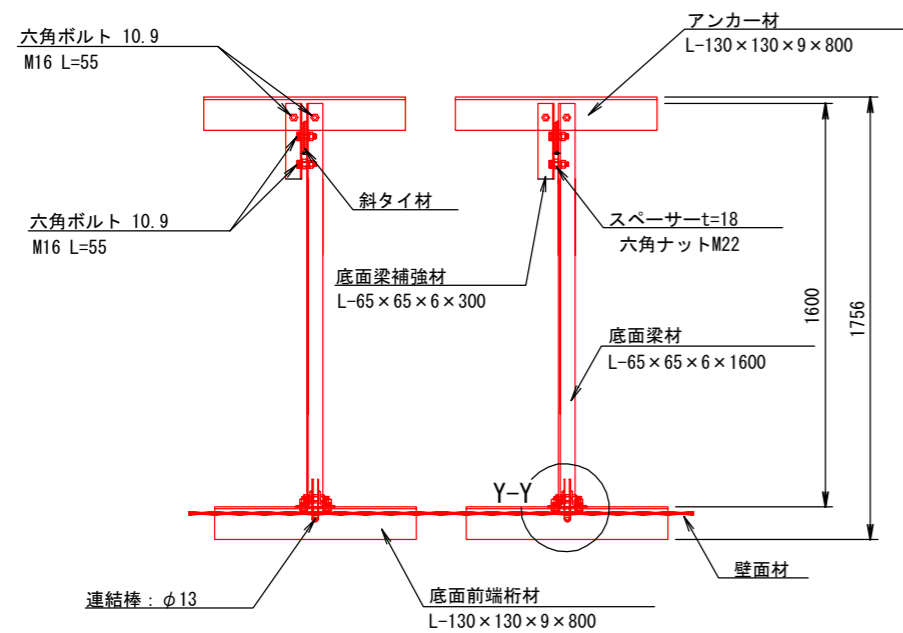
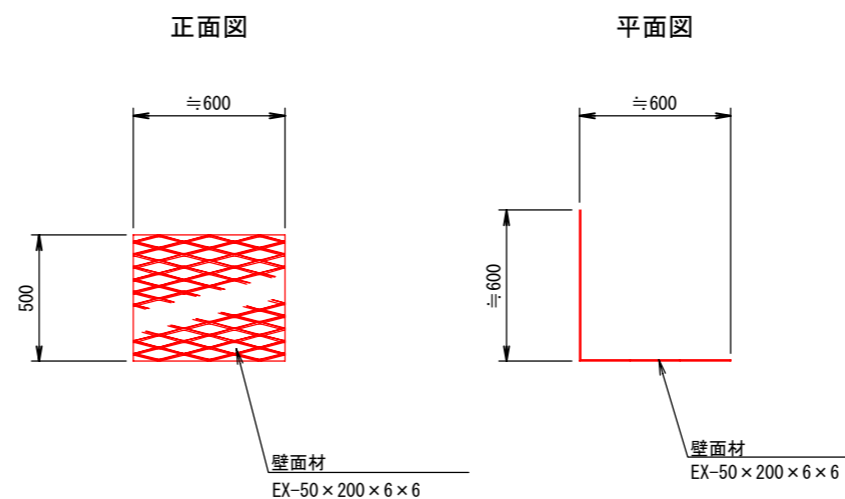
図面	擁壁工構造図	6/8
署名	東北森林管理局 米代東部森林管理署 上小阿仁支署	
名称	小岱倉林道(2号)災害復旧工事	
縮尺	1:30, 1:10

部分詳細図 (s=1/10)

正面図

断面図

平面図 (A-A)

端部壁面材 (側面板)

注: 斜タイ材と座金は支柱材のU形内側に挿入

LXウォール構造詳細図 (s=1/30)

— H=3.00m —
