小岱倉林道災害復旧工事 位置図

工事箇所:秋田県北秋田市阿仁比立内外1字鵜内沢外3国有林2061林班

図面	平面図	1/1
署名	東北森林管理局 米代東部森林管理署 上小阿仁支署	
名称	小岱倉林道（1号）災害復旧工事	
縮尺	1:250

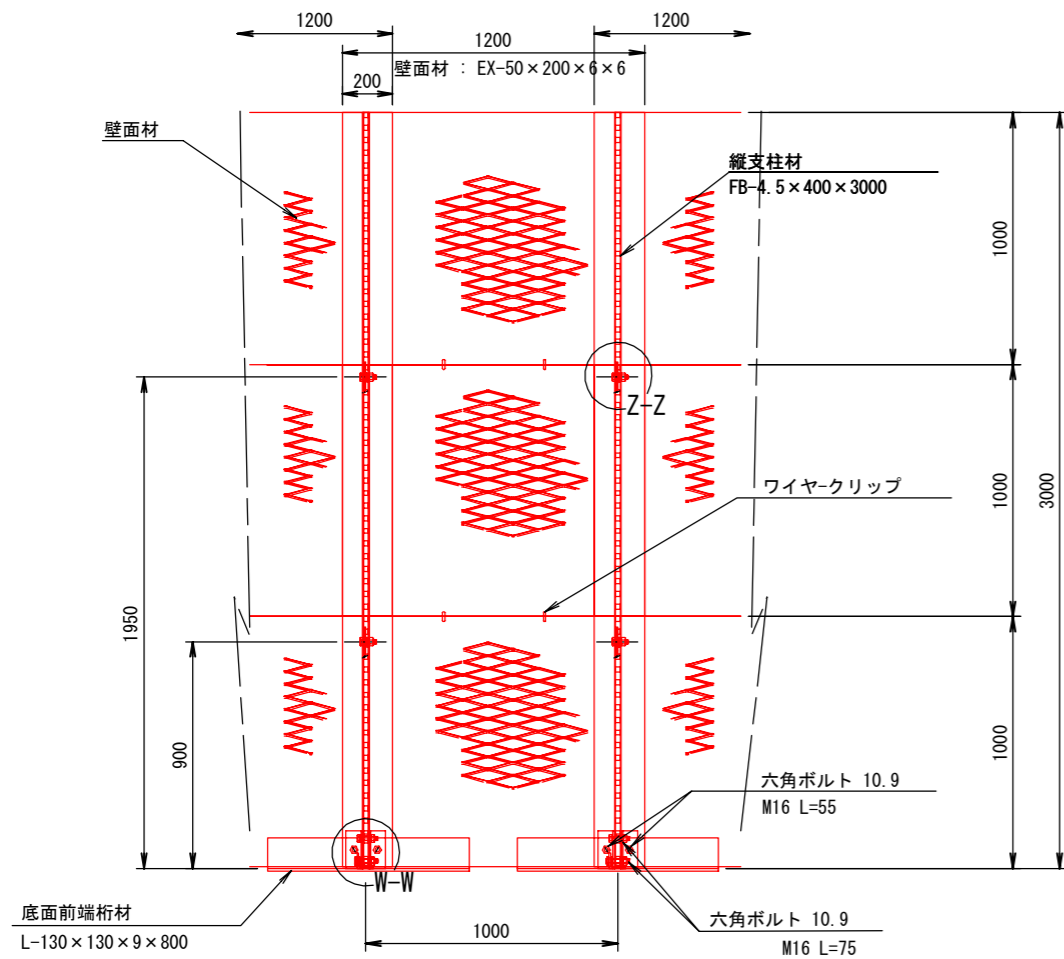
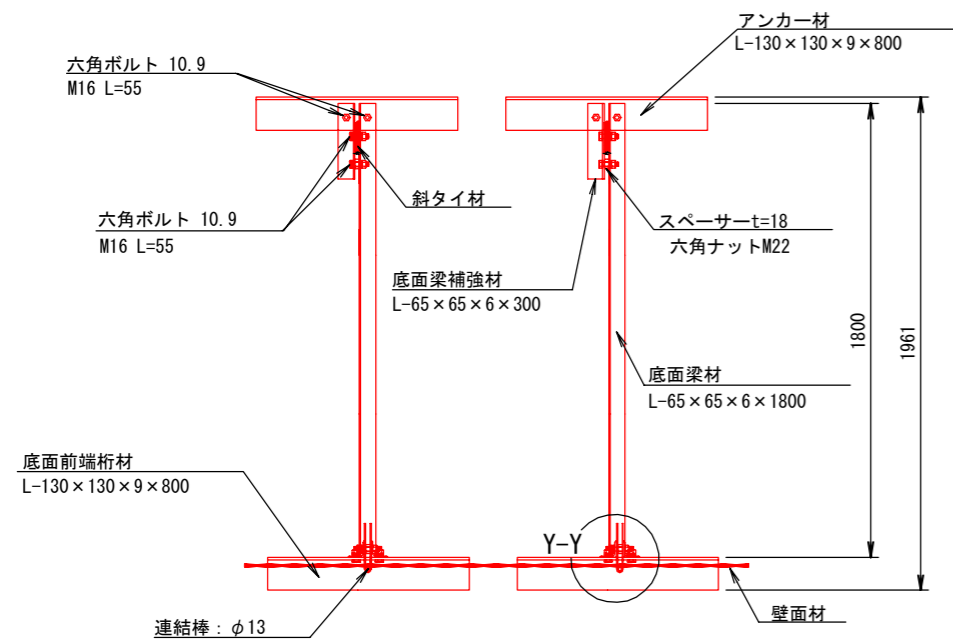
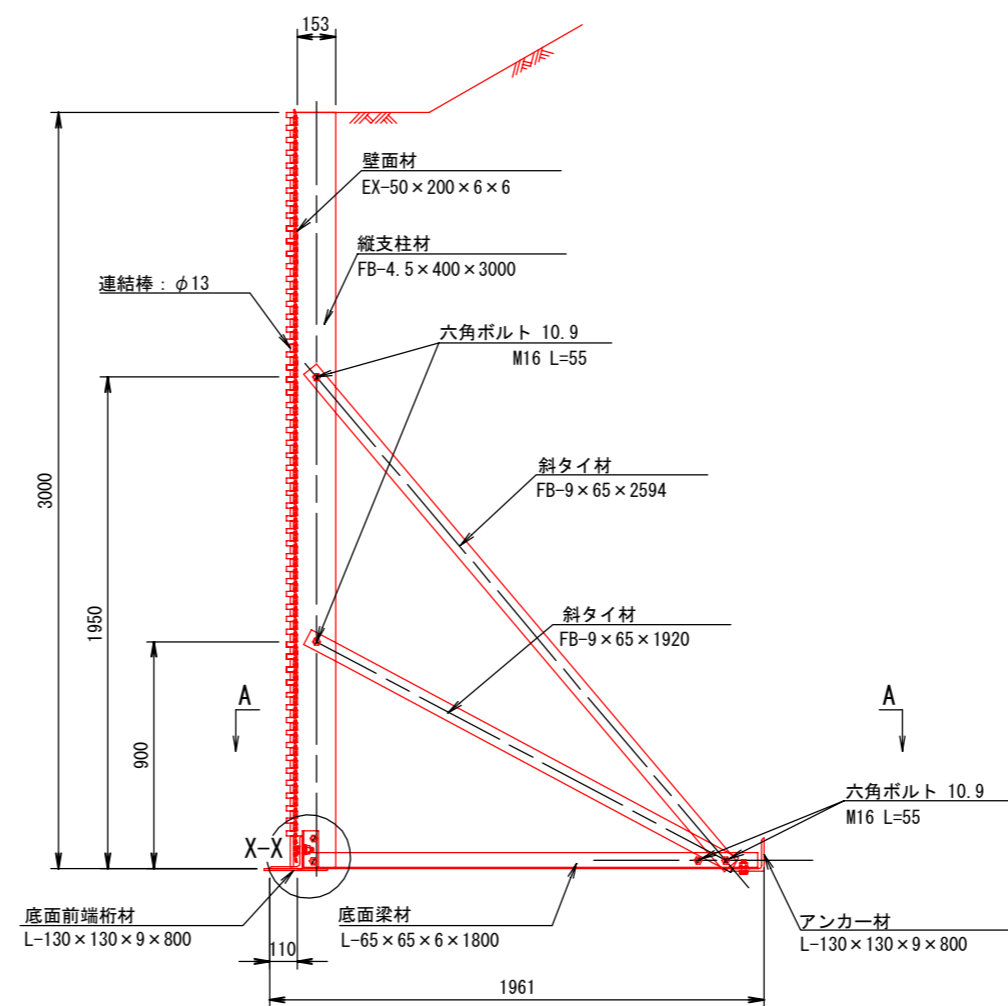
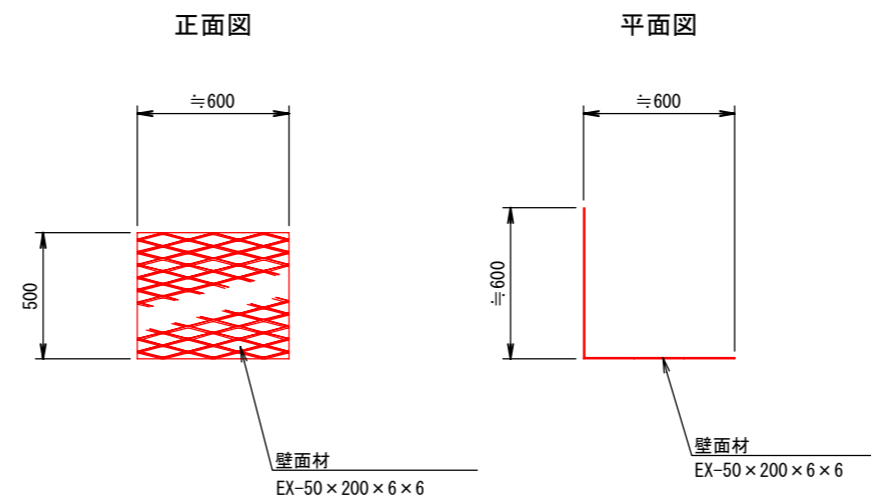
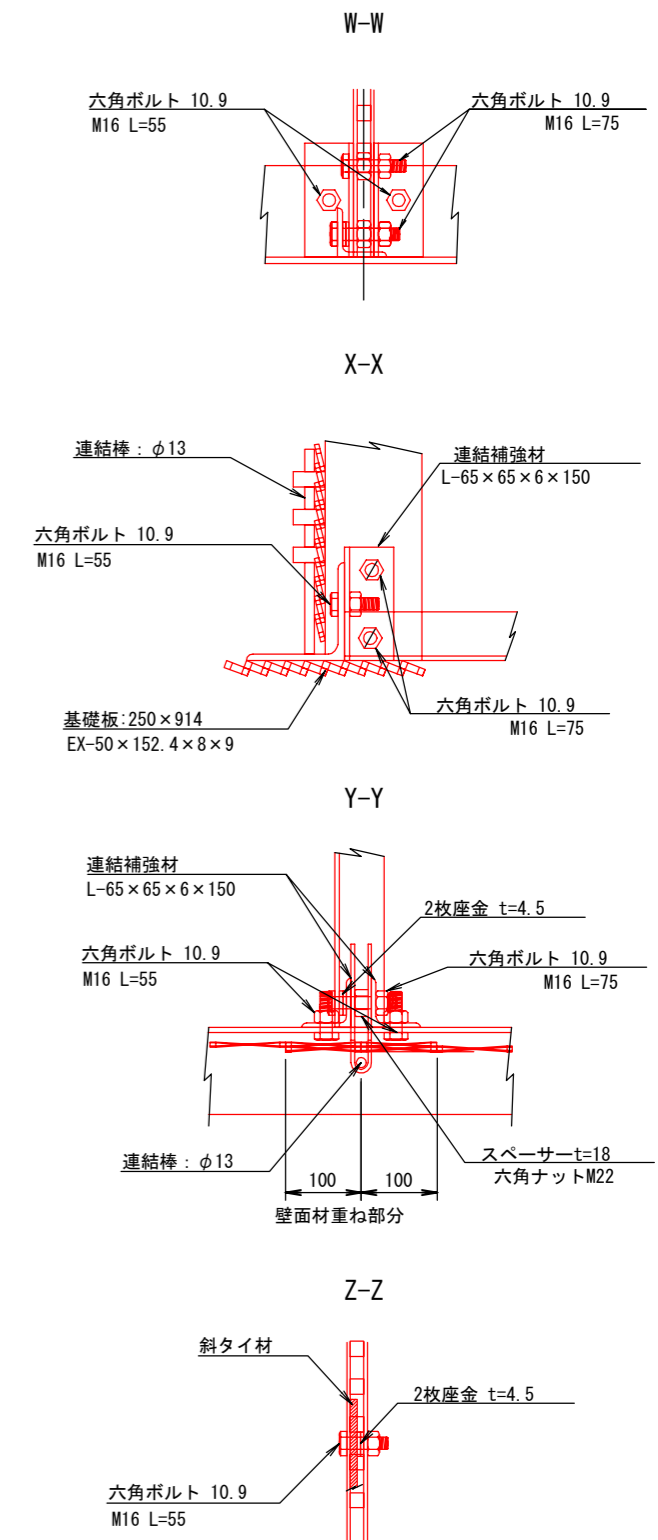
正面図

平面図 (A-A)

断面図

端部壁面材 (側面板)

部分詳細図 (s=1/10)

注: 斜タイ材と座金は支柱材のU形内側に挿入

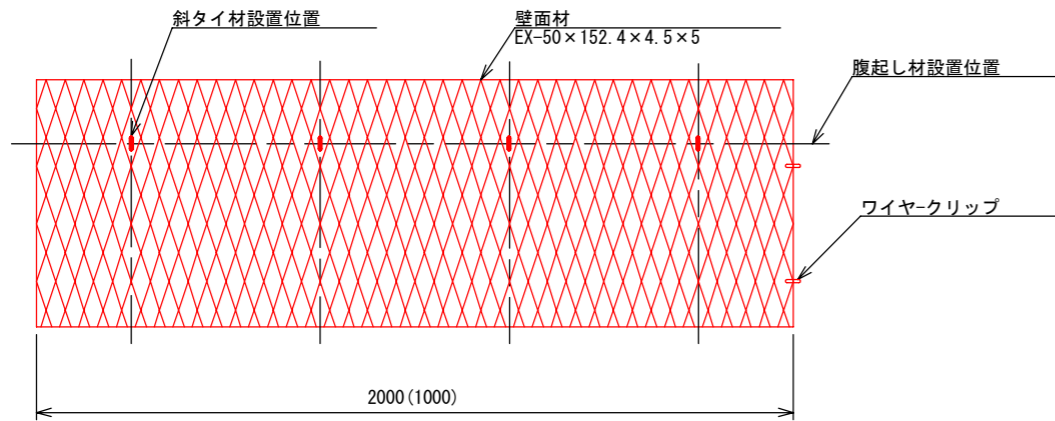
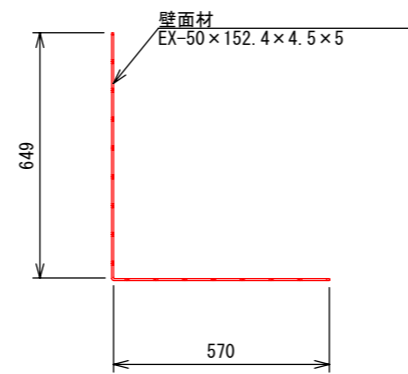
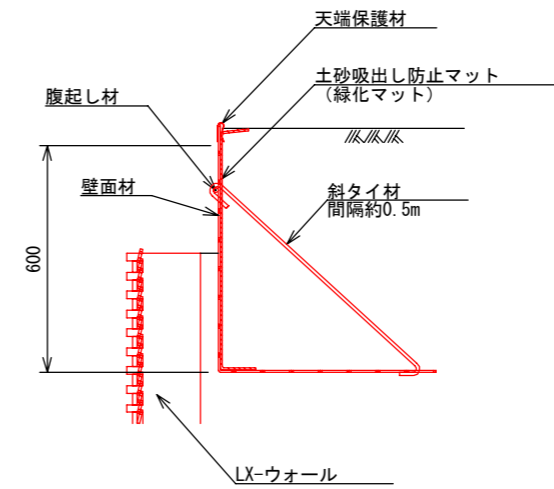
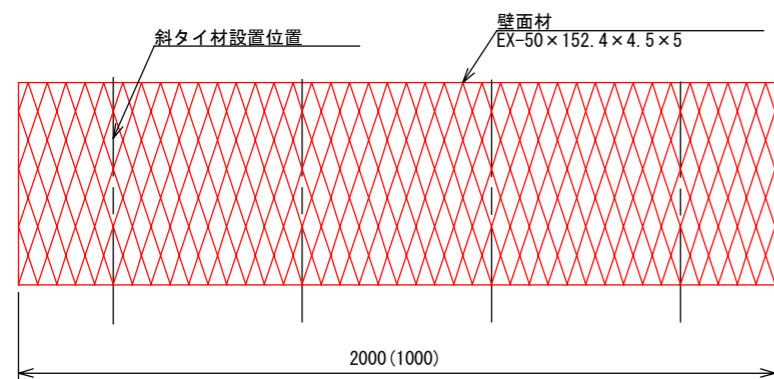
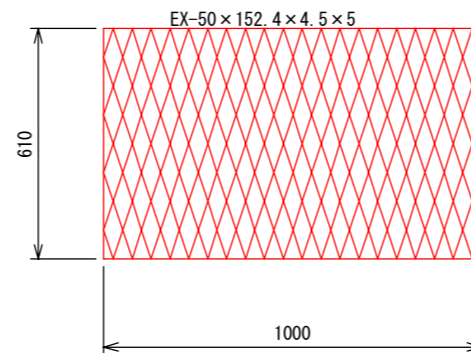
図面	擁壁工構造図	8/8
署名	東北森林管理局 米代東部森林管理署 上小阿仁支署	
名称	小岱倉林道(2号) 災害復旧工事	
縮尺	1:20

LXウォール天端L型壁面材詳細図

壁面材

正面

側面

底面

側面板

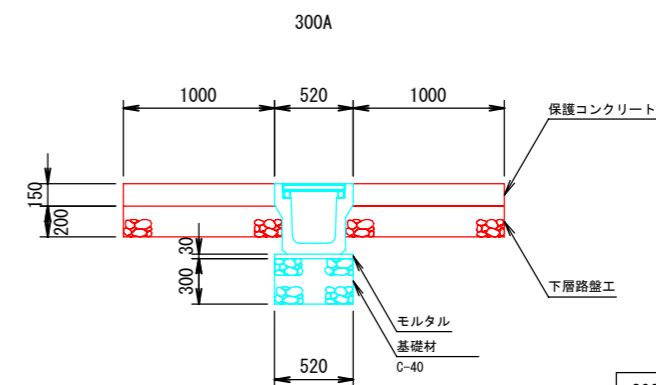
鉄筋コンクリートU型側溝基礎工詳細図
S=1:50

m当たり	
300A	数量
モルタル	0.02m ³
基礎碎石	0.16m ³
