銅山川地区

維持管理マニュアル（案）

令和8年 2月

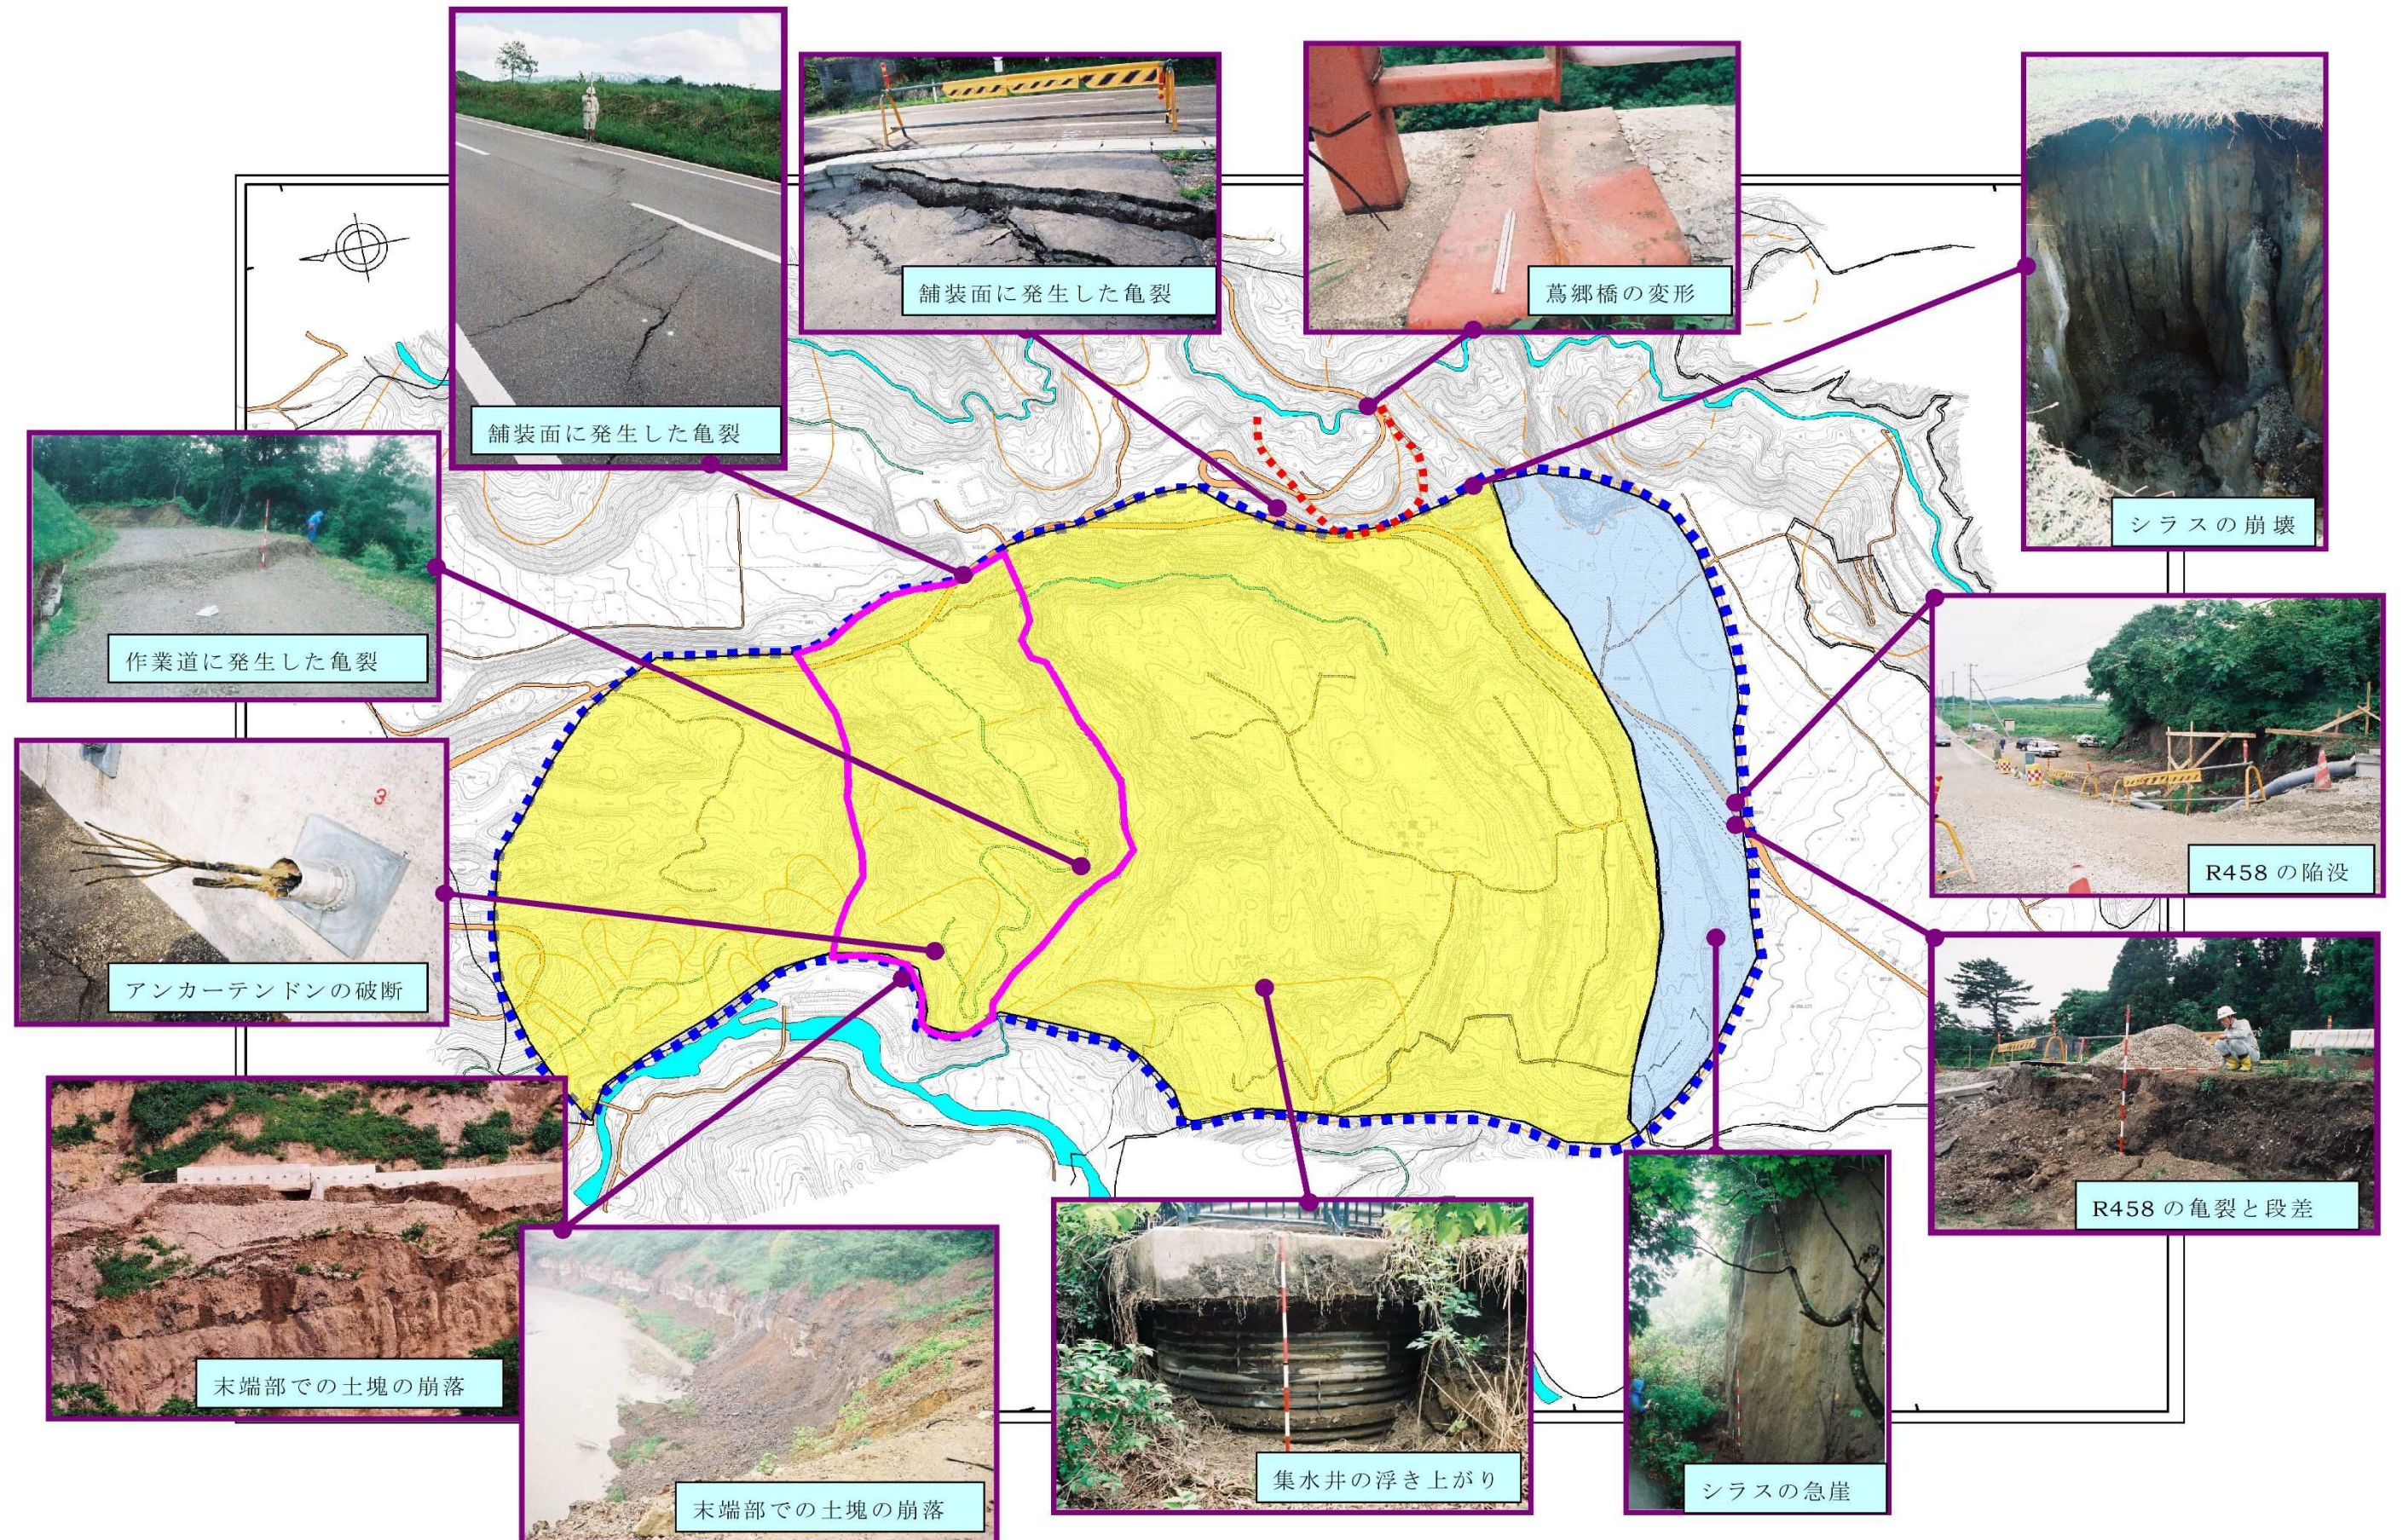
〈参考〉平成8年融雪期の全体ブロック活動時に確認された斜面変状の発生状況

後段に平成 8 年融雪期に全体ブロックが活動した際に確認された斜面変状の状況写真を参考として添付する。全体ブロックが再活動した場合、同様な箇所で同様な地表変状が確認されると想定される。

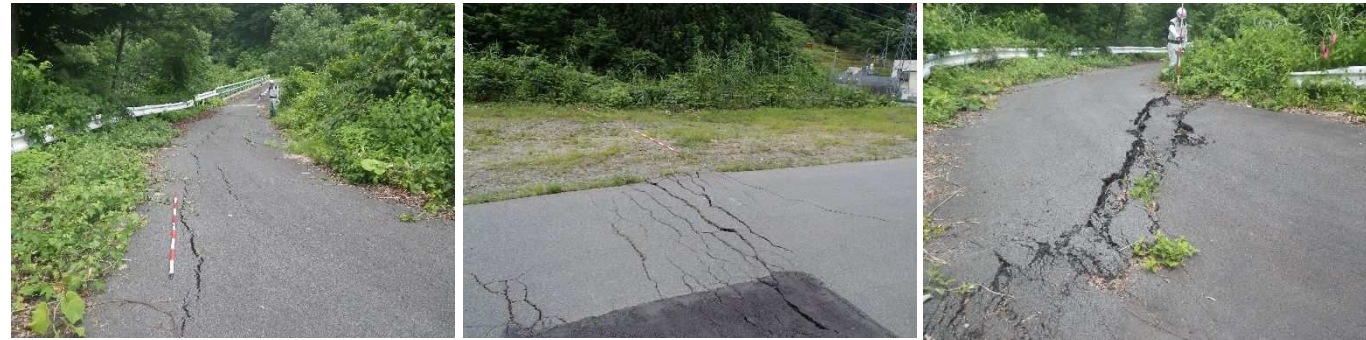
○斜面変動時に確認される道路等の亀裂

アスファルト路面に亀裂が確認され、活動が大きいほど亀裂規模や数が増え、開口や段差も生じる

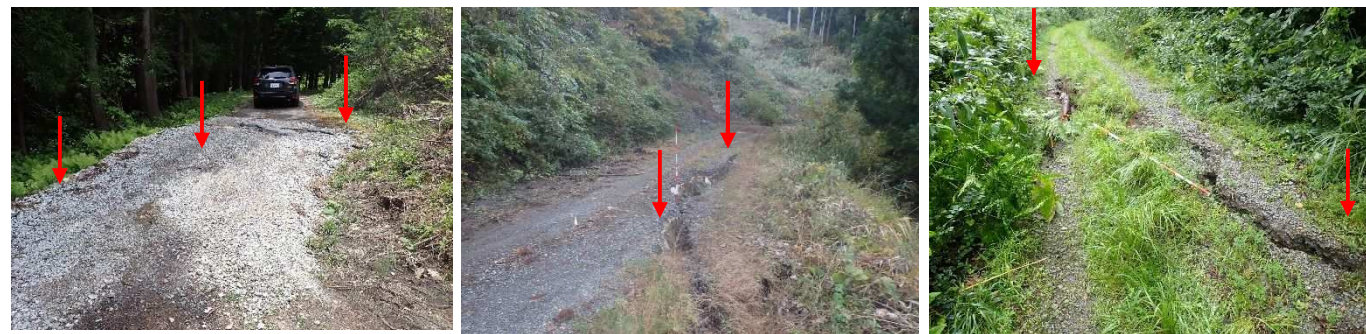
未舗装路では路面の変形（沈下や隆起）、路肩等に亀裂が発生する

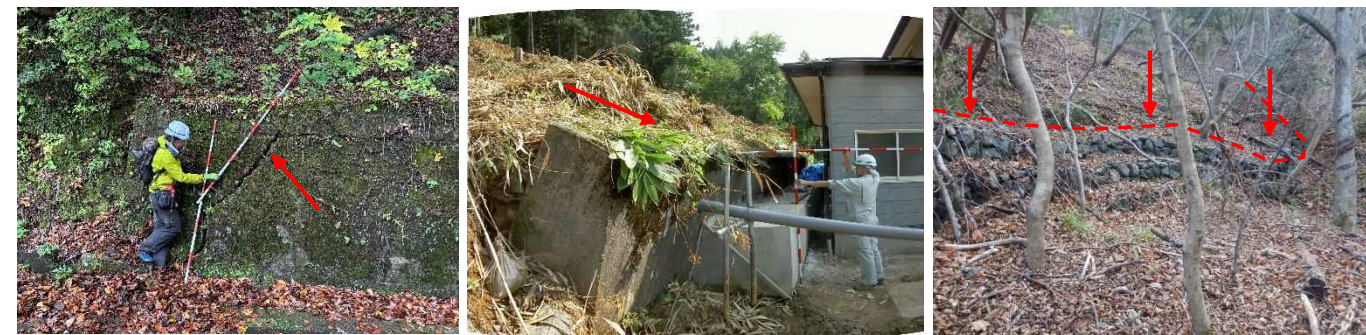
○斜面災害発生時に確認される土留工・擁壁等の変状

コンクリート土留工ではクラック→開口亀裂→前傾と変状が大きくなる。かご枠等では変形、不等沈下等が発生する

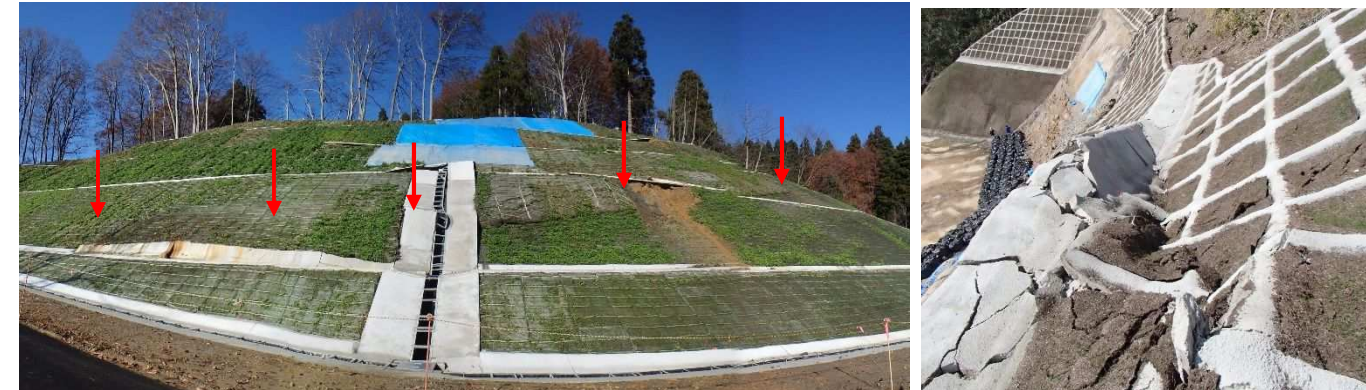
○斜面災害発生時にのり面で確認される変状

のり面内に筋状の段差、亀裂、表層土の流出等が確認され、構造物はクラック発生→破損と変状が大きくなる。

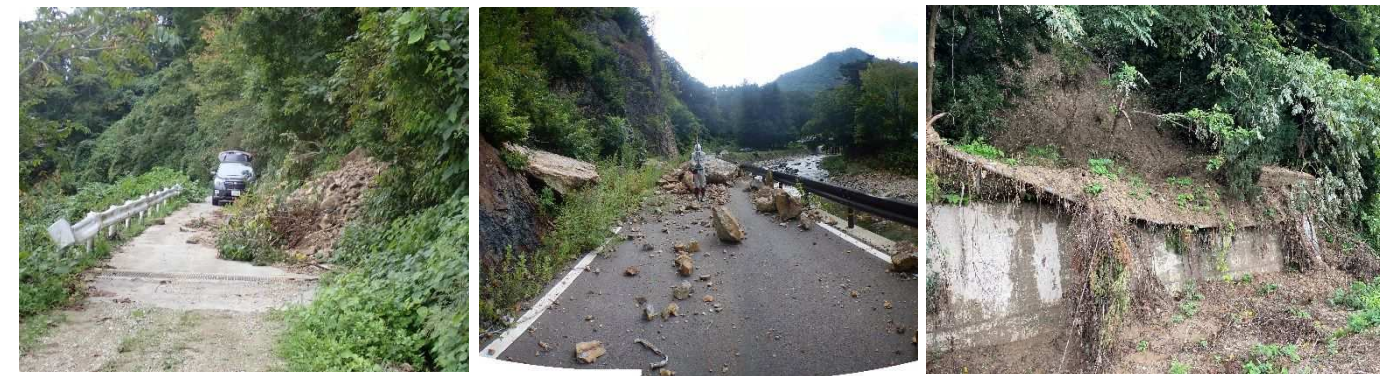
○斜面崩壊の発生時に確認される現象

土砂、転石の流出、植生、立木の抜け落ち等が発生し、規模が大きい場合、防護柵等の施設が破損する

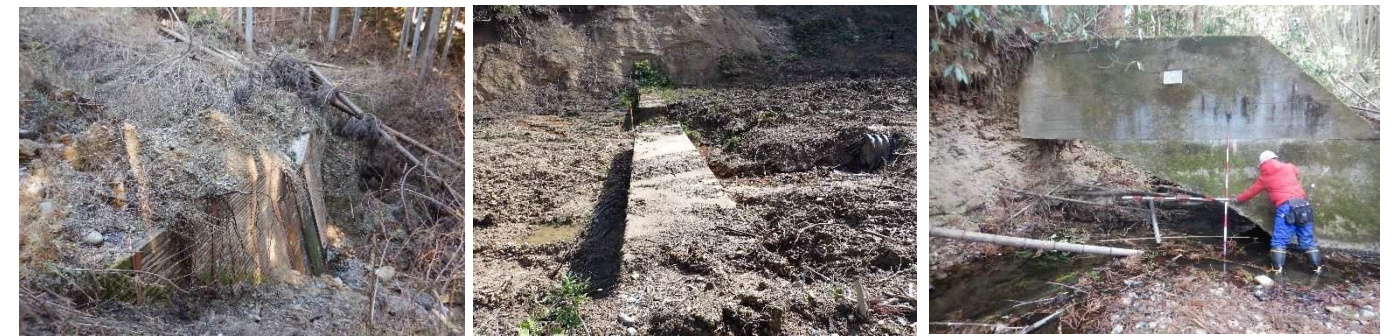
○土石流の発生時に確認される現象

既存の施設を乗り越えた土砂や流木の流出、既存施設への異常堆砂や異常侵食が確認される

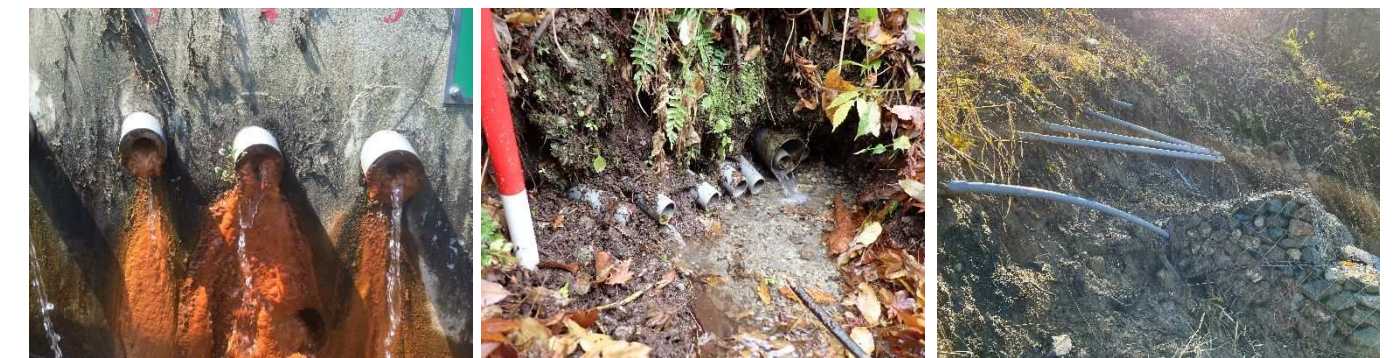
○地下水排除施設の機能低下が疑われる現象（ボーリング暗渠工）

スケール付着等による孔口の閉塞、土砂等による孔口の埋没、崩壊等による孔口の破損が確認される

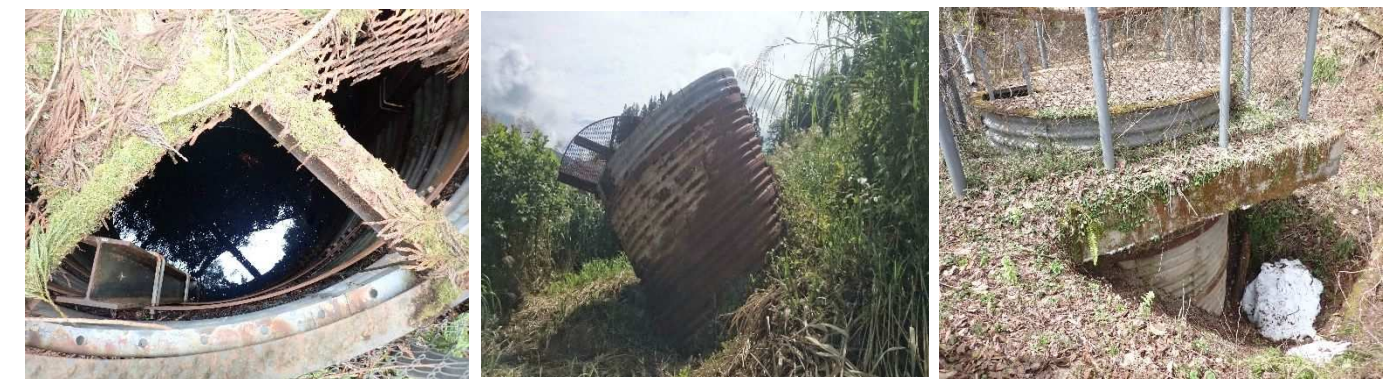
○地下水排除施設の機能低下が疑われる現象（集水井工）

集水井の異常湛水や土砂堆積、井筒の傾倒や破断、地表面の吸出し等が確認される

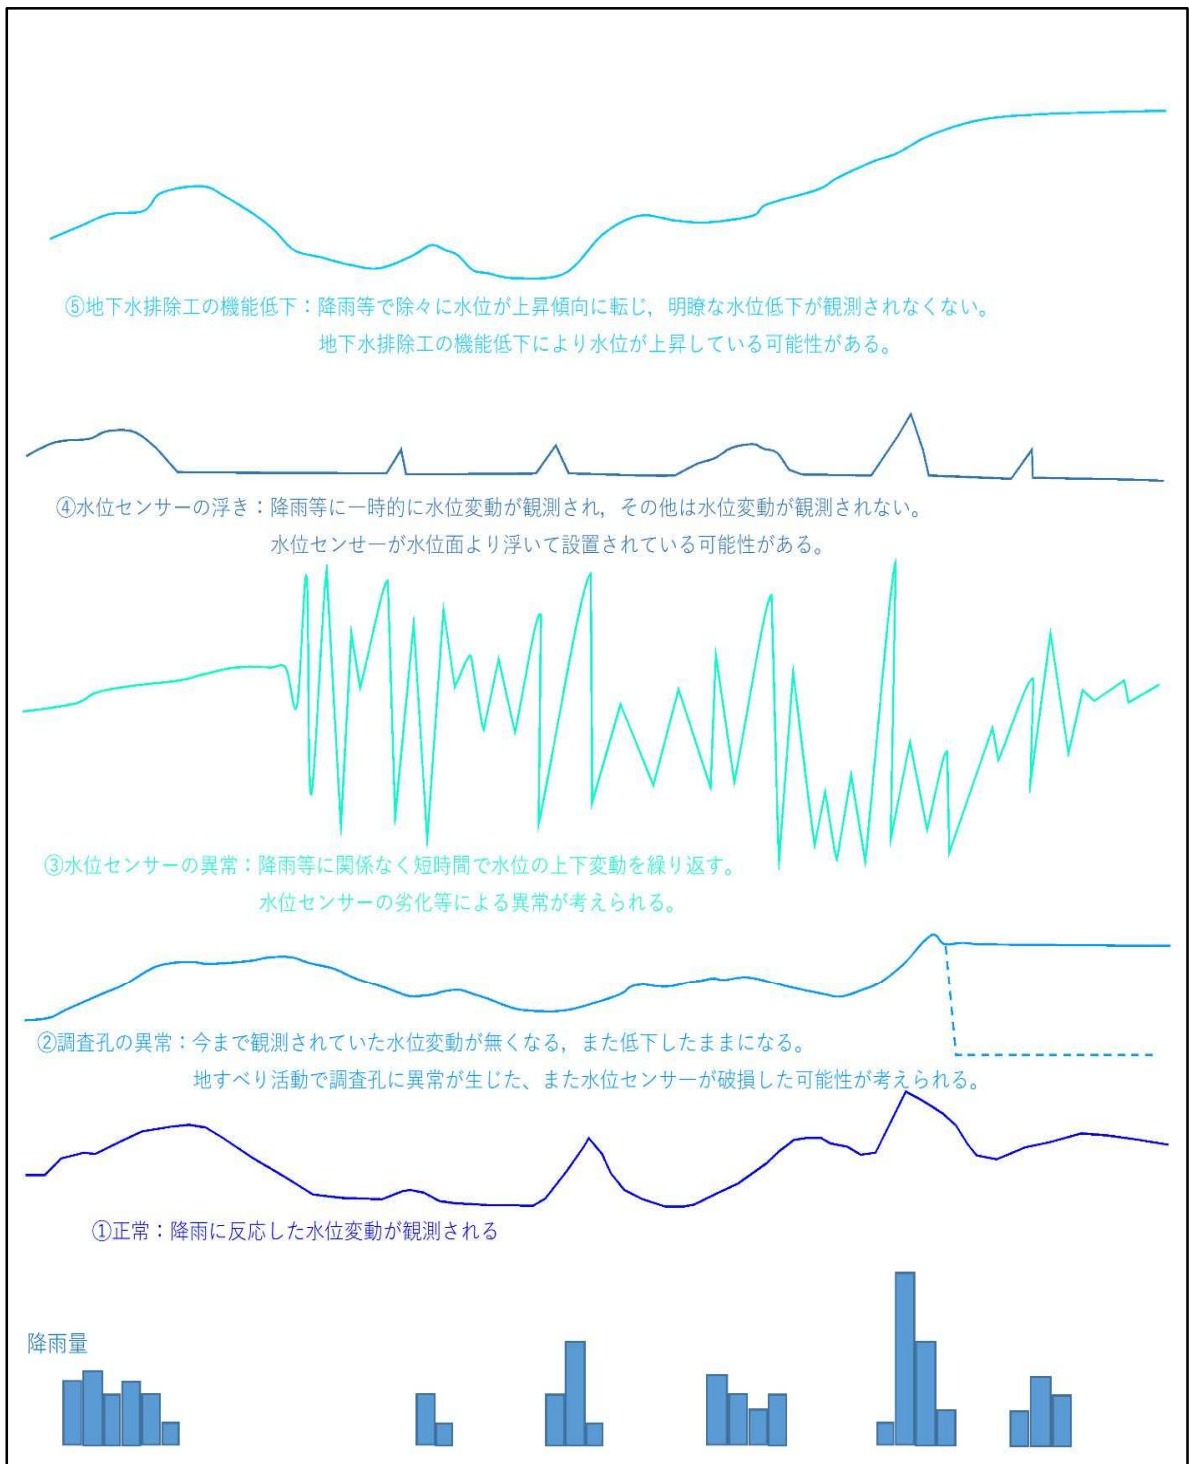
図：水位観測グラフの異常判断例（案）

- ・地下水観測は水圧式水位センサーにより、水頭圧の変化から地下水位を測定するものである。
- ・基本的に降雨や融雪等に反応して水位変動が観測されるが、以下に示すような地下水位変動のパターンが観測された場合、異常値または計器故障の可能性はある（パターン①を除く）。

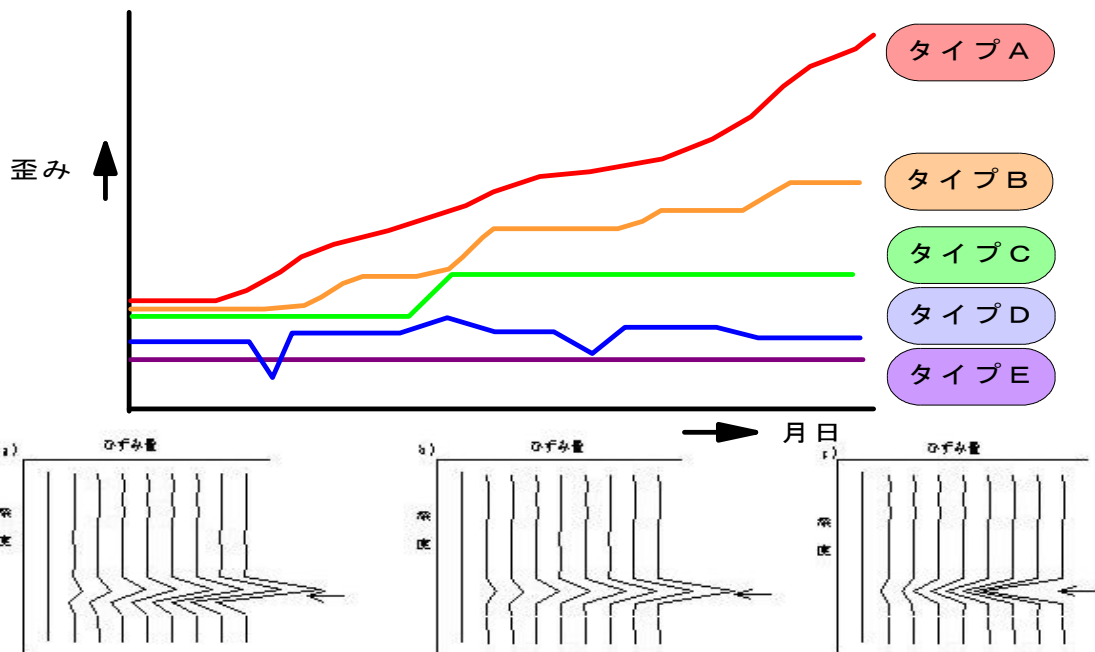
ひずみ柱状図による解析

- ・パイプ歪計はボーリング孔に挿入した塩ビパイプ（保孔管）に歪ゲージを取り付け、パイプの変形によって生ずるひずみ変動を電氣的に検出し、地すべり活動を測定するものである。
- ・地中伸縮計、地表伸縮計は不動点、移動点の2点をインバー線で固定し、インバー線伸縮量の経時的変化により地すべり活動を測定するものである。
- ・基本的に地すべり活動は上から下への一方向的な活動を示すことから、観測データで回帰方向が観測されるようであれば異常値である可能性が高い。
- ・歪計は電氣的なものであることから、経年劣化が進むと急激な断線や異常累積といったノイズデータが現れることが多い。

(累積変動)</p> | <p>確かかつ断続的なひずみ累積があり、このような変動は活動中の地すべり以外にその原因を求め得ず、活動性すべり面と判定する。ただし、晴雨にかかわらず長期にわたってひずみの累積が長く続く場合はゲージの故障の可能性がある、すべり面測桿によって確認する必要がある。</p> |

図：時間－歪量曲線のモデル図、歪柱状による解析図

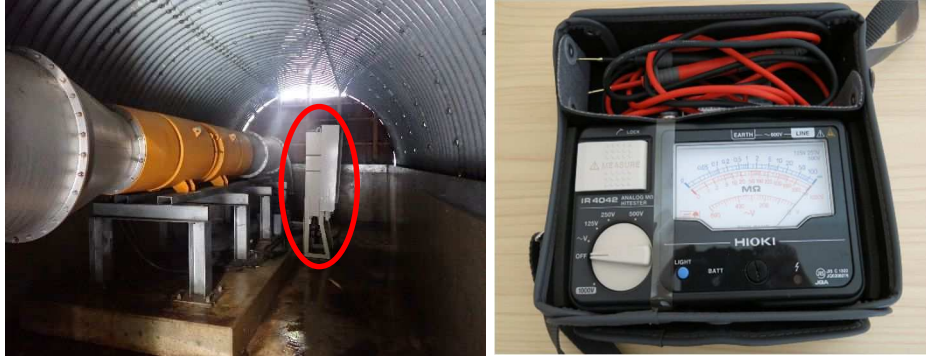
写真：換気ファン制御盤と絶縁抵抗計

- ・ 絶縁抵抗 $\geq 1M\Omega$ 以上を確認する。（絶縁抵抗計 DC500V メガーにて測定）
- ・ 絶縁抵抗値は換気ファン制御盤にある端子台で測定する。
- ・ 絶縁抵抗が低下している場合は巻線の乾燥を実施し、それでも回復しない場合は故障の可能性が高いため、詳細点検を行い故障の原因を特定する。

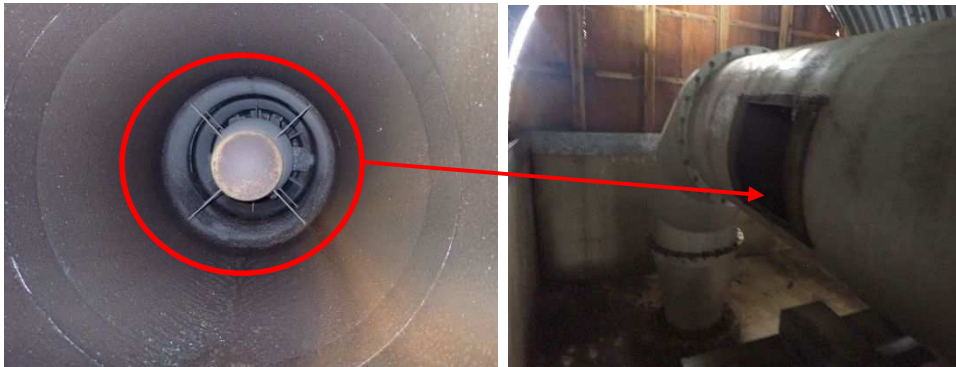
写真：風洞の点検穴から内部を覗いた状況

- ・ 制御盤内にほこりは溜まっていないか。
- ・ 各部端子やボルトに緩みや腐食等はないか。
- ・ ケーブルに損傷はないか（野生鳥獣による食害など）。
- ・ コントラファン内部に異物は混入していないか。
- ・ 羽（回転部）のダスト付着状況を確認する。ダストの付着が著しい場合は分解して十分に清掃し、摩耗、腐食の状態やクラックの有無を確認する。
- ・ 換気口元に支障物はないか。換気ファン建屋に変状はないか。
