**磐井川地区民有林直轄地すべり防止事業
第2回概成検討委員会**

別冊資料

平成30年1月29日（月）

東北森林管理局

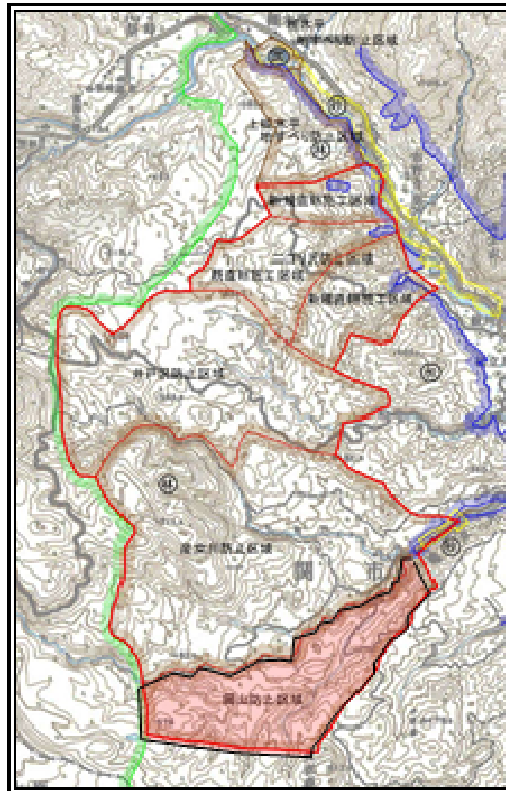
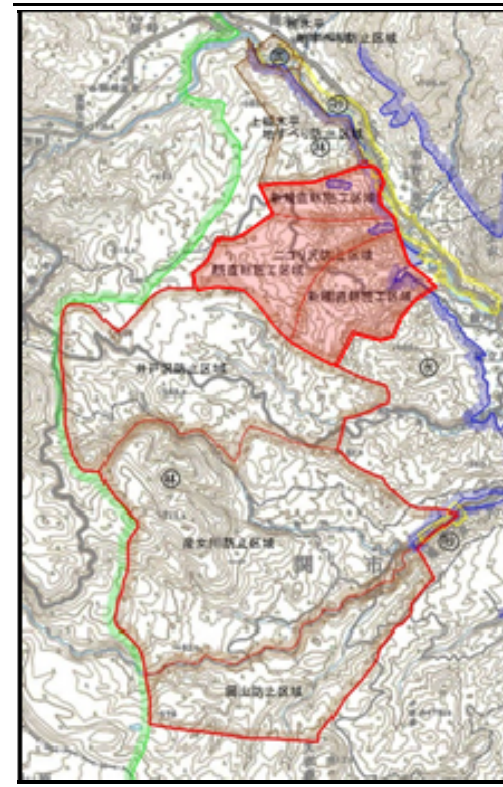
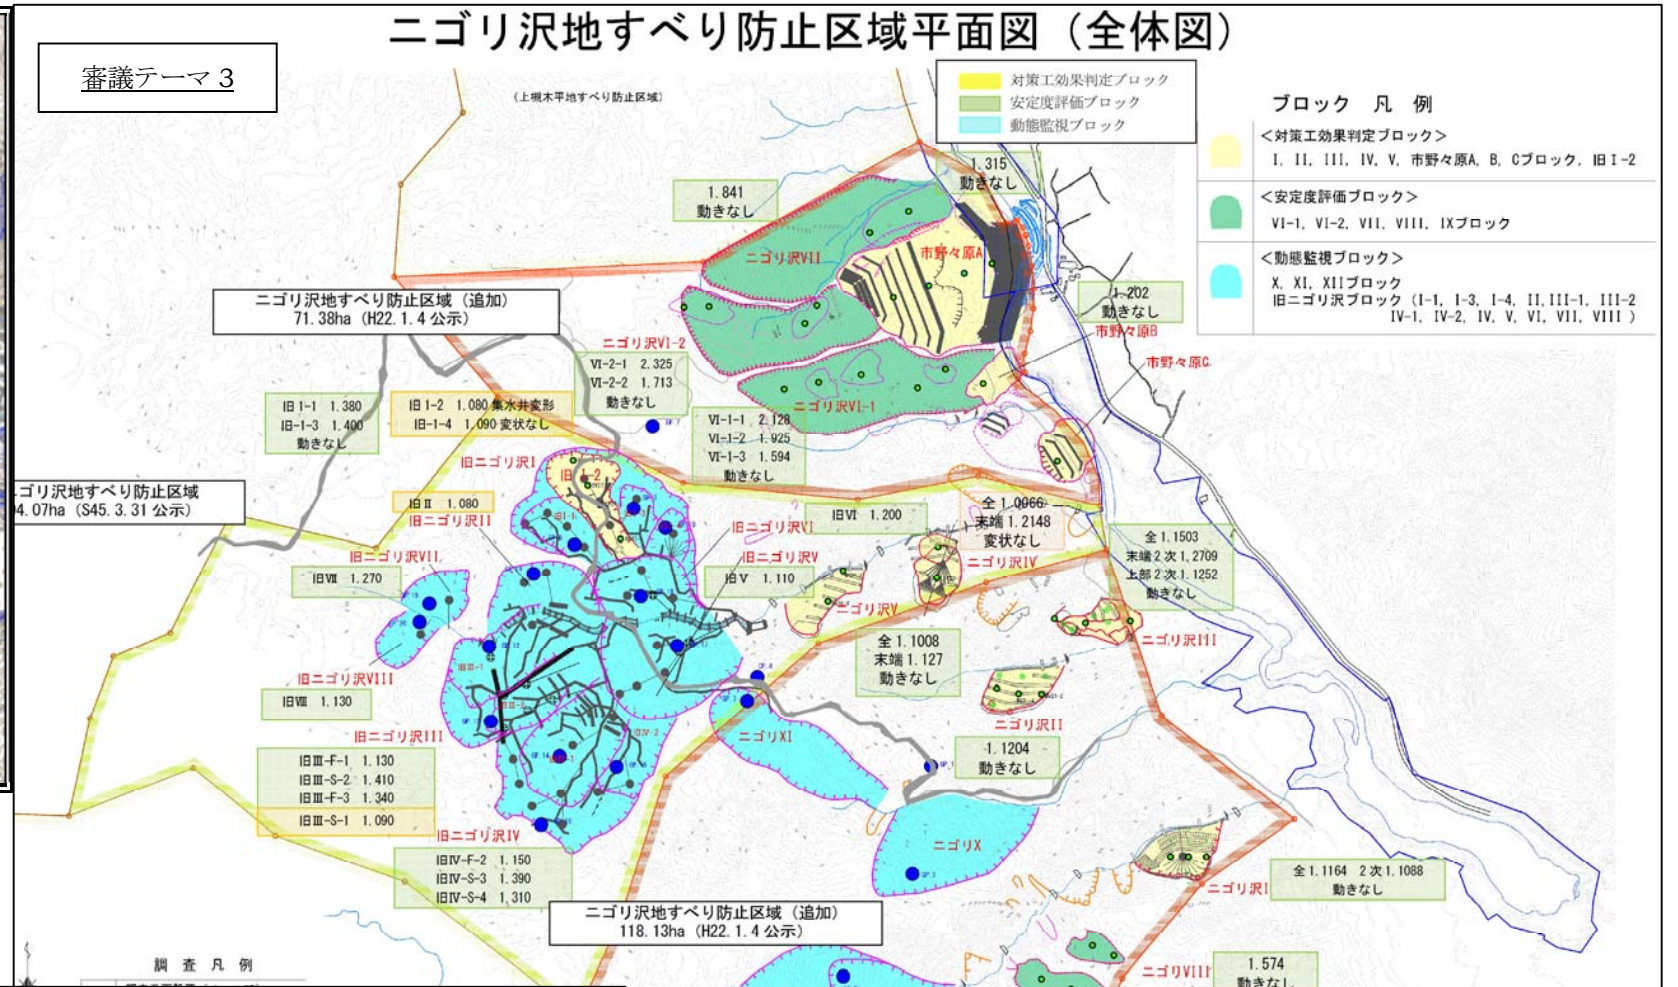
ニゴリ沢地すべり防止区域平面図（全体図）

審議テーマ 3. ニゴリ沢旧 I-2 ブロック

課題は現状安全率が目標安全率（Fp=1.10）を達成していないこと。（対応案は追加施工と点検経過観察。）

審議テーマ3

- ・粘性体が少しずつ動く古い地すべりであり完全に停止させることは難しいが、一気に移動する危険性も少ない。
- ・地表水や浅層地下水がすべり面に供給される前に排除することが望ましいので、対策方針は表面水の浸透防止（のための水路工）と浅層の地下水排除（のための井内集水ボーリング工）が有効である。
- ・事務局案のとおり、追加工事の実施状況と施工効果を判断してから概成について検討する。
