33. モノケーブル架線作業 における一取り組み

川内営林署 吉村 正市

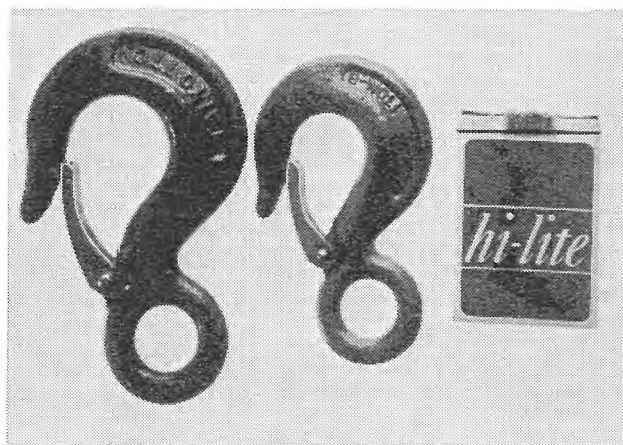
(写-6)フック№6

以上、各種のハングフックについて使用してみた結果であるが、当事業所では、ブナ等広葉樹の大径材が主体であるため、それぞれ一長一短が見受けられ、統一に戸惑いを感じていたところであるが、あるメーカーの協力も得ながら、ようやく現在使用中のハングフックに統一することができた。(写-6)

このハングフックは、フックにバネ式止め金具を付けたもの

で、先の方が細くなっている。また、止め金具が変形した時、取り替えが可能であり、小さい方を使用している。

- ① 荷掛け及び荷はずしが容易である。
- ② 重量的にも手ごろである。(約350g)
- ③ 止め金具により搬送途中のショックによるハングフックのはずれが少なくなった。
- ④ 価格は1個当り760円で、他のフックに比べても低価格である。
- ⑤ バネ付金具のはずれ止めは、現場でも容易に交換できる。

しかしながら、現在使用しているハングフックについても、まだ完全という訳ではなく、次のような問題点がある。

① バネ式金具のはずれ止めは、バネの強度に限界があり変形することもある。

② 搬送中に、ハングフック側によりがかかることがある。
