林道事業への木材利用の取り組み (切土法面丸太伏工の施工事例)

青森県中南地方農林水産事務所 今 広

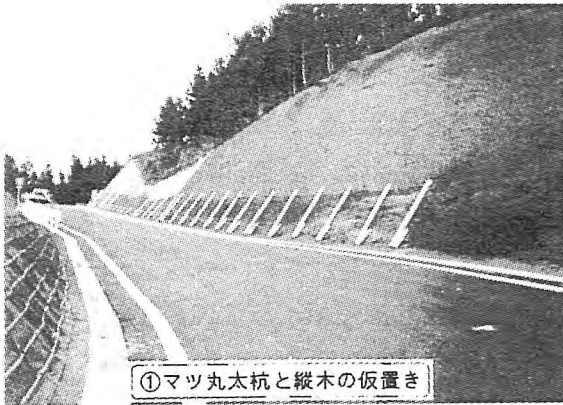
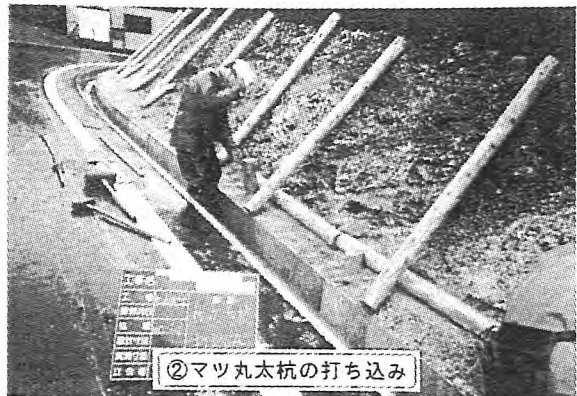
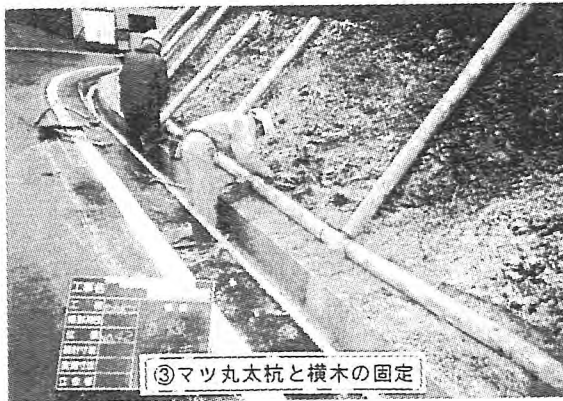
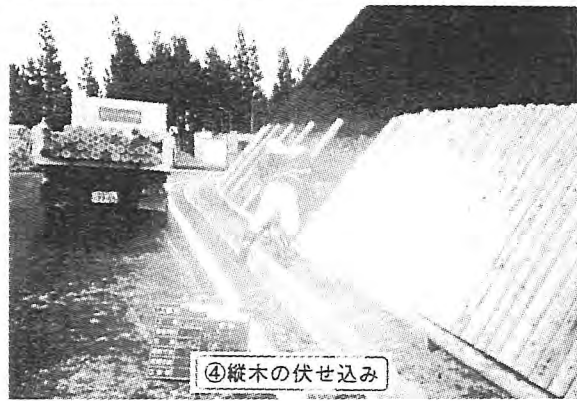
写真-1 西工区の丸太伏工の施工状況

写真-1は西工区の丸太伏工の施工状況で、マツ丸太杭の位置に縦木の1本目を法面に沿って立てかけ、垂直方向の通りを確かめた後、末口元口を交互に組み合わせるように並べる。

内カーブでは元口を下にし、外カーブでは末口を下にすれば、曲線部の法面にもあわせやすくなる。

縦木は、2本が1組となるよう丸かすがいで固定した。これは、縦木をすべて連結すると、丸太伏工の後ろの法面から生じる部分的な崩壊により、縦木が引っ張られ、丸太伏工全面が倒れる恐れがあったためである。

縦木の、横方向への転倒を防ぐため、上部丸かすがいの3箇所に1箇所、ラス張り用の径16mm長さ40cmのアンカーを施工した。
