# 在来植物による緑化技術の開発

岩手北部森林管理署 工藤庸子  
松尾 亨  
東野建設工業株式会社 羽柴徳男

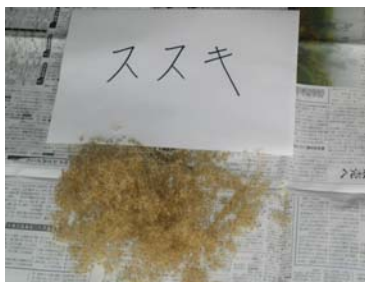
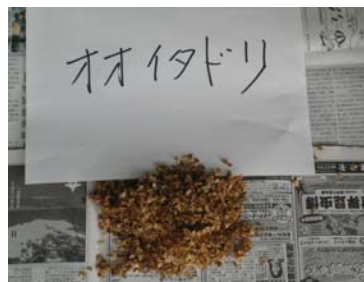
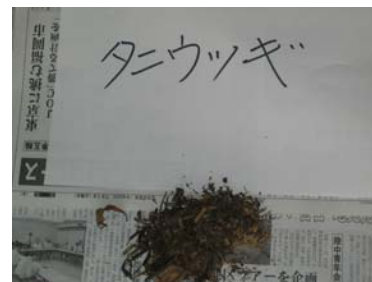
写真－1 採取した種子

前年（H17年）の秋に採取しておいた種子（写真－1）を選別し計量する。各種子は10gずつに分け、A・B・C区毎に配合する。（写真－2）

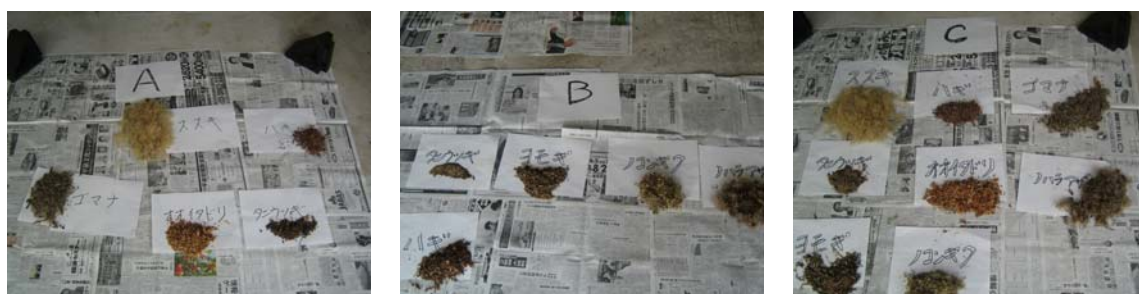
## 写真－２ 配合の様子

各試験区の配合状況は以下の通りとした。（表－１）

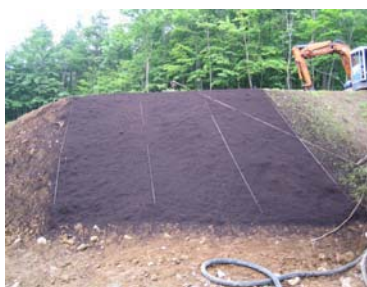
写真－３ 吹き付け完了後      写真－４ 施工３０日後      写真－５ 外来植生区

試験区の設定は過去の工事で出来た残土置き場の一角を利用した。一部転石などがあり、傾斜は約２５°となっている。各試験区は左からA区、B区、C区とし縦６ｍ、横２ｍの１２㎡で、吹き付け基盤材の厚さは山腹工事箇所と同じ３ｃｍとした。（写真－３）

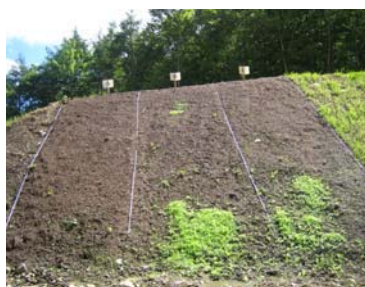
施工から３０日後、A区にはまだ目立った発芽は見られないが、B区とC区の斜面下方にヨモギが芽出しを始める。（写真－４）外来植生区（施工から３７日後）は被覆率９０％でほぼ全面緑化された。（写真－５）

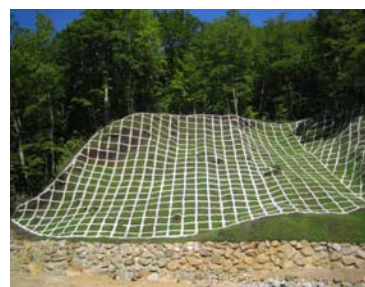
この３つの試験区との比較をするため、対岸の山腹工事箇所を外来植生区として設定した。ここでは、トールフェスク・クリーピングレッドフェスク・カモガヤ・ヨモギ・メドハギ・イタチハギが吹き付け種子となっている。（平成１８年７月１１日～１４日にかけて施行）

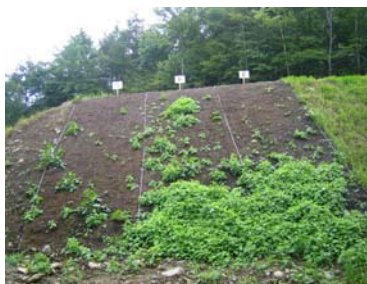
写真－６ 施工４８日後      写真－７ 施工８０日後      写真－８ 施工１年後

施工から４８日後、A区は周辺から侵入したと思われるヨモギによって１０％の被覆率となった。B区とC区は４０～５０％の被覆率となった。ほとんどがヨモギでハギやタニ

ウツギ、ノコンギクの発芽が一部確認できた。(写真－６)

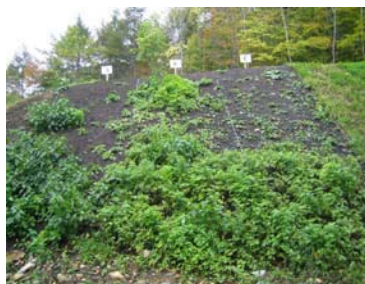
施工から８０日後、Ａ区の被覆率は６０％で、侵入植生のヨモギ以外にオオイタドリの発芽が確認できた。Ｂ区は８０％の被覆率で、侵入と思われるイヌハウズキが確認できた。Ｃ区は６０％の被覆率で、ヨモギ以外ではオオイタドリ、ノコンギク、カモガヤが一部に見られた。(写真－７)

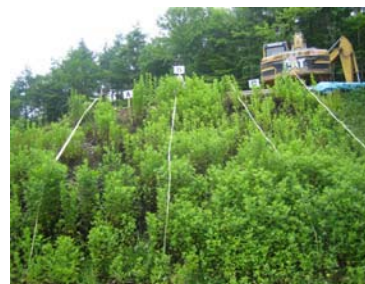
施工から１年後、Ａ・Ｂ・Ｃ区ともほぼ１００％の被覆率となった。(写真－８) 優先している植生はヨモギで、草丈も４０ｃｍ程度伸びている。ヨモギ以外では、オオイタドリ・ノコンギク・ハギ・ヨツバヒヨドリ・カモガヤなどが確認できた。
