資料-3:移動特性の検討

令和2年 1月21日 近畿中国森林管理局

3. GPS 及び干渉 SAR による移動状況

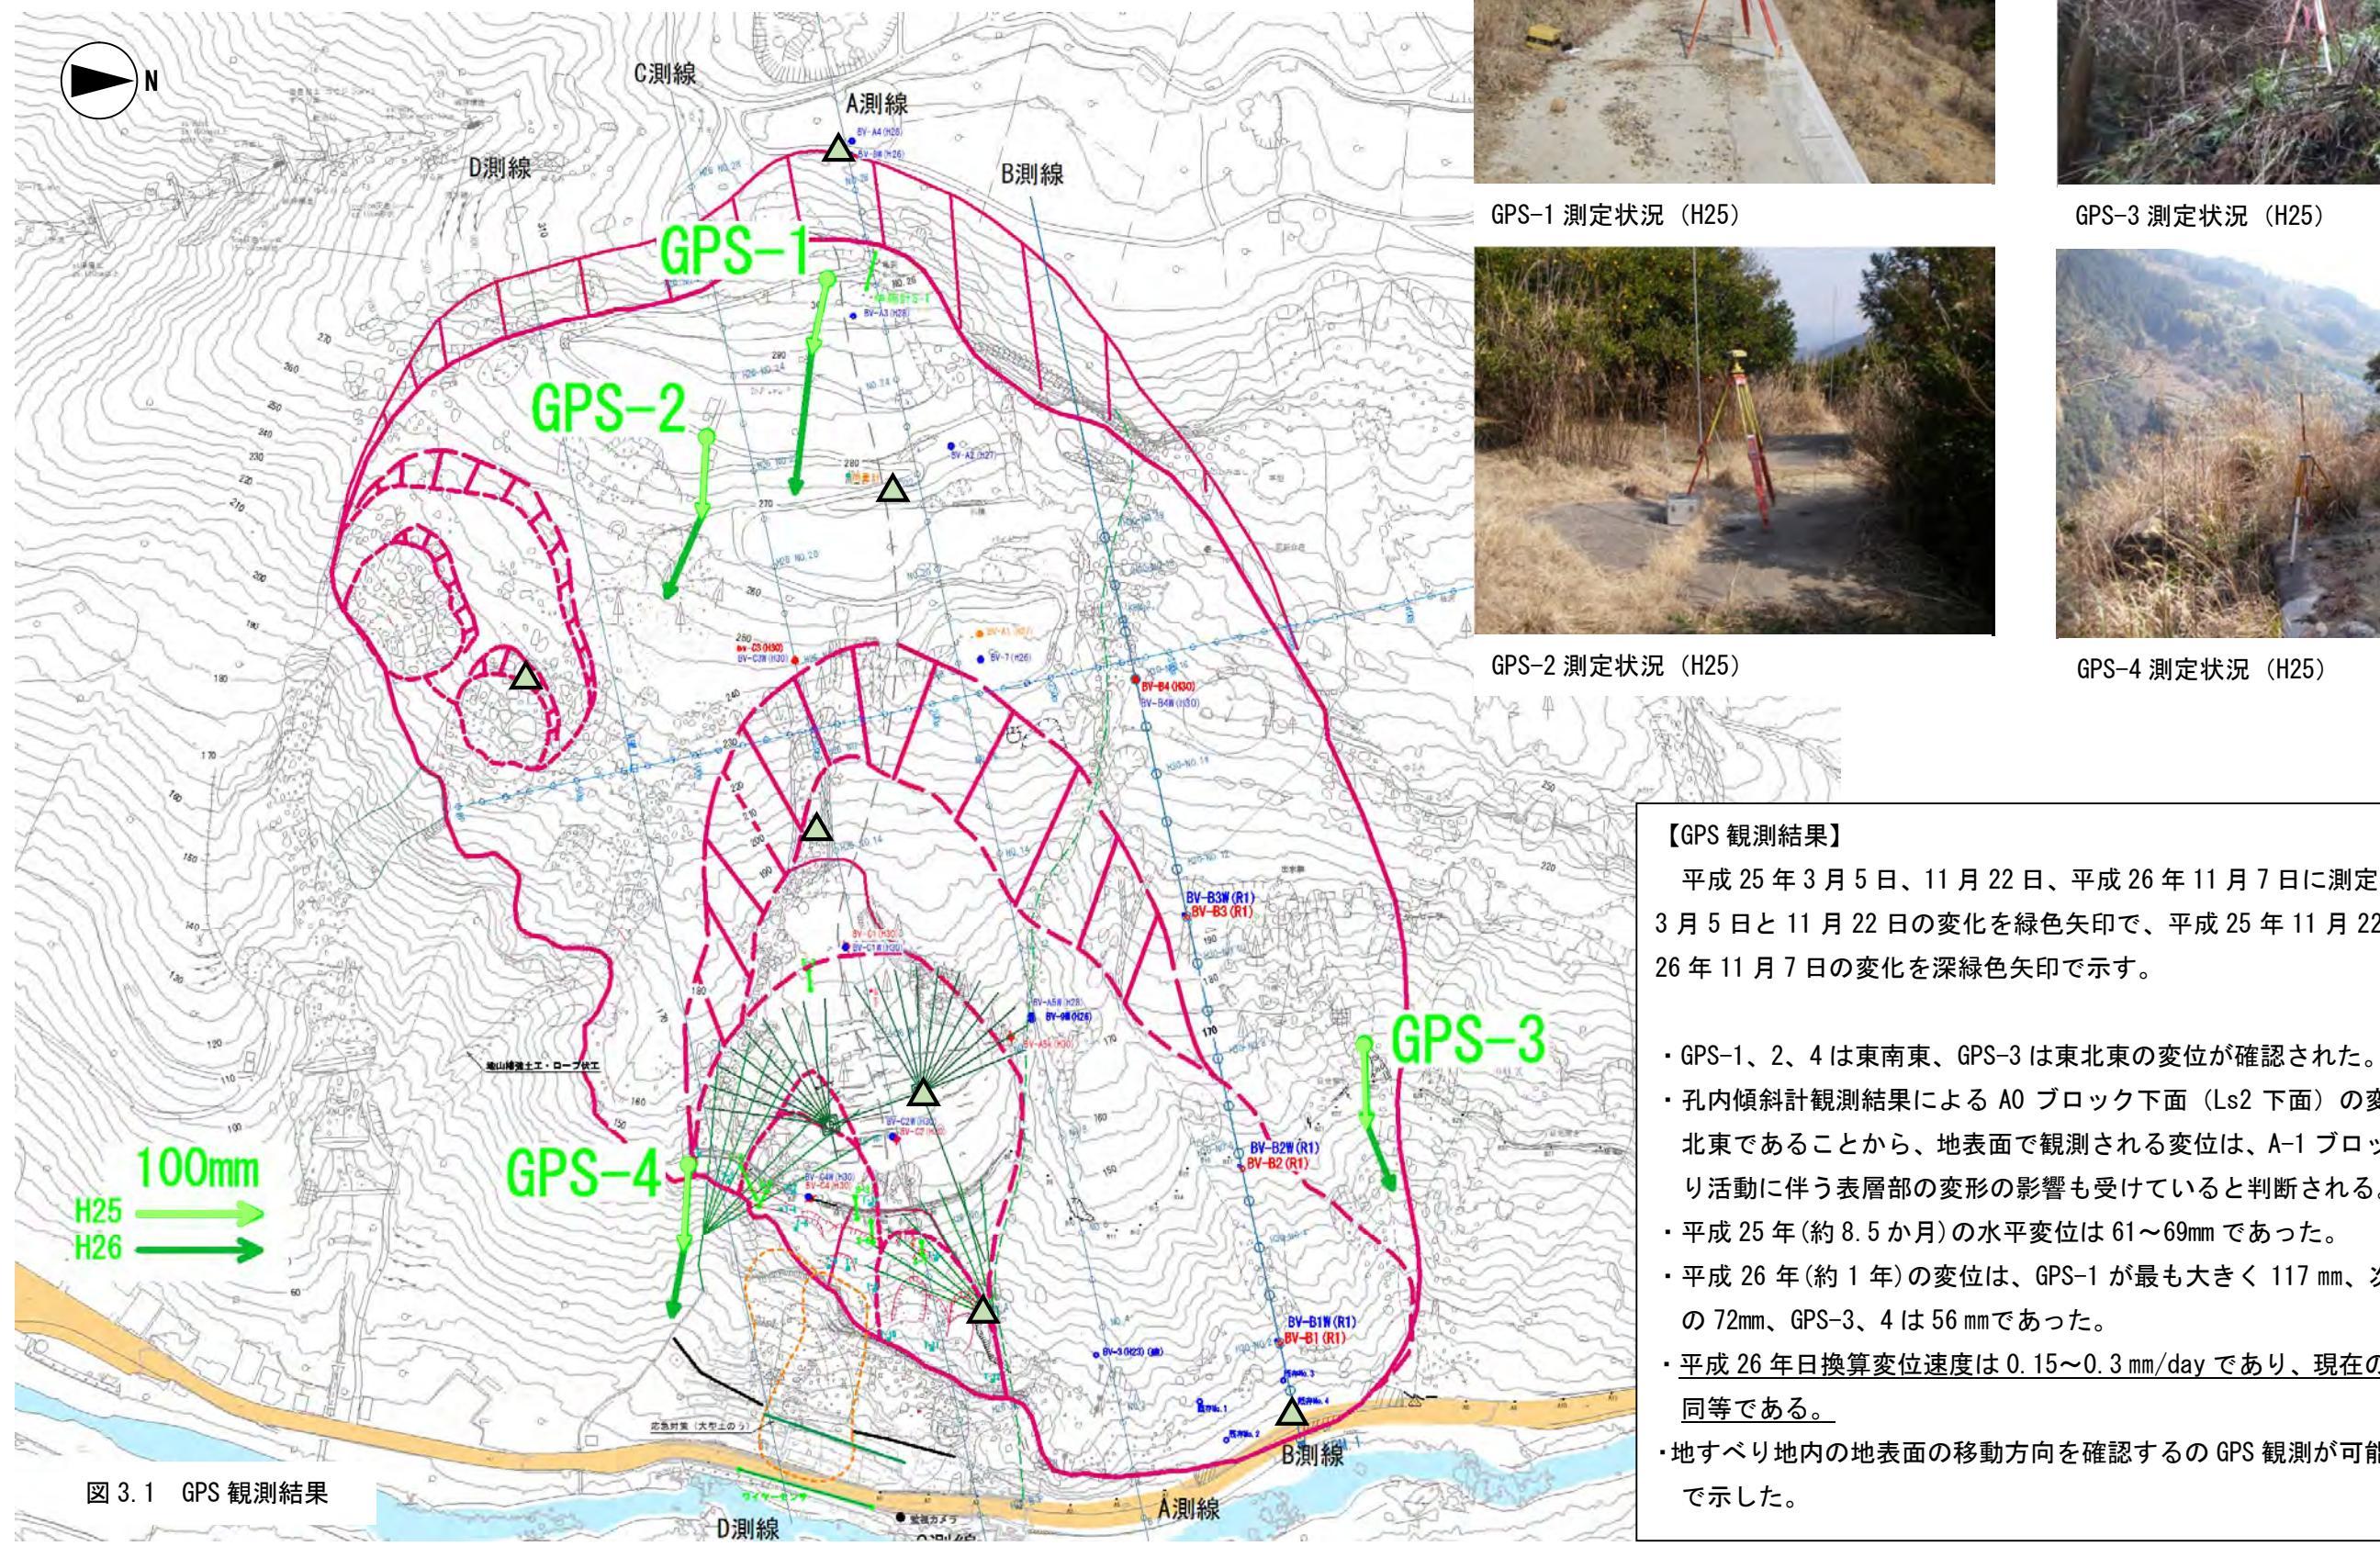
(1) GPS 観測結果(H25~H26)

平成 25 年 3 月 5 日、11 月 22 日、平成 26 年 11 月 7 日に測定。平成 25 年 3月5日と11月22日の変化を緑色矢印で、平成25年11月22日から平成

・孔内傾斜計観測結果による AO ブロック下面(Ls2 下面)の変位方向は東 北東であることから、地表面で観測される変位は、A-1 ブロックや地すべ り活動に伴う表層部の変形の影響も受けていると判断される。

・平成 26 年(約1年)の変位は、GPS-1 が最も大きく 117 mm、次いで GPS-2

・平成 26 年日換算変位速度は 0.15~0.3 mm/day であり、現在の変位とほぼ

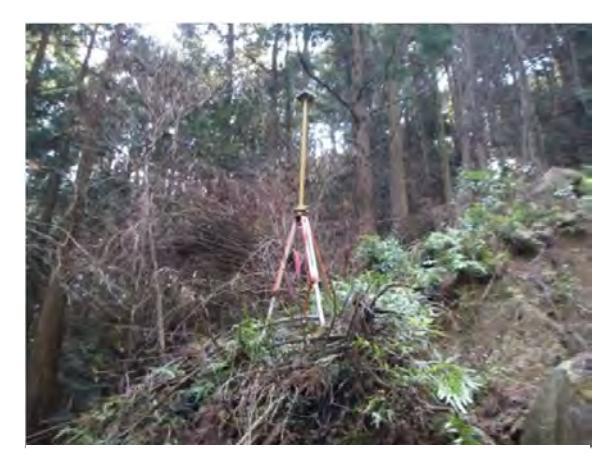
GPS-3 測定状況(H25)

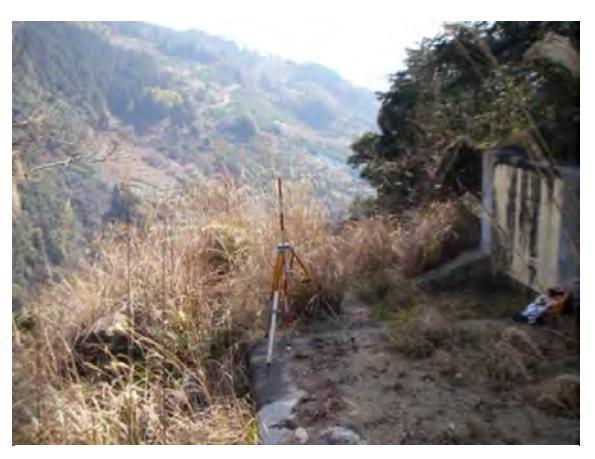
GPS-4 測定状況(H25)

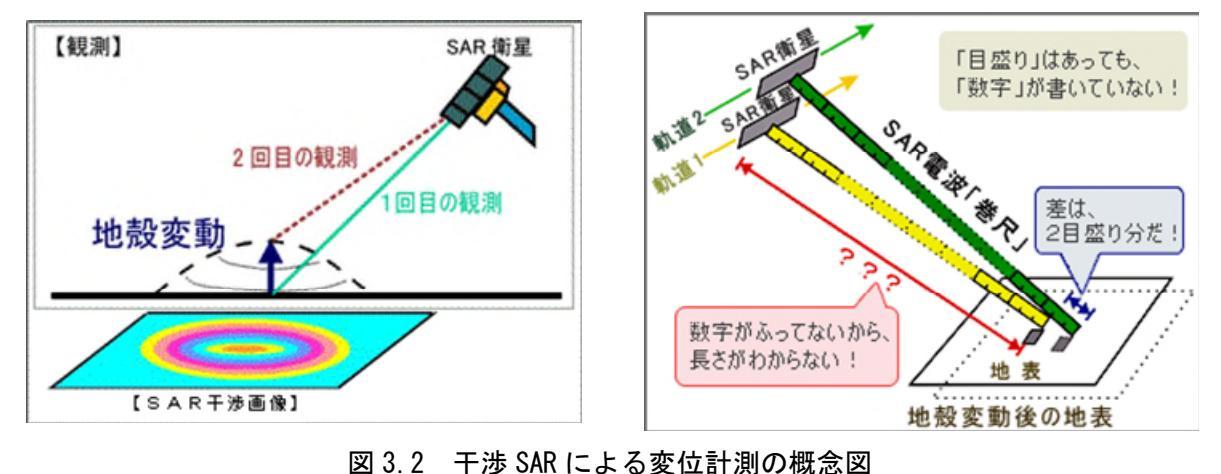
平成27年から平成29年に人工衛星ALOS-2で計測された合成開口レーダーを使用した干渉 SAR 解析結果による地すべり地周辺の地表面の変動状況を確認した。干渉 SAR 解析は、人工 衛星 ALOS-2 に搭載された合成開口レーダー (PALSAR-2)の2時期の位相差を用いて地表面の標 高(高さ)や微小な変位を観測する技術である。干渉 SAR による変位計測の概念図と原理を 図 3.2 に示す。

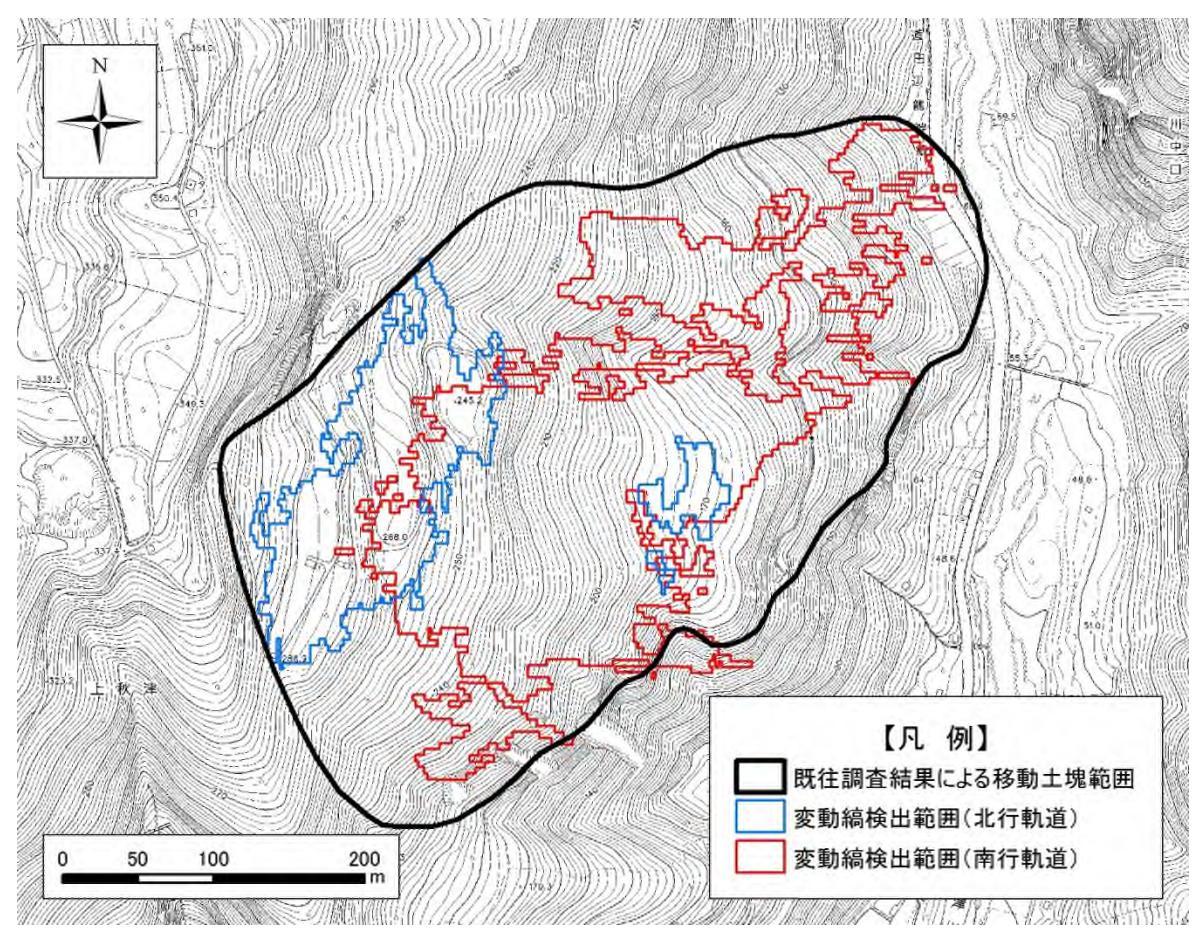
図 3.3 変動縞検出結果(H26.9.15-H27.6.22)

図 3.3 の変動縞検出の範囲は、地表地質踏査とボーリング調査により設定した地すべりの 範囲に概ね一致する。図 3.4 の ab 間では衛星から遠ざかる色階変化を示す。さらに、df 間 のうち、de 間は干渉性が悪く色階変化を読み取ることができないが、ef 間の色階変化は f よりも e の範囲の方が変動量が大きいことを示している可能性がある。

・北行軌道の解析結果より、A ブロックの頭部の変形(沈下)が地すべり中腹部や末端部よりも顕著であ ることが読み取れる(GPS 観測結果とも調和的)。

解析は、北行軌道と南行軌道の各4シーン、6ペアので行った。干渉 SAR 画像には衛星軌 道の誤差や電離層、水蒸気等に起因するノイズ成分が含まれるため、誤差除去のフィルタリ ング処理を行っている。解析により顕著な変動が捉えられた平成26年9月15日と平成27 年6月22日の北行軌跡と南行軌跡により変動縞を検出した結果を図3.4に、北行軌跡の解析 結果を図 3.3 に示す。北行軌道と南行軌道で検出範囲が違っているのは、斜面の方位角と傾 斜角によって、軌道ごとに検出感度が異なるためであると考えられる。一般に当該箇所のよ うにほぼ東向きの斜面変動の場合は、北行軌道(右側観測)の方が検出感度が高いとされて いる。

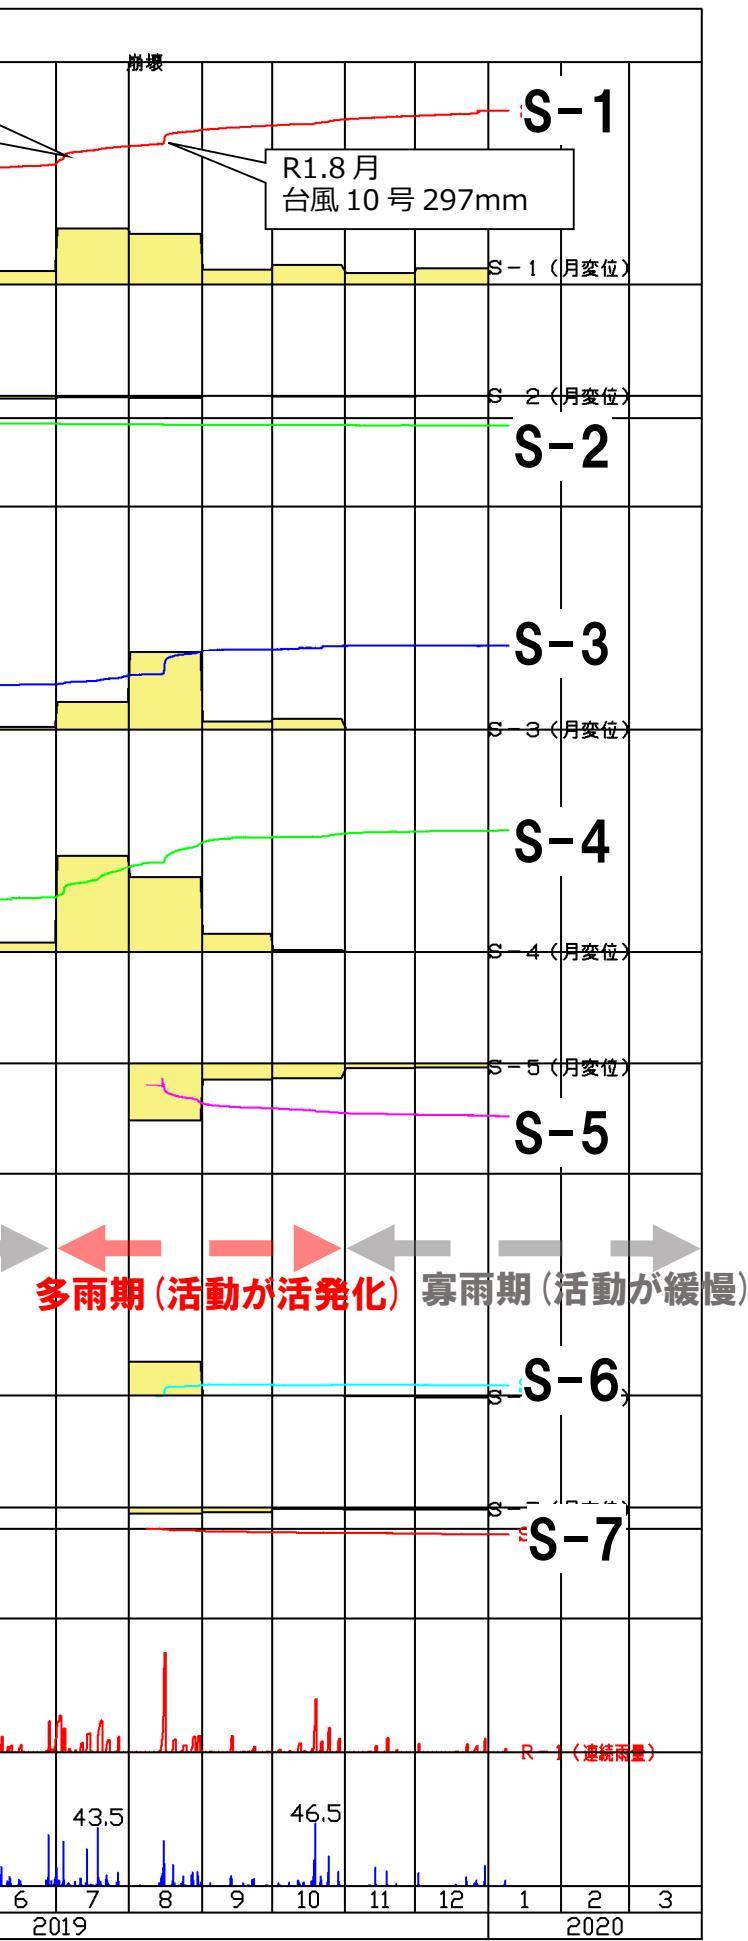
図 4-2 地表面伸縮計観測結果図

📙 黄色い棒グラフは、月あたりの変位量を示す

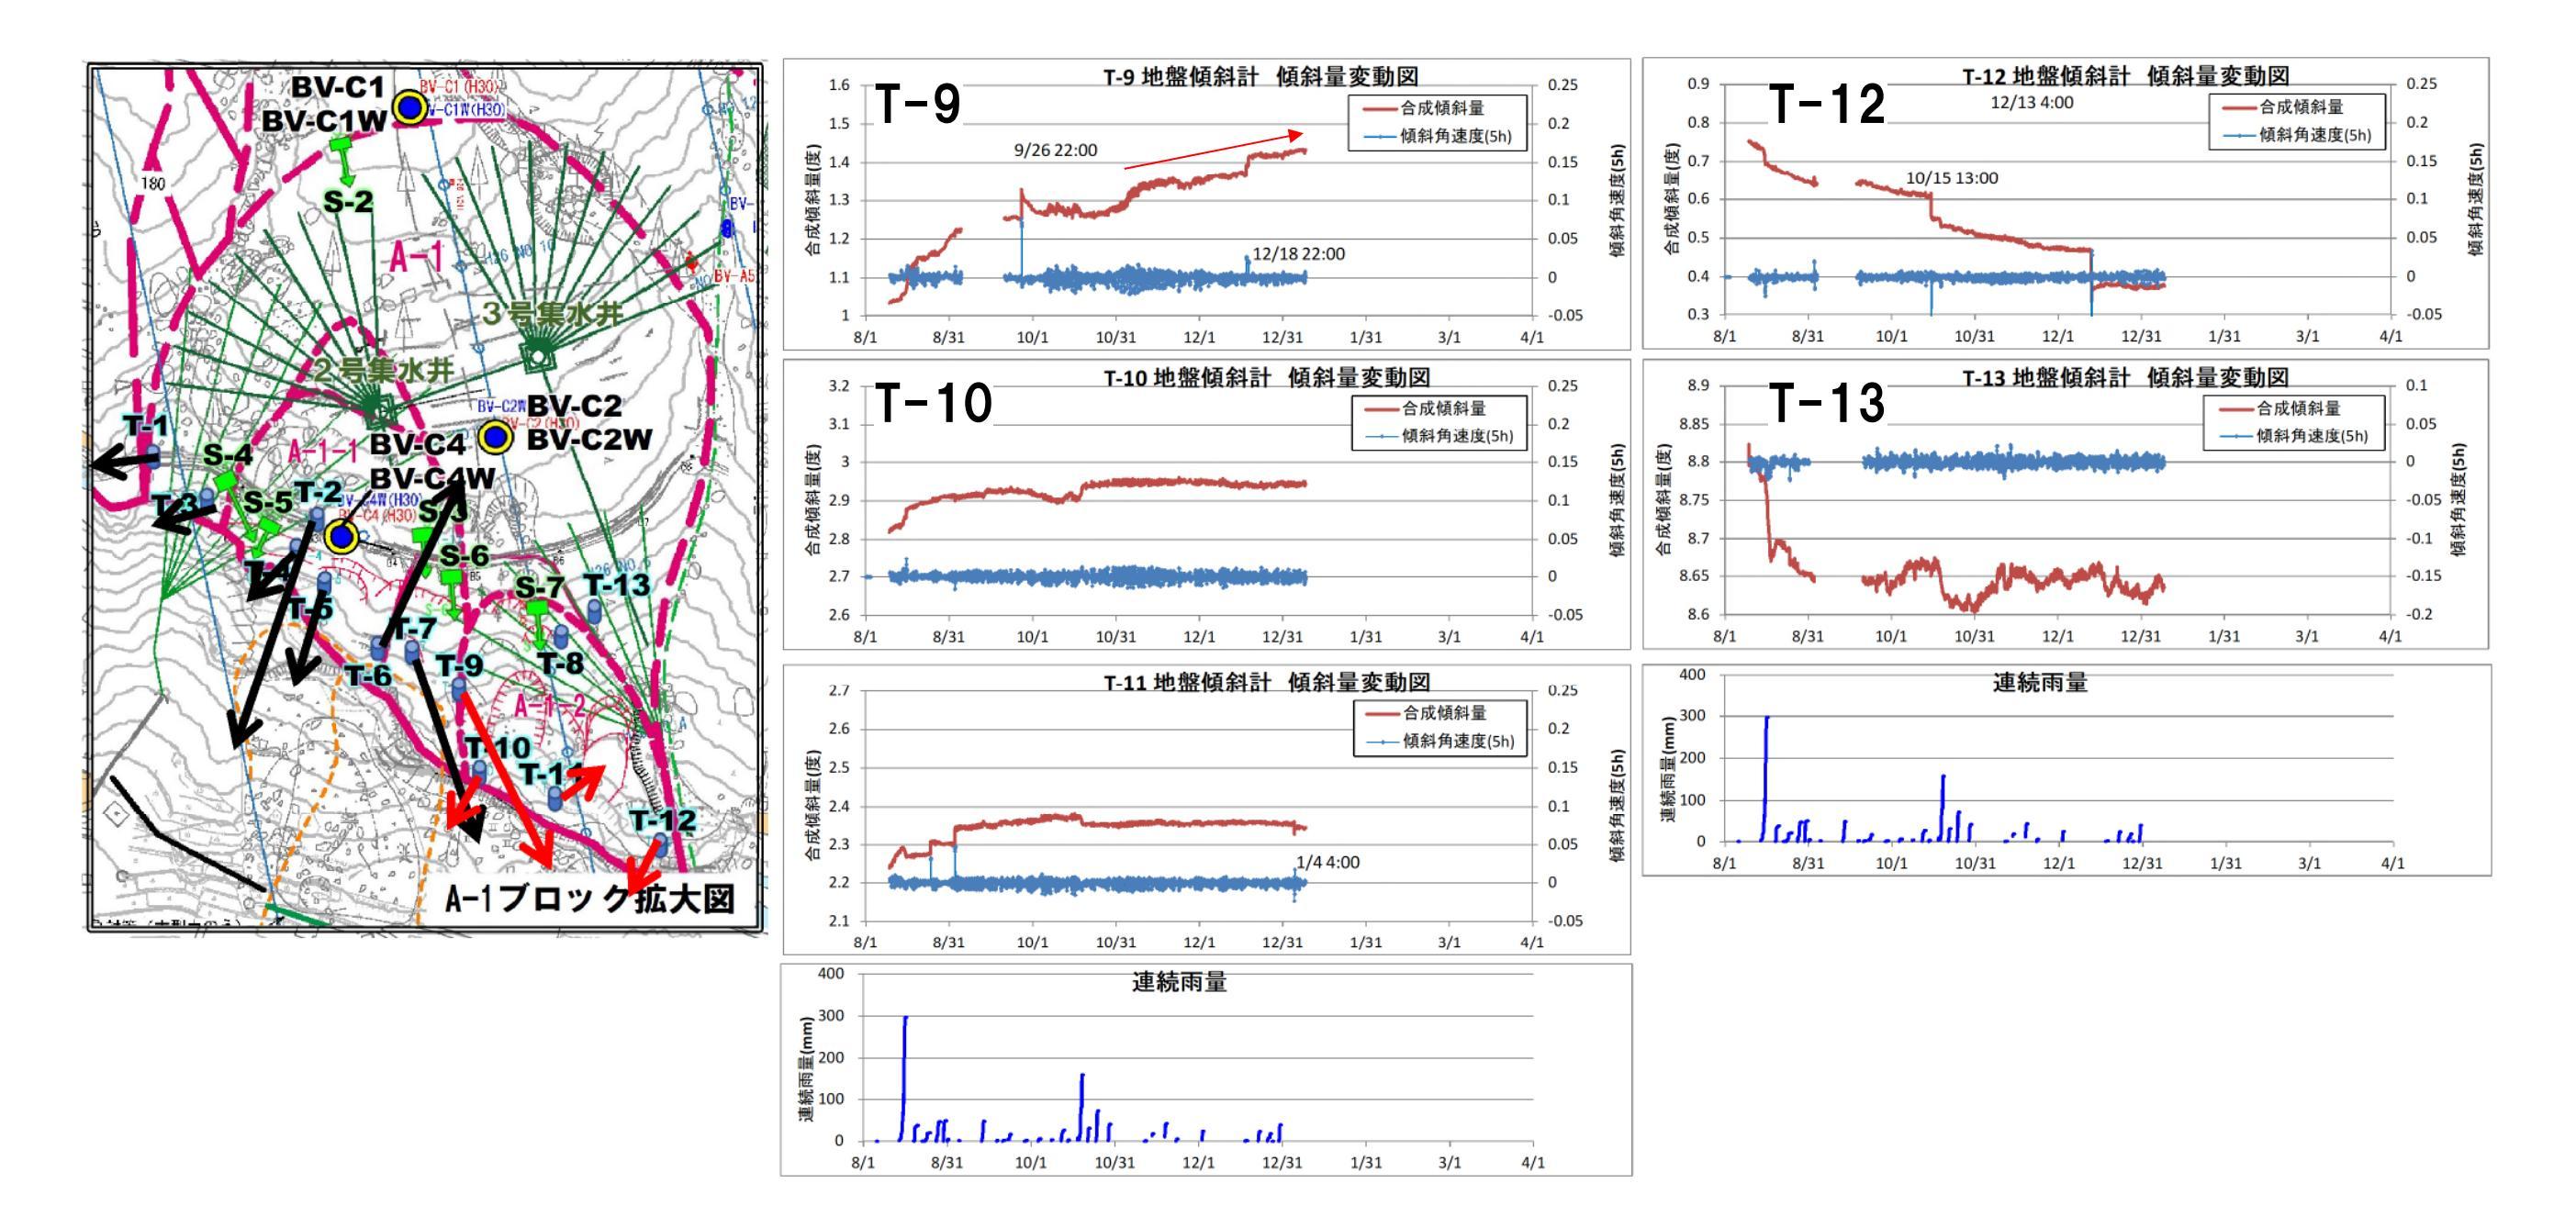
図 4-4 地盤傾斜計観測結果(2)

管理基準値の推奨値

警戒レベル	倾斜角速度	崩壊または再安定化まで の残余時間	対応	備考
警戒レベル3	1.0°/1時間	最短36分	即避難	いずれのレベルも瞬間的
警戒レベル2	0.1%1時間	最短1時間	避難準備	な速度ではなく、明瞭な 累積が確認された場合に
警戒レベル1	0.05%/5時間	最短5時間	注意警戒	限る

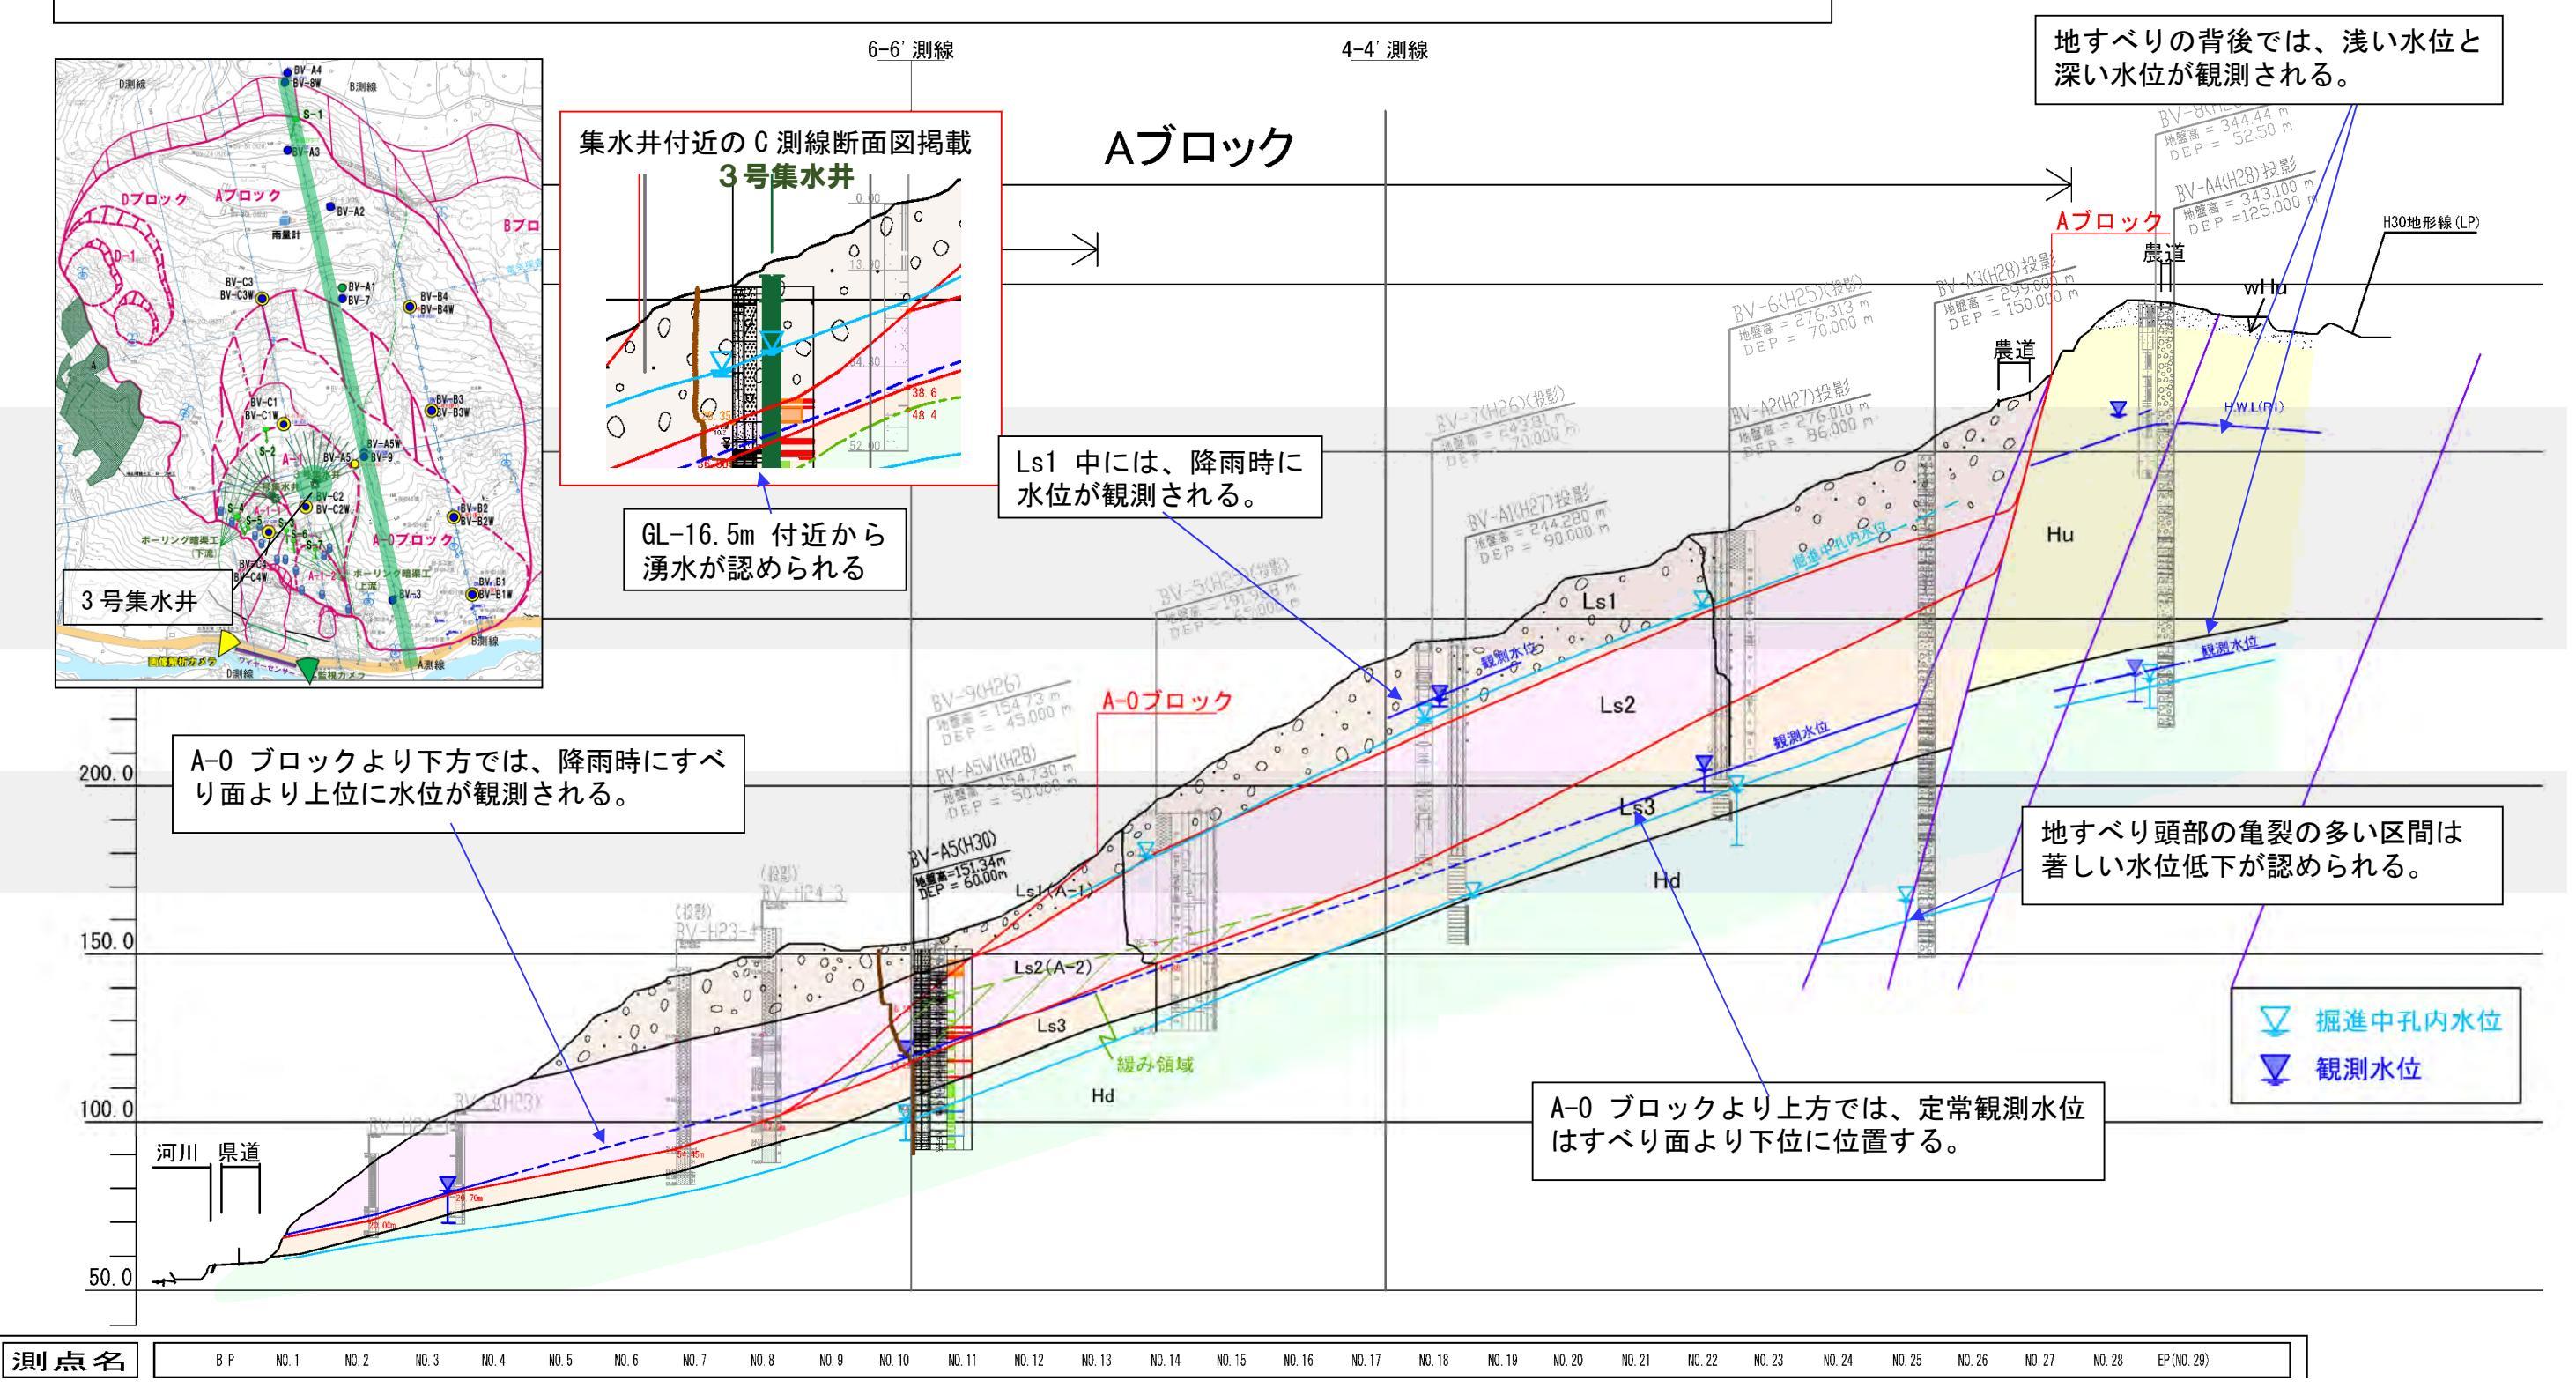
図 4-7 すべり面と地下水位(A 測線)

水位観測でとらえられている水位(青線)は、斜面上方では、基盤中に認められるが、斜面下方ではすべり面よりも浅い位置に観測される。 なお、BV-7の水位観測孔は、他孔に比べて、浅い深度に水位が観測され、前後の水位観測孔との連続性は不明瞭である。但し、となりあう C測線の集水井においても浅い深度(GL-16.5m付近)からの湧水が認められているため、水位が多段に形成されている可能性が示唆される。

A 測線のすべり面と地下水位の関係を図 4-2 に示す。

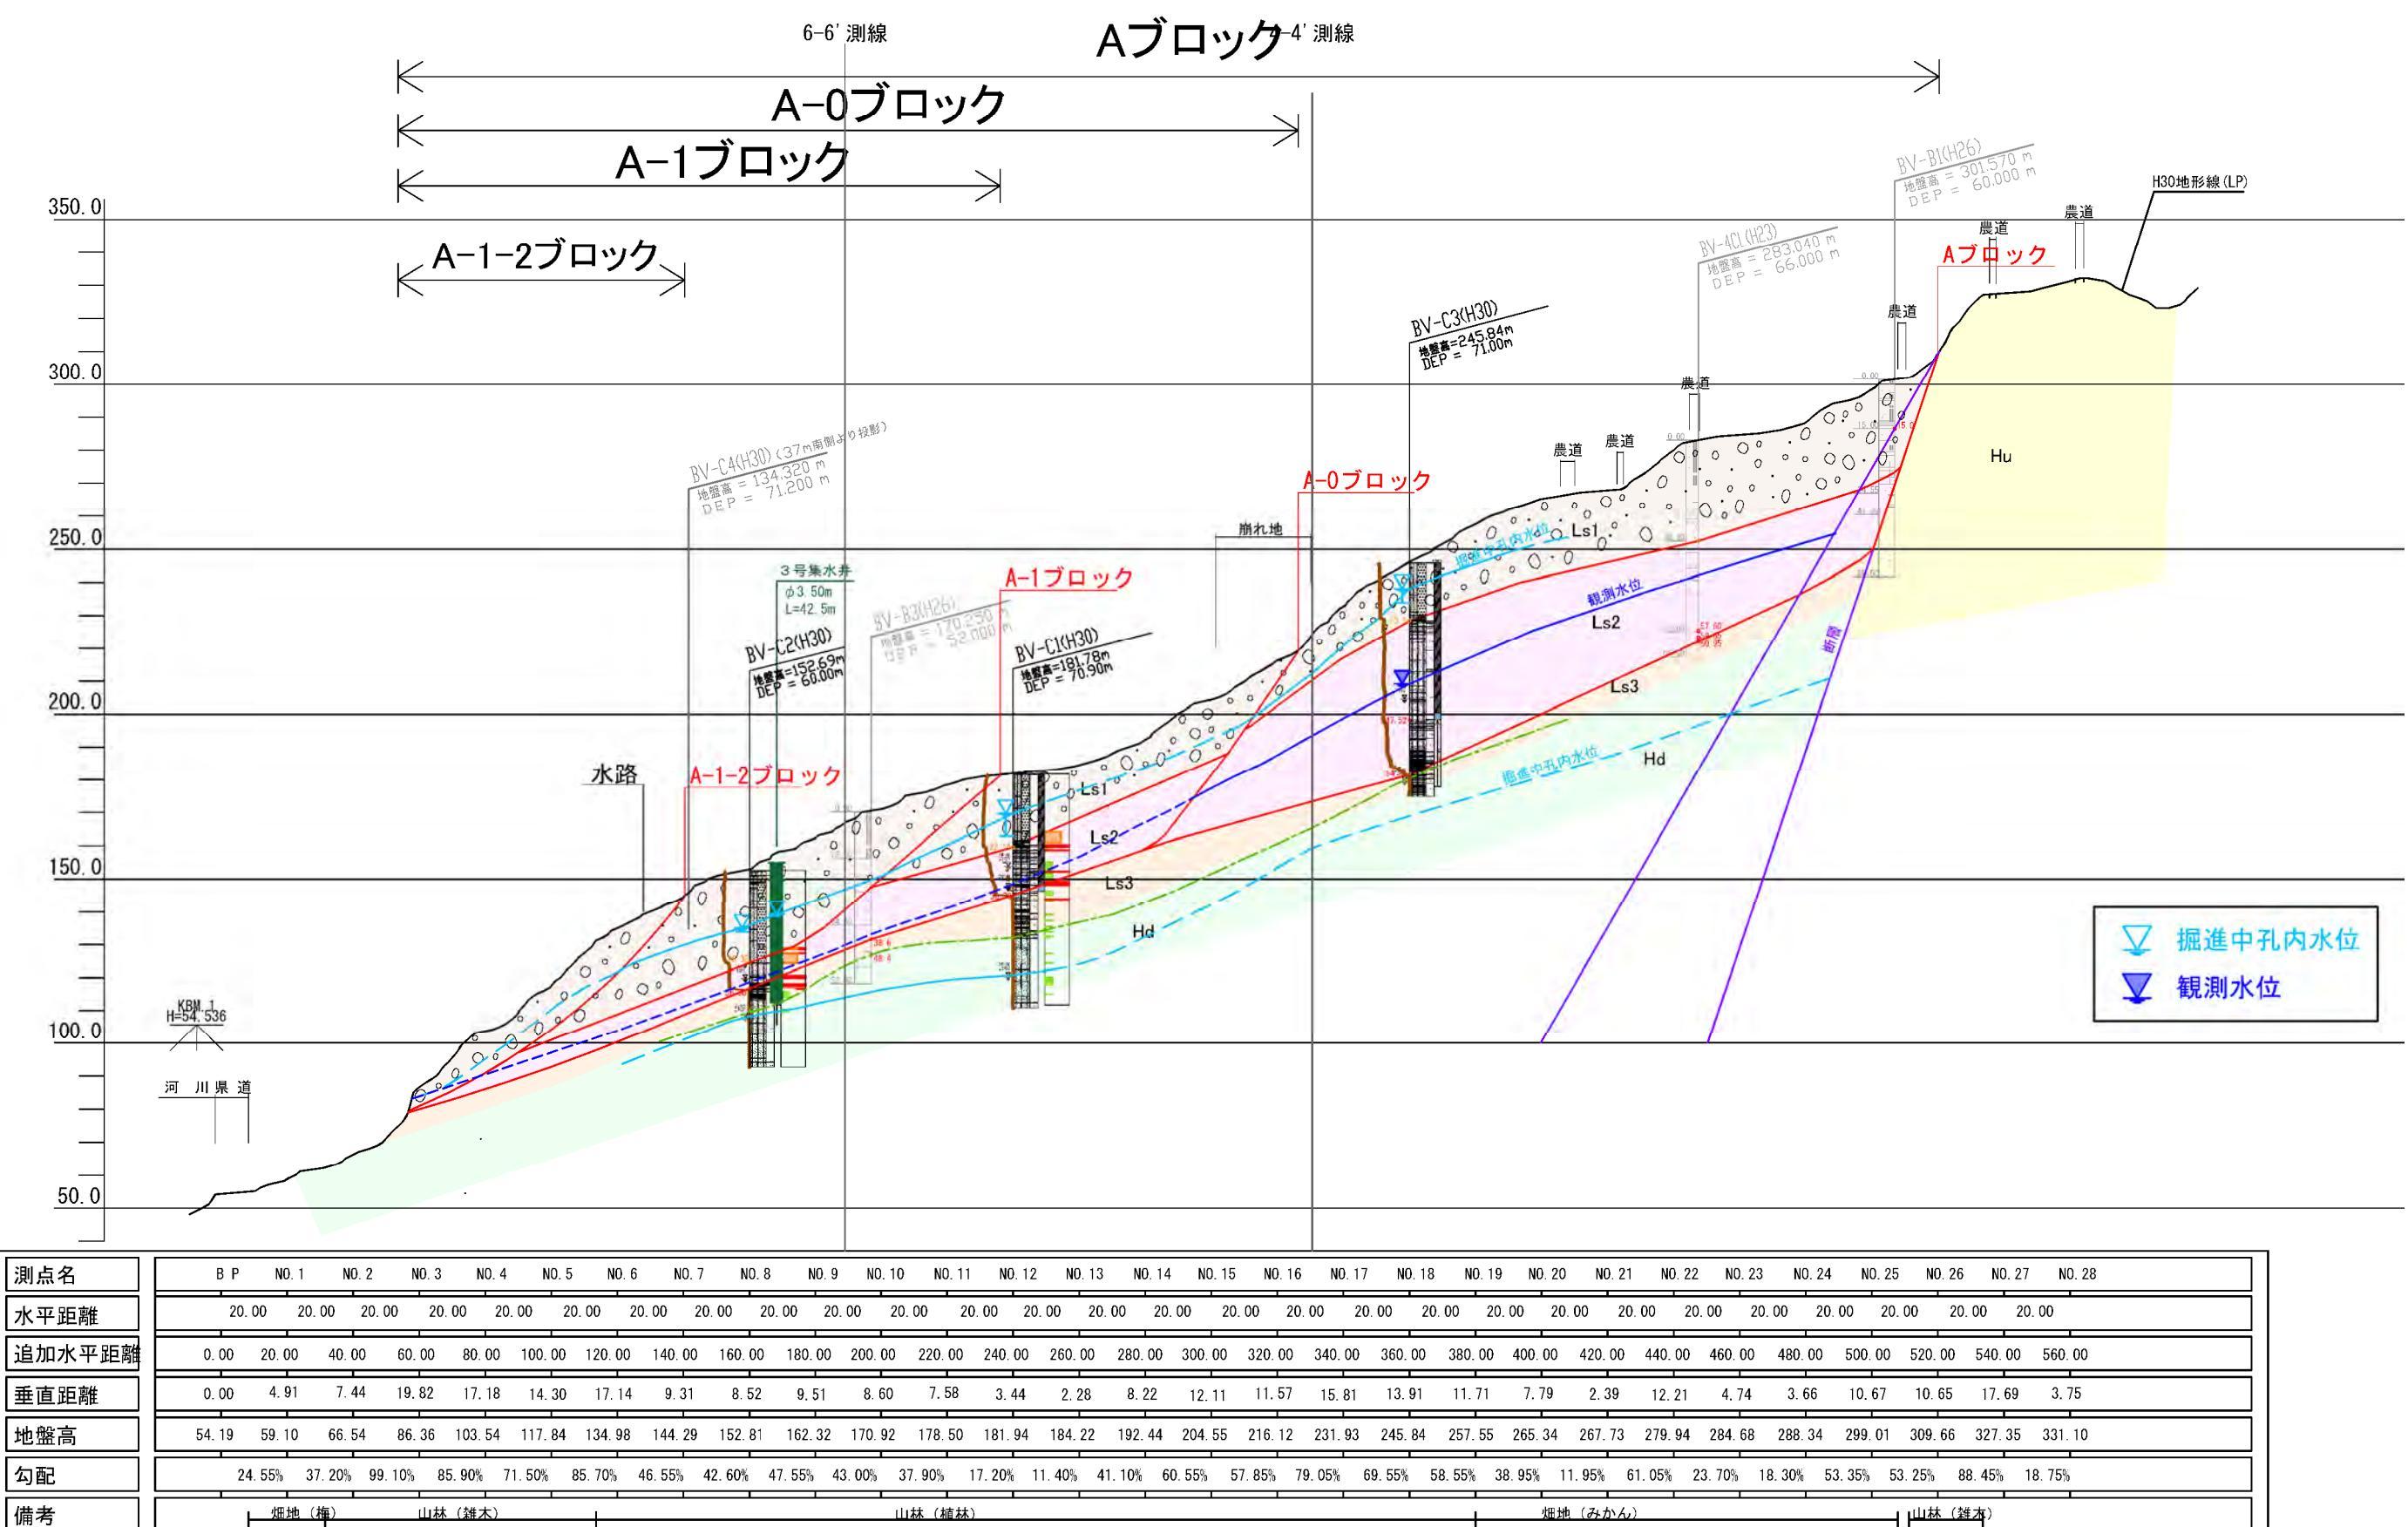
図 4-8 すべり面と地下水位(C 測線)

C測線では、ボーリング掘進中の水位(水色線)が、Ls1内と基盤内の2深度で確認される。 観測水位は、観測孔の孔底付近に位置している。

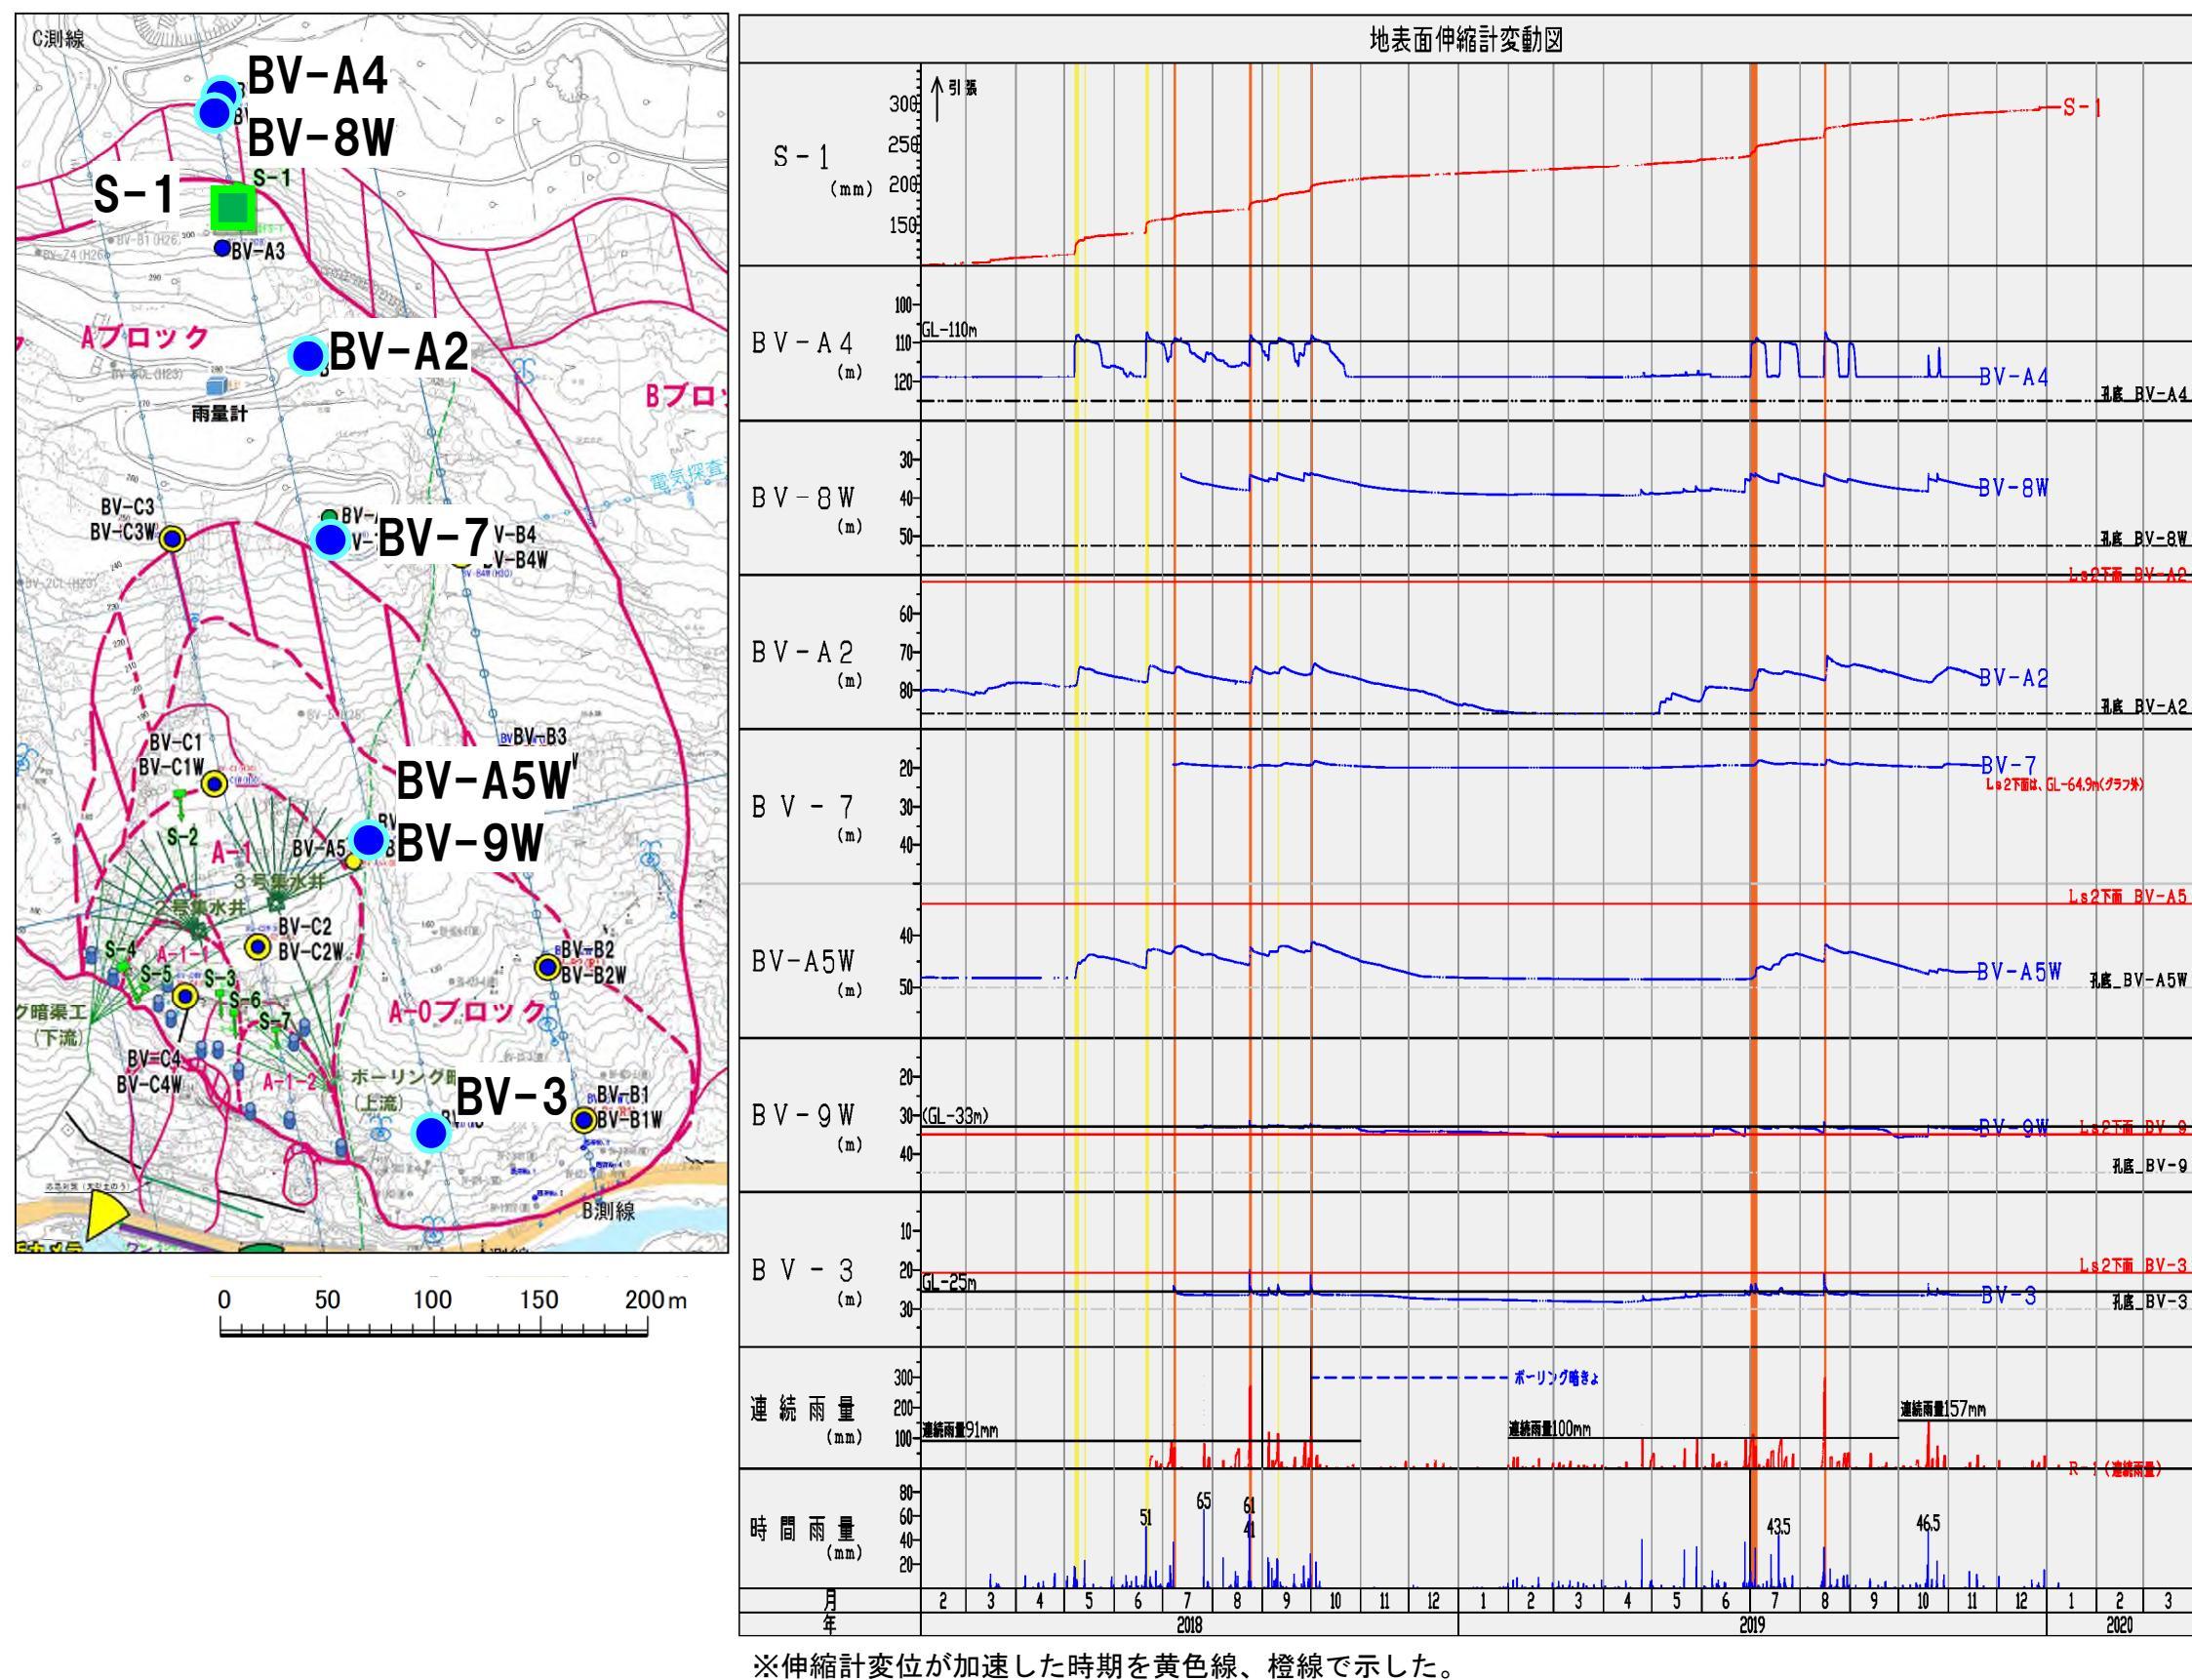
図 4-9 伸縮計と地下水位変動状況(S-1)

ブロック頭部に設置している S-1 伸縮計の変動は、降雨による孔内水の上昇に伴って、増加 する傾向がある。

黄色線はS-1のみの変位、橙線はS-1, S-3, S-4で共通した変位を示す。

記事
L	水位がGL-110mを超えた際に伸縮 計が変動する。
1	水位がGL-34mを超えた際に伸縮 計が変動する。
>	伸縮計の変動後に水位上昇が認 められる。
	伸縮計の変動後に水位上昇が認 められる。
	急激な水位上昇時に伸縮計が変 動する。
)	水位がGL-33mを超えた際に伸縮 計が変動するが、変位収束後も GL-33mを超える場合がある。
3	水位がGL-25mを超えた際に伸縮 計が変動する。
	水抜きボーリング施工前は連続 雨量93mmを超えた場合に伸縮計 →の変位が増加する傾向があった
	水抜きボーリング施工後は、連続 雨量100mmまで上昇している。 令和元年10月以降は、157mmの降 雨でも著しい変位の増加はない。
