資料-3:移動特性の検討

令和2年 1月21日 近畿中国森林管理局

3. GPS 及び干渉 SAR による移動状況

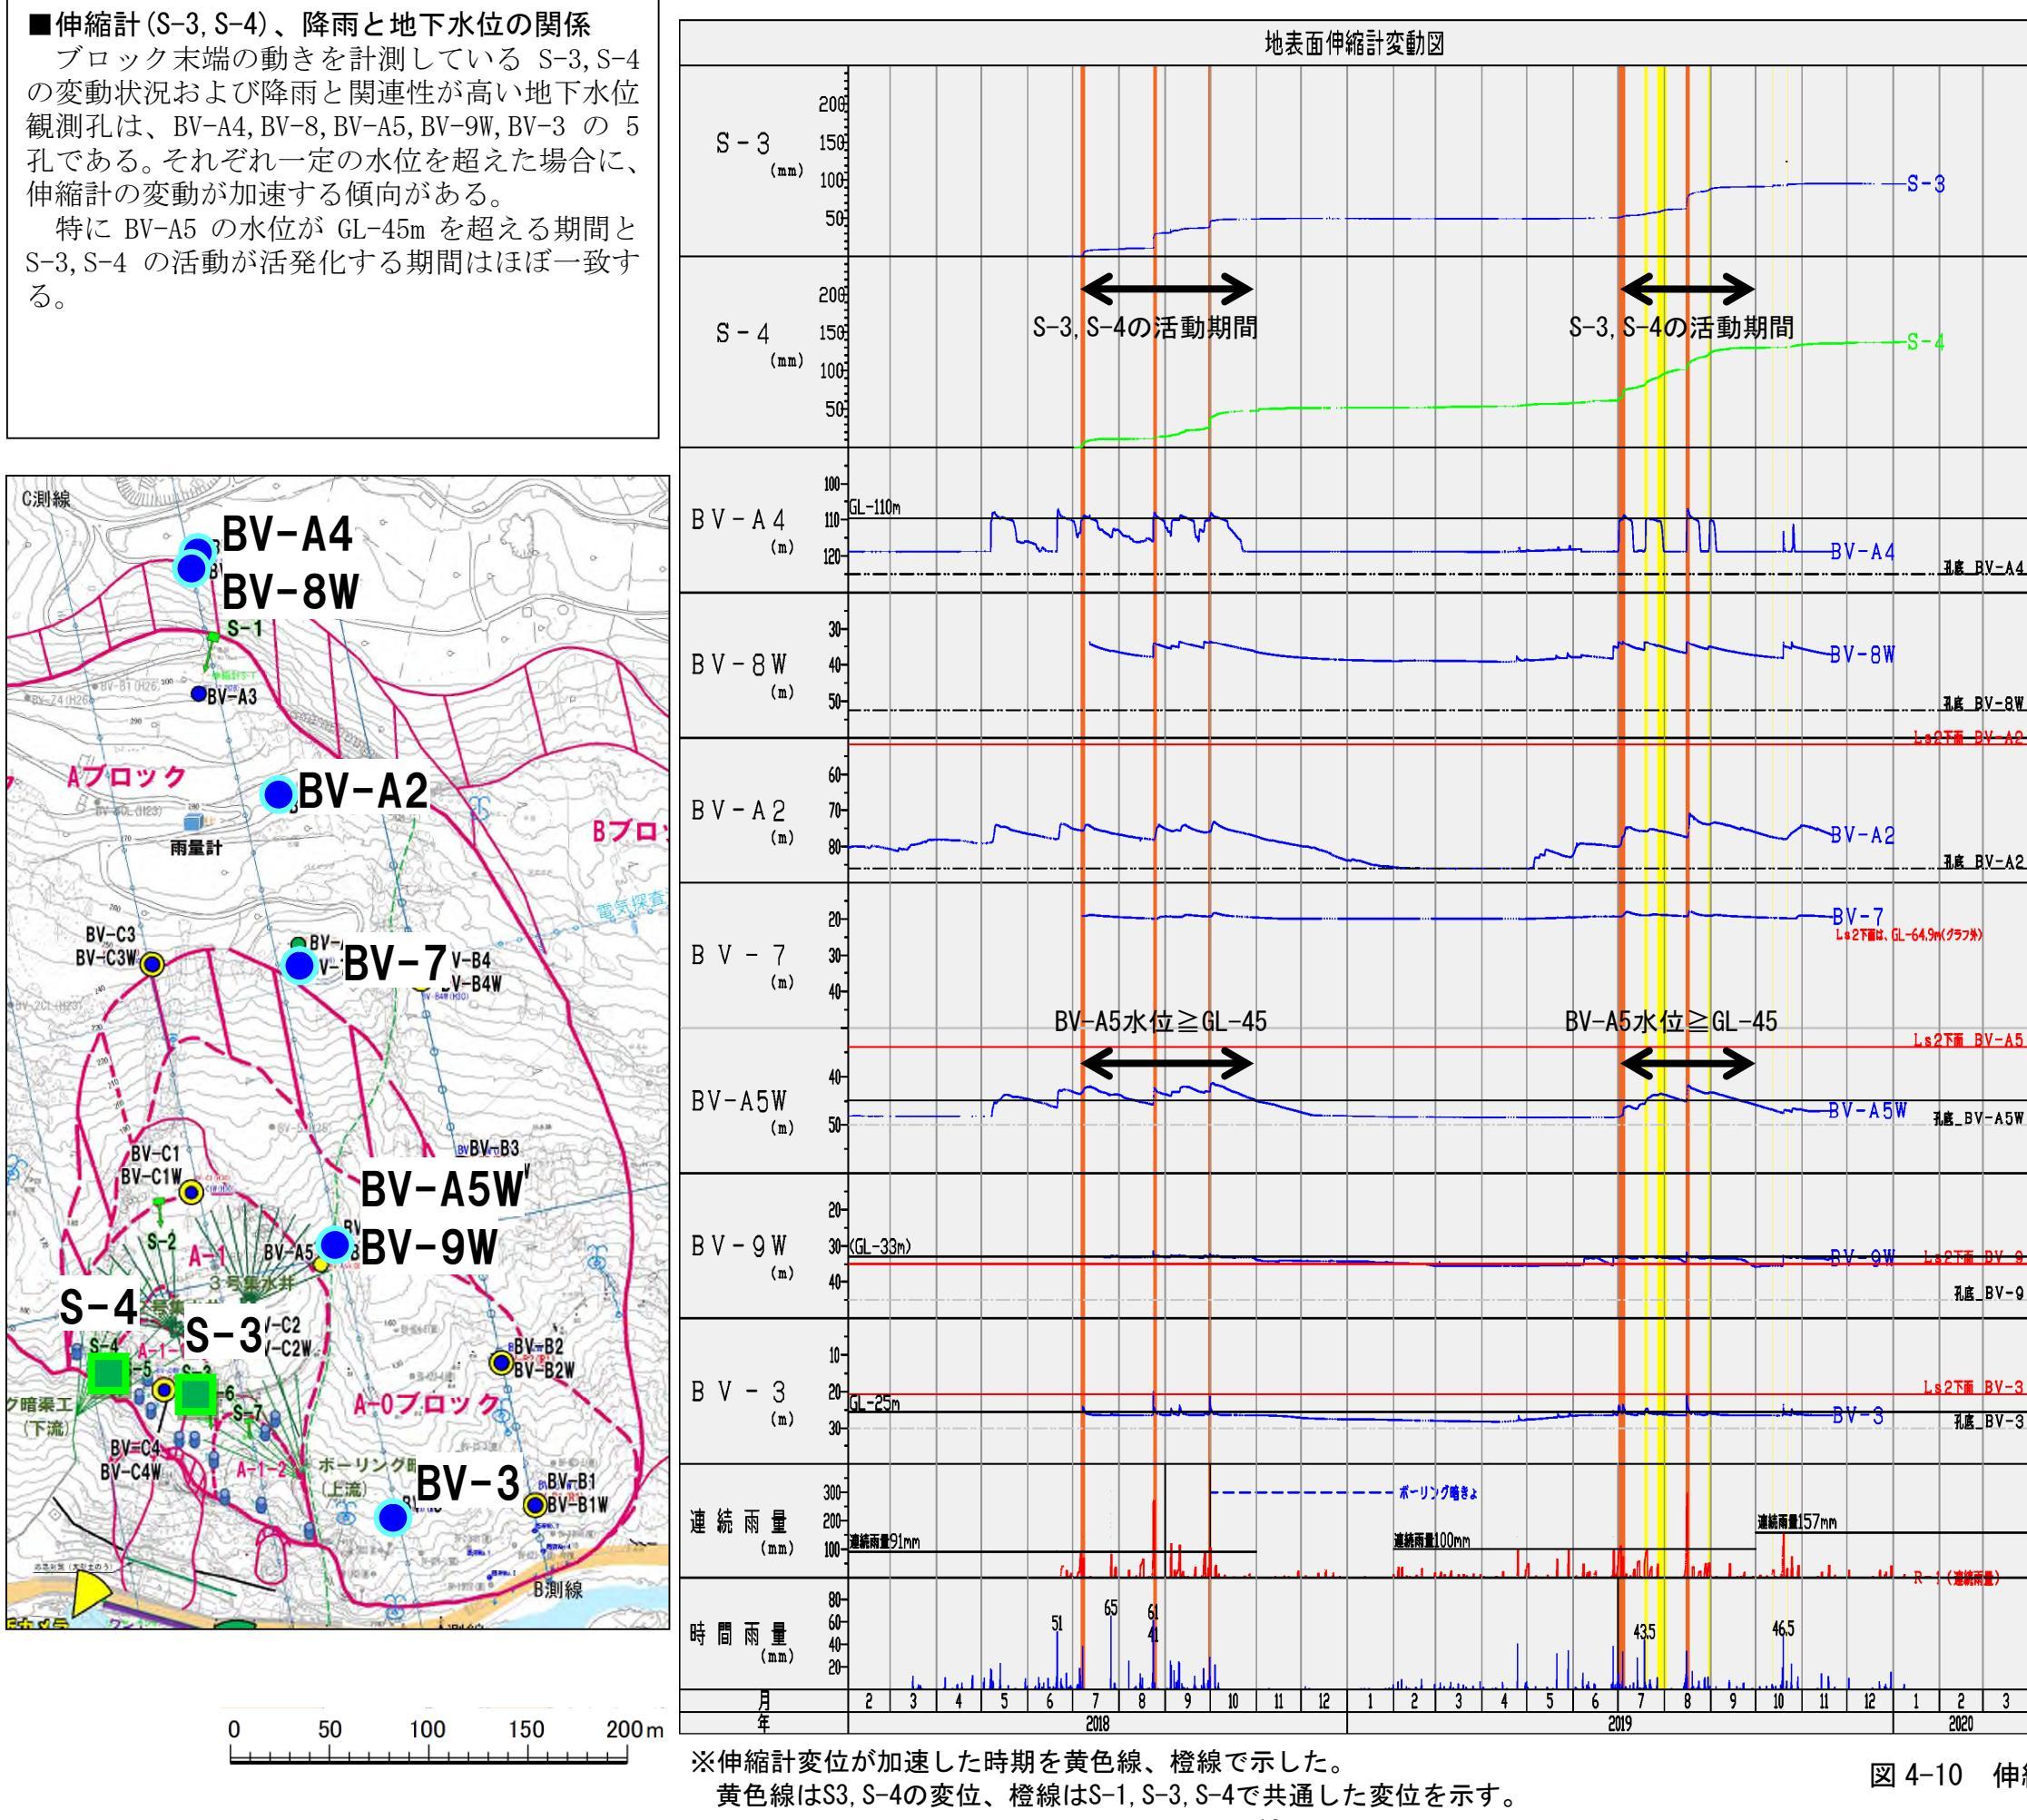
図 4-10 伸縮計と地下水位変動状況 (S-3, S-4)

記事
	水位がGL-110mを超えた際に伸縮 計が変動する。
	 水位がGL-34mを超えた際に伸縮
	計が変動する。
	伸縮計の変動後に水位上昇が認
	められる。
	伸縮計の変動後に水位上昇が認 められる
	GL-45mを超えた場合と伸縮計の ・活動時期がほぼ一致する。
	水位がGL-33mを超えた際に伸縮
	計が変動するが、変位収束後も GL-33mを超える場合がある
	水位がGL-25mを超えた際に伸縮
	āl バ変則 9 る。
	水抜きボーリング施工前は連続 雨量91mmを超えた場合に曲縮計
1	の変位が増加する傾向があった。
	水抜きボーリング施工後は、連続 雨量100mmまで上昇している。
	令和元年10月以降は、157mmの降
1	雨でも著しい変位の増加はない。

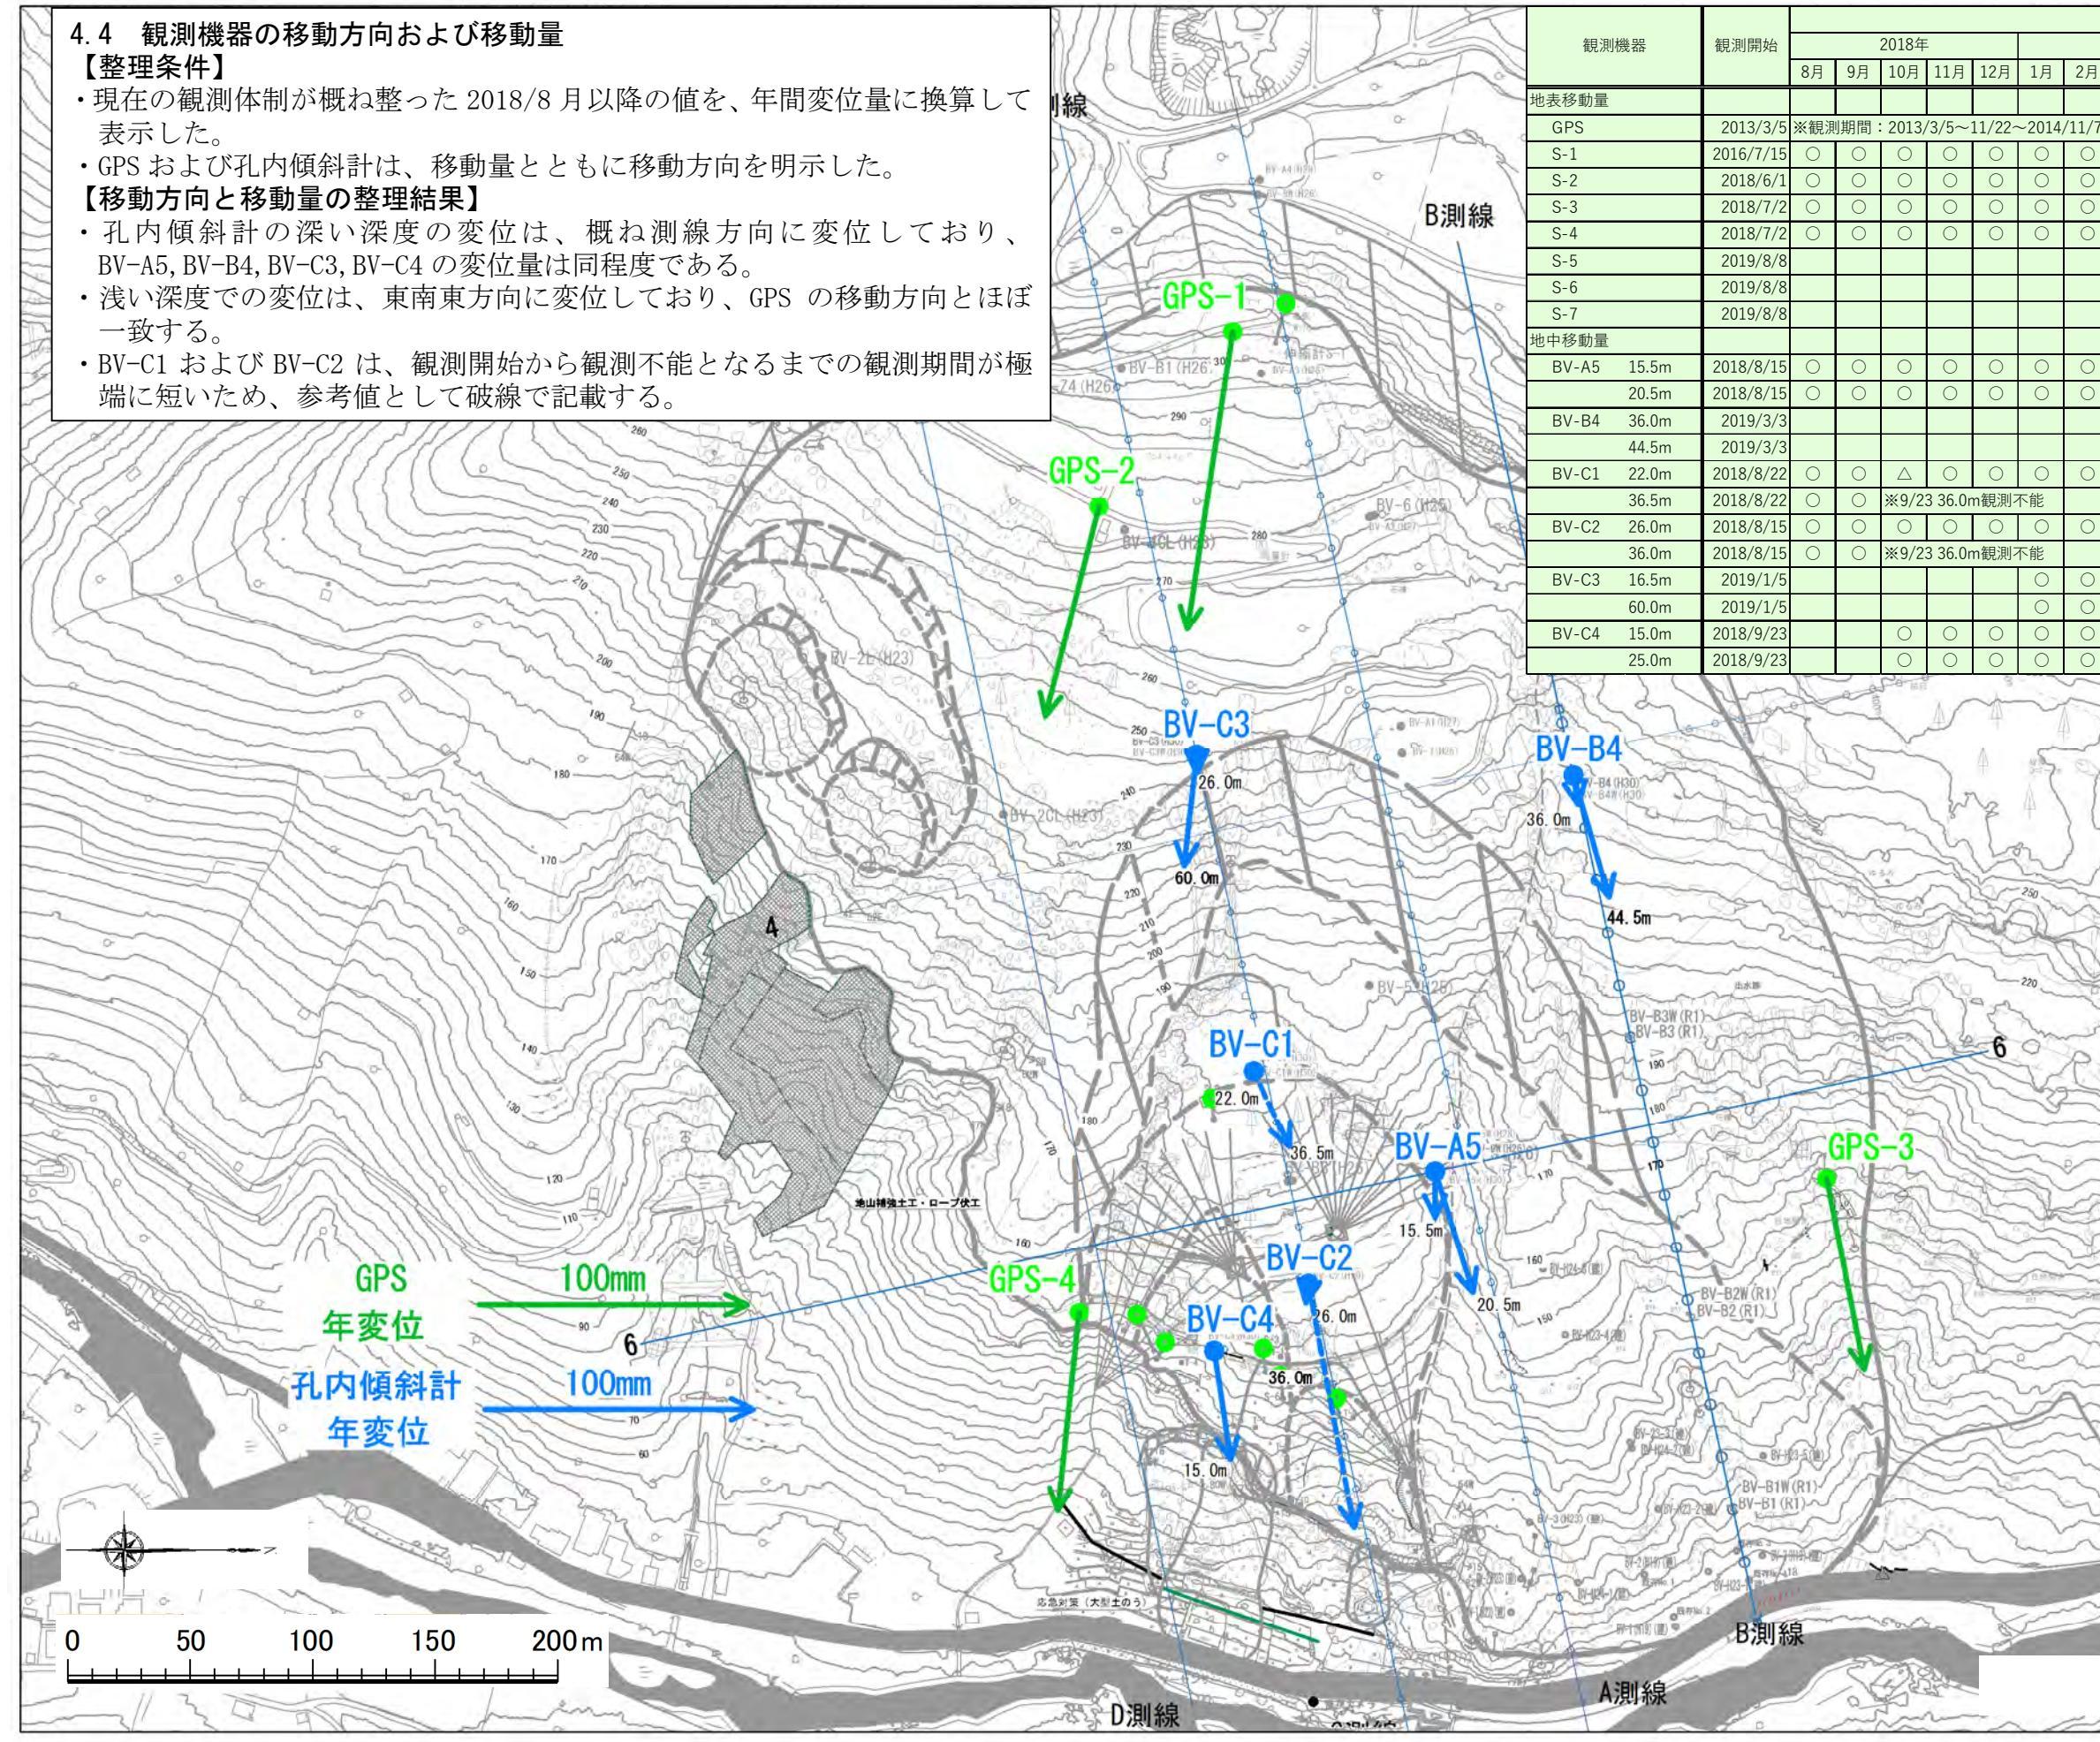
観測実績 2019年 8月 9月 10月 11月 12月 1月 2月 3月 4月 5月 6月 7月 8月 9月 10月 11月 12月 ※6/7 15.5m観測不能 ※6/7 15 5m観測不能 (10/16)※9/19 13.5m観測不能 ※9/19 13.5m観測不能 図 4-11 観測機器の移動方向

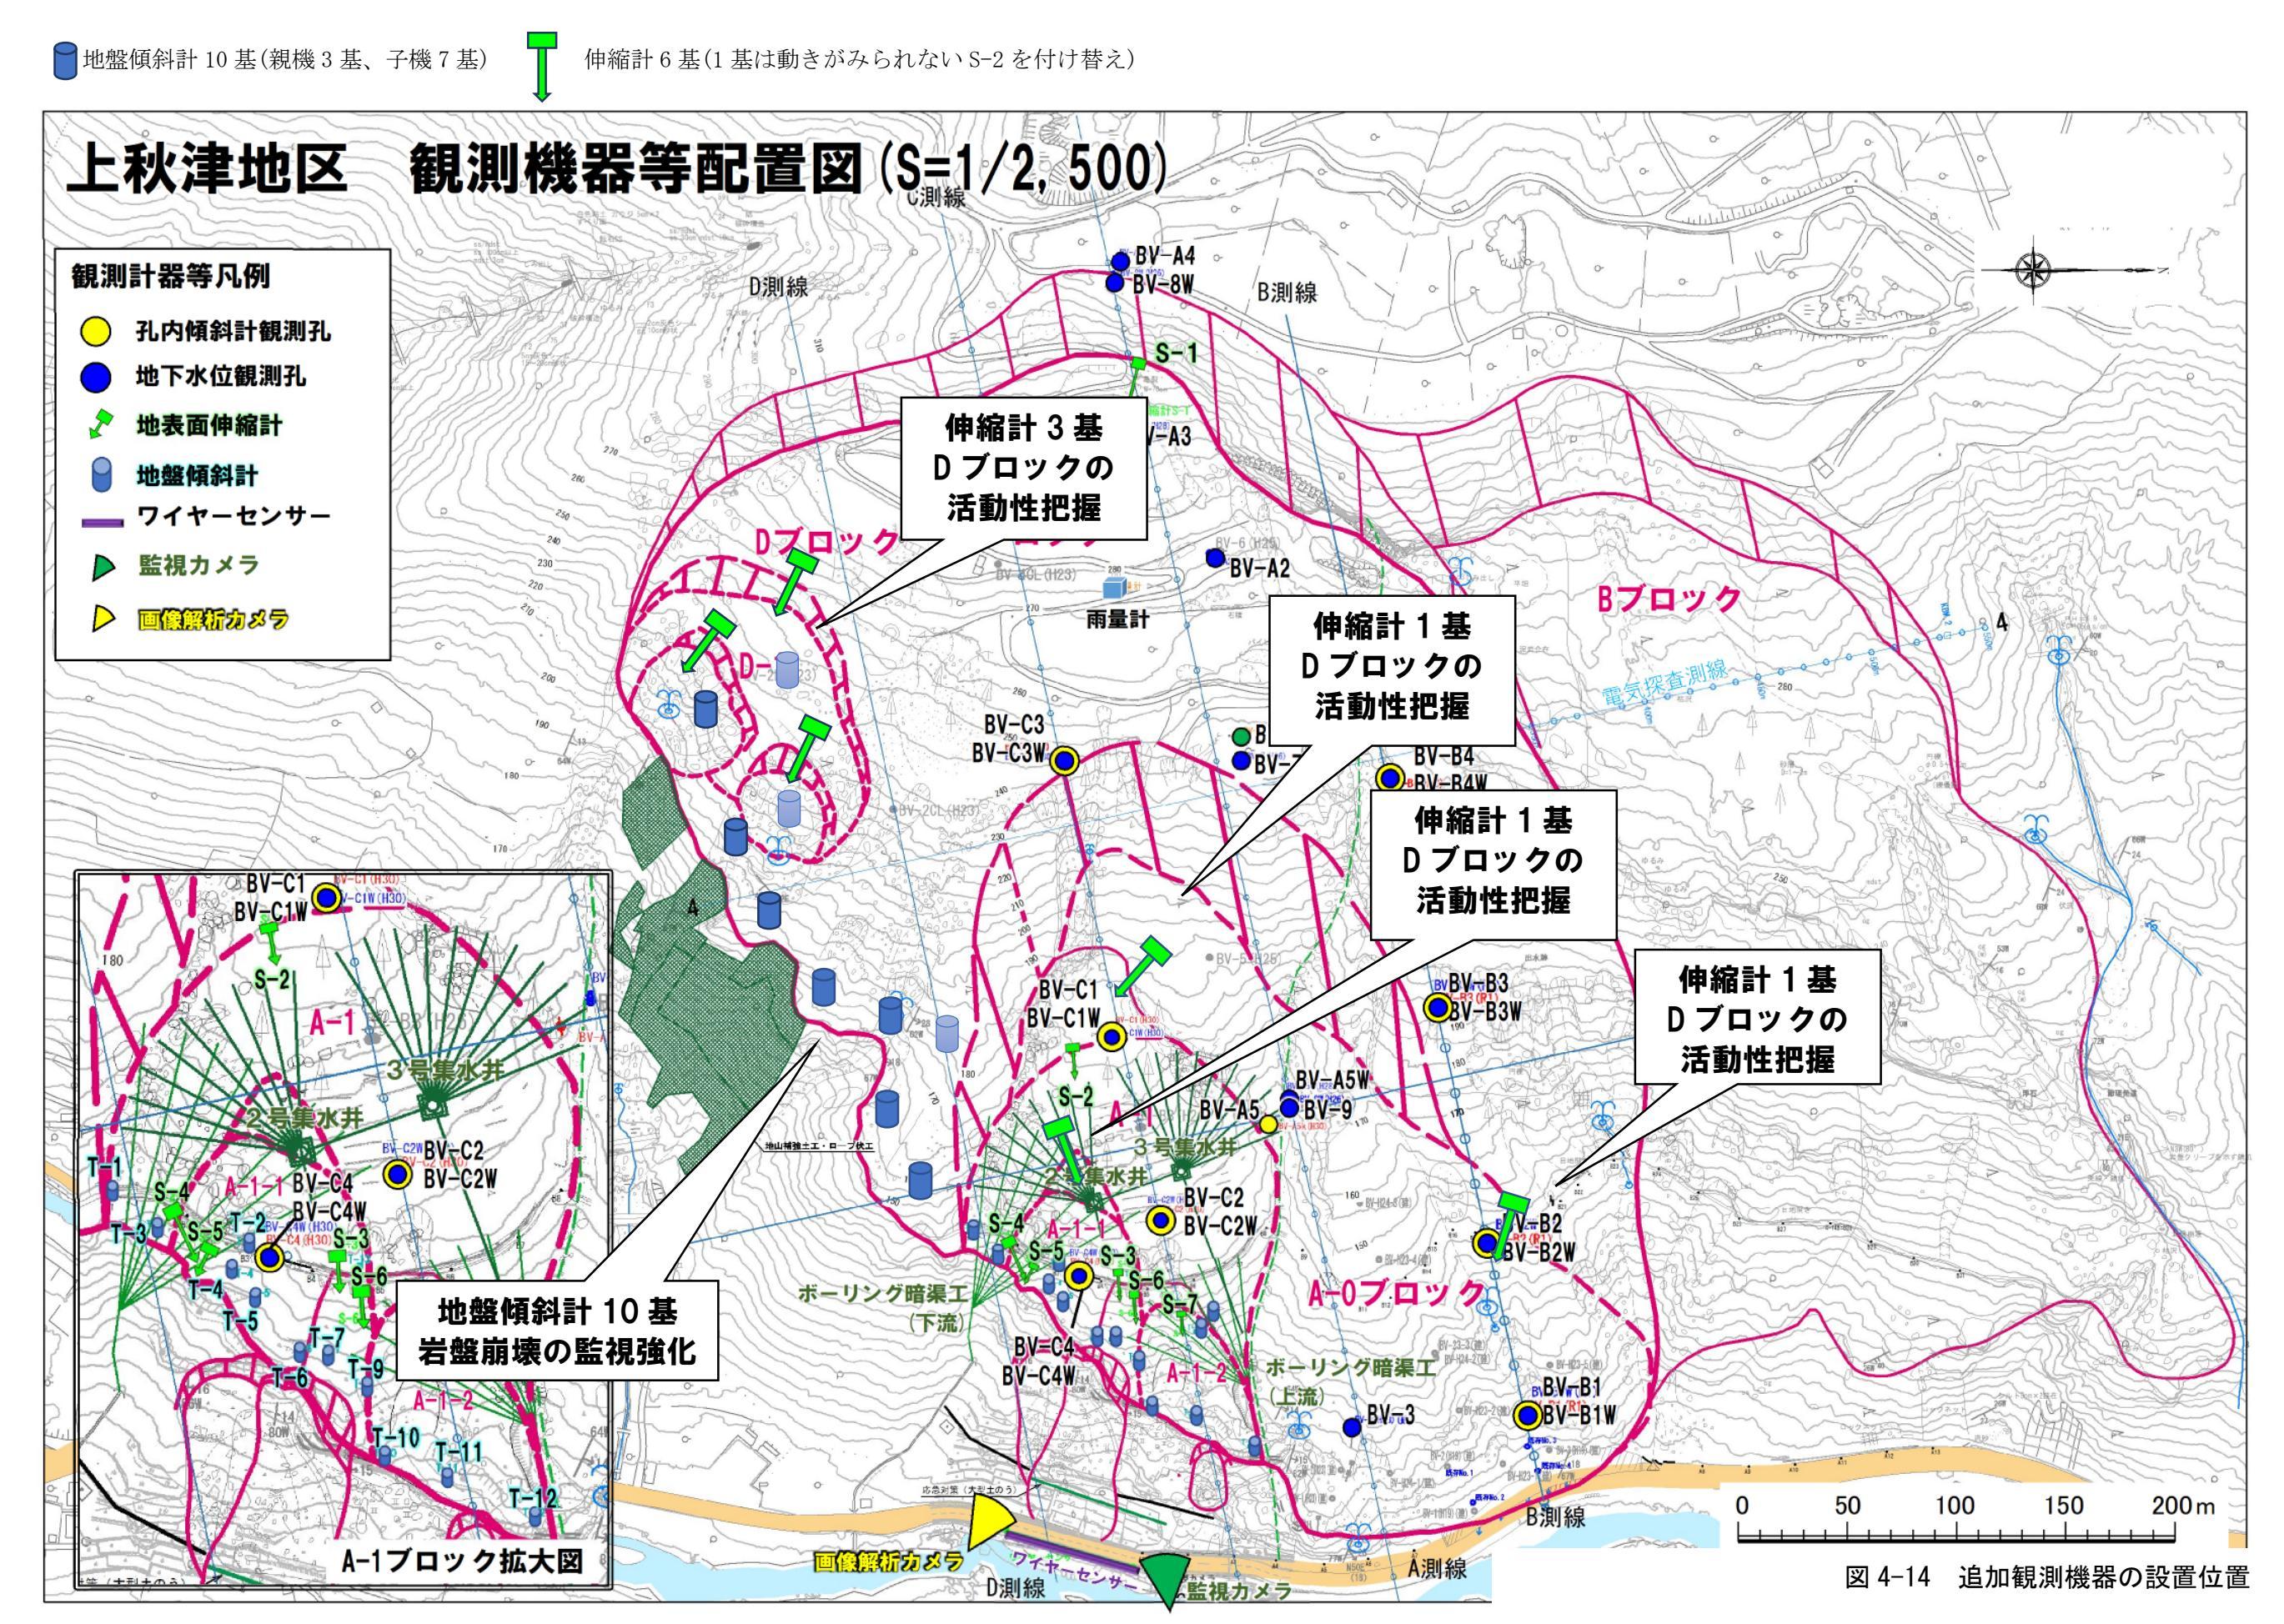
4.4 観測機器の追加設置

・各ブロックの活動における関連性を把握するためには、現状では観測機器が不足している。このため、 A-0, A-1, A-1-2, D ブロックを対象とした地表面伸縮計の追加設置が必要と考える。
