# 手取川地区 民有林直轄治山事業概要

近畿中国森林管理局  
石川森林管理署

# “あばれ湯の谷”に挑む

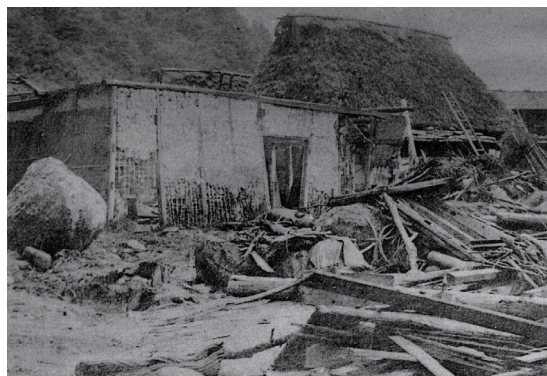
家屋の被害状況

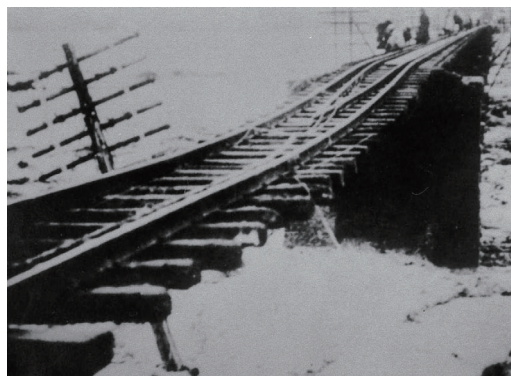
宙吊りになった北陸本線鉄橋

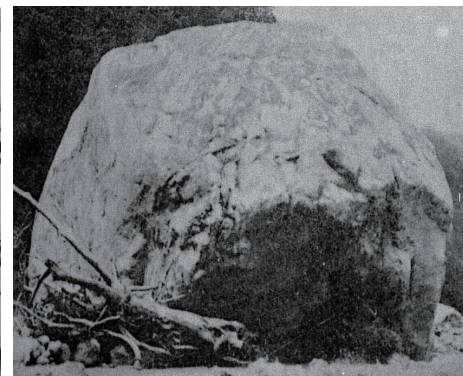
宮谷から流出した巨岩  
(百万貫岩)

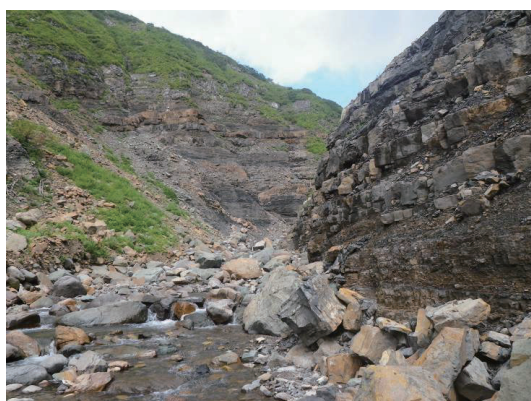
溪流の荒廃状況

崩壊の特徴は、温泉作用を受けた崩壊、流水の侵食による溪岸崩壊が多いことで、川には膨大な土石がたまり、いまも堆積と侵食が繰り返され常に変動しています。

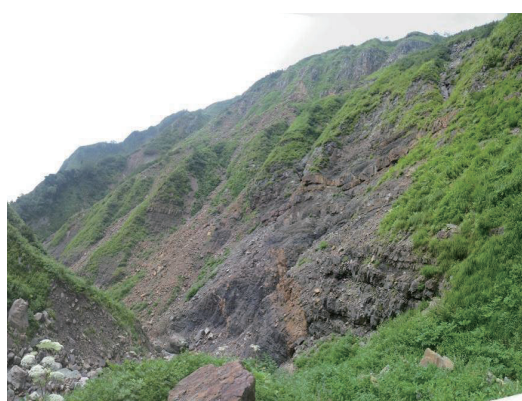
山腹の荒廃状況

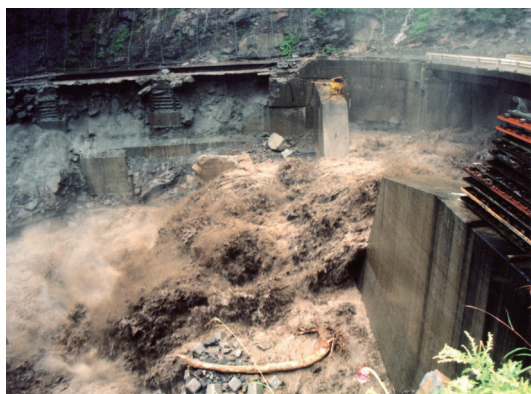
湯の谷第2号橋付近の土石の流出状況  
(標高 1400m 地点)

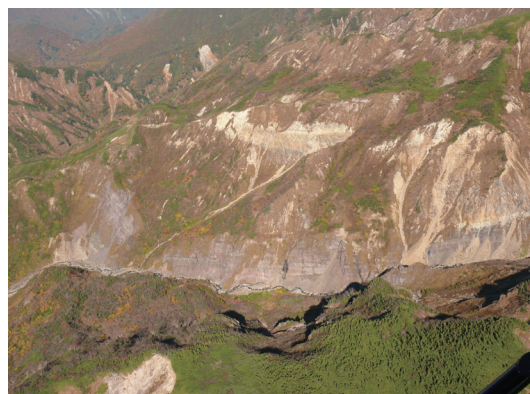
上流域の荒廃状況

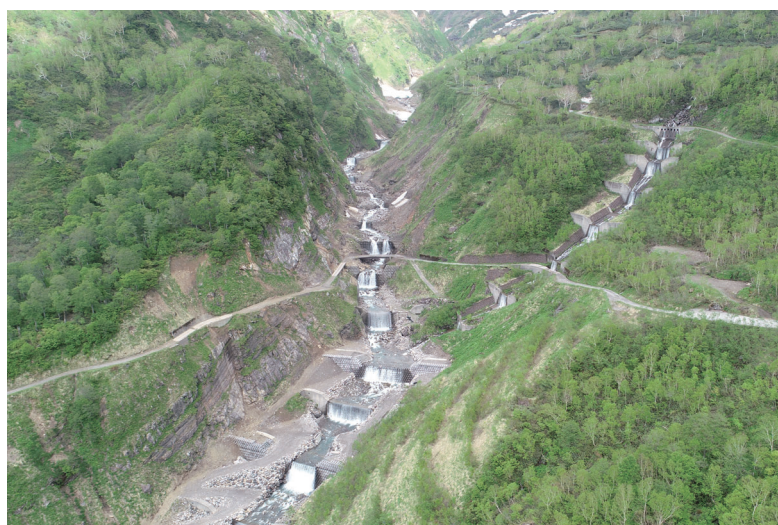
溪間工の施工（本流第23号～32号）

山腹崩壊 69ha は、上部安山岩帯からの崩落した石礫が堆積している箇所によく見られ、溪岸の崩壊地 22ha とともに崩壊地の下端部が溪流によって、侵食され徐々に拡大しています。このため崩壊地の拡大防止と、溪流の河床安定のため、治山ダムや護岸を優先して施工します。

治山ダムは、基礎地盤が弱いので階段状に設置し、溪流を安定した勾配になるよう計画します。

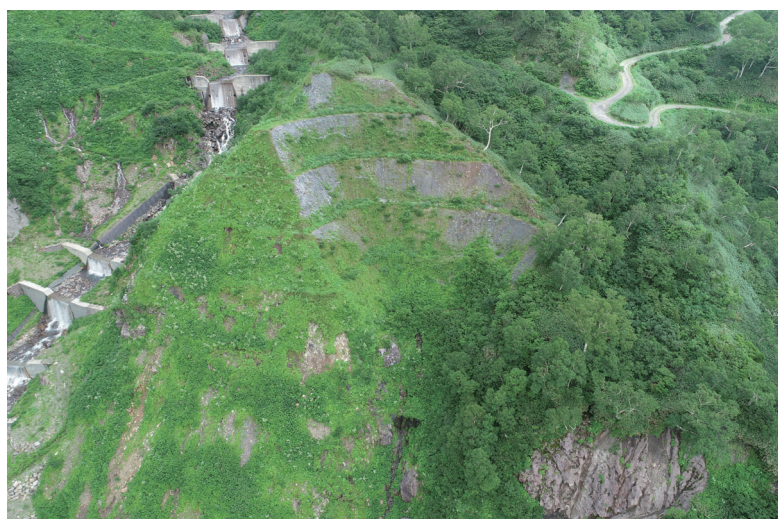
山腹工の施工（ホ-13-2崩壊地）

治山ダムや護岸を施工したのち、その効果が発揮され、溪床が安定し、溪岸の浸食が止まってから着工することになります。順序としては、まず土木的工法による基礎工を施工して崩壊斜面を安定させ、緑化工にとりかかりますが、標高が高く、白山国立公園内のため、外来種子などは使わず、周りに生える自然に育つ種子を利用し、緑化します。

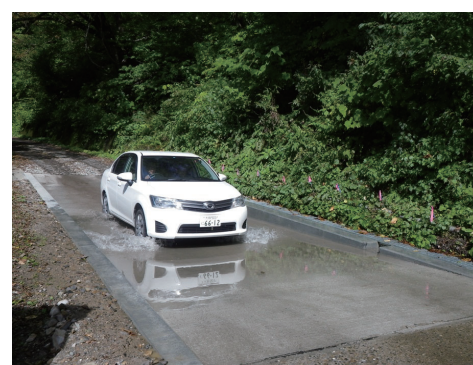
タイヤ洗浄工(資材運搬路入口)

事業区域は白山国立公園の特別保護地区に指定されています。そのため資材運搬路2箇所にはタイヤに付いた外来植物の種子などの進入を未然に防止し、生物多様性に配慮した取組を行っています。

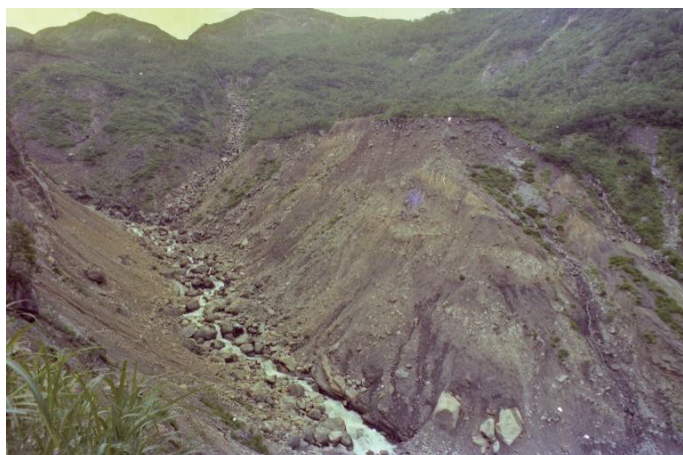
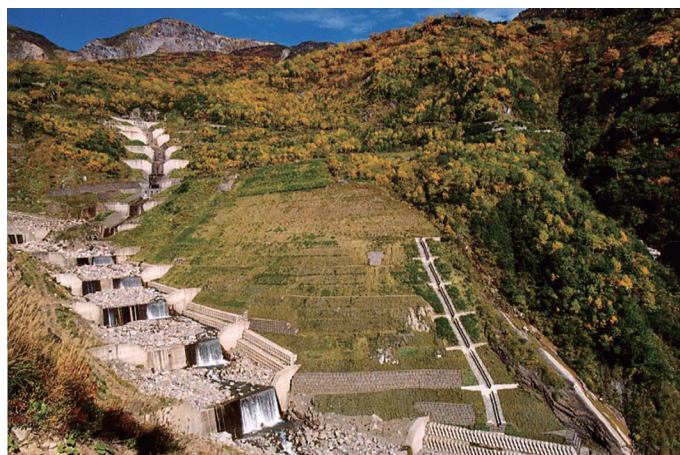
(本流第22号~24号およびA谷谷止工群 ホ-14崩壊地 0.14ha)

着手時の状況(昭和59年)

施工後の状況(平成12年)

現在の状況(令和4年7月)

溪流の侵食を防ぐための谷止工や護岸工などの溪間工を施工し、また山腹崩壊地の復旧等を図るための土留工や水路工などの山腹工を施工した結果、現在はブナやダケカンバなどの幼木が育ち、森林への復元が見受けられます。

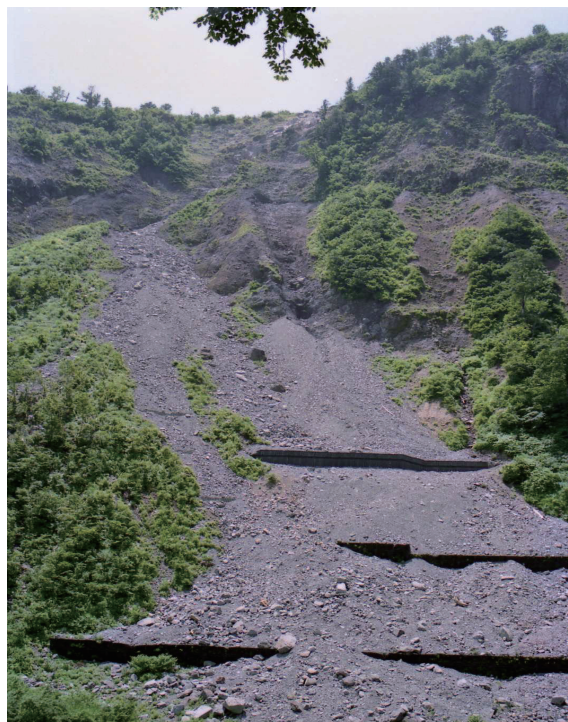
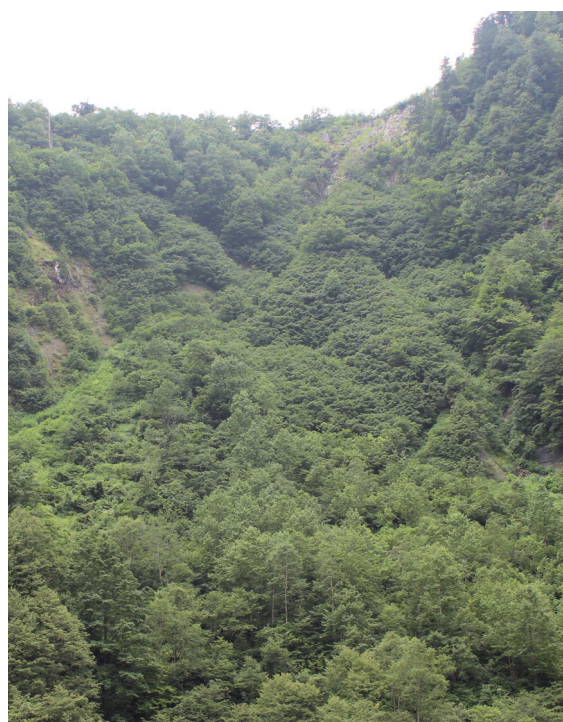
(ホ-22崩壊地 1.67ha)

着手時の状況(昭和61年)

現在の状況(令和4年)

土留工等により山腹崩壊地の復旧等を図った結果、現在では近隣の植生と変わらないほど森林への移行が見受けられます。

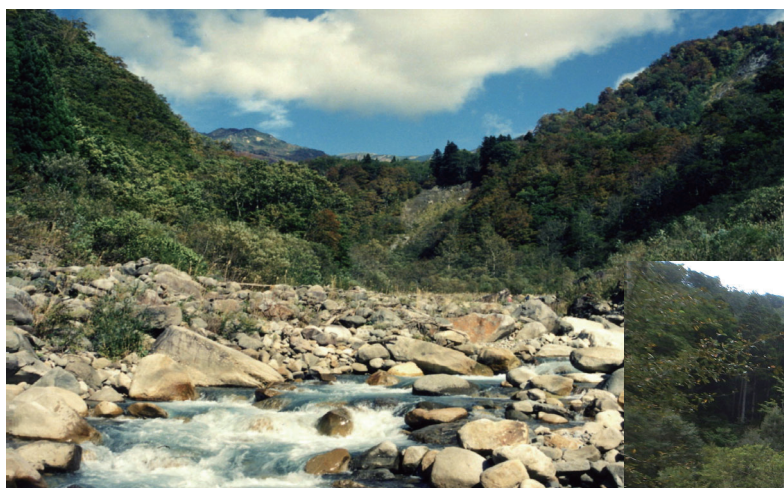
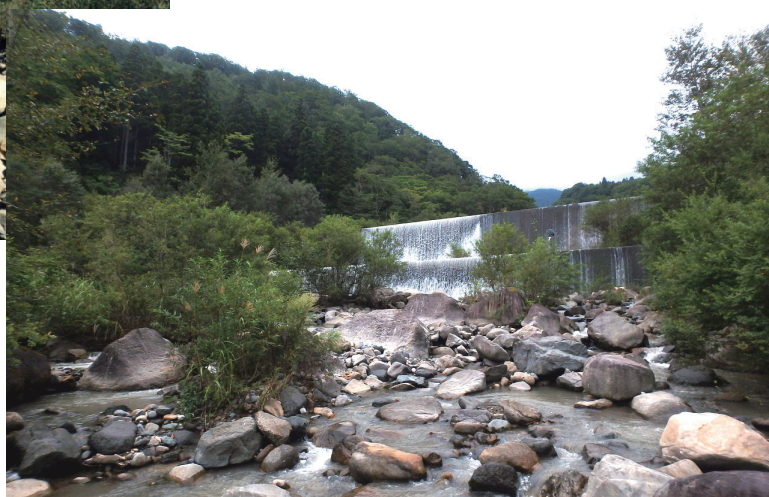
着手時の状況(平成2年)

施工後の状況(令和元年)

(湯の谷第1号堰堤 幅L=110m、高さH=14m、体積V=12,362.5<sup>3</sup>)

川沿いにたまった土砂や岩が下流に流失し、被害を及ぼさないように溪間工を施工し、流域全体の保全に努めています。
