27 ミノ又谷大崩壊地における治山事業

福井県（大野市）

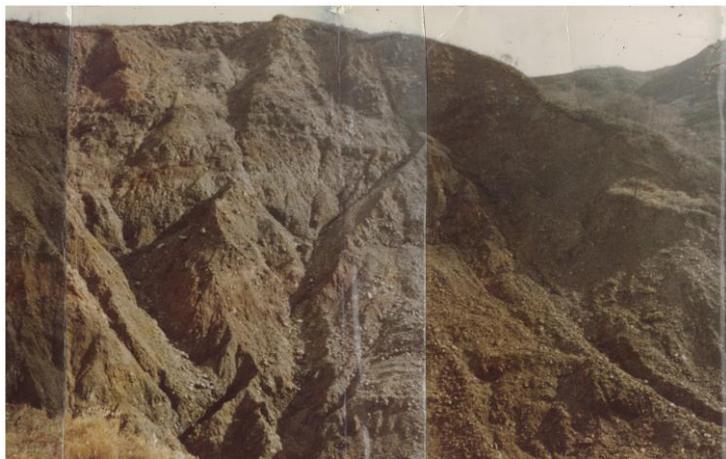
荒廃状況（昭和38年頃）

昭和18年5月に九頭竜川上流のミノ又谷最奥部で14haにおよぶ大崩壊が発生し、崩壊土砂は山津波となり、打波川に押し出し、家屋・農耕地などに多大な被害を与えました。

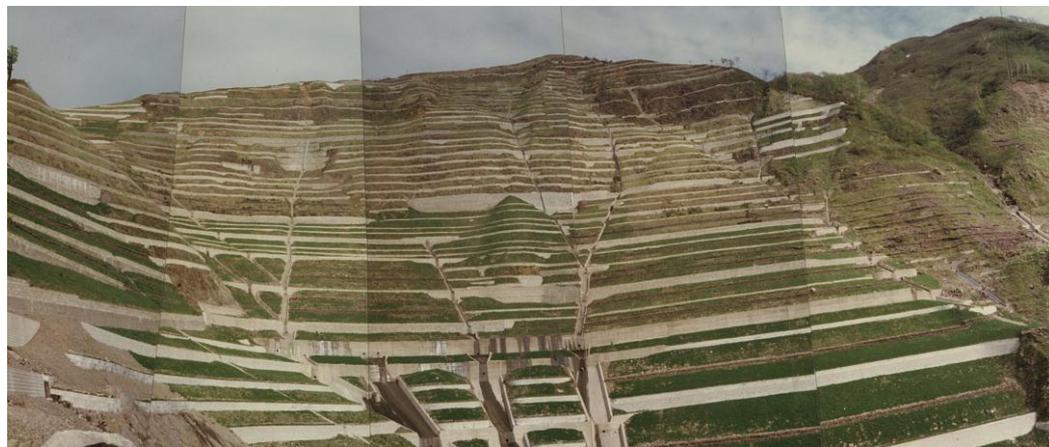
施工状況（昭和54年頃）

堰堤工51基、山腹工13箇所

当該地区は高標高に位置し、脆弱な地質構造と急峻な地形など厳しい環境条件下にあり、度重なる災害に対して地元住民の強い要望に応え、昭和24年から民有林直轄治山事業として復旧治山事業が実施されました。現在では大崩壊地にも緑がよみがえり下流域を保全しています。

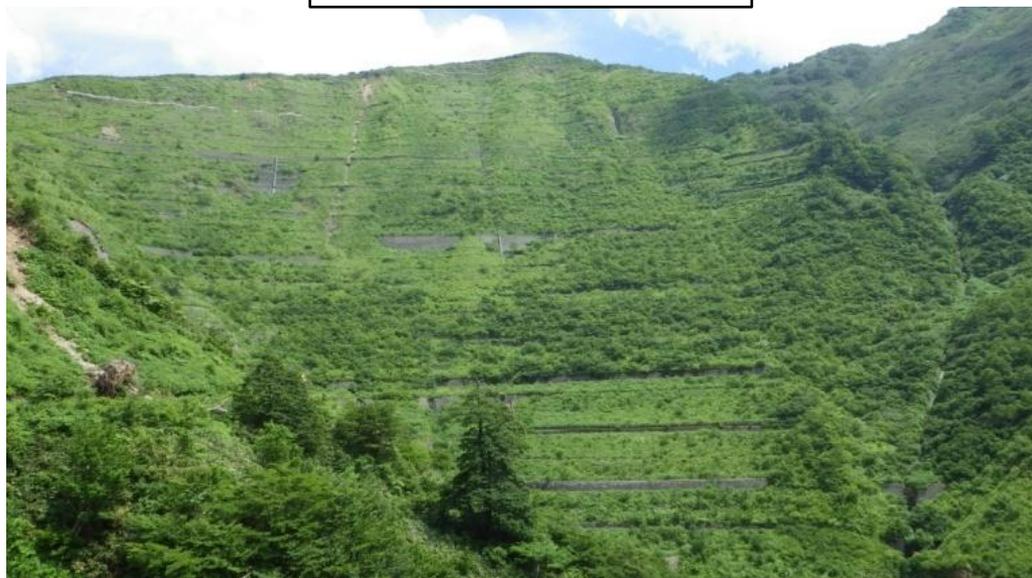
現在の状況
