32 伊那谷を襲った梅雨豪雨災害（36災害）山腹崩壊地復旧 長野県（駒ヶ根市、飯島町、中川村）

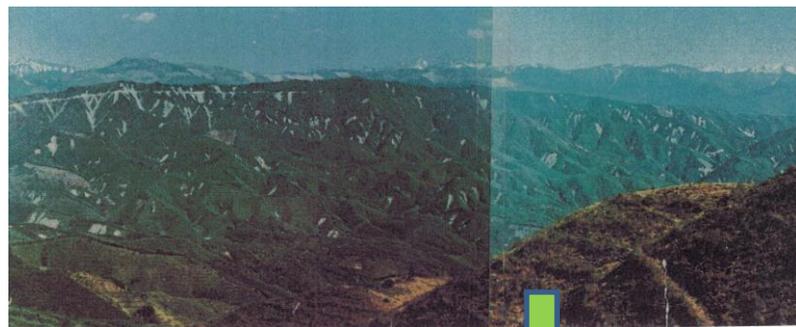
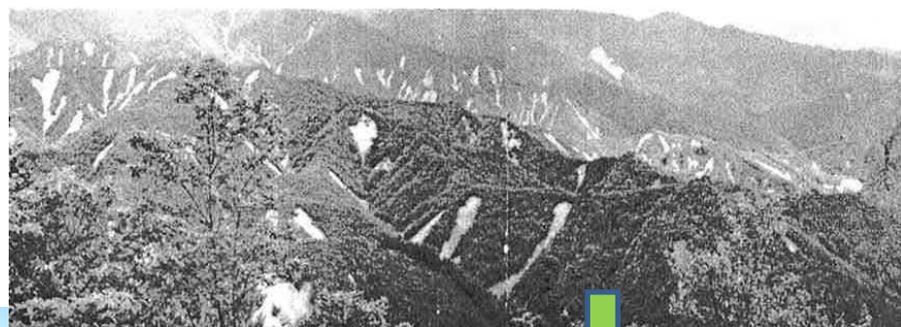
上段写真：災害後の状況
（昭和41年）
下段写真：復旧後の状況
（昭和58年）

昭和36年6月に発生した伊那谷梅雨前線豪雨災害、いわゆる「三六災害」によって、中小河川の氾濫、山地崩壊等による土石流など、死者・行方不明者139名、負傷者999名、家屋全壊585戸等、被害額約300億円にのぼる甚大な被害をもたらしました。

これらの復旧のため、昭和37年より中川地区民有林直轄治山事業（竜東）が開始され、復旧した四徳地区の森林の一部は森林体験やキャンプ場など地域住民の憩い・ふれあい等の場としても活用されています。
