40 禿げ山から地域に親しまれる森林に復旧した田上山の治山事業 滋賀県（大津市・栗東市）

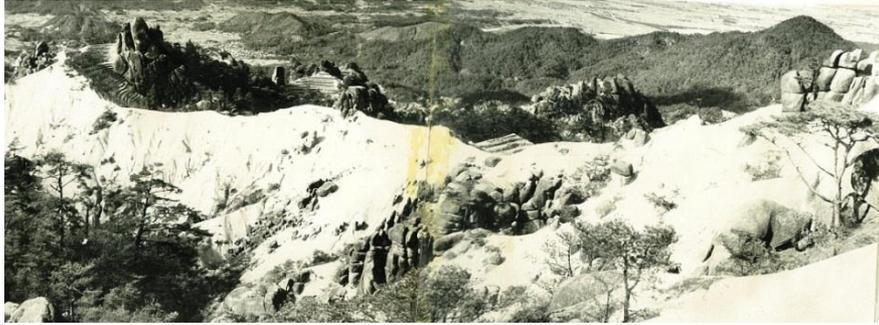
施工前の荒廃状況（昭和20年）

一丈野国有林・金勝山国有林は、かつてスギ、ヒノキの美林に覆われていましたが、万葉の時代から度重なる遷都や社寺の建立のために伐採が行われたとされ、江戸時代には「田上の禿げ」として全国に知られる荒涼とした山地帯となりました。降雨の度に土砂流出が発生し、下流の人々を苦しめてきました。このため、明治時代から現在に至るまで、樹木の植栽を主とした治山工事が行われた結果、緑はよみがえり、清流と四季折々の美しい景観が多くの人々を楽しませています。

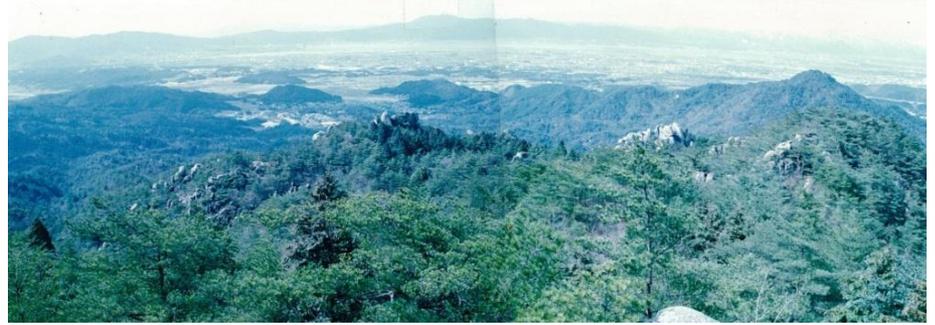
成林状況（平成4年）

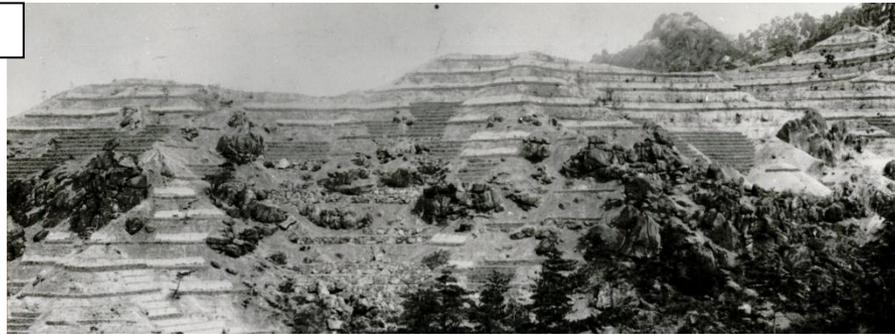
施工中の状況（大正3年）

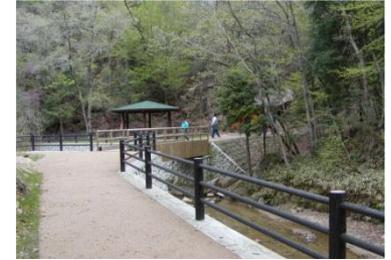
遊歩道の整備状況（平成12年～平成15年）

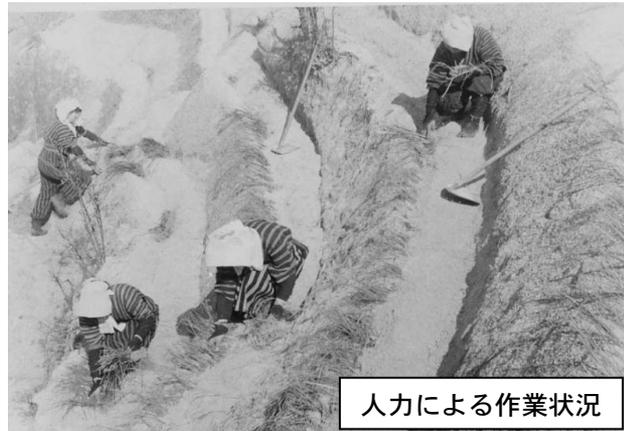
人力による作業状況
