52 地域防災に貢献した英彦山遊水堰堤

福岡県（添田町）

○施設・工法の概要

遊水堰堤 $L=44.2m$ $H=14.7m$ $V=2,416m^3$
張石粗石混凝土工

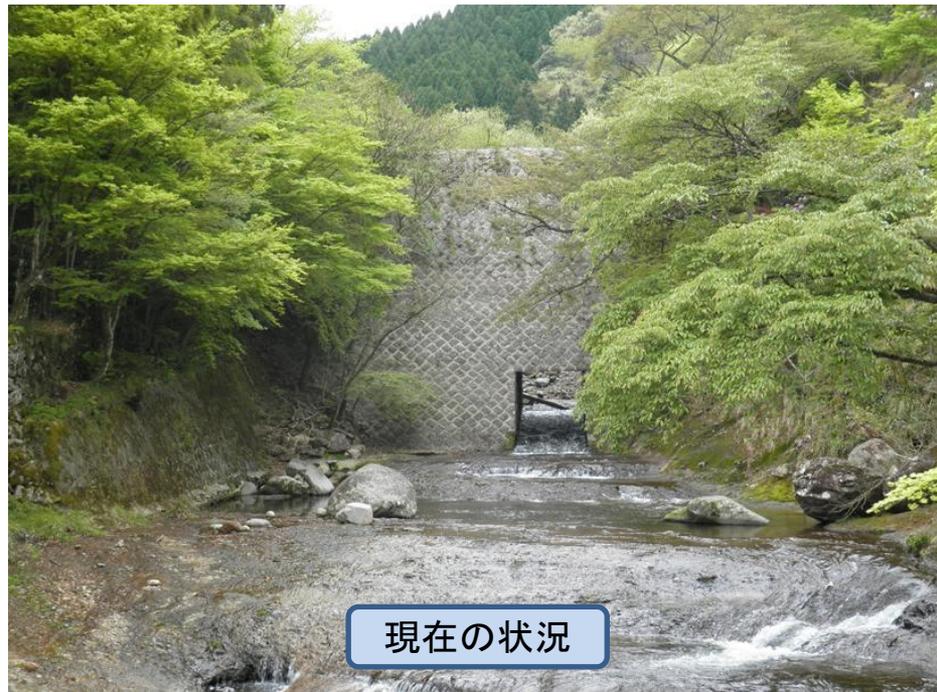
現在の状況

こうして先人たちの苦勞によって完成した英彦山遊水堰堤は、今日まで現存し、地域防災に貢献しています。

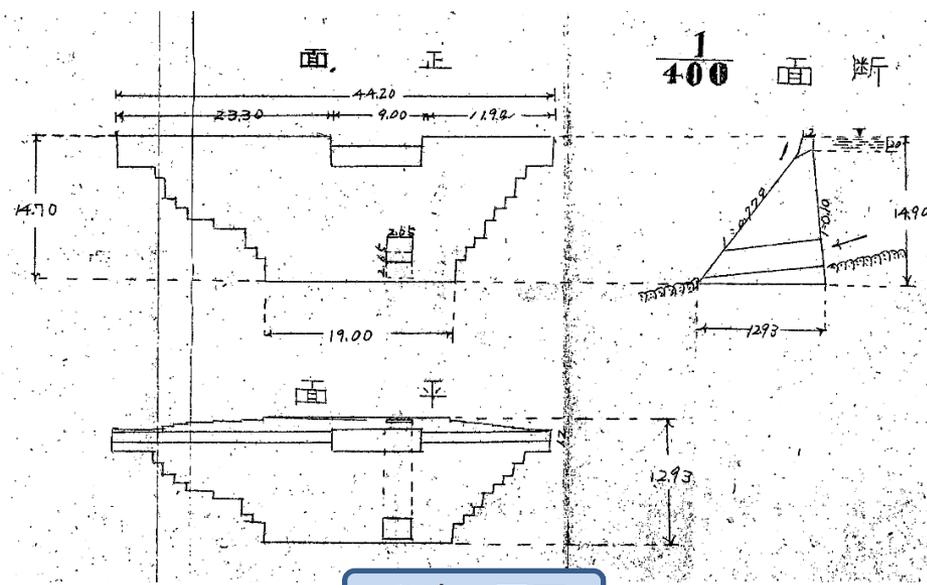
当時の図面
