# 53 昭和26年に発生した大災害の記憶を伝える乙女地区地すべり防止事業

## 佐賀県（伊万里市）

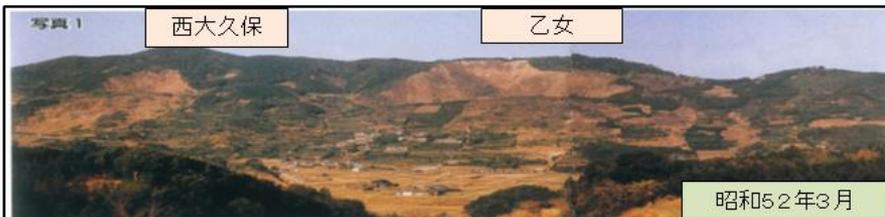
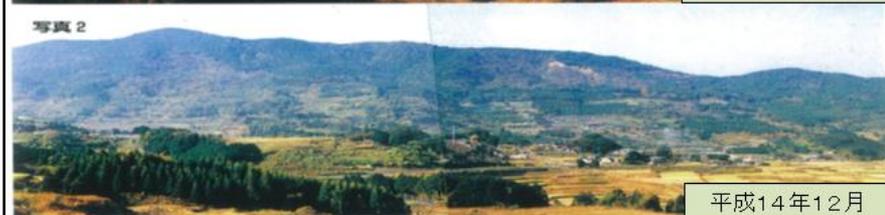
昭和26年 乙女地区  
地すべり発生前と被災直後

昭和26年に乙女地区において大規模な地すべりが発生、また、昭和32年には隣接する西大久保地区（人形石山地すべり）でも大規模な地すべりが発生したことから、被災直後、多くの国会議員等の調査視察団が来訪され、「地すべりの惨状を眼のあたりにしてこの悲劇を再び繰り返してはならない」との関係者の努力により「地すべり等防止法」（昭和33年3月31日）が成立したきっかけの一つとなりました。また、「北松型地すべり」の呼称もこの地すべりを機に使用されています。

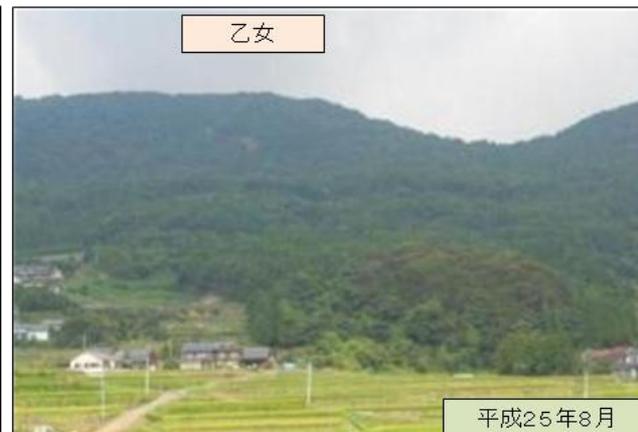
概成状況（昭和51年度、平成14年度）

乙女地区は昭和51年度に概成しましたが、昭和63年に再び地すべりの兆候が現れたため、警戒体制、避難体制の整備を行うと伴に「地すべり対策技術委員会」を開催して地すべり防止工事を実施し、平成14年度に概成しました。

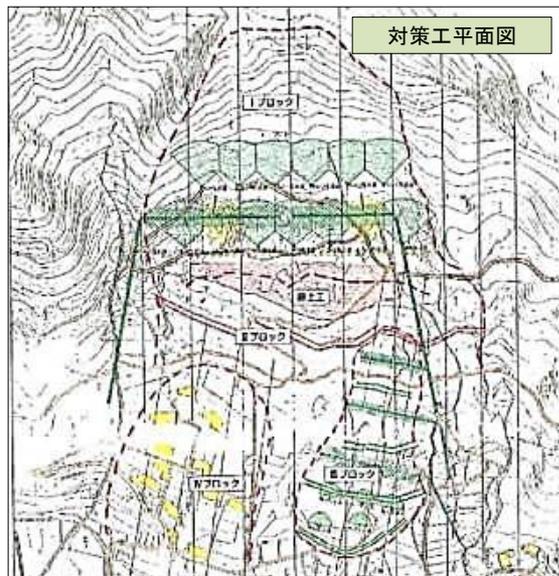
対策工平面図

排水トンネル4本（総延長1,385m）、集水井17基、  
集水ポンプ726本、アンカー工1,132基、杭打工218本、  
排土工96,432m<sup>3</sup>、水路工895m
