木製枡魚道のその後について

網走中部森林管理署

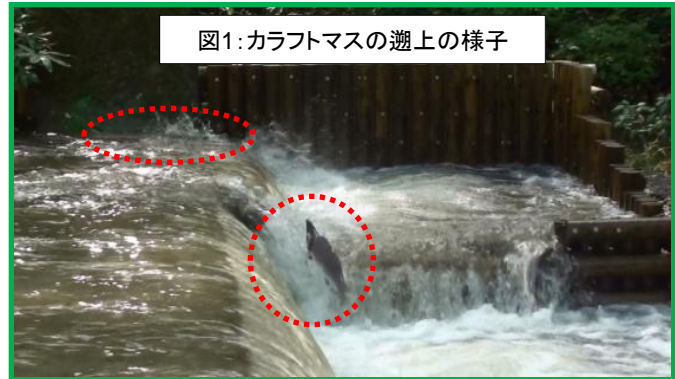
図1: カラフトマスの遡上の様子

この木製枡魚道の特徴は、地元漁業関係者との技術連携により、工事費の低減に加え、魚がもつ跳躍する習性を利用して魚を遡上をさせるとい設計としています。枡は丸太を組み合わせた形状とし、これにより歪さゆえに水が乱れた流れを作り出すとともに、魚にとってはジャンプの目印となるように考慮されています。しかしながら、時折、魚が丸太の端にぶつかって遡上できないことも確認されていました。

また、流水の変化に伴い平常時の水量が確保されず、遡上に困難な場面が見られたことから、木製枡を一部改良することとしました。具体的には、木製枡へ水を意図的に誘導するために掘り下げ水路を作設するとともに、木製枡のさらに上流へ遡上し産卵することが可能となるよう放水路天端を切り下げました。この改良により木製枡にある程度の水量を確保することができるようになり、低水時においても遡上が可能になったと考えられます。

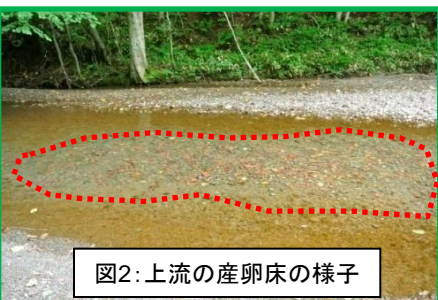
図2: 上流の産卵床の様子

幌内川は、分岐しながら約16kmほどの河川延長となっており木製枡の上流にもカラフトマス等の産卵床が確認されています（図2）。
